## **3. 도곡2교**

### 3.1 시설물의 개요

본 시설물은 경기도 안성시 양성면 이현리에 위치한 교량으로 총 연장 120.0m, 폭 19.5m, PSCI Beam교로 시공되어 있다.

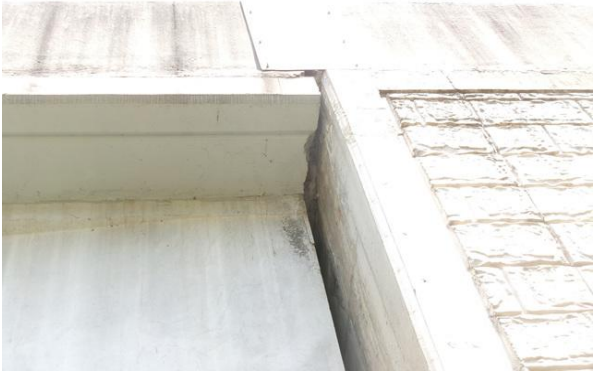
| S1 파손(0.4×0.1) | S2 망상균열(0.4×2.0) |

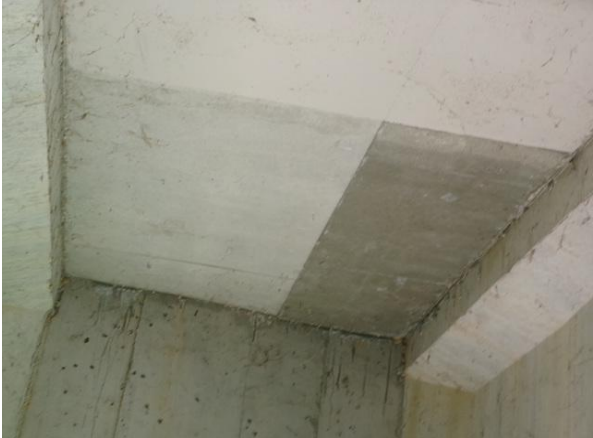
| S2 망상균열(0.4×2.0) | S2 망상균열(1.5×2.5) |

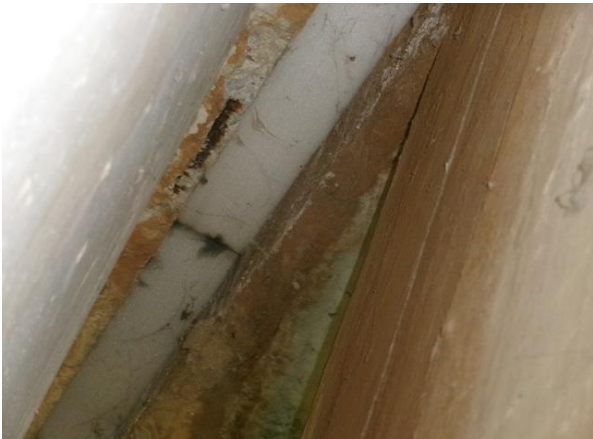
| S2 박락(0.6×0.1) | S2 백업재 탈락 |

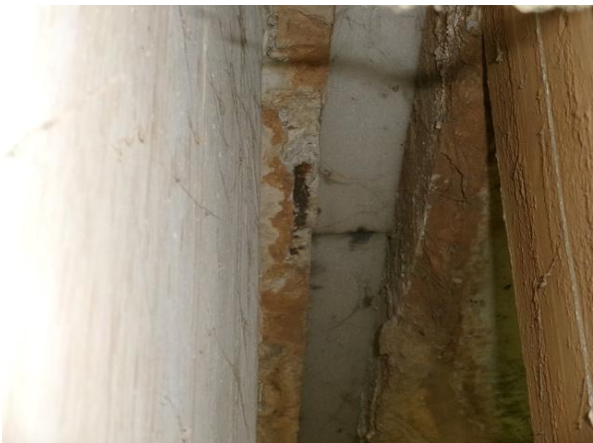
| S3 파손 및 철근노출(0.3×1.0) | S3 파손(0.4×1.0) |

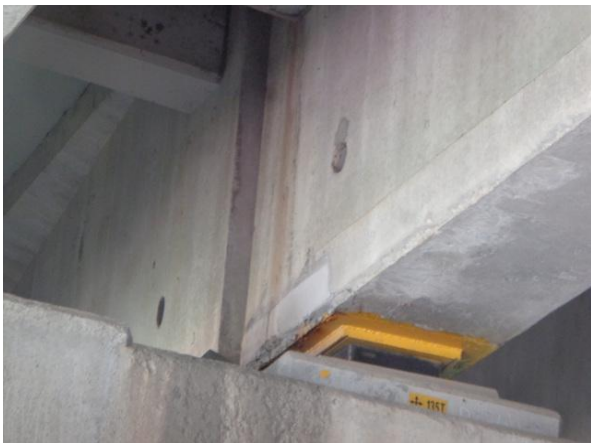
| S2-G7 보수부 박락(0.1×0.2) | S2-G8 보수부 박락(0.2×0.2) |

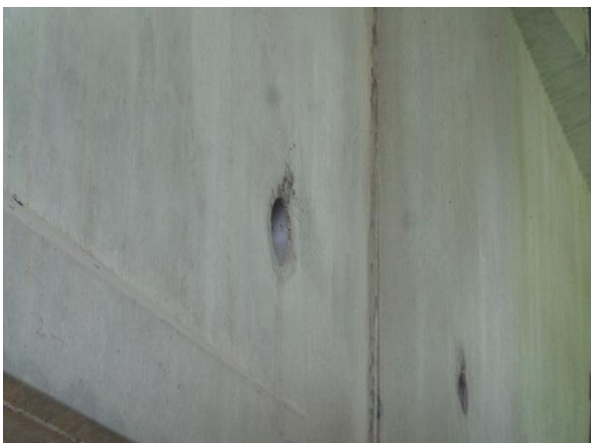
| S2-G9 인양홀 파손(0.1×0.1) | S2-G2 누수흔적(0.3×1.5) |

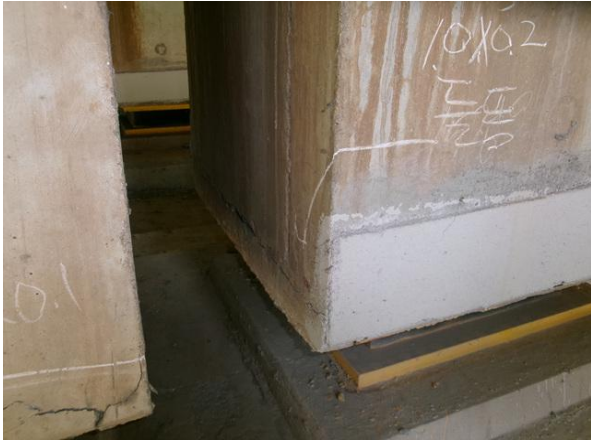
| S2-G2 들뜸(1.0×0.2) | S2-G7 보수부 박락(0.1×0.2) |

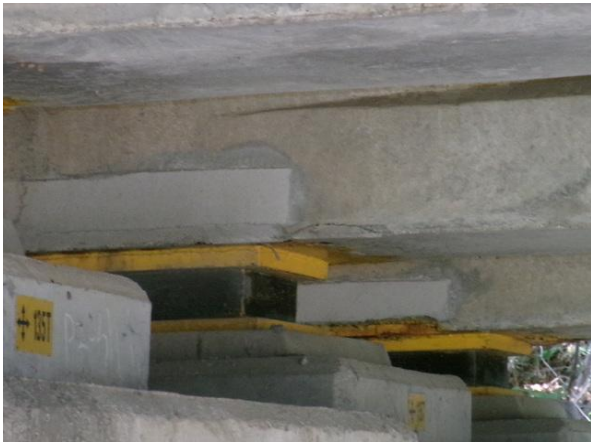
| S2-G8 보수부 박락(0.2×0.2) | S3-G1 인양홀 파손(0.1×0.1) |

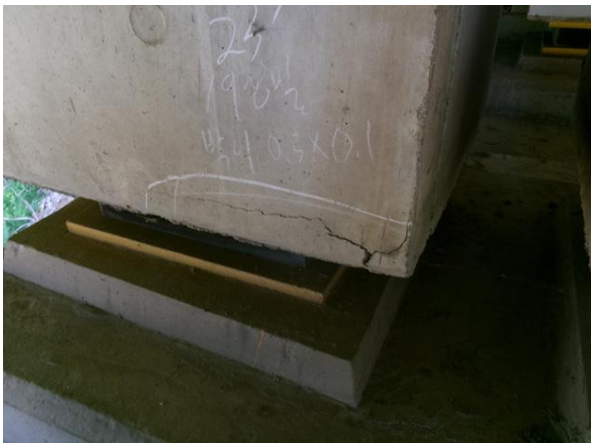
| S3-G2 박락(0.6×0.1) | S3-G5 박리(0.5×0.1) |

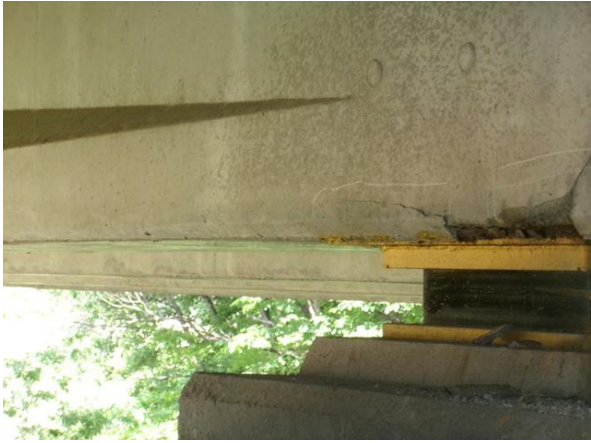
| S3-G6 박리(0.1×0.3) | S4-G9 파손(0.6×0.1) |

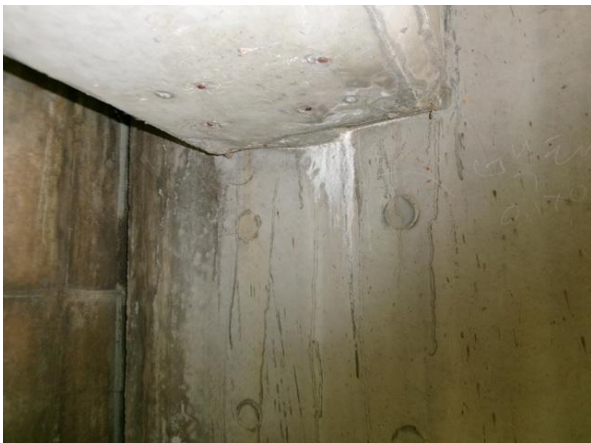
| S4-G5 백태(0.1×0.2) | S4-G5 백태(0.2×1.1) |

- 금회 조사시 균열, 백태, 누수흔적, 들뜸, 박락, 파손, 인양홀 파손, 보수부 박락 등의 손상이 확인되었고, 손상의 진전은 미미한 상태이며, 금회 정밀조사로 인한 들뜸 및 박락, 박리 등의 손상이 신규 확인되었다.
- 거더에 발생한 균열의 경우 건조수축 및 거푸집 조기 탈거 등에 의한 손상으로 시설물에 영향을 미치는 구조적인 손상은 아닌 것으로 판단되며, 주의관찰 후 내구성 확보 차원의 표면처리 등의 보수를 실시하는 것이 바람직하다.
- 거더에 발생한 들뜸, 박락, 파손, 보수부 박락, 들뜸 및 박락, 인양홀 파손 등의 단면손상의 경우 시공미흡, 외부충격, 보수미흡 등에 의한 손상으로 주의관찰을 실시하고, 추가 발생시 일괄보수를 실시하는 유지관리가 바람직하다.
- 조사된 백태, 누수흔적의 경우 습기흡착 및 외부 우수유입 등으로 인한 손상으로 시설물에 영향을 미치는 구조적인 손상은 아닌 것으로 판단되며, 주의관찰 후 내구성 확보 차원의 표면처리 등의 보수를 실시하는 것이 바람직하다.

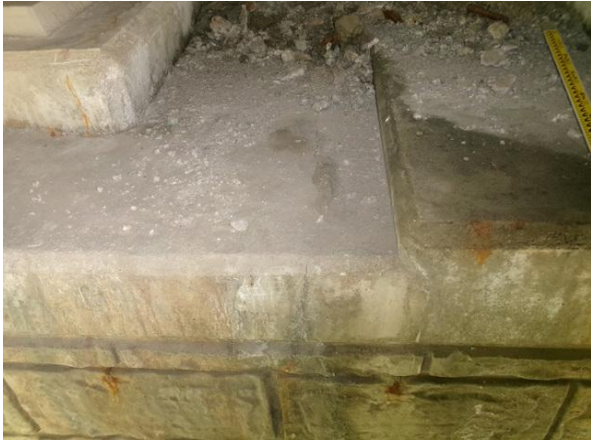
| A1 균열(0.5mm/0.8m) | A1 누수흔적(0.5×2.0) |

- 교대 외관조사 결과, 균열 및 재균열, 망상균열, 백태, 녹오염, 누수흔적, 박리, 박락, 실런트 탈락, 페콘크리트 적치 등의 손상이 조사되었고, 진전은 미미한 상태로 확인되었다.
- 교대에서 조사된 균열, 재균열, 망상균열의 경우 건조수축 및 거푸집 조기 탈거, 장기공용에 의한 열화, 보수미흡 등에 의한 손상으로 시설물에 영향을 미치는 구조적인 손상은 아닌 것으로 판단되며, 내구성 확보 차원의 표면처리, 주입보수 등의 보수를 실시하는 것이 바람직하다.
- 박리, 박락은 외부 충격 및 시공미흡에 의한 손상으로 단면보수 등의 보수가 필요하며, 녹오염, 누수흔적, 체수, 표면오염 등의 손상은 우수유입에 의한 손상으로 시설물에 미치는 영향이 미미하므로, 주의관찰을 실시하고 손상의 진전시 일괄적으로 보수를 실시하는 유지관리가 유리할 것으로 사료된다.
- 백태의 경우 습기흡착 및 외부 우수유입 등으로 인한 손상으로 시설물에 영향을 미치는 구조적인 손상은 아닌 것으로 판단되나, 내구성 확보 차원의 표면처리 등의 보수를 실시하는 것이 바람직하다. 또한 실런트 탈락의 경우 장기공용에 의한 열화로 실런트 주입을 실시하고, 페콘크리트 적치의 경우 시공 후 정리 미흡에 의한 손상으로 주의관찰이 요구된다.

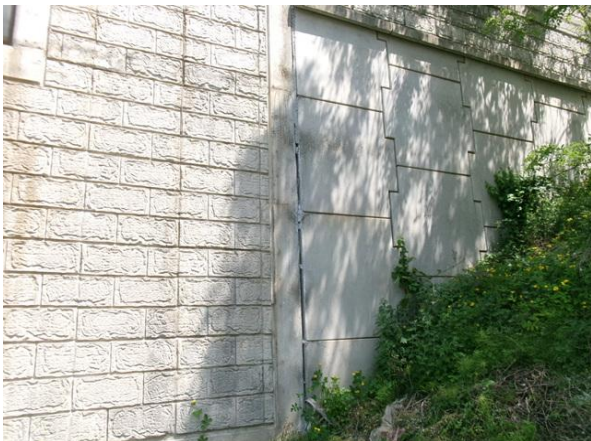
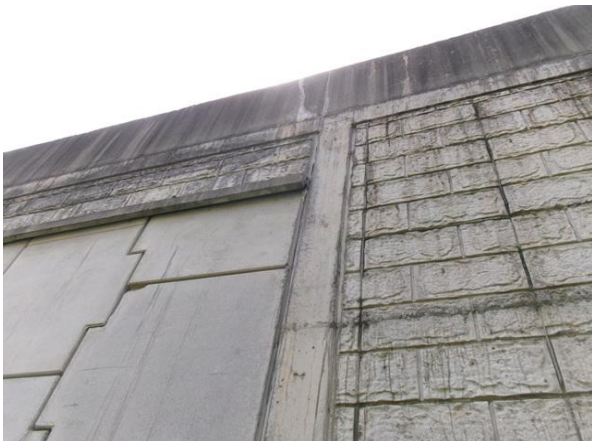
| A1 실런트 탈락(4.0) | A1 실런트 탈락(2.0) |

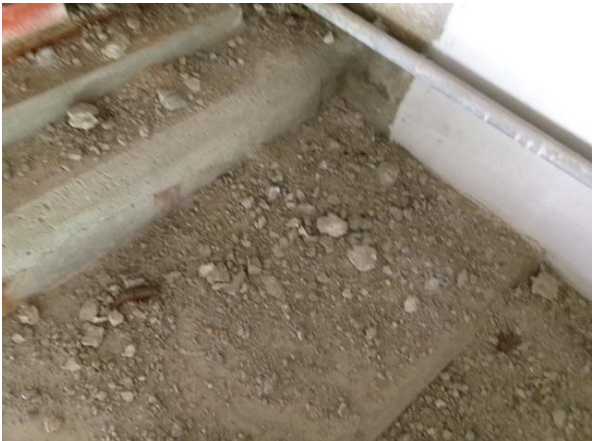
| A1 페콘크리트 적치(1.5×1.0) | A2 균열(0.1mm/3.0m) |

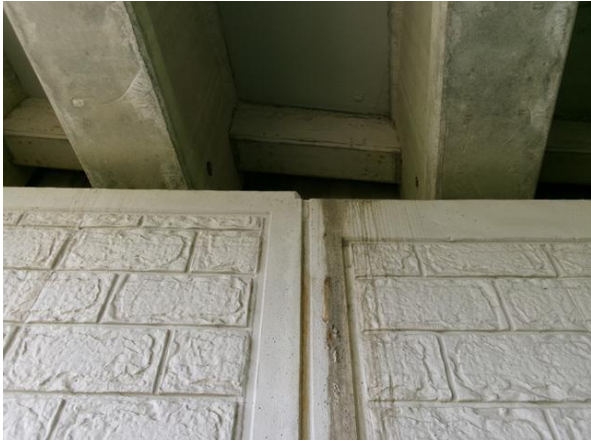
| A2 균열(0.3mm/0.5m) | A2 녹오염(0.1×3.0) |

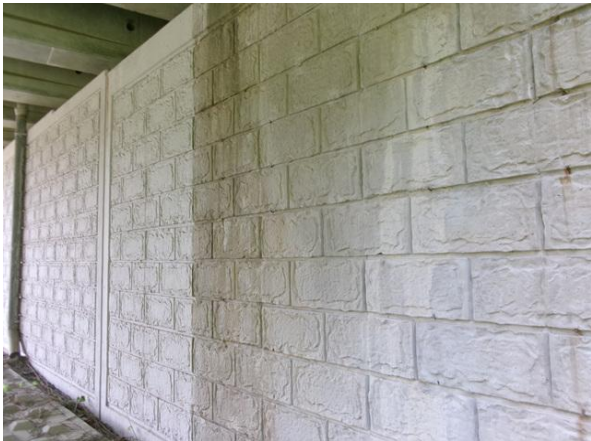
| A2 누수흔적(0.5×3.5) | A1 망상균열(0.1×4.0) |

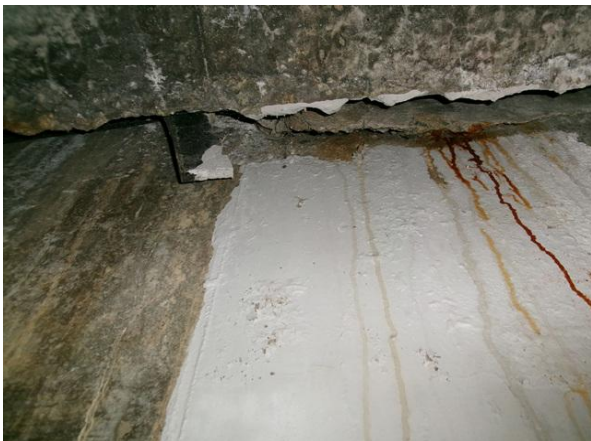
| A2 박락(0.6×0.2) | A1 실런트 탈락(1.5) |

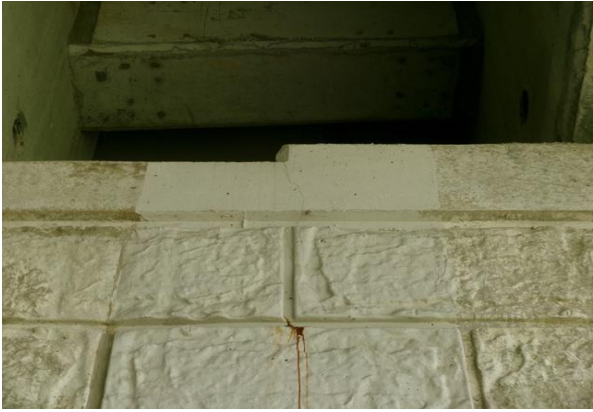
| A1 균열(0.2mm/0.5m) | A1 균열(0.2mm/1.5m) |

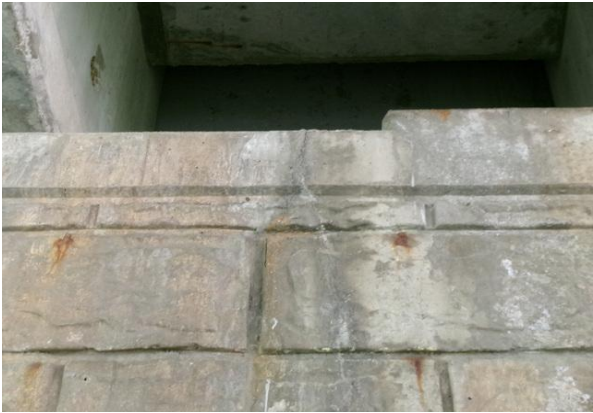
| A1 균열(0.3mm/0.5m) | A1 망상균열(0.4×1.3) |

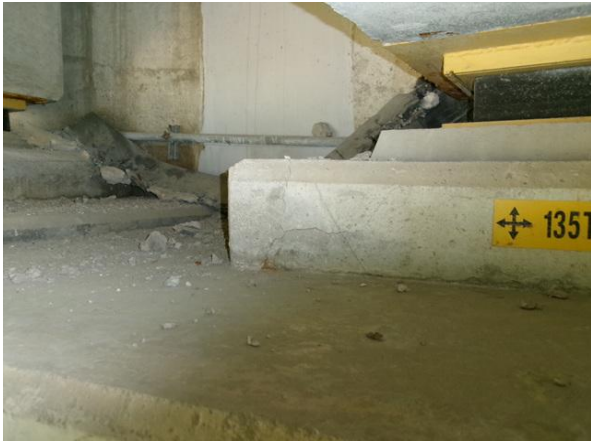
| A1-SH3 받침콘크리트 균열(0.3mm/0.4m) | A1-SH3 받침콘크리트 균열(0.3mm/0.5m) |

- 교량받침에서 조사된 받침몰탈 균열, 박리, 파손, 플레이트 부식의 진전은 미미한 상태로 확인되었고, 금회 정밀조사로 인한 받침몰탈 균열, 파손이 추가 확인되었다. 플레이트 부식은 일부 보수된 상태로 확인되었고, 보수상태는 양호한 것으로 판단된다.
- 조사된 받침몰탈 균열의 경우 건조수축 및 거푸집 조기 탈거 등에 의한 손상으로 판단되며, 시설물에 영향을 미치는 구조적인 손상은 아닌 것으로 판단되나, 내구성 확보 차원의 표면처리, 주입보수 등의 보수를 실시하는 것이 바람직하다.
- 외부충격, 다짐미흡, 장기공용, 외부 우수유입에 의한 받침몰탈 박리, 파손, 플레이트 부식의 경우, 부재의 내구성 및 사용성 확보 차원의 단면보수, 주의관찰 등의 유지관리가 요구되며, 교량받침의 경우 주기적인 점검을 통한 손상의 발생여부 확인 등의 유지관리가 요구된다.

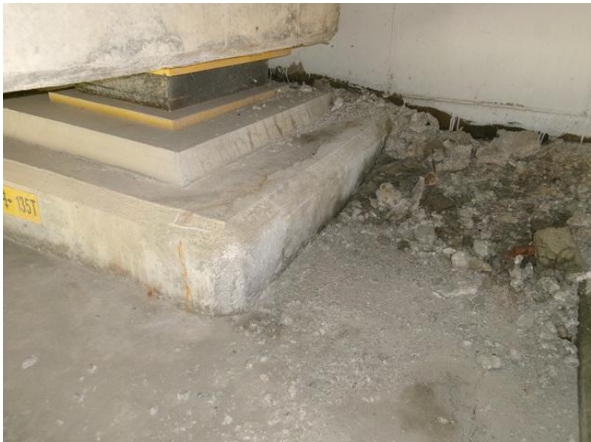
| A1-SH4 받침콘크리트 파손(0.3×0.8) | A1-SH4 받침콘크리트 박리(0.1×0.1) |

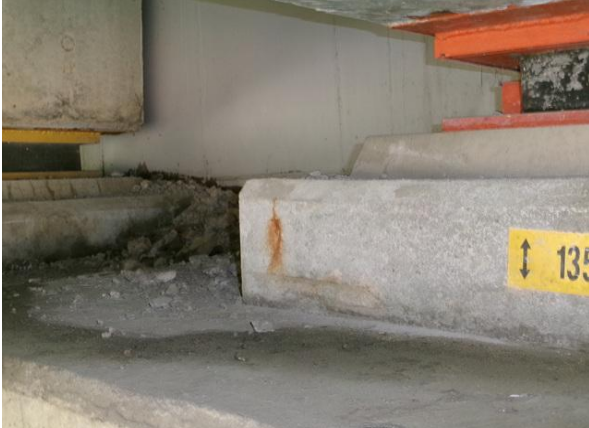
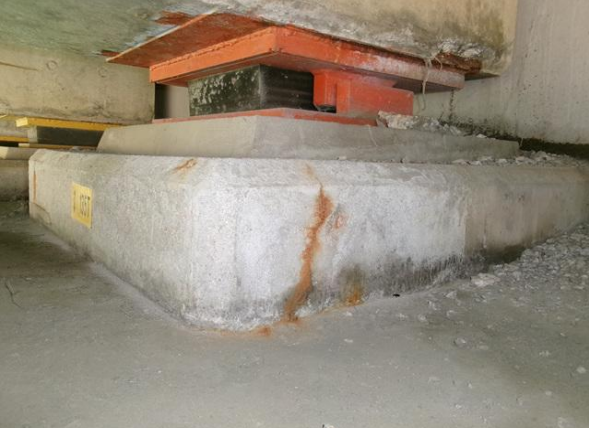
| A1-SH5 받침콘크리트 파손(1.0×0.5) | A1-SH5 받침콘크리트 파손(1.0×0.5) |

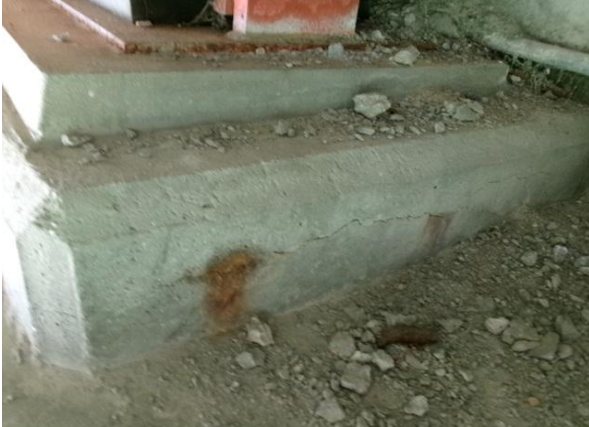
| A1-SH5 받침콘크리트 균열(0.3mm/0.4m) | A1-SH6 받침콘크리트 균열(0.3mm/1.0m) |

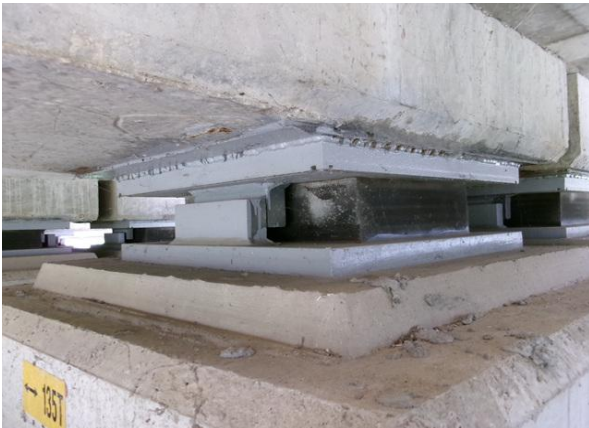
| P3-SH11 플레이트 부식 보수 | P2-SH9,18 플레이트 부식 |

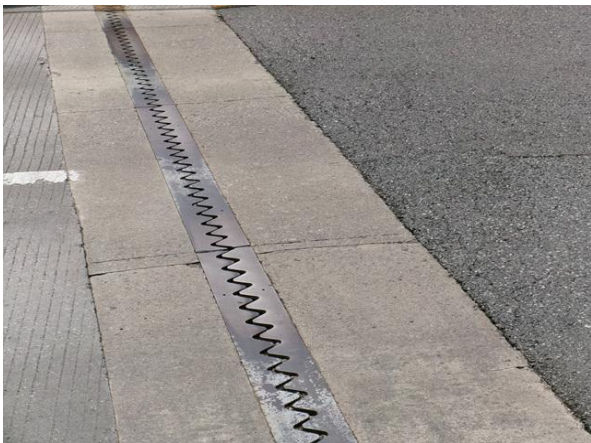
| A2 유간 토사퇴적(1.9) | A2 차수판 볼트탈락 |

- 조사된 후타재 균열, 유간 토사퇴적, 본체부식, 차수판 볼트탈락, 하부누수 등의 손상이 조사되었으며, 손상의 진전은 미미한 상태로 확인되었다.
- 후타재 발생한 균열의 경우, 초기 건조수축 및 다짐미흡, 공용중 열화 등에 의한 손상으로 전회 대비 진전은 없는 것으로 판단되며, 후타재 균열부의 경우 주기적인 점검을 실시하고, 손상의 진전시 표면처리 등의 일괄 보수가 필요할 것으로 사료된다.
- 조사된 유간 토사퇴적, 차수판 볼트탈락, 본체 부식의 경우 공용기간 증가, 차량통행 윤하중, 외부충격, 우수유입 등에 의한 손상으로 판단되며, 유간 토사퇴적의 경우 신축이음장치의 원활한 기능을 위하여 주기적인 정비 등의 조치를 실시하고, 본체 부식은 주기적인 점검을 통한 손상의 진전여부를 확인하는 유지관리가 필요하다.
- 신축이음 하부 누수의 경우 신축이음 이음부를 통한 우수유입으로 확인되었으며, 주의관찰을 요하며, 추후 신축이음 교체시 정밀한 시공이 필요할 것으로 판단된다.

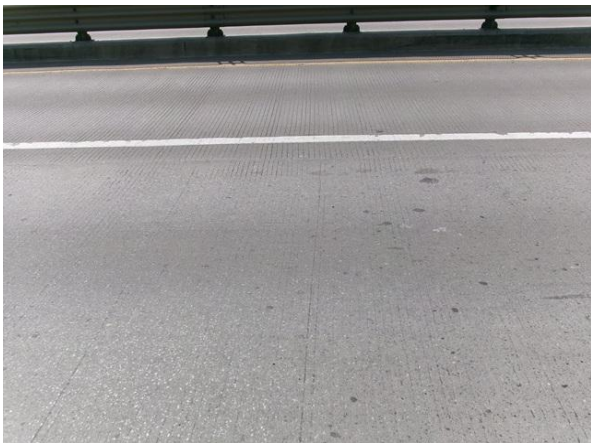
| S1 포장 균열 | S1 포장 망상균열 |

- 조사된 본선 포장 균열, 마모, 망상균열, 마모의 진전은 미미한 상태이며, 금회 정밀조사로 인한 접속부 아스콘 균열이 신규 확인되었다,
- 교면포장의 현장조사 결과, 전반적으로 포장 균열 및 망상균열, 파손, 마모 등의 손상이 발생한 상태이며, 장기공용에 의한 열화로 추정되므로 주의관찰을 실시하고, 주기적인 점검을 통해 손상의 진전이 확인시 교면포장의 재포장 등의 보수가 필요할 것으로 판단된다.

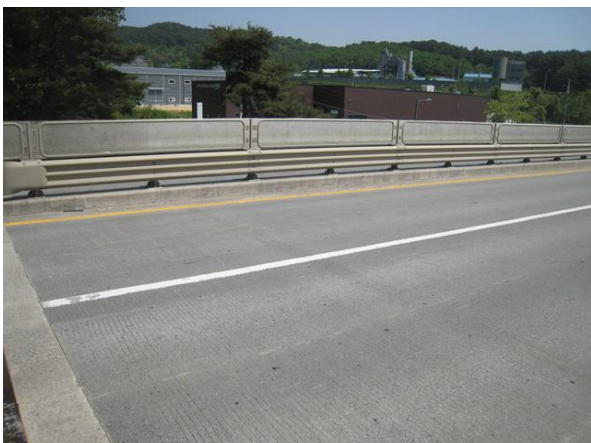
| S2 포장 망상균열 | S3 포장 마모 |

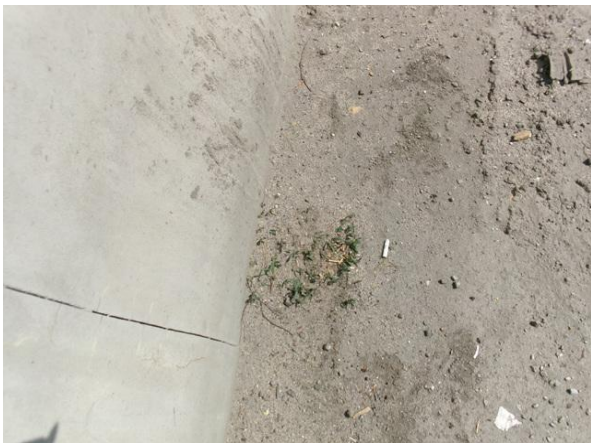
| S1 그레이팅 망실, 막힘 | S2 그레이팅 망실, 막힘 |

- 전회 점검에서 조사된 배수구 막힘, 그레이팅 덮개망실, 배수로 토사퇴적이 조사되었고, 정밀 조사로 인한 배수구 막힘이 일부 추가되었다. 배수관 고정불량의 경우 손상의 정도가 경미하므로 손상물량에서 제외하였다.
- 배수시설에서 조사된 배수구 막힘, 그레이팅 덮개망실, 배수로 토사퇴적의 경우 공용기간 경과 및 차량통행에 의한 비산물퇴적, 우수 및 토사유입 등이 원인으로 판단되며, 원활한 배수 기능을 위한 정비를 실시하고 주기적인 유지관리를 통한 재손상 방지 등의 관리가 필요하다.
- 배수시설은 주기적인 점검을 통한 손상의 발생여부 확인 및 진전여부 확인 등의 유지관리가 필요할 것으로 사료된다.

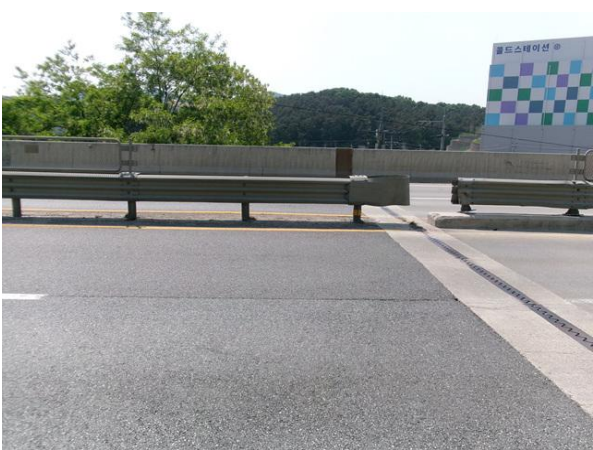
| S1 차광막탈락(4.0) | S2 들뜸(0.3×1.0) |

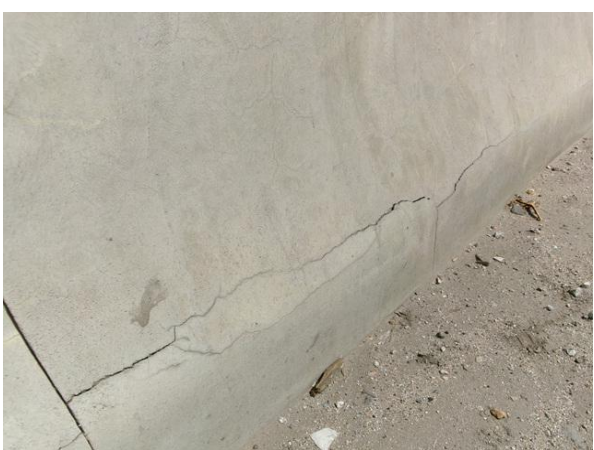
- 방호벽 및 중분대에 발생한 균열, 재균열, 망상균열의 경우 건조수축 및 거푸집 조기 탈거 등에 의한 손상으로 시설물에 영향을 미치는 구조적인 손상은 아닌 것으로 판단되며, 주의관찰을 실시하고, 추후 내구성 확보 차원의 표면처리, 주입보수 등의 보수를 실시하는 것이 바람직하다.
- 들뜸, 파손, 보수부 박리 등 단면 손상부는 외부 우수유입 시공시 다짐불량, 외부충격, 보수미흡 등의 복합적인 원인에 의한 손상으로 주의관찰을 실시하고 손상의 진전시 부재의 내구성 확보 차원의 단면보수 등의 보수가 필요할 것으로 판단된다.
- 외부 충격에 의한 텔리네이트 파손, 차광막 탈락의 경우 정비 등의 주의관찰을 실시하고 추후 일괄보수를 실시하는 유지관리가 요구되며, 방호벽 및 중분대는 주기적인 점검을 통한 손상의 발생여부 확인 및 진전여부 확인 등의 유지관리가 필요할 것으로 사료된다.
