## 1. 연호지하차도

## 2. 삼덕대절토사면 좌측

### 3. 당고개절토사면 좌측

#### 4. 당고개절토사면 우측

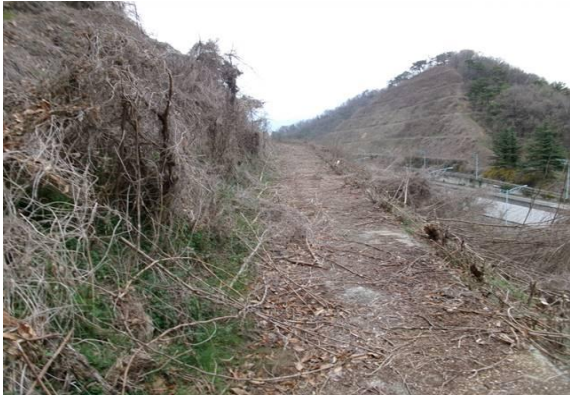
| 현 황 | STA.2+300 1소단배수로 전경 | 현 황 | STA.2+260 산마루측구 토사퇴적 |

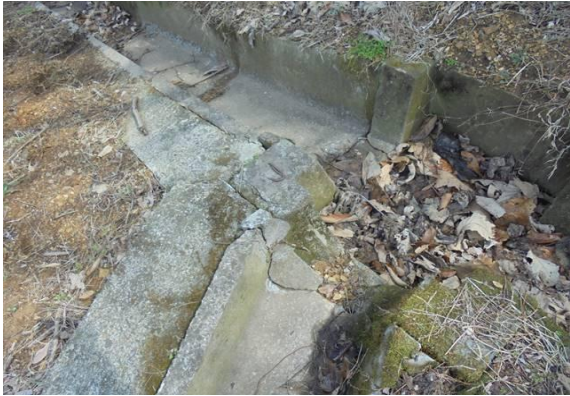
| 현황 | STA.0+730~820 2소단배수로 파손 | 현황 | STA.0+730~820 2소단배수로 파손 |
| 원인 | 외부충격 | 원인 | 외부충격 |

| 대책 | 주의관찰 | 대책 | 주의관찰 |
