1. 낙생고가교

2) 주요 외관조사 사진

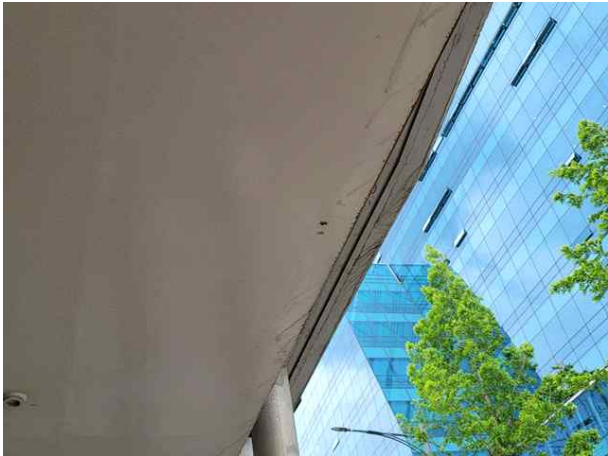
| <p>거더외부 S1 G1 도장박리</p> | <p>거더외부 S1 G5 녹힘</p> |

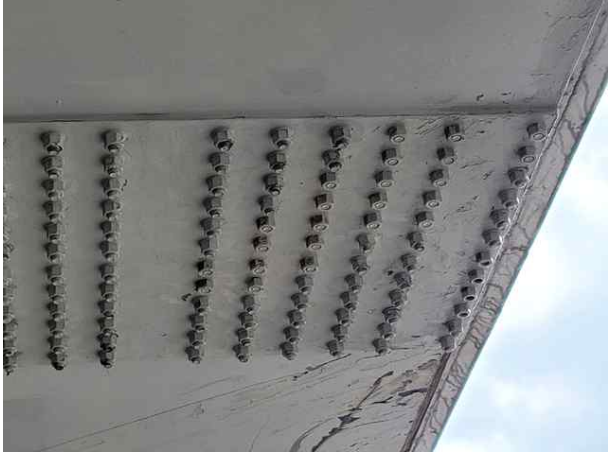
| <p>거더외부 S1 G5 볼트부식</p> | <p>거더외부 S3 G1 점부식</p> |

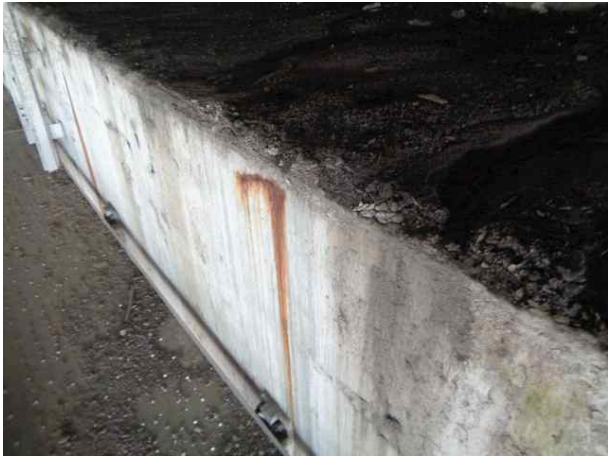
| <p>교각 P2 재료분리</p> | <p>교각 P2 파손</p> |

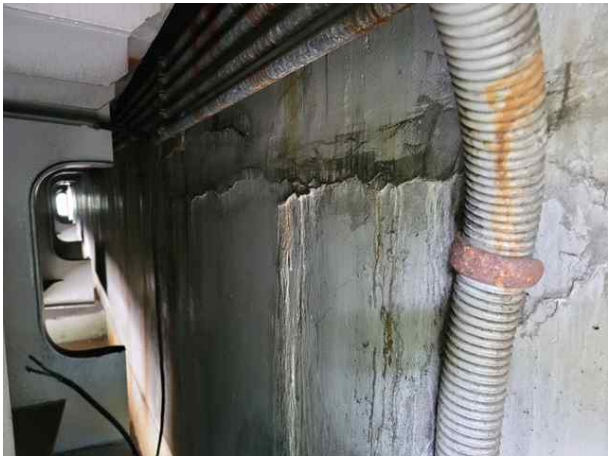
| <p>교대 A1 균열부 백태</p> | <p>교대 A1 누수흔적</p> |

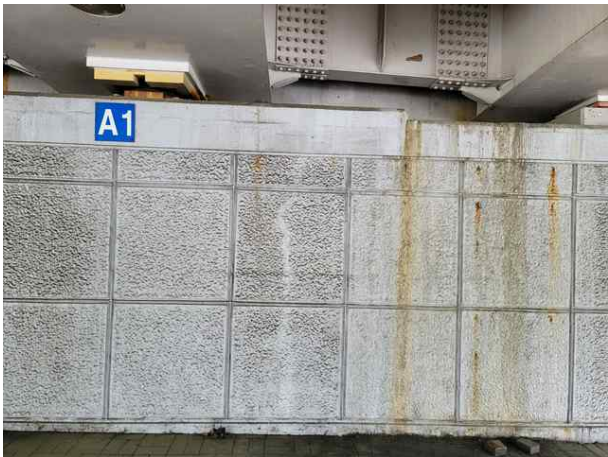
| <p>교대 A1 재균열</p> | <p>교대 A1 침하</p> |

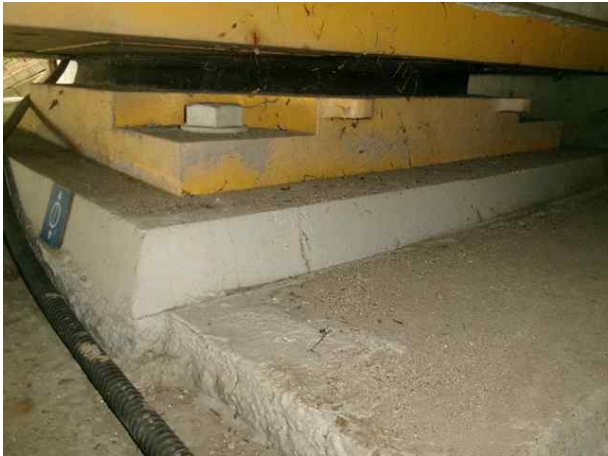
| <p>교량받침 A2 SH1 받침몰탈 균열</p> | <p>교량받침 P2 SH4 플레이트 부식</p> |

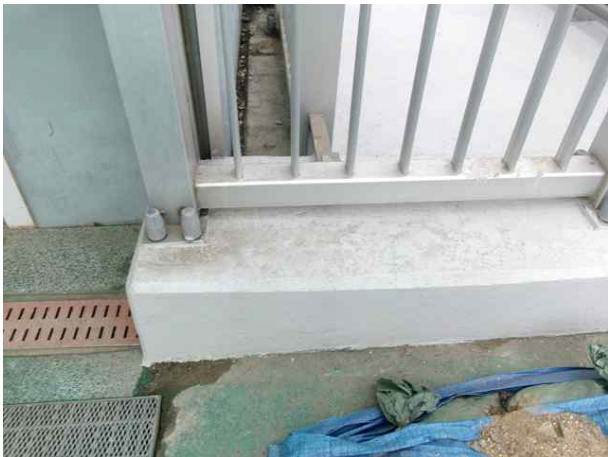
| <p>연석 전구간 보수</p> | <p>연석 전구간 보수</p> |

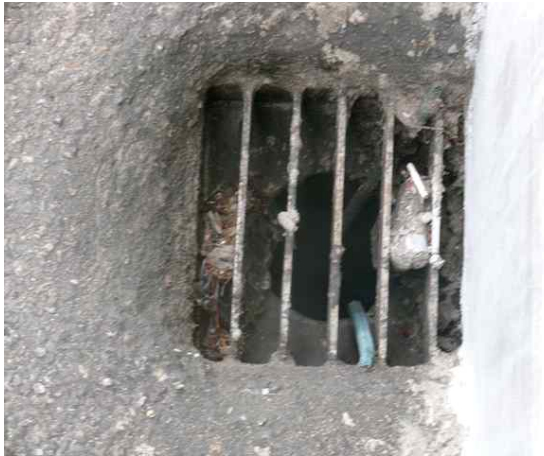
| <p>배수시설 전구간 막힘 보수</p> | <p>신축이음 A1 본체부식, 열화</p> |

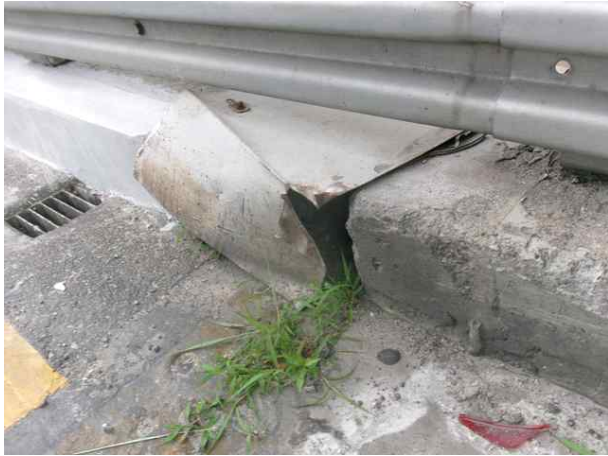
| <p>신축이음 A1 차수판 파손</p> | <p>신축이음 A2 하부 유도배수시설 파손</p> |

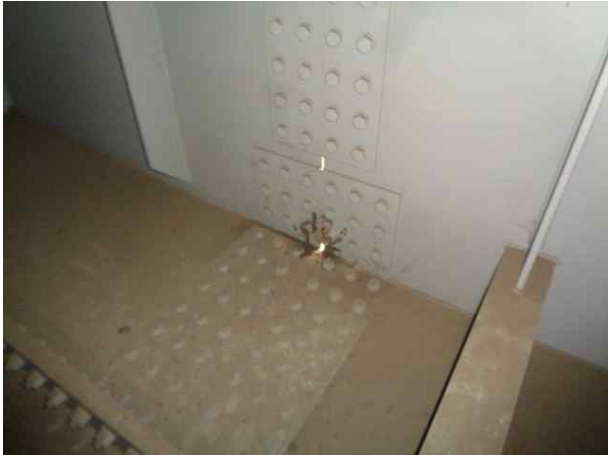
| 거더내부 S1 G1 실링미처리 | 거더내부 S1 G2 도장박락 |

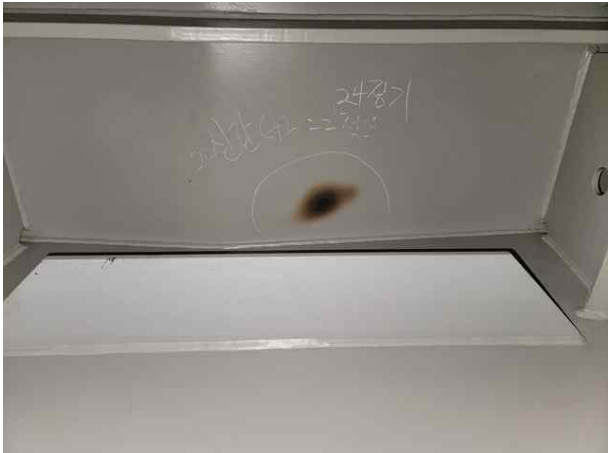
| 거더내부 S5 G2 도장 그을림 | 거더외부 S1 G2 굽힘 |

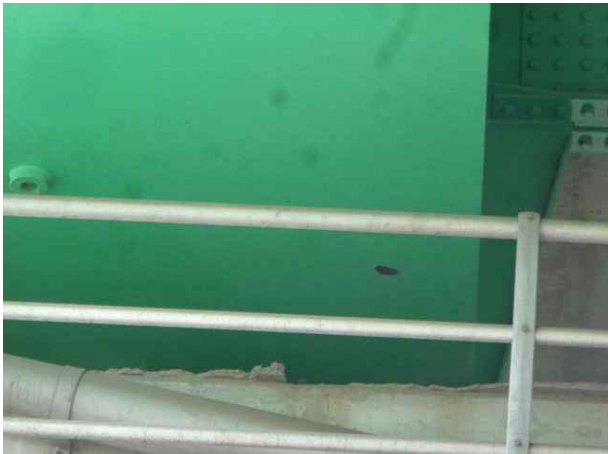
| 거더외부 S2 G2 부식 | 교각 P1 균열 |

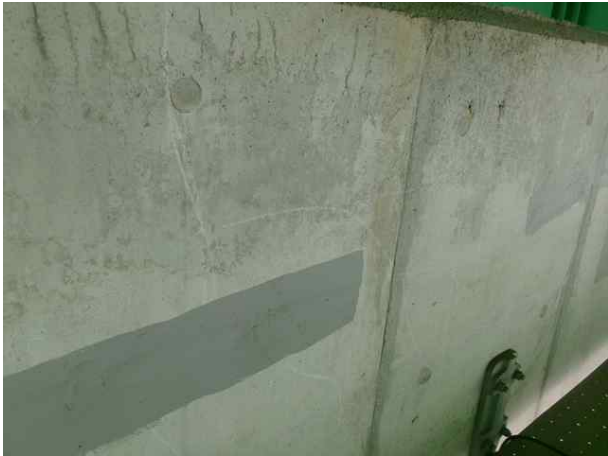
| 교각 P1 망상균열 | 교각 P2 균열 |

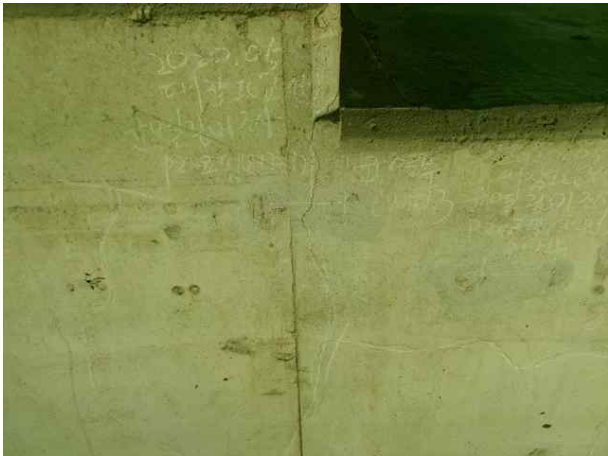
| 교각 P2 균열 | 교각 P3 망상균열 |

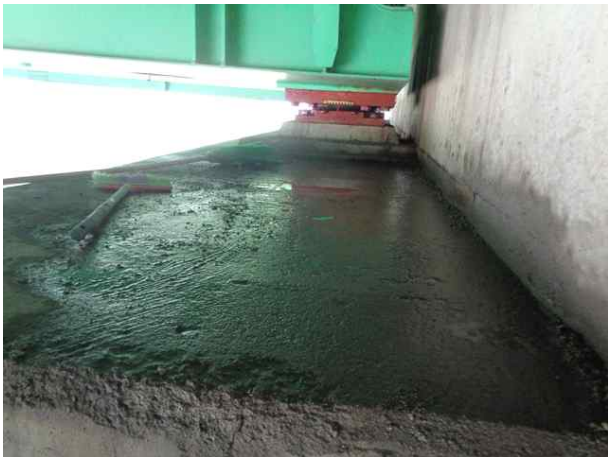
| 교대 A1 재료분리 | 교대 A1 망상균열 |

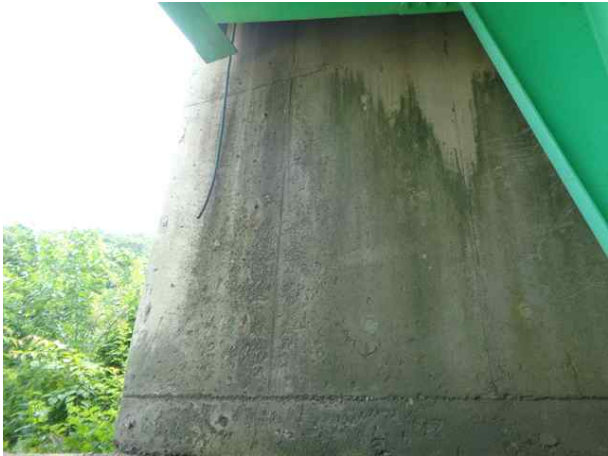
| <p>교대 A1 박리, 박락</p> | <p>교대 A1 백태</p> |

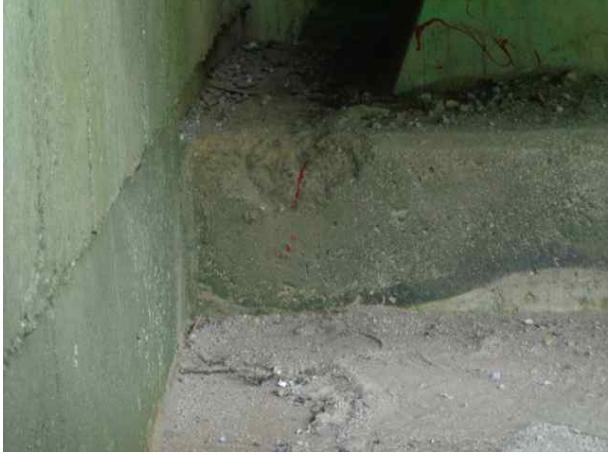
| <p>교량받침 A1 SH2 받침콘크리트 파손</p> | <p>교량받침 P1 SH1 받침몰탈 균열</p> |

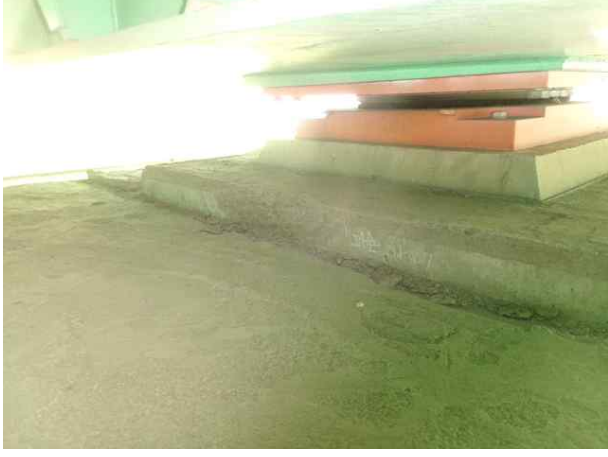
| <p>교량받침 P1 SH2 받침콘크리트 파손</p> | <p>교량받침 P2 SH2 받침몰탈 균열</p> |

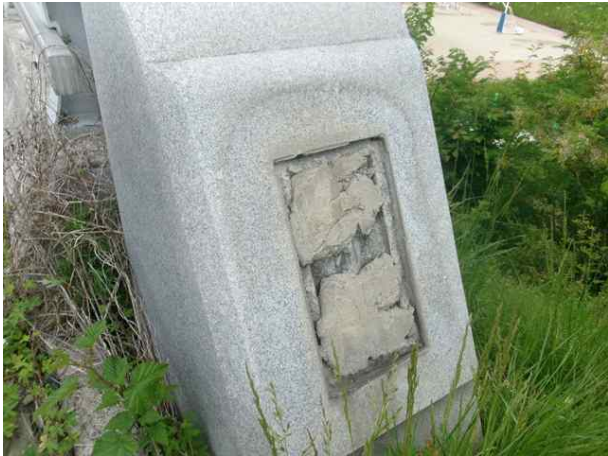
| <p>방호벽 S1 교명판 탈락</p> | <p>방호벽 S1 균열</p> |

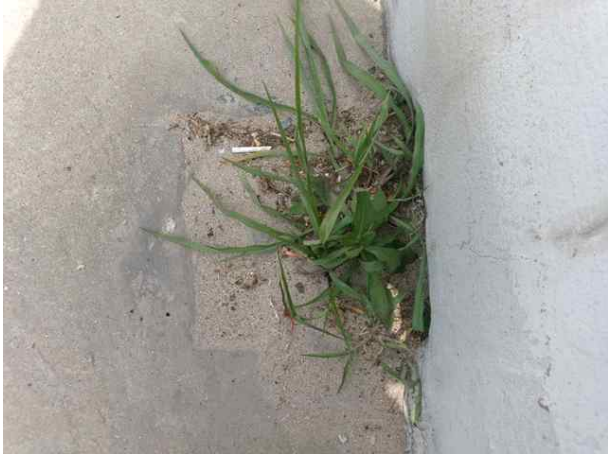
| <p>배수시설 S3 배수관 막힘</p> | <p>배수시설 S3 배수관 부식</p> |

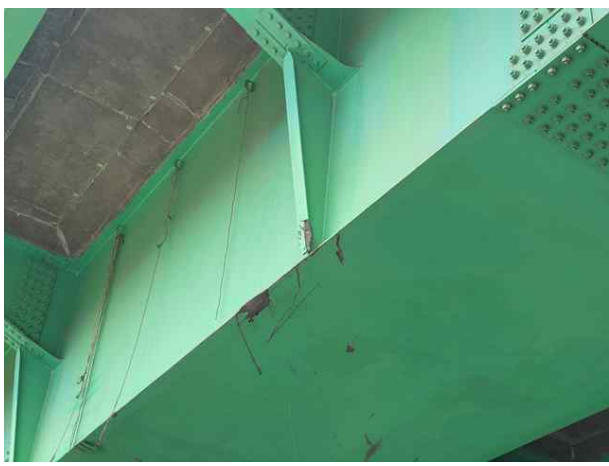
| <p>가로보 S5 굽힘</p> | <p>가로보 S5 변형</p> |

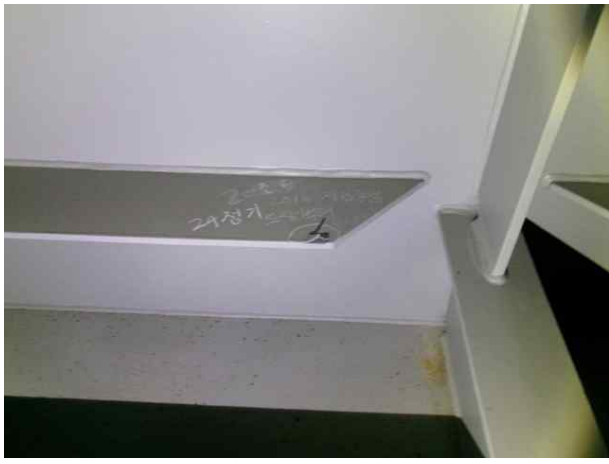
| <p>거더내부 S5 G2 도장박리</p> | <p>거더외부 S5 G1 굽힘</p> |

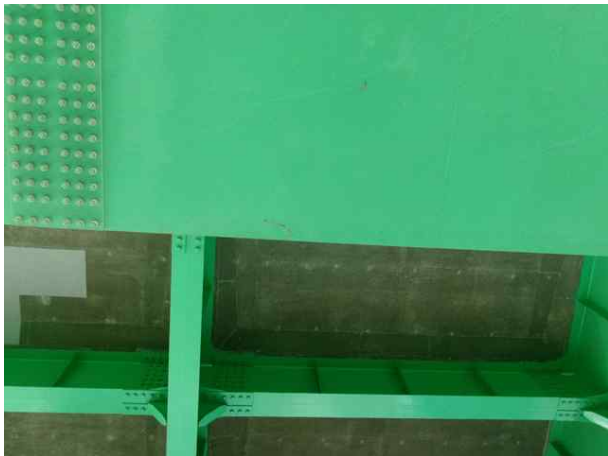
| <p>거더외부 S5 G2 굽힘</p> | <p>거더외부 S5 G2 변형</p> |

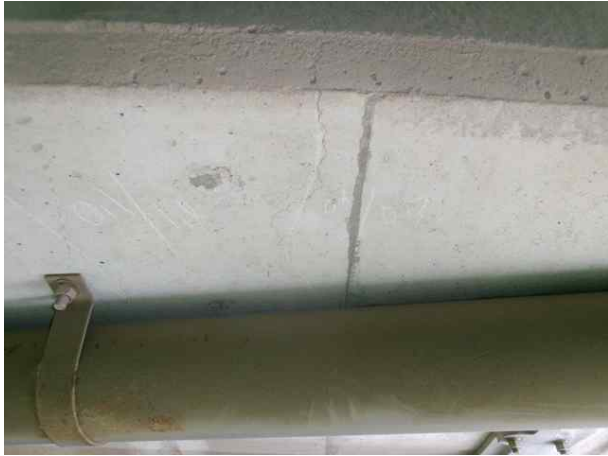
| <p>교각 P1 균열</p> | <p>교각 P1 망상균열</p> |

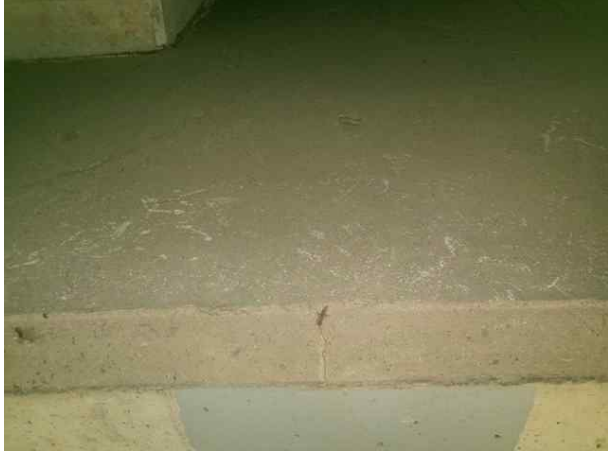
| <p>교각 P2 균열</p> | <p>교각 P2 망상균열</p> |

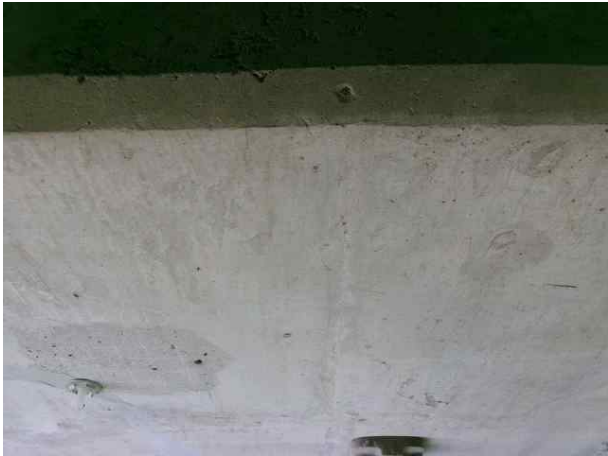
| 교각 P3 균열 | 교각 P3 굽힘 |

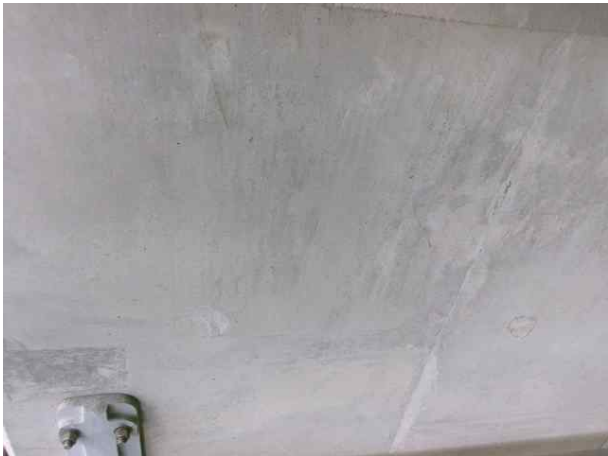
| 교각 P3 망상균열 | 교각 P3 파손 |

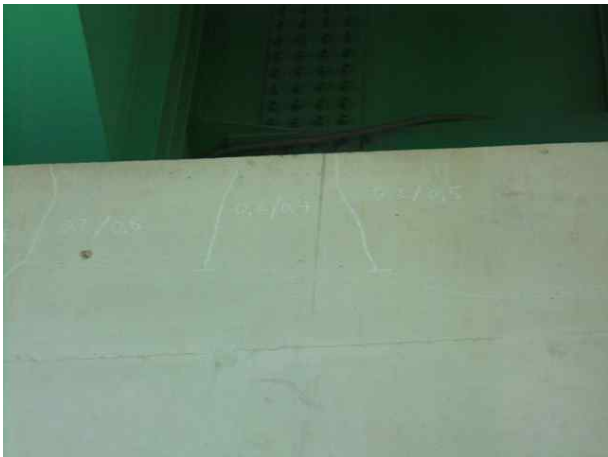
| 교각 P4 균열 | 교각 P4 파손 |

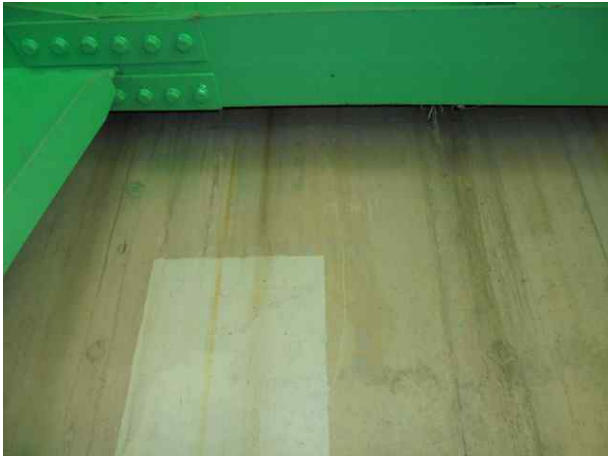
| <p>교대 A1 균열</p> | <p>교대 A1 상면 박리</p> |

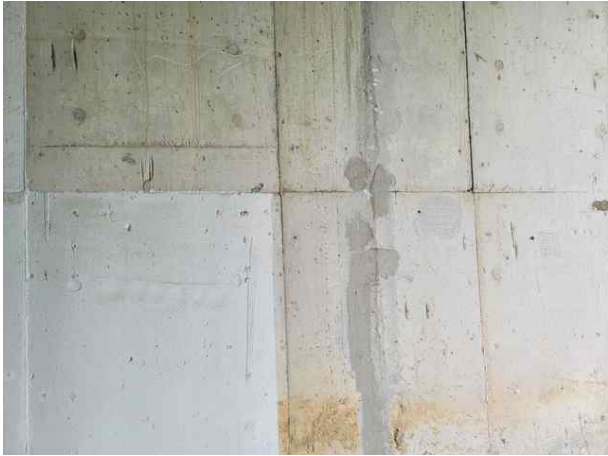
| <p>교대 A2 균열</p> | <p>교대 A2 망상균열</p> |

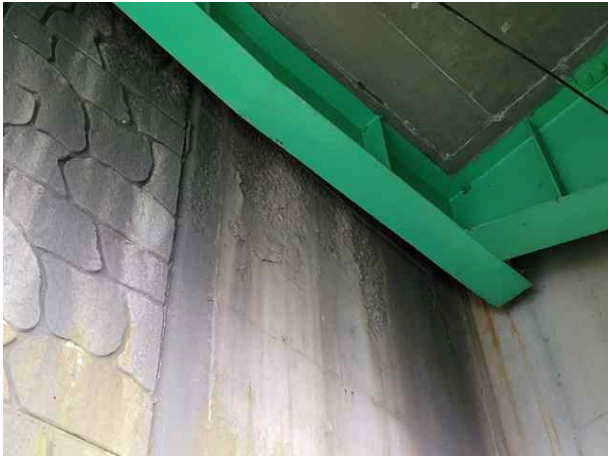
| <p>교대 A2 박락</p> | <p>교대 A2 재료분리</p> |

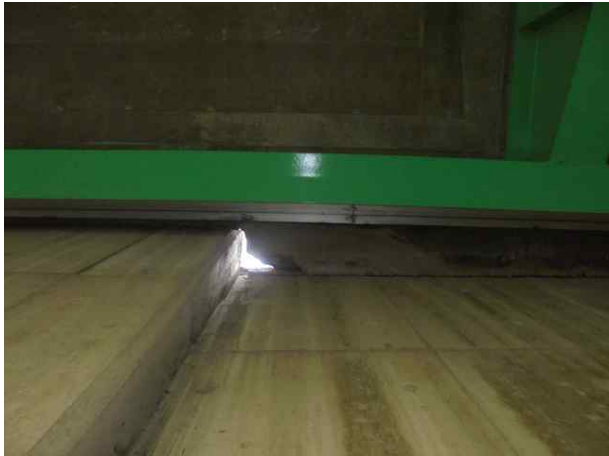
| <p>바닥판 S1 철근노출</p> | <p>바닥판 S1 파손</p> |

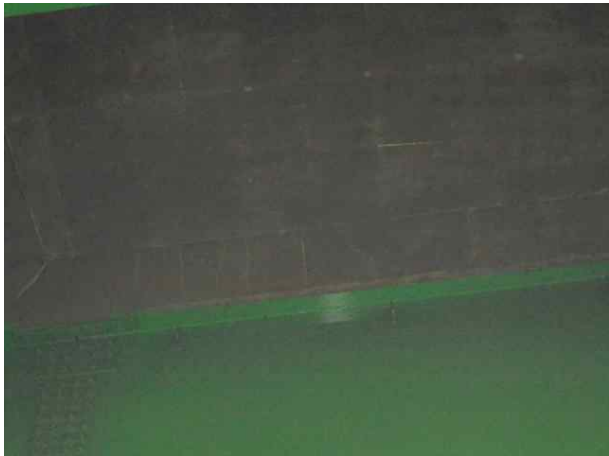
| <p>바닥판 S2 균열</p> | <p>바닥판 S2 망상균열</p> |

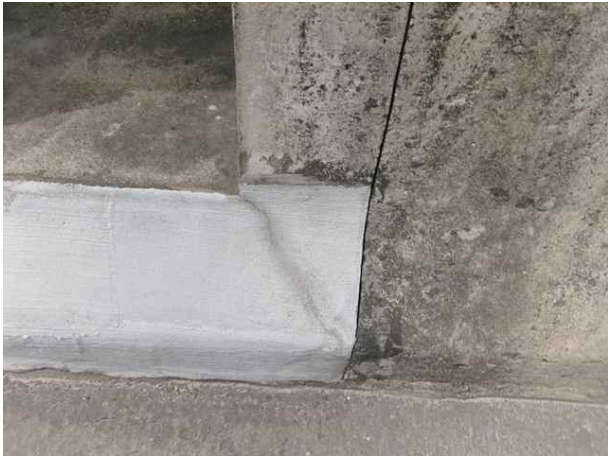
| <p>방호벽 S2 균열</p> | <p>방호벽 S5 파손</p> |

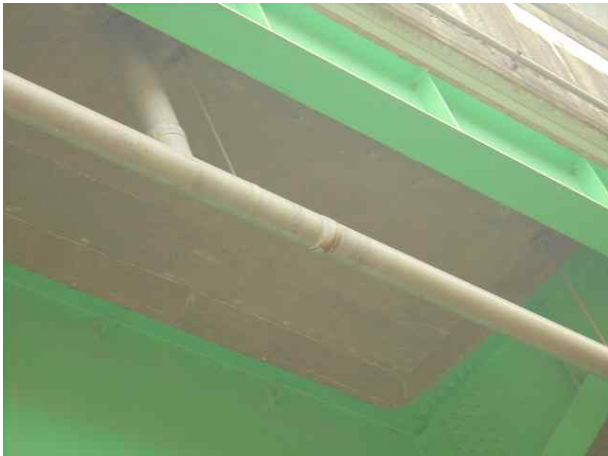
| <p>배수시설 S1 배수관 부식</p> | <p>배수시설 S2 배수구 막힘</p> |

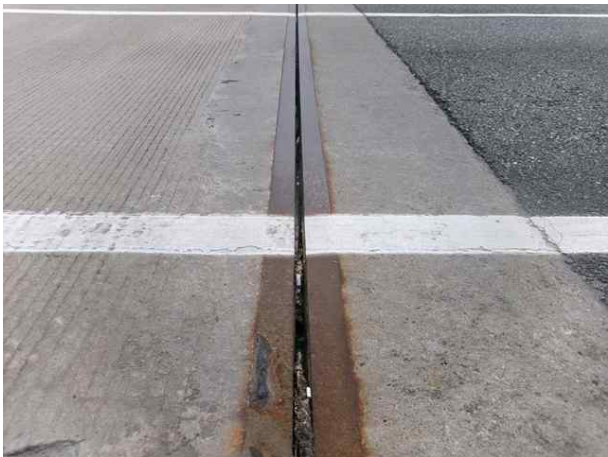
| <p>신축이음 A1 표면부식</p> | <p>신축이음 A2 후타재 균열</p> |

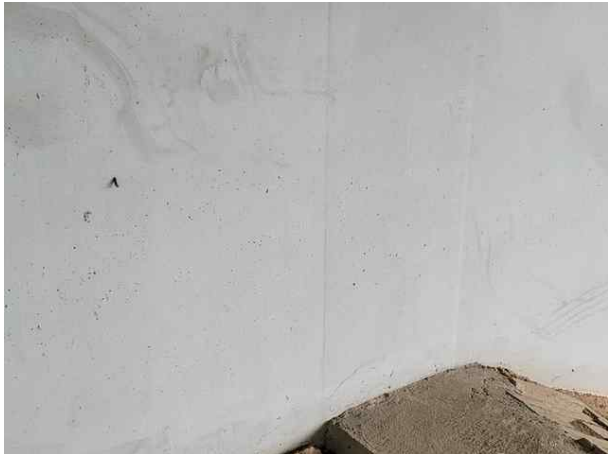
| <p>교각 P1 망상균열</p> | <p>교각 P2 균열</p> |

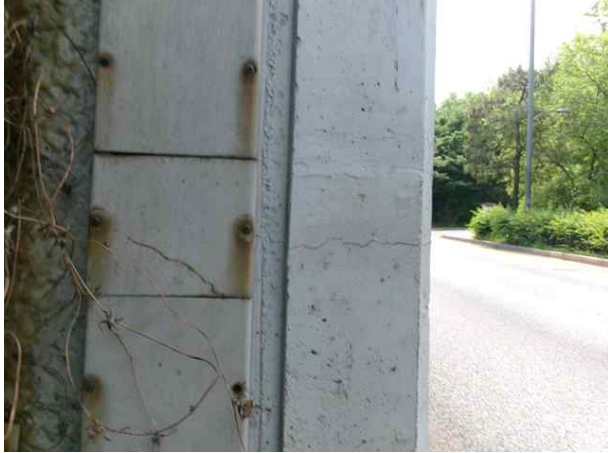
| <p>교대 A1 균열</p> | <p>교대 A2 균열</p> |

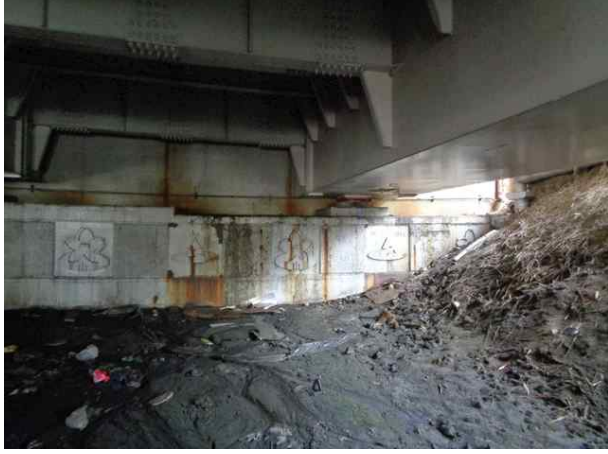
| <p>교대 A2 누수흔적, 부식</p> | <p>교량받침 A2 SH1 플레이트 부식</p> |

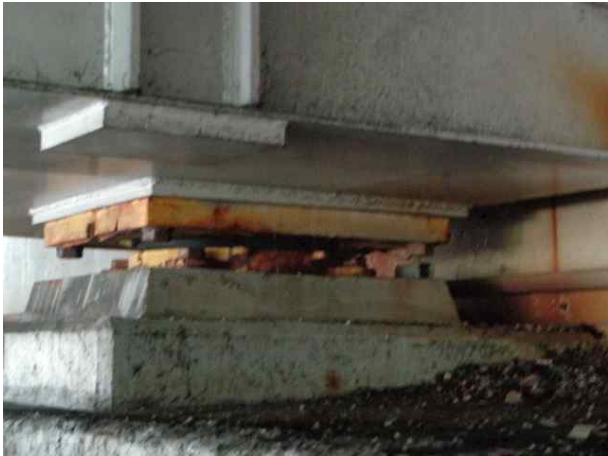
| <p>교량받침 A2 SH2 플레이트 부식</p> | <p>교량받침 P1 SH2 받침몰탈 균열</p> |

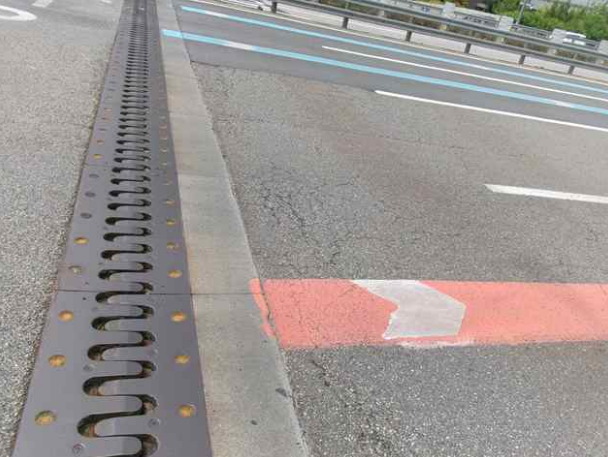
| <p>교면포장 S4 접속부 망상균열</p> | <p>교면포장 S4 포장 파손</p> |

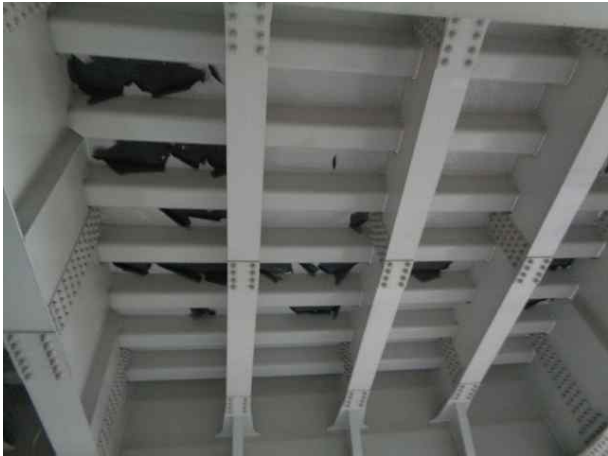
| <p>바닥판 S4 도장박락</p> | <p>배수시설 S1 배수구 막힘</p> |

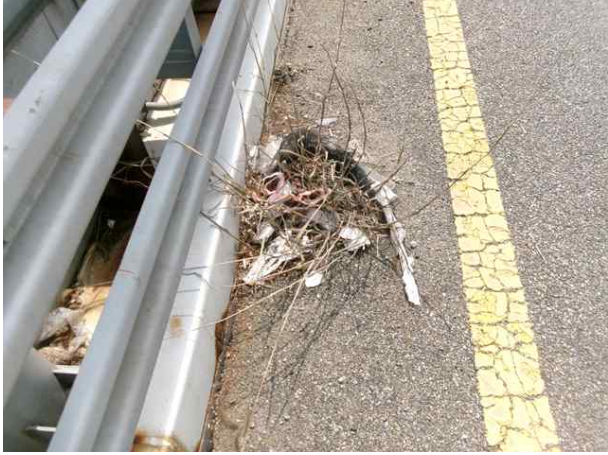
| <p>배수시설 S3 배수구 막힘</p> | <p>배수시설 S4 배수구 막힘</p> |

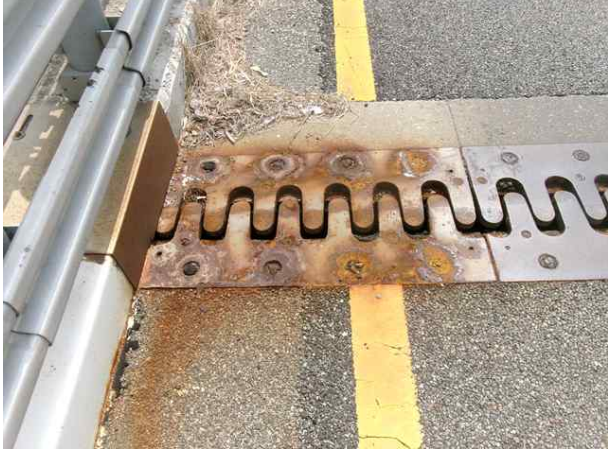
| <p>신축이음 A1 본체 부식</p> | <p>신축이음 A1 하부 고무재 손상</p> |

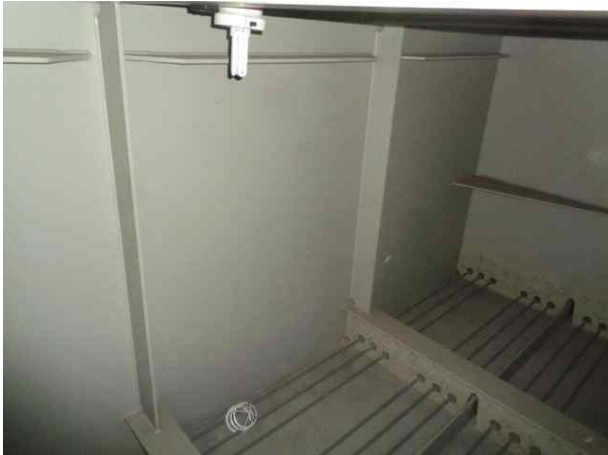
| 거더내부 S1 G2 점검등 파손 | 거더내부 S1 G2 하면 녹발생 |

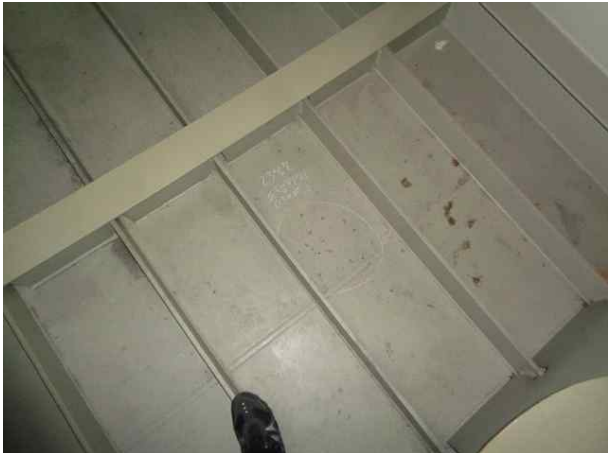
| 거더내부 S2 G2 도장박리 | 거더내부 S2 G2 리브변형 |

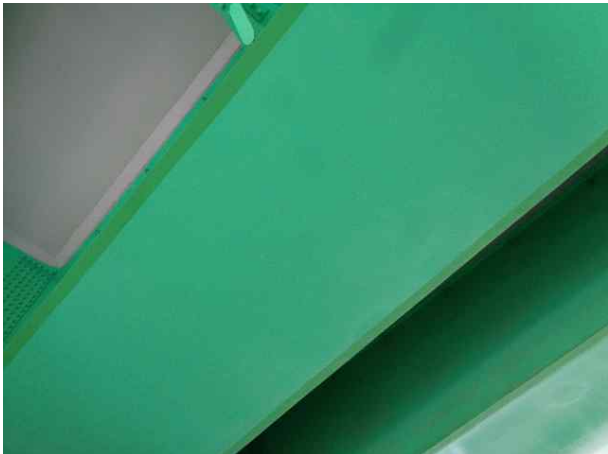
| 거더외부 S1 G2 도장 긁힘 | 거더외부 S1 G4 도장 박리 |

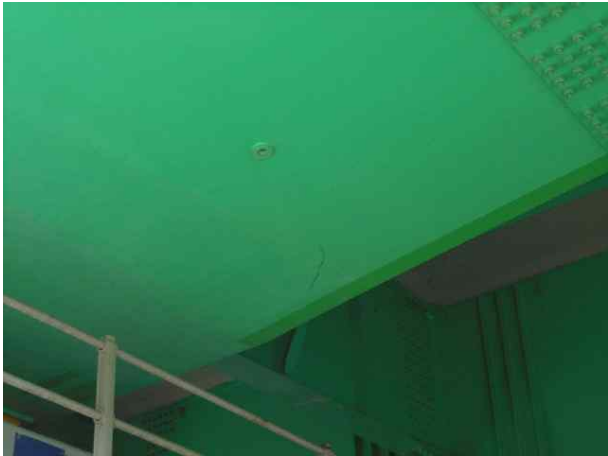
| <p>거더외부 S3 G4 도장 균형</p> | <p>거더외부 S3 G4 부식</p> |

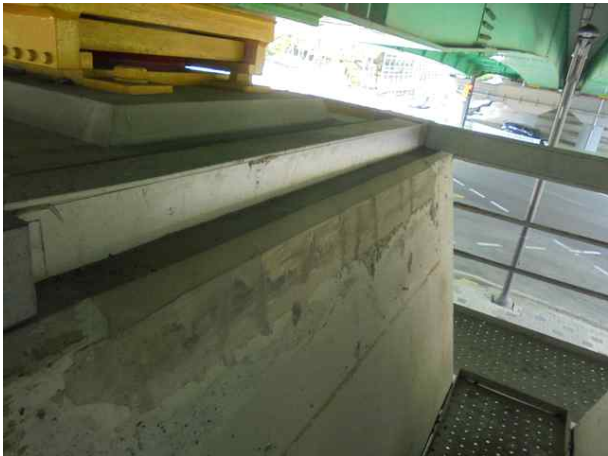
| <p>교각 P1 균열</p> | <p>교대 A1 누수흔적</p> |

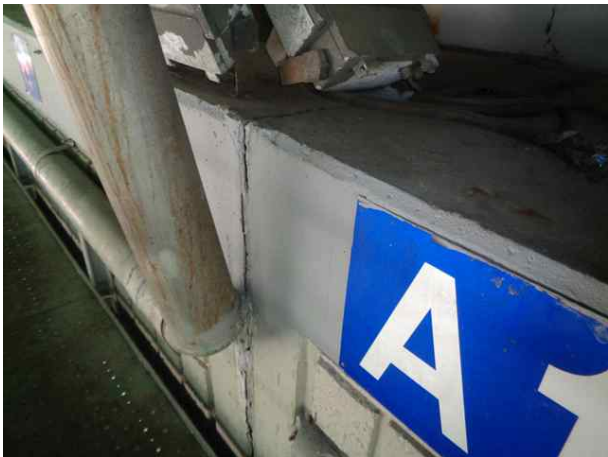
| <p>교대 A1 이격</p> | <p>교대 A1 균열</p> |

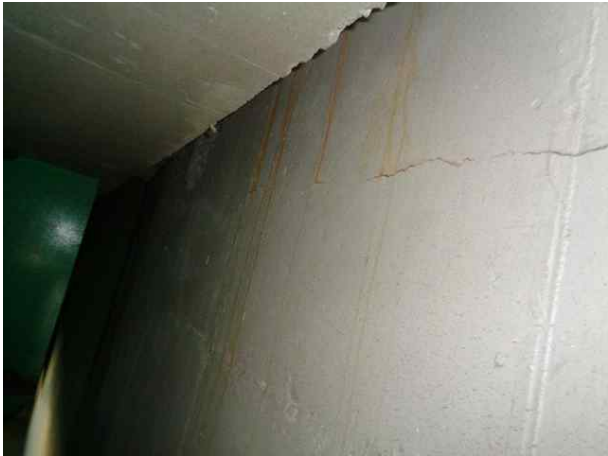
| <p>교대 A1 균열</p> | <p>교대 A1 박락</p> |

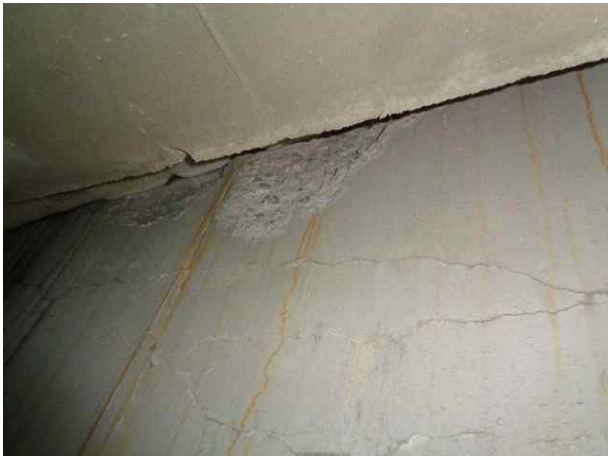
| <p>교대 A1 파손</p> | <p>교대 A2 균열부 백태</p> |

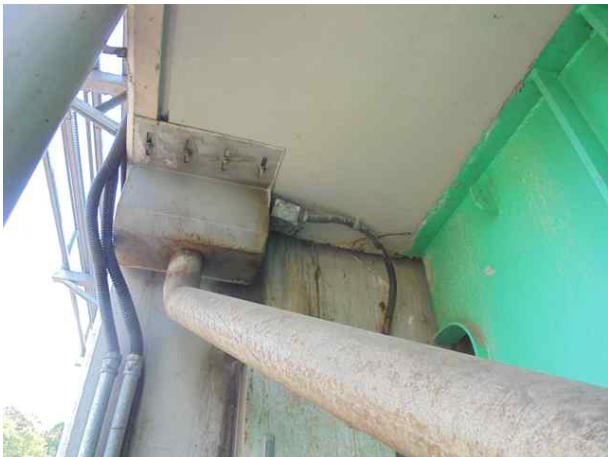
| <p>교대 A2 누수흔적</p> | <p>교대 A2 보수재 박리</p> |

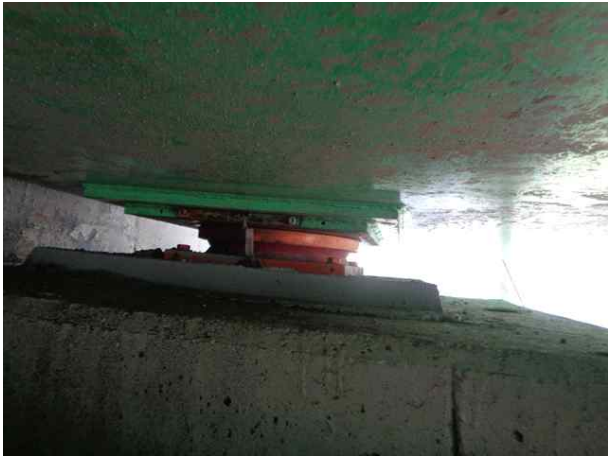
| <p>교량받침 A1 SH1 플레이트 부식</p> | <p>교량받침 P1 SH2 상면 보수재 박리</p> |

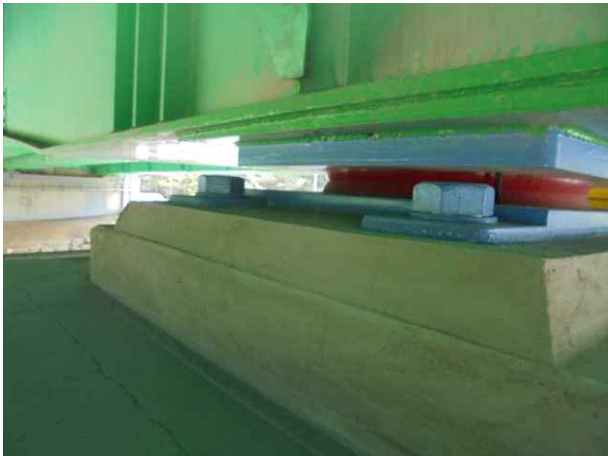
| <p>교량받침 P1 SH3 받침콘크리트 균열</p> | <p>교면포장 S1 아스콘 패임</p> |

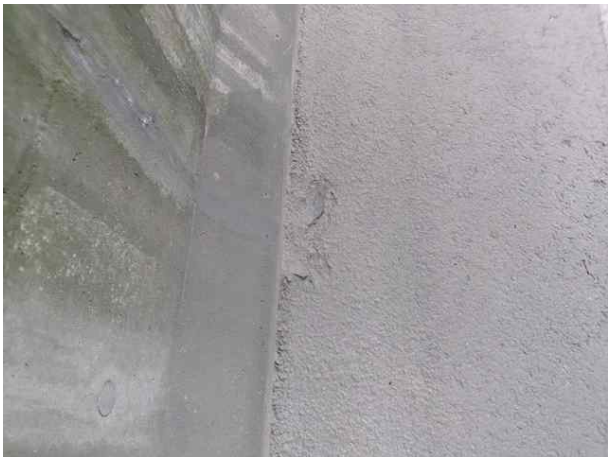
| <p>교면포장 S1 파손</p> | <p>교면포장 S1 포트홀</p> |

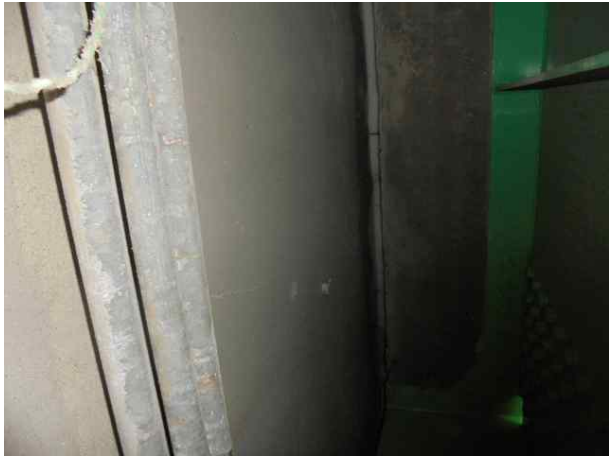
| <p>바닥판 S3 들뜸</p> | <p>바닥판 S3 박리</p> |

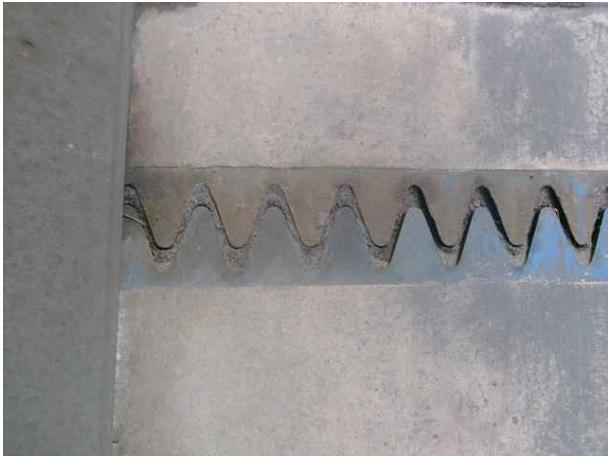
| <p>신축이음 A1 본체 토사퇴적</p> | <p>신축이음 A2 후타재 균열</p> |

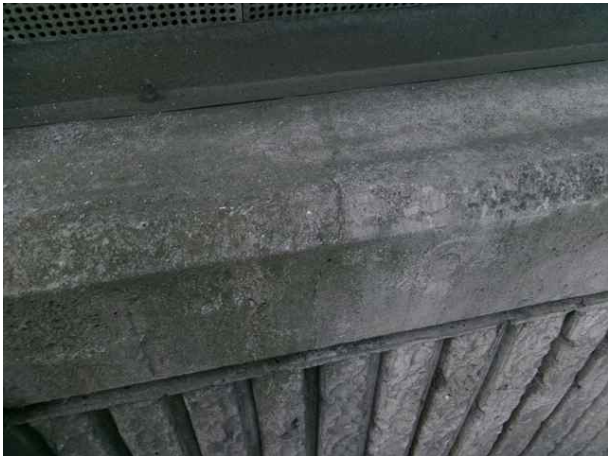
| <p>시점측 접속부 방호벽 균열</p> | <p>시점측 접속부 옹벽 블록 균열</p> |

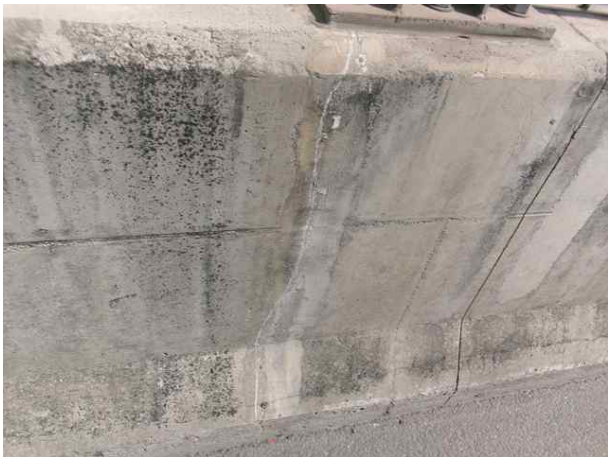
| <p>중점측 접속부 방호벽 균열</p> | <p>중점측 접속부 옹벽 블록 파손</p> |
