# 1. 국릉교

2) 주요 외관조사 사진

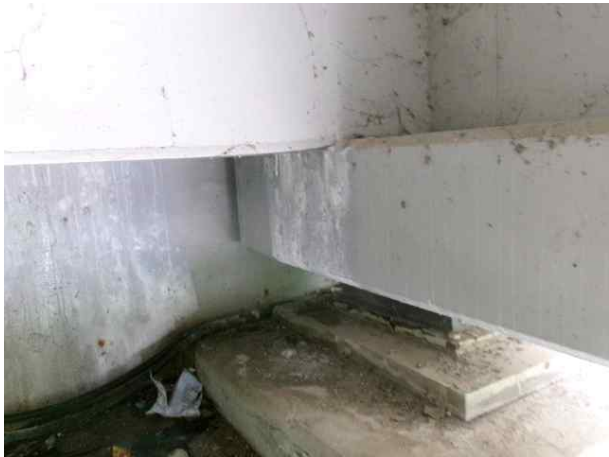
| 거더 S1-G1 백태 | 거더 S1-G1~9 표면보호재 박리 |

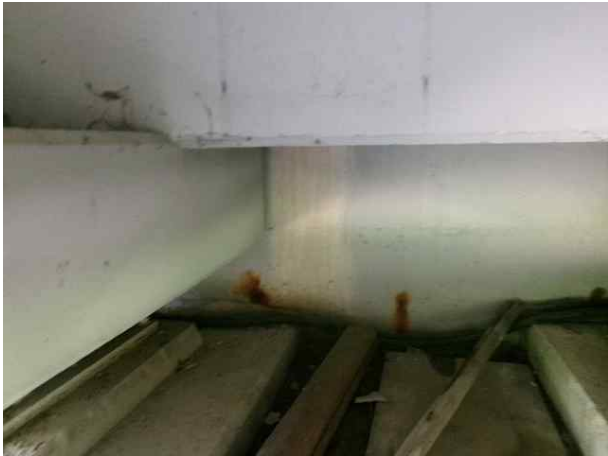
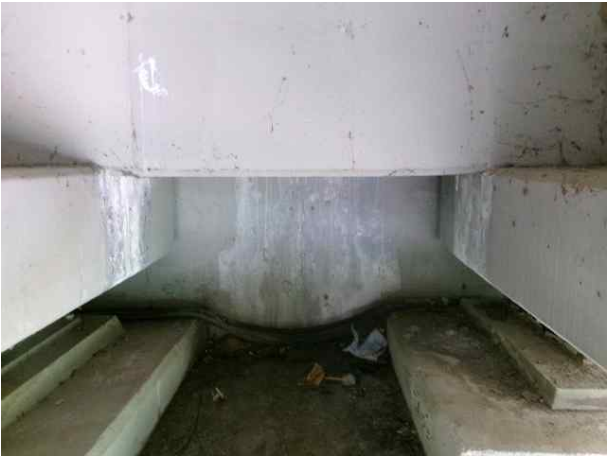
| <p>교대 A1 백태</p> | <p>교대 A1 백태</p> |

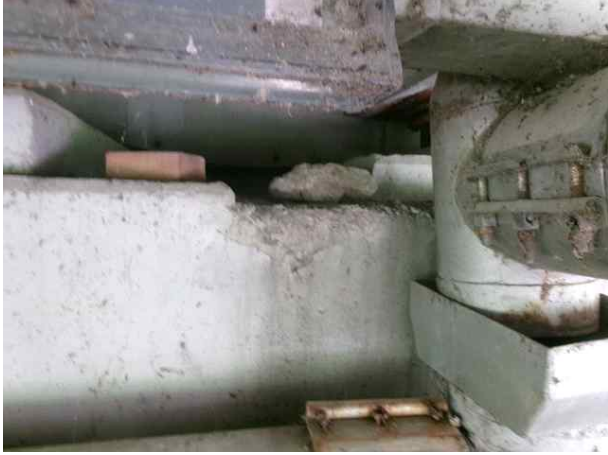
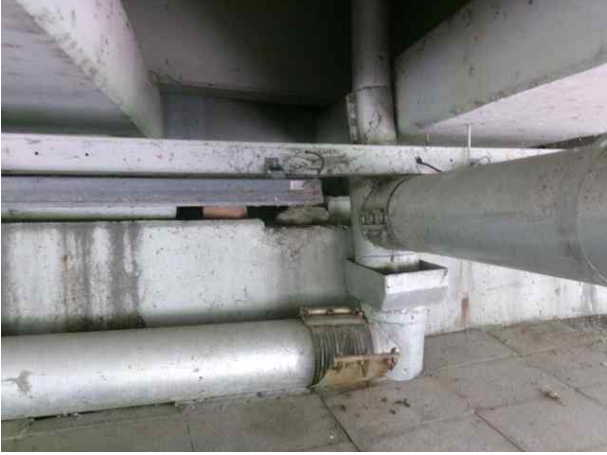
| <p>교대 A1 파손</p> | <p>교대 A1 파손</p> |

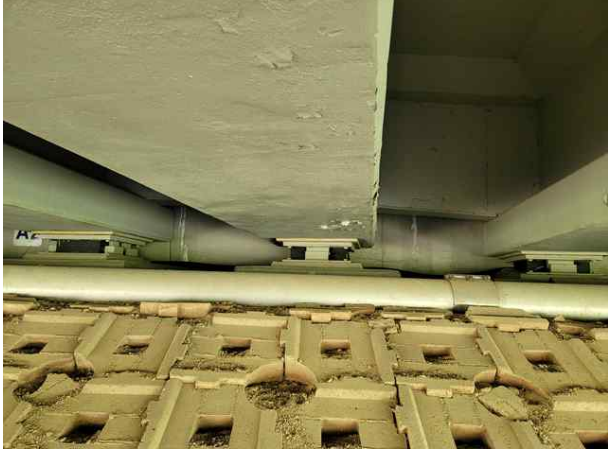
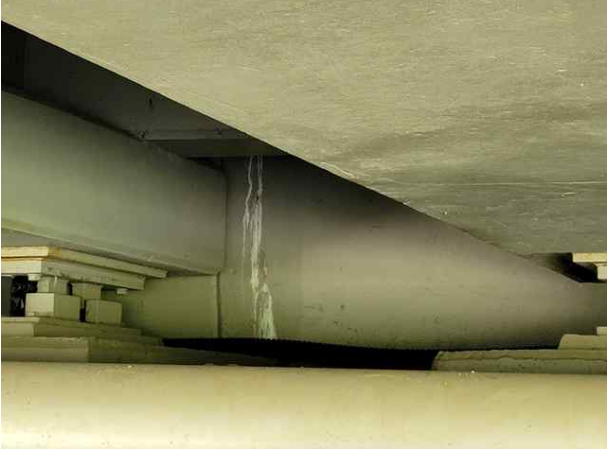
| <p>교대 A2 백태</p> | <p>교대 A2 백태</p> |

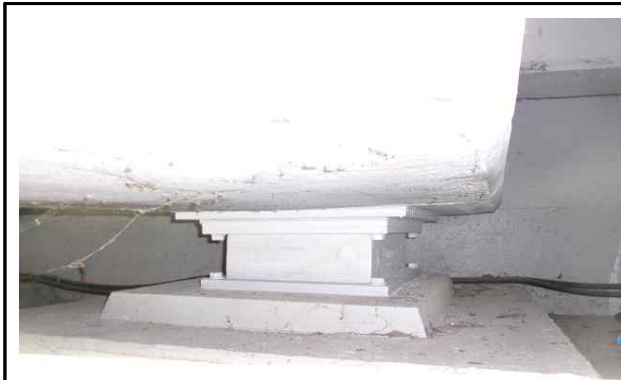
교량받침 부식 - 보수

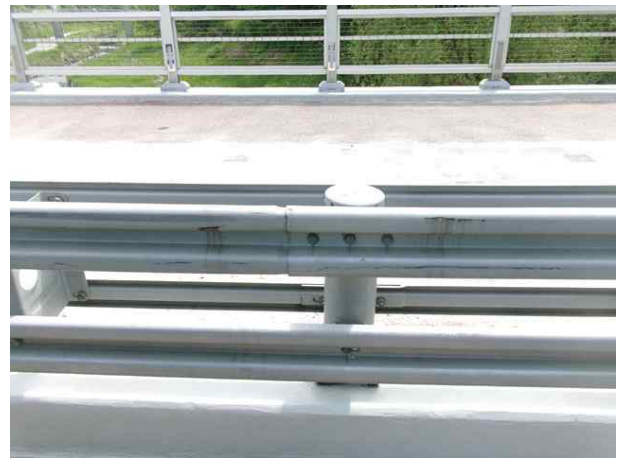
난간 S1 굽힘

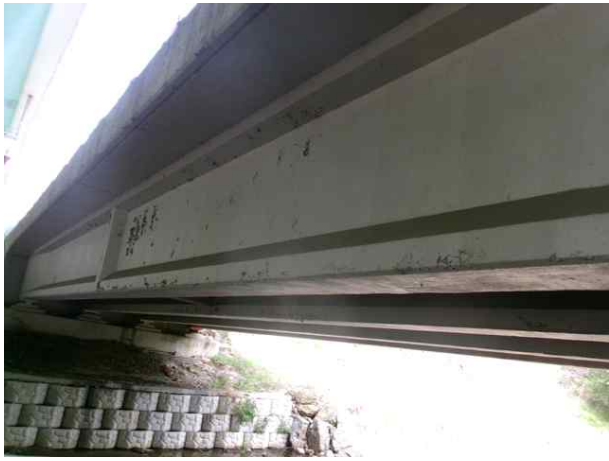
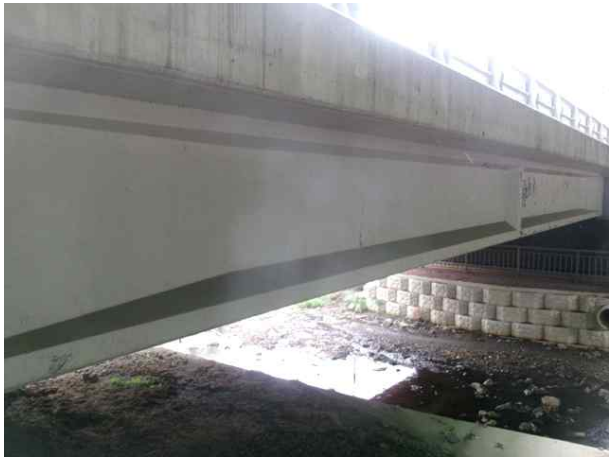
| <p>거더 전구간 표면보호재 박리</p> | <p>거더 전구간 표면보호재 박리</p> |

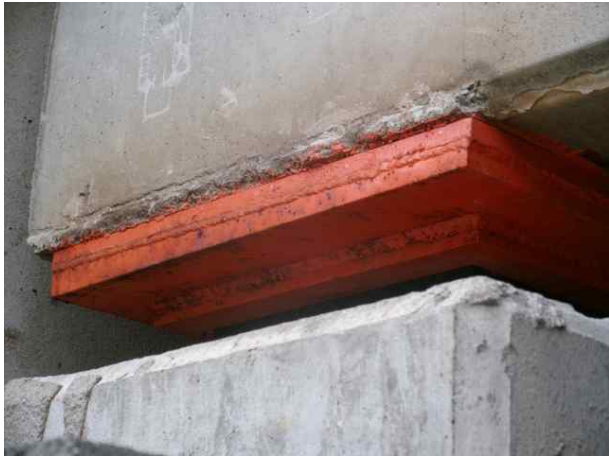
| <p>교량받침 A2-SH4 플레이트 부식</p> | <p>교면포장 S1 접속부 파손</p> |

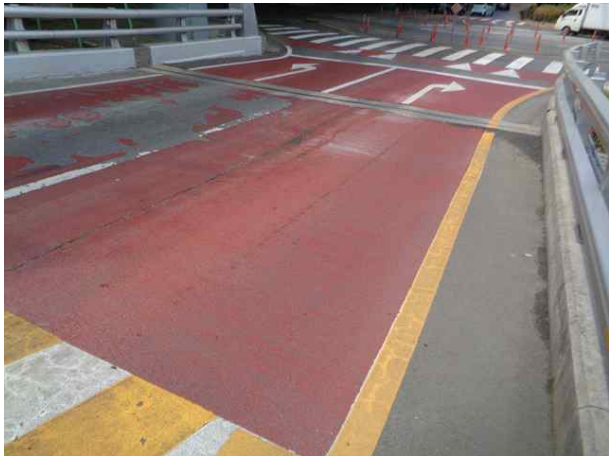
| <p>교면포장 S1 미끄럼방지판 망상균열</p> | <p>교면포장 S1 파손</p> |

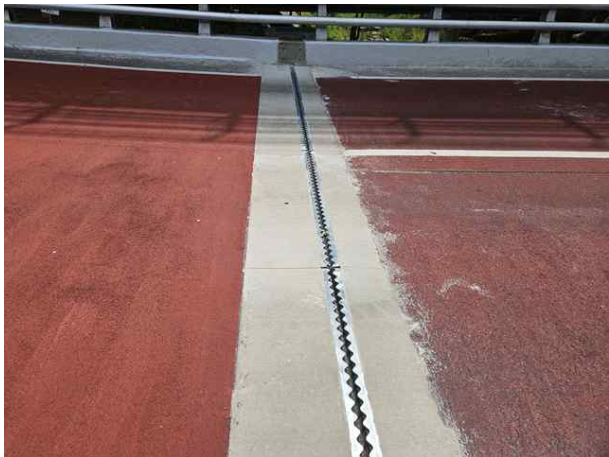
| <p>신축이음 A1 후타재 상태양호</p> | <p>신축이음 A2 후타재 상태양호</p> |

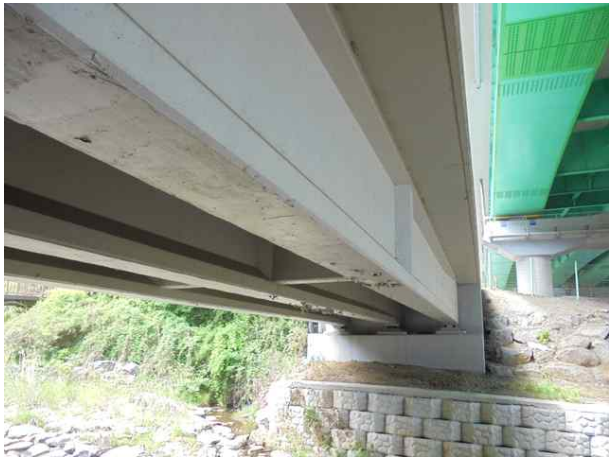
| 거더 전구간 표면보호재 박리 | 거더 전구간 표면보호재 박리 |

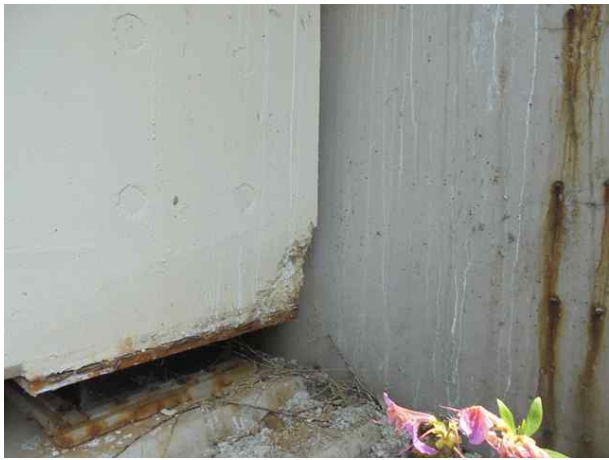
| 거더외부 파손 | 교대 보수부 도장박리 |

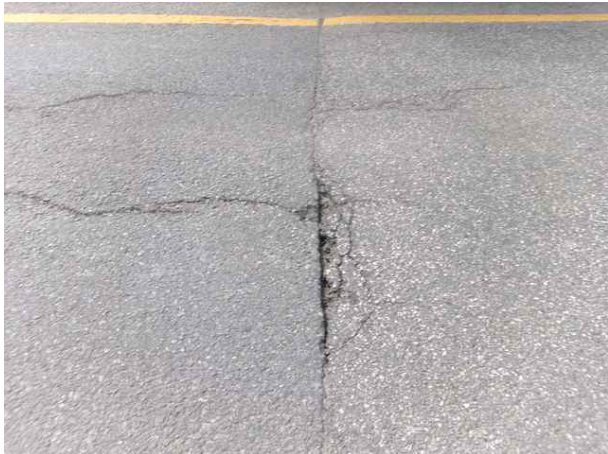
| <p>교면포장 접속부 아스콘 파손</p> | <p>교면포장 S1 아스콘 균열</p> |

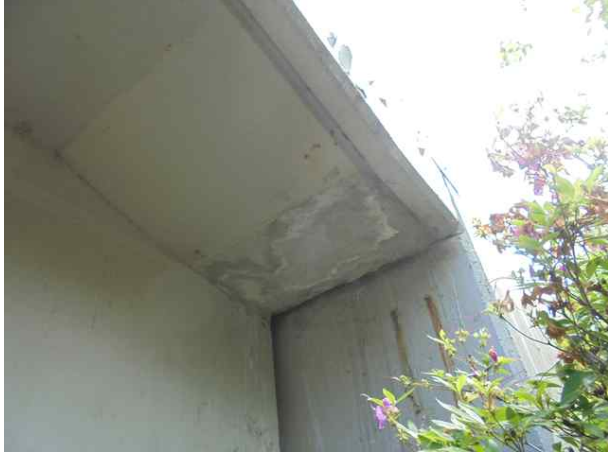
| <p>바닥판 철근노출 보수 - 보수상태 양호</p> | <p>연석 도장박리 보수 - 보수상태 양호</p> |

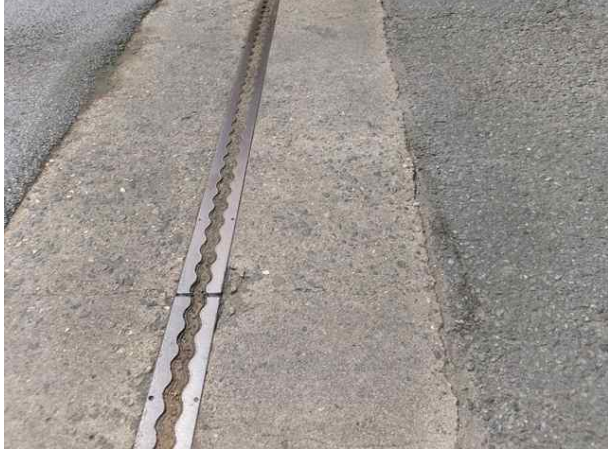
| <p>신축이음 A1 후타재 균열</p> | <p>신축이음 A1 후타재 열화</p> |

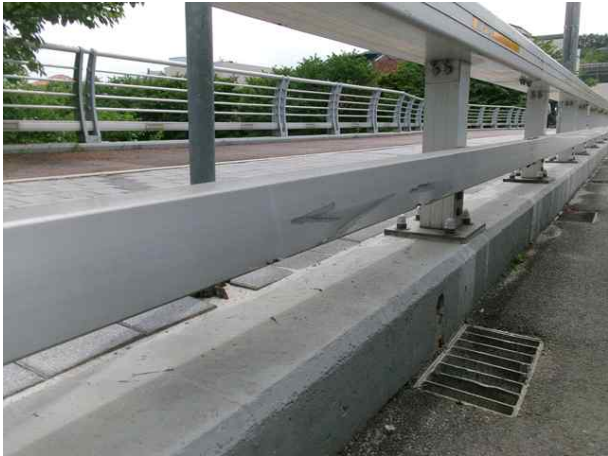
| <p>난간 S1 파손</p> | <p>바닥판 S1 백태</p> |

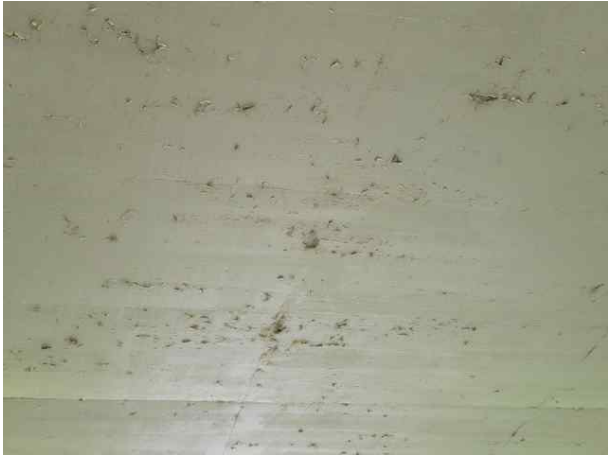
| <p>바닥판 S2 보수재 박리</p> | <p>바닥판 S2 박리(들뜸)</p> |

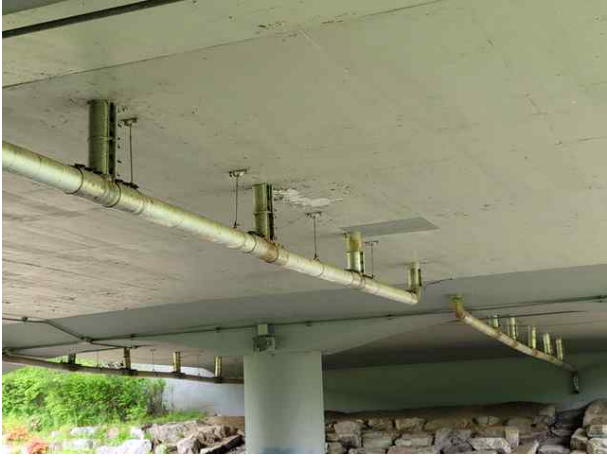
| <p>배수시설 S1 배수관 변형</p> | <p>배수시설 S2 배수관 부식</p> |

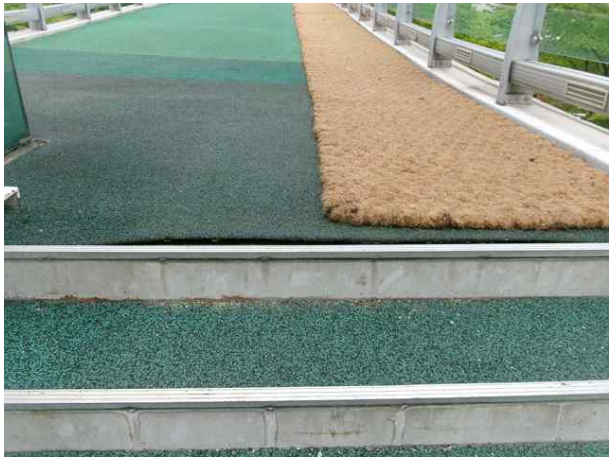
| <p>바닥판 상면 S1 들뜸</p> | <p>바닥판 상면 보수현황 - 보수상태 양호</p> |

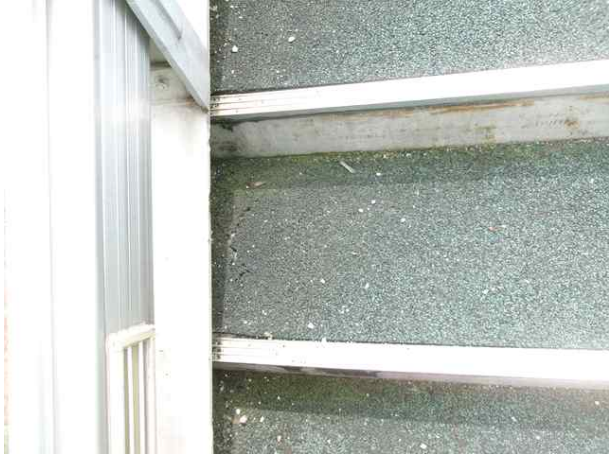
| <p>계단부 S1 파손</p> | <p>계단부 S2 도장박리</p> |

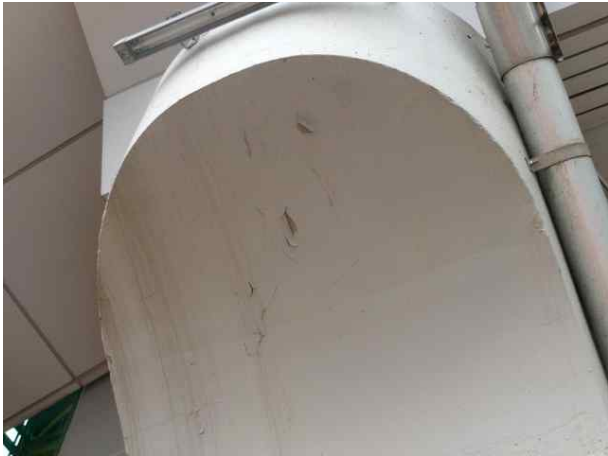
| <p>교각 P1 도장박리</p> | <p>교각 P1 망상균열</p> |

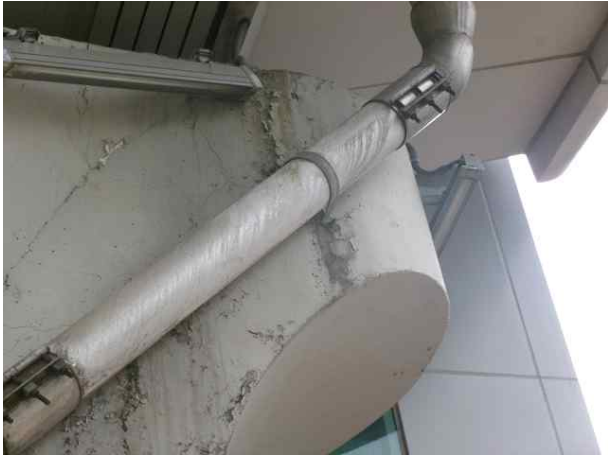
| <p>교각 P1 도장박리 및 누수흔적</p> | <p>교각 P2 망상균열</p> |

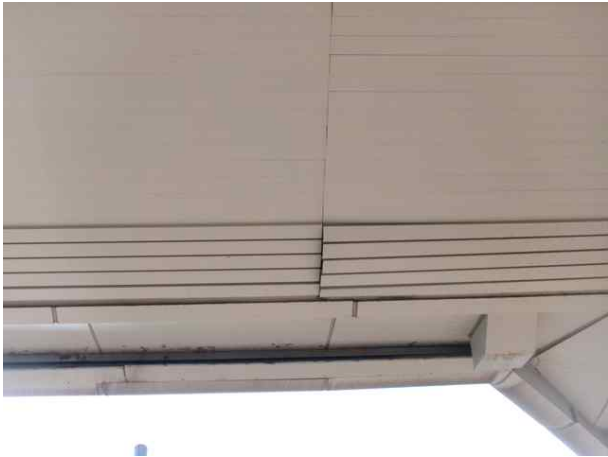
| <p>바닥판 S2 마감재 파손</p> | <p>바닥판 S1 마감재 파손</p> |

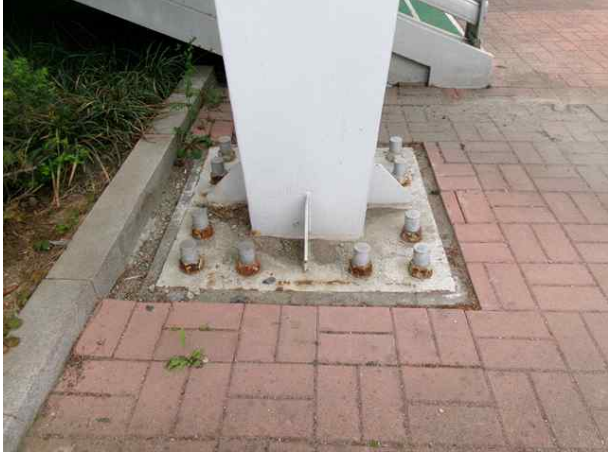
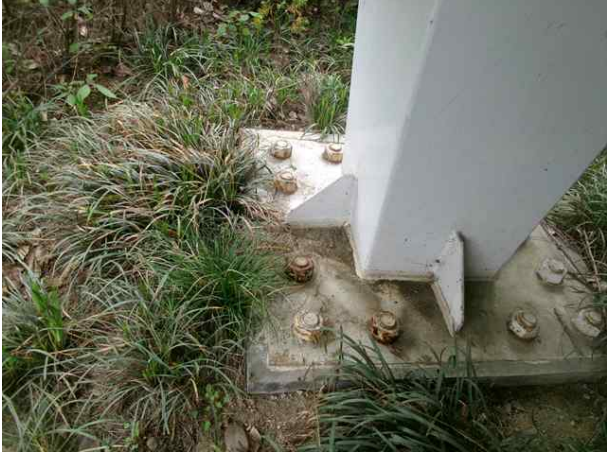
| <p>지주 A1 볼트부식</p> | <p>지주 A1 볼트부식</p> |

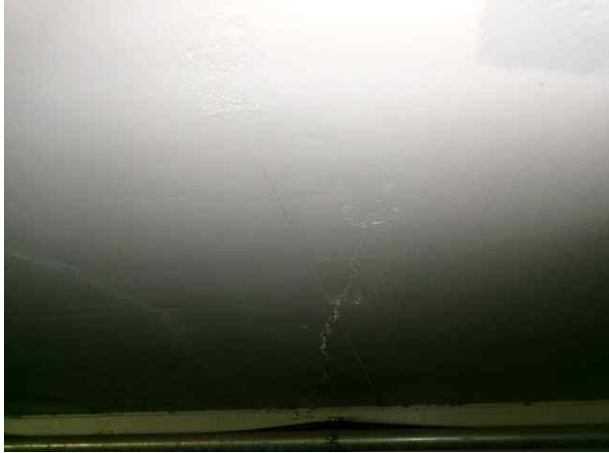
| <p>바닥판 S3 균열 및 백태</p> | <p>연석 전구간 보수 - 보수상태 양호</p> |

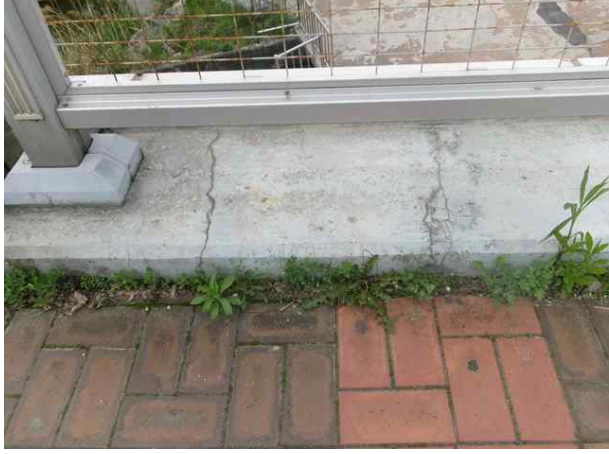
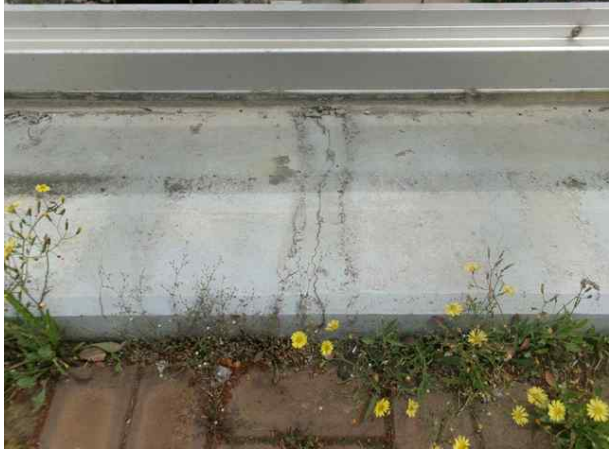
| <p>S1~3 보도부 연석 균열</p> | <p>S1~3 보도부 연석 균열</p> |

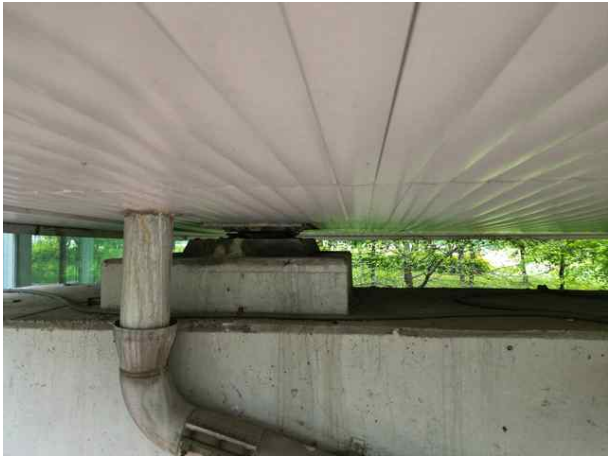
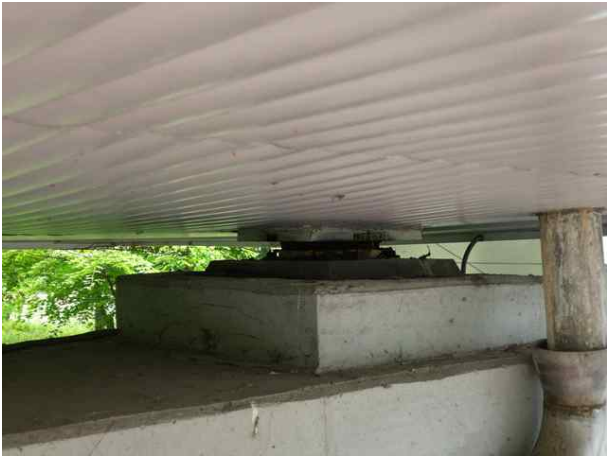
| <p>교량받침 P2 받침부식</p> | <p>교량받침 P2 받침부식</p> |

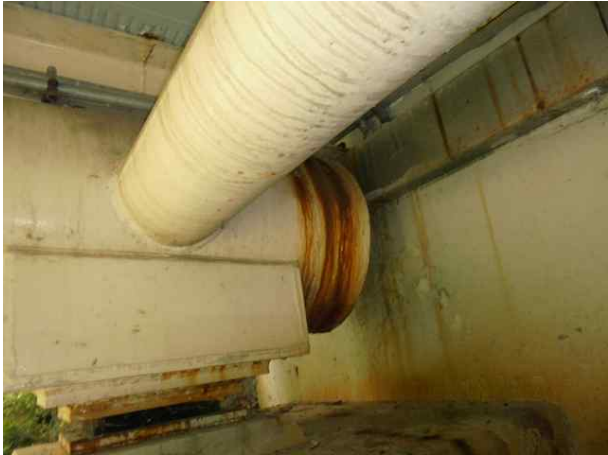
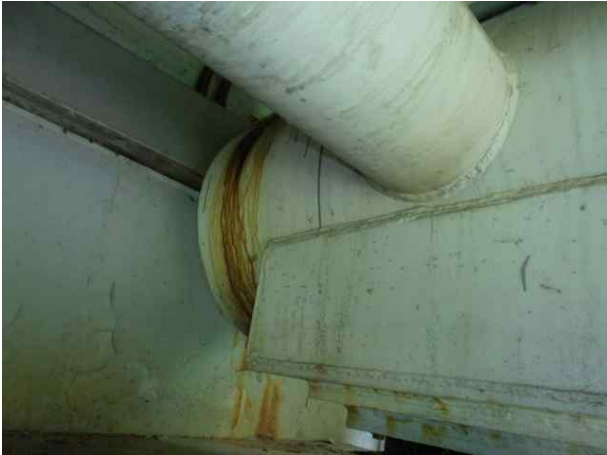
| 거더 S1 A1측 부식 | 거더 S1 A1측 부식 |

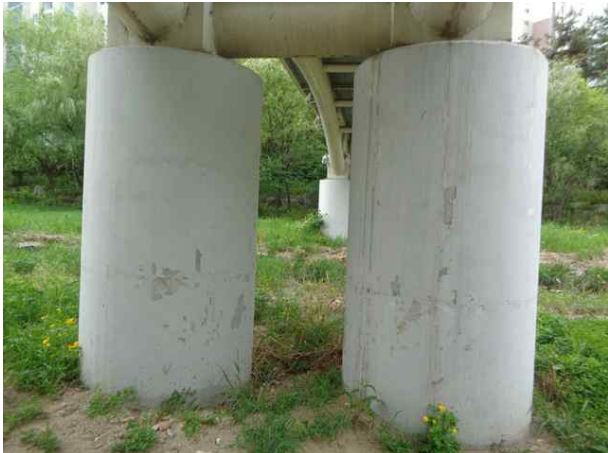
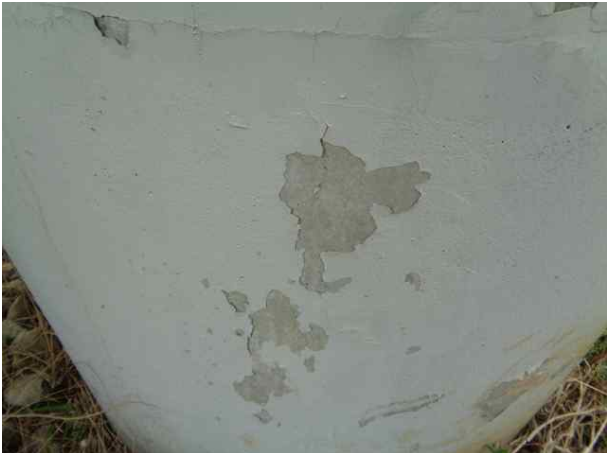
| 교각 P1 균열 및 도장박리 | 교각 P1 균열 및 도장박리 |

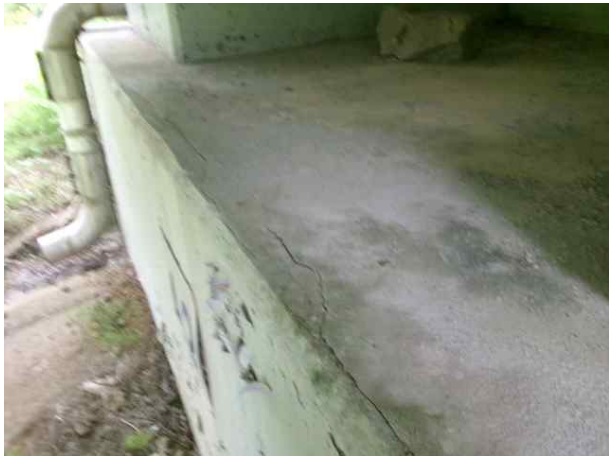
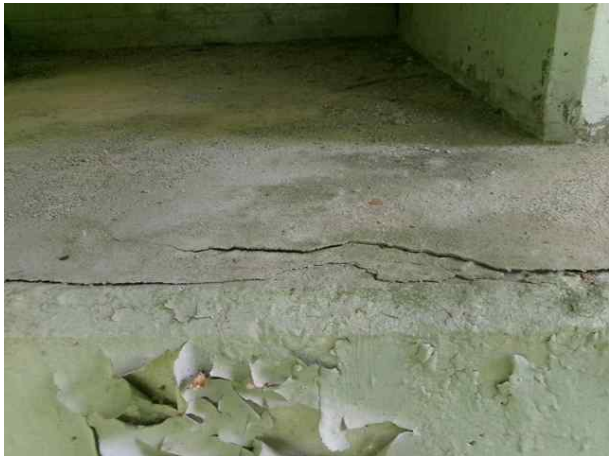
| <p>교대 A2 박리(들뜸)</p> | <p>교대 A2 박리(들뜸)</p> |

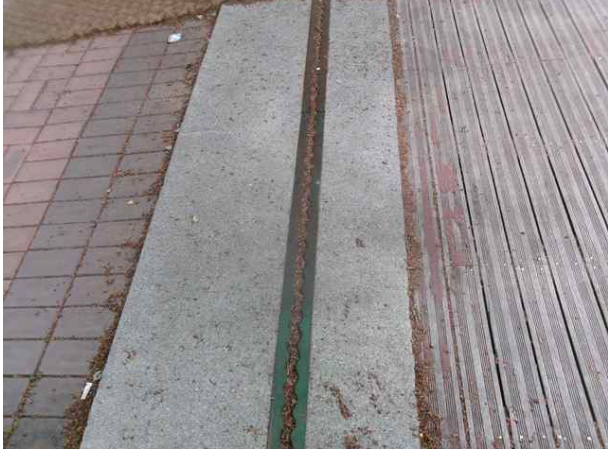
| <p>신축이음 A1 본체 토사퇴적</p> | <p>신축이음 A2 후타재 균열</p> |

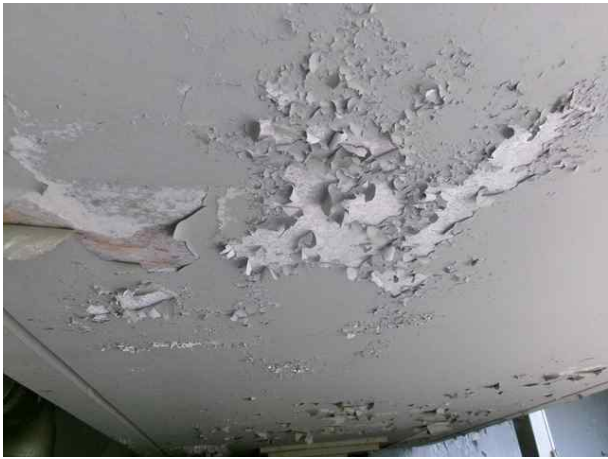
| 거더 S1 G1 도장박리 | 거더 S1 G1~5 도장박리 |

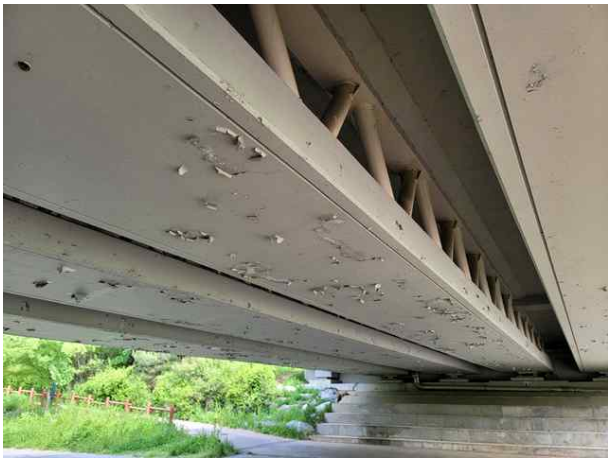
| 거더 S1 G1~5 도장박리 | 거더 S1 G3 도장박리 |

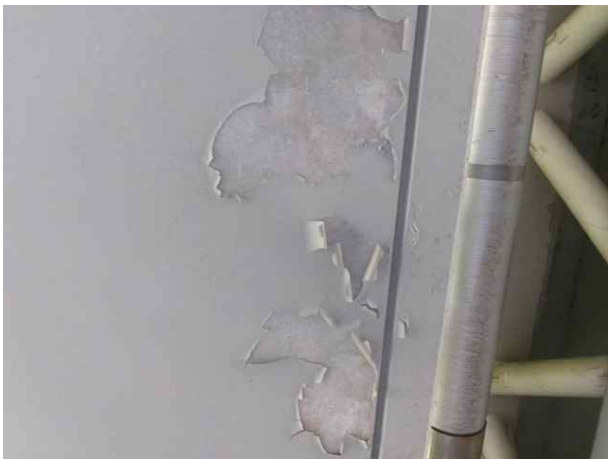
| 거더 S1 G5 도장박리 | 교대 A1 도장박리 |

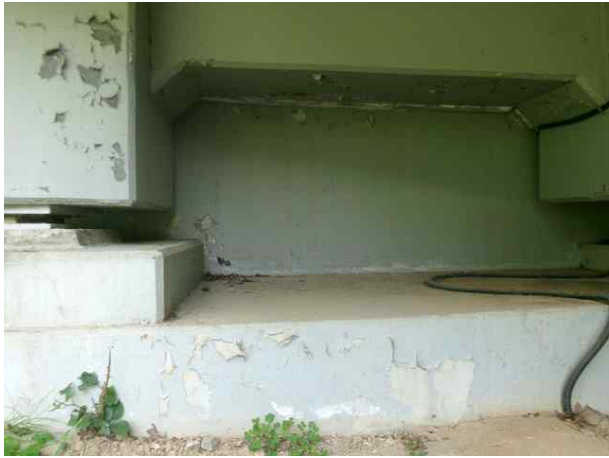
| <p>교대 A1 도장박리</p> | <p>교대 A1 백태</p> |

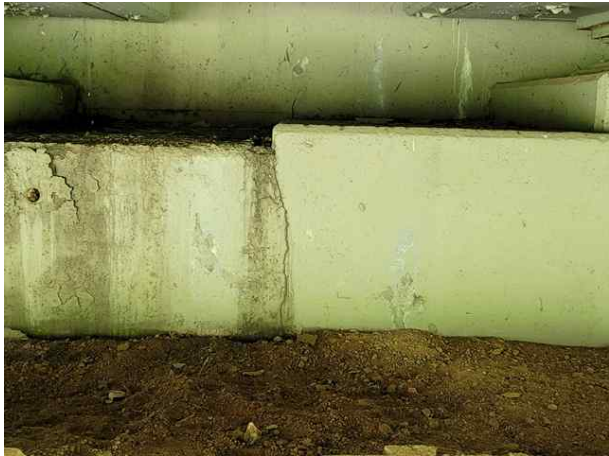
| 교대 A2 균열 | 교대 A2 균열부백태 |

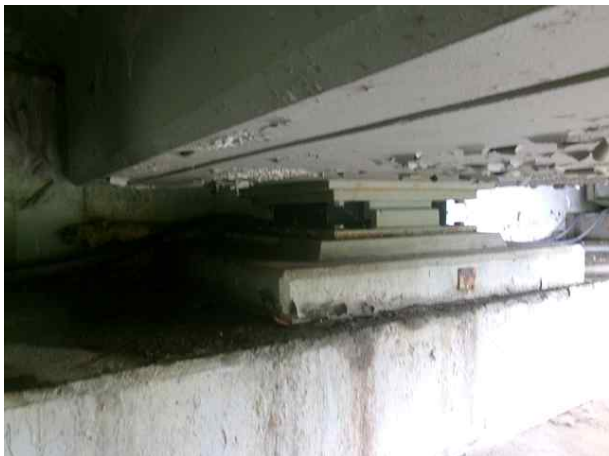
| 교량받침 A1-SH2 플레이트 부식 | 교량받침 A1-SH6 플레이트 부식 |

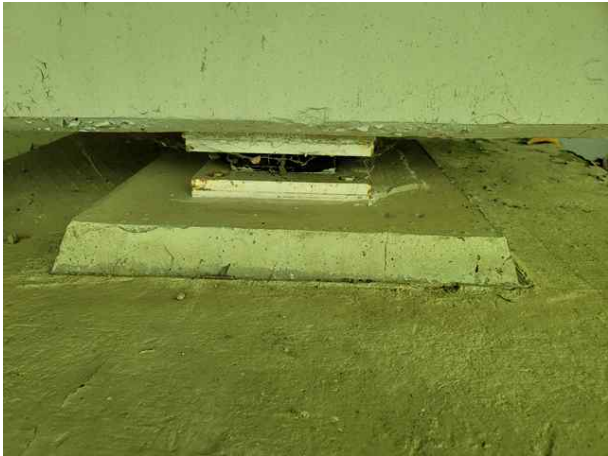
| <p>교량받침 A2-SH7 무수축물탈 균열</p> | <p>교면포장 S1 아스콘 균열</p> |

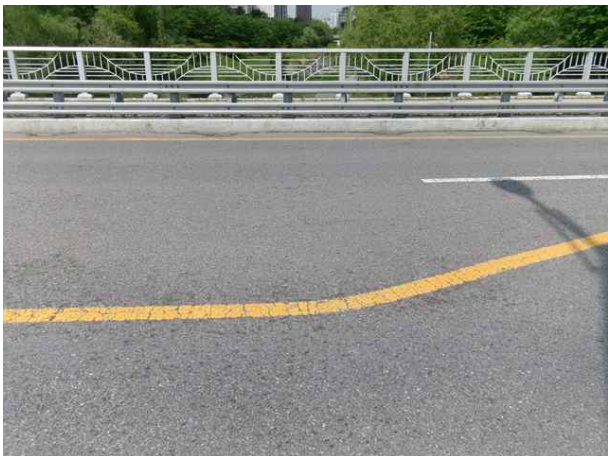
| <p>교면포장 S1 아스콘 균열</p> | <p>연석 S1 균열</p> |

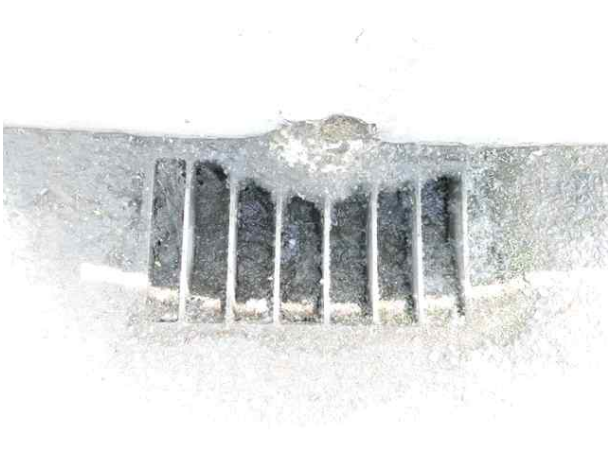
| <p>배수시설 S1 배수구 막힘</p> | <p>배수시설 S1 연결불량</p> |

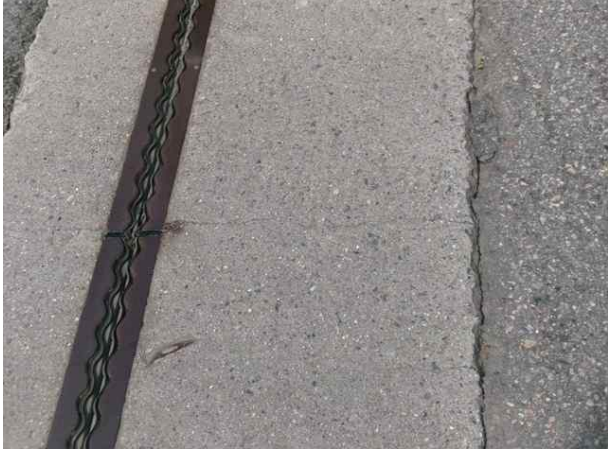
| <p>신축이음 A1 후타재 균열</p> | <p>신축이음 A2 후타재 균열</p> |

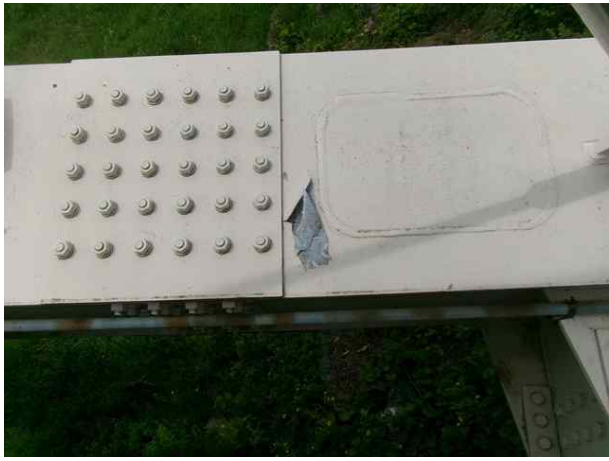
| 거더 S1 도장박리 | 거더 S1 도장박리 |

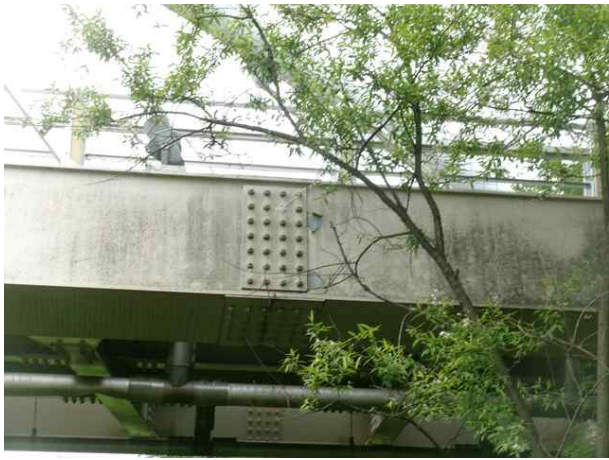
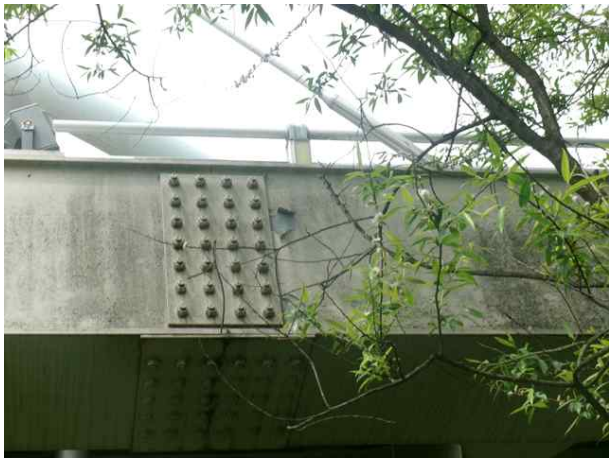
| 거더 S1 도장박리 | 거더 S1 도장박리 |

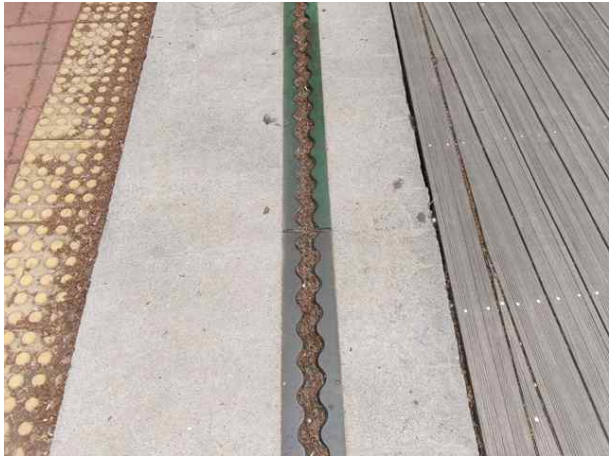
| <p>신축이음 A1 본체 토사퇴적</p> | <p>신축이음 A1 후타재 망상균열</p> |

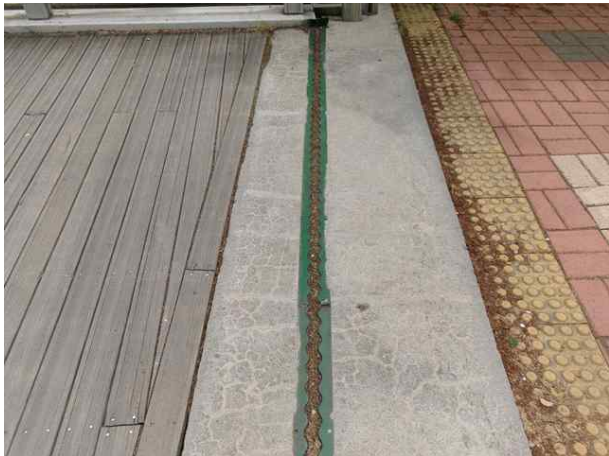
| <p>신축이음 A2본체 토사퇴적</p> | <p>신축이음 A2 후타재 망상균열</p> |

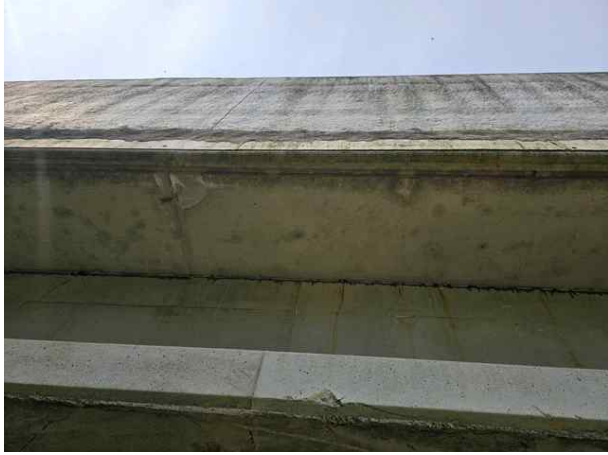
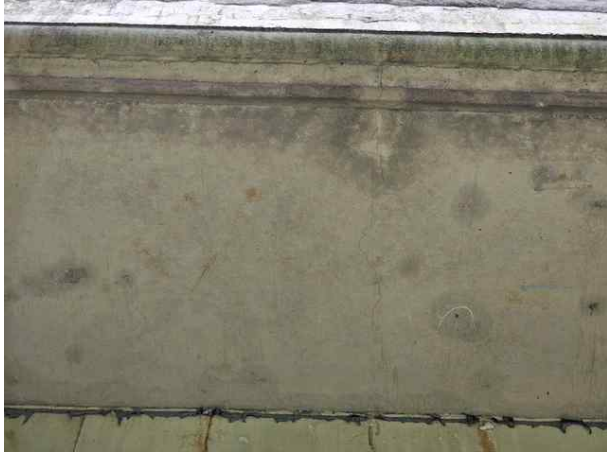
| <p>바닥판 S1 균열</p> | <p>바닥판 S1 균열</p> |

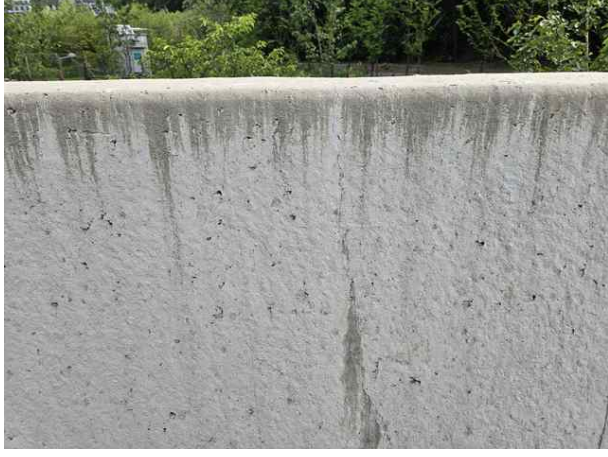
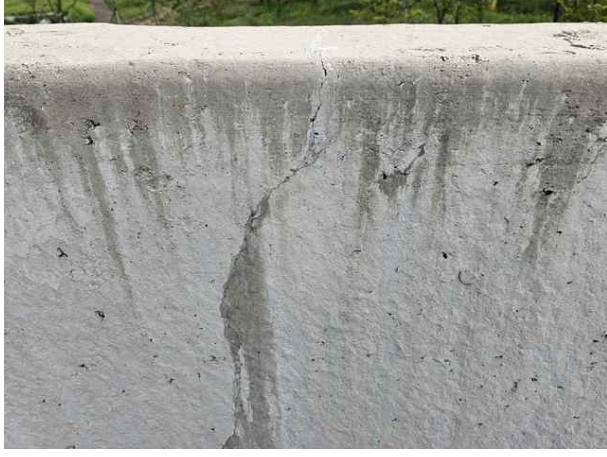
| <p>방호벽 S1 균열</p> | <p>방호벽 S1 균열</p> |

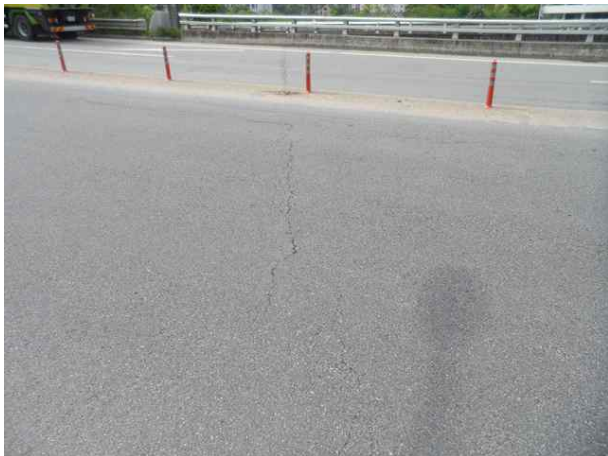
| <p>교면포장 S1 아스콘 균열</p> | <p>교면포장 S3 아스콘 균열</p> |

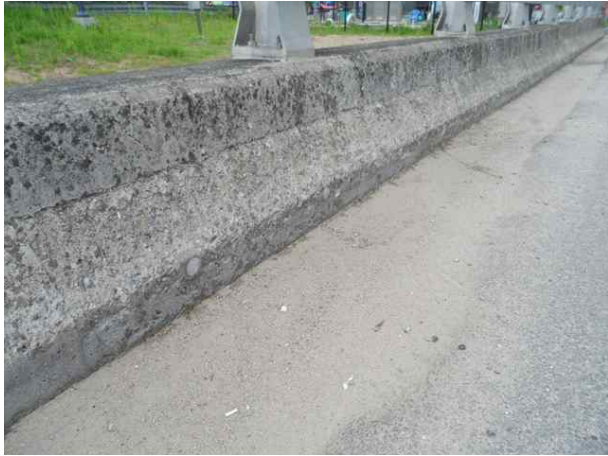
| <p>연석 S1 표면열화</p> | <p>연석 S1 균열</p> |

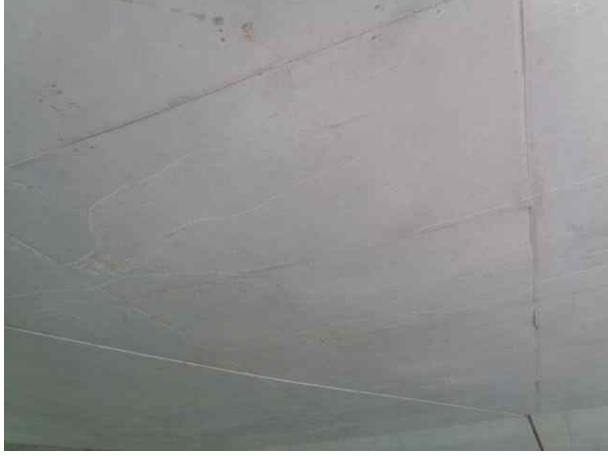
| <p>바닥판 S1 균열</p> | <p>바닥판 S3 균열</p> |

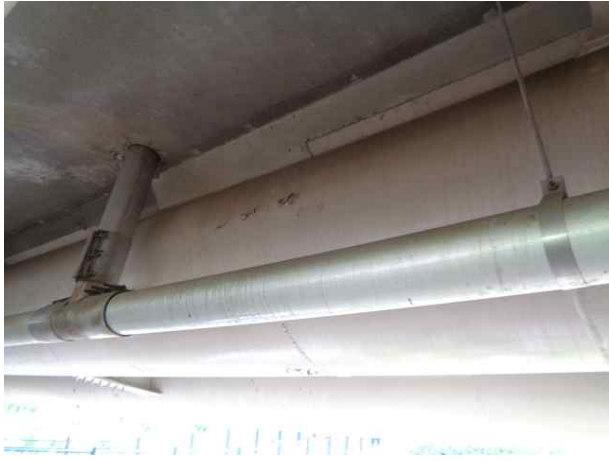
| 거더외부 S1 G2 도장박리 | 거더외부 S1 G5 균형 |

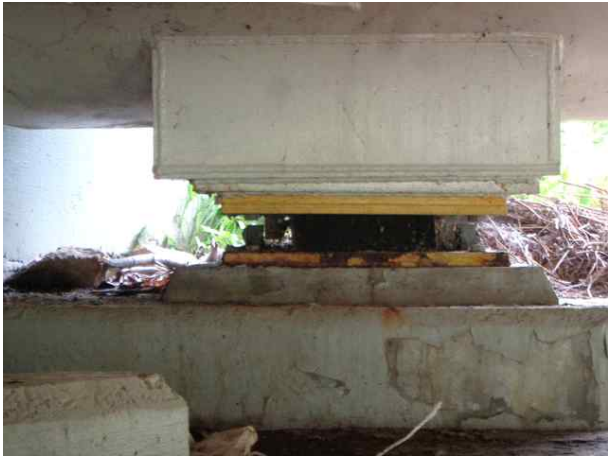
| <p>교량받침 A1-SH1 플레이트 부식</p> | <p>교량받침 A1-SH2 플레이트 부식</p> |

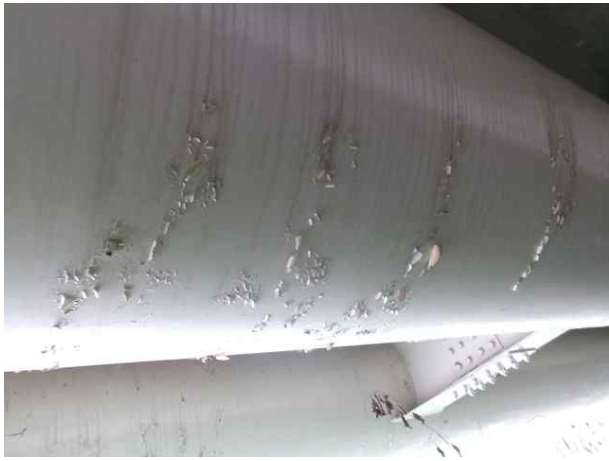
| 거더 S2 G2 도장박리 | 거더 S2 G3 도장박리 |

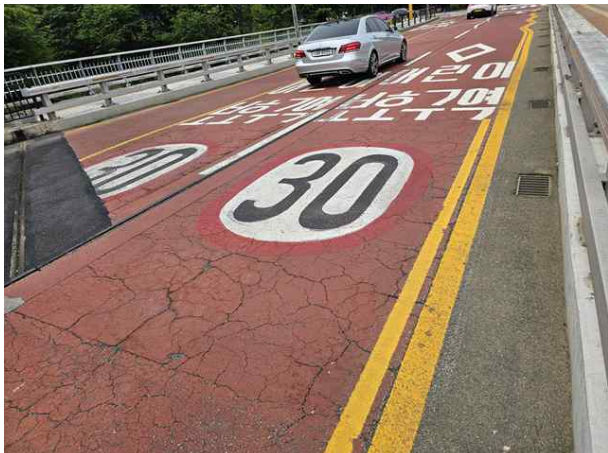
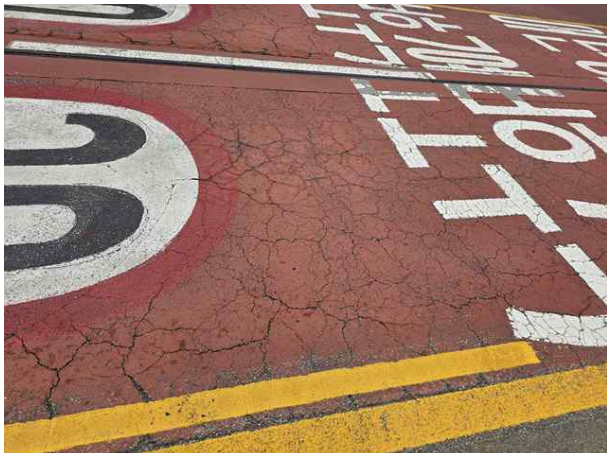
| <p>교면포장 S1~2 망상균열</p> | <p>교면포장 S1~2 망상균열</p> |

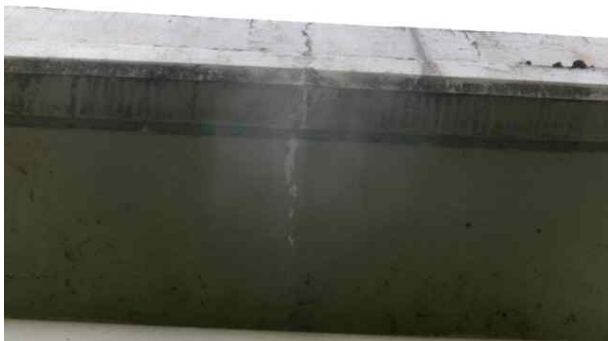
| <p>바닥판 S2 균열 및 백태</p> | <p>바닥판 S2 백태</p> |

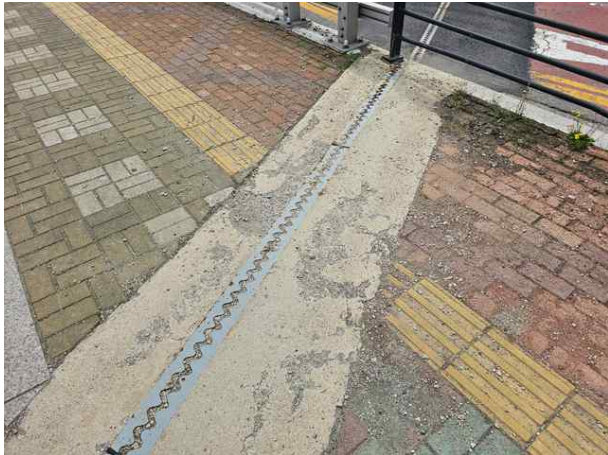
| <p>신축이음 A1 후타재 파손</p> | <p>신축이음 A2 후타재 파손</p> |
