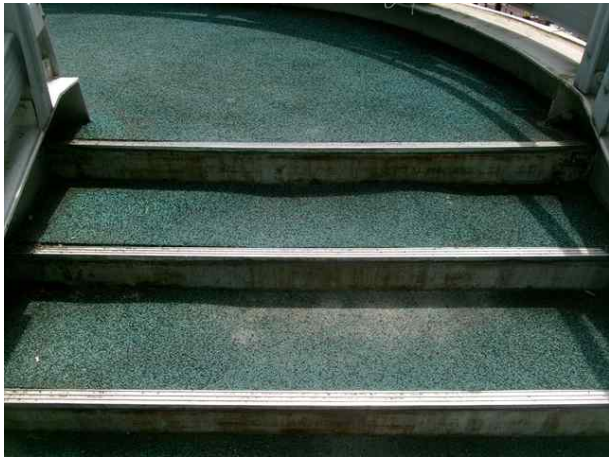
| 계단부 P1 투수콘크리트 들뜸 | 계단부 P1 투수콘크리트 들뜸 |

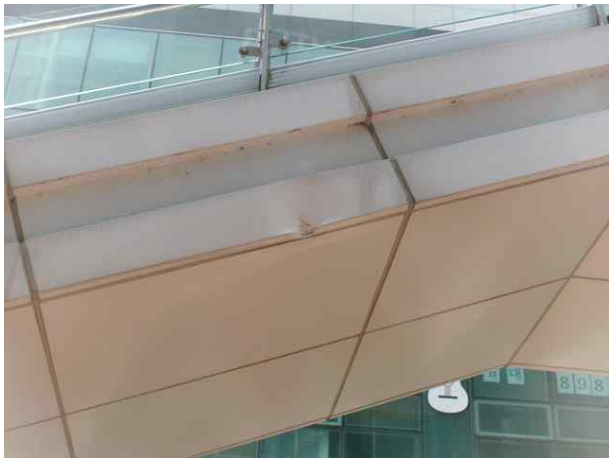
| 계단부 P1 하면 마감배 변형 | 계단부 P1 하면 마감배 변형 |

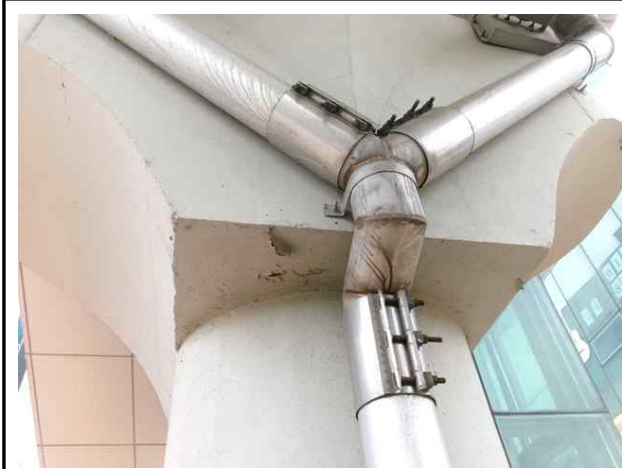
교각 P1 도장박리

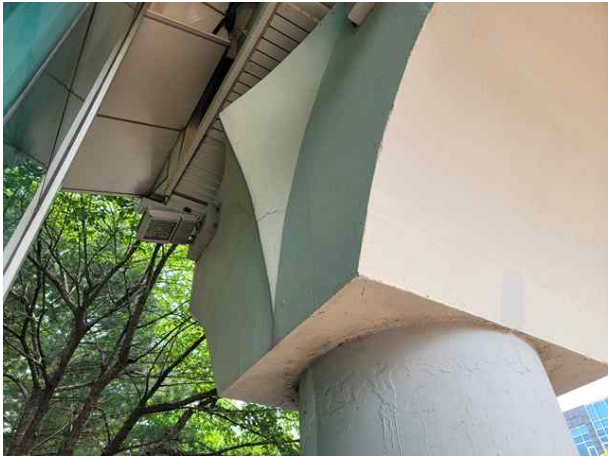
| <p>교각 P2 균열</p> | <p>교각 P2 망상균열</p> |

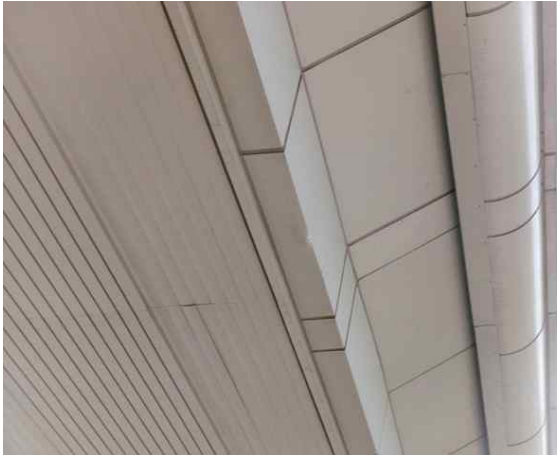
| <p>바닥판 S1 마감재 변형</p> | <p>바닥판 S1 마감재 변형</p> |

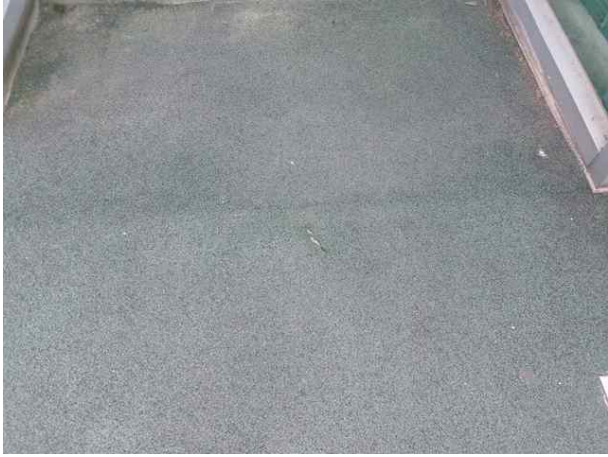
| <p>바닥판상면 투수콘크리트 파손</p> | <p>바닥판상면 투수콘크리트 파손</p> |

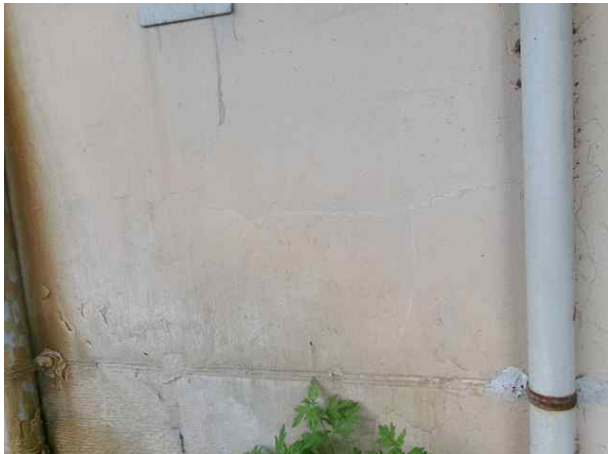
| 교대 A1 망상균열 | 교대 A1 백태 |

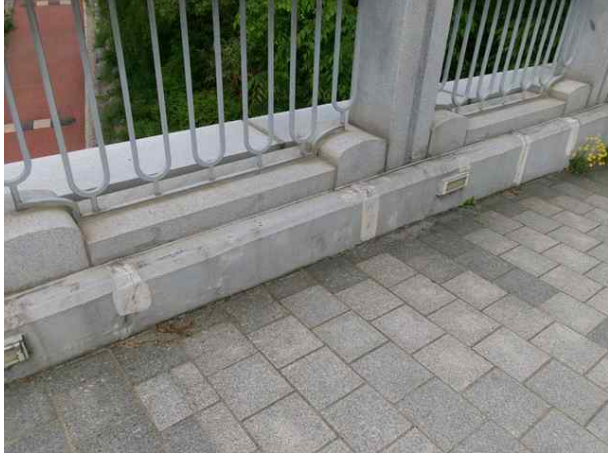
| 연석 S1 균열 및 도장박리 | 연석 S1 균열 및 도장박리 |

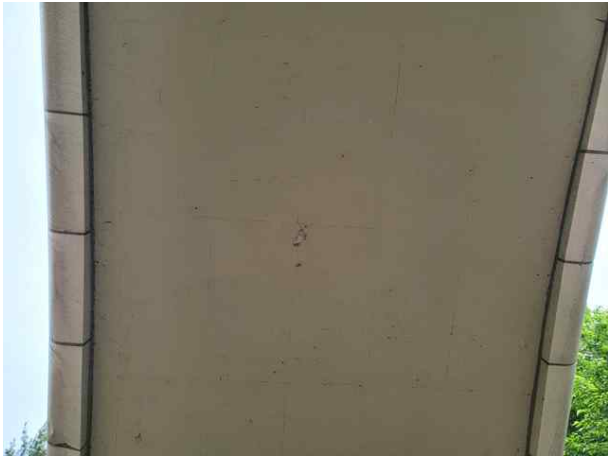
| <p>바닥판 S1 도장박리</p> | <p>바닥판 S1 도장박리</p> |

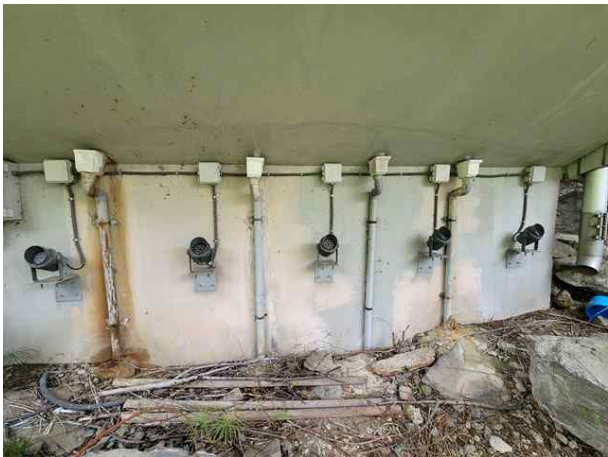
| <p>배수시설 A2 배수관 누수</p> | <p>배수시설 S1 배수구 막힘 보수 - 상태양호</p> |

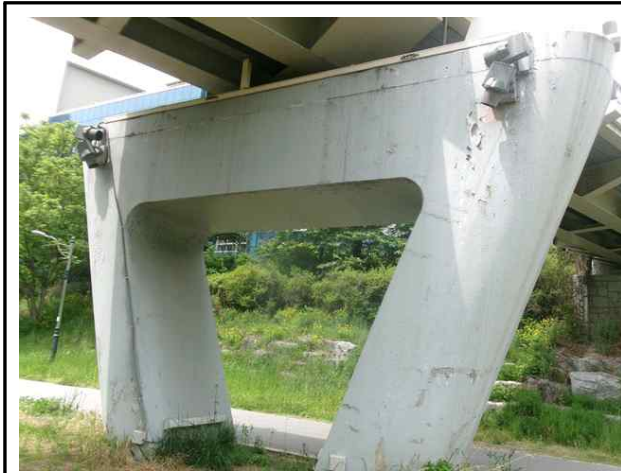
교각 P1 도장박리

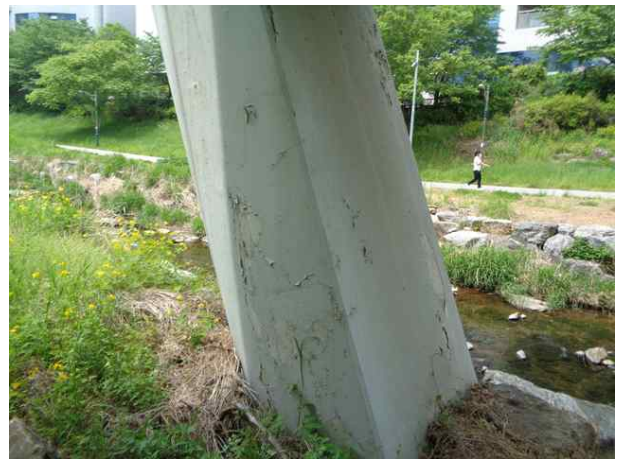
교각 P2 도장박리

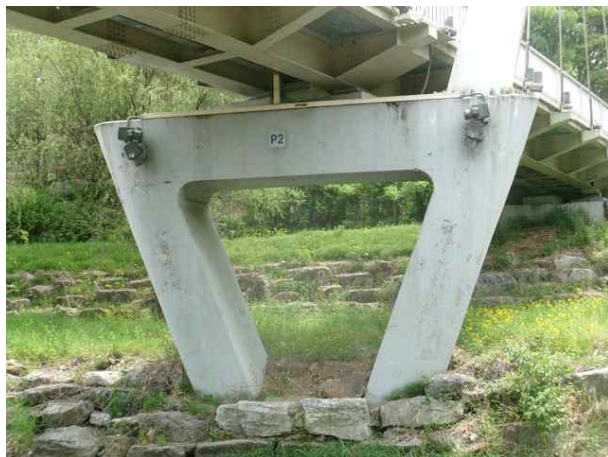
교각 P2 도장박리

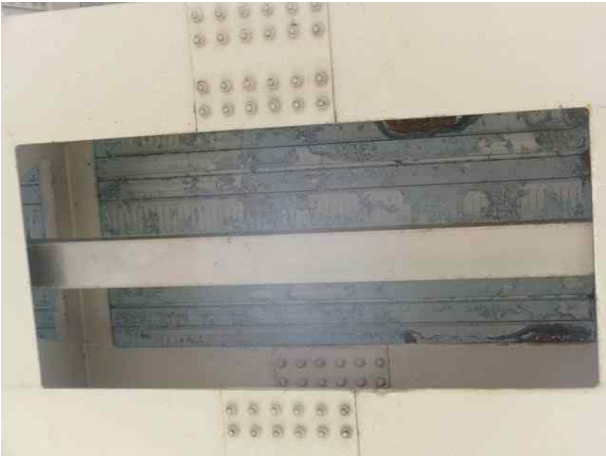
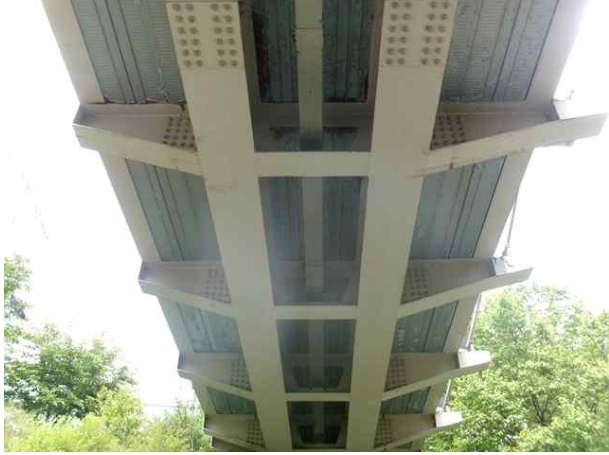
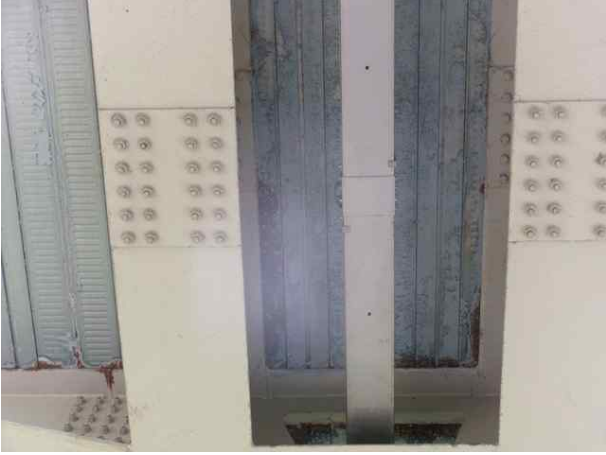
| <p>교면포장 S1 방부목 파손</p> | <p>바닥판 데크플레이트 전구간 부식 및 도장박리</p> |
| <p>바닥판 데크플레이트 전구간 부식 및 도장박리</p> | <p>바닥판 데크플레이트 전구간 부식 및 도장박리</p> |

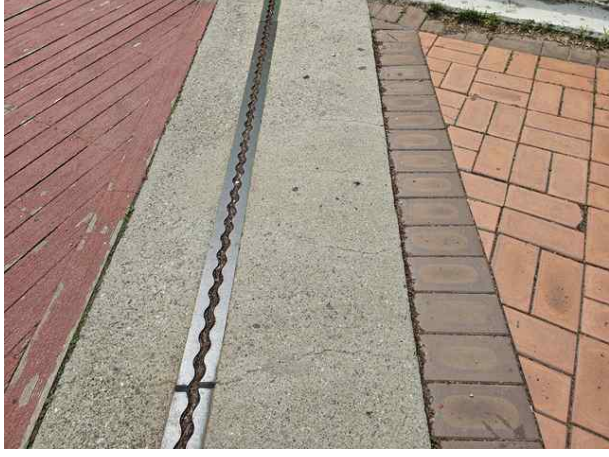
| <p>신축이음 A1 후타재 균열</p> | <p>-</p> |

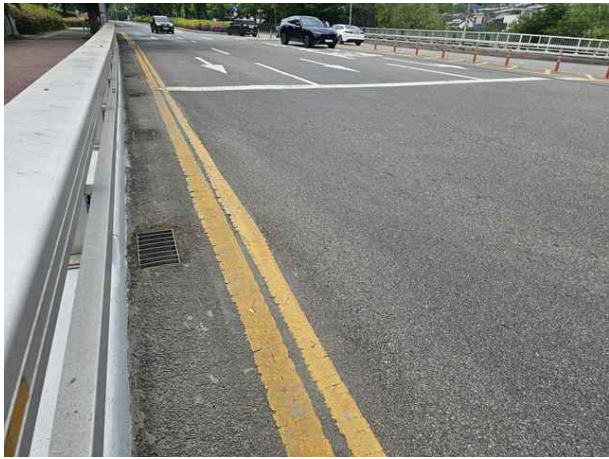
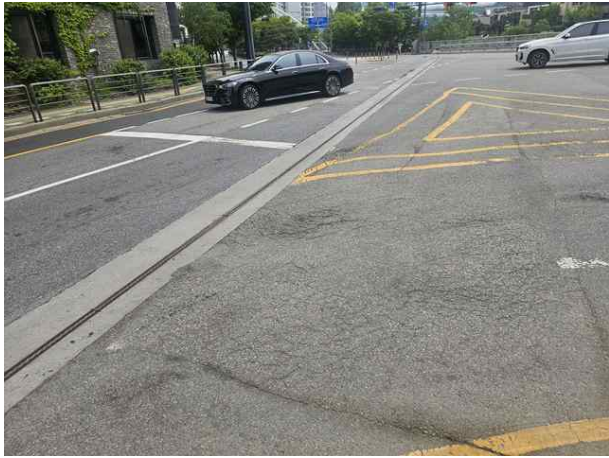
| 교면포장 S1 소성변형 | 교면포장 S1 포장균열 |

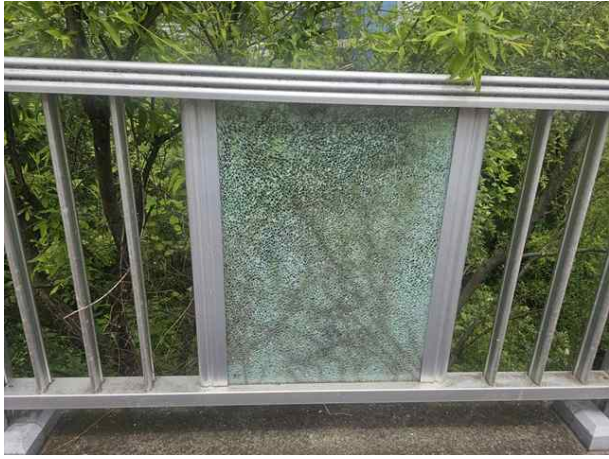
| 연석 S1 난간 유리파손 | 신축이음 A1 후타재 파손 |

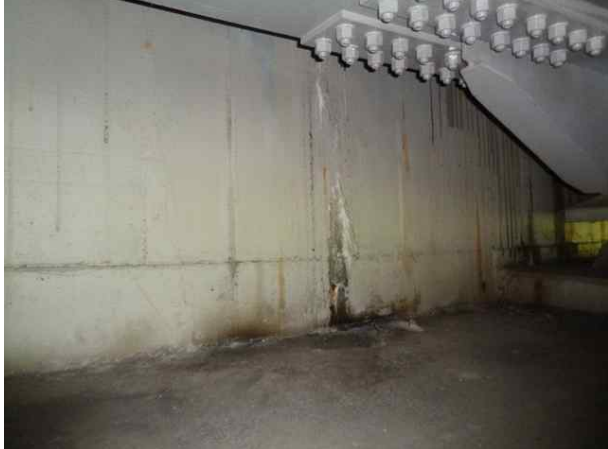
| <p>교대 A1 균열</p> | <p>교대 A1 균열 및 백태</p> |

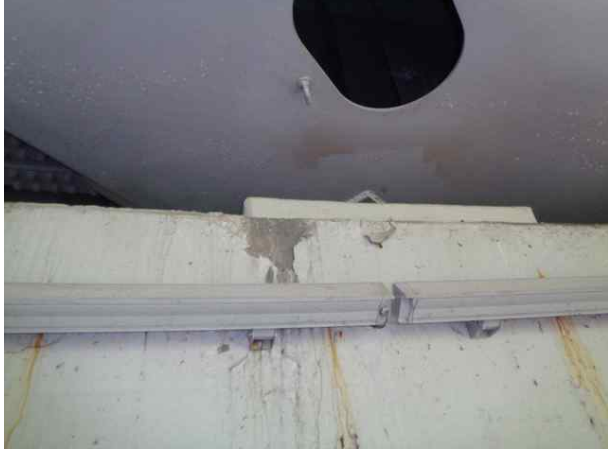
| <p>교대 A1 박리</p> | <p>바닥판 S1 균열</p> |

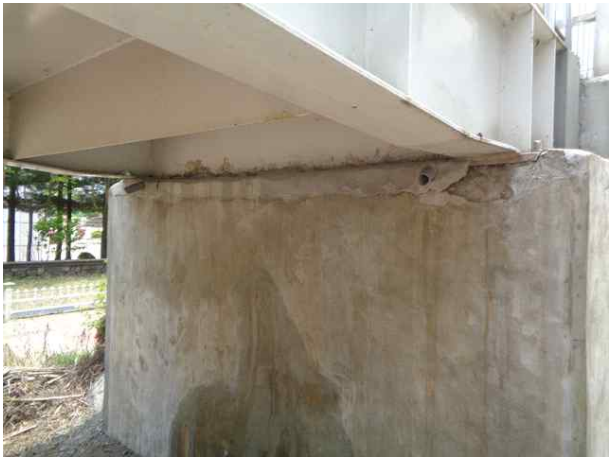
| 교대 A1 박락 및 누수흔적 | 계단부 P1 하부 파손 |

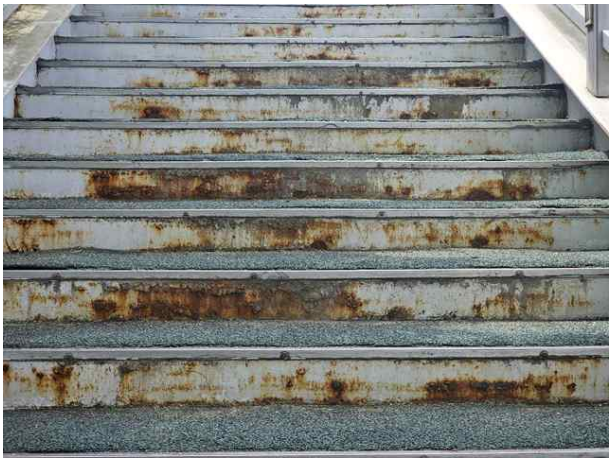
| 계단부 P1 부식 | 계단부 P2 부식 |

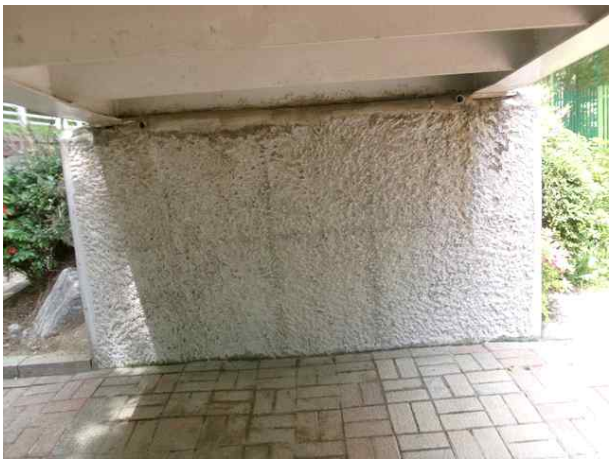
| 교대 A2 박락 및 누수흔적 | 바닥판 상면 S1 투수콘 파손 |

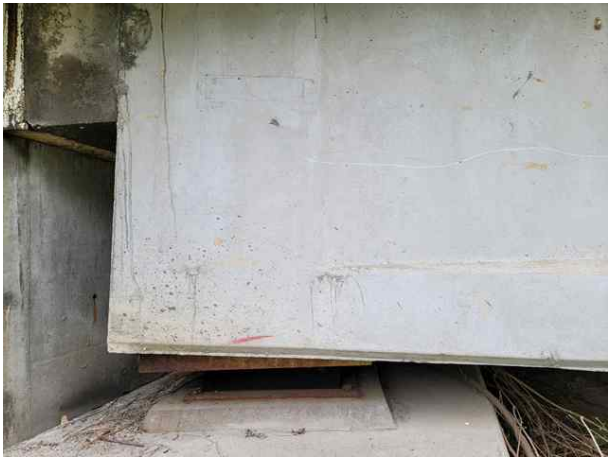
| 거더 S1 G1 균열 | 거더 S1 G1 균열 |

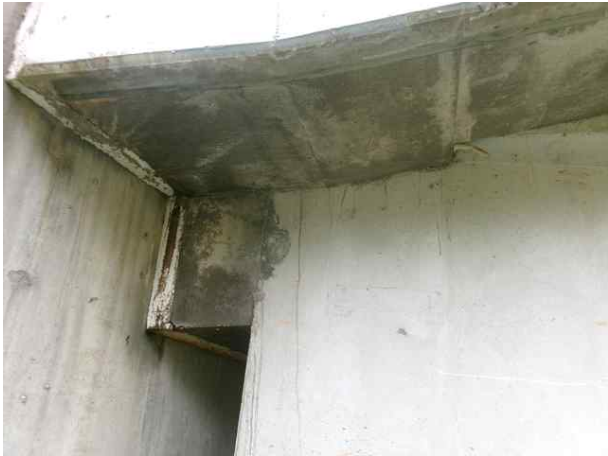
| 거더 S1 G1 균열 | 거더 S1 G2 파손 |

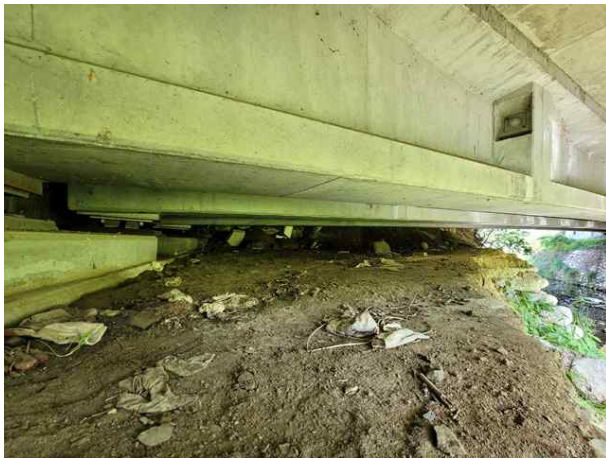
교대 A1 매립

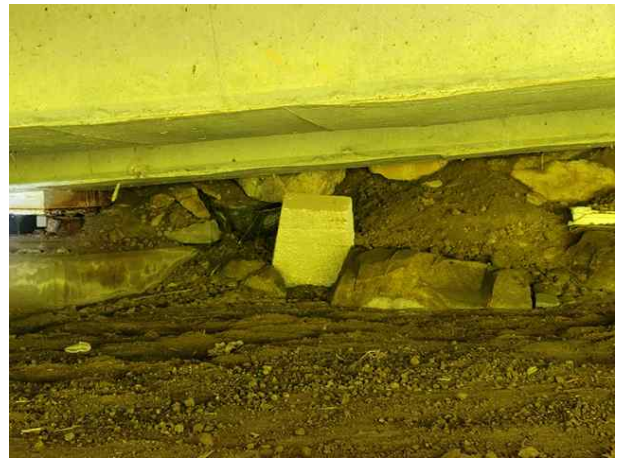
교대 A1 매립

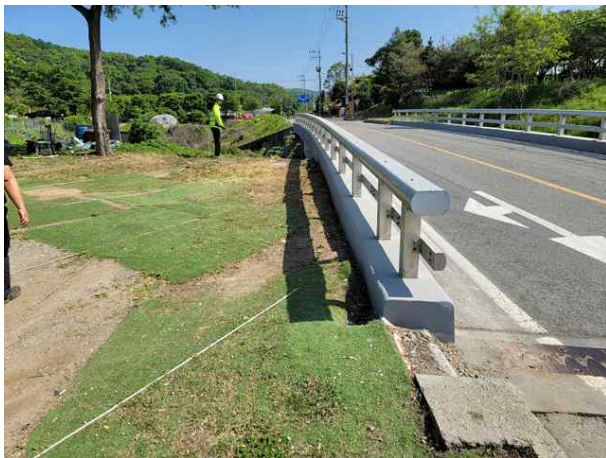
교대 A1 매립

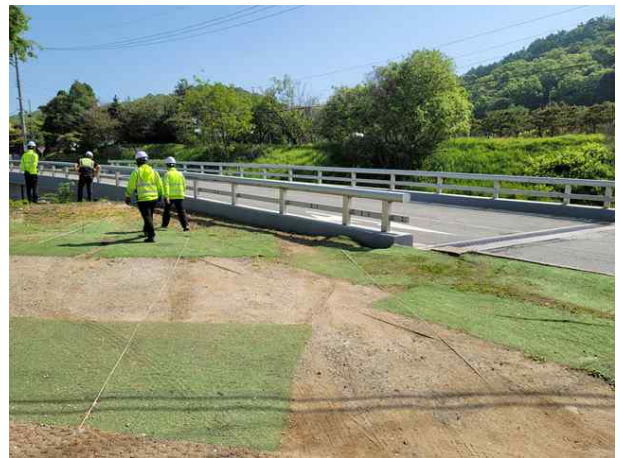
교대 A1 매립

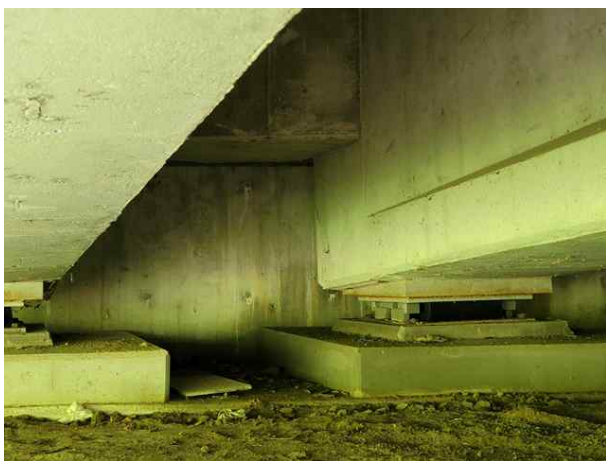
교대 A1 백태

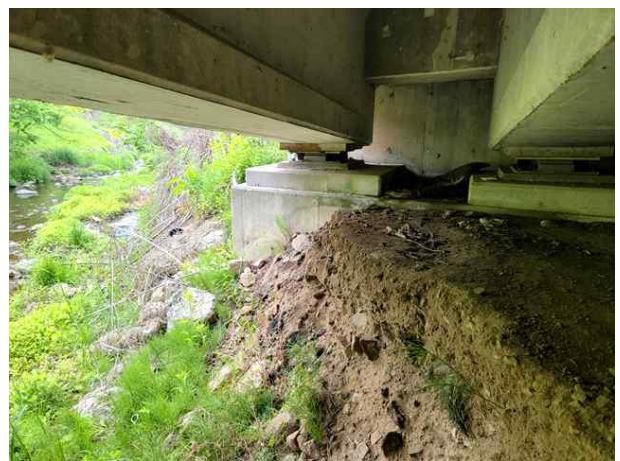
교대 A1 세굴

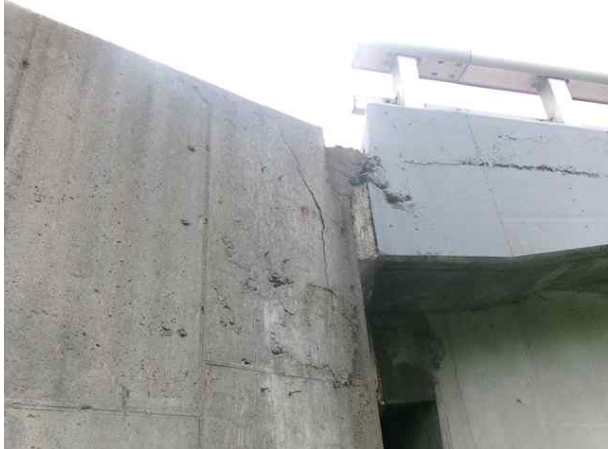
| <p>교대 A2 균열</p> | <p>교대 A2 균열</p> |

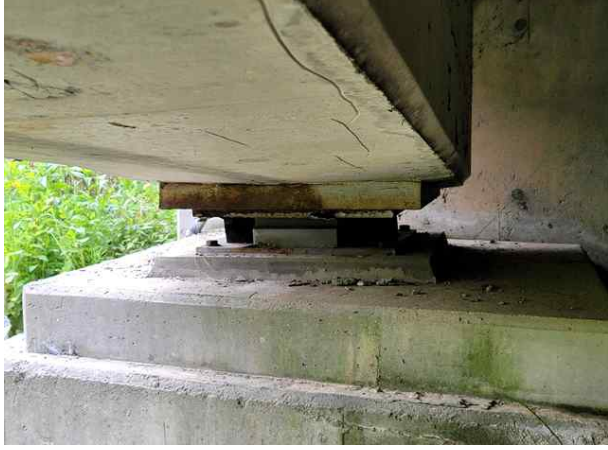
| <p>교량받침 A1-SH1~4 플레이트 부식</p> | <p>교량받침 A1-SH1~4 플레이트 부식</p> |

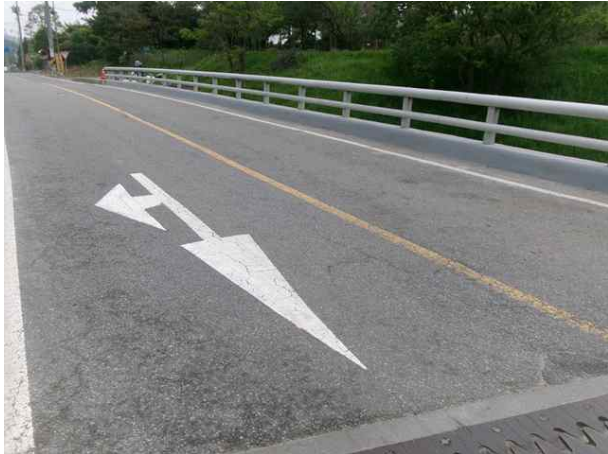
| <p>교면포장 S1 망상균열</p> | <p>교면포장 S1 접속부 패임</p> |

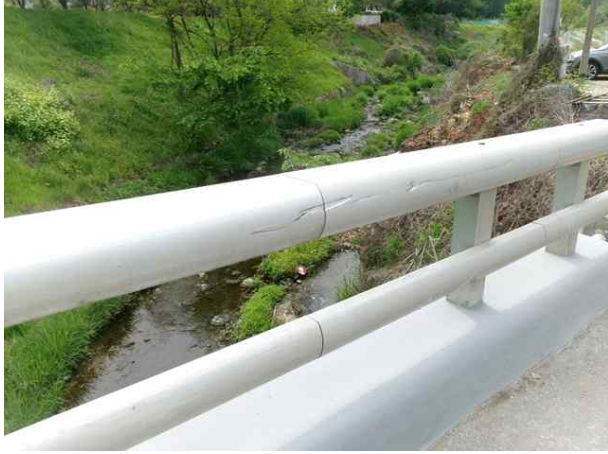
| <p>난간 S1 굽힘</p> | <p>난간 S1 굽힘</p> |

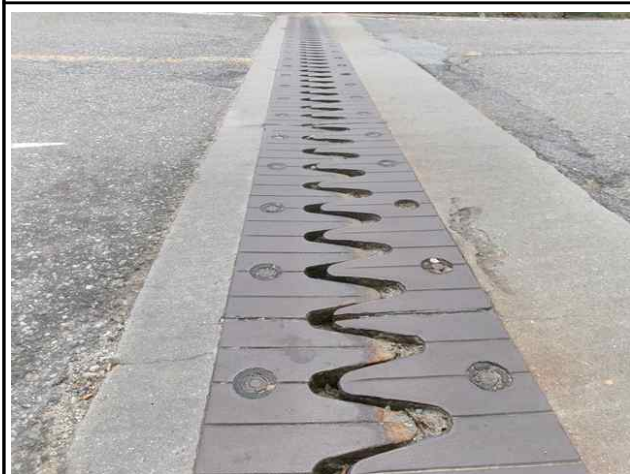
신축이음 A1 단차

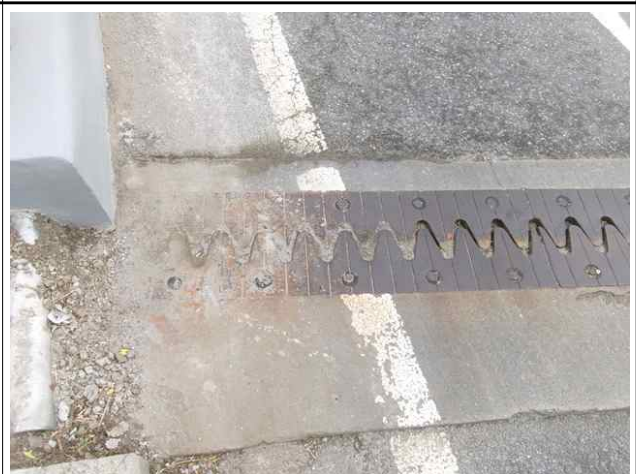
신축이음 A1 본체 토사퇴적

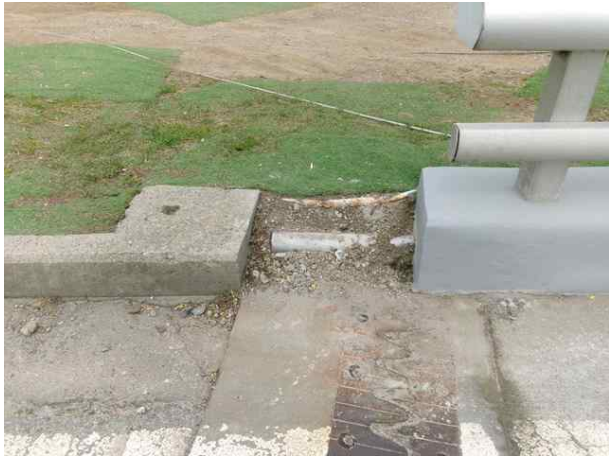
| <p>신축이음 A1 본체 차수판 미설치</p> | <p>신축이음 A1 후타재 파손</p> |

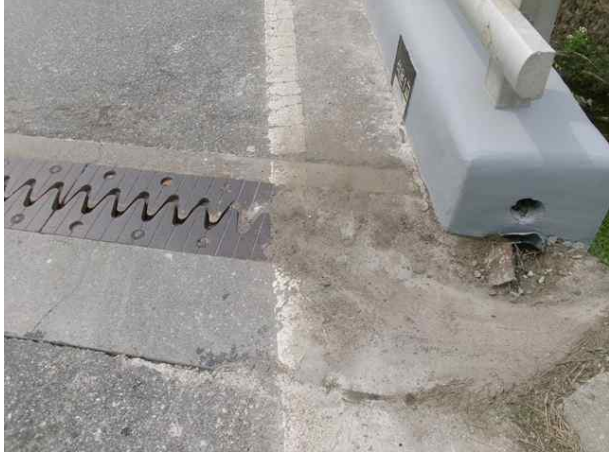
| <p>신축이음 A2 본체 토사퇴적</p> | <p>신축이음 A2 본체 차수판 미설치</p> |

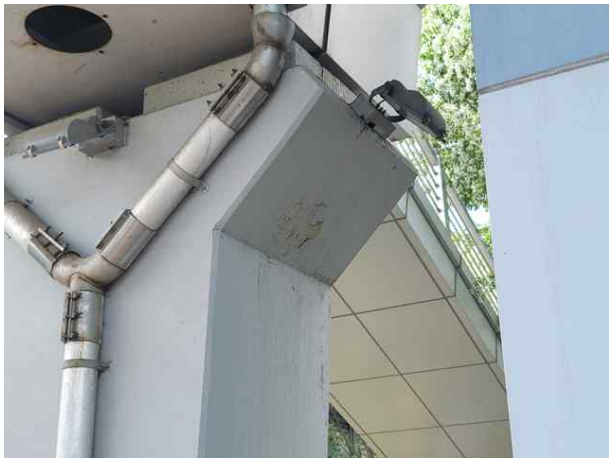
| <p>교각 P2 도장박리</p> | <p>교량받침 P1-SH1 받침콘크리트 균열</p> |

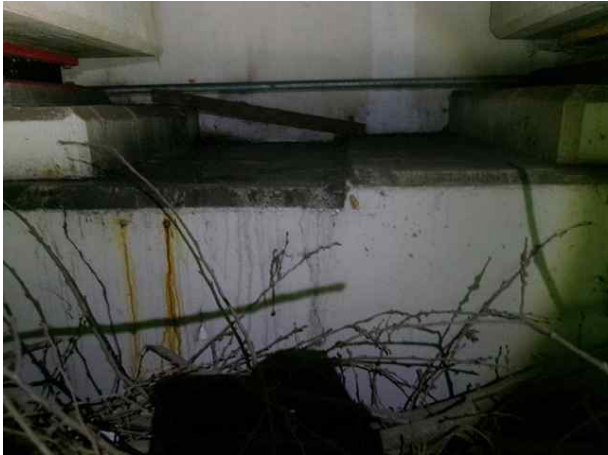
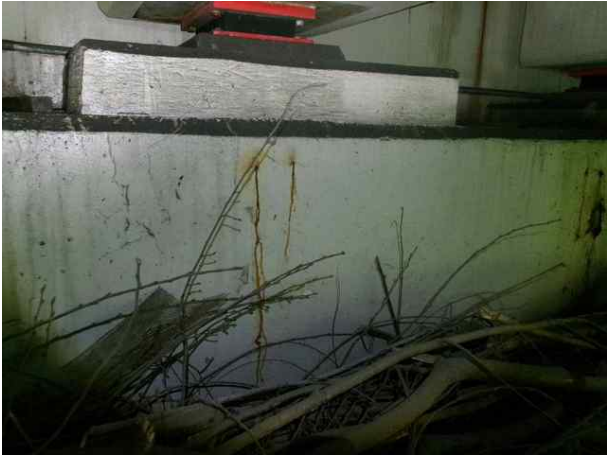
| 교대 A1 균열 | 교대 A1 균열 |

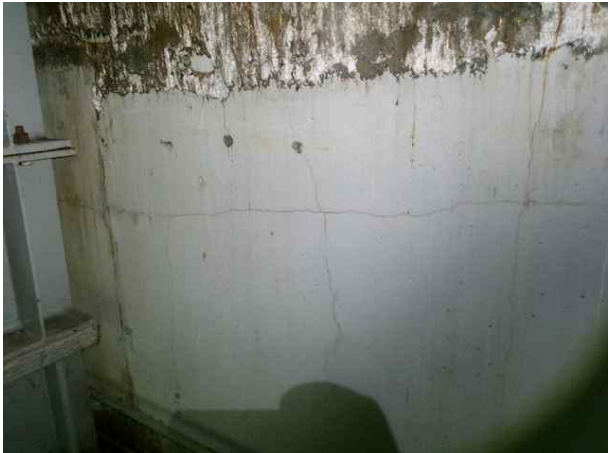
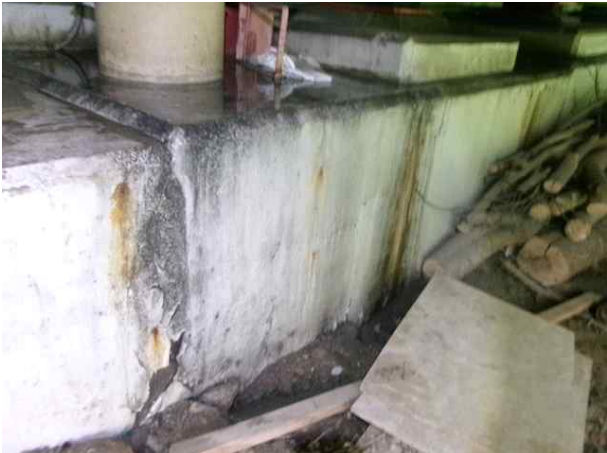
| 교대 A1 균열 | 교대 A1 누수오염 |

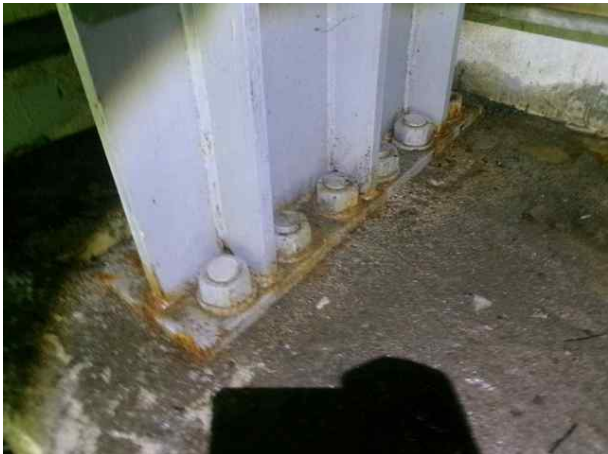
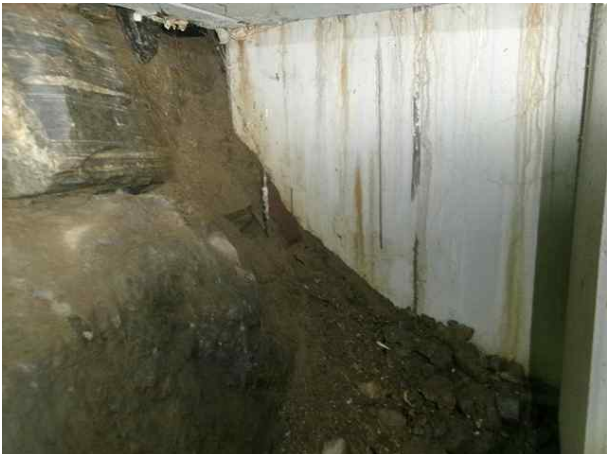
| 교대 A1 볼트부식 | 교대 A1 침하 |

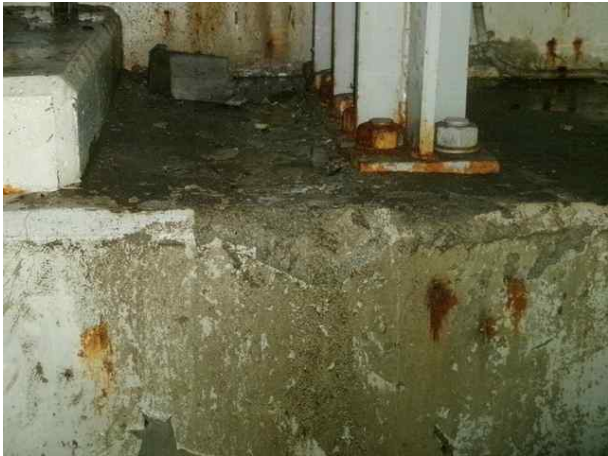
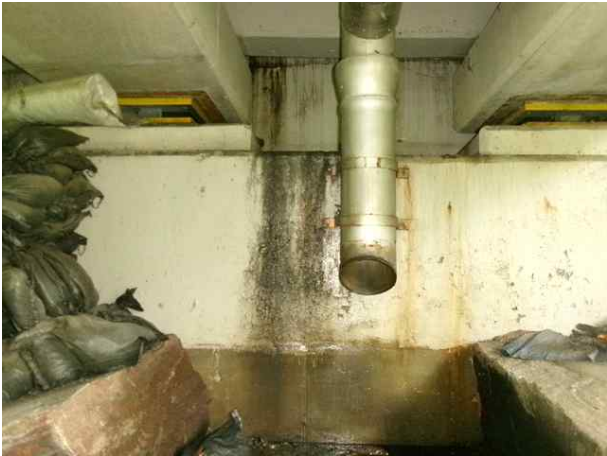
| <p>교대 A1 파손</p> | <p>교대 A2 누수흔적</p> |

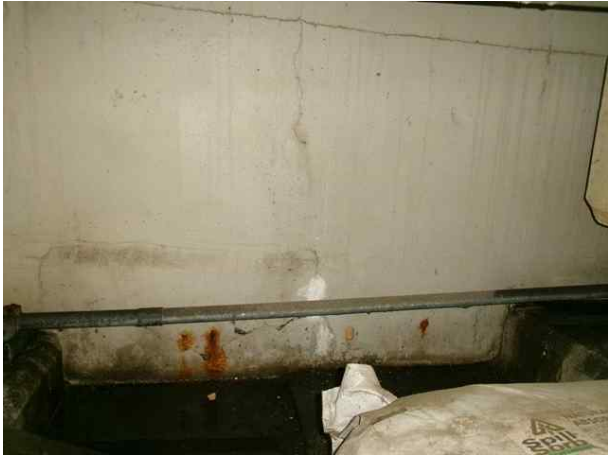
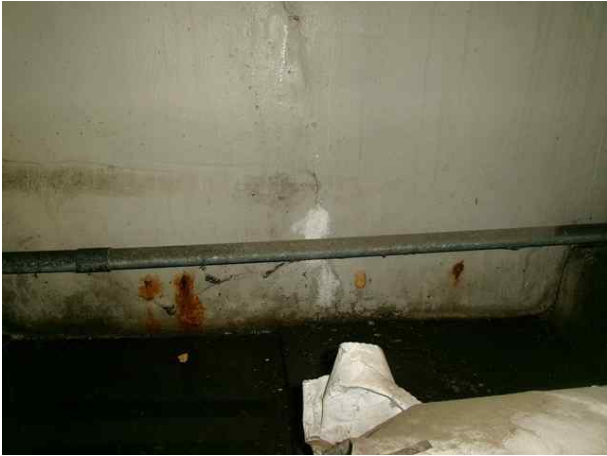
| <p>교대 A2 균열</p> | <p>교대 A2 백태</p> |

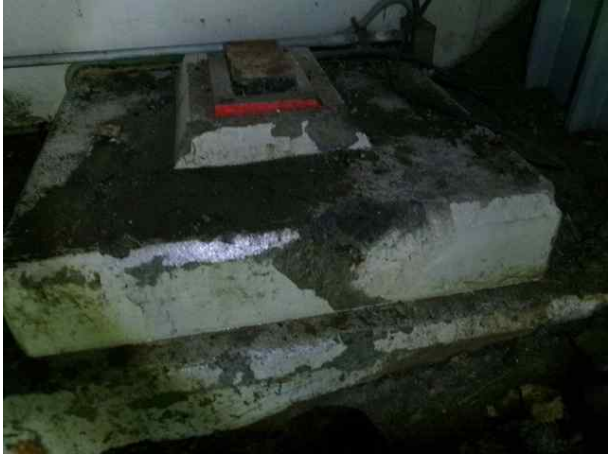
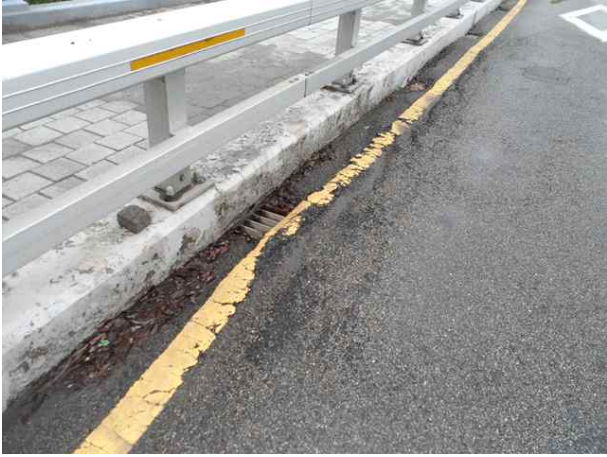
| <p>교량받침 A1-SH1 받침콘크리트 파손</p> | <p>교면포장 S1 소성변형</p> |

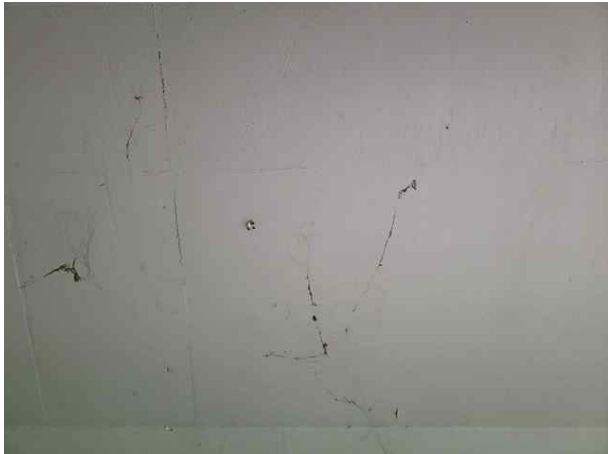
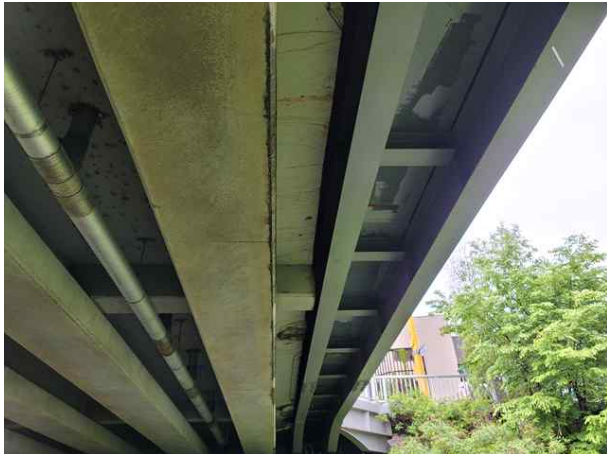
| <p>바닥판 S1 균열</p> | <p>바닥판 S1 누수오염</p> |

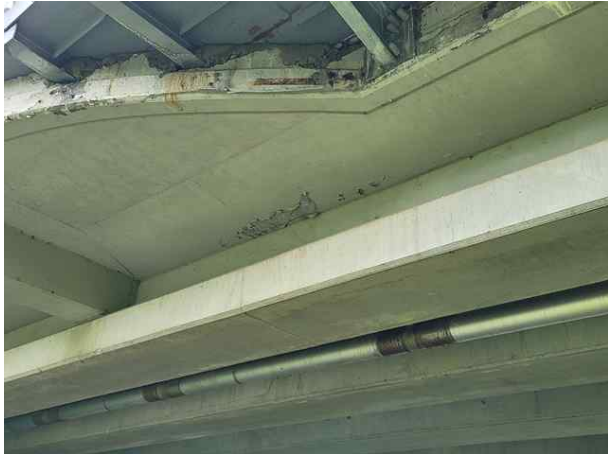
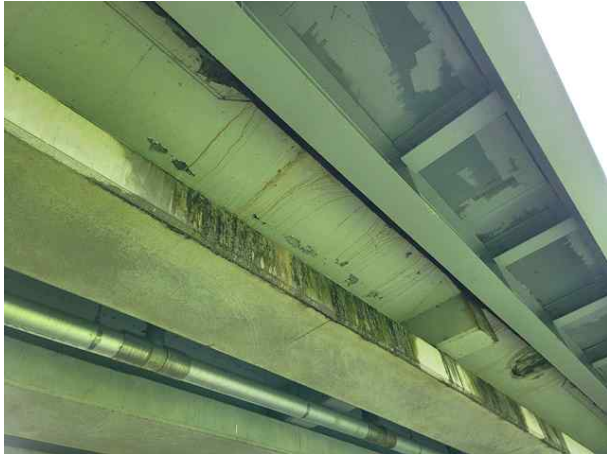
| <p>바닥판 S1 도장박리</p> | <p>바닥판 S1 도장박리</p> |

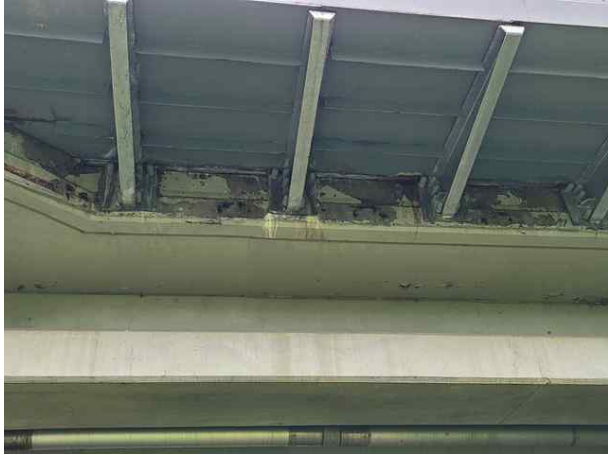
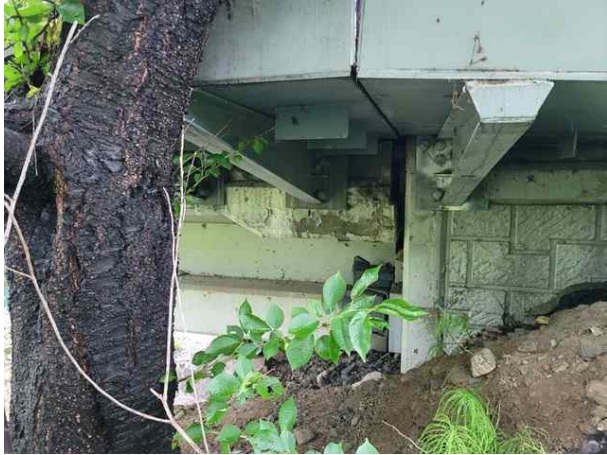
| <p>바닥판 S1 백태</p> | <p>바닥판 S1 백태</p> |

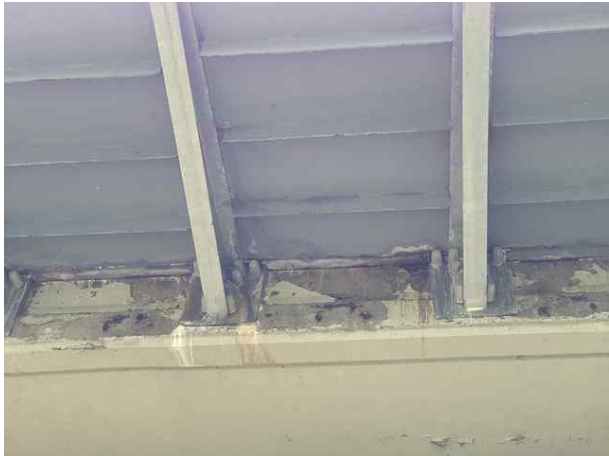
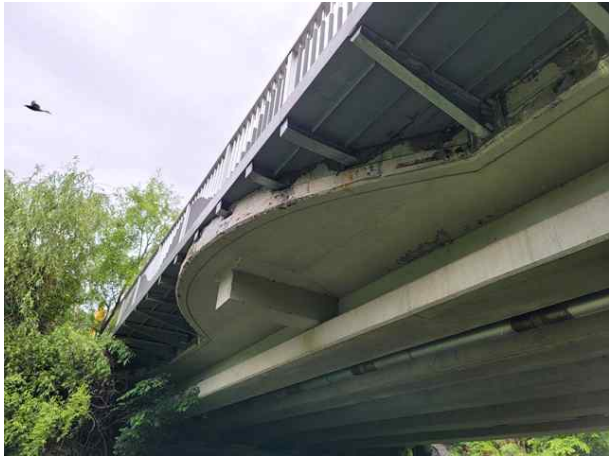
| <p>바닥판 S1 부식</p> | <p>바닥판 S1 파손</p> |

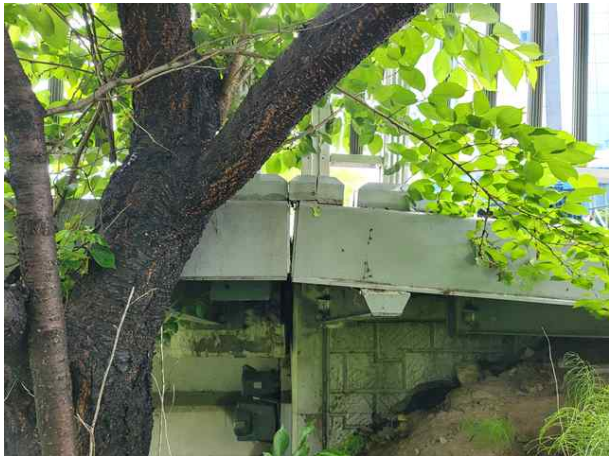
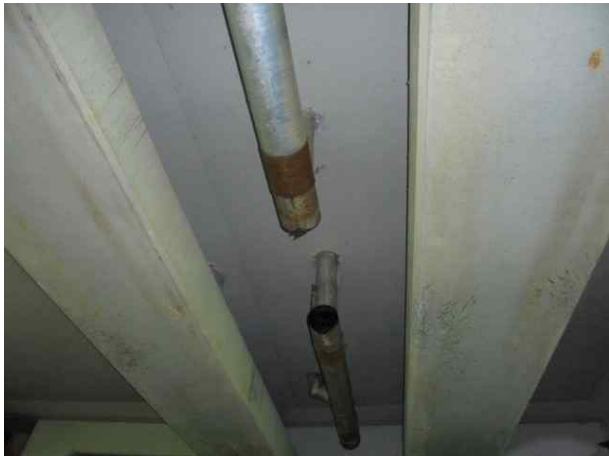
| <p>바닥판 S1 접속부 이격</p> | <p>배수시설 S1 배수관 파손</p> |

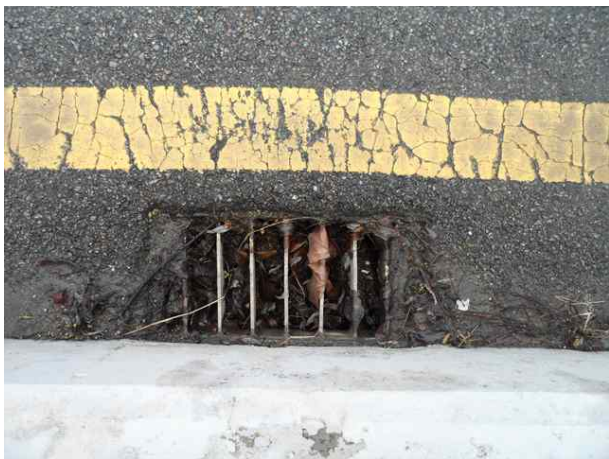
| <p>배수시설 S1 배수구 막힘</p> | <p>-</p> |

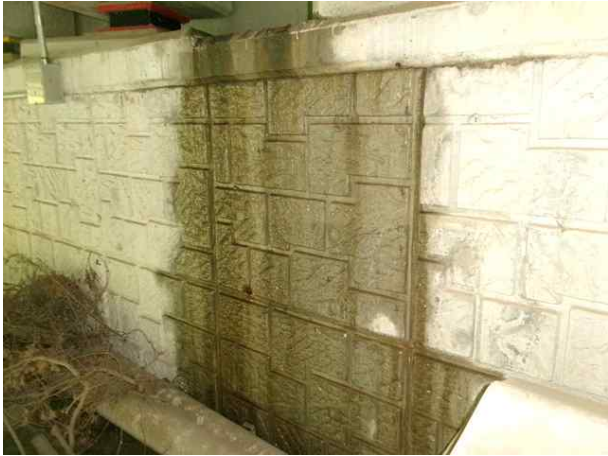
| <p>교대 A1 누수흔적</p> | <p>교대 A2 누수흔적</p> |

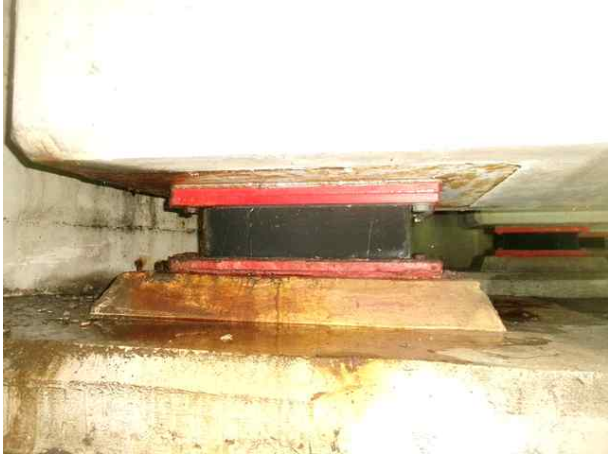
| <p>교량받침 A1-SH9 플레이트 부식</p> | <p>교면포장 A2 접속부 망상균열</p> |

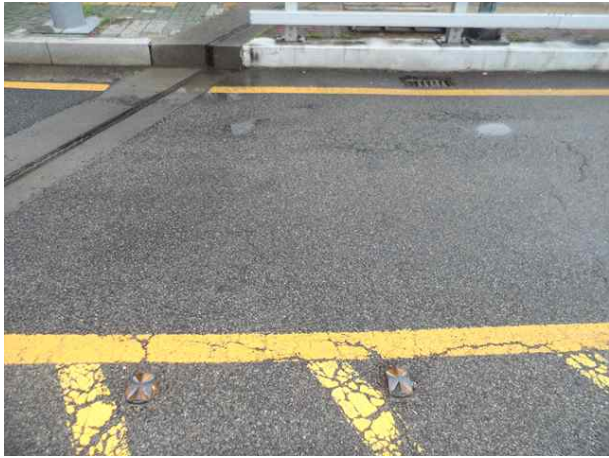
| <p>교면포장 S1 망상균열</p> | <p>연석 S1 균열</p> |

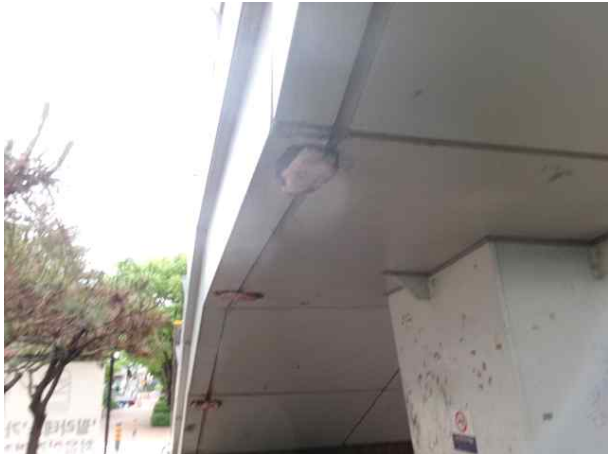
| <p>계단부 P1 하부 마감재 불량</p> | <p>교각 P1 도장박리</p> |

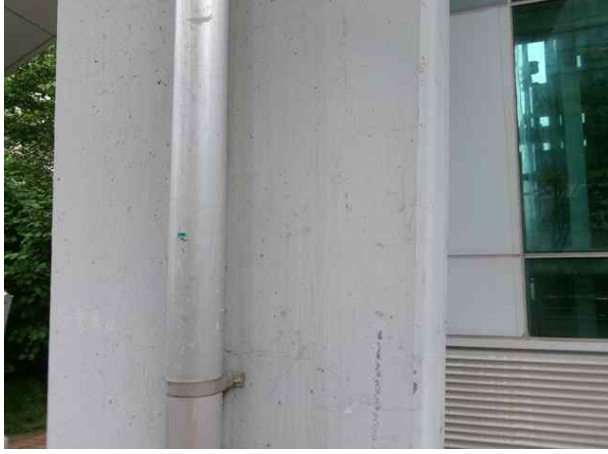
| <p>교각 P2 망상균열</p> | <p>교각 P2 백태</p> |

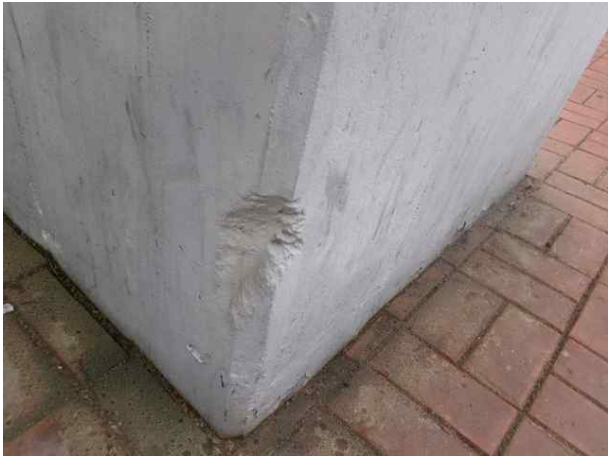
| 교각 P2 파손 | 교량받침 P2-SH1 받침콘크리트 균열 |

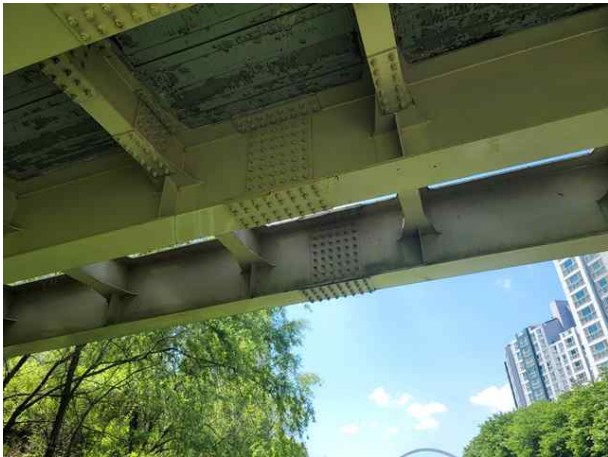
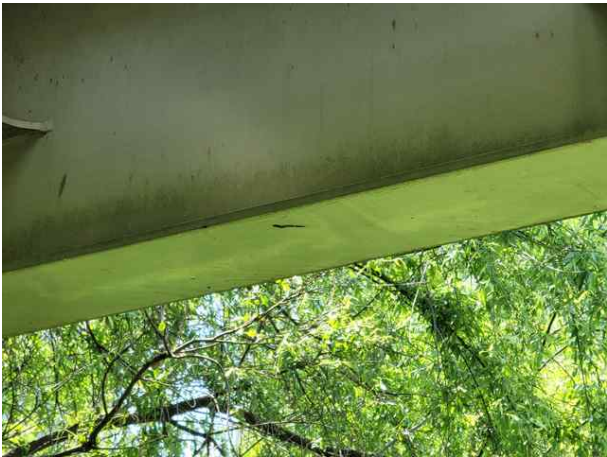
| 거더 S1 G1~3 도장박리 및 부식 | 거더 S1 G1~3 도장박리 및 부식 |

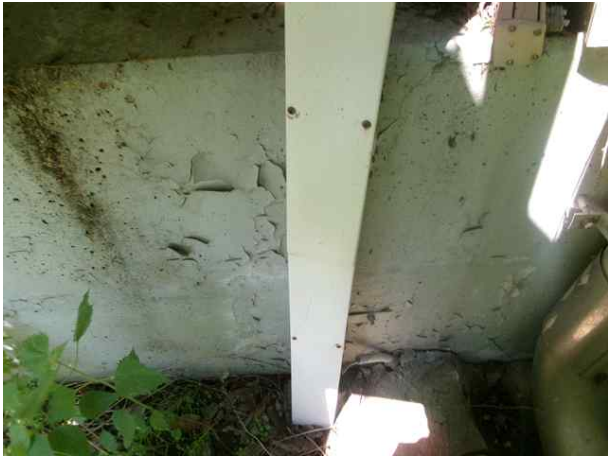
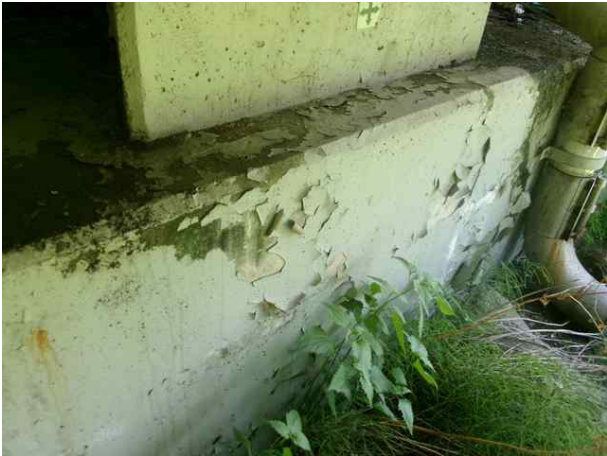
| <p>교대 A2 도장박리</p> | <p>교대 A2 도장박리</p> |

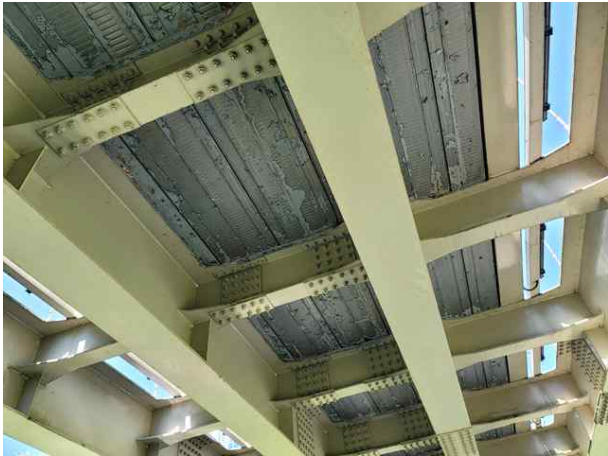
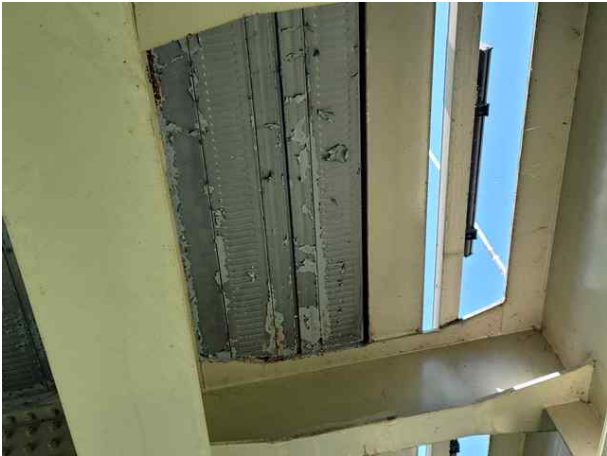
| <p>바닥판 S1 도장박리 및 부식</p> | <p>바닥판 S1 도장박리 및 부식</p> |

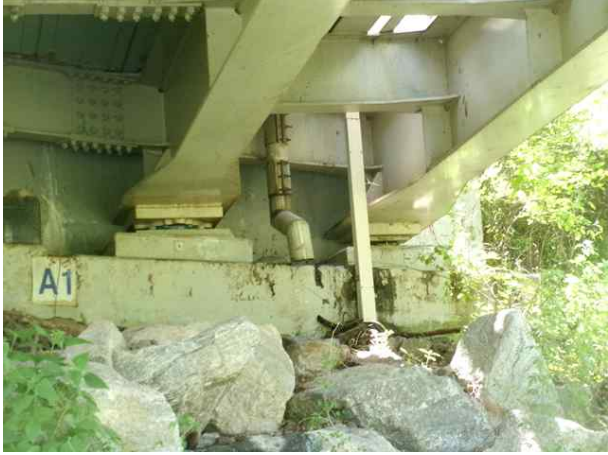
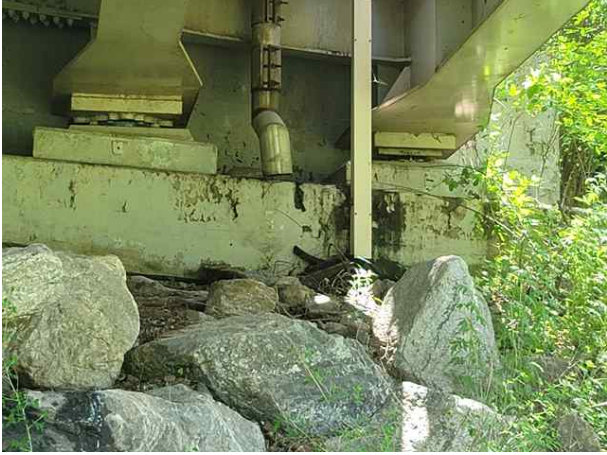
| <p>배수시설 A1 길이부족</p> | <p>배수시설 A1 길이부족</p> |

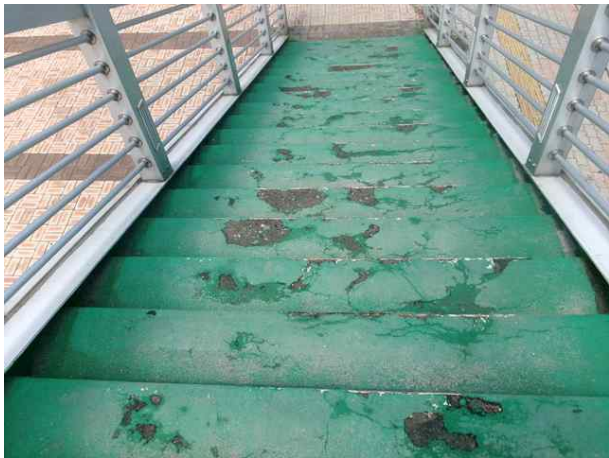
| 계단부 P2 마감물탈 파손 | 교각 P1 도장박리 |
