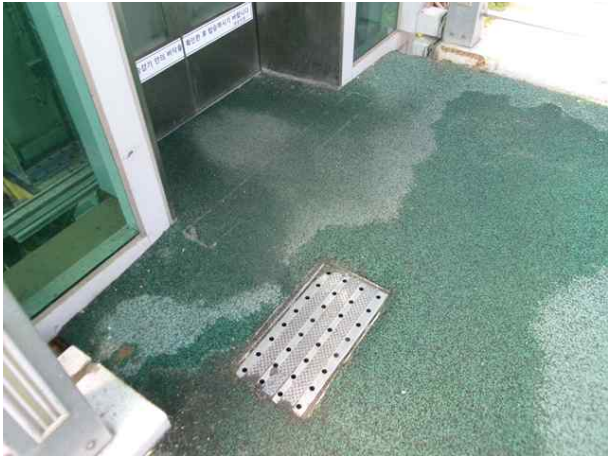
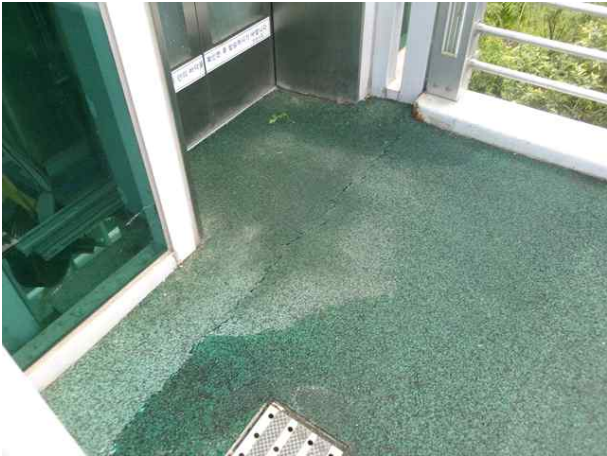
| 바닥판 상면 S1 균열 | 바닥판 상면 S1 균열 |

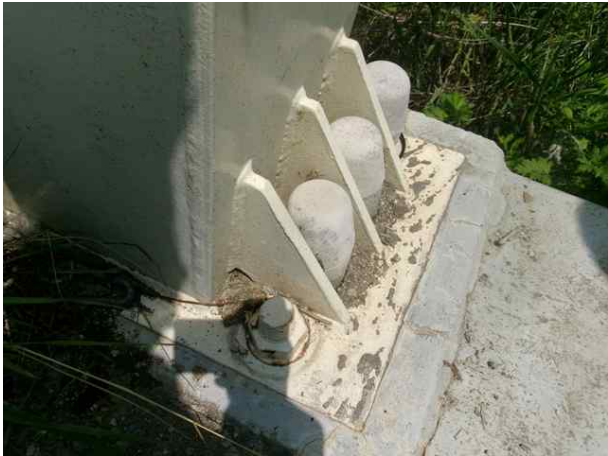
| 주탑 A1 볼트캡 망실 및 부식 | 주탑 A2 볼트캡 망실 및 부식 |

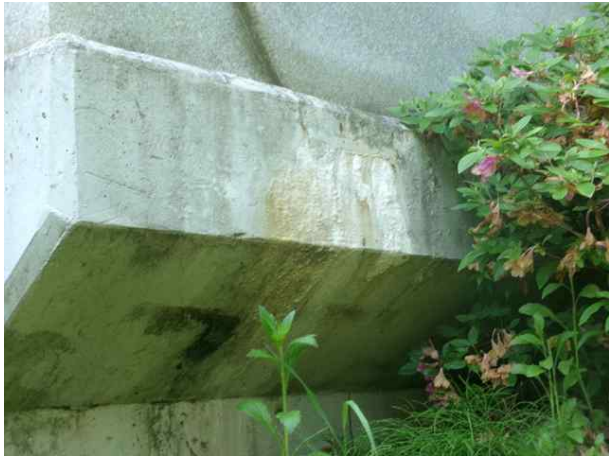
| <p>교대 A1 백태</p> | <p>교대 A2 균열</p> |

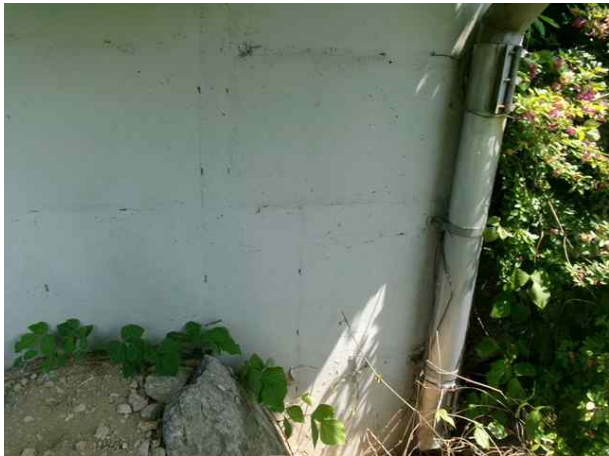
| <p>교대 A2 망상균열</p> | <p>교대 A2 균열</p> |

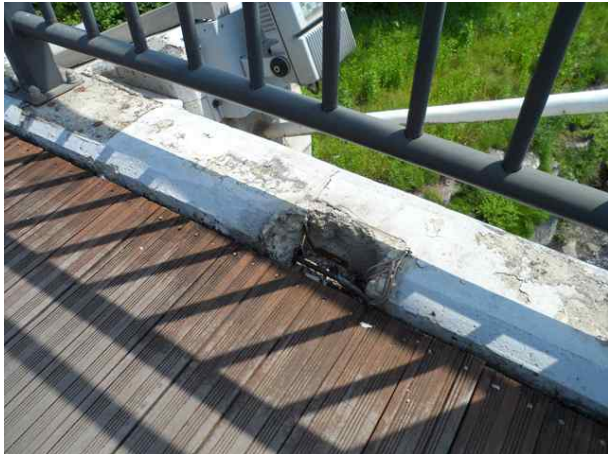
| <p>난간 S2 조명파손</p> | <p>난간 충분리</p> |

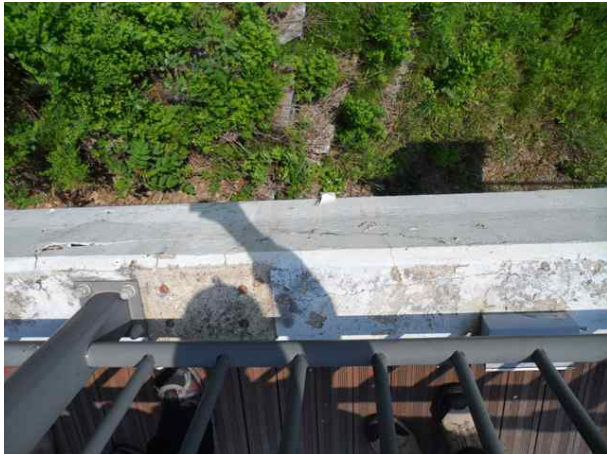
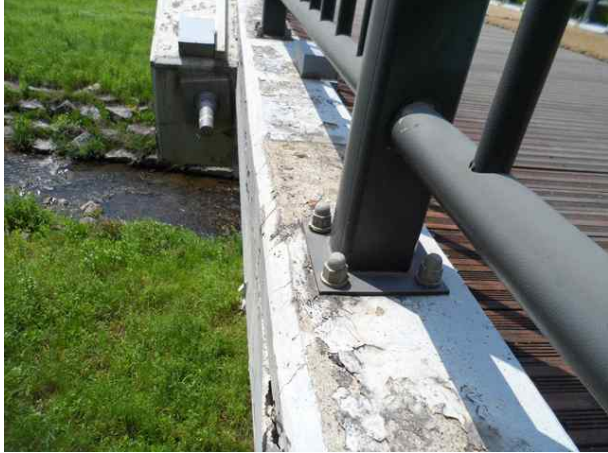
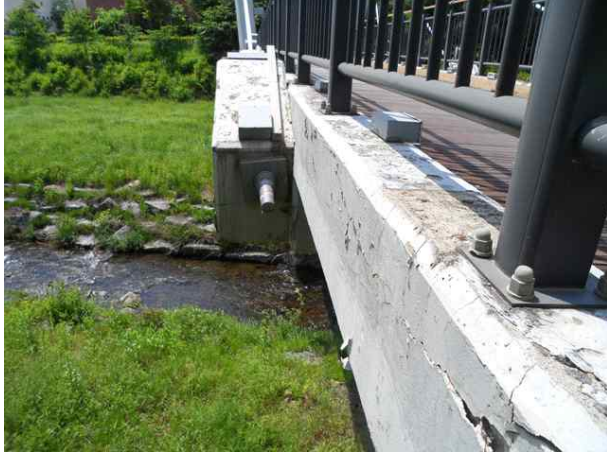
| <p>난간 충분리</p> | <p>난간 충분리</p> |

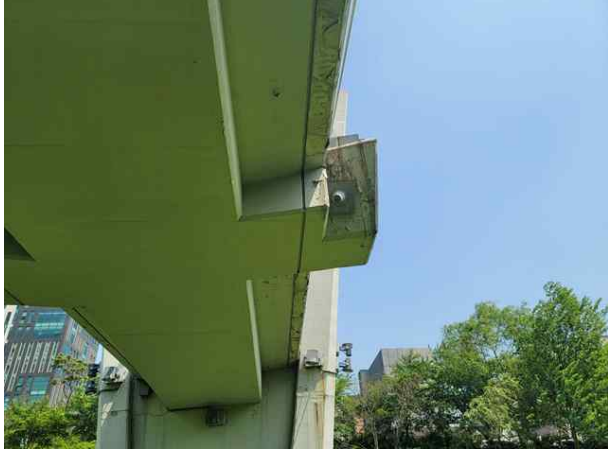
| <p>바닥판 S1 도장박리</p> | <p>정착구 S1 도장박리</p> |

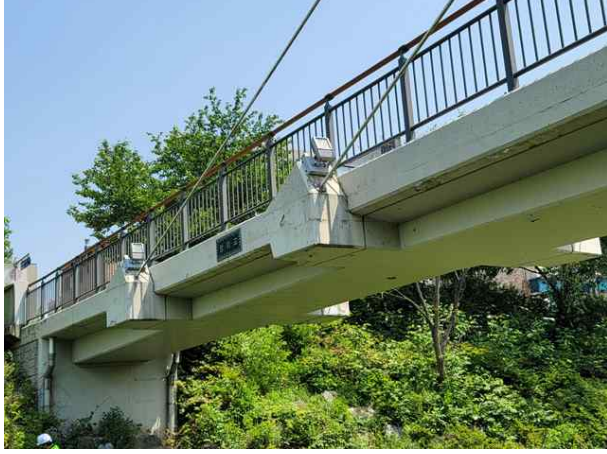
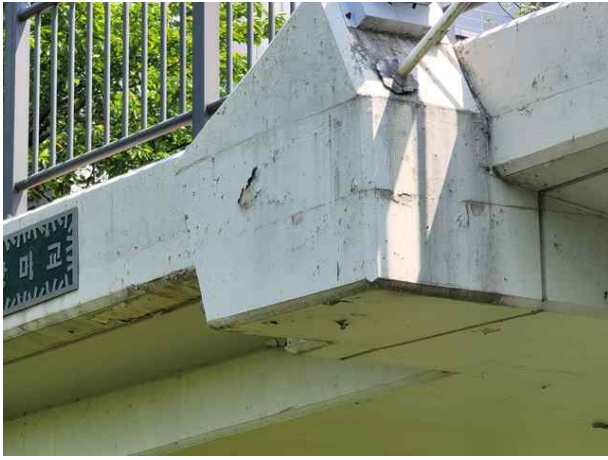
| <p>정착구 S1 도장박리</p> | <p>정착구 S1 정착구 열화</p> |

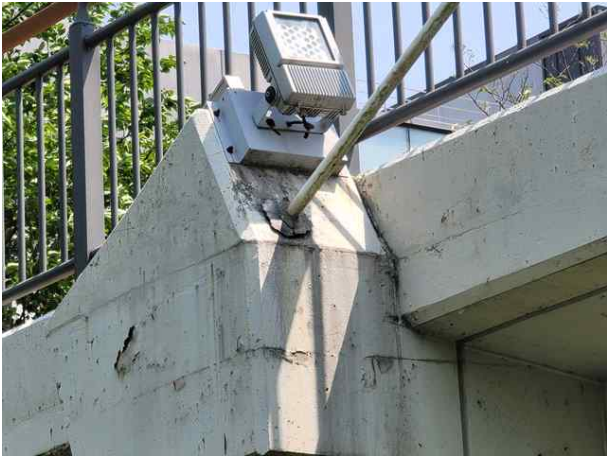
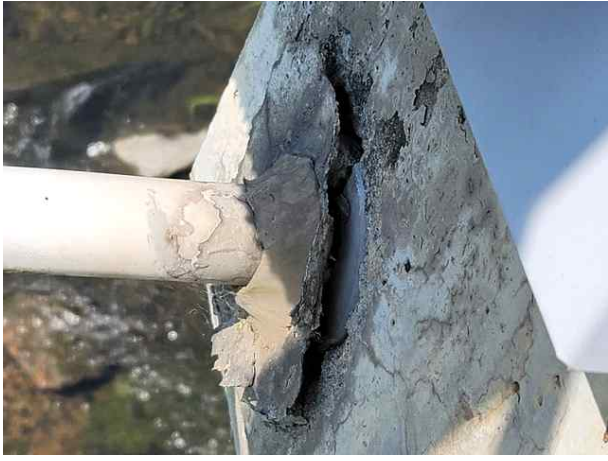
| <p>정착구 S1 정착구 열화</p> | <p>정착구 S1 캡파손</p> |

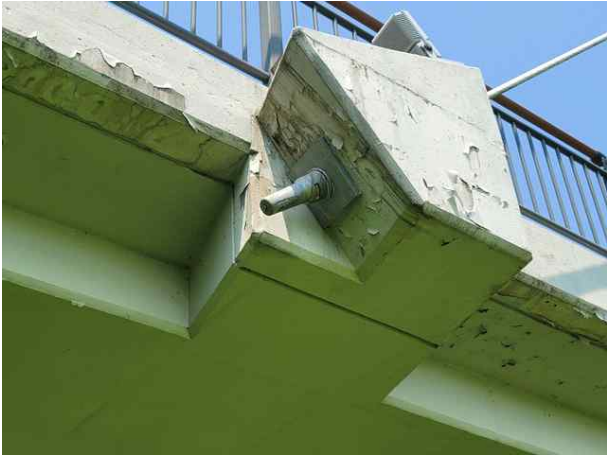
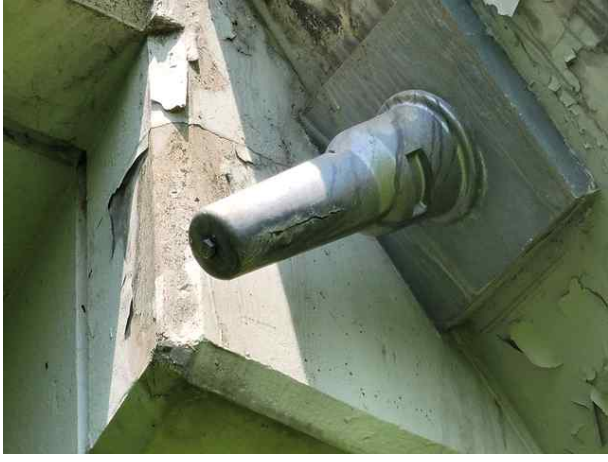
| <p>정착구 S1 캡파손</p> | <p>바닥판 S1 도장박리</p> |

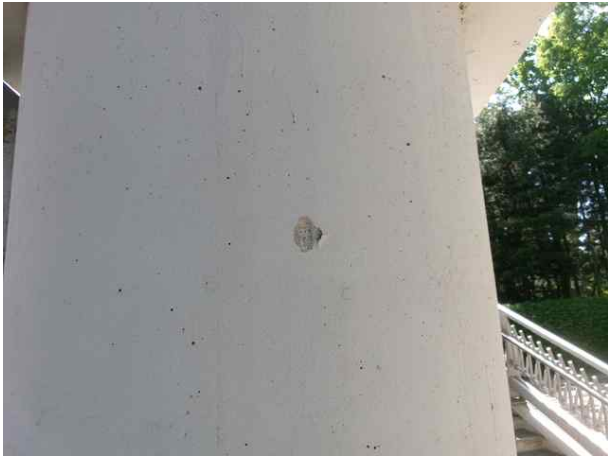
| <p>교각 P1 파손</p> | <p>교각 P2 균열</p> |

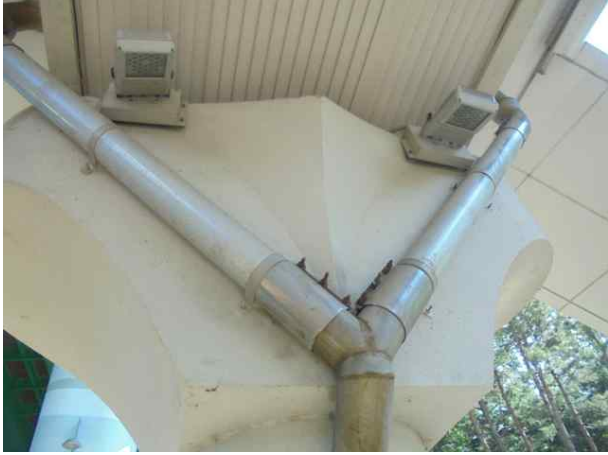
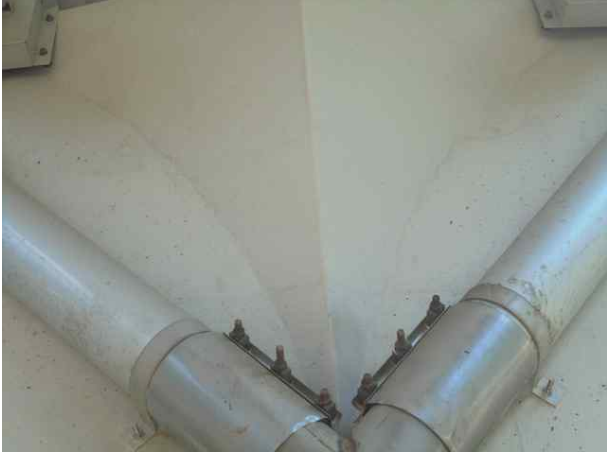
| <p>교각 P2 망상균열</p> | <p>교각 P2 망상균열</p> |

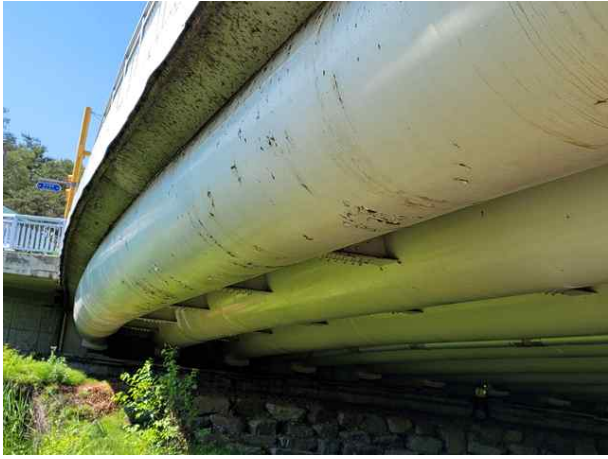
| 거더 S1 G1 도장박리 | 거더 S1 G7 도장박리 및 부식 |

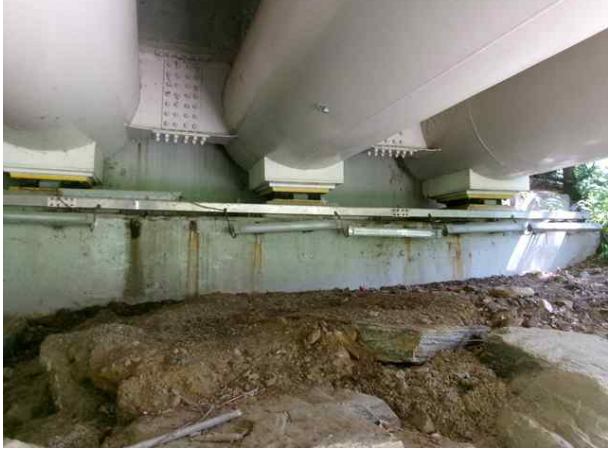
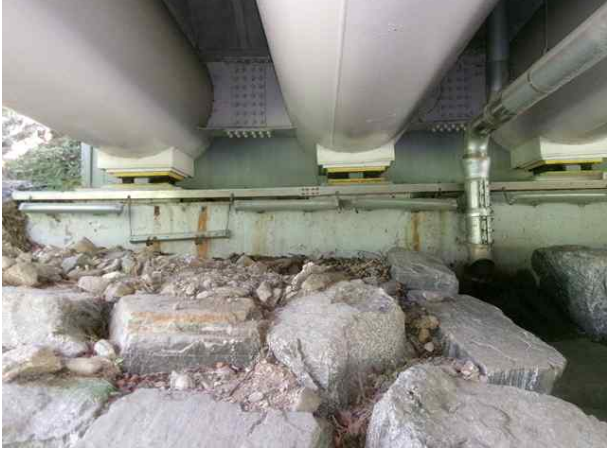
| 교대 A1 낙발생 | 교대 A1 낙발생 |

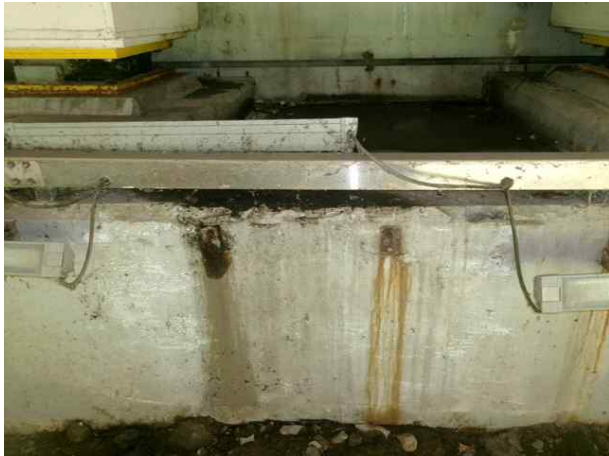
| <p>교대 A1 박리</p> | <p>교대 A1 재료분리</p> |

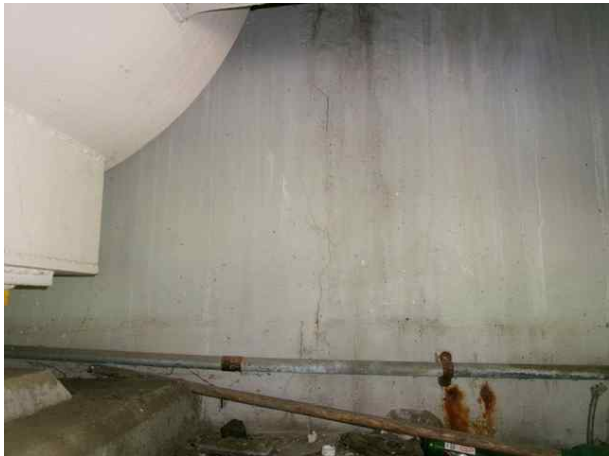
| <p>교대 A1 균열</p> | <p>교대 A1 백태</p> |

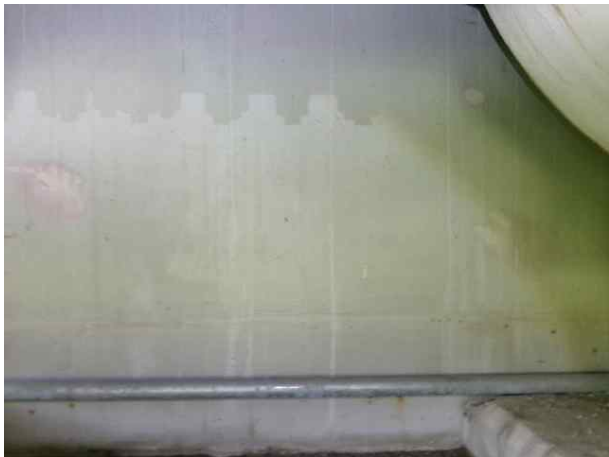
| <p>교대 A2 균열</p> | <p>교대 A2 균열</p> |

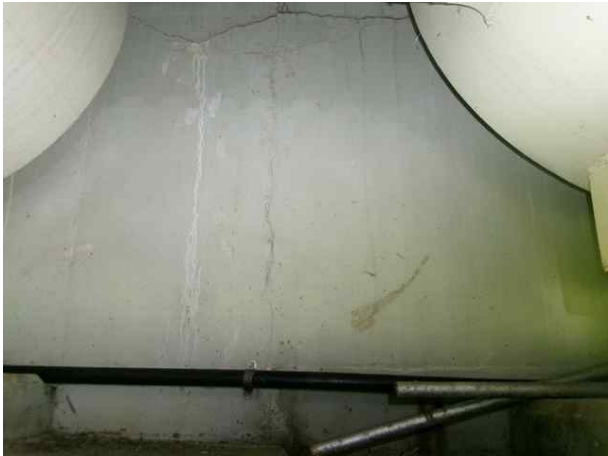
| <p>교대 A2 균열</p> | <p>교대 A2 균열부 백태</p> |

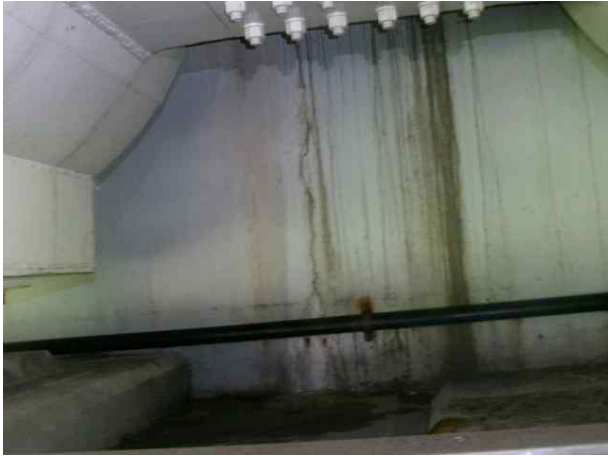
| <p>교대 A2 균열부 백태</p> | <p>교대 A2 누수오염</p> |

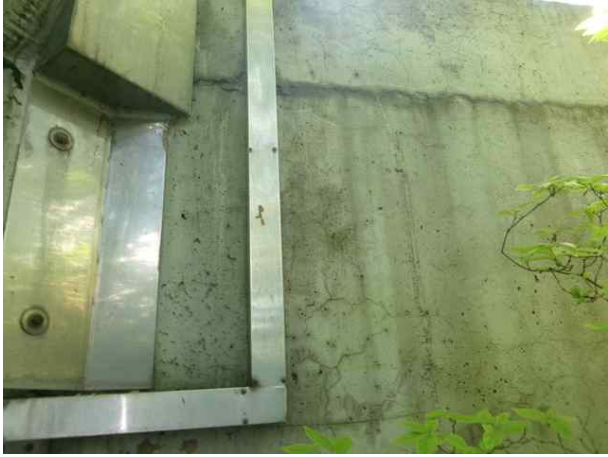
| <p>교대 A2 날개벽 망상균열</p> | <p>교량받침 A1-SH1 플레이트 부식</p> |

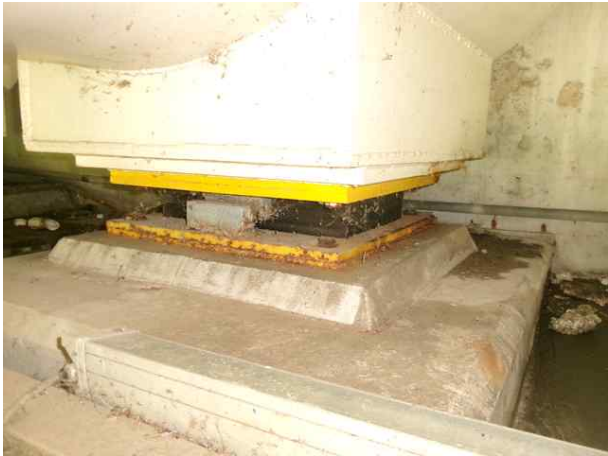
| <p>교량받침 A1-SH3 플레이트 부식</p> | <p>교량받침 A1-SH9 플레이트 부식</p> |

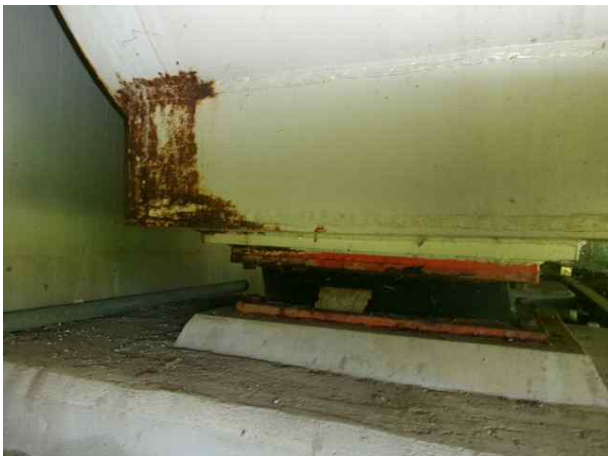
| <p>교량받침 A2-SH2 플레이트 부식</p> | <p>교면포장 S1 소성변형</p> |

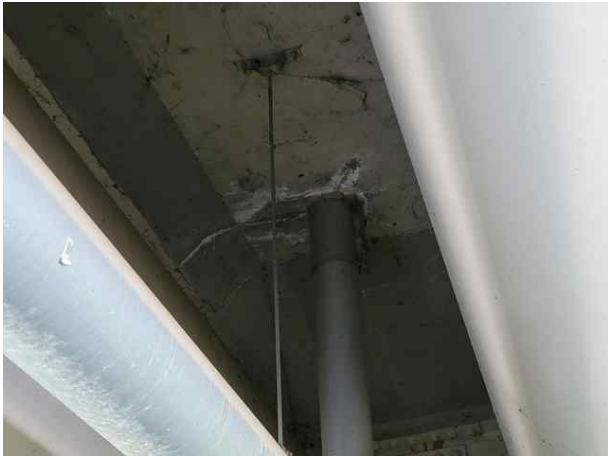
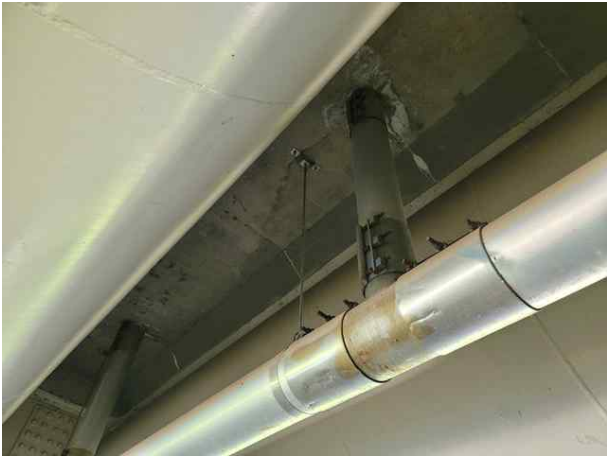
| <p>바닥판 S1 균열 및 백태</p> | <p>바닥판 S1 균열 및 백태</p> |

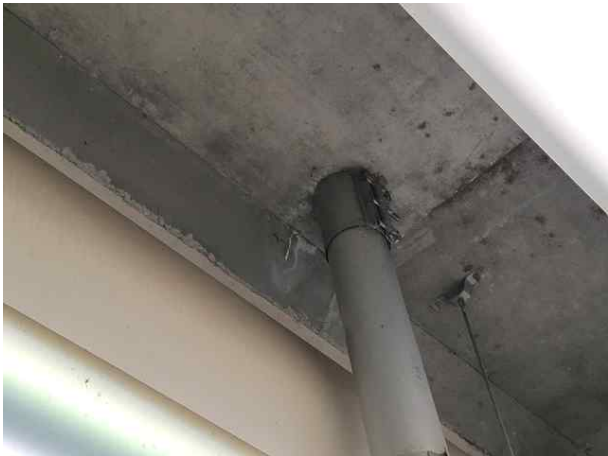
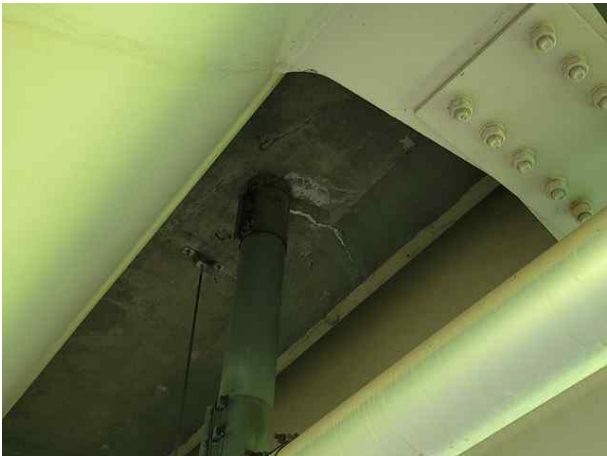
| <p>바닥판 S1 균열 및 백태</p> | <p>바닥판 S1 균열 및 백태</p> |

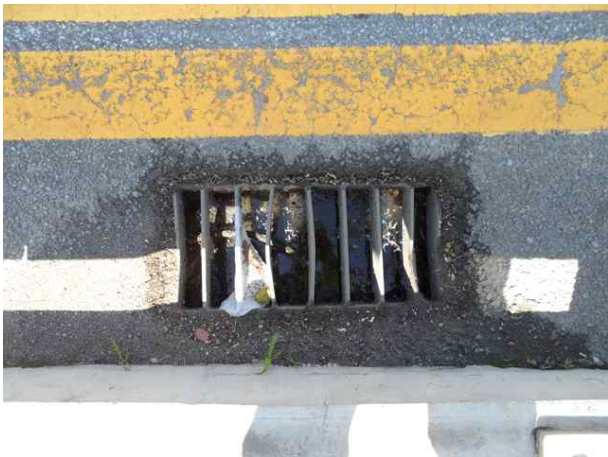
| <p>배수시설 S1 배수구 막힘</p> | <p>신축이음 A1 후타재 균열</p> |

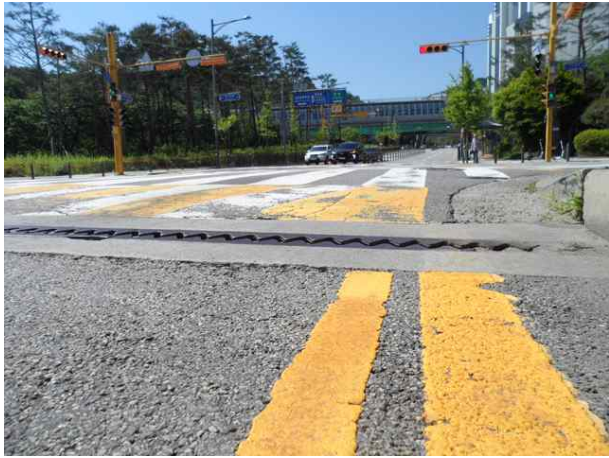
| <p>신축이음 A2 본체 단차</p> | <p>신축이음 A2 본체 파손</p> |

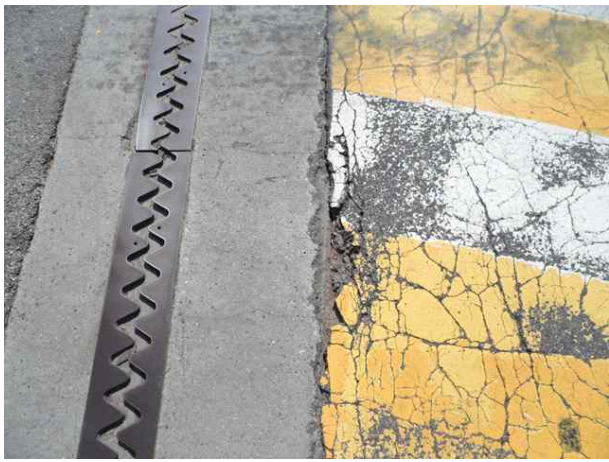
| <p>신축이음 A2 후타재 파손</p> | <p>-</p> |

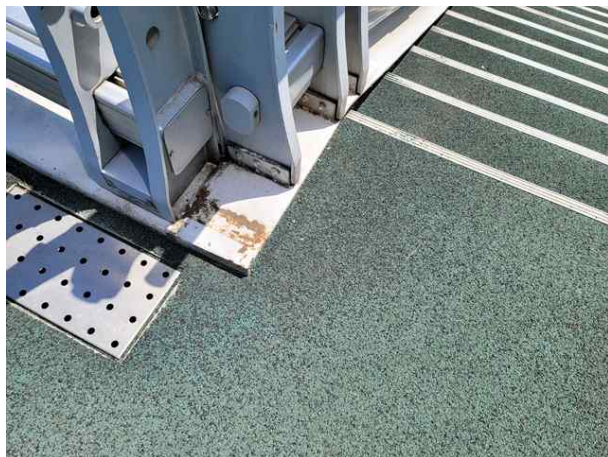
계단부 P1 부식

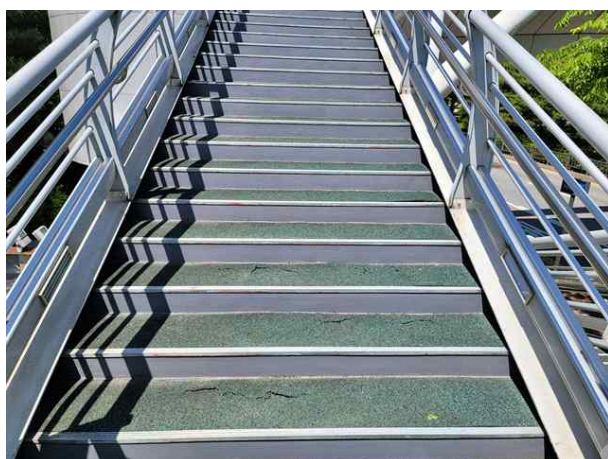
계단부 P1 투수콘 파손

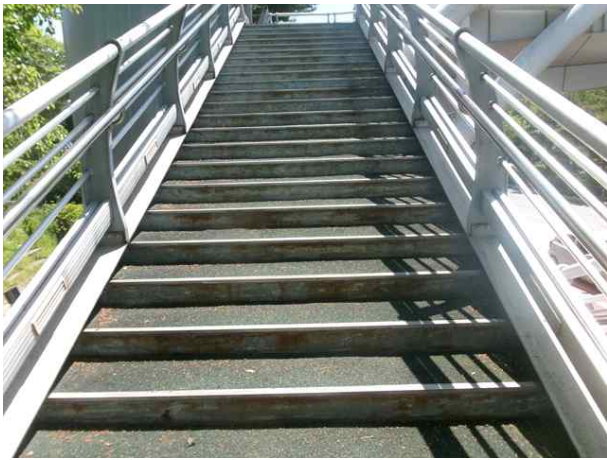
| <p>계단부 P2 부식</p> | <p>계단부 P2 투수콘 들뜸</p> |

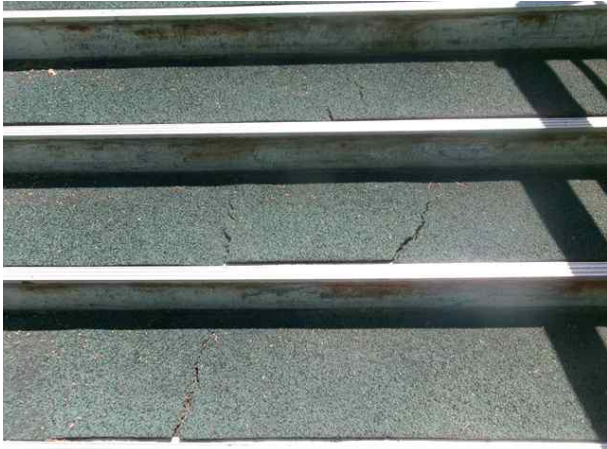
| <p>계단부 P2 투수콘 들뜸</p> | <p>계단부 P2 볼트부식</p> |

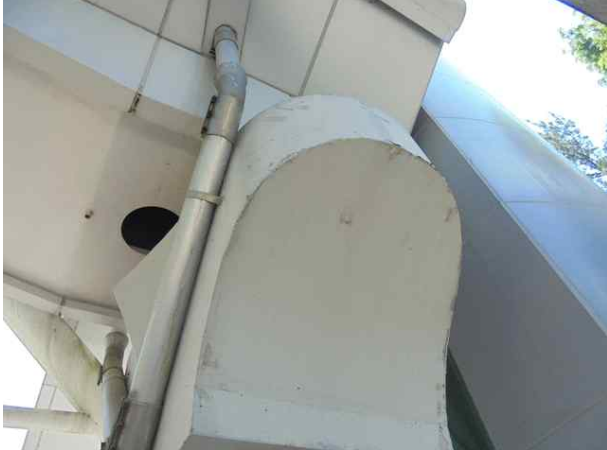
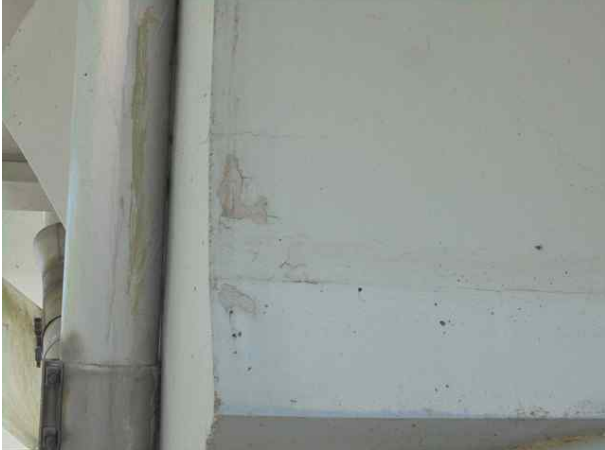
| <p>교각 P1 균열 및 도장박리</p> | <p>교각 P1 균열 및 도장박리</p> |

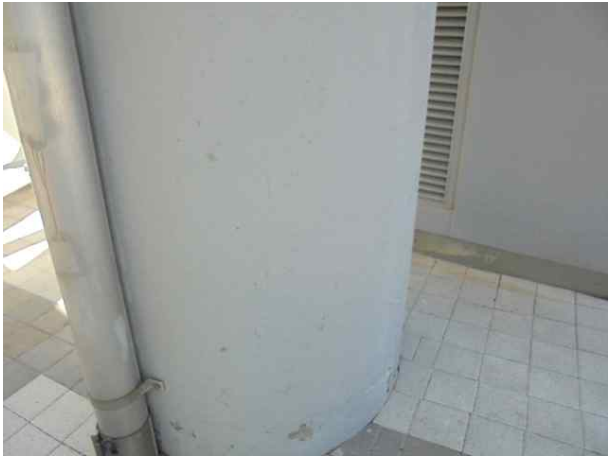
| 교각 P1 망상균열 | 교각 P2 균열 |

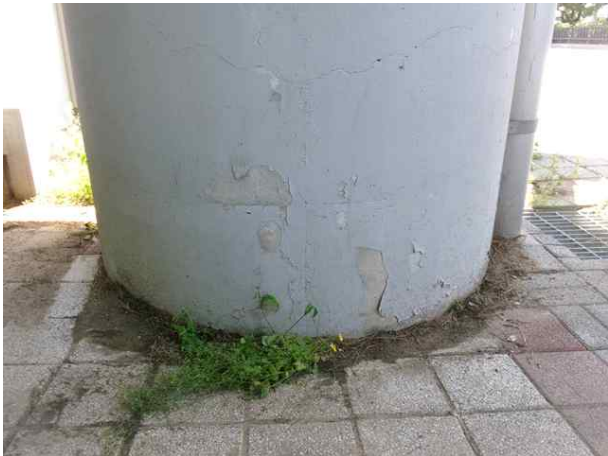
| 교각 P2 도장박리 | 교각 P2 망상균열 |

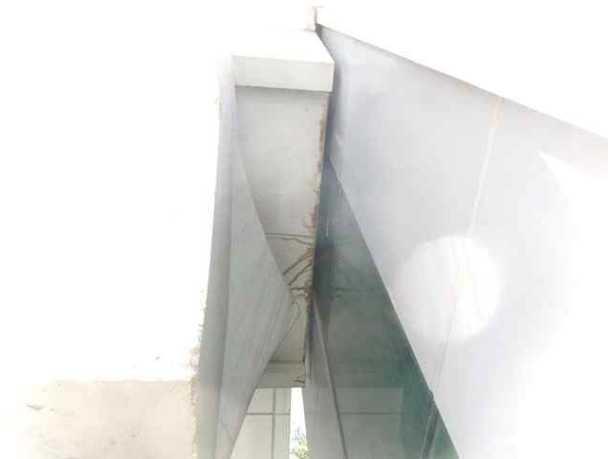
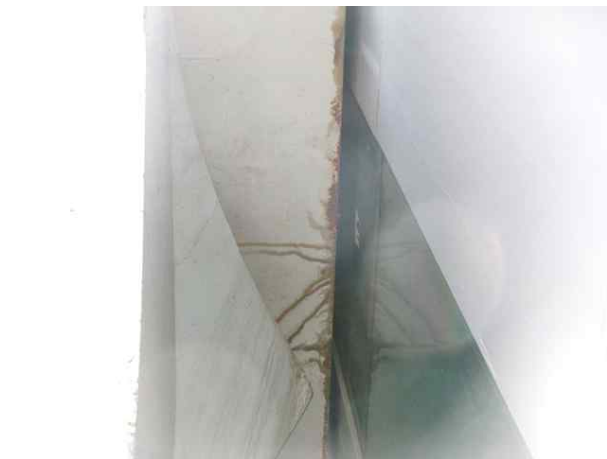
| 바닥판 S1 P2 누수오염 | 바닥판 S1 P2 누수오염 |

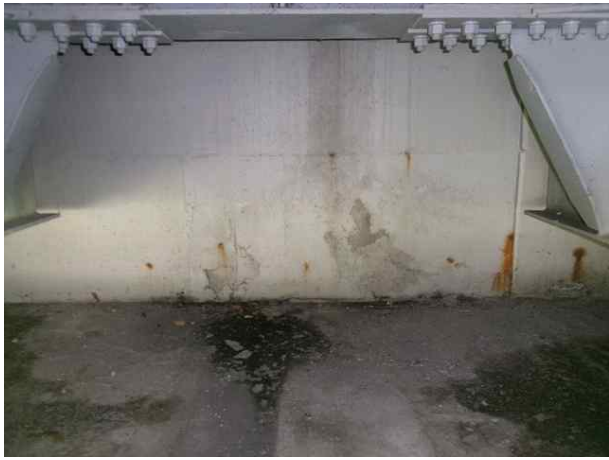
| <p>교대 A2 녹발생</p> | <p>교대 A2 도장박리</p> |

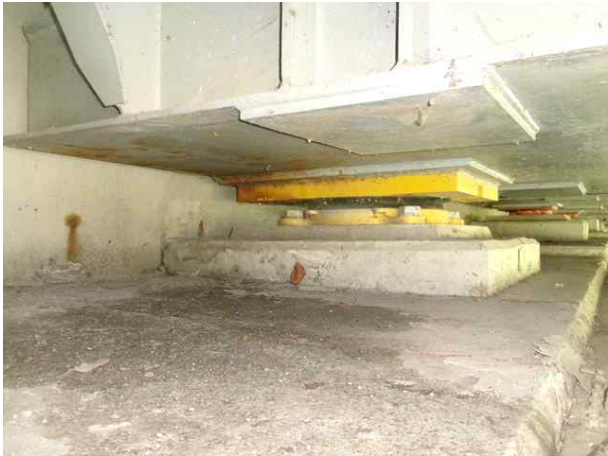
| <p>교량받침 A2-SH2 플레이트 부식</p> | <p>교량받침 A2-SH7 플레이트 부식</p> |

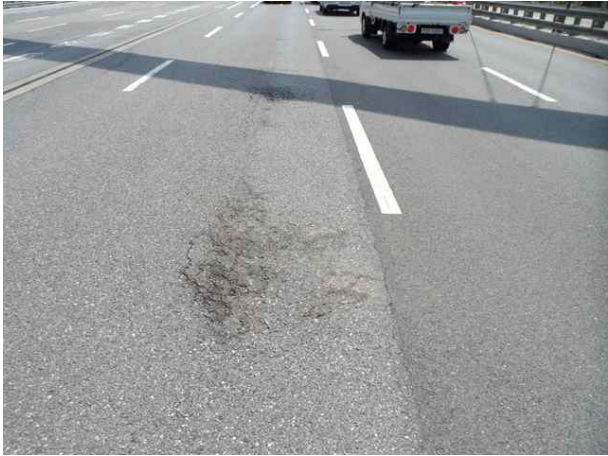
| <p>교면포장 S1 파손</p> | <p>교면포장 S1 박리</p> |

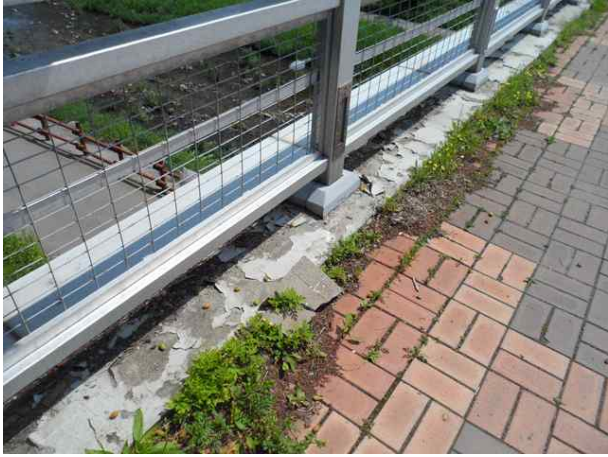
| <p>보도부 S1 박리</p> | <p>신축이음 A1 후타재 파손</p> |

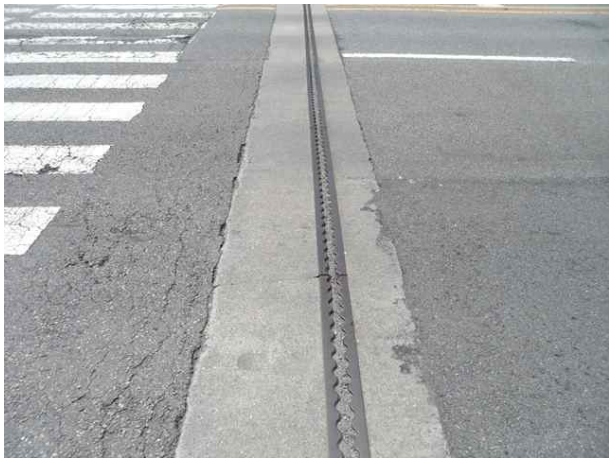
| <p>신축이음 A2 후타재 균열</p> | <p>신축이음 S1 후타재 파손 및 철근노출</p> |

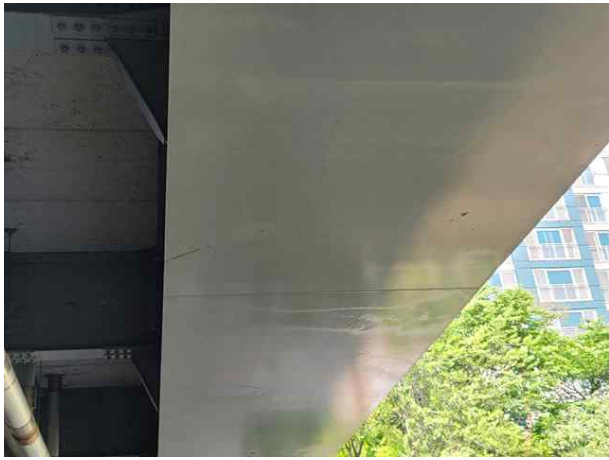
| <p>거더외부 S1 G1 긁힘</p> | <p>거더외부 S1 G3 부식</p> |

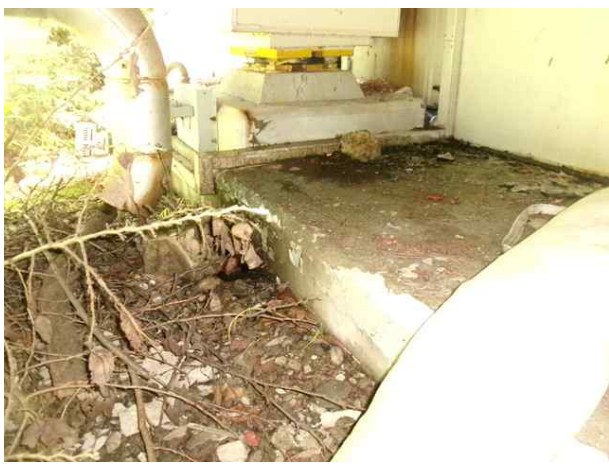
| <p>교대 A1 도장박리</p> | <p>교대 A1 박리</p> |

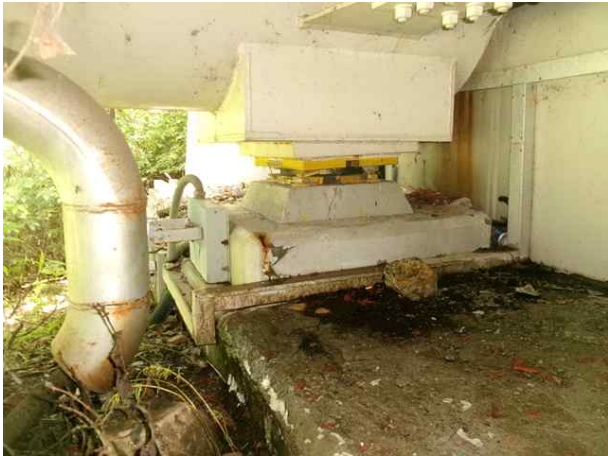
| <p>교량받침 A1-SH2 받침콘크리트 도장박리</p> | <p>교량받침 A2-SH2 받침콘크리트 도장박리</p> |

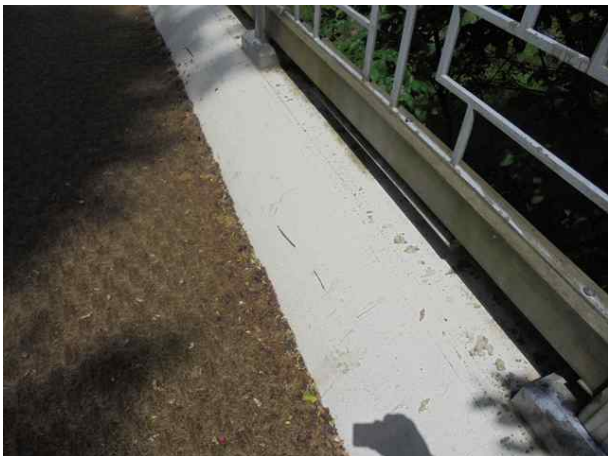
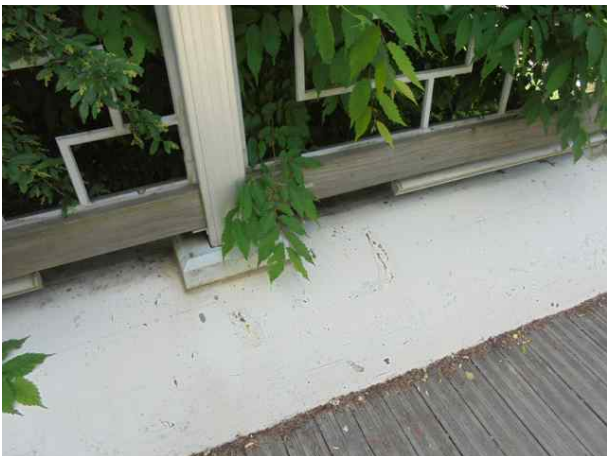
| <p>바닥판 상면 전구간 경미한 도장박리</p> | <p>바닥판 상면 전구간 경미한 도장박리</p> |
