신 월 여 의 지 하 도 로  
안 전 점 검 ( 정 기 , 정 밀 ) 용 역  
(정밀안전점검)

[신월여의지하도로(인천방향)]

2024. 04

점검기관 : (주)명성엔지니어링

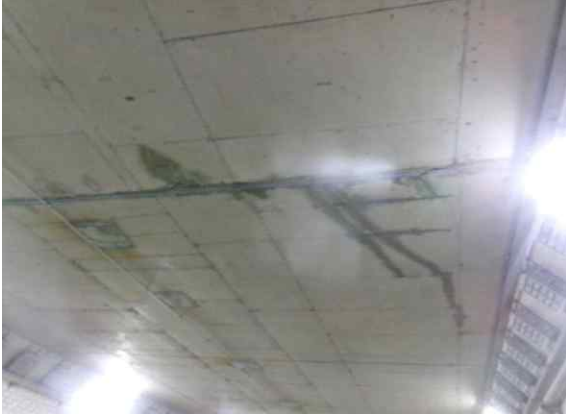
| 구 분 | 세 부 내 용 | |
|---|---|---|
| | 본선 BOX구간 슬래브 S001 누수(떨어짐) | 본선 BOX구간 슬래브 S712 누수(떨어짐) |
| 조사 결과 | <ul style="list-style-type: none"> <li>· 누수, 백태 등</li> </ul> ⇒ 누수로 인해 주변 콘크리트 오염, 내부 철근 부식 등 손상 발생에 따른 콘크리트 내구성저하 및 및 주행 차량 안전성저하 등이 발생될 우려가 있으므로 우선적인 보수가 필요함<br>⇒ 보수 전까지는 주행차량의 안전사고가 발생되지 않도록 지속적인 점검 필요함 | |

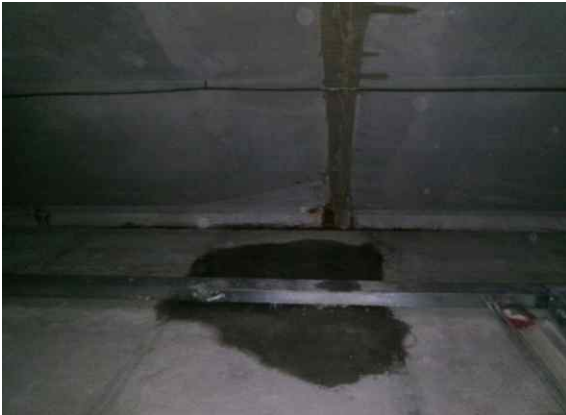
| 구 분 | 세 부 내 용 | |
|---|---|---|
| | 본선 NATM구간 천단부 S128 누수(떨어짐) | 본선 NATM구간 천단부 S137 누수(떨어짐), 백태 |
| 조사 결과 | <ul style="list-style-type: none"> <li>· 누수, 백태 등</li> </ul> ⇒ 누수로 인해 주변 콘크리트 오염, 내부 철근 부식 등 손상 발생에 따른 콘크리트 내구성 저하 등이 발생될 우려가 있으므로 우선적인 보수가 필요함<br>⇒ 보수시 재료의 품질관리, 숙련된 작업자 배치 등을 통해 재손상 발생 방지 필요함<br>⇒ 보수 전까지는 손상의 진전여부에 대한 지속적인 점검 필요함 | |

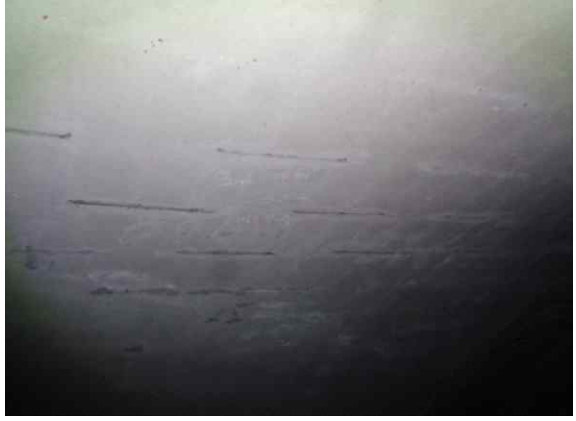
| 구 분 | 세 부 내 용 | |
|---|---|---|
| | 본선 NATM구간 천단부 S084 파손 및 철근노출 | 본선 NATM구간 천단부 S532 피복부족 |
| 조사<br>결과 | <ul style="list-style-type: none"> <li>· 콘크리트 파손 및 철근노출, 피복부족</li> </ul> ⇒ 시공시 물리적 충격, 시공미흡 등에 의한 손상으로, 현재 철근이 일부 외기와 접촉하는 상태로 부식 발생 가능성이 있으므로, 단면보수(방청)가 필요함 | |

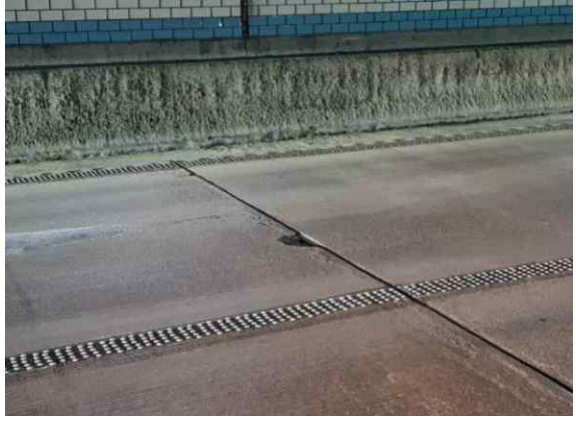
| 구 분 | 세 부 내 용 | |
|---|---|---|
| | 본선 포장부 S208~211 들뜸 | 본선 포장부 S438 파손 |
| 조사<br>결과 | <ul style="list-style-type: none"> <li>· 포장 파손, 박리, 들뜸 등</li> </ul> ⇒ 파손, 박리의 경우 시공미흡, 건조수축, 차량윤하중에 의한 충격 등의 원인에 의한 것으로 판단되며, 주행차량의 안전성 확보를 위해 단면보수를 통한 유지관리가 요구됨<br>⇒ 포장 들뜸부의 경우 차량 주행시 소음 및 진동이 발생하는 구간으로 시공미흡, 차량 윤하중 등에 의해 발생한 것으로 판단되며, 손상의 진전여부에 대하여 지속적인 주의관찰을 실시하는 것이 필요함 | |

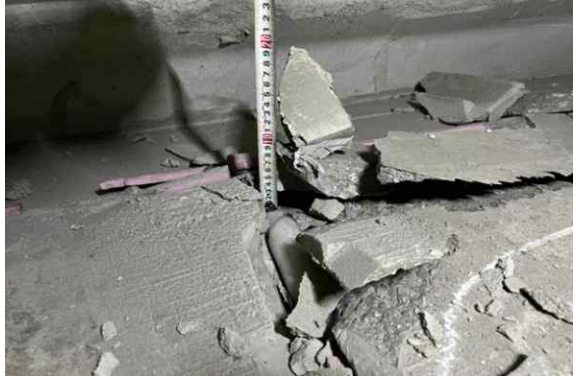
| 구 분 | 세 부 내 용 | |
|---|---|---|
| | RAMP-D 풍도슬래브 S53 상면 파손 | RAMP-D 풍도슬래브 S54 상면 파손 |
| 조사<br>결과 | <p> • 풍도슬래브(S52~54) 파손 및 철근노출 등<br/> ⇒ 높이제한 위반차량의 충격에 의해 발생한 손상으로 각 손상별 단면보수, 단면보수(방청), 정비를 통한 유지관리가 요구됨<br/> ⇒ 추후 재손상 방지를 위해 높이제한 위반차량의 출입을 제한하는 시설물의 설치가 필요함 </p> | |

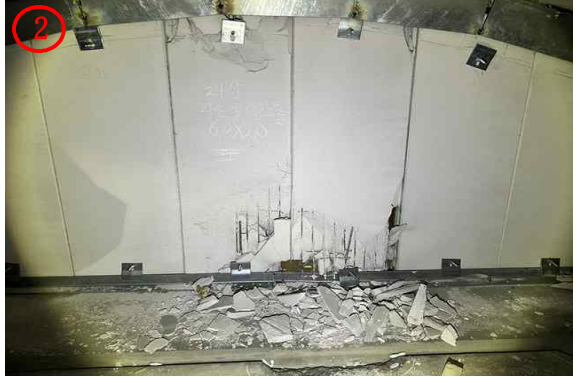
| 구 분 | 세 부 내 용 | |
|---|---|---|
| | RAMP-D 풍도슬래브 S54 격벽 파손 및 철근노출(외측) | RAMP-D 풍도슬래브 S54 격벽 파손 및 철근노출(내측) |

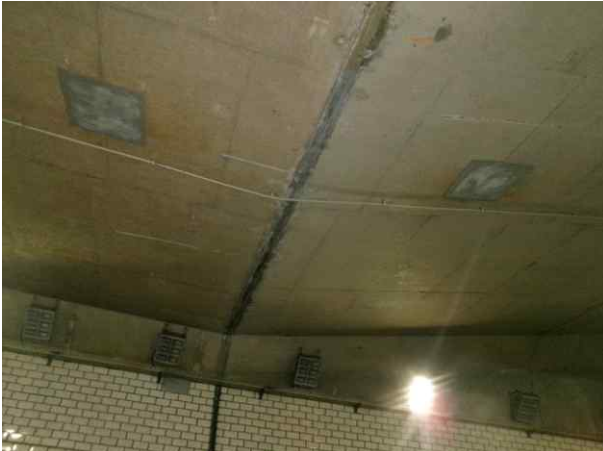
- ① BOX구간 슬래브에 대한 외관조사 결과 균열(0.3mm이상), 균열부백태, 누수흔적, 누수(떨어짐, 스며있음) 등이 조사되었다.
- ② 균열(0.3mm이상)의 경우 건조수축, 온도변화, 거푸집 조기탈형 등의 원인에 의해 발생한 손상으로 판단되며, 내구성 확보 차원에서 주입보수를 실시하는 것이 유리할 것으로 판단된다.

| <p>본선 BOX구간 슬래브 S003 누수(스며있음)</p> | <p>본선 BOX구간 슬래브 S005 누수흔적</p> |

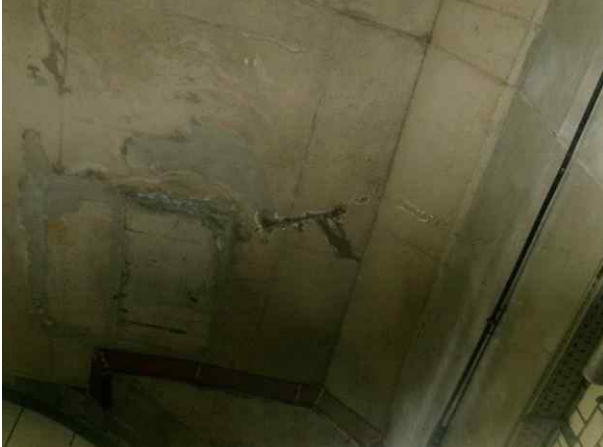
| <p>본선 BOX구간 슬래브 S006 균열부백태</p> | <p>본선 BOX구간 슬래브 S712 누수(떨어짐)</p> |

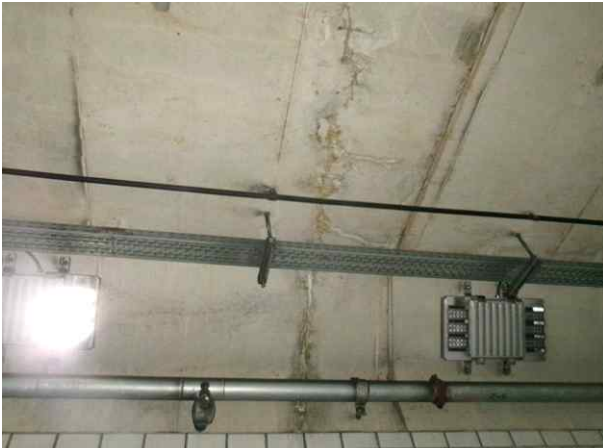
| <p>본선 BOX구간 슬래브 S714 균열부백태</p> | <p>본선 BOX구간 슬래브 S714 누수(스며있음)</p> |

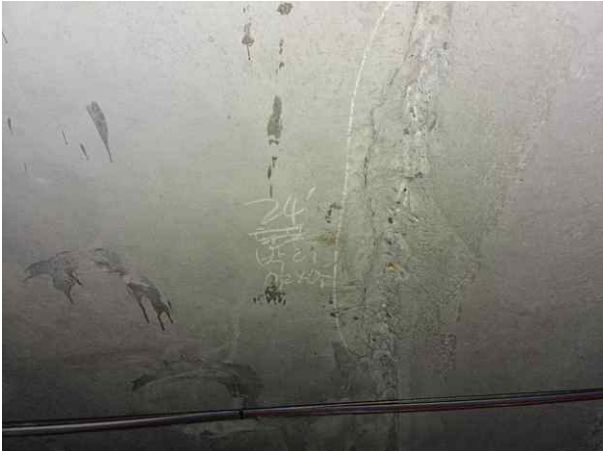
- ① NATM구간 천단부 외관조사 결과 균열 및 재균열(0.3mm미만, 이상), 망상균열, 들뜸, 박리, 박락, 파손, 굽힘, 단면불량, 누수(떨어짐, 스며있음), 누수흔적, 백태, 파손 및 철근노출, 피복부족, 격벽파손 등이 조사되었으며, 일부구간 균열, 백태, 균열부백태, 누수 등에 대한 하자보수 상태는 양호한 것으로 확인되었다.
- ② 균열 및 재균열(0.3mm미만, 이상), 망상균열의 경우 건조수축, 온도변화, 거푸집 조기탈형, 보수미흡 등의 원인에 의해 발생한 손상으로 판단되며, 내구성 확보 차원에서 균열에 대한 표면처리, 주입보수를 실시하는 유지관리가 요구된다.
- ③ 콘크리트 들뜸, 박리, 박락, 파손, 굽힘, 단면불량, 격벽파손 등의 손상은 시공이음부(조인트부)가 맞닿음, 거푸집탈거시 충격 등에 의한 국부적인 손상으로 판단되며, 그 정도가 심하지 않아 콘크리트에 미치는 영향은 적으나, 균열 보수시 동시에 일괄 단면보수하는 유지관리가 요망된다.
- ④ 누수(떨어짐, 스며있음)의 경우 우천시 우수유입 등에 의한 손상으로 대체로 시공이음부에서 확인되었으며, 내구성 확보 및 손상의 진전 방지를 위해 지수보수를 실시하는 것이 바람직하다.
- ⑤ 누수흔적, 백태는 우수유입, 수분침투 등에 의해 발생된 것으로 백태는 표면처리, 누수흔적은 우천시 손상의 진전여부에 대한 주의관찰을 실시하는 것이 요구된다.
- ⑥ 콘크리트 파손 및 철근노출, 피복부족은 물리적 충격, 시공미흡 등에 의한 손상으로, 현재 철근이 일부 외기와 접촉하는 상태로 부식 발생 가능성이 있으므로, 단면보수(방청)가 필요한 상태이다.

| <p>본선 NATM구간 천단부 S034 박리</p> | <p>본선 NATM구간 천단부 S037 들뜸</p> |

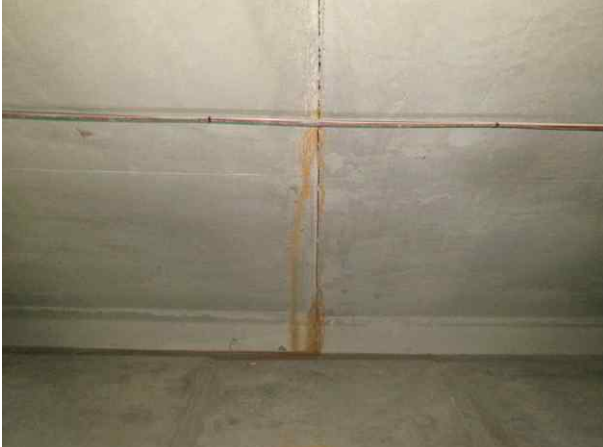
| <p>본선 NATM구간 천단부 S051 누수흔적</p> | <p>본선 NATM구간 천단부 S068 백태</p> |

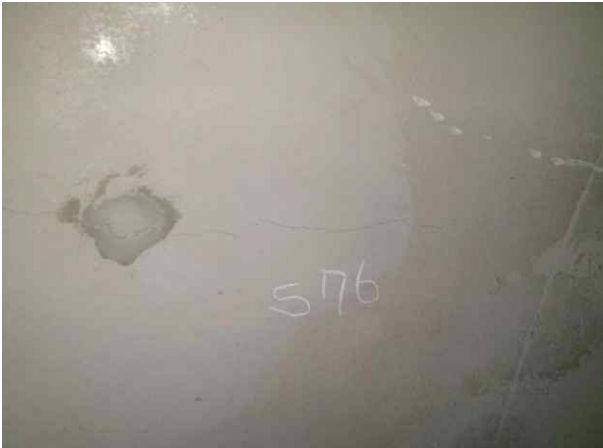
| <p>본선 NATM구간 천단부 S076 균열(Cw=0.5mm)</p> | <p>본선 NATM구간 천단부 S084 파손 및 철근노출</p> |

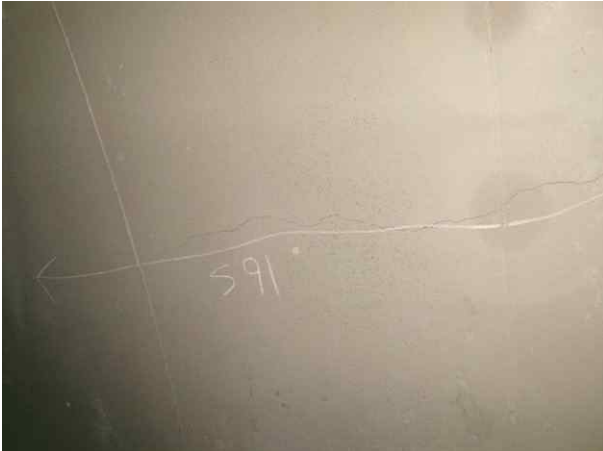
| <p>본선 NATM구간 천단부 S091 균열(Cw=0.5mm)</p> | <p>본선 NATM구간 천단부 S120 재균열(Cw=0.5mm)</p> |

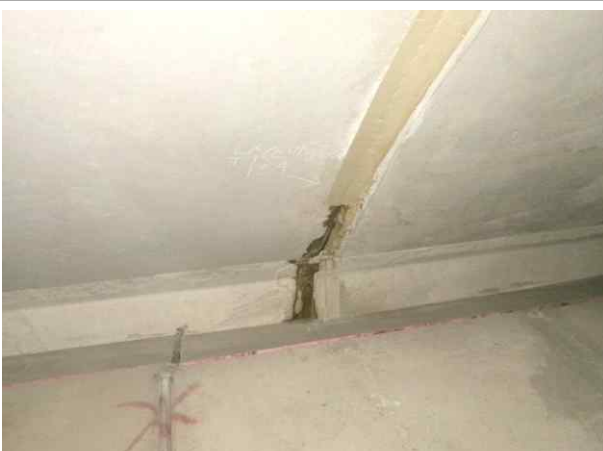
| <p>본선 NATM구간 천단부 S127 누수(스며있음)</p> | <p>본선 NATM구간 천단부 S128 누수(떨어짐)</p> |

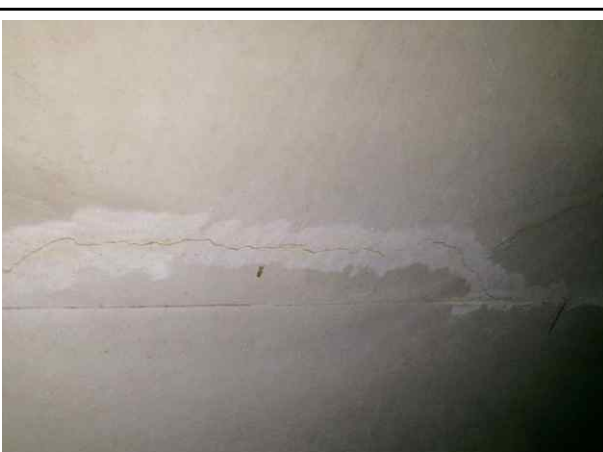
| <p>본선 NATM구간 천단부 S135 재균열(Cw=0.5mm)</p> | <p>본선 NATM구간 천단부 S137 누수(떨어짐), 백태</p> |

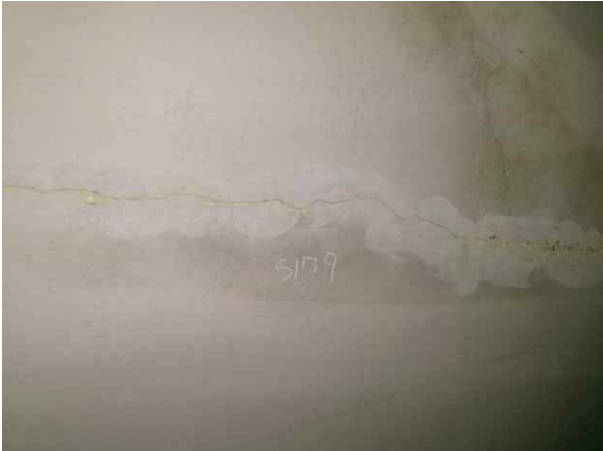
| <p>본선 NATM구간 천단부 S179 재균열(<math>C_w=0.5\text{mm}</math>)</p> | <p>본선 NATM구간 천단부 S182 파손</p> |

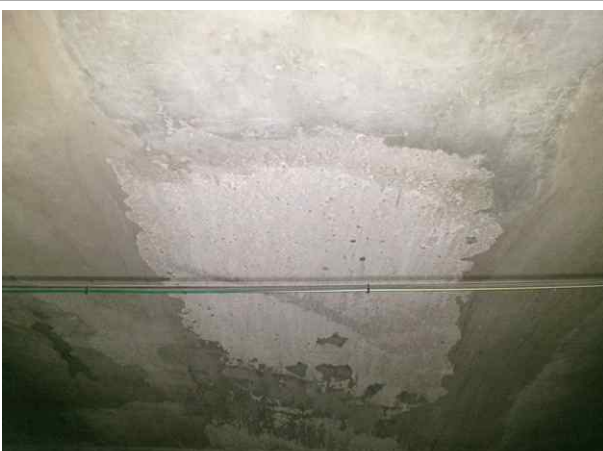
| <p>본선 NATM구간 천단부 S208 박리</p> | <p>본선 NATM구간 천단부 S216 균열(<math>C_w=0.5\text{mm}</math>)</p> |

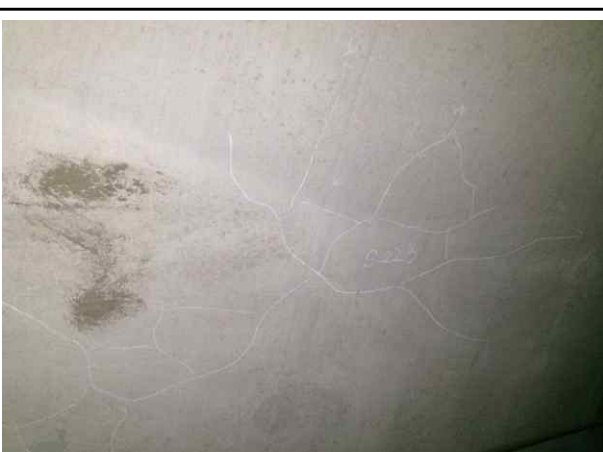
| <p>본선 NATM구간 천단부 S223 망상균열</p> | <p>본선 NATM구간 천단부 S232 반원형균열(<math>C_w=0.5\text{mm}</math>)</p> |

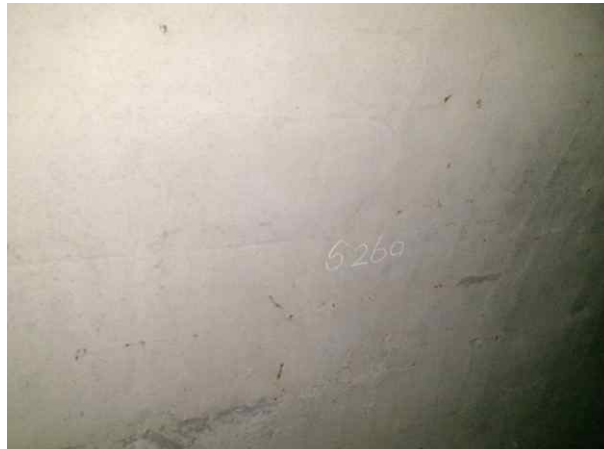
| <p>본선 NATM구간 천단부 S260 피복부족</p> | <p>본선 NATM구간 천단부 S310 균열(Cw=0.5mm)</p> |

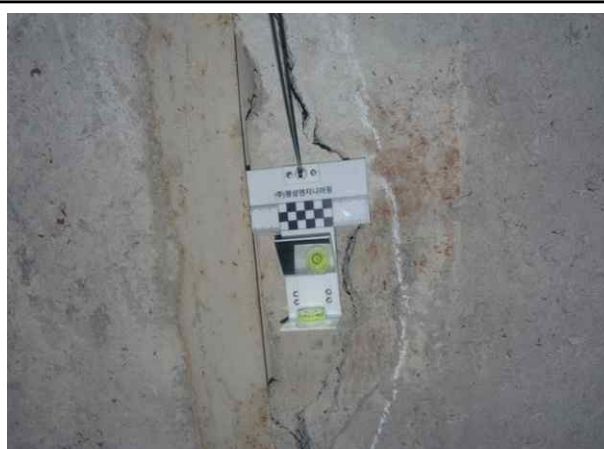
| <p>본선 NATM구간 천단부 S322 박리</p> | <p>본선 NATM구간 천단부 S332 피복부족</p> |

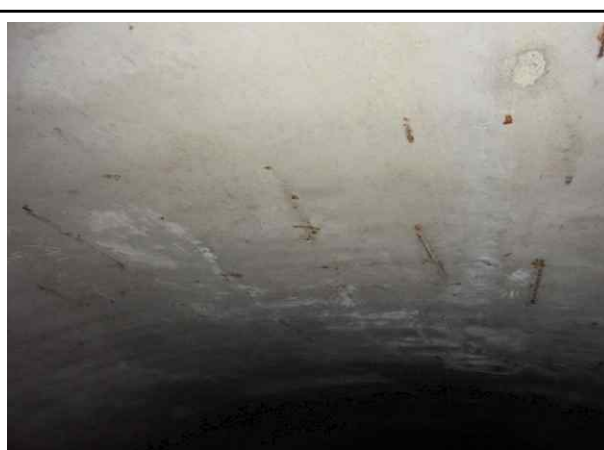
| <p>본선 NATM구간 천단부 S341 피복부족</p> | <p>본선 NATM구간 천단부 S345 피복부족</p> |

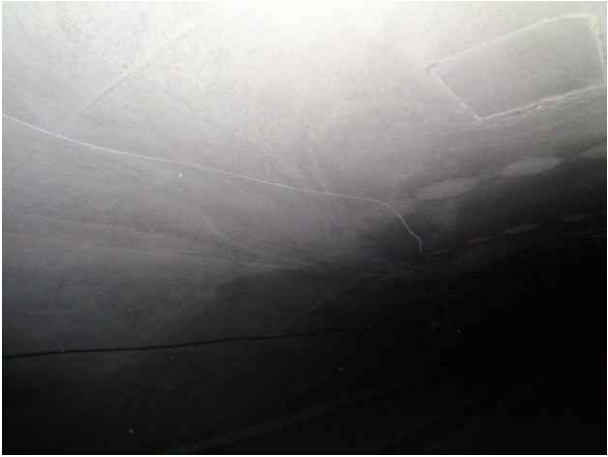
| 본선 NATM구간 천단부 S614 균열(Cw=0.5mm) | 본선 NATM구간 천단부 S702 파손 |

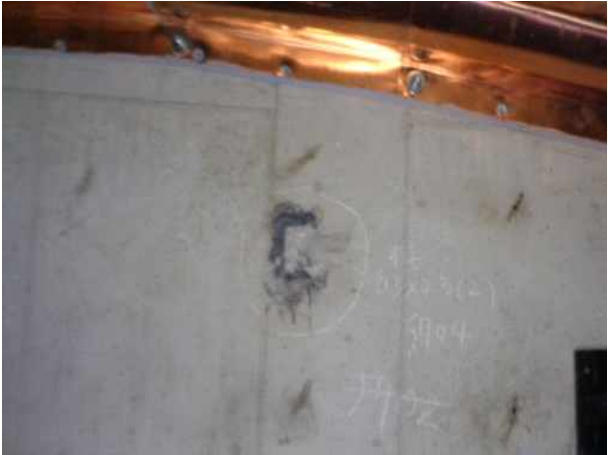
| 본선 NATM구간 천단부 S704 벽 파손 | 본선 NATM구간 천단부 균열보수 양호 |

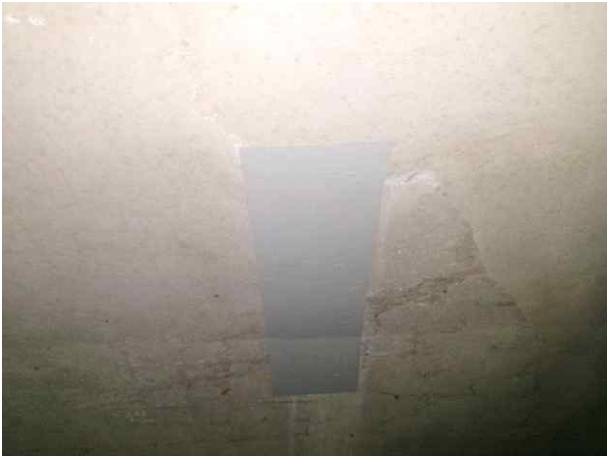
| 본선 NATM구간 천단부 백태보수 양호 | 본선 NATM구간 천단부 누수보수 양호 |

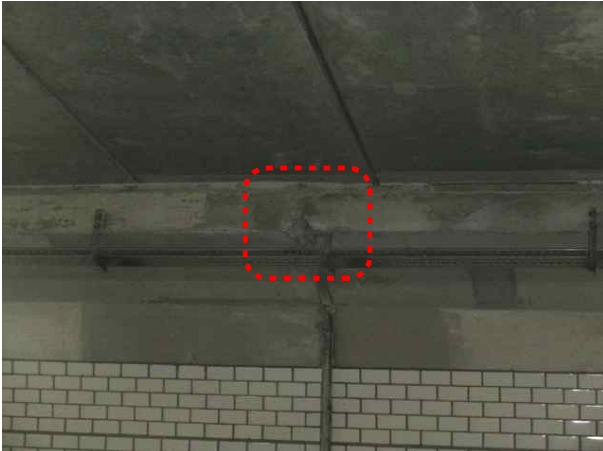
| <p>본선 NATM구간 측벽부 S016 박락</p> | <p>본선 NATM구간 측벽부 S018 누수(스며있음)</p> |

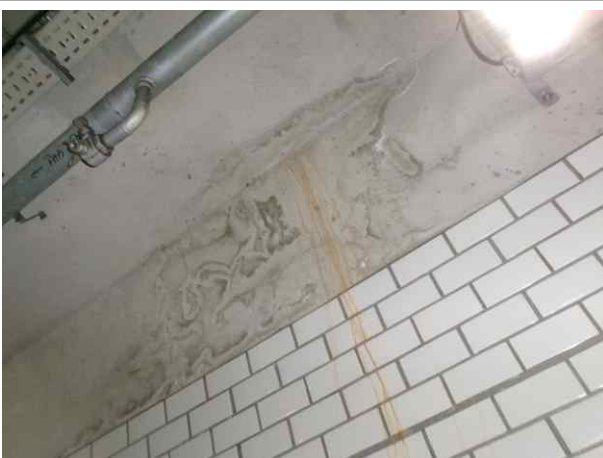
| <p>본선 NATM구간 측벽부 S028 누수(떨어짐)</p> | <p>본선 NATM구간 측벽부 S029 누수(떨어짐)</p> |

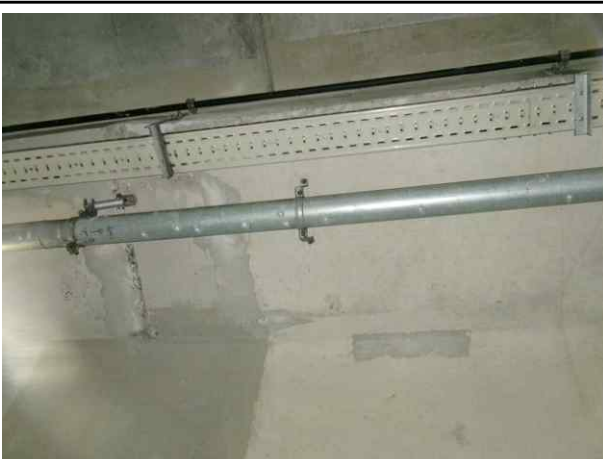
| <p>본선 NATM구간 측벽부 S035 균열(Cw=0.5mm)</p> | <p>본선 NATM구간 측벽부 S043 백태</p> |

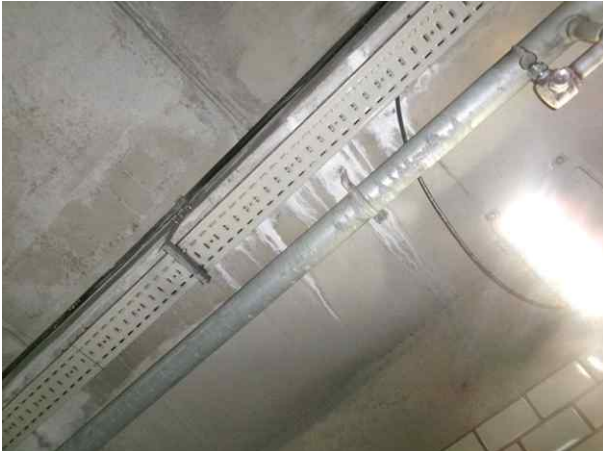
| <p>본선 NATM구간 측벽부 S051 누수(떨어짐)</p> | <p>본선 NATM구간 측벽부 S064 백태</p> |

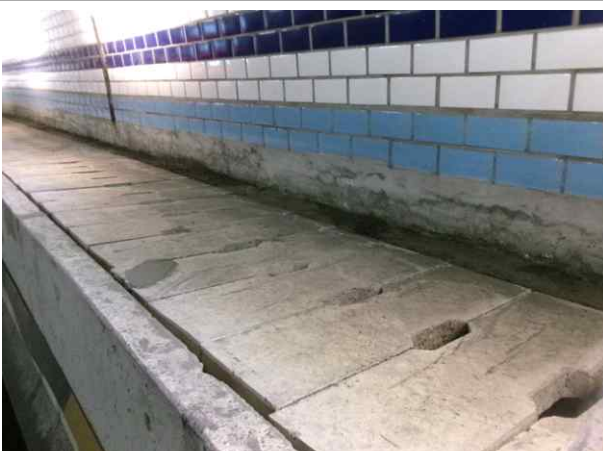
| <p>본선 NATM구간 측벽부 S084 누수(스며있음)</p> | <p>본선 NATM구간 측벽부 S090 누수(떨어짐)</p> |

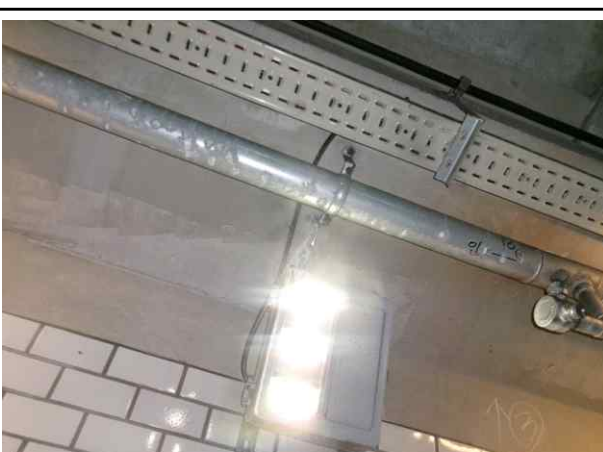
| <p>본선 NATM구간 측벽부 S099 누수(떨어짐)</p> | <p>본선 NATM구간 측벽부 S127 누수(떨어짐)</p> |

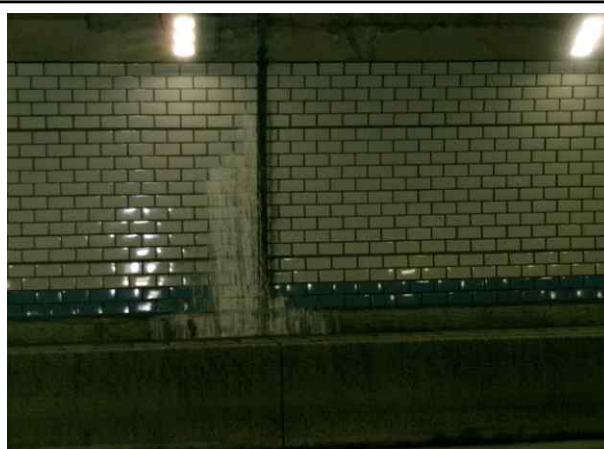
| <p>본선 NATM구간 측벽부 S138 백태</p> | <p>본선 NATM구간 측벽부 S160 누수(흐름)</p> |

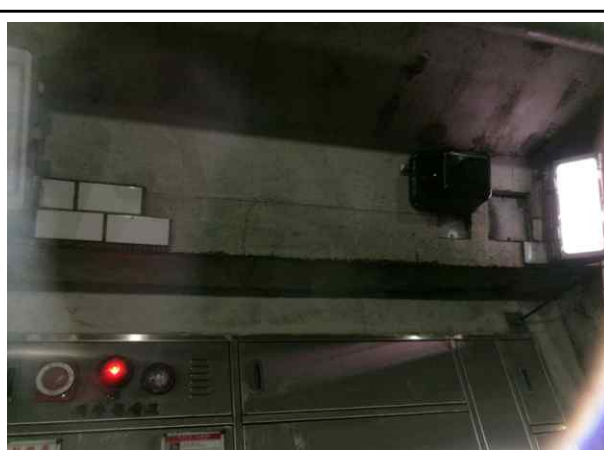
| <p>본선 NATM구간 측벽부 S268 타일탈락</p> | <p>본선 NATM구간 측벽부 S357 파손 및 철근노출</p> |

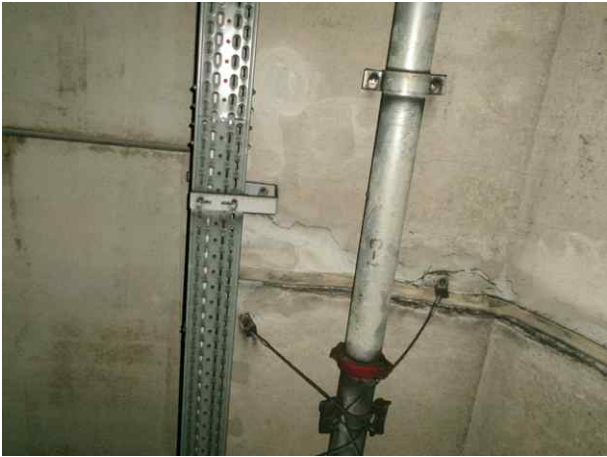
| 본선 NATM구간 측벽부 S453 들뜸 | 본선 NATM구간 측벽부 S480 보수부 파손 |

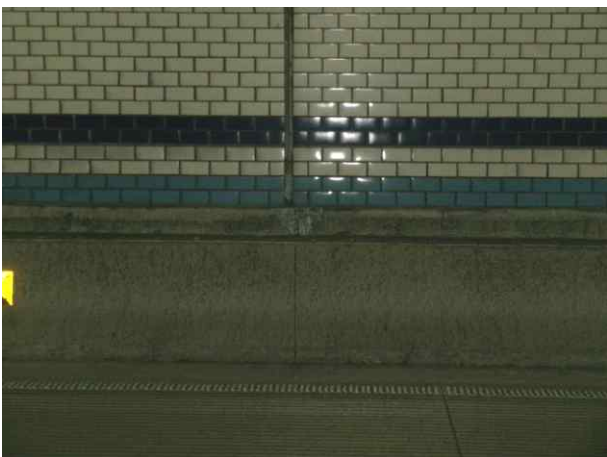
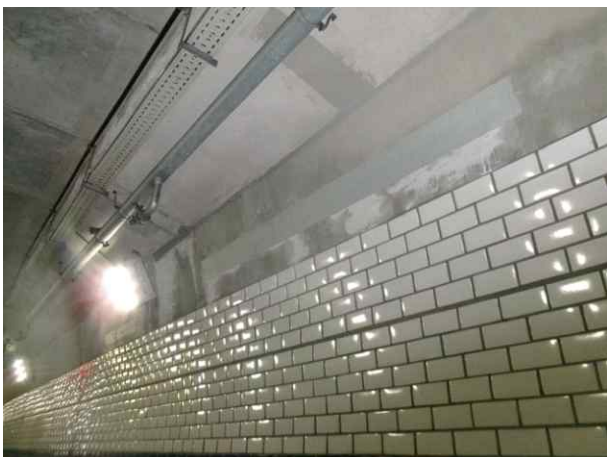
| 본선 NATM구간 측벽부 백태보수 양호 | 본선 NATM구간 측벽부 균열부백태보수 양호 |

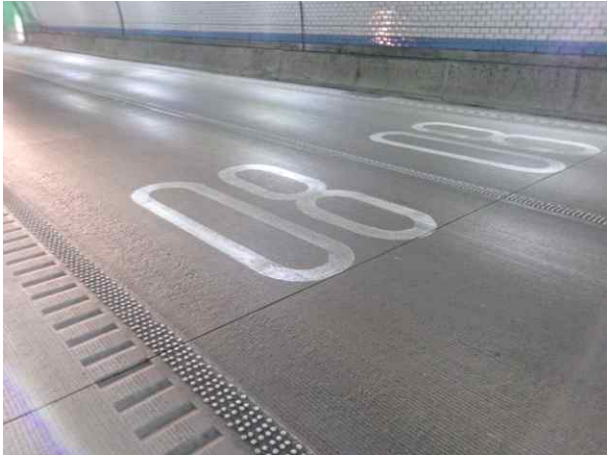
- ① 본선 포장부에 대한 외관조사 결과 포장 균열, 망상균열, 파손, 박리, 들뜸 등이 조사되었다.
- ② 포장 균열, 망상균열의 경우 건조수축, 온도변화, 지속적인 차량윤하중 등의 원인에 의한 비구조적인 손상으로 판단되며, 즉각적인 보수보다는 주기적으로 점검을 실시하는 유지관리가 요망된다.
- ③ 콘크리트 파손, 박리의 경우 대부분 종·횡방향 조인트부에 발생한 손상으로 시공미흡, 건조수축, 차량윤하중에 의한 충격 등의 원인에 의한 것으로 판단되며, 주행차량의 안전성 확보를 위해 단면보수를 통한 유지관리가 요구된다.
- ④ 포장 들뜸부의 경우 차량 주행시 소음 및 진동이 발생하는 구간으로 시공미흡, 차량 윤하중 등에 의해 발생한 것으로 판단되며, 손상의 진전여부에 대하여 지속적인 주의관찰을 실시하는 것이 필요하다.

| 본선 포장부 S208~211 들뜸 | 본선 포장부 S208~211 들뜸 |

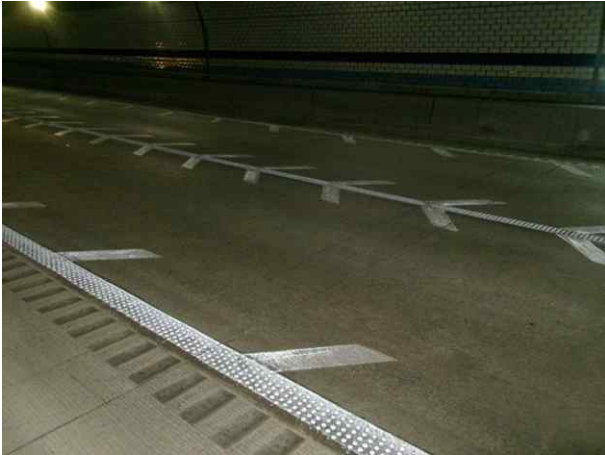
| 본선 포장부 S346~347 들뜸 | 본선 포장부 S386 들뜸 |

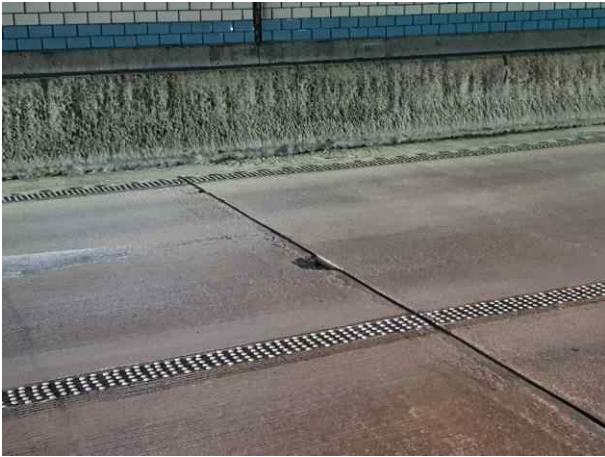
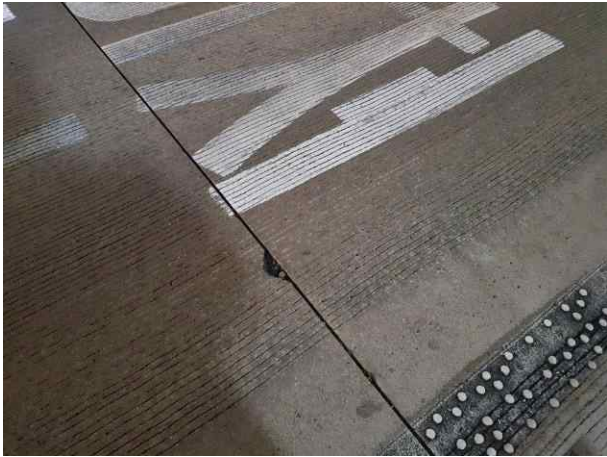
| 본선 포장부 S438 파손 | 본선 포장부 S438 파손 |

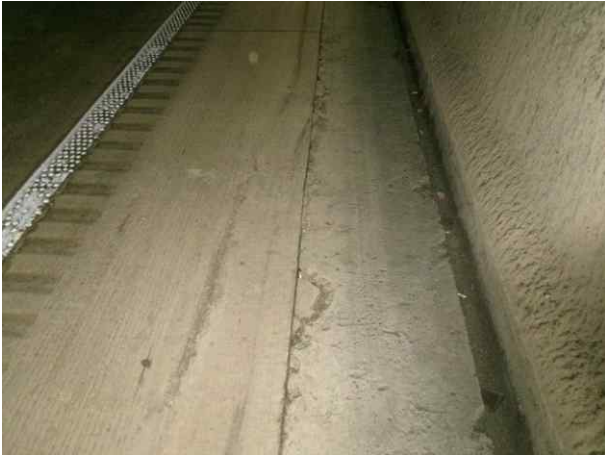
| 본선 포장부 S467 파손 | 본선 포장부 S623 파손 |

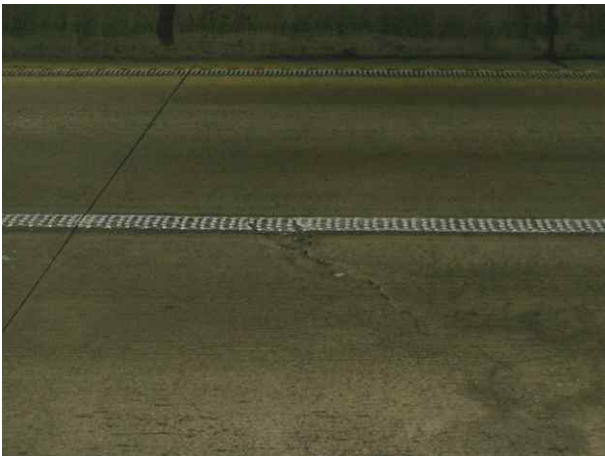
| 본선 포장부 S637 파손, 망상균열 | 본선 포장부 S648~649 들뜸 |

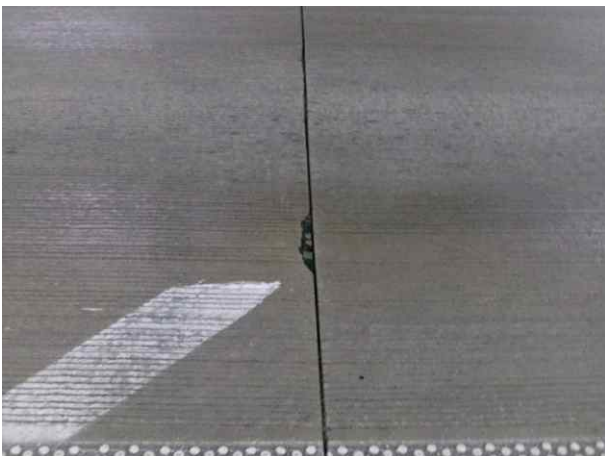
| 본선 포장부 S659 파손 | 본선 포장부 S661 균열 |

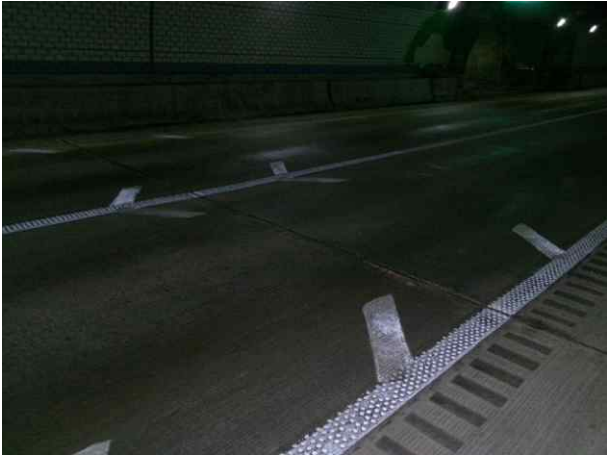
| 본선 포장부 S668 들뜸 | 본선 포장부 S673 파손 |

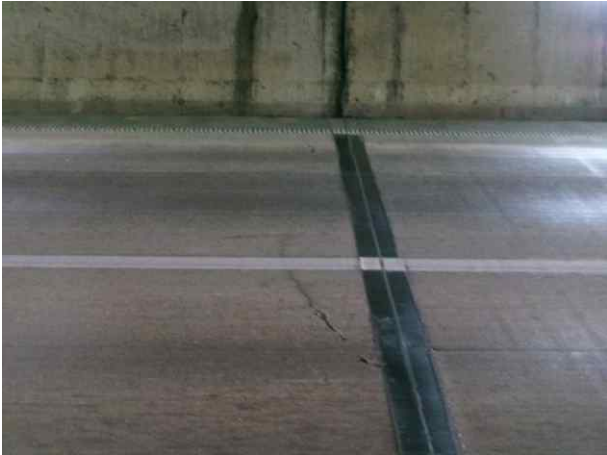
| 본선 포장부 S706 파손 | 본선 포장부 S711 망상균열 |

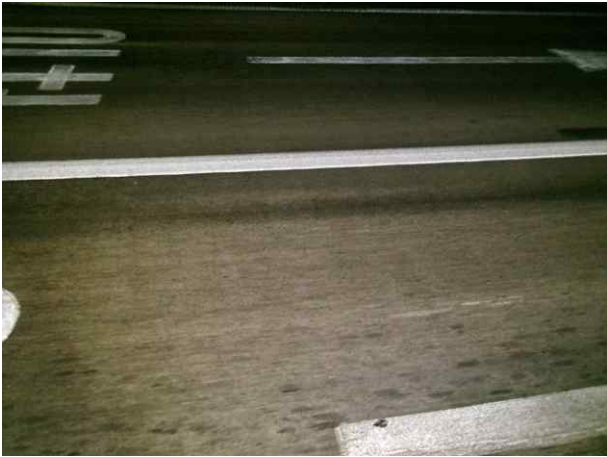
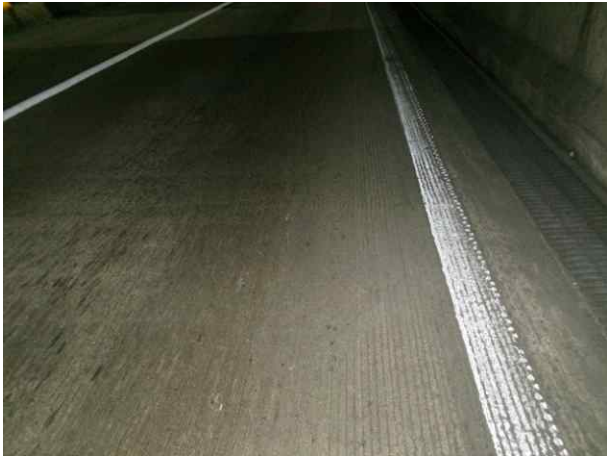
| 본선 포장부 S714 망상균열 | 본선 포장부 S715 망상균열 |

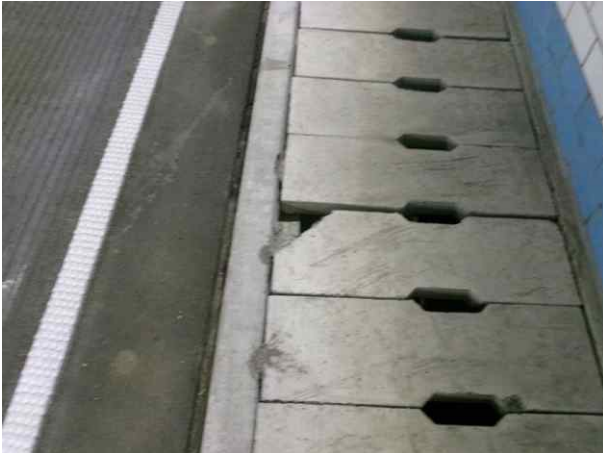
- ① 본선 공동구에 대한 외관조사 결과 파손, 덮개탈락, 덮개파손, 실란트 미시공이 조사되었으며, 일부구간 하자보수를 실시하였다.
- ② 콘크리트 파손의 경우 시공시 물리적 충격에 의한 시공미흡 등에 의한 국부적인 손상으로 즉각적인 보수보다는 진전여부에 대한 지속적인 주의관찰을 실시하는 것이 요구된다.
- ③ 덮개탈락, 덮개파손의 경우 품질불량, 시공미흡 등에 의해 발생한 손상으로 판단되며, 점검자의 안전을 위해 덮개 재시공을 실시하는 것이 요구된다.
- ④ 실란트 미시공의 경우 시공미흡에 의한 손상으로 즉각적인 보수보다는 주의관찰이 요구되며, 추후 포장부 및 공동구 보수시 일괄보수를 실시하는 보수대책 수립이 요구된다.

| 본선 공동구 S005 덮개파손 | 본선 공동구 S015 파손 |

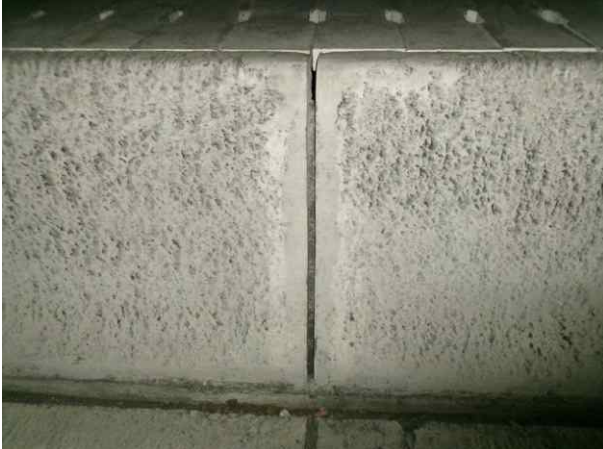
| 본선 공동구 S312 실란트 미시공 | 본선 공동구 S337 덮개파손 |

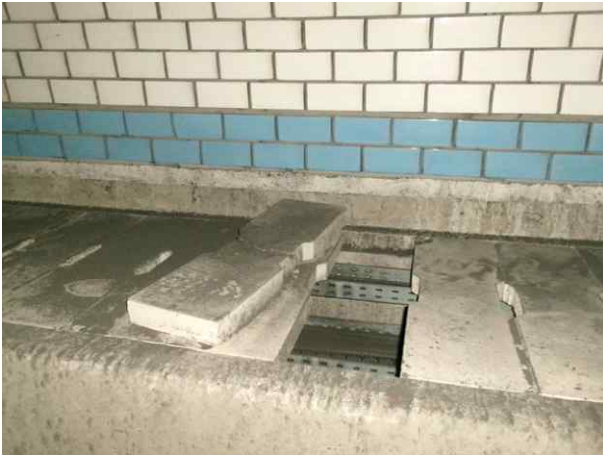
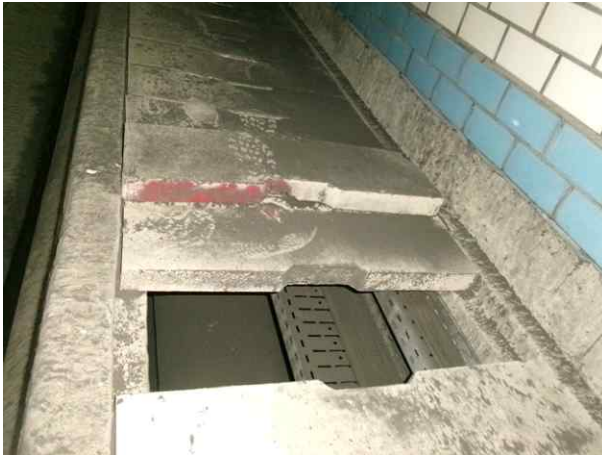
| 본선 공동구 S363 덮개파손 | 본선 공동구 S385 덮개파손 |

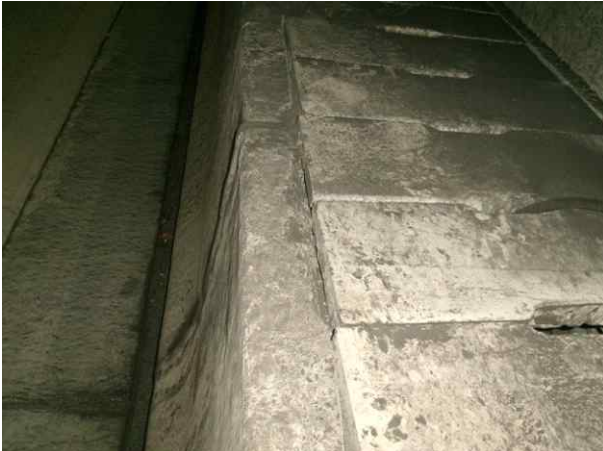
| 본선 공동구 S391 파손 | 본선 공동구 S404 덮개파손 |

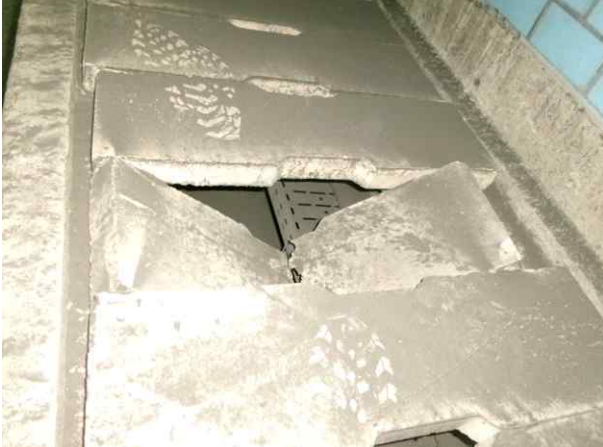
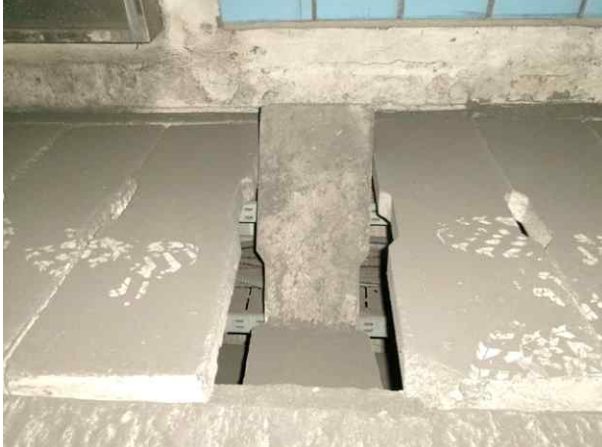
| 본선 공동구 S543 덮개파손 | 본선 공동구 S681 덮개파손 |

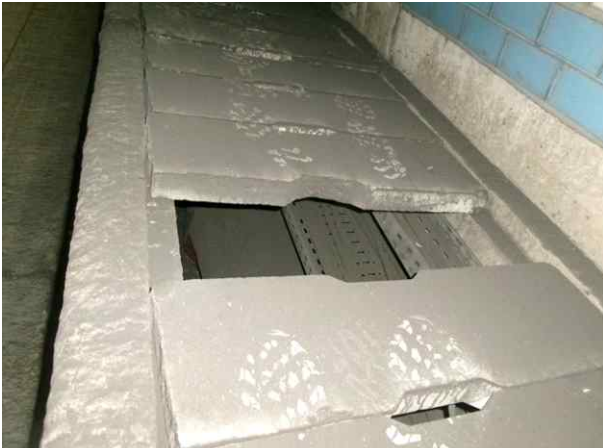
| 본선 공동구 S685 덮개탈락 | 본선 공동구 덮개파손 보수 양호 |

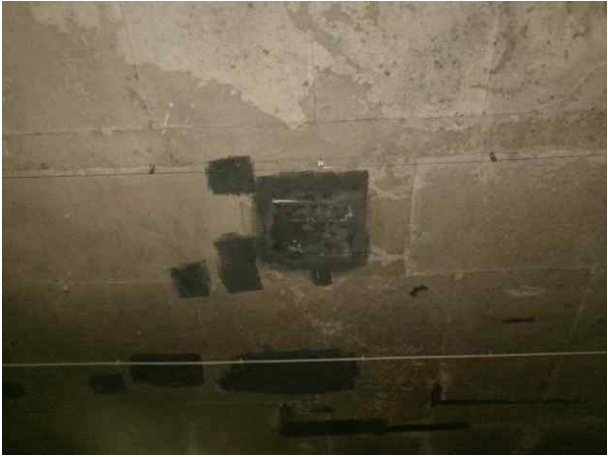
- ① BOX구간 슬래브에 대한 외관조사 결과 망상균열, 백태, 누수흔적 및 백태, 누수(스며있음) 등이 조사되었다.
- ② 망상균열의 경우 건조수축, 온도변화, 거푸집 조기탈형 등의 원인에 의해 발생한 손상으로 판단되며, 내구성 확보 차원에서 표면처리 등의 보수를 실시하는 것이 유리할 것으로 판단된다.
- ③ 백태, 누수 및 백태의 경우 우수유입, 수분침투 등에 의한 손상으로 내구성 확보 및 손상 진전 방지를 위해 표면처리, 지수보수 등의 보수가 요구된다.
- ④ 누수(스며있음)의 경우 우천시 우수유입 등에 의한 손상으로 시공이음부에서 확인되었으며, 누수는 철근콘크리트에 영향을 미치므로 지수보수를 실시하는 것이 바람직하다.

| RAMP-D BOX구간 슬래브 S57 백태 | RAMP-D BOX구간 슬래브 S58 누수(스며있음) |

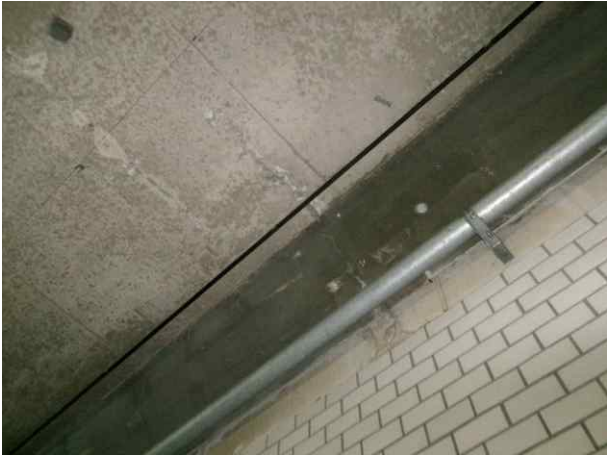
| RAMP-D BOX구간 슬래브 S58 누수흔적 및 백태 | RAMP-D BOX구간 슬래브 S58 망상균열(Cw=0.1~0.2mm) |

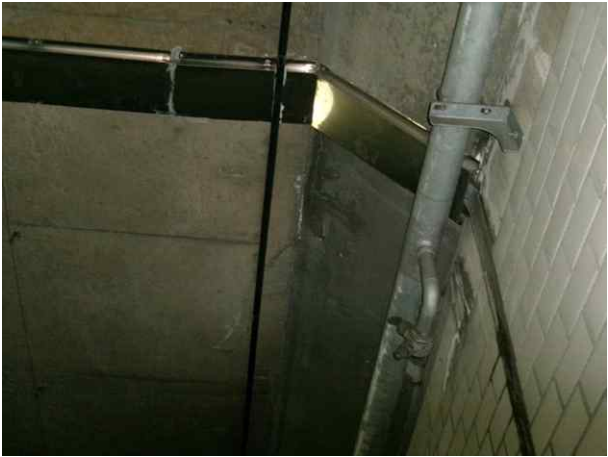
| RAMP-D BOX구간 슬래브 S59 누수(스며있음) | RAMP-D BOX구간 슬래브 S60 백태 |

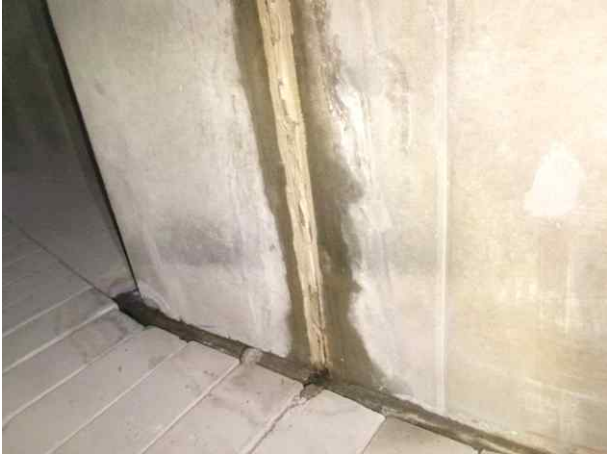
- ① BOX구간 벽체에 대한 외관조사 결과 누수(떨어짐, 스며있음) 등의 손상이 조사되었으며, 누수에 대한 하자보수가 실시되었다.
- ② 누수(떨어짐, 스며있음)의 경우 우천시 우수유입 등에 의한 손상으로 대체로 시공이음부에서 확인되었으며, 누수는 철근콘크리트에 영향을 미치므로 지수보수를 실시하는 것이 바람직하다.

| RAMP-D BOX구간 벽체 S58 누수(스며있음) | RAMP-D BOX구간 벽체 누수보수 양호 |

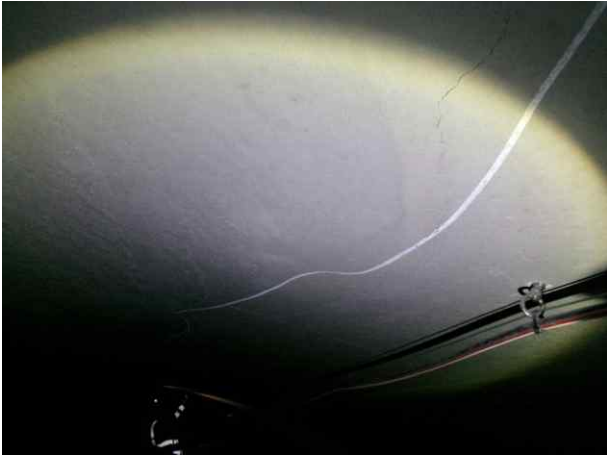
- ① NATM구간 천단부 외관조사 결과 균열 및 재균열(0.3mm미만, 이상), 파손, 누수흔적 등이 조사되었으며, 일부구간 균열 등의 손상에 대한 하자보수를 실시하였다.
- ② 균열 및 재균열(0.3mm미만, 이상)의 경우 건조수축, 온도변화, 거푸집 조기탈형, 보수미흡 등의 원인에 의해 발생한 손상으로 판단되며, 내구성 확보 차원에서 균열에 대한 표면처리, 주입보수를 실시하는 유지관리가 요구된다.
- ③ 콘크리트 파손은 시공이음부(조인트부)가 맞닿음, 거푸집탈거시 충격 등에 의한 손상으로 판단되며, 그 정도가 심하지 않아 콘크리트에 미치는 영향은 적으나, 균열 보수시 동시에 일괄 단면보수하는 유지관리가 요망된다.
- ④ 누수(스며있음)의 경우 우천시 우수유입 등에 의한 손상으로 시공이음부에서 확인되었으며, 내구성 확보 및 손상의 진전 방지를 위해 지수보수를 실시하는 것이 바람직하다.

| RAMP-D NATM구간 천단부 S03 균열(Cw=0.5mm) | RAMP-D NATM구간 천단부 S07 균열(Cw=0.5mm) |

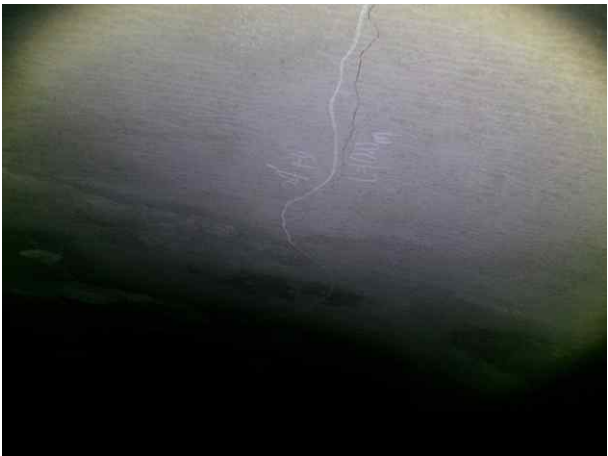
| RAMP-D NATM구간 천단부 S10 균열(Cw=0.5mm) | RAMP-D NATM구간 천단부 S14 재균열(Cw=0.5mm) |

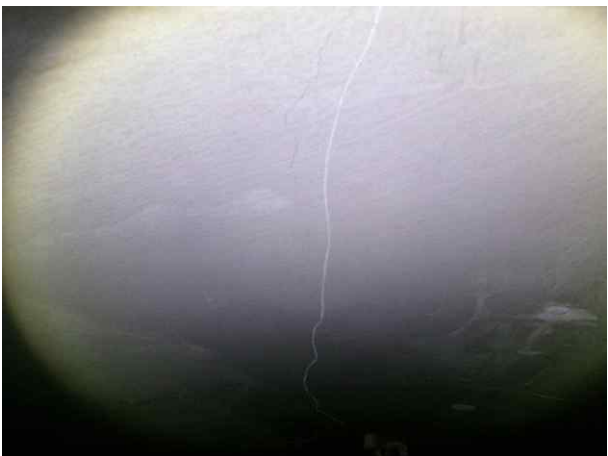
| RAMP-D NATM구간 천단부 S20 균열(Cw=0.5mm) | RAMP-D NATM구간 천단부 S22 균열(Cw=0.3mm) |

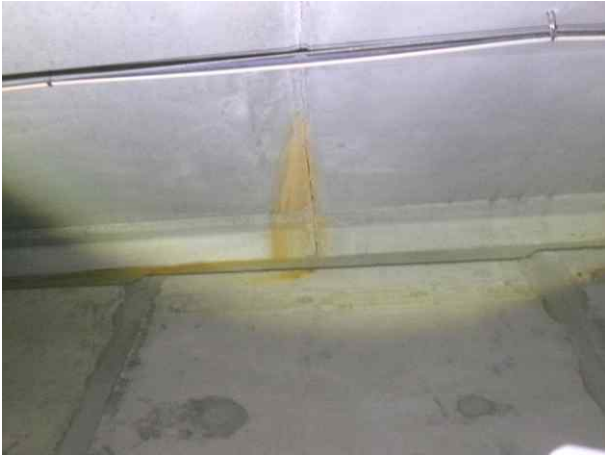
| RAMP-D NATM구간 천단부 S25 누수흔적 | RAMP-D NATM구간 천단부 S51 균열(Cw=0.3mm) |

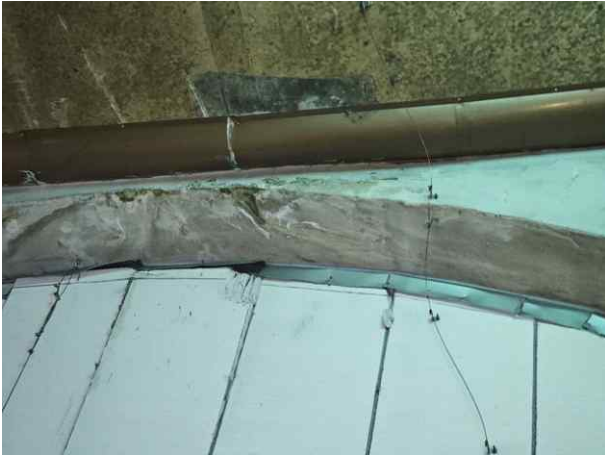
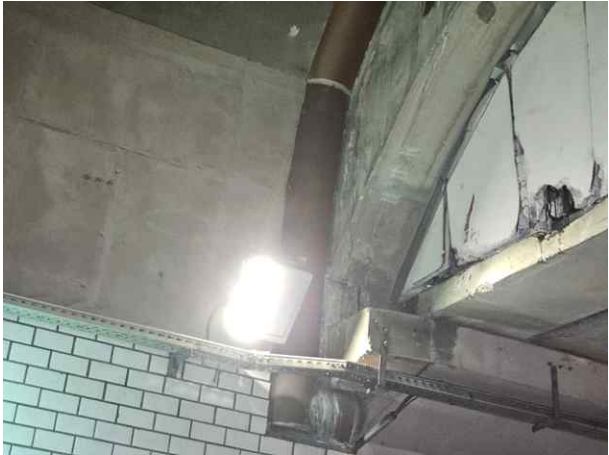
| RAMP-D NATM구간 천단부 S54 파손 | RAMP-D NATM구간 천단부 S54 파손 |

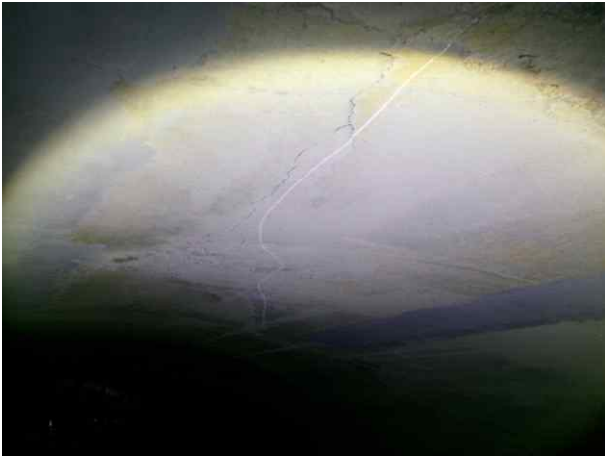
| RAMP-D NATM구간 천단부 S51 균열(Cw=0.5mm) | RAMP-D NATM구간 천단부 균열보수 양호 |

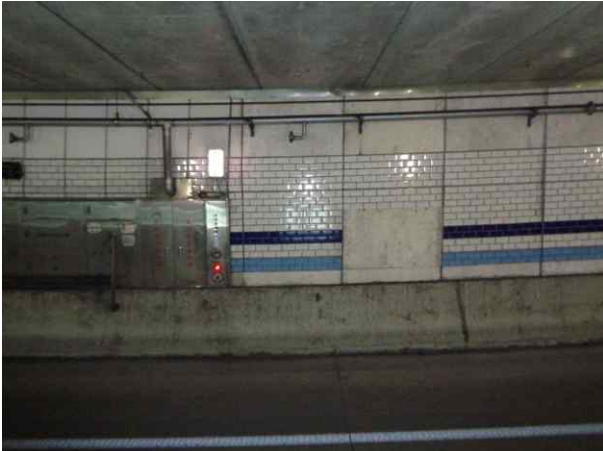
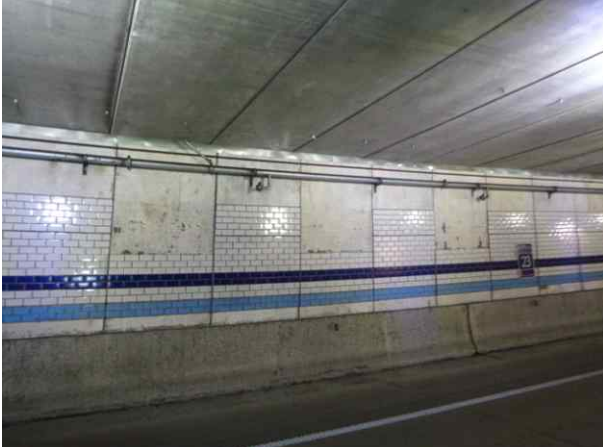
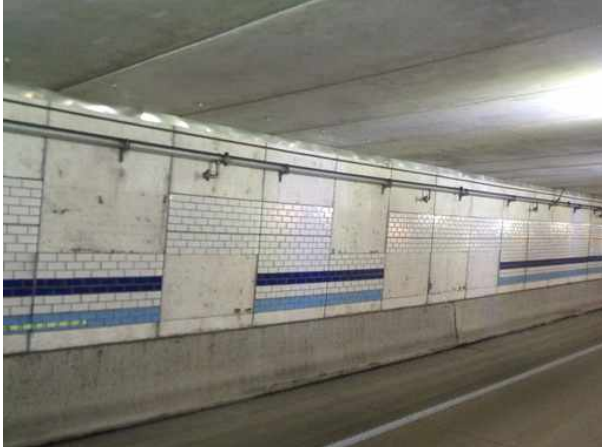
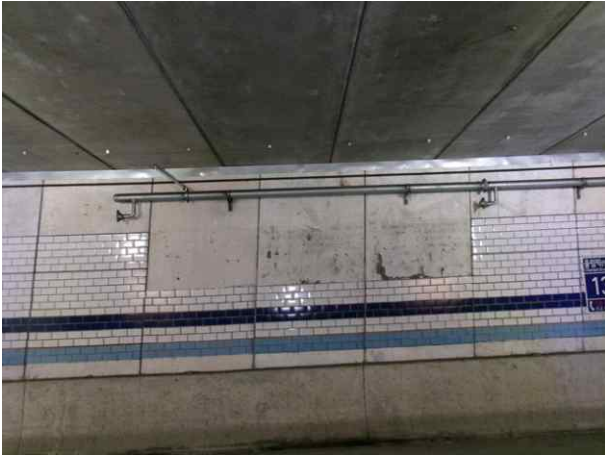
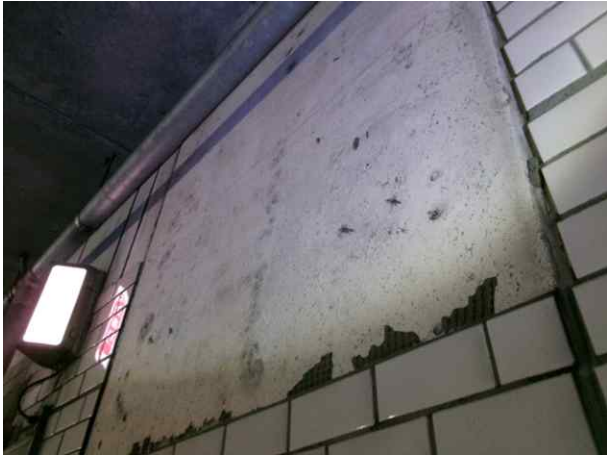
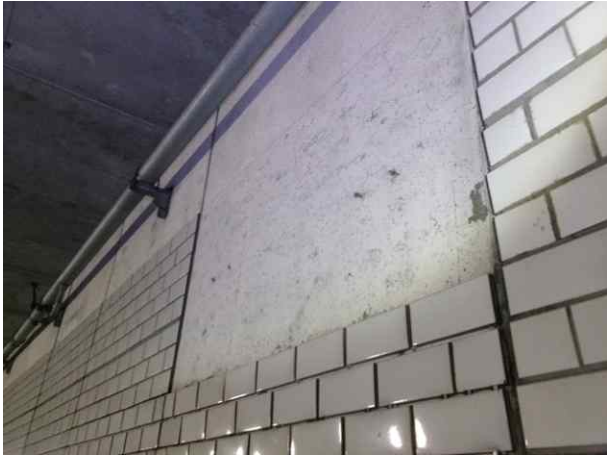
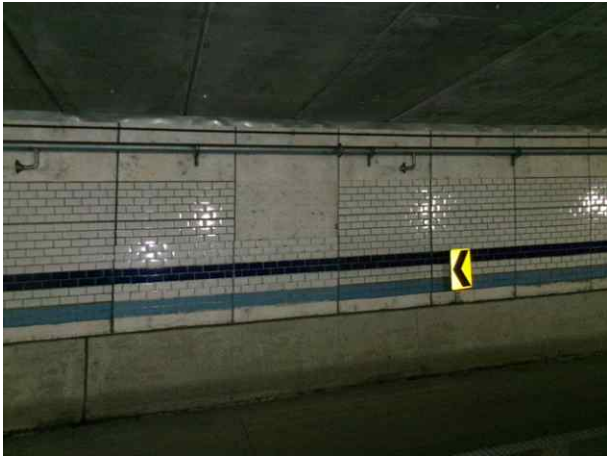
- ① NATM구간 측벽부에 대한 외관조사 결과 박리, 파손, 백태, 누수흔적, 타일탈락 등이 조사되었다.
- ② 콘크리트 박리, 파손의 경우 시공이음부(조인트부)가 맞닿음, 거푸집탈거시 충격 등에 의한 국부적인 손상으로 판단되며, 그 정도가 심하지 않아 콘크리트에 미치는 영향은 적으나, 내구성 확보차원에서 단면보수를 실시하는 것이 요구된다.
- ③ 누수흔적, 백태는 우수유입, 수분침투 등에 의해 발생된 것으로 백태는 표면처리, 누수 흔적은 우천시 손상의 진전여부에 대한 주의관찰을 실시하는 것이 요구된다.
- ④ 타일탈락은 시공미흡에 따른 부착강도 저하 등에 의한 손상으로 판단되며, 주행차량의 시야 및 미관 확보 등을 위해 타일 재시공을 실시하는 것이 요구된다.

| <p>RAMP-D NATM구간 측벽부 S15 타일탈락</p> | <p>RAMP-D NATM구간 측벽부 S17 백태</p> |
| <p>RAMP-D NATM구간 측벽부 S17 타일탈락</p> | <p>RAMP-D NATM구간 측벽부 S20~21 타일탈락</p> |

| RAMP-D NATM구간 측벽부 S44 타일탈락 | RAMP-D NATM구간 측벽부 S46 타일탈락 |
| RAMP-D NATM구간 측벽부 S47 박리 | RAMP-D NATM구간 측벽부 S49 타일탈락 |
| RAMP-D NATM구간 측벽부 S49 파손 | RAMP-D NATM구간 측벽부 S50 타일탈락 |

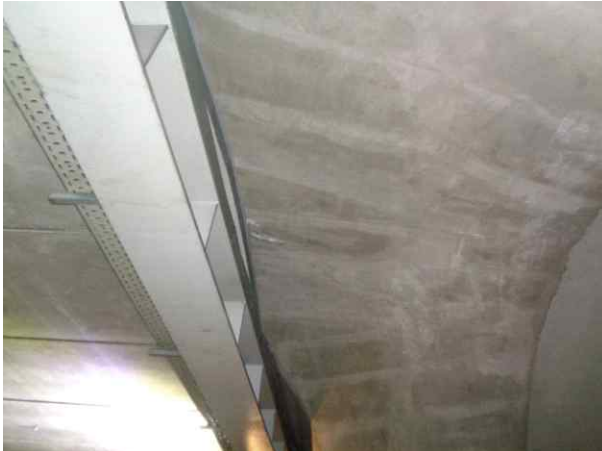
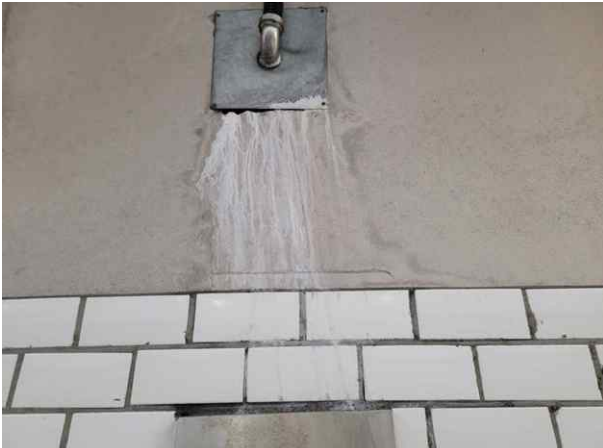
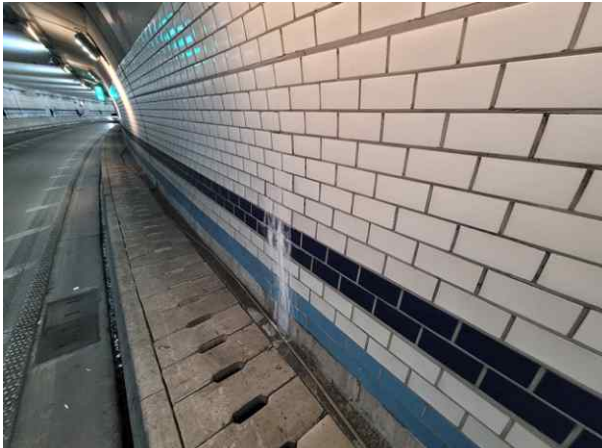
| <p>RAMP-D NATM구간 측벽부 S28 백태</p> | <p>RAMP-D NATM구간 측벽부 S29 백태</p> |
