신 월 여 의 지 하 도 로  
안 전 점 검 ( 정 기 , 정 밀 ) 용 역  
(정밀안전점검)

[신월여의지하도로(인천방향)]

2024. 04

점검기관 : (주)명성엔지니어링

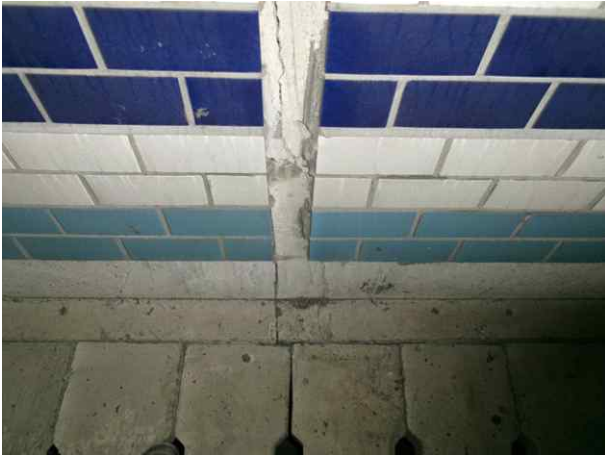
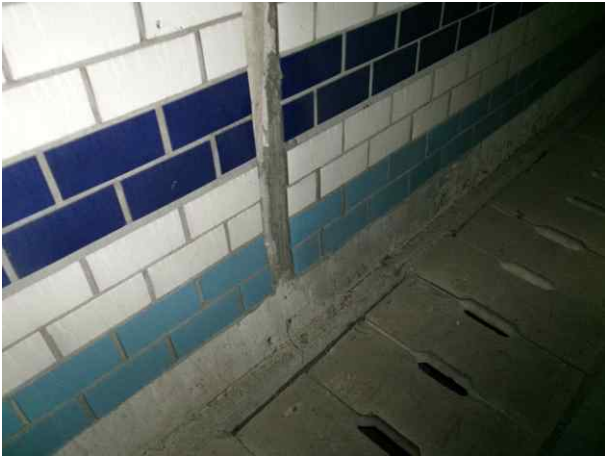
- ① NATM구간 측벽부에 대한 외관조사 결과 박리, 파손, 백태, 누수흔적, 타일탈락 등이 조사되었다.
- ② 콘크리트 박리, 파손의 경우 시공이음부(조인트부)가 맞닿음, 거푸집탈거시 충격 등에 의한 국부적인 손상으로 판단되며, 그 정도가 심하지 않아 콘크리트에 미치는 영향은 적으나, 내구성 확보차원에서 단면보수를 실시하는 것이 요구된다.
- ③ 누수흔적, 백태는 우수유입, 수분침투 등에 의해 발생된 것으로 백태는 표면처리, 누수 흔적은 우천시 손상의 진전여부에 대한 주의관찰을 실시하는 것이 요구된다.
- ④ 타일탈락은 시공미흡에 따른 부착강도 저하 등에 의한 손상으로 판단되며, 주행차량의 시야 및 미관 확보 등을 위해 타일 재시공을 실시하는 것이 요구된다.

| RAMP-D NATM구간 측벽부 S47 박리 | RAMP-D NATM구간 측벽부 S49 타일탈락 |
| RAMP-D NATM구간 측벽부 S49 파손 | RAMP-D NATM구간 측벽부 S50 타일탈락 |

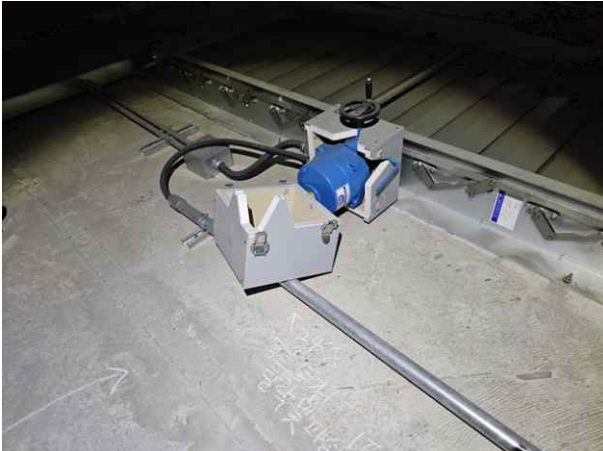
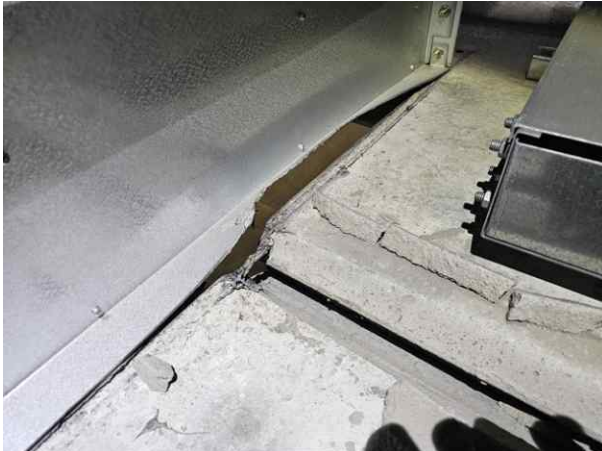
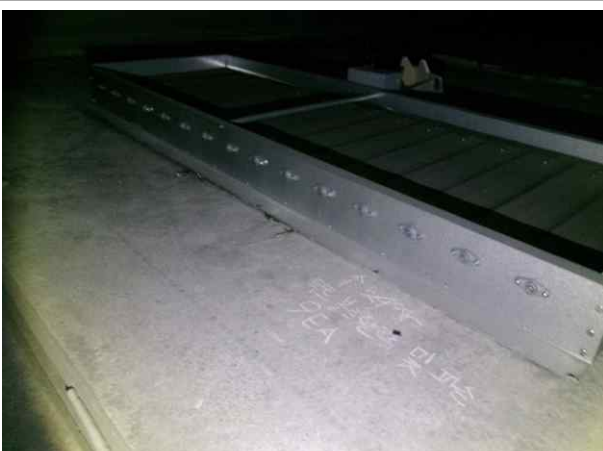
- ① 풍도슬래브 외관조사 결과 풍도슬래브 파손(균형), 몰탈파손, 파손 및 철근노출, 격벽 파손 및 철근노출, 댐퍼 변형, 댐퍼 고정볼트 및 덮개 탈락 및 파손 등의 손상이 조사되었다.
- ② 풍도슬래브에 발생한 손상의 경우 S52~54에 집중적으로 확인되었으며, 이는 높이제한 위반차량의 충격에 의해 발생한 손상으로 각 손상별 단면보수, 단면보수(방청), 정비를 통한 유지관리가 요구된다. 또한 추후 재손상 방지를 위해 높이제한 위반차량의 출입을 제한하는 시설물의 설치가 필요하다.

| <p>RAMP-D 풍도슬래브 S53 댐퍼 덮개탈락 및 파손</p> | <p>RAMP-D 풍도슬래브 S53 댐퍼 변형</p> |
| <p>RAMP-D 풍도슬래브 S53 댐퍼 볼트탈락 및 파손</p> | <p>RAMP-D 풍도슬래브 S53 상면 몰탈파손</p> |

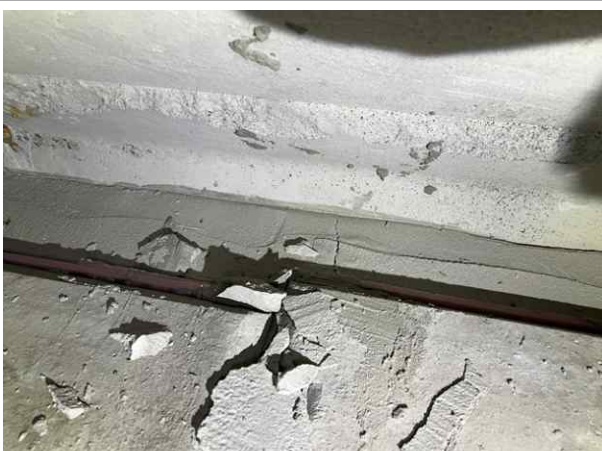
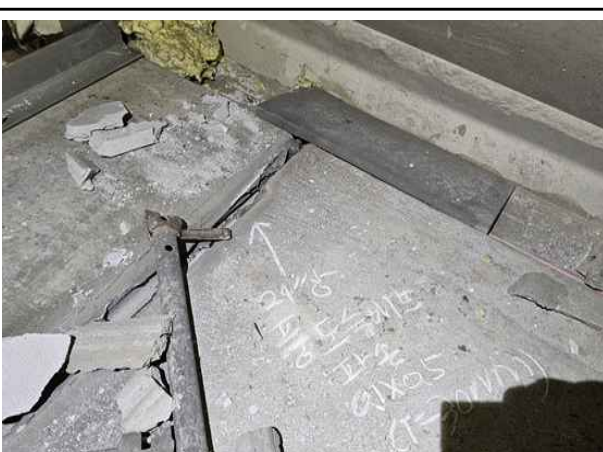
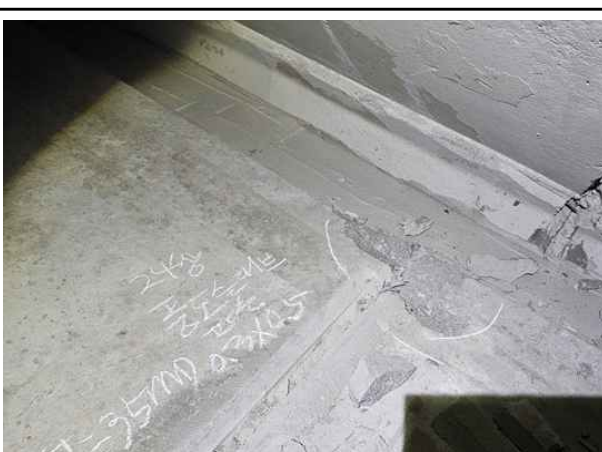
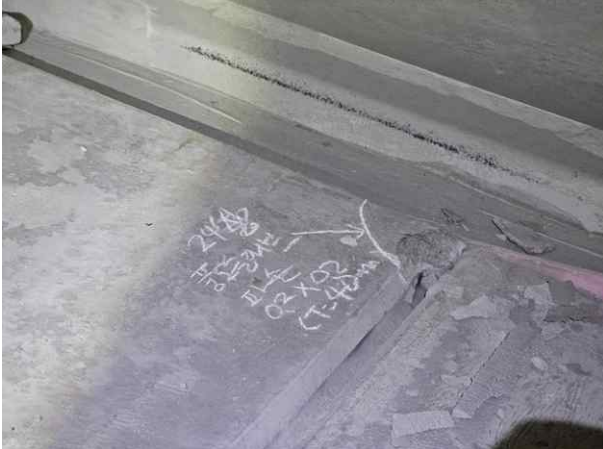
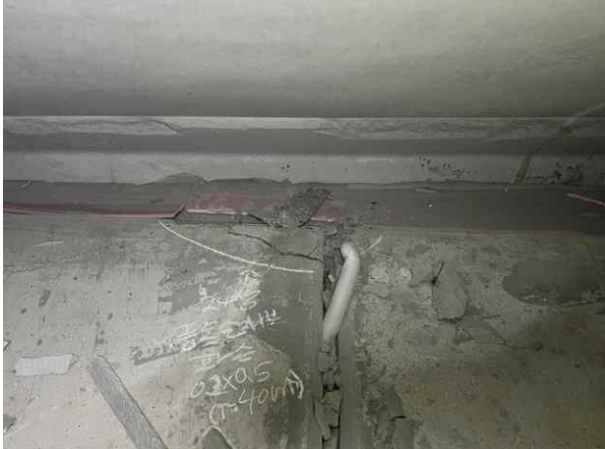
| <p>RAMP-D 풍도슬래브 S53 상면 파손</p> | <p>RAMP-D 풍도슬래브 S53 상면 파손</p> |

| <p>RAMP-D 풍도슬래브 S53 상면 파손</p> | <p>RAMP-D 풍도슬래브 S53 하면 파손</p> |

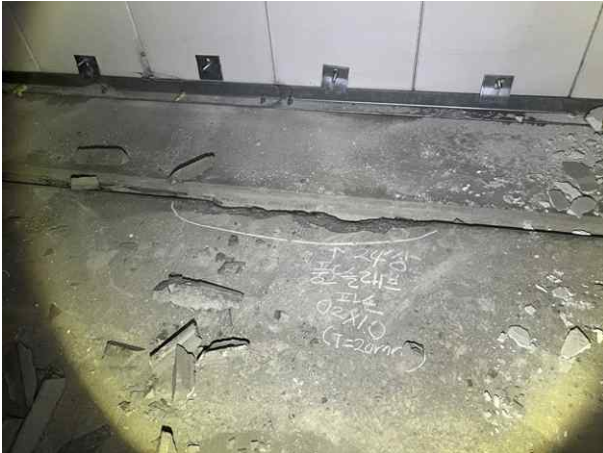
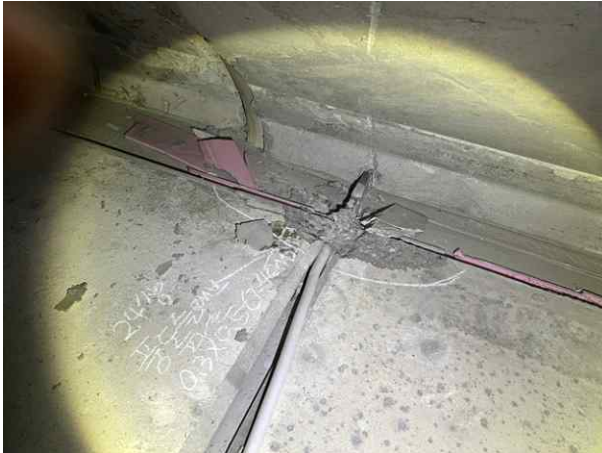
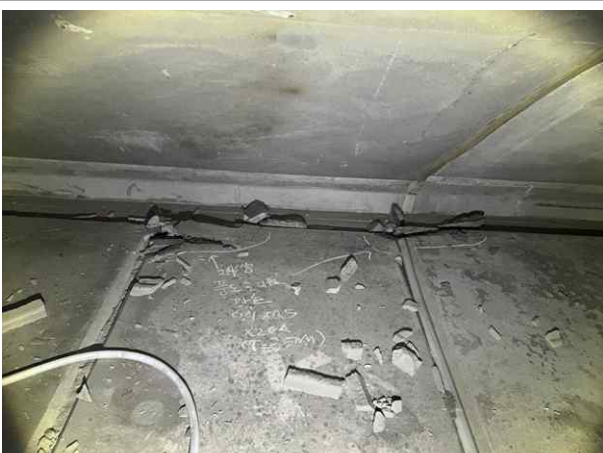
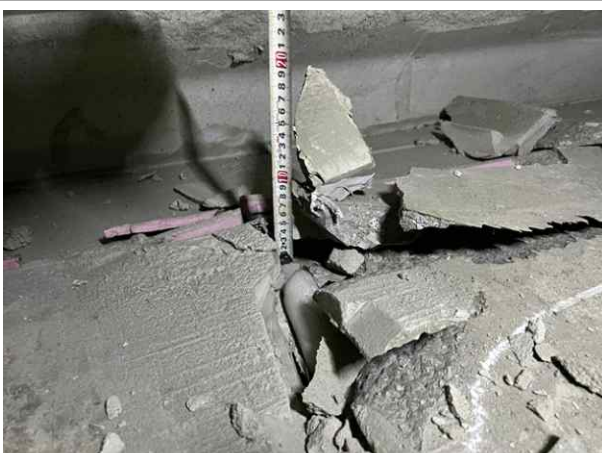
| <p>RAMP-D 풍도슬래브 S54 상면 파손</p> | <p>RAMP-D 풍도슬래브 S54 상면 파손</p> |

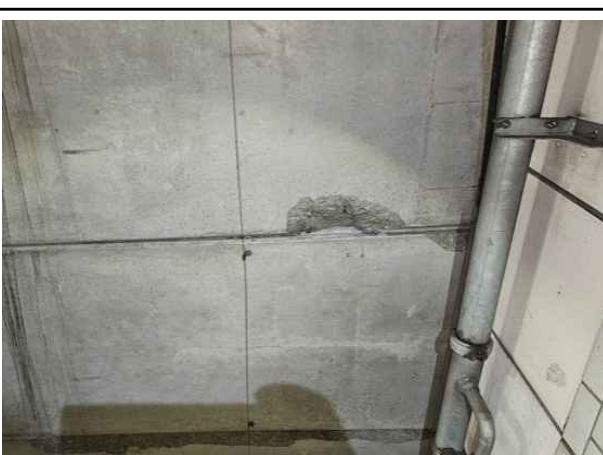
| <p>RAMP-D 풍도슬래브 S54 하면 파손</p> | <p>RAMP-D 풍도슬래브 S54 하면 파손(굽힘)</p> |

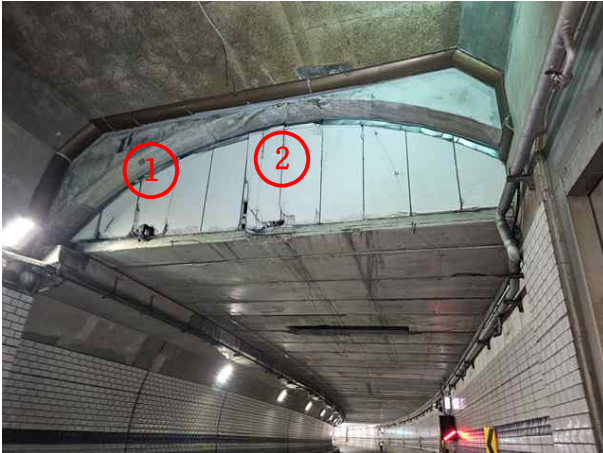
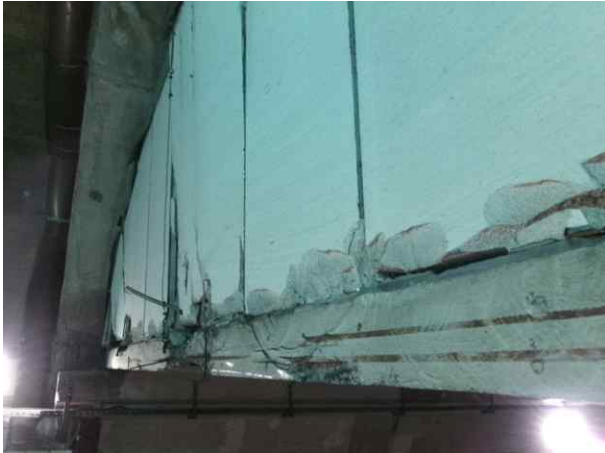
| <p>RAMP-D 풍도슬래브 S54 격벽 파손 및 철근노출</p> | <p>RAMP-D 풍도슬래브 S54 격벽 파손 및 철근노출</p> |

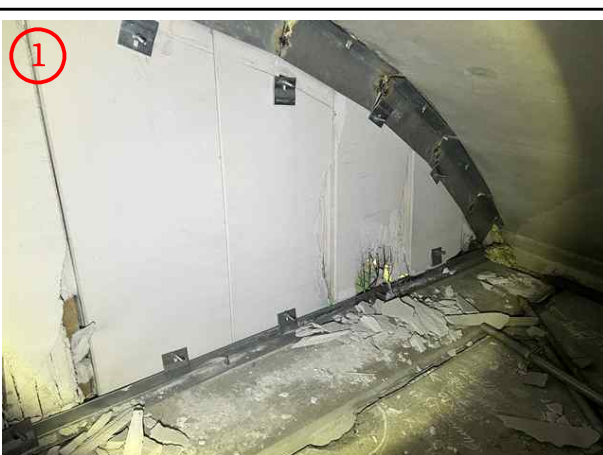
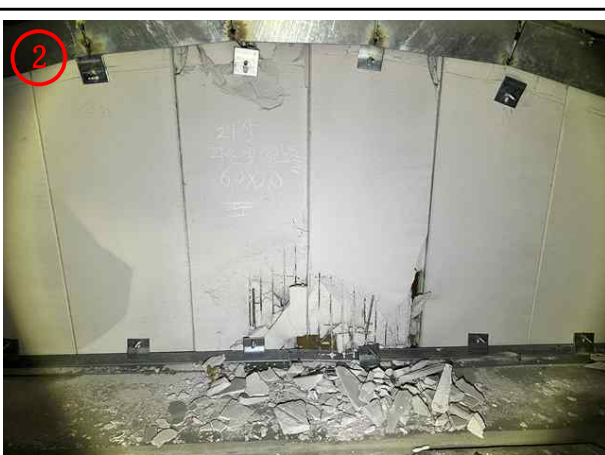
| <p>RAMP-D 풍도슬래브 S54 격벽 파손 및 철근노출(내측)</p> | <p>RAMP-D 풍도슬래브 S54 격벽 파손 및 철근노출(내측)</p> |

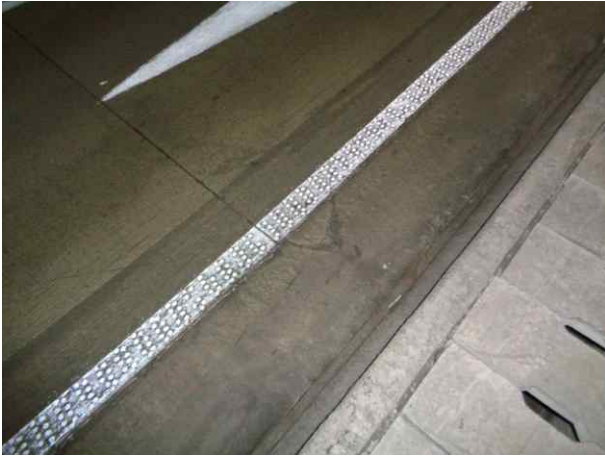
- ① RAMP-D 포장부에 대한 외관조사 결과 포장 파손, 들뜸, 체수가 조사되었다.
- ② 포장 파손의 경우 조인트부에 발생한 손상으로 시공미흡, 건조수축, 차량운하중에 의한 충격 등의 원인에 의한 것으로 판단되며, 주행차량의 안전성 확보를 위해 단면보수를 통한 유지관리가 요구된다.
- ③ 포장 들뜸부의 경우 차량 주행시 소음 및 진동이 발생하는 구간으로 시공미흡, 차량 운하중 등에 의해 발생한 것으로 판단되며, 손상의 진전여부, 들뜸부 파손여부에 대하여 지속적인 주의관찰을 실시하는 것이 필요하다.
- ④ 체수의 경우 우수유입 등에 의한 손상으로 판단되며, 손상의 진전여부에 대한 주의관찰이 요구된다. 특히 겨울철 체수시 빙판 등에 의한 차량의 안전사고 위험이 있으므로 동절기 점검을 통한 유지관리가 필요하다.

| RAMP-D 포장부 S03 파손 | RAMP-D 포장부 S26~28 들뜸(S26) |

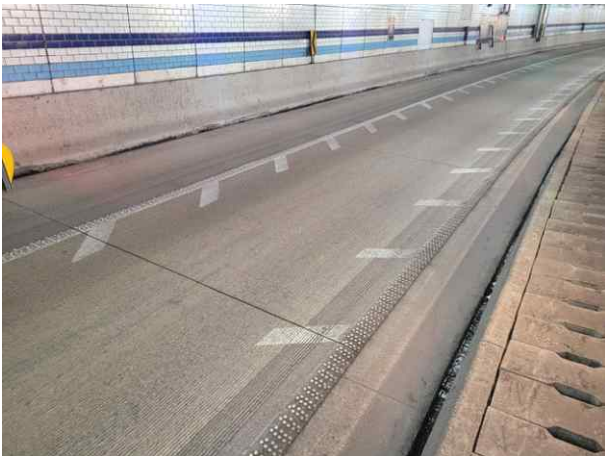
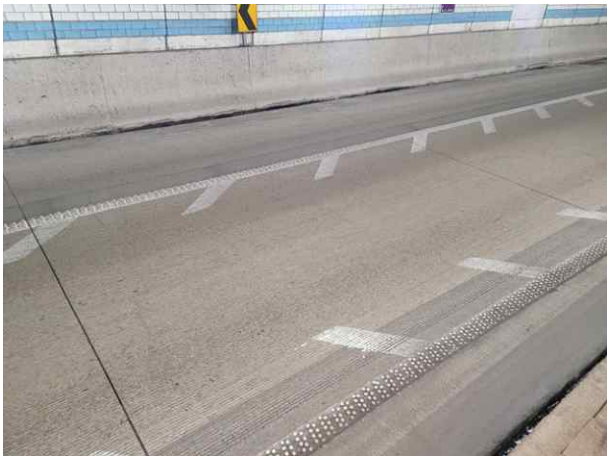
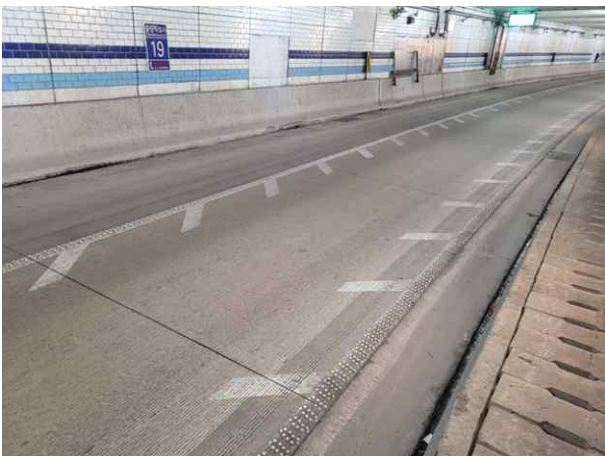
| RAMP-D 포장부 S26~28 들뜸(S27) | RAMP-D 포장부 S26~28 들뜸(S28) |
| RAMP-D 포장부 S26~28 들뜸(S28) | RAMP-D 포장부 S45 चे수 |

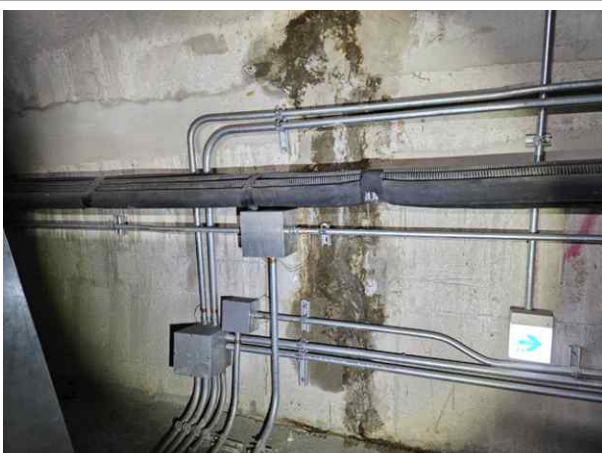
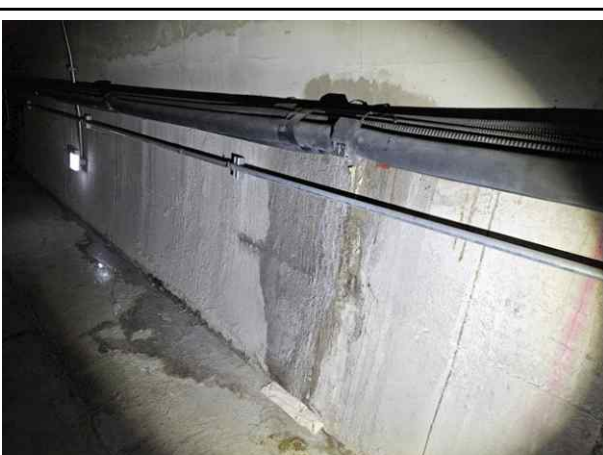
- ① 기타시설에 대한 외관조사 결과 백태, 누수 및 백태, 누수흔적, 트레이 내부 체수 등의 손상이 조사되었다.
- ② 상기 발생한 손상의 경우 우수유입, 수분침투 등에 의해 발생된 것으로 백태, 누수 및 백태는 표면처리, 지수보수가 요구되며, 누수흔적은 우천시 손상의 진전여부에 대한 주의관찰을 실시하는 것이 요구된다.
- ③ 트레이 내부 체수는 전기실 내 전선 트레이부에 발생한 손상으로 점검일 현재 체수 상태는 미미하나 우천시 손상의 진전여부에 대한 주의관찰이 요구되며, 트레이 내 체수시 2차손상 발생이 우려되므로 그에 대한 방지대책(체수부 유도배수, 전선 이동 등)을 수립하는 것이 요구된다.

| <p>소화수조 S006 슬래브 누수흔적</p> | <p>RAMP-D 전기실 측벽부 누수 및 백태</p> |
| <p>RAMP-D 전기실 측벽부 누수 및 백태</p> | <p>RAMP-D 전기실 트레이 내부 채수</p> |

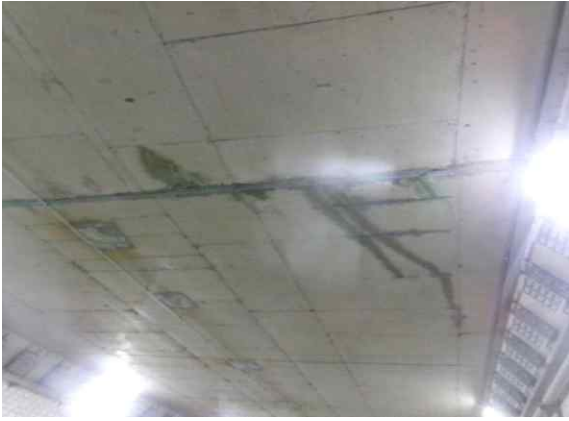
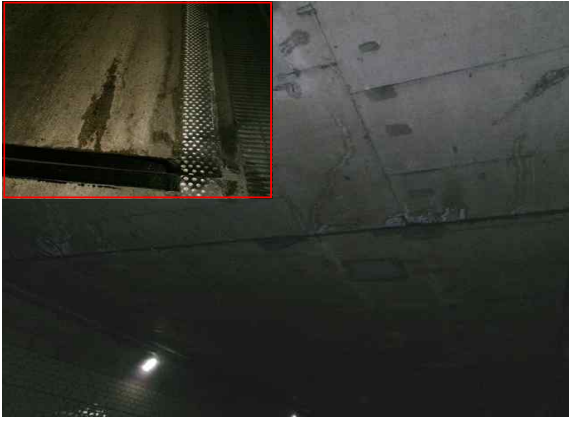
| 구 분 | 세 부 내 용 | |
|---|---|---|
| | 본선 BOX구간 슬래브 S001 누수(떨어짐) | 본선 BOX구간 슬래브 S712 누수(떨어짐) |
| 조사 결과 | <ul style="list-style-type: none"> <li>· 누수, 백태 등</li> <li>⇒ 누수로 인해 주변 콘크리트 오염, 내부 철근 부식 등 손상 발생에 따른 콘크리트 내구성저하 및 주행차량 안전성저하 등이 발생될 우려가 있으므로 우선적인 보수가 필요함</li> <li>⇒ 보수 전까지는 주행차량의 안전사고가 발생되지 않도록 지속적인 점검 필요함</li> </ul> | |

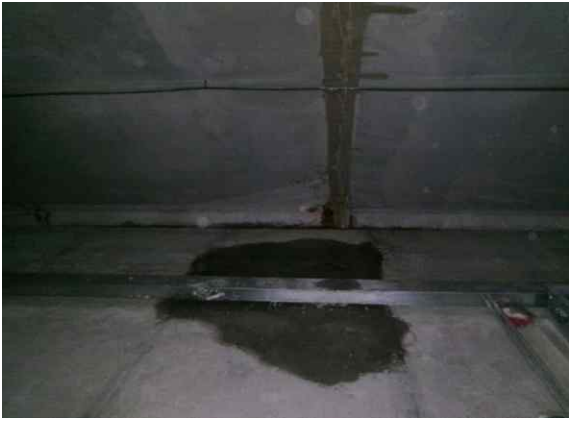
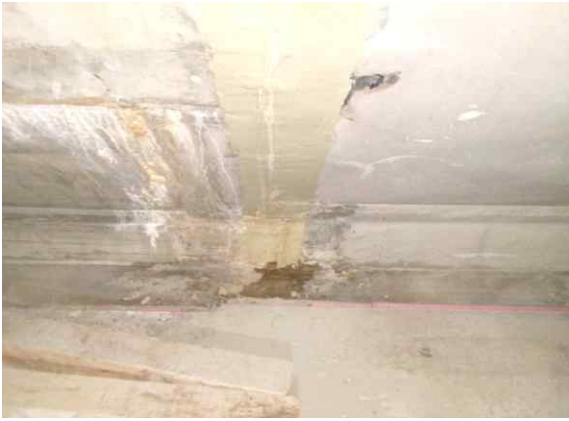
| 구 분 | 세 부 내 용 | |
|---|---|---|
| | 본선 NATM구간 천단부 S128 누수(떨어짐) | 본선 NATM구간 천단부 S137 누수(떨어짐), 백태 |
| 조사 결과 | <ul style="list-style-type: none"> <li>· 누수, 백태 등</li> <li>⇒ 누수로 인해 주변 콘크리트 오염, 내부 철근 부식 등 손상 발생에 따른 콘크리트 내구성 저하 등이 발생될 우려가 있으므로 우선적인 보수가 필요함</li> <li>⇒ 보수시 재료의 품질관리, 숙련된 작업자 배치 등을 통해 재손상 발생 방지 필요함</li> <li>⇒ 보수 전까지는 손상의 진전여부에 대한 지속적인 점검 필요함</li> </ul> | |

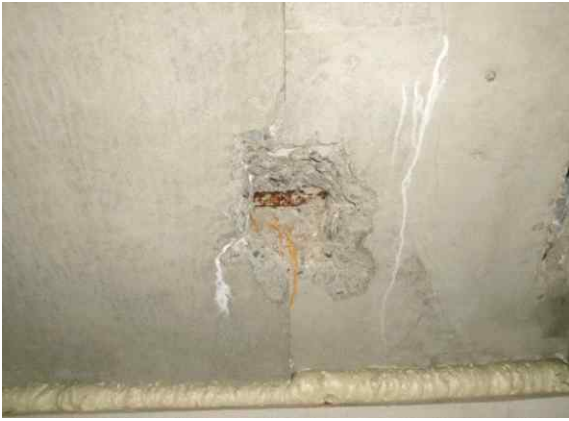
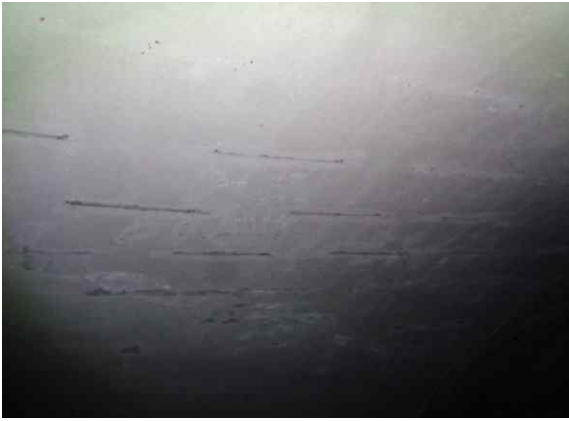
| 구 분 | 세 부 내 용 | |
|---|---|---|
| | 본선 NATM구간 천단부 S084 파손 및 철근노출 | 본선 NATM구간 천단부 S532 피복부족 |
| 조사 결과 | <ul style="list-style-type: none"> <li>콘크리트 파손 및 철근노출, 피복부족</li> </ul> ⇒ 시공시 물리적 충격, 시공미흡 등에 의한 손상으로, 현재 철근이 일부 외기와 접촉하는 상태로 부식 발생 가능성이 있으므로, 단면보수(방청)가 필요함 | |

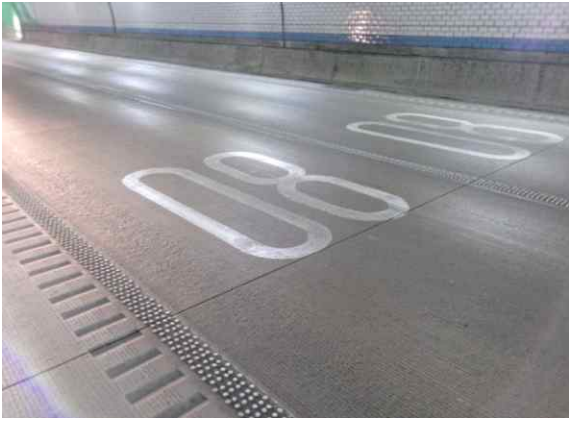
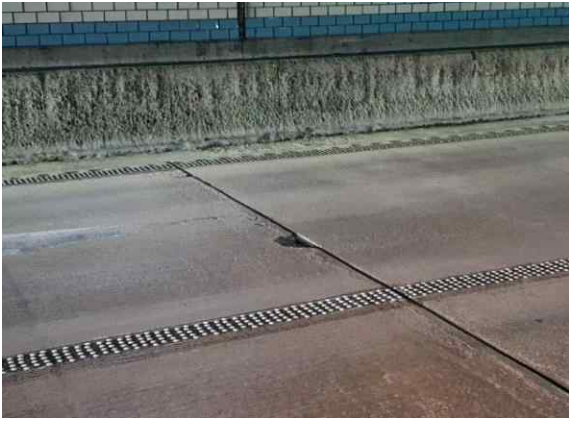
| 구 분 | 세 부 내 용 | |
|---|---|---|
| | 본선 포장부 S208~211 들뜸 | 본선 포장부 S438 파손 |
| 조사 결과 | <ul style="list-style-type: none"> <li>포장 파손, 박리, 들뜸 등</li> </ul> ⇒ 파손, 박리의 경우 시공미흡, 건조수축, 차량운하중에 의한 충격 등의 원인에 의한 것으로 판단되며, 주행차량의 안전성 확보를 위해 단면보수를 통한 유지관리가 요구됨<br>⇒ 포장 들뜸부의 경우 차량 주행시 소음 및 진동이 발생하는 구간으로 시공미흡, 차량 운하중 등에 의해 발생한 것으로 판단되며, 손상의 진전여부에 대하여 지속적인 주의관찰을 실시하는 것이 필요함 | |

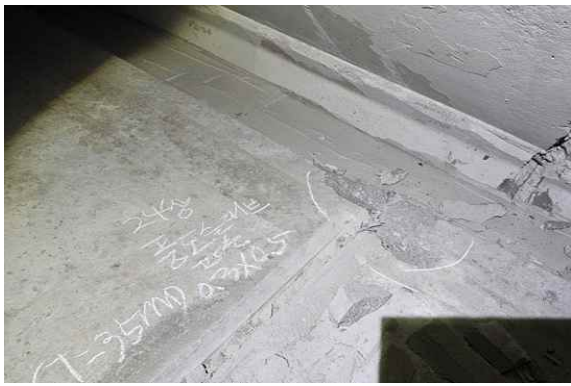
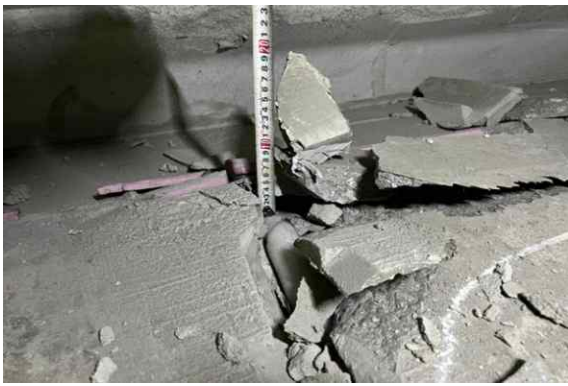
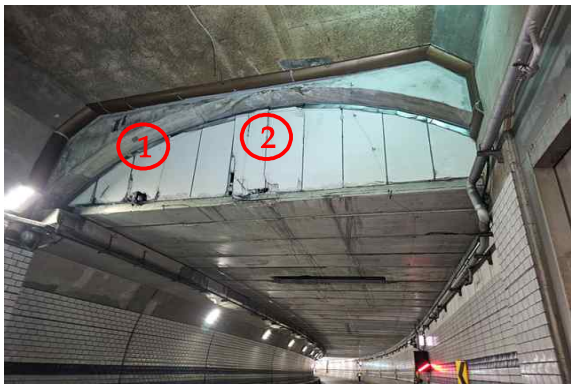
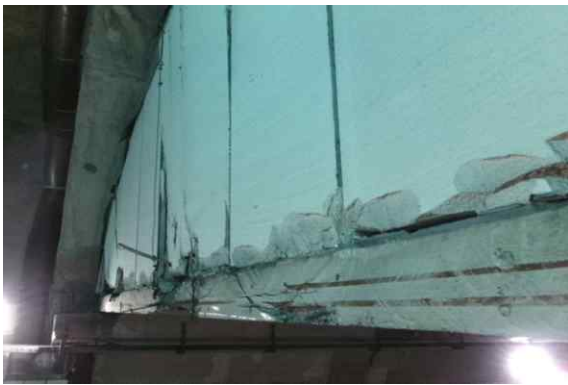
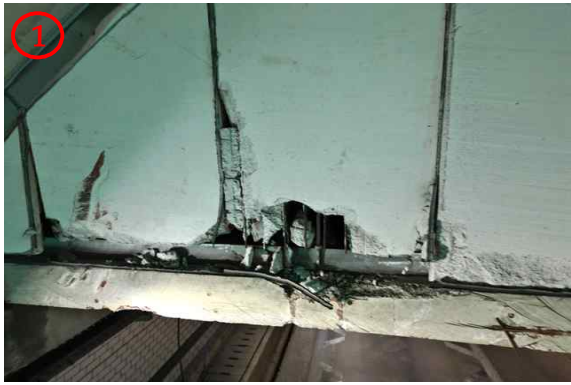
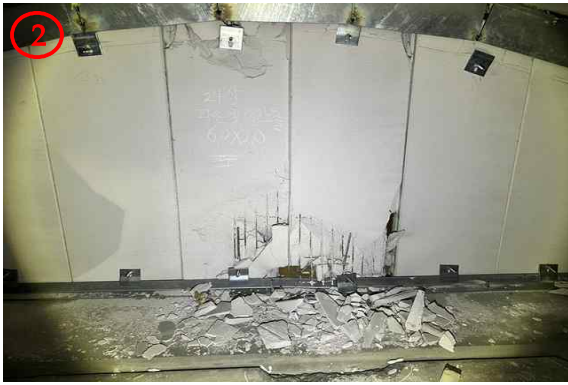
| 구 분 | 세 부 내 용 | |
|---|---|---|
| | RAMP-D 풍도슬래브 S53 상면 파손 | RAMP-D 풍도슬래브 S54 상면 파손 |
| | RAMP-D 풍도슬래브 S54 격벽 파손 및 철근노출 | RAMP-D 풍도슬래브 S54 격벽 파손 및 철근노출 |
| | RAMP-D 풍도슬래브 S54 격벽 파손 및 철근노출(외측) | RAMP-D 풍도슬래브 S54 격벽 파손 및 철근노출(내측) |
| 조사<br>결과 | <ul style="list-style-type: none"><li>· 풍도슬래브(S52~54) 파손 및 철근노출 등</li><li>⇒ 높이제한 위반차량의 충격에 의해 발생한 손상으로 각 손상별 단면보수, 단면보수(방청), 정비를 통한 유지관리가 요구됨</li><li>⇒ 추후 재손상 방지를 위해 높이제한 위반차량의 출입을 제한하는 시설물의 설치가 필요함</li></ul> | |

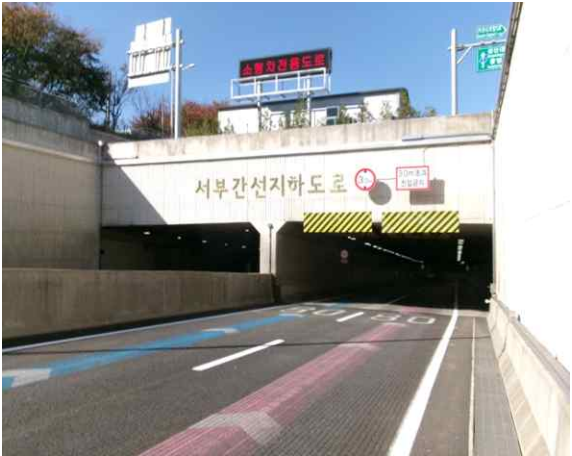
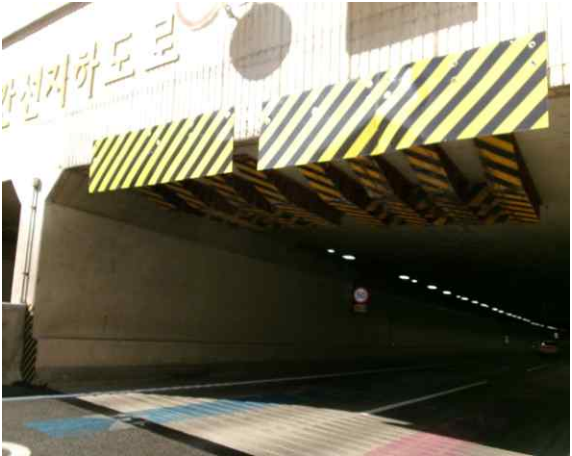
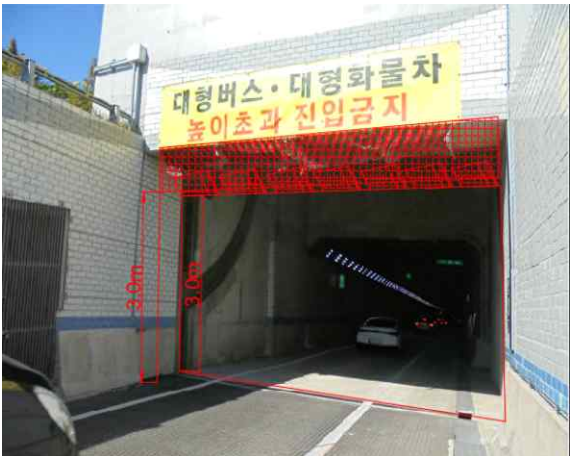
| 구 분 | 세 부 내 용 |
|---|---|
| 대책<br>방안 | <ul style="list-style-type: none"> <li>· 높이제한 위반차량의 진입 예방</li> <li>⇒ 높이제한 위반차량의 충격에 의해 손상이 발생된 상태임</li> <li>⇒ 이를 예방하기 위하여 H-beam 등을 사용한 차량 높이제한시설을 설치하고 유지관리가 필요함</li> </ul> |
