신 월 여 의 지 하 도 로  
안 전 점 검 ( 정 기 , 정 밀 ) 용 역  
(정밀안전점검)

[신월여의지하도로(여의도방향)]

2024. 04

점검기관 : (주)명성엔지니어링

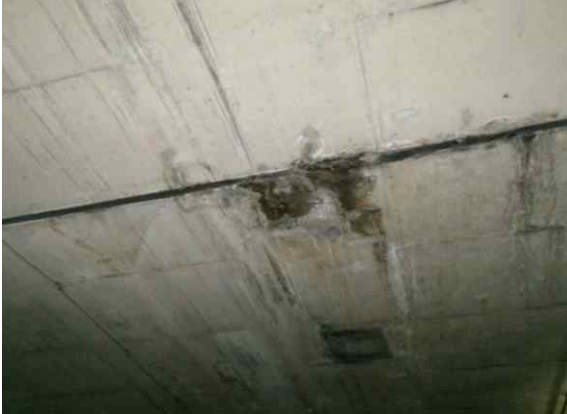
| 구 분 | 세 부 내 용 | |
|---|---|---|
| | BOX구간 슬래브 S717 누수(떨어짐) | BOX구간 슬래브 S725 누수(떨어짐) |
| 조사 결과 | <ul style="list-style-type: none"> <li>· 누수, 백태 등</li> </ul> ⇒ 누수로 인해 주변 콘크리트 오염, 내부 철근 부식 등 손상 발생에 따른 콘크리트 내구성저하 및 및 주행 차량 안전성저하 등이 발생될 우려가 있으므로 우선적인 보수가 필요<br>⇒ 보수 전까지는 주행차량의 안전사고가 발생되지 않도록 지속적인 점검 필요 | |

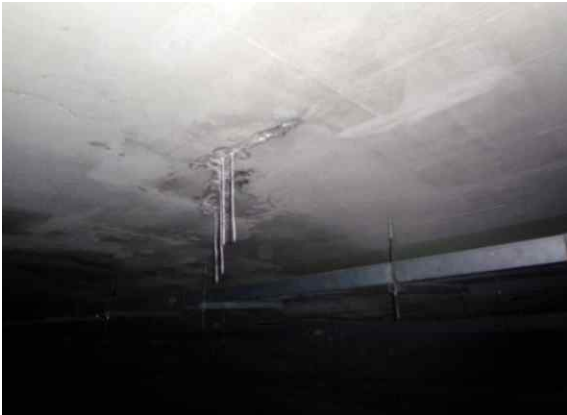
| 구 분 | 세 부 내 용 | |
|---|---|---|
| | NATM구간 천단부 S171 누수(떨어짐) | NATM구간 천단부 S300 백태 |
| 조사 결과 | <ul style="list-style-type: none"> <li>· 누수, 백태 등</li> </ul> ⇒ 누수로 인해 주변 콘크리트 오염, 내부 철근 부식 등 손상 발생에 따른 콘크리트 내구성저하 및 및 주행 차량 안전성저하 등이 발생될 우려가 있으므로 우선적인 보수가 필요<br>⇒ 보수 전까지는 주행차량의 안전사고가 발생되지 않도록 지속적인 점검 필요 | |

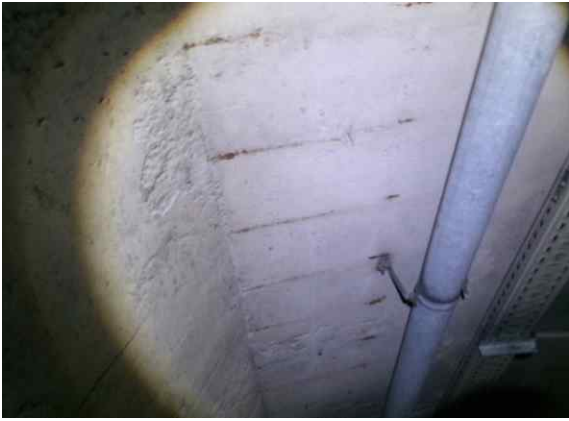
| 구 분 | 세 부 내 용 | |
|---|---|---|
| | NATM구간 천단부 S360 피복부족 | NATM구간 측벽부 S259 피복부족 |
| 조사<br>결과 | <ul style="list-style-type: none"> <li>콘크리트 피복부족</li> </ul> ⇒ 시공미흡에 의한 손상으로, 현재 철근이 일부 외기와 접촉하는 상태로 부식 발생 가능성이 있으므로, 단면보수(방청)이 필요함 | |

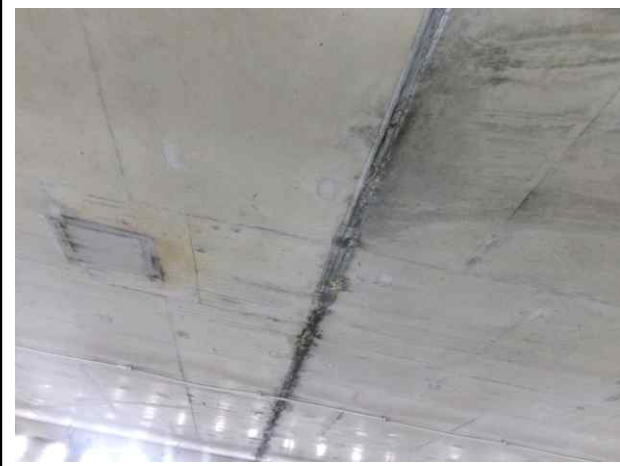
- ① BOX구간 슬래브에 대한 외관조사 결과 균열(0.3mm미만), 망상균열, 백태, 균열부백태, 누수(떨어짐, 스며있음), 파손 등이 조사되었다.
- ② 균열(0.3mm미만), 망상균열의 경우 건조수축, 온도변화, 거푸집 조기탈형 등의 원인에 의해 발생한 손상으로 판단되며, 미세한 균열로서 부재에 미치는 영향은 적으나, 표면처리 보수를 실시하는 것이 유리할 것으로 판단된다.

| 본선 BOX구간 슬래브 S721 누수(스며있음) | 본선 BOX구간 슬래브 S723 균열( $C_w=0.2\text{mm}$ ) |

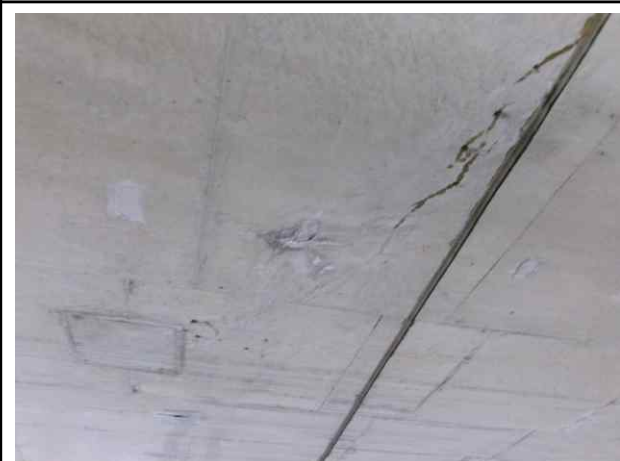
| 본선 BOX구간 슬래브 S723 백태 | 본선 BOX구간 슬래브 S724 망상균열( $C_w=0.1\sim0.2\text{mm}$ ) |

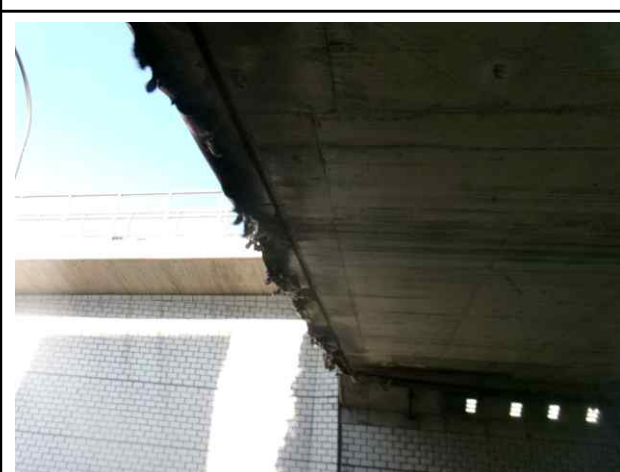
| 본선 BOX구간 슬래브 S725 파손 | 본선 BOX구간 슬래브 S725 누수(떨어짐) |

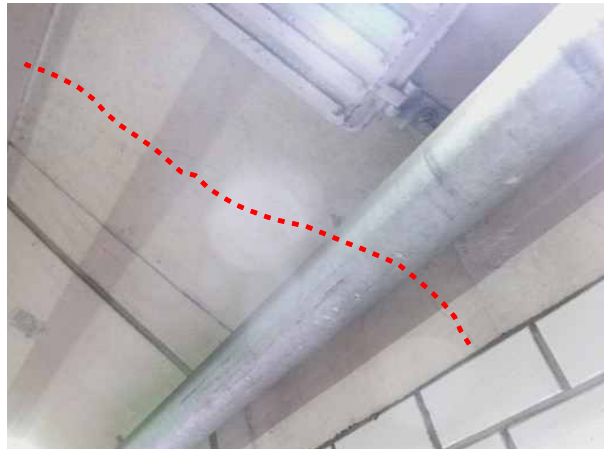
- ① BOX구간 벽체에 대한 외관조사 결과 균열(0.3mm미만), 균열부백태, 박리, 파손, 누수(스며있음) 타일탈락이 조사되었다.
- ② 균열(0.3mm미만)의 경우 건조수축, 온도변화, 거푸집 조기탈형 등의 원인에 의해 발생한 손상으로 판단되며, 미세한 균열로서 부재에 미치는 영향은 적으나, 표면처리 보수를 실시하는 것이 유리할 것으로 판단된다.
- ③ 박리, 파손의 경우 시공미흡, 외부충격 등에 의해 발생한 손상으로 내구성 확보차원에서 단면보수가 요구된다.
- ④ 벽체에 조사된 누수(스며있음)의 경우 우천시 우수유입 등에 의한 손상으로 대체로 시공이음부에서 확인되었으며, 공용기간 경과시 철근콘크리트에 영향을 미치므로 지수보수를 실시하는 것이 바람직하다.
- ⑤ 균열부백태의 경우 미세균열부 우수유입, 수분침투 등에 의한 손상으로 손상의 정도는 미미하나 손상 진전 방지를 위해 표면처리 등의 보수가 요구된다.
- ⑥ 타일탈락은 시공미흡에 따른 부착강도 저하 등에 의한 손상으로 판단되며, 주행차량의 시야 및 미관 확보 등을 위해 타일 재시공을 실시하는 것이 요구된다.

| <p>본선 BOX구간 벽체 S715 균열(Cw=0.2mm)</p> | <p>본선 BOX구간 벽체 S716 균열(Cw=0.2mm)</p> |

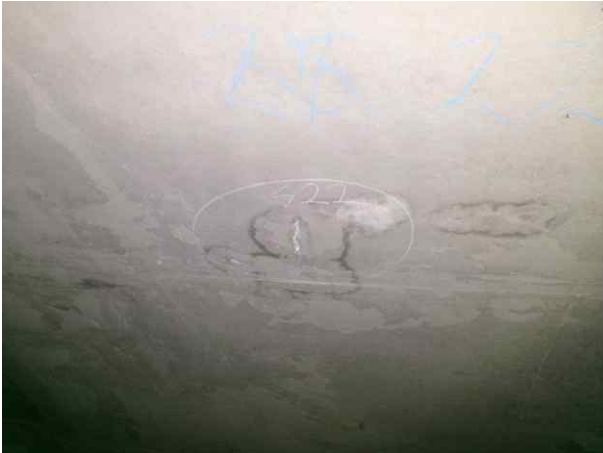
- ① NATM구간 천단부 외관조사 결과 균열 및 재균열(0.3mm미만, 이상), 망상균열, 단면불량, 들뜸, 박리, 박락, 파손, 재들뜸, 누수(떨어짐), 누수흔적, 백태, 피복부족, 거푸집 미제거 등이 조사되었으며, 일부 구간 균열, 누수, 백태, 파손 등에 대한 하자보수 상태는 양호한 것으로 확인되었다.
- ② 균열 및 재균열(0.3mm미만, 이상), 망상균열의 경우 건조수축, 온도변화, 거푸집 조기탈형, 보수미흡 등의 원인에 의해 발생한 손상으로 판단되며, 내구성 확보 차원에서 균열에 대한 표면처리, 주입보수를 실시하는 유지관리가 요구된다.
- ③ 콘크리트 들뜸, 박리, 박락, 파손, 재들뜸, 단면불량 등의 손상은 시공당시 외부충격, 시공미흡 등에 의한 국부적인 손상으로 판단되며, 그 정도가 심하지 않아 콘크리트에 미치는 영향은 적으나, 균열 보수시 동시에 일괄 단면보수하는 유지관리가 요망된다.
- ④ 누수(떨어짐)의 경우 우천시 우수유입 등에 의한 손상으로 대체로 시공이음부에서 확인되었으며, 내구성 확보 및 손상의 진전 방지를 위해 지수보수를 실시하는 것이 바람직하다.
- ⑤ 누수흔적, 백태는 우수유입, 수분침투 등에 의해 발생한 것으로 백태는 표면처리, 누수흔적은 우천시 손상의 진전여부에 대한 주의관찰을 실시하는 것이 요구된다.
- ⑥ 콘크리트 피복부족은 시공미흡에 의한 손상으로, 현재 철근이 일부 외기와 접촉하는 상태로 부식 발생 가능성이 있으므로, 단면보수(방청)가 필요한 상태이다.
- ⑦ 거푸집 미제거는 시공미흡에 의한 것으로 제거를 통한 정비가 요구된다.

| <p>본선 NATM구간 천단부 S022 백태</p> | <p>본선 NATM구간 천단부 S053 파손</p> |

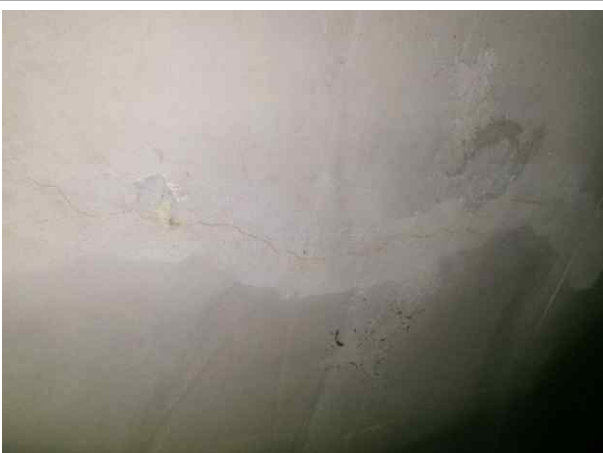
| <p>본선 NATM구간 천단부 S096 재균열(<math>C_w=0.5mm</math>)</p> | <p>본선 NATM구간 천단부 S103 백태</p> |

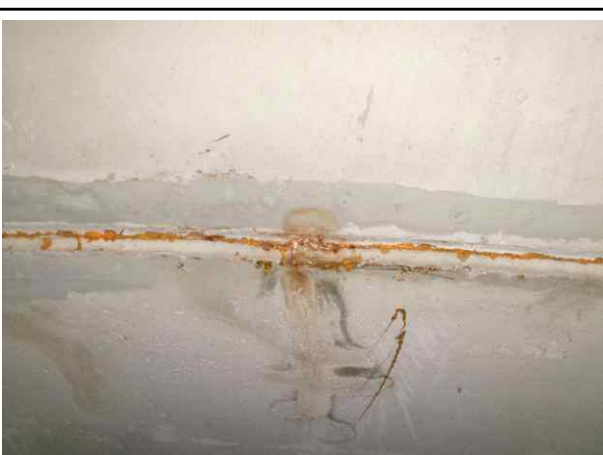
| <p>본선 NATM구간 천단부 S109 누수(떨어짐)</p> | <p>본선 NATM구간 천단부 S124 균열(<math>C_w=0.5mm</math>)</p> |

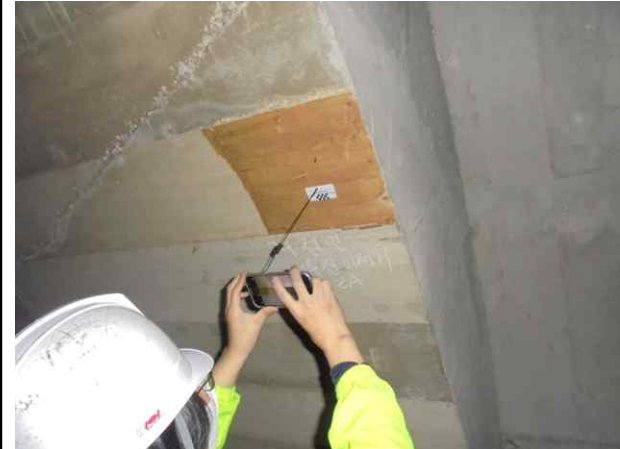
| 본선 NATM구간 천단부 S166 거푸집미제거 | 본선 NATM구간 천단부 S171 누수(떨어짐) |

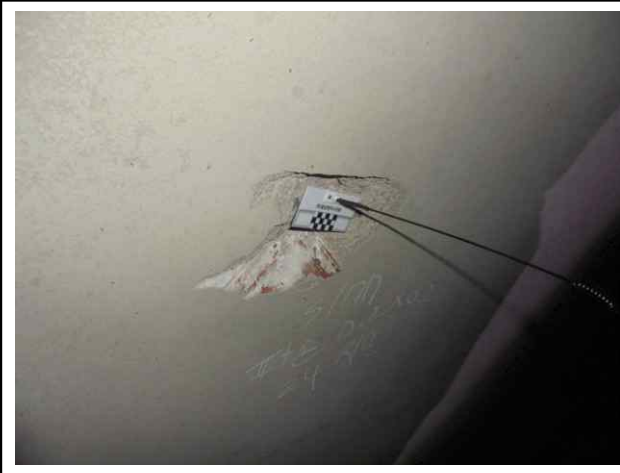
| 본선 NATM구간 천단부 S177 파손 | 본선 NATM구간 천단부 S184 피복부족 |

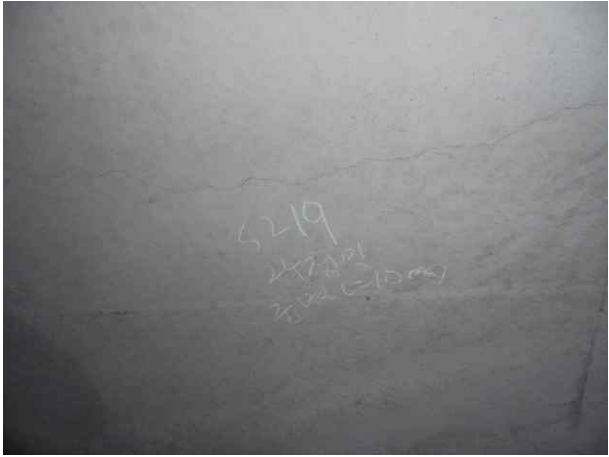
| 본선 NATM구간 천단부 S211 균열(Cw=0.5mm) | 본선 NATM구간 천단부 S219 균열(Cw=0.5mm) |

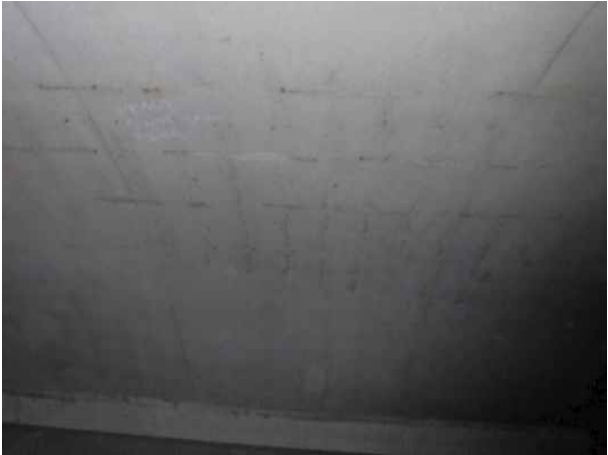
| 본선 NATM구간 천단부 S233 피복부족 | 본선 NATM구간 천단부 S254 균열(Cw=0.5mm) |

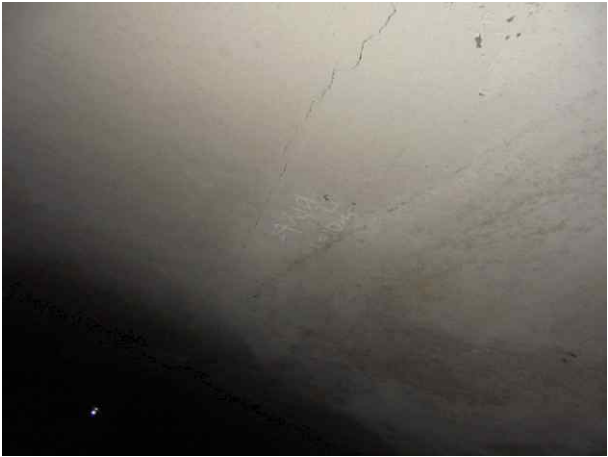
| 본선 NATM구간 천단부 S272 재균열(Cw=0.5mm) | 본선 NATM구간 천단부 S300 백태 |

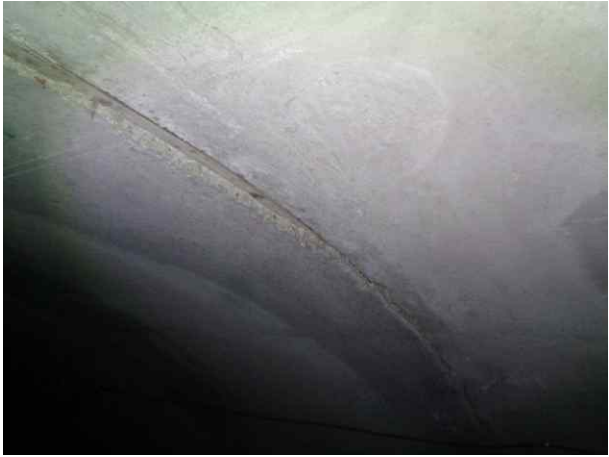
| 본선 NATM구간 천단부 S331 반원형균열( $Cw=0.3mm$ ) | 본선 NATM구간 천단부 S345 단면불량 |

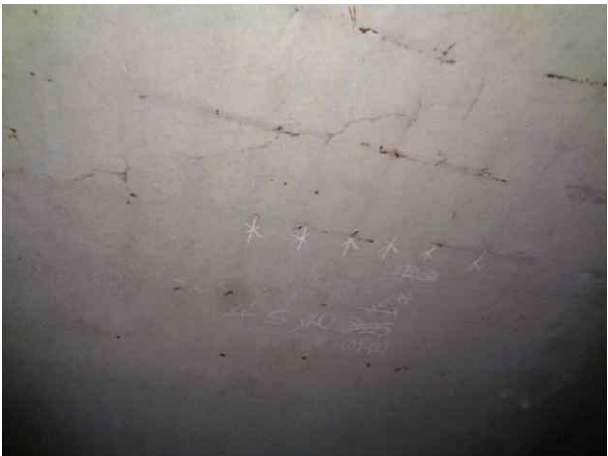
| 본선 NATM구간 천단부 S360 피복부족 | 본선 NATM구간 천단부 S386 재들뜸 |

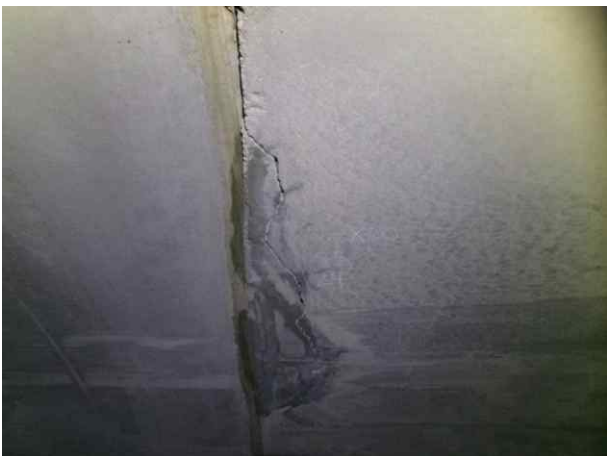
| 본선 NATM구간 천단부 S397 들뜸 | 본선 NATM구간 천단부 S539 피복부족 |

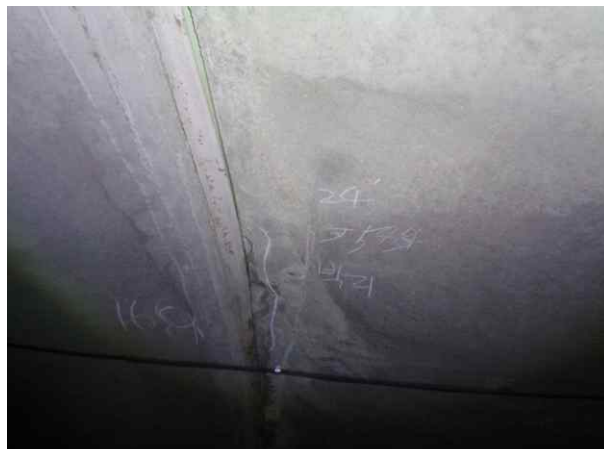
| <p>본선 NATM구간 천단부 S544 박리</p> | <p>본선 NATM구간 천단부 S592 재균열(<math>C_w=0.5\text{mm}</math>)</p> |

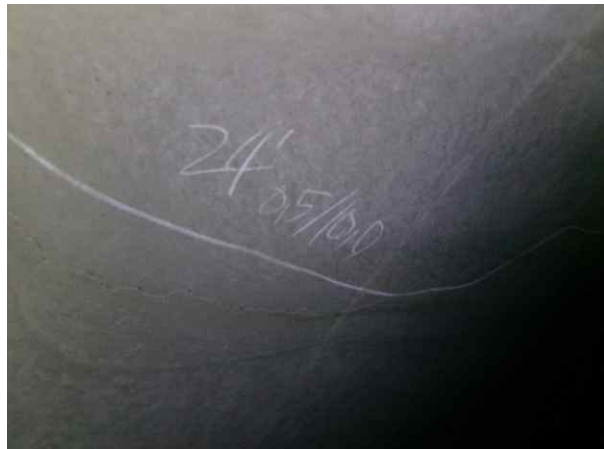
| <p>본선 NATM구간 천단부 S612 균열(<math>C_w=0.5\text{mm}</math>)</p> | <p>본선 NATM구간 천단부 S621 누수흔적</p> |

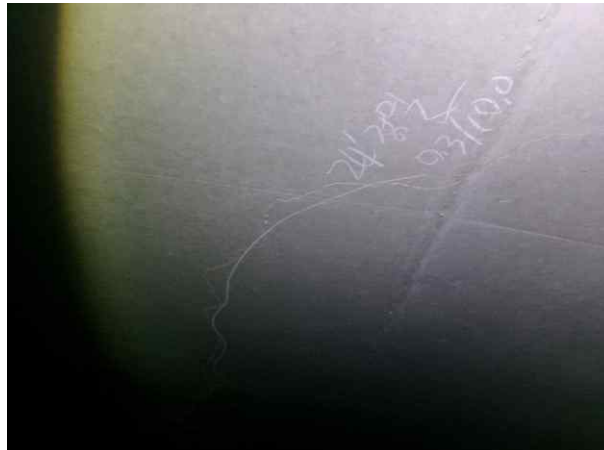
| <p>본선 NATM구간 천단부 S635 균열(<math>C_w=0.3\text{mm}</math>)</p> | <p>본선 NATM구간 천단부 S668 파손</p> |

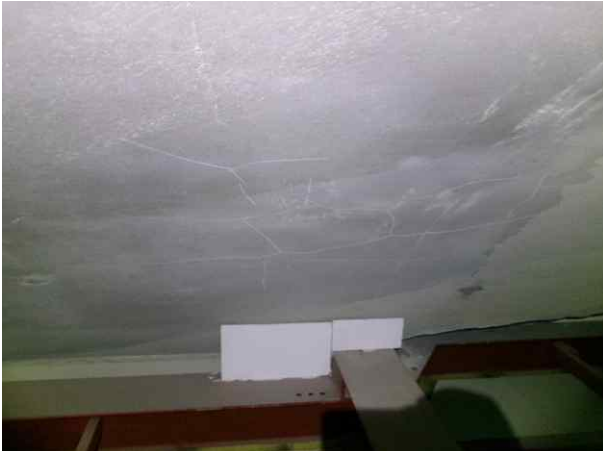
| <p>본선 NATM구간 천단부 S703 망상균열(<math>C_w=0.1\sim0.2\text{mm}</math>)</p> | <p>본선 NATM구간 천단부 S706 파손</p> |

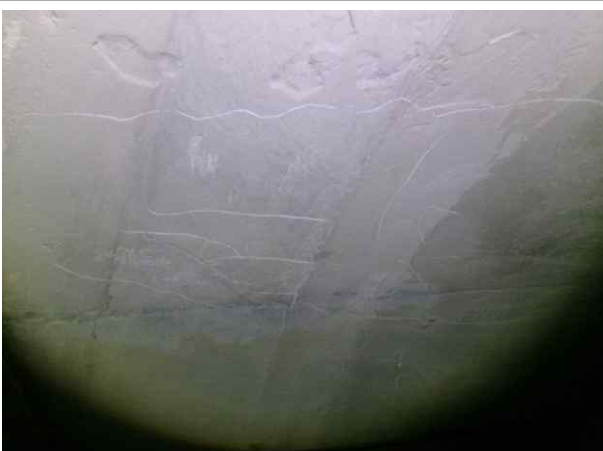
| <p>본선 NATM구간 천단부 S710 망상균열(<math>C_w=0.1\sim0.2\text{mm}</math>)</p> | <p>본선 NATM구간 천단부 균열보수 양호</p> |

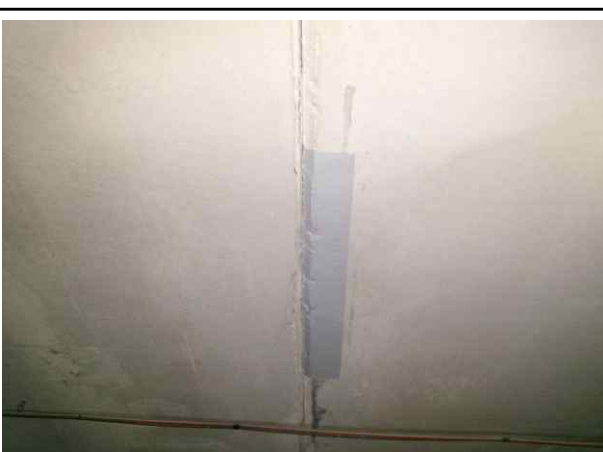
| <p>본선 NATM구간 천단부 파손보수 양호</p> | <p>본선 NATM구간 천단부 누수보수 양호</p> |

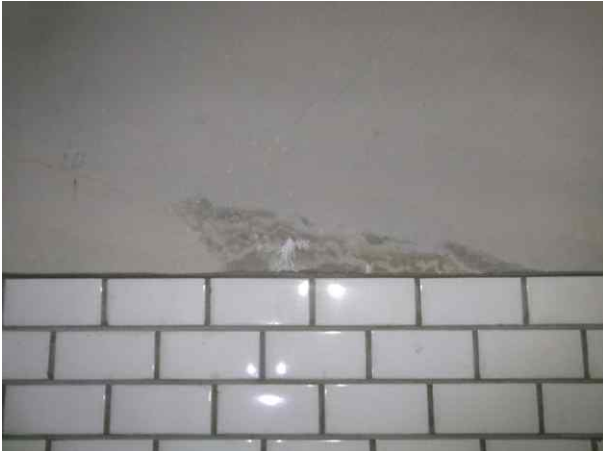
| <p>본선 NATM구간 측벽부 S090 백태</p> | <p>본선 NATM구간 측벽부 S093 백태</p> |

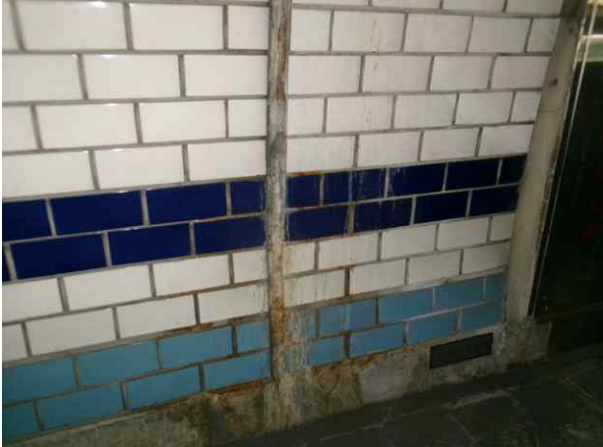
| <p>본선 NATM구간 측벽부 S106 누수(떨어짐)</p> | <p>본선 NATM구간 측벽부 S144 백태</p> |

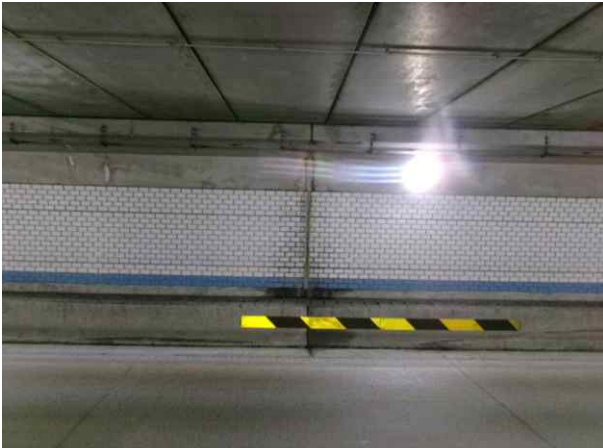
| <p>본선 NATM구간 측벽부 S152 누수(스며있음)</p> | <p>본선 NATM구간 측벽부 S168 누수(떨어짐)</p> |

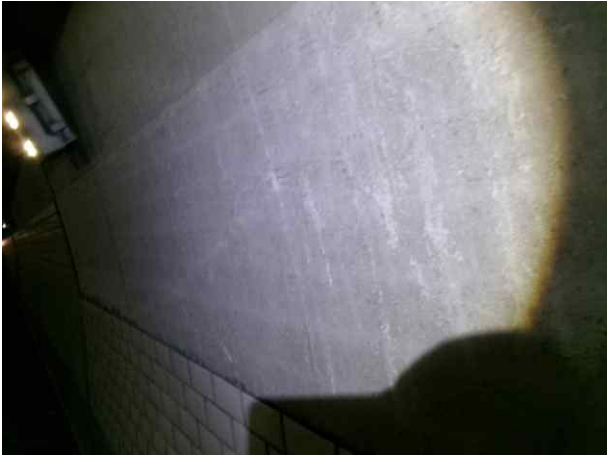
- ① NATM구간 측벽부에 대한 외관조사 결과 균열(0.3mm미만), 들뜸, 박리, 백태, 누수(흐름, 떨어짐, 스며있음), 피복부족, 타일탈락 등이 조사되었으며, 일부 구간 누수, 백태 등에 대하여 하자보수를 실시하였다.
- ② 균열(0.3mm미만)의 경우 건조수축, 온도변화, 거푸집 조기탈형 등의 원인으로 발생한 손상으로 판단되며, 주기적으로 균열에 대한 보수를 실시하는 유지관리가 요망된다.
- ③ 콘크리트 들뜸, 박리가 일부 확인되었고, 시공이음부(조인트부)가 맞닿음, 거푸집탈거시 충격 등의 원인으로 발생한 손상으로 판단되며, 일부 손상의 경우 탈락시 차량의 안전사고를 유발할 우려가 있으므로 깨어내기 후 단면보수를 실시하는 것이 요구된다.
- ④ 누수(흐름, 떨어짐, 스며있음)의 경우 우천시 우수유입 등에 의한 손상으로 대체로 시공이음부에서 확인되었으며, 내구성 확보 및 손상의 진전 방지를 위해 지수보수를 실시하는 것이 바람직하다.
- ⑤ 백태는 우수유입, 수분침투 등에 의해 발생한 것으로 표면처리를 통한 유지관리가 요구된다.
- ⑥ 콘크리트 피복부족은 시공미흡에 의한 손상으로, 현재 철근이 일부 외기와 접촉하는 상태로 부식 발생 가능성이 있으므로, 단면보수(방청)가 필요한 상태이다.
- ⑦ 타일탈락은 시공미흡에 따른 부착강도 저하 등에 의한 손상으로 판단되며, 주행차량의 시야 및 미관 확보 등을 위해 타일 재시공을 실시하는 것이 요구된다.

| 본선 NATM구간 측벽부 S213 타일탈락 | 본선 NATM구간 측벽부 S245 타일탈락 |

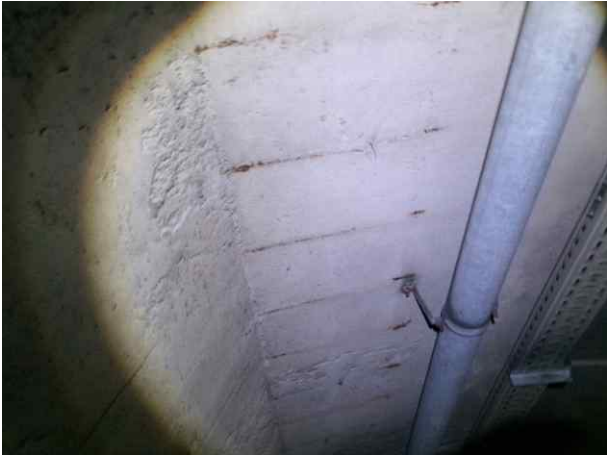
| 본선 NATM구간 측벽부 S259 피복부족 | 본선 NATM구간 측벽부 S267 균열(Cw=0.2mm) |

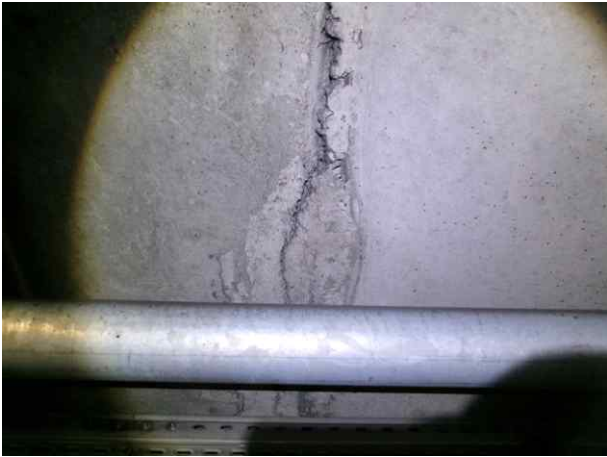
| 본선 NATM구간 측벽부 S279 들뜸 | 본선 NATM구간 측벽부 S480 누수(흐름) |

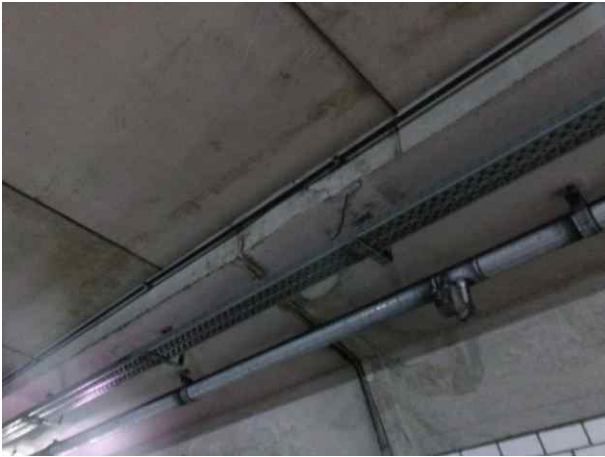
| 본선 NATM구간 측벽부 S549 박리 | 본선 NATM구간 측벽부 S551 박리 |

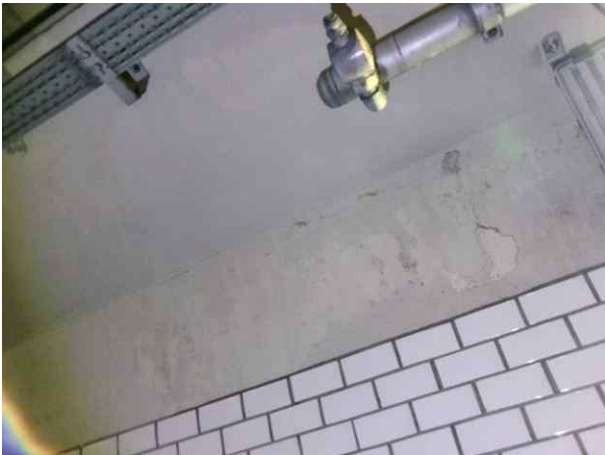
| 본선 NATM구간 측벽부 S705 박리 | 본선 NATM구간 측벽부 S710 균열(Cw=0.2mm) |

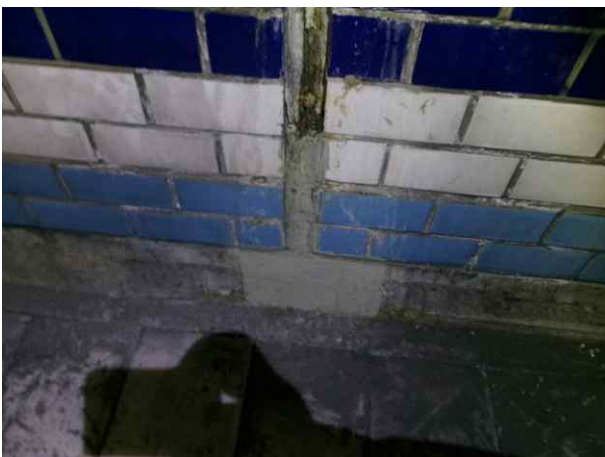
| 본선 NATM구간 측벽부 누수보수 양호 | 본선 NATM구간 측벽부 백태보수 양호 |

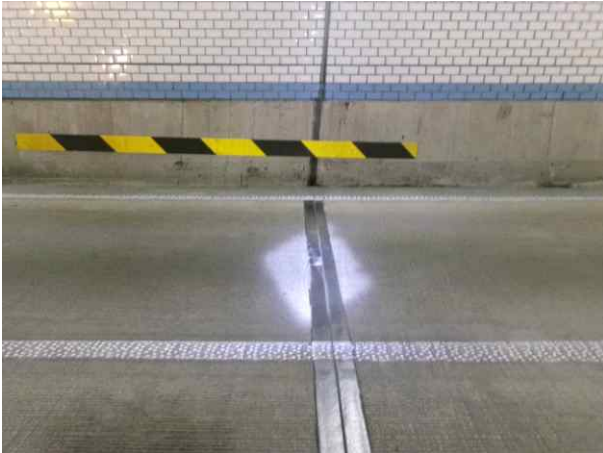
- ① 본선 포장부에 대한 외관조사 결과 포장 균열, 망상균열, 파손, 들뜸, 보수부 파손, 체수, 로드셀 파손 등이 조사되었으며, 일부구간 균열, 파손 등에 대한 하자보수가 실시되었다.
- ② 포장 균열, 망상균열의 경우 건조수축, 온도변화, 지속적인 차량운하중 등의 원인에 의한 비구조적인 손상으로 판단되며, 즉각적인 보수보다는 주기적으로 점검을 실시하는 유지관리가 요망된다.
- ③ 콘크리트 파손, 보수부 파손의 경우 종·횡방향 조인트부에 발생한 손상으로 시공미흡, 건조수축, 차량운하중에 의한 충격 등의 원인에 의한 것으로 판단되며, 주행차량의 안전성 확보를 위해 단면보수를 통한 유지관리가 요구된다.
- ④ 포장 들뜸부의 경우 차량 주행시 소음 및 진동이 발생하는 구간으로 시공미흡, 차량 운하중 등에 의해 발생한 것으로 판단되며, 손상의 진전여부에 대하여 지속적인 주의관찰을 실시하는 것이 필요하다.
- ⑤ 체수의 경우 우천시 배수관 막힘에 따른 월류, 시공이음부 우수유입 등에 의해 발생한 것으로 판단되며, 전기실 전면에 발생하여 주행차량의 안전성에 미치는 영향이 없는 바 손상의 진전 및 2차손상 발생여부에 대한 주의관찰이 요구된다.
- ⑥ BOX구간에서 조사된 로드셀 파손의 경우 지속적인 차량운하중 등에 의해 발생한 것으로 판단되며, 주변 포장 파손 보수시 로드셀 재시공을 실시하는 것이 요구된다.

| <p>본선 포장부 S005 로드셀 파손</p> | <p>본선 포장부 S063 들뜸</p> |

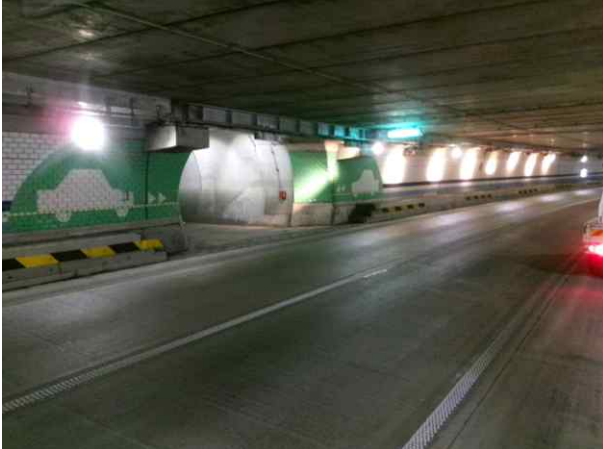
| <p>본선 포장부 S088 들뜸</p> | <p>본선 포장부 S149 균열</p> |

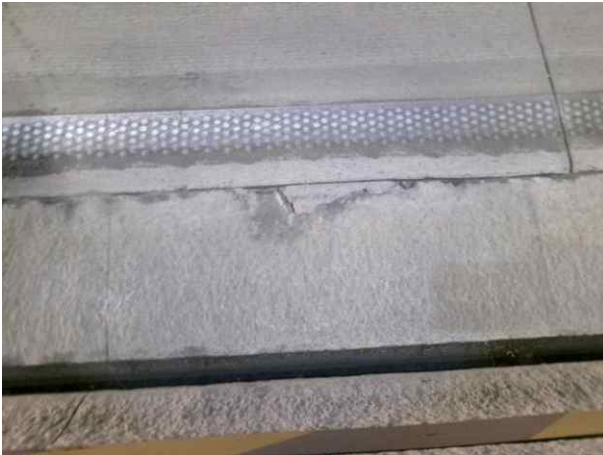
| <p>본선 포장부 S154 파손</p> | <p>본선 포장부 S222 균열</p> |

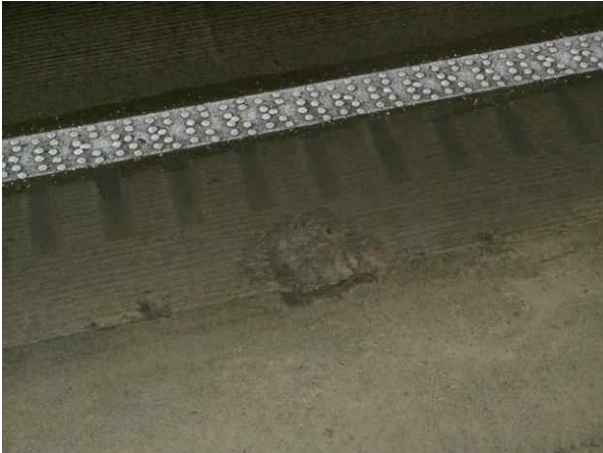
| <p>본선 포장부 S222 파손</p> | <p>본선 포장부 S240 균열</p> |

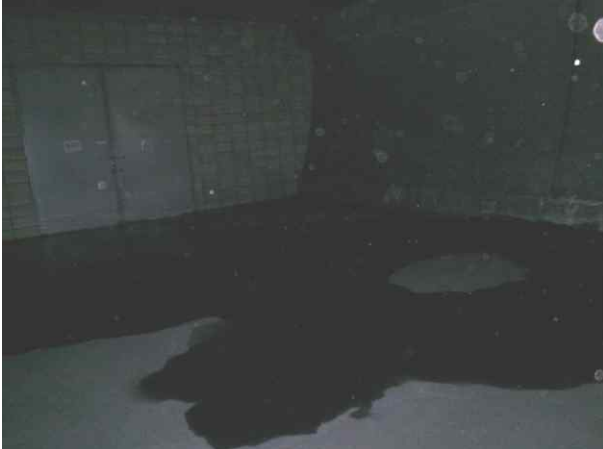
| <p>본선 포장부 S303 체수(전기실 입구)</p> | <p>본선 포장부 S326 균열</p> |

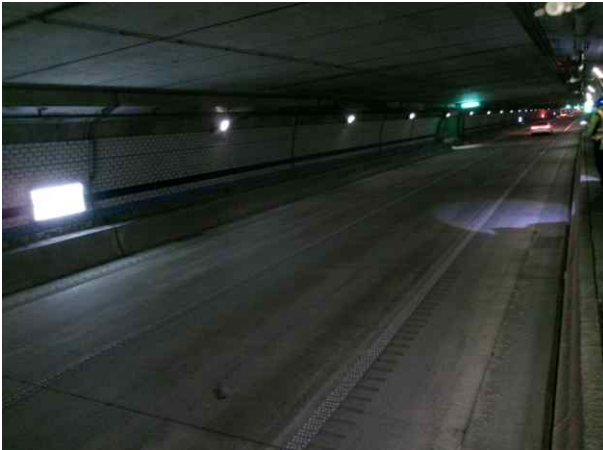
| <p>본선 포장부 S350 들뜸</p> | <p>본선 포장부 S577 들뜸</p> |

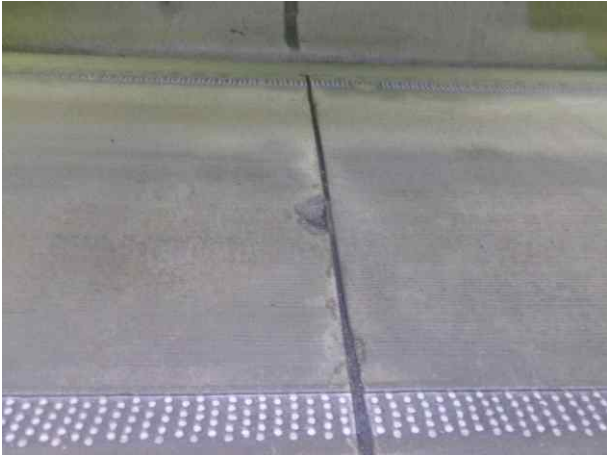
| 본선 포장부 S613 파손 | 본선 포장부 S690 파손 |

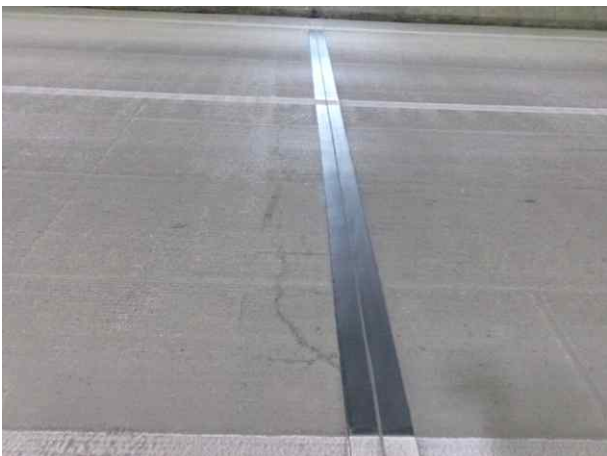
| 본선 포장부 S714 균열 | 본선 포장부 S715 망상균열 |

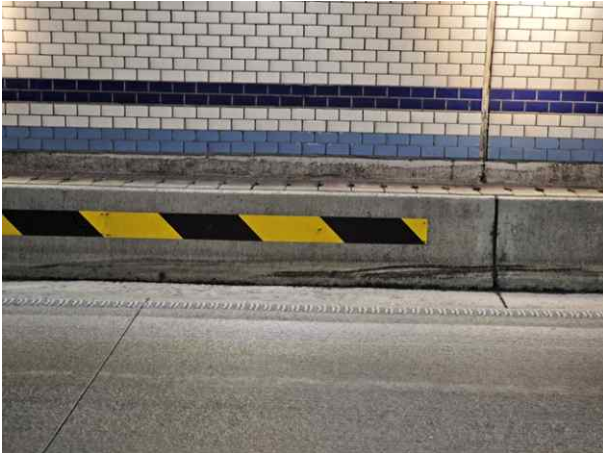
| <p>본선 공동구 S101 균열</p> | <p>본선 공동구 S168 덮개파손</p> |

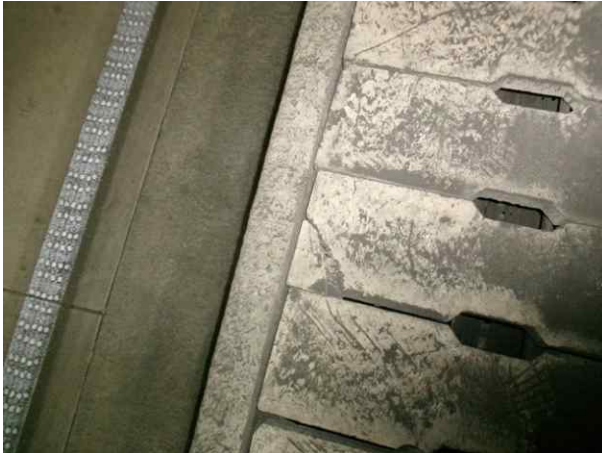
- ① 본선 공동구에 대한 외관조사 결과 백태, 굽힘, 파손, 덮개탈락, 덮개파손이 조사되었으며, 일부구간 하자보수를 실시하였다.
- ② 백태의 경우 우수유입, 수분침투 등에 의해 발생한 손상으로 판단되며, 내구성 확보 및 손상의 진전 방지를 위해 표면처리를 실시하는 것이 요구된다.
- ③ 콘크리트 굽힘, 파손의 경우 차량충돌, 시공미흡 등에 의한 것으로 즉각적인 보수보다는 진전여부에 대한 지속적인 주의관찰을 실시하는 것이 요구된다.
- ④ 덮개탈락, 덮개파손의 경우 품질불량, 시공미흡 등에 의해 발생한 손상으로 판단되며, 점점자의 안전을 위해 덮개 재시공을 실시하는 것이 요구된다.

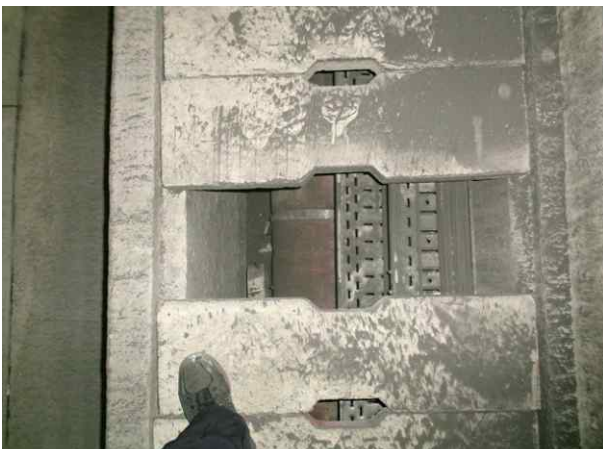
| <p>본선 공동구 S219 균열</p> | <p>본선 공동구 S294 덮개탈락</p> |

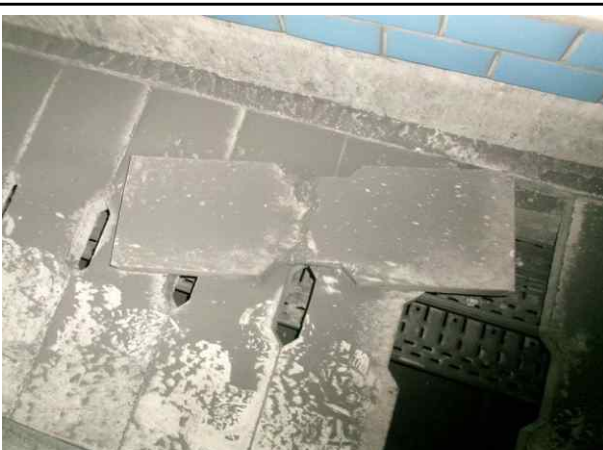
| <p>본선 공동구 S314 덮개파손</p> | <p>본선 공동구 S344 덮개파손</p> |

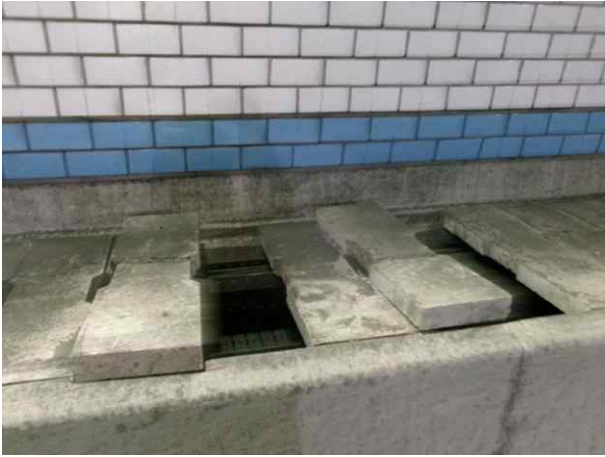
| 본선 공동구 S585 덮개파손 | 본선 공동구 S647 덮개파손 |

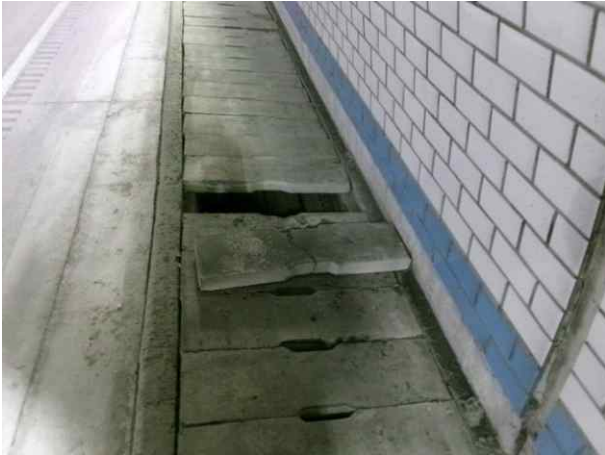
| 본선 공동구 S705 덮개파손 | 본선 공동구 S716 파손 |

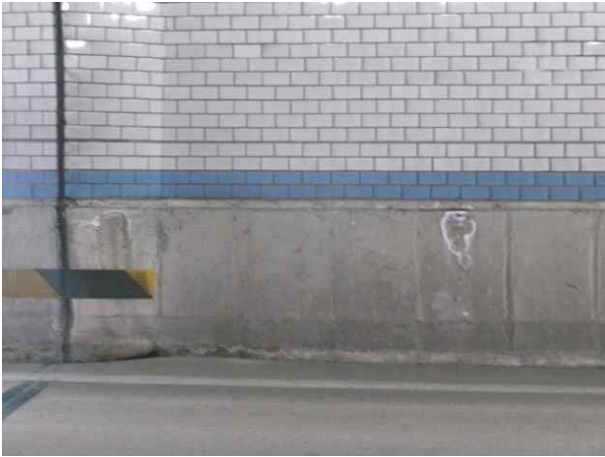
| 본선 공동구 S717 백태 | 본선 공동구 덮개파손 보수 양호 |

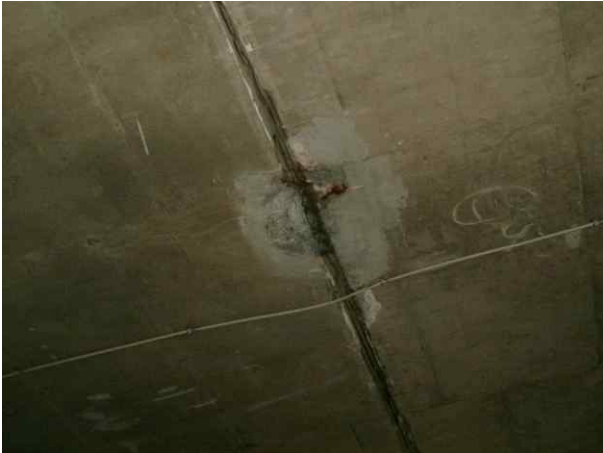
- ① BOX구간 슬래브에 대한 외관조사 결과 박락, 백태, 누수(스며있음) 등이 조사되었다.
- ② 박락의 경우 시공당시 외부충격, 시공미흡 등에 의한 손상으로 판단되며, 내구성 및 주행차량의 안전성 확보 차원에서 단면보수를 실시하는 것이 요구된다.
- ③ 백태의 경우 우수유입, 수분침투 등에 의한 손상으로 손상의 정도는 미미하나 손상 진전 방지를 위해 표면처리 등의 보수가 요구된다.
- ④ 누수(스며있음)의 경우 우천시 우수유입 등에 의한 손상으로 시공이음부에서 확인되었으며, 누수는 철근콘크리트에 영향을 미치므로 지수보수를 실시하는 것이 바람직하다.

| <p>RAMP-C BOX구간 슬래브 S02 박락</p> | <p>RAMP-C BOX구간 슬래브 S02 백태</p> |

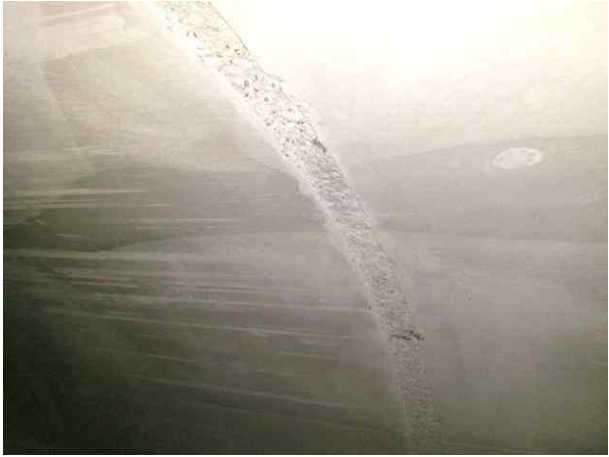
- ① NATM구간 천단부 외관조사 결과 균열(0.3mm이상), 망상균열, 단면불량, 누수(스며있음) 등이 조사되었으며, 일부구간 균열 등의 손상에 대한 하자보수를 실시하였다.
- ② 균열(0.3mm이상), 망상균열의 경우 건조수축, 온도변화, 거푸집 조기탈형 등의 원인에 의해 발생한 손상으로 판단되며, 내구성 확보 차원에서 균열에 대한 표면처리, 주입보수를 실시하는 유지관리가 요구된다.
- ③ 콘크리트 단면불량은 시공미흡 등에 의한 손상으로 판단되며, 그 정도가 심하지 않아 콘크리트에 미치는 영향은 적으나, 균열 보수시 동시에 일괄 단면보수하는 유지관리가 요망된다.
- ④ 누수(스며있음)의 경우 우천시 우수유입 등에 의한 손상으로 시공이음부에서 확인되었으며, 내구성 확보 및 손상의 진전 방지를 위해 지수보수를 실시하는 것이 바람직하다.

| RAMP-C NATM구간 천단부 S10 단면불량 | RAMP-C NATM구간 천단부 S12 단면불량 |

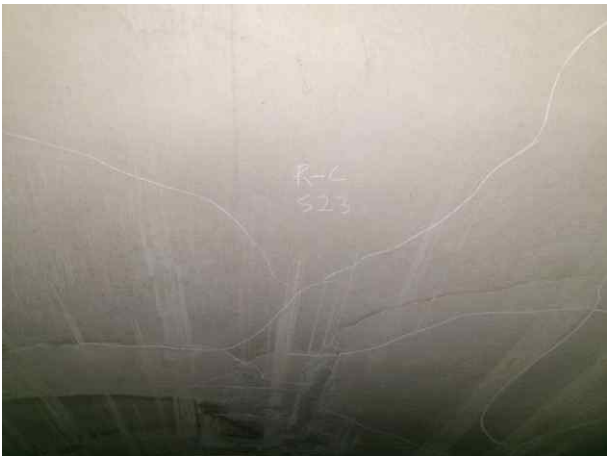
| RAMP-C NATM구간 천단부 S17 균열(Cw=0.5mm) | RAMP-C NATM구간 천단부 S21 망상균열(Cw=0.1~0.2mm) |

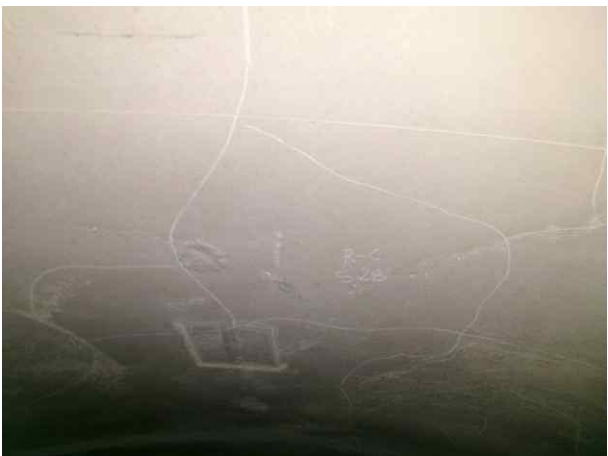
| RAMP-C NATM구간 천단부 S22 망상균열(Cw=0.1~0.2mm) | RAMP-C NATM구간 천단부 S25 균열(Cw=0.5mm) |

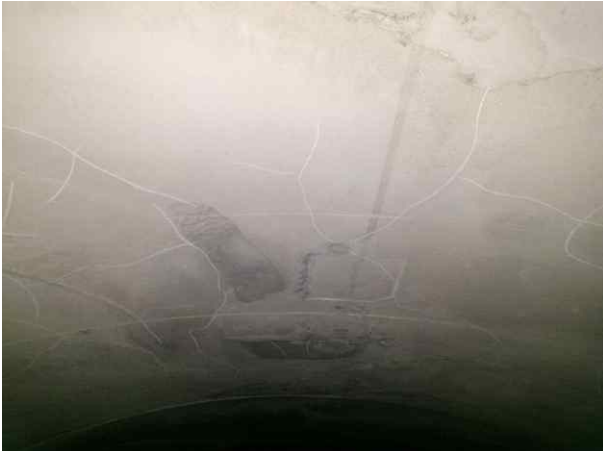
| RAMP-C NATM구간 천단부 S27 망상균열( $C_w=0.1\sim0.2mm$ ) | RAMP-C NATM구간 천단부 S45 단면불량 |

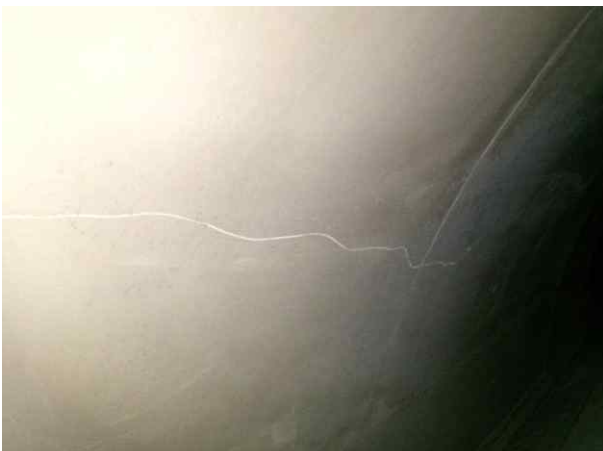
| RAMP-C NATM구간 천단부 S46 균열( $C_w=0.5mm$ ) | RAMP-C NATM구간 천단부 S47 균열( $C_w=0.5mm$ ) |

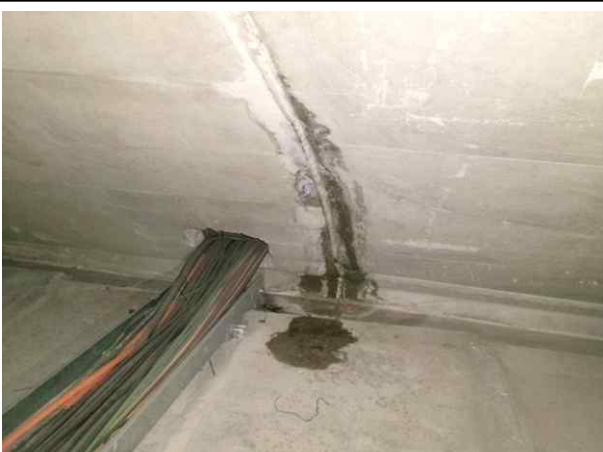
| RAMP-C NATM구간 천단부 S69 누수(스며있음) | RAMP-C NATM구간 천단부 균열보수 양호 |

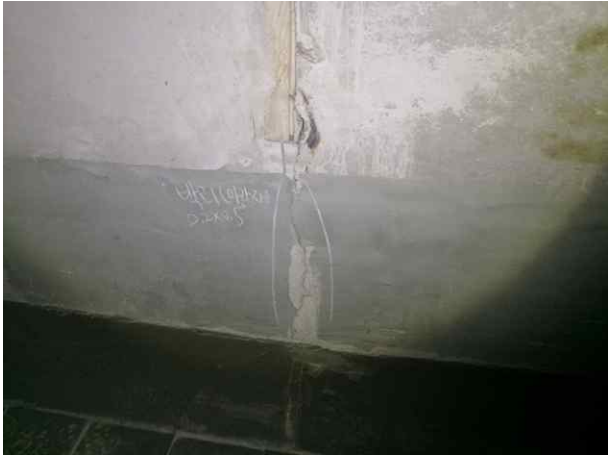
- ① NATM구간 측벽부에 대한 외관조사 결과 균열(0.3mm미만, 이상), 망상균열, 박리, 박락, 파손, 몰탈박리, 보수부 박리, 백태, 누수(떨어짐), 누수흔적 등이 조사되었으며, 일부구간 백태, 균열부백태 등에 대하여 하자보수를 실시하였다.
- ② 균열(0.3mm미만, 이상), 망상균열의 경우 건조수축, 온도변화, 거푸집 조기탈형 등의 원인에 의한 손상으로 판단되며, 손상의 정도가 경미하나 내구성 확보차원에서 표면처리, 주입보수를 실시하는 것이 요구된다.
- ③ 콘크리트 박리, 박락, 파손, 몰탈박리, 보수부 박리가 일부 확인되었고, 시공이음부(조인트부)가 맞닿음, 거푸집탈거시 충격, 보수미흡 등의 원인으로 발생한 손상으로 판단되며, 내구성 확보 차원에서 단면보수를 실시하는 것이 요구된다.
- ④ 백태는 우수유입, 수분침투 등에 의해 발생한 것으로 표면처리를 통한 유지관리가 요구된다.
- ⑤ 누수(떨어짐), 누수흔적의 경우 우천시 우수유입 등에 의한 손상으로 대체로 시공이음부에서 확인되었으며, 누수는 내구성 확보 및 손상의 진전 방지를 위해 지수보수를 실시하는 것이 바람직하고, 누수흔적은 손상의 진전여부에 대한 주의관찰이 요구된다.

| RAMP-C NATM구간 측벽부 S08 박리 | RAMP-C NATM구간 측벽부 S09 몰탈 박락 |

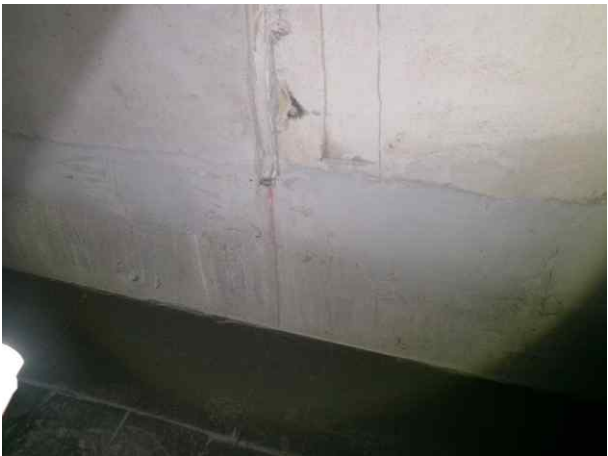
| RAMP-C NATM구간 측벽부 S15 박리 | RAMP-C NATM구간 측벽부 S16 박리 |

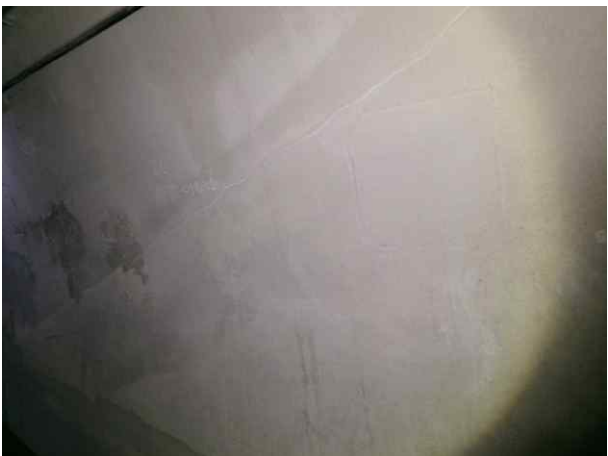
| RAMP-C NATM구간 측벽부 S17 균열(Cw=0.1mm) | RAMP-C NATM구간 측벽부 S19 보수부 박리 |

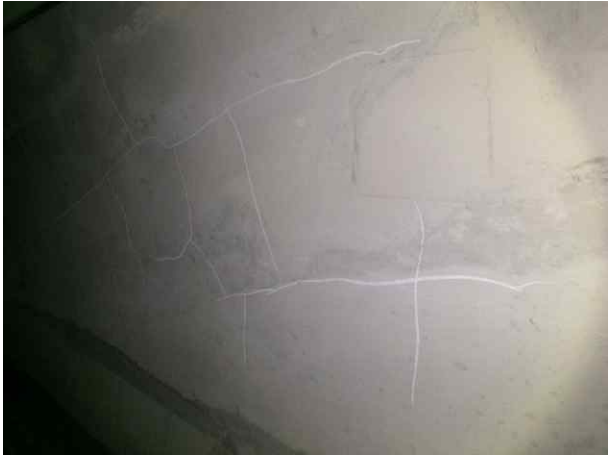
| RAMP-C NATM구간 측벽부 S21 망상균열( $C_w=0.1\sim0.2mm$ ) | RAMP-C NATM구간 측벽부 S22 망상균열( $C_w=0.1\sim0.2mm$ ) |

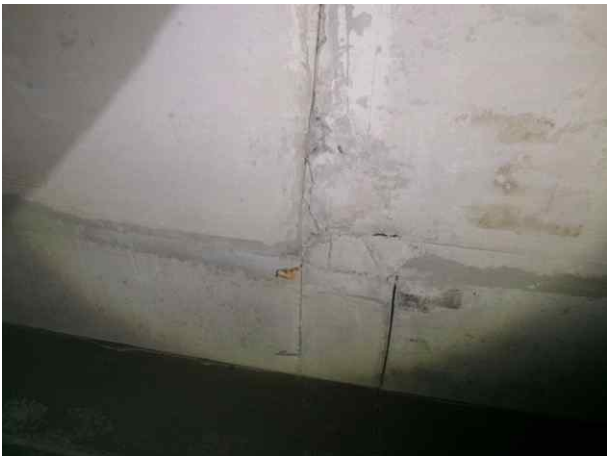
| RAMP-C NATM구간 측벽부 S22 박리 | RAMP-C NATM구간 측벽부 S31 백태 |

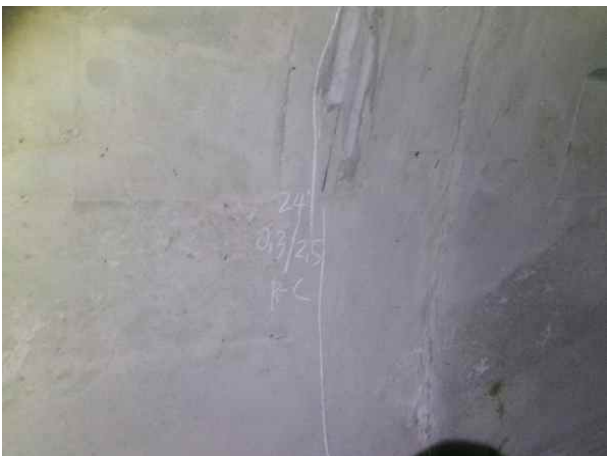
| RAMP-C NATM구간 측벽부 S32 균열( $C_w=0.3mm$ ) | RAMP-C NATM구간 측벽부 S33 파손 |

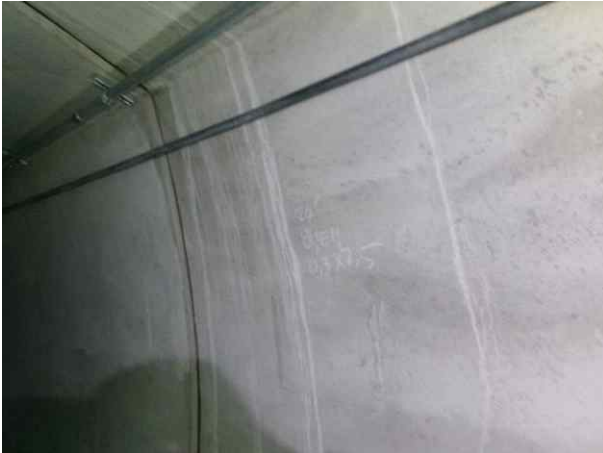
| <p>RAMP-C NATM구간 측벽부 S46 백태</p> | <p>RAMP-C NATM구간 측벽부 S66 누수(떨어짐)</p> |

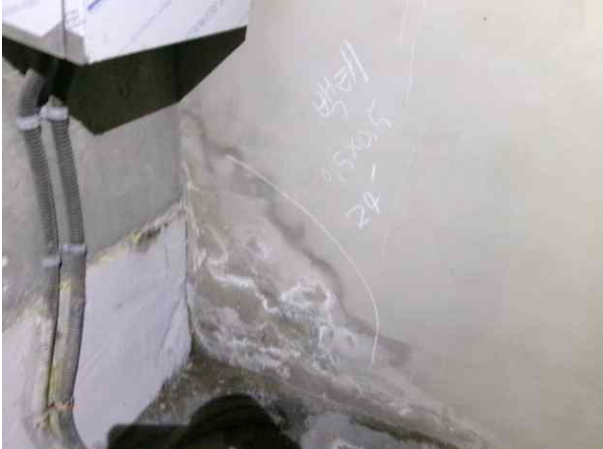
| <p>RAMP-C NATM구간 측벽부 S69 백태</p> | <p>RAMP-C NATM구간 측벽부 S69 누수(떨어짐)</p> |

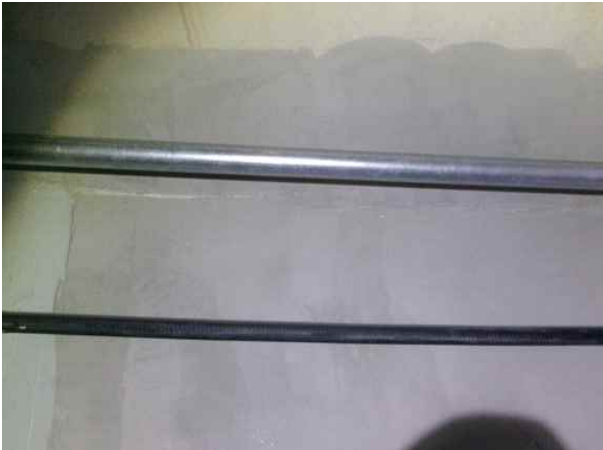
| <p>RAMP-C NATM구간 측벽부 균열부백태보수 양호</p> | <p>RAMP-C NATM구간 측벽부 백태보수 양호</p> |

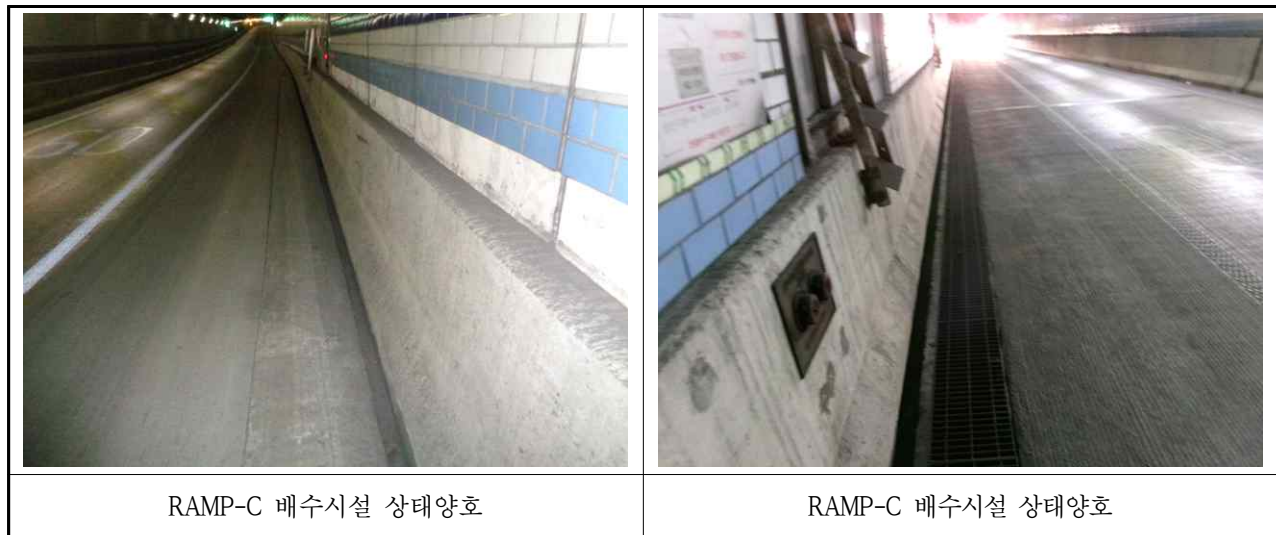
【사진 3.3.34】 배수시설 손상현황

RAMP-C 배수시설 상태양호

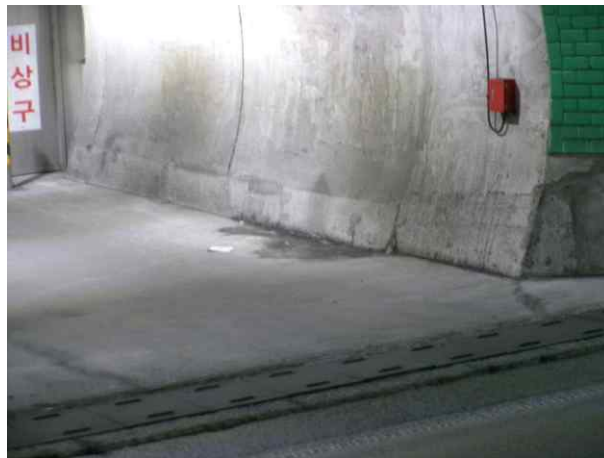
- ① 피난연락갱에 대한 외관조사 결과 누수(떨어짐, 스며있음), 체수 등이 조사되었다.
- ② 누수(떨어짐, 스며있음), 체수의 경우 우천시 우수유입 등에 의한 손상으로 판단되며, 누수는 철근콘크리트에 영향을 미치므로 지수보수를 실시하는 것이 바람직하고, 체수는 주의관찰이 요구된다.

| <p>피난연락갱 S148 채수</p> | <p>피난연락갱 S165 누수(떨어짐)</p> |

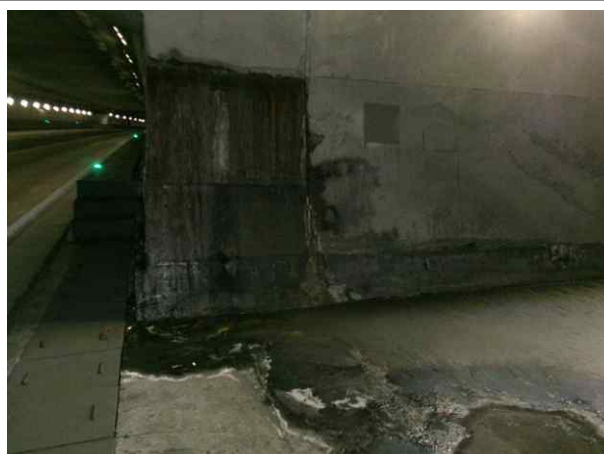
| <p>피난연락갱 S165 누수(떨어짐)</p> | <p>피난연락갱 S249 누수(떨어짐), 채수</p> |

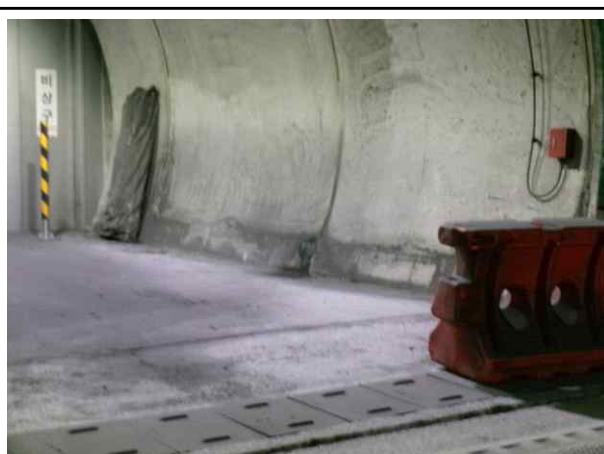
| <p>피난연락갱 S379 누수(스며있음)</p> | <p>피난연락갱 S566 누수(떨어짐)</p> |

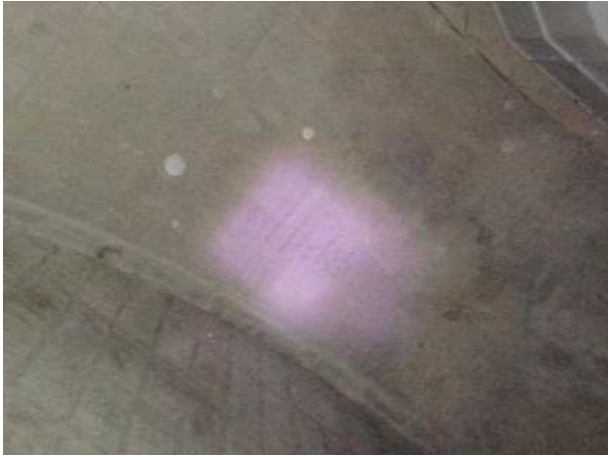
- ① 공기정화시설에 대한 외관조사 결과 일부구간 누수, 백태 등에 대한 하자보수가 실시된 상태이며, 균열(0.3mm미만, 이상), 망상균열, 누수, 백태, 들뜸, 체수, 피복부족, 바닥균열 등이 조사되었다.
- ② 균열(0.3mm미만, 이상), 망상균열의 경우 건조수축, 온도변화, 거푸집 조기탈형 등의 원인에 의해 발생한 손상으로 판단되며, 내구성 확보 차원에서 균열에 대한 표면처리, 주입보수를 실시하는 유지관리가 요구된다.
- ③ 콘크리트 들뜸 등의 손상은 시공당시 외부충격, 시공미흡 등에 의한 국부적인 손상으로 판단되며, 그 정도가 심하지 않아 콘크리트에 미치는 영향은 적으나, 내구성 확보 차원에서 단면보수하는 유지관리가 요망된다.
- ④ 누수, 백태, 체수 등의 경우 우천시 우수유입 등에 의한 손상으로 공용기간 경과시 철근 및 콘크리트 손상 등의 2차손상 발생을 유발할 우려가 있으므로 지수보수, 표면처리를 실시하는 것이 필요하며, 체수는 주의관찰이 요구된다.
- ⑤ 콘크리트 피복부족은 시공미흡에 의한 손상으로, 현재 철근이 일부 외기와 접촉하는 상태로 부식 발생 가능성이 있으므로, 단면보수(방청)가 필요한 상태이다.
- ⑥ 바닥 균열의 경우 정도가 심하지 않은 바 주의관찰이 요구된다.

| 공기정화시설#1 축류팬실 측벽부 누수, 백태 | 공기정화시설#1 축류팬실 천단부 피복부죽 |

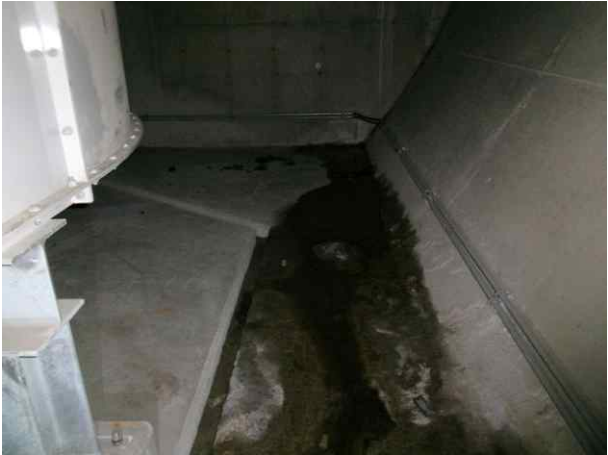
| 공기정화시설#1 축류팬실 바닥 채수 | 공기정화시설#1 유도갱 백태 |

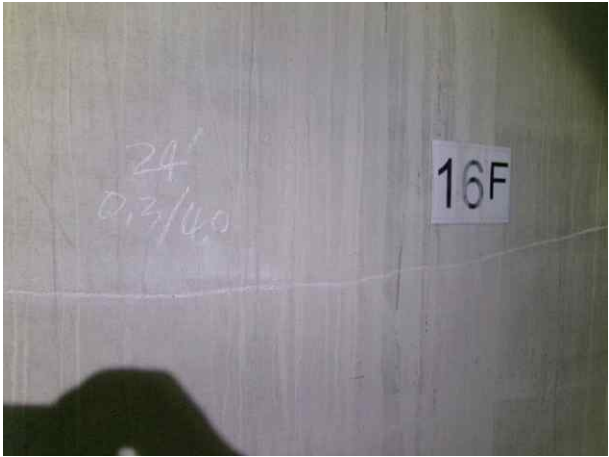
| 공기정화시설#1 연직갱연결횡갱 측벽부 백태 | 공기정화시설#1 환기탑 B2 균열(Cw=0.3mm) |
