신 월 여 의 지 하 도 로  
안 전 점 검 ( 정 기 , 정 밀 ) 용 역  
(정밀안전점검)

[신월여의지하도로(여의도방향)]

2024. 04

점검기관 : (주)명성엔지니어링

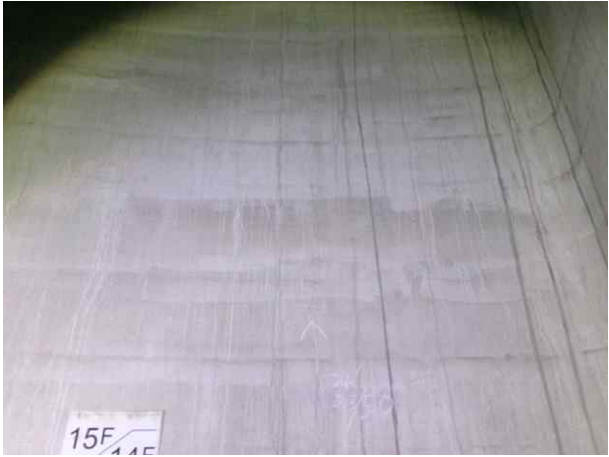
| 공기정화시설#1 환기탑 B2 누수(백태) | 공기정화시설#1 환기탑 B3 균열(Cw=0.3mm) |

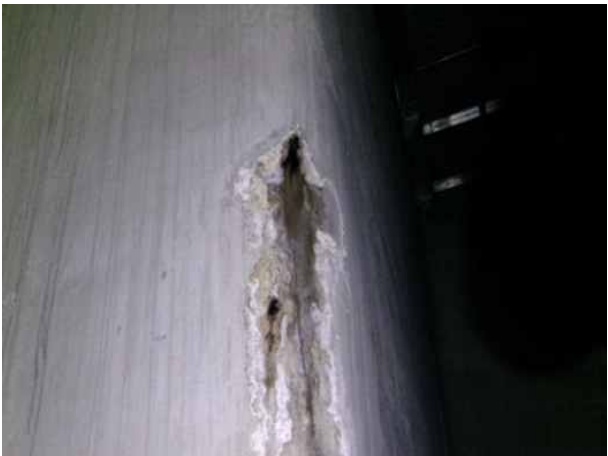
| 공기정화시설#1 환기탑 B3 누수 | 공기정화시설#1 환기탑 B6 누수(백태) |

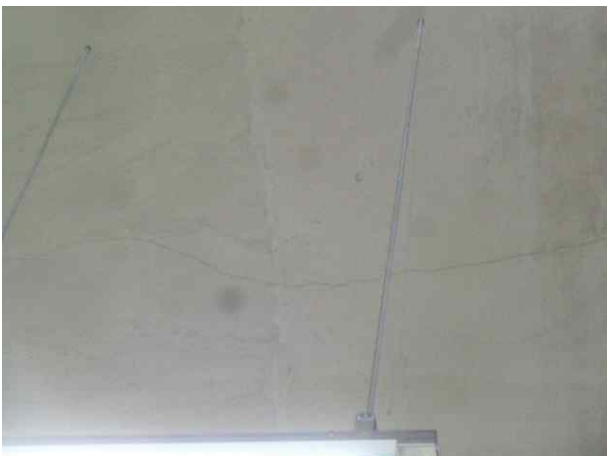
| 공기정화시설#1 전기실 천단부 균열(Cw=0.3mm) | 공기정화시설#1 전기실 측벽부 백태 |

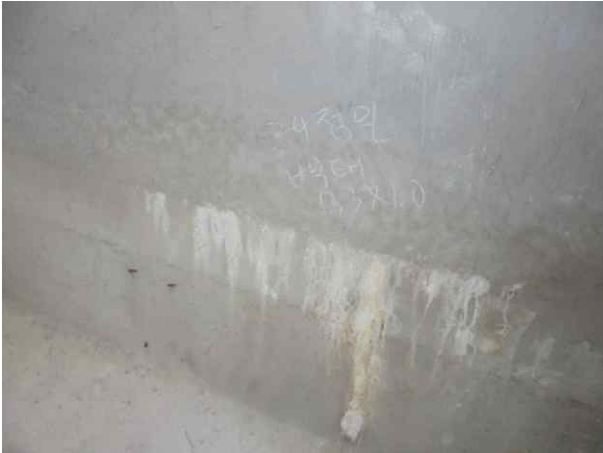
| <p>공기정화시설#2 축류팬실 측벽부 백태</p> | <p>공기정화시설#2 축류팬실 측벽부 누수</p> |

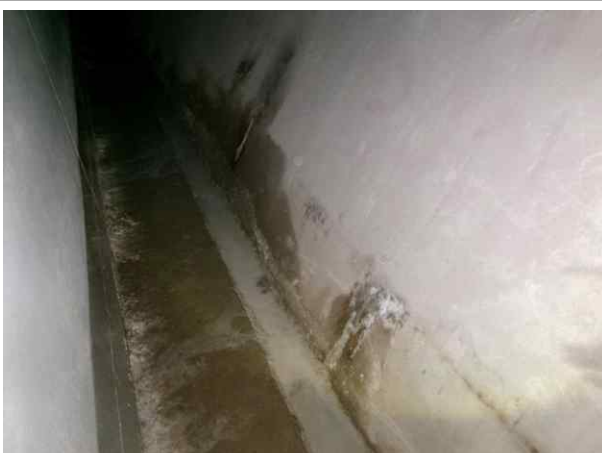
| <p>공기정화시설#2 축류팬실 측벽부 누수</p> | <p>공기정화시설#2 축류팬실 측벽부 누수</p> |

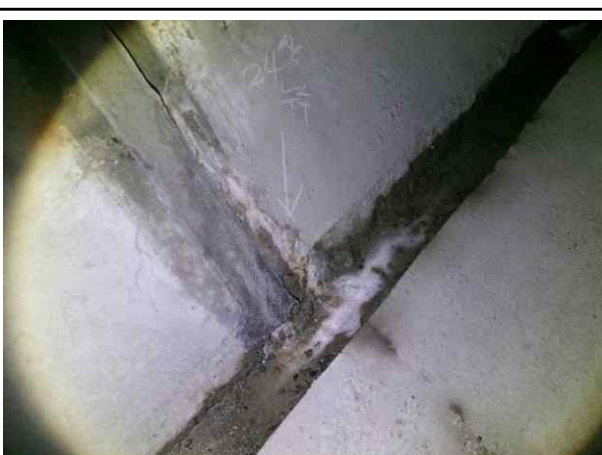
| <p>공기정화시설#2 축류팬실 측벽부 누수</p> | <p>공기정화시설#2 축류팬실 측벽부 누수</p> |

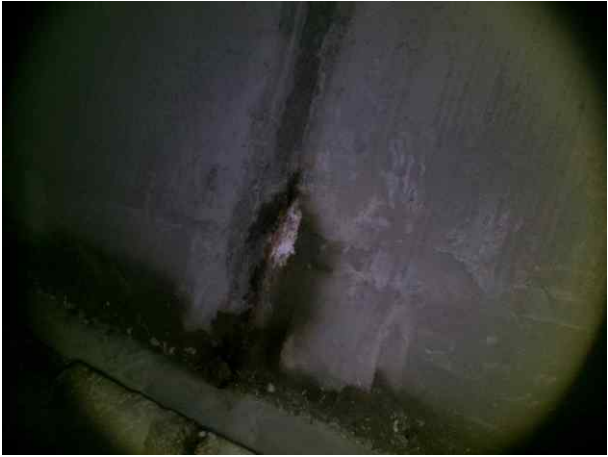
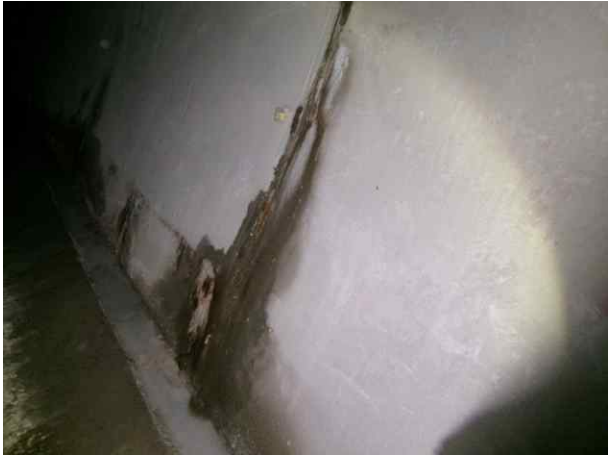
| 공기정화시설#2 축류팬실 측벽부 누수 | 공기정화시설#2 축류팬실 측벽부 누수 |

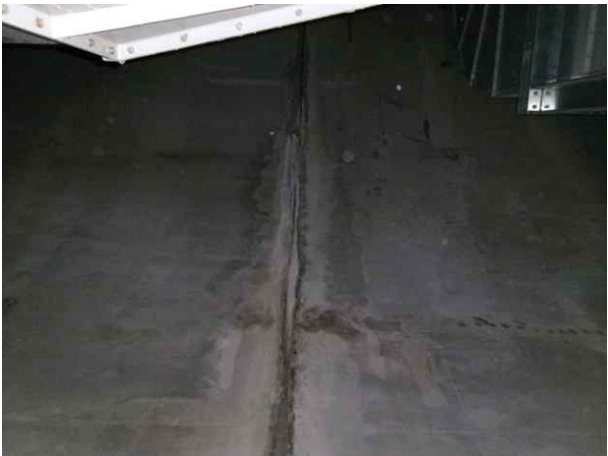
| 공기정화시설#2 축류팬실 측벽부 백태 | 공기정화시설#2 유도갱 측벽부 누수 |

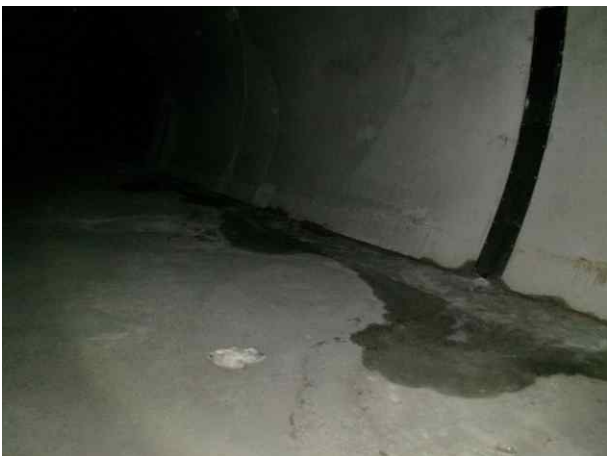
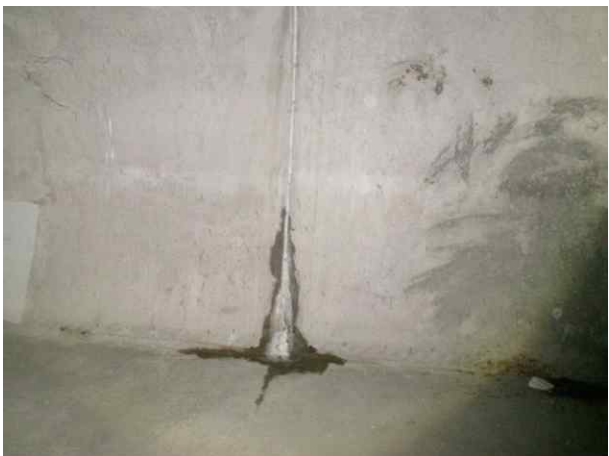
| 공기정화시설#2 유도갱 측벽부 누수 | 공기정화시설#2 유도갱 측벽부 누수 |

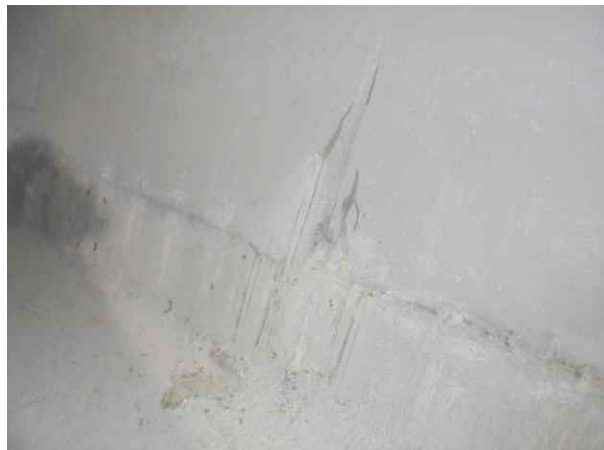
| <p>공기정화시설#2 축류팬실 누수보수 양호</p> | <p>공기정화시설#2 유도갱 누수보수 양호</p> |

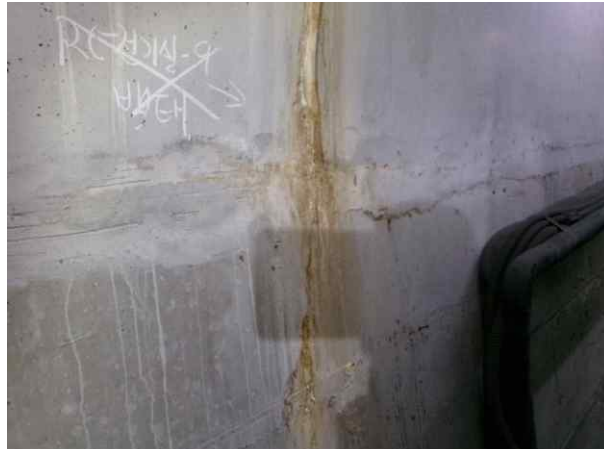
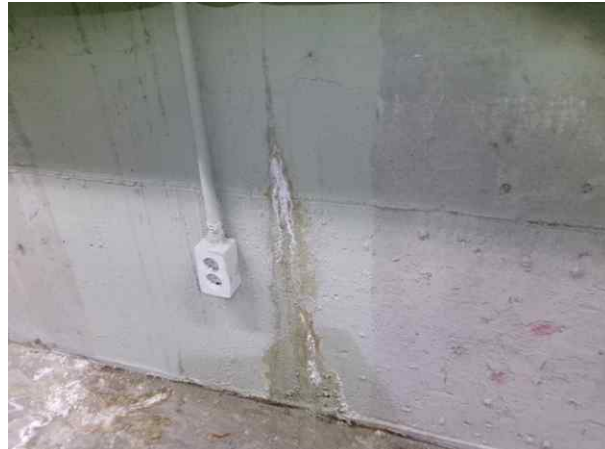
【사진 3.3.44】 기타시설 손상현황

| RAMP-C 전기실 측벽부 누수, 백태 | RAMP-C 전기실 측벽부 누수 |

기타시설은 시공초기 건조수축, 온도변화, 초기 수화열, 우수유입, 시공미흡 등의 원인에 의한 손상이 확인되었으며, 조사된 손상은 다음과 같다.

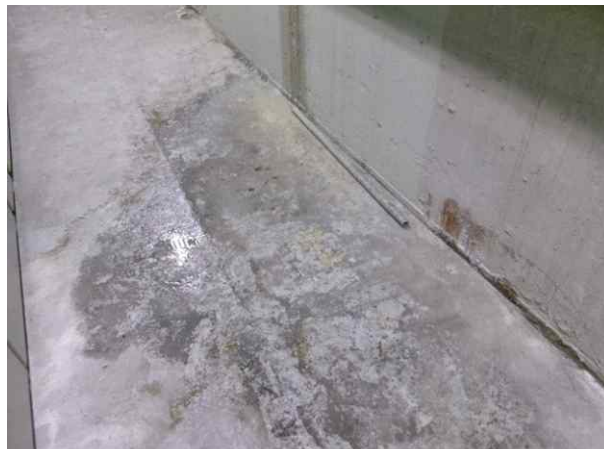
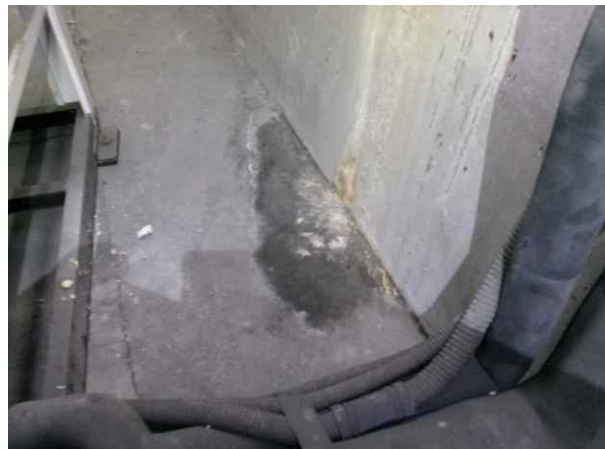
| <p>RAMP-C 전기실 측벽부 백태</p> | <p>RAMP-C 전기실 측벽부 백태</p> |

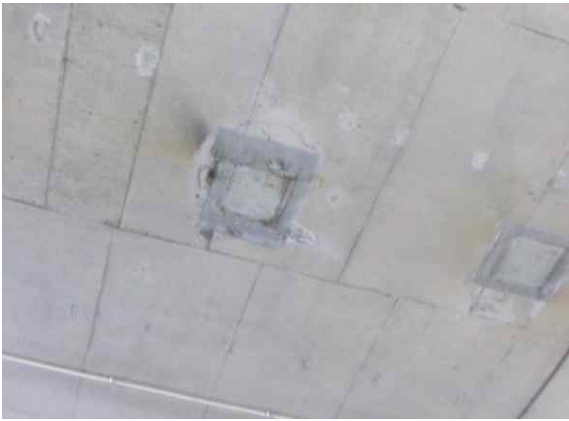
| 구 분 | 세 부 내 용 | |
|---|---|---|
| | BOX구간 슬래브 S717 누수(떨어짐) | BOX구간 슬래브 S725 누수(떨어짐) |
| 조사 결과 | <ul style="list-style-type: none"> <li>· 누수, 백태 등</li> </ul> ⇒ 누수로 인해 주변 콘크리트 오염, 내부 철근 부식 등 손상 발생에 따른 콘크리트 내구성저하 및 주행차량 안전성저하 등이 발생될 우려가 있으므로 우선적인 보수가 필요함<br>⇒ 보수 전까지는 주행차량의 안전사고가 발생되지 않도록 지속적인 점검 필요함 | |

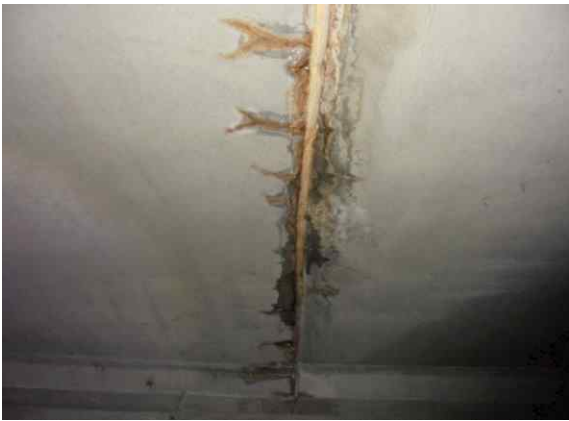
| 구 분 | 세 부 내 용 | |
|---|---|---|
| | NATM구간 천단부 S171 누수(떨어짐) | NATM구간 천단부 S300 백태 |
| 조사 결과 | <ul style="list-style-type: none"> <li>· 누수, 백태 등</li> </ul> ⇒ 누수로 인해 주변 콘크리트 오염, 내부 철근 부식 등 손상 발생에 따른 콘크리트 내구성 저하 등이 발생될 우려가 있으므로 우선적인 보수가 필요함<br>⇒ 보수 전까지는 손상의 진전여부에 대한 지속적인 점검 필요함 | |

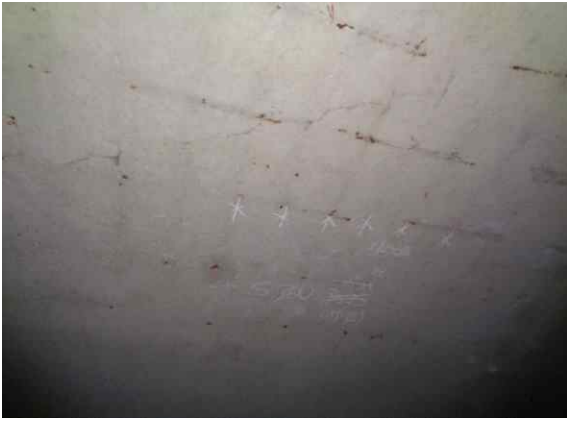
| 구 분 | 세 부 내 용 | |
|---|---|---|
| | NATM구간 천단부 S360 피복부족 | NATM구간 측벽부 S259 피복부족 |
| 조사 결과 | <ul style="list-style-type: none"> <li>콘크리트 피복부족</li> </ul> ⇒ 시공미흡에 의한 손상으로, 현재 철근이 일부 외기와 접촉하는 상태로 부식 발생 가능성이 있으므로, 단면보수(방청)가 필요함 | |

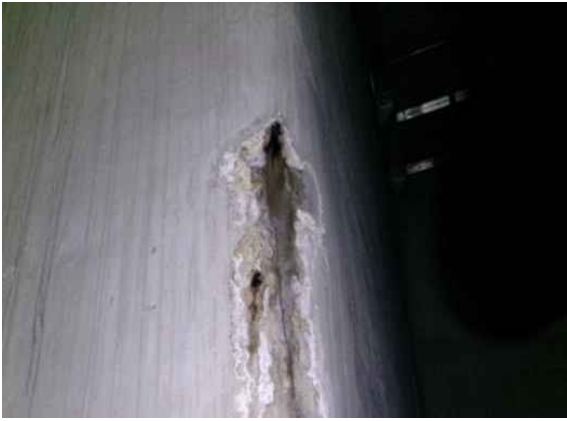
| 구 분 | 세 부 내 용 | |
|---|---|---|
| | 공기정화시설#1 환기탑 B3 누수 | 공기정화시설#2 축류팬실 측벽부 누수 |
| 조사 결과 | <ul style="list-style-type: none"> <li>누수, 백태, 체수 등</li> </ul> ⇒ 우천시 우수유입 등에 의한 손상으로 공용기간 경과시 철근 및 콘크리트 손상 등의 2차손상 발생을 유발할 우려가 있으므로 지수보수, 표면처리를 실시하는 것이 필요함<br>⇒ 체수의 경우 주의관찰이 요구됨 | |
