# 목 차

## 2. 현장조사

### 1) 본선

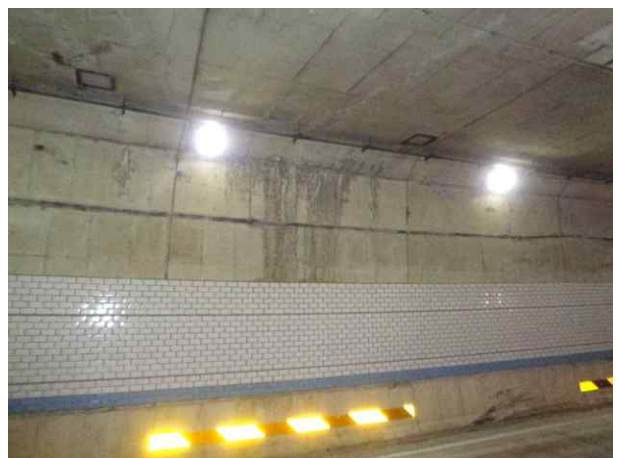
본선 BOX구간 벽체 S711 백태

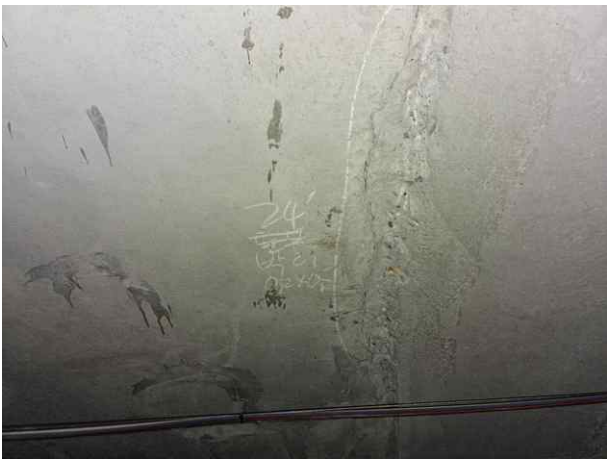
| 본선 NATM구간 천단부 S034 박리 | 본선 NATM구간 천단부 S037 들뜸 |

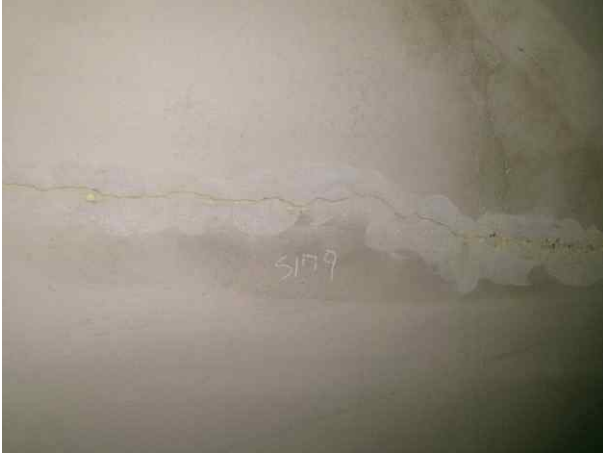
| <p>본선 NATM구간 천단부 S179 재균열(<math>C_w=0.5\text{mm}</math>)</p> | <p>본선 NATM구간 천단부 S182 파손</p> |

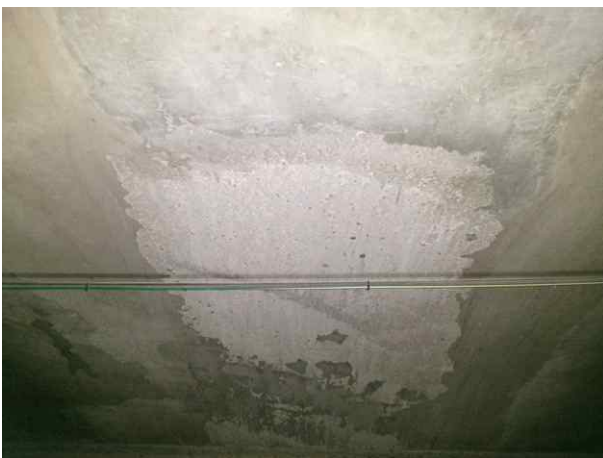
| <p>본선 NATM구간 천단부 S208 박리</p> | <p>본선 NATM구간 천단부 S216 균열(<math>C_w=0.5\text{mm}</math>)</p> |

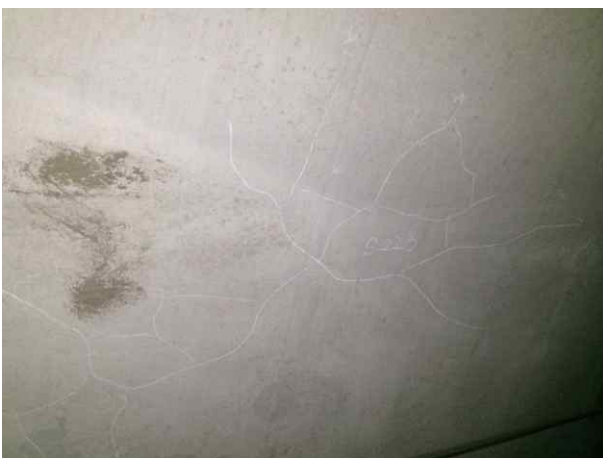
| <p>본선 NATM구간 천단부 S223 망상균열</p> | <p>본선 NATM구간 천단부 S232 반원형균열(<math>C_w=0.5\text{mm}</math>)</p> |

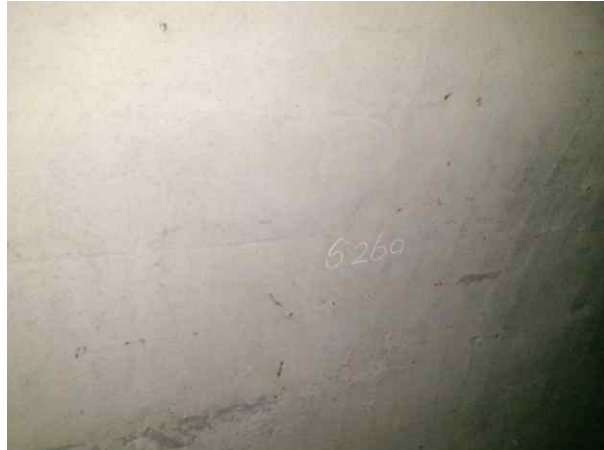
| <p>본선 NATM구간 천단부 S260 피복부족</p> | <p>본선 NATM구간 천단부 S310 균열(Cw=0.5mm)</p> |

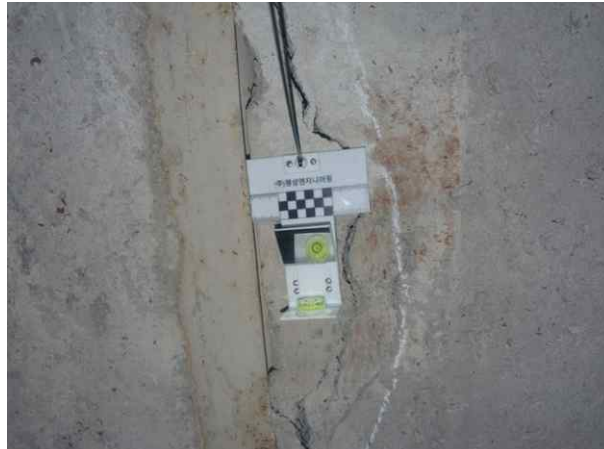
| <p>본선 NATM구간 천단부 S322 박리</p> | <p>본선 NATM구간 천단부 S332 피복부족</p> |

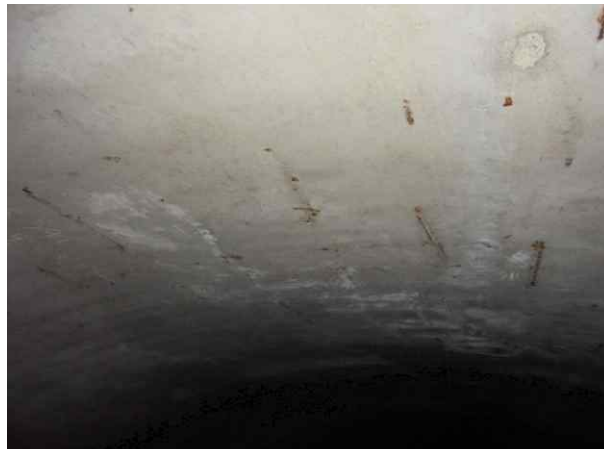
| <p>본선 NATM구간 천단부 S341 피복부족</p> | <p>본선 NATM구간 천단부 S345 피복부족</p> |

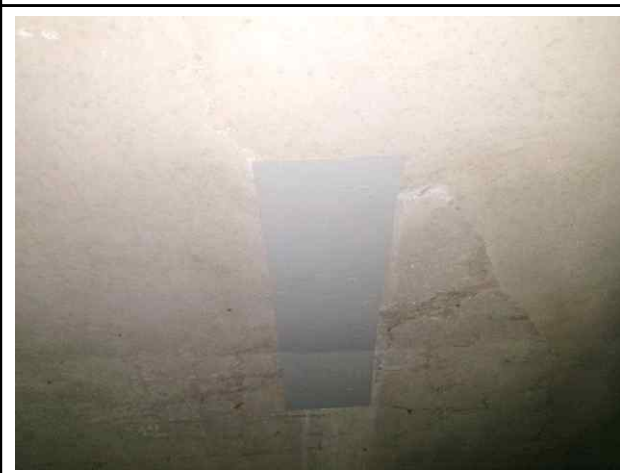
| <p>본선 NATM구간 천단부 백태보수 양호</p> | <p>본선 NATM구간 천단부 누수보수 양호</p> |

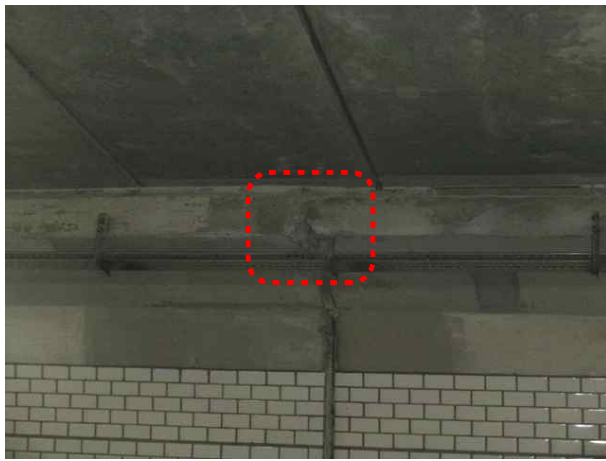
본선 NATM구간 측벽부 S016 박락

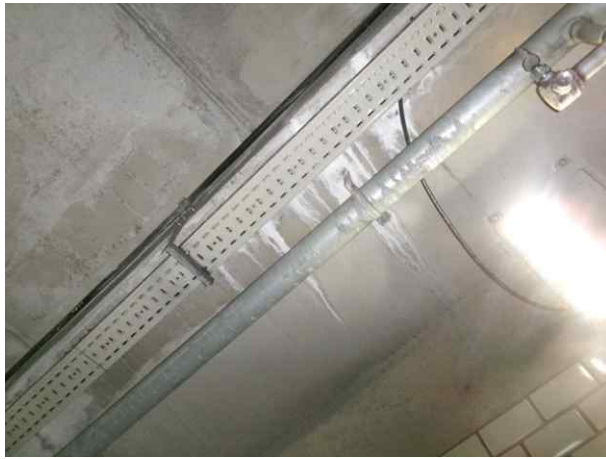
본선 NATM구간 측벽부 S051 누수(떨어짐)

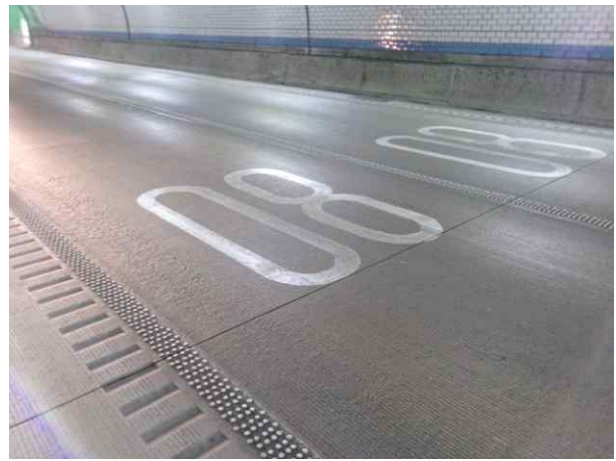
본선 포장부 S208~211 들뜸

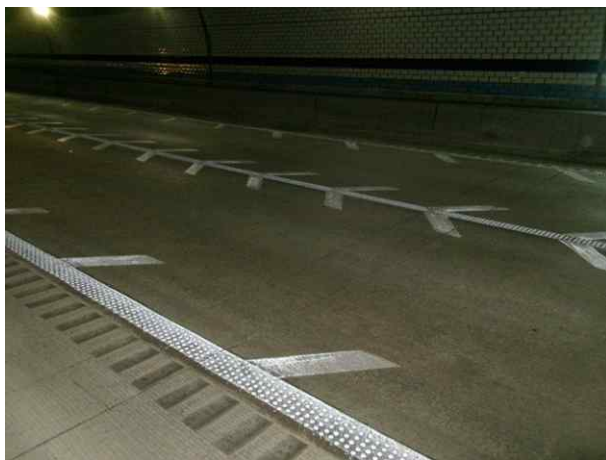
본선 포장부 S346~347 들뜸

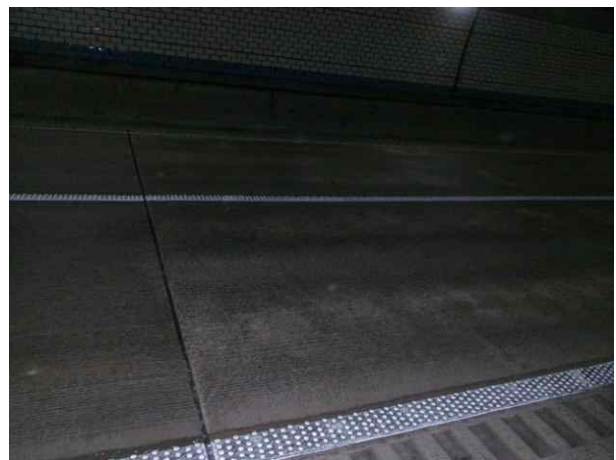
본선 포장부 S386 들뜸

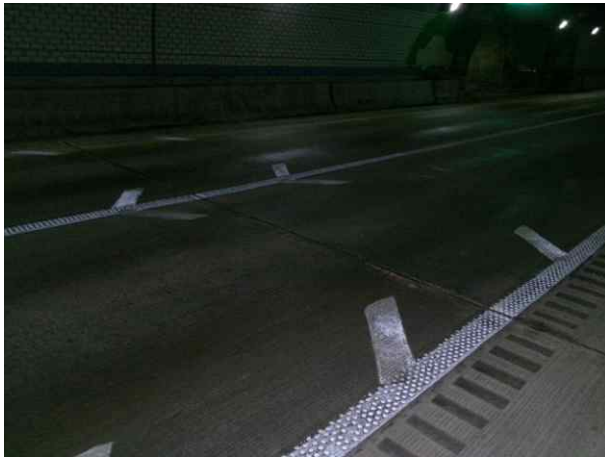
본선 포장부 S668 들뜸

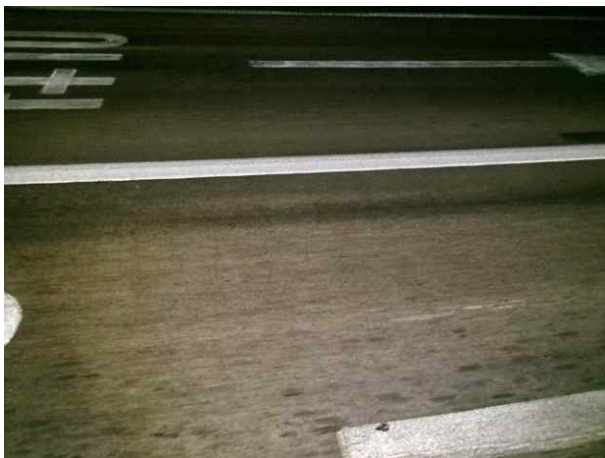
본선 포장부 S714 망상균열

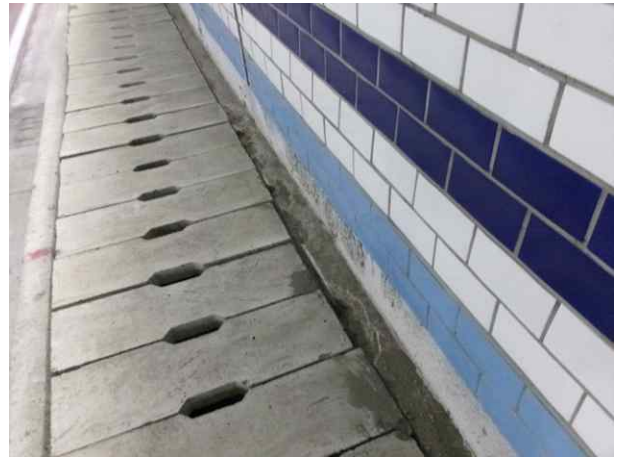
본선 공동구 S015 파손

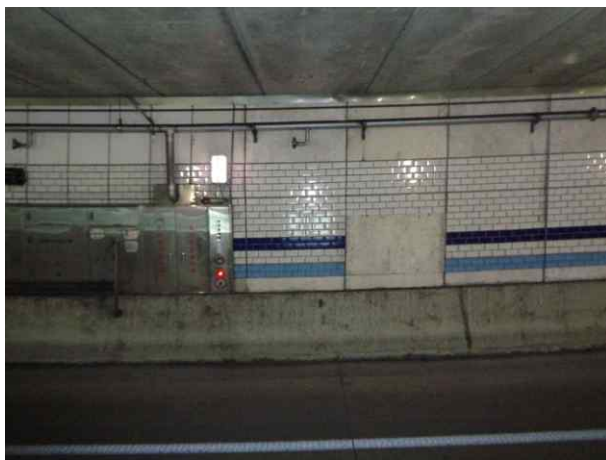
RAMP-D NATM구간 측벽부 S15 타일탈락

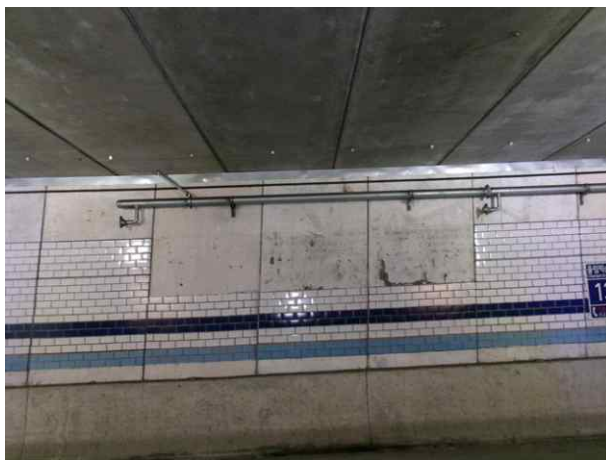
RAMP-D NATM구간 측벽부 S44 타일탈락

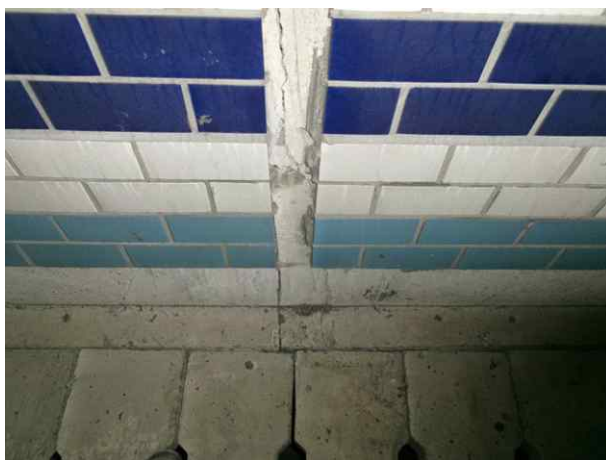
RAMP-D NATM구간 측벽부 S47 박리

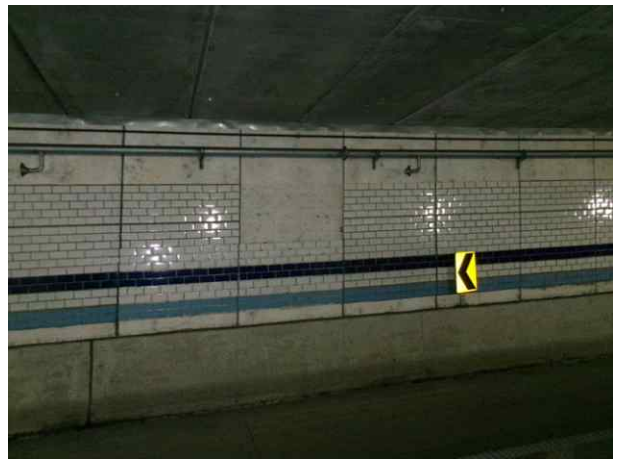
RAMP-D NATM구간 측벽부 S50 타일탈락

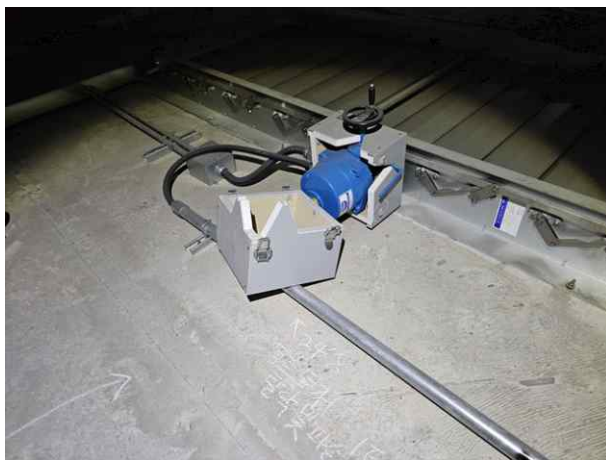
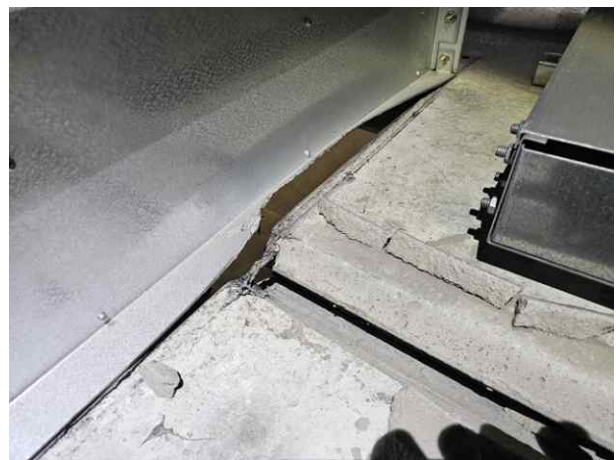
RAMP-D 풍도슬래브 S53 댐퍼 덮개탈락 및 파손

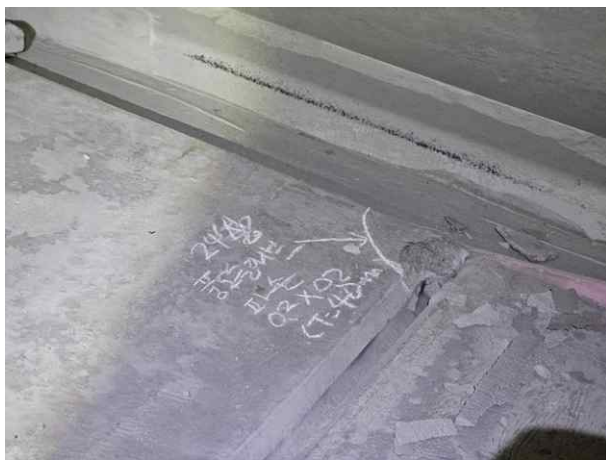
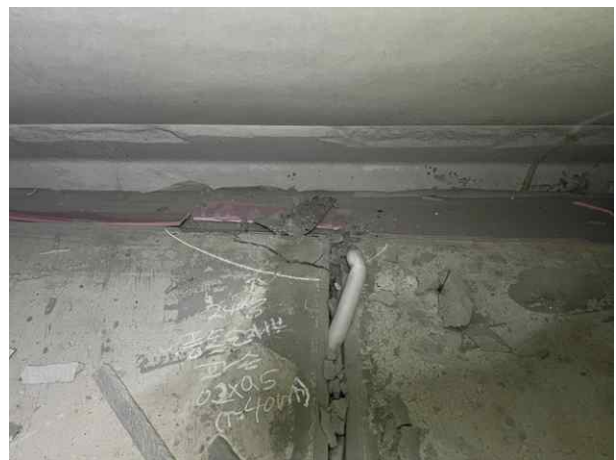
RAMP-D 풍도슬래브 S53 상면 파손

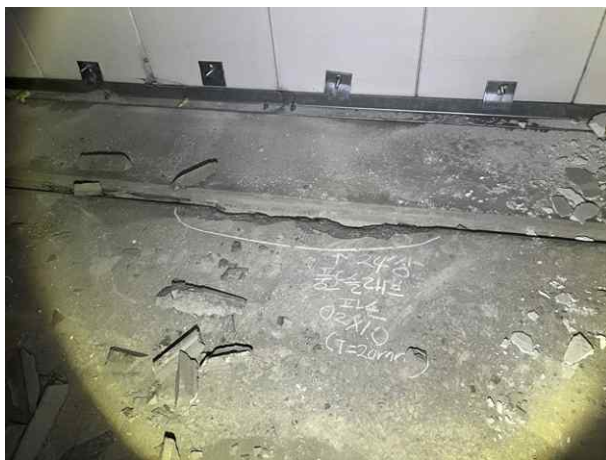
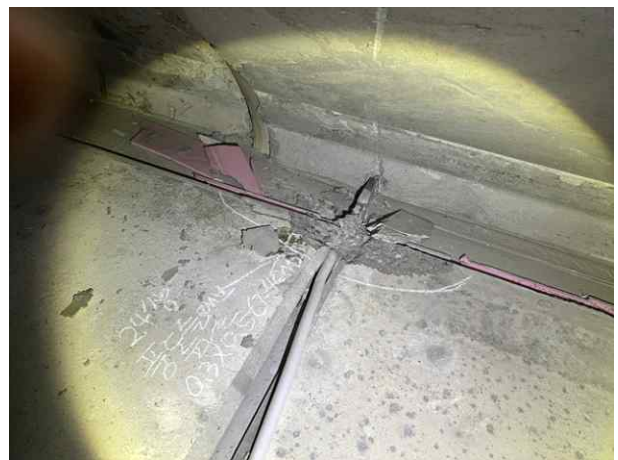
RAMP-D 풍도슬래브 S54 상면 파손

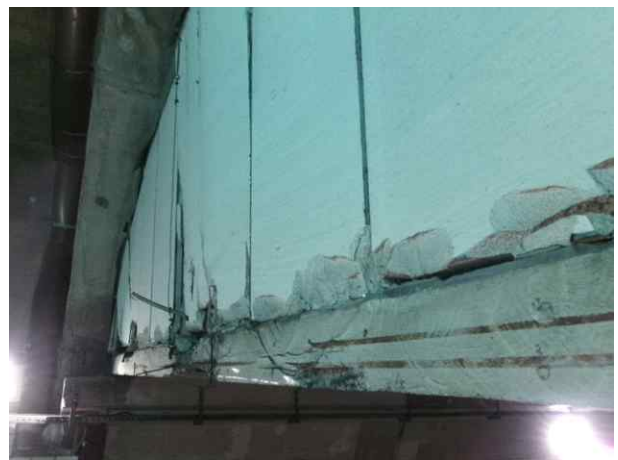
RAMP-D 풍도슬래브 S54 격벽 파손 및 철근노출

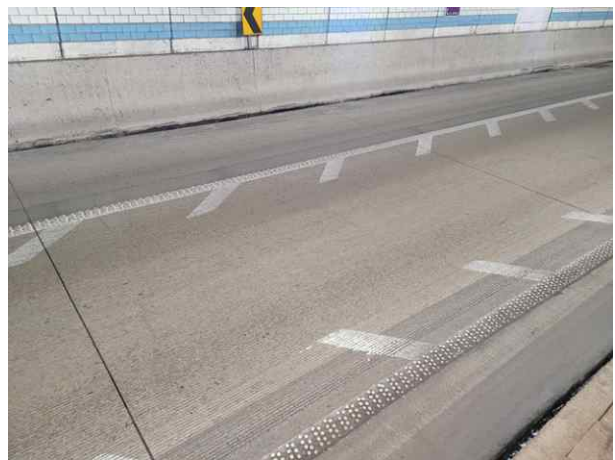
RAMP-D 포장부 S26~28 들뜸(S27)

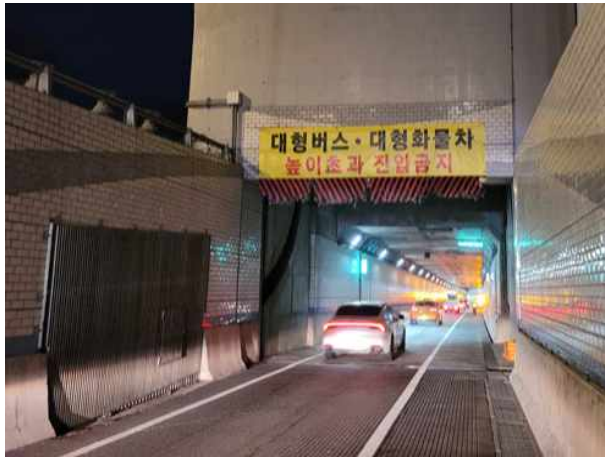
갯문 진입부 상태양호

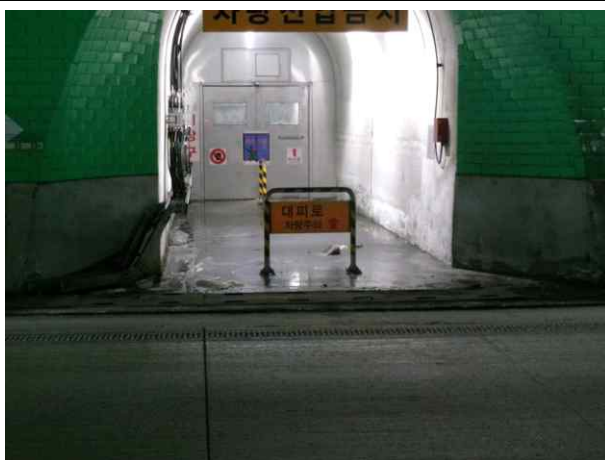
피난연락갱 S122 체수

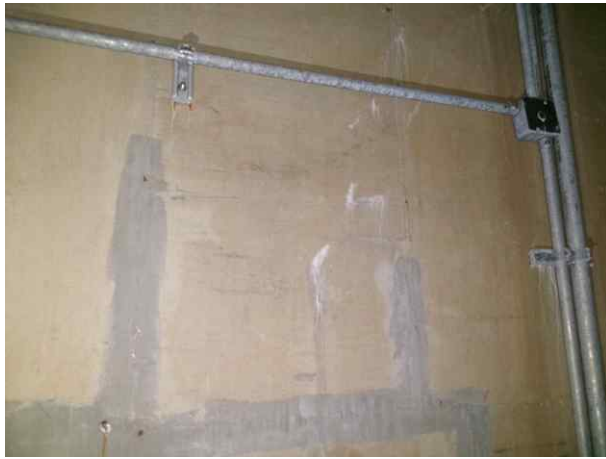
펌프실 S003 벽체 백태
