# 목 차

## 2. 현장조사

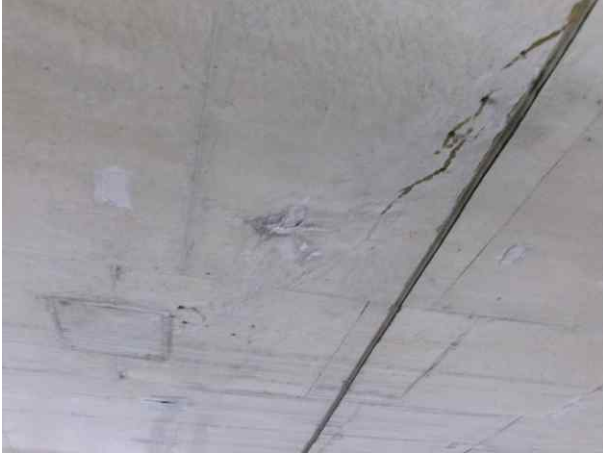
| <p>본선 BOX구간 슬래브 S723 백태</p> | <p>본선 BOX구간 슬래브 S724 망상균열(Cw=0.1~0.2mm)</p> |

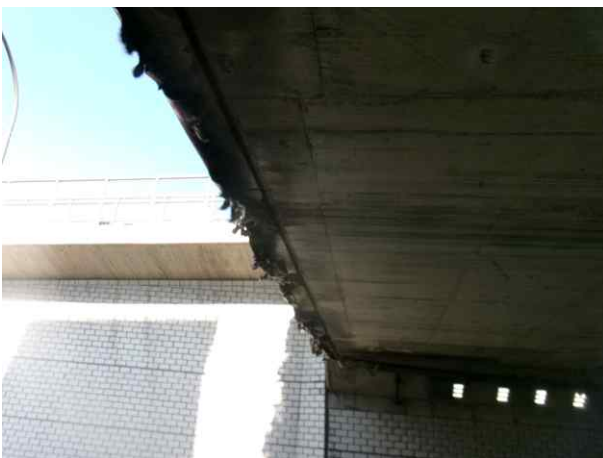
| <p>본선 BOX구간 슬래브 S725 파손</p> | <p>본선 BOX구간 슬래브 S725 누수(떨어짐)</p> |

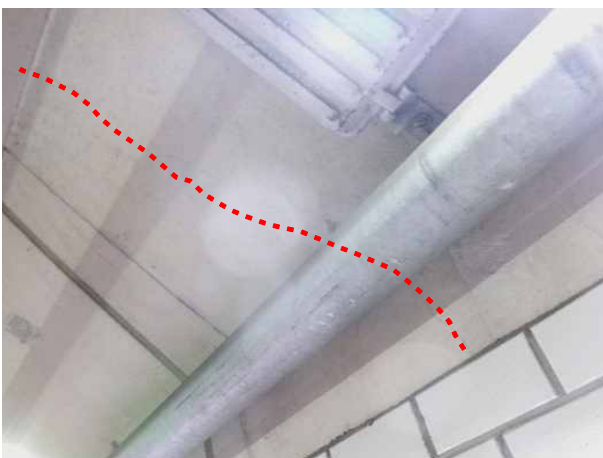
| <p>본선 BOX구간 벽체 S715 균열(Cw=0.2mm)</p> | <p>본선 BOX구간 벽체 S716 균열(Cw=0.2mm)</p> |

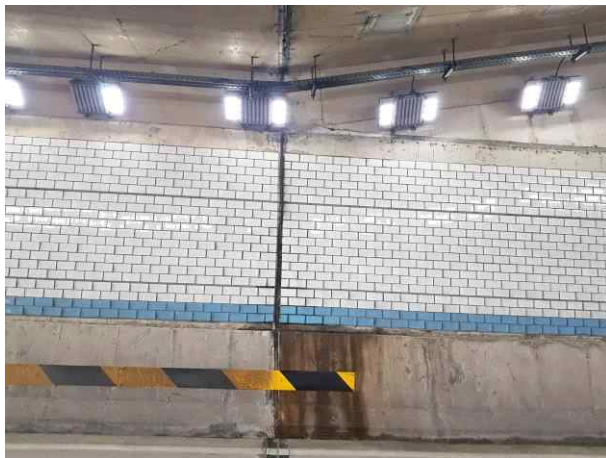
본선 BOX구간 벽체 S721 누수(스며있음)

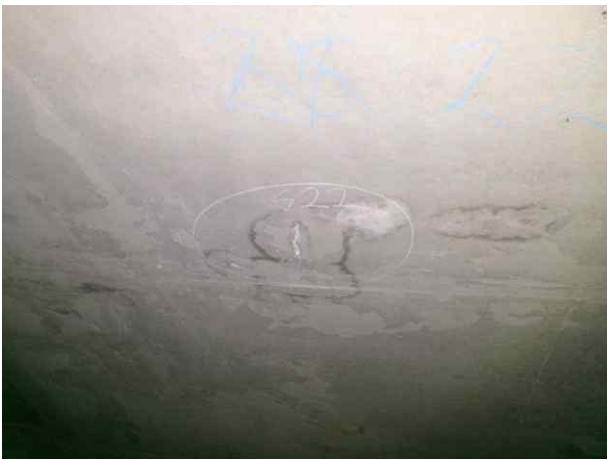
| <p>본선 NATM구간 천단부 S022 백태</p> | <p>본선 NATM구간 천단부 S053 파손</p> |

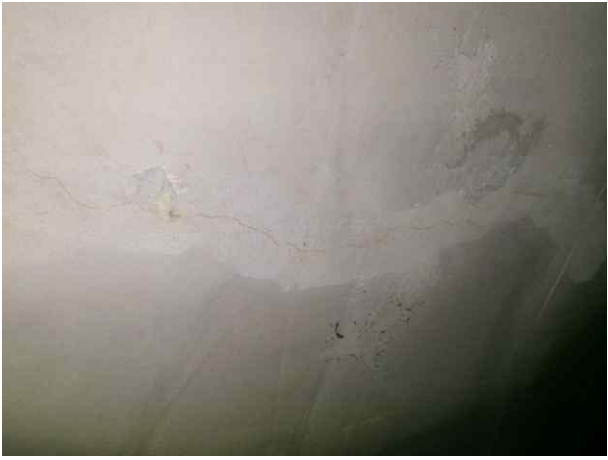
| <p>본선 NATM구간 천단부 S096 재균열(Cw=0.5mm)</p> | <p>본선 NATM구간 천단부 S103 백태</p> |

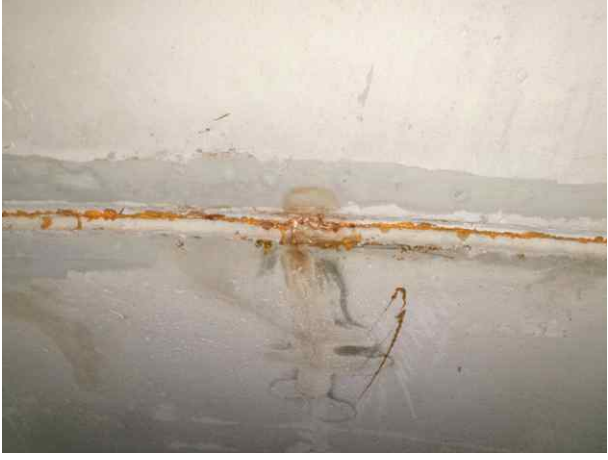
| <p>본선 NATM구간 천단부 S109 누수(떨어짐)</p> | <p>본선 NATM구간 천단부 S124 균열(Cw=0.5mm)</p> |

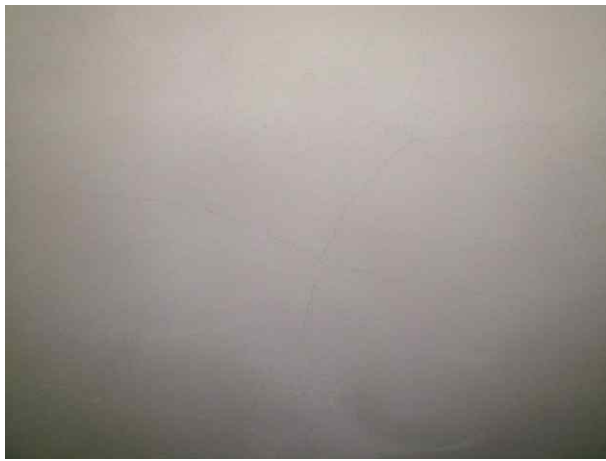
본선 NATM구간 천단부 S142 망상균열( $Cw=0.1\sim0.2mm$ )

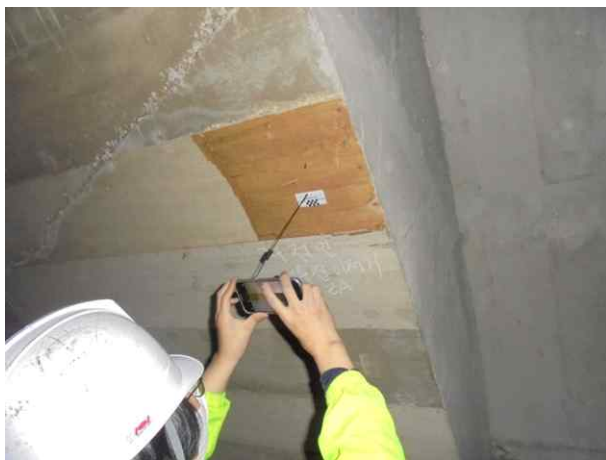
본선 NATM구간 천단부 S166 거푸집미제거

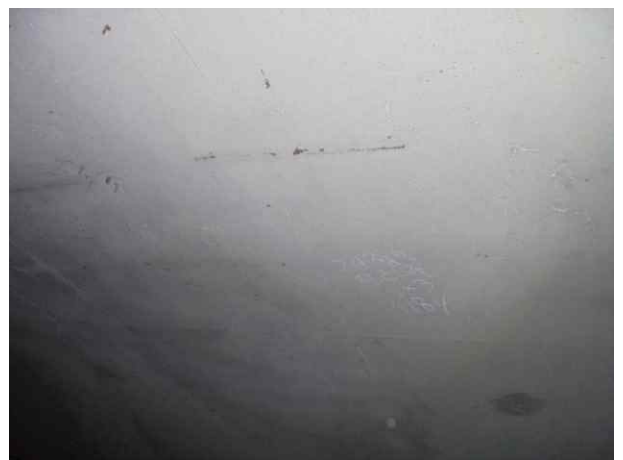
본선 NATM구간 천단부 S184 피복부족

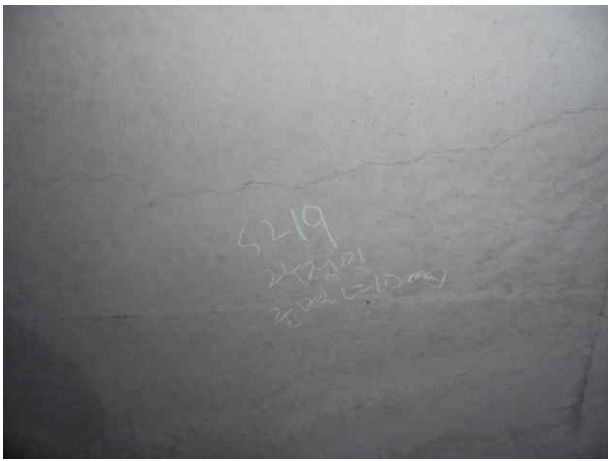
| 본선 NATM구간 천단부 S211 균열(Cw=0.5mm) | 본선 NATM구간 천단부 S219 균열(Cw=0.5mm) |

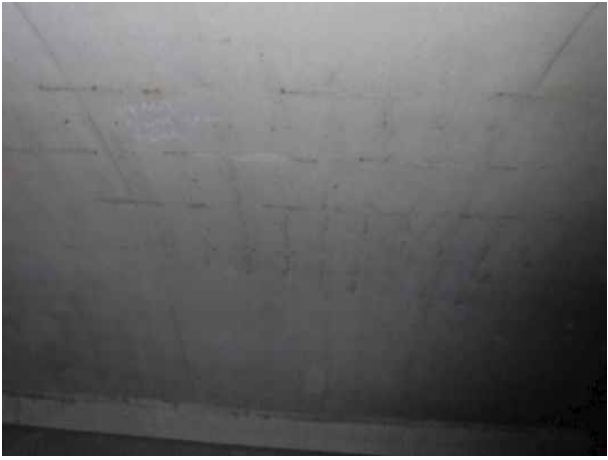
| 본선 NATM구간 천단부 S233 피복부족 | 본선 NATM구간 천단부 S254 균열(Cw=0.5mm) |

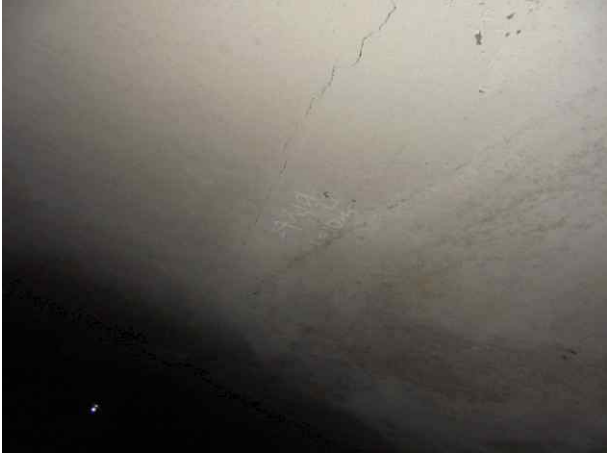
| 본선 NATM구간 천단부 S272 재균열(Cw=0.5mm) | 본선 NATM구간 천단부 S300 백태 |

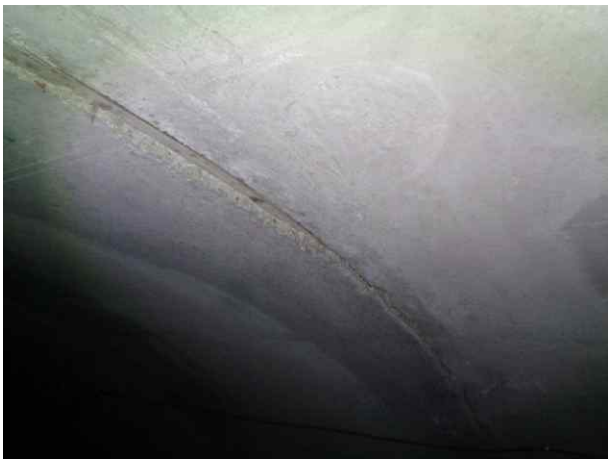
| 본선 NATM구간 천단부 S331 반원형균열(Cw=0.3mm) | 본선 NATM구간 천단부 S345 단면볼량 |

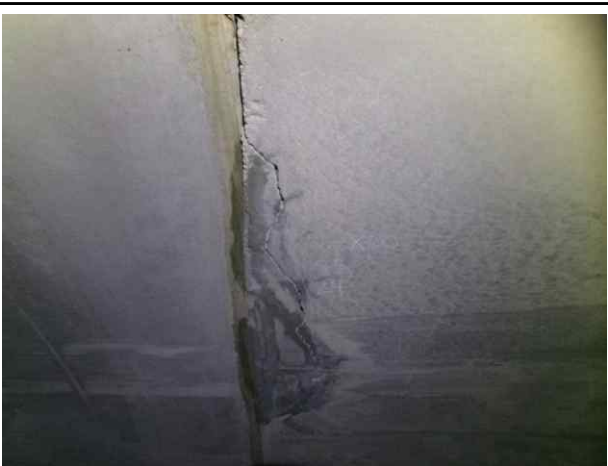
| 본선 NATM구간 천단부 S360 피복부족 | 본선 NATM구간 천단부 S386 재들뜸 |

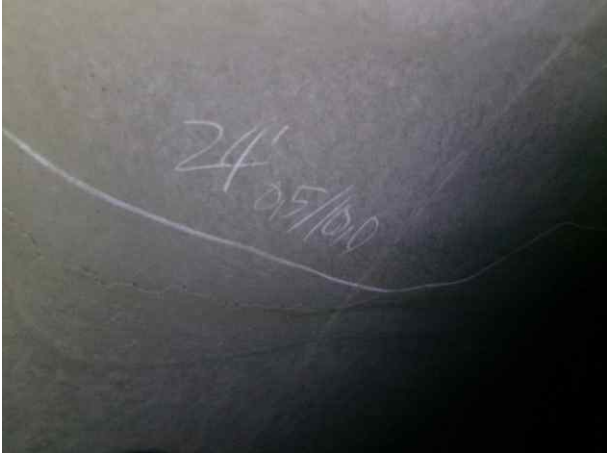
| <p>본선 NATM구간 천단부 S612 균열(<math>C_w=0.5\text{mm}</math>)</p> | <p>본선 NATM구간 천단부 S621 누수흔적</p> |

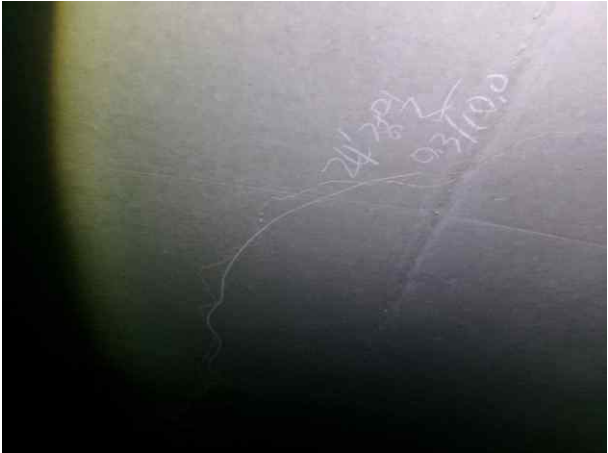
| <p>본선 NATM구간 천단부 S635 균열(<math>C_w=0.3\text{mm}</math>)</p> | <p>본선 NATM구간 천단부 S668 파손</p> |

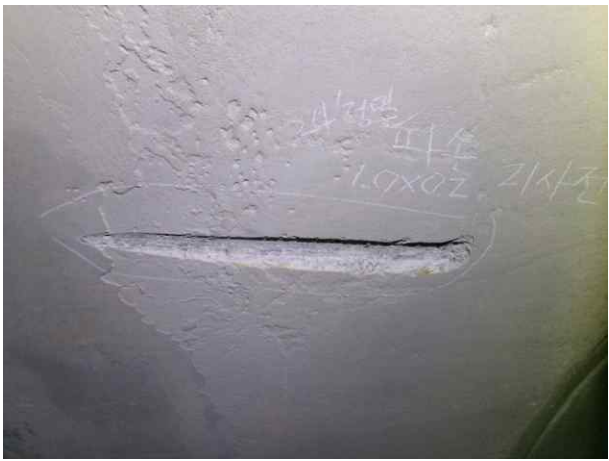
| <p>본선 NATM구간 천단부 S703 망상균열(Cw=0.1~0.2mm)</p> | <p>본선 NATM구간 천단부 S706 파손</p> |

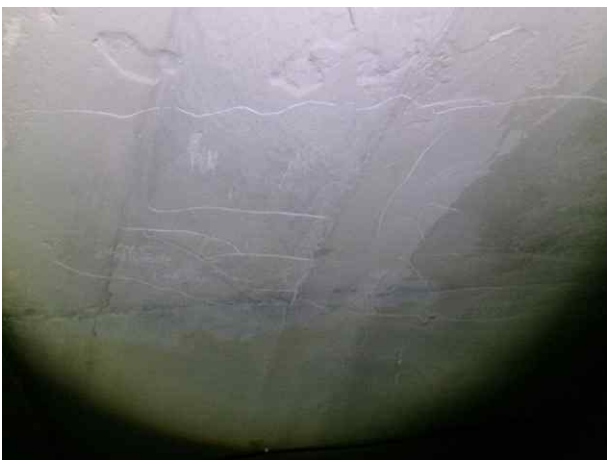
| <p>본선 NATM구간 천단부 S710 망상균열(Cw=0.1~0.2mm)</p> | <p>본선 NATM구간 천단부 균열보수 양호</p> |

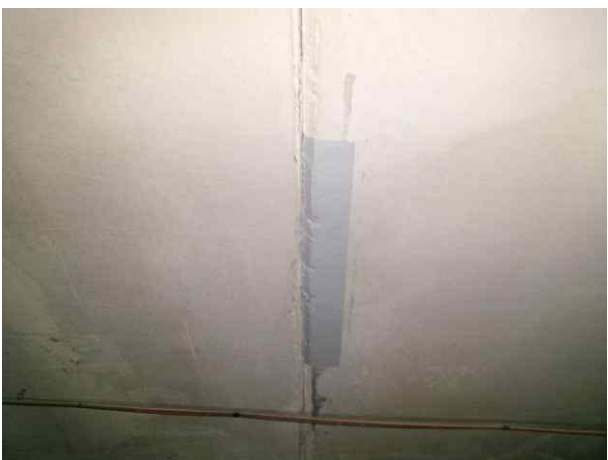
| <p>본선 NATM구간 천단부 파손보수 양호</p> | <p>본선 NATM구간 천단부 누수보수 양호</p> |

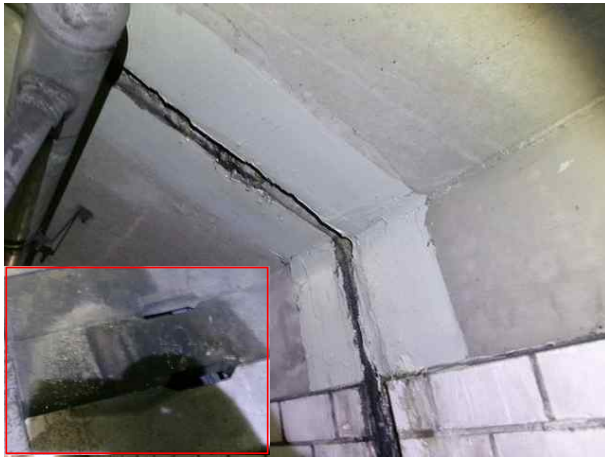
본선 NATM구간 측벽부 S038 누수(떨어짐)

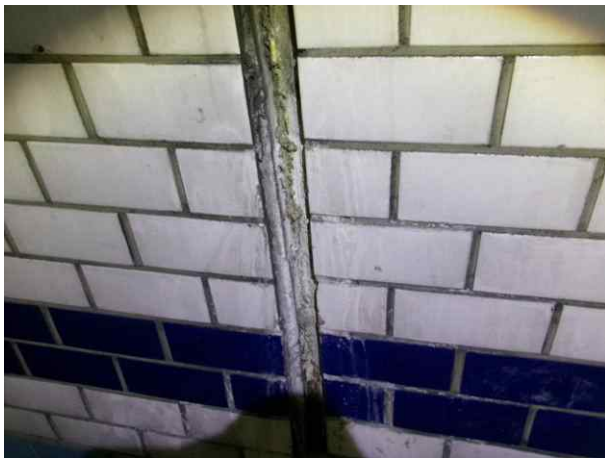
본선 NATM구간 측벽부 S040 백태

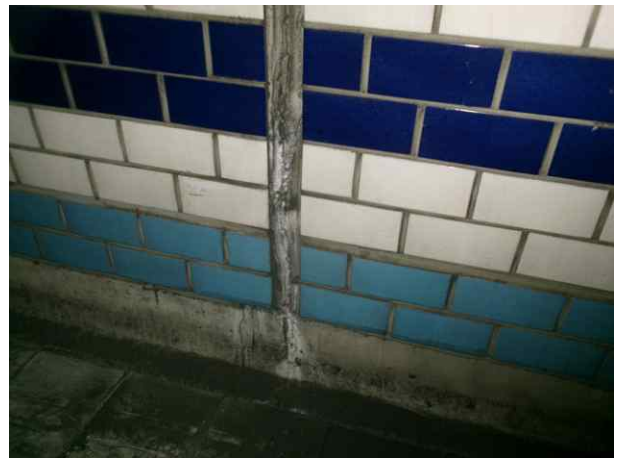
본선 NATM구간 측벽부 S041 백태

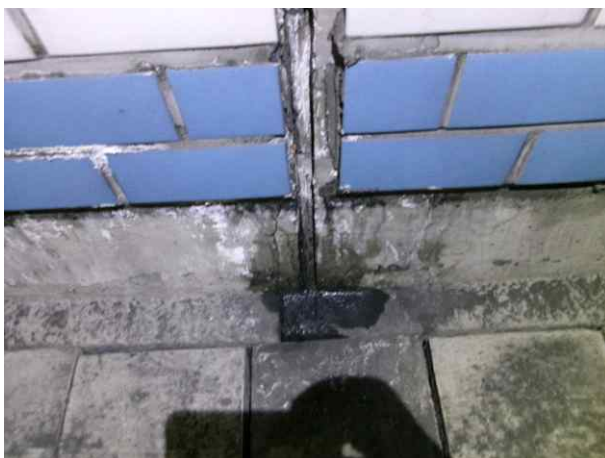
본선 NATM구간 측벽부 S054 누수(스며있음)

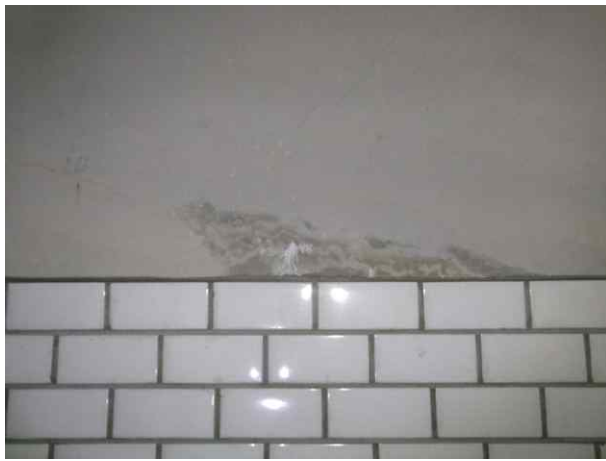
본선 NATM구간 측벽부 S090 백태

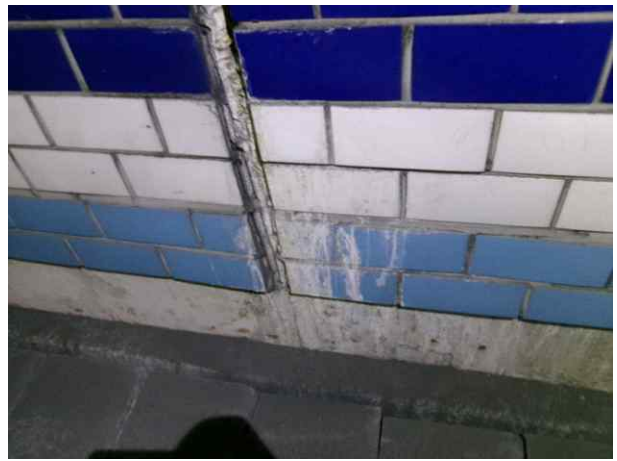
본선 NATM구간 측벽부 S093 백태

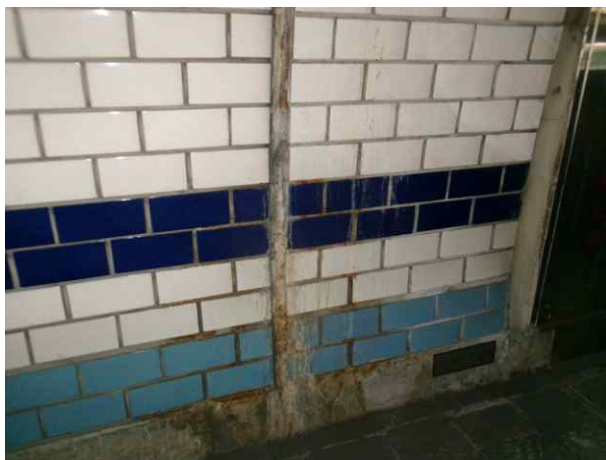
본선 NATM구간 측벽부 S106 누수(떨어짐)

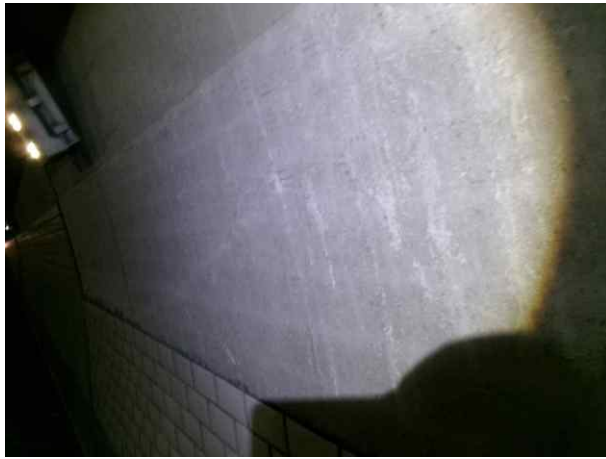
본선 NATM구간 측벽부 S213 타일탈락

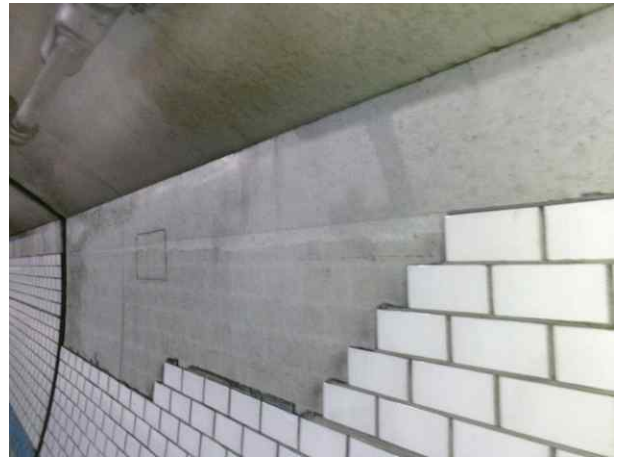
본선 NATM구간 측벽부 S245 타일탈락

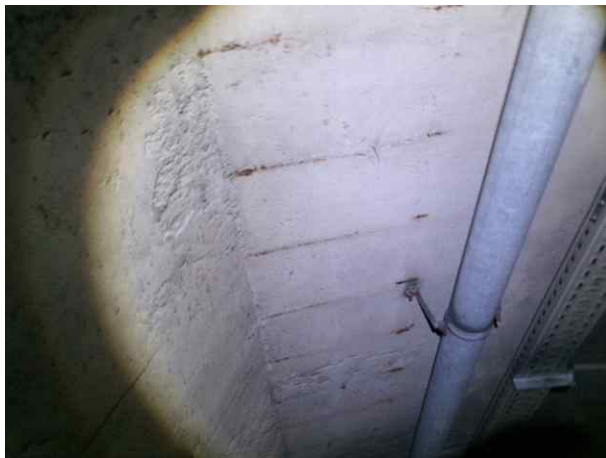
본선 NATM구간 측벽부 S259 피복부족

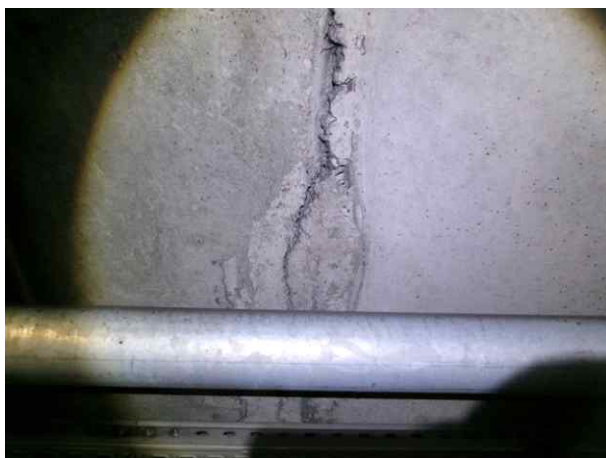
본선 NATM구간 측벽부 S279 들뜸

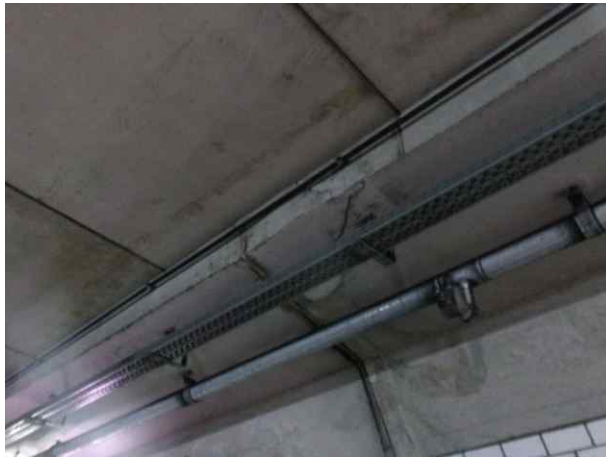
본선 NATM구간 측벽부 S549 박리

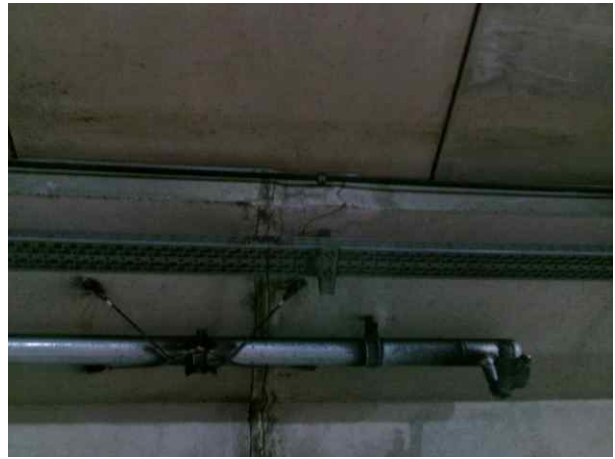
본선 NATM구간 측벽부 S551 박리

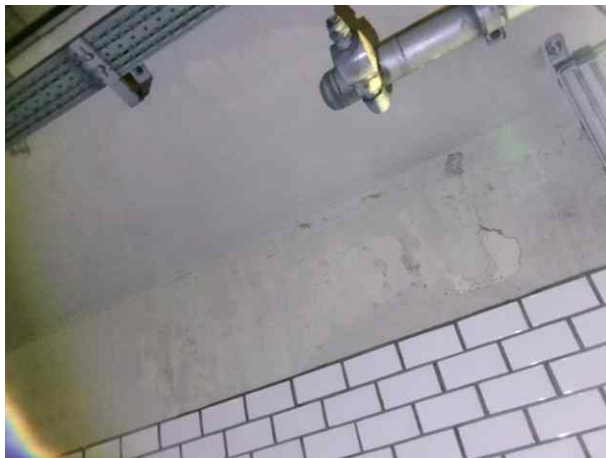
본선 NATM구간 측벽부 S705 박리

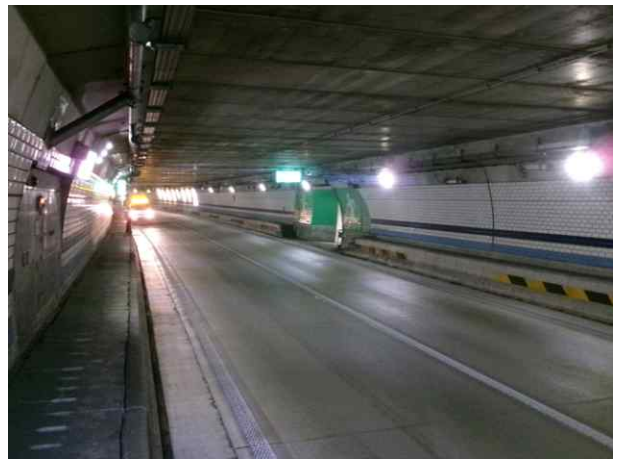
본선 포장부 S063 들뜸

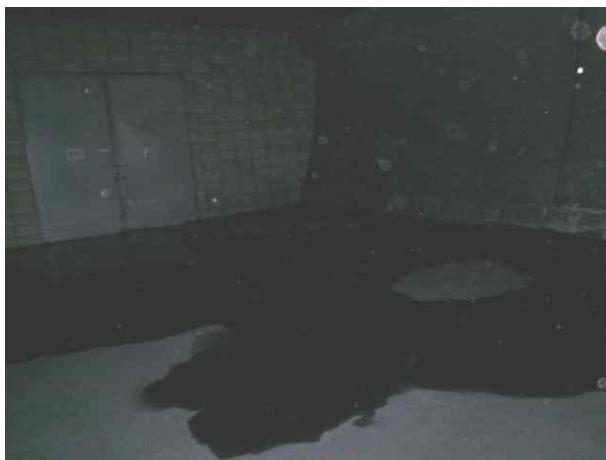
본선 포장부 S303 체수(전기실 입구)

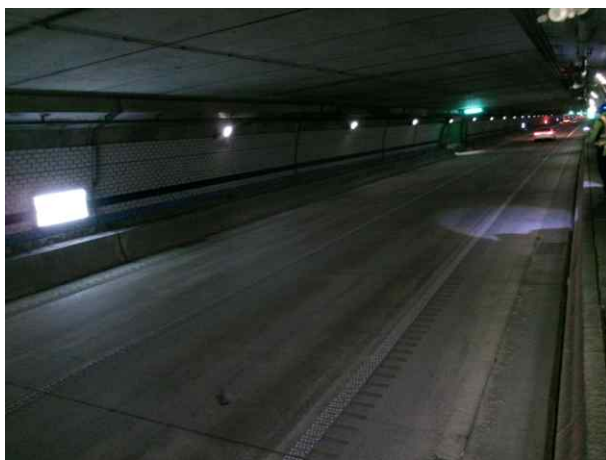
본선 포장부 S350 들뜸

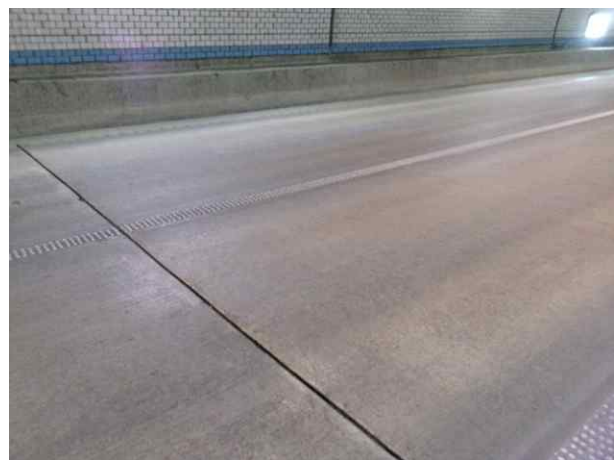
본선 포장부 S577 들뜸

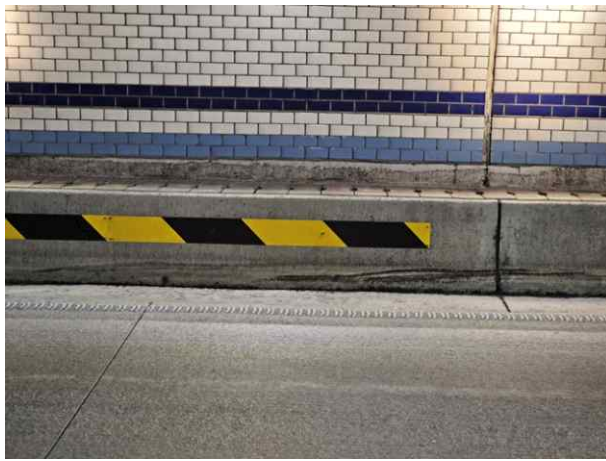
본선 공동구 S101 굽힘

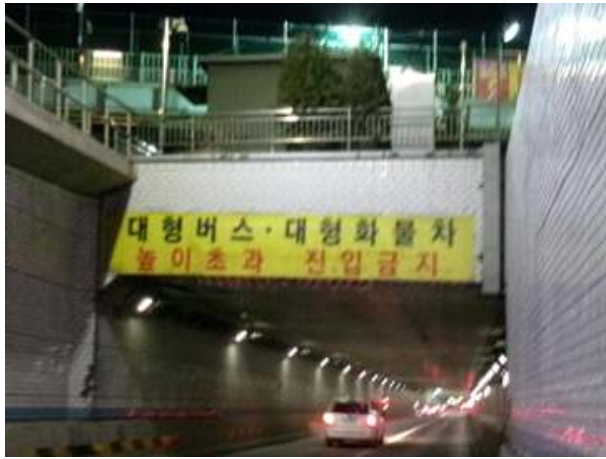
갯문 시점부 상태양호

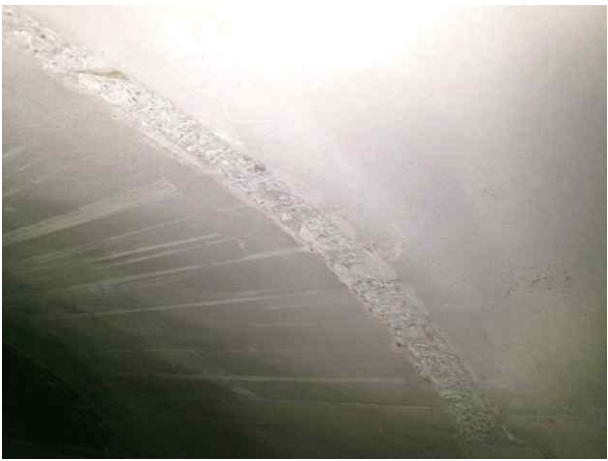
| RAMP-C NATM구간 천단부 S10 단면불량 | RAMP-C NATM구간 천단부 S12 단면불량 |

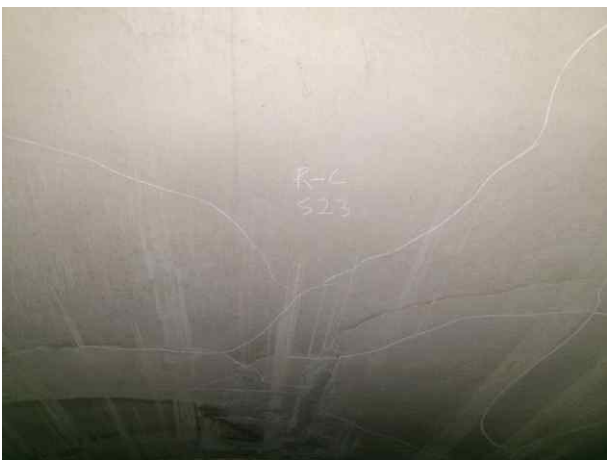
| RAMP-C NATM구간 천단부 S17 균열(Cw=0.5mm) | RAMP-C NATM구간 천단부 S21 망상균열(Cw=0.1~0.2mm) |

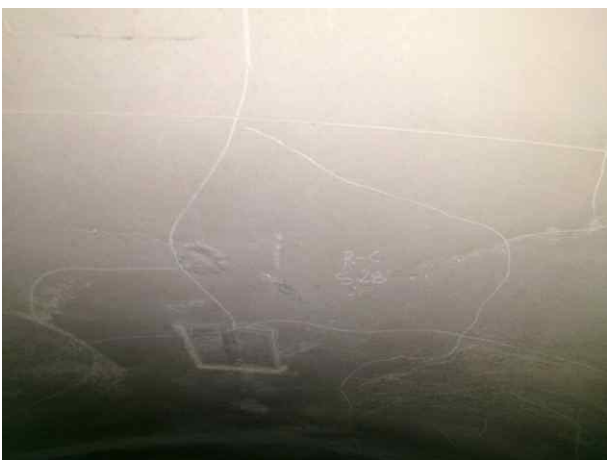
| RAMP-C NATM구간 천단부 S22 망상균열(Cw=0.1~0.2mm) | RAMP-C NATM구간 천단부 S25 균열(Cw=0.5mm) |

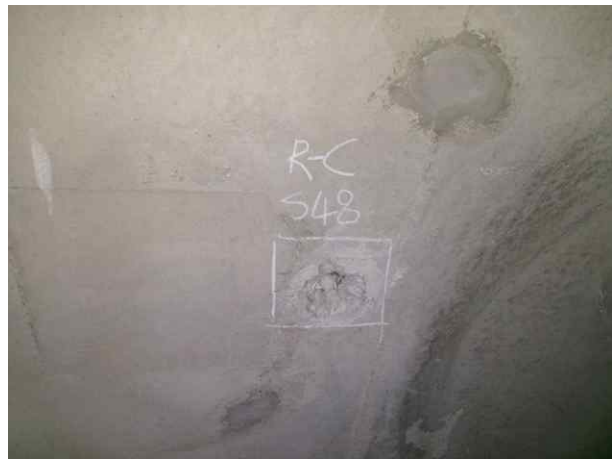
| RAMP-C NATM구간 천단부 S27 망상균열( $C_w=0.1\sim0.2\text{mm}$ ) | RAMP-C NATM구간 천단부 S45 단면불량 |

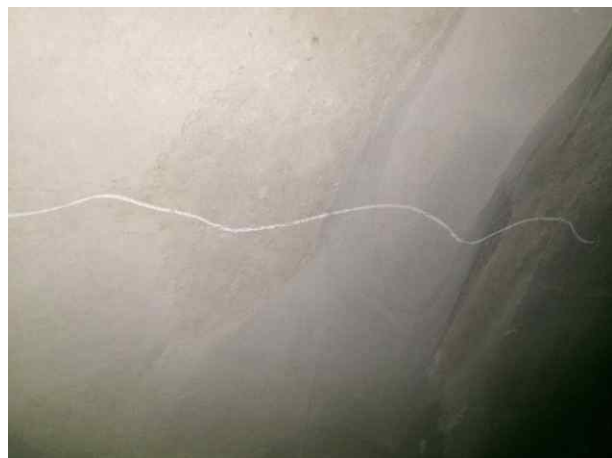
| RAMP-C NATM구간 천단부 S46 균열( $C_w=0.5\text{mm}$ ) | RAMP-C NATM구간 천단부 S47 균열( $C_w=0.5\text{mm}$ ) |

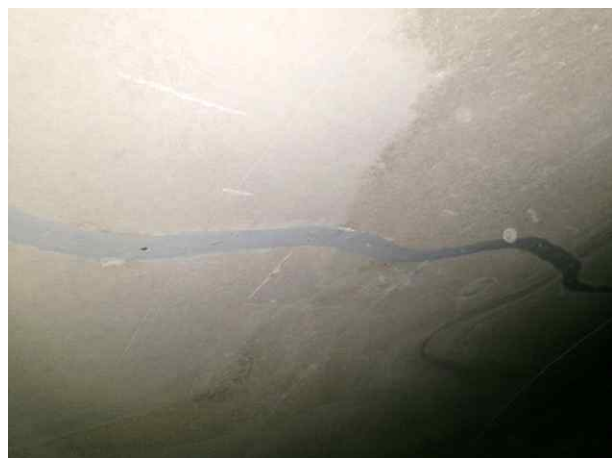
| RAMP-C NATM구간 천단부 S69 누수(스며있음) | RAMP-C NATM구간 천단부 균열보수 양호 |

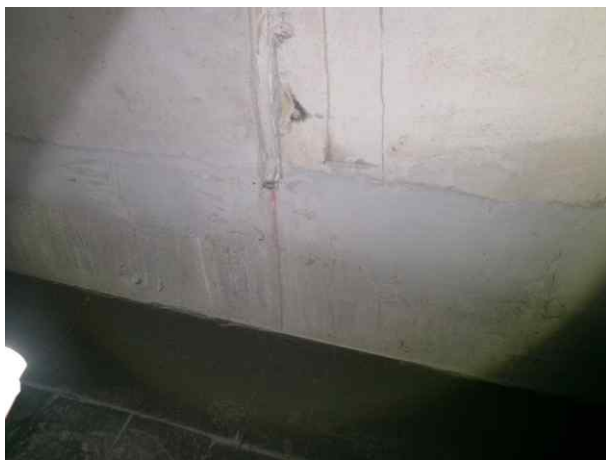
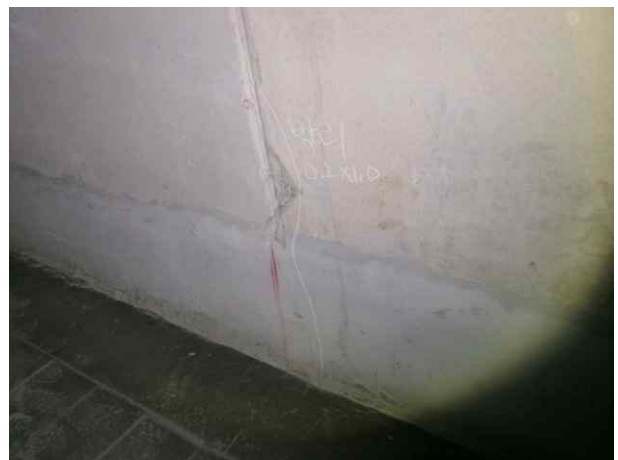
RAMP-C NATM구간 측벽부 S15 박리

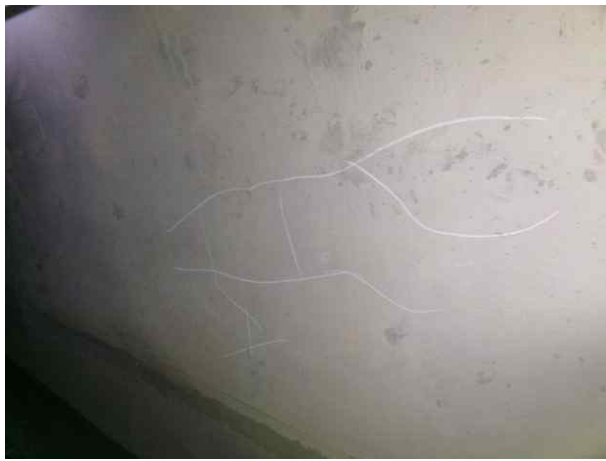
RAMP-C NATM구간 측벽부 S21 망상균열(Cw=0.1~0.2mm)

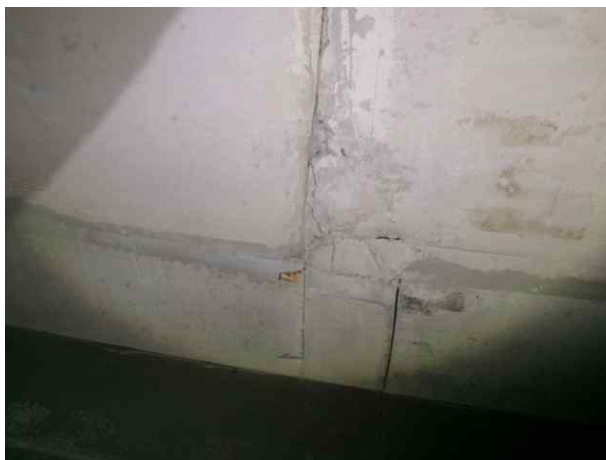
RAMP-C NATM구간 측벽부 S22 박리

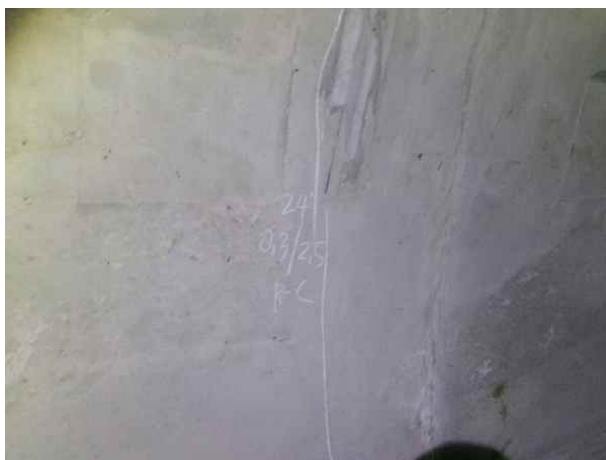
RAMP-C NATM구간 측벽부 S32 균열(Cw=0.3mm)

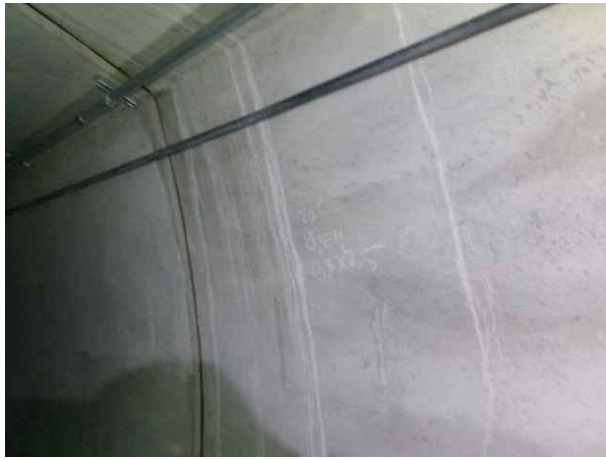
RAMP-C NATM구간 측벽부 S46 백태

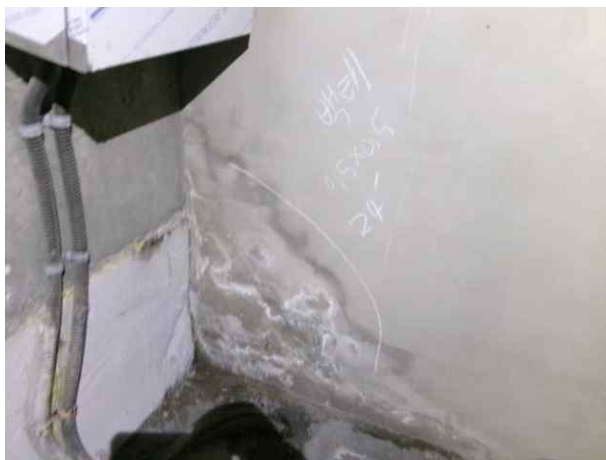
RAMP-C NATM구간 측벽부 S69 백태

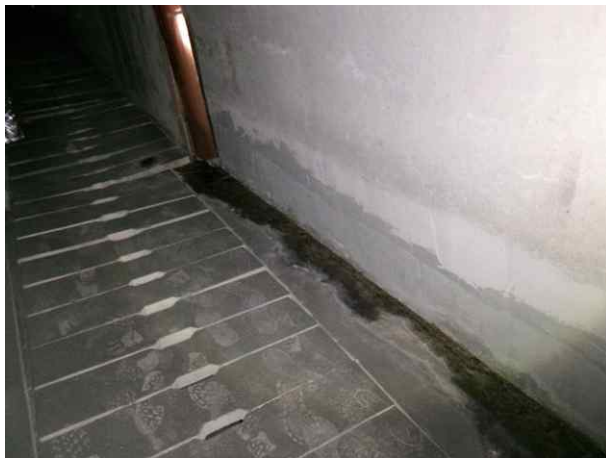
RAMP-C 공동구 S05 체수

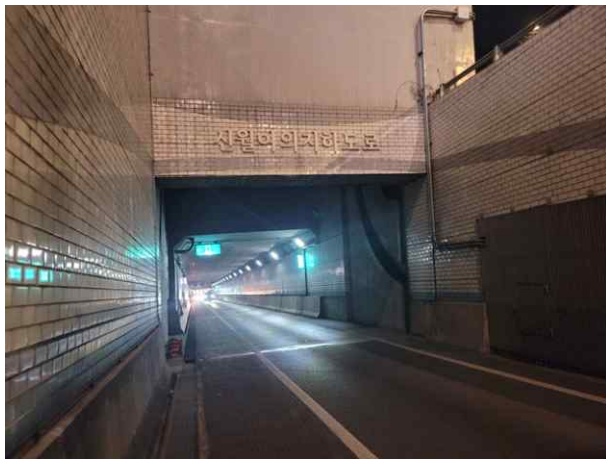
갯문 진출부 상태양호

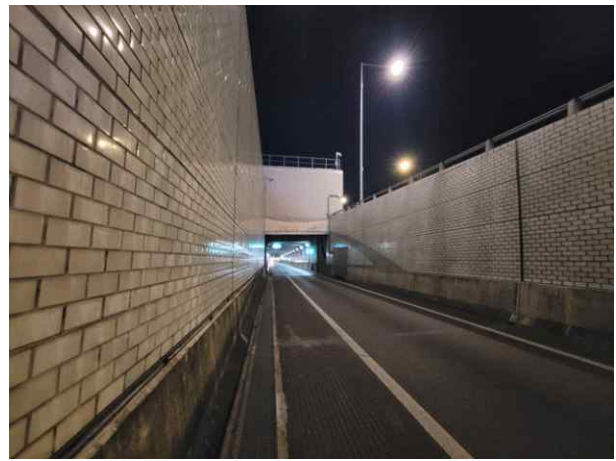
갯문 진출부 상태양호

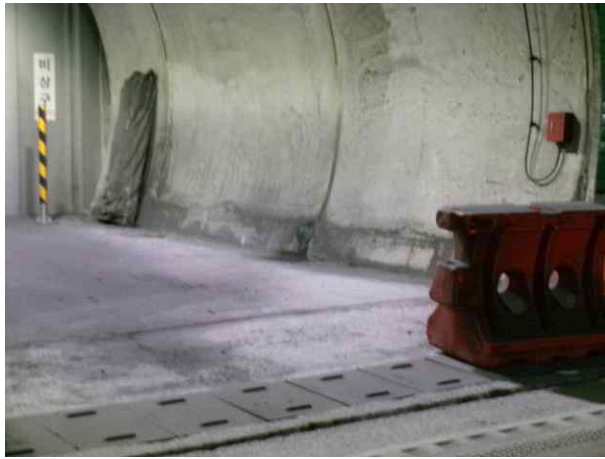
피난연락갱 S379 누수(스며있음)

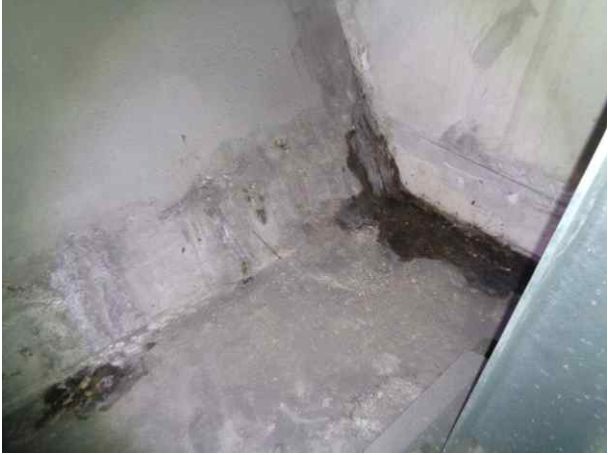
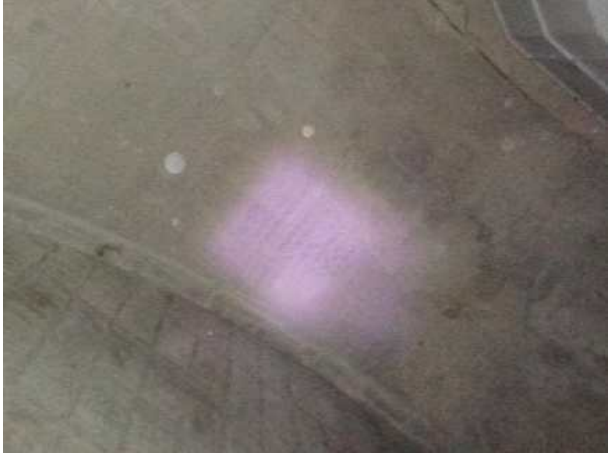
| 공기정화시설#1 축류팬실 측벽부 누수, 백태 | 공기정화시설#1 축류팬실 천단부 피복부죽 |

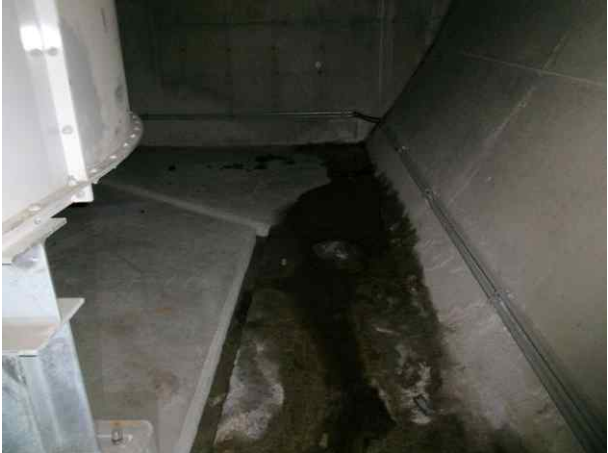
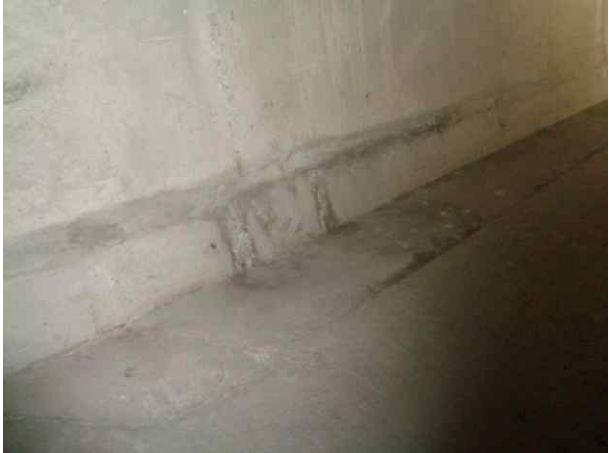
| 공기정화시설#1 축류팬실 바닥 채수 | 공기정화시설#1 유도갱 백태 |

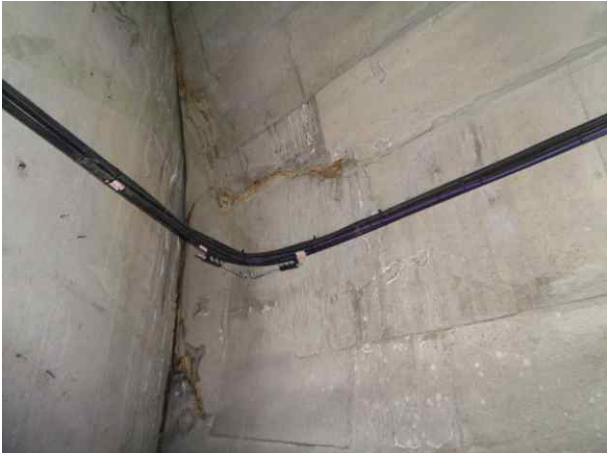
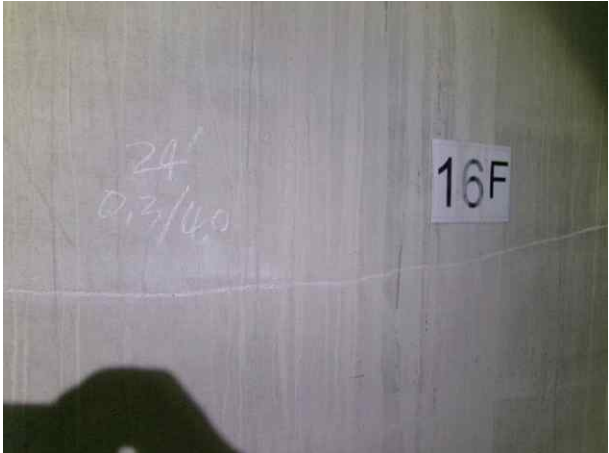
| 공기정화시설#1 연직갱연결횡갱 측벽부 백태 | 공기정화시설#1 환기탑 B2 균열(Cw=0.3mm) |

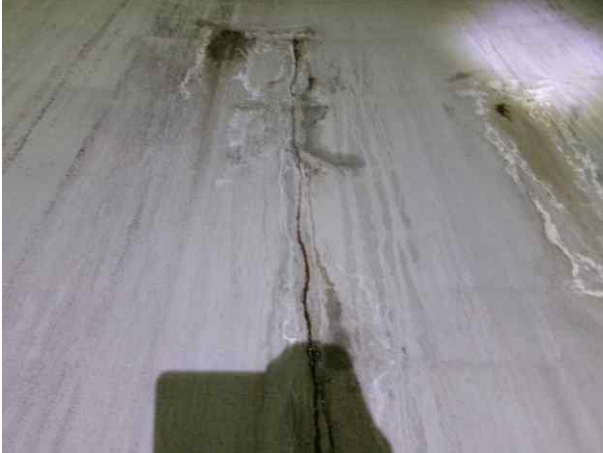
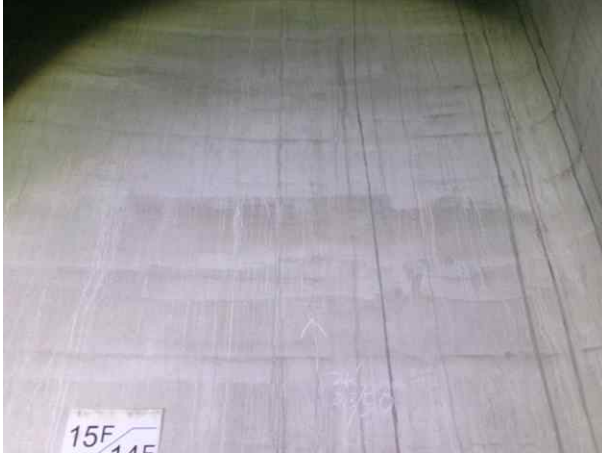
| 공기정화시설#1 환기탑 B2 누수(백태) | 공기정화시설#1 환기탑 B3 균열(Cw=0.3mm) |

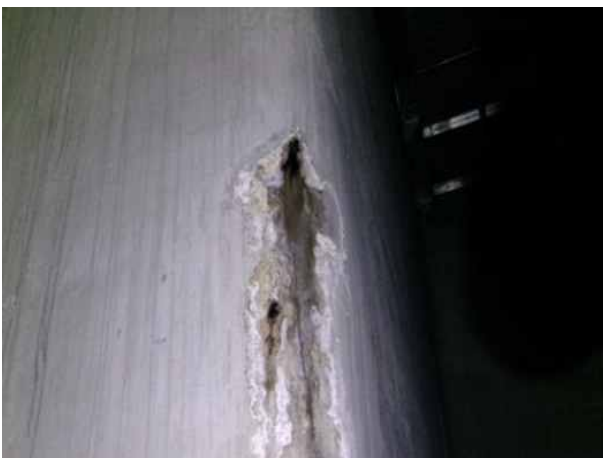
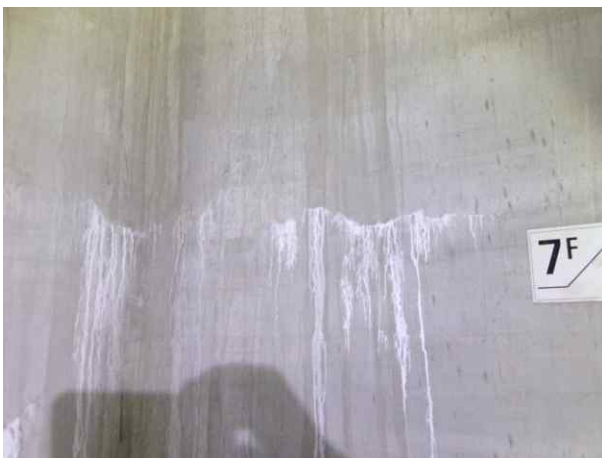
| 공기정화시설#1 환기탑 B3 누수 | 공기정화시설#1 환기탑 B6 누수(백태) |

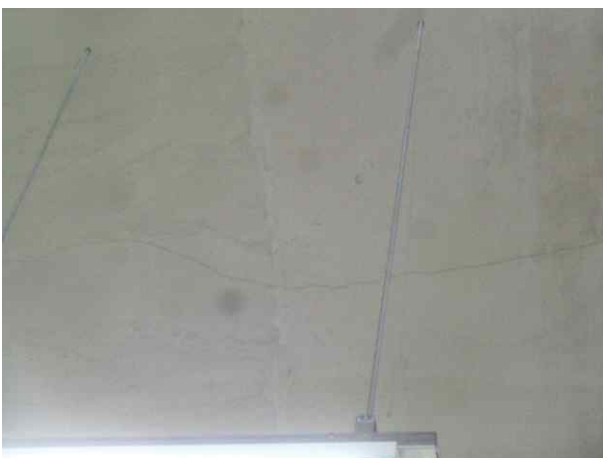
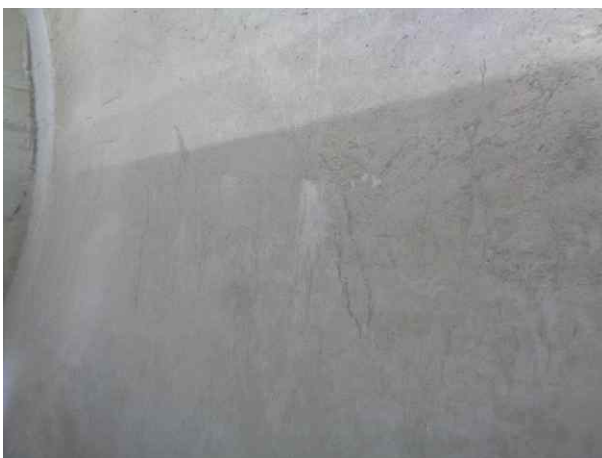
| 공기정화시설#1 전기실 천단부 균열(Cw=0.3mm) | 공기정화시설#1 전기실 측벽부 백태 |

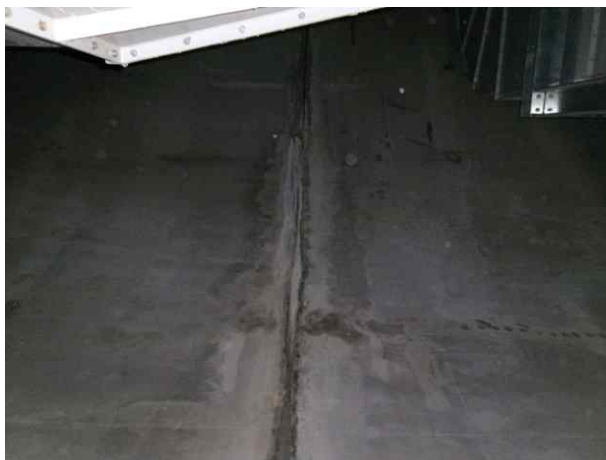
공기정화시설#2 축류팬실 측벽부 백태

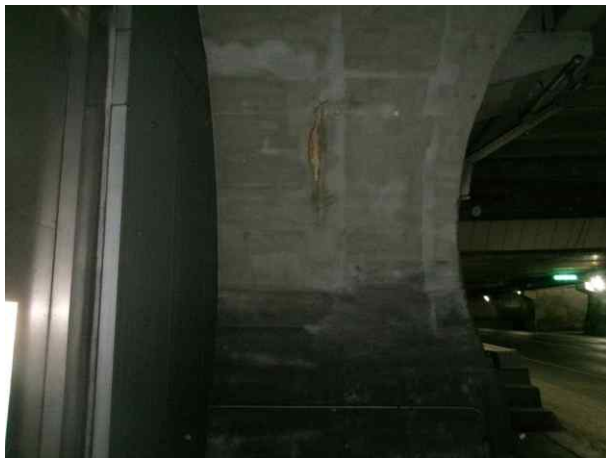
공기정화시설#2 연직강연결횡강 측벽부 백태

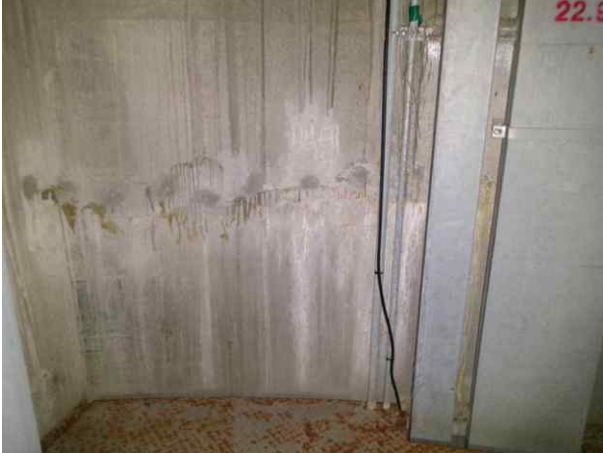
| 공기정화시설#2 환기탑 B4 백태 | 공기정화시설#2 환기탑 B5 백태 |

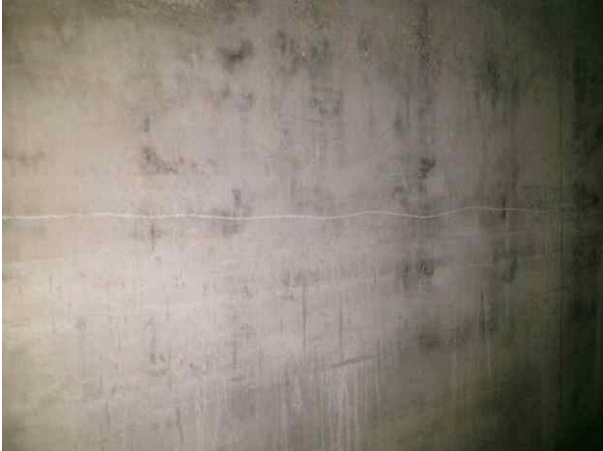
| 공기정화시설#2 환기탑 B7 균열(Cw=0.3mm) | 공기정화시설#2 전기실 측벽부 들뜸 |

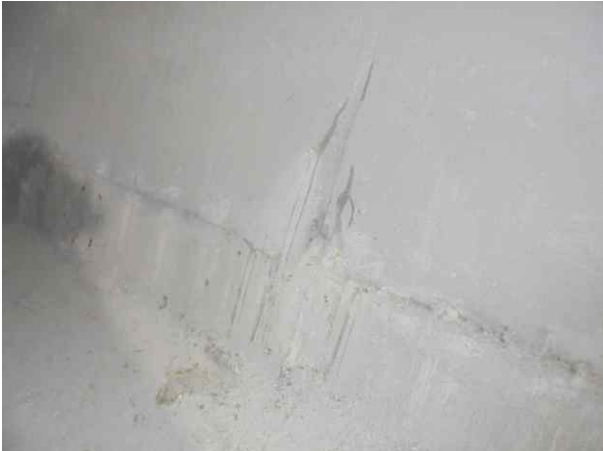
| 공기정화시설#2 축류팬실 누수보수 양호 | 공기정화시설#2 유도갱 누수보수 양호 |

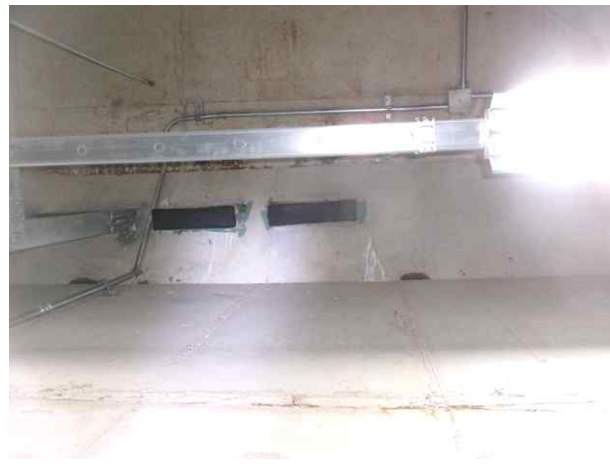
전기실 S005 천단부 백태

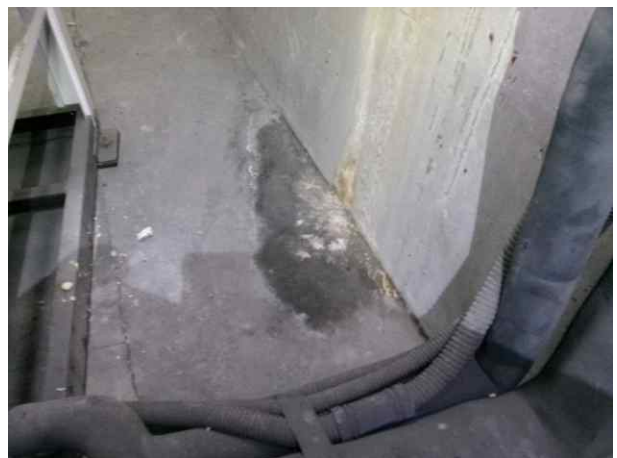
RAMP-C 전기실 바닥 체수
