## 제3장 현장조사 및 시험

## 제3장 현장조사 및 시험 개요

본 과업대상인 신월여의지하도로(인천방향)는 서울특별시 영등포구 영등포동 7가 94-411에 위치하며 2021년 04월 15일에 준공된 총길이 7,085m(Ramp-D구간 674m), 2차로(합류구간 3차로)의 지하도로다.

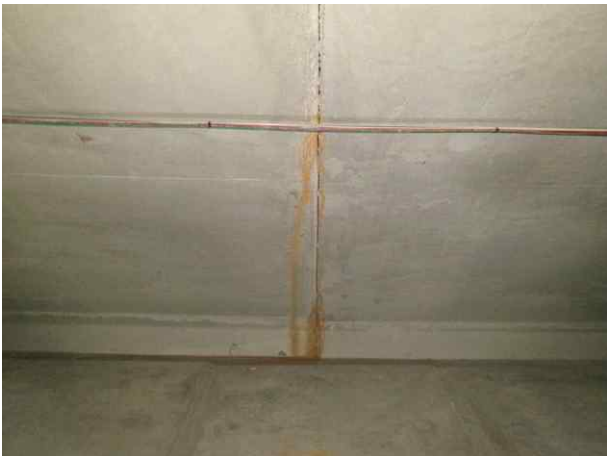
| 본선 NATM구간 천단부 S051 누수흔적 | 본선 NATM구간 천단부 S068 백태 |

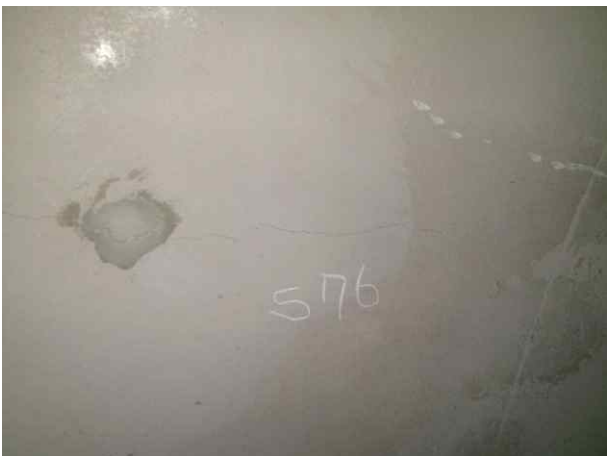
| 본선 NATM구간 천단부 S076 균열(Cw=0.5mm) | 본선 NATM구간 천단부 S084 파손 및 철근노출 |

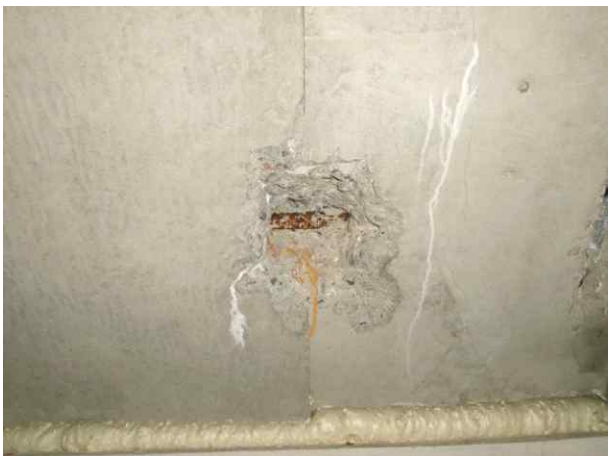
- ① NATM구간 천단부 외관조사 결과 균열 및 재균열(0.3mm미만, 이상), 망상균열, 들뜸, 박리, 박락, 파손, 굽힘, 단면불량, 누수(떨어짐, 스며있음), 누수흔적, 백태, 파손 및 철근노출, 피복부족, 격벽파손 등이 조사되었으며, 일부구간 균열, 백태, 균열부백태, 누수 등에 대한 하자보수 상태는 양호한 것으로 확인되었다.
- ② 균열 및 재균열(0.3mm미만, 이상), 망상균열의 경우 건조수축, 온도변화, 거푸집 조기탈형, 보수미흡 등의 원인에 의해 발생한 손상으로 판단되며, 내구성 확보 차원에서 균열에 대한 표면처리, 주입보수를 실시하는 유지관리가 요구된다.
- ③ 콘크리트 들뜸, 박리, 박락, 파손, 굽힘, 단면불량, 격벽파손 등의 손상은 시공이음부(조인트부)가 맞닿음, 거푸집탈거시 충격 등에 의한 국부적인 손상으로 판단되며, 그 정도가 심하지 않아 콘크리트에 미치는 영향은 적으나, 균열 보수시 동시에 일괄 단면보수하는 유지관리가 요망된다.
- ④ 누수(떨어짐, 스며있음)의 경우 우천시 우수유입 등에 의한 손상으로 대체로 시공이음부에서 확인되었으며, 내구성 확보 및 손상의 진전 방지를 위해 지수보수를 실시하는 것이 바람직하다.
- ⑤ 누수흔적, 백태는 우수유입, 수분침투 등에 의해 발생된 것으로 백태는 표면처리, 누수흔적은 우천시 손상의 진전여부에 대한 주의관찰을 실시하는 것이 요구된다.
- ⑥ 콘크리트 파손 및 철근노출, 피복부족은 물리적 충격, 시공미흡 등에 의한 손상으로, 현재 철근이 일부 외기와 접촉하는 상태로 부식 발생 가능성이 있으므로, 단면보수(방청)가 필요한 상태이다.

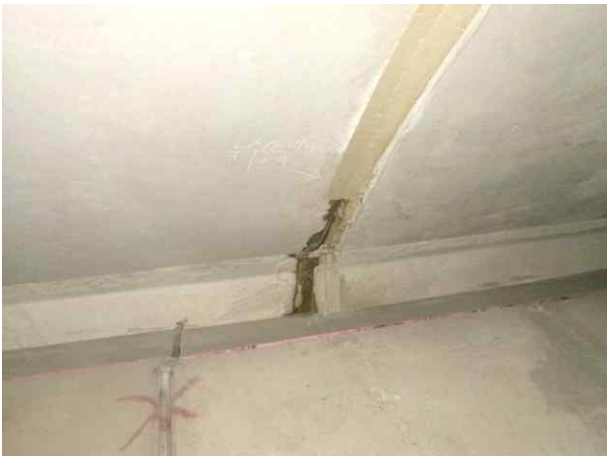
| 본선 NATM구간 천단부 S127 누수(스며있음) | 본선 NATM구간 천단부 S128 누수(떨어짐) |

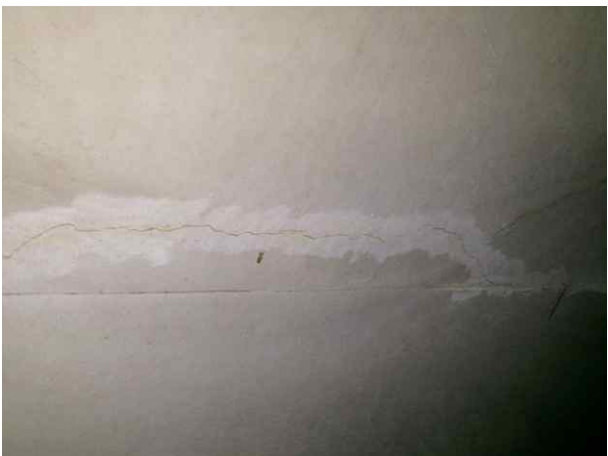
| 본선 NATM구간 천단부 S135 재균열( $C_w=0.5\text{mm}$ ) | 본선 NATM구간 천단부 S137 누수(떨어짐), 백태 |

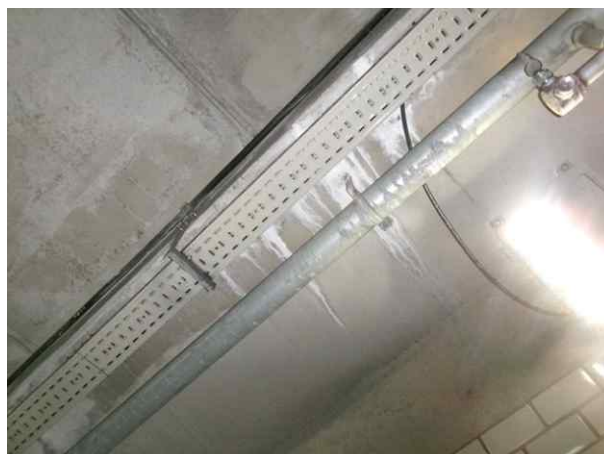
| <p>본선 NATM구간 측벽부 S051 누수(떨어짐)</p> | <p>본선 NATM구간 측벽부 S064 백태</p> |

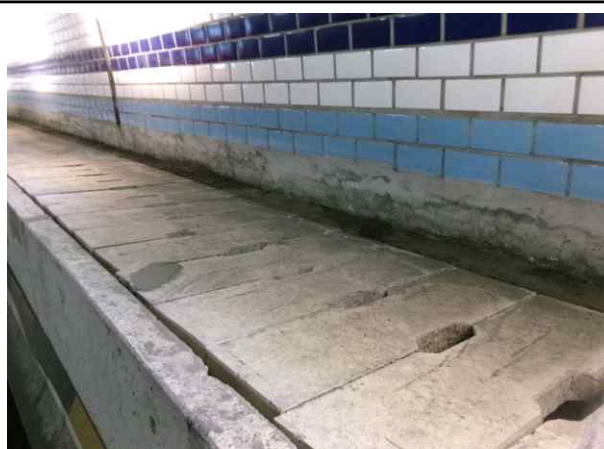
| <p>본선 NATM구간 측벽부 S084 누수(스며있음)</p> | <p>본선 NATM구간 측벽부 S090 누수(떨어짐)</p> |

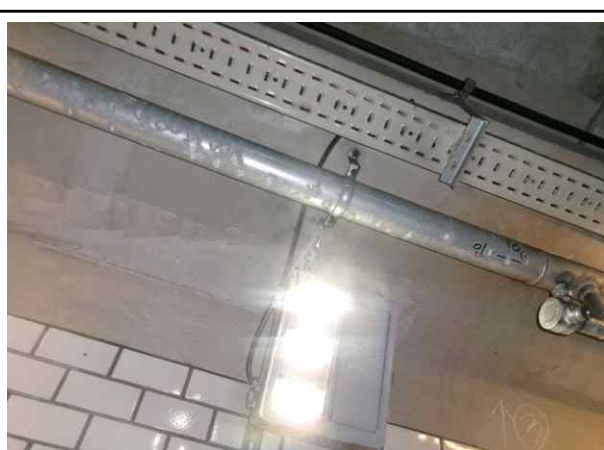
| <p>본선 NATM구간 측벽부 S099 누수(떨어짐)</p> | <p>본선 NATM구간 측벽부 S127 누수(떨어짐)</p> |

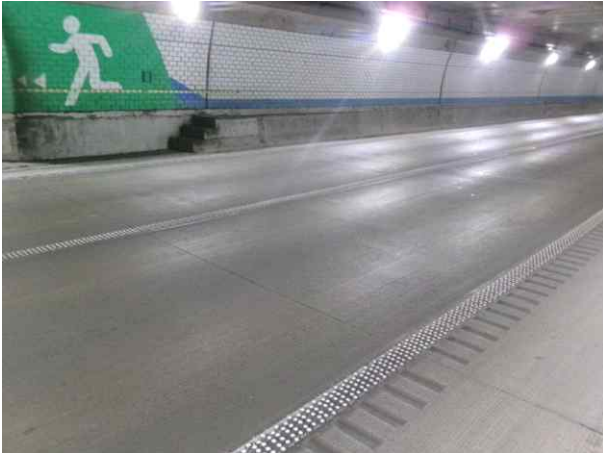
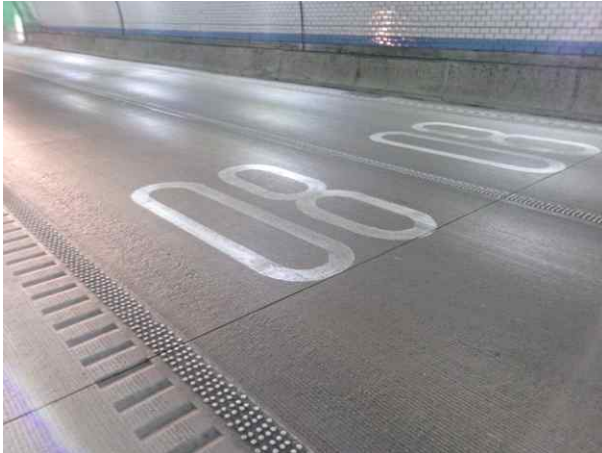
- ① 본선 포장부에 대한 외관조사 결과 포장 균열, 망상균열, 파손, 박리, 들뜸 등이 조사되었다.
- ② 포장 균열, 망상균열의 경우 건조수축, 온도변화, 지속적인 차량윤하중 등의 원인에 의한 비구조적인 손상으로 판단되며, 즉각적인 보수보다는 주기적으로 점검을 실시하는 유지관리가 요망된다.
- ③ 콘크리트 파손, 박리의 경우 대부분 종·횡방향 조인트부에 발생한 손상으로 시공미흡, 건조수축, 차량윤하중에 의한 충격 등의 원인에 의한 것으로 판단되며, 주행차량의 안전성 확보를 위해 단면보수를 통한 유지관리가 요구된다.
- ④ 포장 들뜸부의 경우 차량 주행시 소음 및 진동이 발생하는 구간으로 시공미흡, 차량 윤하중 등에 의해 발생한 것으로 판단되며, 손상의 진전여부에 대하여 지속적인 주의관찰을 실시하는 것이 필요하다.

| <p>본선 포장부 S208~211 들뜸</p> | <p>본선 포장부 S208~211 들뜸</p> |

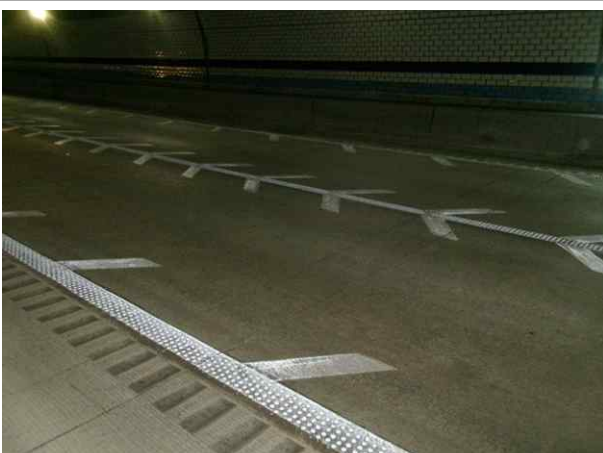
| <p>본선 포장부 S346~347 들뜸</p> | <p>본선 포장부 S386 들뜸</p> |

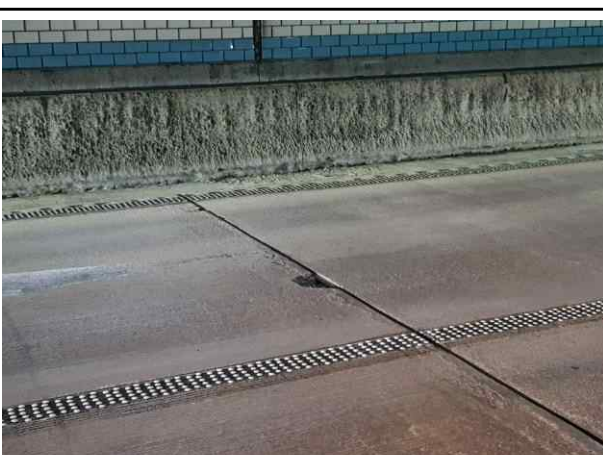
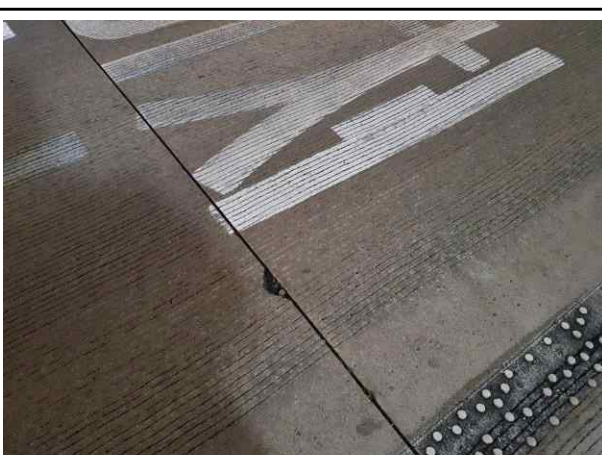
| <p>본선 포장부 S438 파손</p> | <p>본선 포장부 S438 파손</p> |

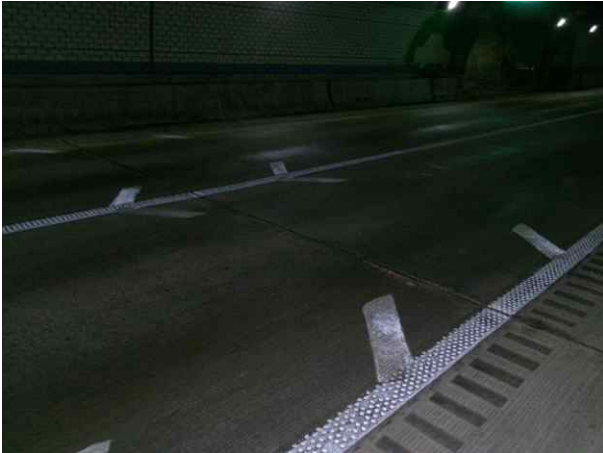
| 본선 포장부 S668 들뜸 | 본선 포장부 S673 파손 |

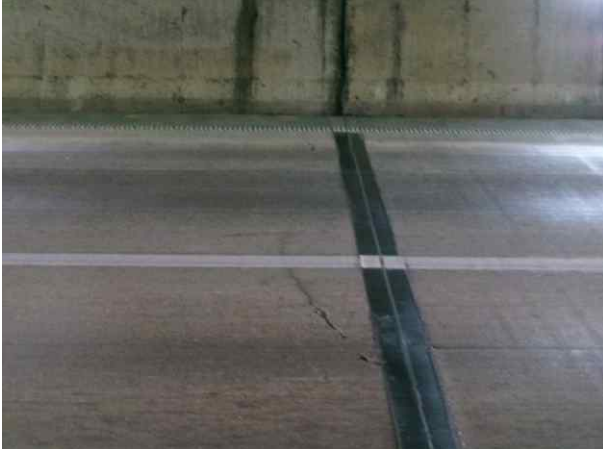
| 본선 포장부 S706 파손 | 본선 포장부 S711 망상균열 |

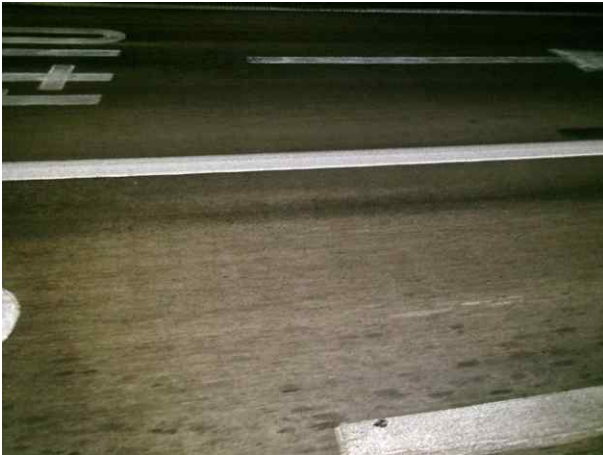
| 본선 포장부 S714 망상균열 | 본선 포장부 S715 망상균열 |

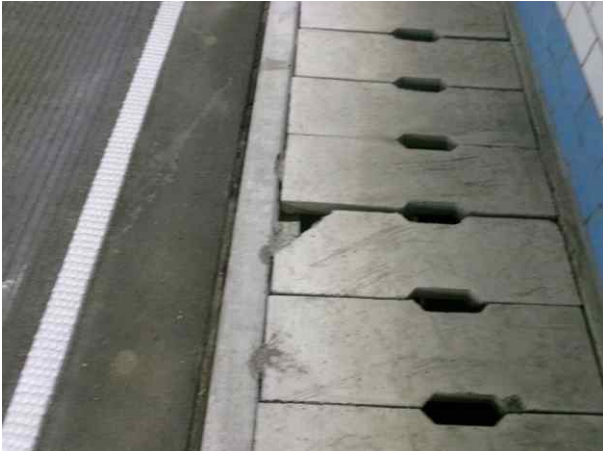
- ① 본선 공동구에 대한 외관조사 결과 파손, 덮개탈락, 덮개파손, 실란트 미시공이 조사되었으며, 일부구간 하자보수를 실시하였다.
- ② 콘크리트 파손의 경우 시공시 물리적 충격에 의한 시공미흡 등에 의한 국부적인 손상으로 즉각적인 보수보다는 진전여부에 대한 지속적인 주의관찰을 실시하는 것이 요구된다.
- ③ 덮개탈락, 덮개파손의 경우 품질불량, 시공미흡 등에 의해 발생한 손상으로 판단되며, 점검자의 안전을 위해 덮개 재시공을 실시하는 것이 요구된다.
- ④ 실란트 미시공의 경우 시공미흡에 의한 손상으로 즉각적인 보수보다는 주의관찰이 요구되며, 추후 포장부 및 공동구 보수시 일괄보수를 실시하는 보수대책 수립이 요구된다.

| <p>본선 공동구 S005 덮개파손</p> | <p>본선 공동구 S015 파손</p> |

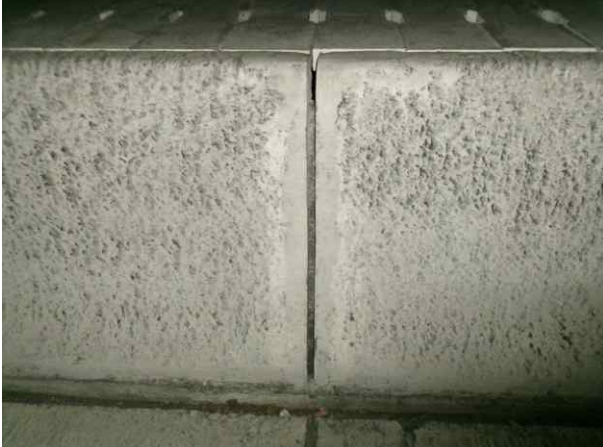
| <p>본선 공동구 S312 실란트 미시공</p> | <p>본선 공동구 S337 덮개파손</p> |

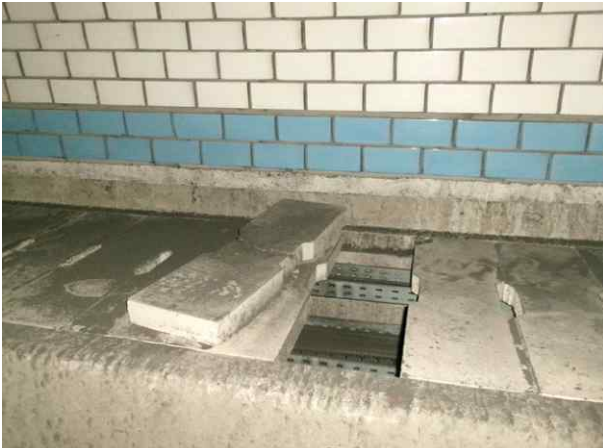
| <p>본선 공동구 S363 덮개파손</p> | <p>본선 공동구 S385 덮개파손</p> |

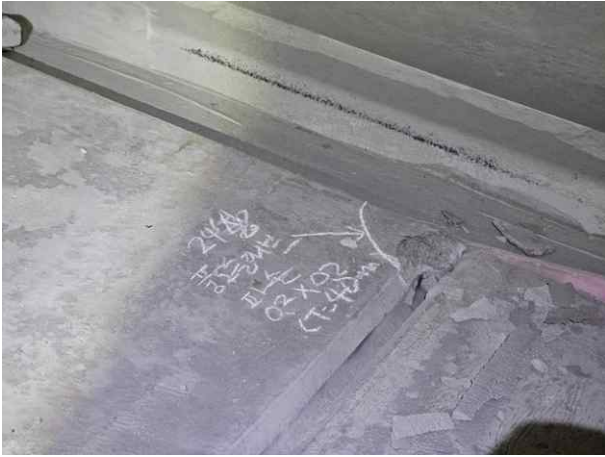
- ① 풍도슬래브 외관조사 결과 풍도슬래브 파손(균형), 몰탈파손, 파손 및 철근노출, 격벽 파손 및 철근노출, 댐퍼 변형, 댐퍼 고정볼트 및 덮개 탈락 및 파손 등의 손상이 조사되었다.
- ② 풍도슬래브에 발생한 손상의 경우 S52~54에 집중적으로 확인되었으며, 이는 높이제한 위반차량의 충격에 의해 발생한 손상으로 각 손상별 단면보수, 단면보수(방청), 정비를 통한 유지관리가 요구된다. 또한 추후 재손상 방지를 위해 높이제한 위반차량의 출입을 제한하는 시설물의 설치가 필요하다.

| RAMP-D 풍도슬래브 S53 상면 파손 | RAMP-D 풍도슬래브 S53 상면 파손 |

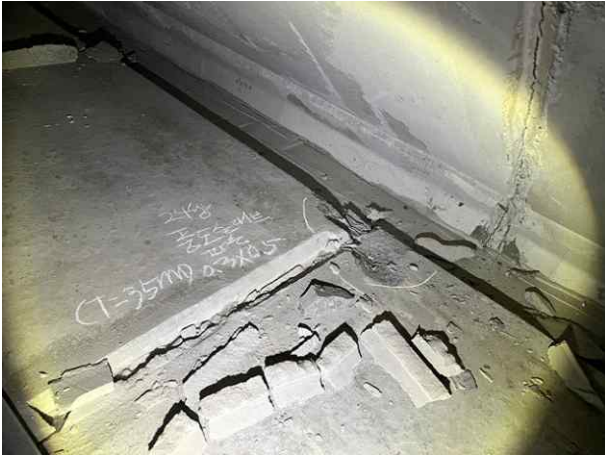
| RAMP-D 풍도슬래브 S53 상면 파손 | RAMP-D 풍도슬래브 S53 하면 파손 |

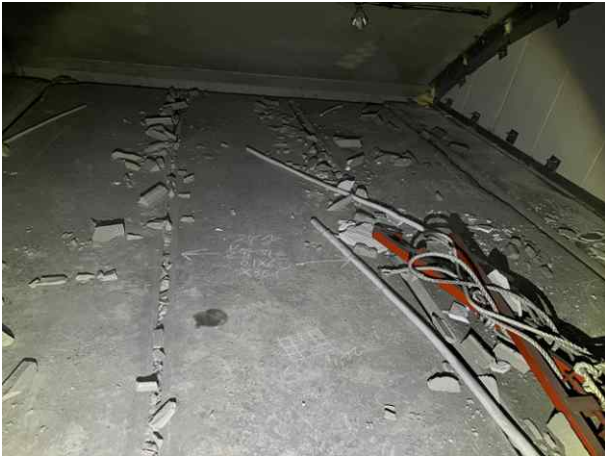
| RAMP-D 풍도슬래브 S54 상면 몰탈파손 | RAMP-D 풍도슬래브 S54 상면 파손 |

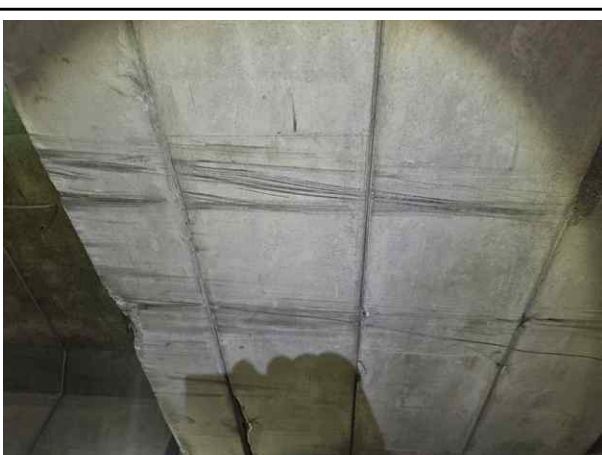
| <p>RAMP-D 풍도슬래브 S54 하면 파손</p> | <p>RAMP-D 풍도슬래브 S54 하면 파손(굽힘)</p> |

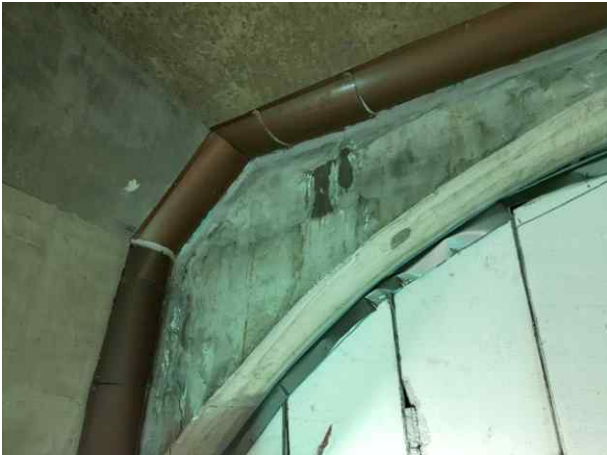
- ① 배수시설에 대한 외관조사 결과 유도배수관 누수, 길이부족 등의 손상이 조사되었다.
- ② 유도배수관 누수, 길이부족의 경우 시공미흡, 차량의 충격 등에 의해 발생한 손상으로 판단되며, 2차손상 발생 방지를 위하여 정비(재시공 등)를 통한 보수대책 수립이 요구된다.

| RAMP-D 배수시설 S55 유도배수관 누수 | RAMP-D 배수시설 S57 유도배수관 길이부족 |

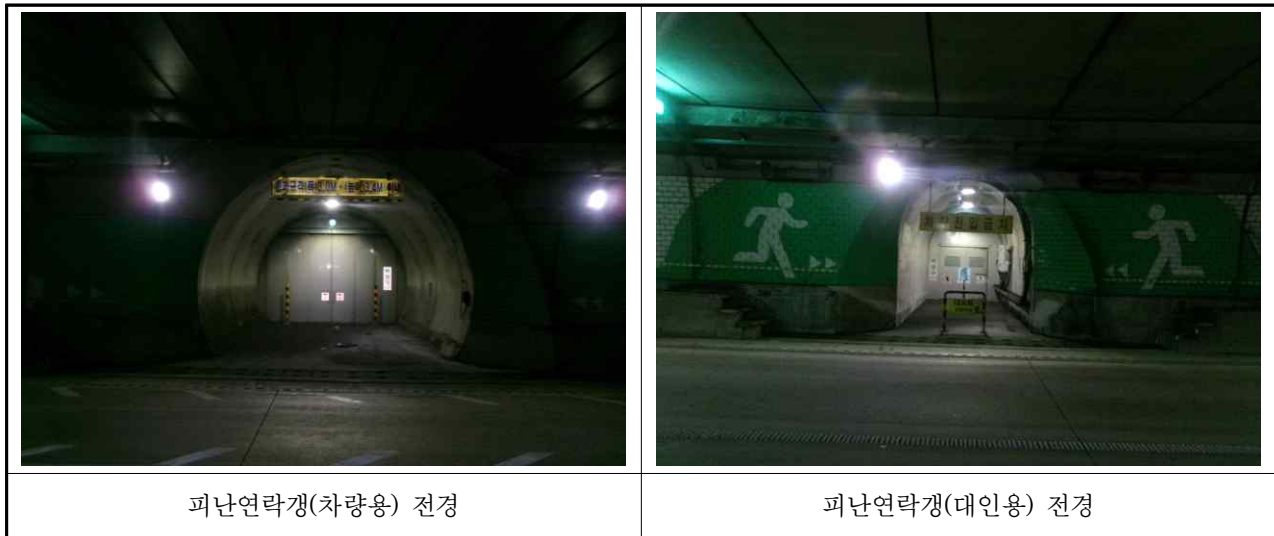
【사진 3.3.37】 피난연락갱 전경

- ① 피난연락갱에 대한 외관조사 결과 누수(떨어짐, 스며있음), 체수 등이 조사되었다.
- ② 누수(떨어짐, 스며있음), 체수의 경우 우천시 우수유입 등에 의한 손상으로 판단되며, 누수는 철근콘크리트에 영향을 미치므로 지수보수를 실시하는 것이 바람직하고, 체수는 주의관찰이 요구된다.

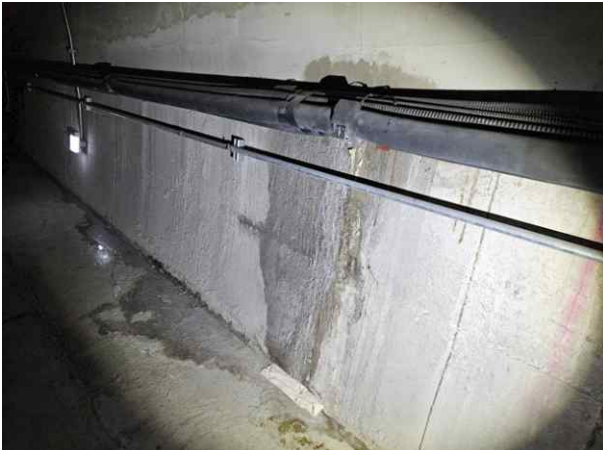
- ① 기타시설에 대한 외관조사 결과 백태, 누수 및 백태, 누수흔적, 트레이 내부 체수 등의 손상이 조사되었다.
- ② 상기 발생한 손상의 경우 우수유입, 수분침투 등에 의해 발생한 것으로 백태, 누수 및 백태는 표면처리, 지수보수가 요구되며, 누수흔적은 우천시 손상의 진전여부에 대한 주의관찰을 실시하는 것이 요구된다.
- ③ 트레이 내부 체수는 전기실 내 전선 트레이부에 발생한 손상으로 점검일 현재 체수 상태는 미미하나 우천시 손상의 진전여부에 대한 주의관찰이 요구되며, 트레이 내 체수시 2차손상 발생이 우려되므로 그에 대한 방지대책(체수부 유도배수, 전선 이동 등)을 수립하는 것이 요구된다.

| <p>RAMP-D 전기실 측벽부 누수 및 백태</p> | <p>RAMP-D 전기실 트레이 내부 채수</p> |

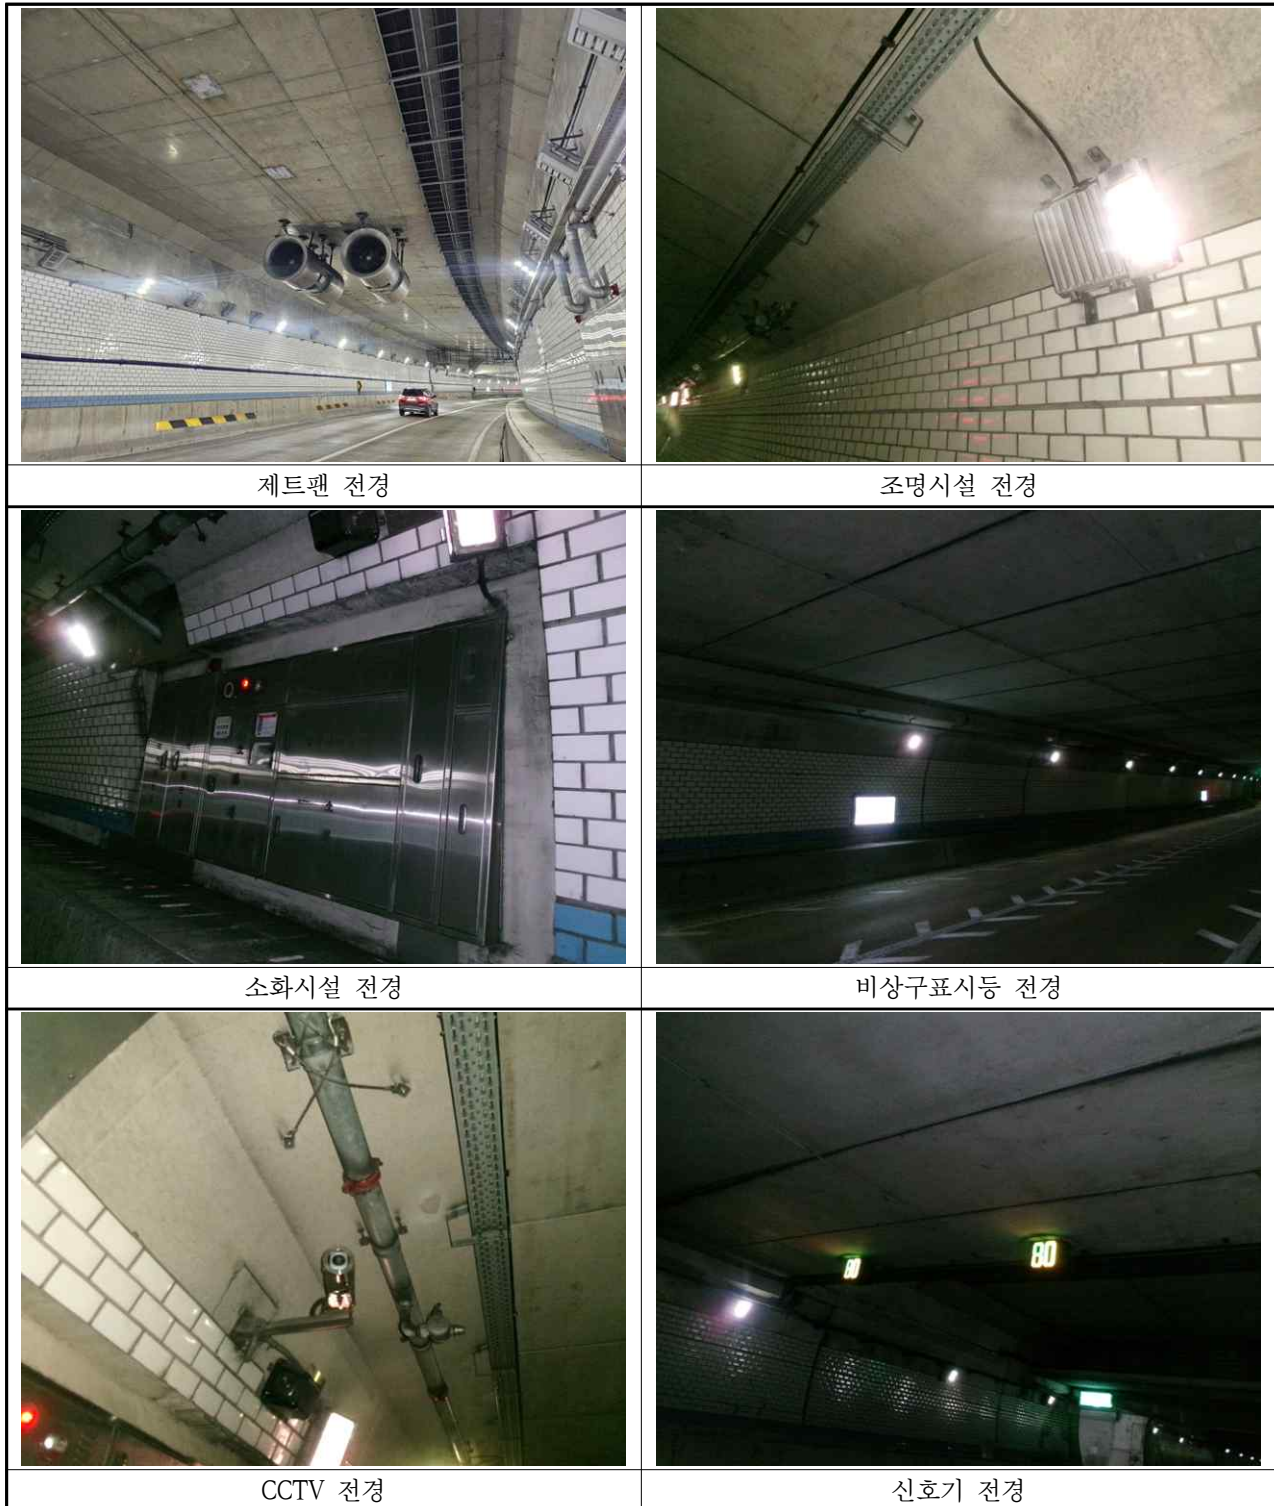
【사진 3.3.43】 부속시설 전경

- ① 부속시설에 대한 외관조사 결과 전반적으로 양호한 상태로 확인되었으며, 일부구간 신호기 파손, 비상구 표지판 파손이 조사되었다.
- ② 신호기 파손, 비상구 표지판 파손의 경우 높이제한 위반차량의 충돌에 의한 손상으로 판단되며, 주행차량의 안전확보를 위해 재설치를 통한 보수가 요구되고, 추후 재손상 방지를 위해 높이제한 위반차량의 출입을 제한하는 시설물의 설치가 필요하다.
