## 제3장 현장조사 및 시험

## 제3장 현장조사 및 시험 개요

본 과업대상인 신월여의지하도로(여의도방향)는 서울특별시 영등포구 영등포동 7가 94-411에 위치하며 2021년 04월 15일에 준공된 총길이 7,111m(Ramp-C구간 695m), 2차로(RAMP 진출구간 3차로)의 지하도로다.

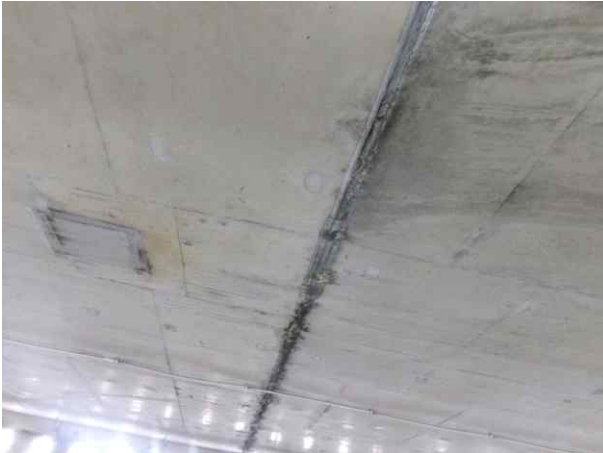
| 본선 BOX구간 슬래브 S721 누수(스며있음) | 본선 BOX구간 슬래브 S723 균열( $C_w=0.2\text{mm}$ ) |

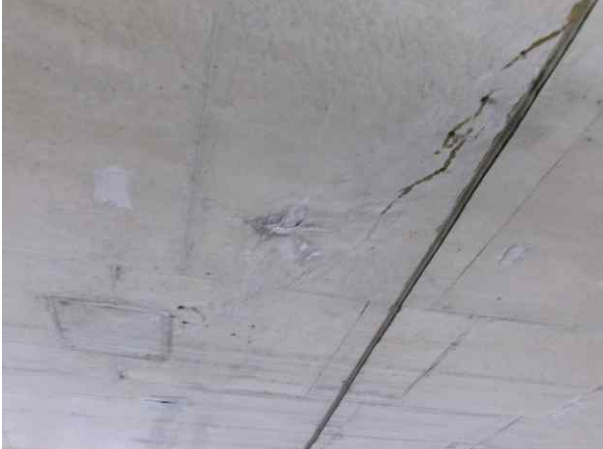
| 본선 BOX구간 슬래브 S723 백태 | 본선 BOX구간 슬래브 S724 망상균열( $C_w=0.1\sim0.2\text{mm}$ ) |

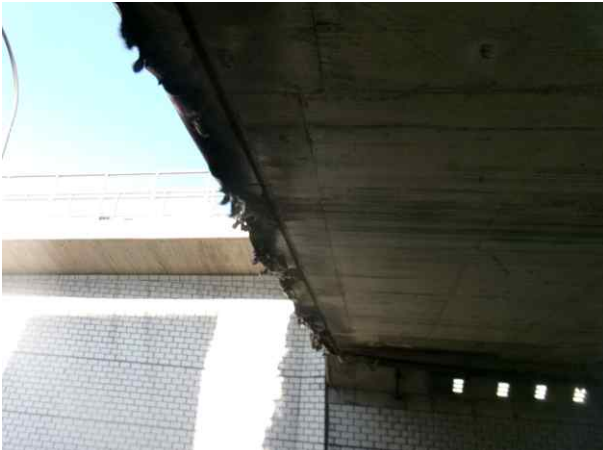
| 본선 BOX구간 슬래브 S725 파손 | 본선 BOX구간 슬래브 S725 누수(떨어짐) |

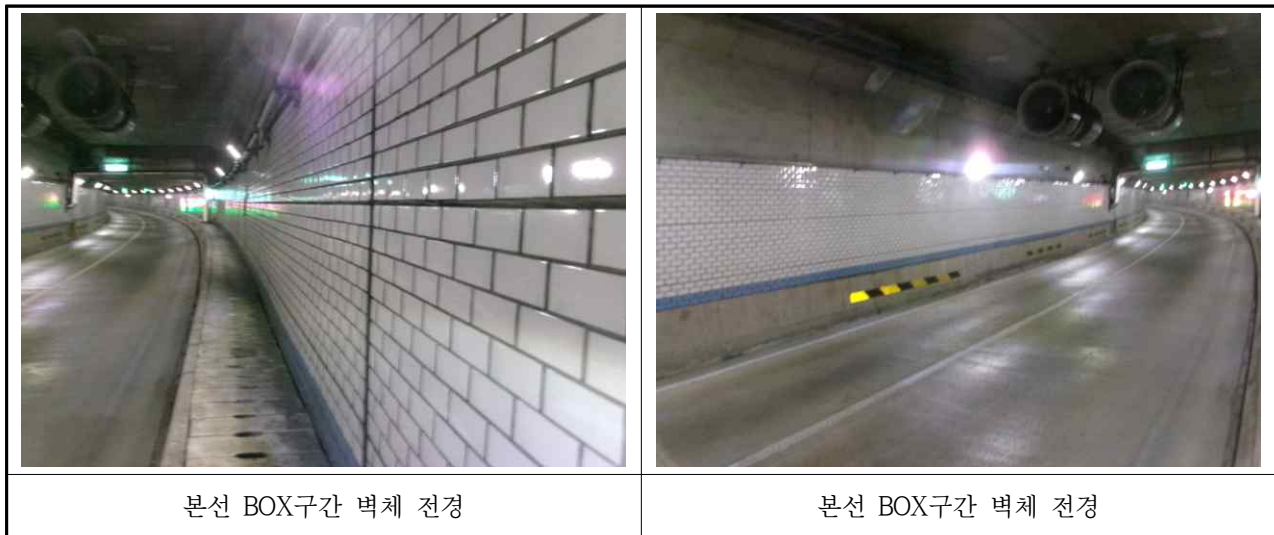
【사진 3.3.3】 BOX구간 벽체 전경

- ① BOX구간 벽체에 대한 외관조사 결과 균열(0.3mm미만), 균열부백태, 박리, 파손, 누수(스며있음) 타일탈락이 조사되었다.
- ② 균열(0.3mm미만)의 경우 건조수축, 온도변화, 거푸집 조기탈형 등의 원인에 의해 발생한 손상으로 판단되며, 미세한 균열로서 부재에 미치는 영향은 적으나, 표면처리 보수를 실시하는 것이 유리할 것으로 판단된다.
- ③ 박리, 파손의 경우 시공미흡, 외부충격 등에 의해 발생한 손상으로 내구성 확보차원에서 단면보수가 요구된다.
- ④ 벽체에 조사된 누수(스며있음)의 경우 우천시 우수유입 등에 의한 손상으로 대체로 시공이음부에서 확인되었으며, 공용기간 경과시 철근콘크리트에 영향을 미치므로 지수보수를 실시하는 것이 바람직하다.
- ⑤ 균열부백태의 경우 미세균열부 우수유입, 수분침투 등에 의한 손상으로 손상의 정도는 미미하나 손상 진전 방지를 위해 표면처리 등의 보수가 요구된다.
- ⑥ 타일탈락은 시공미흡에 따른 부착강도 저하 등에 의한 손상으로 판단되며, 주행차량의 시야 및 미관 확보 등을 위해 타일 재시공을 실시하는 것이 요구된다.

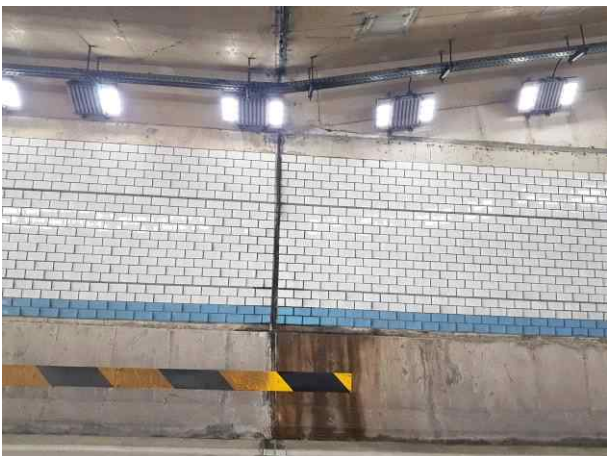
| 본선 BOX구간 벽체 S721 누수(스며있음) | 본선 BOX구간 벽체 S725 파손, 타일탈락 |

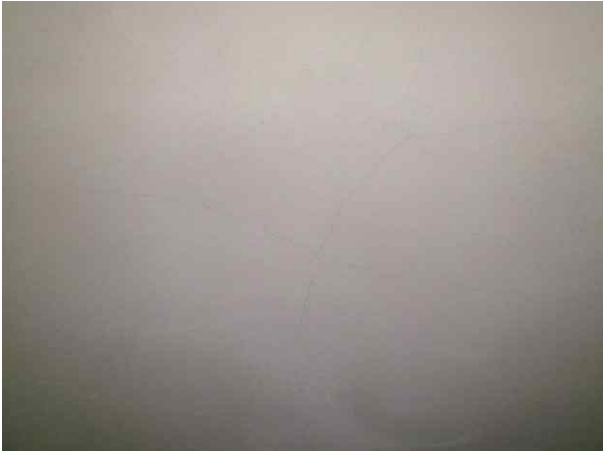
| 본선 NATM구간 천단부 S142 망상균열( $C_w=0.1\sim0.2\text{mm}$ ) | 본선 NATM구간 천단부 S155 재균열( $C_w=0.5\text{mm}$ ) |

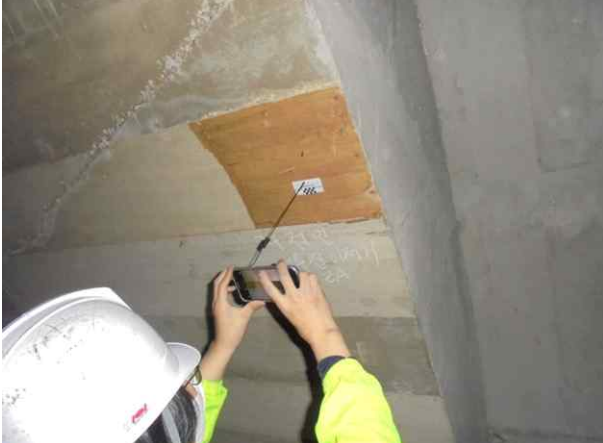
| 본선 NATM구간 천단부 S166 거푸집미제거 | 본선 NATM구간 천단부 S171 누수(떨어짐) |

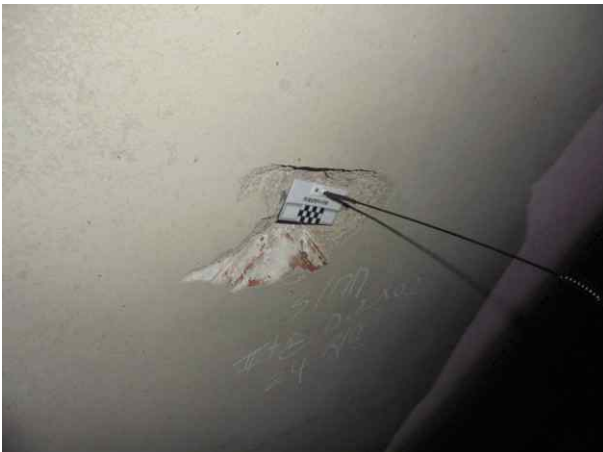
| 본선 NATM구간 천단부 S177 파손 | 본선 NATM구간 천단부 S184 피복부족 |

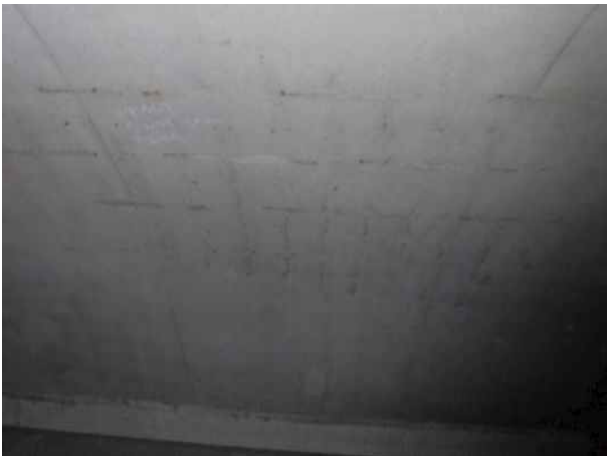
| 본선 NATM구간 천단부 S233 피복부족 | 본선 NATM구간 천단부 S254 균열(Cw=0.5mm) |

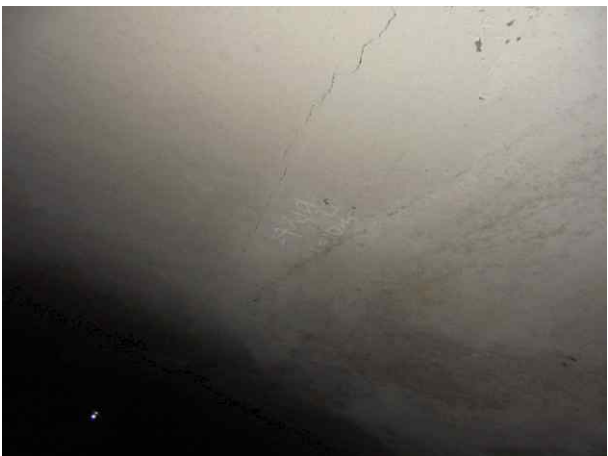
| 본선 NATM구간 천단부 S272 재균열(Cw=0.5mm) | 본선 NATM구간 천단부 S300 백태 |

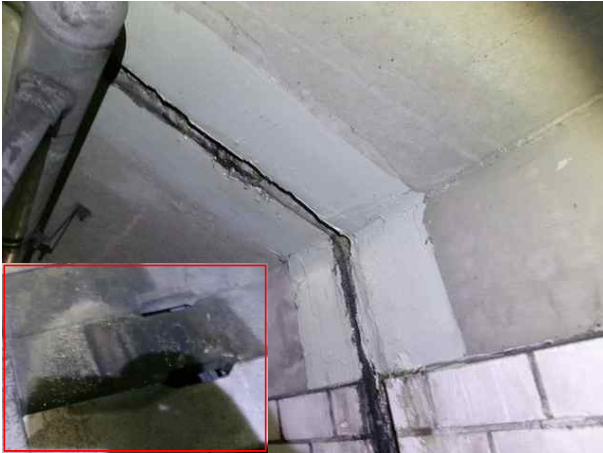
- ① NATM구간 측벽부에 대한 외관조사 결과 균열(0.3mm미만), 들뜸, 박리, 백태, 누수(흐름, 떨어짐, 스며있음), 피복부족, 타일탈락 등이 조사되었으며, 일부 구간 누수, 백태 등에 대하여 하자보수를 실시하였다.
- ② 균열(0.3mm미만)의 경우 건조수축, 온도변화, 거푸집 조기탈형 등의 원인으로 발생한 손상으로 판단되며, 주기적으로 균열에 대한 보수를 실시하는 유지관리가 요망된다.
- ③ 콘크리트 들뜸, 박리가 일부 확인되었고, 시공이음부(조인트부)가 맞닿음, 거푸집탈거시 충격 등의 원인으로 발생한 손상으로 판단되며, 일부 손상의 경우 탈락시 차량의 안전사고를 유발할 우려가 있으므로 깨어내기 후 단면보수를 실시하는 것이 요구된다.
- ④ 누수(흐름, 떨어짐, 스며있음)의 경우 우천시 우수유입 등에 의한 손상으로 대체로 시공이음부에서 확인되었으며, 내구성 확보 및 손상의 진전 방지를 위해 지수보수를 실시하는 것이 바람직하다.
- ⑤ 백태는 우수유입, 수분침투 등에 의해 발생한 것으로 표면처리를 통한 유지관리가 요구된다.
- ⑥ 콘크리트 피복부족은 시공미흡에 의한 손상으로, 현재 철근이 일부 외기와 접촉하는 상태로 부식 발생 가능성이 있으므로, 단면보수(방청)가 필요한 상태이다.
- ⑦ 타일탈락은 시공미흡에 따른 부착강도 저하 등에 의한 손상으로 판단되며, 주행차량의 시야 및 미관 확보 등을 위해 타일 재시공을 실시하는 것이 요구된다.

| <p>본선 NATM구간 측벽부 S038 누수(떨어짐)</p> | <p>본선 NATM구간 측벽부 S038 누수(스며있음)</p> |

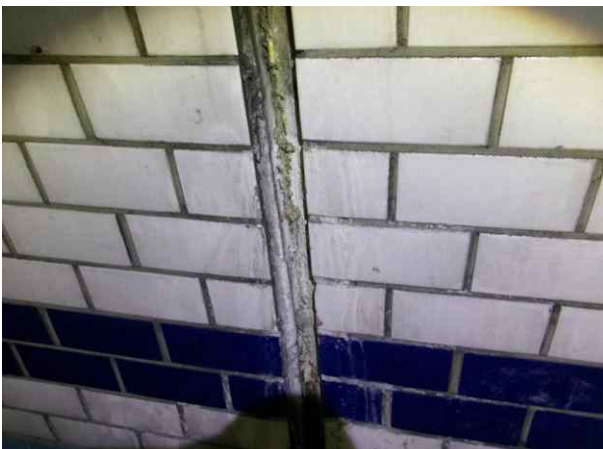
| <p>본선 NATM구간 측벽부 S040 백태</p> | <p>본선 NATM구간 측벽부 S041 백태</p> |

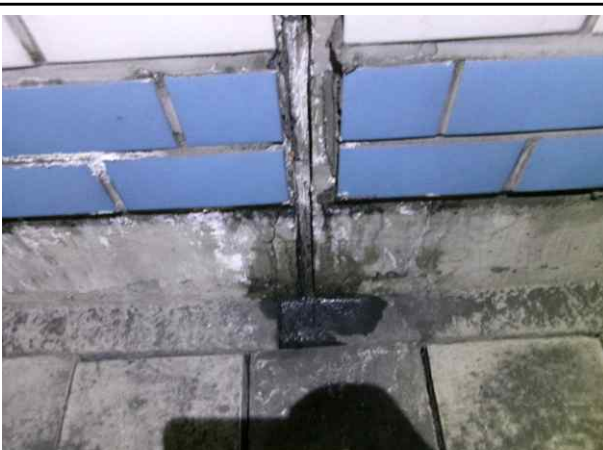
| <p>본선 NATM구간 측벽부 S054 누수(스며있음)</p> | <p>본선 NATM구간 측벽부 S088 누수(떨어짐)</p> |

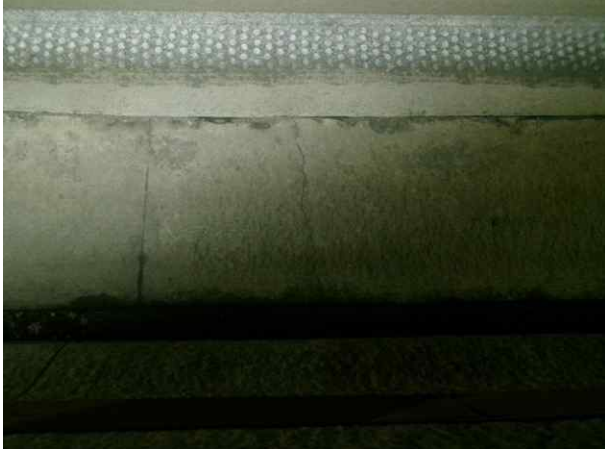
| <p>본선 포장부 S088 들뜸</p> | <p>본선 포장부 S149 균열</p> |

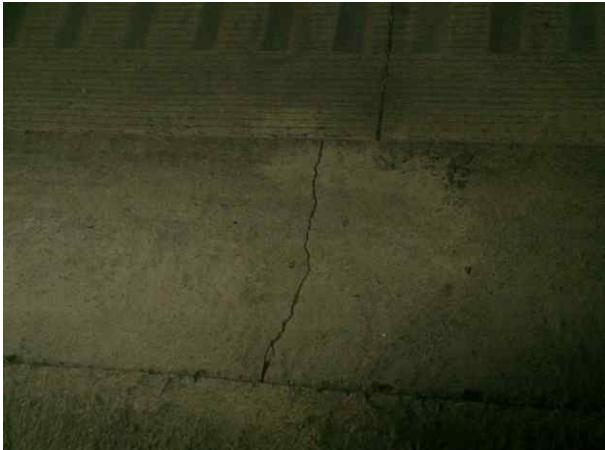
| <p>본선 포장부 S154 파손</p> | <p>본선 포장부 S222 균열</p> |

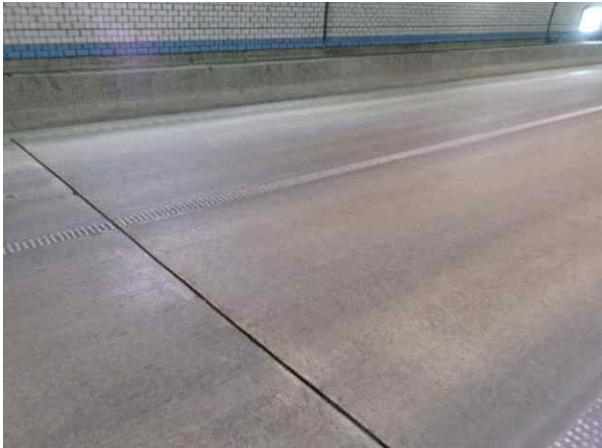
| 본선 포장부 S350 들뜸 | 본선 포장부 S577 들뜸 |

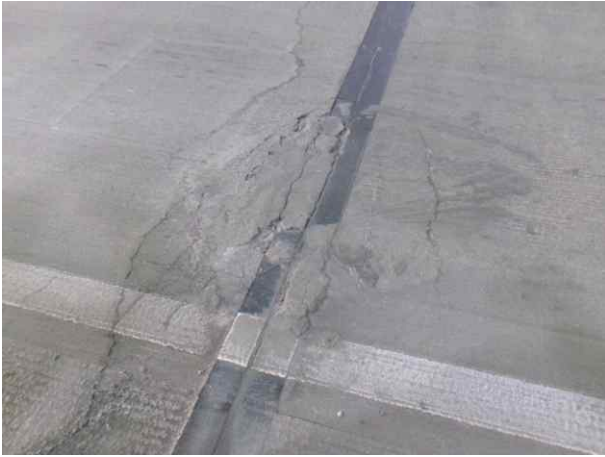
| 본선 포장부 S716 보수부 파손 | 본선 포장부 S716 파손, 로드셀 파손 |

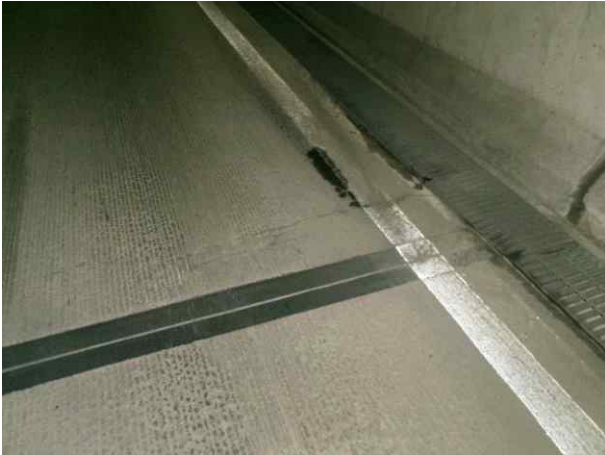
| 본선 포장부 S721 균열 | 본선 포장부 S723 로드셀 파손, 망상균열 |

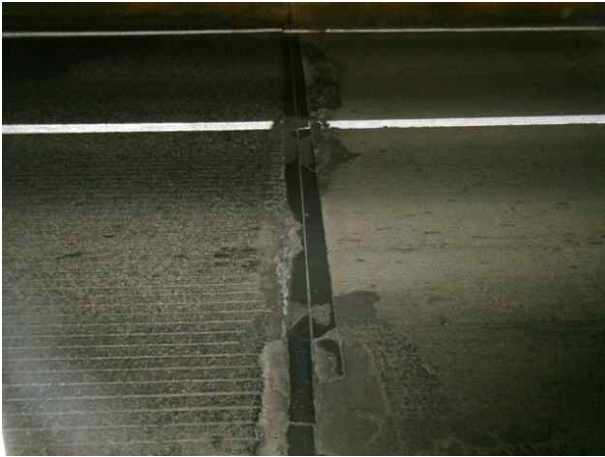
| 본선 포장부 S725 파손 | 본선 포장부 균열보수 양호 |

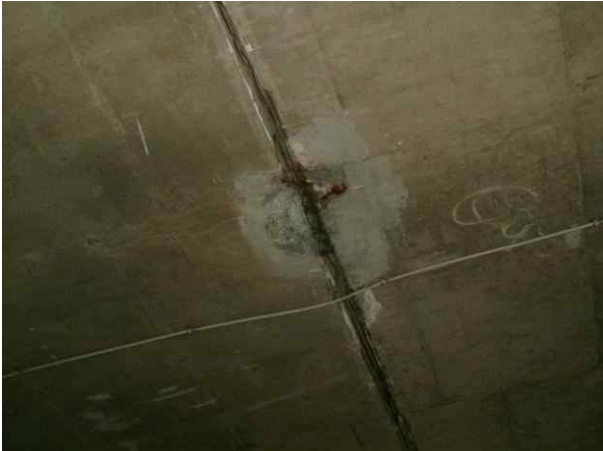
- ① BOX구간 슬래브에 대한 외관조사 결과 박락, 백태, 누수(스며있음) 등이 조사되었다.
- ② 박락의 경우 시공당시 외부충격, 시공미흡 등에 의한 손상으로 판단되며, 내구성 및 주행차량의 안전성 확보 차원에서 단면보수를 실시하는 것이 요구된다.
- ③ 백태의 경우 우수유입, 수분침투 등에 의한 손상으로 손상의 정도는 미미하나 손상 진전 방지를 위해 표면처리 등의 보수가 요구된다.
- ④ 누수(스며있음)의 경우 우천시 우수유입 등에 의한 손상으로 시공이음부에서 확인되었으며, 누수는 철근콘크리트에 영향을 미치므로 지수보수를 실시하는 것이 바람직하다.

| <p>RAMP-C BOX구간 슬래브 S02 박락</p> | <p>RAMP-C BOX구간 슬래브 S02 백태</p> |

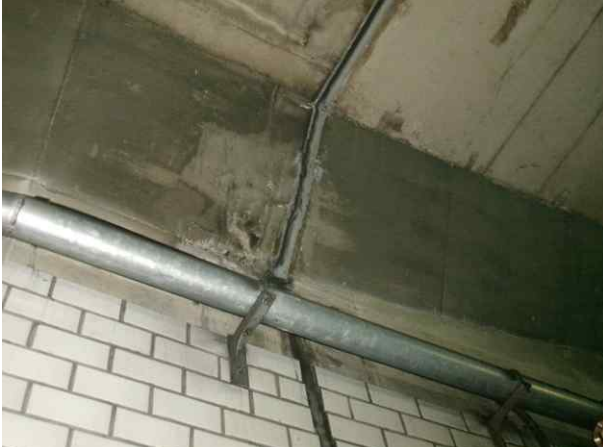
| <p>RAMP-C BOX구간 슬래브 S03 누수(스며있음)</p> | <p>RAMP-C BOX구간 슬래브 전경</p> |

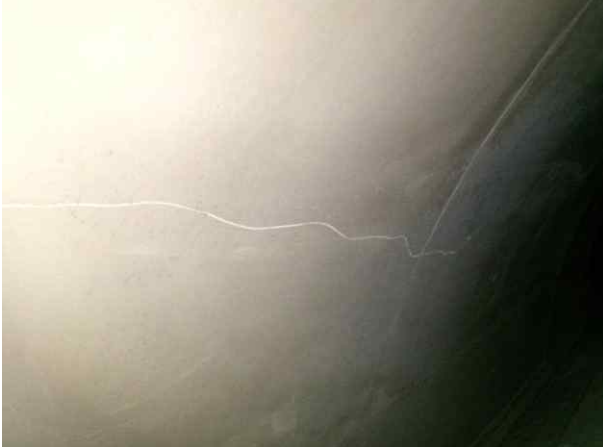
- ① NATM구간 천단부 외관조사 결과 균열(0.3mm이상), 망상균열, 단면불량, 누수(스며있음) 등이 조사되었으며, 일부구간 균열 등의 손상에 대한 하자보수를 실시하였다.
- ② 균열(0.3mm이상), 망상균열의 경우 건조수축, 온도변화, 거푸집 조기탈형 등의 원인에 의해 발생한 손상으로 판단되며, 내구성 확보 차원에서 균열에 대한 표면처리, 주입보수를 실시하는 유지관리가 요구된다.
- ③ 콘크리트 단면불량은 시공미흡 등에 의한 손상으로 판단되며, 그 정도가 심하지 않아 콘크리트에 미치는 영향은 적으나, 균열 보수시 동시에 일괄 단면보수하는 유지관리가 요망된다.
- ④ 누수(스며있음)의 경우 우천시 우수유입 등에 의한 손상으로 시공이음부에서 확인되었으며, 내구성 확보 및 손상의 진전 방지를 위해 지수보수를 실시하는 것이 바람직하다.

| <p>RAMP-C NATM구간 천단부 S46 균열(<math>C_w=0.5mm</math>)</p> | <p>RAMP-C NATM구간 천단부 S47 균열(<math>C_w=0.5mm</math>)</p> |

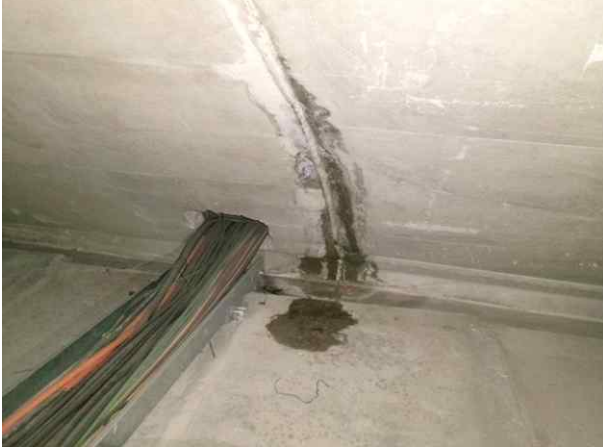
| <p>RAMP-C NATM구간 천단부 S69 누수(스며있음)</p> | <p>RAMP-C NATM구간 천단부 균열보수 양호</p> |

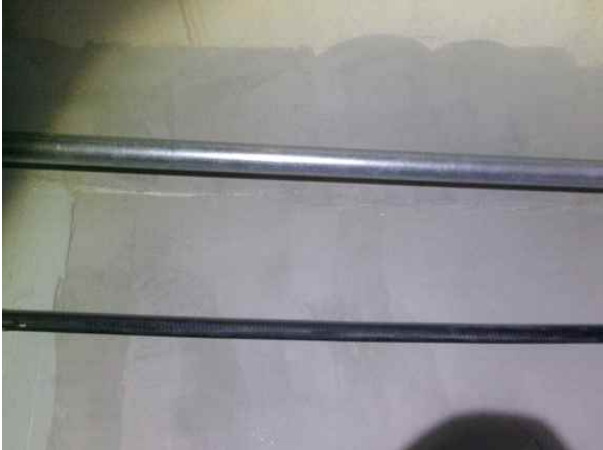
| <p>RAMP-C NATM구간 측벽부 균열부백태보수 양호</p> | <p>RAMP-C NATM구간 측벽부 백태보수 양호</p> |

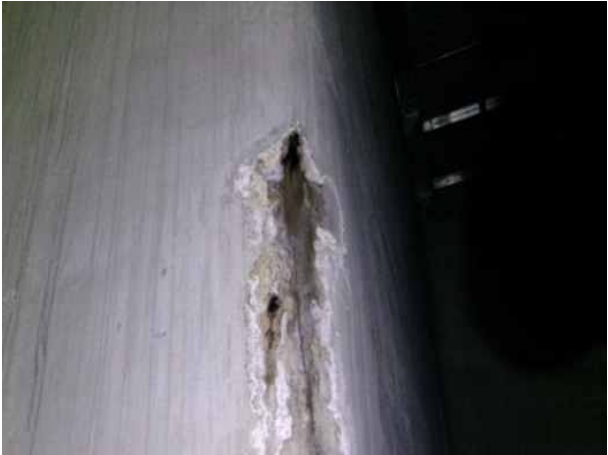
| 공기정화시설#1 환기탑 B3 누수 | 공기정화시설#1 환기탑 B6 누수(백태) |

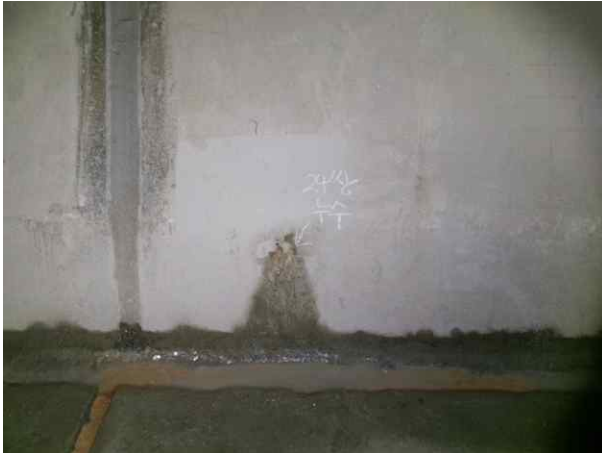
| <p>공기정화시설#2 축류팬실 측벽부 백태</p> | <p>공기정화시설#2 축류팬실 측벽부 누수</p> |

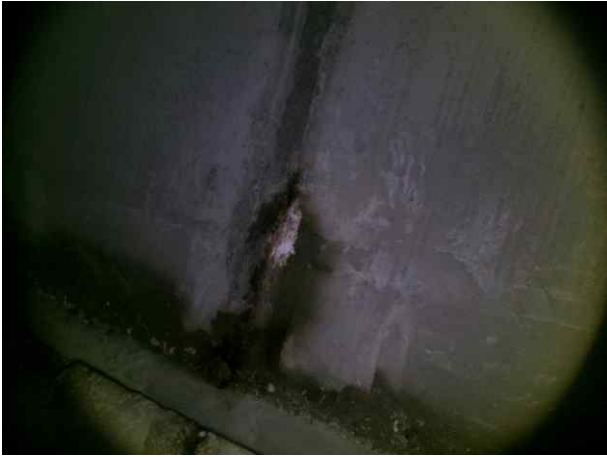
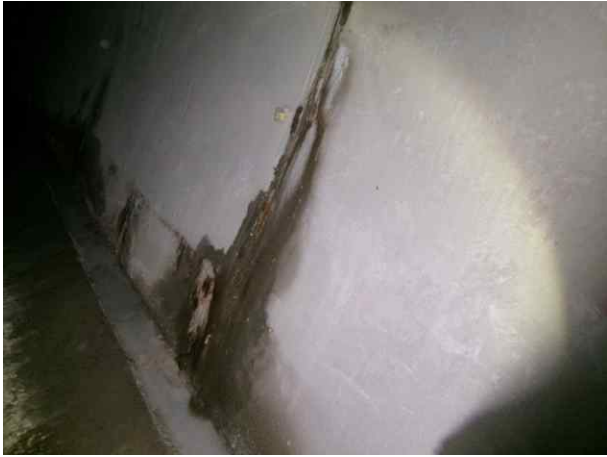
| 공기정화시설#2 축류팬실 측벽부 누수 | 공기정화시설#2 축류팬실 측벽부 누수 |

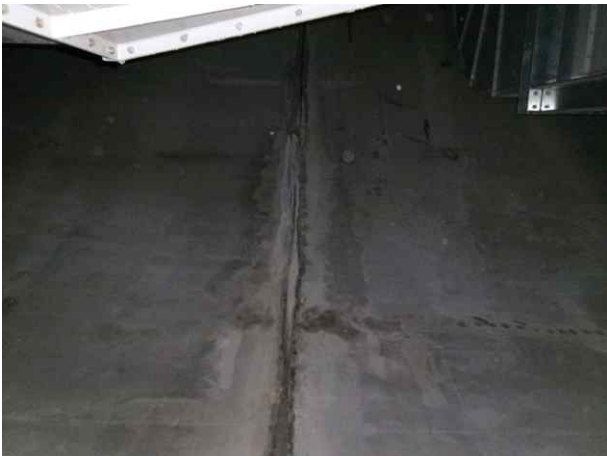
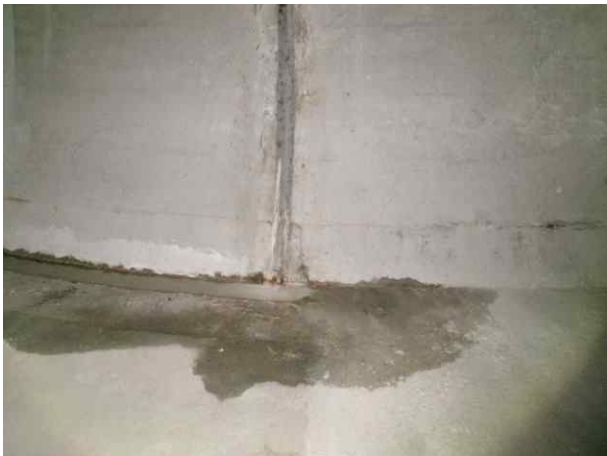
| 공기정화시설#2 축류팬실 측벽부 백태 | 공기정화시설#2 유도갱 측벽부 누수 |

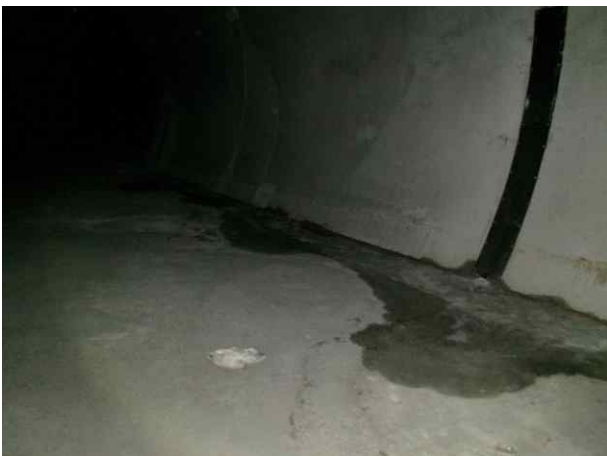
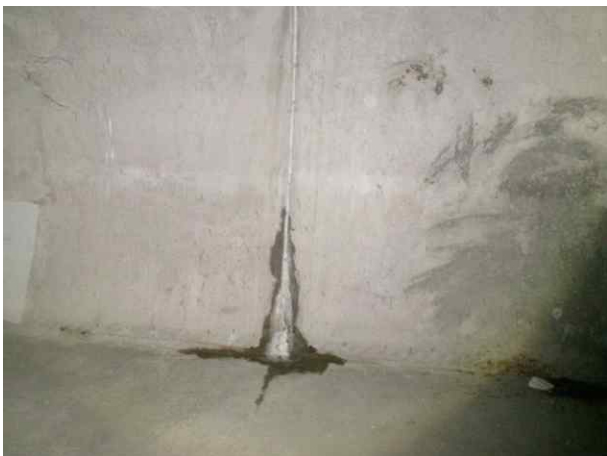
| 공기정화시설#2 유도갱 측벽부 누수 | 공기정화시설#2 유도갱 측벽부 누수 |

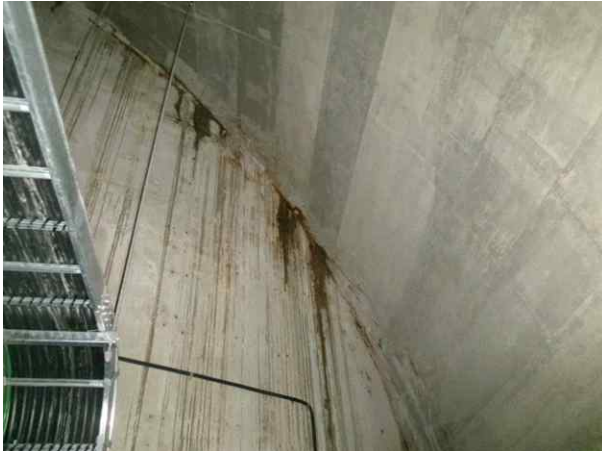
| <p>공기정화시설#2 유도갱 측벽부 누수</p> | <p>공기정화시설#2 연직갱연결횡갱 측벽부 누수</p> |

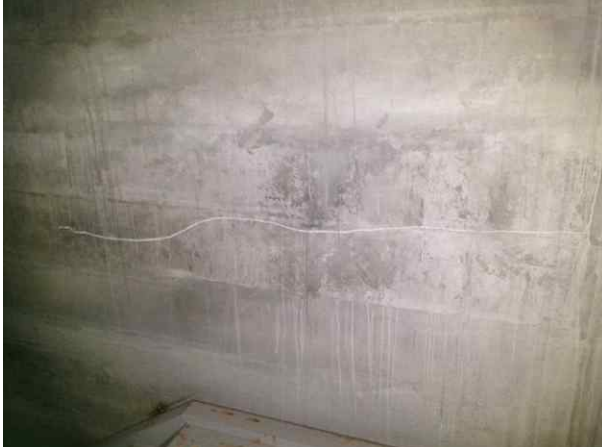
| <p>공기정화시설#2 연직갱연결횡갱 측벽부 백태</p> | <p>공기정화시설#2 환기탑 B3 균열(Cw=0.3mm)</p> |

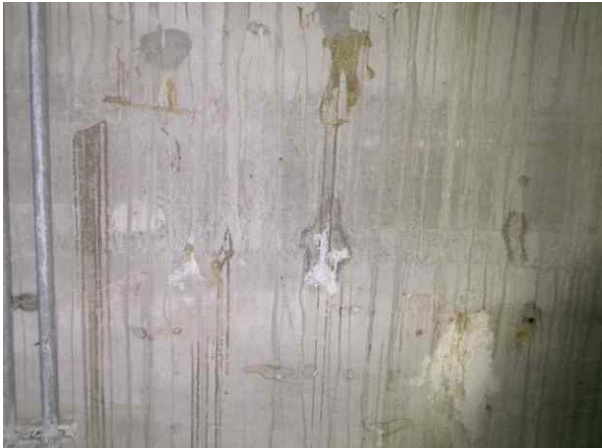
| <p>공기정화시설#2 환기탑 B3 백태</p> | <p>공기정화시설#2 환기탑 B4 누수</p> |

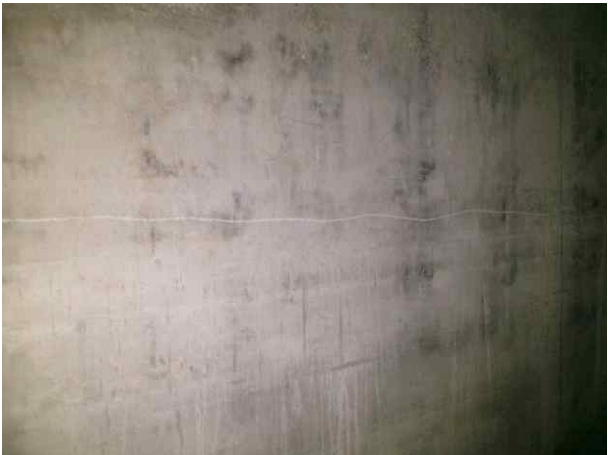
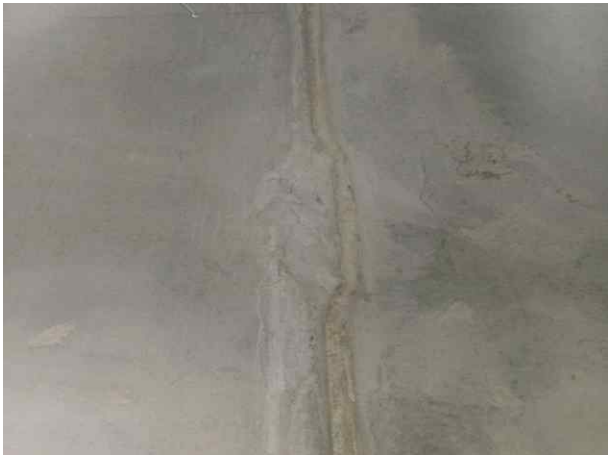
| 공기정화시설#2 환기탑 B7 균열(Cw=0.3mm) | 공기정화시설#2 전기실 측벽부 들뜸 |

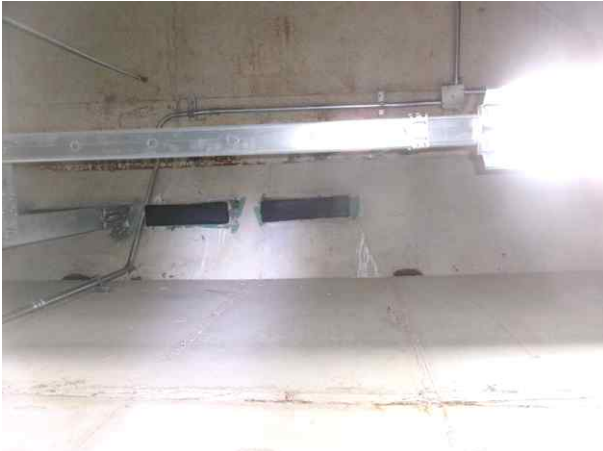
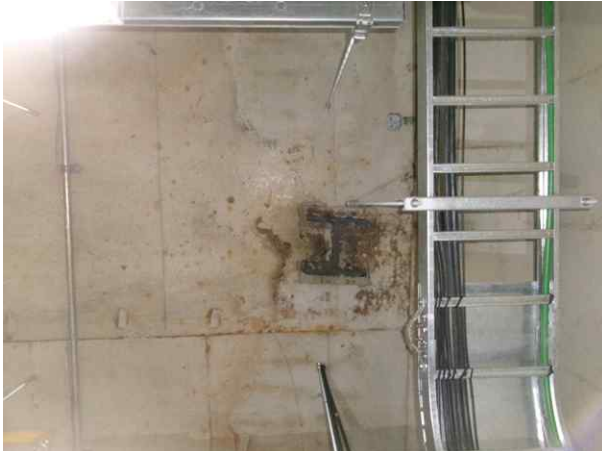
- ① 기타시설에 대한 외관조사 결과 전기실 균열(0.3mm이상), 누수, 누수흔적, 백태, 철근노출, 체수 등의 손상이 조사되었으며, 일부구간 손상에 대하여 하자보수를 실시하였다.
- ② 상기손상은 시공초기 건조수축, 온도변화, 우수유입, 수분침투, 시공미흡, 거푸집 조기탈형 등에 의한 손상으로 구조물의 안전성에는 큰 영향은 없을 것으로 판단되나, 콘크리트 내구성 확보를 위해 표면처리, 지수보수, 단면보수(방청) 등의 보수를 실시하고, 손상의 진전여부에 대한 주의관찰이 요구된다.

| <p>전기실 S005 천단부 백태</p> | <p>전기실 S005 천단부 철근노출</p> |

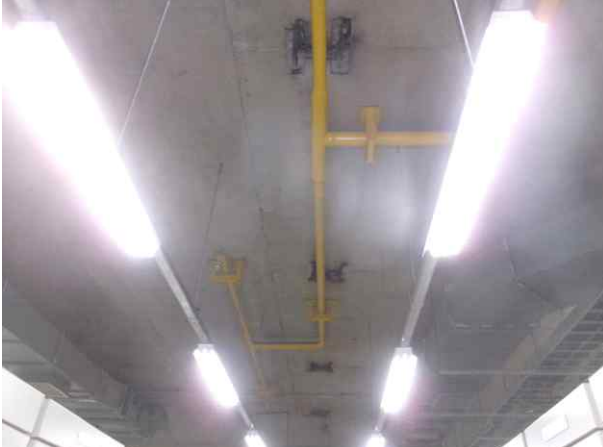
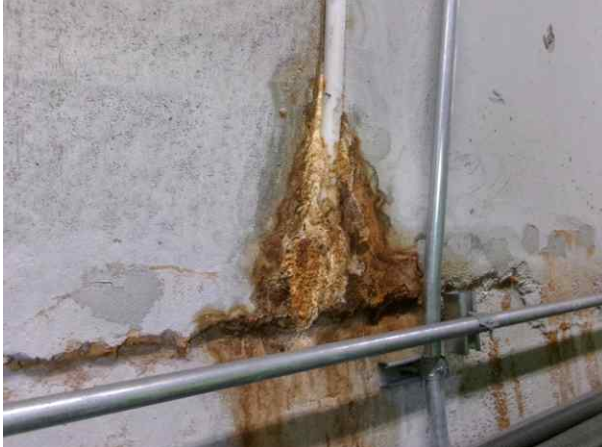
| <p>전기실 S005 천단부 철근노출</p> | <p>RAMP-C 전기실 측벽부 누수</p> |

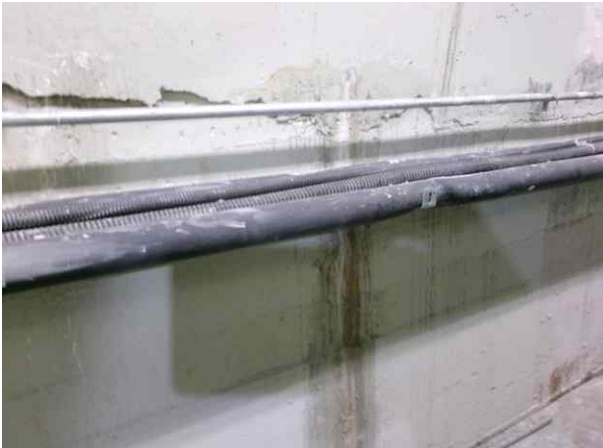
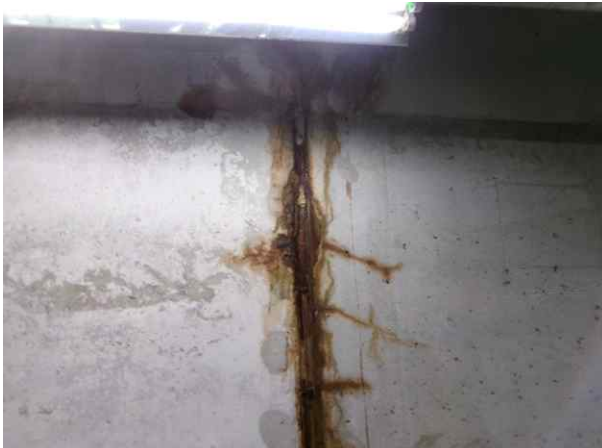
| <p>RAMP-C 전기실 측벽부 누수, 백태</p> | <p>RAMP-C 전기실 측벽부 누수</p> |

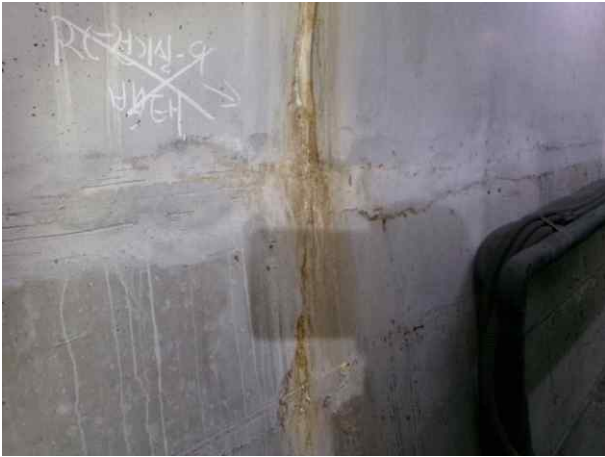
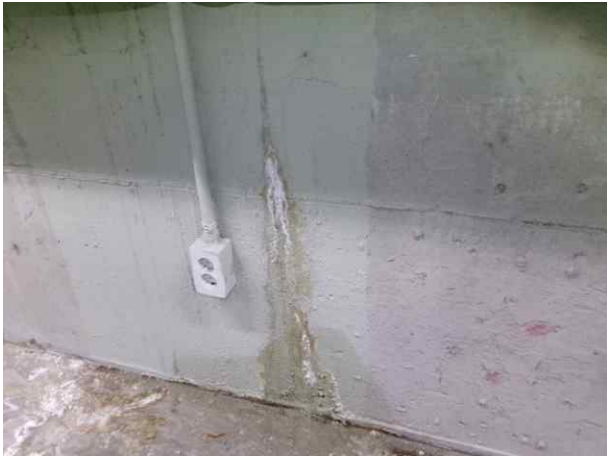
| RAMP-C 전기실 측벽부 백태 | RAMP-C 전기실 측벽부 백태 |

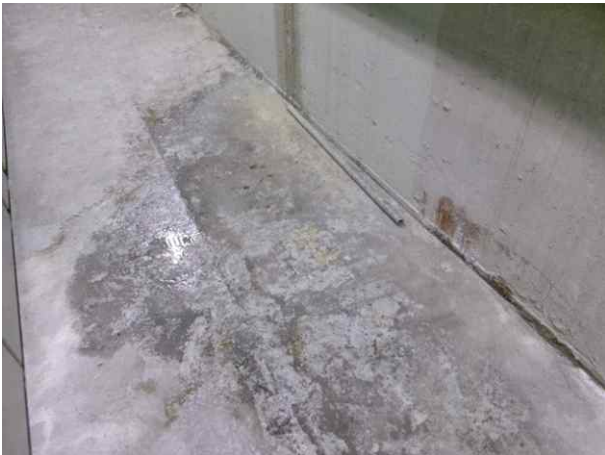
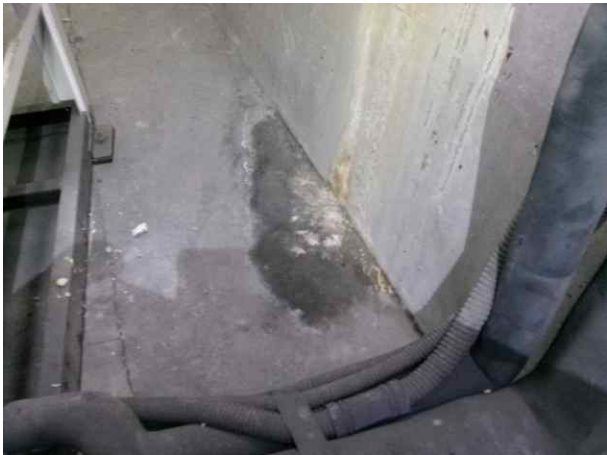
| RAMP-C 전기실 바닥 체수 | RAMP-C 전기실 바닥 체수 |

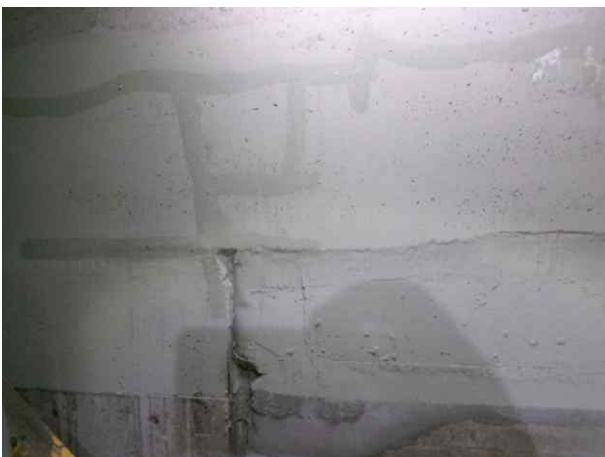
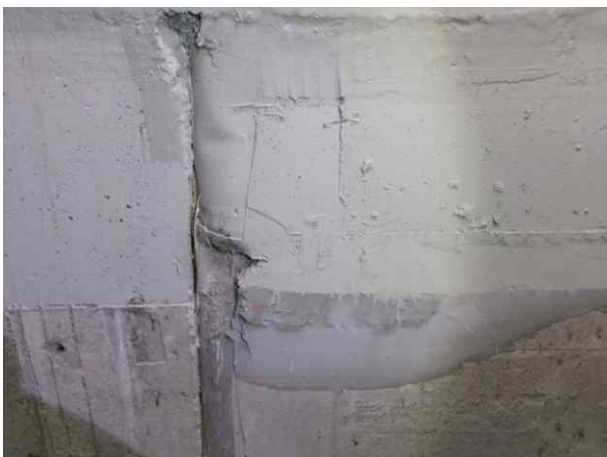
【사진 3.3.44】 기타시설 손상현황(계속)

| RAMP-C 전기실 백태보수 양호 | RAMP-C 전기실 누수보수 양호 |

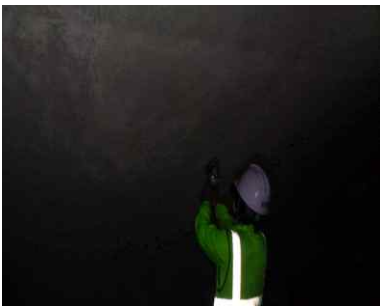
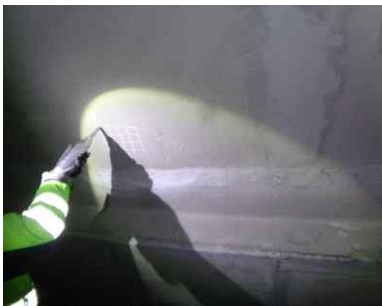
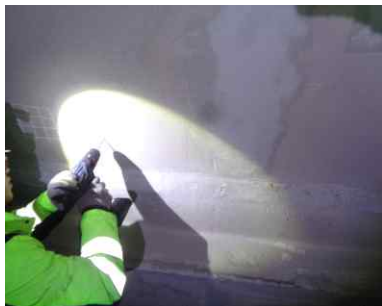
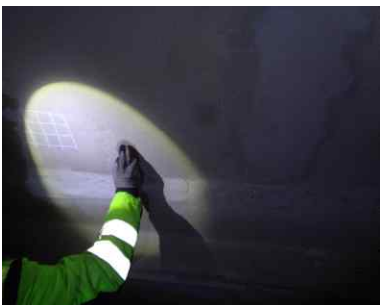
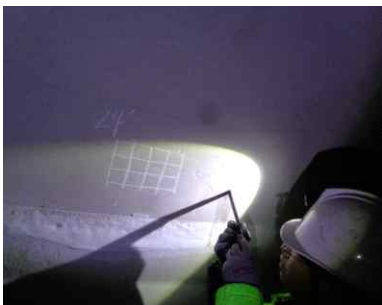
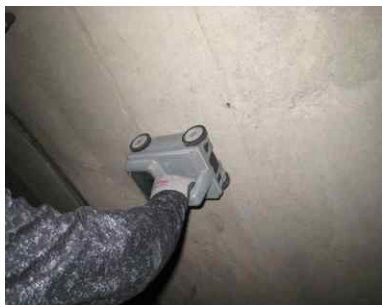
【사진 3.5.1】 콘크리트 내구성조사 전경

| 반발경도시험(단면정리) | 반발경도시험 | 탄산화 깊이 측정(드릴링) |
| 탄산화 깊이 측정(페놀프탈레인) | 탄산화 깊이 측정 | 철근탐사시험 |
