신월여의지하도로 2024년 하반기 정기안전점검 용역

**보 고 서**

< 신월여의지하도로 >

점검기관 : (주)명성엔지니어링

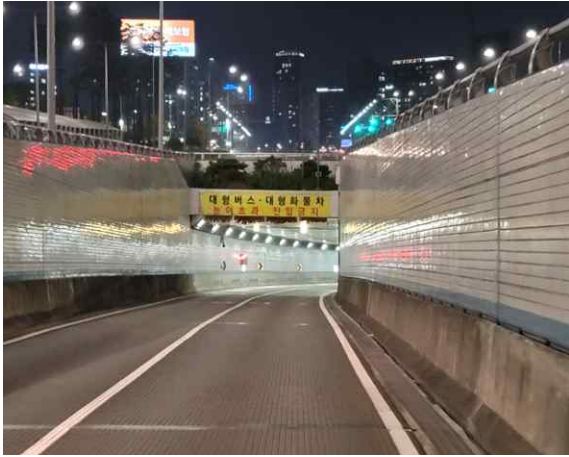
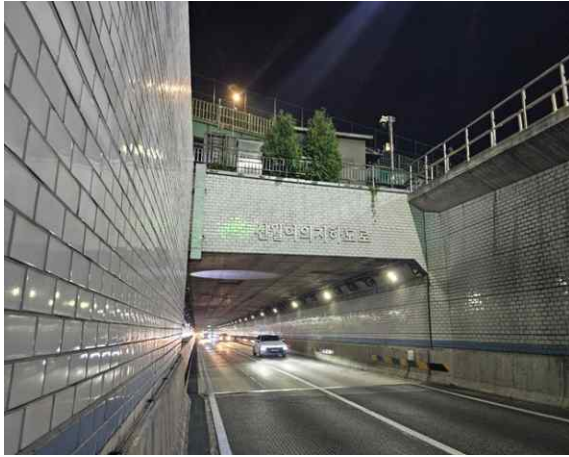
| 위 치 | 진입부(시점) | 위 치 | 진출부(종점) |

갯문에 대한 외관조사 결과, 특별한 손상이 없는 양호한 상태로 조사되었다.

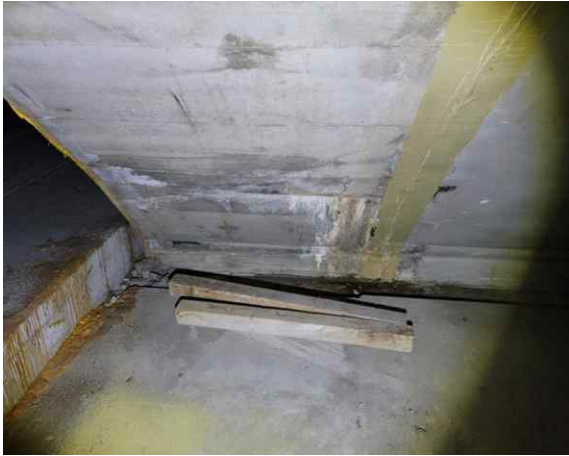
| 위 치 | 천단부 S137 | 위 치 | 천단부 S161 |

| 현 황 | 백태, 누수(떨어짐) | 현 황 | 누수(흐름) |

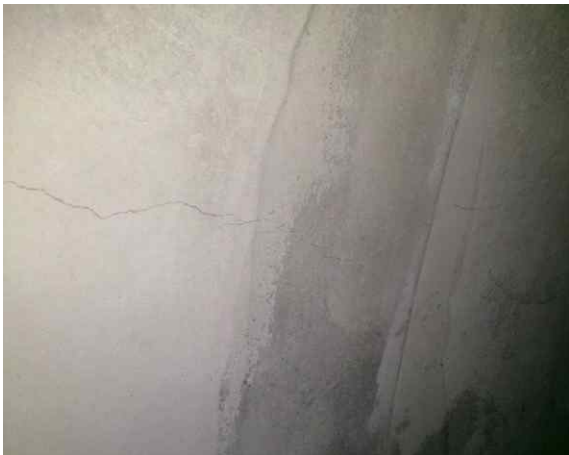
| 위 치 | 천단부 S176 | 위 치 | 천단부 S191 |

천단부(슬래브)에 대한 외관조사 결과, 기 발생한 손상에 대하여 일부 보수가 실시되었으나, 신규 및 미보수된 균열 및 채균열(0.3mm이상), 누수, 누수흔적, 백태, 균열부백태, 파손, 박리, 파손 및 철근노출, 피복부족, 표면불량, 시공미흡 등의 손상이 확인되었다. 조사된 손상은 건조수축, 온도변화, 시공미흡, 거푸집 조기탈형, 우수유입 등에 의해 발생한 것으로 판단되며, 내구성 확보차원에서 보수 및 진전여부에 대한 주의관찰을 실시하는 것이 필요하다. 보수부의 경우 추후 주기적인 점검을 통하여 재손상 발생여부 확인이 필요하다.

| 현 황 | 재균열(Cw=0.5mm) | 현 황 | 파손 |

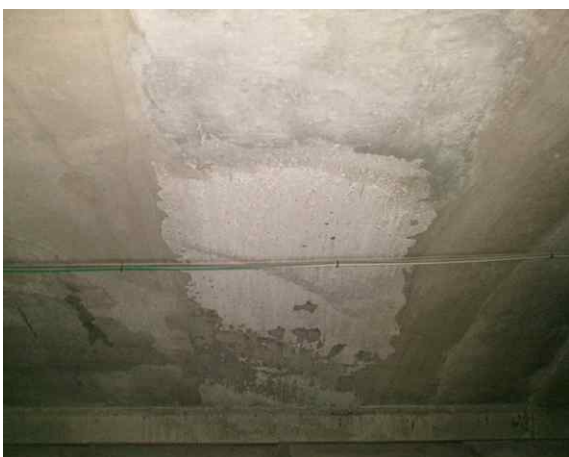
| 위 치 | 천단부 S208 | 위 치 | 천단부 S333 |

| 현 황 | 박리 | 현 황 | 피복부족 |

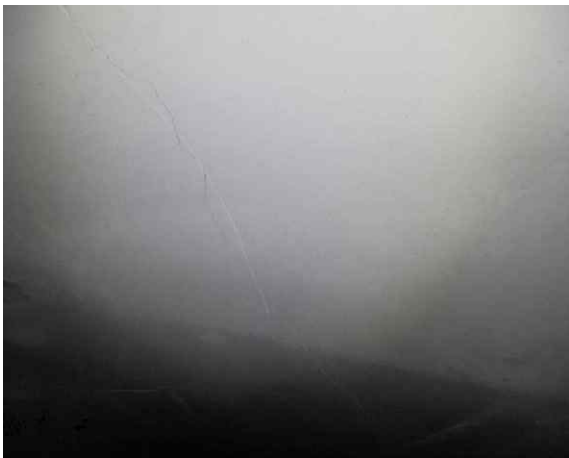
| 위 치 | 천단부 S383 | 위 치 | 천단부 S393 |

| 현 황 | 균열(Cw=0.5mm) | 현 황 | 파손 |

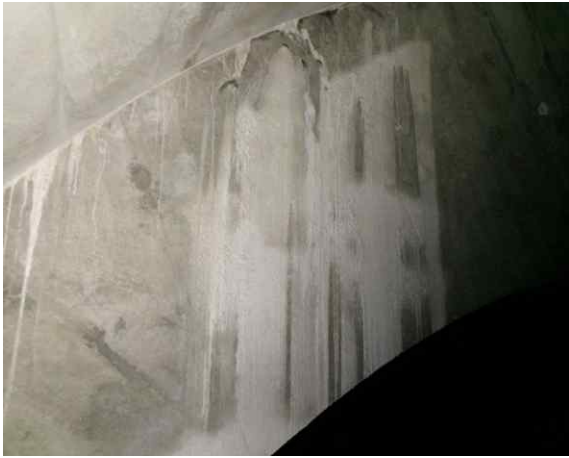
| 위 치 | 천단부 S417 | 위 치 | 천단부 S532 |

| 현 황 | 백태 | 현 황 | 피복부족 |

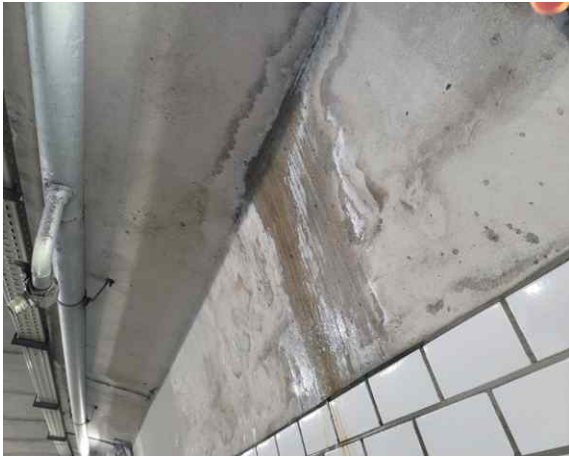
| 위 치 | 측벽부 S28 | 위 치 | 측벽부 S35 |

측벽부에 대한 외관조사 결과, 기 발생한 손상에 대하여 일부 보수가 실시되었으나, 신규 및 미보수된 균열, 백태, 누수, 파손, 철근노출, 박리, 박락, 타일탈락 등의 손상이 조사되었다. 조사된 손상은 시공미흡, 우수유입 등에 의해 발생한 것으로 판단되며, 미관 및 내구성 확보 차원의 보수 및 진전 여부에 대한 지속적인 주의관찰이 필요하다. 추후 누수에 대하여 손상의 진전시 보수대책을 수립하는 것이 요구된다.

| 현 황 | 누수(떨어짐) | 현 황 | 균열(Cw=0.3mm) |

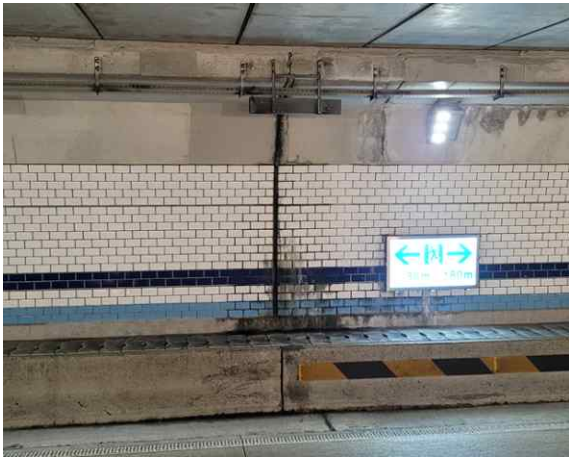
| 위 치 | 측벽부 S87 | 위 치 | 측벽부 S128 |

| 현 황 | 누수(떨어짐) | 현 황 | 누수(떨어짐) |

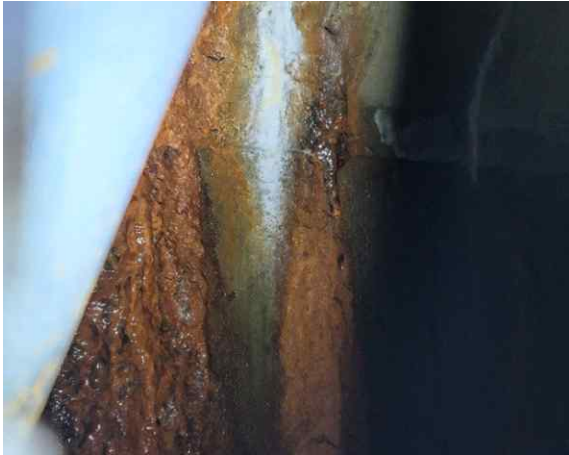
| 위 치 | 측벽부 S137 | 위 치 | 측벽부 S145 |

| 현 황 | 누수(흐름, 토사유출) | 현 황 | 타일탈락 |

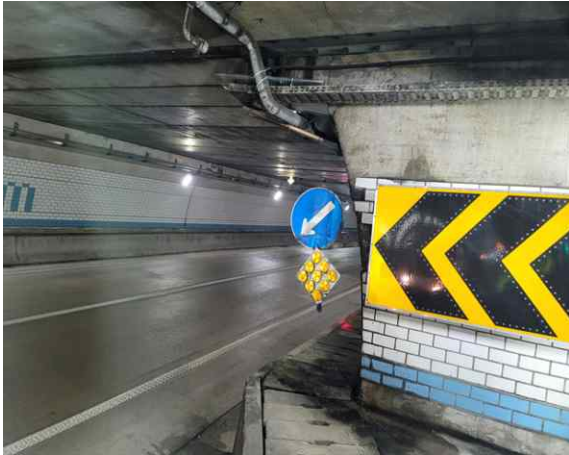
| 위 치 | 측벽부 S162 | 위 치 | 측벽부 S357 |

| 현 황 | 누수(흐름) | 현 황 | 파손 및 철근노출 |

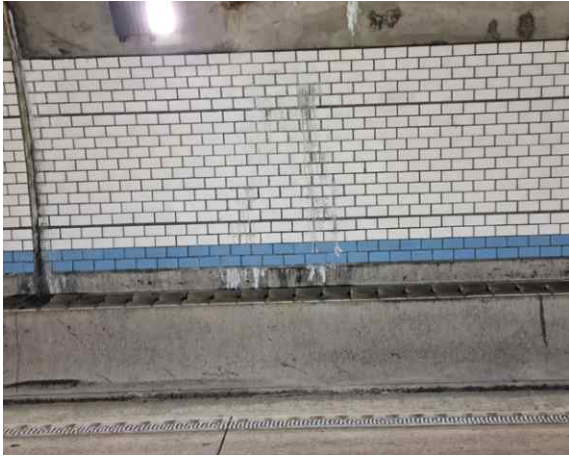
| 위 치 | 측벽부 S381 | 위 치 | 측벽부 S480 |

| 현 황 | 백태 | 현 황 | 보수부 파손 |

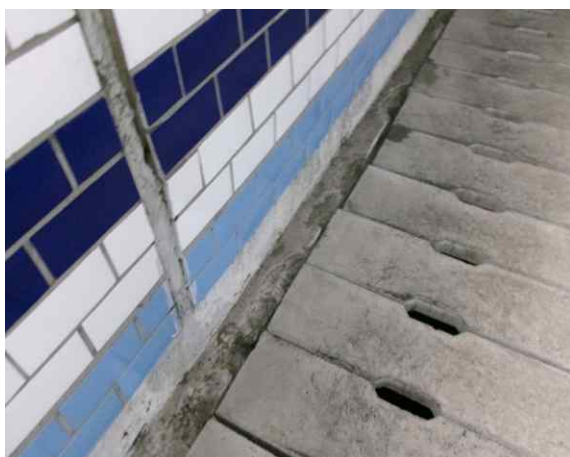
| 위 치 | 공동구 S15 | 위 치 | 공동구 S312 |

공동구에 대한 외관조사 결과, 기 발생한 손상에 대하여 일부 보수가 실시되었으나, 신규 및 미보수된 균열, 파손, 덮개파손, 탈락, 실란트미시공이 일부 조사되었다. 조사된 손상은 유지보수 작업자의 안전을 위해 보수 및 정비를 실시하는 것이 필요하다.

| 현 황 | 파손 | 현 황 | 실란트미시공 |

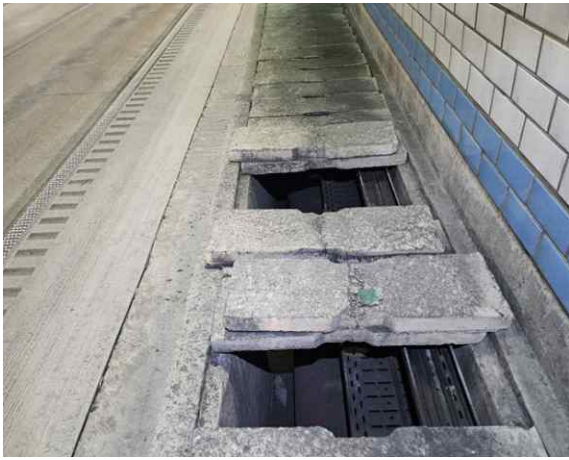
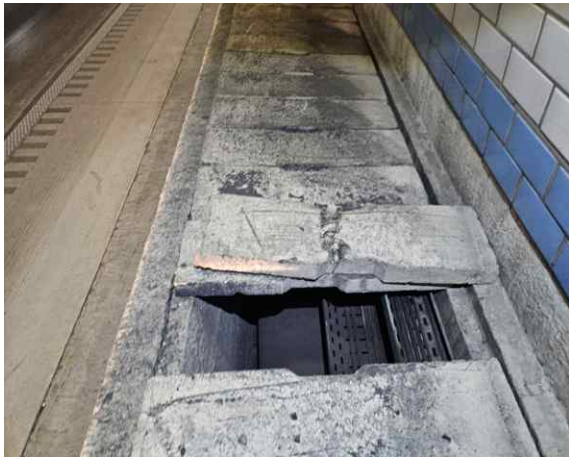
| 위 치 | 공동구 S602 | 위 치 | 공동구 S680 |

| 현 황 | 덮개파손 | 현 황 | 덮개파손 |

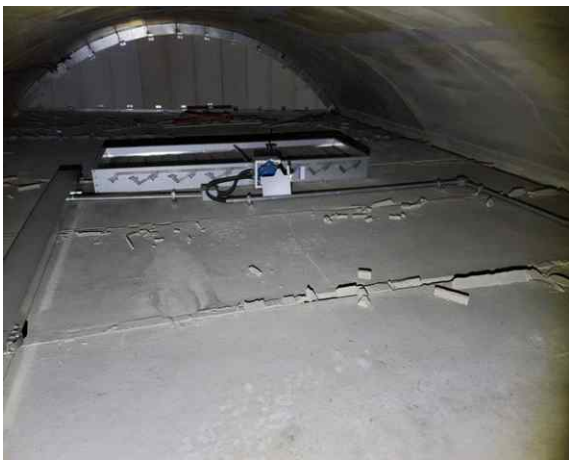
| 위 치 | 풍도슬래브 RAMP-D S53 | 위 치 | 풍도슬래브 RAMP-D S53 |

풍도슬래브에 대한 외관조사 결과, 풍도슬래브 외부 파손 및 철근노출에 대한 보수가 실시되었으며, 미보수된 몰탈파손, 격벽 파손 및 철근노출, 댐퍼 손상(변형, 고정볼트 탈락 및 파손 등)이 조사되었다. 조사된 손상은 시공미흡, 외부충격(차량충돌) 등에 의해 발생한 것으로 판단되며, 내구성 확보차원에서 단면보수를 실시하는 것이 요구된다. RAMP-D BOX구간에서 풍도슬래브 구간으로 높이가 낮아지는 지점에 중차량의 충돌이 잦으므로 이에 대한 높이제한시설 설치 등의 유지관리가 필요하다.

| 현 황 | 몰탈 파손 | 현 황 | 댐퍼 변형 |

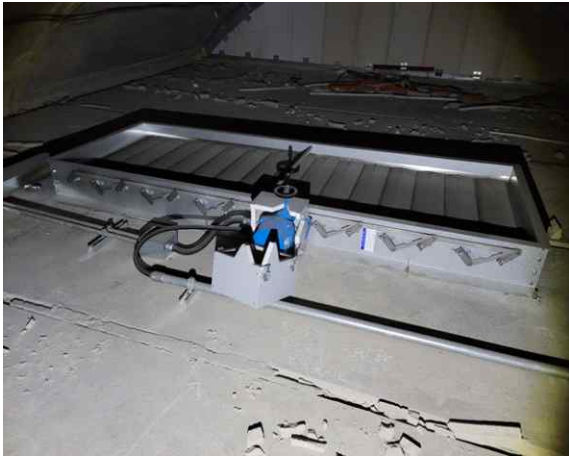
| 위 치 | 풍도슬래브 RAMP-D S53 | 위 치 | 풍도슬래브 RAMP-D S53 |

| 현 황 | 댐퍼 덮개탈락 및 파손 | 현 황 | 파손 |

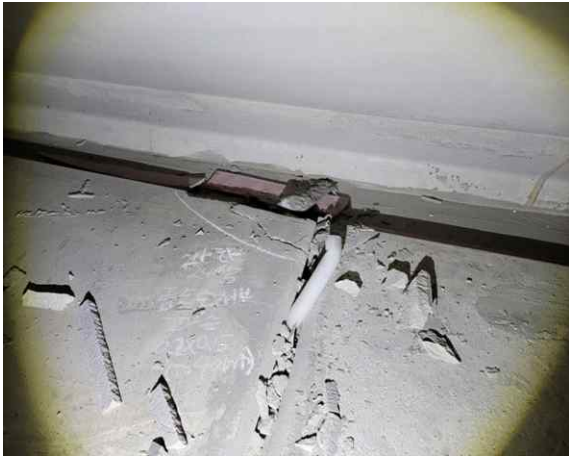
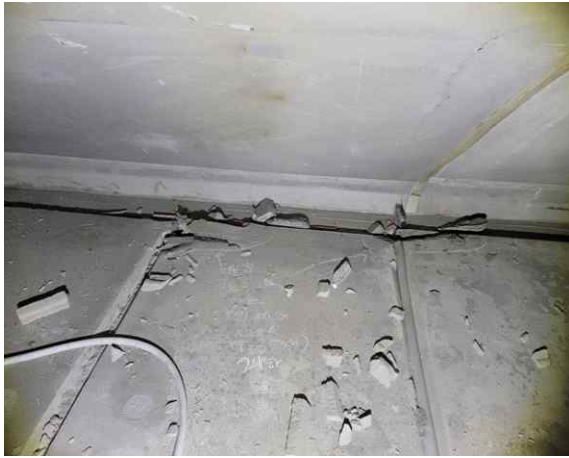
| 위 치 | 풍도슬래브 RAMP-D S54 | 위 치 | 풍도슬래브 RAMP-D S54 |

| 현 황 | 파손 | 현 황 | 파손 |

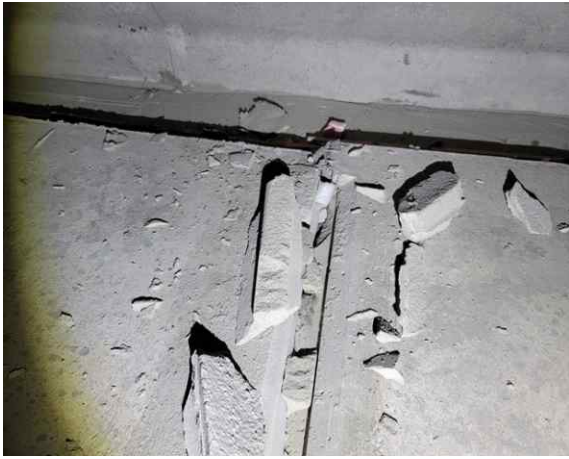
| 위 치 | 풍도슬래브 RAMP-D S54 | 위 치 | 풍도슬래브 RAMP-D S54 |

| 현 황 | 파손 | 현 황 | 격벽 보수 실시 |

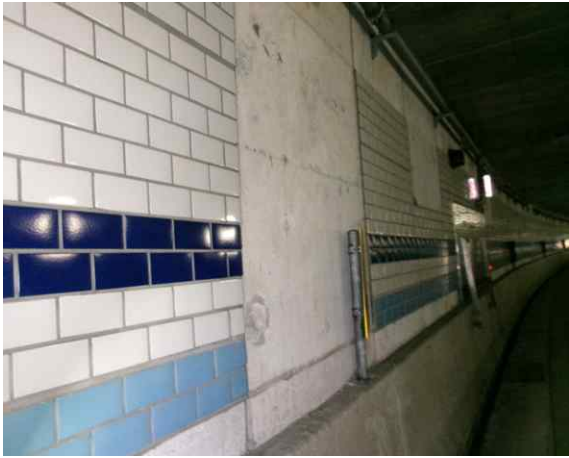
| 위 치 | 측벽부 RAMP-D S45 | 위 치 | 측벽부 RAMP-D S48 |

측벽부에 대한 외관조사 결과, 기 발생한 손상에 대하여 일부 보수가 실시되었으나, 신규 및 미보수된 누수 및 누수흔적, 백태, 타일탈락 등의 손상이 조사되었다. 조사된 손상은 부착강도 저하, 시공미흡, 우수유입 등에 의해 발생한 것으로 판단되며, 미관 및 내구성 확보 차원의 보수, 정비(재시공) 및 진전 여부에 대한 지속적인 주의관찰이 필요하다. 보수전 타일의 시공상태 점검이 필요하며, 추후 누수에 대한 손상의 진전시 보수대책을 수립하는 것이 요구된다.

| 현 황 | 타일탈락 | 현 황 | 파손 |

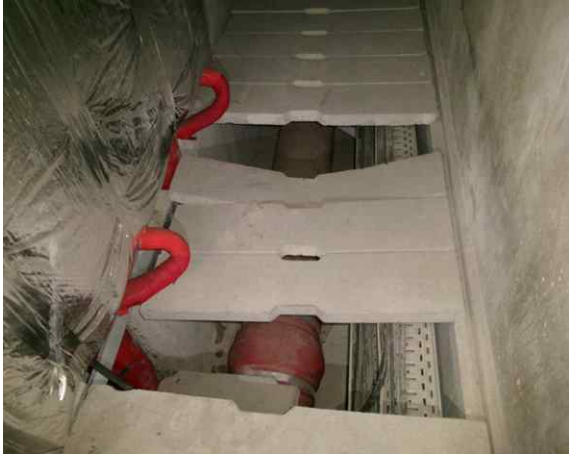
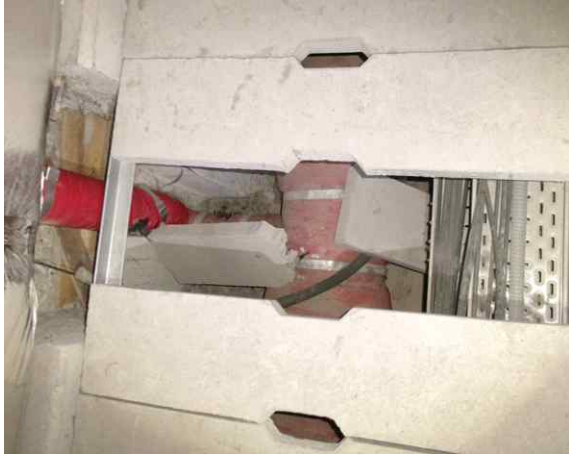
| 위 치 | 공동구 RAMP-D S58 | 위 치 | 공동구 RAMP-D S59 |

공동구에 대한 외관조사 결과, 덮개파손이 일부 조사되었다. 조사된 손상은 유지보수 작업자의 안전을 위해 보수 및 정비를 실시하는 것이 필요하다.

| 현 황 | 덮개파손 | 현 황 | 덮개파손 |

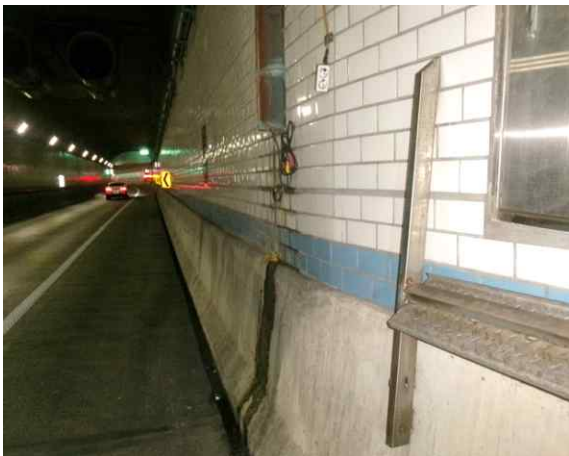
| 위 치 | 배수시설 RAMP-D S57 | 위 치 | 배수시설 RAMP-D |

배수시설에 대한 외관조사 결과, 전반적으로 양호한 상태이나 유도배수관 길이부족이 조사되었다. 조사된 손상은 진전여부에 대한 주의관찰이 요구되며, 추후 배수관 연장을 통한 보수가 필요하다.

| 현 황 | 유도배수관 길이부족 | 현 황 | 배수로 전경 |

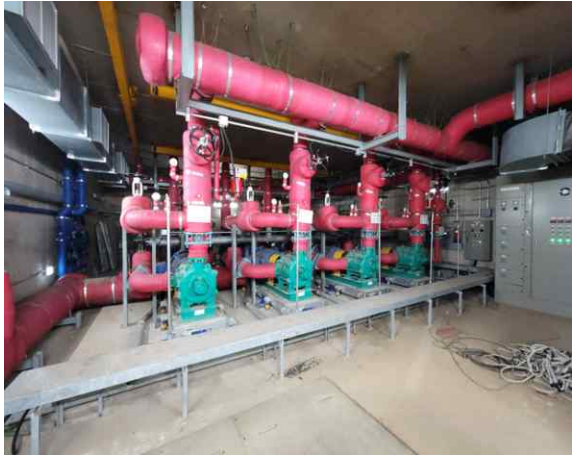
| 위 치 | 소화수조(S5) | 위 치 | 소화수조(S5) |

| 현 황 | 슬래브 누수흔적 | 현 황 | 설비 전경 |

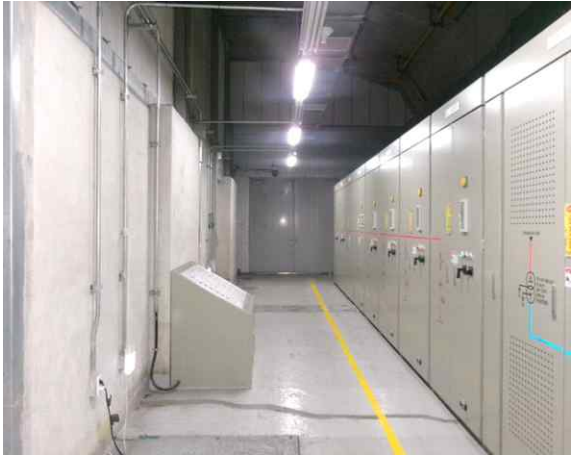
| 위 치 | 전기실 (RAMP-D) | 위 치 | 전기실 (RAMP-D) |

본 지하도로내 펌프실(S3), 소화수조(S5), 공기정화시설(S706), 방수문, 전기실(RAMP-D) 등이 시공되어 있으며, 외관조사 결과 전반적으로 양호한 상태로 조사되었으나 소화수조 누수 및 백태, 누수흔적. RAMP-D 전기실 누수 및 백태가 일부 조사되었다. 조사된 손상은 손상의 진전여부에 대한 주의관찰을 실시하며, 진전시 누수에 대한 보수대책을 수립하는 것이 요구된다.

| 현 황 | 전경 | 현 황 | 누수 및 백태 |

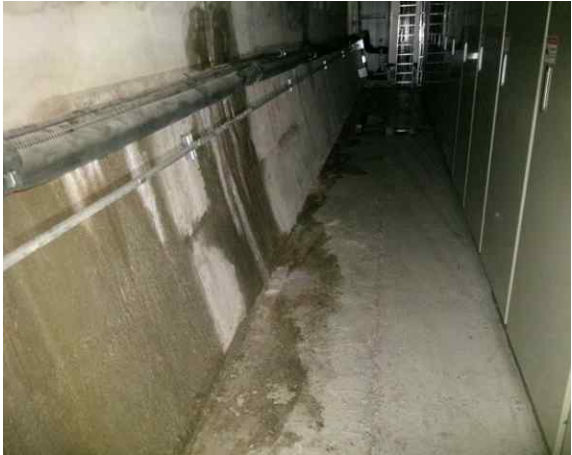
| 위 치 | 전기실 (RAMP-D) | 위 치 | 전기실 (RAMP-D) |

| 현 황 | 바닥 채수 | 현 황 | 누수 및 백태 |

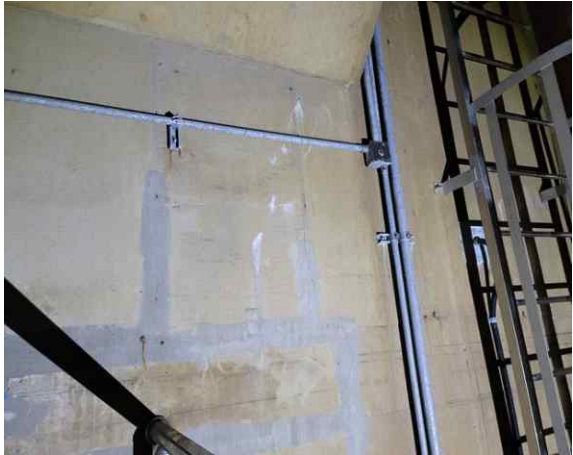
| 위 치 | 펌프실(S3) | 위 치 | 펌프실(S3) |

| 현 황 | 전경(상태양호) | 현 황 | 백태 |

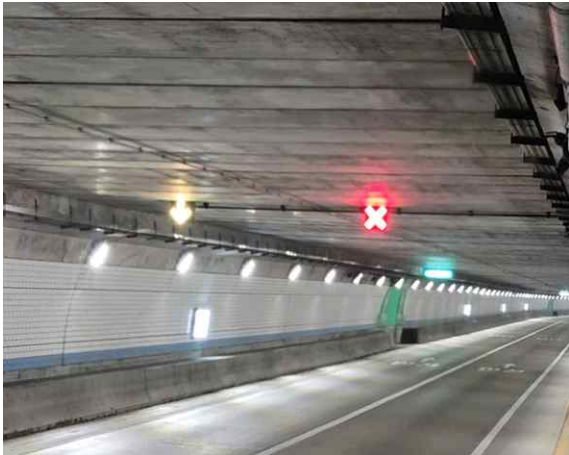
| 위 치 | 부속시설 S203 | 위 치 | 부속시설 |

부속시설에 대한 외관조사 결과, 신호기 파손에 대한 보수가 실시되어 전반적으로 양호한 상태로 확인되었으며, 신호기 파손 등의 손상을 방지하기 위해 중차량 통행 제한을 위해 높이제한시설 설치 등을 고려해야 한다.

| 현 황 | 신호기 파손 보수실시 | 현 황 | CCTV 전경 |

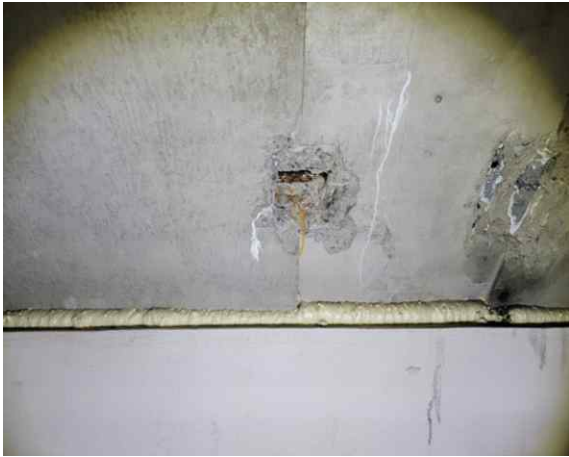
| 위 치 | 천단부 S84 | 위 치 | 천단부 S137 |

| 현 황 | 파손 및 철근노출 - 진전여부 확인 | 현 황 | 백태, 누수(떨어짐) - 진전여부 확인 |

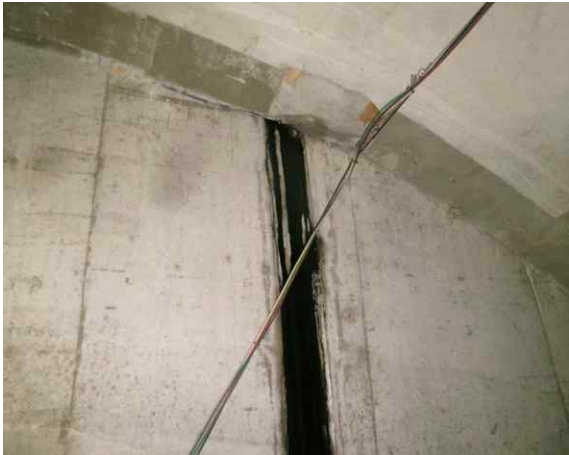
| 위 치 | 천단부 S161 | 위 치 | 측벽부 S137 |

| 현 황 | 누수(흐름) - 진전여부 확인 | 현 황 | 누수(흐름, 토사유출) - 진전여부 확인 |

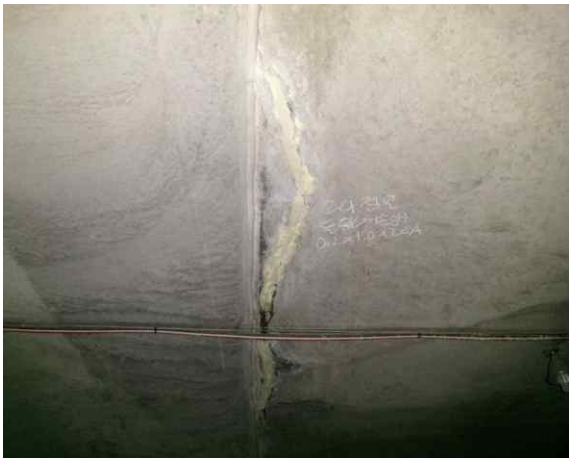
| 위 치 | 천단부 S271 | 위 치 | 천단부 S250 |

| 현 황 | 재들뜸 | 현 황 | 재균열(Cw=0.5mm) |

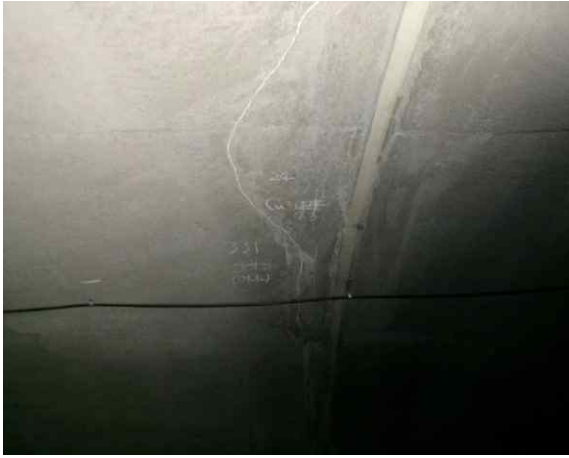
| 위 치 | 천단부 S331 | 위 치 | 천단부 S387 |

| 현 황 | 재균열(Cw=0.3mm) | 현 황 | 균열(Cw=0.3mm) |

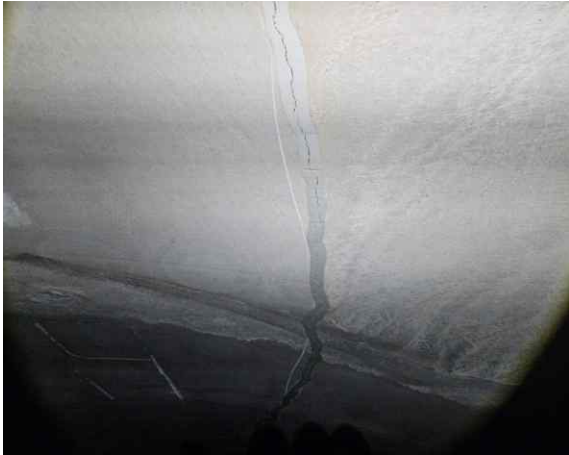
| 위 치 | 천단부 S632 | 위 치 | 천단부 S642 |

| 현 황 | 재균열(Cw=0.3mm) | 현 황 | 보수부 증분리 |

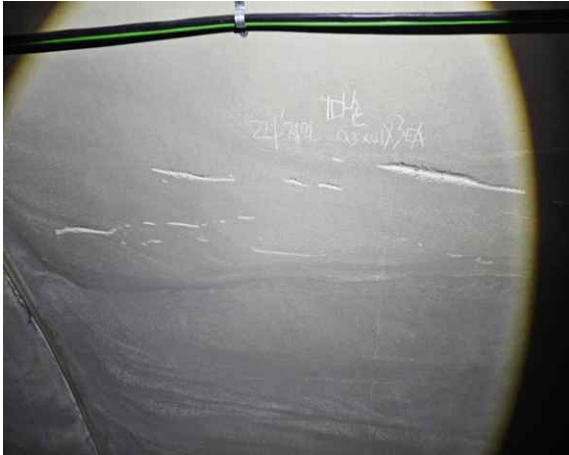
| 위 치 | 천단부 S668 | 위 치 | 천단부 S704 |

| 현 황 | 파손 | 현 황 | 망상균열 |

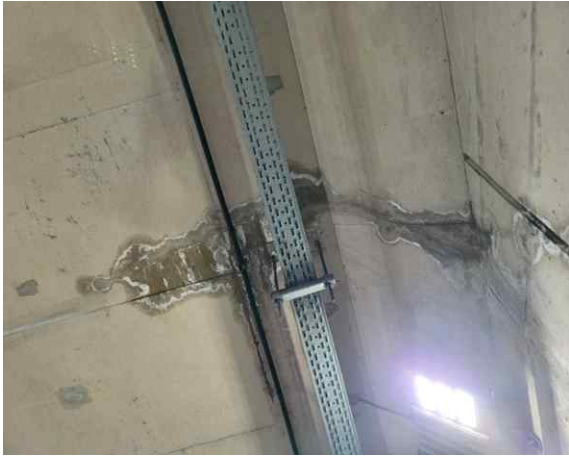
| 위 치 | 천단부 S716 | 위 치 | 천단부 S724 |

천단부(슬래브)에 대한 외관조사 결과, 기 발생한 손상에 대하여 일부 보수가 실시되었으나, 신규 및 미보수된 균열 및 재균열(0.3mm미만, 이상), 누수, 백태, 균열부백태, 박리, 파손, 피복부족, 표면불량, 시공미흡 등의 손상이 조사되었다. 조사된 손상은 건조수축, 온도변화, 시공미흡, 우수유입 등에 의해 발생한 것으로 판단되며, 내구성 확보차원에서 보수 및 진전여부에 대한 주의관찰을 실시하는 것이 필요하다. 보수부의 경우 추후 주기적인 점검을 통하여 재손상 발생여부 확인이 필요하다.

| 현 황 | 누수(스며있음) | 현 황 | 누수(떨어짐) |

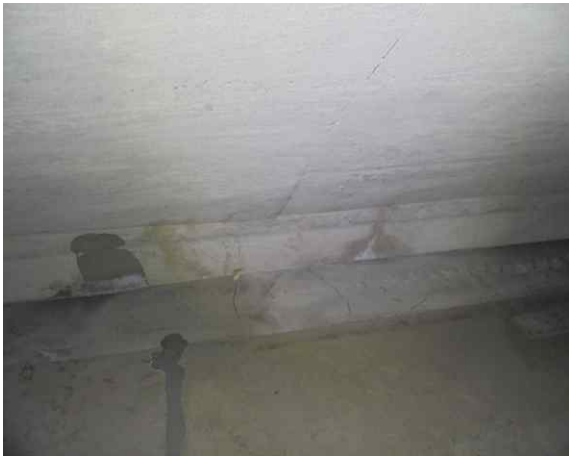
| 위 치 | 풍도슬래브 S480 | 위 치 | 풍도슬래브 내부 |

풍도슬래브에 대한 외관조사 결과, 전반적으로 양호한 상태로 조사되었으나 국부적인 파손이 조사되었다. 조사된 손상은 손상의 진전여부에 대한 주의관찰을 실시하는 것이 요구된다.

| 현 황 | 상면 파손 | 현 황 | 댐퍼 전경 |

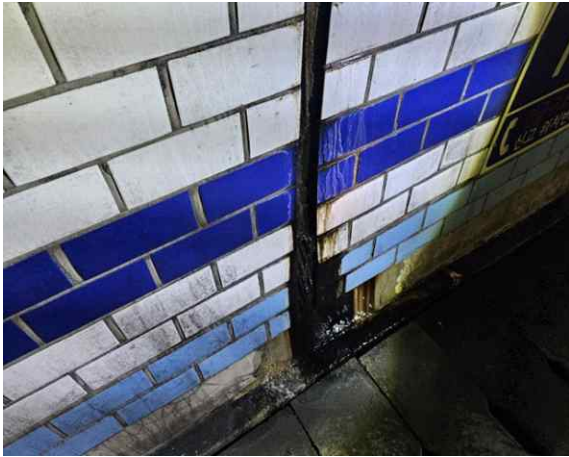
| 위 치 | 측벽부 S20 | 위 치 | 측벽부 S41 |

측벽부(벽체)에 대한 외관조사 결과, 기 발생한 손상에 대하여 일부 보수가 실시되었으나, 신규 및 미보수된 균열, 누수, 백태, 타일탈락, 들뜸 등의 손상이 조사되었다. 조사된 손상은 건조수축, 온도변화, 시공미흡, 우수유입 등에 의해 발생된 것으로 판단되며, 미관 및 내구성 확보 차원의 보수 및 진전 여부에 대한 지속적인 주의관찰이 필요하다.

| 현 황 | 누수(떨어짐) | 현 황 | 백태 |

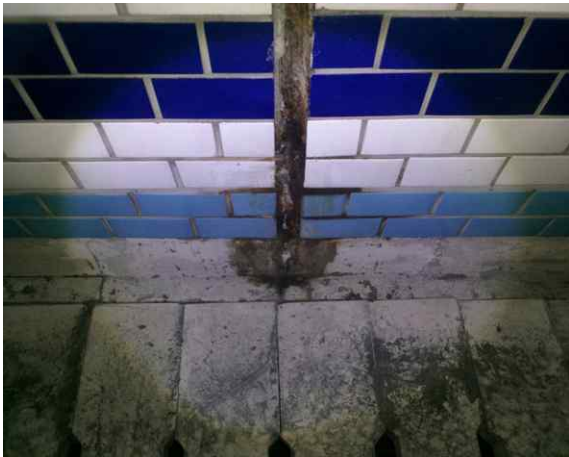
| 위 치 | 측벽부 S48 | 위 치 | 측벽부 S93 |

| 현 황 | 누수(스며있음) | 현 황 | 백태 |

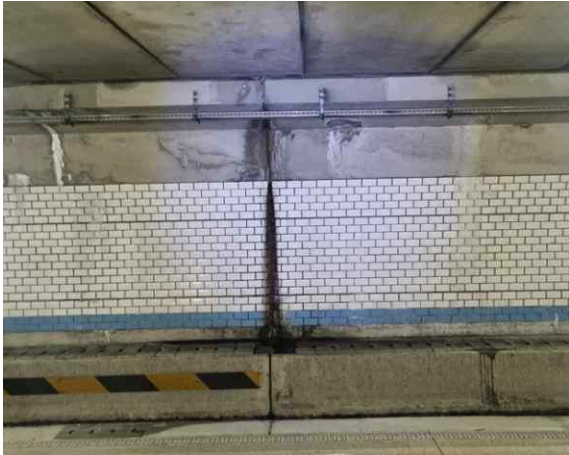
| 위 치 | 측벽부 S144 | 위 치 | 측벽부 S144 |

| 현 황 | 누수(스며있음) | 현 황 | 백태 |

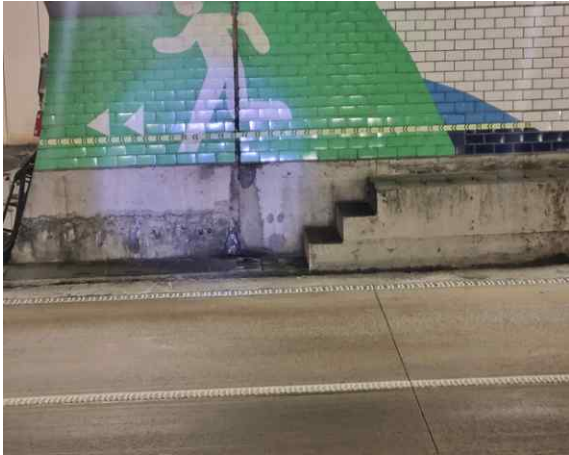
| 위 치 | 측벽부 S164 | 위 치 | 측벽부 S168 |

| 현 황 | 누수(스며있음) | 현 황 | 누수(스며있음) |

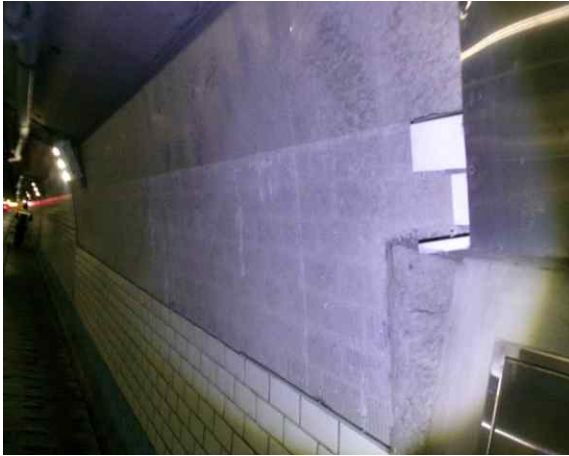
| 위 치 | 측벽부 S214 | 위 치 | 측벽부 S267 |

| 현 황 | 타일탈락 | 현 황 | 균열(Cw=0.2mm) |

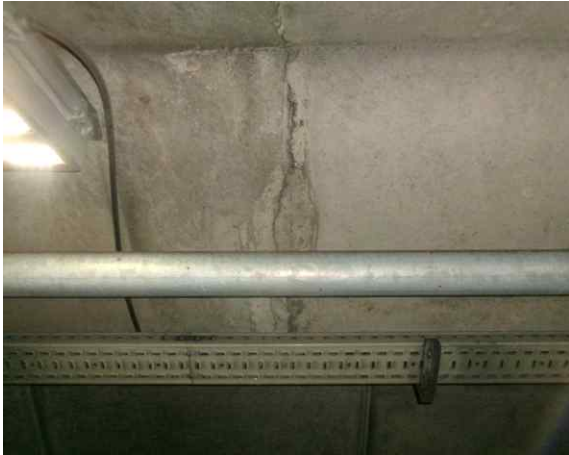
| 위 치 | 측벽부 S279 | 위 치 | 측벽부 S351 |

| 현 황 | 들뜸 | 현 황 | 박락 및 철근노출 |

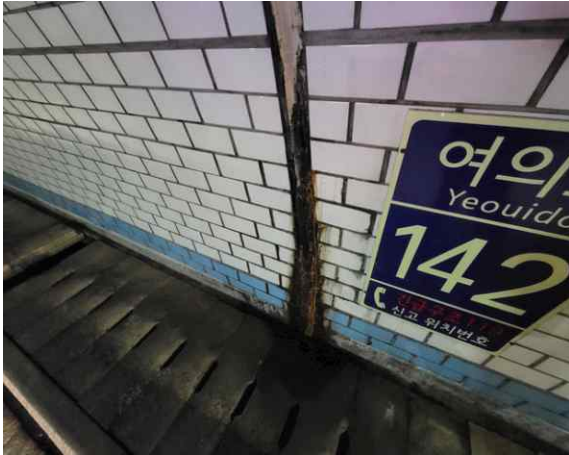
| 위 치 | 측벽부 S373 | 위 치 | 측벽부 S410 |

| 현 황 | 누수(떨어짐) | 현 황 | 충분리 |

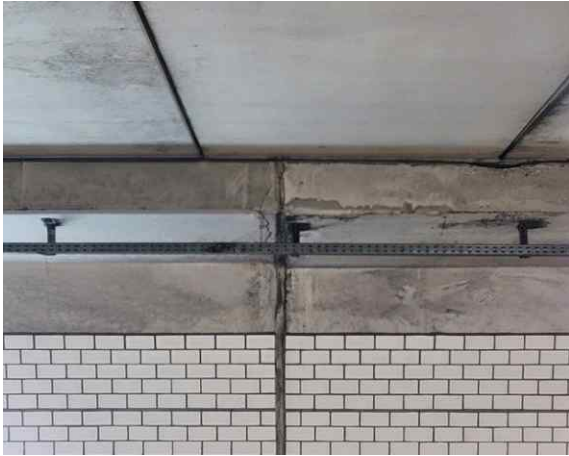
| 위 치 | 측벽부 S530 | 위 치 | 측벽부 S571 |

| 현 황 | 충분리 | 현 황 | 충분리 |

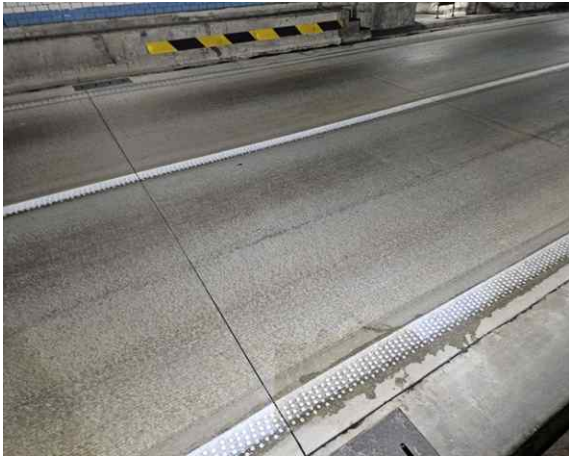
| 위 치 | 포장부 S63 | 위 치 | 포장부 S170 |

콘크리트로 시공된 포장부에 대한 외관조사 결과, 기 발생한 손상에 대하여 일부 보수가 실시되었으나 미보수 및 신규 조사된 균열, 망상균열, 파손, 보수부 파손, 들뜸, 체수 등이 조사되었다. 조사된 손상은 시공미흡, 차량의 운하중 등에 의한 것으로 판단되며, 진전여부에 대한 주의관찰이 필요하고, 일부 차량운행에 영향을 미치는 손상의 경우 주행차량의 안전성 확보를 위한 단면보수를 실시하는 것이 필요하다.

| 현 황 | 들뜸 | 현 황 | 파손 |

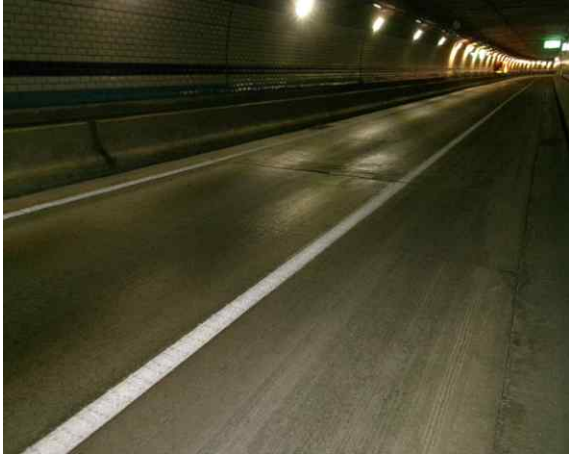
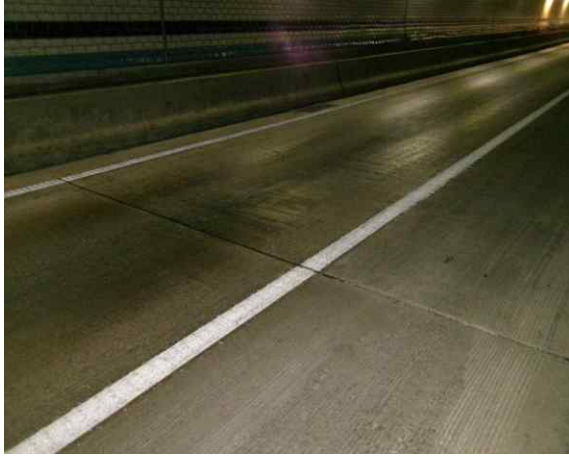
| 위 치 | 포장부 RAMP-C S40~41 | 위 치 | 포장부 RAMP-C S40~41 |

포장부에 대한 외관조사 결과, 일부구간 포장들뜸이 조사되었으며, 진전여부에 대한 주의관찰을 실시하고 진전시 재포장과 같은 보수대책 수립이 요구된다.

| 현 황 | 들뜸 | 현 황 | 들뜸 |

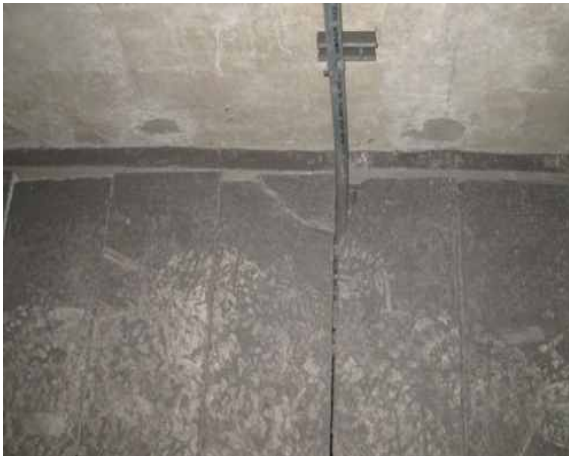
공동구에 대한 외관조사 결과, 기 발생한 손상에 대하여 일부 보수가 실시되었으나, 신규 및 미보수된 균열, 체수, 덮개파손이 일부 조사되었다. 조사된 손상은 유지보수 작업자의 안전, 내구성 확보를 위해 보수 및 정비를 실시하는 것이 필요하다.

| 위 치 | 공동구 RAMP-C S4 | 위 치 | 공동구 RAMP-C S13 |
| 현 황 | 덮개파손 | 현 황 | 덮개파손 |

| 구 분 | | | 점검 결과 | 조치 필요사항 |
|---|---|---|---|---|
| | 공동구 | | · 균열, 백태, 굽힘, 파손, 체수, 덮개파손, 덮개탈락 | 재설치<br>단면보수 |

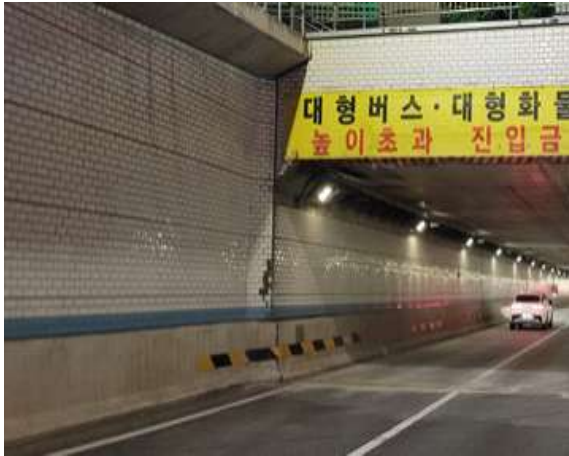
타일로 마감처리된 U-type구간의 외관조사 결과, 전반적으로 양호한 상태로 조사되었으나 타일균열, 타일탈락이 일부 조사되었다. 조사된 손상은 내구성 확보를 위한 보수를 실시하는 것이 필요하다.

| 위 치 | U-type 본선 진출부(시점) | 위 치 | U-type 본선 진입부(중점) |
| 현 황 | 전경 | 현 황 | 타일탈락 |

| 구 분 | | | 점검 결과 | 조치 필요사항 |
|---|---|---|---|---|
| | 옹벽 | | · 타일균열, 타일탈락 | 단면보수<br>재설치 |

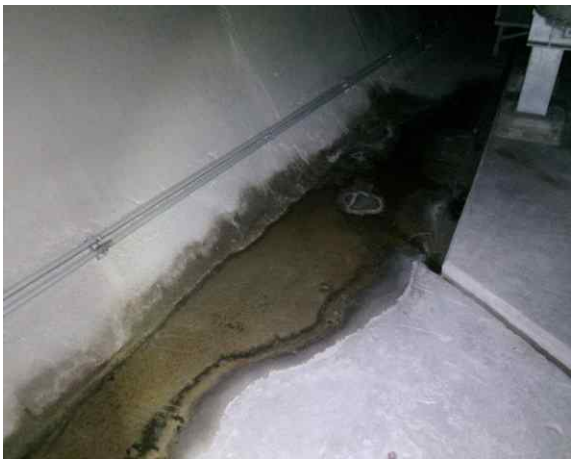
| 위 치 | 공기정화시설#1 축류펜실 | 위 치 | 공기정화시설#1 연직갱 |
| 현 황 | 체수 | 현 황 | 연결 횡갱 백태 |

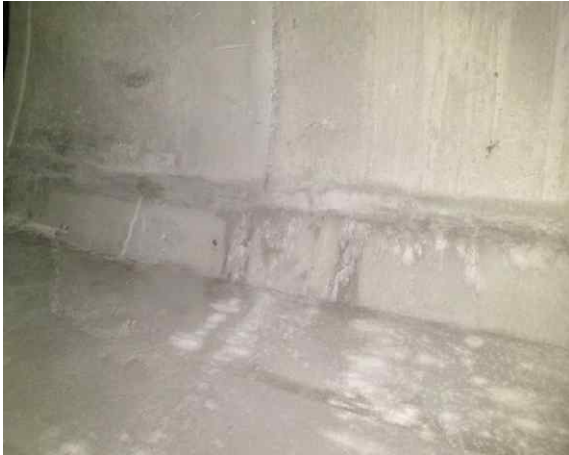
| 위 치 | 공기정화시설#1 유도갱 | 위 치 | 공기정화시설#1 환기탑 B2 |
| 현 황 | 백태 | 현 황 | 균열 (Cw=0.3mm) |

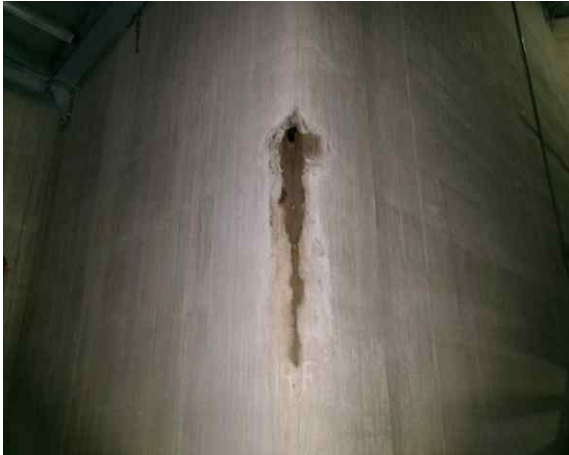
| 위 치 | 공기정화시설#1 환기탑 B3 | 위 치 | 공기정화시설#1 환기탑 B7 |
| 현 황 | 누수 | 현 황 | 균열 (Cw=0.3mm) |

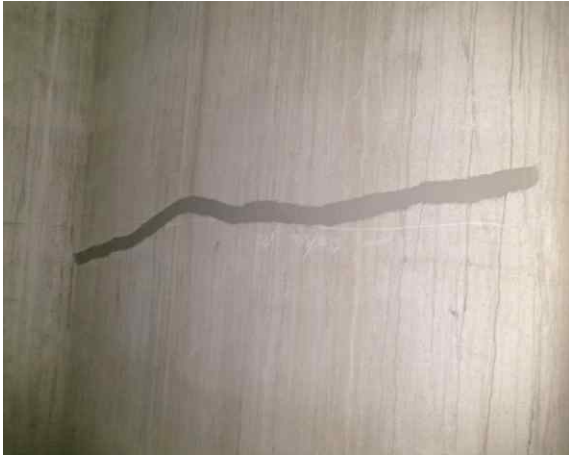
| 위 치 | 공기정화시설#1 환기탑 B4 | 위 치 | 공기정화시설#1 전기실 |
| 현 황 | 균열 보수실시 | 현 황 | 전경 |

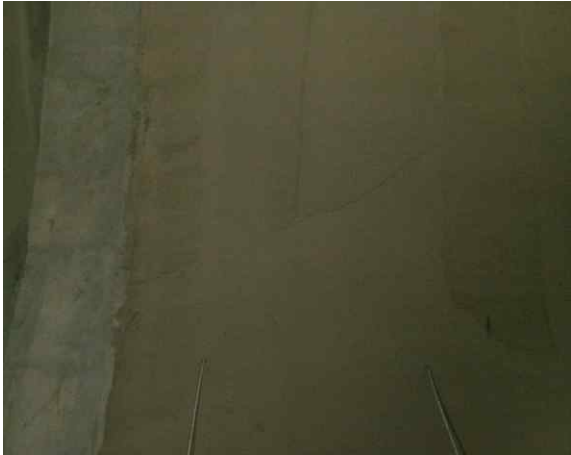
| 위 치 | 공기정화시설#1 전기실 | 위 치 | 공기정화시설#1 전기실 |
| 현 황 | 균열 (Cw=0.3mm) | 현 황 | 백태 |

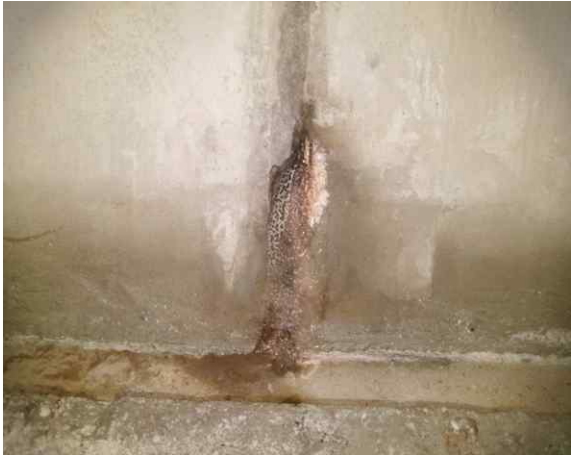
| 위 치 | 공기정화시설#2 축류펜실 | 위 치 | 공기정화시설#2 축류펜실 |
| 현 황 | 누수 | 현 황 | 누수 |

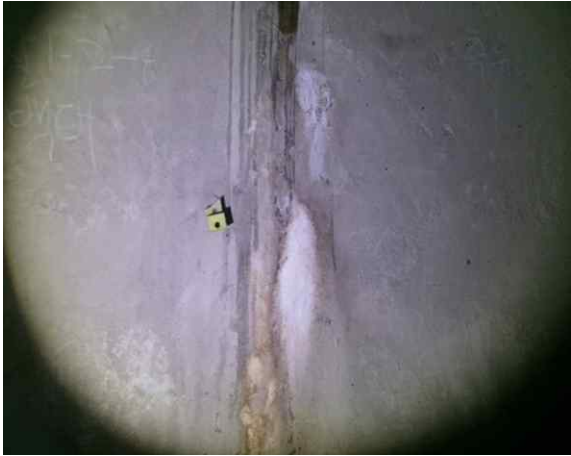
| 위 치 | 공기정화시설#2 축류펜실 | 위 치 | 공기정화시설#2 축류펜실 |
| 현 황 | 백태 | 현 황 | 누수, 체수 |

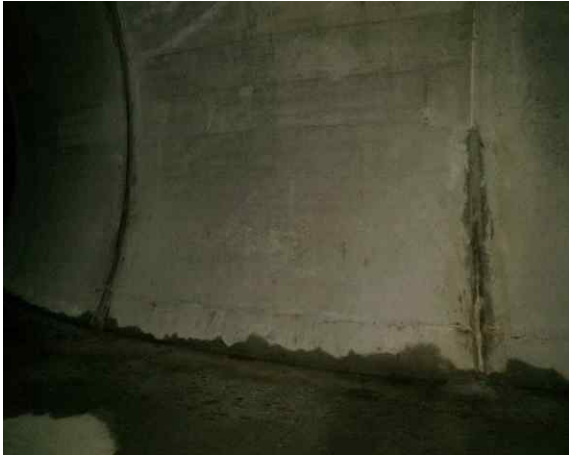
| 위 치 | 공기정화시설#2 유도갱 | 위 치 | 공기정화시설#2 유도갱 |
| 현 황 | 누수 | 현 황 | 누수, 백태 |

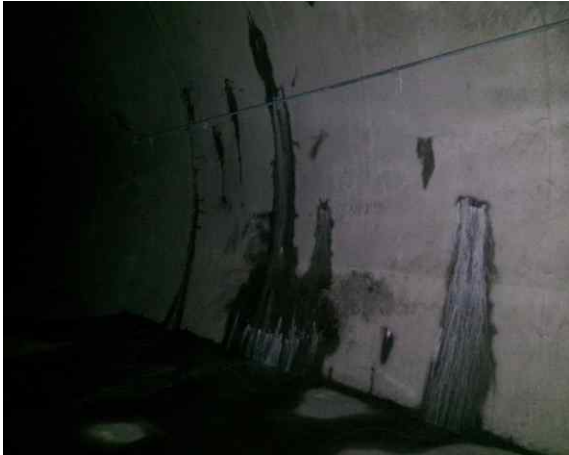
| 위 치 | 공기정화시설#2 유도갱 | 위 치 | 공기정화시설#2 연직갱 |
| 현 황 | 누수, 백태 | 현 황 | 백태 |

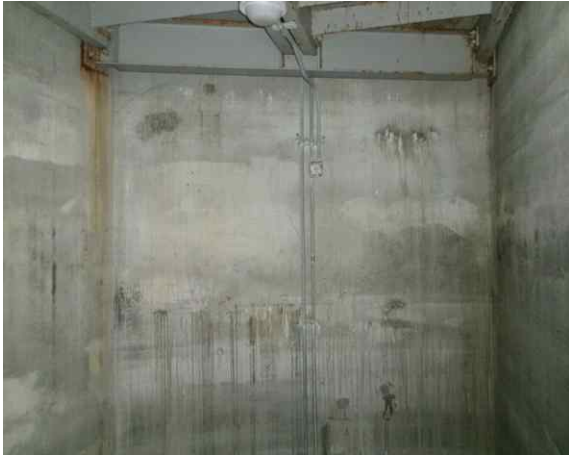
| 위 치 | 공기정화시설#2 환기탑 B4 | 위 치 | 공기정화시설#2 전기실 |
| 현 황 | 누수 | 현 황 | 전경(양호) |

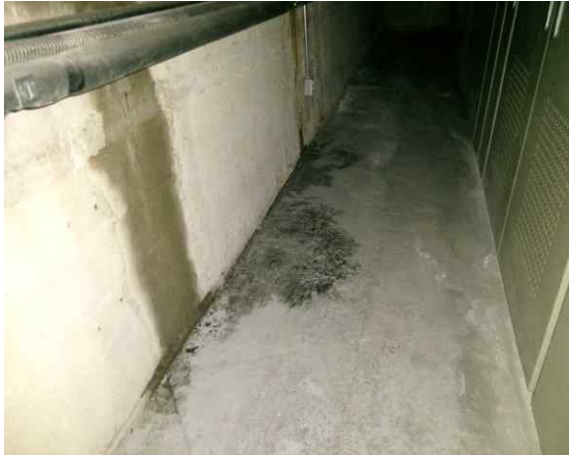
| 위 치 | 전기실(RAMP-C) | 위 치 | 전기실(RAMP-C) |
| 현 황 | 전경 | 현 황 | 바닥 채수 |

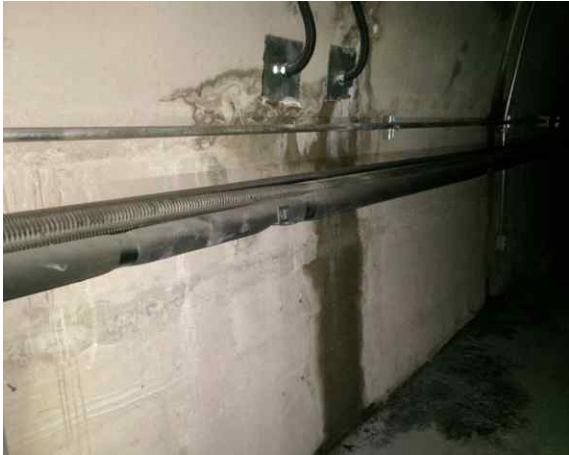
기타시설은 집수정(S2), 환기실(S4, RAMP-C S9), 방수문, 전기실(S5, S715, RAMP-C) 등이 시공되어 있으며, 외관조사 결과 누수, 백태, 체수 등의 손상이 국부적으로 조사되었다. 조사된 손상은 시공미흡, 우수유입 등에 의해 발생한 것으로 판단되며, 내구성 확보 차원의 보수 및 진전 여부에 대한 지속적인 주의관찰이 필요하다.

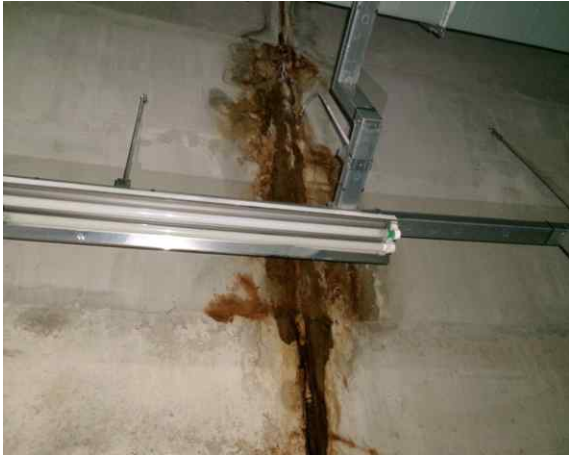
| 위 치 | 전기실(RAMP-C) | 위 치 | 전기실(RAMP-C) |

| 현 황 | 측벽 누수, 백태, 바닥 체수 | 현 황 | 측벽 누수, 백태, 바닥 체수 |

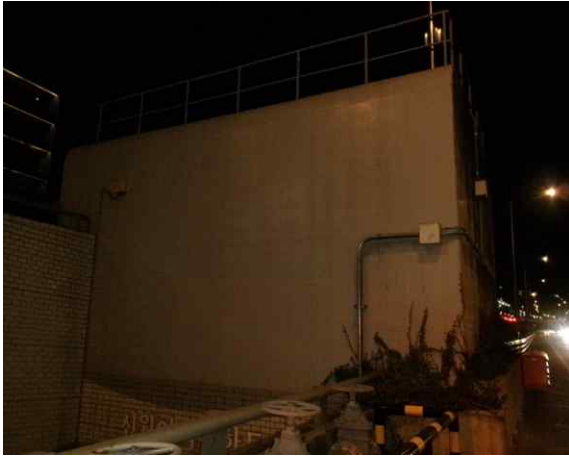
| 위 치 | 전기실(RAMP-C) | 위 치 | 전기실(RAMP-C) |

| 현 황 | 누수 | 현 황 | 백태 |

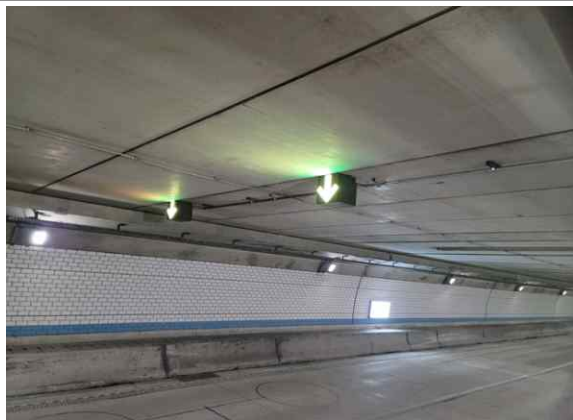
| 위 치 | 부속시설 | 위 치 | 부속시설 S663 |

부속시설에 대한 외관조사 결과, 신호기 파손에 대한 보수가 실시되어 전반적으로 양호한 상태로 확인되었으며, 신호기 파손 등의 손상을 방지하기 위해 중차량 통행 제한을 위해 높이제한시설 설치 등을 고려해야 한다.

| 현 황 | 조명시설 전경 | 현 황 | 신호기 파손 보수실시 |

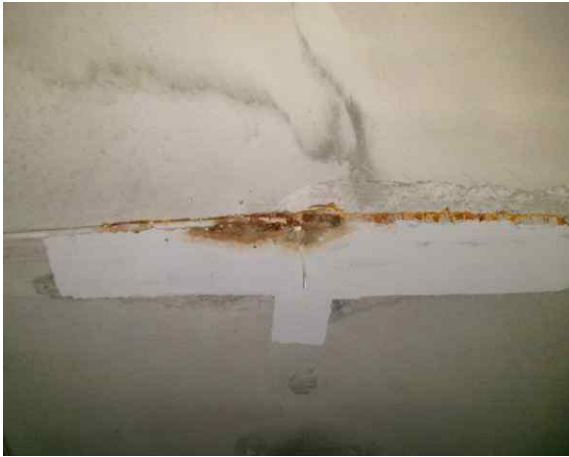
| 위 치 | 천단부 S171 | 위 치 | 천단부 S716 |

| 현 황 | 누수(떨어짐) - 진전여부 확인 | 현 황 | 누수(스며있음) - 진전여부 확인 |

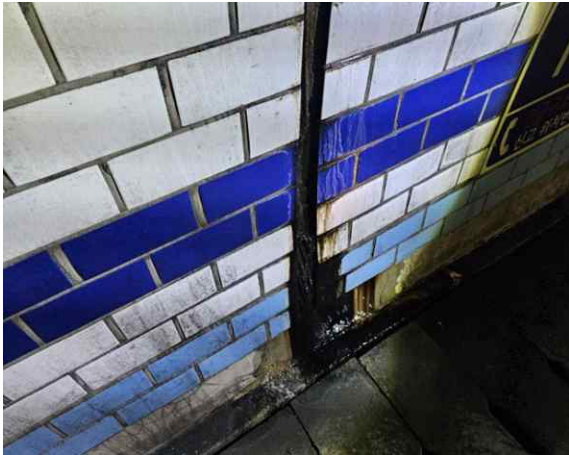
| 위 치 | 측벽부 S20 | 위 치 | 측벽부 S373 |

| 현 황 | 누수(떨어짐) - 진전여부 확인 | 현 황 | 누수(떨어짐) - 진전여부 확인 |

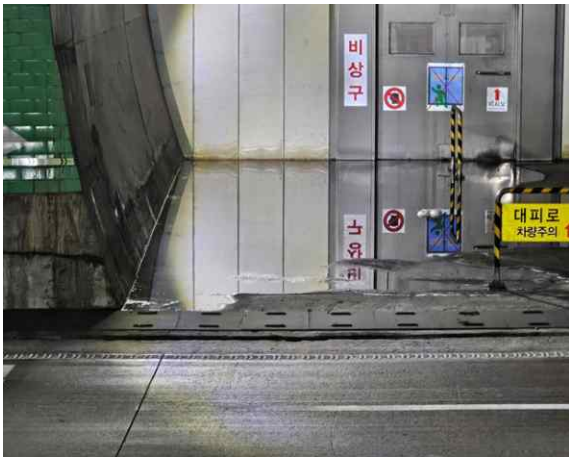
| 위 치 | 횡갱 S165 | 위 치 | 공기정화시설#1 측류펜실 |

| 현 황 | 누수(떨어짐) - 진전여부 확인 | 현 황 | 체수 - 진전여부 확인 |
