## 손상현황 사진첩

신월여의지하도로(인천방향)

## 1. 신월여의지하도로(인천방향) 본선 손상현황

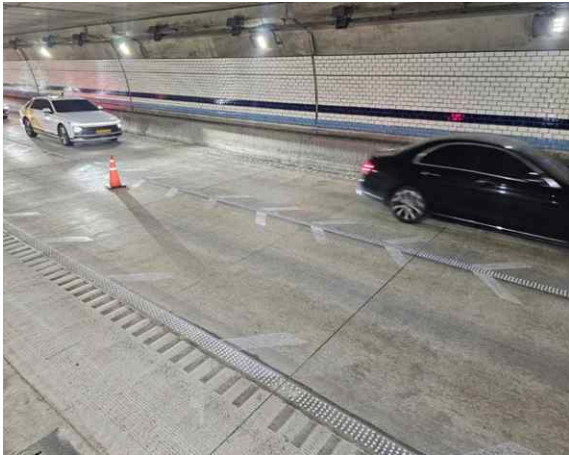
| 위 치 | 포장부 S347 | 위 치 | 포장부 S637 |
| 현 황 | 파손 | 현 황 | 파손 |

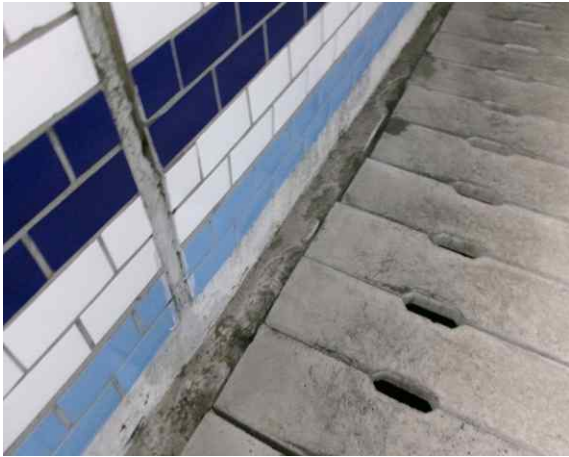
| 위 치 | 공동구 S15 | 위 치 | 공동구 S312 |
| 현 황 | 파손 | 현 황 | 실란트미시공 |

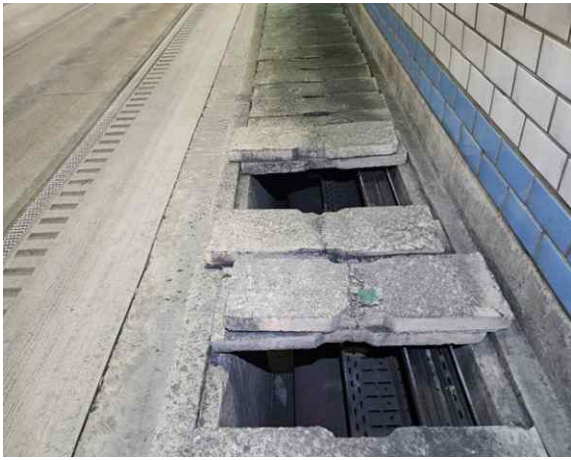
| 위 치 | 공동구 S602 | 위 치 | 공동구 S680 |
| 현 황 | 덮개파손 | 현 황 | 덮개파손 |

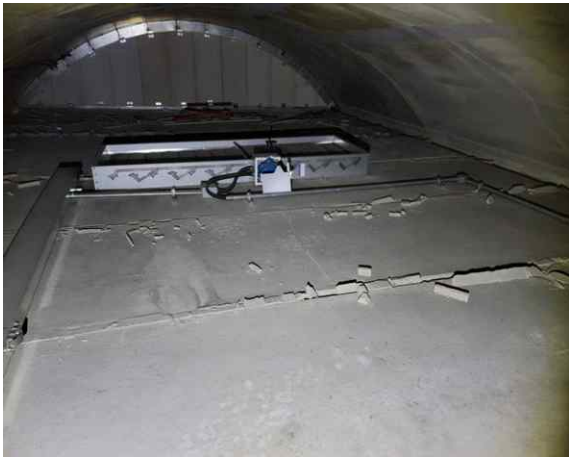
| 위 치 | 풍도슬래브 RAMP-D S53 | 위 치 | 풍도슬래브 RAMP-D S53 |
| 현 황 | 몰탈 파손 | 현 황 | 댐퍼 변형 |

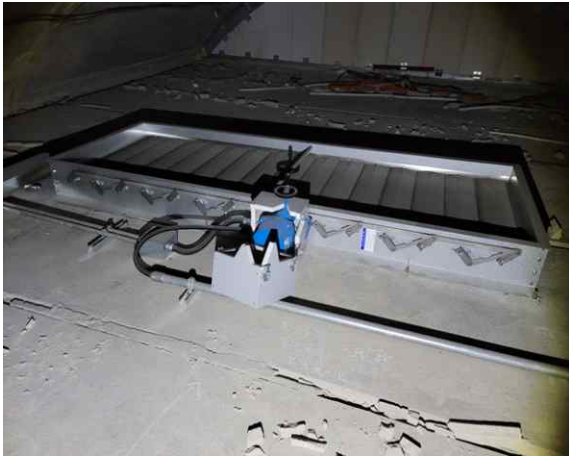
| 위 치 | 풍도슬래브 RAMP-D S53 | 위 치 | 풍도슬래브 RAMP-D S53 |
| 현 황 | 댐퍼 덮개탈락 및 파손 | 현 황 | 파손 |

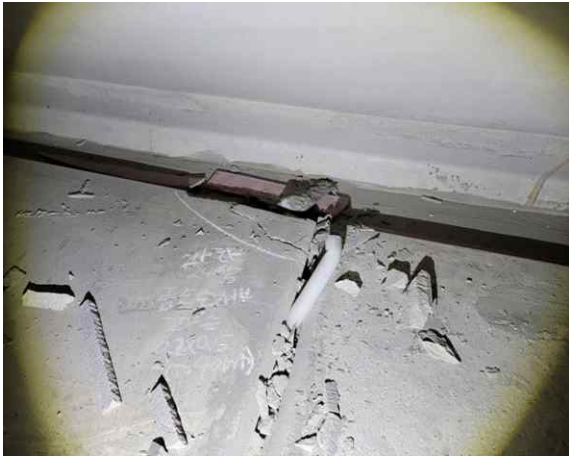
| 위 치 | 풍도슬래브 RAMP-D S54 | 위 치 | 풍도슬래브 RAMP-D S54 |
| 현 황 | 파손 | 현 황 | 파손 |

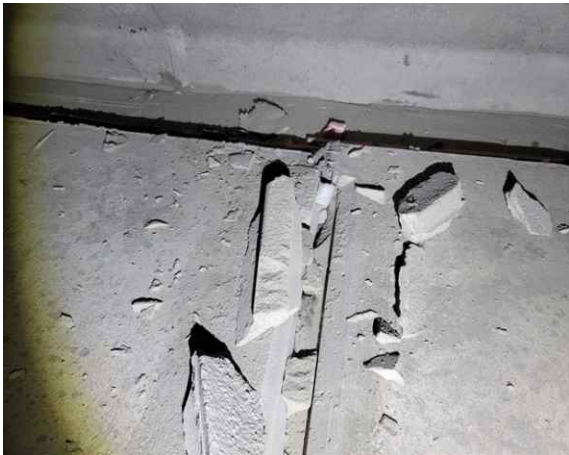
| 위 치 | 풍도슬래브 RAMP-D S54 | 위 치 | 풍도슬래브 RAMP-D S54 |
| 현 황 | 파손 | 현 황 | 격벽 보수일시 |

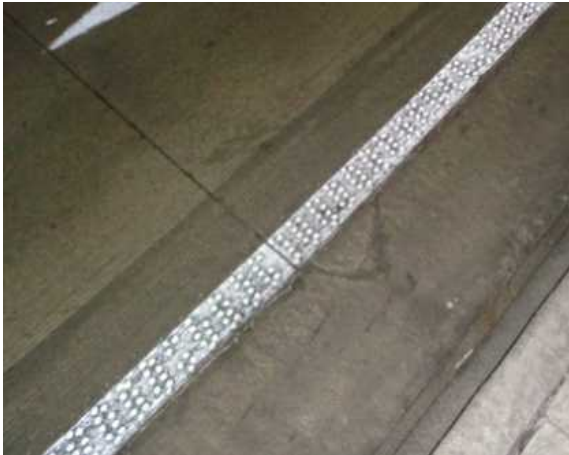
| 위 치 | 포장부 RAMP-D S3 | 위 치 | 포장부 RAMP-D S26~28 |
| 현 황 | 파손 | 현 황 | 들뜸 |

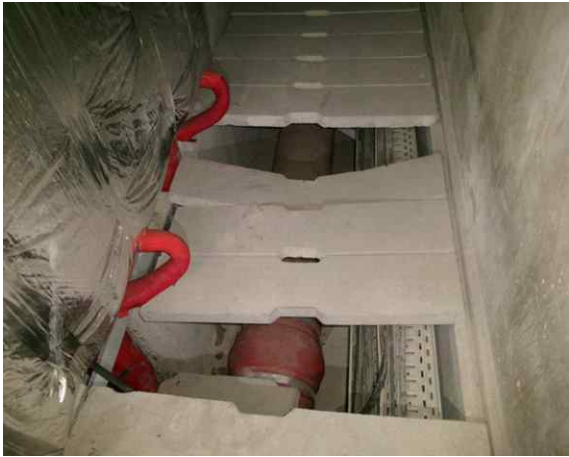
| 위 치 | 공동구 RAMP-D S58 | 위 치 | 공동구 RAMP-D S59 |
| 현 황 | 뚫개파손 | 현 황 | 뚫개파손 |
