신월여의지하도로(여의도방향)

## 1. 신월여의지하도로(여의도방향) 본선 손상현황

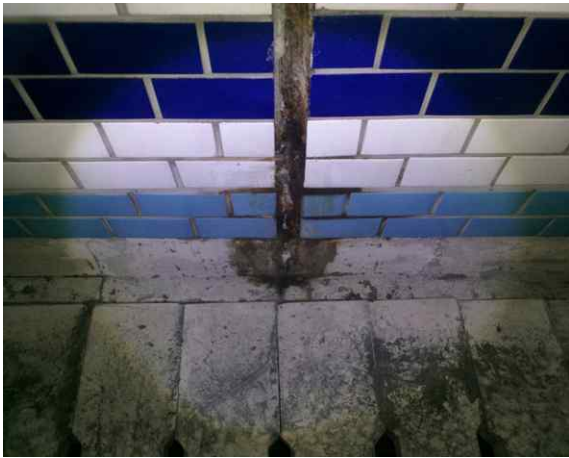
| 위 치 | 측벽부 S48 | 위 치 | 측벽부 S93 |

| 현 황 | 누수(스며있음) | 현 황 | 백태 |

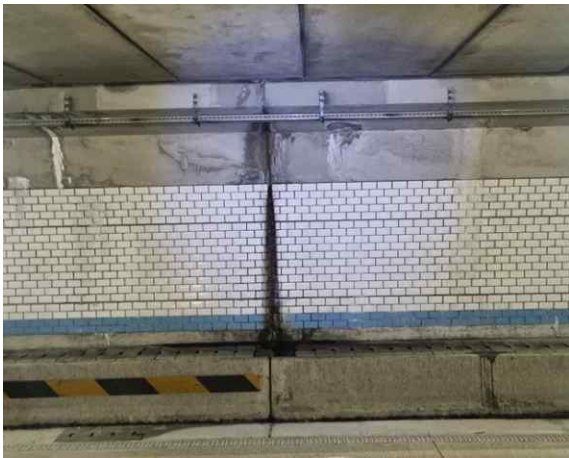
| 위 치 | 측벽부 S144 | 위 치 | 측벽부 S144 |

| 현 황 | 누수(스며있음) | 현 황 | 백태 |

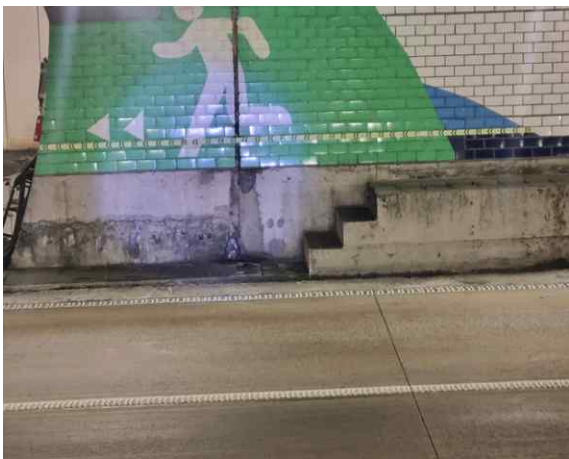
| 위 치 | 측벽부 S164 | 위 치 | 측벽부 S168 |

| 현 황 | 누수(스며있음) | 현 황 | 누수(스며있음) |

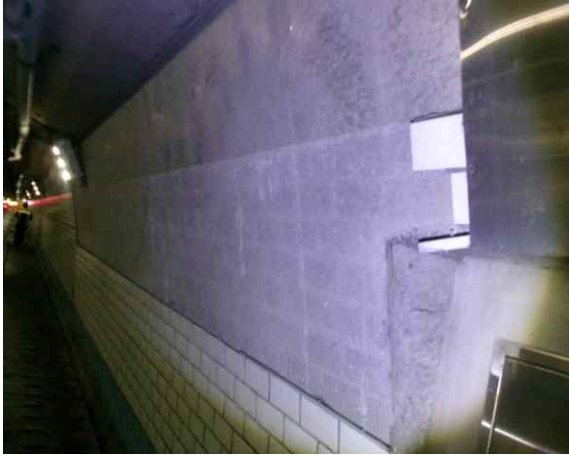
| 위 치 | 측벽부 S214 | 위 치 | 측벽부 S267 |

| 현 황 | 타일탈락 | 현 황 | 균열(Cw=0.2mm) |

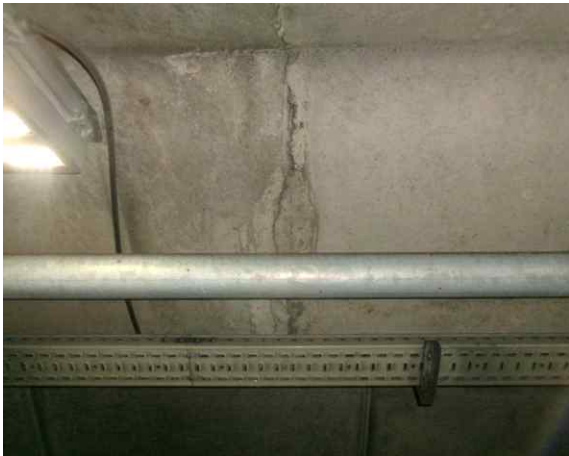
| 위 치 | 측벽부 S279 | 위 치 | 측벽부 S351 |

| 현 황 | 들뜸 | 현 황 | 바라 및 철근노출 |

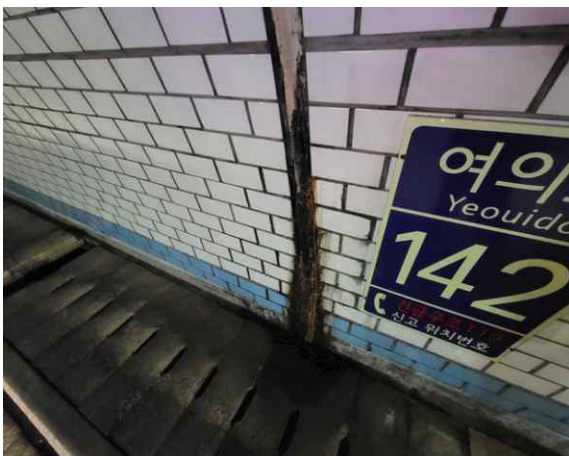
| 위 치 | 측벽부 S373 | 위 치 | 측벽부 S410 |

| 현 황 | 누수(떨어짐) | 현 황 | 층분리 |

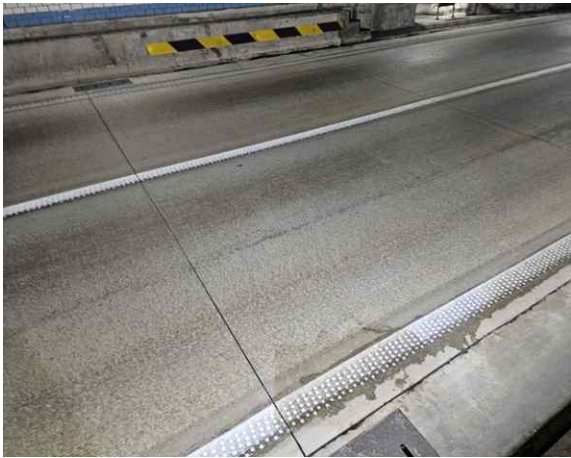
| 위 치 | 포장부 S63 | 위 치 | 포장부 S170 |

| 현 황 | 들뜸 | 현 황 | 파손 |

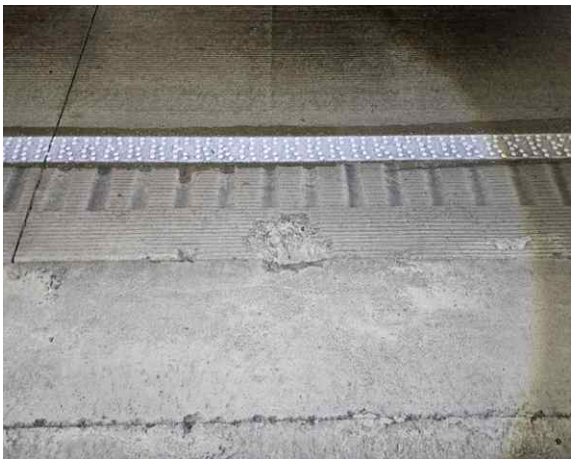
| 위 치 | 포장부 S222 | 위 치 | 포장부 S709 |

| 현 황 | 파손, 로드셀 파손 | 현 황 | 채수 |

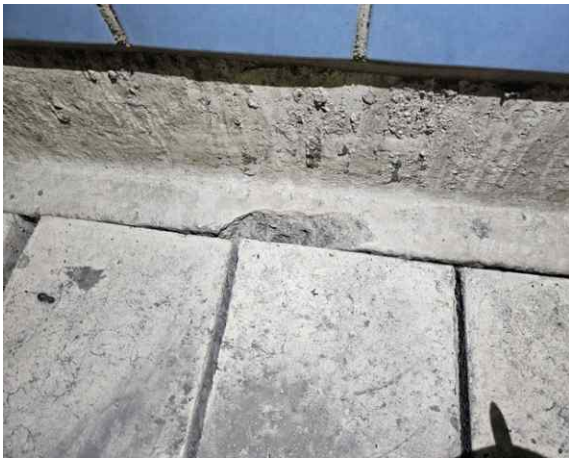
| 위 치 | 공동구 S155 | 위 치 | 공동구 S214 |

| 현 황 | 파손 | 현 황 | 덮개탈락 |

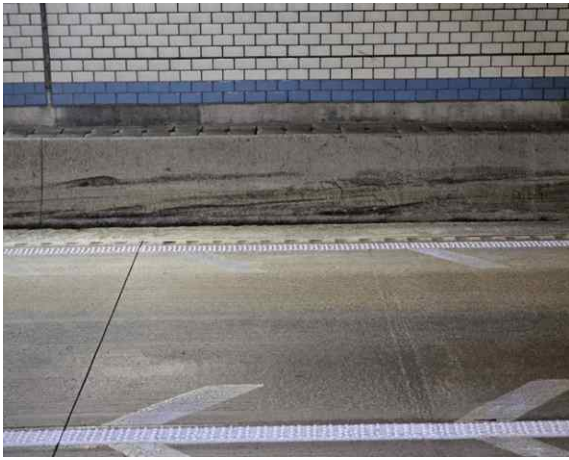
| 위 치 | 공동구 S274 | 위 치 | 공동구 S314 |

| 현 황 | 균형 | 현 황 | 덮개파손 |

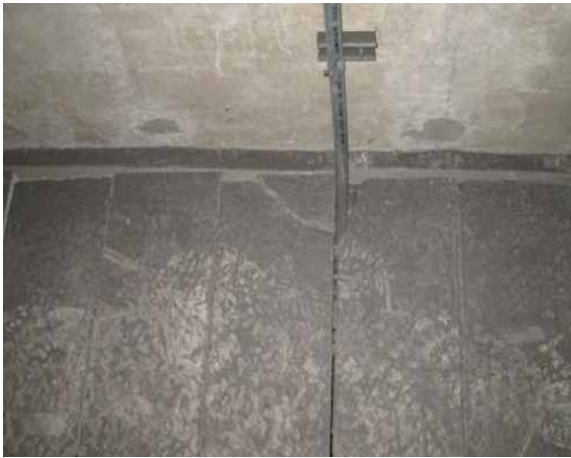
| 위 치 | 공동구 RAMP-C S4 | 위 치 | 공동구 RAMP-C S13 |

| 현 황 | 덮개파손 | 현 황 | 덮개파손 |

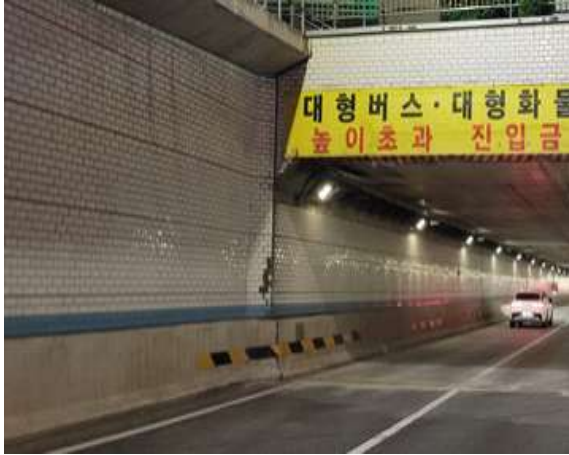
| 위 치 | U-type 본선 진출부(시점) | 위 치 | U-type 본선 진입부(중점) |

| 현 황 | 전경 | 현 황 | 타일탈락 |

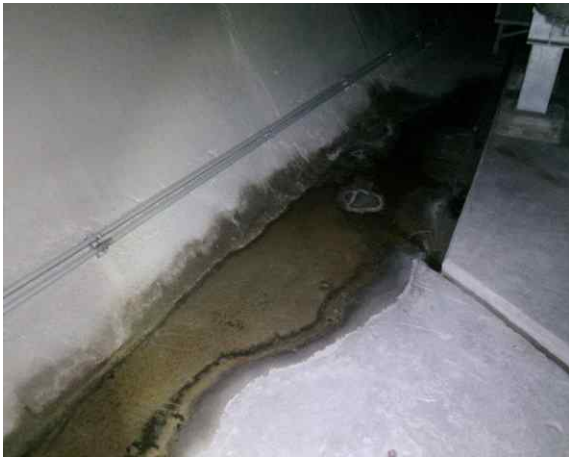
| 위 치 | 공기정화시설#1 축류펜실 | 위 치 | 공기정화시설#1 연직갱 |

| 현 황 | 채수 | 현 황 | 연결 횡갱 백태 |

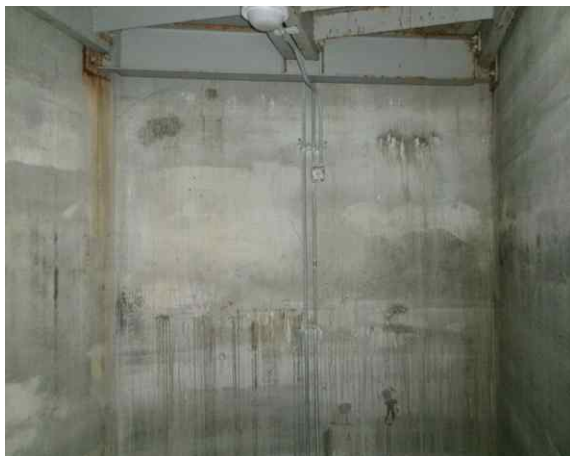
| 위 치 | 공기정화시설#2 환기탑 B4 | 위 치 | 공기정화시설#2 전기실 |

| 현 황 | 누수 | 현 황 | 전경(양호) |

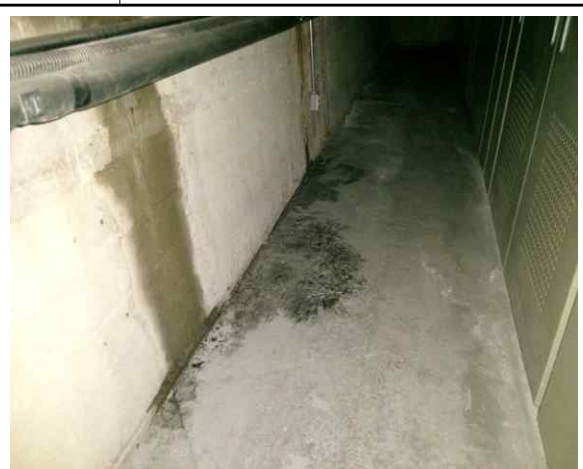
| 위 치 | 전기실(RAMP-C) |

| 현 황 | 바닥 체수 |

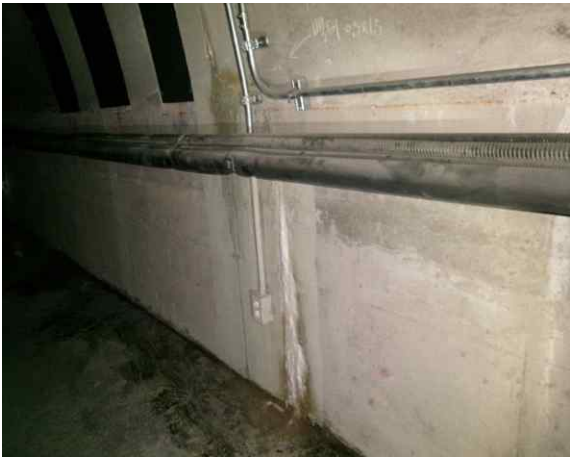
| 위 치 | 전기실 (RAMP-C) | 위 치 | 전기실 (RAMP-C) |

| 현 황 | 누수 | 현 황 | 백태 |

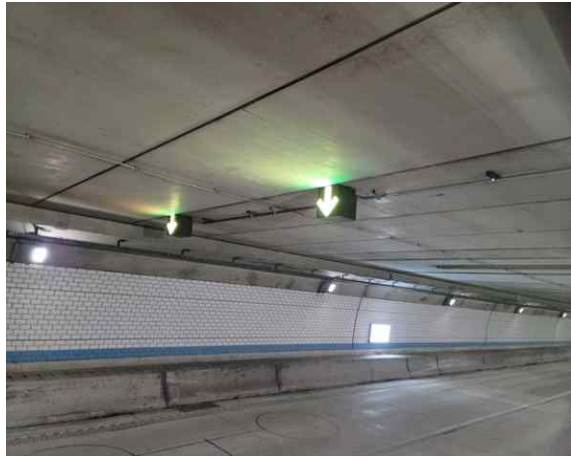
| 위 치 | 부속시설 | 위 치 | 부속시설 S663 |

| 현 황 | 조명시설 전경 | 현 황 | 신호기 파손 보수실시 |
