# 제1장 과업 개요

## 1.1 과업 목적

본 과업은 “시설물의 안전 및 유지관리에 관한 특별법” 제11조 및 동법 시행령 제8조에 의거 실시하는 안전점검으로써 대상시설물의 물리적, 기능적 결함을 발견함으로써 신속하고 적절한 하자보수 조치를 취하고 구조적 안전성 및 결함의 원인 등을 조사·측정·평가하여 향후 시설물의 유지관리 및 정기안전점검·하자보수 등 필요한 자료를 제공하는데 그 목적이 있다.

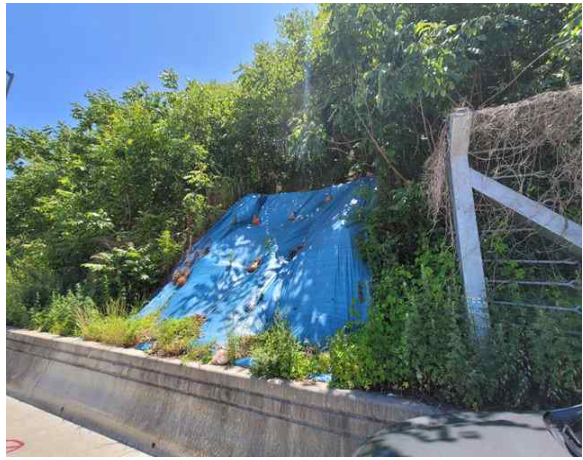
| 위 치 | STA 1.23k 1단 사면 | 위 치 | STA 1.28k 1단 사면 |

| 현 황 | 표층유실 임시보수 | 현 황 | 표층유실 임시보수 |

| 점검내용 | | 점 검 결 과 | | | |
|---|---|---|---|---|---|
| 점검자<br>의견 | | 영천절토01은 사면 전반에 걸쳐 식생공, 배수시설, 보호시설이 설치되어 있으며, 풍화등급은 약한풍화(SW) ~ 보통풍화(MW) 정도이다. 계곡부는 2개소가 확인되었고, 주변상태는 양호한 편이다. 사면부 식생상태가 양호~보통인 상태로 표층유실 임시보수부는 지표수에 영향을 받을 수 있으므로, 장마기간은 지속관찰이 필요하다. 배수시설에 중·횡방향 균열이 일부 조사되었으나, 배수기능에 큰 문제는 없는 상태로, 균열에 대한 보수를 실시하는 유지관리가 필요하다. 사면보호/보강 시설은 기능발휘에 큰 문제가 없는 양호한 상태로 조사되었다. | | | |

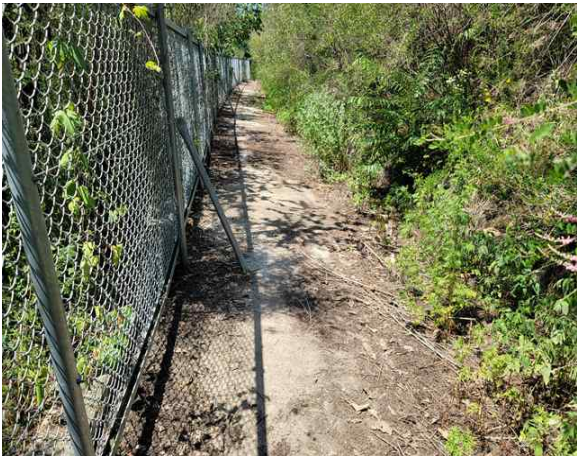
| 위 치 | STA 2.29k 1소단배수로 | 위 치 | STA 2.29k 1소단배수로 |

| 현 황 | 균열 (L=2.0m) | 현 황 | 균열 (L=2.0m) |

| 구 분 | 점검 결과 | 보수·보강 방안 |
|---|---|---|
| 배수시설 | 소단배수로 균열<br>소단배수로 토사퇴적 | 균열보수<br>청소 |

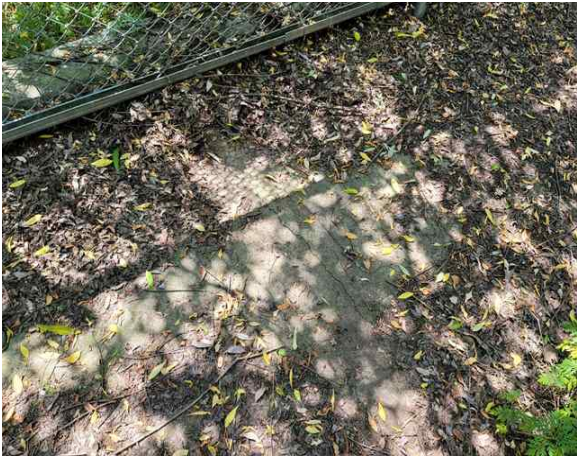
| 위 치 | STA 2.33k 1소단배수로 | 위 치 | STA 2.33k 1소단배수로 |

| 현 황 | 균열 (L=2.0m) | 현 황 | 균열 (L=2.0m) |

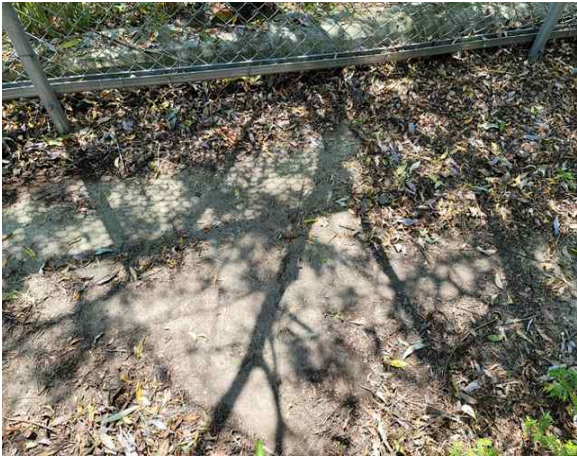
| 위 치 | STA 2.35k 1소단배수로 | 위 치 | STA 2.24~2.51k 1소단배수로 |

| 현 황 | 균열 (L=2.0m) | 현 황 | 토사 및 낙석퇴적 |

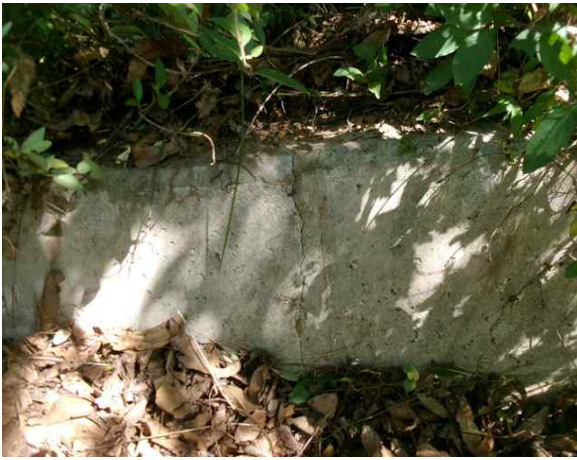
| 위 치 | STA 3.65k 산마루측구 | 위 치 | STA 3.66k 1소단배수로 |

| 현 황 | 균열 (L=1.0m) | 현 황 | 균열 (L=2.0m) |

| 구 분 | 점검 결과 | 보수·보강 방안 |
|---|---|---|
| 배수시설 | 소단배수로 균열<br>소단배수로 파손<br>소단배수로 토사퇴적<br>산마루측구 균열<br>산마루측구 파손, 재료분리 | 주입보수<br>단면보수<br>청소<br>주입보수<br>단면보수 |

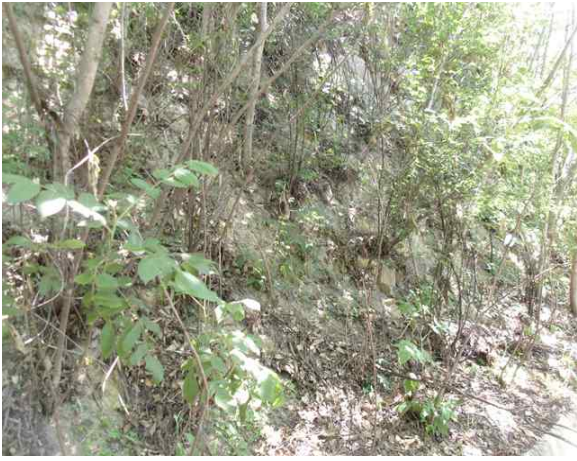
| 위 치 | STA 3.69k 7단 | 위 치 | STA 3.72k 1소단배수로 |

| 현 황 | 표층유실 (A=20.0m×2.0m) | 현 황 | 토사퇴적 |

| 점검내용 | | 점 검 결 과 | | | |
|---|---|---|---|---|---|
| 점검자<br>의견 | <p>상주절토03은 사면 전반에 걸쳐 식생공, 배수시설, 보호시설이 설치되어 있으며, 풍화등급은 약한풍화(SW) ~ 심한풍화(HW) 정도이다. 상부자연사면 계곡부는 1개소가 확인되었고, 주변부 손상은 없는 상태이다. 사면부 기존손상인 표층유실, 이완암은 전반적으로 양호한 상태로 지속관찰이 필요하며, 배수시설에 기존손상인 균열, 파손, 토사퇴적 등이 조사되었으나, 배수기능에 큰 문제는 없는 상태이다. 사면보호/보강시설은 기능발휘에 큰 문제가 없는 양호한 상태로 조사되었다.</p> | | | | |

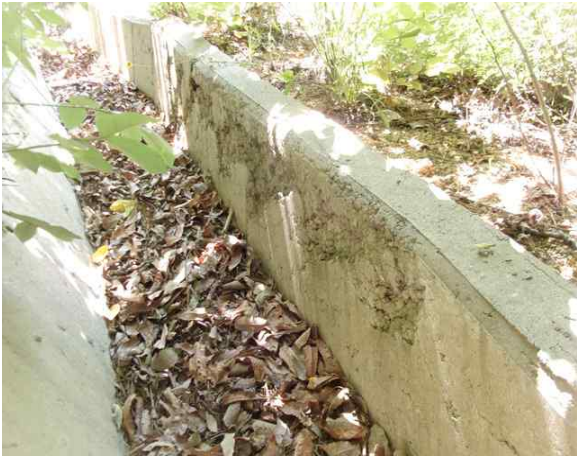
| 위 치 | STA 3.70k 산마루측구 | 위 치 | STA 3.74k 2소단배수로 |

| 현 황 | 재료분리 (A=0.5m×20.0m) | 현 황 | 토사퇴적 |

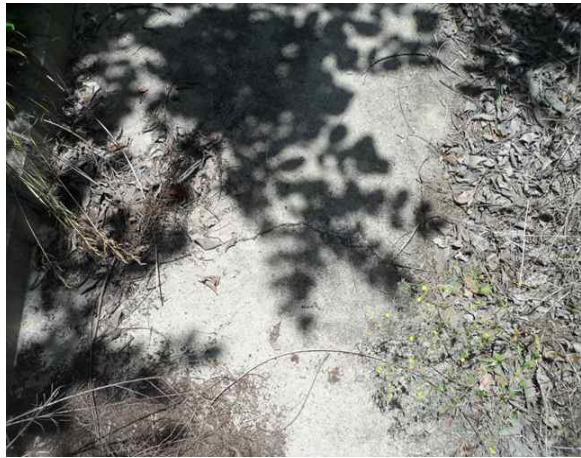
| 위 치 | STA 4.81k 1소단배수로 | 위 치 | STA 4.37k 1소단배수로 |

| 현 황 | 균열 (L=2.0m) | 현 황 | 재균열 (L=2.0m) |

| 구 분 | 손상 내용 | 단위 | 물량 | 개소 | 보수방안 | 비고 |
|---|---|---|---|---|---|---|
| 배수시설 | 소단배수로 균열 | m | 46.00 | 16 | 주입보수 | |

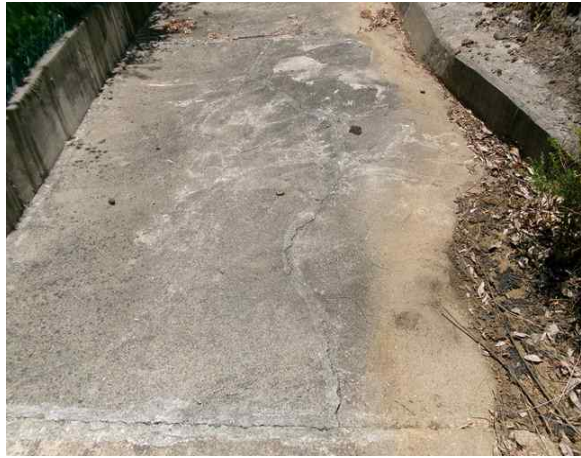
| 위 치 | STA 4.42k 1소단배수로 | 위 치 | STA 4.940k 1소단배수로 |

| 현 황 | 균열 (L=5.0m) | 현 황 | 균열 (L=3.0m) |

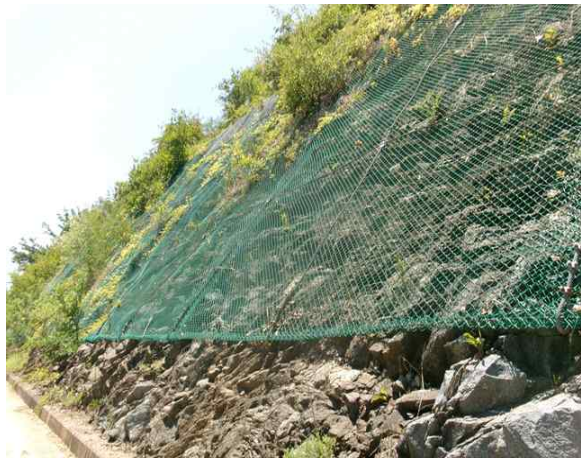
| 위 치 | 5단 사면 | 위 치 | 4.81k 1단 |

| 현 황 | 이완암 | 현 황 | 개비온 및 계단식옹벽 시공중 |

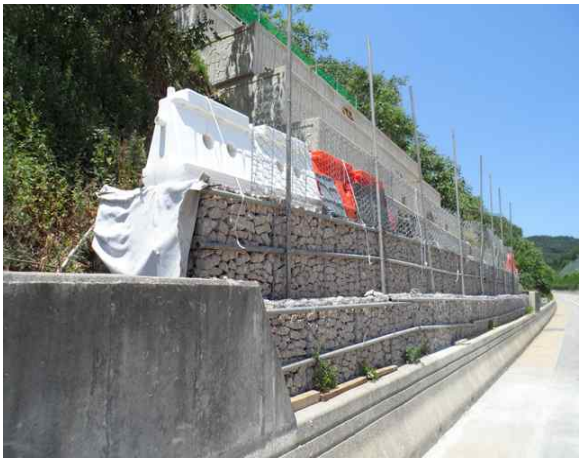
영천절토04는 사면 전반에 걸쳐 식생공이 시공되어 있으며, 노출암에서 확인할 수 있는 암반의 풍화등급은 약한풍화(SW)~심한풍화(HW) 정도이다. 상부자연사면 계곡부 4개소가 확인되었고, 중·상단에 관목류가 일부 서식하고 있다. 사면에 발생한 표층 유실부는 현재 개비온 및 계단식옹벽을 시공중에 있으며, 그 외의 구간은 전반적으로 양호한 상태이다. 소단배수로에 발생한 균열은 균열보수가 필요하며, 배수시설의 배수 기능은 양호한 것으로 확인되었다. 사면보호/보강시설은 기능발휘에 큰 문제가 없는 것으로 조사되었다.

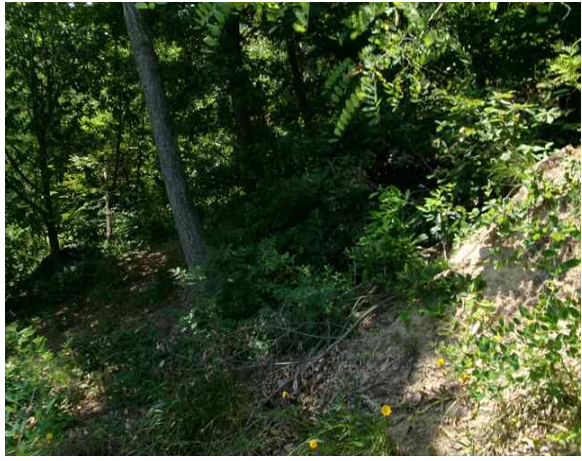
| 위 치 | STA 9.29k 1소단배수로 | 위 치 | 자연사면 |

| 현 황 | 재균열 (L=2.5m) | 현 황 | 전경 |

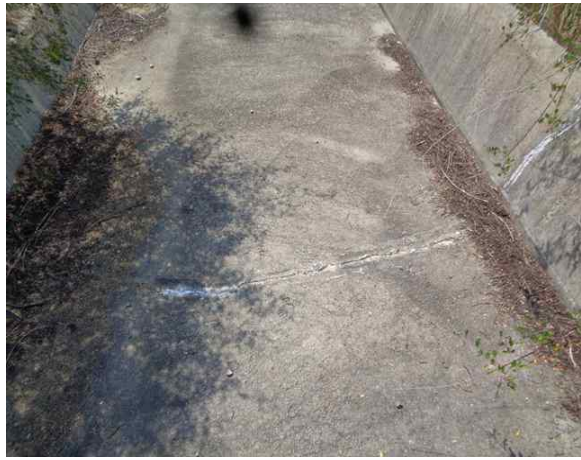
| 위 치 | STA.1+060 1소단배수로 | 위 치 | STA.1+070 1소단배수로 |

| 현 황 | 균열 (L=3.0m) | 현 황 | 균열 (L=2.0m) |

| 구 분 | 손상 내용 | 단위 | 물량 | 개소 | 보수방안 | 비고 |
|---|---|---|---|---|---|---|
| 배수시설 | 소단배수로 균열 | m | 23.0 | 9 | 균열보수 | |

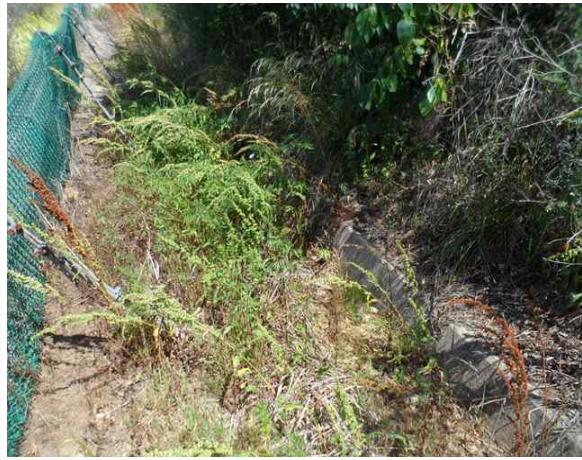
| 위 치 | STA 14.69k 1소단배수로 | 위 치 | STA 14.77k 5단 |

| 현 황 | 토사퇴적 | 현 황 | 심한풍화 |

상주절토09는 사면 전반에 걸쳐 식생공, 배수시설, 보호시설이 설치되어 있으며, 풍화등급은 약한풍화(SW) ~ 심한풍화(HW) 정도이다. 상부자연사면 계곡부는 2개소가 확인되었고, 양호한 상태로 확인되었다. 사면부 파쇄구간은 지표수 유입 및 동결융해작용으로 인해 진전의 될 수 있으므로, 지속적인 지속관찰이 요망된다. 배수시설에 균열, 파손 및 토사퇴적이 일부 조사되었고, 토사퇴적에 의한 일부 체수가 확인되었다. 원활한 배수를 위해 주입보수, 단면보수 및 정비를 실시하는 유지관리가 필요하다. 사면보호/보강시설은 기능발휘에 큰 문제가 없는 양호한 상태로 조사되었다.

| 구 분 | 점검 결과 | 보수·보강 방안 |
|---|---|---|
| 배수시설 | 소단배수로 균열<br>소단배수로 망상균열<br>소단배수로 파손<br>소단배수로 토사퇴적<br>산마루측구 균열 | 주입보수<br>주입보수<br>단면보수<br>정비<br>주입보수 |

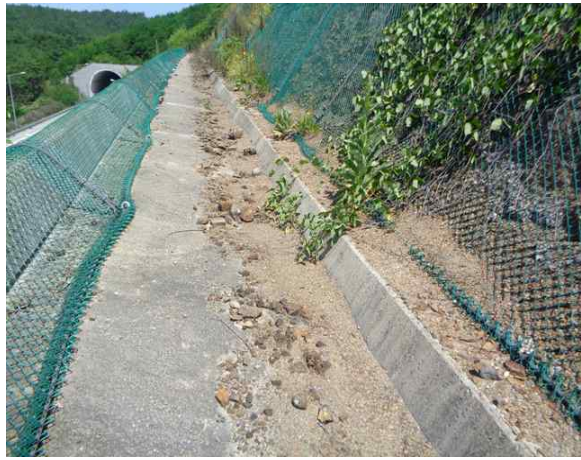
| 위 치 | STA 15.40k 1소단배수로 | 위 치 | STA 15.40k 1소단배수로 |

| 현 황 | 토사퇴적 | 현 황 | 토사퇴적 |

| 구 분 | 점검 결과 | 보수·보강 방안 |
|---|---|---|
| 배수시설 | 소단배수로 균열<br>소단배수로 토사퇴적<br>산마루측구 파손<br>산마루측구 균열 | 주입보수<br>정비<br>단면보수<br>주입보수 |

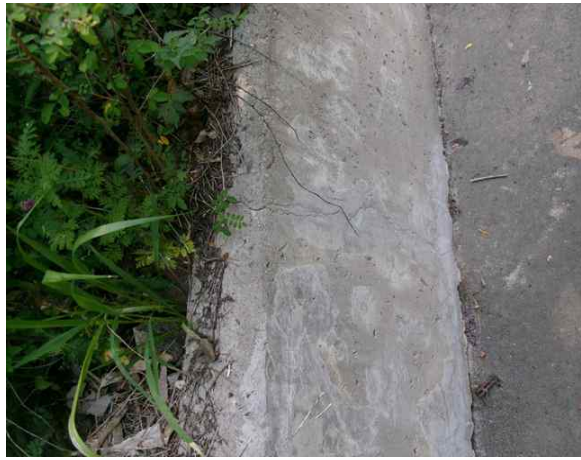
| 위 치 | STA 16.87k 산마루측구 | 위 치 | STA 17.23k 산마루측구 |
| 현 황 | 균열 (L=1.5m) | 현 황 | 균열 (L=0.5m) |

| 구 분 | 손상 내용 | 단위 | 물량 | 개소 | 보수방안 | 비고 |
|---|---|---|---|---|---|---|
| | 산마루측구 균열 | m | 3.50 | 3 | 주입보수 | |

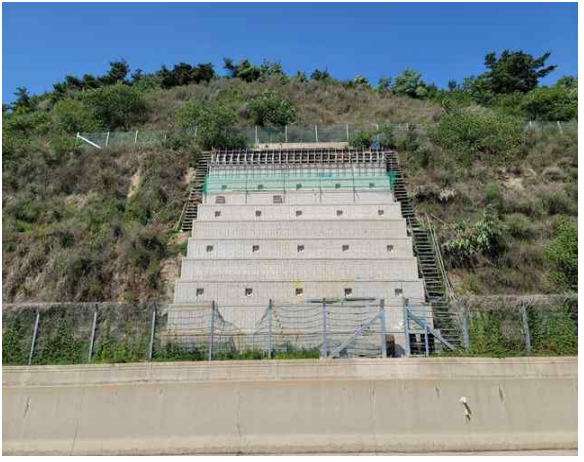
| 위 치 | 1소단배수로, 낙성방지울타리 | 위 치 | 계단식옹벽 설치중 |
| 현 황 | 전경 | 현 황 | 전경 |

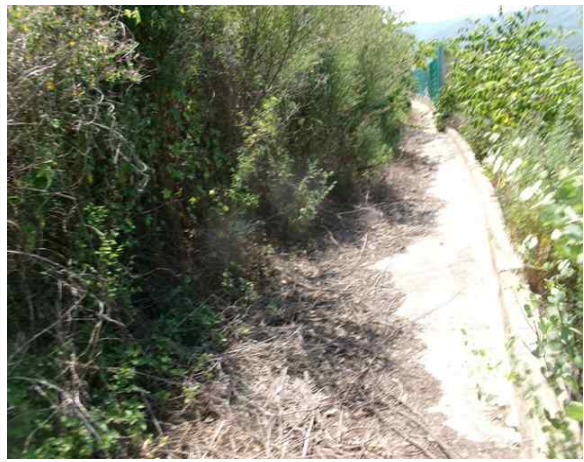
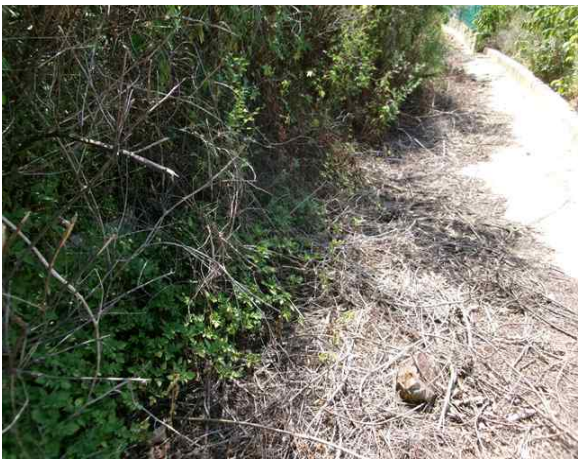
| 위 치 | STA 17.35~17.45k 1소단배수로 | 위 치 | STA 17.35~17.45k 1소단배수로 |

| 현 황 | 토사퇴적(L=100.0m) | 현 황 | 토사퇴적(L=100.0m) |

| 점검내용 | | 점 검 결 과 | | | |
|---|---|---|---|---|---|
| 점검자<br>의견 | | 상주절토14는 사면 전반에 걸쳐 식생공, 배수시설이 설치되어 있으며, 풍화등급은 약한풍화(SW) ~ 보통풍화(MW) 정도이다. 전회에 발생한 17.41k 표층유실은 집중강우에 의한 손상으로 현재, 계단식옹벽을 설치 중에 있다. 배수시설에 기존손상인 토사퇴적이 일부 조사되었다. 토사퇴적의 경우 지표수유입에 의한 유실된 토사가 퇴적된 것으로 원활한 배수를 위해 정비가 필요한 상태이다. 사면보호/보강시설은 기능발휘에 큰 문제가 없으나, 점검계단의 경우 원활한 유지관리를 위해 정비가 필요한 상태이다. | | | |

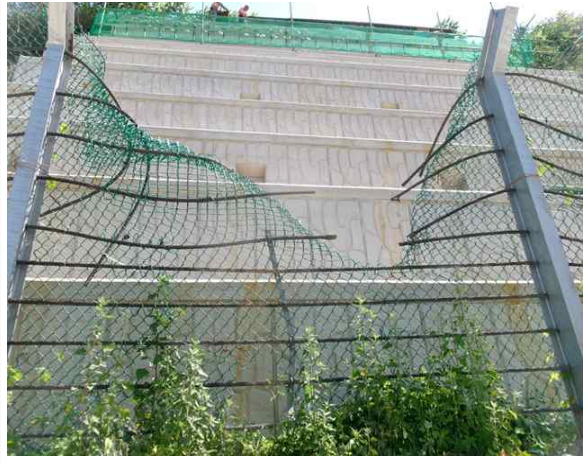
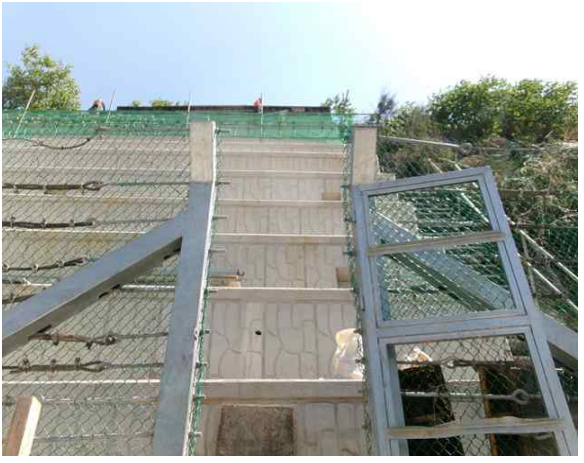
| 위 치 | STA 17.41k 1단 | 위 치 | STA 17.41k 1단 |

| 현 황 | 계단식옹벽 설치중 | 현 황 | 계단식옹벽 설치중 |

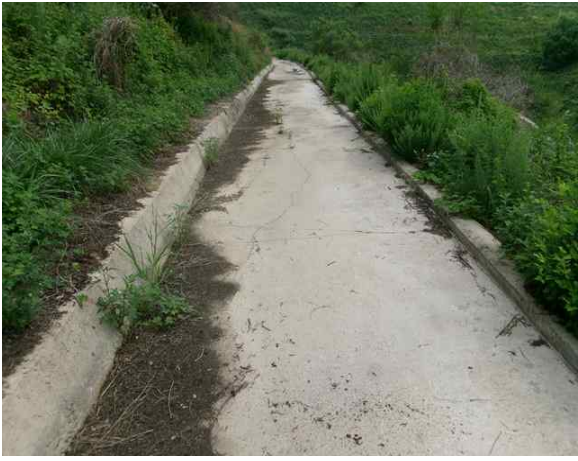
| 위 치 | 점검사다리 | 위 치 | STA 21.99k 1소단배수로 |

| 현 황 | 전경 | 현 황 | 균열 |

| 점검내용 | | 점 검 결 과 | | | |
|---|---|---|---|---|---|
| | 소단배수로 | | 21.914~22.054k | 균열 | |

| 구 분 | 손상 내용 | 단위 | 물량 | 개소 | 보수방안 | 비고 |
|---|---|---|---|---|---|---|
| 배수시설 | 소단배수로 균열 | m | 4.00 | 2 | 주입보수 | |

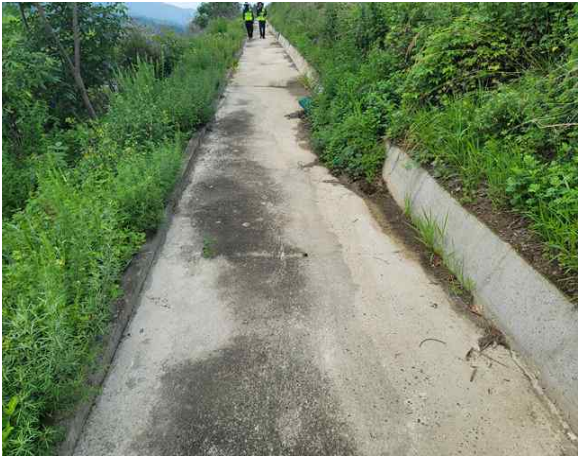
| 위 치 | STA 21.99k 1소단배수로 | 위 치 | STA 22.04k 1소단배수로 |

| 현 황 | 토사퇴적 | 현 황 | 균열 |

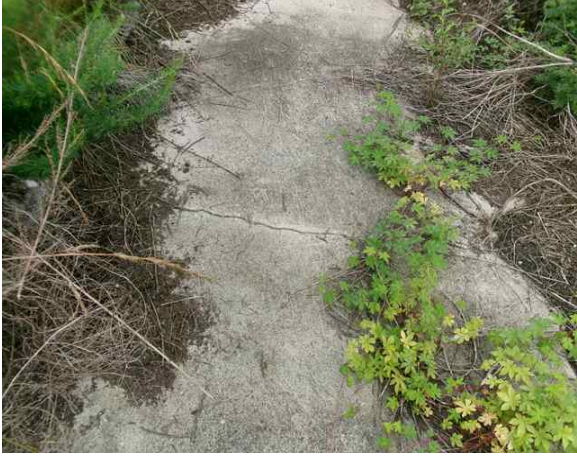
| 위 치 | STA 21.86k 1소단배수로 | 위 치 | STA 22.00k 1소단배수로 |

| 현 황 | 균열(L=1.0m) | 현 황 | 균열(L=4.0m) |

| 점검내용 | | 점 검 결 과 | | | |
|---|---|---|---|---|---|
| 점검자<br>의견 | | <p>영천절토17은 사면 전반에 걸쳐 식생공, 배수시설, 보호시설이 설치되어 있으며, 풍화등급은 약한풍화(SW) ~ 보통풍화(MW) 정도이다. 상부자연사면은 없으며, 배후도로 및 밭이 있다. 사면부 식생활착은 양호한 편이다. 배수시설에 발생한 균열은 배수기능에 큰 문제는 없는 상태로, 원활한 유지관리를 위해 균열에 대한 보수가 필요하다. 사면보호/보강시설은 기능발휘에 큰 문제가 없는 양호한 상태로 조사되었다. 점검계단은 식생으로 인해 이용이 불가한 상태로, 정비가 필요하다.</p> | | | |

| 구 분 | 손상 내용 | 단위 | 물량 | 개소 | 보수방안 | 비고 |
|---|---|---|---|---|---|---|
| 배수시설 | 소단배수로 균열 | m | 5.00 | 2 | 균열보수 | |

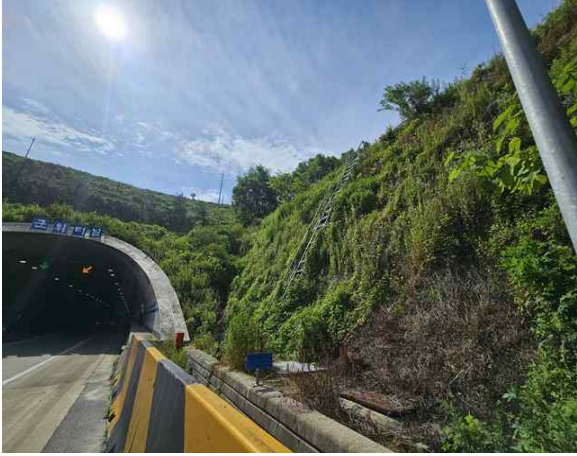
| 위 치 | 1단 사면 | 위 치 | — |

| 현 황 | 점검계단 식생 | 현 황 | — |

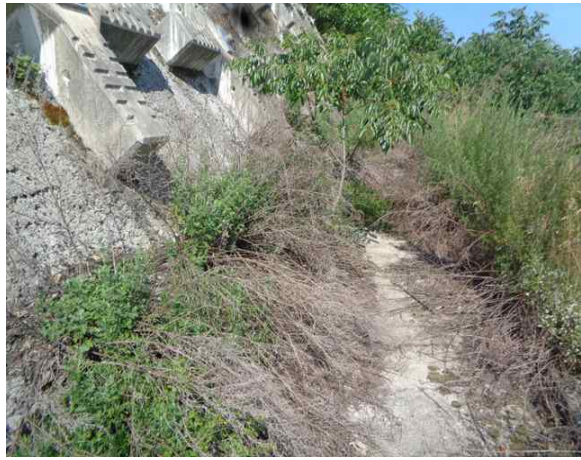
| 위 치 | STA 24.85k 소단배수로 | 위 치 | STA 24.81k 소단배수로 |

| 현 황 | 토사퇴적 | 현 황 | 균열(L=5.0m) |

| 점검내용 | | 점 검 결 과 | | | |
|---|---|---|---|---|---|
| 점검자<br>의견 | | 영천절토19는 사면 전반에 걸쳐 식생공, 배수시설, 보호시설이 설치되어 있으며, 풍화등급은 보통풍화(MW) 정도이다. 상부자연사면 및 사면부는 식생활착이 양호한 상태이며, 이전에 발생한 표층유실흔적은 현재 임시보수된 상태이다. 기 손상인 배수시설 균열, 파손 및 토사퇴적은 진전이 미미한 상태로 조사되었다. 균열보수, 단면보수 및 토사퇴적의 경우 원활한 배수기능을 위해 청소가 필요하다. 사면 보호/보강시설은 기능발휘에 큰 문제가 없는 양호한 상태로 조사되었다. | | | |

| 구 분 | 점검 결과 | 보수·보강 방안 |
|---|---|---|
| 배수시설 | 소단배수로 균열<br>소단배수로 토사퇴적<br>산마루측구 균열<br>산마루측구 파손 | 균열보수<br>청소<br>균열보수<br>단면보수 |

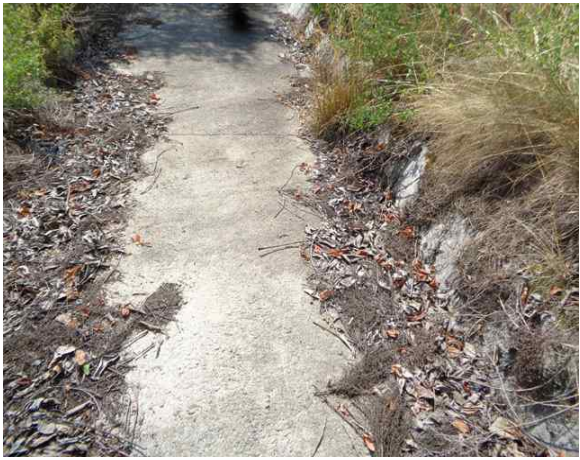
| 점검내용 | | 점 검 결 과 | | | |
|---|---|---|---|---|---|
| | 소단배수로 | | 24.804~24.894k | 균열 | |

| 구 분 | 손상 내용 | 단위 | 물량 | 개소 | 보수방안 | 비고 |
|---|---|---|---|---|---|---|
| 배수시설 | 소단배수로 균열 | m | 5.0 | 1 | 균열보수 | |

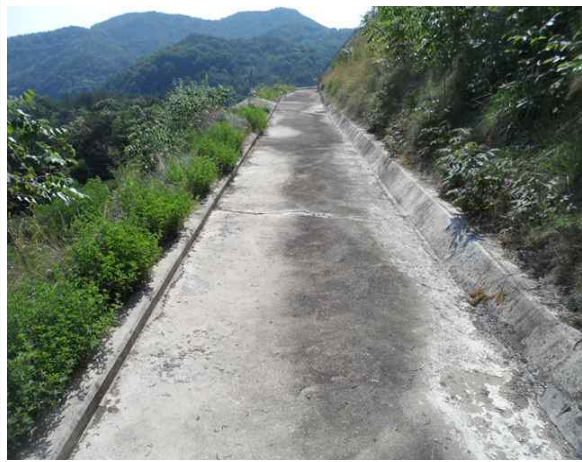
| 위 치 | 하단 | 위 치 | 산마루측구, 점검계단 |

| 현 황 | 전경 | 현 황 | 전경 |

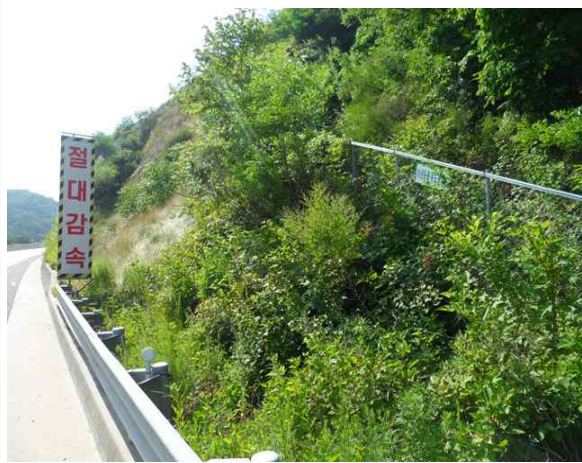
| 위 치 | 소단배수로 | 위 치 | 점검계단 |

| 현 황 | 전경 | 현 황 | 전경 |

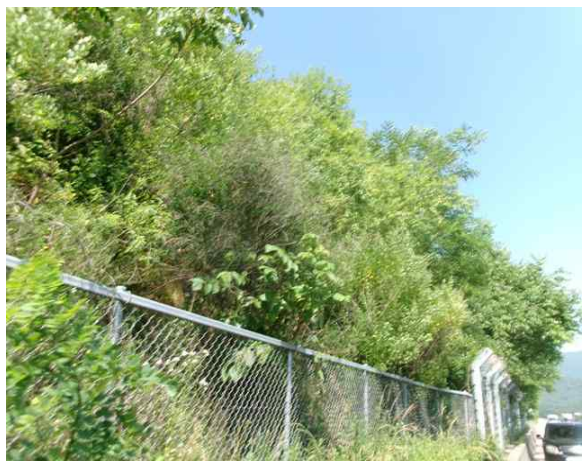
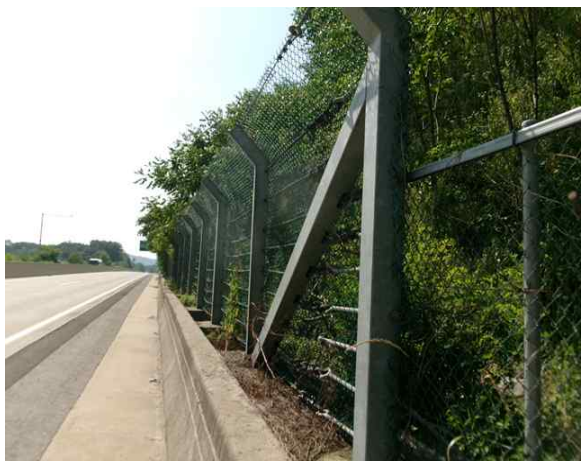
| 위 치 | 하부 | 위 치 | 하부 |

| 현 황 | 전경 | 현 황 | 전경 |

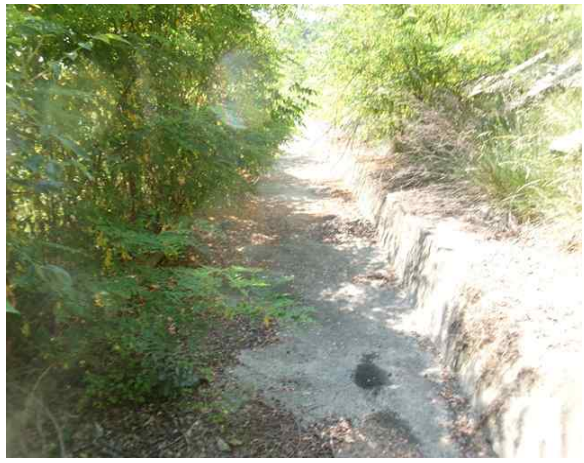
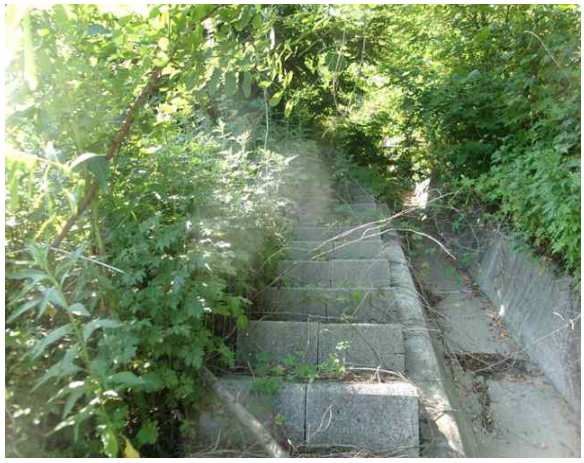
| 위 치 | 소단배수로 | 위 치 | 산마루측구, 점검계단 |

| 현 황 | 전경 | 현 황 | 전경 |

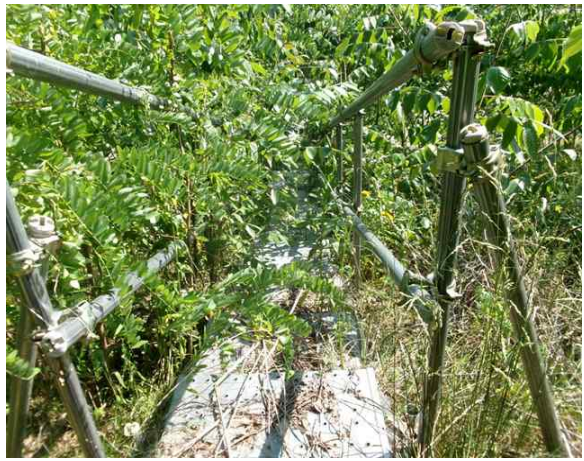
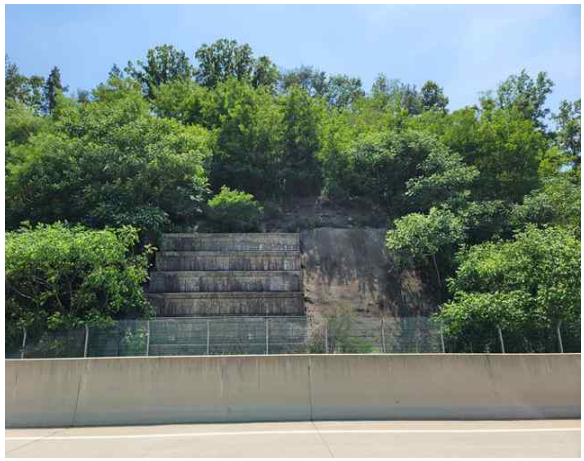
| 위 치 | 점검계단 | 위 치 | 옹벽, 슛크리트 |

| 현 황 | 전경 | 현 황 | 전경 |

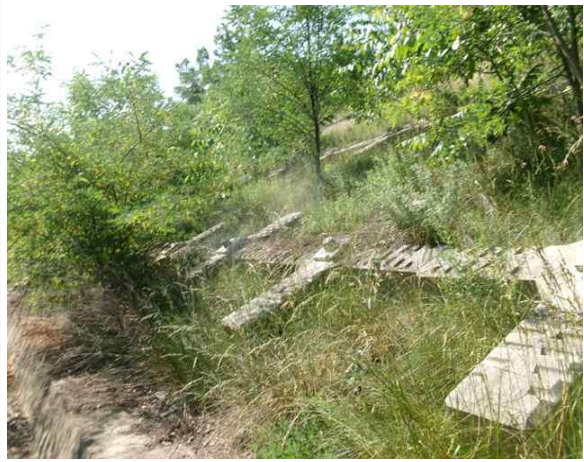
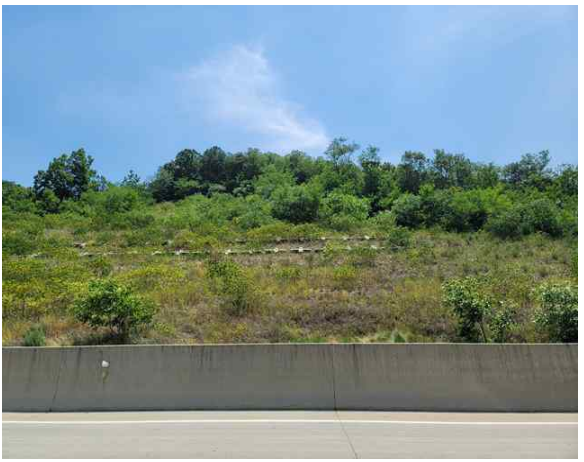
| 위 치 | 격자앵커 | 위 치 | 사면부 격자앵커 |

| 현 황 | 전경 | 현 황 | 전경 |

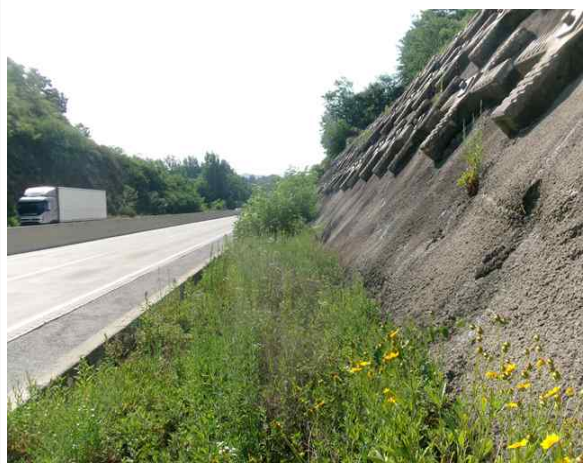
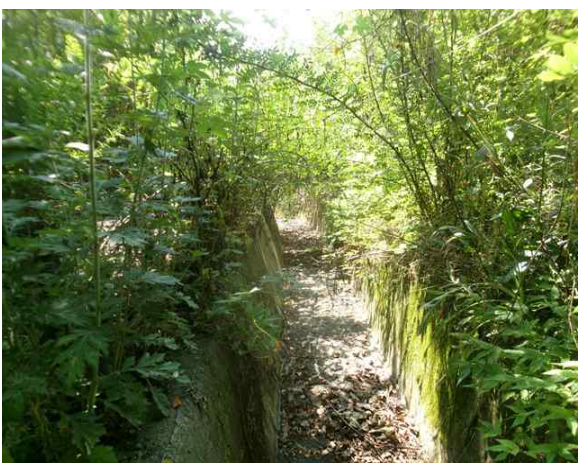
| 위 치 | 하단 | 위 치 | 산마루측구, 점검계단 |

| 현 황 | 전경 | 현 황 | 전경 |

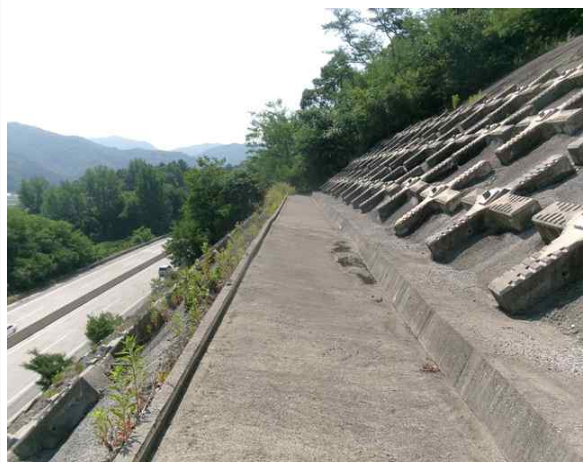
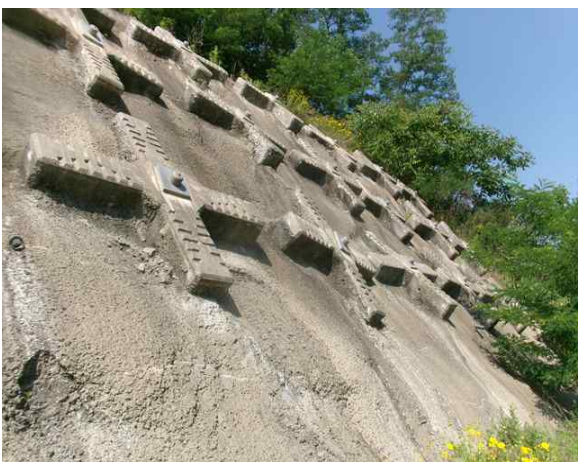
| 위 치 | 소단 배수로 | 위 치 | 숯크리트, 격자앵커 |

| 현 황 | 전경 | 현 황 | 전경 |

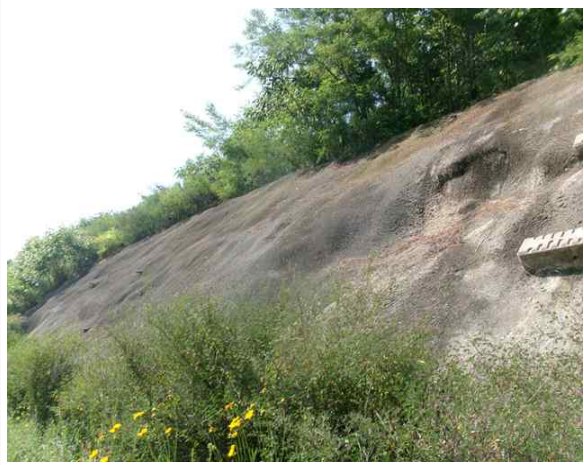
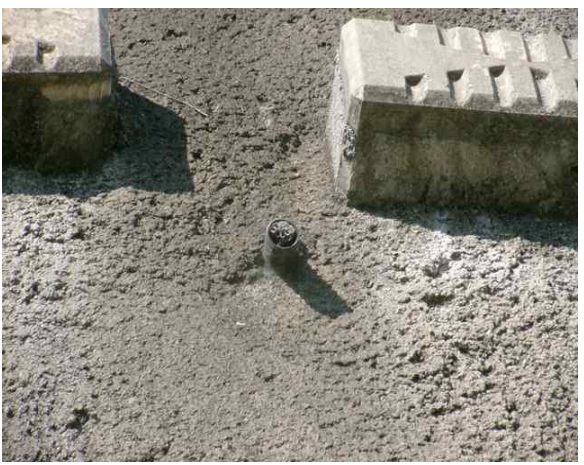
| 위 치 | 숯크리트 | 위 치 | 배수공 |

| 현 황 | 전경 | 현 황 | 전경 |
