## 2.23 영천절토 23

영천절토 23 (관리이정 27.674~28.114km / 3공구 STA.11+660~12+100)

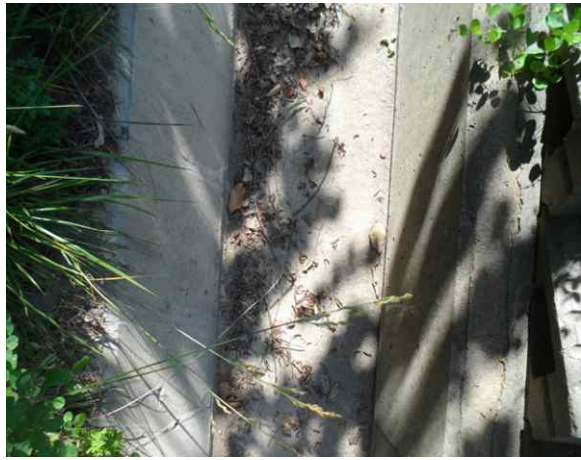
| 위 치 | STA 30.45k 산마루측구 | 위 치 | STA 30.46k 산마루측구 |

| 현 황 | 균열 (L=1.0m) | 현 황 | 재료분리 (A=0.3m×0.3m) |

| 구 분 | 점검 결과 | 보수·보강 방안 |
|---|---|---|
| 배수시설 | 소단배수로 균열, 망상균열<br>소단배수로 파손<br>산마루측구 균열<br>산마루측구 재료분리 | 주입보수<br>단면보수<br>주입보수<br>단면보수 |

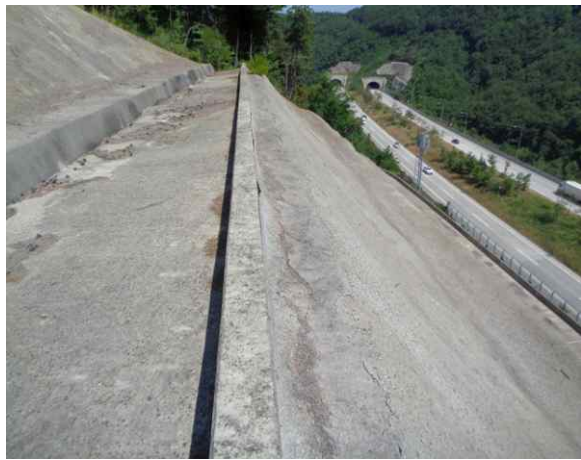
| 위 치 | STA 33.74K 2단 | 위 치 | STA 33.76k 2소단배수로 |

| 현 황 | 숏크리트 파손 (A=0.2m×20.0m) | 현 황 | 균열 (L=2.0m) |

<table><tr> <th>종류</th> <th>위치</th> <th>상태</th> </tr><tr> <td>숏크리트</td> <td>33.628~33.798k</td> <td>균열, 파손 등</td> </tr></table>

| 구 분 | 점검 결과 | 보수·보강 방안 |
|---|---|---|
| 보호시설 | 쑈크리트 균열, 파손, 들뜸<br>쑈크리트 백태 | 단면보수<br>지속관찰 후 조치 |

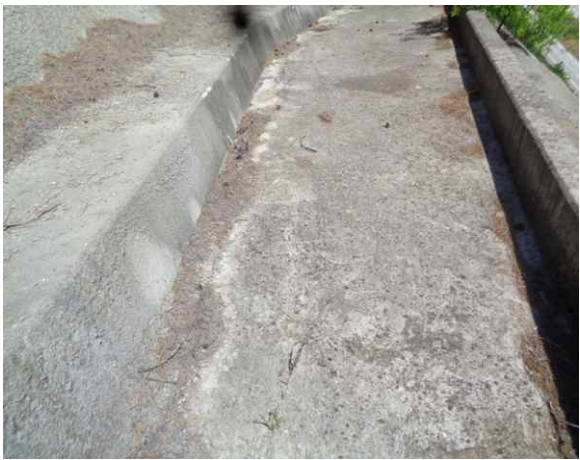
<table><tr> <th>종류</th> <th>위치</th> <th>상태</th> </tr><tr> <td>소단배수로</td> <td>33.678~33.798k</td> <td>균열</td> </tr></table>

| 구 분 | 점검 결과 | 보수·보강 방안 |
|---|---|---|
| 배수시설 | 소단배수로 균열 | 주입보수 |

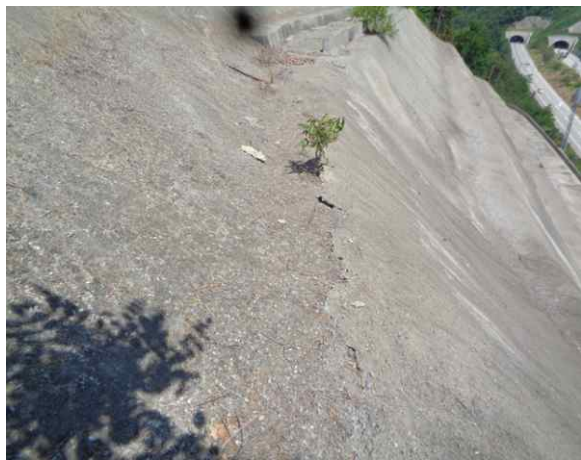
| 위 치 | STA 33.77k 2단 | 위 치 | STA 33.79K 2단 |

| 현 황 | 숏크리트 파손 (A=0.5m×10.0m) | 현 황 | 숏크리트 들뜸 (A=0.2m×20.0m) |

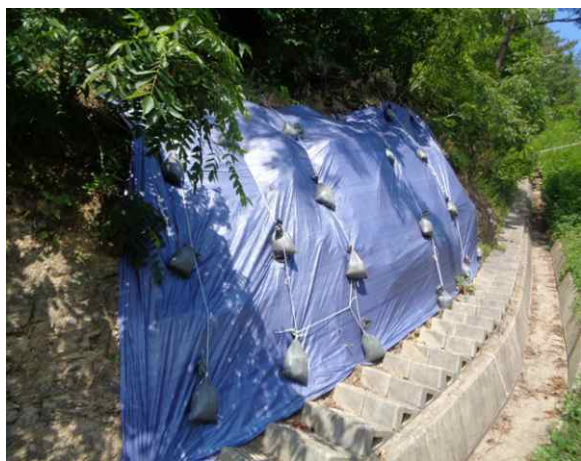
| 위 치 | STA 33.82K 자연사면 | 위 치 | STA 33.83K 1단 |

| 현 황 | 표층유실 임시보수 | 현 황 | 임시보수부 - 식생양호 |

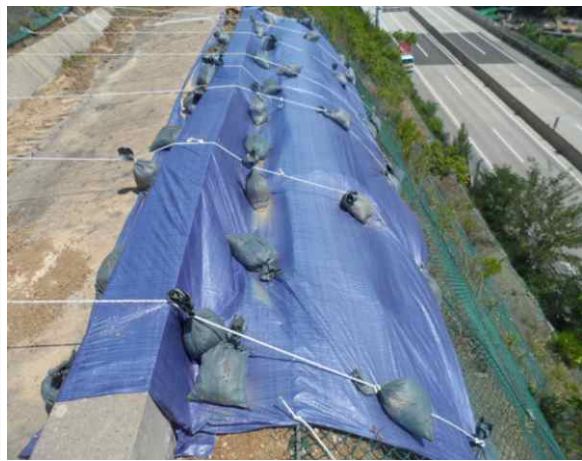
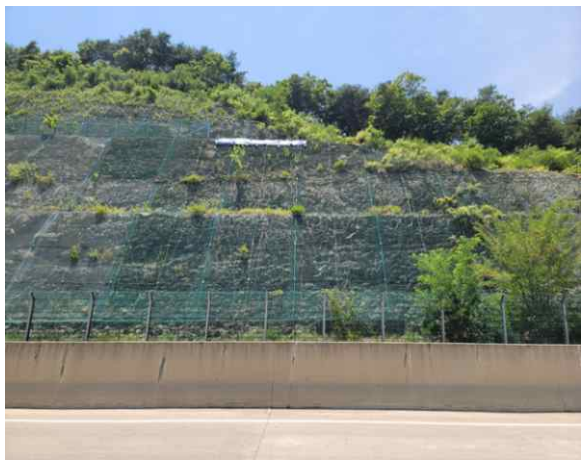
| 위 치 | STA 37.21k 1단 사면 | 위 치 | STA 37.21k 1단 사면 |

| 현 황 | 표층유실부 임시보수 | 현 황 | 표층유실부 임시보수 |

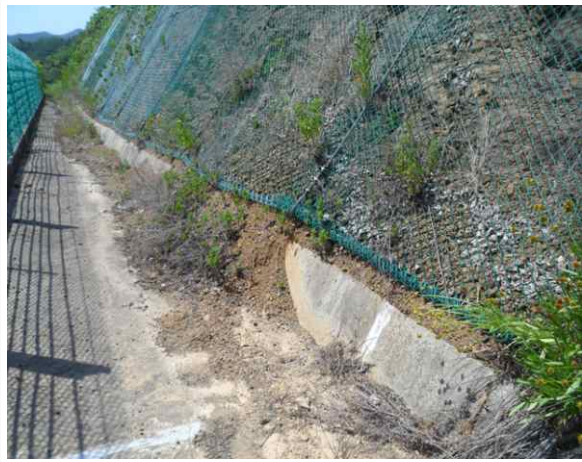
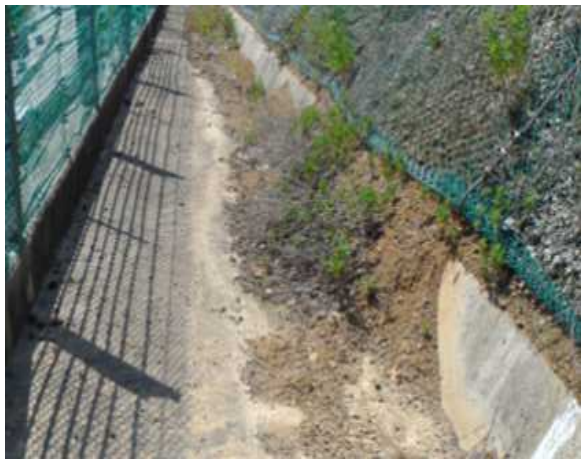
| 위 치 | STA 37.25k 1소단배수로 | 위 치 | STA 37.25k 1소단배수로 |

| 현 황 | 토사퇴적(L=30.0m) | 현 황 | 토사퇴적(L=30.0m) |

| 구 분 | 점검 결과 | 보수·보강 방안 |
|---|---|---|
| 배수시설 | 소단배수로 균열<br>소단배수로 토사퇴적<br>산마루측구 파손<br>수직도수로 재료분리 | 주입보수<br>청소<br>단면보수<br>단면보수 |

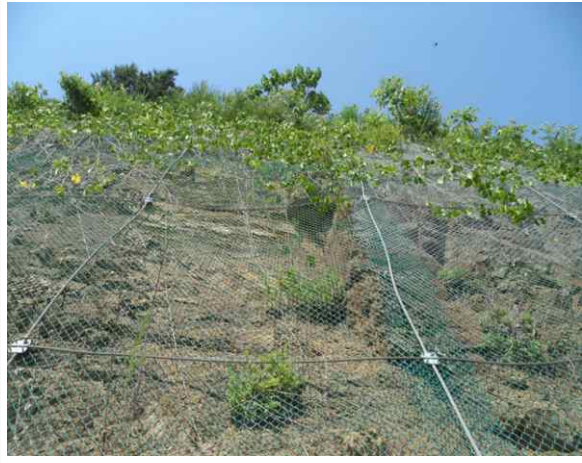
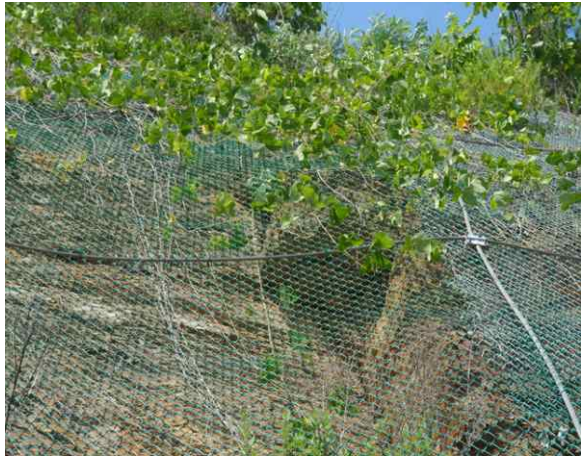
| 위 치 | STA 37.23k 2단 | 위 치 | STA 37.23k 2단 |

| 현 황 | 썩기파괴 징후구간(A=1.0m²) | 현 황 | 썩기파괴 징후구간(A=1.0m²) |

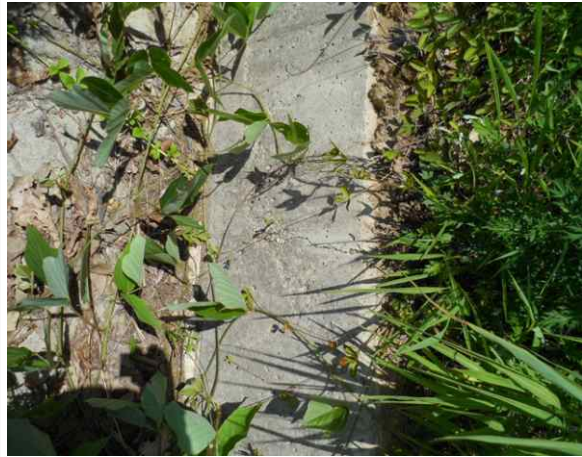
| 위 치 | STA 37.27k 산마루측구 | 위 치 | STA 37.32k 수직도수로 |

| 현 황 | 파손(A=1.05m²) | 현 황 | 재료분리(A=0.40m²) |

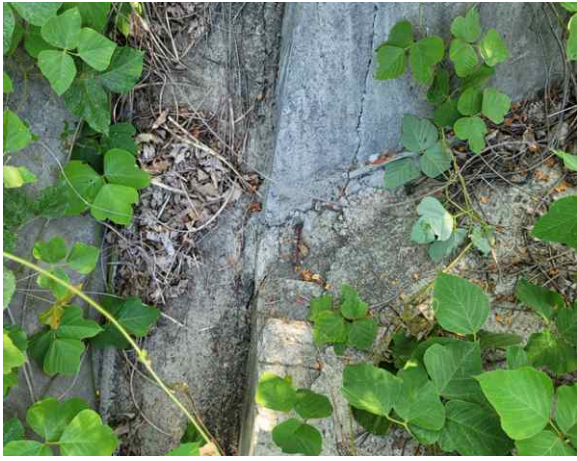
| 위 치 | 1소단배수로 | 위 치 | STA 38.32k 1소단배수로 |

| 현 황 | 전경 | 현 황 | 파손 및 철근노출(A=0.2m <sup>2</sup> ) |

| 점검내용 | | 점 검 결 과 | | | |
|---|---|---|---|---|---|
| | | 상세현황<br>(위치/규모) | · 슛크리트 백태, 누수흔적 (A=1.05m <sup>2</sup> ) (A=25.0m <sup>2</sup> )<br>· 소단배수로 파손 및 철근노출 (A=0.2m <sup>2</sup> ) | | |

| 구 분 | 점검 결과 | 보수·보강 방안 |
|---|---|---|
| 배수시설 | 소단배수로, 산마루측구 균열<br>소단배수로 파손 및 철근노출<br>소단배수로 토사퇴적<br>산마루측구 파손 | 주입보수<br>단면보수(방청)<br>청소<br>단면보수 |

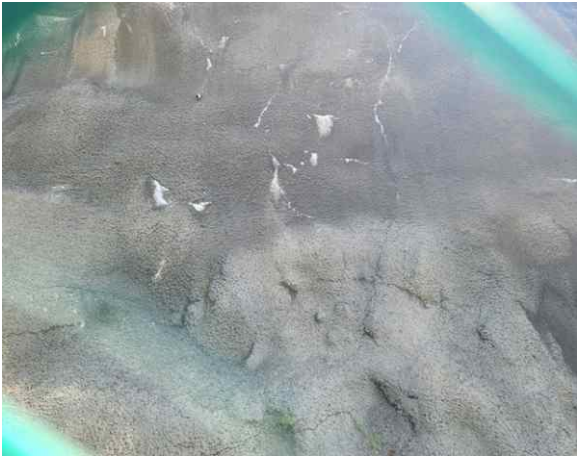
| 위 치 | STA 38.36k 1단 | 위 치 | STA 38.37k 1소단배수로 |

| 현 황 | 숯크리트 백태(A=1.0m <sup>2</sup> ) | 현 황 | 균열(L=3.0m) |

| 구 분 | 점검 결과 | 보수·보강 방안 |
|---|---|---|
| 보호시설 | 샷크리트 망상균열<br>샷크리트 백태, 누수흔적 | 지속관찰<br>지속관찰 |

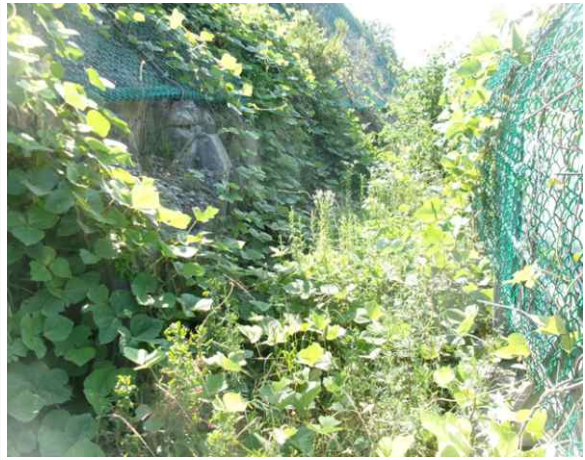
| 위 치 | 하단 및 낙석방지울타리 | 위 치 | 산마루측구, 점검계단 |

| 현 황 | 전경 | 현 황 | 전경 |

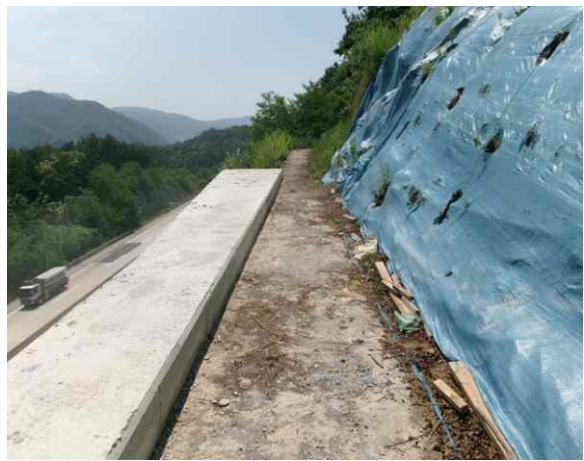
| 위 치 | 1소단배수로 | 위 치 | STA 40.08k 2단 |

| 현 황 | 전경 | 현 황 | 임시보수부 |

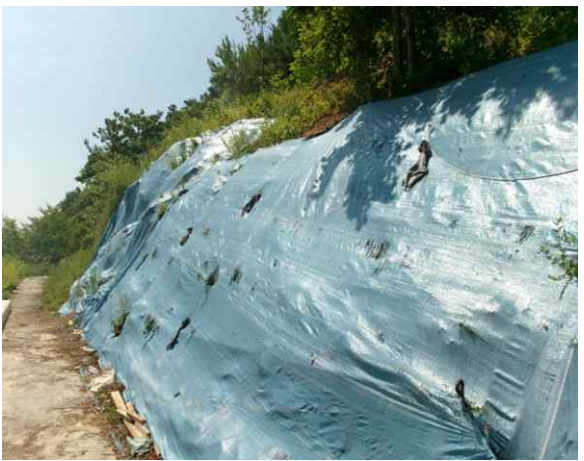
| 점검내용 | | 점 검 결 과 | | | |
|---|---|---|---|---|---|
| 점검자<br>의견 | | <p>영천절토31은 사면 전반에 걸쳐 식생공, 배수시설, 보호시설이 설치되어 있으며, 풍화등급은 보통풍화(HW) ~ 심한풍화(HW) 정도이다. 상부자연사면 및 사면부는 손상이 없는 상태이며, 2023년 사면붕괴이후 조사일 현재 계단식옹벽+앵커로 보강공사가 진행중이고, 2단 유실부에 대하여 임시보수를 실시하였다. 배수시설은 배수기능에 문제가 없는 상태이나, 균열 및 토사퇴적 확인되었고, 정비가 요망된다. 보강공사 이후 일부 손상, 유실부에 대하여 보수 및 진전여부에 대한 지속관찰을 통한 유지관리가 요구된다.</p> | | | |

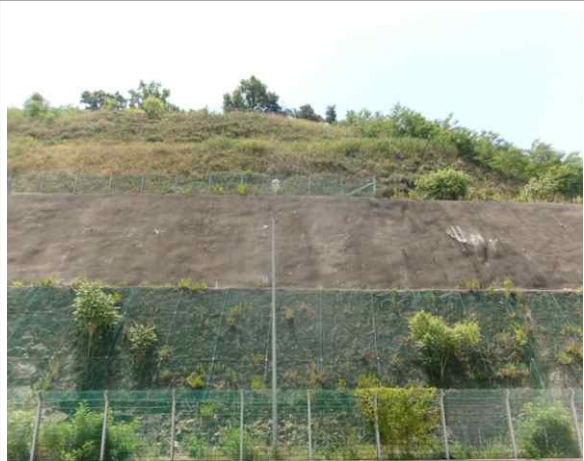
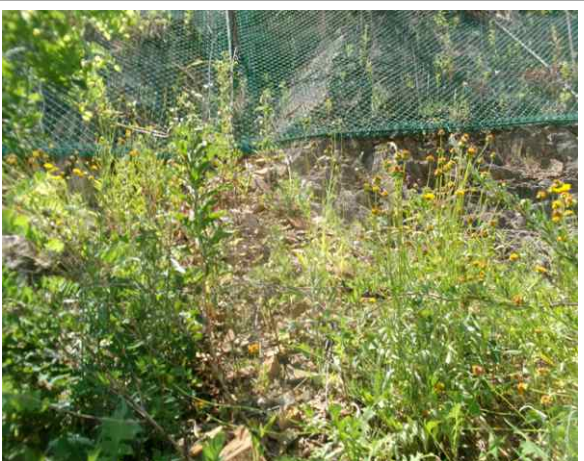
| 위 치 | STA 0+515 1단 사면 | 위 치 | STA 0+515 1단 사면 |

| 현 황 | 충전물유실 및 하부퇴적 | 현 황 | 충전물유실 및 하부퇴적 |

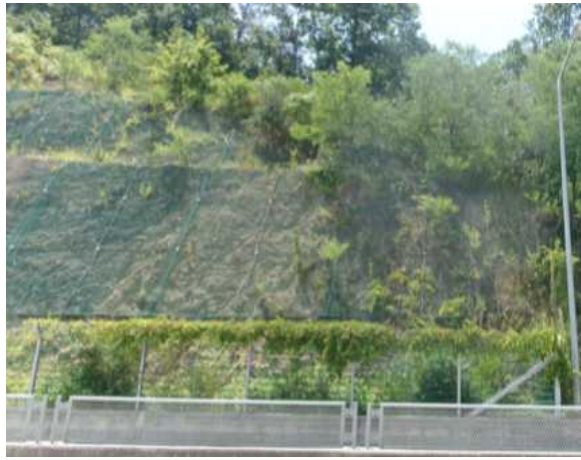
| 위 치 | STA 0+395 1단 사면 | 위 치 | STA 0+380 1단 사면 |

| 현 황 | 충전물유실 및 하부퇴적 | 현 황 | 임시보수부 |

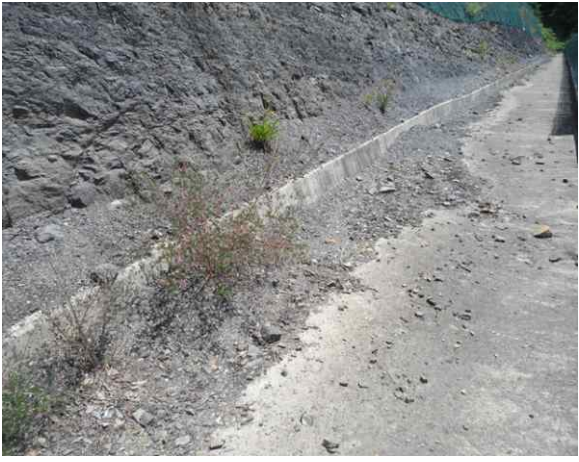
| 위 치 | 소단배수로 낙석방지울타리 | 위 치 | 1소단배수로 전구간 |

| 현 황 | 전경 | 현 황 | 낙석퇴적 |

| 구 분 | 점검 결과 | 보수·보강 방안 |
|---|---|---|
| 배수시설 | 소단배수로 균열<br>소단배수로 망상균열<br>소단배수로 낙석퇴적<br>산마루측구 균열 | 주입보수<br>주입보수<br>정비<br>주입보수 |

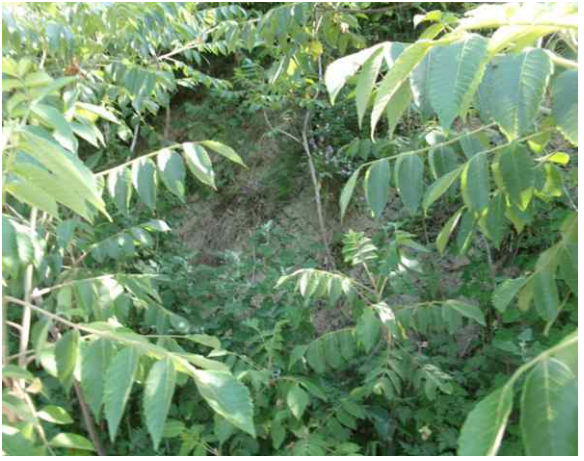
| 위 치 | 소단 배수로 | 위 치 | STA 53.37k 2단 |

| 현 황 | 전경 | 현 황 | 녹생토유실(A=10.0m×5.0m) |

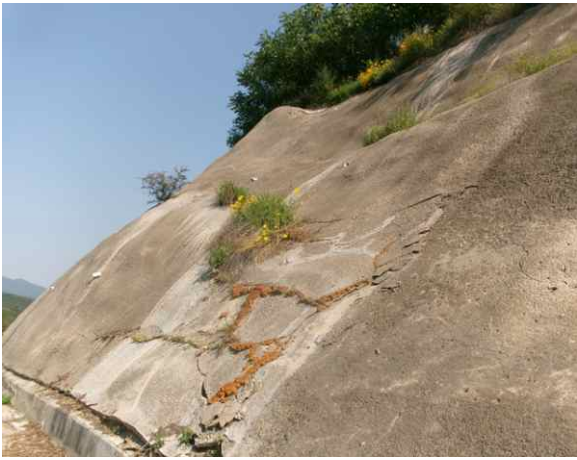
| 위 치 | STA 54.58k 3단 슛크리트 | 위 치 | STA 54.59k 3단 슛크리트 |

| 현 황 | 들뜸 (A=20.0m×10.0m) | 현 황 | 들뜸 (A=40.0m×1.0m) |

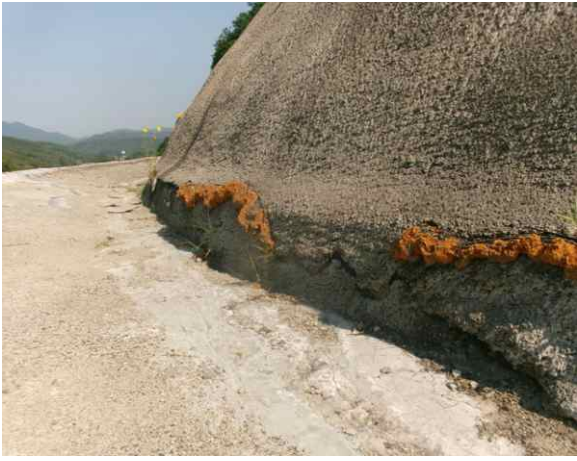
| 위 치 | STA 54.59k 3단 슛크리트 | 위 치 | STA 54.60k 1소단배수로 |

| 현 황 | 들뜸 (A=40.0m×1.0m) | 현 황 | 균열 (L=20.0m) |

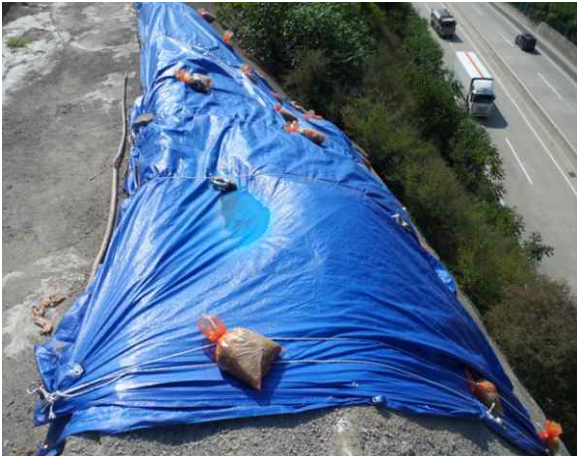
| 위 치 | STA 54.59k 2단 | 위 치 | STA 54.59k 2단 |

| 현 황 | 스�크리트 들뜸 임시보수 | 현 황 | 스�크리트 들뜸 임시보수 |

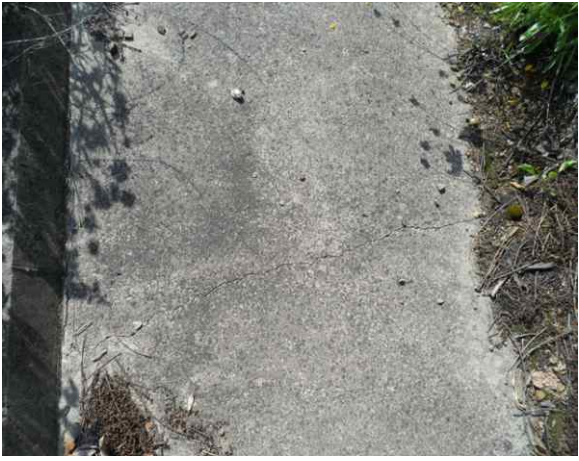
| 위 치 | 소단배수로 | 위 치 | STA 55.33k 1소단배수로 |

| 현 황 | 전경 | 현 황 | 균열 (L=2.0m) |

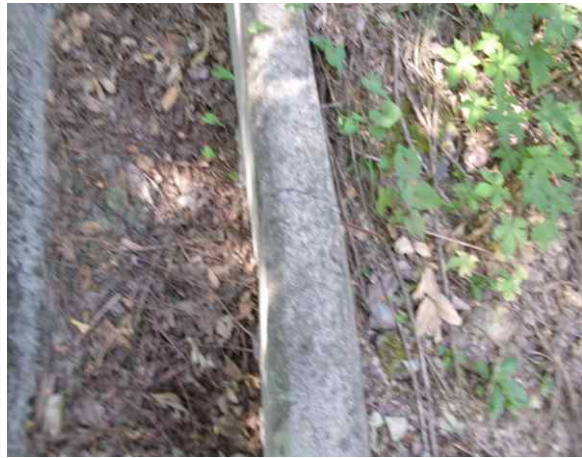
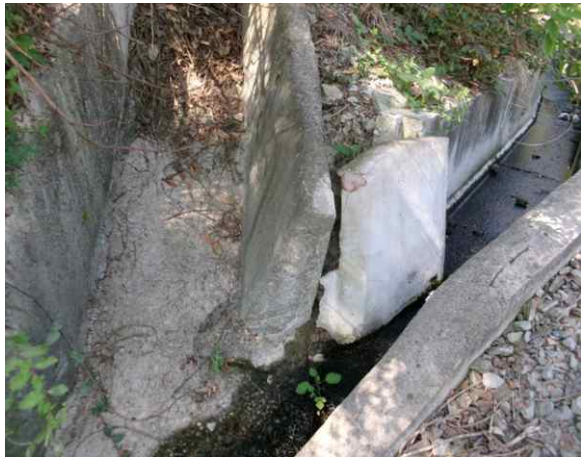
| 위 치 | STA 57.99k 산마루측구 | 위 치 | STA 58.00k 산마루측구 |

| 현 황 | 파손(A=0.15㎡) | 현 황 | 파손(A=0.15㎡) |

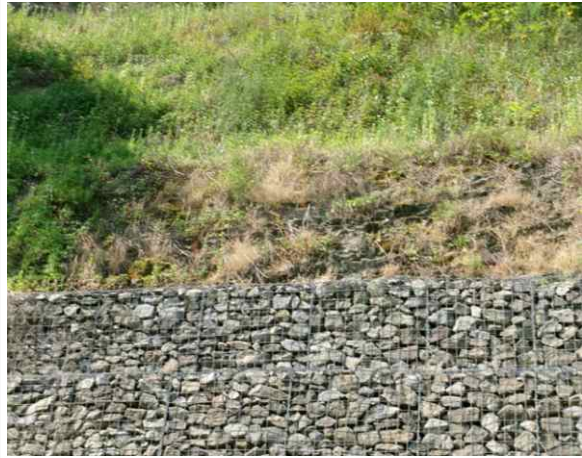
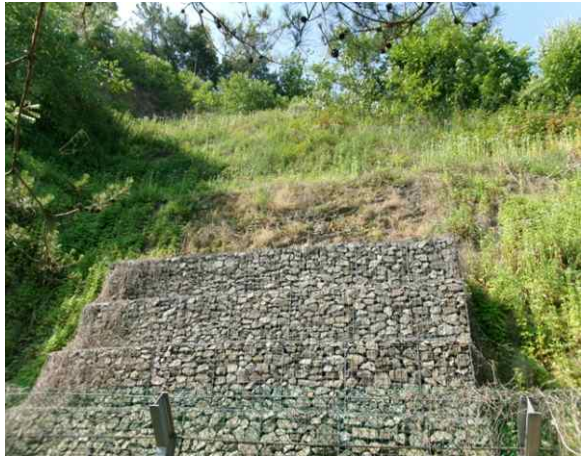
| 위 치 | STA 57.93k 2단 | 위 치 | STA 57.93k 2단 |

| 현 황 | 식생공유실(A=8.0㎡)-상태양호 | 현 황 | 식생공유실(A=8.0㎡)-상태양호 |

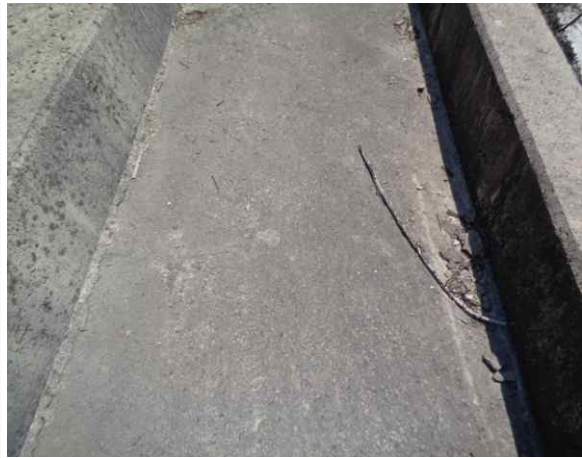
① 점검 이력

| 현 황 | 균열 (L=2.0m) | 현 황 | 균열 (L=0.5m) |

| 구 분 | 손상 내용 | 단위 | 물량 | 개소 | 보수방안 | 비고 |
|---|---|---|---|---|---|---|
| 배수시설 | 소단배수로 균열 | m | 28.0 | 19 | 주입보수 | |

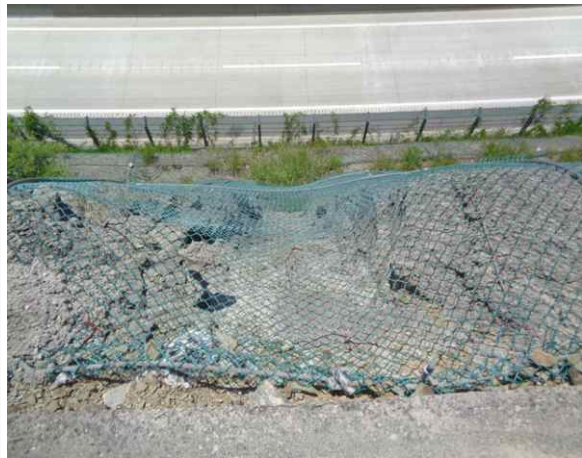
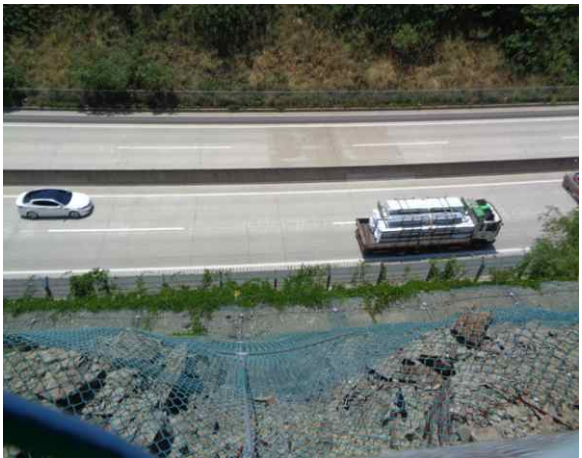
| 위 치 | 전구간 | 위 치 | 전구간 |

| 현 황 | 이완암 우려구간 | 현 황 | 이완암 우려구간 |

상주절토 43 사면은 사면 전반에 걸쳐 식생공, 배수시설, 보호시설이 설치되어 있으며, 풍화등급은 보통풍화(MW) 정도이다. 상부자연사면 및 사면부는 전반적으로 양호한 상태이나, 암맥으로 인한 이완암우려구간은 주의관찰이 요망된다. 배수시설에 균열이 조사되었으며, 내구성 확보차원에서 보수를 실시하는 것이 필요하고, 망상균열의 경우 손상의 진전시 보수대책을 수립하는 것이 요구된다. 사면보호/보강시설은 기능발휘에 큰 문제가 없는 양호한 상태로 조사되었다.

사면부 이완암 우려, 배수시설의 균열 등에 대해서는 주기적인 점검을 실시하는 유지관리가 필요하다.

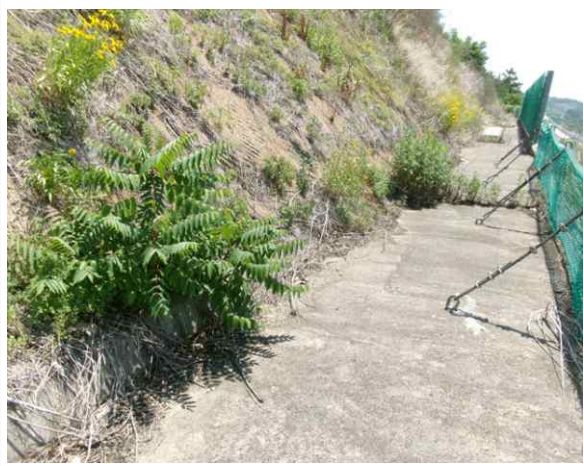
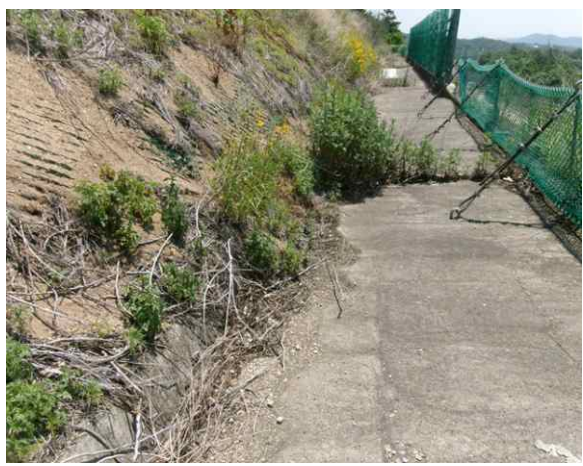
| 위 치 | STA 66.53k 1소단배수로 | 위 치 | STA 66.53k 1소단배수로 |

| 현 황 | 토사퇴적 (L=10m) | 현 황 | 토사퇴적 (L=10m) |

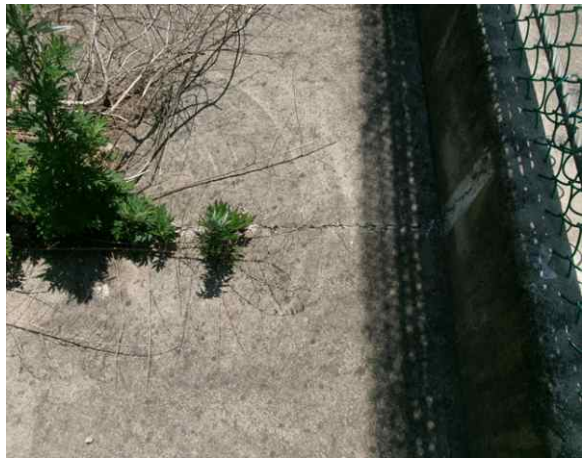
| 위 치 | STA 66.53k 1소단배수로 | 위 치 | STA 66.54k 1소단배수로 |

| 현 황 | 균열 (L=2.0m) | 현 황 | 균열 (L=2.0m) |
