## 2.45 영천절토 45

## 2) 현황표

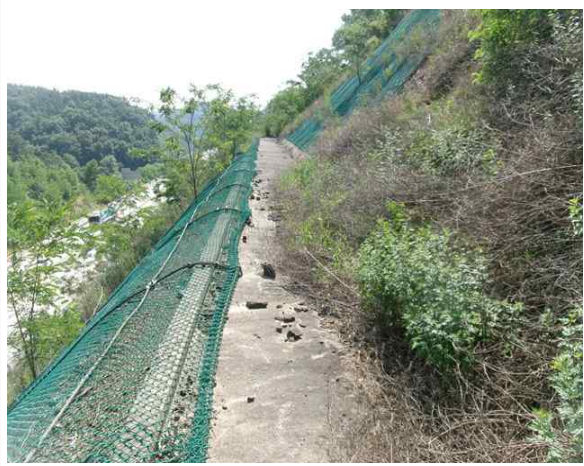
| 위 치 | STA 69.13~69.17k 1소단배수로 | 위 치 | STA 69.16k 1단 |

| 현 황 | 토사퇴적 (L=40.0m) | 현 황 | 뜯돌 |

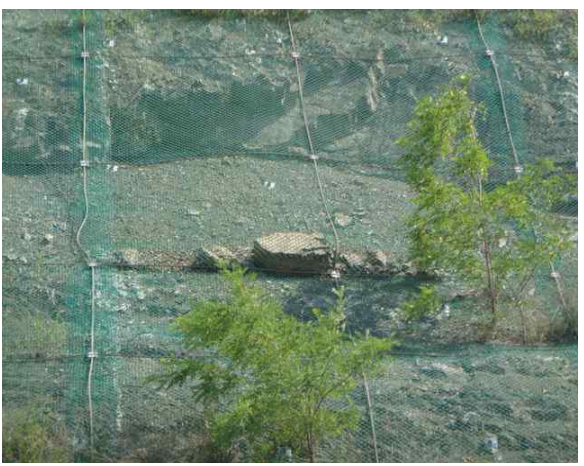
영천절토 45 사면은 사면 전반에 걸쳐 식생공, 배수시설, 보호시설이 설치되어 있으며, 풍화등급은 보통풍화(MW) ~ 심한풍화(HW) 정도이다. 상부자연사면 및 사면부는 전반적으로 양호한 상태이나, 69.158k 낙석방지망내 뜬돌 퇴적이 조사되었고, 심한풍화 및 지표수에 의한 충전물유실로 발생한 손상으로 추정되며, 지속관찰 후 추가 손상 발생시 제거, 및 보강 등의 유지관리가 요망된다. 배수시설에 발생한 균열의 경우 내구성 및 배수기능 확보, 손상의 진전 방지를 위해 균열보수가 필요하다. 사면보호/보강시설은 기능발휘에 큰 문제가 없는 양호한 상태로 조사되었다.

뜬돌(망내퇴적)구간, 배수시설 균열 등에 대해서는 주기적인 점검을 실시하는 유지관리가 필요하다.

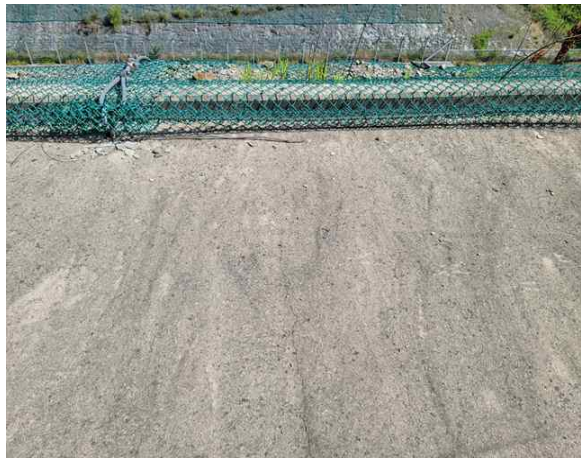
| 위 치 | STA 70.18k 1소단배수로 | 위 치 | STA 70.33k 1소단배수로 |

| 현 황 | 중균열 및 횡균열 (L=3.0m) | 현 황 | 중균열 및 횡균열 (L=3.0m) |

| 구 분 | 점검 결과 | 보수·보강 방안 |
|---|---|---|
| 배수시설 | 소단배수로 균열<br>소단배수로 토사퇴적<br>산마루측구 균열 | 주입보수<br>정비<br>주입보수 |

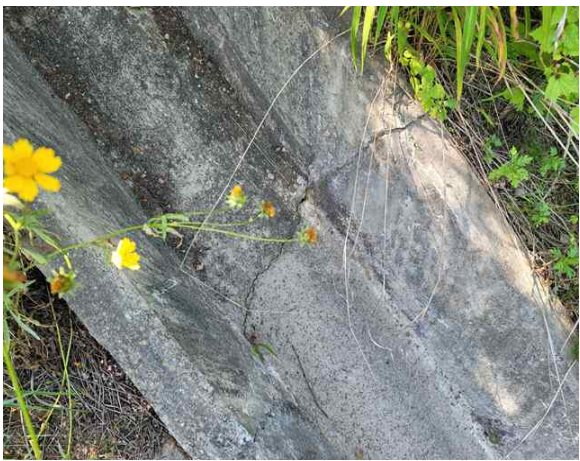
| 위 치 | STA 70.28k 산마루측구 | 위 치 | STA 70.29k 산마루측구 |

| 현 황 | 균열 (L=1.0m) | 현 황 | 균열 (L=0.5m) |

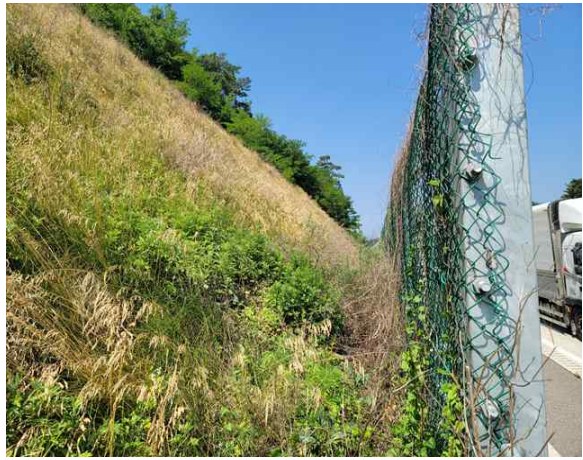
| 위 치 | 하단 및 낙석방지울타리 | 위 치 | 산마루측구, 점검계단 |
| 현 황 | 전경 | 현 황 | 전경 |

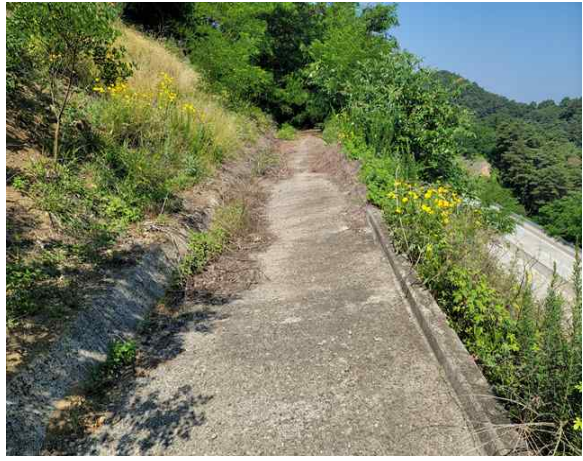
| 위 치 | 소단배수로 | 위 치 | STA 71.09k 1소단배수로 |
| 현 황 | 전경 | 현 황 | 균열 (L=2.0m) |

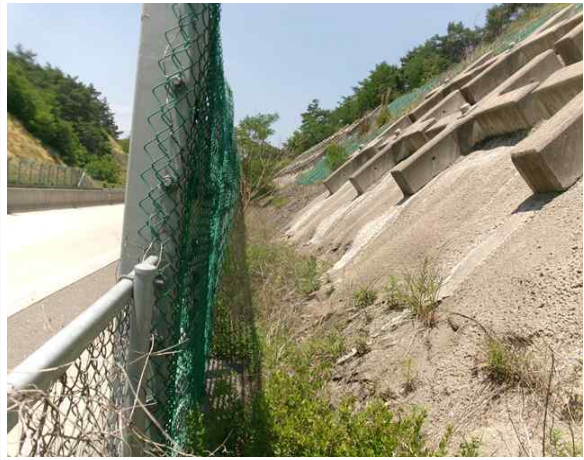
| 위 치 | 하단 및 낙석방지울타리 | 위 치 | 숏크리트, 격자앵커 |
| 현 황 | 전경 | 현 황 | 전경 |

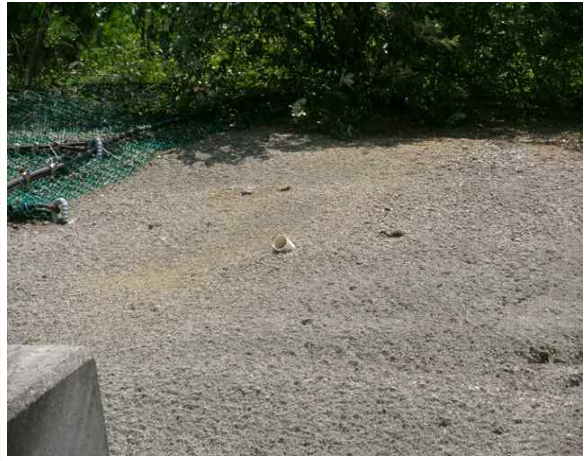
| 위 치 | 수평배수공 | 위 치 | 야생동물유도울타리 |
| 현 황 | 전경 | 현 황 | 전경 |

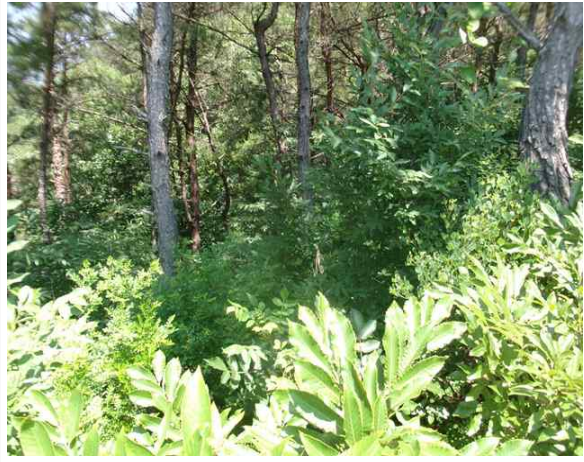
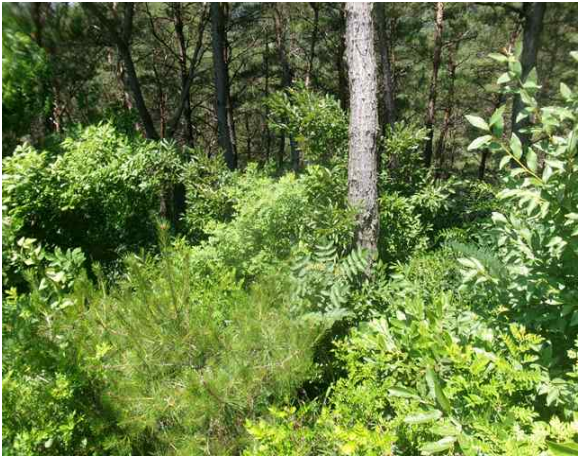
| 위 치 | STA 71.05~71.08k 1단 사면 | 위 치 | STA 71.05~71.08k 1단 사면 |
| 현 황 | 심한풍화 | 현 황 | 심한풍화 |

상주절토 49 사면은 사면 전반에 걸쳐 보호시설이 설치되어 있으며, 풍화등급은 약한풍화(SW) ~ 심한풍화(HW) 정도이다. 상부자연사면 및 사면부는 손상이 없는 상태이며, 심한풍화는 낙석방지망 및 낙석방지울타리 설치로 인해 위험성은 낮으나, 공용기간 증가에 따른 지표수유입, 충전물유실 등이 발생할 수 있으므로, 지속관찰이 요구된다. 배수시설은 없는 것으로 조사되었다. 사면보호/보강시설은 기능발휘에 큰 문제가 없는 상태로 조사되었다.

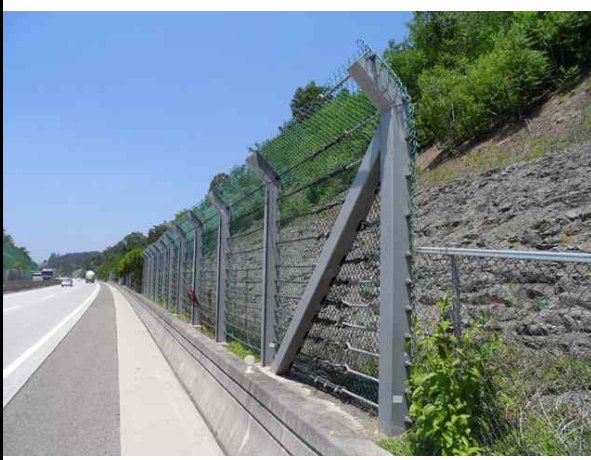
| 위 치 | 하단 및 낙석방지울타리 | 위 치 | 소단배수로 |
| 현 황 | 전경 | 현 황 | 전경 |

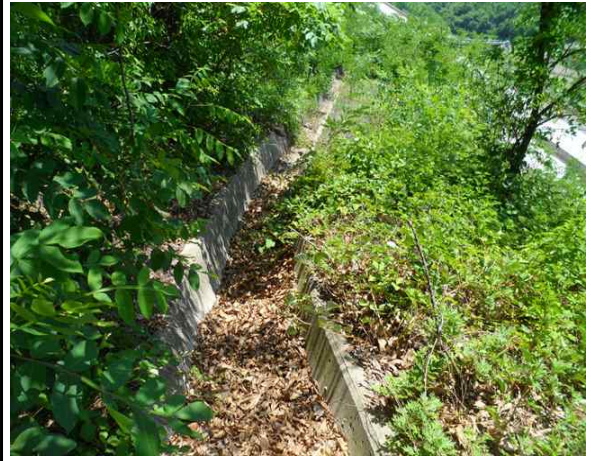
| 위 치 | 산마루측구 | 위 치 | STA 71.54k 1소단배수로 |
| 현 황 | 전경 | 현 황 | 균열 (L=2.0m) |

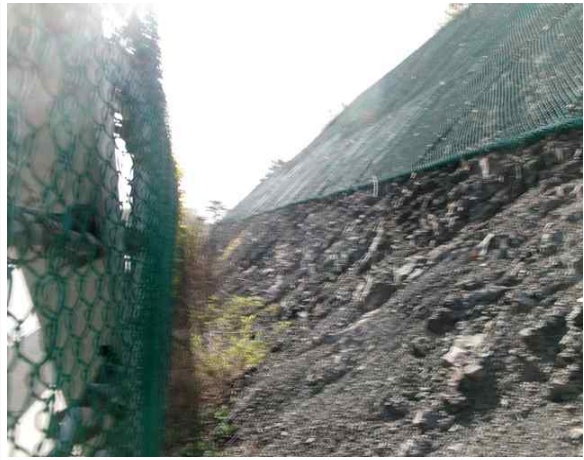
| 위 치 | 하단 및 낙석방지울타리 | 위 치 | 산마루측구, 점검계단 |
| 현 황 | 전경 | 현 황 | 전경 |

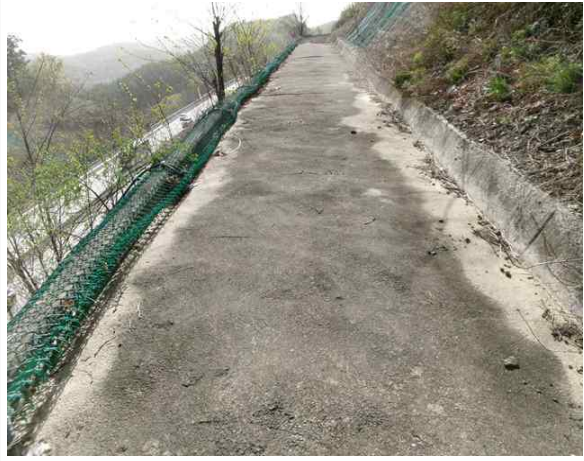
| 위 치 | 소단배수로 | 위 치 | STA 72.46k 1소단배수로 |
| 현 황 | 전경 | 현 황 | 균열 (L=3.0m) |

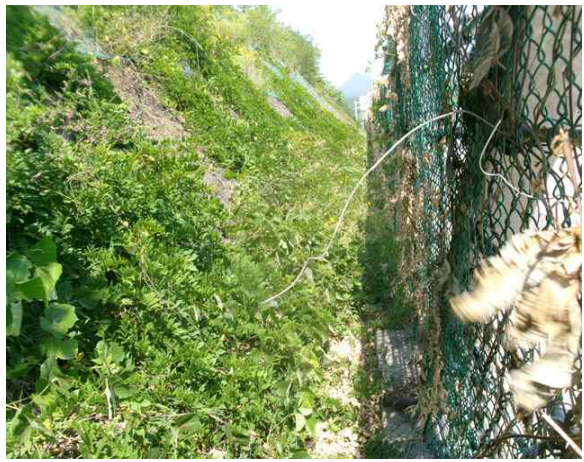
| 위 치 | 하단 및 낙석방지울타리 | 위 치 | 산마루측구 |
| 현 황 | 전경 | 현 황 | 전경 |

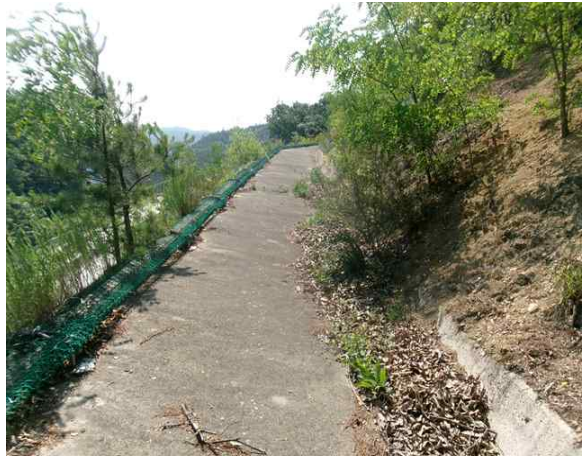
| 위 치 | 소단배수로 | 위 치 | 야생동물유도 울타리 |
| 현 황 | 전경 | 현 황 | 전경 |

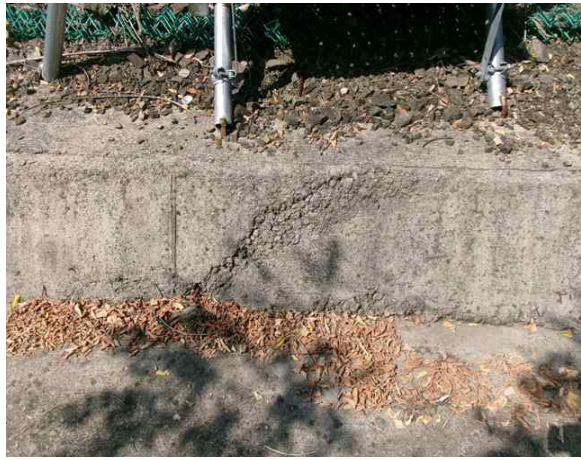
| 위 치 | STA 74.42k 1소단배수로 | 위 치 | STA 74.48k 1소단배수로 |

| 현 황 | 재료분리(A=0.5m×0.5m) | 현 황 | 균열(L=3.0m) |

| 구 분 | 점검 결과 | 보수·보강 방안 |
|---|---|---|
| 배수시설 | 소단배수로 균열<br>소단배수로 토사퇴적<br>소단배수로 재료분리 | 주입보수<br>정비<br>단면보수 |

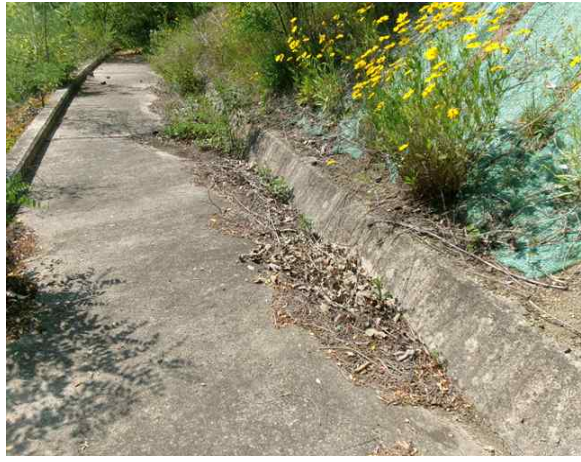
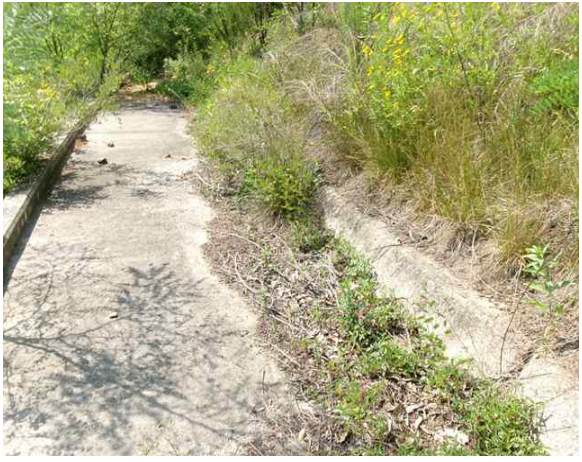
| 위 치 | STA 74.45k 1소단배수로 | 위 치 | STA 74.45k 1소단배수로 |

| 현 황 | 토사퇴적(A=10.0m×0.5m) | 현 황 | 토사퇴적(A=10.0m×0.5m) |

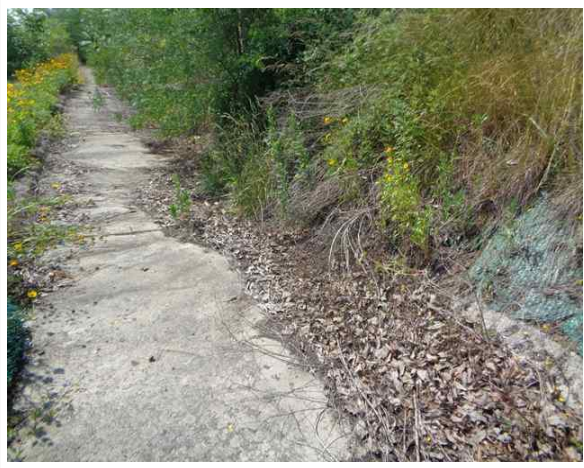
| 위 치 | STA 74.78~74.86k 1소단배수로 | 위 치 | STA 74.84k 3단 사면 |

| 현 황 | 토사퇴적 (L=80.0m) | 현 황 | 임시보수 |

| 구 분 | 점검 결과 | 보수·보강 방안 |
|---|---|---|
| 배수시설 | 소단배수로 토사퇴적<br>소단배수로 균열<br>산마루측구 균열 | 정비<br>주입보수<br>주입보수 |

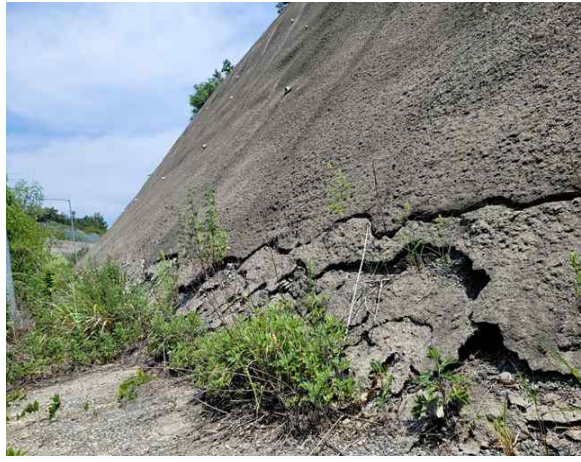
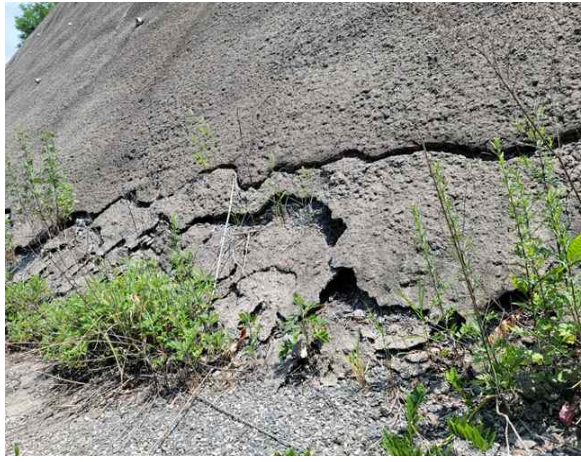
| 위 치 | STA 1+06 1단 | 위 치 | STA 1+06 1단 |

| 현 황 | 쑈크리트파손 (A=250.0m*10.0m) | 현 황 | 쑈크리트파손 (A=250.0m*10.0m) |

| 점검내용 | | 점 검 결 과 | | | |
|---|---|---|---|---|---|
| 점검자<br>의견 | | <p>영천절토 58 사면은 사면 전반에 걸쳐 식생공, 배수시설, 보호시설이 설치되어 있으며, 풍화등급은 보통풍화(MW) ~ 심한풍화(HW) 정도이다. 상부자연사면 계곡부는 1개소가 확인되었고, 상단에 관목류가 서식하고 있는 상태이다. 사면부 보통풍화(MW) ~ 심한풍화(HW)는 낙석방지망 및 낙석방지울타리 설치로 위험성은 낮으나, 공용기간 증가에 따른 지표수 유입 및 동결융해작용으로 인해 충전물 유실 등의 손상이 발생할 수 있으므로, 주기적인 지속관찰이 요망된다. 배수시설에 균열, 파손이 일부 조사되었으나, 배수기능에 큰 문제는 없는 상태로, 상기 손상에 대한 보수를 실시하는 유지관리가 필요하다. 사면보호/보강시설은 기능발휘에 큰 문제가 없는 양호한 상태로 조사되었으나, 쑈크리트에 발생한 파손에 대해서는 지속관찰을 실시하는 유지관리가 필요하다.</p> | | | |

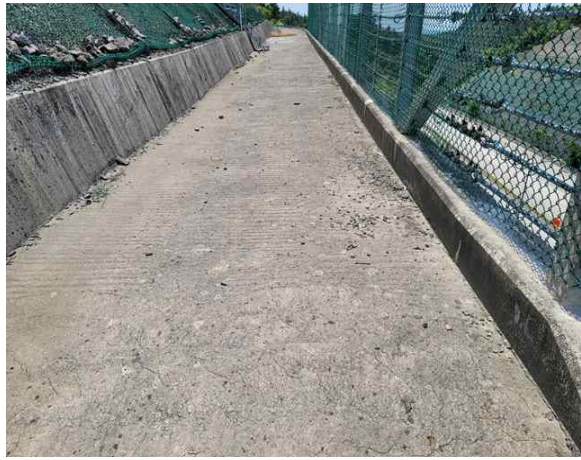
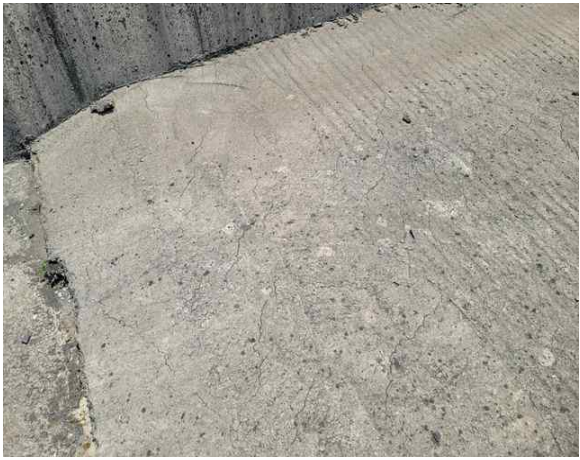
| 위 치 | STA 1+24 1소단배수로 | 위 치 | STA 1+24 1소단배수로 |

| 현 황 | 망상균열 (A=20.0m×2.0m) | 현 황 | 망상균열 (A=20.0m×2.0m) |

| 구 분 | 손상 내용 | 단위 | 물량 | 개소 | 보수방안 | 비고 |
|---|---|---|---|---|---|---|
| | 소단배수로 망상균열 | m <sup>2</sup> | 40.00 | 1 | 표면보수 | |

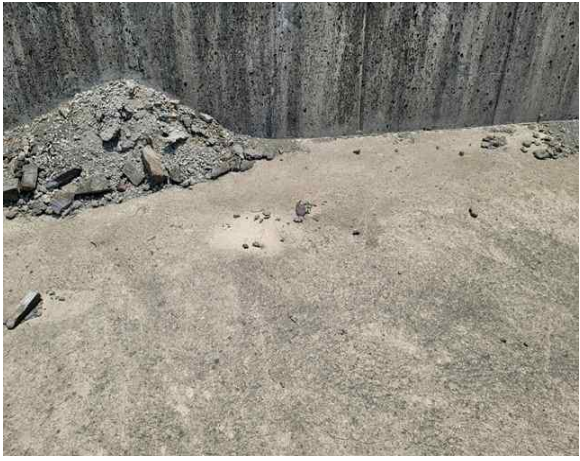
| 위 치 | STA 1+26 1소단배수로 | 위 치 | STA 1+28 1소단배수로 |
| 현 황 | 균열 (L=1.0m) | 현 황 | 균열 (L=2.0m) |

| 구 분 | 손상 내용 | 단위 | 물량 | 개소 | 보수방안 | 비고 |
|---|---|---|---|---|---|---|
| 배수시설 | 소단배수로 균열 | m | 14.00 | 10 | 주입보수 | |

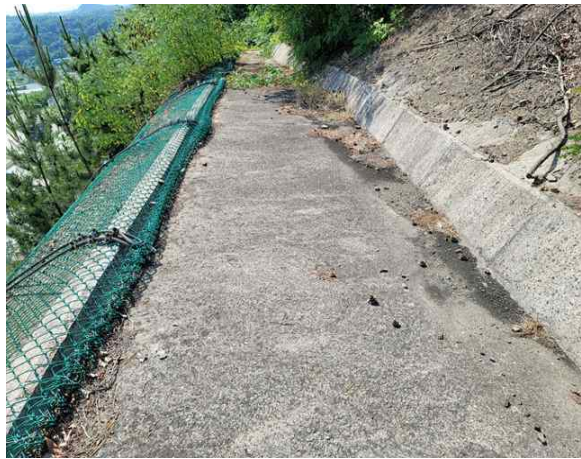
| 위 치 | STA 0+890 1소단배수로 | 위 치 | STA 0+950 2단 |
| 현 황 | 균열(L=0.5m) | 현 황 | 쑈크리트 파손(A=1.0m*2.0m) |

| 구 분 | 손상 내용 | 단위 | 물량 | 개소 | 보수방안 | 비고 |
|---|---|---|---|---|---|---|
| 배수시설 | 소단배수로 균열 | m | 3.0 | 2 | 주입보수 | |

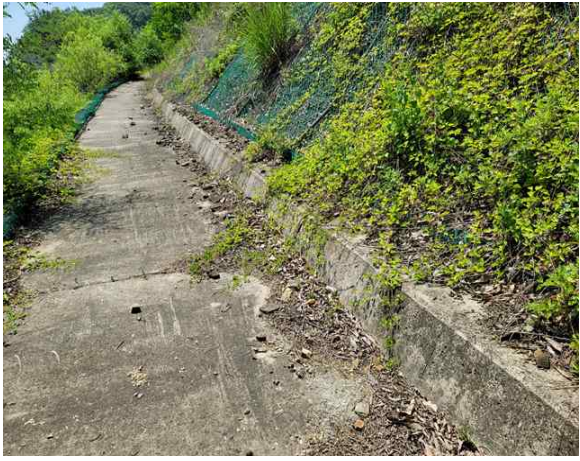
| 위 치 | 소단 배수로 | 위 치 | STA 0+20~0+24 1소단배수로 |

| 현 황 | 전경 | 현 황 | 토사 및 낙석퇴적(L=40.0m) |

| 구 분 | 점검 결과 | 보수·보강 방안 |
|---|---|---|
| 배수시설 | 소단배수로 토사퇴적<br>산마루측구 균열 | 정비<br>주입보수 |

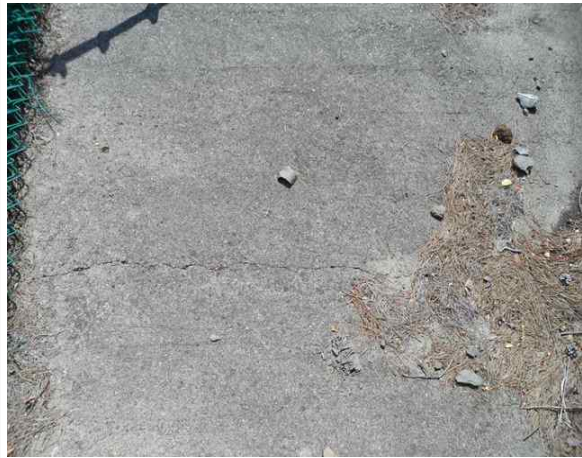
| 위 치 | STA 77.67k 1소단배수로 | 위 치 | STA 77.68k 1소단배수로 |

| 현 황 | 균열 (L=2.0m) | 현 황 | 균열 (L=2.0m) |

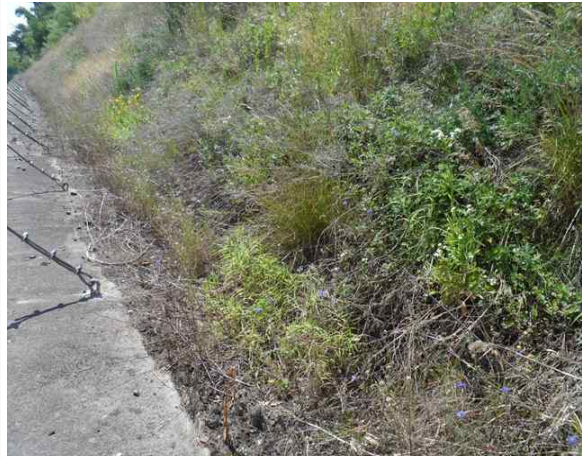
| 위 치 | STA 77.64k 1소단배수로 | 위 치 | — |

| 현 황 | 토사퇴적 (L=10.0m) | 현 황 | — |

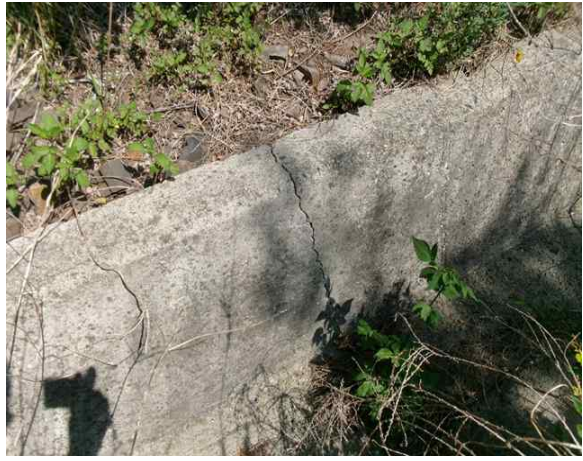
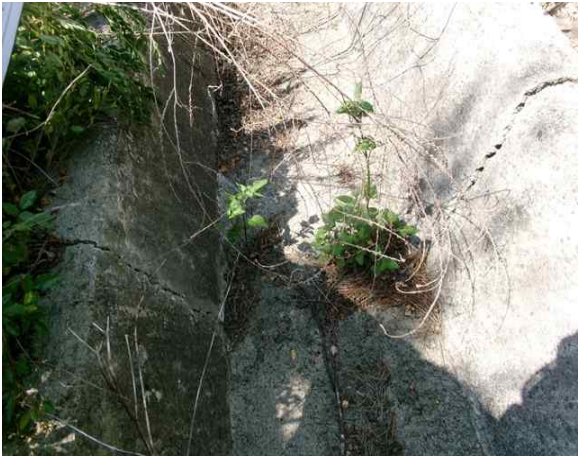
| 위 치 | STA 91.09k 산마루측구 | 위 치 | STA 91.09k 산마루측구 |

| 현 황 | 파손(0.1m × 1.5m) | 현 황 | 파손(0.1m × 1.5m) |

| 구 분 | 점검 결과 | 보수·보강 방안 |
|---|---|---|
| 배수시설 | 소단배수로 균열<br>소단배수로 토사퇴적<br>산마루측구 균열<br>산마루측구 파손 | 주입보수<br>정비<br>주입보수<br>단면보수 |

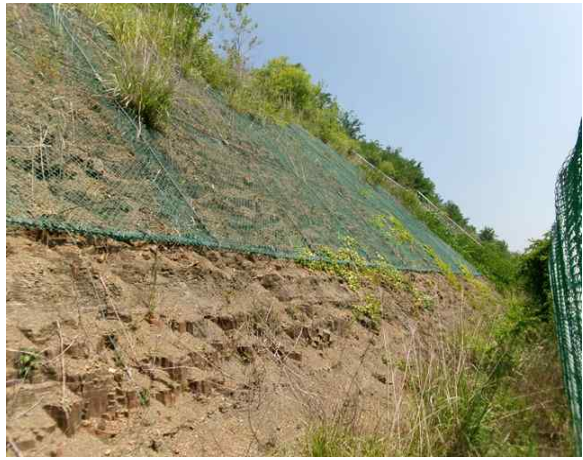
| 위 치 | 하단 낙석방지울타리 | 위 치 | 산마루측구 |

| 현 황 | 전경 | 현 황 | 전경 |

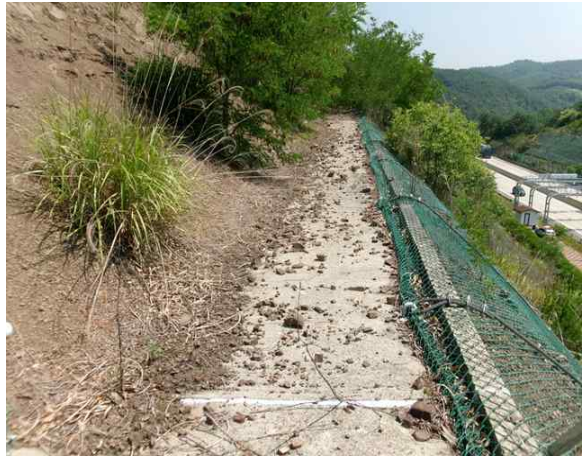
| 위 치 | 소단배수로 | 위 치 | 점검계단 |

| 현 황 | 전경 | 현 황 | 전경 |

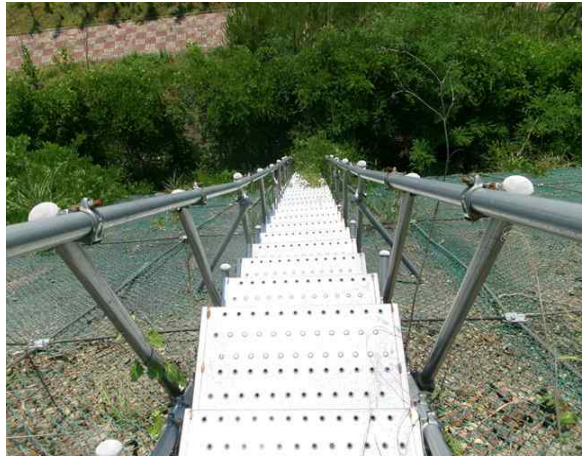
| 위 치 | 점검사다리 | 위 치 | 야생동물 유도 울타리 |

| 현 황 | 전경 | 현 황 | 전경 |

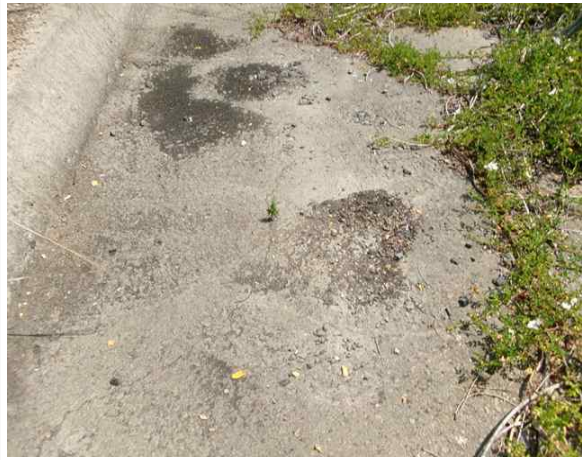
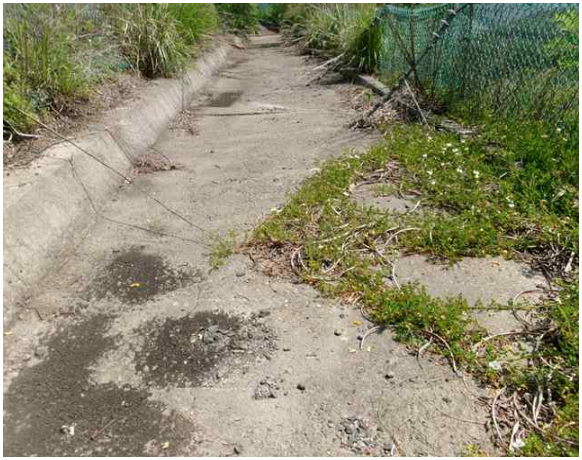
| 위 치 | STA 91.81~91.98k 1소단배수로 | 위 치 | STA 91.81~91.98k 1소단배수로 |

| 현 황 | 망상균열(A=200.0m×2.0m) | 현 황 | 망상균열(A=200.0m×2.0m) |

| 구 분 | 손상 내용 | 단위 | 물량 | 개소 | 보수방안 | 비고 |
|---|---|---|---|---|---|---|
| 배수시설 | 소단배수로 망상균열 | m <sup>2</sup> | 500.00 | 2 | 지속관찰 후<br>조치 | |
