# 1. 영 천 절 토01

손상현황 사진

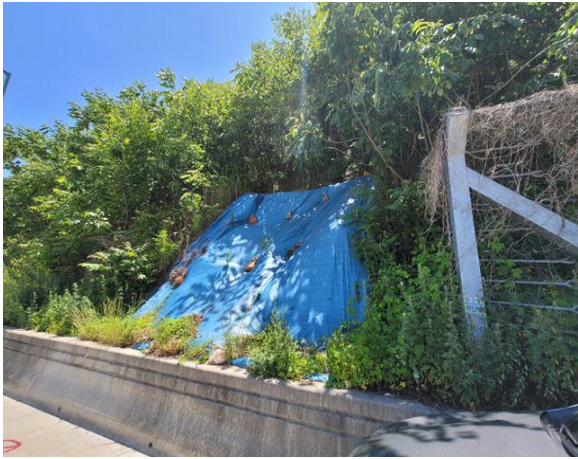
| 위 치 | STA 1.23k 1단 사면 | 위 치 | STA 1.28k 1단 사면 |

| 현 황 | 표층유실 임시보수 | 현 황 | 표층유실 임시보수 |

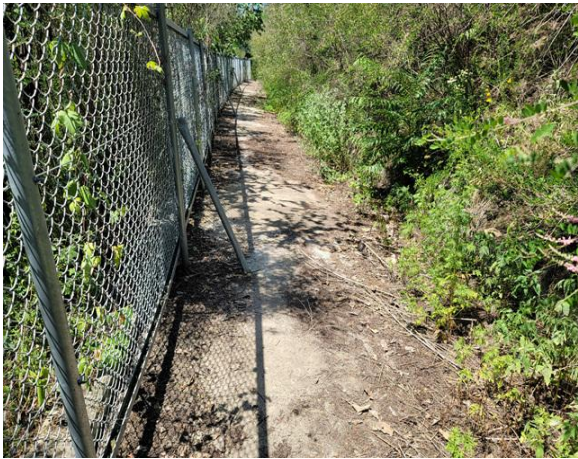
| 위 치 | STA 2.29k 1소단배수로 | 위 치 | STA 2.29k 1소단배수로 |

| 현 황 | 균열(L=2.0m) | 현 황 | 균열(L=2.0m) |

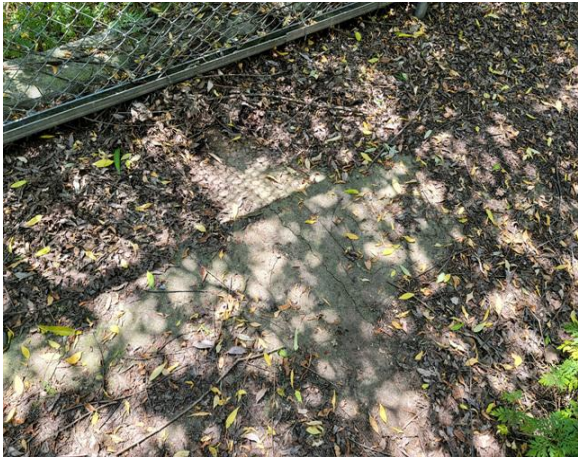
| 위 치 | STA 2.33k 1소단배수로 | 위 치 | STA 2.33k 1소단배수로 |

| 현 황 | 균열(L=2.0m) | 현 황 | 균열(L=2.0m) |

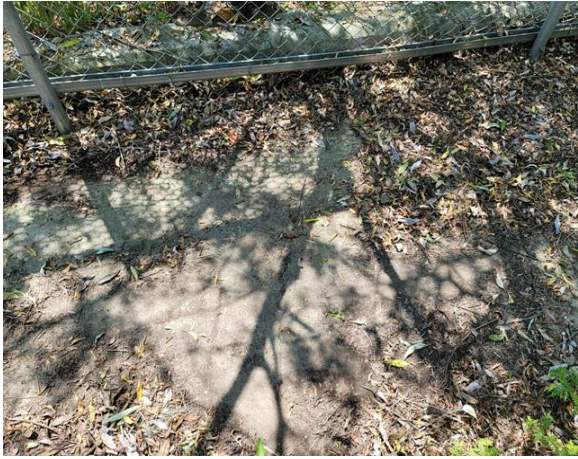
| 위 치 | STA 2.35k 1소단배수로 | 위 치 | STA 2.24~2.51k 1소단배수로 |

| 현 황 | 균열(L=2.0m) | 현 황 | 토사 및 낙석퇴적 |

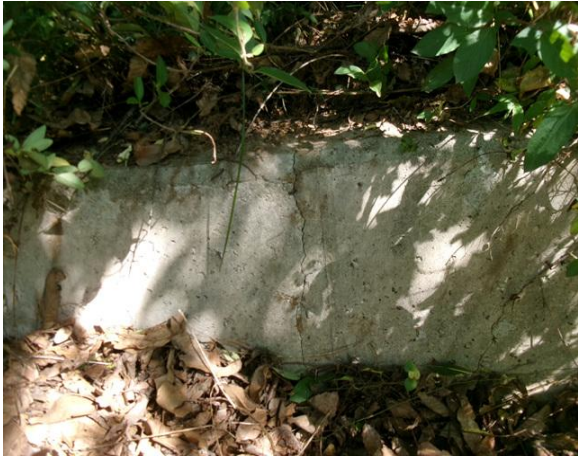
| 위 치 | STA 3.65k 산마루측구 | 위 치 | STA 3.66k 1소단배수로 |

| 현 황 | 균열(L=1.0m) | 현 황 | 균열(L=2.0m) |

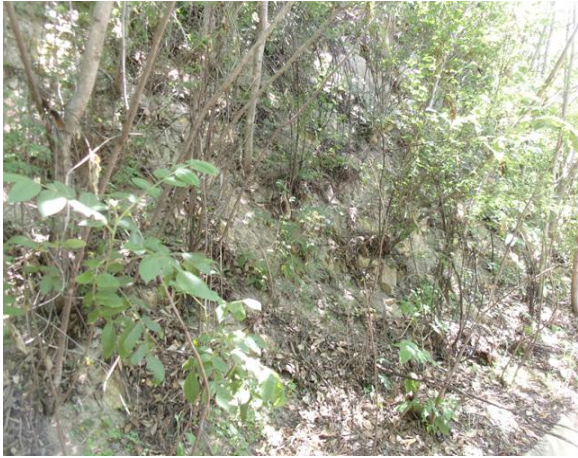
| 위 치 | STA 3.69k 7단 | 위 치 | STA 3.72k 1소단배수로 |

| 현 황 | 표층유실(A=20.0m×2.0m) | 현 황 | 토사퇴적 |

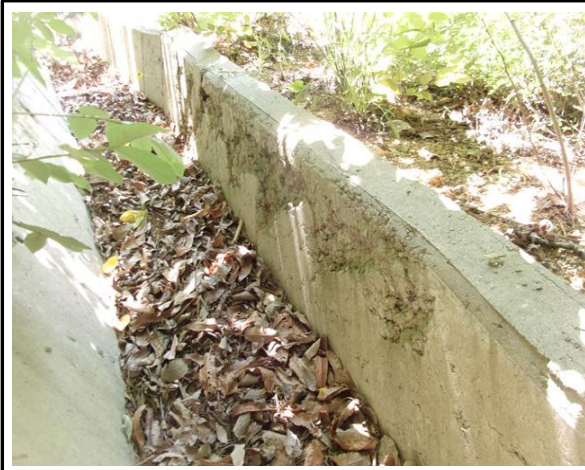
| 위 치 | STA 3.70k 산마루측구 | 위 치 | STA 3.74k 2소단배수로 |

| 현 황 | 재료분리(A=0.5m×20.0m) | 현 황 | 토사퇴적 |

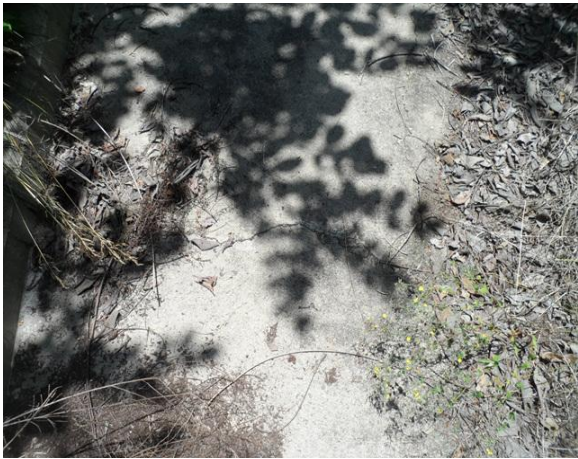
| 위 치 | STA 4.81k 1소단배수로 | 위 치 | STA 4.37k 1소단배수로 |

| 현 황 | 균열 (L=2.0m) | 현 황 | 재균열 (L=2.0m) |

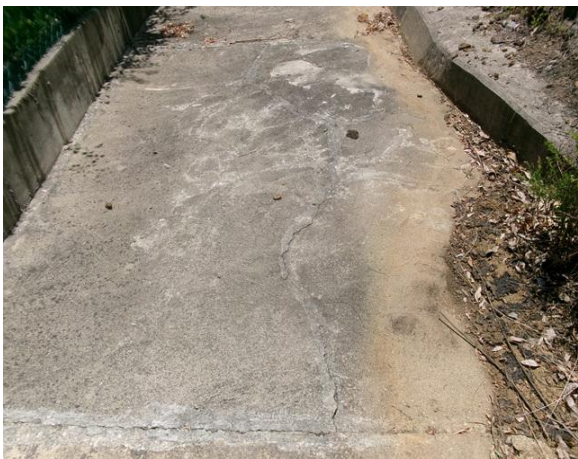
| 위 치 | STA 4.42k 1소단배수로 | 위 치 | STA 4.940k 1소단배수로 |

| 현 황 | 균열 (L=5.0m) | 현 황 | 균열 (L=3.0m) |

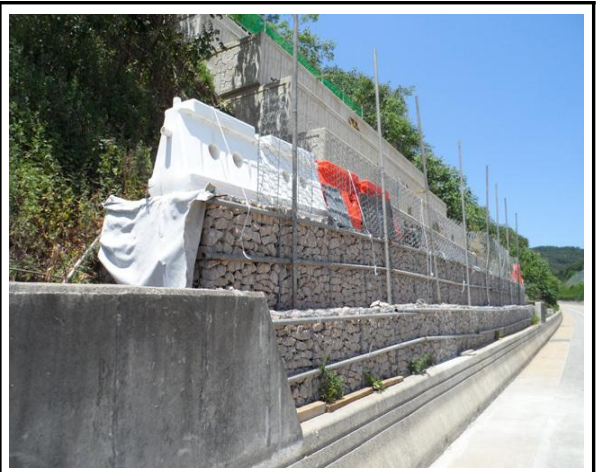
| 위 치 | 4.81k 1단 |

| 현 황 | 개비온 및 계단식옹벽 시공중 |

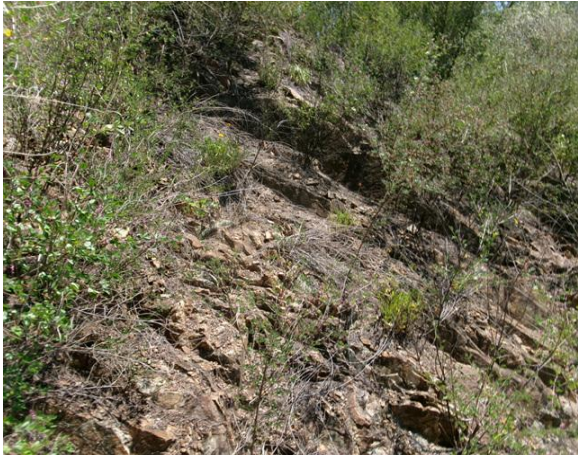
| 위 치 | 4.57k 6단 | 위 치 | 4.37k 6단 |

| 현 황 | 심한풍화 | 현 황 | 심한풍화 |

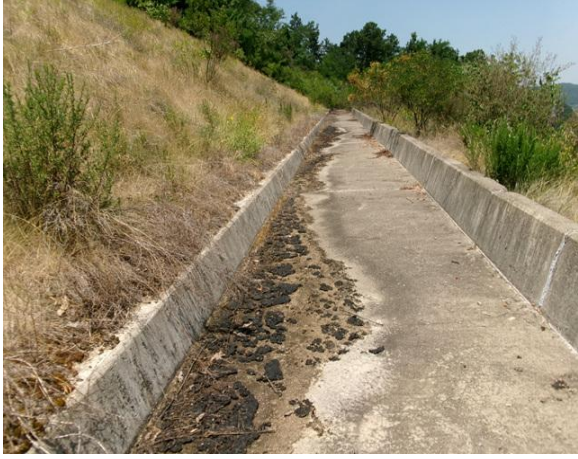
| 위 치 | STA 9.20~9.35k 1소단배수로 | 위 치 | STA 9.23k 1소단배수로 |

| 현 황 | 토사퇴적(A=15.0m×1.0m) | 현 황 | 재균열(L=2.5m) |

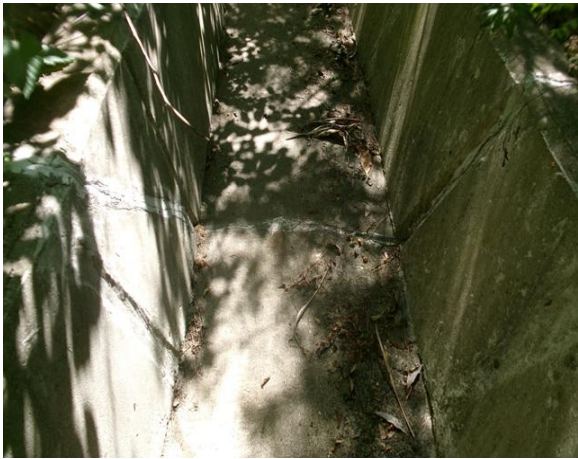
| 위 치 | STA 14.21k 산마루측구 | 위 치 | STA 14.21k 산마루측구 |

| 현 황 | 균열(L=2.0m) | 현 황 | 균열(L=1.5m) |

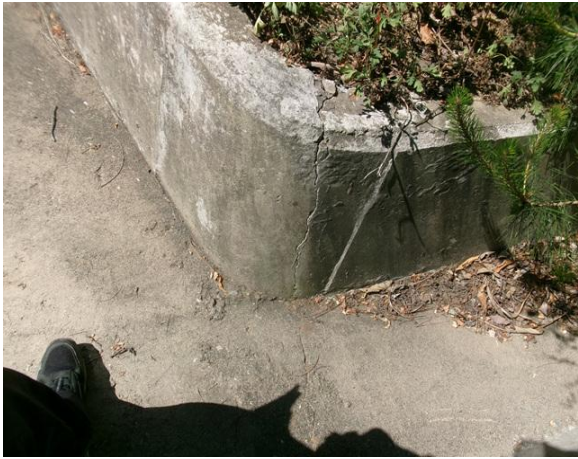
| 위 치 | STA 14.21k 산마루측구 | 위 치 | STA 14.23k 소단배수로 |

| 현 황 | 균열(L=1.5m) | 현 황 | 들뜸(A=0.5mX1.0m) |

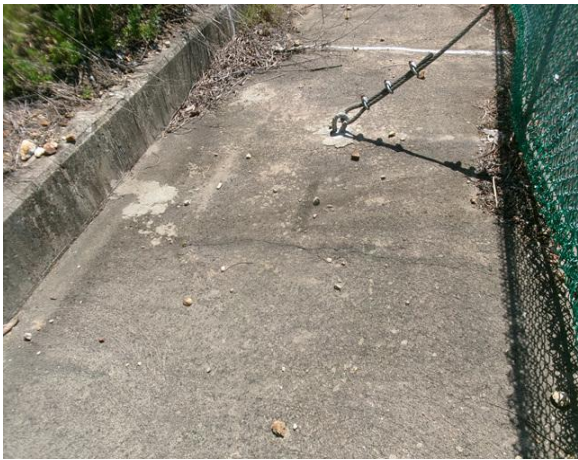
| 위 치 | STA 14.24k 소단배수로 | 위 치 | STA 14.25k 소단배수로 |

| 현 황 | 균열(L=2.5m) | 현 황 | 균열(L=2.5m) |

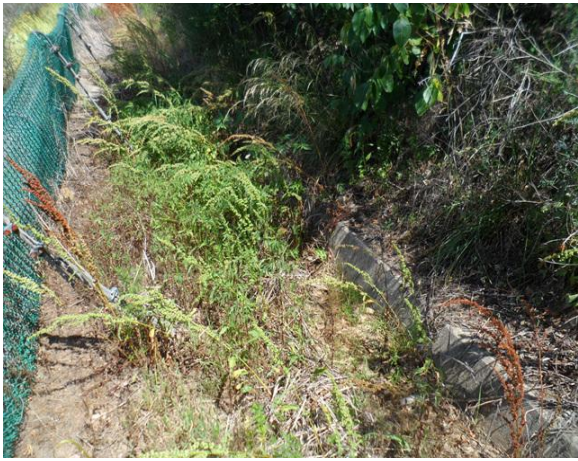
| 위 치 | STA 14.69k 1소단배수로 | 위 치 | STA 14.77k 5단 |

| 현 황 | 토사퇴적 | 현 황 | 심한풍화 |

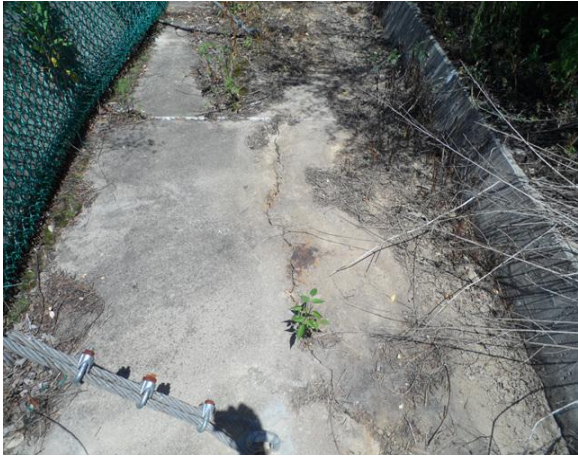
| 위 치 | STA 14.75k 1소단배수로 | 위 치 | STA 14.92k 산마루측구 |

| 현 황 | 균열(L=2.0m) | 현 황 | 균열(L=0.5m) |

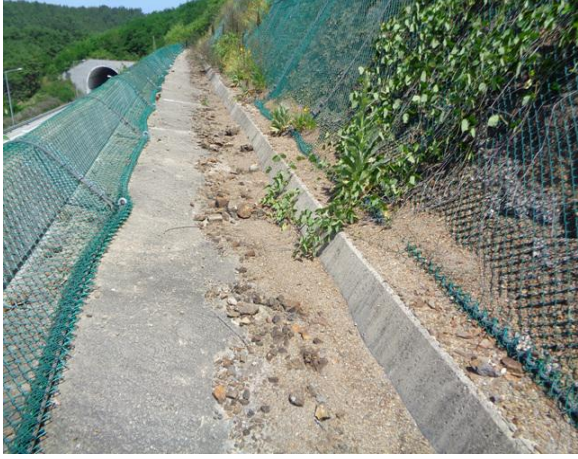
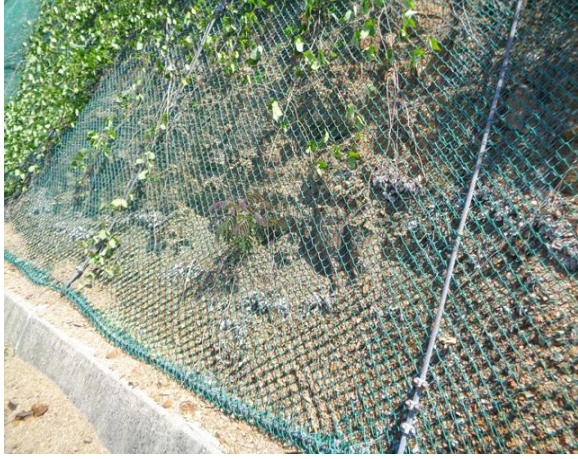
| 위 치 | STA 15.40k 1소단배수로 | 위 치 | STA 15.40k 1소단배수로 |

| 현 황 | 토사퇴적 | 현 황 | 토사퇴적 |

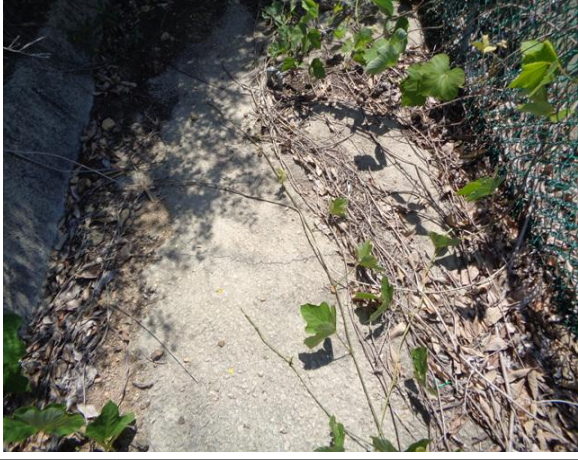
| 위 치 | STA 15.45k 1소단배수로 | 위 치 | STA 15.45k 산마루측구 |

| 현 황 | 균열(L=2.0m) | 현 황 | 균열(L=1.0m) |

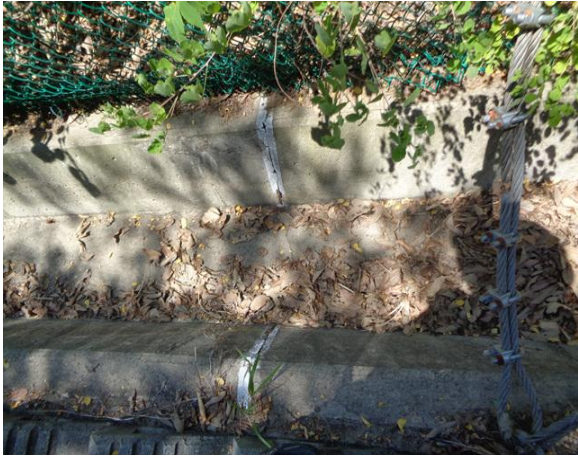
| 위 치 | STA 15.49k 산마루측구 | 위 치 | 1단 사면 |

| 현 황 | 균열(L=1.0m) | 현 황 | 전경 |

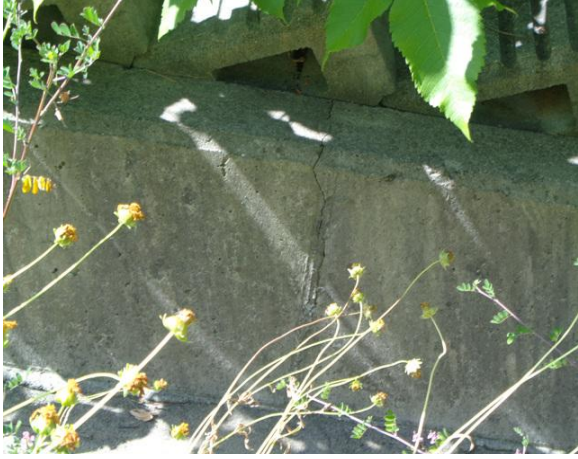
| 위 치 | STA 15.91k 산마루측구 | 위 치 | STA 15.97k 1소단배수로 |

| 현 황 | 균열(L=1.5m) | 현 황 | 균열(L=2.0m) |

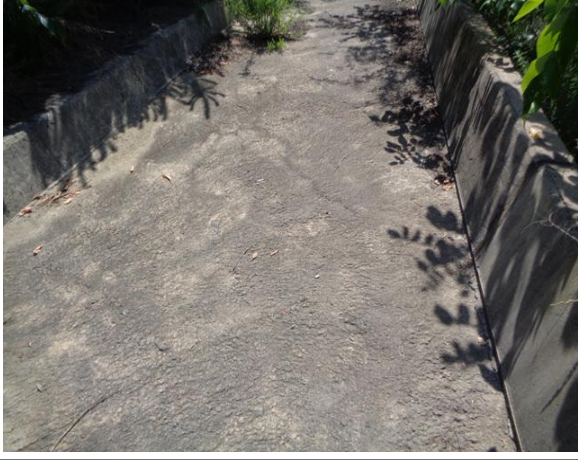
| 위 치 | STA 15.94k 1소단배수로 | 위 치 | STA 15.99k 1소단배수로 |

| 현 황 | 망상균열(A=5.0m×2.0m) | 현 황 | 토사퇴적(L=20.0m) |

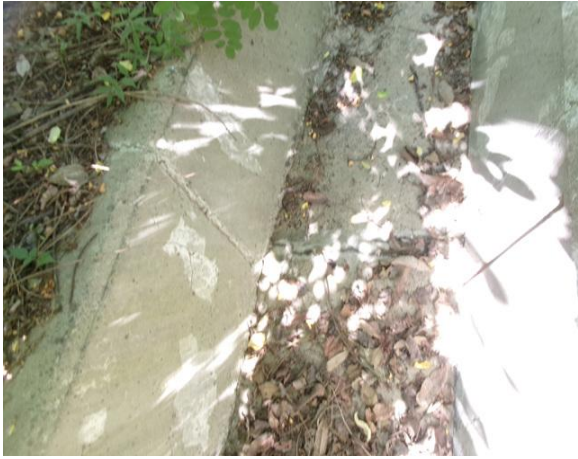
| 위 치 | STA 16.86k 산마루측구 | 위 치 | STA 16.88k 산마루측구 |

| 현 황 | 균열(L=1.0m) | 현 황 | 재균열(L=1.0m) |

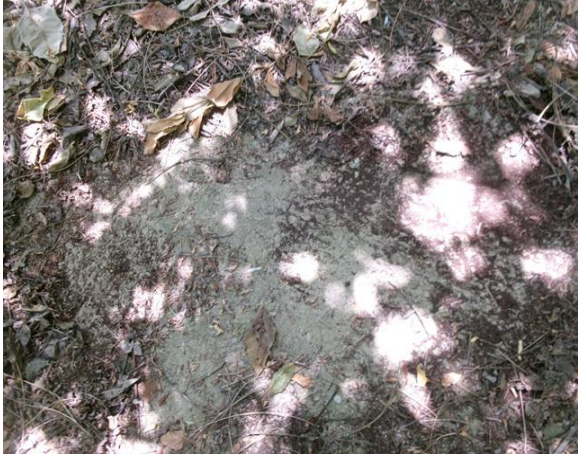
| 위 치 | STA 16.90k 1소단배수로 | 위 치 | STA 16.91k 1소단배수로 |

| 현 황 | 균열(L=2.0m) | 현 황 | 균열(L=2.0m) |

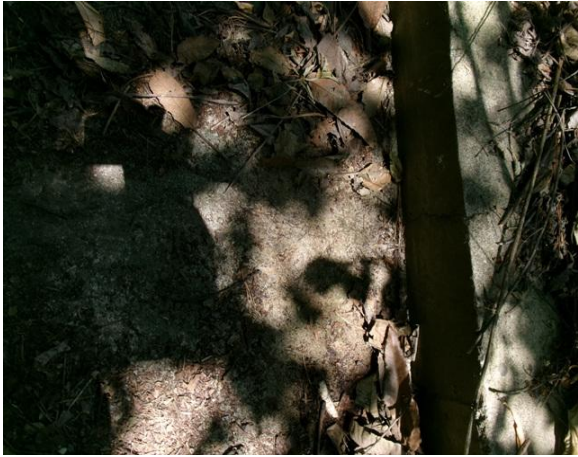
| 위 치 | STA 16.95k 1소단배수로 | 위 치 | STA 16.95k 1소단배수로 |

| 현 황 | 균열(L=1.0m) | 현 황 | 균열(L=1.0m) |

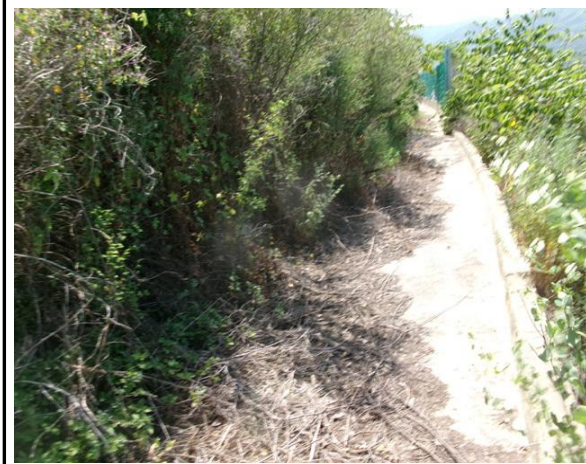
| 위 치 | STA 17.35~17.45k 1소단배수로 |

| 현 황 | 토사퇴적 (L=100.0m) |

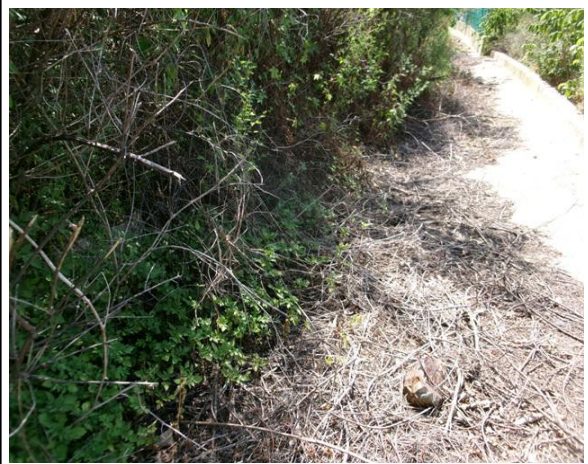
| 위 치 | STA 17.35~17.45k 1소단배수로 |

| 현 황 | 토사퇴적 (L=100.0m) |

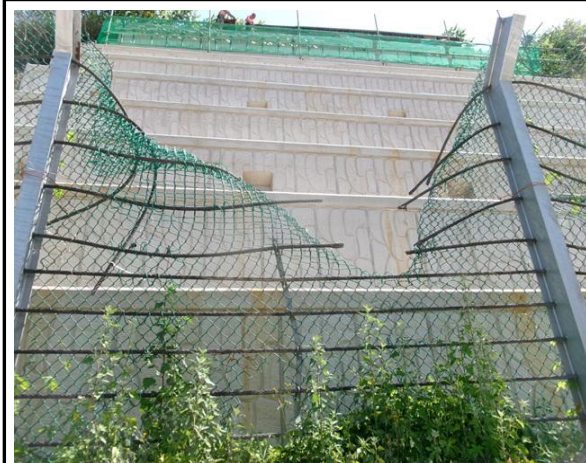
| 위 치 | STA 17.41k 1단 |

| 현 황 | 계단식옹벽 설치중 |

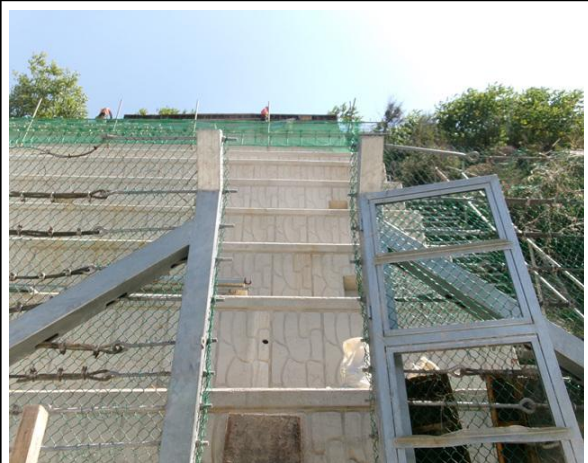
| 위 치 | STA 17.41k 1단 |

| 현 황 | 계단식옹벽 설치중 |

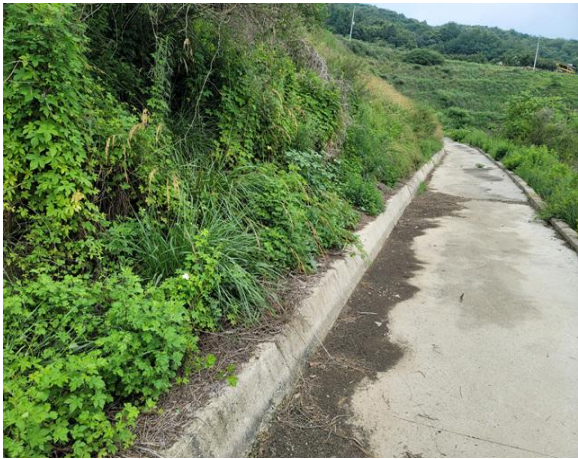
| 위 치 | STA 21.99k 1소단배수로 | 위 치 | STA 22.04k 1소단배수로 |

| 현 황 | 토사퇴적 | 현 황 | 균열 |

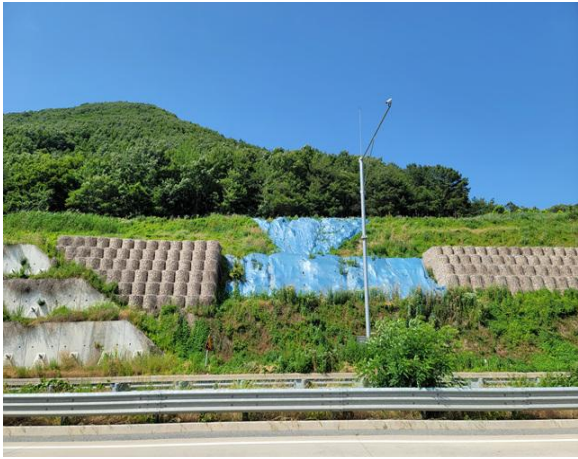
| 위 치 | STA 21.61k 1단 | 위 치 | 2023년 하반기 |

| 현 황 | 표층유실 임시보수 | 현 황 | 표층유실 임시보수 |

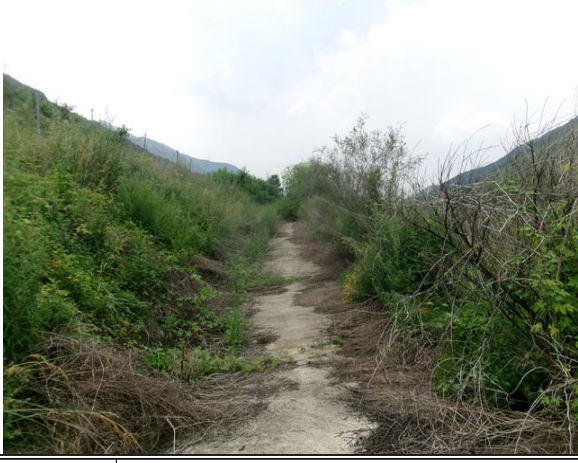
| 위 치 | 1소단배수로 | 위 치 | 2단 사면 |

| 현 황 | 전경 | 현 황 | 전경 |

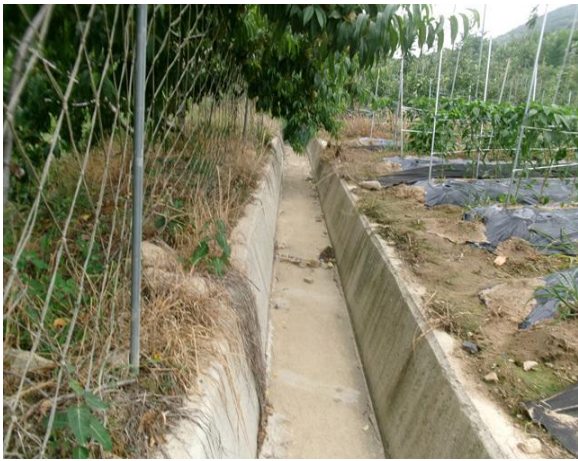
| 위 치 | 산마루측구 | 위 치 | 하부 |

| 현 황 | 전경 | 현 황 | 전경 |

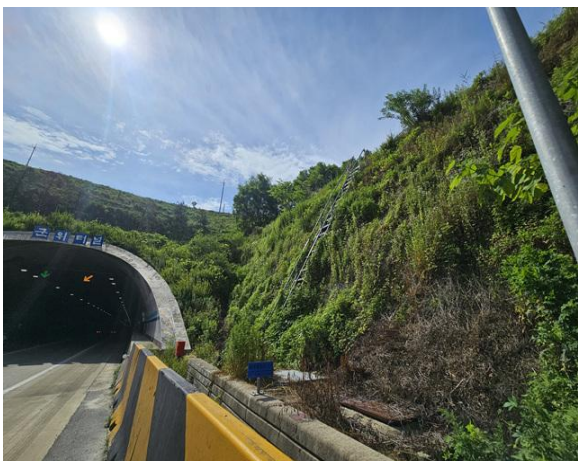
| 위 치 | 1단 사면 | 위 치 | — |

| 현 황 | 점검계단 식생 | 현 황 | — |

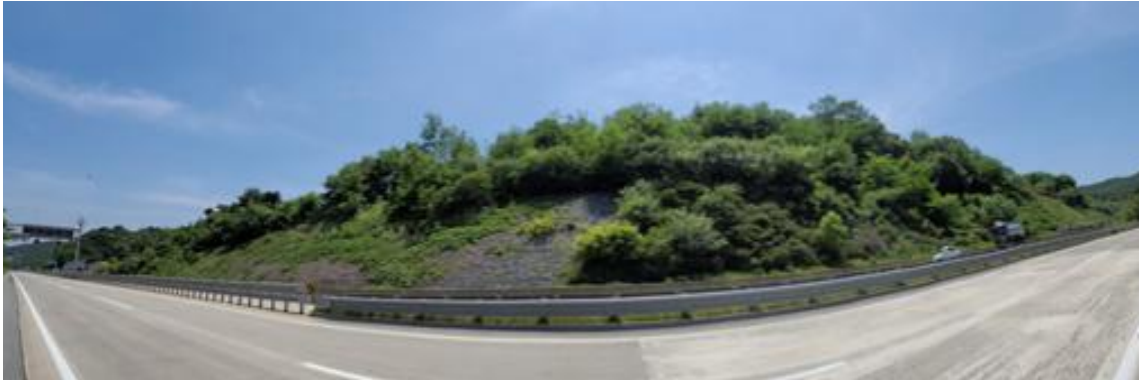
| 위 치 | 전체 | | |

| 현 황 | 전경 | | |

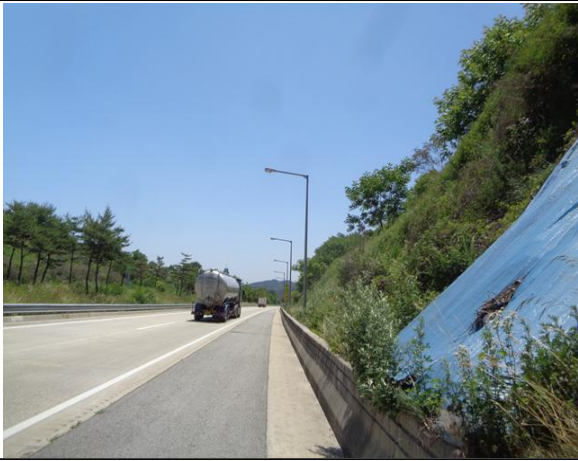
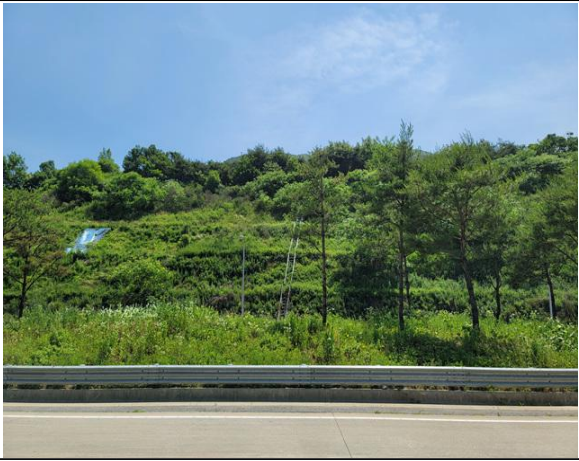
| 위 치 | 하부 | 위 치 | 점검계단 |

| 현 황 | 전경 | 현 황 | 전경 |

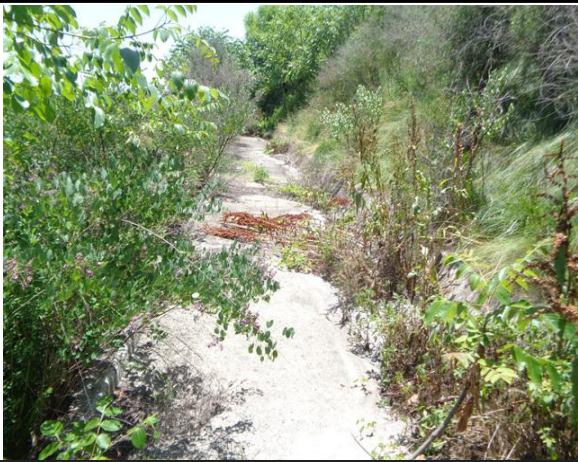
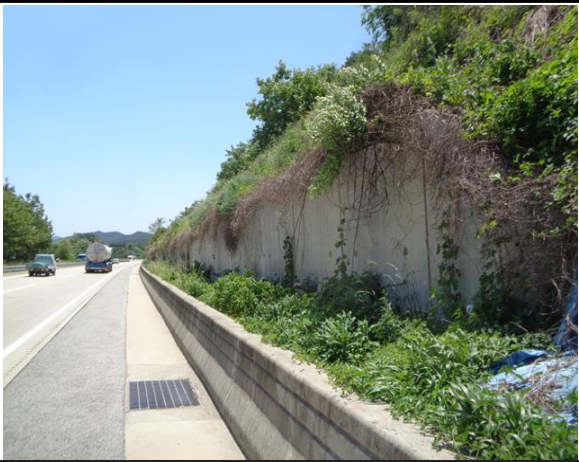
| 위 치 | 1소단배수로 | 위 치 | 판넬형 옹벽 |

| 현 황 | 전경 | 현 황 | 전경 |

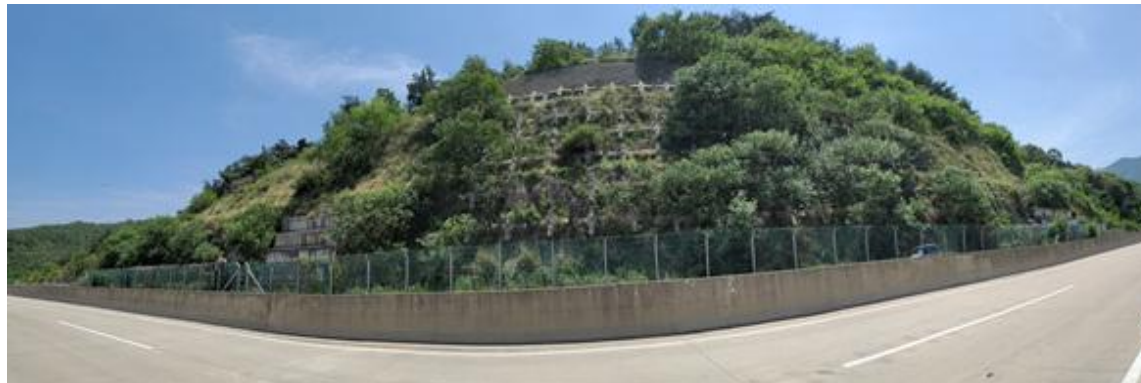
| 위 치 | | 전체 | |

| 현 황 | | 전경 | |

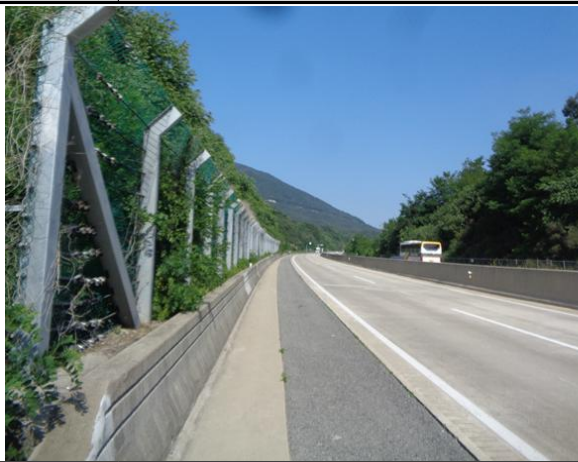
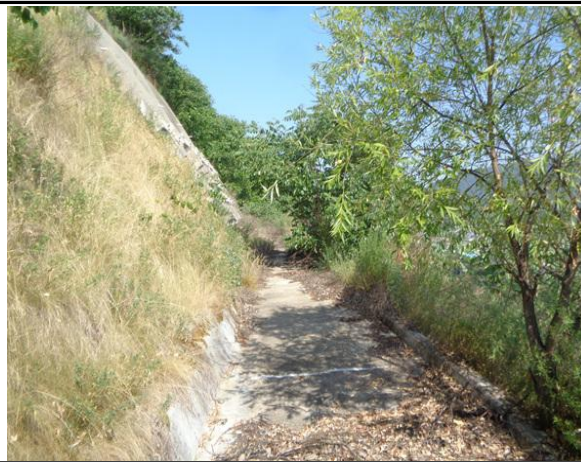
| 위 치 | | 하단 및 낙석방지울타리 | |

| 현 황 | | 전경 | |

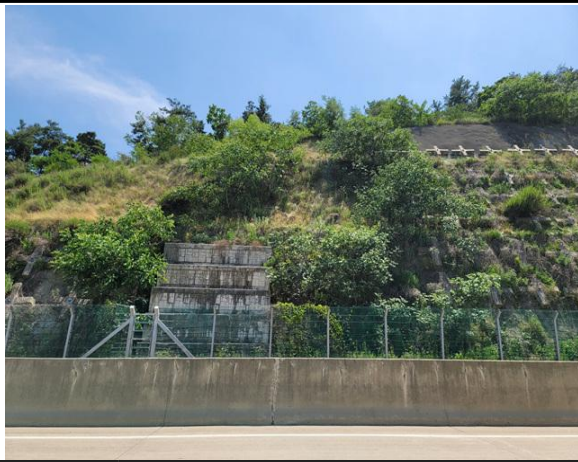
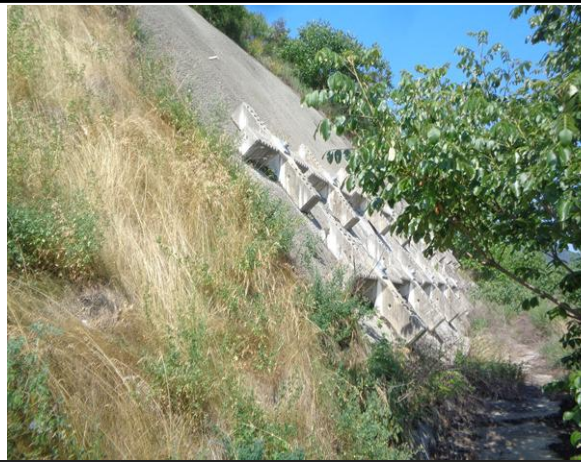
| 위 치 | | 옹벽 | |

| 현 황 | | 전경 | |

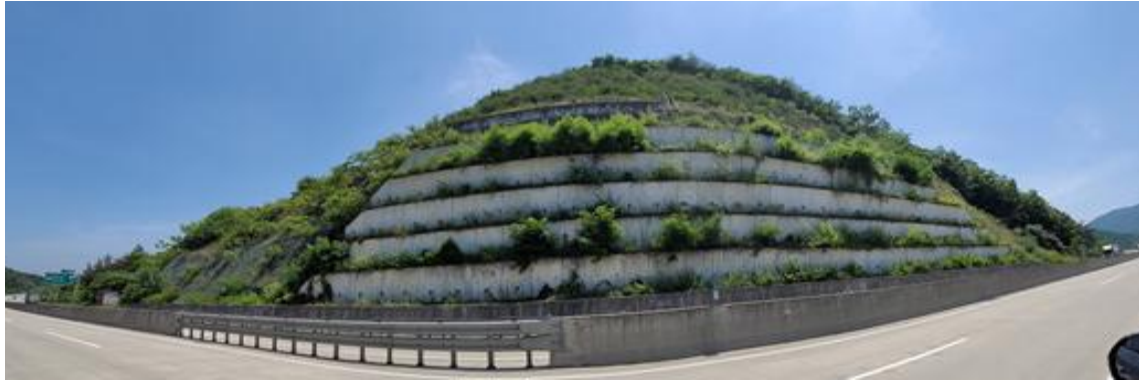
| 위 치 | 전체 |

| 현 황 | 전경 |

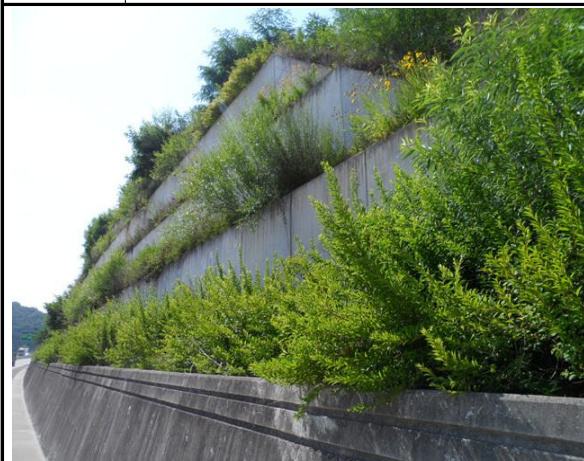
| 위 치 | 하단 |

| 현 황 | 전경 |

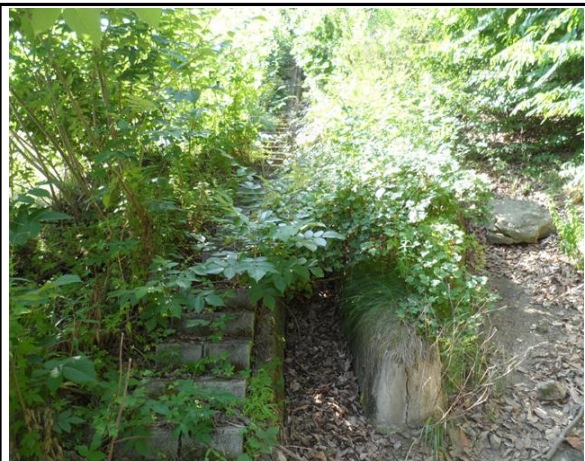
| 위 치 | 산마루측구, 점검계단 |

| 현 황 | 전경 |

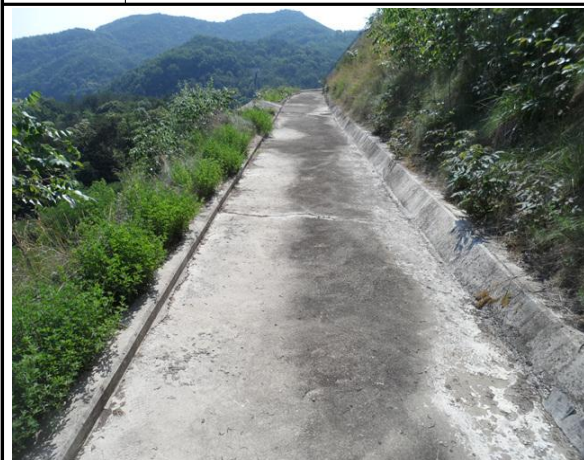
| 위 치 | 소단배수로 |

| 현 황 | 전경 |

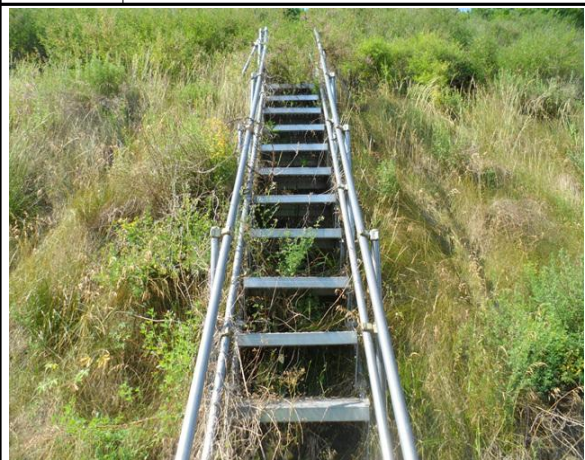
| 위 치 | 점검계단 |

| 현 황 | 전경 |

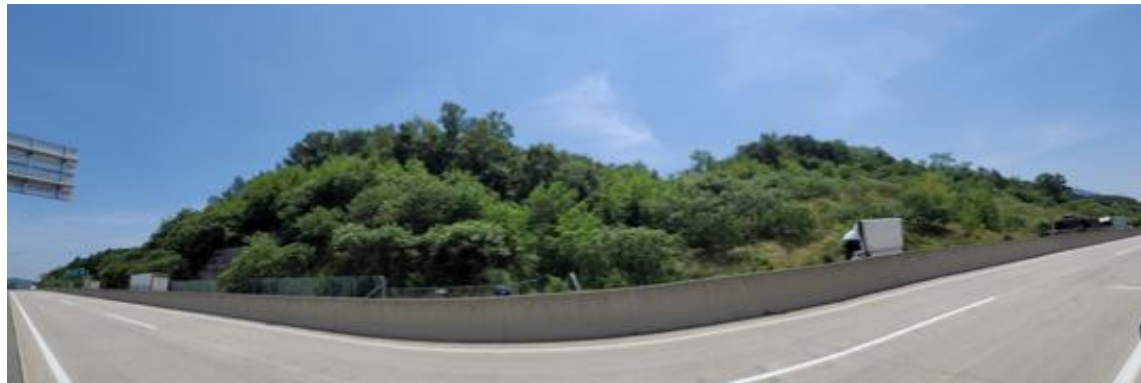
| 위 치 | | 전체 | |

| 현 황 | | 전경 | |

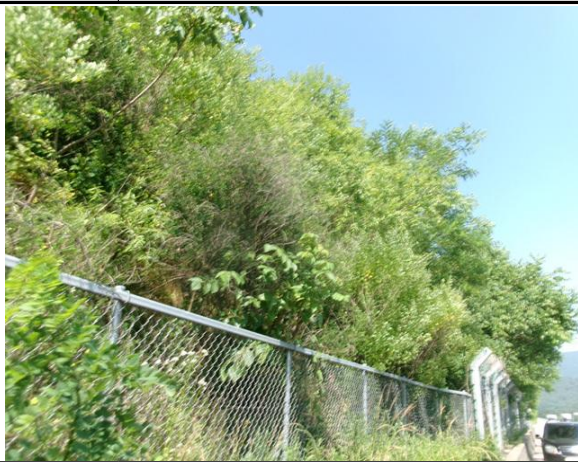
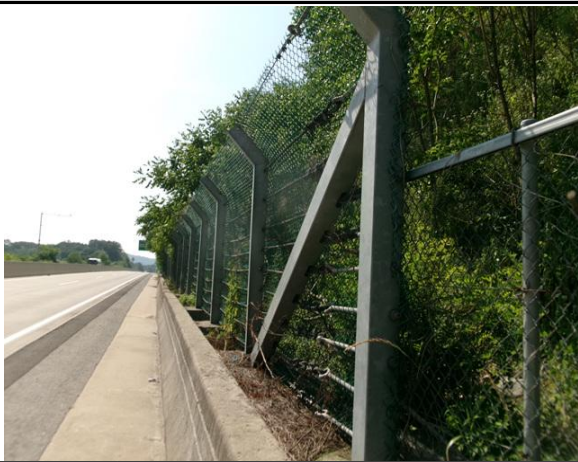
| 위 치 | | 하부 | |

| 현 황 | | 전경 | |

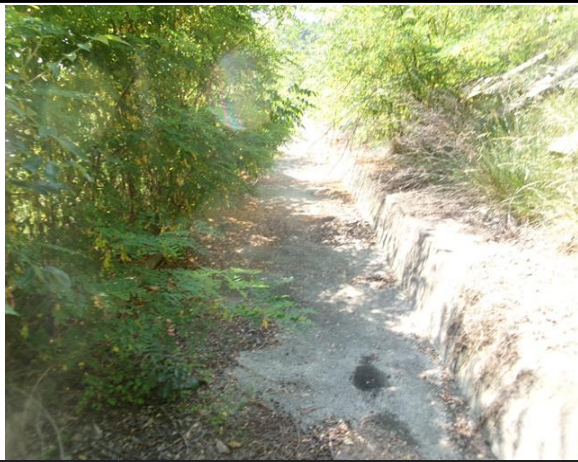
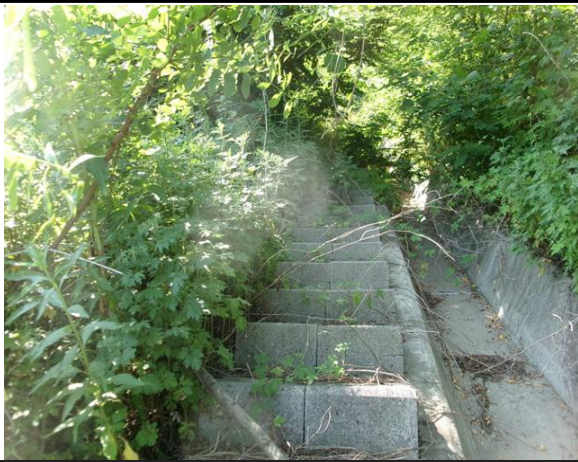
| 위 치 | | 소단배수로 | |

| 현 황 | | 전경 | |

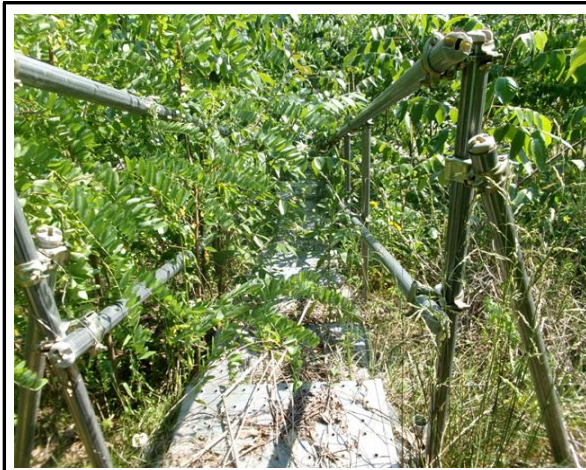
| 위 치 | 점검계단 |

| 현 황 | 전경 |

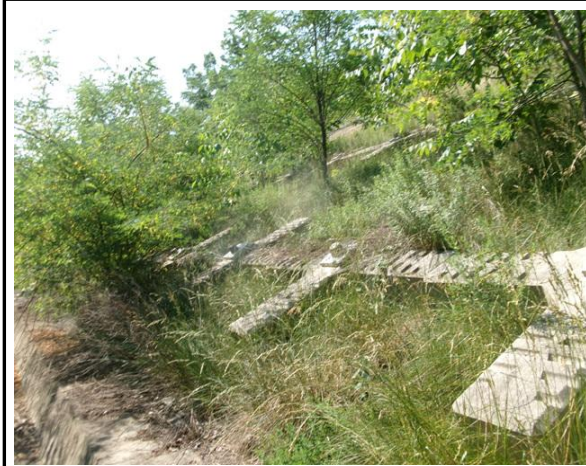
| 위 치 | 격자앵커 |

| 현 황 | 전경 |

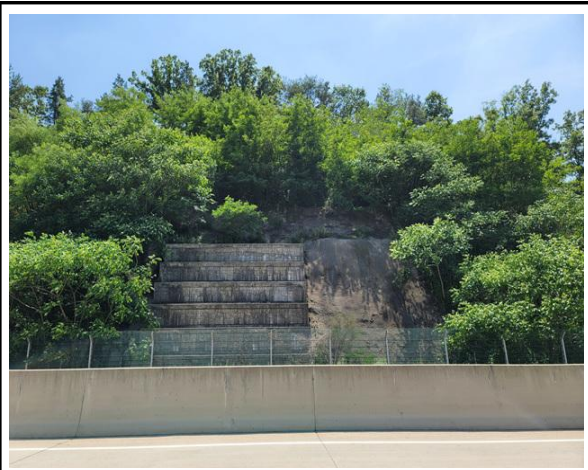
| 위 치 | 옹벽, 슛크리트 |

| 현 황 | 전경 |

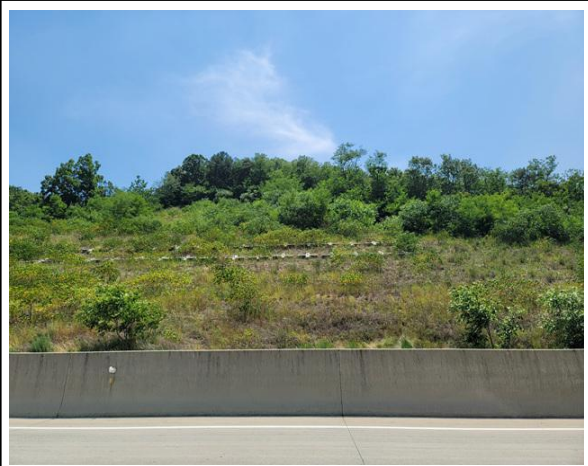
| 위 치 | 사면부 격자앵커 |

| 현 황 | 전경 |

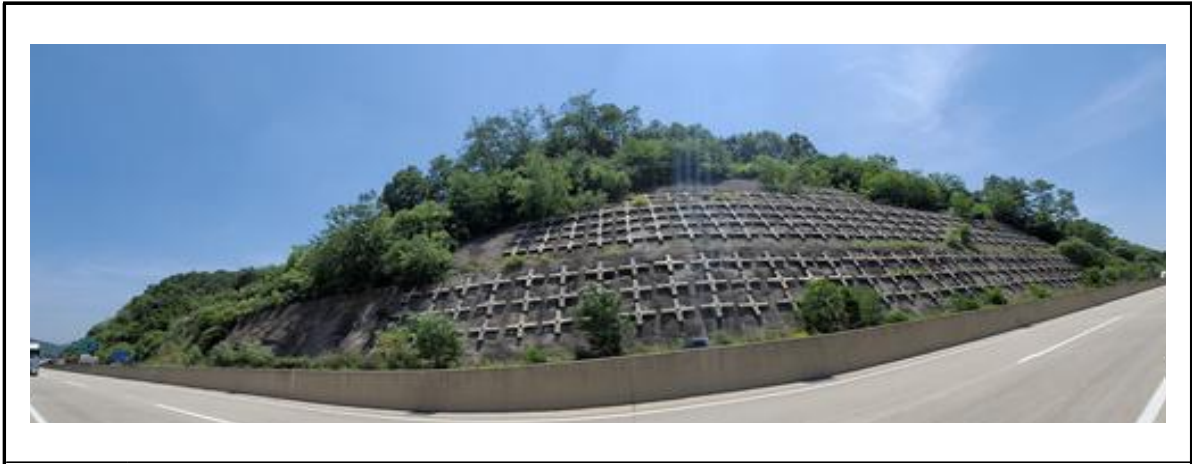
| 위 치 | 전체 |

| 현 황 | 전경 |

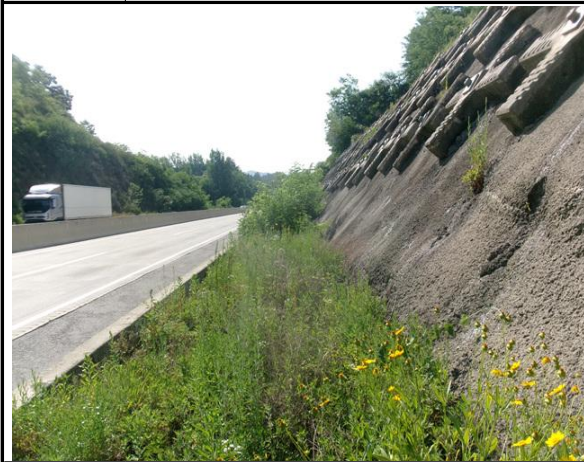
| 위 치 | 하단 |

| 현 황 | 전경 |

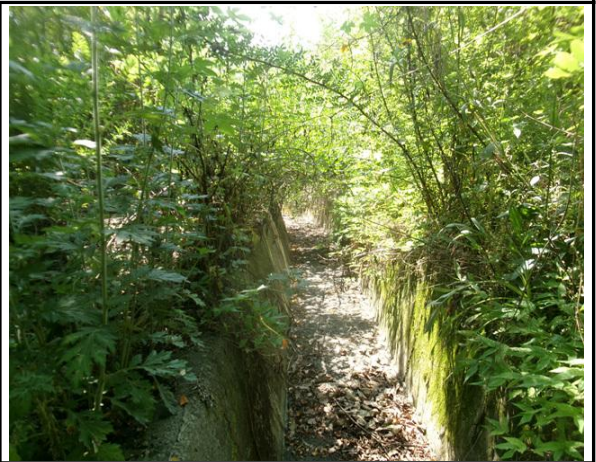
| 위 치 | 산마루측구, 점검계단 |

| 현 황 | 전경 |

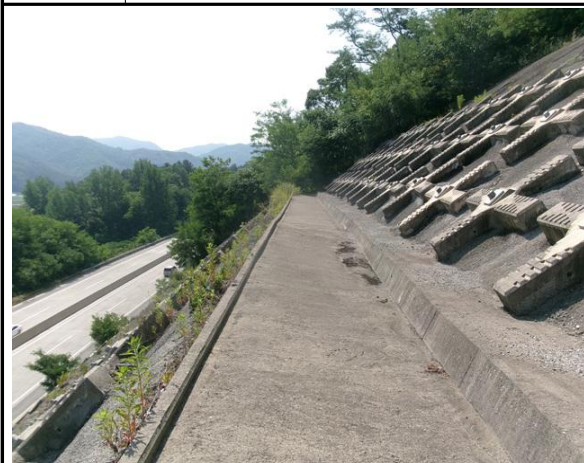
| 위 치 | 소단 배수로 |

| 현 황 | 전경 |

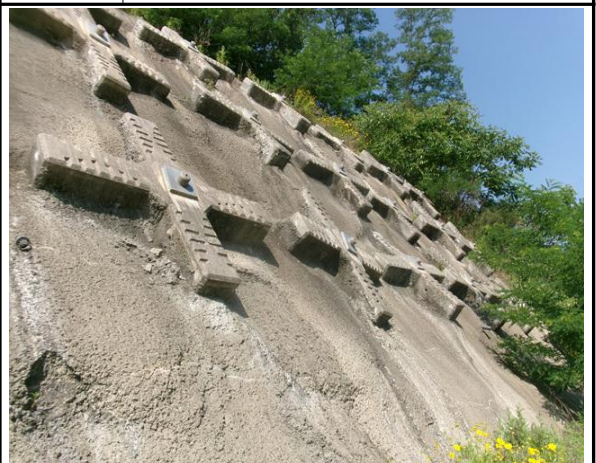
| 위 치 | 쑈크리트, 격자앵커 |

| 현 황 | 전경 |
