## 23. 영 천 절 토 23

## 손상현황 사진

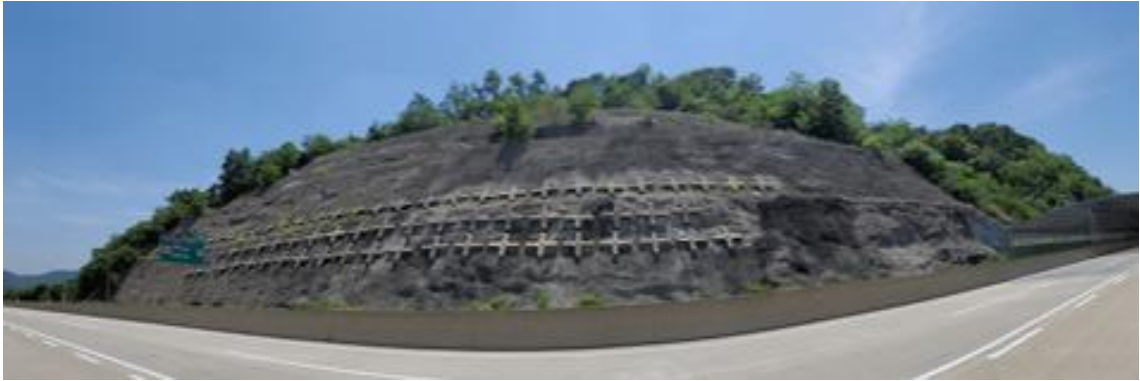
| 위 치 | 전체 |

| 현 황 | 전경 |

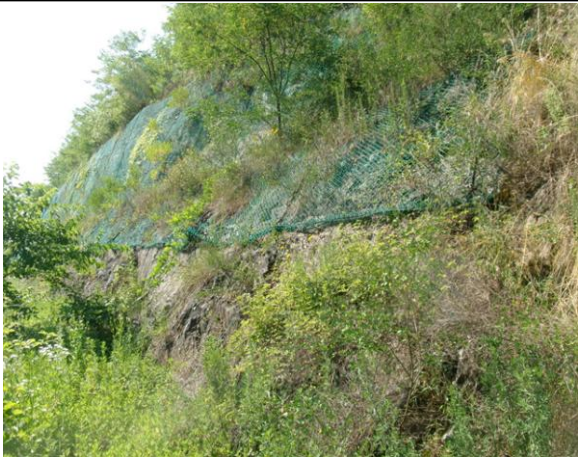
| 위 치 | 하단 |

| 현 황 | 전경 |

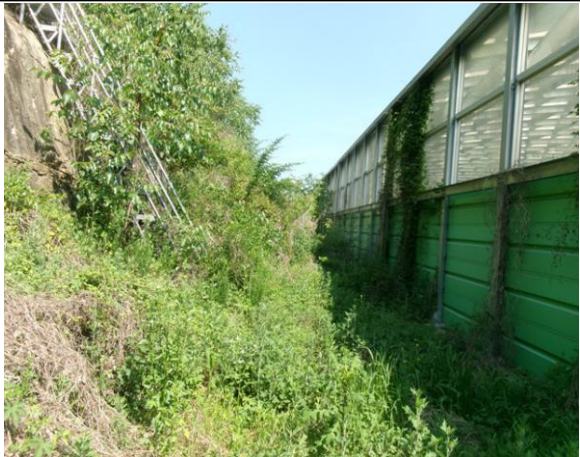
| 위 치 | 하단, 방음터널 |

| 현 황 | 전경 |

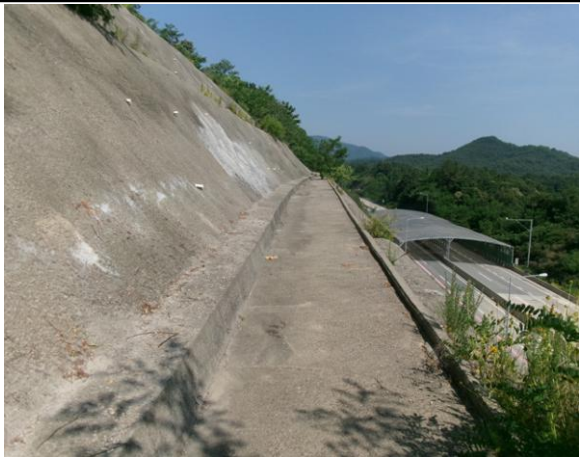
| 위 치 | 소단배수로 |

| 현 황 | 전경 |

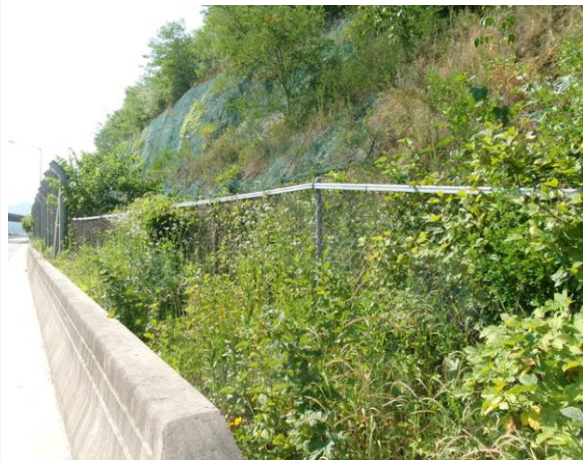
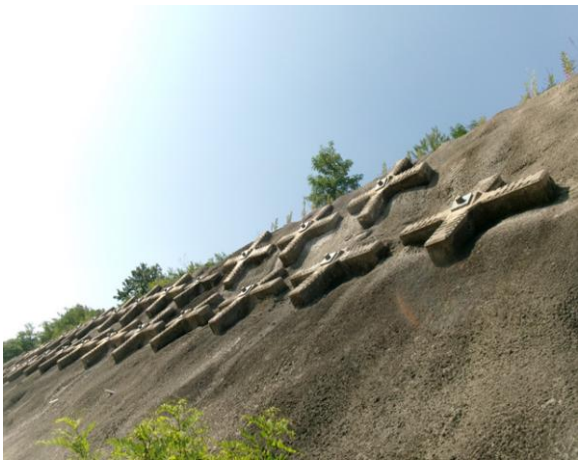
| 위 치 | 야생동물유도울타리 | 위 치 | 쏫크리트, 격자앵커 |

| 현 황 | 전경 | 현 황 | 전경 |

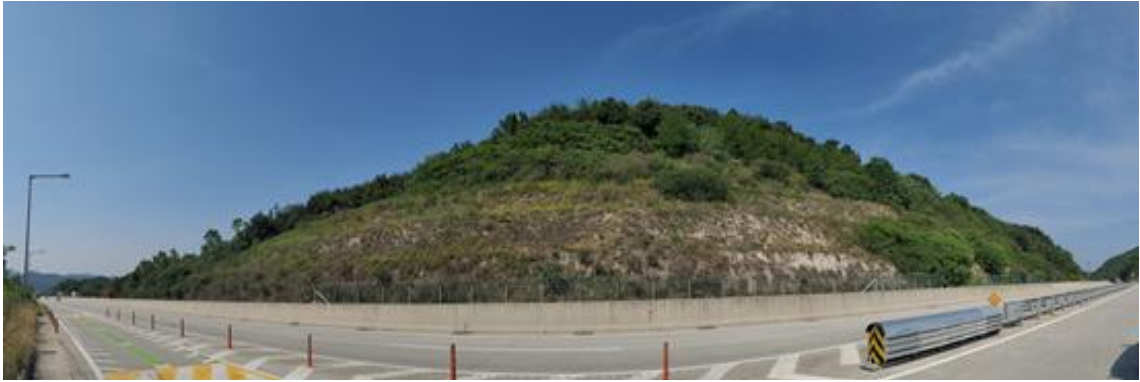
| 위 치 | 전체 |

| 현 황 | 전경 |

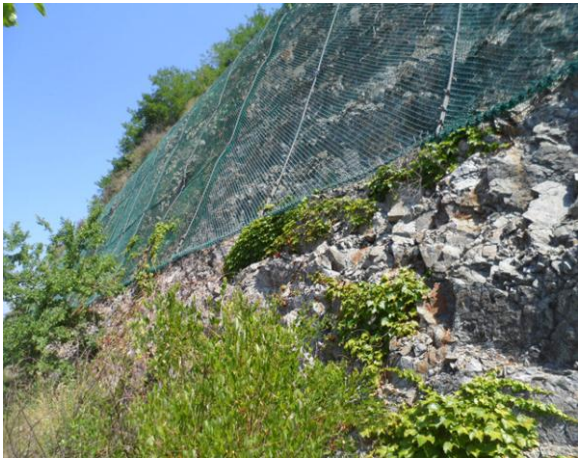
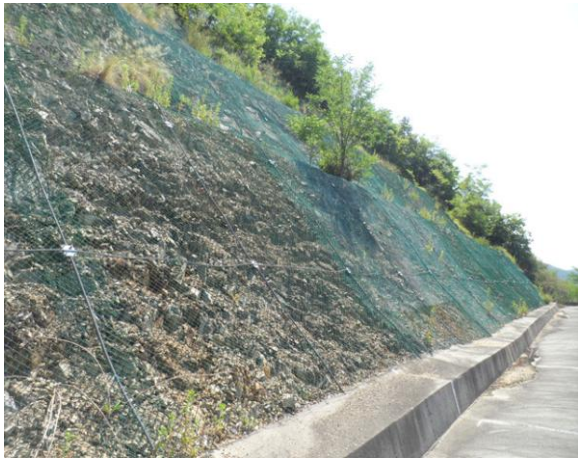
| 위 치 | 1단 사면 | 위 치 | 3단 사면 |

| 현 황 | 전경 | 현 황 | 전경 |

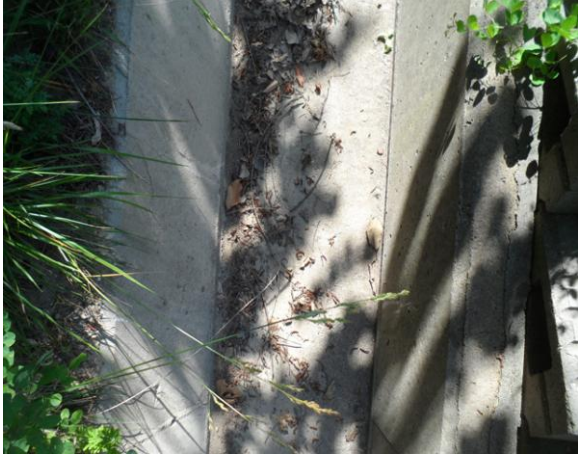
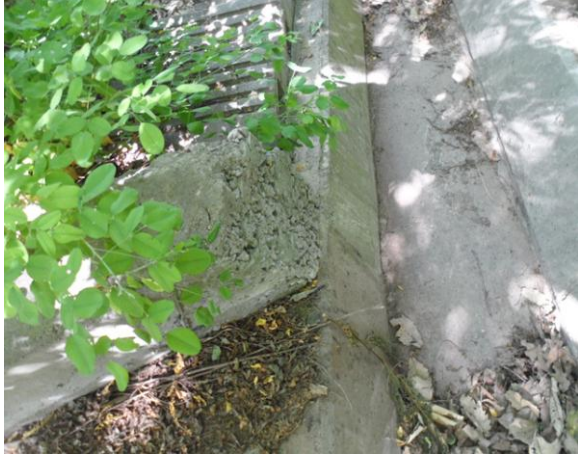
| 위 치 | STA 30.45k 산마루측구 | 위 치 | STA 30.46k 산마루측구 |

| 현 황 | 균열(L=1.0m) | 현 황 | 재료분리(A=0.3m×0.3m) |

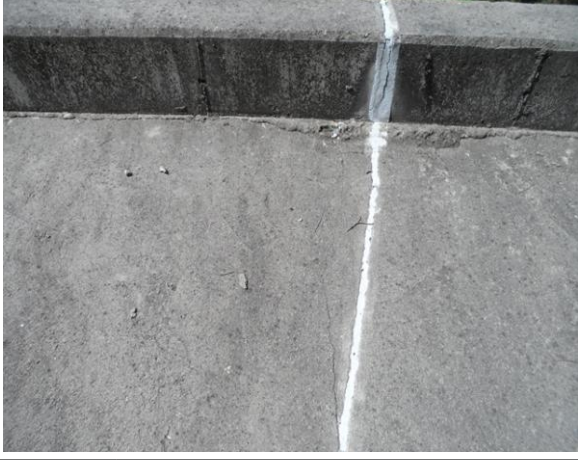
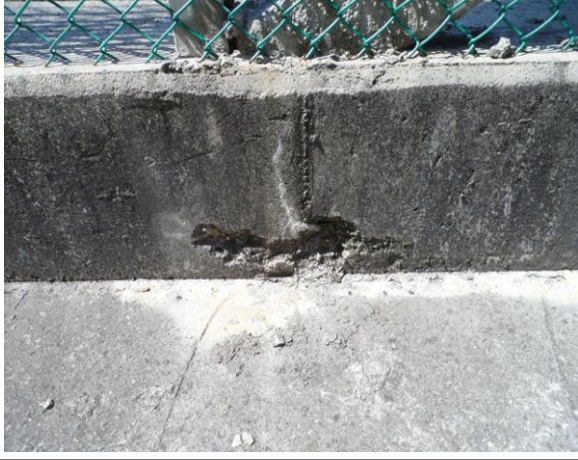
| 위 치 | STA 30.48k 1소단배수로 | 위 치 | STA 30.50k 1소단배수로 |

| 현 황 | 균열(L=2.0m) | 현 황 | 파손(A=0.5m×0.2m) |

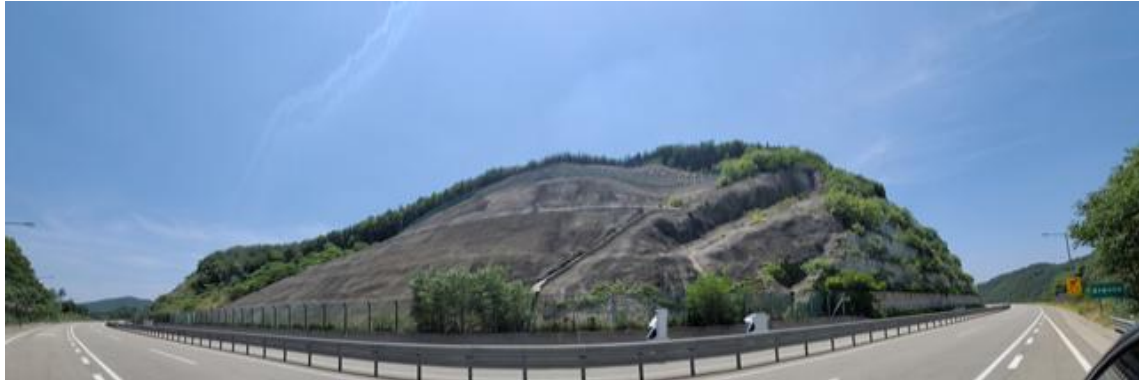
| 위 치 | 전체 |

| 현 황 | 전경 |

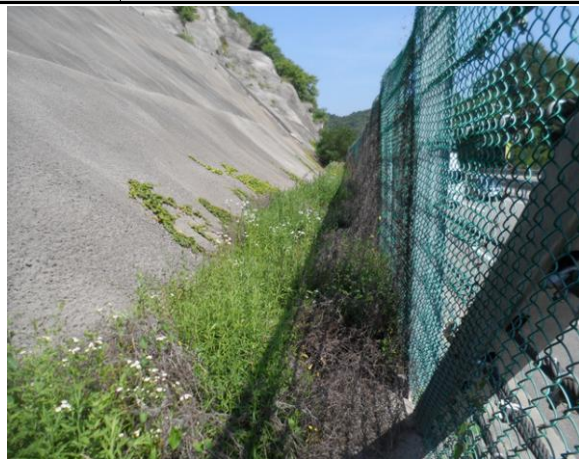
| 위 치 | 하단 및 낙석방지울타리 |

| 현 황 | 전경 |

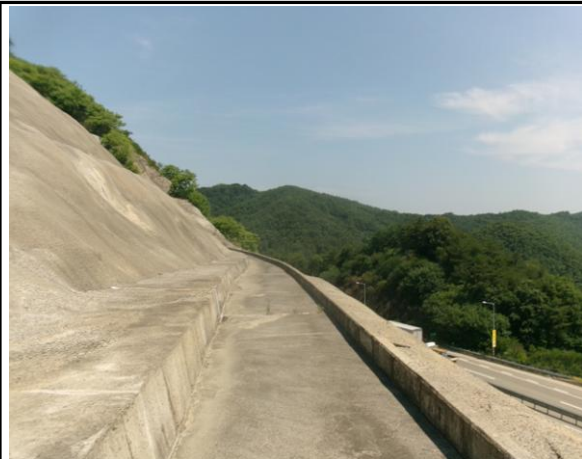
| 위 치 | 소단배수로 |

| 현 황 | 전경 |

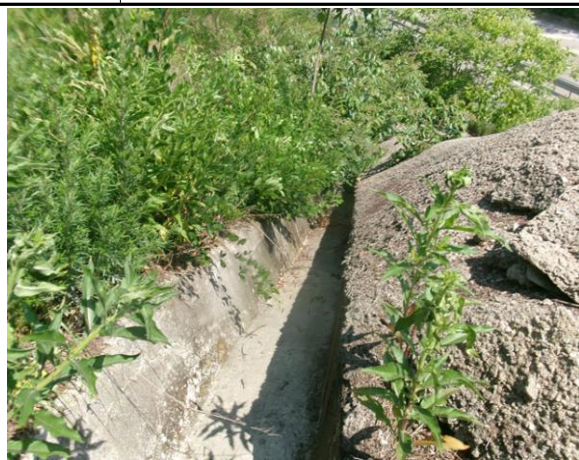
| 위 치 | 산마루측구 |

| 현 황 | 전경 |

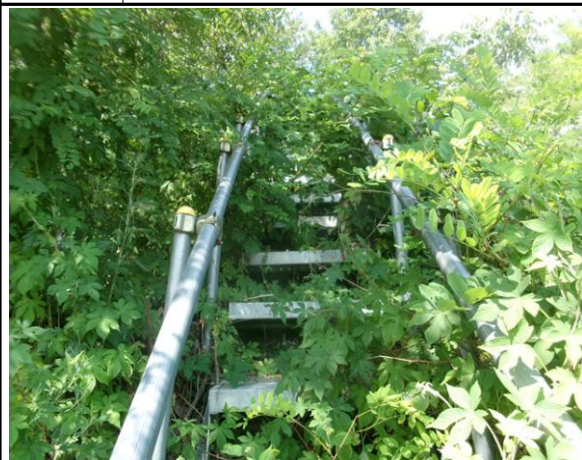
| 위 치 | 점검계단 |

| 현 황 | 전경 |

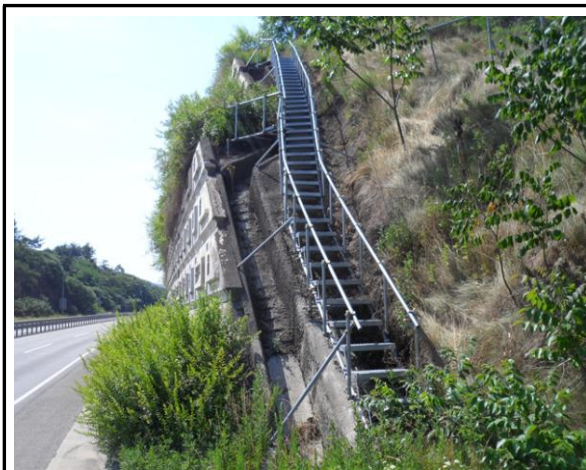
| 위 치 | 사면내 옹벽, 점검계단 |

| 현 황 | 전경 |

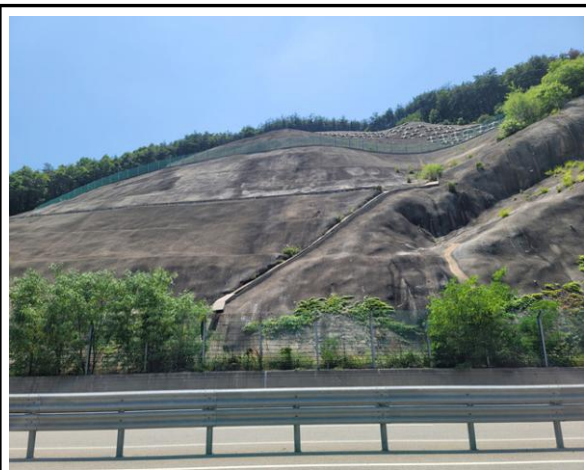
| 위 치 | -shot크리트, 수직도수로 |

| 현 황 | 전경 |

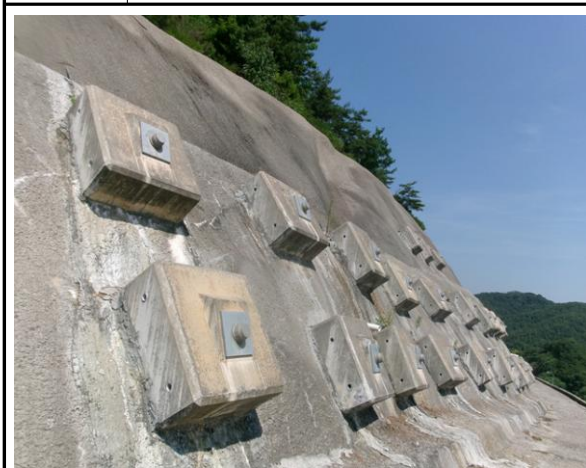
| 위 치 | 3단 -shot크리트, 앵커공 |

| 현 황 | 전경 |

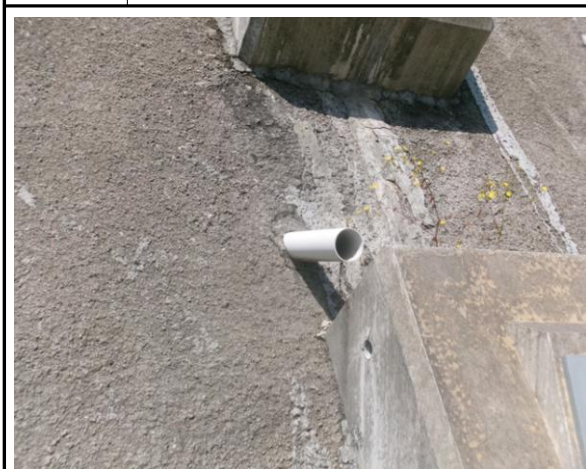
| 위 치 | -shot크리트부 수평배수공 |

| 현 황 | 전경 |

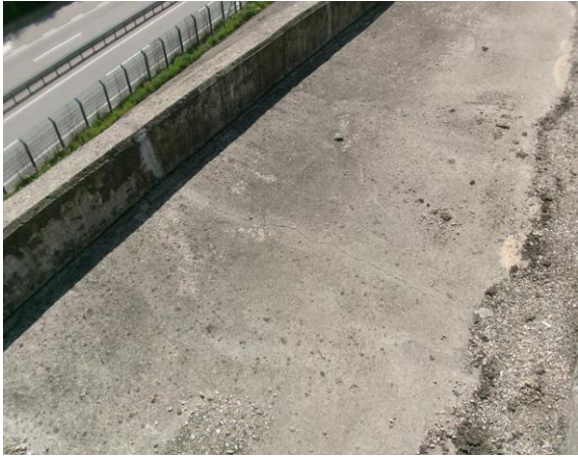
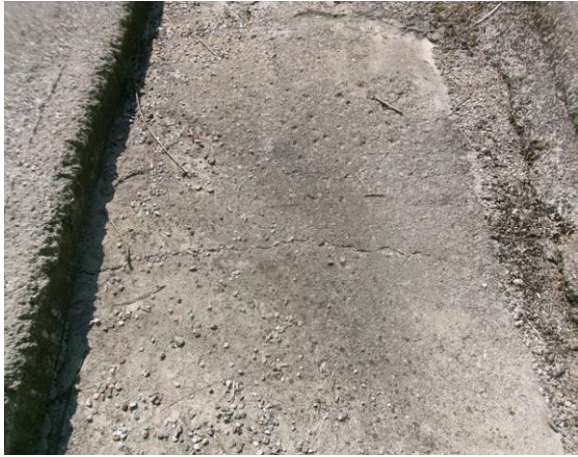
| 위 치 | STA 31.47k 1소단배수로 | 위 치 | STA 31.61k 1소단배수로 |

| 현 황 | 균열 (L=2.0m) | 현 황 | 균열 (L=2.0m) |

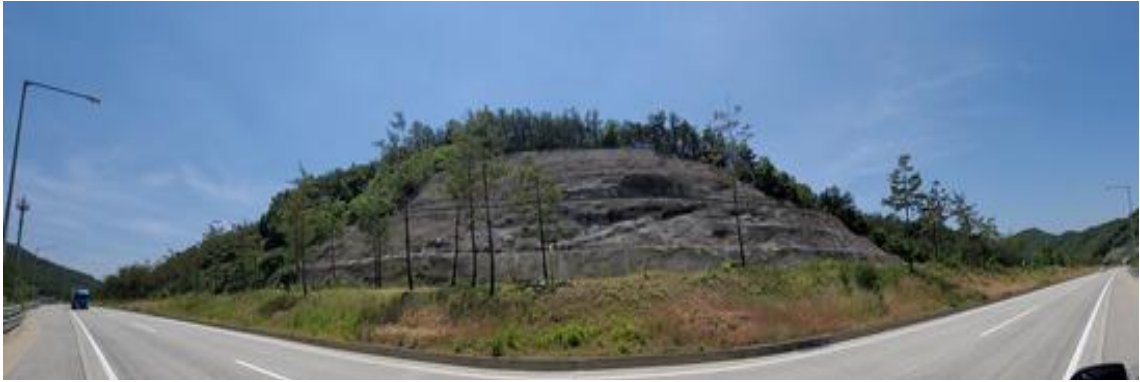
| 위 치 | 전체 | | |

| 현 황 | 전경 | | |

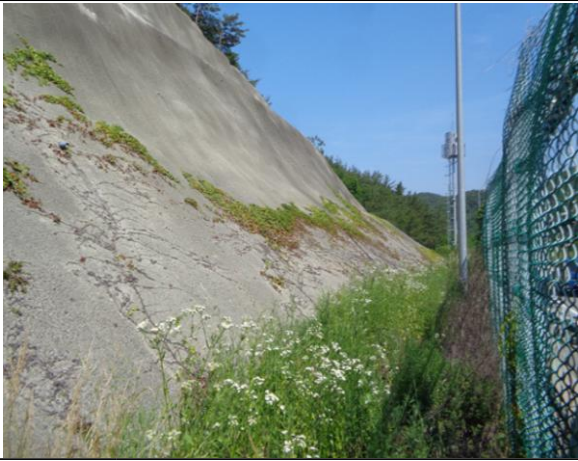
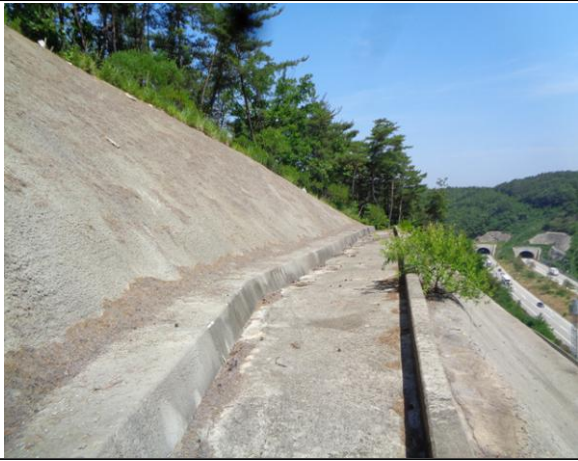
| 위 치 | 하단 | 위 치 | 소단배수로 |

| 현 황 | 전경 | 현 황 | 전경 |

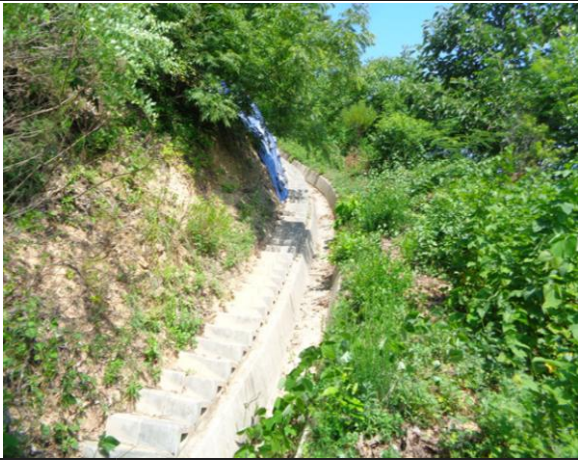
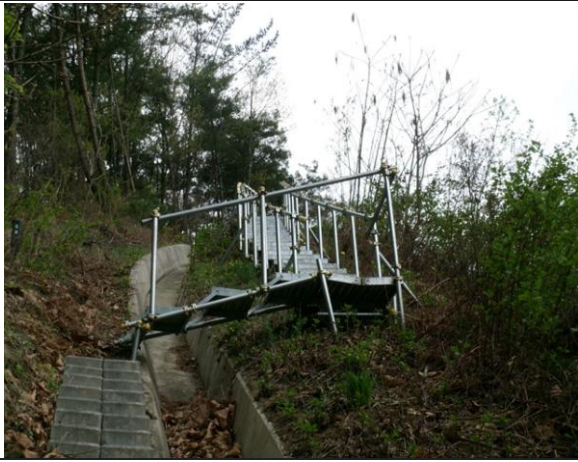
| 위 치 | 산마루측구, 점검계단 | 위 치 | 점검사다리 |

| 현 황 | 전경 | 현 황 | 전경 |

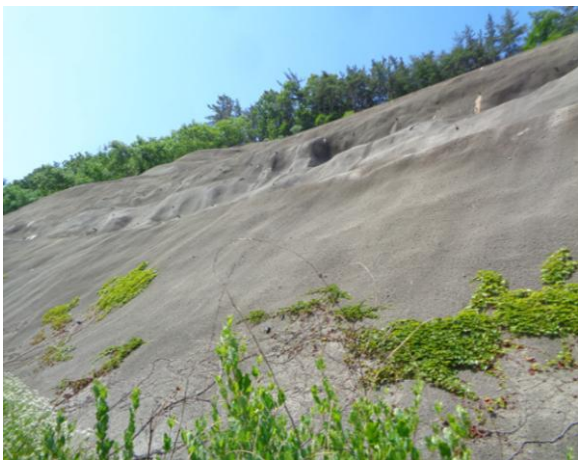
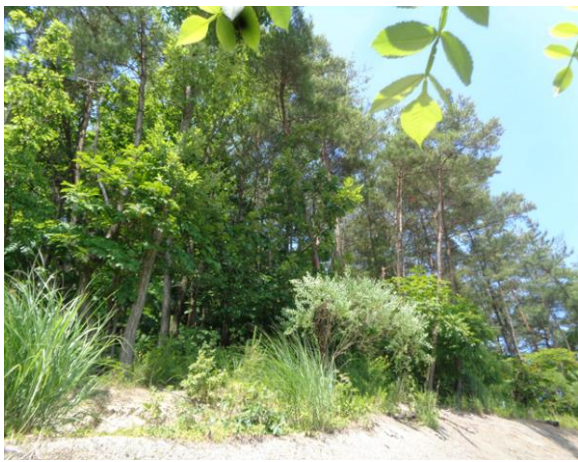
| 위 치 | 쑈크리트 | 위 치 | 자연사면 |

| 현 황 | 전경 | 현 황 | 전경 |

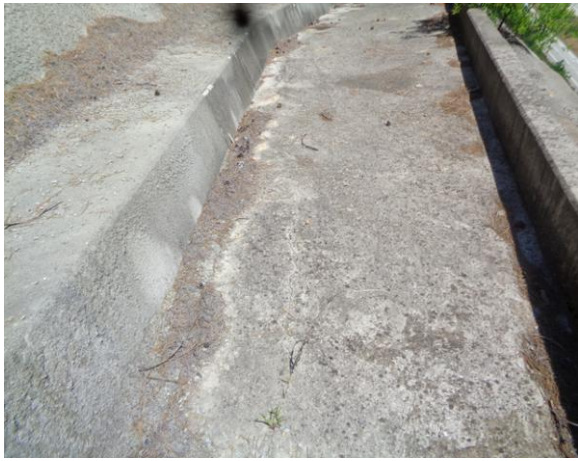
| 위 치 | STA 33.74K 2단 | 위 치 | STA 33.76k 2소단배수로 |

| 현 황 | 쑈크리트 파손(A=0.2m×20.0m) | 현 황 | 균열(L=2.0m) |

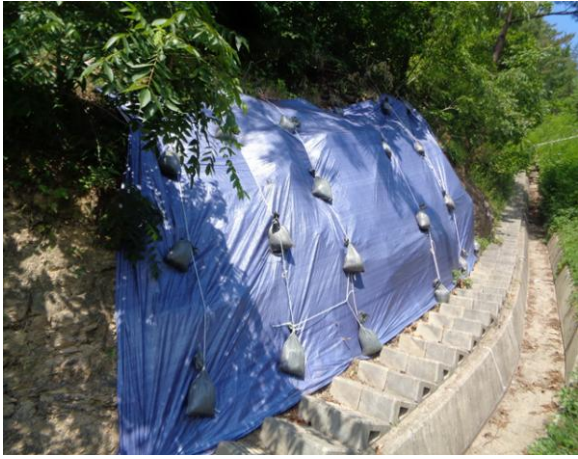
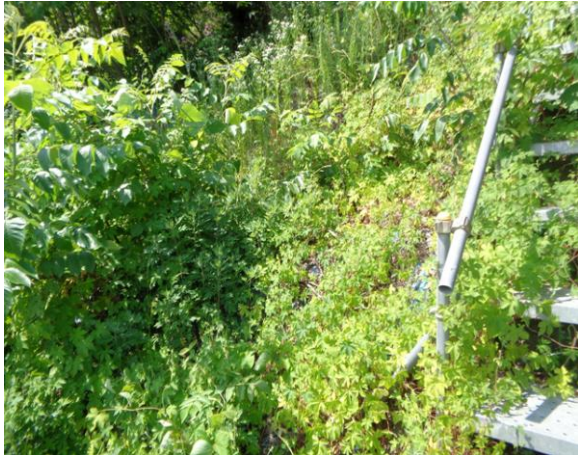
| 위 치 | STA 33.82K 자연사면 | 위 치 | STA 33.83K 1단 |

| 현 황 | 표층유실 임시보수 | 현 황 | 임시보수부 - 식생양호 |

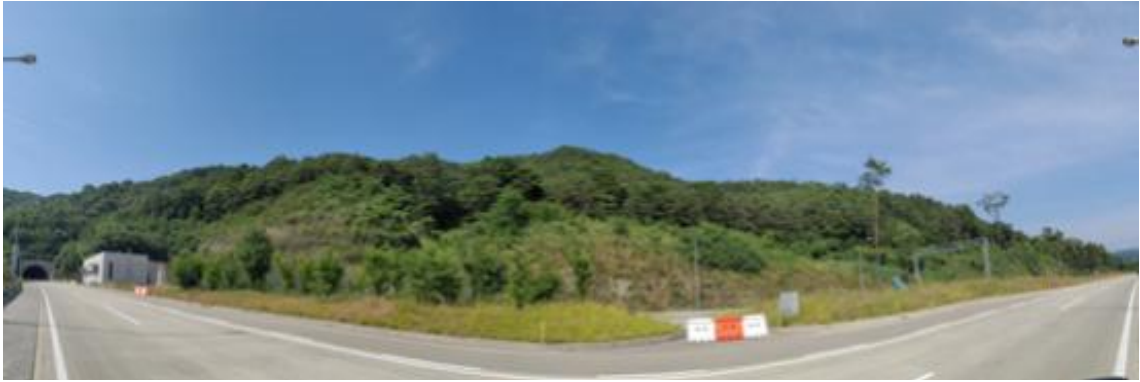
| 위 치 | 전체 |

| 현 황 | 전경 |

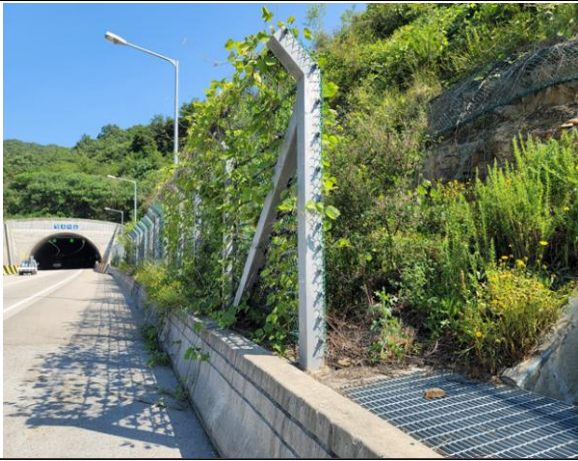
| 위 치 | 하단, 낙석방지울타리 |

| 현 황 | 전경 |

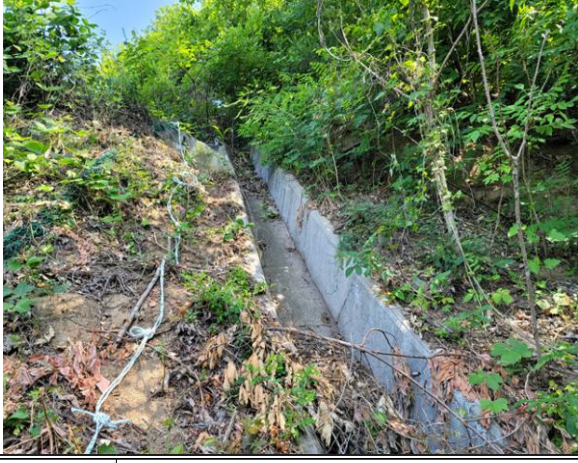
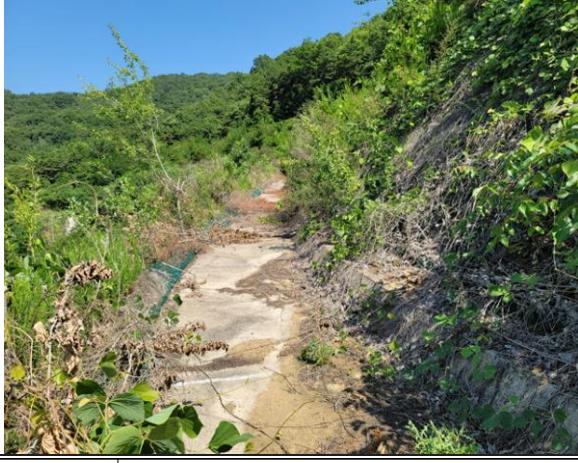
| 위 치 | 산마루측구 |

| 현 황 | 풍화 전경 |

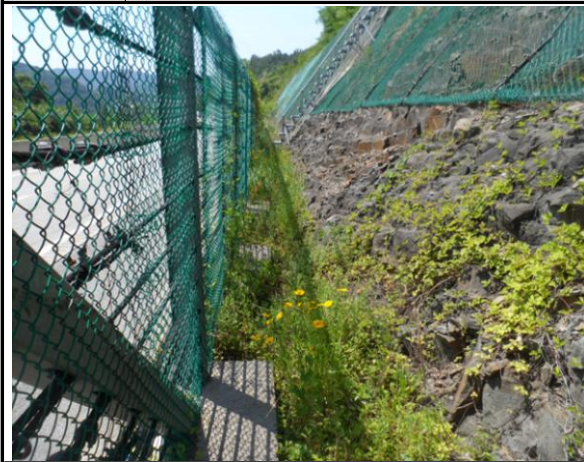
| 위 치 | 하단 및 낙석방지울타리 |

| 현 황 | 전경 |

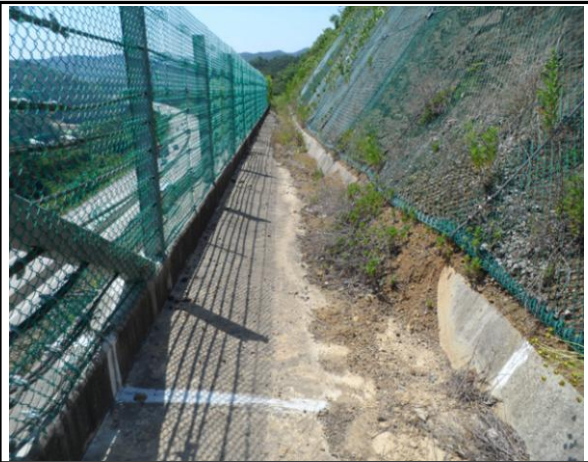
| 위 치 | 소단배수로, 낙석방지울타리 |

| 현 황 | 전경 |

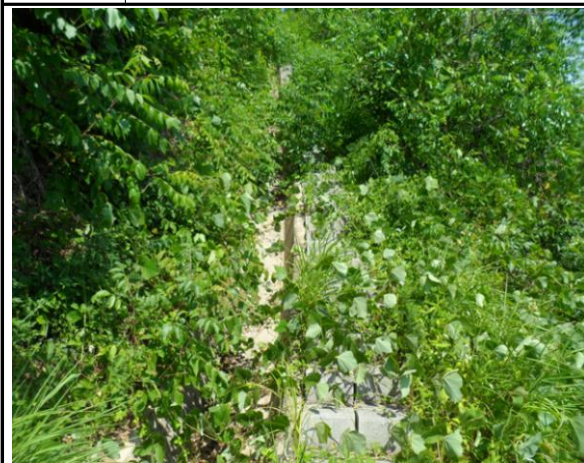
| 위 치 | 산마루측구, 점검계단 |

| 현 황 | 전경 |

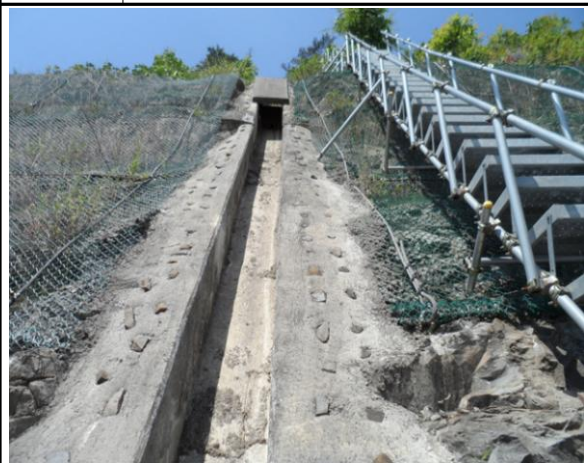
| 위 치 | 수직도수로, 점검계단 |

| 현 황 | 전경 |

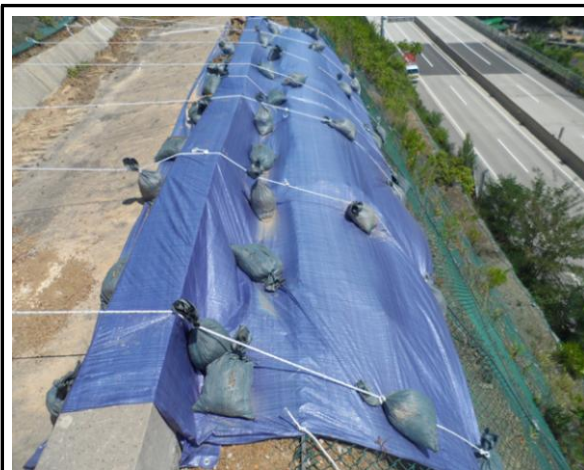
| 위 치 | STA 37.21k 1단 사면 |

| 현 황 | 표층유실부 임시보수 |

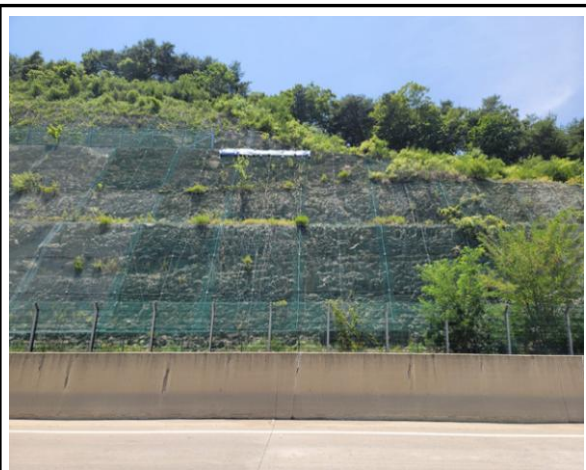
| 위 치 | STA 37.21k 1단 사면 |

| 현 황 | 표층유실부 임시보수 |

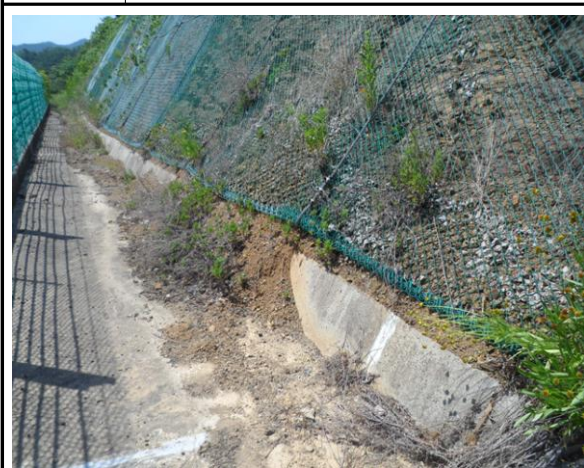
| 위 치 | STA 37.25k 1소단배수로 |

| 현 황 | 토사퇴적(L=30.0m) |

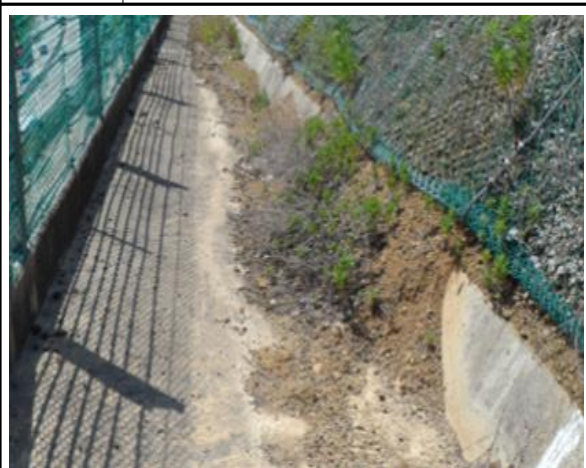
| 위 치 | STA 37.25k 1소단배수로 |

| 현 황 | 토사퇴적(L=30.0m) |

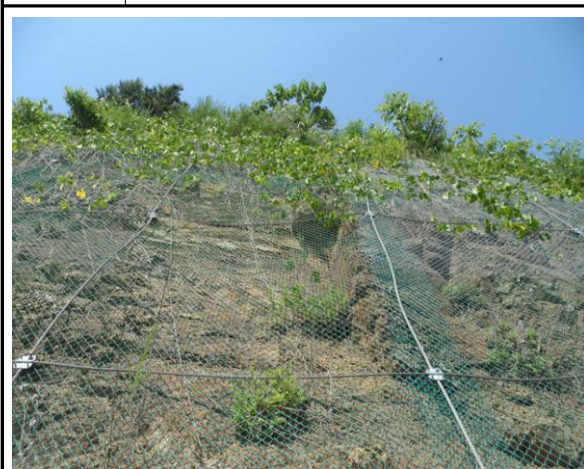
| 위 치 | STA 37.23k 2단 |

| 현 황 | 썰기파괴 징후구간(A=1.0m²) |

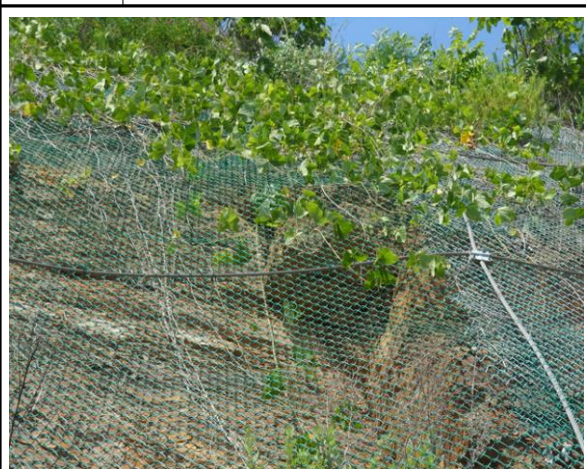
| 위 치 | STA 37.23k 2단 |

| 현 황 | 썰기파괴 징후구간(A=1.0m²) |

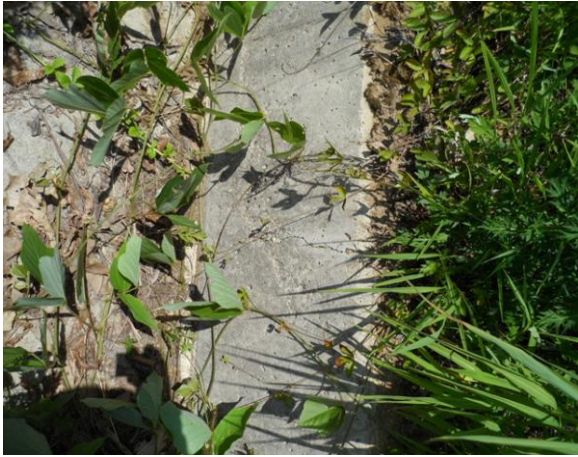
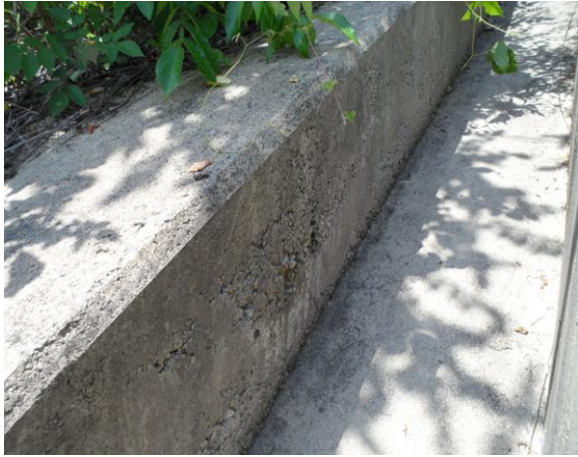
| 위 치 | STA 37.27k 산마루측구 | 위 치 | STA 37.32k 수직도수로 |

| 현 황 | 파손 (A=1.05㎡) | 현 황 | 재료분리 (A=0.40㎡) |

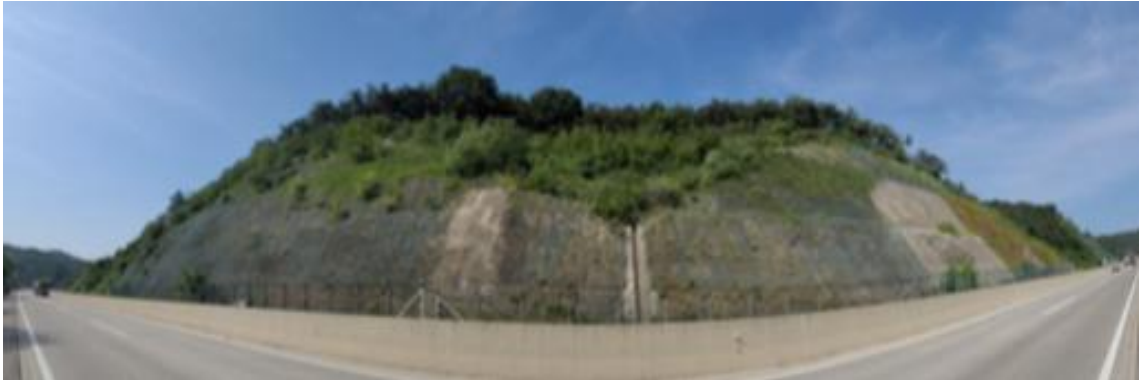
| 위 치 | 전체 |

| 현 황 | 전경 |

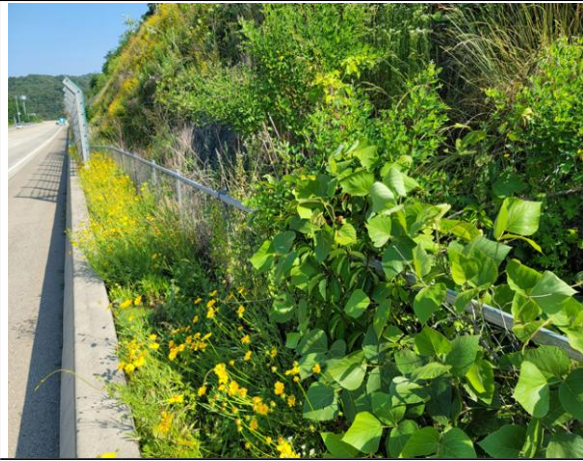
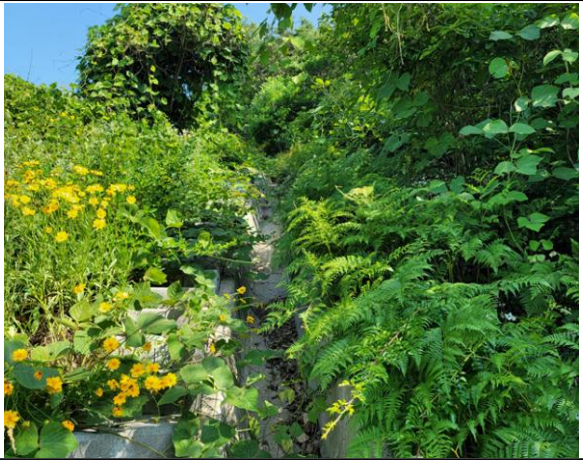
| 위 치 | 하단 및 낙석방지울타리 |

| 현 황 | 전경 |

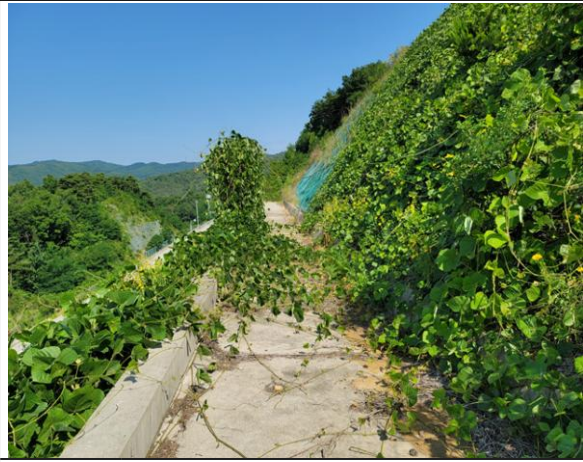
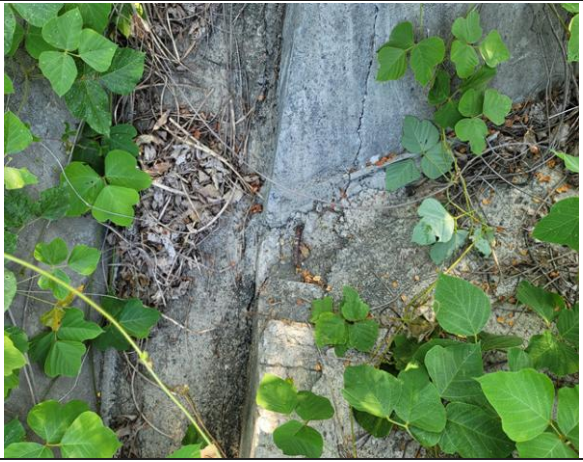
| 위 치 | 점검계단, 산마루측구 |

| 현 황 | 전경 |

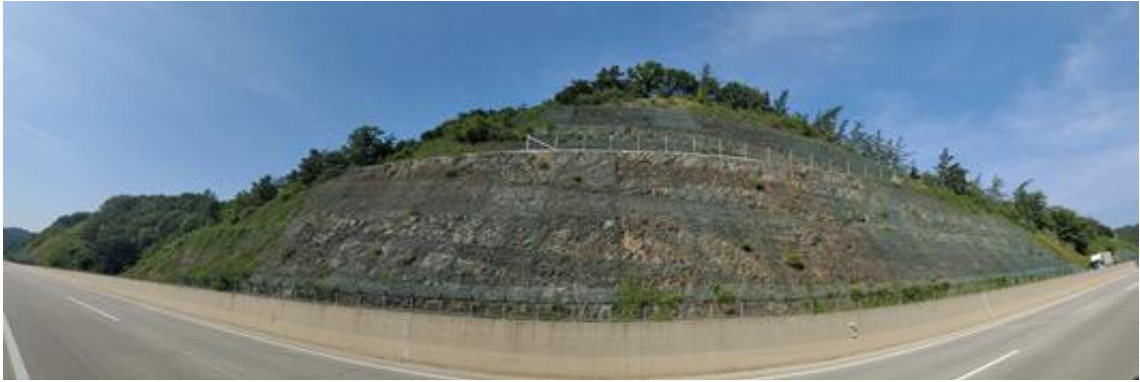
| 위 치 | 전체 | | |

| 현 황 | 전경 | | |

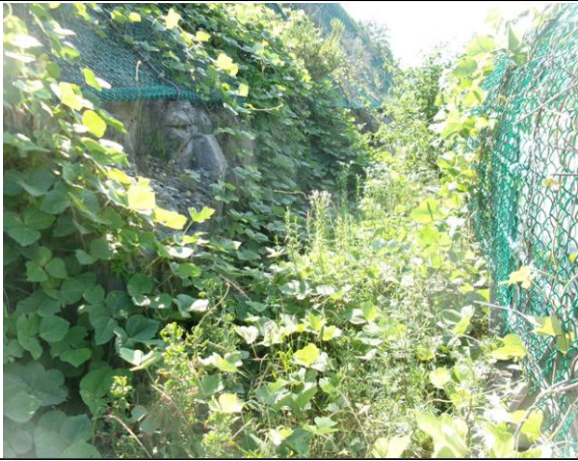
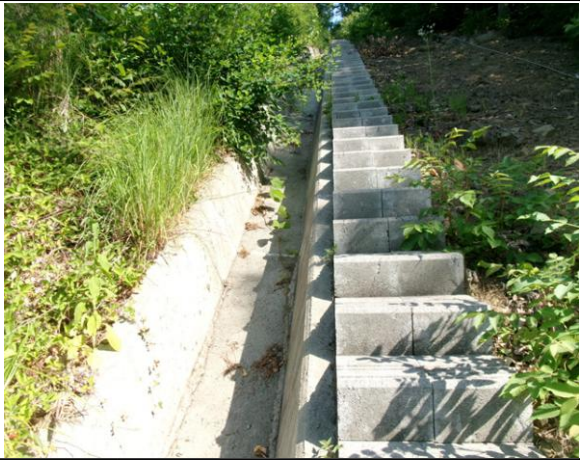
| 위 치 | 하단 및 낙석방지울타리 | 위 치 | 산마루측구, 점검계단 |

| 현 황 | 전경 | 현 황 | 전경 |

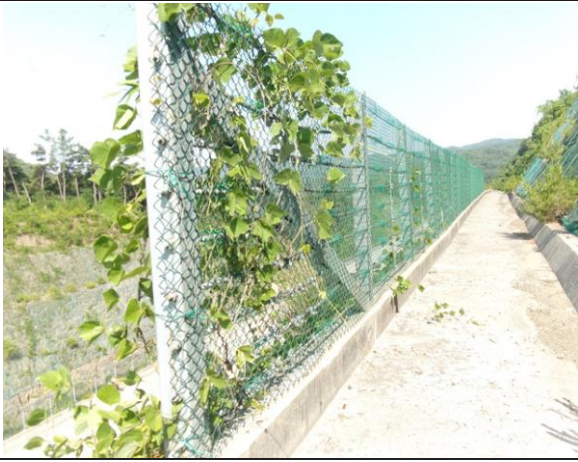
| 위 치 | 소단배수로, 낙석방지울타리 | 위 치 | STA 38.56k 1소단배수로 |

| 현 황 | 전경 | 현 황 | 균열(L=2.0m) |

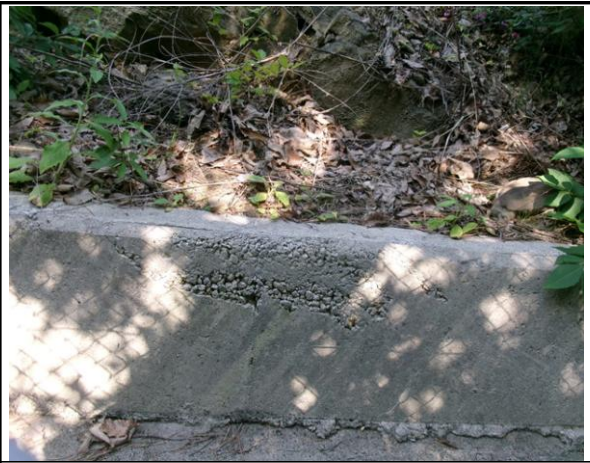
| 위 치 | STA 38.67k 산마루측구 |

| 현 황 | 재료분리 ( $A=0.2\text{m} \times 1.0\text{m}$ ) |

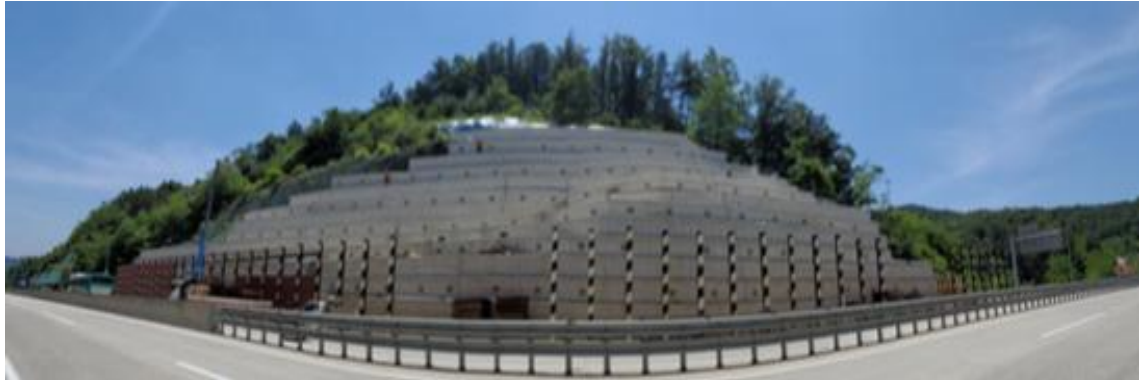
| 위 치 | 전체 |

| 현 황 | 전경 |

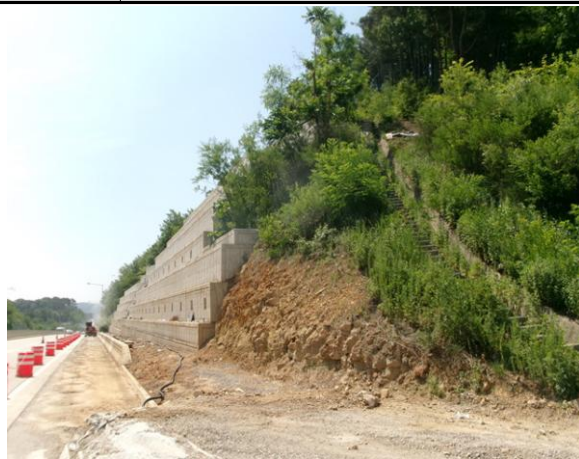
| 위 치 | 시점부 |

| 현 황 | 전경 |

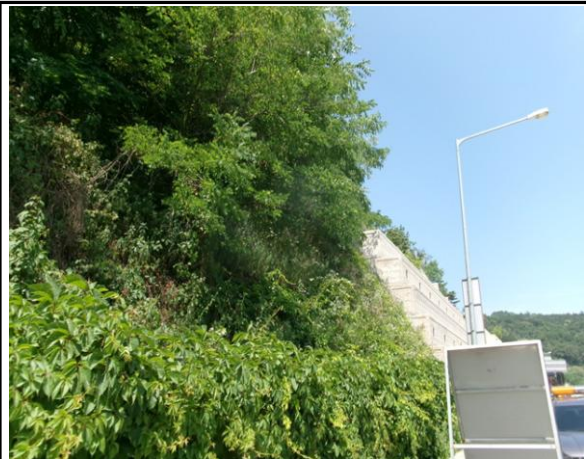
| 위 치 | 중점부 |

| 현 황 | 전경 |

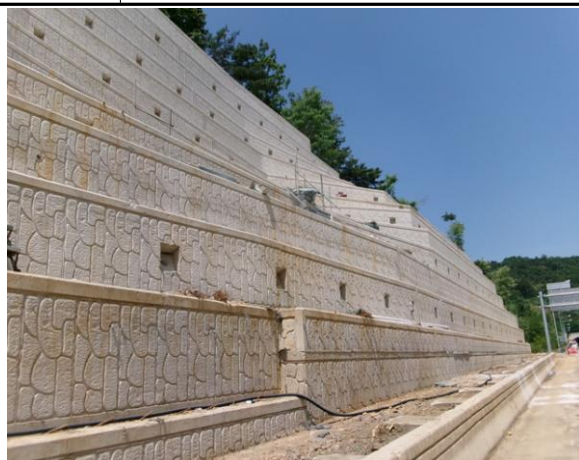
| 위 치 | 하단 |

| 현 황 | 전경 |

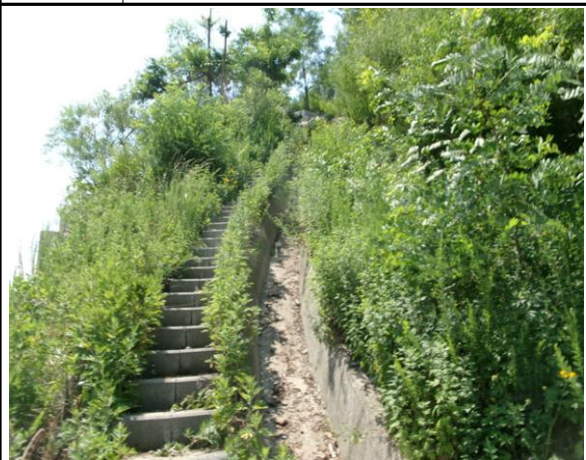
| 위 치 | 산마루측구, 점검계단 |

| 현 황 | 전경 |

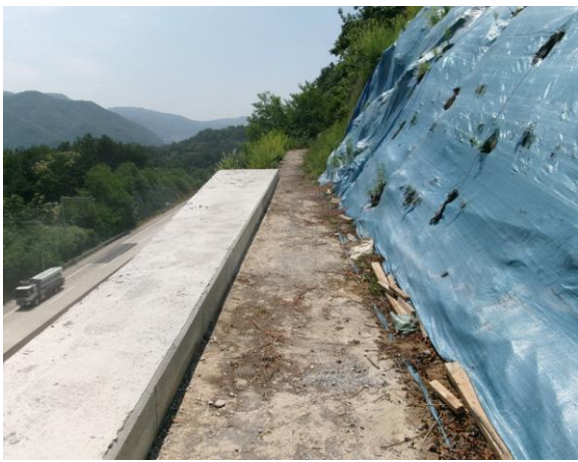
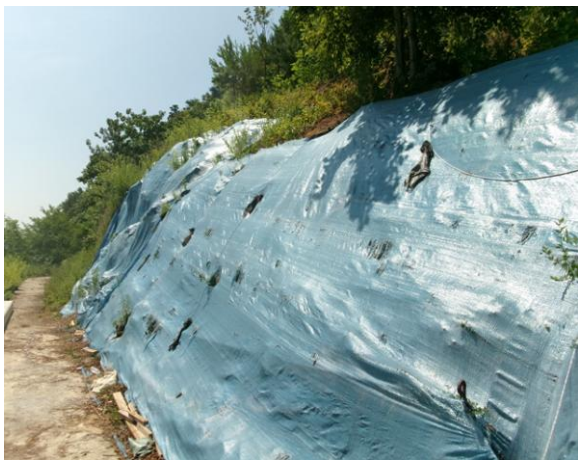
| 위 치 | 1소단배수로 | 위 치 | STA 40.08k 2단 |

| 현 황 | 전경 | 현 황 | 임시보수부 |

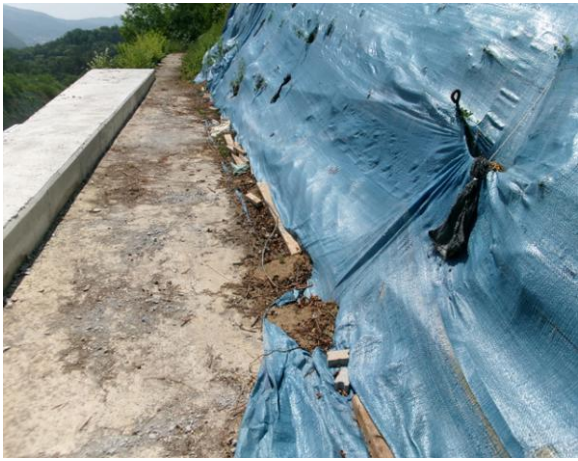
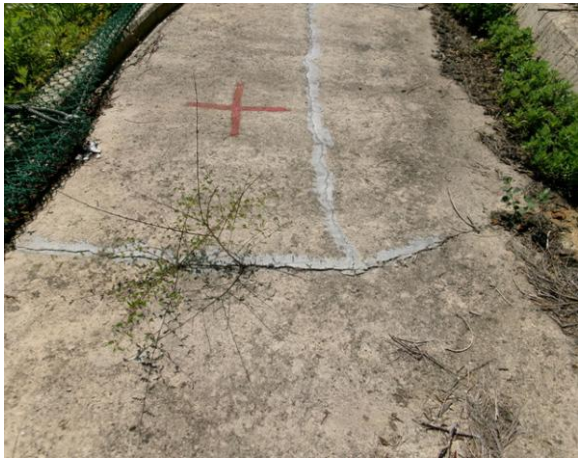
| 위 치 | STA 40.10k 1소단배수로 | 위 치 | STA 40.15k 1소단배수로 |

| 현 황 | 토사퇴적 (L=20.0m) | 현 황 | 재균열 (L=2.0m) |

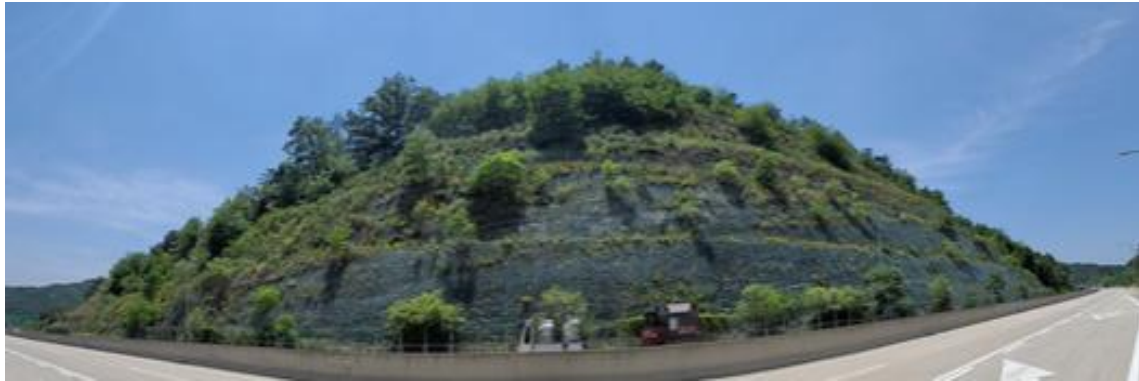
| 위 치 | 전체 | | |

| 현 황 | 전경 | | |

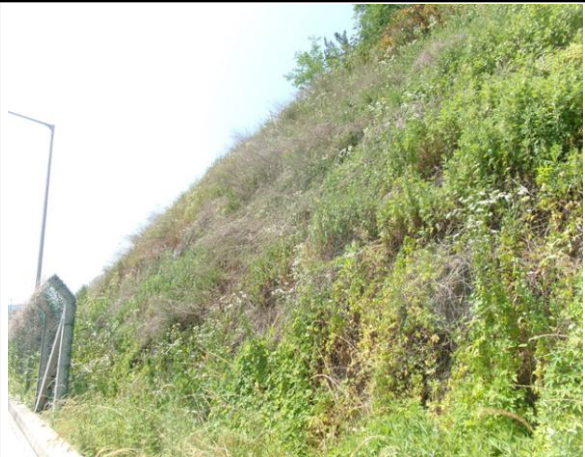
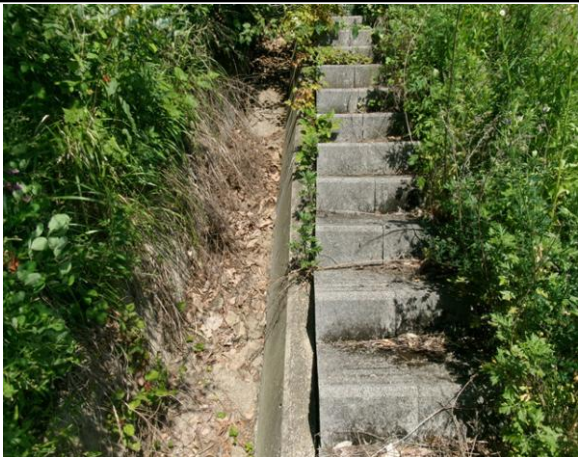
| 위 치 | 하단 | 위 치 | 산마루측구, 점검계단 |

| 현 황 | 전경 | 현 황 | 전경 |

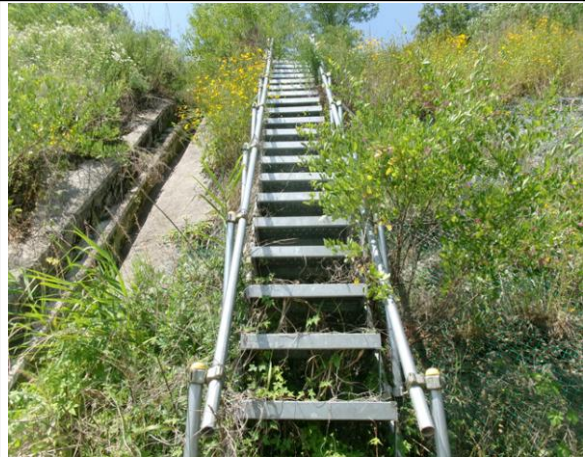
| 위 치 | 수직도수로, 점검계단 | 위 치 | 1소단배수로, 낙석방지울타리 |
| 현 황 | 전경 | 현 황 | 전경 |

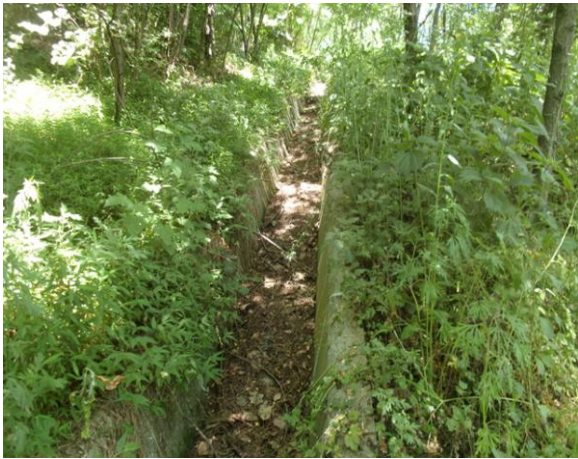
| 위 치 | 산마루측구 | 위 치 | 2소단배수로 |
| 현 황 | 전경 | 현 황 | 전경 |

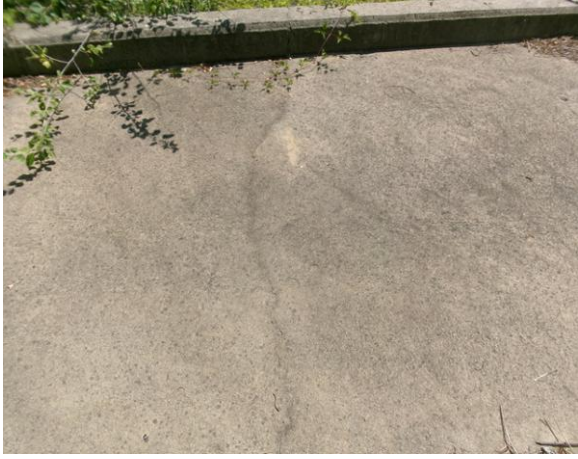
| 위 치 | STA 40.58k 1소단배수로 | 위 치 | STA 40.60k 1소단배수로 |
| 현 황 | 균열(L=2.0m) | 현 황 | 토사 및 식생퇴적(L=150.0m) |

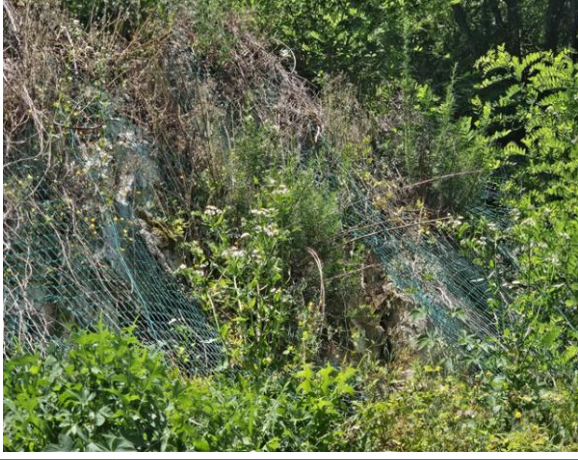
| 위 치 | STA 40.70k 3단 | 위 치 | STA 40.70k 3단 |
| 현 황 | 뜯돌 및 이완암(A=25.0m²) | 현 황 | 표층유실(A=50.0m²) |

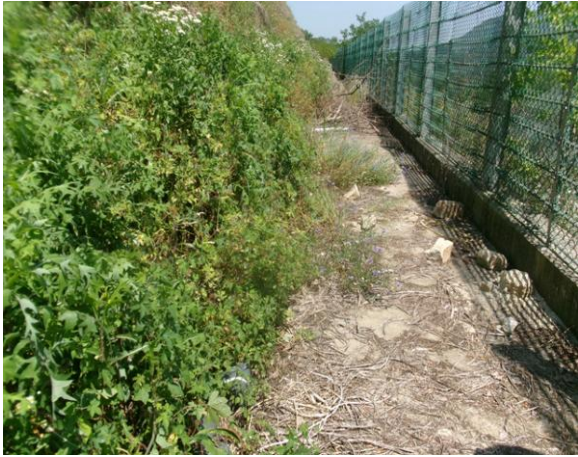
| 위 치 | STA 40.70k 3단(1소매) | 위 치 | STA 40.75k 산마루측구 |
| 현 황 | 낙석 ( $V=0.2\text{m}^3$ ) | 현 황 | 파손 ( $A=0.09\text{m}^2$ ) |
