## 23. 영 천 절 토 23

## 손상현황 사진

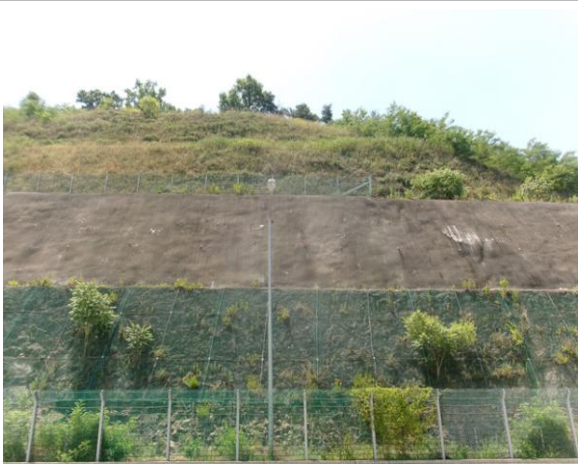
| 위 치 | STA 0+515 1단 사면 | 위 치 | STA 0+515 1단 사면 |
| 현 황 | 충전물유실 및 하부퇴적 | 현 황 | 충전물유실 및 하부퇴적 |

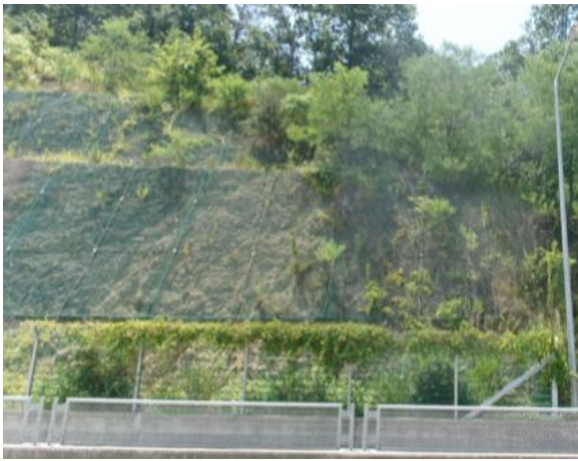
| 위 치 | STA 0+395 1단 사면 | 위 치 | STA 0+380 1단 사면 |
| 현 황 | 충전물유실 및 하부퇴적 | 현 황 | 임시보수부 |

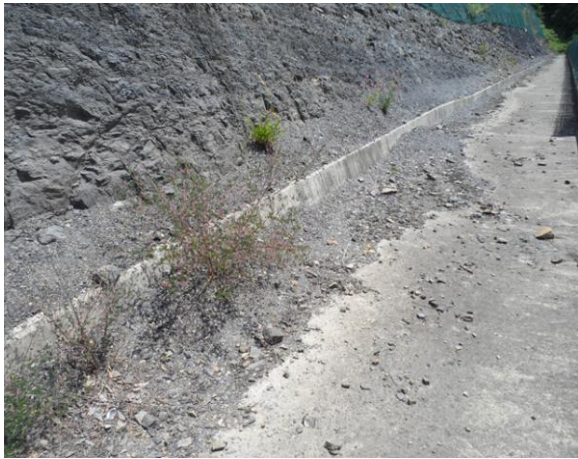
| 위 치 | 소단배수로 낙석방지울타리 | 위 치 | 1소단배수로 전구간 |
| 현 황 | 전경 | 현 황 | 낙석퇴적 |

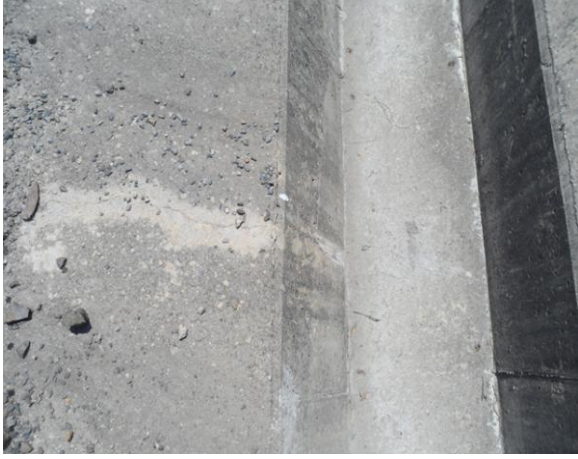
| 위 치 | STA 0+230 산마루측구 | 위 치 | STA 0+265 1소단배수로 |
| 현 황 | 균열(L=1.0m) | 현 황 | 망상균열(A=5.0㎡) |

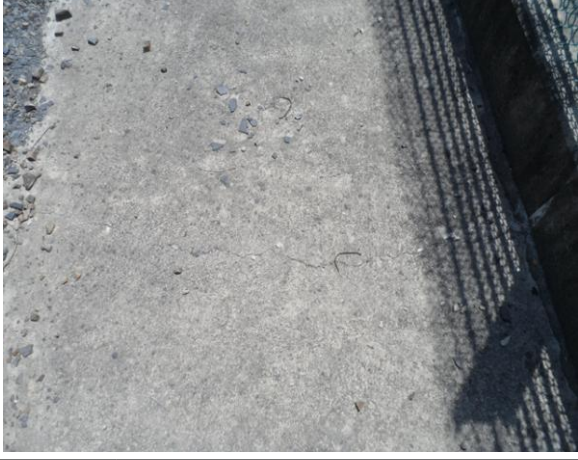
| 위 치 | STA 0+320 1소단배수로 | 위 치 | 전구간 |
| 현 황 | 균열(L=2.5m) | 현 황 | 심한 풍화 |

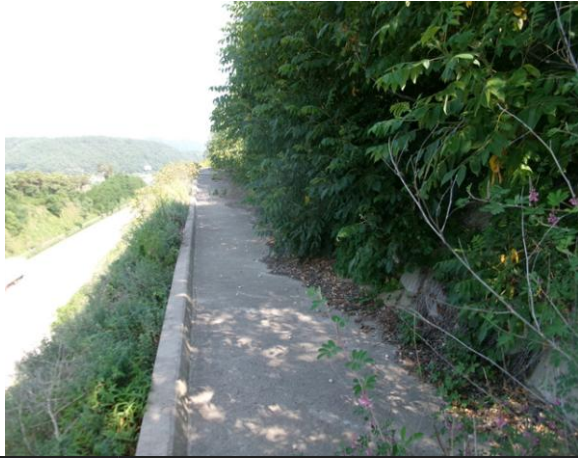
| 위 치 | | 소단 배수로 | | 현 황 | | 녹생토유실(A=10.0m×5.0m) | |
| 현 황 | | 전경 | | 위 치 | | STA 53.37k 2단 | |

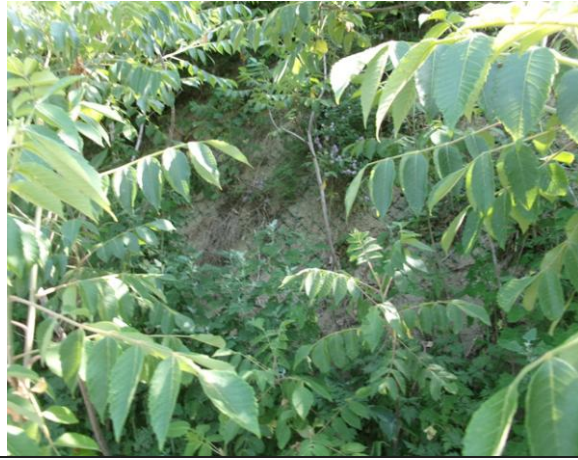
| | | | | 위 치 | | STA 53.37k 2단 | |

| | | | | 현 황 | | 녹생토유실(A=10.0m×5.0m) | |

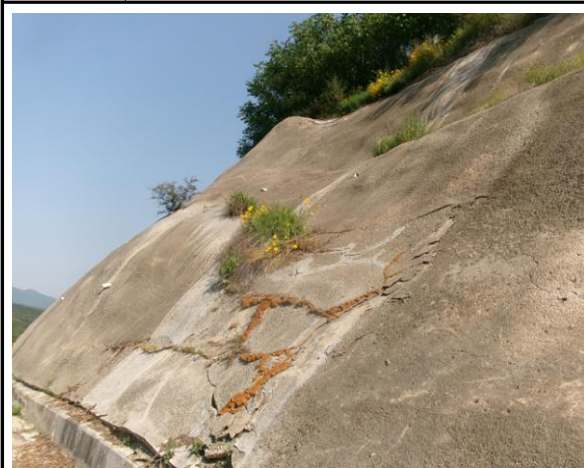
| 위 치 | STA 54.58k 3단 쏯크리트 |

| 현 황 | 들뜸 (A=20.0m×10.0m) |

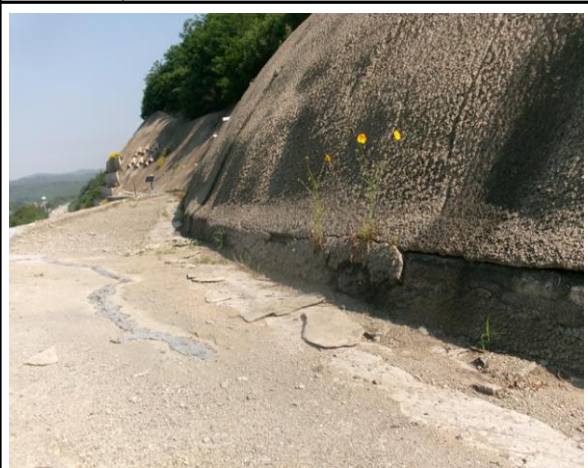
| 위 치 | STA 54.59k 3단 쏯크리트 |

| 현 황 | 들뜸 (A=40.0m×1.0m) |

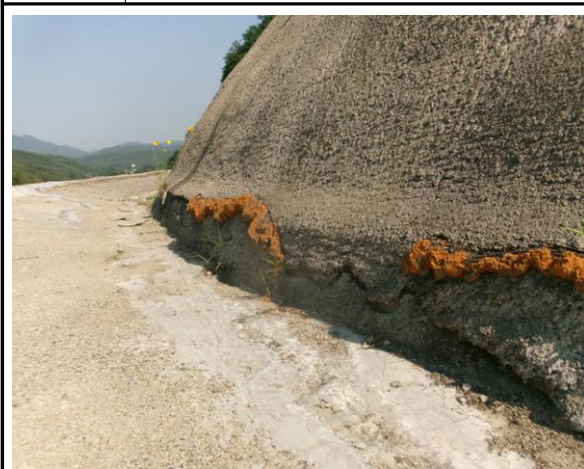
| 위 치 | STA 54.59k 3단 쏯크리트 |

| 현 황 | 들뜸 (A=40.0m×1.0m) |

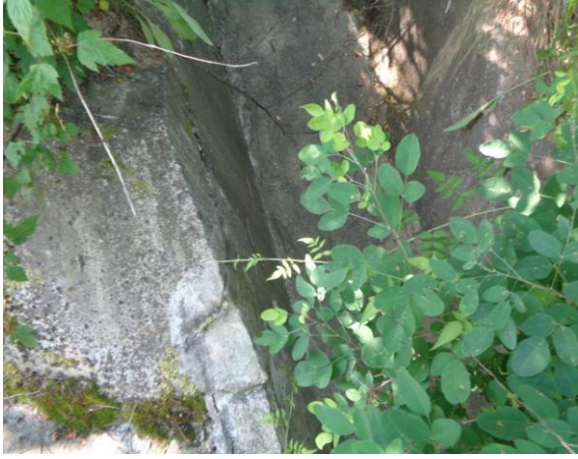
| 위 치 | STA 54.81k 산마루측구 | 위 치 | STA 54.85k 1소단배수로 |
| 현 황 | 파손(A=0.2m×0.5m) | 현 황 | 균열(L=2.0m) |

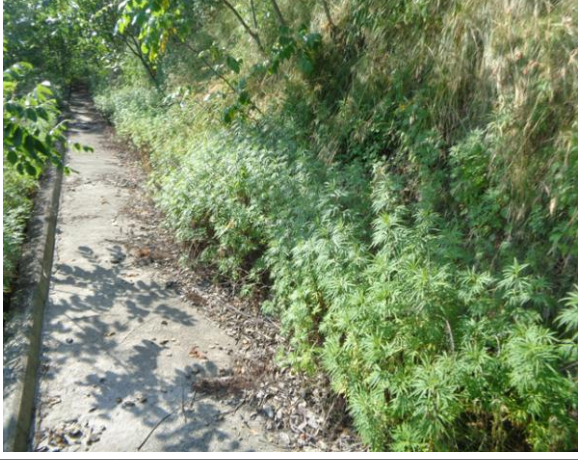
| 위 치 | STA 54.84k 1소단배수로 | 위 치 | STA 54.87k 1소단배수로 |
| 현 황 | 토사퇴적(V=1.0m³) | 현 황 | 균열(L=2.0m) |

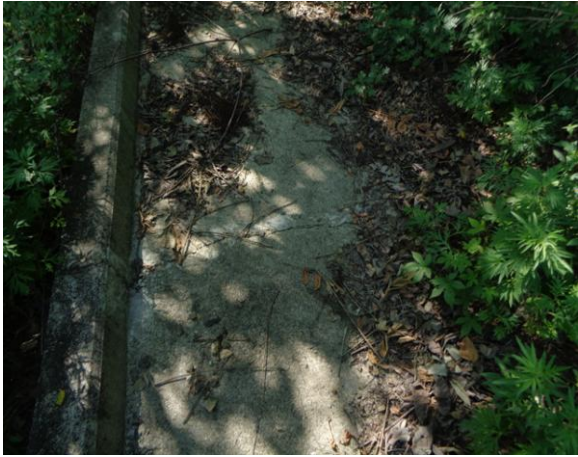
| 위 치 | STA 54.88k 1소단배수로 | 위 치 | STA 54.92k 산마루측구 |
| 현 황 | 균열(L=2.0m) | 현 황 | 균열(L=1.5m) |

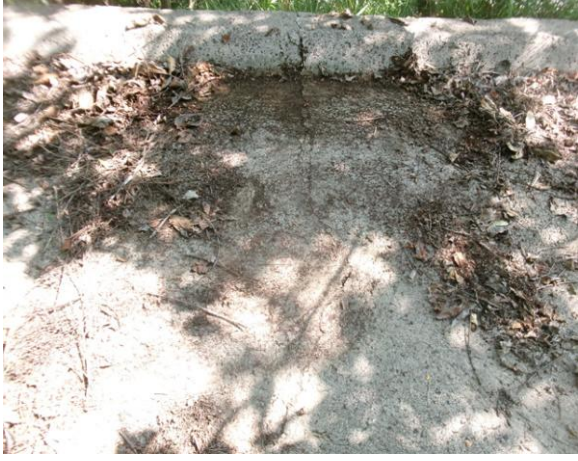
| 위 치 | STA 56.15k 1소단배수로 | 위 치 | STA 56.20k 1소단배수로 |
| 현 황 | 균열(L=1.0m) | 현 황 | 균열(L=50.0m) |

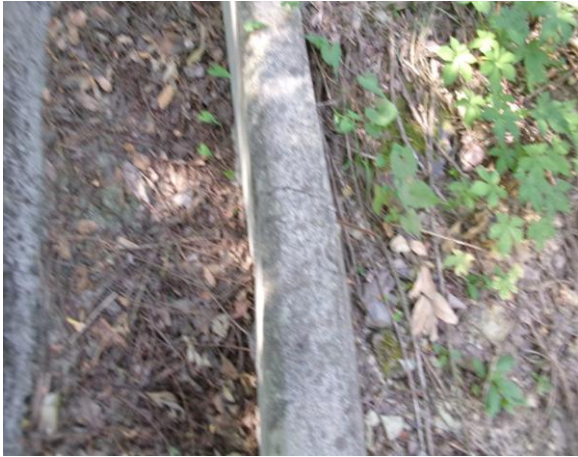
| 위 치 | STA 57.99k 산마루측구 | 위 치 | STA 58.00k 산마루측구 |

| 현 황 | 파손 (A=0.15m <sup>2</sup> ) | 현 황 | 파손 (A=0.15m <sup>2</sup> ) |

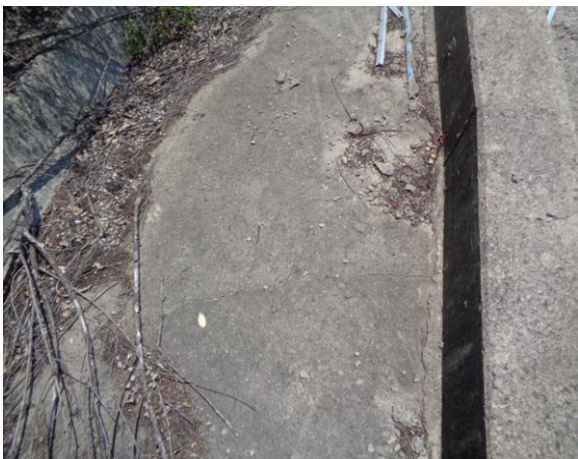
| 위 치 | STA 58.89k 1소단배수로 | 위 치 | STA 58.97k 1소단배수로 |

| 현 황 | 균열(L=2.0m) | 현 황 | 망상균열(A=1.0m×40.0m) |

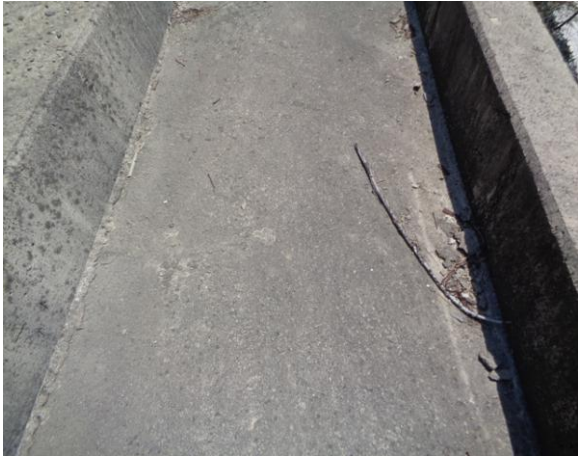
| 위 치 | STA 59.02k 1소단배수로 | 위 치 | STA 59.04k 산마루측구 |

| 현 황 | 균열(L=2.0m) | 현 황 | 균열(L=0.5m) |

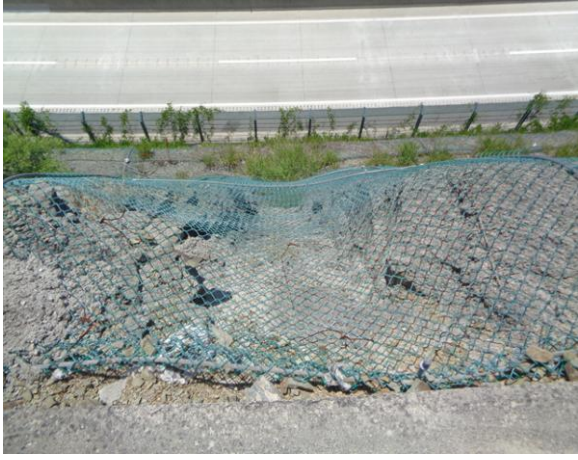
| 위 치 | 전구간 | 위 치 | 전구간 |

| 현 황 | 이완암 우려구간 | 현 황 | 이완암 우려구간 |

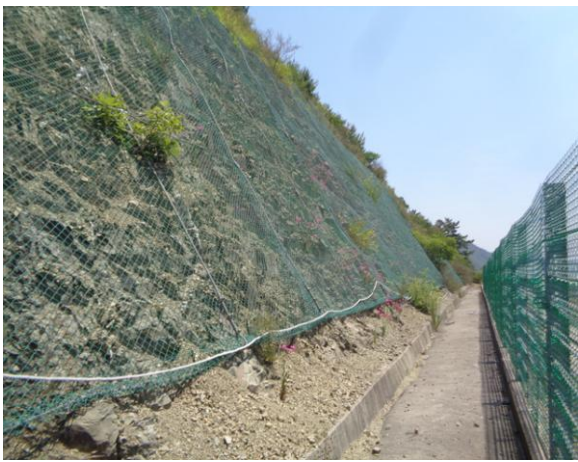
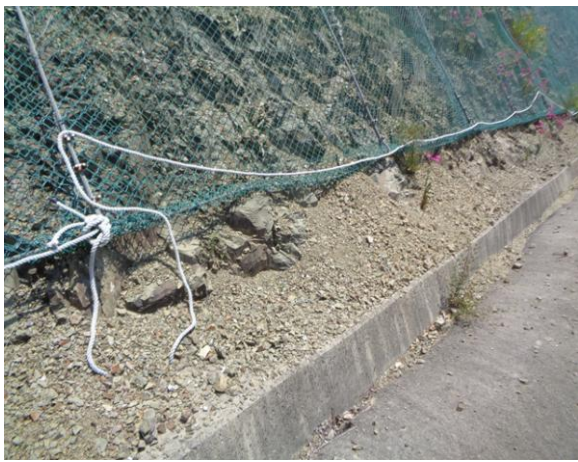
| 위 치 | 2단 심한풍화 | 위 치 | 2단 심한풍화 |

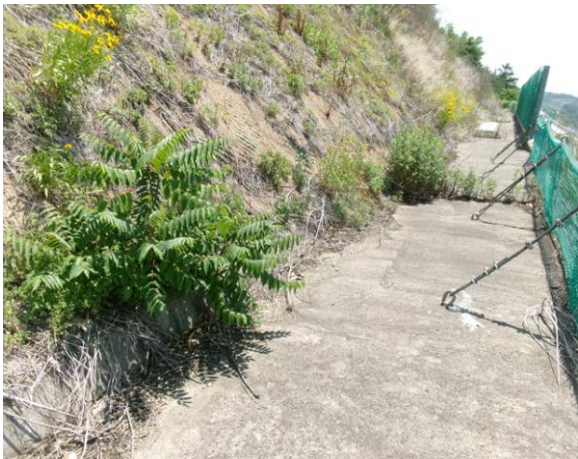
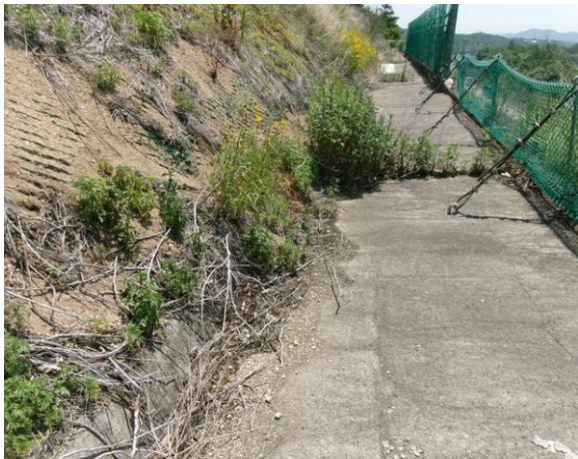
| 위 치 | STA 66.53k 1소단배수로 | 위 치 | STA 66.53k 1소단배수로 |

| 현 황 | 토사퇴적(L=10m) | 현 황 | 토사퇴적(L=10m) |

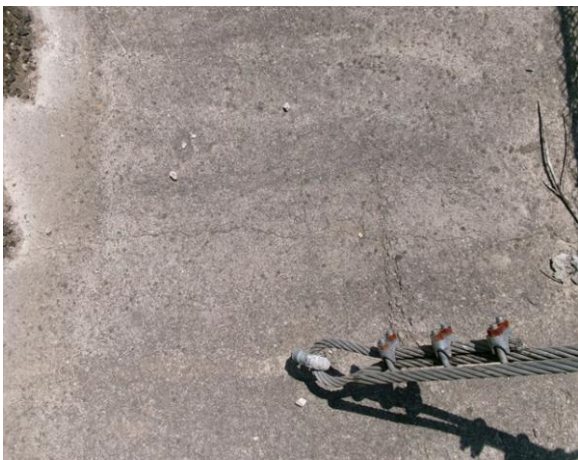
| 위 치 | STA 66.53k 1소단배수로 | 위 치 | STA 66.54k 1소단배수로 |

| 현 황 | 균열(L=2.0m) | 현 황 | 균열(L=2.0m) |

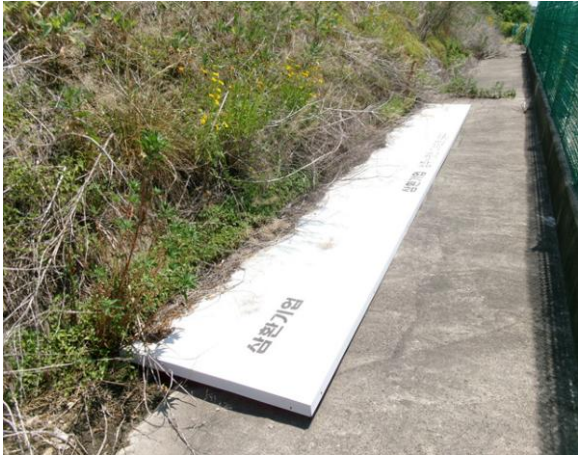
| 위 치 | STA 66.55k 1소단배수로 | 위 치 | STA 66.59k 1소단배수로 |

| 현 황 | 폐자재 적치 | 현 황 | 균열 (L=2.0m) |
