# 부 록

# 사 진 첩

## 45. 영 천 절 토 45

## 손상현황 사진

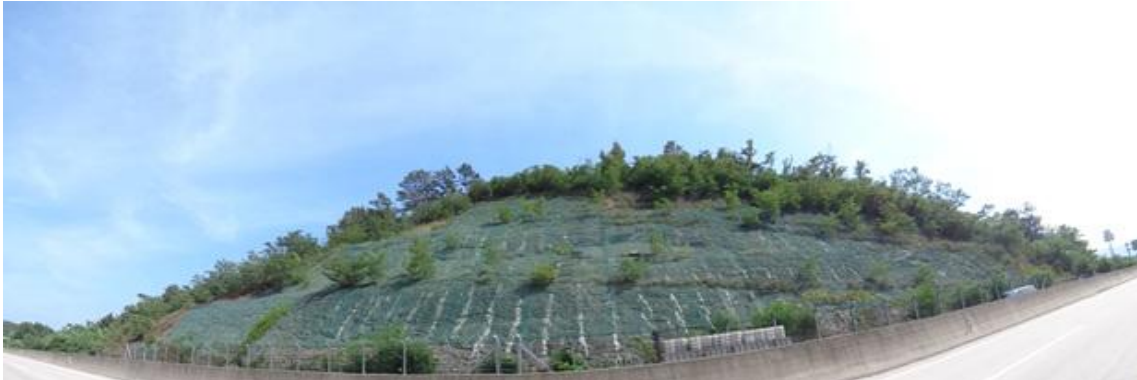
| 위 치 | 전체 |

| 현 황 | 전경 |

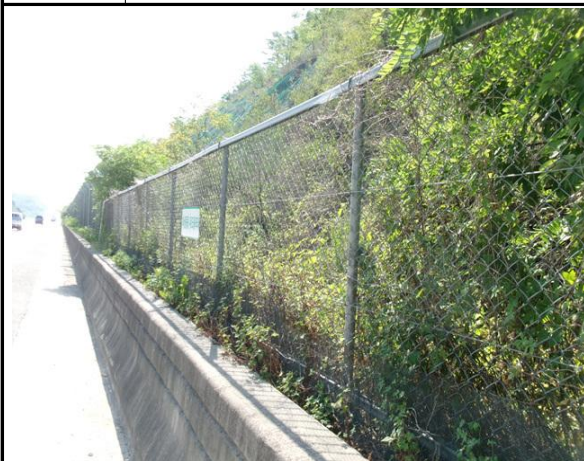
| 위 치 | 하부 |

| 현 황 | 전경 |

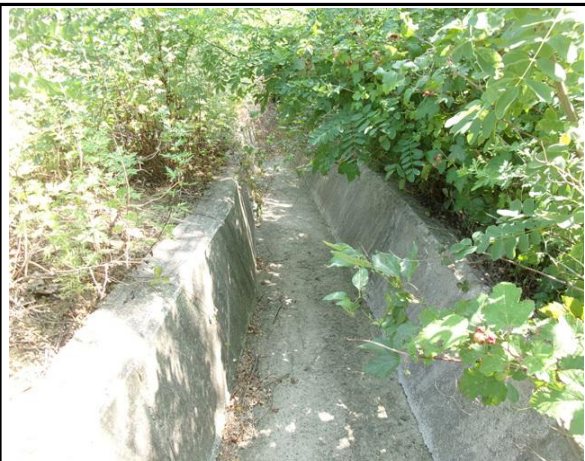
| 위 치 | 산마루측구 |

| 현 황 | 전경 |

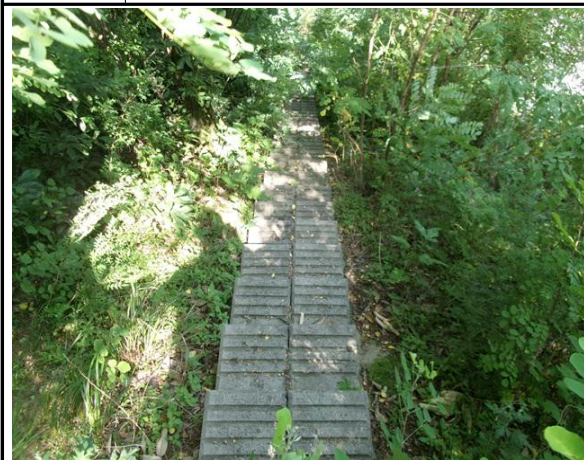
| 위 치 | 점검계단 |

| 현 황 | 전경 |

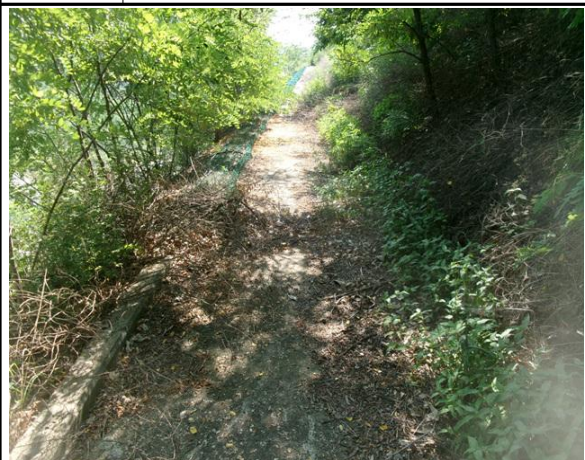
| 위 치 | 소단배수로 |

| 현 황 | 전경 |

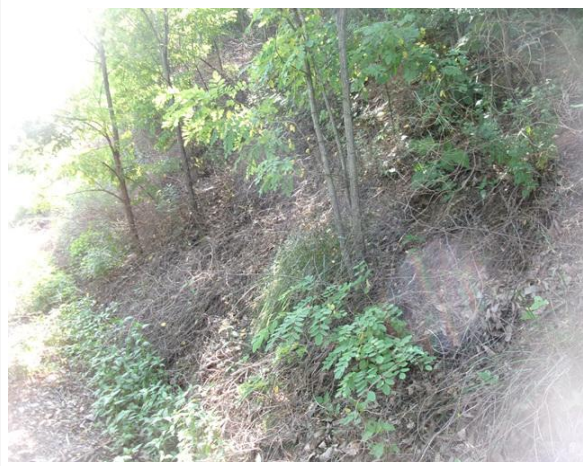
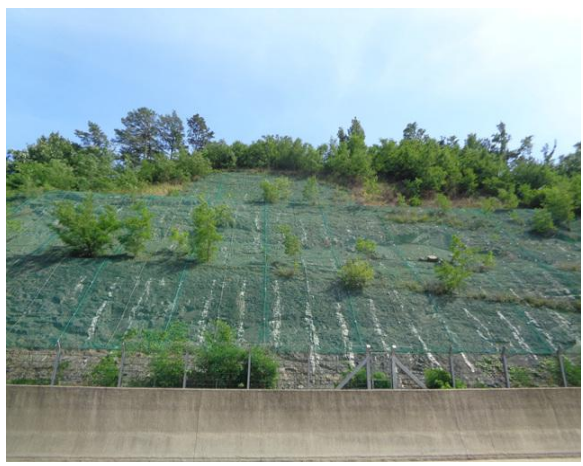
| 위 치 | 자연사면 | 위 치 | 정면 |

| 현 황 | 전경 | 현 황 | 전경 |

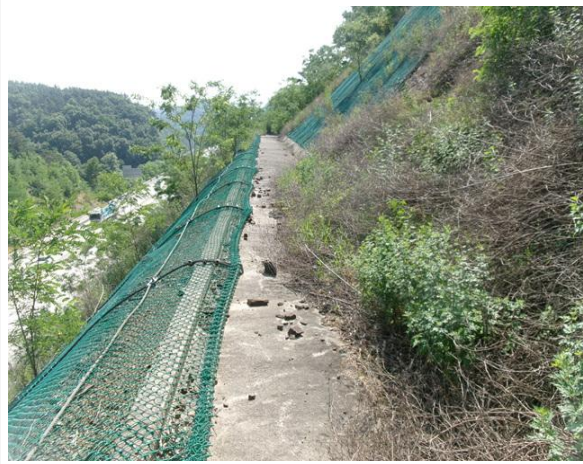
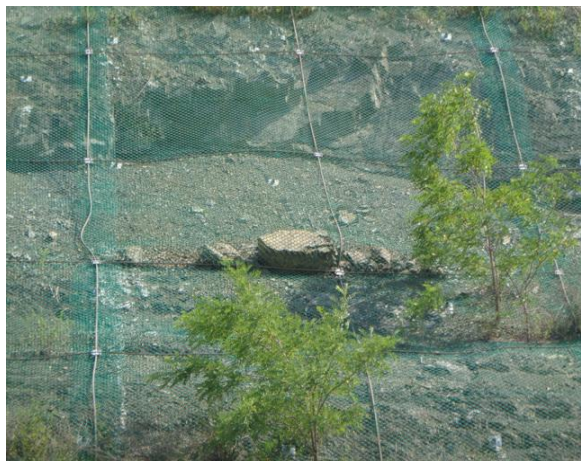
| 위 치 | STA 69.13~69.17k 1소단배수로 | 위 치 | STA 69.16k 1단 |

| 현 황 | 토사퇴적 (L=40.0m) | 현 황 | 튼돌 |

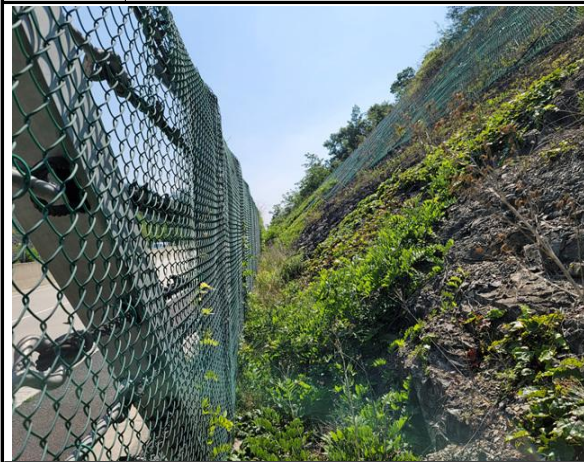
| 위 치 | 하단 및 낙석방지울타리 |

| 현 황 | 전경 |

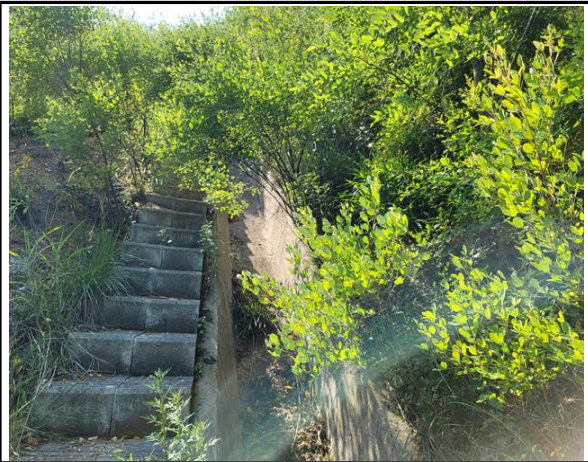
| 위 치 | 산마루측구 |

| 현 황 | 전경 |

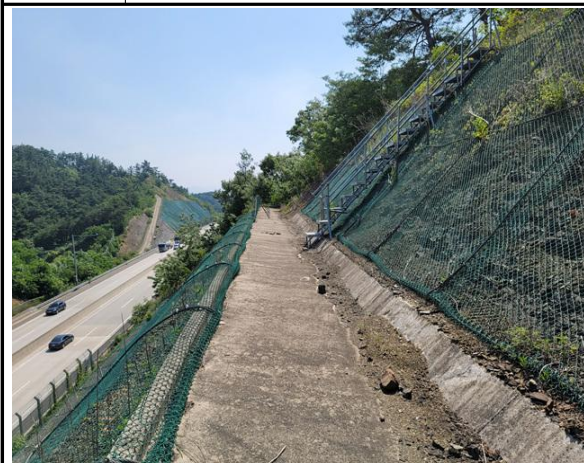
| 위 치 | 소단 배수로 |

| 현 황 | 전경 |

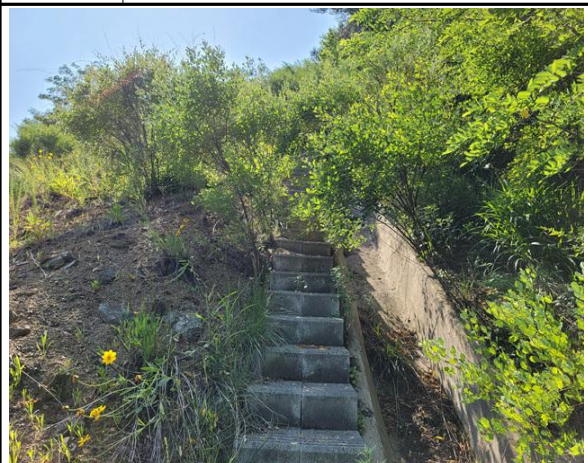
| 위 치 | 점검계단 |

| 현 황 | 전경 |

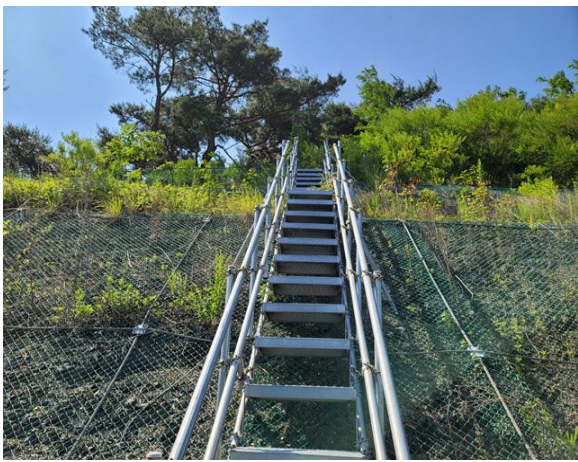
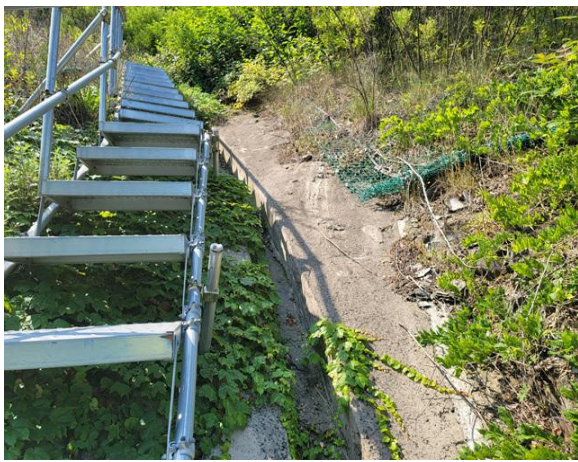
| 위 치 | 점검사다리 | 위 치 | 수직도수로 |

| 현 황 | 전경 | 현 황 | 전경 |

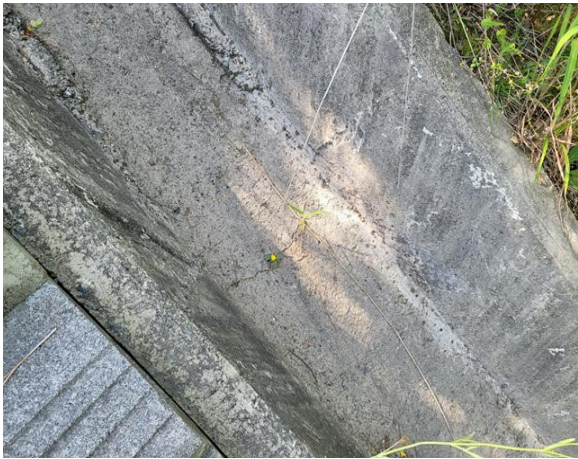
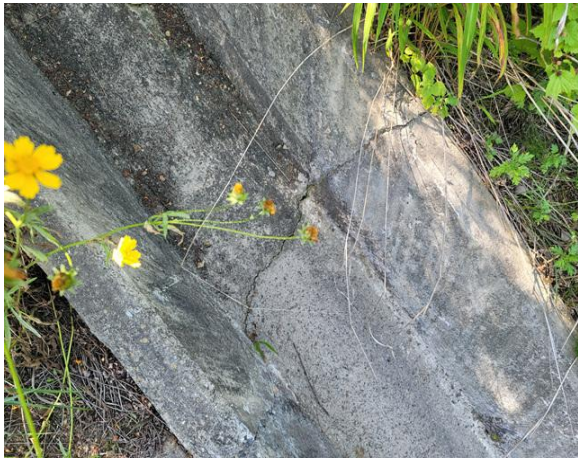
| 위 치 | STA 70.28k 산마루측구 | 위 치 | STA 70.29k 산마루측구 |

| 현 황 | 균열(L=1.0m) | 현 황 | 균열(L=0.5m) |

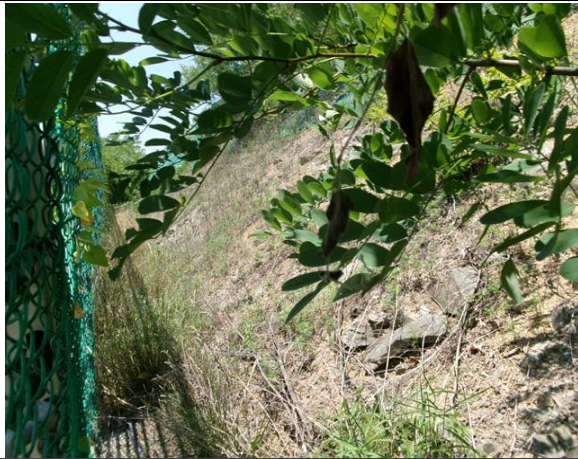
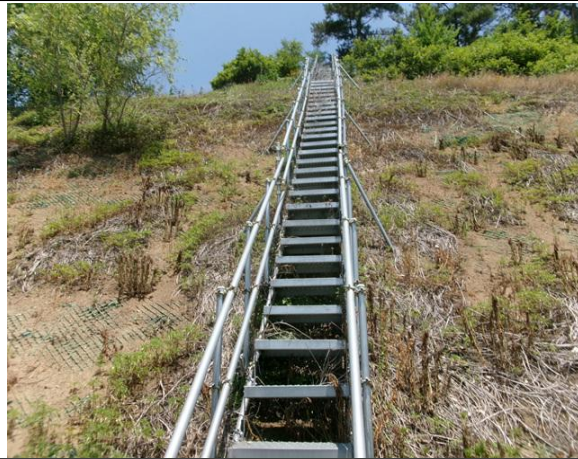
| 위 치 | | 하단 및 낙석방지울타리 | |

| 현 황 | | 전경 | |

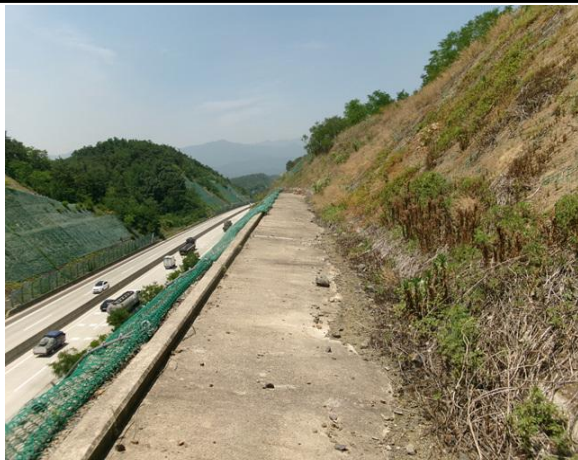
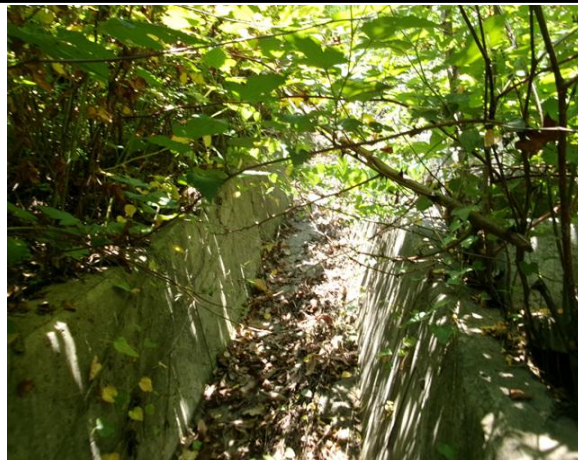
| 위 치 | | 소단배수로 | |

| 현 황 | | 전경 | |

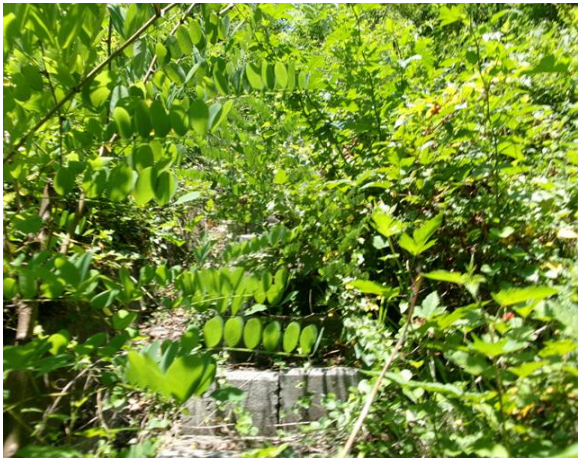
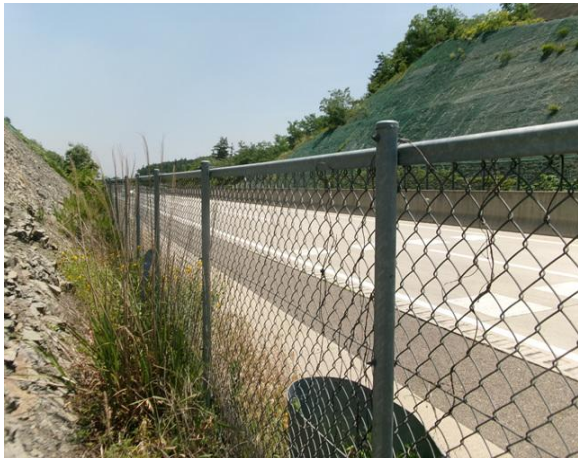
| 위 치 | 점검계단 | 위 치 | 야생동물 유도 울타리 |

| 현 황 | 전경 | 현 황 | 전경 |

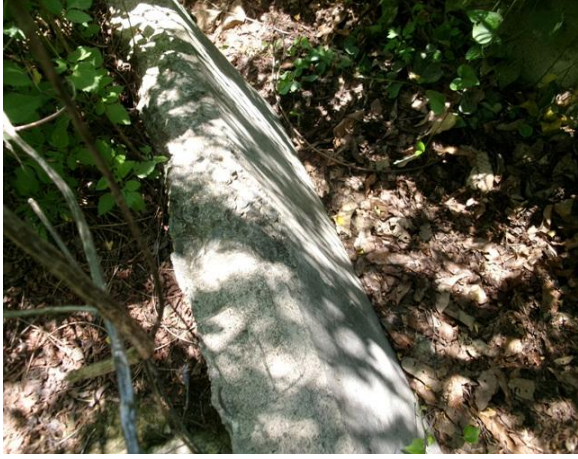
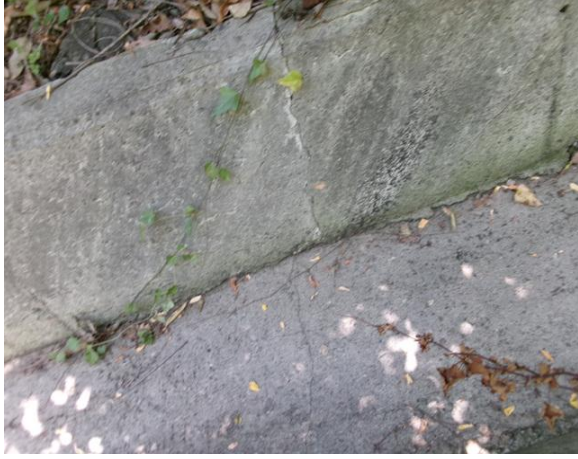
| 위 치 | STA 70.75k 산마루측구 | 위 치 | STA 70.76k 산마루측구 |

| 현 황 | 재료분리 (A=0.4m×0.5m) | 현 황 | 균열 (L=1.5m) |

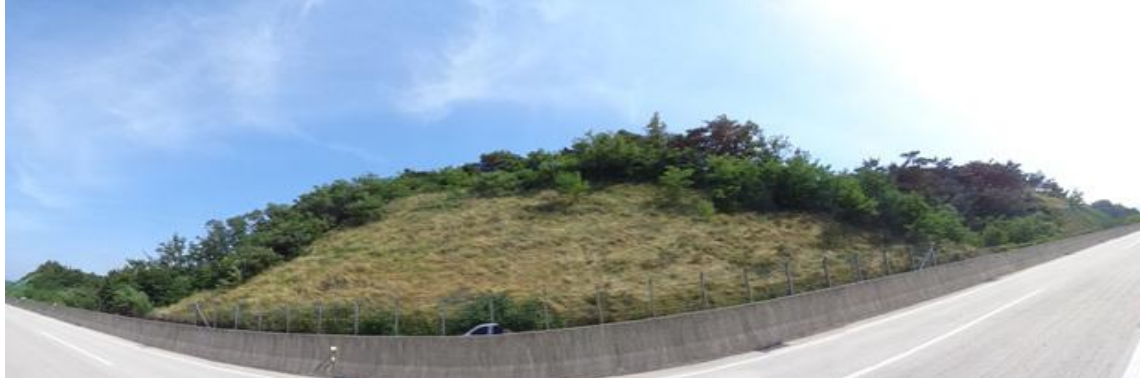
| 위 치 | 전체 |

| 현 황 | 전경 |

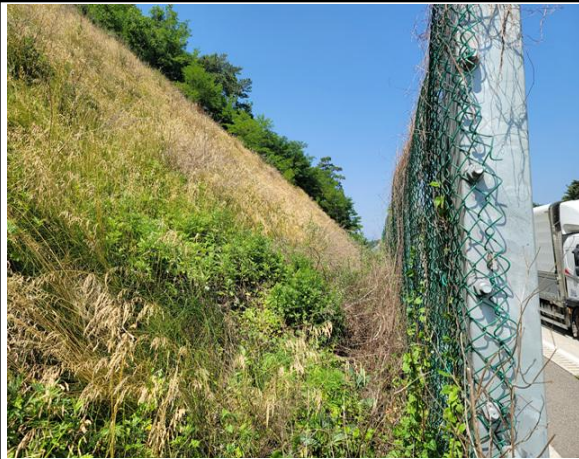
| 위 치 | 하단 및 낙석방지울타리 |

| 현 황 | 전경 |

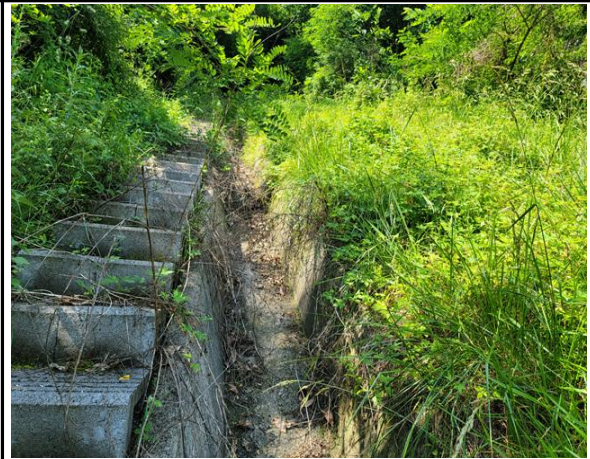
| 위 치 | 산마루측구, 점검계단 |

| 현 황 | 전경 |

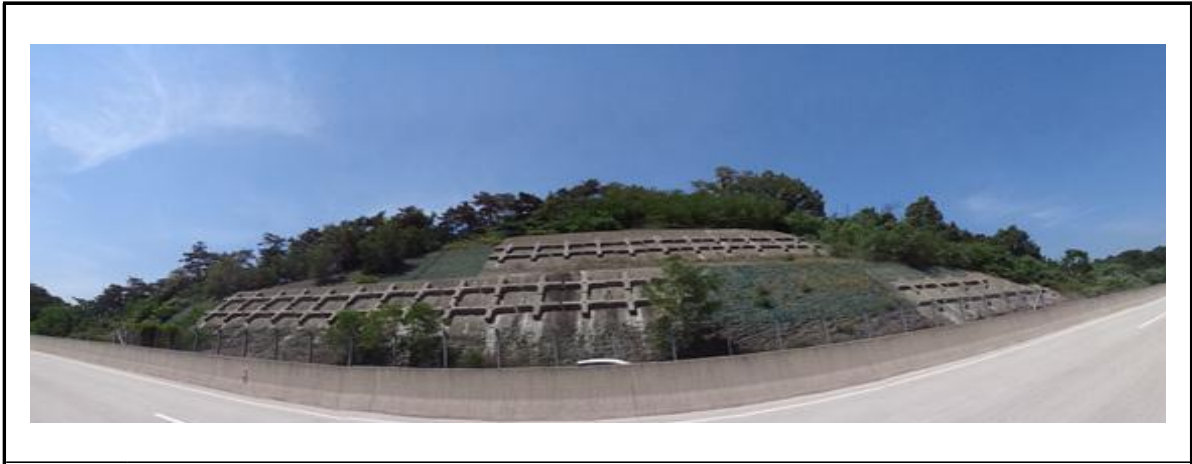
| 위 치 | 전체 |

| 현 황 | 전경 |

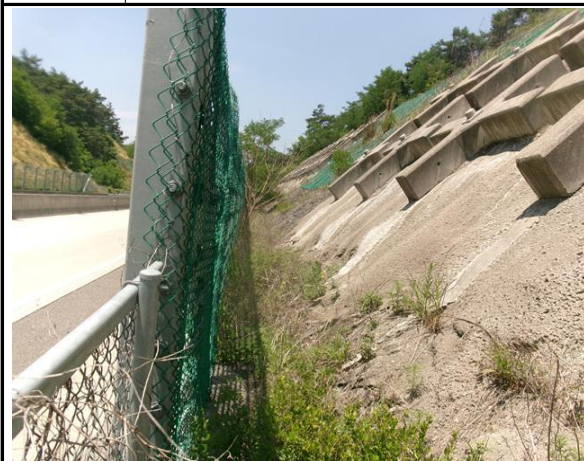
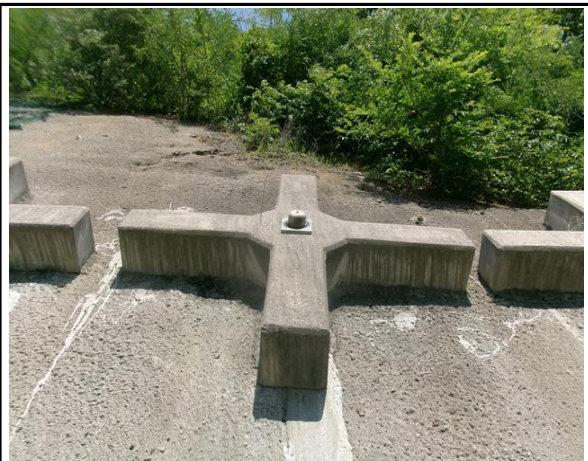
| 위 치 | 하단 및 낙석방지울타리 | 위 치 | 샷크리트, 격자앵커 |

| 현 황 | 전경 | 현 황 | 전경 |

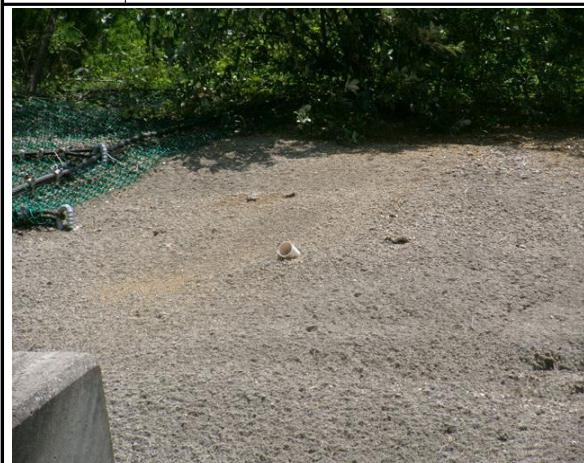
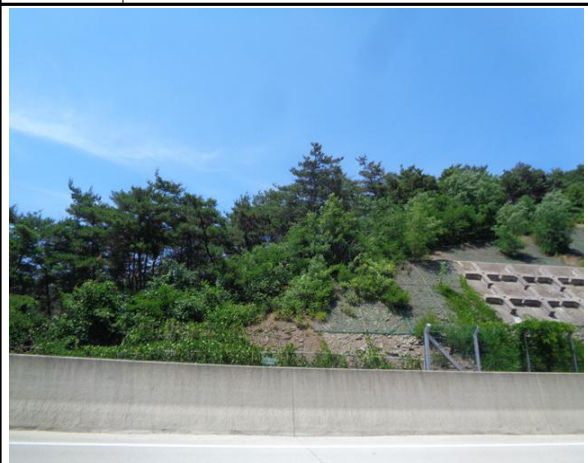
| 위 치 | 수평배수공 | 위 치 | 야생동물유도울타리 |

| 현 황 | 전경 | 현 황 | 전경 |

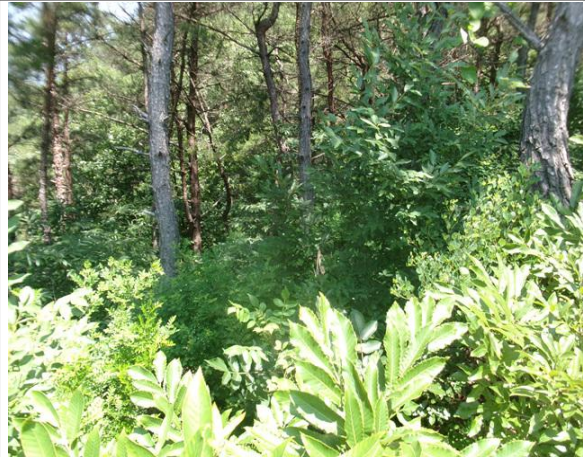
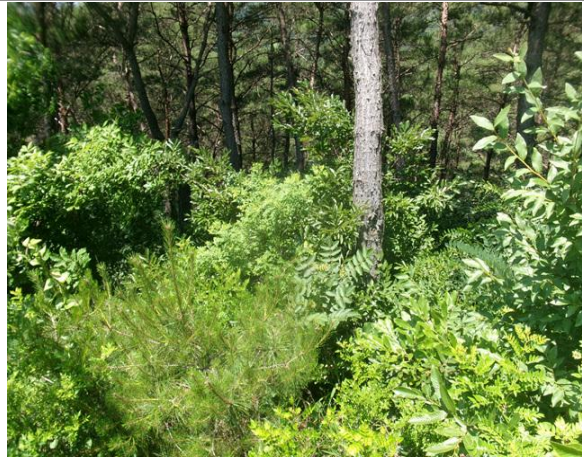
| 위 치 | STA 71.05~71.08k 1단 사면 | 위 치 | STA 71.05~71.08k 1단 사면 |

| 현 황 | 심한풍화 | 현 황 | 심한풍화 |

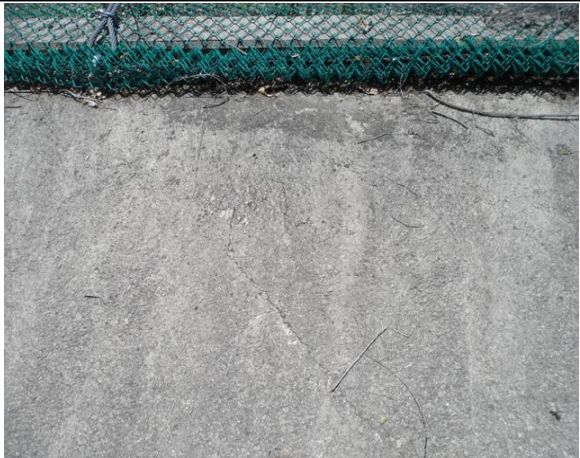
| 위 치 | 산마루측구 | 위 치 | STA 71.54k 1소단배수로 |

| 현 황 | 전경 | 현 황 | 균열(L=2.0m) |

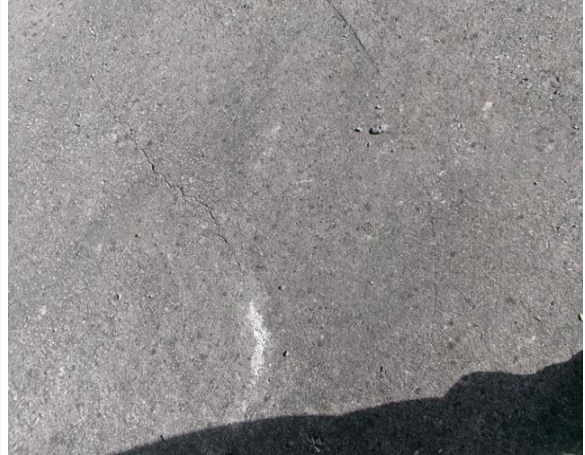
| 위 치 | STA 72.49k 1소단배수로 | 위 치 | STA 72.48k 3단 |

| 현 황 | 사균열(L=1.0m) | 현 황 | 심한풍화 |

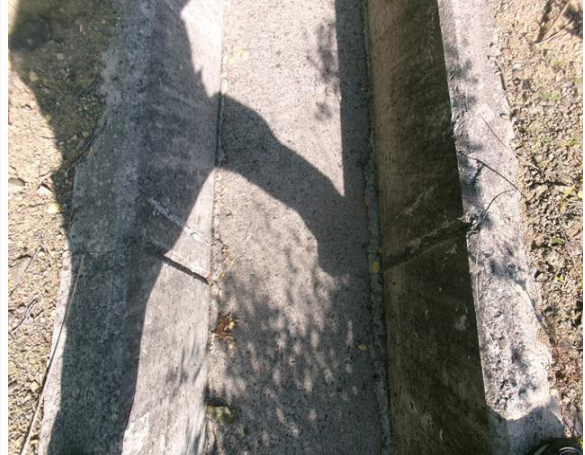
| 위 치 | STA 72.80k 산마루측구 | 위 치 | STA 72.89k 1소단배수로 |

| 현 황 | 균열 (L=1.5m) | 현 황 | 균열 (L=60.0m) |

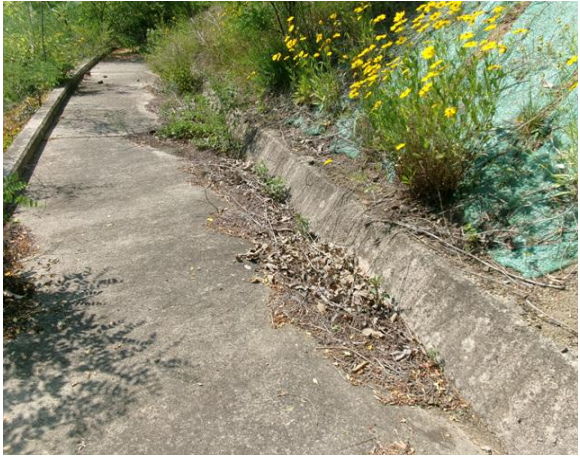
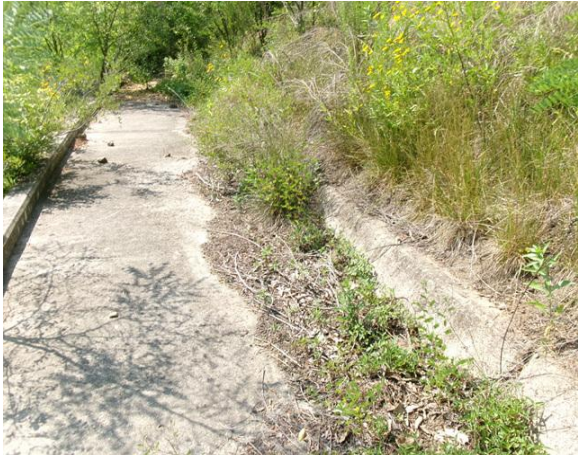
| 위 치 | STA 74.45k 1소단배수로 | 위 치 | STA 74.45k 1소단배수로 |

| 현 황 | 토사퇴적(A=10.0m×0.5m) | 현 황 | 토사퇴적(A=10.0m×0.5m) |

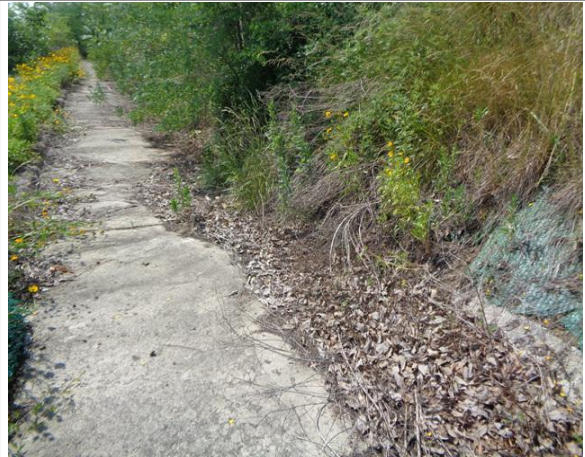
| 위 치 | STA 74.78~74.86k 1소단배수로 | 위 치 | STA 74.84k 3단 사면 |

| 현 황 | 토사퇴적(L=80.0m) | 현 황 | 임시보수 |

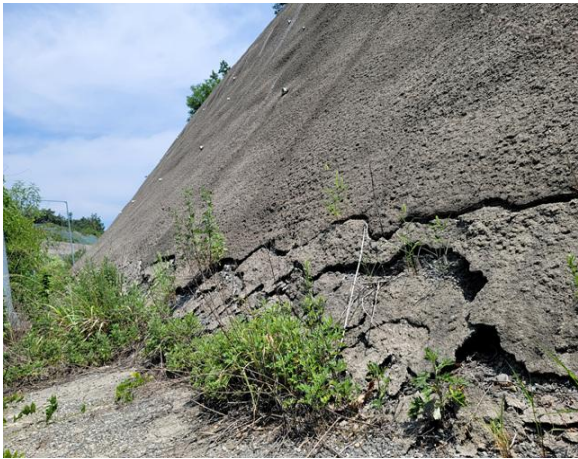
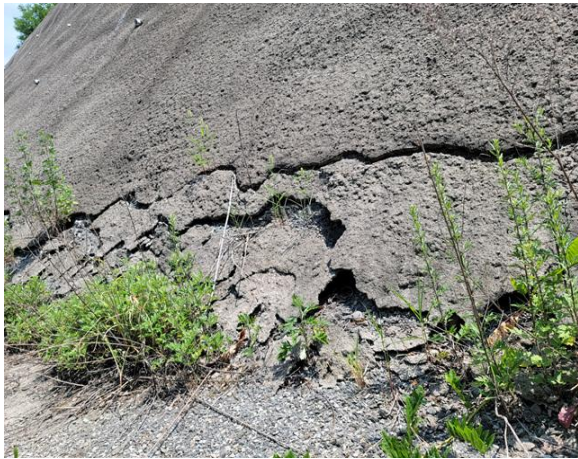
| 위 치 | STA 1+06 1단 | 위 치 | STA 1+06 1단 |

| 현 황 | 쏘크리트파손(A=250.0m*10.0m) | 현 황 | 쏘크리트파손(A=250.0m*10.0m) |

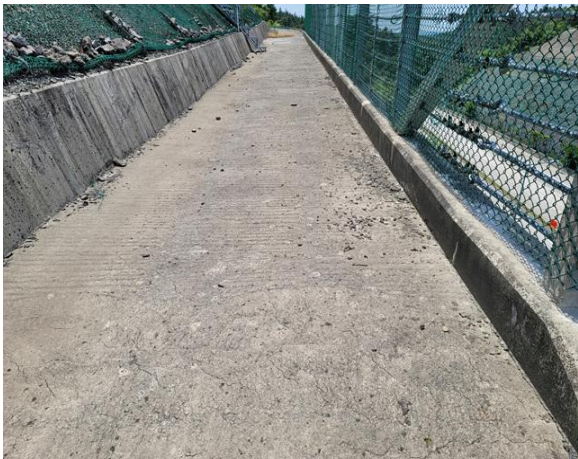
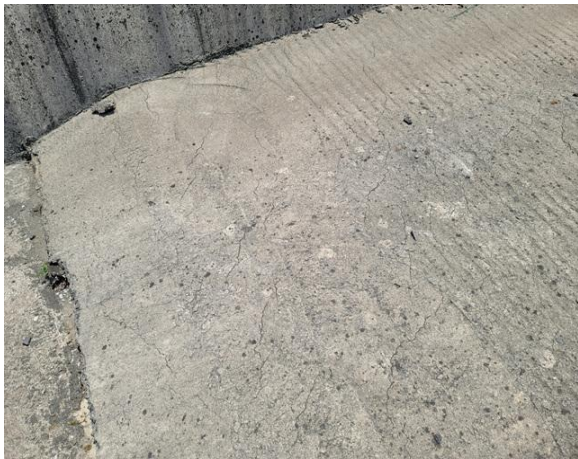
| 위 치 | STA 1+24 1소단배수로 | 위 치 | STA 1+24 1소단배수로 |

| 현 황 | 망상균열(A=20.0m×2.0m) | 현 황 | 망상균열(A=20.0m×2.0m) |

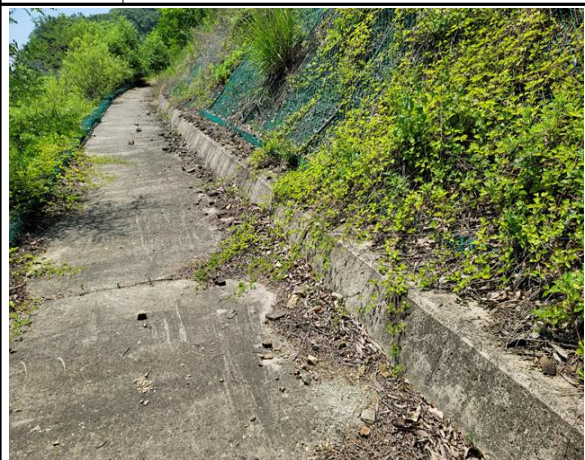
| 위 치 | STA 0+20~0+24 1소단배수로 |

| 현 황 | 토사 및 낙석퇴적(L=40.0m) |

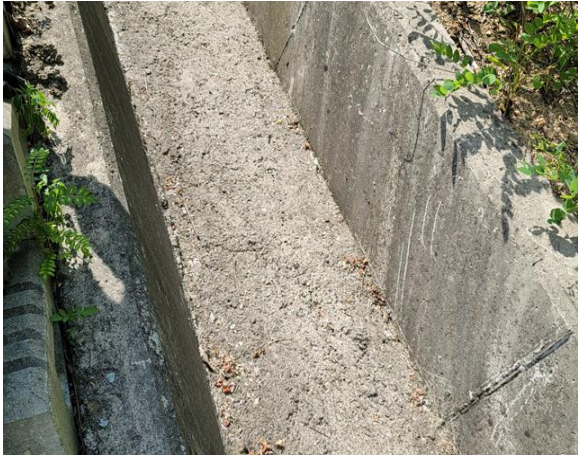
| 위 치 | STA 0+17 산마루측구 | 위 치 | STA 0+16~26 1단 |

| 현 황 | 균열(L=0.5m) | 현 황 | 심한풍화 |

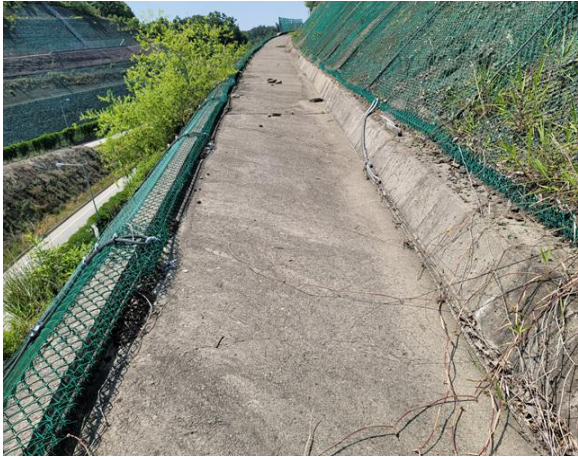
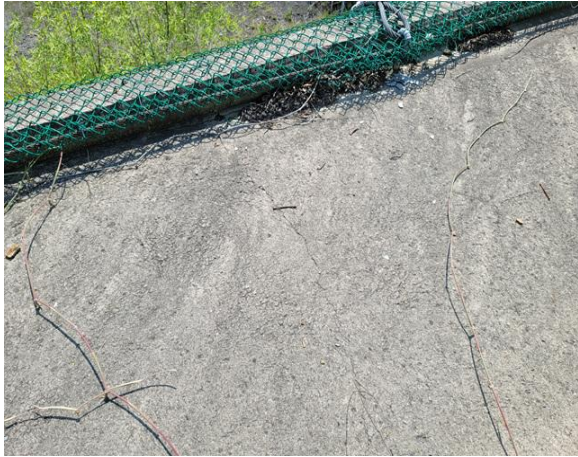
| 위 치 | STA 0+40 1소단배수로 | 위 치 | STA 0+40 1소단배수로 |

| 현 황 | 균열(L=2.0m) | 현 황 | 균열(L=2.0m) |

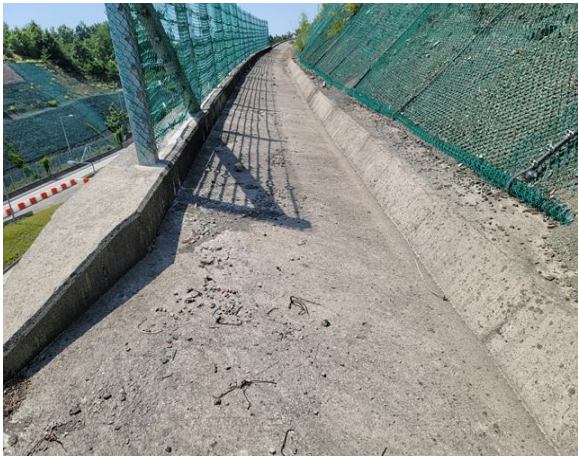
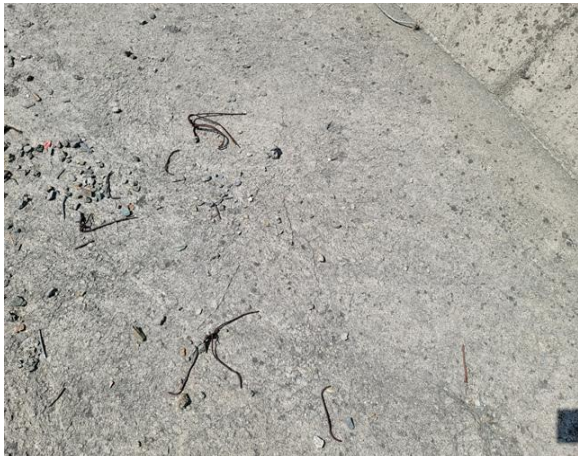
| 위 치 | STA 0+47 1소단배수로 | 위 치 | STA 0+47 1소단배수로 |

| 현 황 | 균열(L=20.0m) | 현 황 | 균열(L=20.0m) |

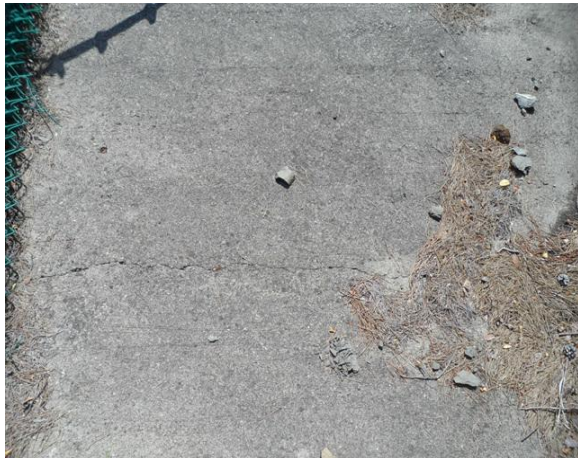
| 위 치 | STA 77.67k 1소단배수로 | 위 치 | STA 77.68k 1소단배수로 |

| 현 황 | 균열(L=2.0m) | 현 황 | 균열(L=2.0m) |

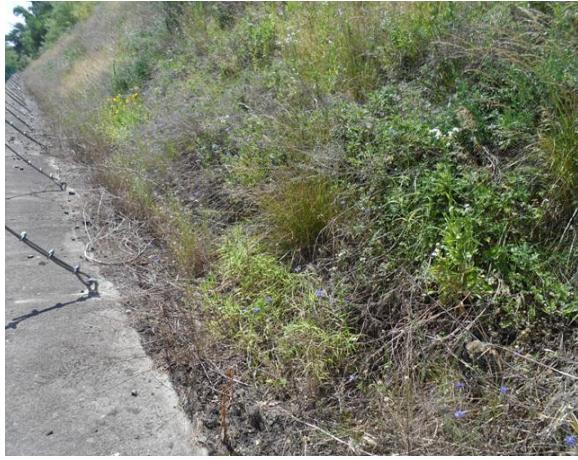
| 위 치 | STA 77.64k 1소단배수로 | 위 치 | - |

| 현 황 | 토사퇴적(L=10.0m) | 현 황 | - |

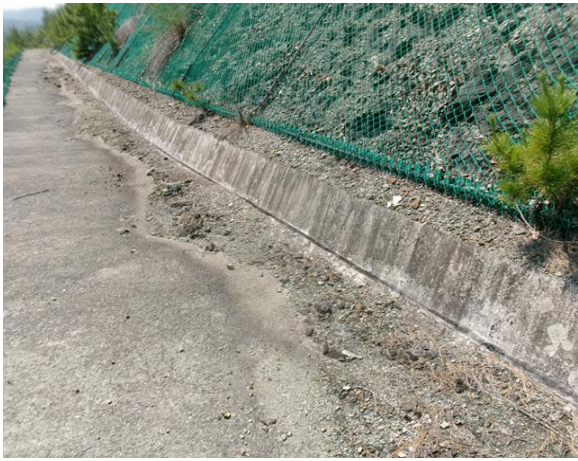
| 위 치 | STA 89.57k 1소단배수로 | 위 치 | STA 89.70k 1소단배수로 |

| 현 황 | 토사퇴적 (L=60.0m) | 현 황 | 균열 (L=2.0m) |

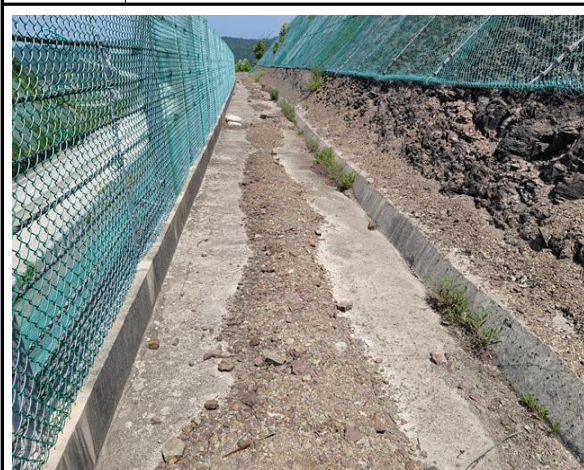
| 위 치 | STA 89.67k 1소단배수로 |

| 현 황 | 토사퇴적 (L=60.0m) |

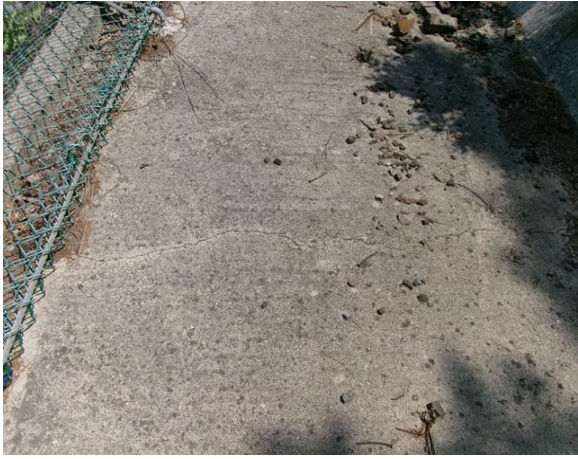
| 위 치 | STA 91.06k 1소단배수로 | 위 치 | STA 91.06~98k 1소단배수로 |

| 현 황 | 균열(L=2.5m) | 현 황 | 토사퇴적(L=80.0m) |

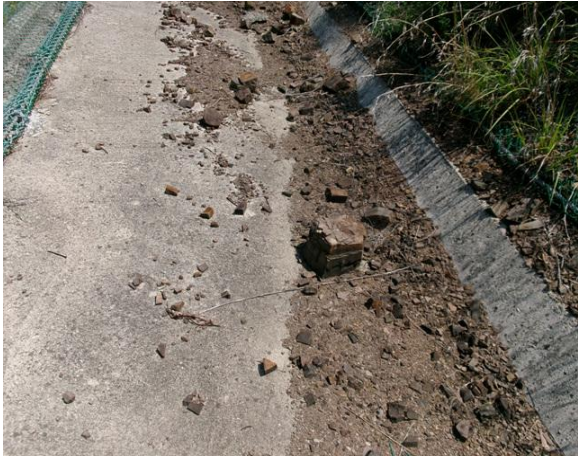
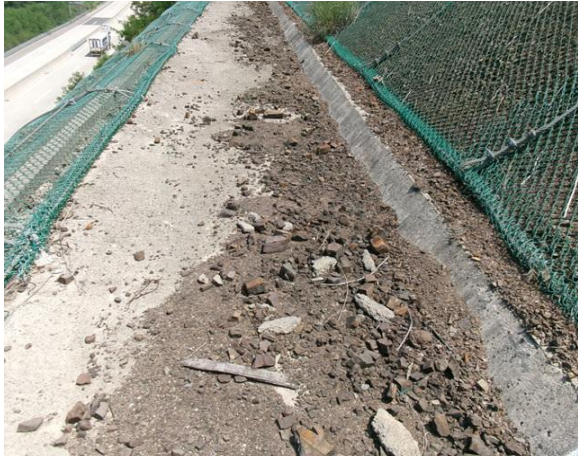
| 위 치 | STA 91.06~98k 1소단배수로 | 위 치 | STA 91.06~98k 1소단배수로 |

| 현 황 | 토사퇴적(L=80.0m) | 현 황 | 토사퇴적(L=80.0m) |

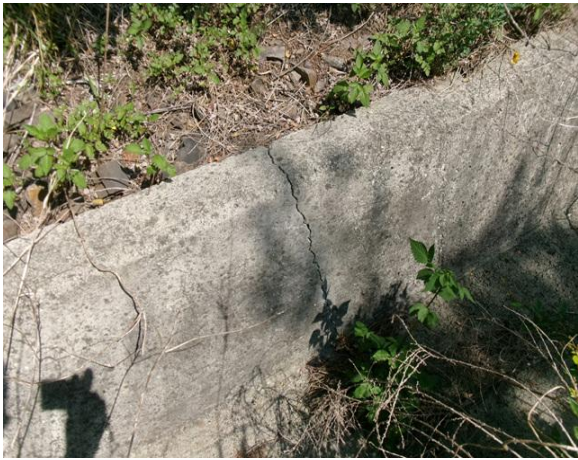
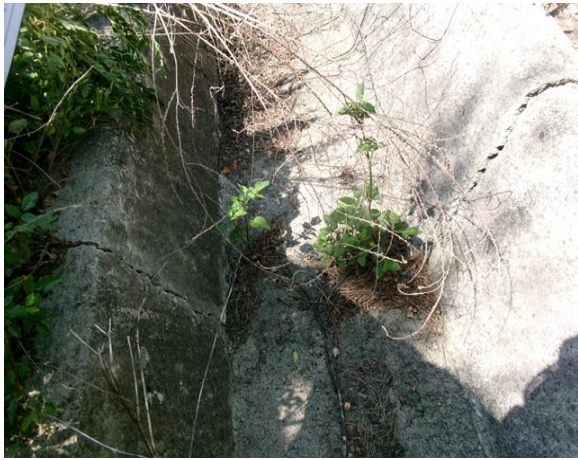
| 위 치 | STA 91.09k 산마루측구 | 위 치 | STA 91.09k 산마루측구 |

| 현 황 | 파손(0.1m × 1.5m) | 현 황 | 파손(0.1m × 1.5m) |

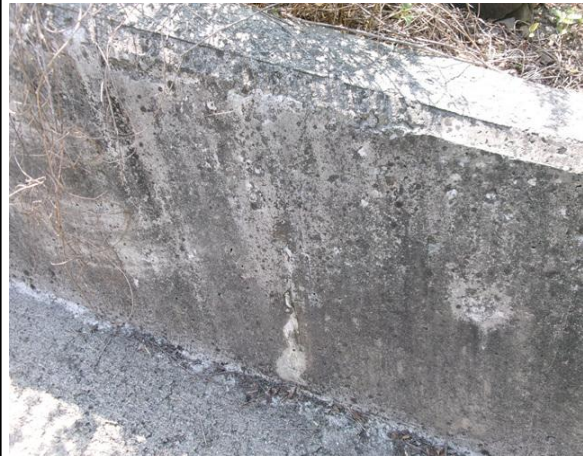
| 위 치 | STA 91.13k 산마루측구 | 위 치 | STA 91.13k 산마루측구 |

| 현 황 | 균열 (L=0.5m) | 현 황 | 균열 (L=0.5m) |

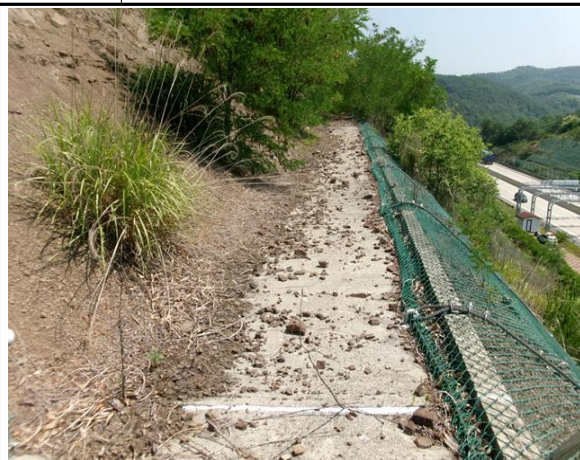
| 위 치 | 소단배수로 |

| 현 황 | 전경 |

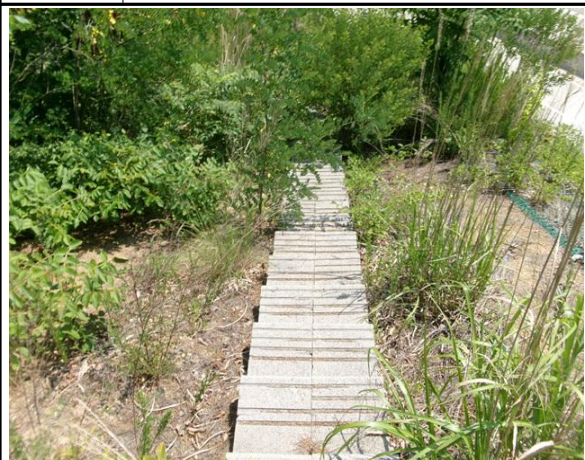
| 위 치 | 점검계단 |

| 현 황 | 전경 |

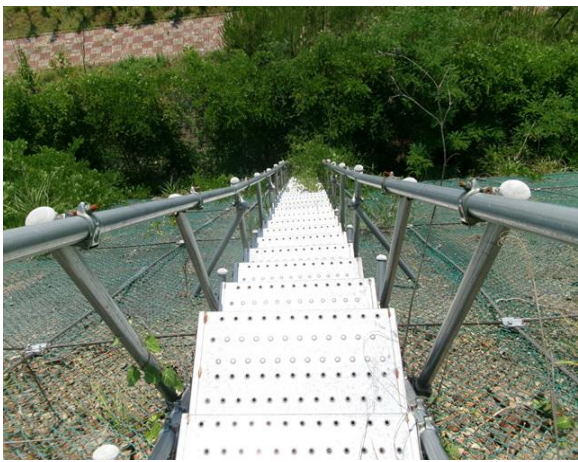
| 위 치 | 점검사다리 | 위 치 | 야생동물 유도 울타리 |
| 현 황 | 전경 | 현 황 | 전경 |

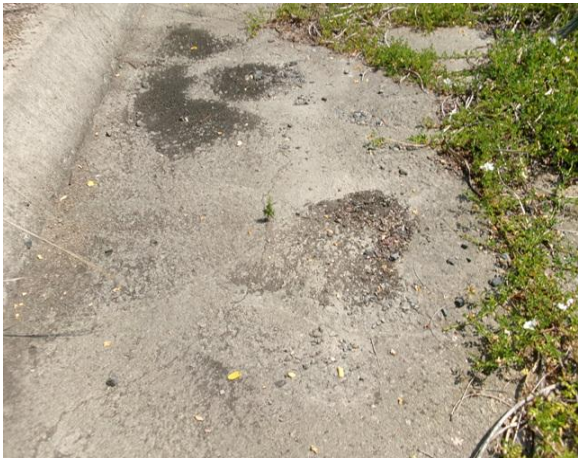
| 위 치 | STA 91.81~91.98k 1소단배수로 | 위 치 | STA 91.81~91.98k 1소단배수로 |

| 현 황 | 망상균열 (A=200.0m×2.0m) | 현 황 | 망상균열 (A=200.0m×2.0m) |

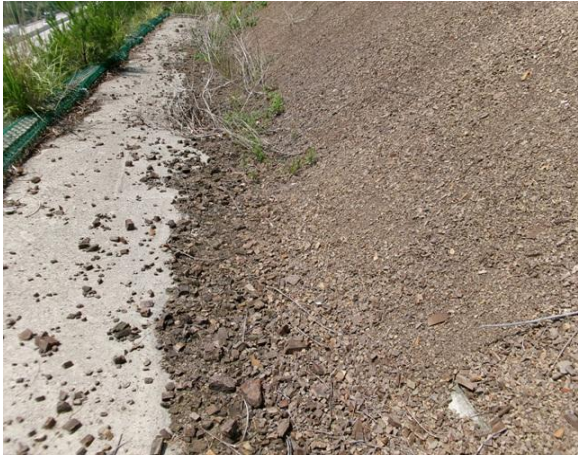
| 위 치 | STA 92.01~92.07k 1소단배수로 | 위 치 | — |

| 현 황 | 토사퇴적(A=40.0m×0.5m) | 현 황 | — |
