시 설 물    안   전   점   검   용   역  
상주영천고속도로   2024 ~ 2025년

**상주영천고속도로 2024~2025년  
시설물 안전 점검 용역  
정기안전점검보고서**

**< 교량편 >**

# 낙동JCT교(1공구) 정기안전점검 결과표

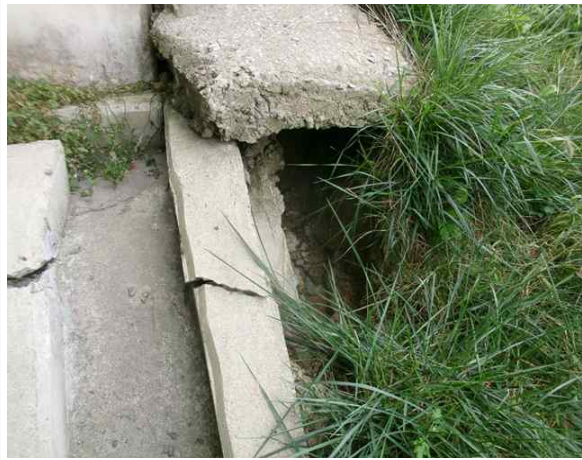
| 위 치 | 교대 A1 | 위 치 | 교대 A2 |

| 현 황 | 배수로 파손 및 하부유실 | 현 황 | 수직균열(Cw≥0.3mm) |

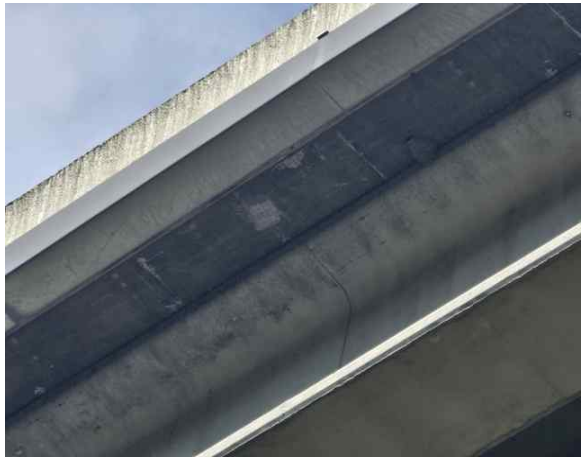
| 위 치 | 바닥판하면 상주방향 S7 | 위 치 | 바닥판하면 영천방향 S6 |

| 현 황 | 철근노출(A=0.1m×6.0m) | 현 황 | 재료분리(A=0.2m×0.3m) |

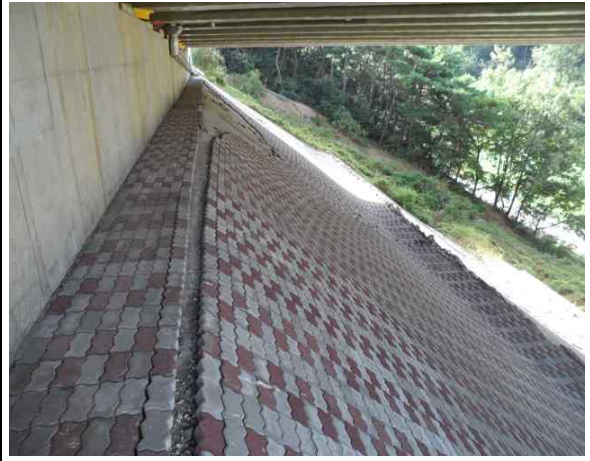
| 위 치 | 교대 영천방향 A2 | 위 치 | 교각 상주방향 P1 |

| 현 황 | 법면 블록밀림(L=15.0m) | 현 황 | 표면오염(A=1.5m×1.5m) |

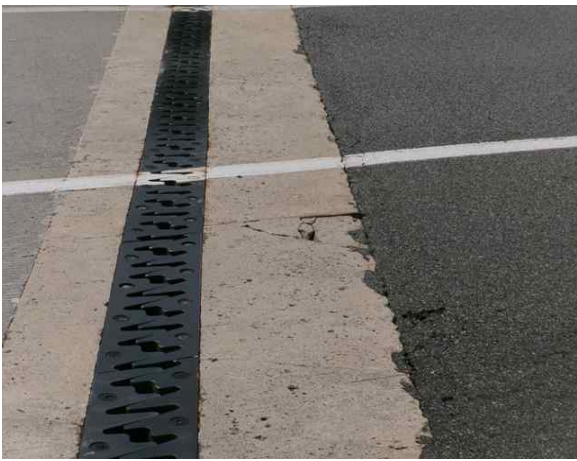
| 위 치 | 신축이음 상주방향 A1 | 위 치 | 교량받침 상주방향 A1-SH5 |

| 현 황 | 후타재 파손(A=0.3m×0.3m) | 현 황 | 받침콘크리트 재료분리(A=0.1m×0.1m) |

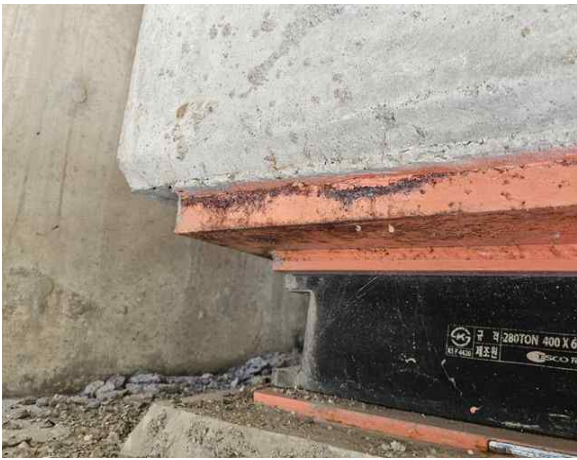
| 위 치 | 교량받침 영천방향 A1-SH4 | 위 치 | 교량받침 영천방향 A1-SH5 |

| 현 황 | 플레이트 부식 | 현 황 | 상부 플레이트 들뜸 |

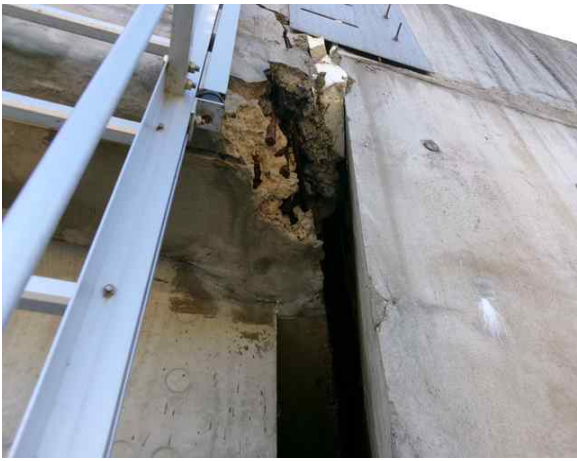
| 위 치 | 바닥판하면 상주방향 S1 | 위 치 | 바닥판하면 상주방향 S5 |

| 현 황 | 파손 및 철근노출(A=0.5m×0.5m) | 현 황 | 균열부백태(A=0.2m×0.5m) |

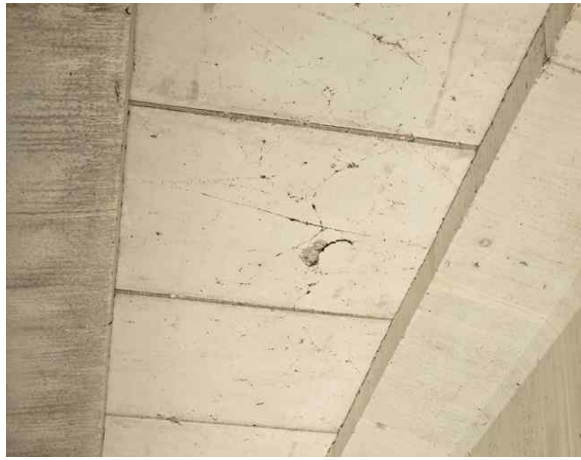
| 위 치 | 바닥판하면 영천방향 S2 | 위 치 | 바닥판하면 영천방향 S5 |

| 현 황 | 테크플레이트 들뜸(A=0.5m×0.5m) | 현 황 | 박리(A=0.5m×0.4m) |

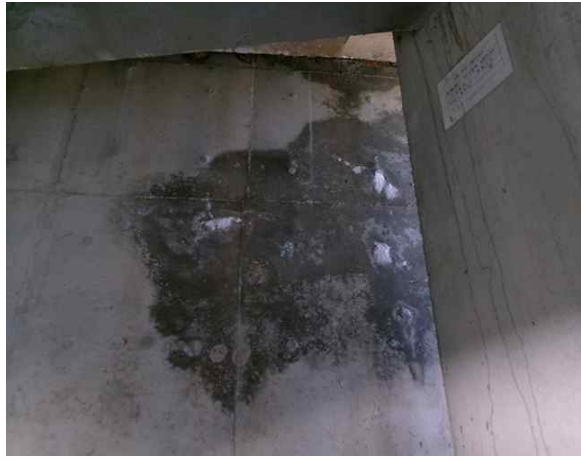
| 위 치 | 교대 상주방향 A1 | 위 치 | 교대 영천방향 A1 |

| 현 황 | 백태(A=1.0m×1.0m) | 현 황 | 파손(A=0.5m×0.5m) |

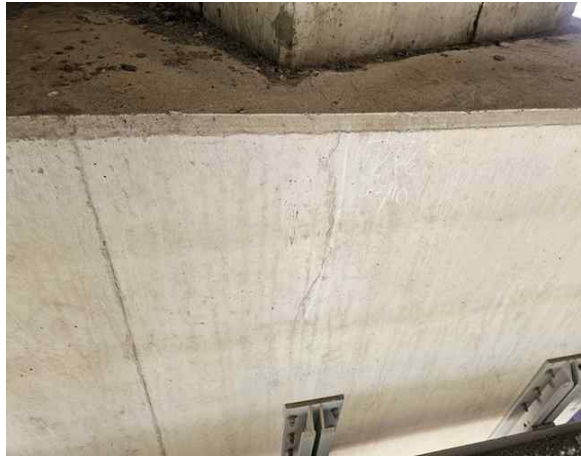
| 위 치 | 교대 영천방향 A2 | 위 치 | 교각 상주방향 P2 |

| 현 황 | 균열(Cw<0.3mm) | 현 황 | 균열(Cw<0.3mm) |

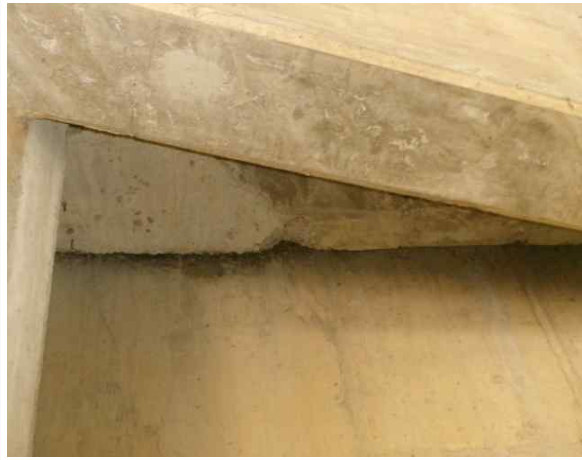
| 위 치 | 바닥판하면 영천방향 S1 | 위 치 | 바닥판하면 영천방향 S1 |

| 현 황 | 파손 (A=0.2m×0.2m) | 현 황 | 파손 (A=0.3m×0.3m) |

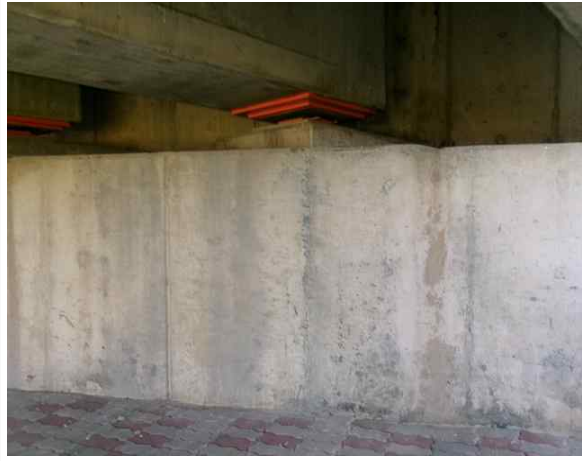
| 위 치 | 교대 상주방향 A1 | 위 치 | 교대 영천방향 A1 |

| 현 황 | 누수흔적 (A=5.0m×10.0m) | 현 황 | 균열 (Cw<0.3mm) |

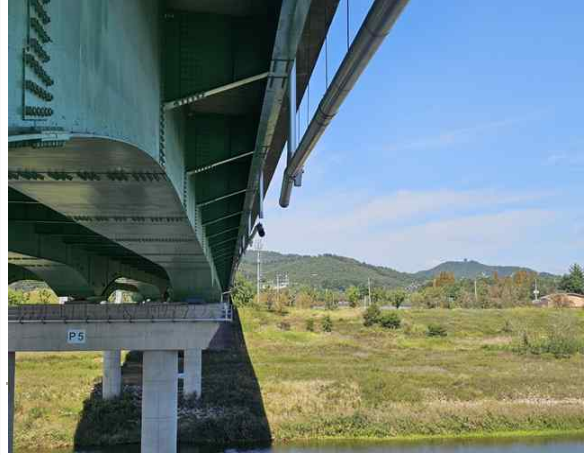
| 위 치 | 배수시설 상주방향 S6 | 위 치 | 배수시설 영천방향 S1 |

| 현 황 | 배수관 탈락 | 현 황 | 배수구 그레이팅 파손 |

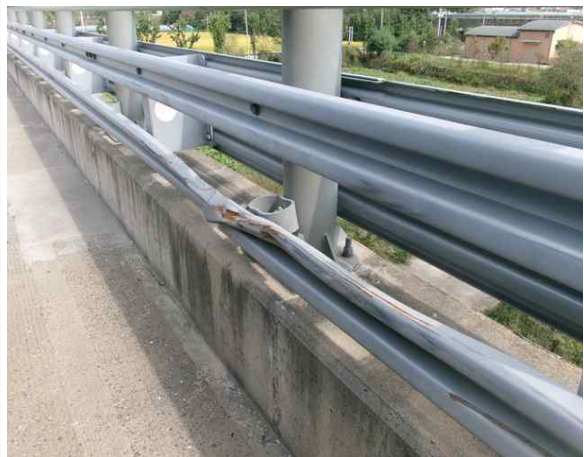
| 위 치 | 방호벽 상주방향 S3 | 위 치 | 중분대 상주방향 S6 |

| 현 황 | 난간 파손(L=3.5m) | 현 황 | 균열(Cw<0.3mm) |

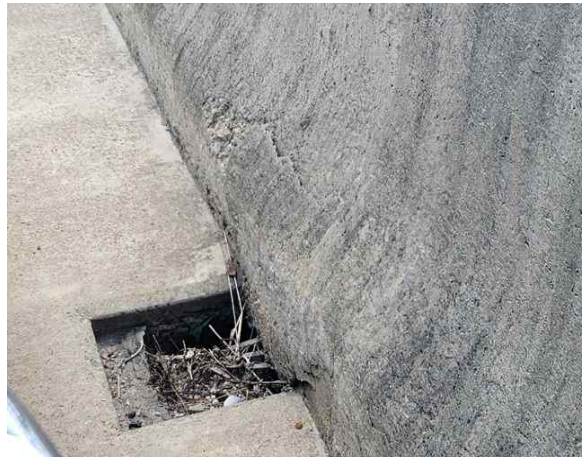
| 위 치 | 방호벽 영천방향 S1 | 위 치 | 신축이음 상주방향 A1 |
| 현 황 | 들뜸(A=0.5m×0.3m) | 현 황 | 후타재 박리(A=1.5m×0.2m) |

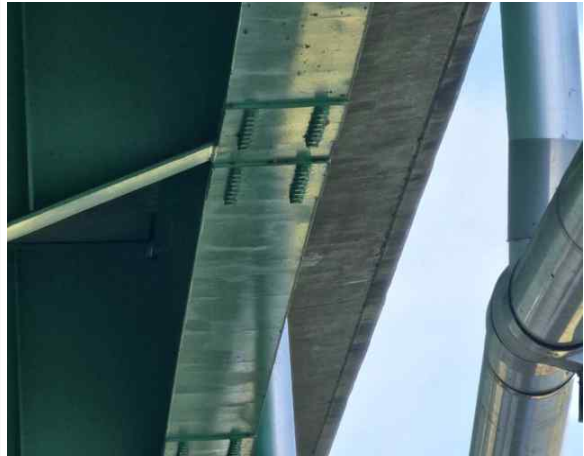
| 위 치 | 바닥판하면 S6 | 위 치 | 교대 A2 |
| 현 황 | 균열( $C_w < 0.3\text{mm}$ ) | 현 황 | 누수흔적( $A=1.0\text{m} \times 4.0\text{m}$ ) |

| 구 분 | | 점검 결과 | 조치 필요사항 |
|---|---|---|---|
| | 바닥판 | · 균열(0.3mm미만), 균열부백태 | 표면처리 |

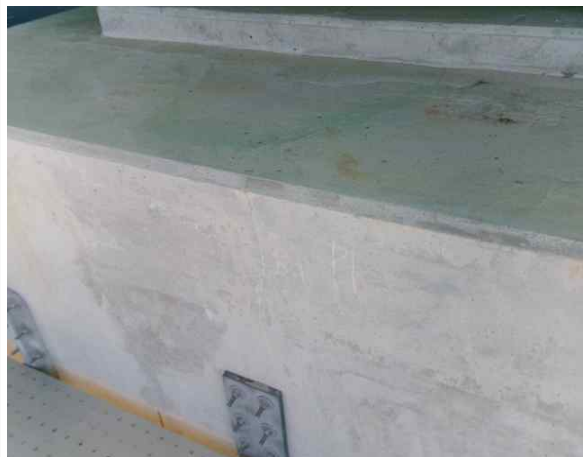
| 위 치 | 교각 P1 | 위 치 | 교각 P4 |
| 현 황 | 균열( $C_w < 0.3\text{mm}$ ) | 현 황 | 망상균열( $A=1.0\text{m} \times 10.0\text{m}$ ) |

| 구분 | 손상 내용 | 단위 | 물량 | 개소 | 보수공법 | 비고 |
|---|---|---|---|---|---|---|
| 교각 | 균열(0.3mm미만) | m <sup>2</sup> | 24.00 | 4 | 표면처리 | 하자 |

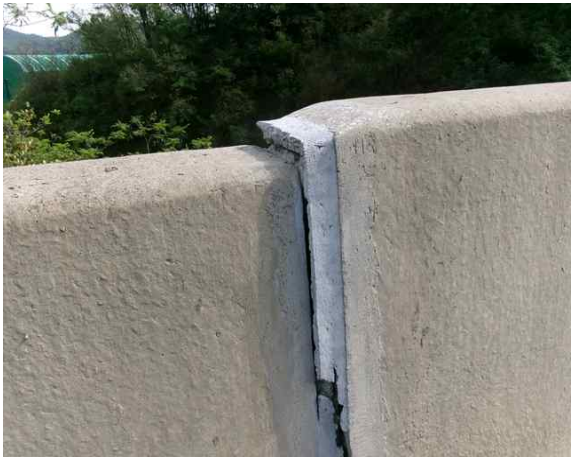
| 위 치 | 방호벽 상주방향 S1 | 위 치 | 방호벽 영천방향 S1 |
| 현 황 | 접속부 단차(L=1.5m) | 현 황 | 균열부백태(A=0.1m×1.5m) |

| 구 분 | | 점검 결과 | 조치 필요사항 |
|---|---|---|---|
| | 난간(방호벽) | · 균열부백태<br>· 접속부 단차 | 표면처리<br>유지관리 |

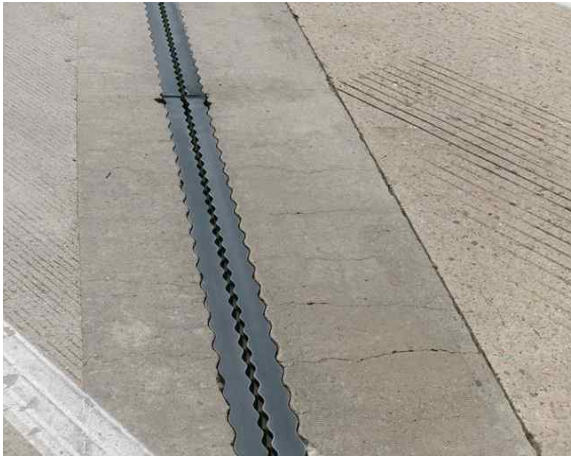
| 위 치 | 신축이음 상주방향 A1 | 위 치 | 신축이음 상주방향 A2 |
| 현 황 | 후타재 균열(Cw≥0.3mm) | 현 황 | 후타재 박락(A=0.2m×0.2m) |

| 구분 | 손상 내용 | 단위 | 물량 | 개소 | 보수공법 | 비고 |
|---|---|---|---|---|---|---|
| | 후타재 균열(0.3mm이상) | m | 17.3 | 41 | 주입보수 | — |

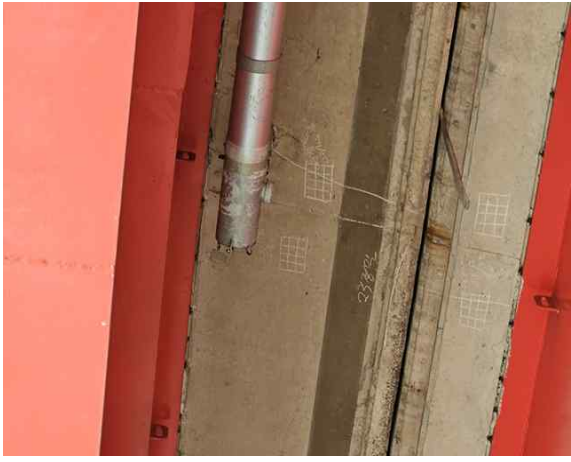
| 위 치 | 바닥판하면 영천방향 S1 | 위 치 | 교대 영천방향 A2 |
| 현 황 | 균열(Cw<0.3mm) | 현 황 | 균열(Cw<0.3mm) |

| 구분 | 손상 내용 | 단위 | 물량 | 개소 | 보수공법 | 비고 |
|---|---|---|---|---|---|---|
| 바닥판하면 | 균열(폭 0.3mm미만) | m | 0.50 | 1 | 표면처리 | — |

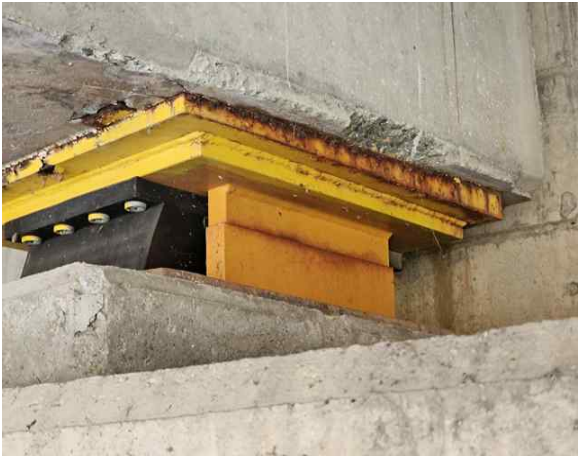
| 위 치 | 교량받침 영천방향 A1-SH3 | 위 치 | 교량받침 영천방향 A2-SH5 |
| 현 황 | Plate 부식 | 현 황 | 균열(Cw≥0.3mm) |

| 구분 | 손상 내용 | 단위 | 물량 | 개소 | 보수공법 | 비고 |
|---|---|---|---|---|---|---|
| 교량받침 | 플레이트 부식 | EA | 2.00 | 2 | 재도장 | — |

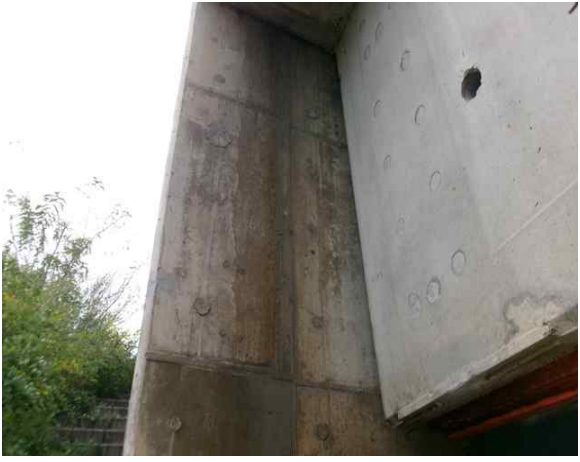
| 위 치 | 교대 상주방향 A2 | 위 치 | 교각 상주방향 P2 |
| 현 황 | 균열(Cw≥0.3mm) | 현 황 | 표면박리(A=3.5m×0.3m) |

| 구분 | 손상 내용 | 단위 | 물량 | 개소 | 보수공법 | 비고 |
|---|---|---|---|---|---|---|
| | 균열(0.3mm이상) | m | 5.00 | 2 | 주입보수 | — |

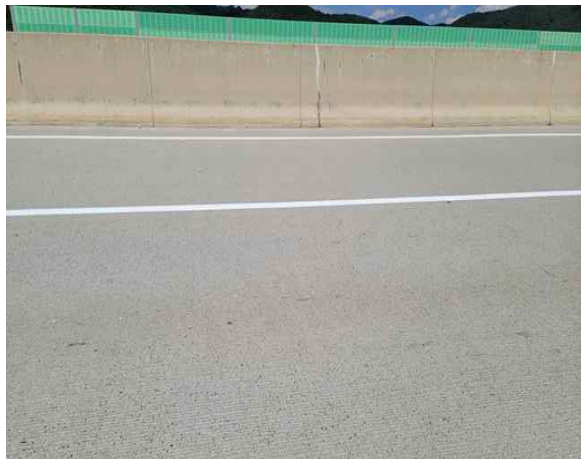
| 위 치 | 교면포장 영천방향 S1 | 위 치 | 방호벽 상주방향 S1 |

| 현 황 | 망상균열(A=5.0m×10.0m) | 현 황 | 백태(A=0.2m×0.3m×12EA) |

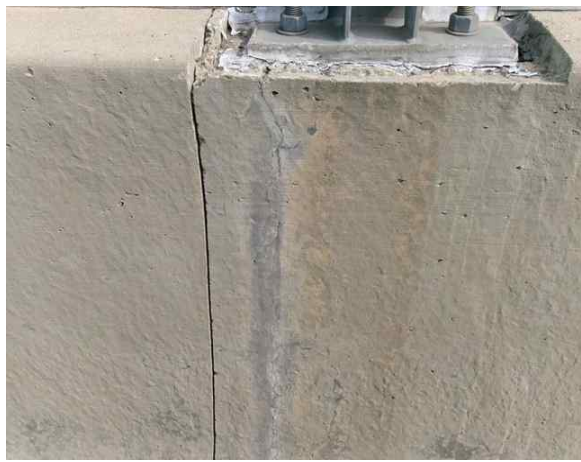
| 위 치 | 방호벽 상주방향 S6 | 위 치 | 방호벽 영천방향 S1 |

| 현 황 | 균열(Cw<0.3mm) | 현 황 | 균열(Cw<0.3mm) |

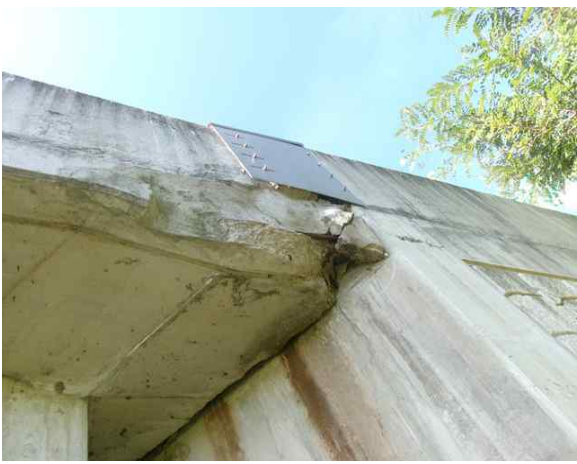
| 위 치 | 바닥판하면 S1 | 위 치 | 바닥판하면 S3 |

| 현 황 | 파손 및 철근노출(A=1.5m×0.5m) | 현 황 | 캔틸레버 박리(A=0.2m×0.5m) |

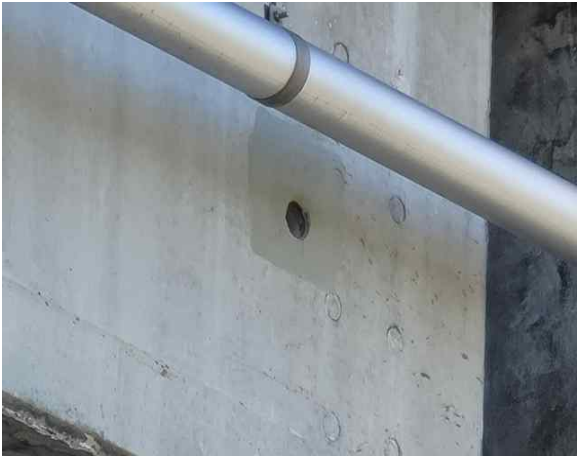
| 위 치 | 거더 S4-G1 | 위 치 | 교대 A1 |

| 현 황 | 인양홀 박락 보수 | 현 황 | 균열(Cw<0.3mm) |

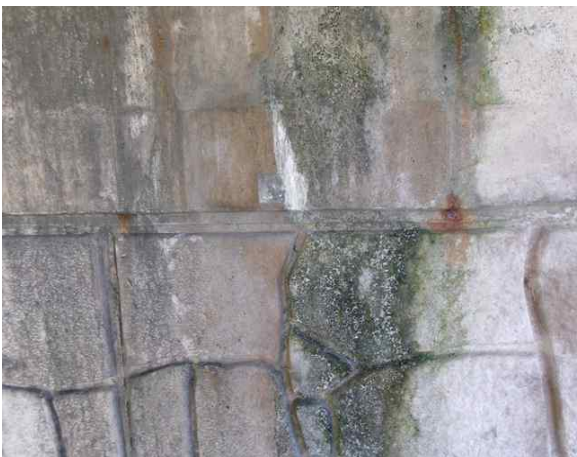
| 위 치 | 교대 A2 | 위 치 | 교각 P3 |

| 현 황 | 균열부백테(A=0.1m×0.3m) | 현 황 | 균열(Cw<0.3mm) |

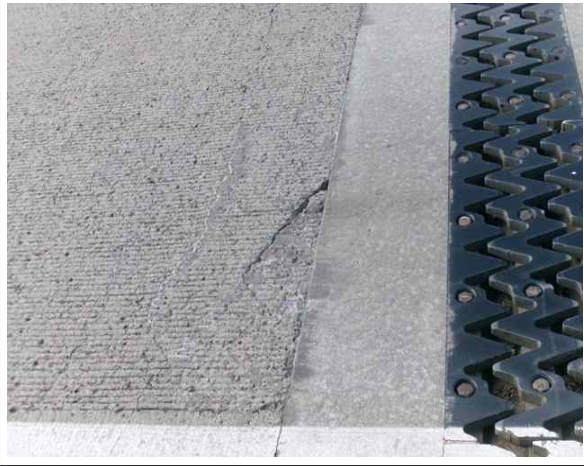
| 위 치 | 교면포장 상주방향 S4 | 위 치 | 교면포장 상주방향 S9 |

| 현 황 | 파손(A=1.0m×0.2m) | 현 황 | 접속부 파손(A=0.5m×5.0m) |

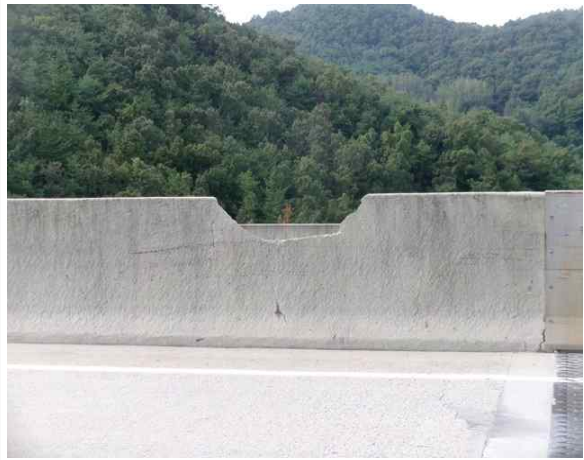
| 위 치 | 방호벽 상주방향 S4 | 위 치 | 방호벽 영천방향 S4 |

| 현 황 | 중분대 파손(A=2.0m×1.0m) | 현 황 | 중분대 파손(A=3.0m×1.0m) |

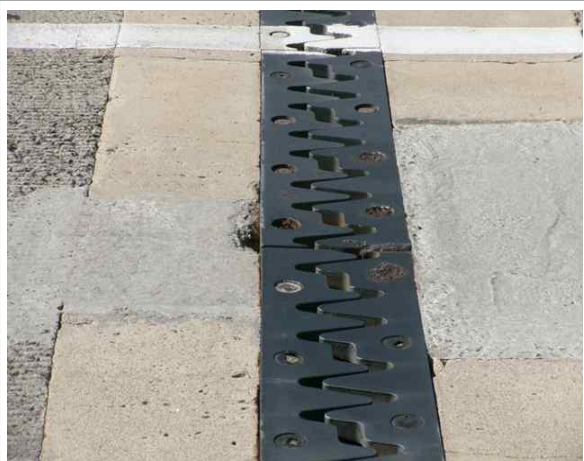
| 위 치 | 신축이음 상주방향 A1 | 위 치 | 신축이음 상주방향 A1 |

| 현 황 | 본체 볼트파손 1EA | 현 황 | 후타재 파손(A=0.1m×0.2m) |

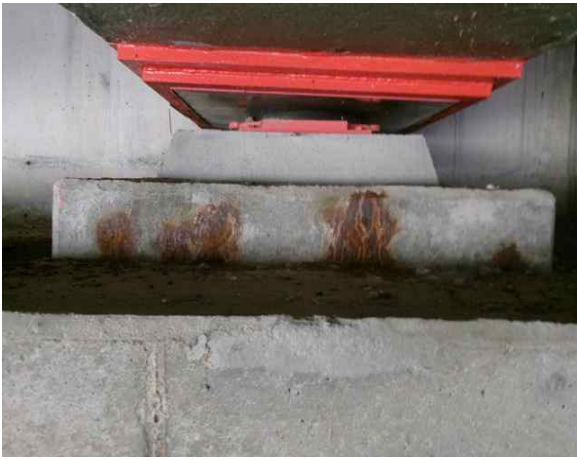
| 위 치 | 교량반침 상주방향 A2-SH5 | 위 치 | 바닥판하면 영천방향 S9 |

| 현 황 | 반침콘크리트 철근노출(부식) (A=0.1m×0.1m, 3EA) | 현 황 | 파손 (A=0.2m×0.5m) |

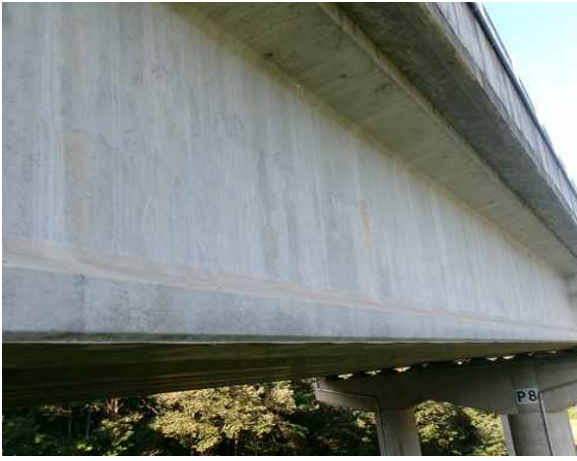
| 위 치 | 거더 상주방향 S9-G1 | 위 치 | 가로보 영천방향 S6-G4~5 |

| 현 황 | 균열부백태 (A=0.1m×0.5m) | 현 황 | 재료분리 (A=0.5m×0.5m) |

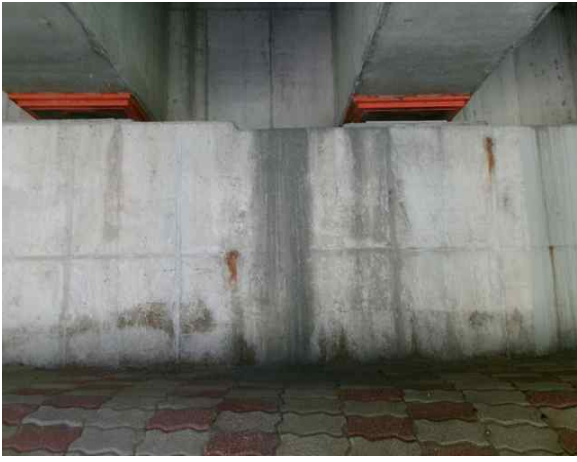
| 위 치 | 교대 영천방향 A2 | 위 치 | 교각 영천방향 P5 |

| 현 황 | 누수흔적 (A=0.5m×1.0m) | 현 황 | 망상균열 (A=2.0m×1.0m) |

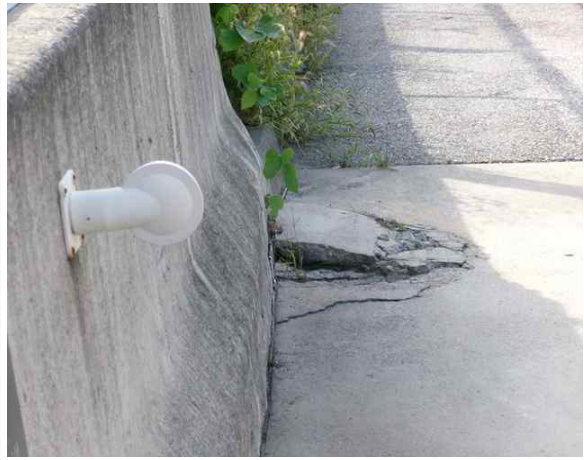
| 위 치 | 교면포장 상주방향 S11 | 위 치 | 방호벽 상주방향 S11 |

| 현 황 | 집속도로 파손(A=1.0m×1.0m) | 현 황 | 백태(A=0.1m×0.2m) |

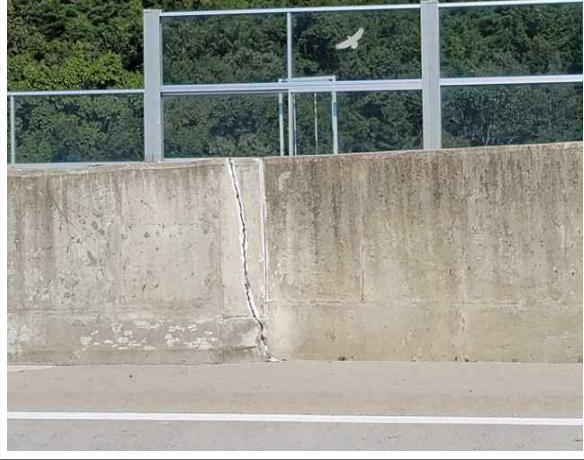
| 위 치 | 중분대 영천방향 S6 | 위 치 | 신축이음 상주방향 P3 |

| 현 황 | 파손(A=0.1m×1.2m) | 현 황 | 후타재 파손(A=0.1m×0.1m) |

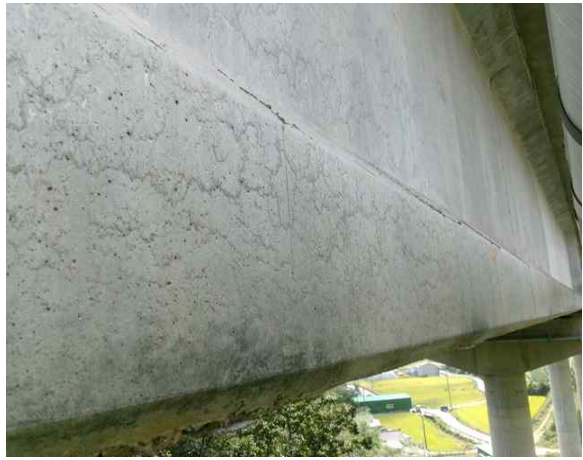
| 위 치 | 바닥판하면 상주방향 S11 | 위 치 | 거더 상주방향 S3-G5 |

| 현 황 | 철근노출(L=0.5m) | 현 황 | 표면불량(A=30.0m×1.0m) |

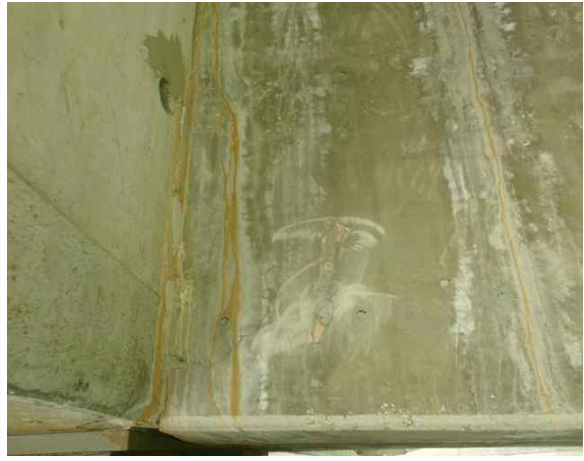
| 위 치 | 가로보 영천방향 S7-G2~3 | 위 치 | 가로보 영천방향 S10-G4~5 |

| 현 황 | 박리(A=0.5m×1.0m) | 현 황 | 백태(A=1.5m×2.0m) |

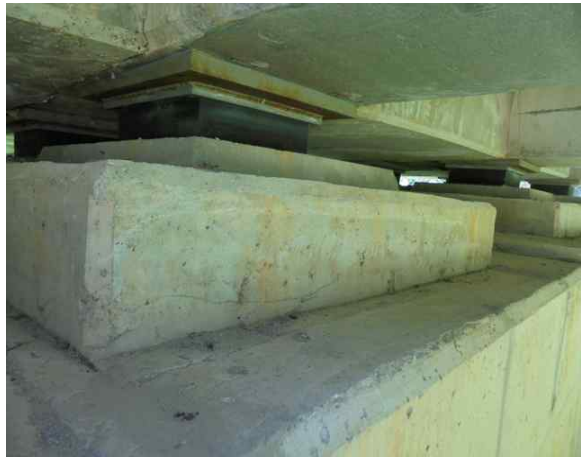
| 위 치 | 교량받침 영천방향 P10-SH3 | 위 치 | 교대 상주방향 A1 |

| 현 황 | 받침콘크리트 재료분리 (0.1m×0.2m) | 현 황 | 균열 (Cw≥0.3mm) |

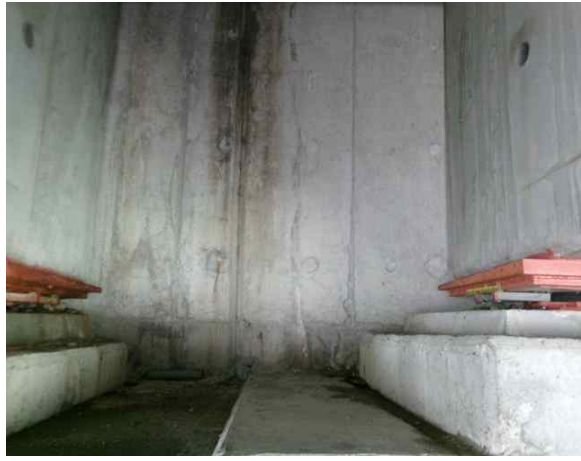
| 위 치 | 교대 상주방향 A2 | 위 치 | 교대 영천방향 A1 |

| 현 황 | 백태 (A=0.1m×1.0m) | 현 황 | 들뜸 및 부식 (A=1.0m×2.5m) |

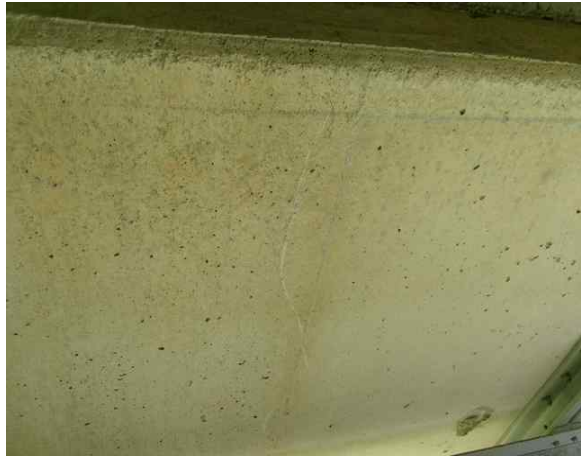
| 위 치 | 교각 상주방향 P2 | 위 치 | 점검시설 상주방향 P5 |

| 현 황 | 균열 (Cw<0.3mm) | 현 황 | 개폐불량 1EA |

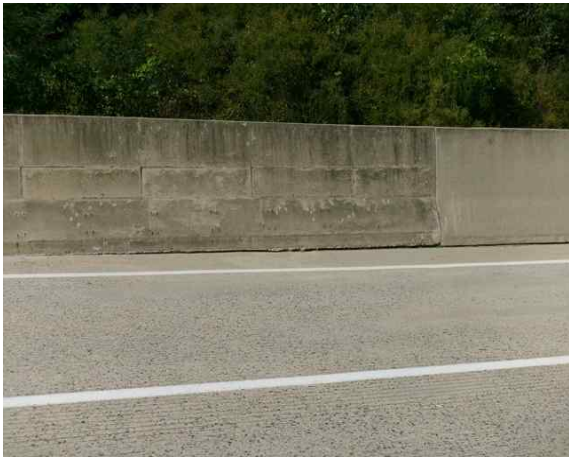
| 위 치 | 교면포장 상주방향 S1 | 위 치 | 방호벽 상주방향 S1 |

| 현 황 | 포장침하(L=5.5m) | 현 황 | 접속부 파손(A=1.5m×1.5m) |

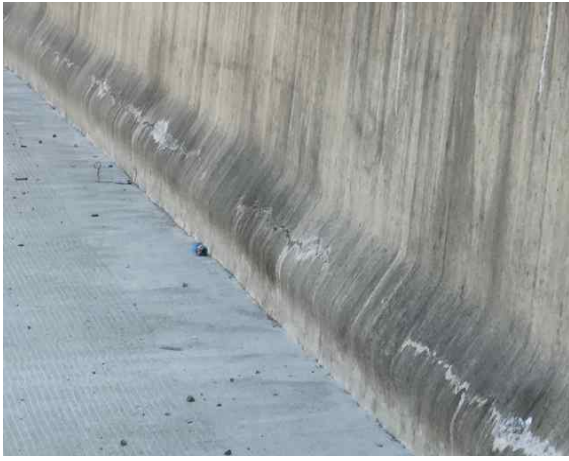
| 위 치 | 방호벽 영천방향 S1 | 위 치 | 신축이음 상주방향 A1 |

| 현 황 | 균열(Cw<0.3mm) | 현 황 | 후타재 파손(A=0.2m×0.5m) |

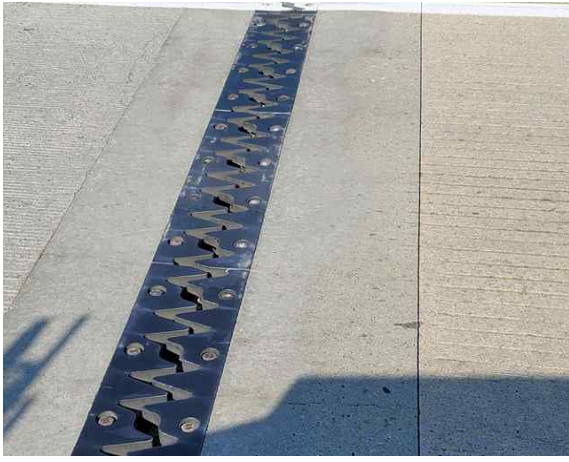
| 위 치 | 신축이음 영천방향 A2 | 위 치 | 교량받침 영천방향 A1-SH5 |

| 현 황 | 후타재 균열(Cw<0.3mm) | 현 황 | 받침콘크리트 재료분리(A=0.2m×0.5m) |

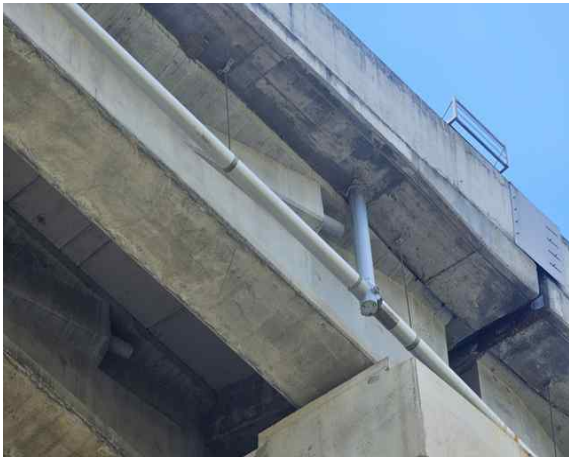
| 위 치 | 가로보 상주방향 S5-G5 | 위 치 | 가로보 영천방향 S2-G3~4 |

| 현 황 | 백태 ( $A=0.1\text{m} \times 1.0\text{m}$ ) | 현 황 | 재료분리 ( $A=0.5\text{m} \times 0.1\text{m} \times 2\text{EA}$ ) |

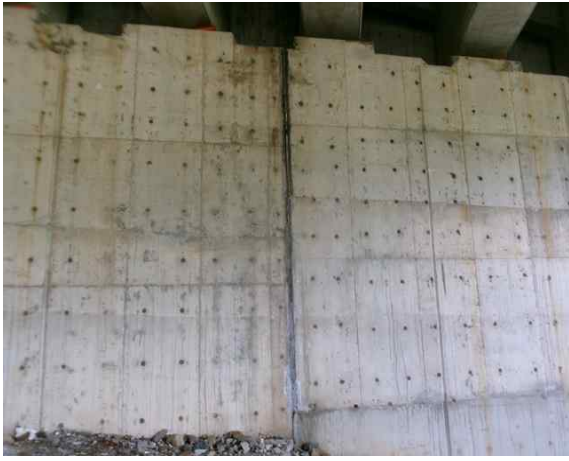
| 위 치 | 교대 상주방향 A1 | 위 치 | 교각 상주방향 P2 |

| 현 황 | 실란트파손 ( $L=6.0\text{m}$ ) | 현 황 | 백태 ( $A=0.5\text{m} \times 0.5\text{m}$ ) |

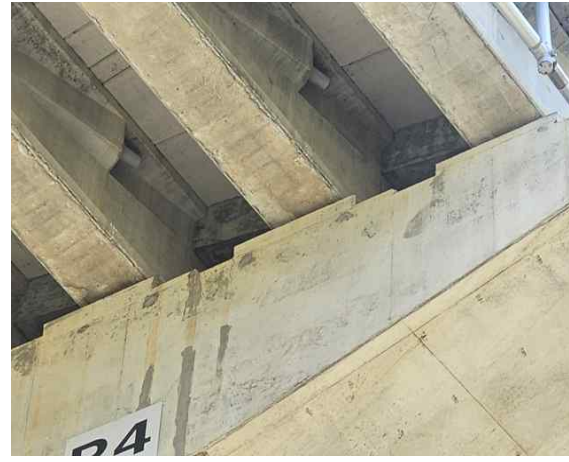
| 위 치 | 교각 상주방향 P4 | 위 치 | 교각 영천방향 P6 |

| 현 황 | 망상균열 ( $A=10.0\text{m} \times 1.5\text{m}$ ) | 현 황 | 표면박리 ( $A=7.0\text{m} \times 0.3\text{m}$ ) |

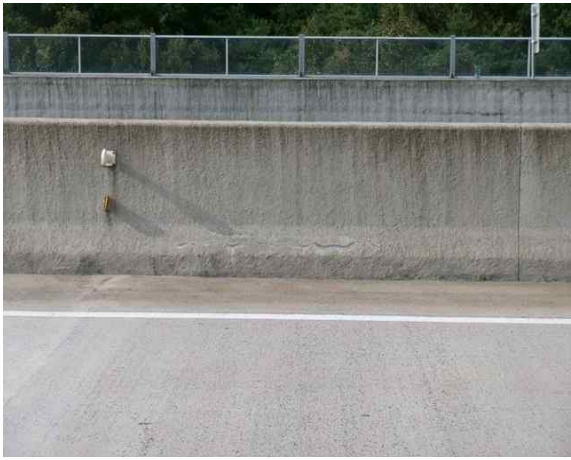
| 위 치 | 중분대 상주방향 S5 | 위 치 | 방호벽 영천방향 S5 |
| 현 황 | 균열( $Cw < 0.3mm$ ) | 현 황 | 균열( $Cw < 0.3mm$ ) |

| 구 분 | | 점검 결과 | 조치 필요사항 |
|---|---|---|---|
| | 난간(방호벽) | · 균열(0.3mm미만) | 표면처리 |

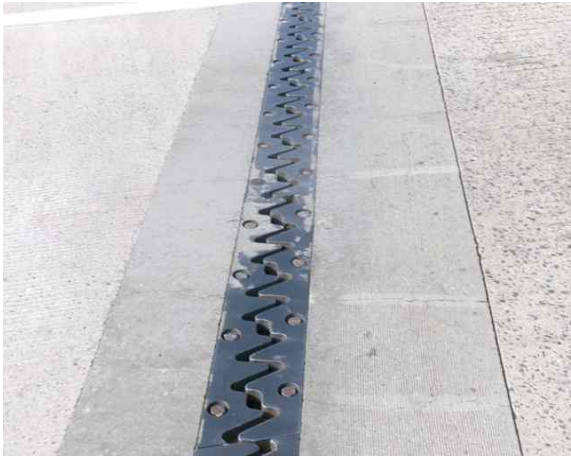
| 위 치 | 신축이음 상주방향 A1 | 위 치 | 신축이음 상주방향 A2 |
| 현 황 | 후타재 균열( $Cw < 0.3mm$ ) | 현 황 | 본체부식( $L=1.0m$ ) |

| 구 분 | | 점검 결과 | 조치 필요사항 |
|---|---|---|---|
| | 신축이음 | · 후타재 균열, 파손, 접속부 이격<br>· 이물질 퇴적, 차수판 앵커 탈락, 본체 부식 | 표면처리/단면보수<br>정비/유지관리 |

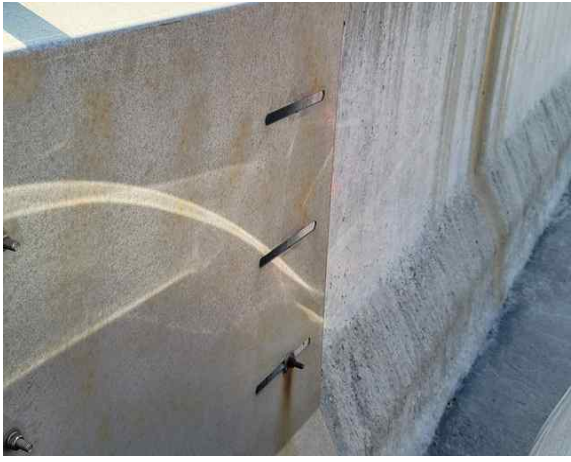
| 위 치 | 신축이음 영천방향 P3 | 위 치 | 교량받침 상주방향 A2-SH4 |
| 현 황 | 차수판 앵커탈락 2EA | 현 황 | 무수축몰탈 균열( $Cw < 0.3mm$ ) |

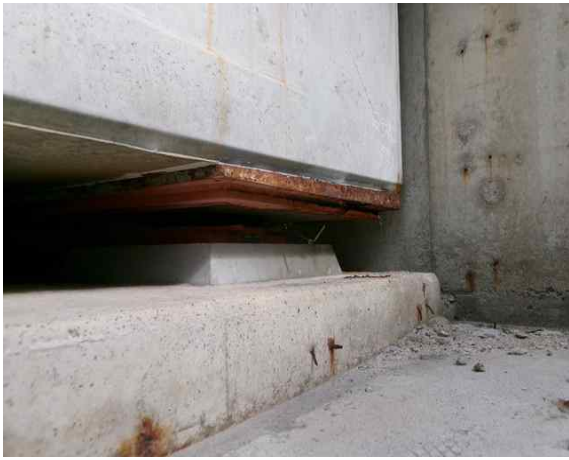
| 위 치 | 교량반침 영천방향 A2-SH4 | 위 치 | 배수시설 영천방향 S1 |
| 현 황 | 플레이트 부식 | 현 황 | 배수관 누수 1EA |

| 구 분 | | 점검 결과 | 조치 필요사항 |
|---|---|---|---|
| | 교량받침 | · 무수축물탈 균열<br>· 받침콘크리트 재료분리, 플레이트 부식<br>· 이동량 표시계 탈락 | 표면처리<br>단면보수/재도장<br>정비 |

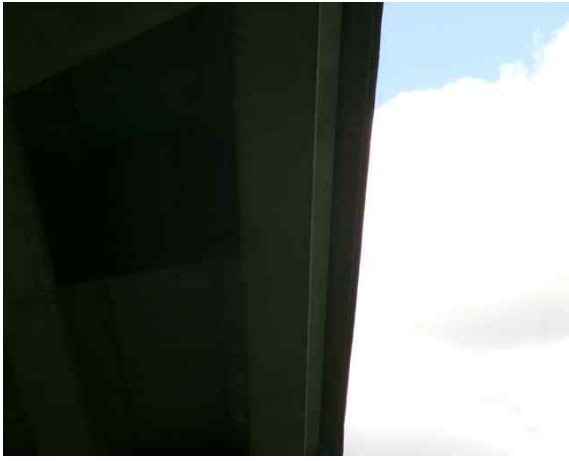
| 위 치 | 바닥판하면 상주방향 S4 | 위 치 | 가로보 S6-G2~3 |
| 현 황 | 재료분리 (A=30.0m×0.2m) | 현 황 | 재료분리 (A=0.5m×0.5m) |

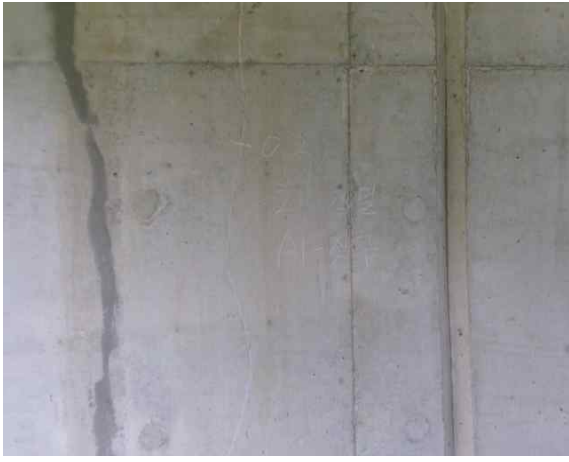
| 위 치 | 교대 상주방향 A1 | 위 치 | 교대 상주방향 A1 |
| 현 황 | 균열 (Cw<0.3mm) | 현 황 | 백태 (A=0.1m×0.5m) |

| 구 분 | | 점검 결과 | 조치 필요사항 |
|---|---|---|---|
| 하<br>부<br>구<br>조 | 교 대 | · 균열(0.3mm미만, 이상)<br>· 누수흔적, 백태<br>· 거푸집 미제거, 폐콘크리트 퇴적, 체수 | 표면처리<br>표면처리<br>정비/유지관리 |

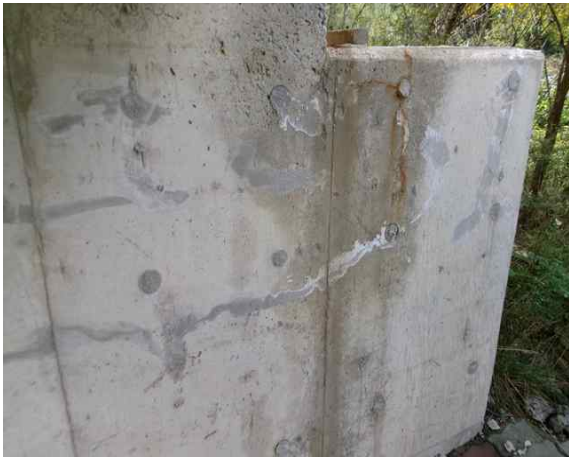
| 위 치 | 교대 영천방향 A2 | 위 치 | 교대 영천방향 A2 |
| 현 황 | 균열( $Cw \geq 0.3mm$ ) | 현 황 | 페콘크리트 퇴적( $A=0.5m \times 1.0m$ ) |

| 구분 | 손상 내용 | 단위 | 물량 | 개소 | 보수공법 | 비고 |
|---|---|---|---|---|---|---|
| 교대 | 균열(0.3mm이상) | m | 2.30 | 4 | 주입보수 | — |

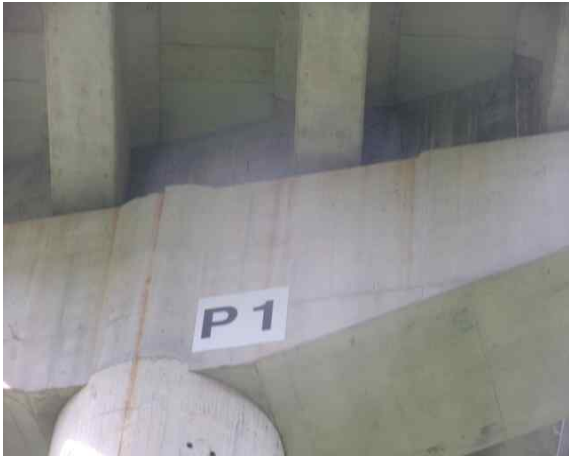
| 위 치 | 교각 상주방향 P1 | 위 치 | 교각 상주방향 P1 |
| 현 황 | 균열( $Cw \geq 0.3mm$ ) | 현 황 | 망상균열( $A=2.0m \times 2.0m$ ) |

| 구 분 | | 점검 결과 | 조치 필요사항 |
|---|---|---|---|
| | 교 각 | · 균열(0.3mm미만, 이상), 망상균열<br>· 백태, 박락, 들뜸, 파손<br>· 폐콘크리트 퇴적 | 표면처리/주입보수<br>표면처리/단면보수<br>정비 |

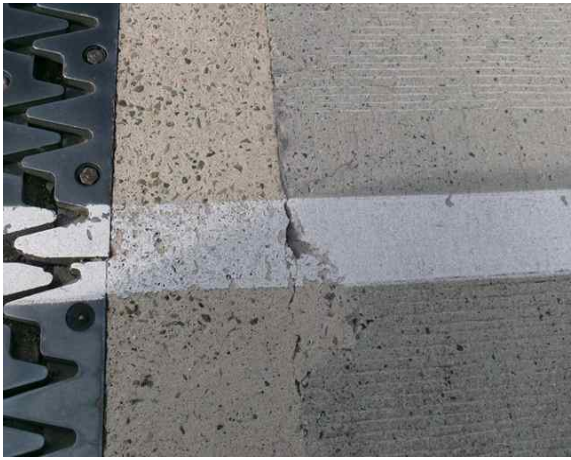
| 위 치 | 교면포장 상주방향 S3 | 위 치 | 방호벽 상주방향 S1 |
| 현 황 | 박리 (A=0.1m×0.3m) | 현 황 | 접속부 이격 (L=1.5m) |

| 구 분 | | 점검 결과 | 조치 필요사항 |
|---|---|---|---|
| 상<br>부<br>구<br>조 | 교면포장 | · 망상균열, 포장박리<br>· 후타재 접속부 이격 | 표면처리/단면보수<br>유지관리 |

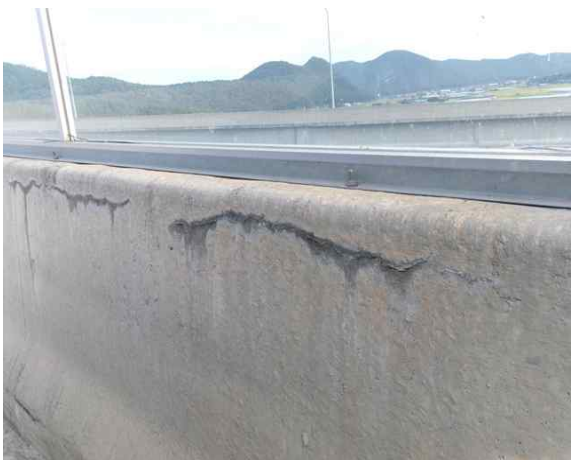
| 위 치 | 방호벽 상주방향 S3 | 위 치 | 방호벽 영천방향 S2 |
| 현 황 | 백태 (A=2.0m×0.3m) | 현 황 | 균열부백태 (A=0.1m×1.0m) |

| 구 분 | | 점검 결과 | 조치 필요사항 |
|---|---|---|---|
| | 난간(방호벽) | · 균열(0.3mm미만), 균열부백태, 백태, 파손<br>· 접속부 이격, 단차 | 표면처리/단면보수<br>유지관리 |

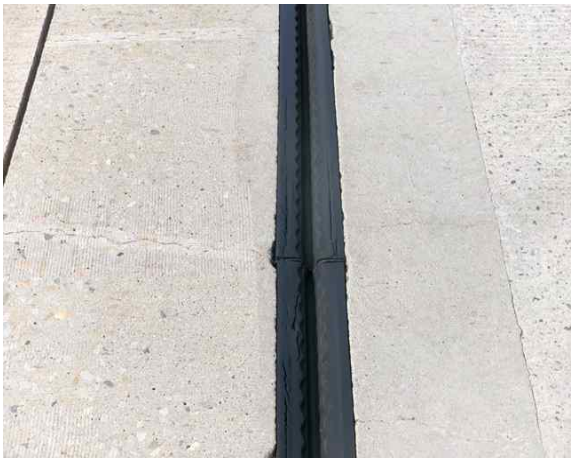
| 현 황 | 고무재파손 (L=6.0m) | 현 황 | 후타재 균열 (Cw<0.3mm) |

| 구 분 | | 점검 결과 | 조치 필요사항 |
|---|---|---|---|
| | 신축이음 | · 후타재 균열, 망상균열, 박리, 박락, 파손<br>· 본체 고무재 파손, 흡음재 탈락 | 표면처리/단면보수<br>유지관리 |

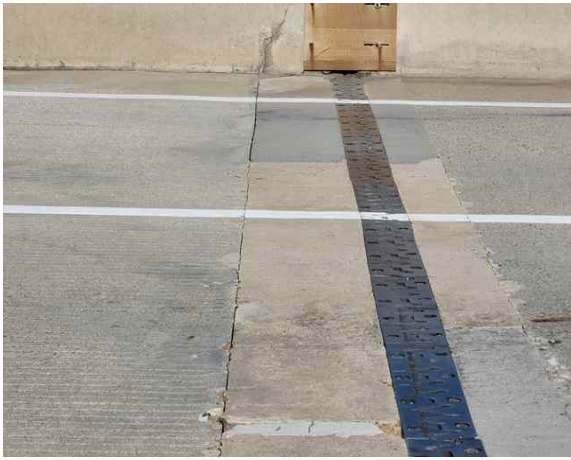
| 현 황 | 후타재 망상균열(A=0.5m×3.0m) | 현 황 | 후타재 파손(A=0.5m×0.2m) |

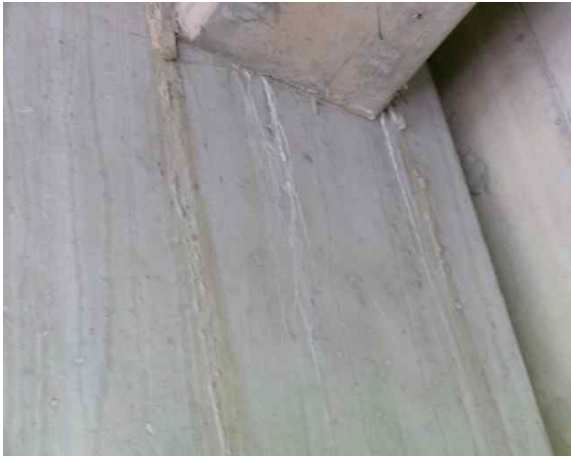
| 현 황 | 균열부백태(A=0.1m×0.5m) | 현 황 | 균열(Cw≥0.3mm) |

| 구 분 | | 점검 결과 | 조치 필요사항 |
|---|---|---|---|
| | 거 더 | · 백태, 균열부백태 | 표면처리 |

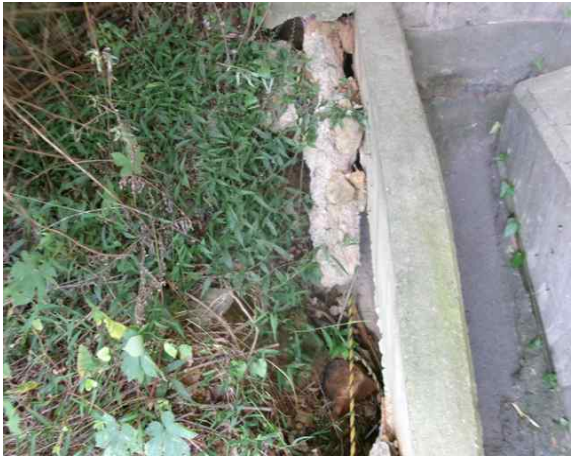
| 현 황 | 표층유실(A=1.0m×10.0m) | 현 황 | 균열(Cw<0.3mm) |

| 구 분 | | 점검 결과 | 조치 필요사항 |
|---|---|---|---|
| 하<br>부<br>구<br>조 | 교 대 | · 균열(0.3mm미만, 이상)<br>· 백태, 조인트 실란트파손<br>· 법면 표층유실 | 표면처리/주입보수<br>표면처리/실란트충전<br>유지관리 |

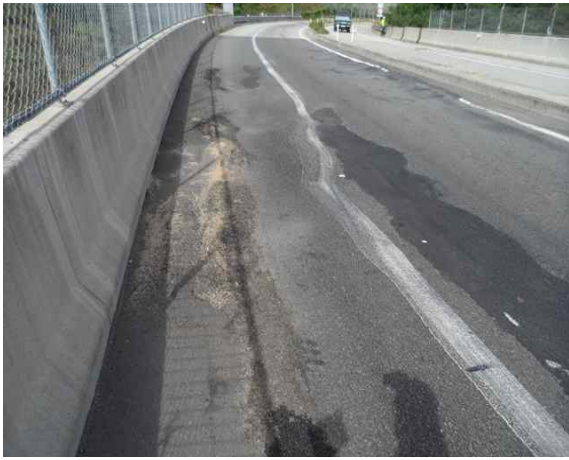
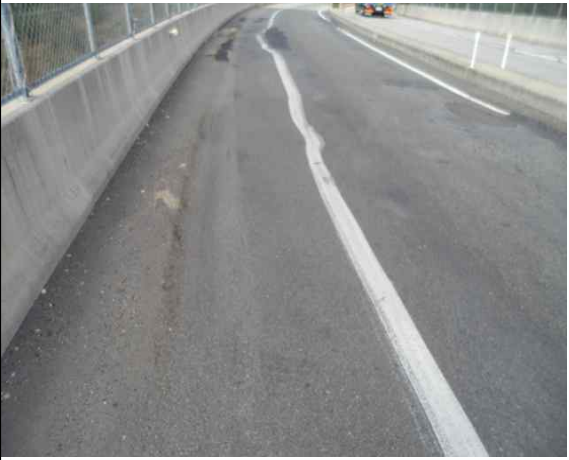
| 위 치 | 교면포장 본선방향 S1 | 위 치 | 교면포장 본선방향 S1 |

| 현 황 | 보수부 소성변형 (A=7.0m×50.0m) | 현 황 | 보수부 소성변형 (A=7.0m×50.0m) |

| 구 분 | | 점검 결과 | 조치 필요사항 |
|---|---|---|---|
| 상<br>부<br>구<br>조 | 교면포장 | · 균열(밀림), 소성변형, 접속도로 박리, 접속부 파손<br>· 후타재 접속부 이격 | 재포장<br>유지관리 |

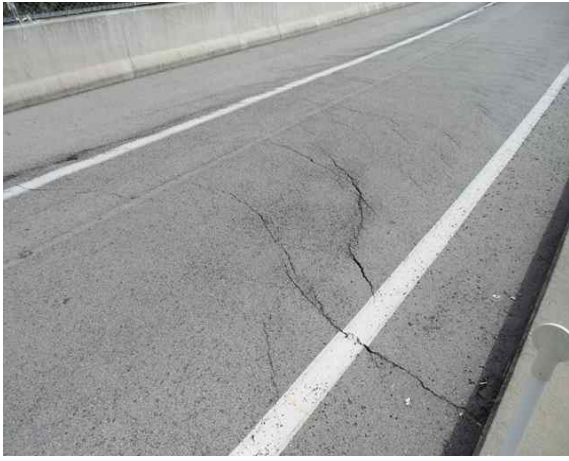
| 위 치 | 교면포장 중앙고속도로방향 S1 | 위 치 | 교면포장 중앙고속도로방향 S1 |
| 현 황 | 아스콘 균열 (L=7.0m) | 현 황 | 접속도로 박리 (A=0.3m×2.0m) |

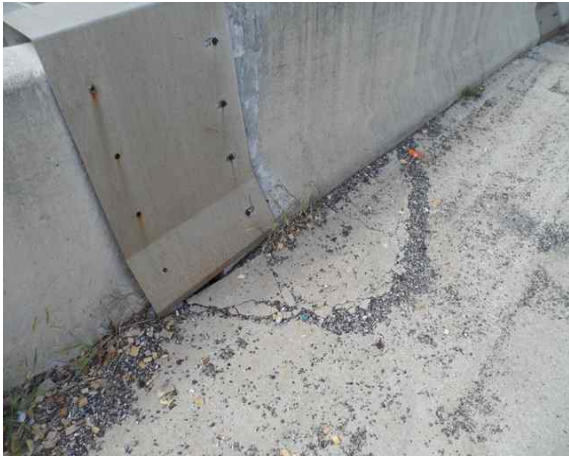
| 위 치 | 교면포장 접속도로 A1측 | 위 치 | 방호벽 S1 |
| 현 황 | 접속부 파손 (A=0.5m×1.0m) | 현 황 | 균열부백태 (A=0.1m×1.0m) |

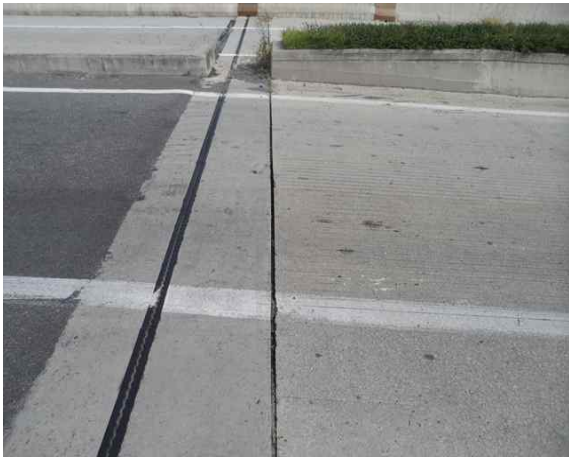
| 위 치 | 신축이음 A1 | 위 치 | 신축이음 A2 |
| 현 황 | 후타재 접속부 이격(L=14.0m) | 현 황 | 후타재 균열(Cw<0.3mm) |

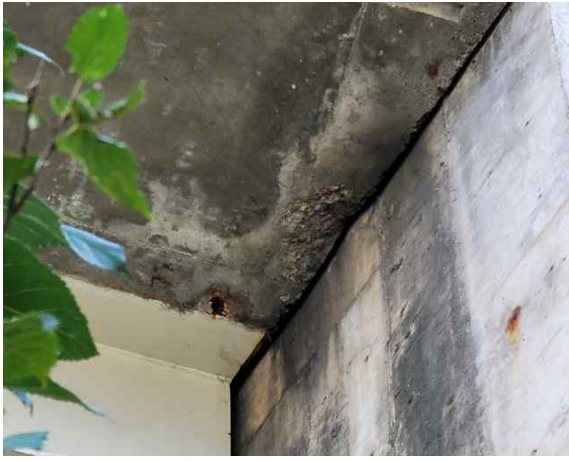
| 위 치 | 바닥판하면 S1 | 위 치 | 교대 A1 |
| 현 황 | 파손(A=0.3m×0.1m) | 현 황 | 벽체 재균열(Cw≥0.3mm) |

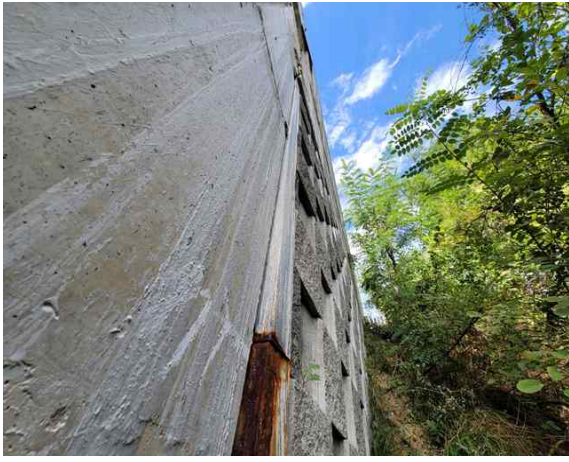
| 위 치 | 교대 A2 | 위 치 | 교대 A2 |
| 현 황 | 밀림(L=2.0m) | 현 황 | 박락(A=0.2m×0.5m) |

| 구 분 | | 점검 결과 | 조치 필요사항 |
|---|---|---|---|
| 하<br>부<br>구<br>조 | 교 대 | · 균열(0.3mm미만), 재균열(0.3mm미만, 이상)<br>· 누수흔적, 날개벽 블록 이격, 밀림<br>· 박락 | 표면처리/주입보수<br>표면처리/유지관리<br>단면보수 |

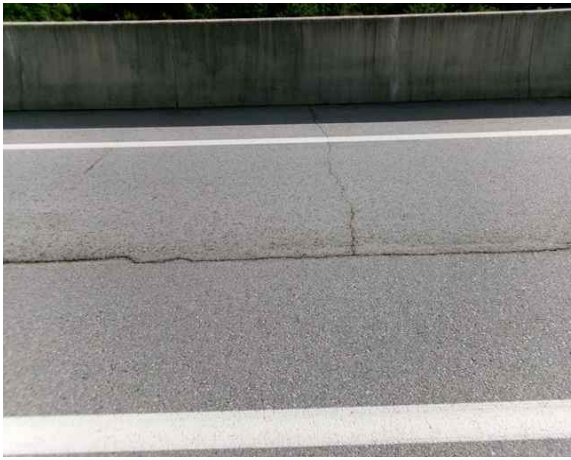
| 위 치 | 교면포장 S1 | 위 치 | 교면포장 S8 |
| 현 황 | 아스콘 균열(L=4.0m) | 현 황 | 접속부 포장파손(A=0.3m×1.0m) |

| 구 분 | | 점검 결과 | 조치 필요사항 |
|---|---|---|---|
| 상<br>부<br>구<br>조 | 교면포장 | · 접속도로 파손, 후타재 접속부 이격<br>· 라벨링, 아스콘 균열 | 단면보수/유지관리<br>아스콘팻칭 |

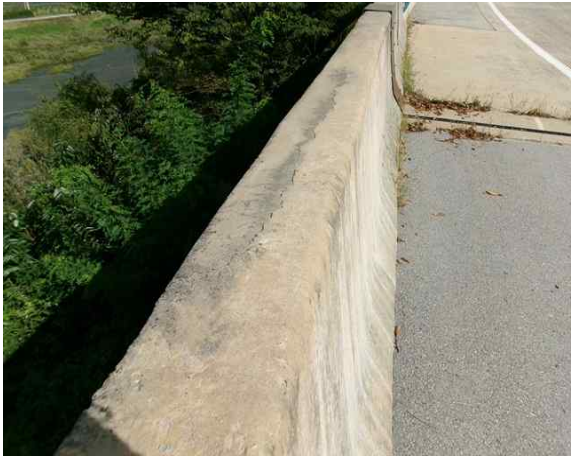
| 위 치 | 방호벽 S1 | 위 치 | 방호벽 S1 |
| 현 황 | 균열(Cw≥0.3mm) | 현 황 | 균열부백태(A=0.1m×1.0m) |

| 구 분 | | 점검 결과 | 조치 필요사항 |
|---|---|---|---|
| | 난간(방호벽) | · 균열(0.3mm미만), 백태<br>· 파손 | 표면처리<br>단면보수 |

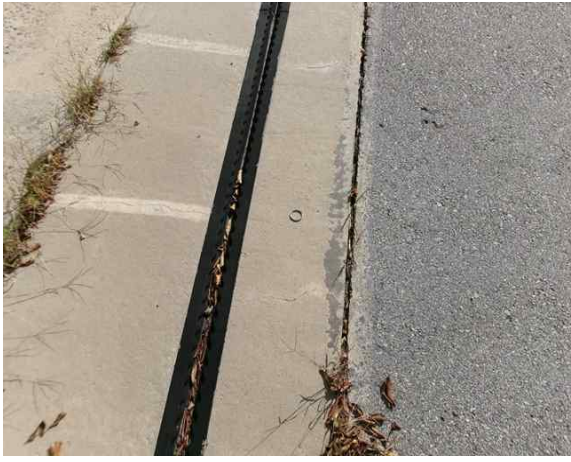
| 위 치 | 신축이음 A1 | 위 치 | 신축이음 P2 |
| 현 황 | 후타재 균열(Cw<0.3mm) | 현 황 | 후타재 균열(Cw<0.3mm) |

| 구 분 | | 점검 결과 | 조치 필요사항 |
|---|---|---|---|
| | 신축이음 | · 후타재 균열 | 표면처리 |

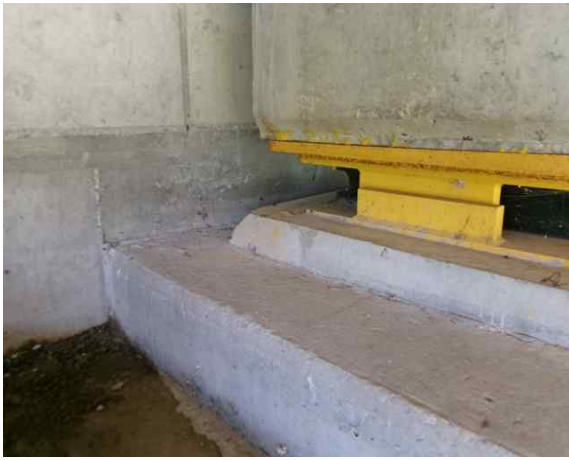
| 위 치 | 교량받침 A1-SH3 | 위 치 | 교량받침 P2-SH2 |
| 현 황 | 무수축물탈 파손(A=0.1m×0.1m) | 현 황 | 받침콘크리트 균열(Cw<0.3mm) |

| 구 분 | | 점검 결과 | 조치 필요사항 |
|---|---|---|---|
| | 교량받침 | · 무수축물탈 균열, 망상균열, 박락, 파손<br>· 받침콘크리트 균열<br>· 플레이트 부식 | 표면처리/단면보수<br>표면처리<br>재도장 |

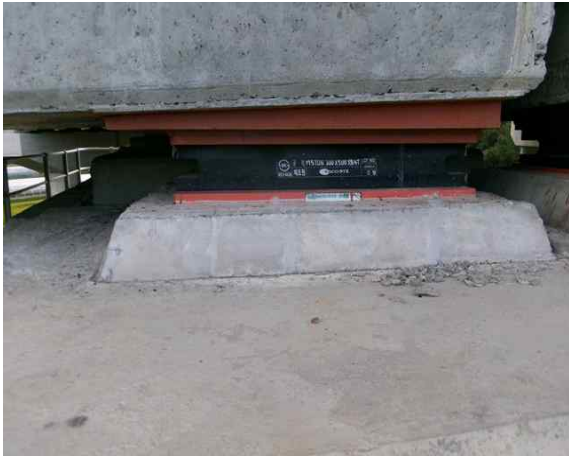
| 위 치 | 교량받침 P6-SH4 | 위 치 | 교량받침 P6-SH1 |
| 현 황 | 무수축물탈 균열(Cw<0.3mm)-보수 | 현 황 | 무수축물탈 균열(Cw<0.3mm)-보수 |

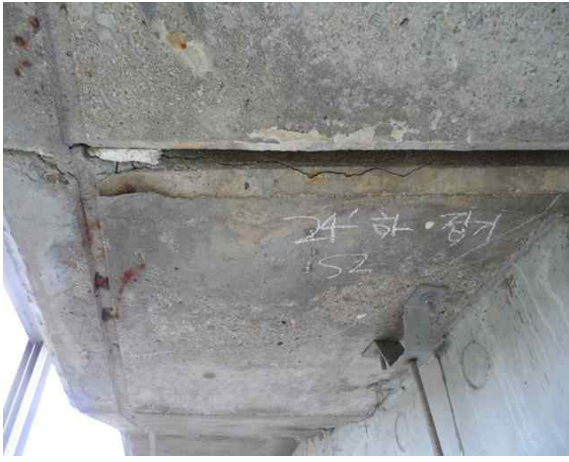
| 위 치 | 바닥판하면 S2 | 위 치 | 바닥판하면 S4 |
| 현 황 | 층분리(A=0.3m×0.5m) | 현 황 | 파손(A=0.1m×0.2m) |

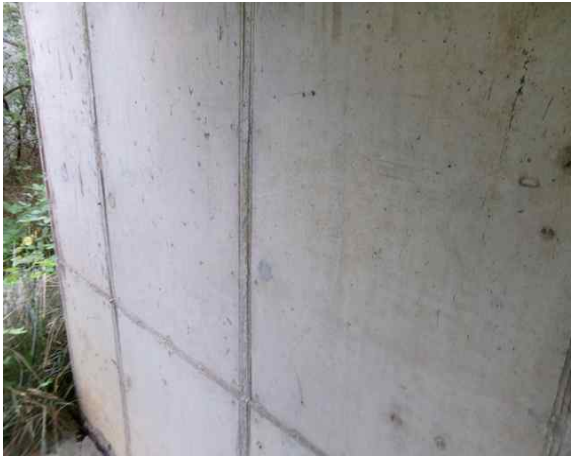
| 위 치 | 교대 A2 | 위 치 | 교대 A2 |
| 현 황 | 망상균열(A=1.0m×1.0m) | 현 황 | 백태(A=0.1m×0.2m) |

| 구 분 | | 점검 결과 | 조치 필요사항 |
|---|---|---|---|
| 하<br>부<br>구<br>조 | 교 대 | · 균열(0.3mm미만), 망상균열, 백태 | 표면처리 |

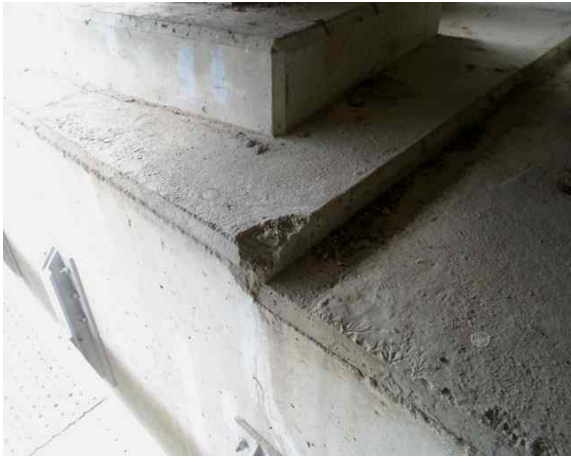
| 위 치 | 교각 P2 | 위 치 | 교각 P6 |
| 현 황 | 파손(A=0.2m×0.2m) | 현 황 | 파손(A=0.2m×0.5m) |

| 구 분 | | 점검 결과 | 조치 필요사항 |
|---|---|---|---|
| | 교 각 | · 표면열화, 파손<br>· 균열(0.3mm미만), 망상균열 | 단면보수<br>표면처리 |

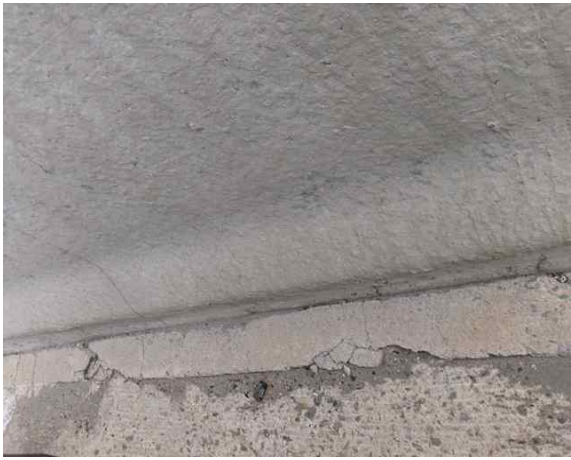
| 위 치 | 교면포장 상주방향 S2 | 위 치 | 교면포장 상주방향 S4 |
| 현 황 | 접속부 파손(A=0.5m×2.0m) | 현 황 | 망상균열(A=40.0m×7.0m) |

| 구 분 | | 점검 결과 | | 조치 필요사항 |
|---|---|---|---|---|
| 상<br>부<br>구<br>조 | 교면포장 | · 망상균열, 포장 및 접속부 파손<br>· 후타재 접속부 이격 | | 표면처리/단면보수<br>유지관리 |
