시 설 물    안   전   점   검   용   역  
상주영천고속도로   2024 ~ 2025년

**상주영천고속도로 2024~2025년  
시설물 안전 점검 용역  
정기안전점검보고서**

**< 교량편 >**

# 낙동JCT교(1공구) 정기안전점검 결과표

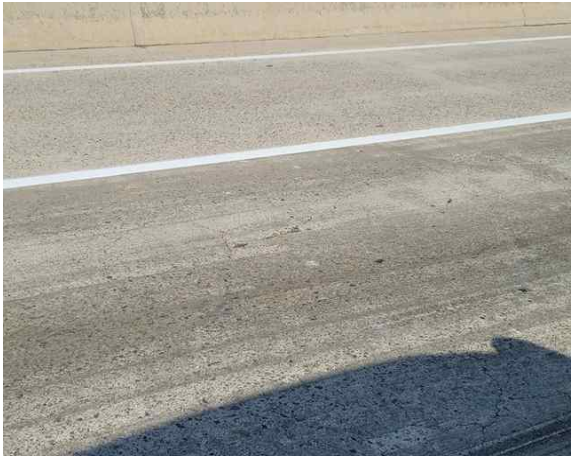
| 위 치 | 교면포장 영천방향 S1 | 위 치 | 방호벽 상주방향 S2 |
| 현 황 | 파손(A=0.5m×0.1m) | 현 황 | 균열(Cw<0.3mm) |

| 구 분 | | 점검 결과 | | 조치 필요사항 |
|---|---|---|---|---|
| 상<br>부<br>구<br>조 | 교면포장 | · 망상균열, 포장 및 접속부 파손<br>· 후타재 접속부 이격 | | 표면처리/단면보수<br>유지관리 |

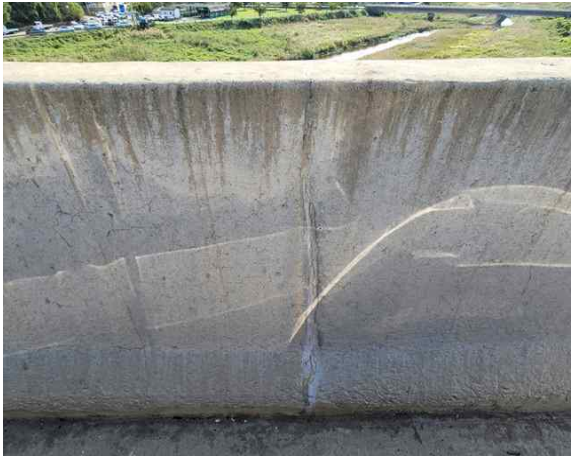
| 위 치 | 방호벽 영천방향 S3 | 위 치 | 신축이음 상주방향 A1 |
| 현 황 | 균열부백태(A=0.1m×1.5m) | 현 황 | 후타재 균열(Cw<0.3mm) |

| 구 분 | | 점검 결과 | | 조치 필요사항 |
|---|---|---|---|---|
| | 난간(방호벽) | · 균열(0.3mm미만), 균열부백태 | | 표면처리 |

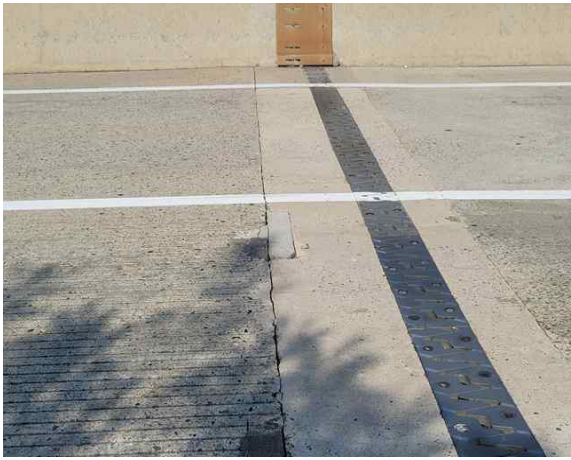
| 위 치 | 신축이음 영천방향 A1 | 위 치 | 교량받침 상주방향 A1-SH3 |
| 현 황 | 후타재 파손(A=0.1m×1.5m) | 현 황 | 받침콘크리트 균열(Cw<0.3mm) |

| 구 분 | | 점검 결과 | | 조치 필요사항 |
|---|---|---|---|---|
| | 신축이음 | · 후타재 균열, 파손, 박리<br>· 이물질 퇴적 | | 표면처리/단면보수<br>정비 |

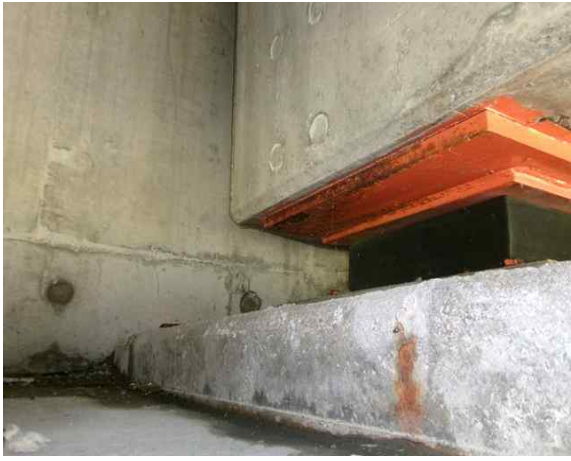
| 위 치 | 교량받침 영천방향 A2-SH2 | 위 치 | 교면포장 영천방향 S1-G4~5 |
| 현 황 | 플레이트 부식 | 현 황 | 재료분리(A=0.2m×0.5m) |

| 구분 | 손상 내용 | 단위 | 물량 | 개소 | 보수공법 | 비고 |
|---|---|---|---|---|---|---|
| | 플레이트 부식 | EA | 6.00 | 6 | 재도장 | — |

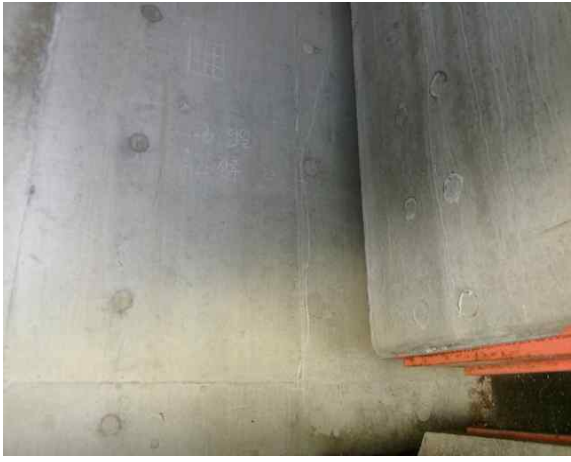
| 위 치 | 교대 상주방향 A2 | 위 치 | 교각 영천방향 P2 |
| 현 황 | 균열(Cs<0.3mm) | 현 황 | 망상균열(A=3.0m×1.5m) |

| 구분 | 손상 내용 | 단위 | 물량 | 개소 | 보수공법 | 비고 |
|---|---|---|---|---|---|---|
| 교대 | 균열(0.3mm미만) | m | 2.00 | 1 | 표면처리 | — |

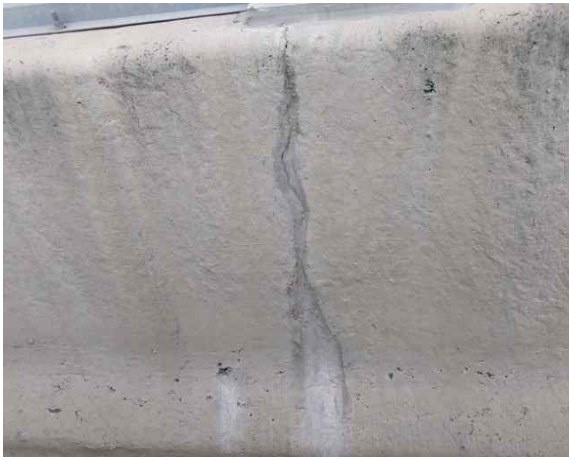
| 위 치 | 방호벽 상주방향 S3 | 위 치 | 중분대 영천방향 S7 |

| 현 황 | 균열부백태 (A=0.1m×1.2m) | 현 황 | 파손 (A=2.0m×1.5m) |

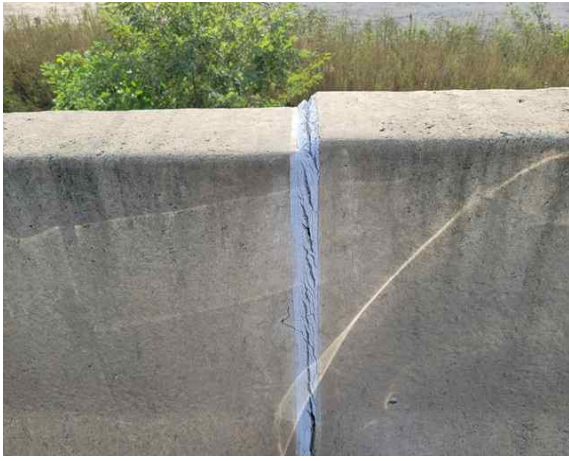
| 위 치 | 방호벽 영천방향 S7 | 위 치 | 신축이음 상주방향 A1 |

| 현 황 | 접속부 단차(L=1.0m) | 현 황 | 후타재 보수부 파손 (A=0.2m×0.1m) |

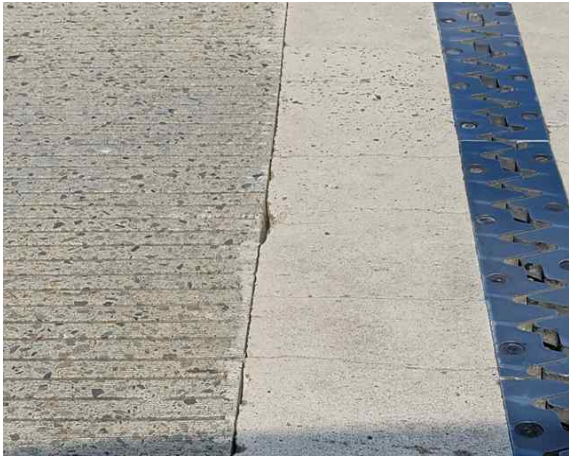
| 위 치 | 신축이음 영천방향 A1 | 위 치 | 교량받침 상주방향 A1-SH1 |

| 현 황 | 후타재 파손 (A=0.1m×0.2m) | 현 황 | 플레이트 부식 |

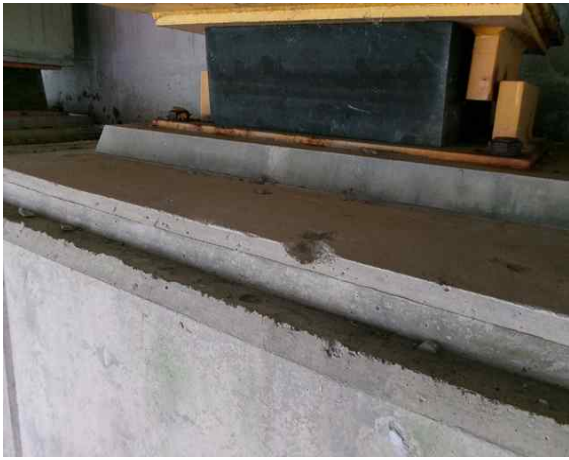
| 위 치 | 교량받침 영천방향 A1-SH3 | 위 치 | 거더 영천방향 S1-G5 |

| 현 황 | 받침콘크리트 파손(A=0.1m×0.2m) | 현 황 | 균열(Cw<0.3mm) |

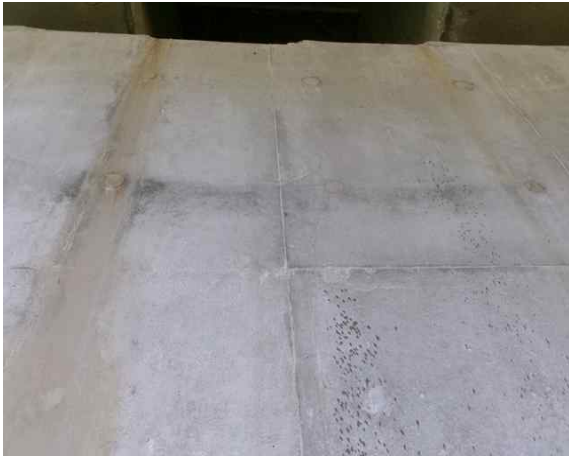
| 위 치 | 교대 상주방향 A2 | 위 치 | 교대 영천방향 A1 |

| 현 황 | 균열(Cw<0.3mm) | 현 황 | 법면 세굴(A=1.0m×1.0m×1.0m) |

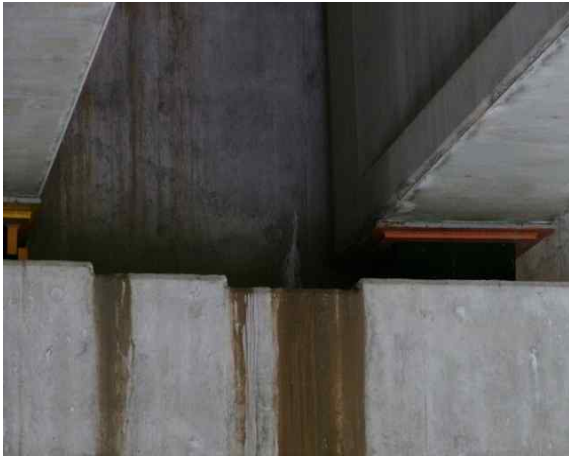
| 위 치 | 교대 영천방향 A2 | 위 치 | 교각 영천방향 P1 |

| 현 황 | 균열부백태(A=0.2m×1.0m) | 현 황 | 균열(Cw<0.3mm) |

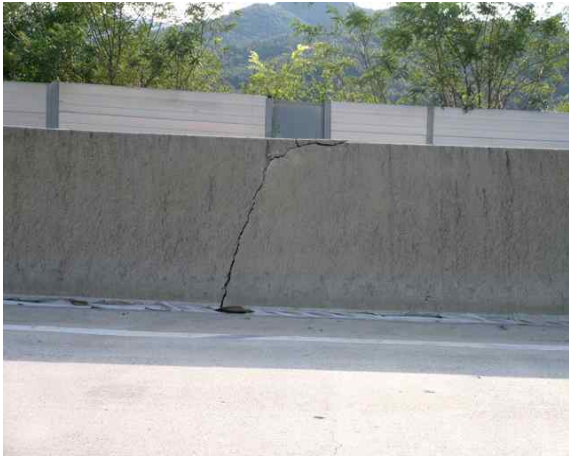
| 위 치 | 중분대 상주방향 S1 | 위 치 | 방호벽 영천방향 S3 |

| 현 황 | 파손 (A=0.1×1.5m) | 현 황 | 균열 (Cw<0.3mm) |

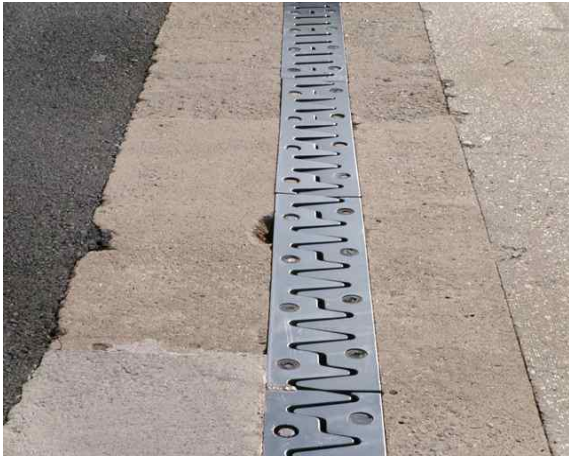
| 위 치 | 신축이음 상주방향 A2 | 위 치 | 신축이음 영천방향 A2 |

| 현 황 | 후타재 파손 (A=0.1m×0.2m) | 현 황 | 후타재 균열 (Cw<0.3mm) |

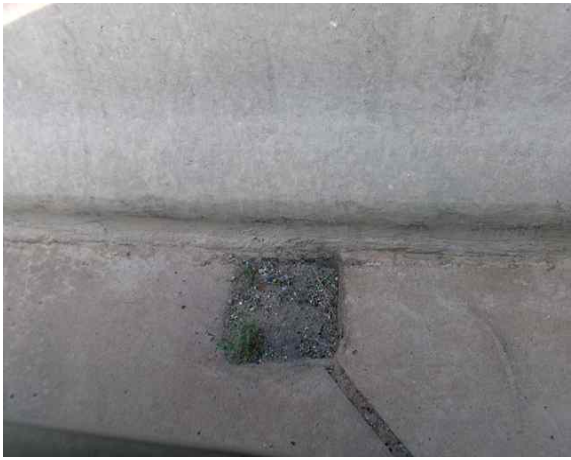
| 위 치 | 배수시설 상주방향 S3 | 위 치 | 바닥판하면 영천방향 S2 |

| 현 황 | 배수구 막힘 | 현 황 | 균열부백태 ( $A=0.2\text{m} \times 1.0\text{m} \times 2\text{EA}$ ) |

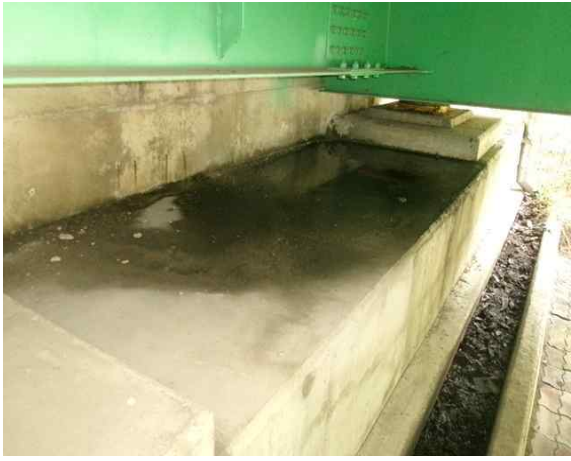
| 위 치 | 교대 상주방향 A1 | 위 치 | 교대 영천방향 A1 |

| 현 황 | 체수 ( $A=5.0\text{m} \times 1.0\text{m}$ ) | 현 황 | 균열 ( $C_w < 0.3\text{mm}$ ) |

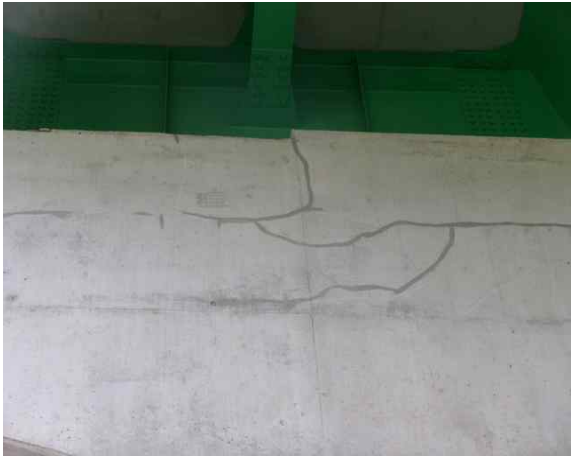
| 위 치 | 교각 상주방향 P1 | 위 치 | 교각 영천방향 P2 |

| 현 황 | 망상균열 ( $A=7.0\text{m} \times 1.5\text{m}$ ) | 현 황 | 균열 ( $C_w < 0.3\text{mm}$ ) |

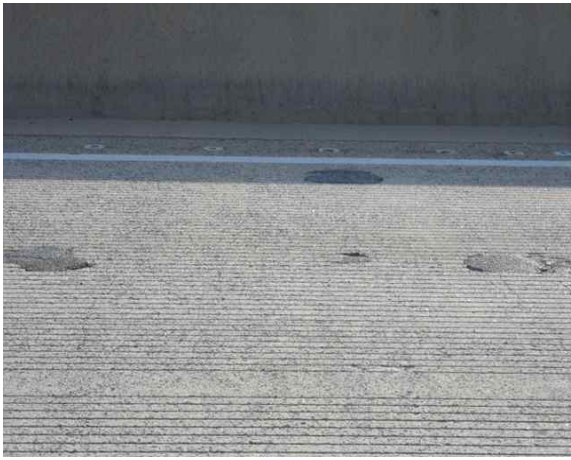
| 위 치 | 교면포장 상주방향 S4 | 위 치 | 방호벽 상주방향 S3 |
| 현 황 | 파손(A=0.3m×1.0m) | 현 황 | 균열(Cw<0.3mm) |

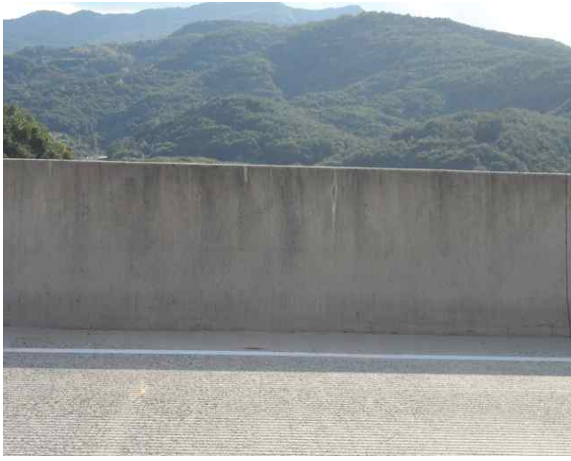
| 위 치 | 중분대 상주방향 S6 | 위 치 | 방호벽 영천방향 S7 |
| 현 황 | 균열(Cw<0.3mm) | 현 황 | 균열(Cw<0.3mm) |

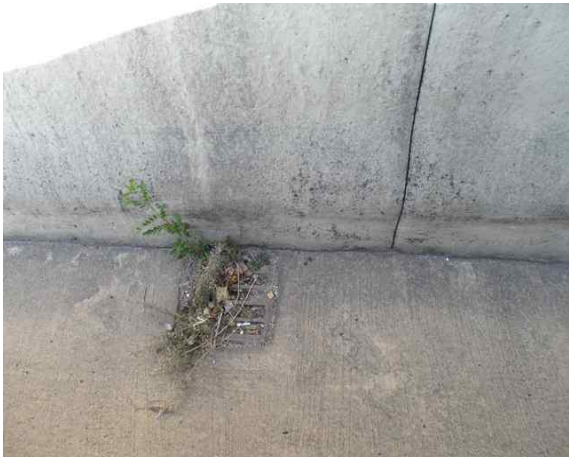
| 위 치 | 배수시설 상주방향 S5 | 위 치 | 거더 상주방향 S3-G4 |
| 현 황 | 배수구 막힘 | 현 황 | 균열(Cw<0.3mm) |

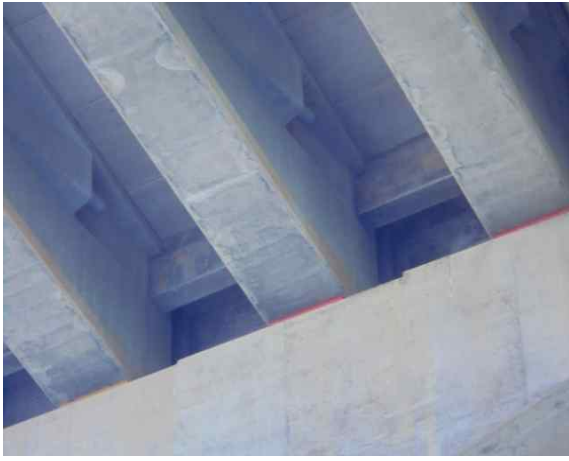
| 위 치 | 거더 상주방향 S3-G4 | 위 치 | 가로보 영천방향 S2-G2~3 |
| 현 황 | 파손(A=0.2m×0.2m) | 현 황 | 망상균열(A=1.0m×1.0m) |

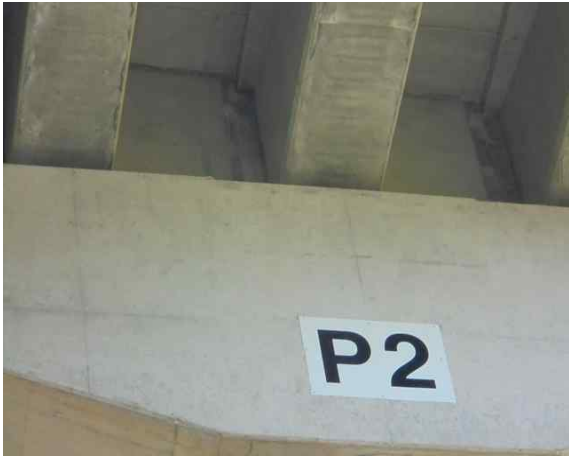
| 위 치 | 교각 상주방향 P2 | 위 치 | 교각 영천방향 P6 |
| 현 황 | 망상균열(A=8.0m×2.0m) | 현 황 | 박락(A=0.5m×0.5m) |

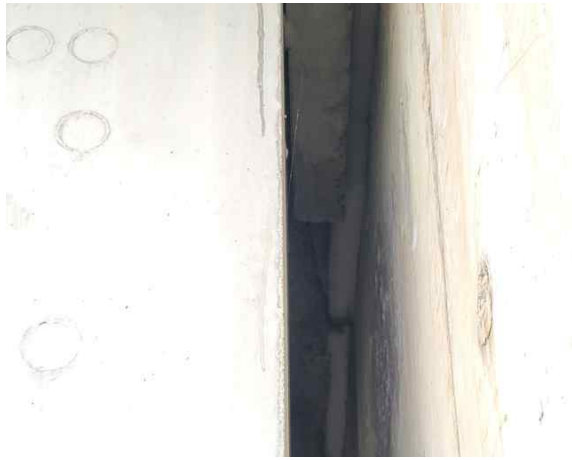
| 위 치 | 바닥판하면 상주방향 S1 | 위 치 | 바닥판하면 영천방향 S7 |
| 현 황 | 파손(A=0.3m×2.0m) | 현 황 | 파손(A=0.1m×0.2m) |

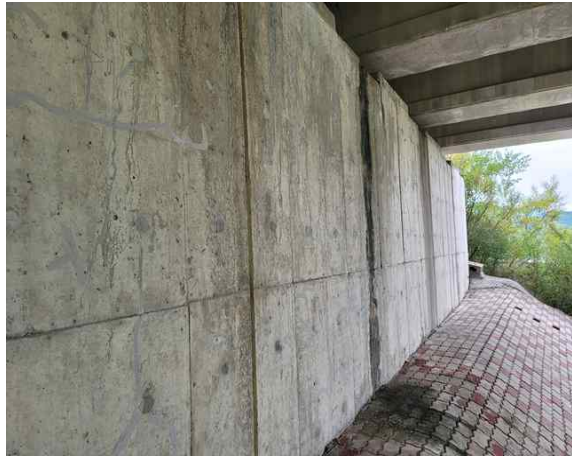
| 위 치 | 교대 상주방향 A1 | 위 치 | 교대 영천방향 A1 |
| 현 황 | 누수흔적(A=0.1m×2.0m×3EA) | 현 황 | 파손 및 철근노출(A=1.0m×0.3m) |

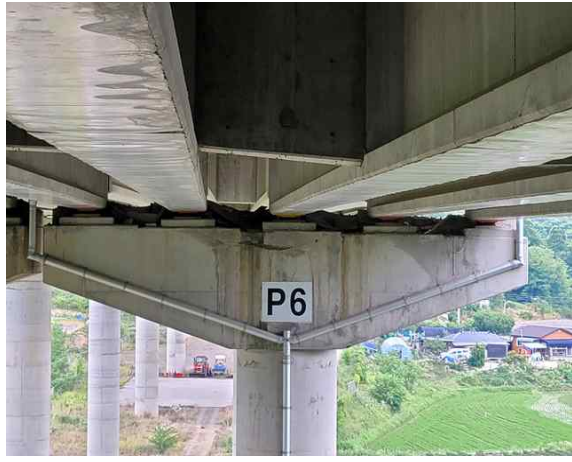
| 위 치 | 교각 상주방향 P6 | 위 치 | 교각 영천방향 P2 |
| 현 황 | 폐자재적치(A=1.0m×1.0m) | 현 황 | 균열(Cw≥0.3mm) |

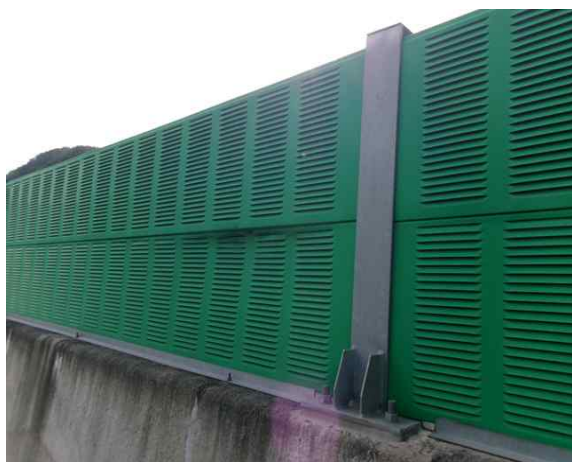
| 위 치 | 방호벽 영천방향 S2 | 위 치 | 방호벽 영천방향 S2 |
| 현 황 | 방음판 변형(1EA) | 현 황 | 균열(Cw<0.3mm) |

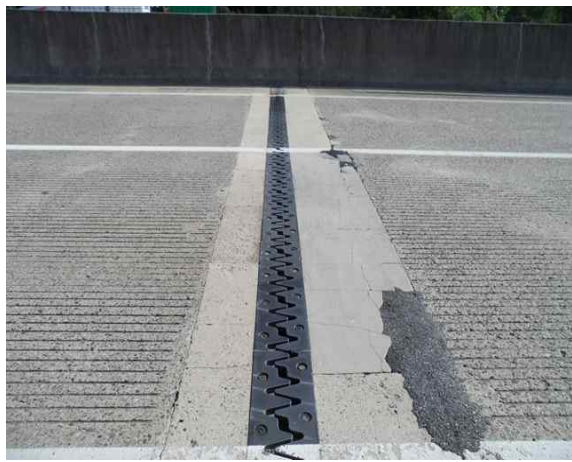
| 위 치 | 신축이음 상주방향 A1 | 위 치 | 신축이음 상주방향 A2 |
| 현 황 | 후타재 파손(A=0.3m×0.3m) | 현 황 | 후타재 파손(A=0.3m×1.0m) |

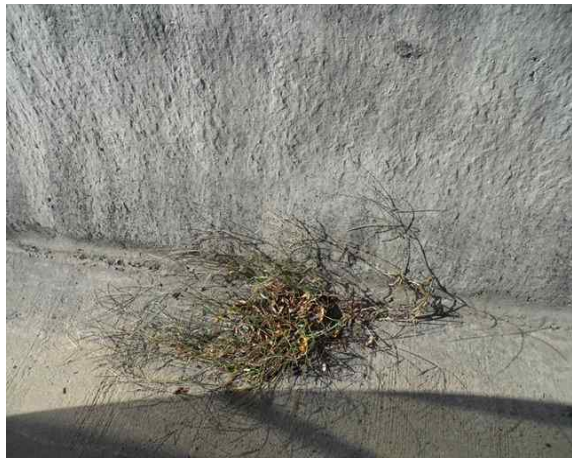
| 위 치 | 배수시설 상주방향 S1 | 위 치 | 바닥판하면 상주방향 S1 |
| 현 황 | 배수구 막힘(1EA) | 현 황 | 망상균열(A=15.0m×1.5m) |

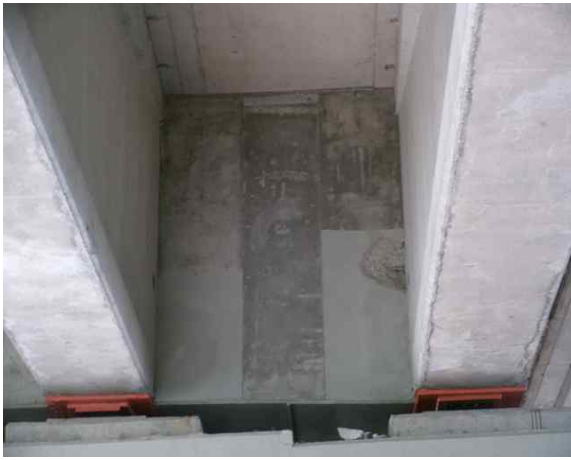
| 위 치 | 가로보 영천방향 S3-G1~2 | 위 치 | 가로보 영천방향 S3-G3~4 |
| 현 황 | 박락 및 철근노출(A=0.4m×0.5m) | 현 황 | 들뜸(A=0.5m×1.5m) |

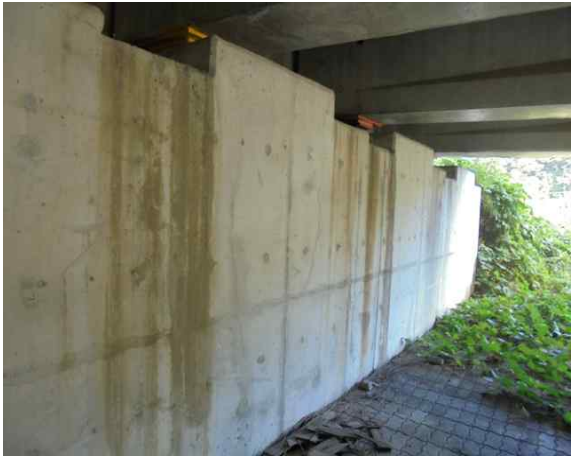
| 위 치 | 교대 상주방향 A1 | 위 치 | 교대 상주방향 A2 |
| 현 황 | 누수흔적(A=0.5m×2.0m×2EA) | 현 황 | 폐콘크리트 퇴적(A=1.0m×1.5m) |
