## 2.23 영천절토 23

## 1) 전경 사진

| 시설물명 | 영천절토 23 | | 시설물구분 | 절토사면 | |

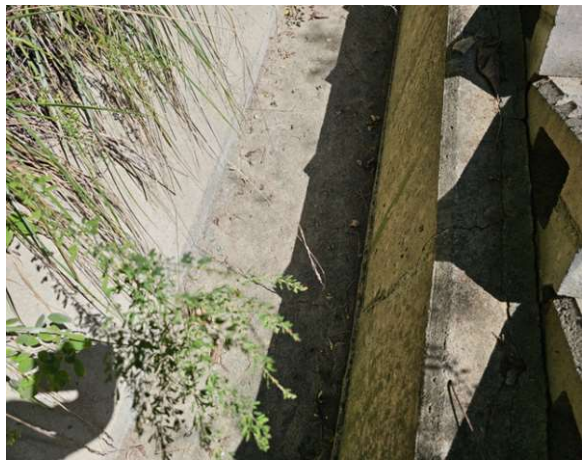
| 위 치 | STA 30.43k 산마루측구 | 위 치 | STA 30.46k 산마루측구 |

| 현 황 | 균열 (L=1.0m) | 현 황 | 재료분리 (A=0.3m×0.3m) |

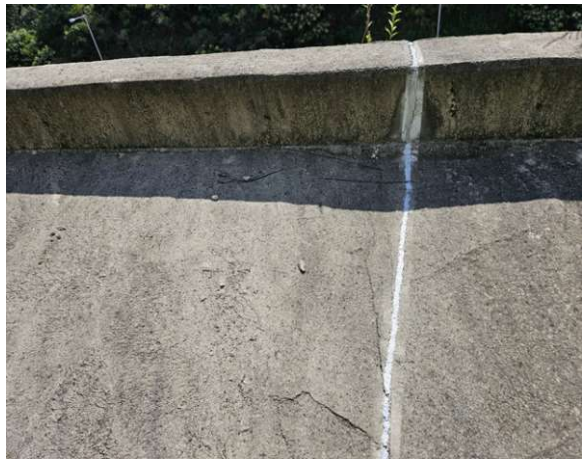
| 위 치 | STA 30.48k 1소단배수로 | 위 치 | STA 30.50k 1소단배수로 |

| 현 황 | 균열 (L=2.0m) | 현 황 | 파손 (A=0.5m×0.2m) |

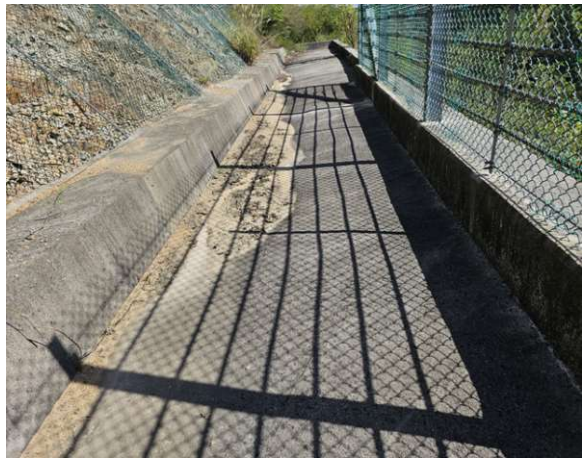
| 위 치 | STA 30.53k 1소단배수로 | 위 치 | STA 30.55k 1소단배수로 |

| 현 황 | 망상균열 (A=2.0m×2.0m) | 현 황 | 균열 (L=2.0m) |

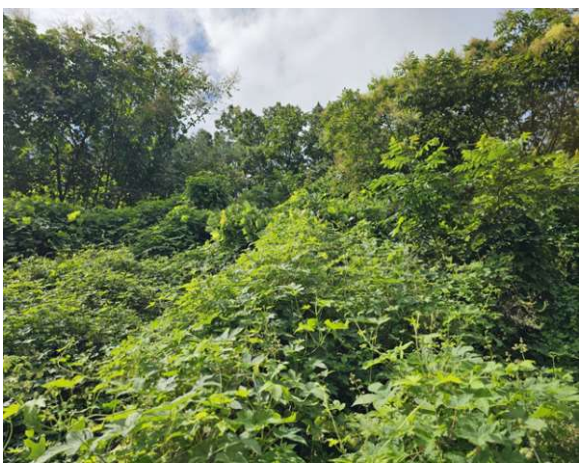
| 위 치 | 야생동물유도울타리 | 위 치 | 점검사다리 |

| 현 황 | 전경 | 현 황 | 전경 (수목과다, 진입불가) |

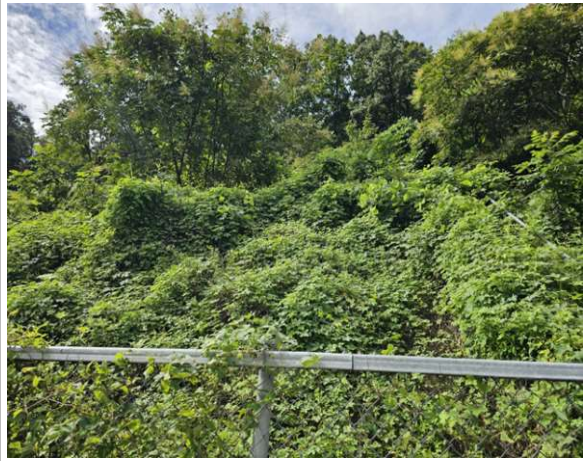
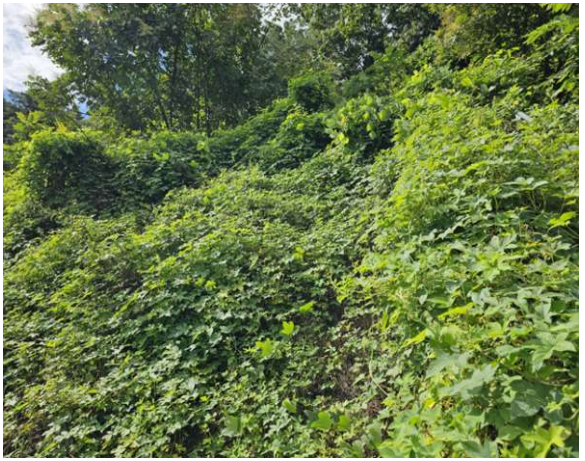
| 위 치 | STA 33.82K 2단 | 위 치 | STA 33.82K 2단 |

| 현 황 | 표층유실 - 현재양호 | 현 황 | 표층유실 - 현재양호 |

| 점검내용 | | 점 검 결 과 | | | |
|---|---|---|---|---|---|
| 점검자<br>의견 | | <p>영천절토26은 사면 전반에 걸쳐 식생공, 배수시설, 보호시설이 설치되어 있으며, 풍화등급은 약한풍화(SW) ~ 보통풍화(MW) 정도이다. 상부자연사면 및 사면부 식생상태가 보통인 상태로 표층유실 임시보수부는 현재 식생이 양호한 상태이나, 지표수에 영향을 받을 수 있으므로, 특히 장마기간은 지속관찰이 요구되며, 지속관찰 후 진전시 조치가 필요하다. 소단배수로 균열의 경우 배수기능에 큰 문제는 없는 상태이나 내구성 확보 차원에서 균열에 대한 보수를 실시하는 유지관리가 필요하다. 사면보호/보강시설은 기능발휘에 큰 문제가 없는 상태이나, 췌크리트 균열, 파손, 들뜸은 단면보수가 필요하며, 백태는 지속관찰 후 조치가 요망된다. 하절기 식생으로 인해 사면 진입에 어려움이 있으므로 점검자의 원활한 이동, 작업을 위해 식생제거를 통한 유지관리가 요구된다.</p> | | | |

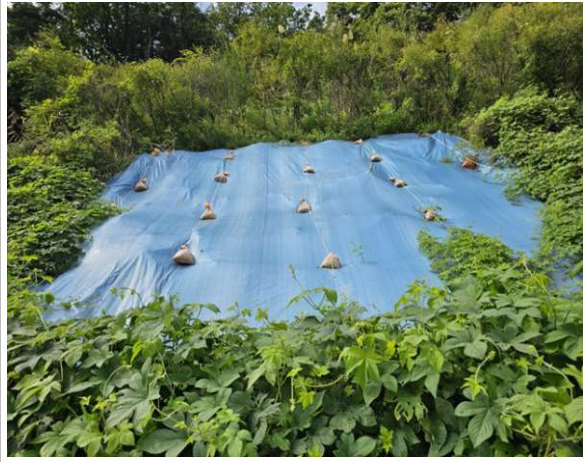
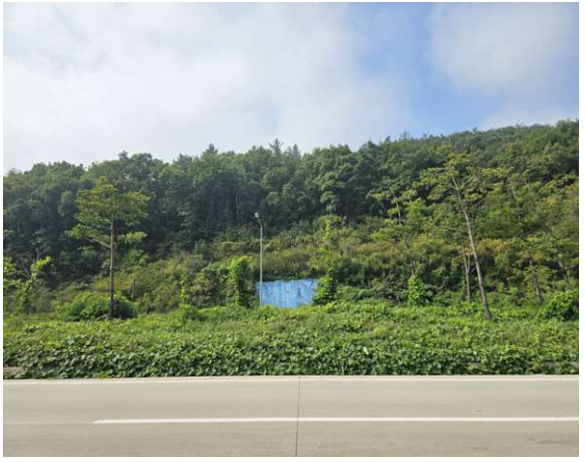
| 위 치 | STA 33.88k 1단 | 위 치 | STA 33.88k 1단 |

| 현 황 | 임시보수부 전경 | 현 황 | 임시보수부 전경 |

| 점검내용 | | 점 검 결 과 | | | |
|---|---|---|---|---|---|
| | | 상세현황<br>(위치/규모) | · 1단 사면 임시보수 (A=7.5m²)<br>· 소단배수로 균열 (L=30.0m, 11ea) | | |

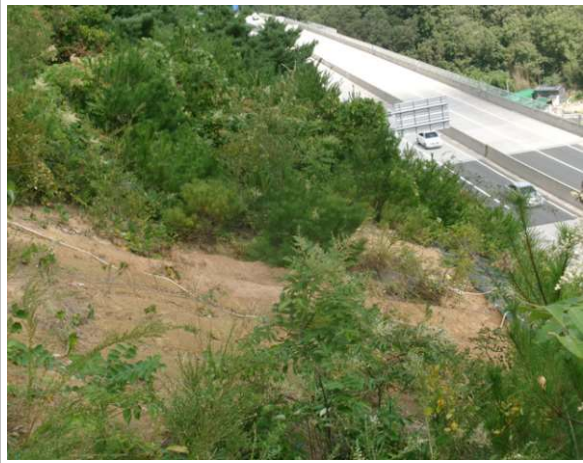
| 위 치 | STA 37.2k 1단 | 위 치 | STA 37.25k 1소단배수로 |

| 현 황 | 표층유실 (V=5.0m×5.0m×0.3m) | 현 황 | 토사퇴적 (V=80.0m×1.0m×0.1m) |

| 점검내용 | | 점 검 결 과 | | | |
|---|---|---|---|---|---|
| 점검자<br>의견 | | <p>영천절토28은 사면 전반에 걸쳐 식생공, 배수시설, 보호시설이 설치되어 있으며, 풍화등급은 보통풍화(HW) ~ 심한풍화(HW) 정도이다. 상부자연사면에 계곡부가 1개소 확인되었고, 상단에 관목류가 서식하고 있는 상태이다. 사면부에 발생한 표층유실은 임시보수를 실시하였고, 추후 강우 및 지표수에 영향을 받을 수 있으므로, 특히 장마기간은 지속관찰이 필요하며, 지속관찰 후 진전시 조치가 필요하다. 2단 암구간 켜기파괴 징후구간의 경우 보호시설인 낙석방지망 내 포획되어 있으나 강우, 지표수 유입 등에 의한 손상이 진전될 우려가 있으므로 지속관찰을 통한 유지관리가 요구되며, 진전시 보수대책 수립이 필요하다. 배수시설에 균열, 파손, 재료분리, 토사, 낙석퇴적은 원활한 배수기능을 위해 주입보수, 단면보수 및 청소를 실시하는 유지관리가 필요하다. 사면보호/보강시설은 기능발휘에 큰 문제가 없는 양호한 상태로 조사되었다.</p> | | | |

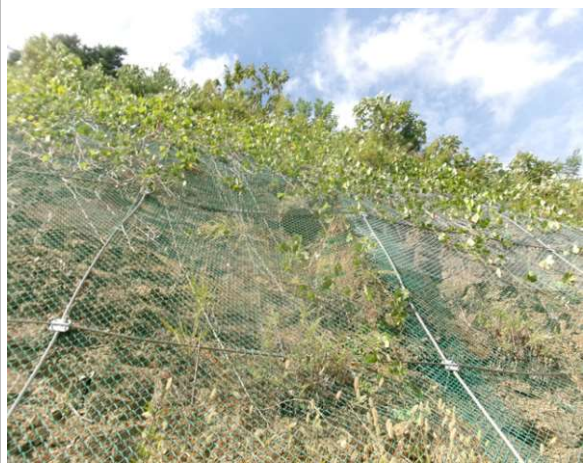
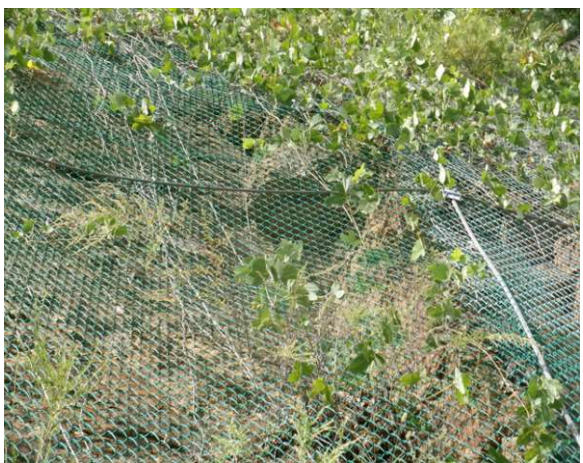
| 위 치 | STA 37.23k 2단 | 위 치 | STA 37.23k 2단 |

| 현 황 | 썩기파괴 징후구간 (A=1.0m²) | 현 황 | 썩기파괴 징후구간 (A=1.0m²) |

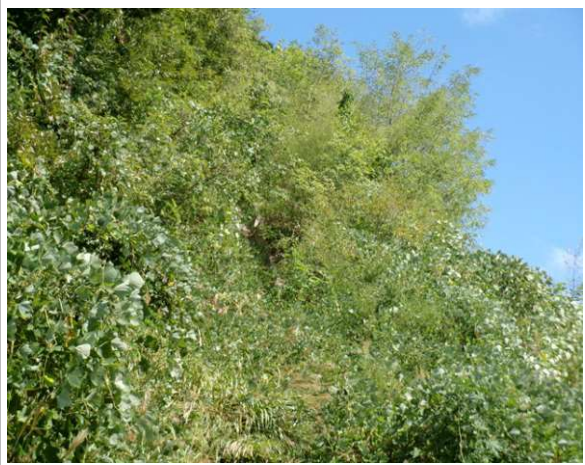
| 위 치 | 산마루측구 | 위 치 | 1단 |

| 현 황 | 전경 - 식생다수 | 현 황 | 보통~심한풍화 구간 |

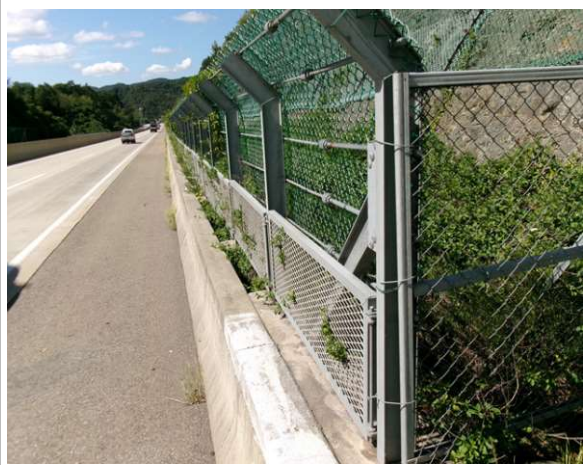
| 위 치 | 하단 및 낙석방지울타리 | 위 치 | 산마루측구, 점검계단 |
| 현 황 | 전경 | 현 황 | 전경 |

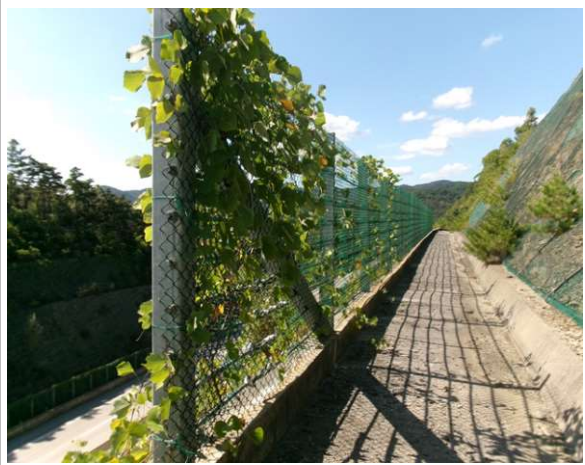
| 위 치 | 소단배수로, 낙석방지울타리 | 위 치 | STA 38.56k 1소단배수로 |
| 현 황 | 전경 | 현 황 | 균열(L=2.0m) |

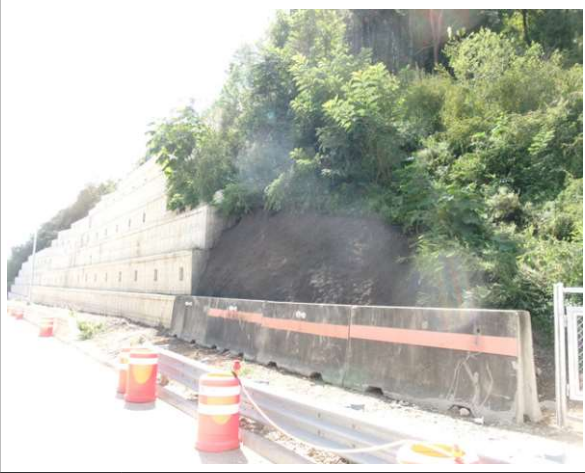
| 위 치 | 시점부 | 위 치 | 종점부 |
| 현 황 | 전경 | 현 황 | 전경 |

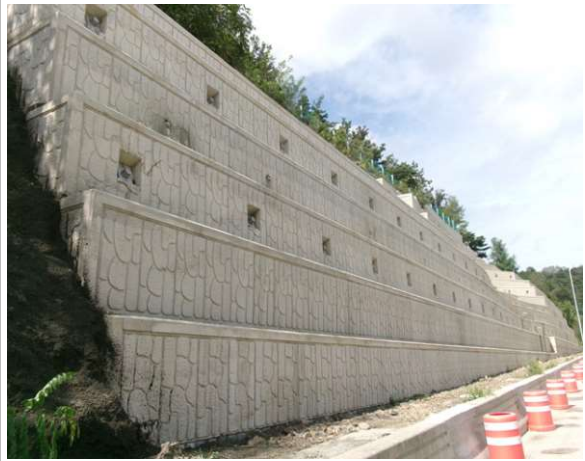
| 위 치 | 계단식옹벽 | 위 치 | 산마루측구, 점검계단 |
| 현 황 | 전경 | 현 황 | 전경 |

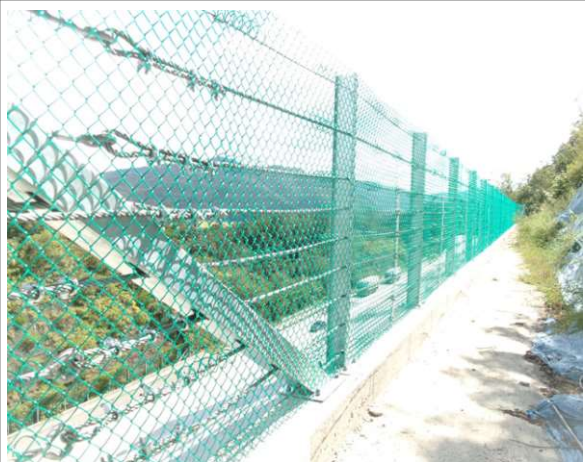
| 위 치 | 1소단배수로, 낙석방지울타리 | 위 치 | STA 40.08k 2단 |
| 현 황 | 전경 - 낙석방지울타리 신설 | 현 황 | 유실 예방 차원의 방수포 설치 |

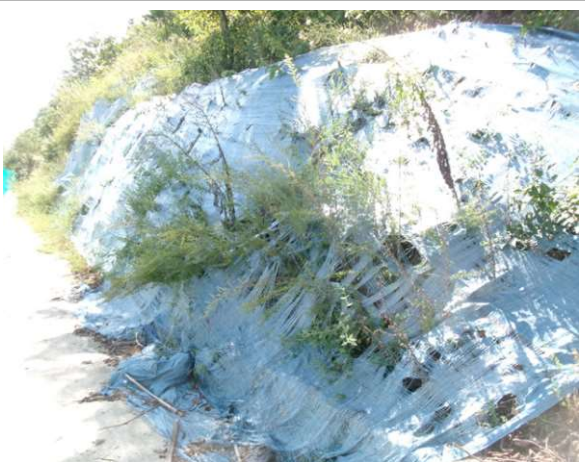
영천절토31은 사면 전반에 걸쳐 식생공, 배수시설, 보호시설이 설치되어 있으며, 풍화등급은 보통풍화(HW) ~ 심한풍화(HW) 정도이다. 상부자연사면 및 사면부는 손상이 없는 상태이며, 절토부 2단에 유실 예방 차원의 방수포가 설치 되었다. 2023년 사면붕괴이후 조사일 현재 계단식옹벽+앵커가 시공된 상태이고, 추후 추가 손상 발생 여부에 대한 지속관찰이 요구된다. 배수시설은 배수기능에 문제가 없는 상태이나, 균열, 토사퇴적 확인되었고, 보수 및 정비가 요망된다. 임시보수부는 강우, 지표수 유입 등에 의한 진전여부에 대하여 지속관찰이 필요하고, 옹벽 상부 사면에 대한 지속적인 관리가 요구된다.

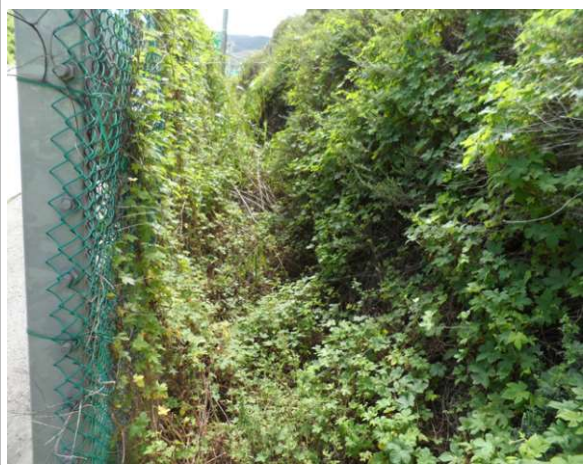
| 위 치 | 하단 | 위 치 | 산마루측구, 점검계단 |
| 현 황 | 전경 | 현 황 | 전경 |

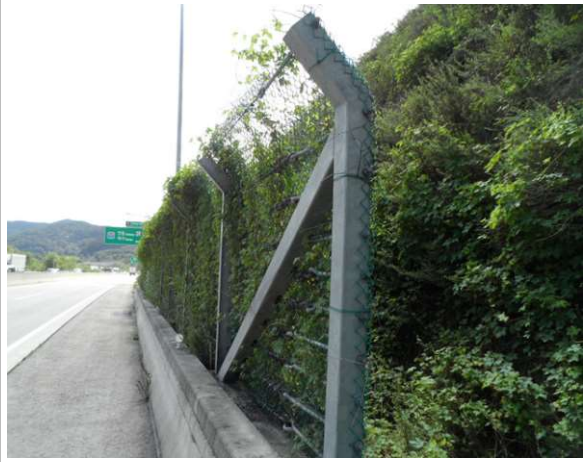
| 위 치 | 낙석방지울타리 | 위 치 | 점검사다리 |
| 현 황 | 전경 | 현 황 | 전경 - 식생 |

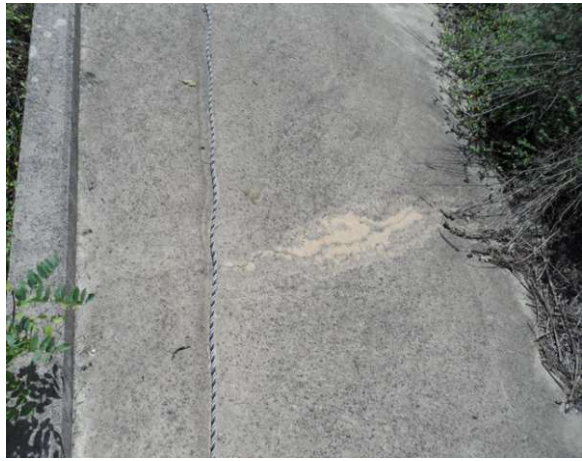
| 위 치 | STA 40.59k 1소단배수로 | 위 치 | STA 40.70k 1소단배수로 |
| 현 황 | 균열 (L=2.0m) | 현 황 | 토사 및 식생퇴적 (L=150.0m) |

| 구 분 | 손상 내용 | 단위 | 물량 | 개소 | 보수방안 | 비고 |
|---|---|---|---|---|---|---|
| 배수시설 | 소단배수로 균열 | m | 12.0 | 6 | 주입보수 | |

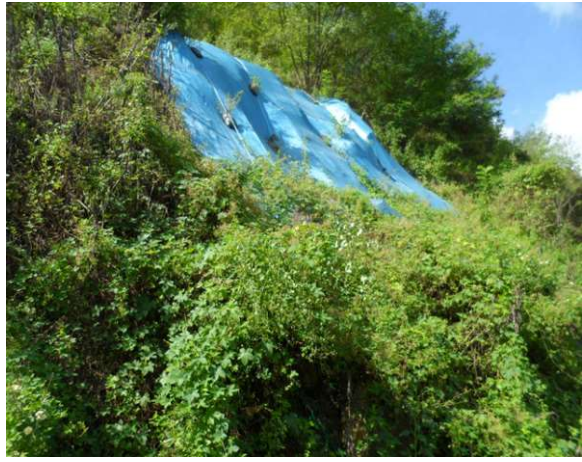
| 위 치 | STA 40.70k 3단 | 위 치 | STA 40.70k 3단(1소배) |
| 현 황 | 표층유실 임시보수 | 현 황 | 낙석 (V=0.2m³) |

영천절토32는 사면 전반에 걸쳐 식생공, 배수시설, 보호시설이 설치되어 있으며, 풍화등급은 심한풍화(HW) 정도이다. 상부자연사면에 계곡부가 1개소 확인되었고, 상단에 관목류가 서식하고 있는 상태이다. 사면부 심한풍화는 낙석방지망 설치로 위험성은 낮으나, 장기공용시 지표수유입 및 동결융해작용으로 충전물유실이 발생할 수 있으므로, 지속적인 지속관찰이 요망된다. 40.70k 3단 뜬돌 및 이완암, 표층유실, 낙석이 조사되었으며, 강우, 지표수 유입, 동결융해 등에 의해 이완암 발달, 유실 발생, 낙석방지망 파손에 의한 낙석이 발생된 것으로 판단되고, 1소단배수로 및 낙석방지울타리로 인해 낙석의 도로유입 가능성은 낮으므로 손상에 대한 지속관찰이 필요하고 진전시 네일링, 슛크리트 등의 보수대책 수립이 필요하다. 배수시설에 균열이 일부 조사되었으나, 배수기능에 큰 문제는 없는 상태로, 균열에 대한 보수를 실시하는 유지관리가 필요하다. 사면보호/보강시설은 기능발휘에 큰 문제가 없는 양호한 상태로 조사되었다.

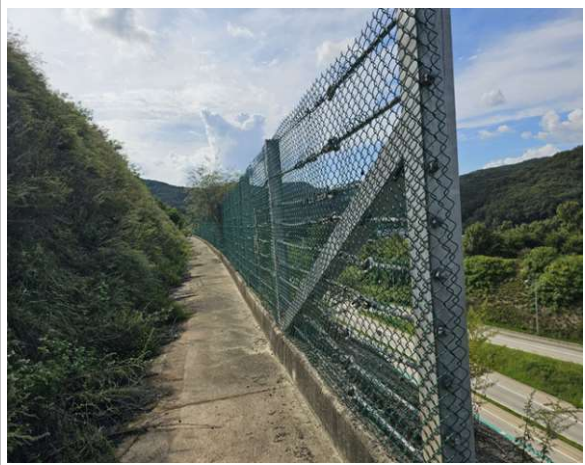
| 위 치 | 소단배수로, 낙석방지울타리 | 위 치 | 숯크리트 |
| 현 황 | 전경 | 현 황 | 전경 |

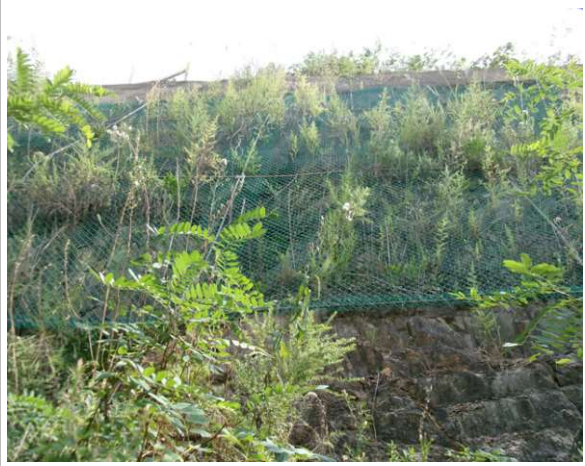
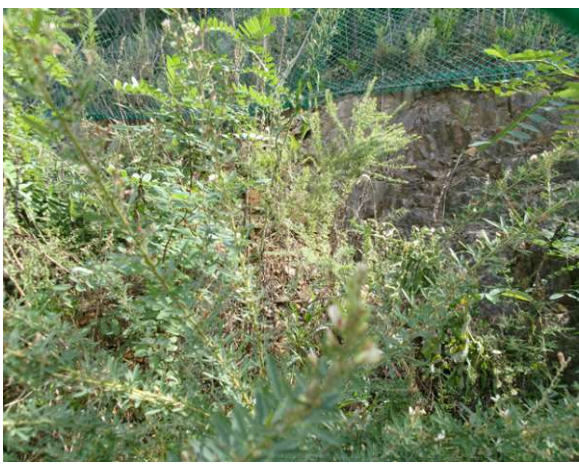
| 위 치 | STA 0+515 1단 사면 | 위 치 | STA 0+515 1단 사면 |
| 현 황 | 충전물유실 및 하부퇴적 | 현 황 | 충전물유실 및 하부퇴적 |

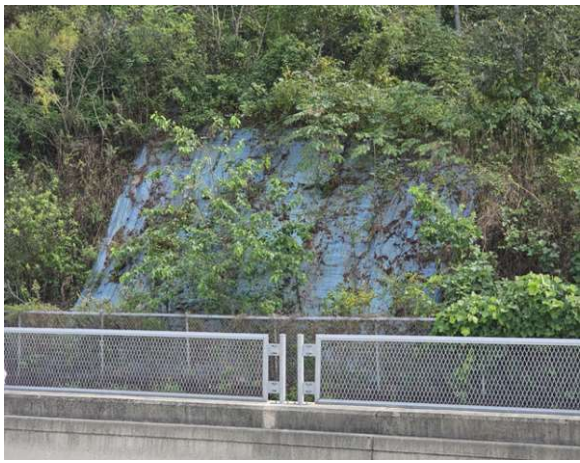
| 위 치 | STA 0+395 1단 사면 | 위 치 | STA 0+380 1단 사면 |

| 현 황 | 충전물유실 및 하부퇴적 | 현 황 | 임시보수부 |

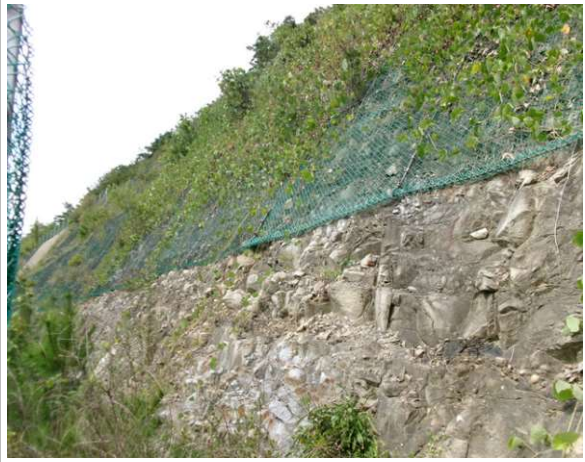
| 위 치 | STA 1.94k 1~2단 | 위 치 | STA 1.98k 1소단배수로 |

| 현 황 | 충전물 유실우려 | 현 황 | 균열(L=2.0m) |

| 기타 | 공중이<br>이용하는<br>부위 | <input type="checkbox"/> 유<br><input checked="" type="checkbox"/> 무 | | |
| | | - | | |
| 점검자<br>의견 | 영천절토 34 사면은 사면 전반에 걸쳐 보호공, 식생공, 배수시설이 설치되어 있으며, 풍화등급은 약한풍화(SW) ~ 심한풍화(HW) 정도이다. 상부자연사면 및 사면부는 손상이 없는 양호한 상태이나, 심한풍화(충전물유실우려)는 지속적인 지표수유입 및 동결융해작용으로 충전물유실이 발생하여 이완암이 발생할 수 있으므로, 주기적인 점검을 통한 유지관리가 필요하다. 배수시설에 발생한 균열은 현재 배수기능에는 문제가 없으나, 내구성 및 사용성 확보 차원의 균열보수를 통한 유지관리가 요망된다. 사면보호/보강시설은 기능발휘에 큰 문제가 없는 양호한 상태로 조사되었다. | | | |

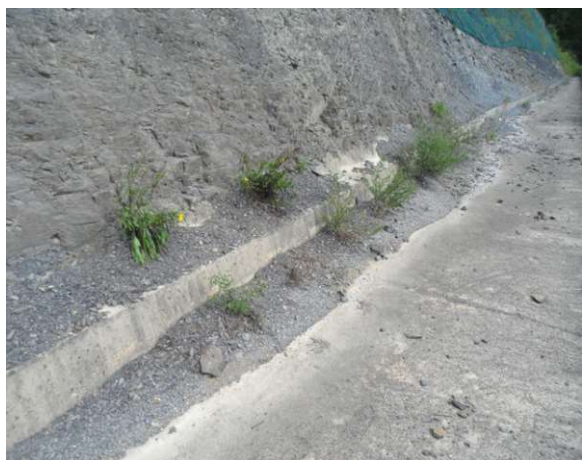
| 위 치 | 소단배수로 낙석방지울타리 | 위 치 | 1소단배수로 전구간 |

| 현 황 | 전경 | 현 황 | 낙석퇴적 |

상주절토 35 사면은 사면 전반에 걸쳐 보호공, 식생공, 배수시설이 설치되어 있으며, 풍화등급은 보통풍화(MW)~심한풍화(HW) 정도이다. 상부자연사면 및 사면부는 손상이 없는 상태이나, 풍화구간은 지속적인 지표수유입 및 동결융해작용으로 충전물유실이 발생하여 이완암이 발생할 수 있으므로, 주기적인 점검을 통한 유지관리가 필요하다. 배수시설에 균열 및 낙석퇴적이 조사되었으며, 균열에 대해 보수를 실시하고, 낙석퇴적은 원활한 배수를 위해 청소가 필요하다. 사면보호/보강시설은 기능발휘에 큰 문제가 없는 양호한 상태로 조사되었다.

| 구 분 | 점검 결과 | 보수·보강 방안 |
|---|---|---|
| 배수시설 | 소단배수로 균열<br>소단배수로 망상균열<br>소단배수로 낙석퇴적<br>산마루측구 균열 | 주입보수<br>주입보수<br>정비<br>주입보수 |

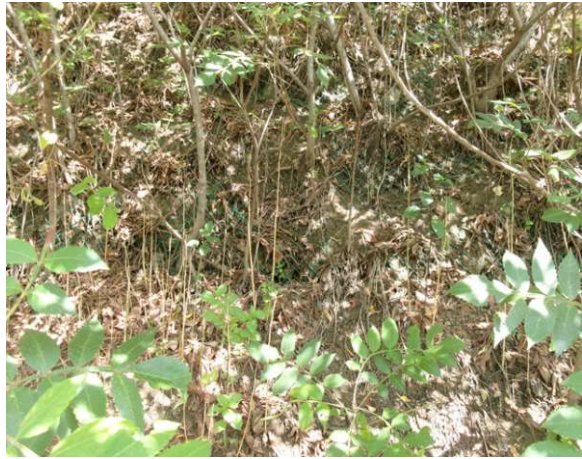
| 위 치 | 소단 배수로 | 위 치 | STA 53.37k 2단 |

| 현 황 | 전경 | 현 황 | 녹생토유실(A=10.0m×5.0m) |

녹생토 유실, 배수시설 균열 등에 대해서는 주기적인 점검을 실시하는 유지관리가 필요하다.

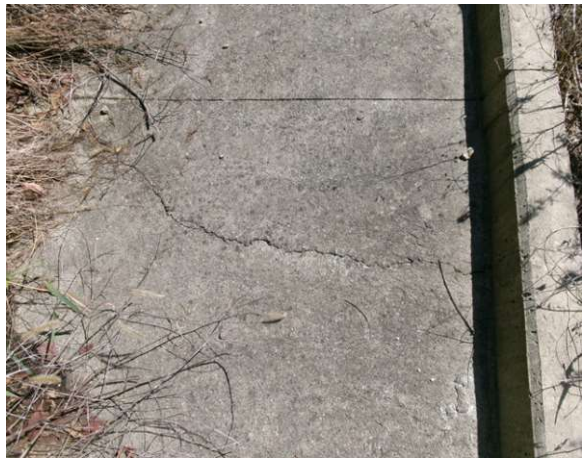
| 위 치 | STA 53.38k 1소단배수로 | 위 치 | STA 53.38k 1소단배수로 |

| 현 황 | 균열(L=2.0m) | 현 황 | 토사퇴적(A=50.0m×0.5m) |

| 구 분 | 점검 결과 | 보수·보강 방안 |
|---|---|---|
| 배수시설 | 소단배수로 균열<br>소단배수로 토사퇴적 | 주입보수<br>청소 |

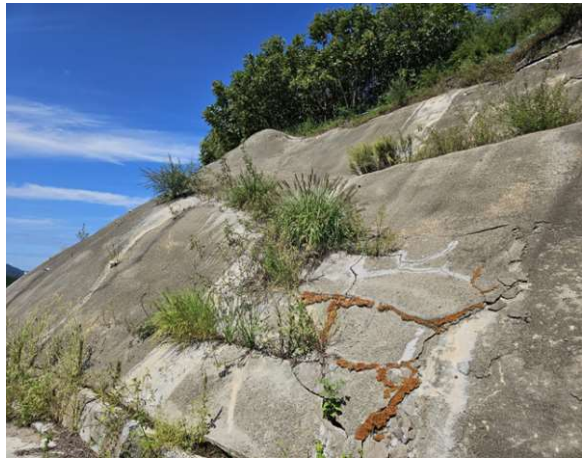
| 위 치 | STA 54.58k 3단 슛크리트 | 위 치 | STA 54.59k 3단 슛크리트 |

| 현 황 | 들뜸 (A=20.0m×10.0m) | 현 황 | 들뜸 (A=40.0m×1.0m) |

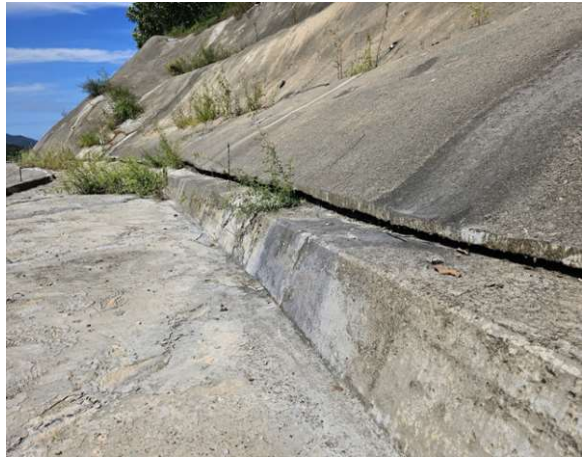
| 위 치 | STA 54.59k 3단 슛크리트 | 위 치 | STA 54.59k 3단 슛크리트 |

| 현 황 | 들뜸 (A=40.0m×1.0m) | 현 황 | 들뜸 (A=10.0m×1.0m) |

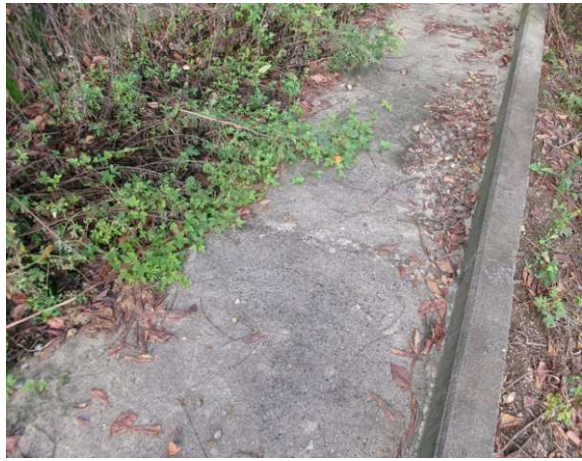
| 위 치 | STA 54.74k 1소단배수로 | 위 치 | STA 54.85k 1소단배수로 |

| 현 황 | 균열 (L=2.0m) | 현 황 | 균열 (L=2.0m) |

| 구 분 | 손상 내용 | 단위 | 물량 | 개소 | 보수방안 | 비고 |
|---|---|---|---|---|---|---|
| 배수시설 | 소단배수로 균열 | m | 14.0 | 7 | 주입보수 | |

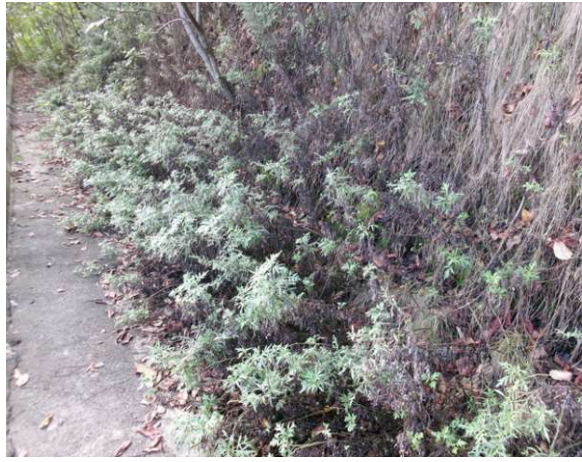
| 위 치 | STA 54.84k 1소단배수로 | 위 치 | STA 54.84k 1소단배수로 |

| 현 황 | 토사퇴적 (V=1.0m³) | 현 황 | 토사퇴적 (V=1.0m³) |

| 구 분 | 점검 결과 | 보수·보강 방안 |
|---|---|---|
| 배수시설 | 소단배수로 균열<br>소단배수로 파손<br>소단배수로 토사퇴적<br>산마루측구 균열<br>산마루측구 파손 | 주입보수<br>단면보수<br>정비<br>주입보수<br>단면보수 |

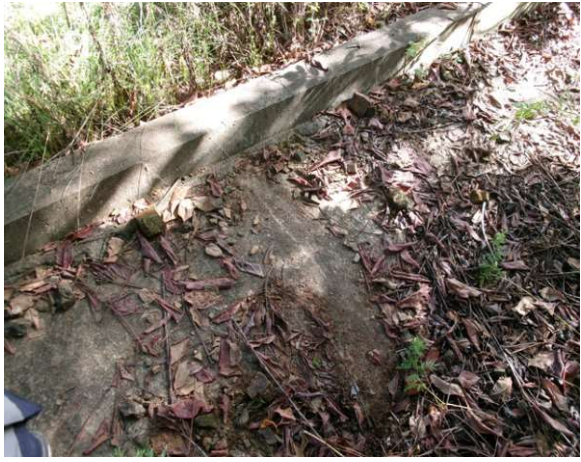
| 위 치 | 소단배수로 | 위 치 | STA 55.33k 1소단배수로 |

| 현 황 | 전경 | 현 황 | 균열 (L=2.0m) |

| 구 분 | 손상 내용 | 단위 | 물량 | 개소 | 보수방안 | 비고 |
|---|---|---|---|---|---|---|
| 배수시설 | 소단배수로 균열 | m | 10.0 | 5 | 주입보수 | |

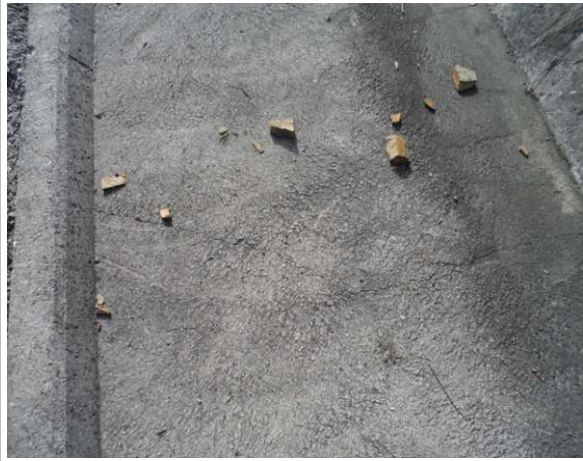
| 위 치 | STA 56.15k 1소단배수로 | 위 치 | STA 56.20k 1소단배수로 |

| 현 황 | 균열 (L=1.0m) | 현 황 | 균열 (L=50.0m) |

| 구 분 | 손상 내용 | 단위 | 물량 | 개소 | 보수방안 | 비고 |
|---|---|---|---|---|---|---|
| | 산마루측구 균열 | m | 2.0 | 2 | 주입보수 | |

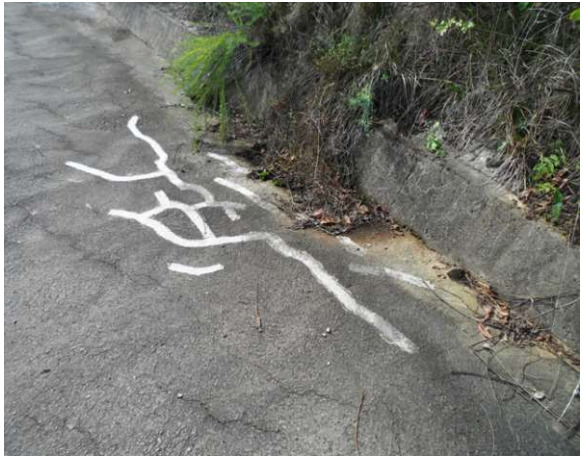
| 위 치 | STA 56.38k 산마루측구 | 위 치 | 소단배수로 |

| 현 황 | 균열 (L=1.0m) | 현 황 | 기보수 전경 |

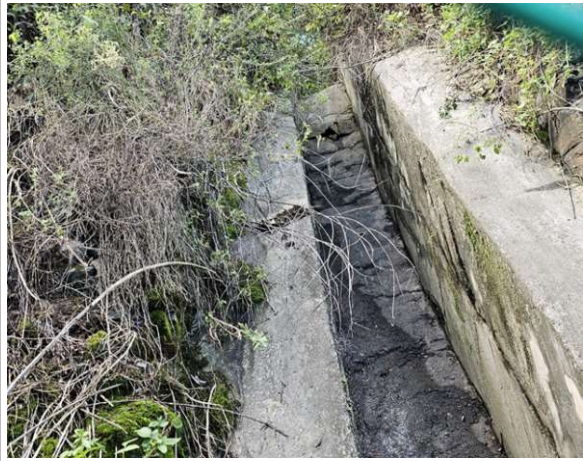
| 위 치 | STA 57.91k 수직도수로 | 위 치 | STA 57.97k 산마루측구 |

| 현 황 | 파손(A=0.25㎡) | 현 황 | 균열(L=1.5m) |

| 구 분 | 점검 결과 | 보수·보강 방안 |
|---|---|---|
| 배수시설 | 소단배수로, 산마루측구 균열<br>소단배수로 체수<br>산마루측구, 수평배수로, 수직도수로 파손 | 주입보수<br>지속관찰 후 조치<br>단면보수 |

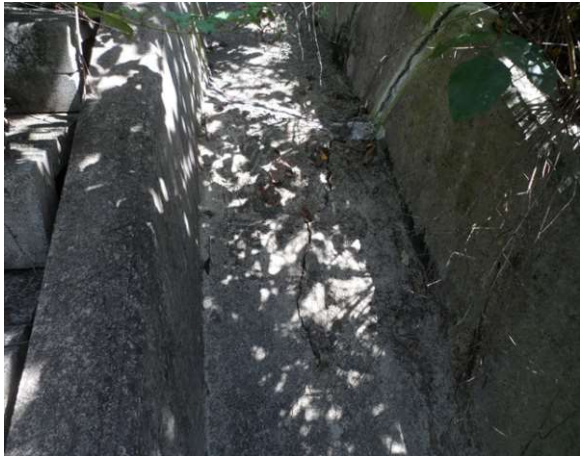
| 위 치 | -shot크리트, 격자앵커 | 위 치 | STA 58.65k 산마루측구 |

| 현 황 | 전경 | 현 황 | 균열 (L=1.0m) |

| 점검내용 | | 점 검 결 과 | | | |
|---|---|---|---|---|---|
| 점검자<br>의견 | <p>상주절토 42 사면은 사면 전반에 걸쳐 식생공, 배수시설, 보호시설이 설치되어 있으며, 풍화등급은 약한풍화(SW) ~ 심한풍화(HW) 정도이다. 상부자연사면 및 사면부는 손상이 없는 상태이며, 식생활착은 양호한 상태이다. 산마루측구 균열이 확인되었고, 배수시설은 부재의 내구성 확보 차원의 균열보수가 필요할 것으로 확인되었다. 사면보호/보강시설은 기능발휘에 큰 문제가 없는 양호한 상태로 조사되었다.</p> | | | | |

| 구 분 | 손상 내용 | 단위 | 물량 | 개소 | 보수방안 | 비고 |
|---|---|---|---|---|---|---|
| 배수시설 | 산마루측구 균열 | m | 2.0 | 2 | 주입보수 | |

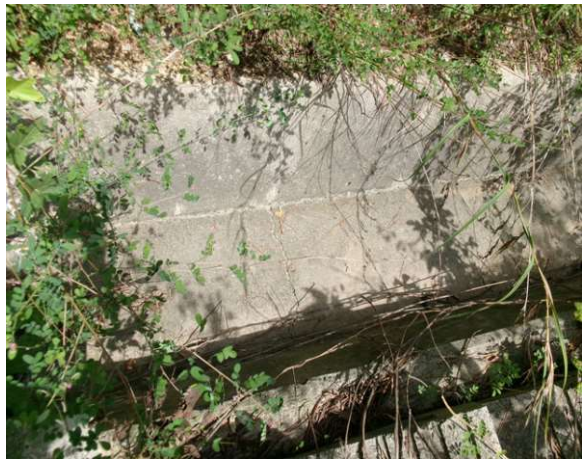
| 위 치 | STA 59.04k 산마루측구 | 위 치 | 전구간 |

| 현 황 | 균열 (L=0.5m) | 현 황 | 이완암 우려구간 |

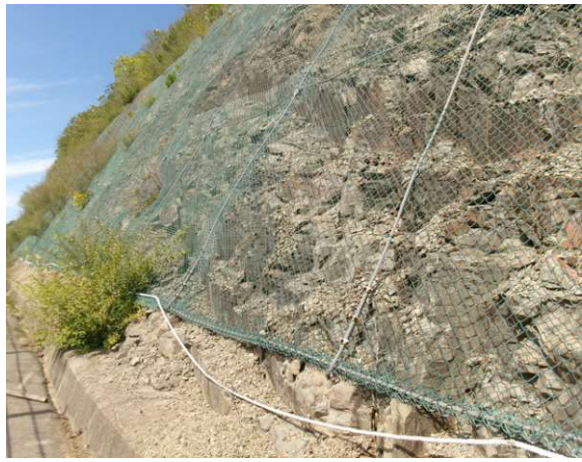
| 위 치 | 전구간 | 위 치 | 3단 심한풍화 |

| 현 황 | 이완암 우려구간 | 현 황 | 전경 |

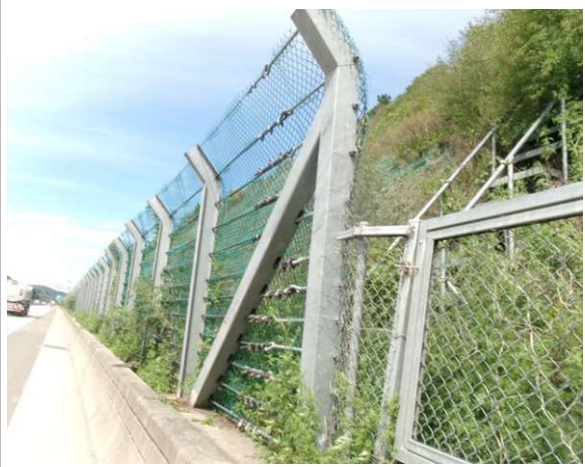
| 위 치 | 하단 및 낙석방지울타리 | 위 치 | 점검계단, 산마루측구 |
| 현 황 | 전경 | 현 황 | 전경 |

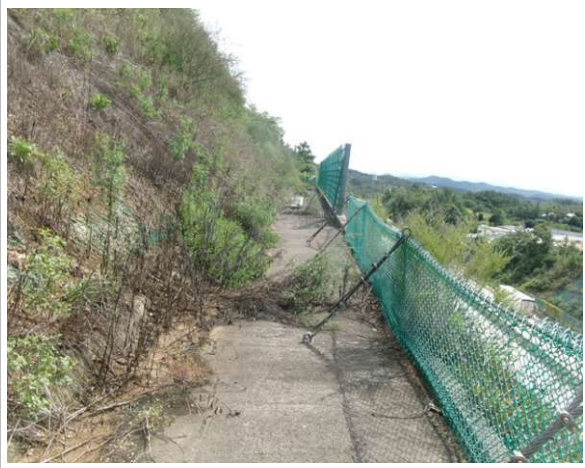
| 위 치 | 소단배수로, 낙석방지울타리 | 위 치 | 점검사다리 |
| 현 황 | 전경 | 현 황 | 전경 |

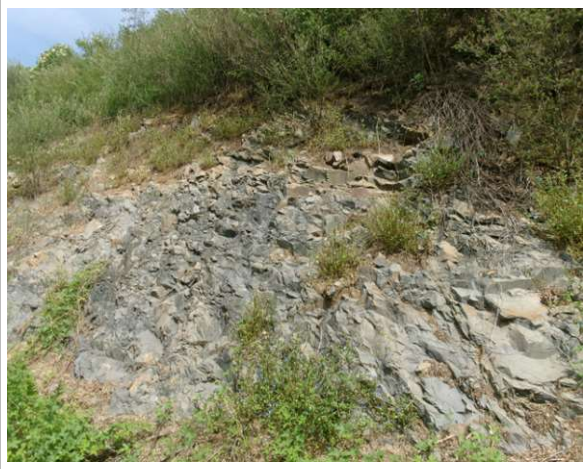
| 위 치 | 1단 | 위 치 | 3단 |

| 현 황 | 전경 | 현 황 | 전경 |

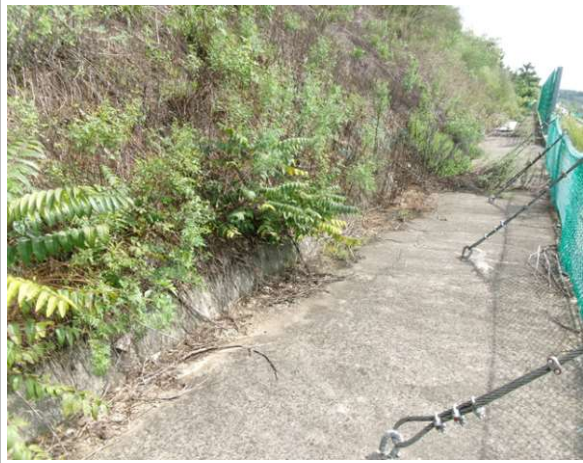
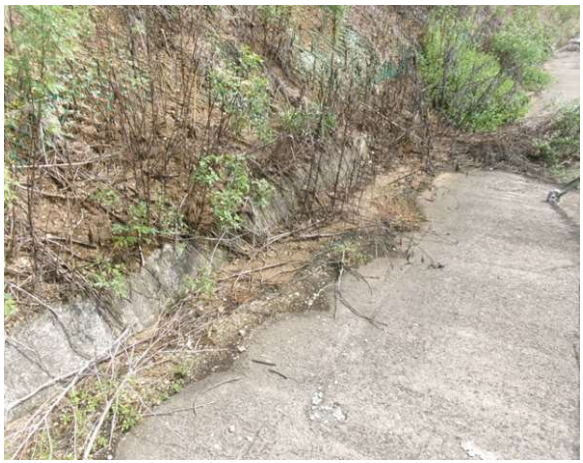
| 위 치 | STA 66.53k 1소단배수로 | 위 치 | STA 66.53k 1소단배수로 |

| 현 황 | 토사퇴적 (L=10m) | 현 황 | 토사퇴적 (L=10m) |

| 구 분 | 점검 결과 | 보수 · 보강 방안 |
|---|---|---|
| 배수시설 | 소단배수로 균열<br>소단배수로 토사퇴적<br>소단배수로 자재적치 | 주입보수<br>정비<br>정비 |
