# 부 록

# 사 진 첩

## 1. 낙동JCT교

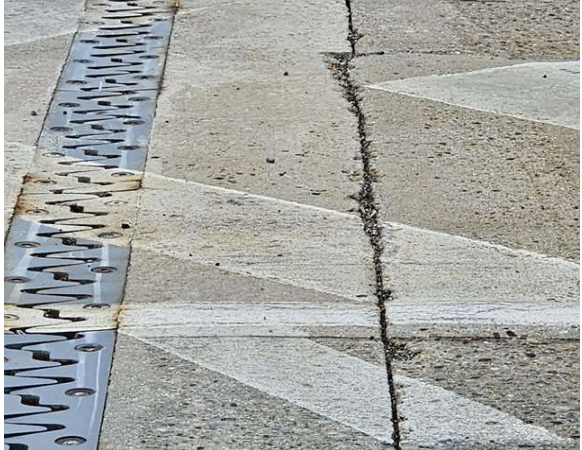
| 위 치 | 신축이음 A1 | 위 치 | 신축이음 A2 |

| 현 황 | 후타재 박락(A=0.1m×0.5m) | 현 황 | 본체 부식(L=3.0m) |

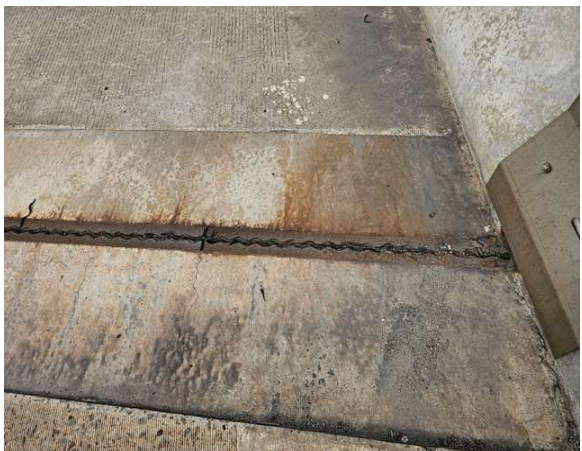
| 위 치 | 신축이음 A2 | 위 치 | 거더외부 S1-G4 |

| 현 황 | 본체 부식(L=3.0m) | 현 황 | 도장긁힘(A=0.1m×0.5m) |

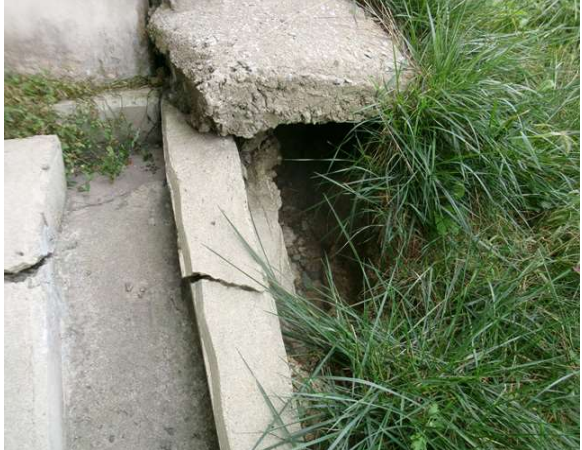
| 위 치 | 교대 A1 | 위 치 | 교대 A2 |

| 현 황 | 배수로 파손 및 하부유실 | 현 황 | 수직균열(Cw≥0.3mm) |

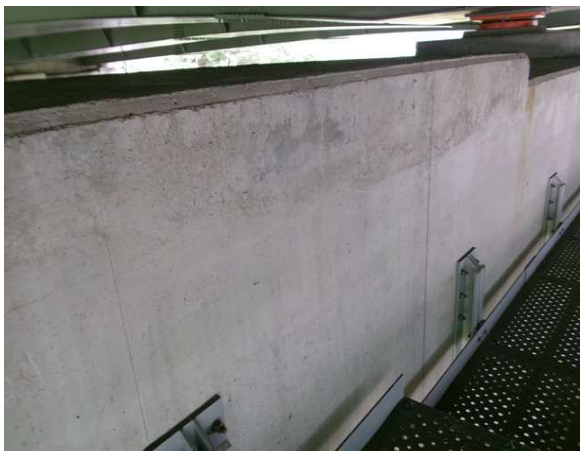
| 위 치 | 교각 P1 코핑부 | 위 치 | 교각 P2 코핑부 |

| 현 황 | 재료분리(A=2.0m×0.5m) | 현 황 | 수직균열(Cw≥0.3mm) |

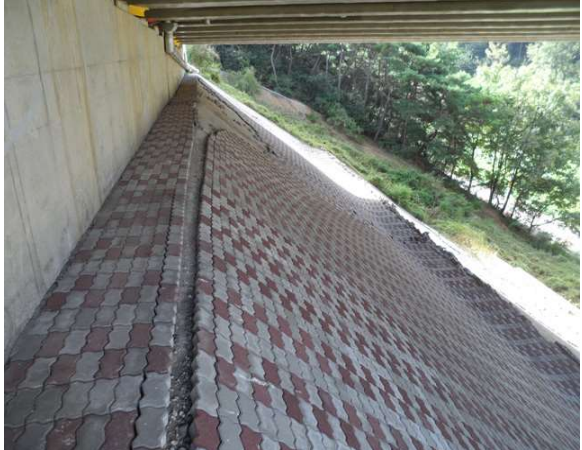
| 위 치 | 교대 영천방향 A2 | 위 치 | 교각 상주방향 P1 |

| 현 황 | 법면 블록밀림(L=15.0m) | 현 황 | 표면오염(A=1.5m×1.5m) |

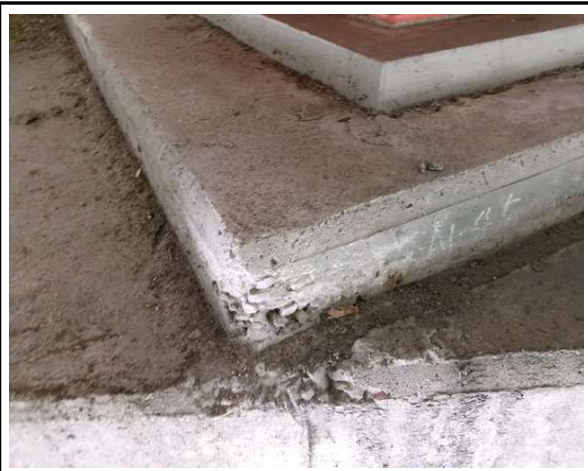
| 위 치 | 교량받침 상주방향 A1-SH5 |

| 현 황 | 받침콘크리트 재료분리(A=0.1m×0.1m) |

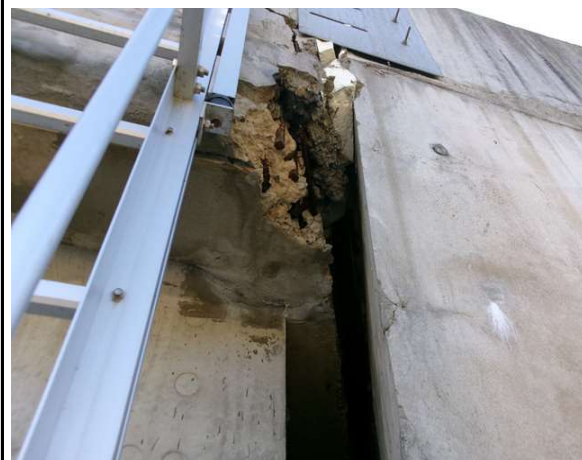
| 위 치 | 바닥판하면 상주방향 S1 |

| 현 황 | 파손 및 철근노출(A=0.5m×0.5m) |

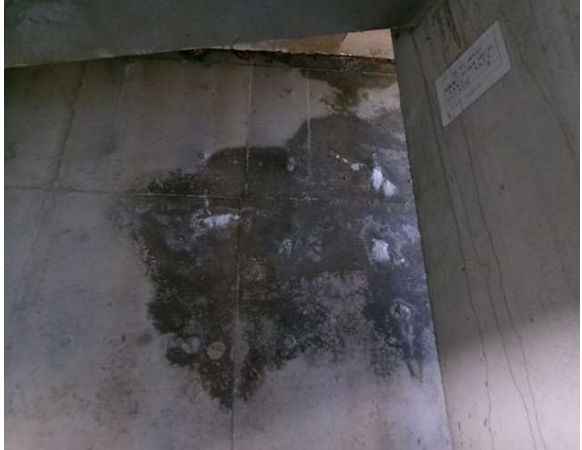
| 위 치 | 교대 상주방향 A1 | 위 치 | 교대 영천방향 A1 |

| 현 황 | 백태(A=1.0m×1.0m) | 현 황 | 파손(A=0.5m×0.5m) |

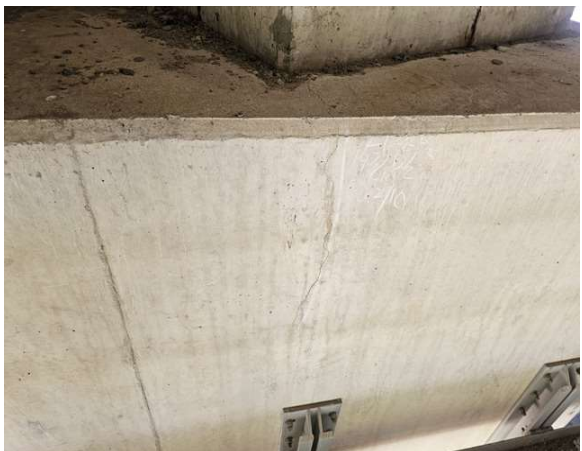
| 위 치 | 교대 영천방향 A2 | 위 치 | 교각 상주방향 P2 |

| 현 황 | 균열(Cw<0.3mm) | 현 황 | 균열(Cw<0.3mm) |

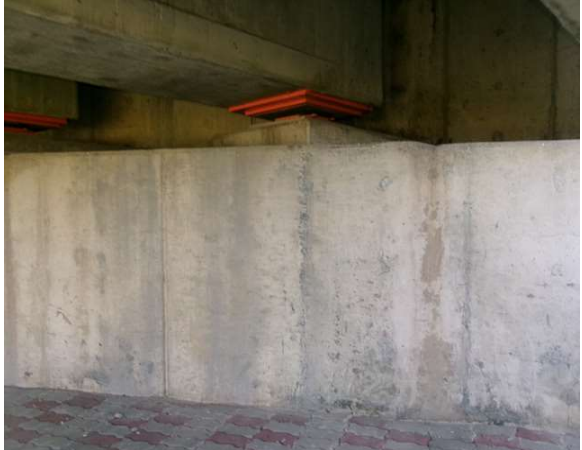
| 위 치 | 교대 상주방향 A1 | 위 치 | 교대 영천방향 A1 |

| 현 황 | 누수흔적(A=5.0m×10.0m) | 현 황 | 균열(Cw<0.3mm) |

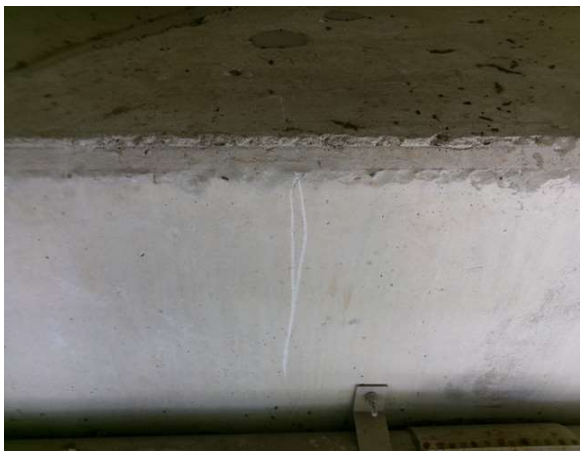
| 위 치 | 교각 상주방향 P2 | 위 치 | 교각 상주방향 P2 |

| 현 황 | 균열(Cw<0.3mm) | 현 황 | 망상균열(A=8.0m×2.0m) |

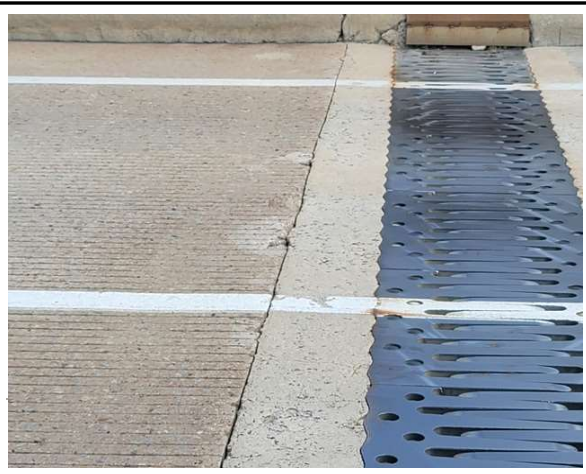
| 위 치 | 교면포장 영천방향 S1 |

| 현 황 | 접속도로 파손(A=0.1m×0.2m) |

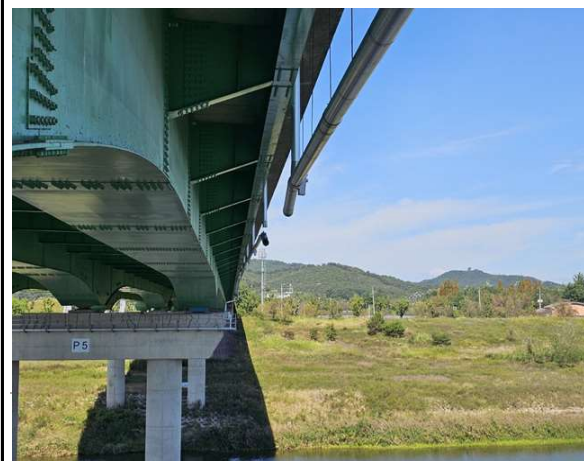
| 위 치 | 배수시설 상주방향 S6 |

| 현 황 | 배수관 탈락 |

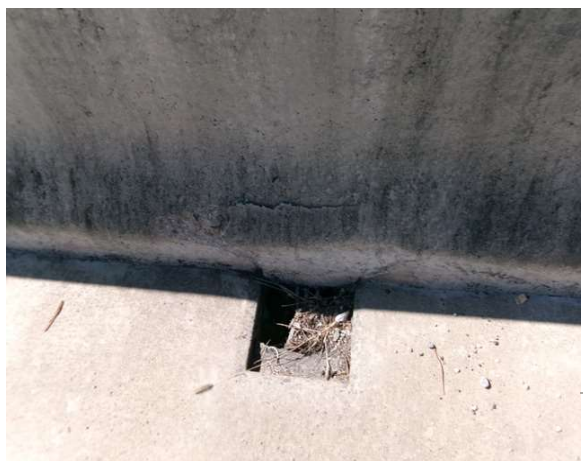
| 위 치 | 배수시설 영천방향 S1 |

| 현 황 | 배수구 그레이팅 파손 |

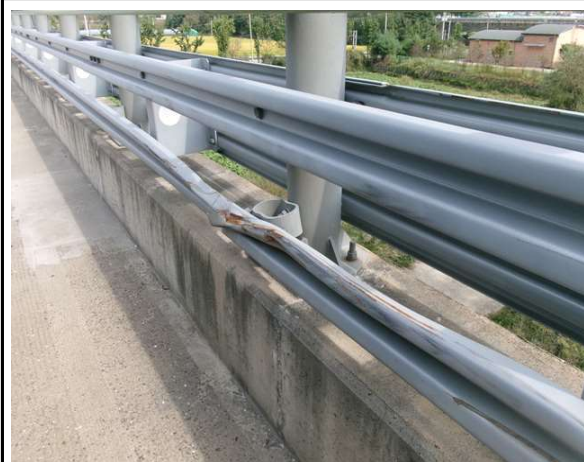
| 위 치 | 방호벽 상주방향 S3 |

| 현 황 | 난간 파손(L=3.5m) |

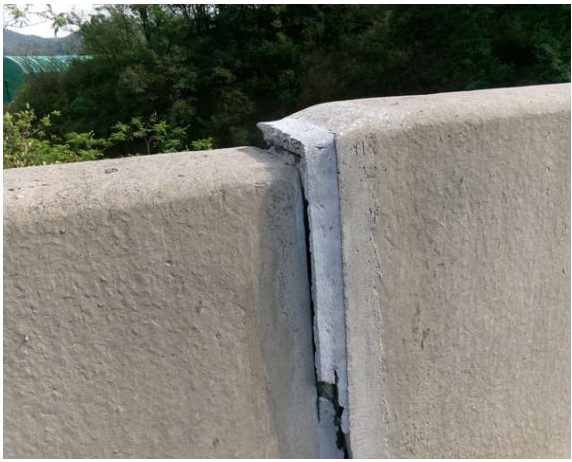
| 위 치 | 방호벽 상주방향 S1 | 위 치 | 방호벽 영천방향 S1 |

| 현 황 | 접속부 단차(L=1.5m) | 현 황 | 균열부백태(A=0.1m×1.5m) |

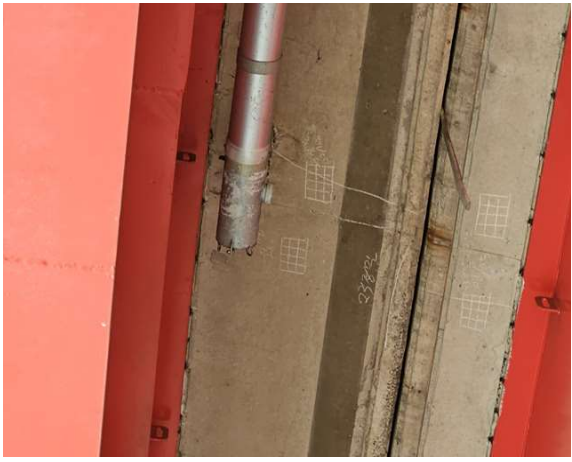
| 위 치 | 바닥판하면 영천방향 S1 | 위 치 | 교대 영천방향 A2 |

| 현 황 | 균열(Cw<0.3mm) | 현 황 | 균열(Cw<0.3mm) |

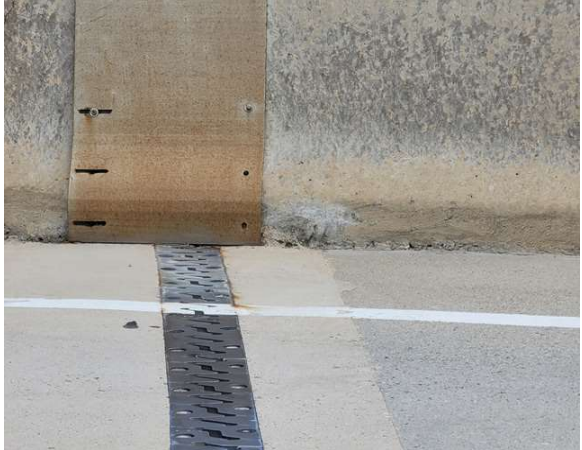
| 위 치 | 중분대 영천방향 S1 | 위 치 | 신축이음 상주방향 A1 |

| 현 황 | 파손 (A=0.1m×0.2m) | 현 황 | 후타재 균열 (Cw≥0.3mm) |

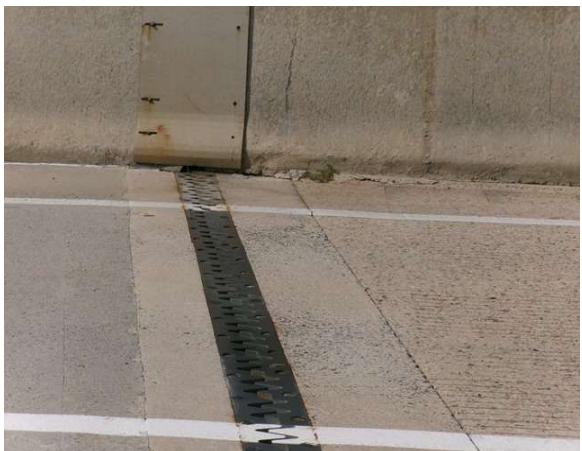
| 위 치 | 신축이음 상주방향 A1 | 위 치 | 바닥판하면 영천방향 S1 |

| 현 황 | 후타재 열화 (A=0.5m×1.0m) | 현 황 | 박리 (A=0.1m×5.0m) |

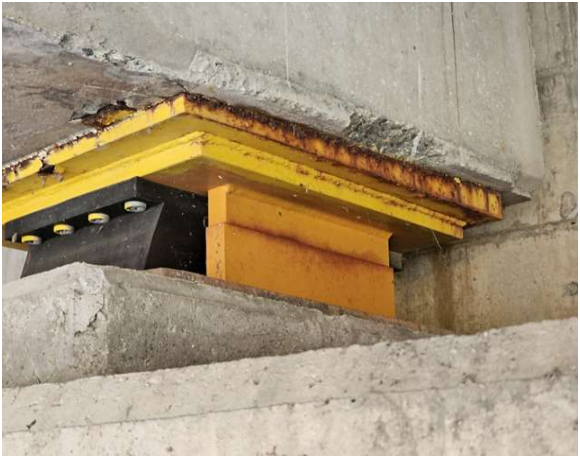
| 위 치 | 교량받침 영천방향 A1-SH3 | 위 치 | 교량받침 영천방향 A2-SH5 |

| 현 황 | Plate 부식 | 현 황 | 균열(Cw≥0.3mm) |

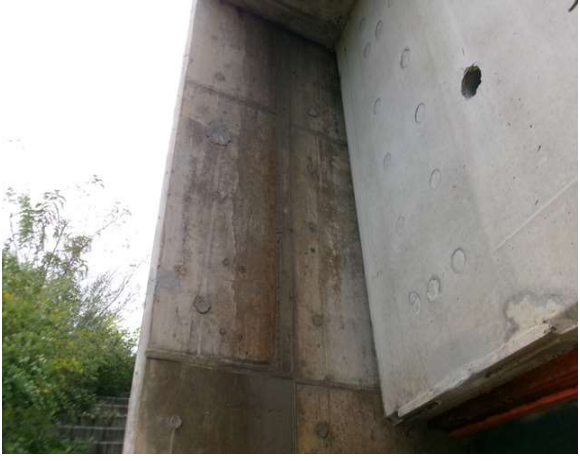
| 위 치 | 교대 상주방향 A2 | 위 치 | 교각 상주방향 P2 |
| 현 황 | 균열(Cw≥0.3mm) | 현 황 | 표면박리(A=3.5m×0.3m) |
