## 8. 도개교

전경 및 손상현황 사진

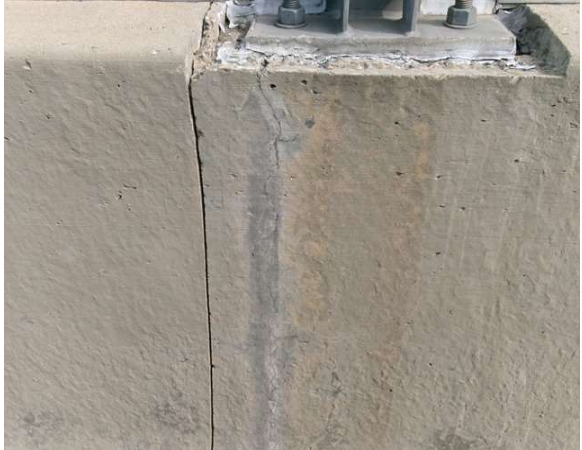
| 위 치 | 방호벽 상주방향 S6 | 위 치 | 방호벽 영천방향 S1 |

| 현 황 | 균열 ( $C_w < 0.3\text{mm}$ ) | 현 황 | 균열 ( $C_w < 0.3\text{mm}$ ) |

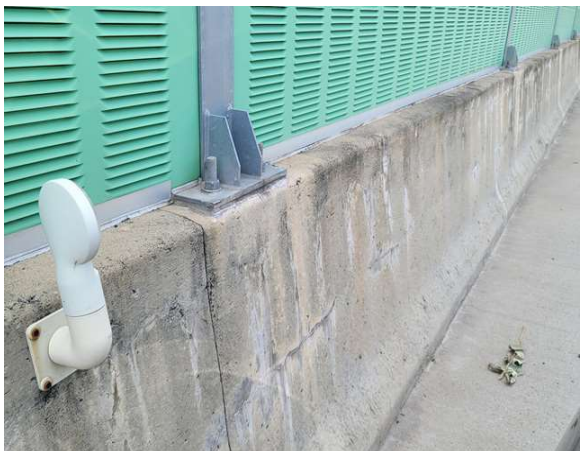
| 위 치 | 방호벽 영천방향 S5 | 위 치 | 신축이음 상주방향 A2 |

| 현 황 | 망상균열 ( $A=20.0\text{m} \times 1.0\text{m}$ ) | 현 황 | 후타재 균열 ( $C_w < 0.3\text{mm}$ ) |

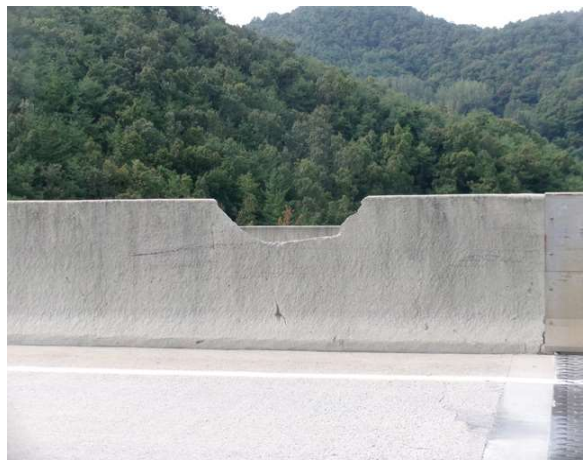
| 위 치 | 방호벽 상주방향 S4 | 위 치 | 방호벽 영천방향 S4 |

| 현 황 | 중분대 파손(A=2.0m×1.0m) | 현 황 | 중분대 파손(A=3.0m×1.0m) |

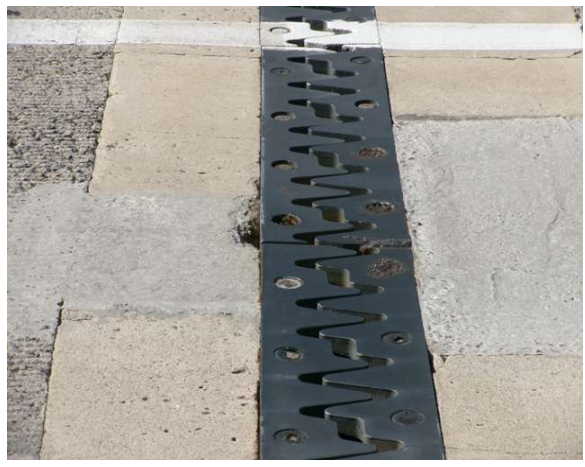
| 위 치 | 신축이음 상주방향 A1 | 위 치 | 신축이음 상주방향 A1 |

| 현 황 | 본체 볼트파손 1EA | 현 황 | 후타재 파손(A=0.1m×0.2m) |

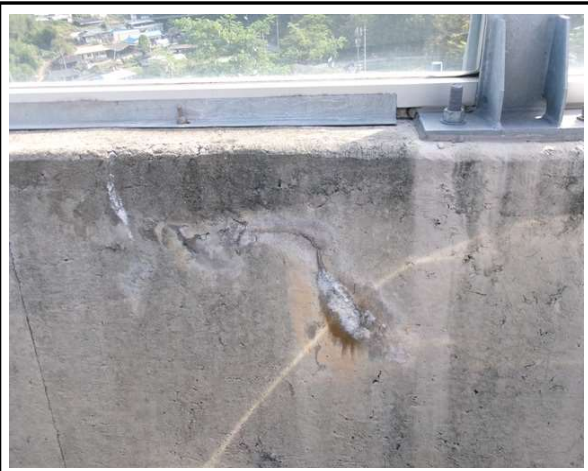
| 위 치 | 방호벽 상주방향 S11 |

| 현 황 | 백태 (A=0.1m×0.2m) |

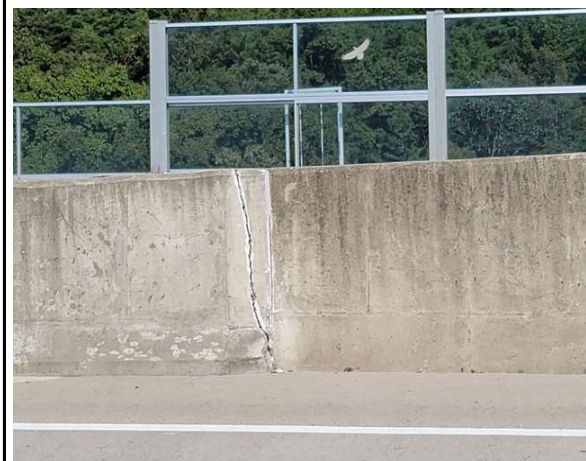
| 위 치 | 중분대 영천방향 S6 |

| 현 황 | 파손 (A=0.1m×1.2m) |

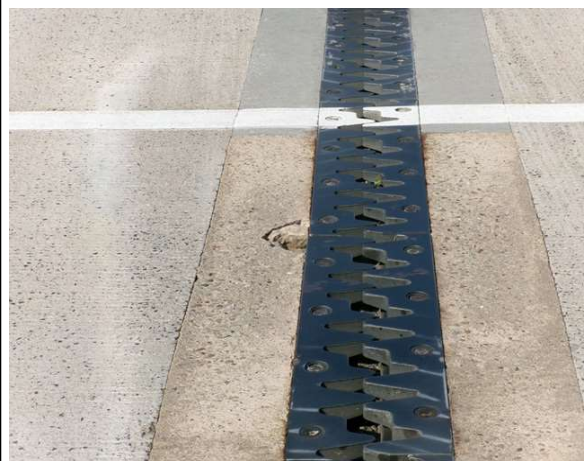
| 위 치 | 신축이음 상주방향 P3 |

| 현 황 | 후타재 파손 (A=0.1m×0.1m) |

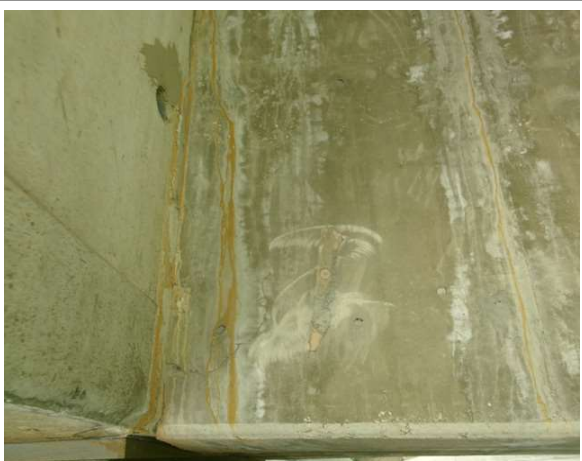
| 위 치 | 가로보 영천방향 S7-G2~3 | 위 치 | 가로보 영천방향 S10-G4~5 |

| 현 황 | 박리(A=0.5m×1.0m) | 현 황 | 백태(A=1.5m×2.0m) |

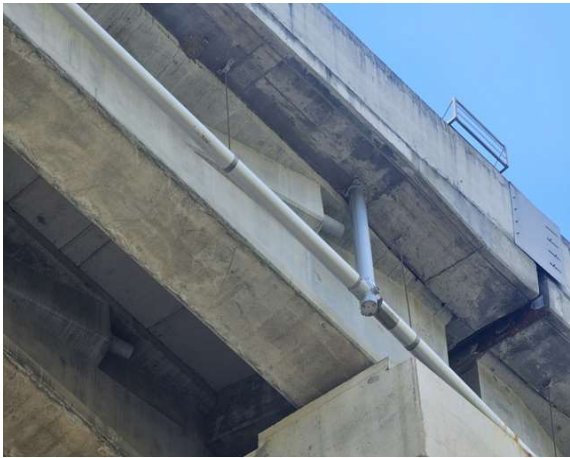
| 위 치 | 가로보 상주방향 S5-G5 | 위 치 | 가로보 영천방향 S2-G3~4 |
| 현 황 | 백태 (A=0.1m×1.0m) | 현 황 | 재료분리 (A=0.5m×0.1m×2EA) |

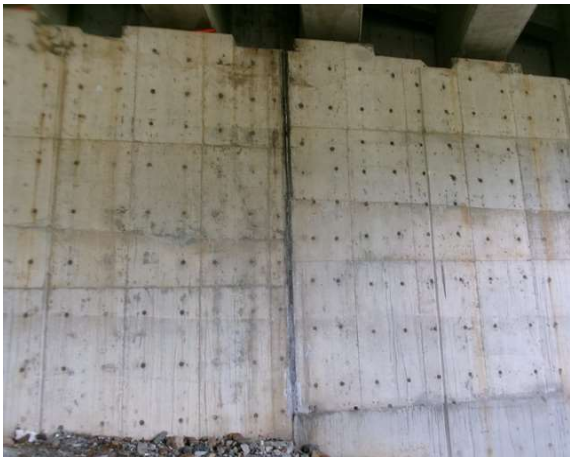
| 위 치 | 교대 상주방향 A1 | 위 치 | 교각 상주방향 P2 |
| 현 황 | 실란트파손 (L=6.0m) | 현 황 | 백태 (A=0.5m×0.5m) |

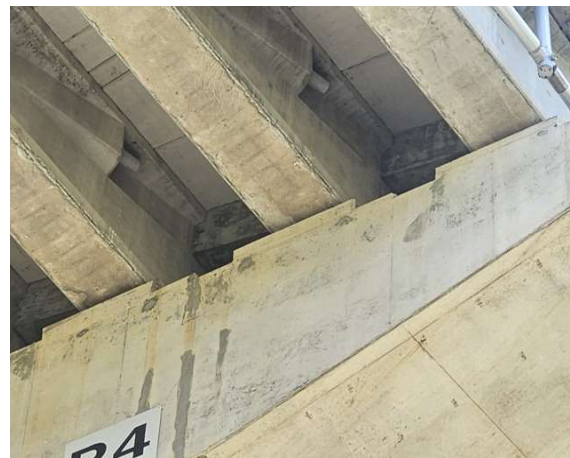
| 위 치 | 교각 상주방향 P4 | 위 치 | 교각 영천방향 P6 |
| 현 황 | 망상균열 (A=10.0m×1.5m) | 현 황 | 표면박리 (A=7.0m×0.3m) |

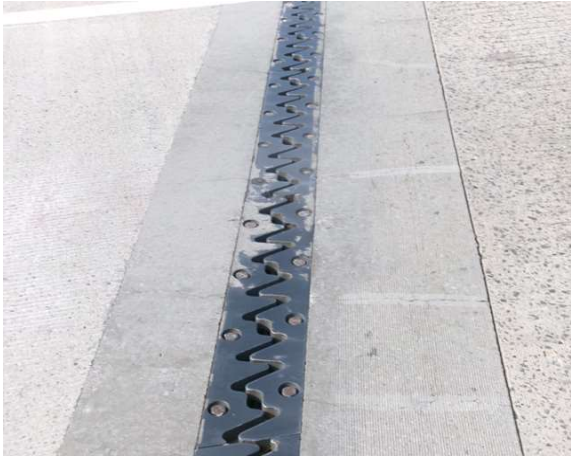
| 위 치 | 신축이음 상주방향 A1 | 위 치 | 신축이음 상주방향 A2 |
| 현 황 | 후타재 균열( $Cw < 0.3mm$ ) | 현 황 | 본체부식( $L=1.0m$ ) |

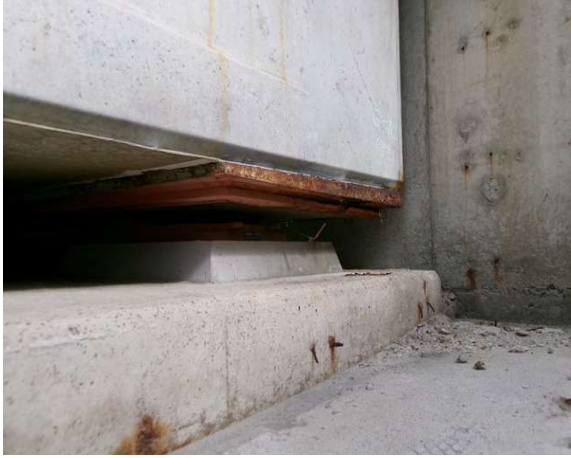
| 위 치 | 교량받침 영천방향 A2-SH4 | 위 치 | 배수시설 영천방향 S1 |
| 현 황 | 플레이트 부식 | 현 황 | 배수관 누수 1EA |

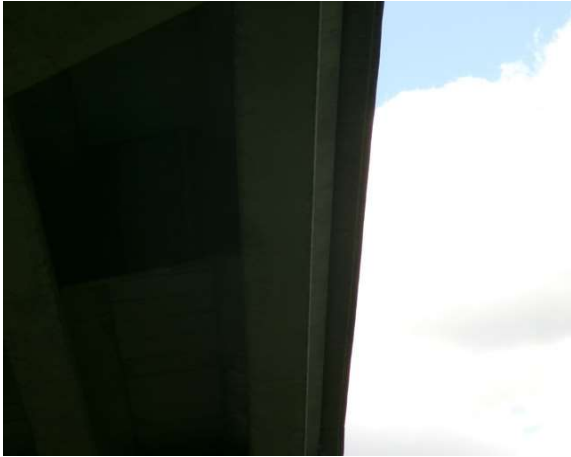
| 위 치 | 바닥판하면 상주방향 S4 | 위 치 | 가로보 S6-G2~3 |
| 현 황 | 재료분리 (A=30.0m×0.2m) | 현 황 | 재료분리 (A=0.5m×0.5m) |

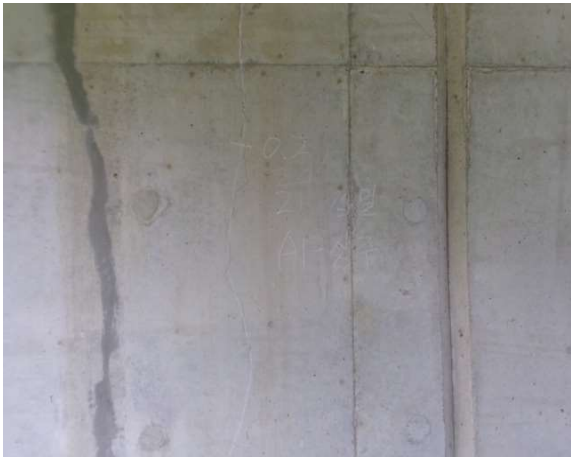
| 위 치 | 교대 상주방향 A1 | 위 치 | 교대 상주방향 A1 |
| 현 황 | 균열 (Cw<0.3mm) | 현 황 | 백태 (A=0.1m×0.5m) |

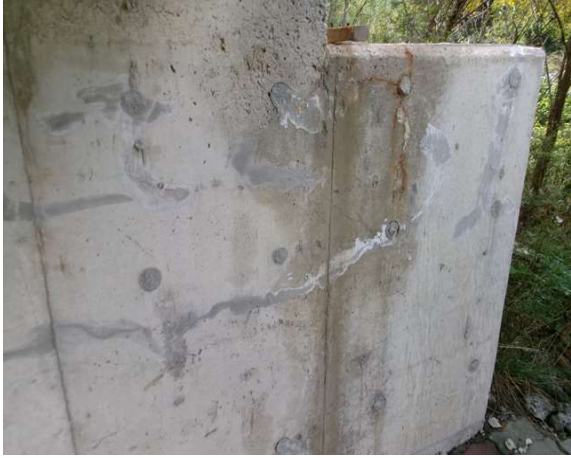
| 위 치 | 교대 영천방향 A2 | 위 치 | 교대 영천방향 A2 |
| 현 황 | 균열( $C_w \geq 0.3\text{mm}$ ) | 현 황 | 폐콘크리트 퇴적( $A=0.5\text{m} \times 1.0\text{m}$ ) |

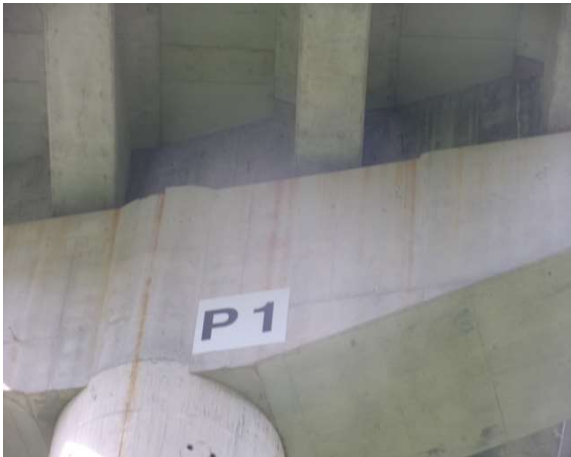
| 위 치 | 교각 상주방향 P1 | 위 치 | 교각 상주방향 P1 |
| 현 황 | 균열( $C_w \geq 0.3\text{mm}$ ) | 현 황 | 망상균열( $A=2.0\text{m} \times 2.0\text{m}$ ) |

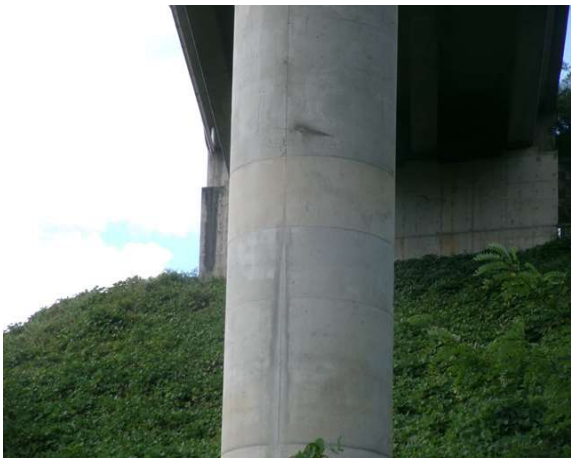
| 위 치 | 교각 영천방향 P1 | 위 치 | 교각 영천방향 P5 |
| 현 황 | 백태( $A=0.3\text{m} \times 5.0\text{m}$ ) | 현 황 | 파손( $A=0.1\text{m} \times 0.1\text{m} \times 4\text{EA}$ ) |

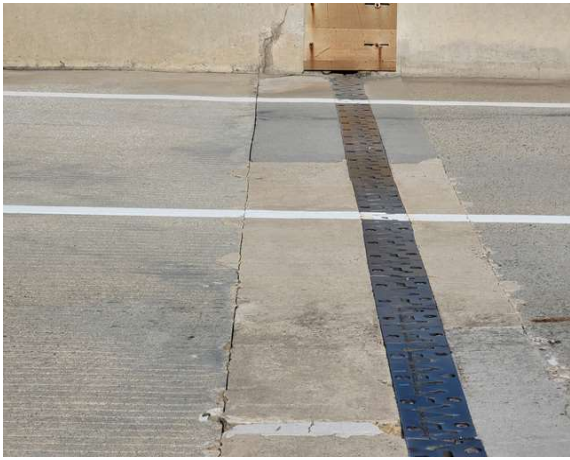
| 위 치 | 신축이음 영천방향 A1 | 위 치 | 신축이음 영천방향 A1 |
| 현 황 | 후타재 망상균열(A=0.5m×3.0m) | 현 황 | 후타재 파손(A=0.5m×0.2m) |

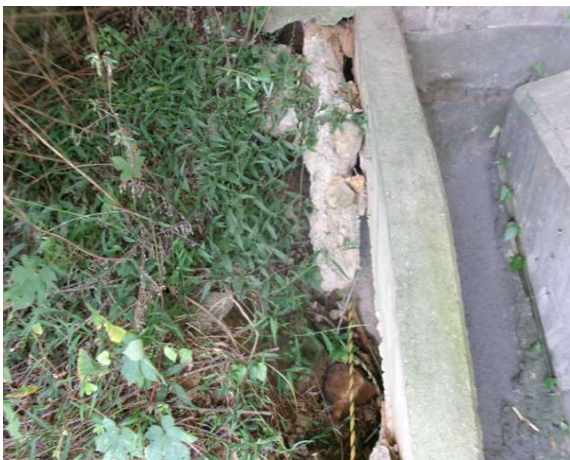
| 위 치 | 교대 상주방향 A2 | 위 치 | 교각 상주방향 P4 |
| 현 황 | 표층유실(A=1.0m×10.0m) | 현 황 | 균열(Cw<0.3mm) |
