## 15. 군위JCT R-A4교

## 전경 및 손상현황 사진

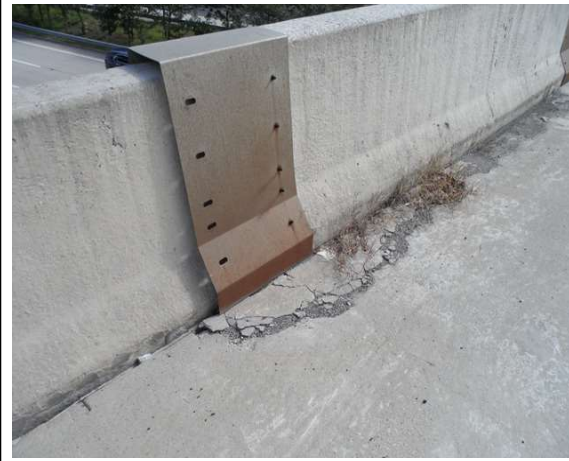
| 위 치 | 교면포장 중앙고속도로방향 S1 | 위 치 | 교면포장 중앙고속도로방향 S1 |

| 현 황 | 아스콘 균열 (L=7.0m) | 현 황 | 접속도로 박리 (A=0.3m×2.0m) |

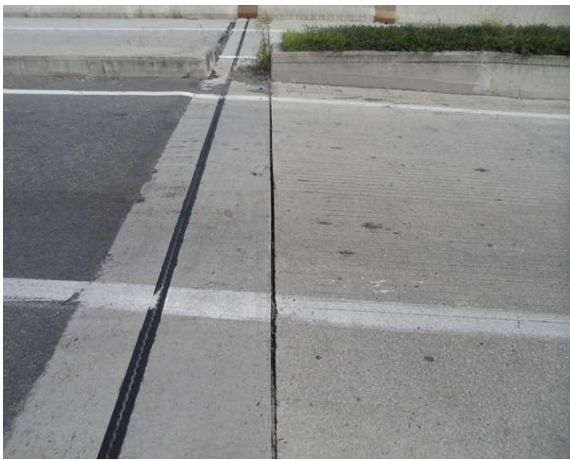
| 위 치 | 신축이음 A1 | 위 치 | 신축이음 A2 |

| 현 황 | 후타재 접속부 이격(L=14.0m) | 현 황 | 후타재 균열(Cw<0.3mm) |

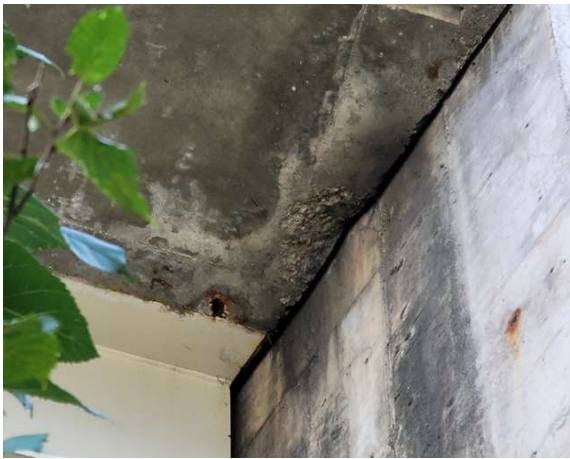
| 위 치 | 바닥판하면 S1 | 위 치 | 교대 A1 |

| 현 황 | 파손(A=0.3m×0.1m) | 현 황 | 벽체 재균열(Cw≥0.3mm) |

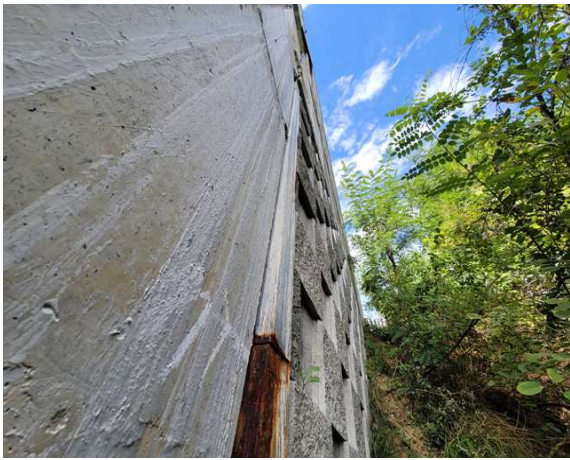
| 위 치 | 교대 A2 | 위 치 | 교대 A2 |

| 현 황 | 밀림(L=2.0m) | 현 황 | 박락(A=0.2m×0.5m) |

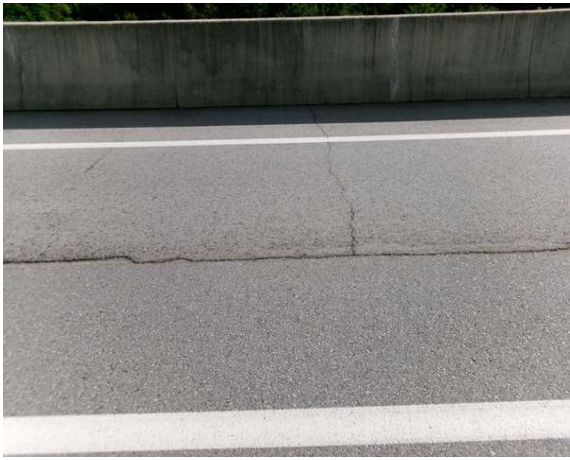
| 위 치 | 교면포장 S1 | 위 치 | 교면포장 S8 |

| 현 황 | 아스콘 균열(L=4.0m) | 현 황 | 접속부 포장파손(A=0.3m×1.0m) |

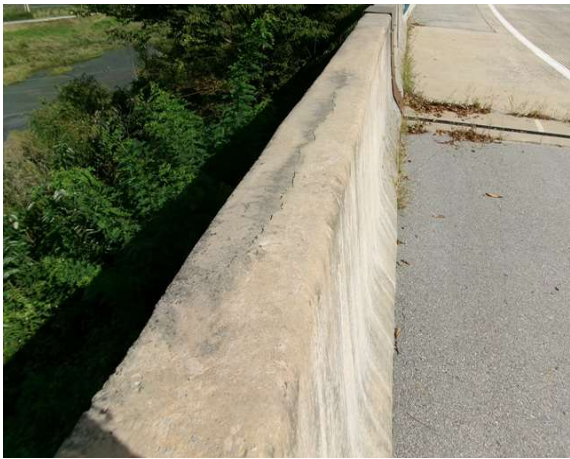
| 위 치 | 방호벽 S1 | 위 치 | 방호벽 S1 |

| 현 황 | 균열(Cw≥0.3mm) | 현 황 | 균열부백태(A=0.1m×1.0m) |

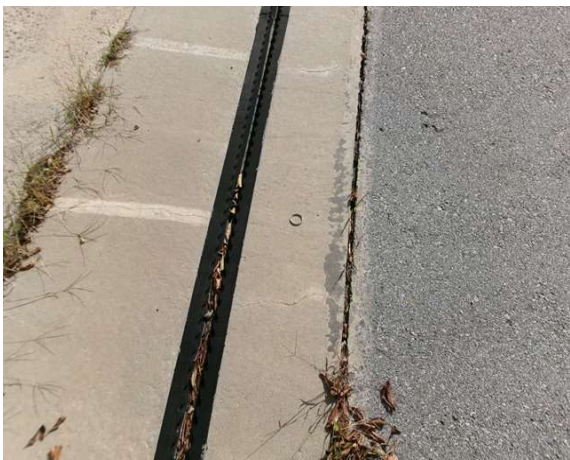
| 위 치 | 신축이음 A1 | 위 치 | 신축이음 P2 |

| 현 황 | 후타재 균열(Cw<0.3mm) | 현 황 | 후타재 균열(Cw<0.3mm) |

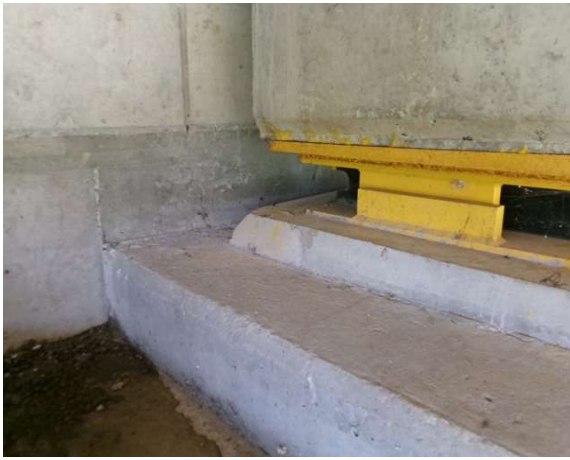
| 위 치 | 교량받침 A1-SH3 | 위 치 | 교량받침 P2-SH2 |

| 현 황 | 무수축물탈 파손( $A=0.1\text{m}\times0.1\text{m}$ ) | 현 황 | 받침콘크리트 균열( $Cw<0.3\text{mm}$ ) |

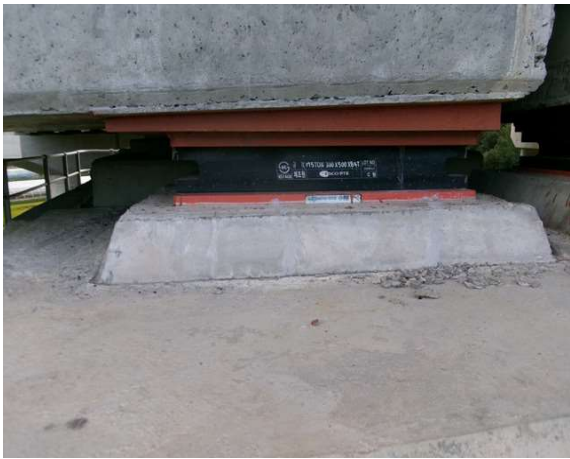
| 위 치 | 교량받침 P6-SH4 | 위 치 | 교량받침 P6-SH1 |

| 현 황 | 무수축물탈 균열( $Cw<0.3\text{mm}$ )-보수 | 현 황 | 무수축물탈 균열( $Cw<0.3\text{mm}$ )-보수 |

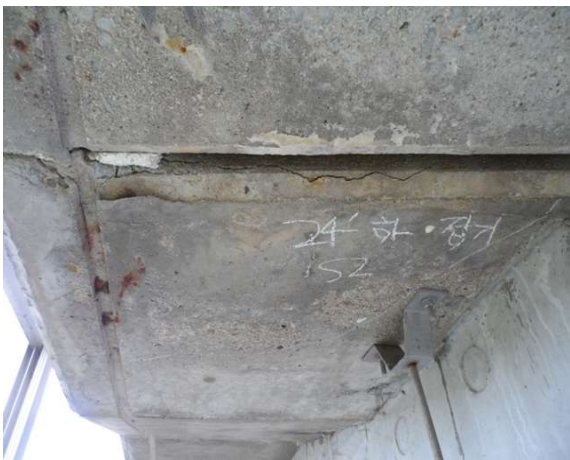
| 위 치 | 바닥판하면 S2 | 위 치 | 바닥판하면 S4 |

| 현 황 | 충분리( $A=0.3\text{m}\times0.5\text{m}$ ) | 현 황 | 파손( $A=0.1\text{m}\times0.2\text{m}$ ) |

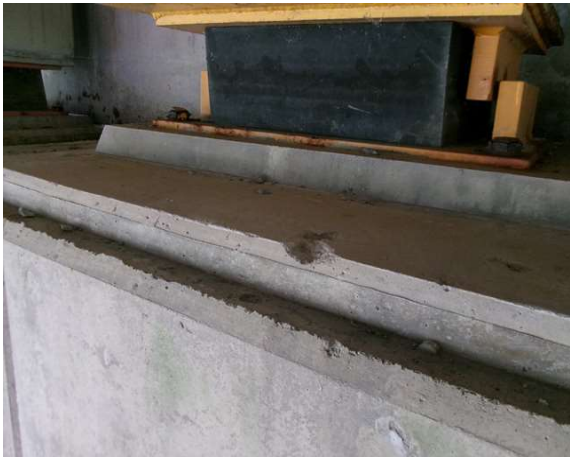
| 위 치 | 교량받침 영천방향 A1-SH3 | 위 치 | 거더 영천방향 S1-G5 |

| 현 황 | 받침콘크리트 파손(A=0.1m×0.2m) | 현 황 | 균열(Cw<0.3mm) |

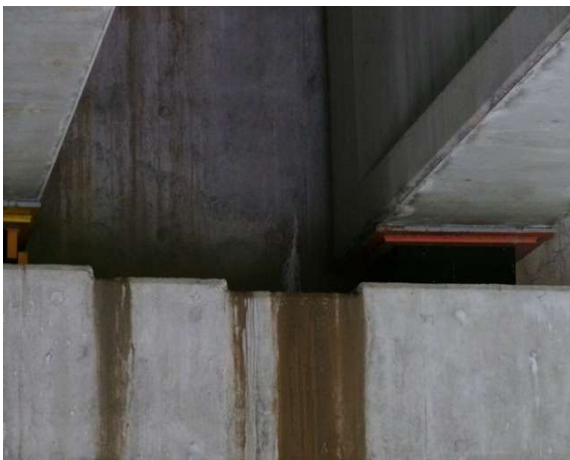
| 위 치 | 교대 영천방향 A2 | 위 치 | 교각 영천방향 P1 |

| 현 황 | 균열부백태(A=0.2m×1.0m) | 현 황 | 균열(Cw<0.3mm) |

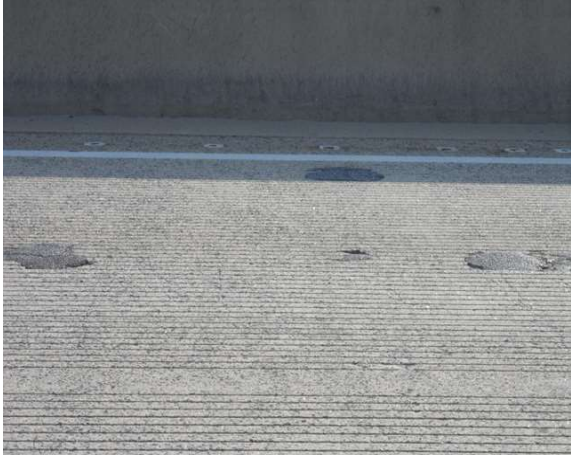
| 위 치 | 교면포장 상주방향 S4 | 위 치 | 방호벽 상주방향 S3 |

| 현 황 | 파손(A=0.3m×1.0m) | 현 황 | 균열(Cw<0.3mm) |

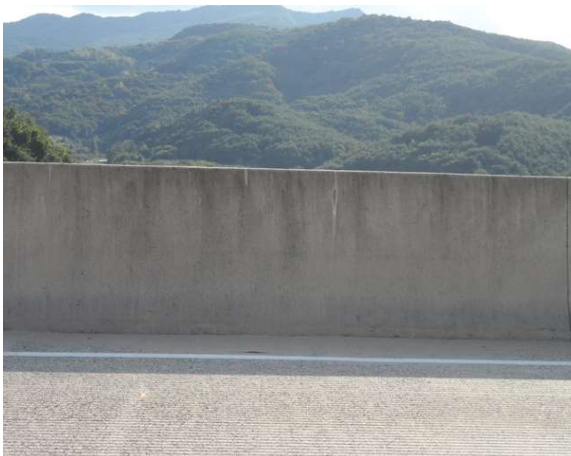
| 위 치 | 중분대 상주방향 S6 | 위 치 | 방호벽 영천방향 S7 |

| 현 황 | 균열(Cw<0.3mm) | 현 황 | 균열(Cw<0.3mm) |

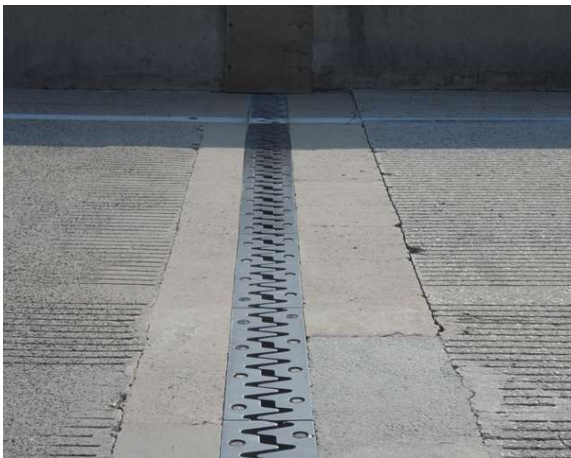
| 위 치 | 신축이음 상주방향 A1 | 위 치 | 신축이음 영천방향 A1 |

| 현 황 | 후타재 균열(Cw<0.3mm) | 현 황 | 후타재 파손(A=0.5m×0.5m) |

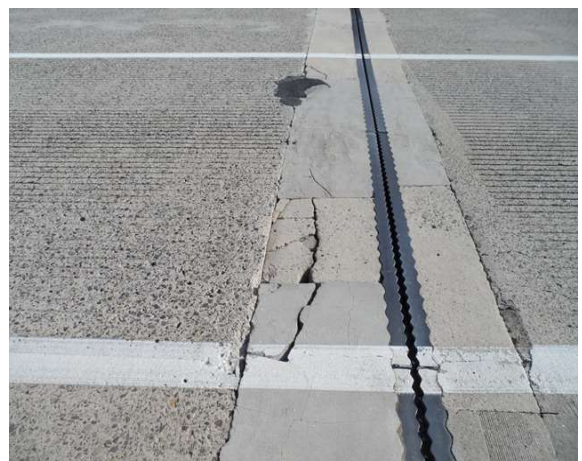
| 위 치 | 신축이음 상주방향 A2 |

| 현 황 | 후타재 파손(A=0.3m×1.0m) |

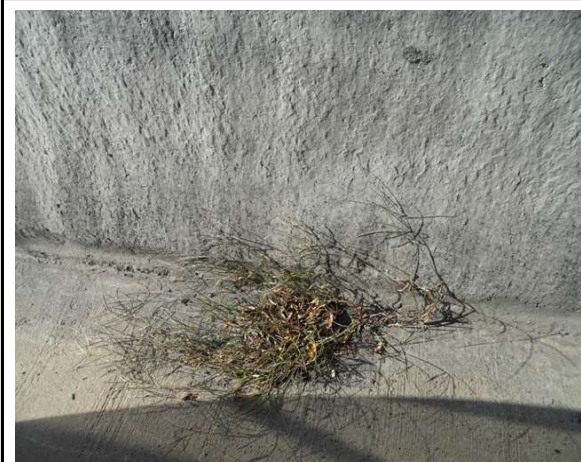
| 위 치 | 배수시설 상주방향 S1 |

| 현 황 | 배수구 막힘(1EA) |
