## 35. 오미교

## 36. 산하교

## 37. 단포교

## 38. 대성교

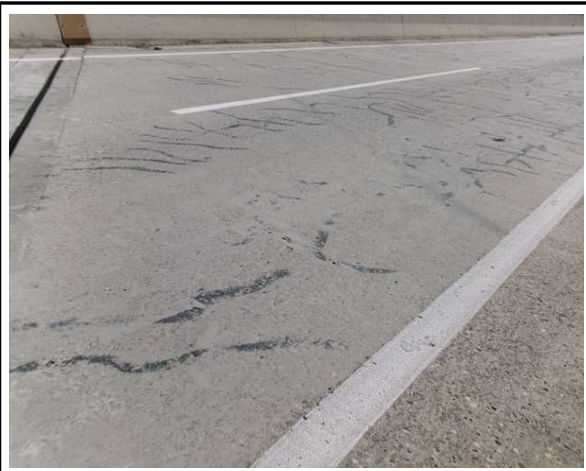
| 위 치 | 교면포장 영천방향 S1 |

| 현 황 | 보수재 박리(A=45.0m×3.0m) |

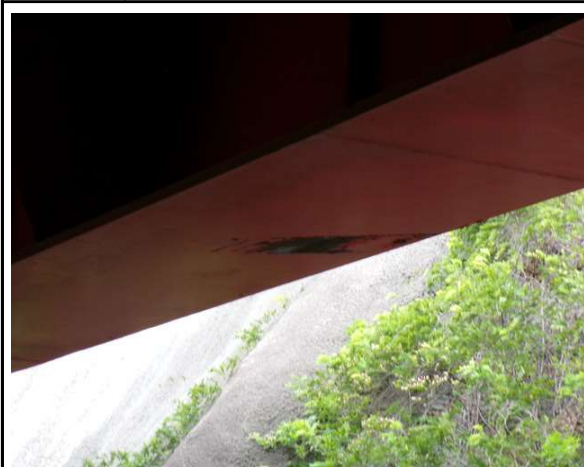
| 위 치 | 거터외부 상주방향 S1-G1 |

| 현 황 | 도장박리(A=3.0m×2.0m) |

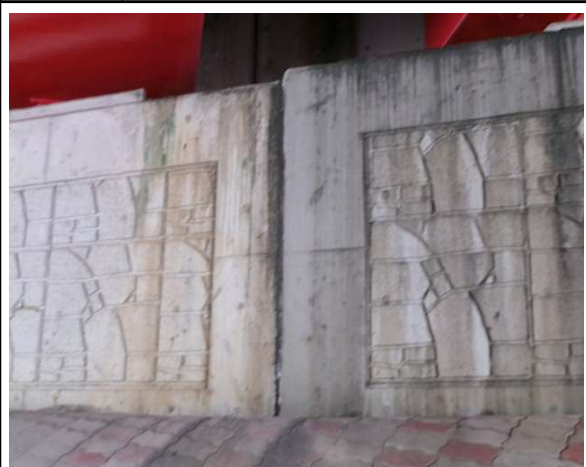
| 위 치 | 교대 영천방향 A2 |

| 현 황 | 실란트 파손(L=2.0m) |

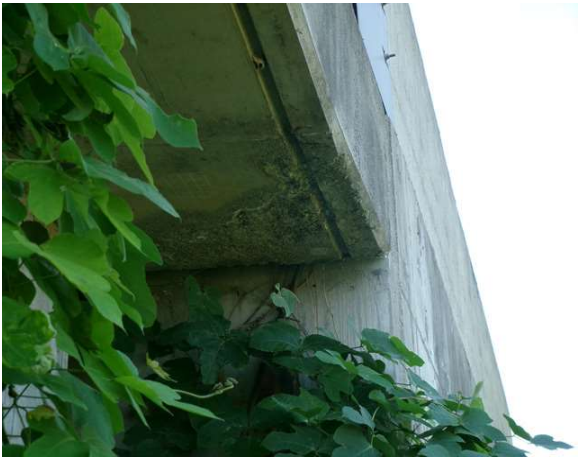
| 위 치 | 바닥판하면 상주방향 S1 | 위 치 | 거더 상주방향 S11-G1 |
| 현 황 | 표면열화(A=1.0m×1.0m) | 현 황 | 망상균열(A=2.0m×2.0m) |

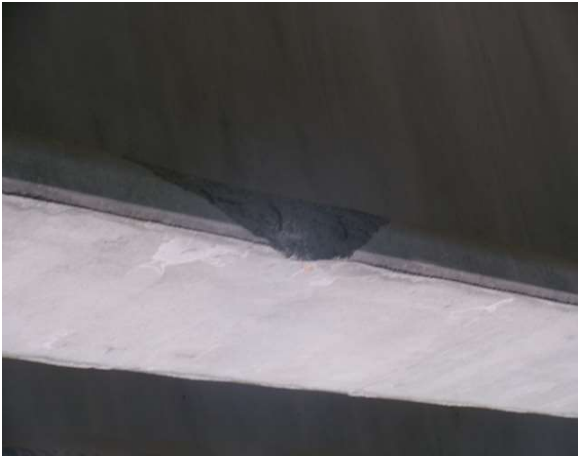
| 위 치 | 거더 영천방향 S11-G4 | 위 치 | 교량받침 상주방향 A2-SH3 |
| 현 황 | 파손 및 철근노출(A=0.3m×0.5m) | 현 황 | 받침콘크리트 파손(A=0.1m×0.1m) |

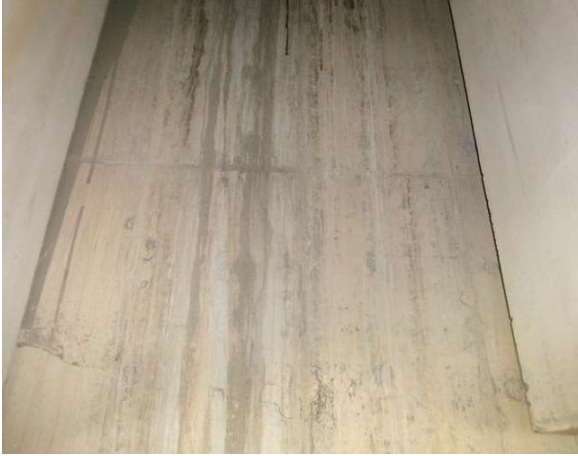
| 위 치 | 교대 상주방향 A2 | 위 치 | 교각 영천방향 P10 |
| 현 황 | 균열(Cw<0.3mm) | 현 황 | 망상균열(A=10.0m×2.0m) |

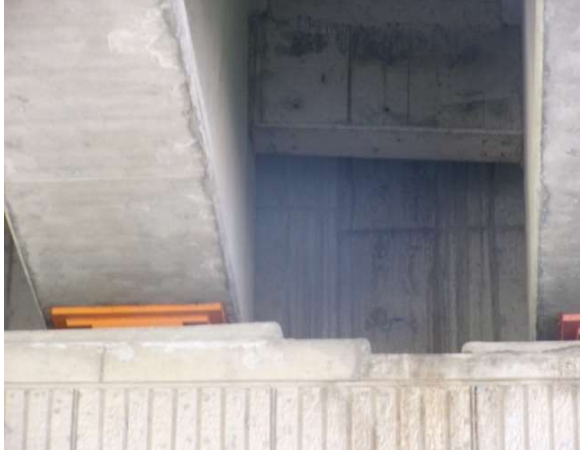
| 위 치 | 교대 상주방향 A1 | 위 치 | 교대 영천방향 A2 |
| 현 황 | 균열(Cw>0.3mm) | 현 황 | 들뜸(A=0.1m×1.0m) |

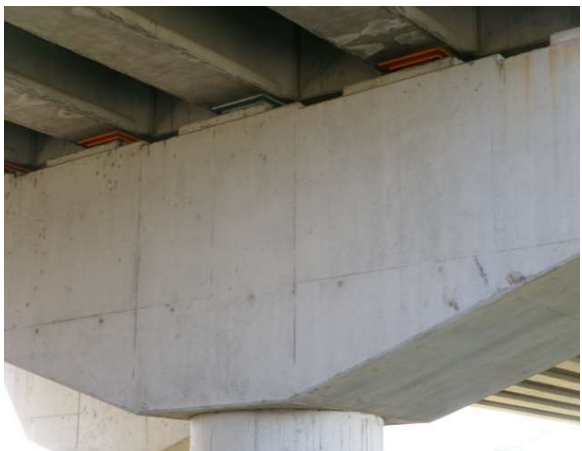
| 위 치 | 교각 상주방향 P3 | 위 치 | 교각 영천방향 P2 |
| 현 황 | 망상균열(A=10.0m×1.5m) | 현 황 | 누수흔적(A=0.5m×2.0m) |

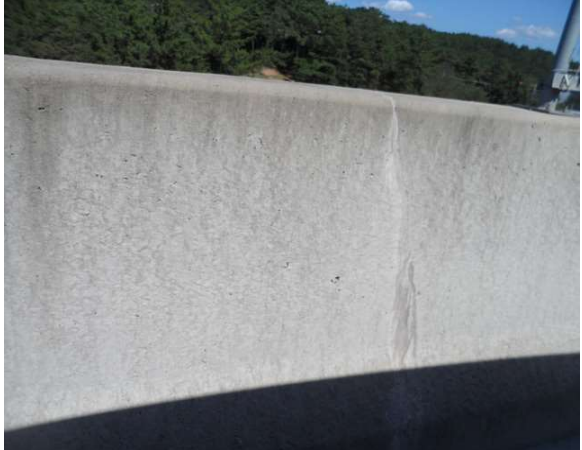
| 위 치 | 방호벽 상주방향 S3 | 위 치 | 방호벽 영천방향 S1 |
| 현 황 | 균열부백태(A=0.2m×1.5m) | 현 황 | 중분대 균열부백태(A=0.2m×1.0m) |

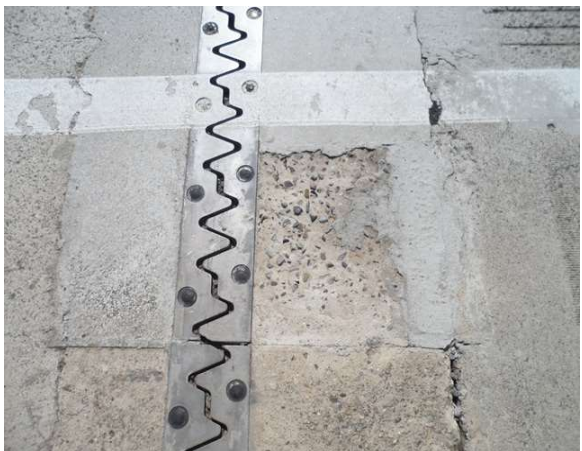
| 위 치 | 신축이음 상주방향 A1 | 위 치 | 신축이음 영천방향 A1 |
| 현 황 | 후타재 파손(A=0.1m×0.3m) | 현 황 | 후타재 망상균열(A=0.8m×2.0m) |

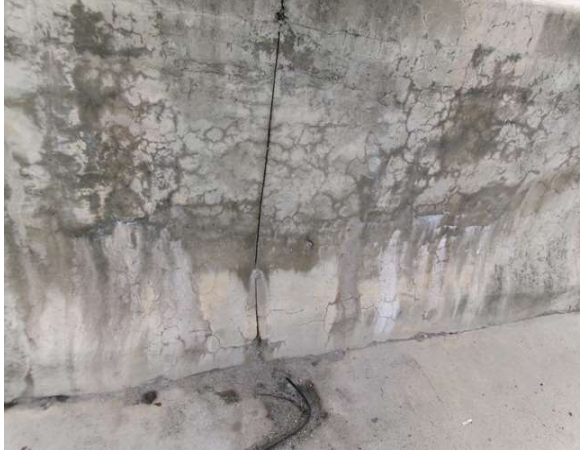
| 위 치 | 방호벽 상주방향 S2 | 위 치 | 방호벽 영천방향 S4 |
| 현 황 | 망상균열 및 백태(A=2.5m×1.0m) | 현 황 | 균열부백태(A=0.1m×1.5m) |

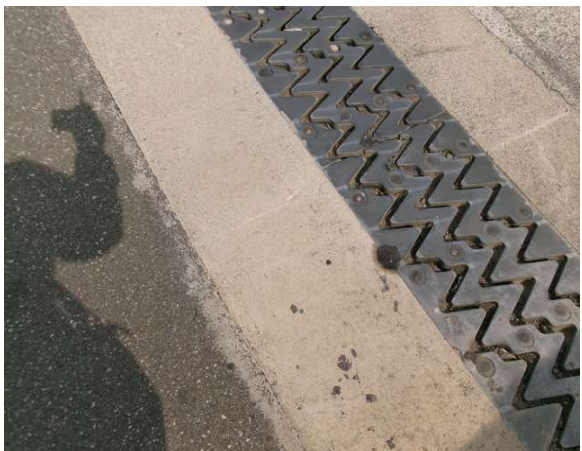
| 위 치 | 신축이음 상주방향 P7 | 위 치 | 신축이음 영천방향 A1 |
| 현 황 | 후타재 균열(Cw<0.3mm) | 현 황 | 후타재 파손(A=0.2m×0.8m) |

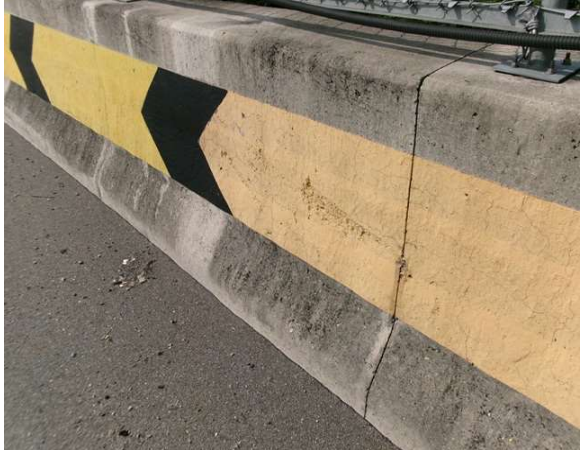
| 위 치 | 방호벽 S14 | 위 치 | 배수시설 S08 |
| 현 황 | 파손(A=2.0m×0.5m) | 현 황 | 그레이팅 파손 |

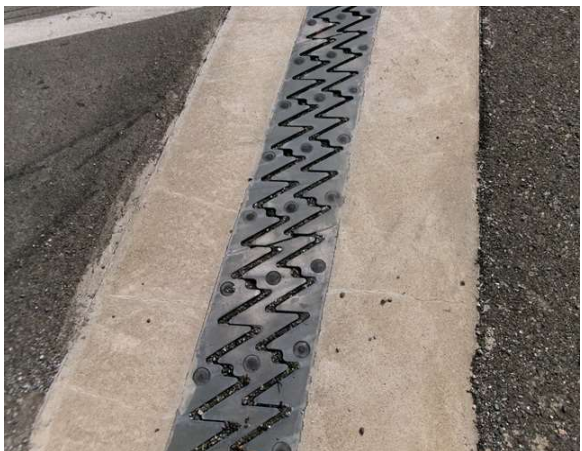
| 위 치 | 신축이음 A2 | 위 치 | 바닥판하면 S11 |
| 현 황 | 후타재 균열(Cw<0.3mm) | 현 황 | 박리(A=30.0m×0.3m) |

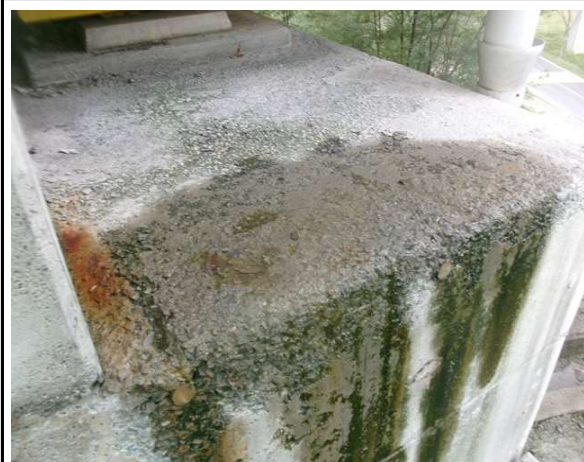
| 위 치 | 교대 A1 |

| 현 황 | 박리(A=1.5m×1.5m) |

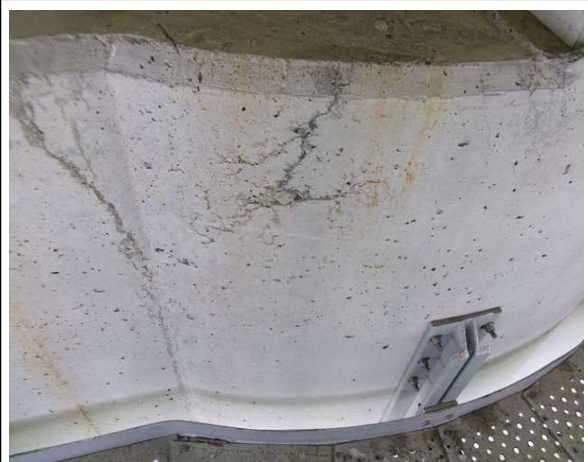
| 위 치 | 교각 P3 |

| 현 황 | 표면불량(A=0.7m×0.3m) |
