# 1. 영천절토01

## 전경 및 손상현황 사진

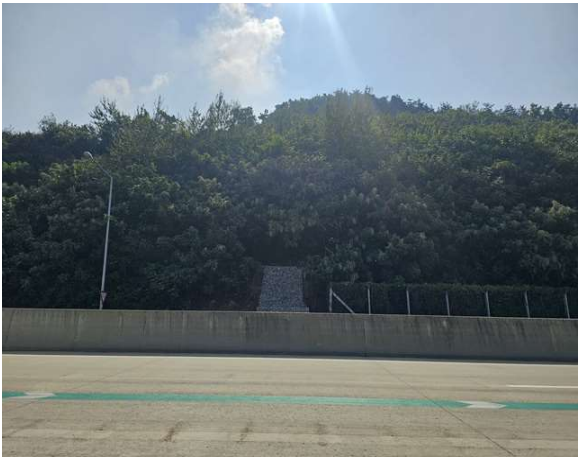
| 위 치 | STA 1.23k 1단 사면 | 위 치 | STA 1.23k 1단 사면 |

| 현 황 | 개비온 시공 | 현 황 | 2024년 상반기 |

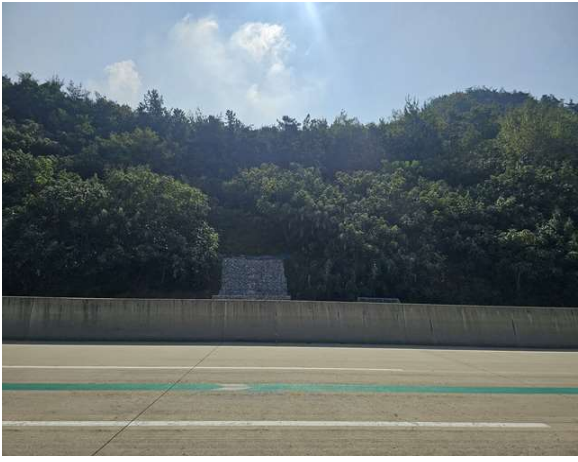
| 위 치 | STA 1.28k 1단 사면 | 위 치 | STA 1.28k 1단 사면 |

| 현 황 | 개비온 시공 | 현 황 | 2024년 상반기 |

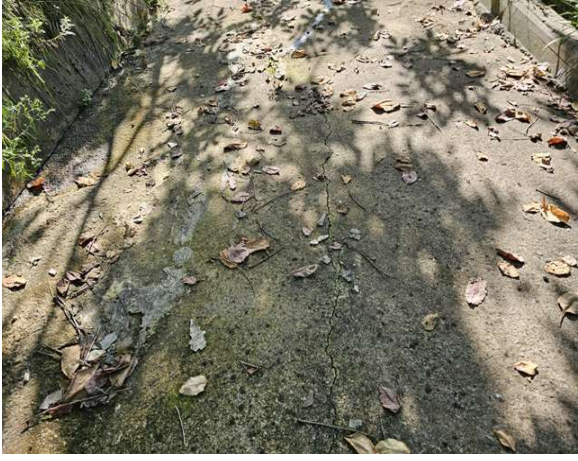
| 위 치 | STA 1.16k 1소단배수로 | 위 치 | STA 1.21k 1소단배수로 |

| 현 황 | 균열(L=25.0m) | 현 황 | 균열(L=25.0m) |

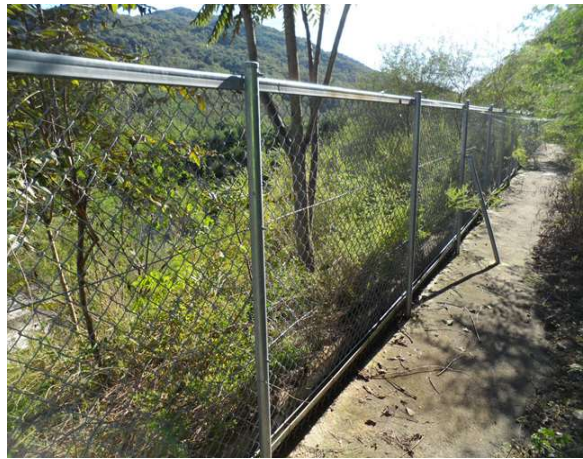
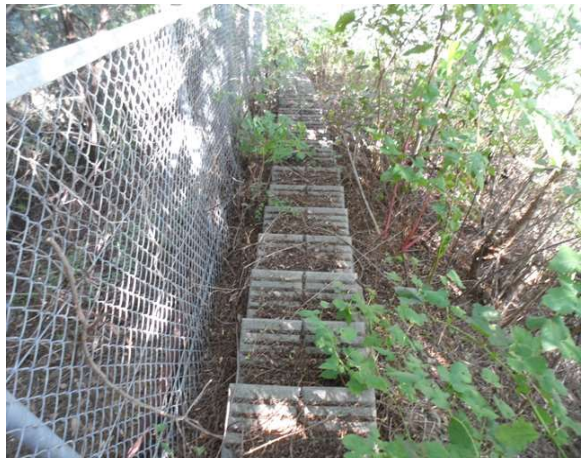
| 위 치 | 하단 | 위 치 | 소단배수로, 야생동물유도울타리 |

| 현 황 | 전경 | 현 황 | 전경 |

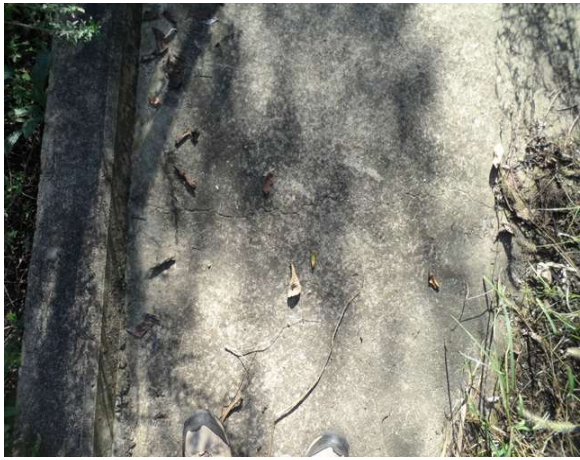
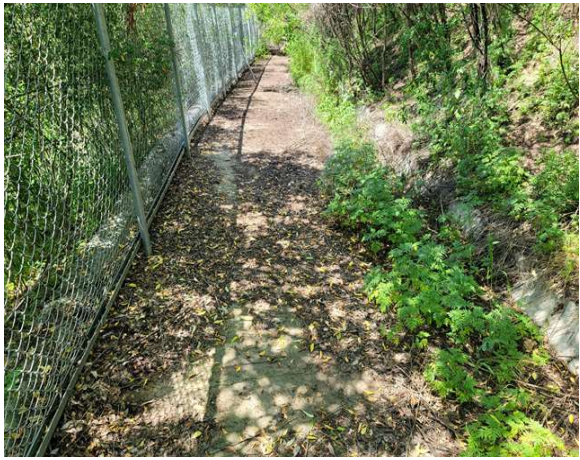
| 위 치 | STA 2.29k 1소단배수로 | 위 치 | STA 2.29k 1소단배수로 |

| 현 황 | 균열 (L=2.0m) | 현 황 | 균열 (L=2.0m) |

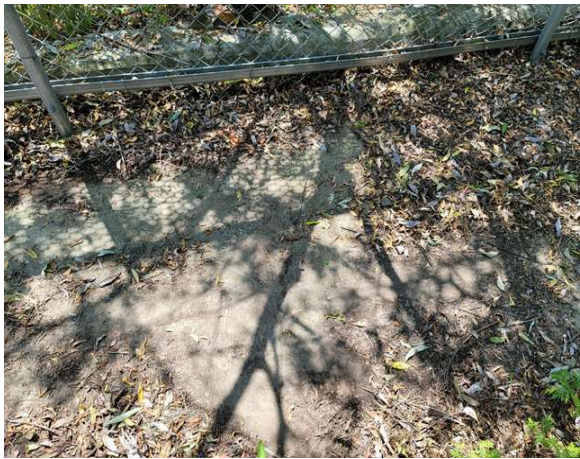
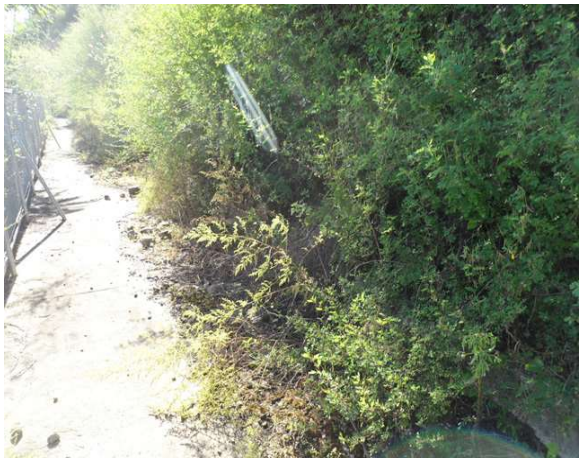
| 위 치 | STA 2.33k 1소단배수로 | 위 치 | STA 2.33k 1소단배수로 |

| 현 황 | 균열 (L=2.0m) | 현 황 | 균열 (L=2.0m) |

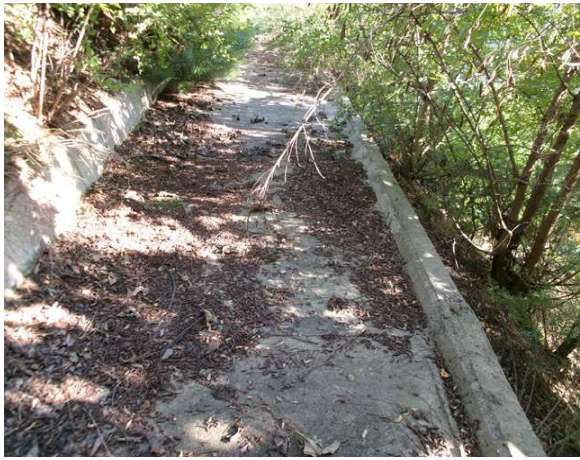
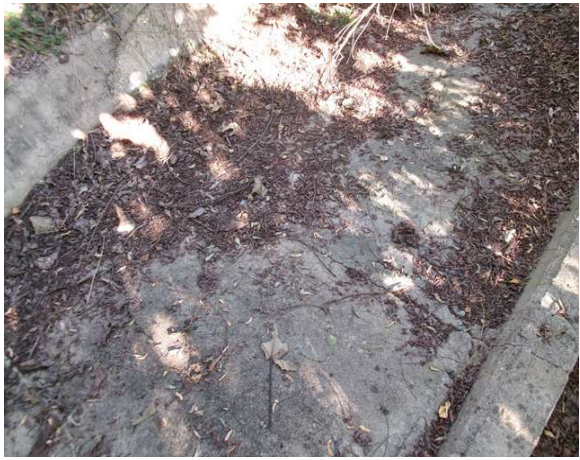
| 위 치 | STA 3.66k 1소단배수로 | 위 치 | STA 3.66k 1소단배수로 |

| 현 황 | 균열 (L=2.0m) | 현 황 | 균열 (L=2.0m) |

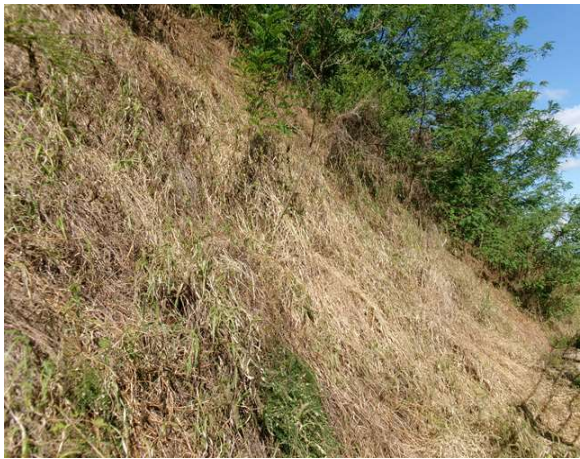
| 위 치 | STA 3.69k 7단 | 위 치 | STA 3.72k 1소단배수로 |
| 현 황 | 표층유실 (A=20.0m × 2.0m) | 현 황 | 토사퇴적 |

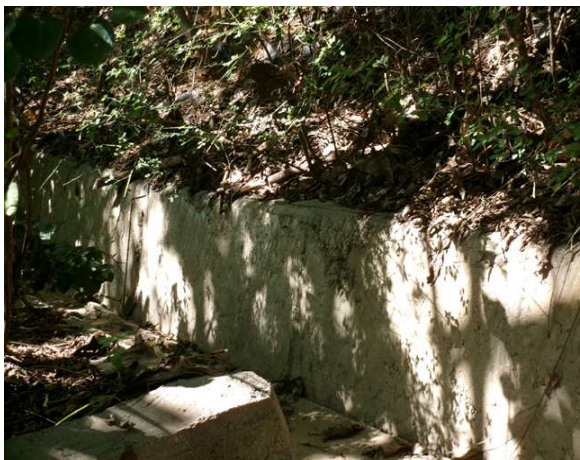
| 위 치 | STA 3.70k 산마루측구 | 위 치 | STA 3.74k 2소단배수로 |
| 현 황 | 재료분리 (A=0.5m × 20.0m) | 현 황 | 토사퇴적 |

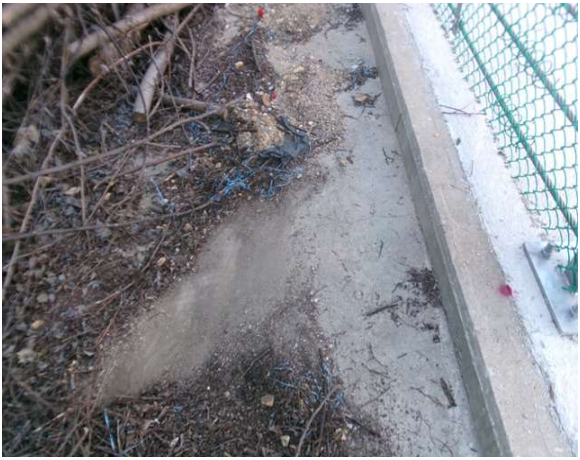
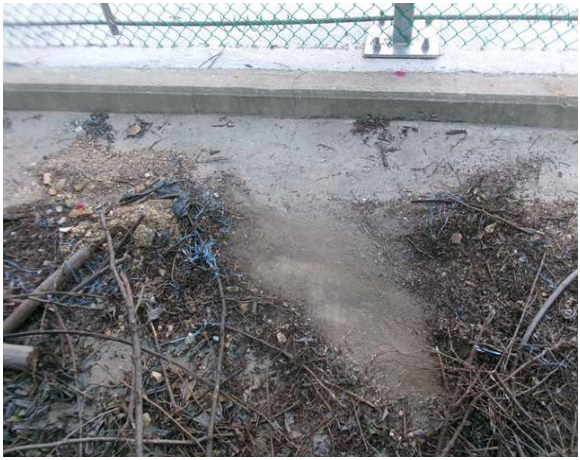
| 위 치 | STA 4.81k 1소단배수로 | 위 치 | STA 4.81k 1소단배수로 |

| 현 황 | 균열 (L=2.0m) | 현 황 | 균열 (L=2.0m) |

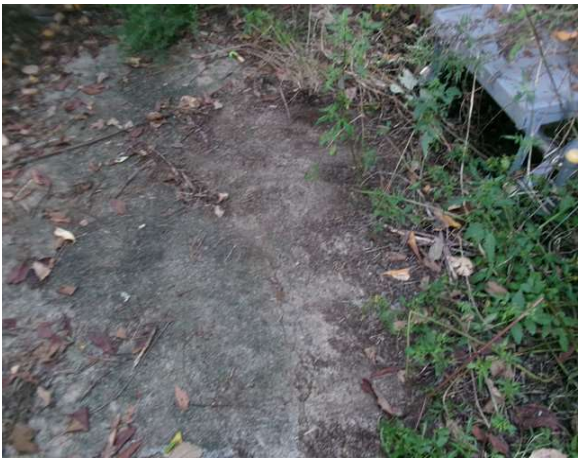
| 위 치 | STA 4.42k 1소단배수로 | 위 치 | STA 4.940k 1소단배수로 |
| 현 황 | 균열 (L=5.0m) | 현 황 | 균열 (L=3.0m) |

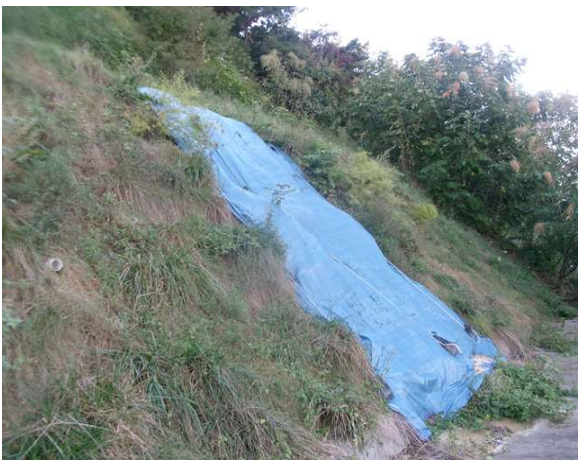
| 위 치 | STA 4.93k 5단 | 위 치 | 4.81k 1단 |
| 현 황 | 표층유실 임시보수 | 현 황 | 개비온 및 계단식옹벽 시공 |

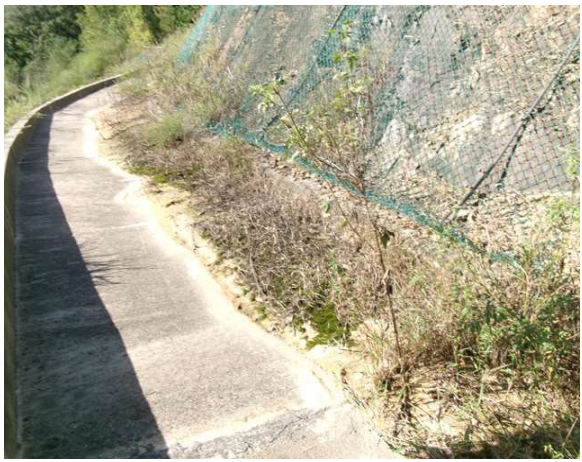
| 위 치 | 4.37k 1소단배수로 | 위 치 | 4.49k 1소단배수로 |
| 현 황 | 토사퇴적 | 현 황 | 재균열 (L=3.0m) |

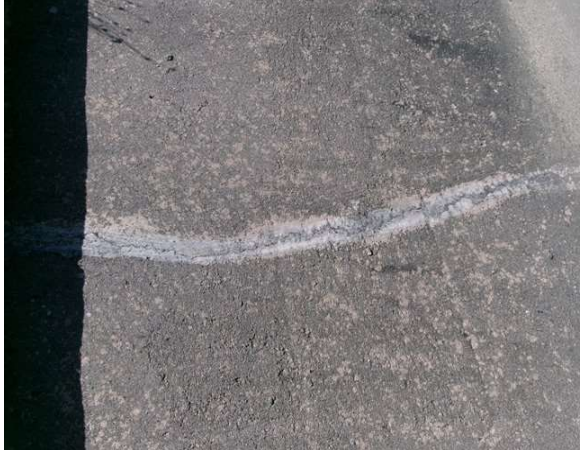
| 위 치 | 4.56k 1소단배수로 | 위 치 | 4.61k 산마루측구 |
| 현 황 | 재균열 (L=2.0m) | 현 황 | 균열 (L=1.5m) |

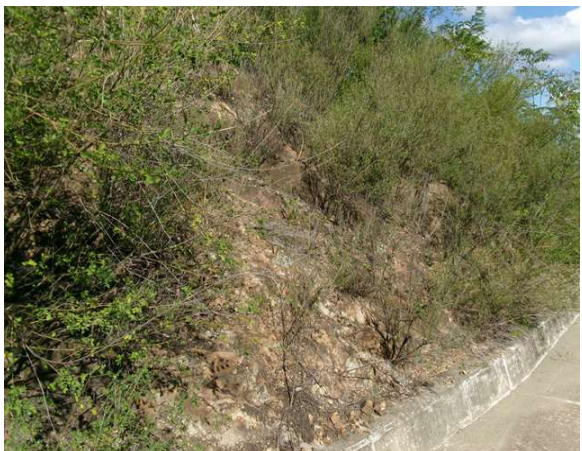
| 위 치 | 4.57k 6단 | 위 치 | 4.37k 6단 |

| 현 황 | 심한풍화 | 현 황 | 심한풍화 |

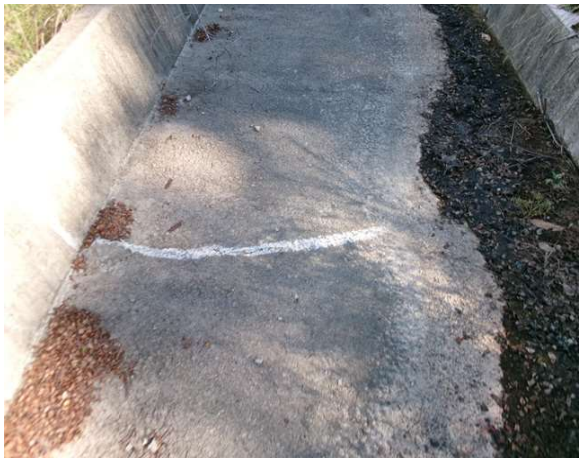
| 위 치 | STA 9.29k 1소단배수로 | 위 치 | STA 9.29k 1소단배수로 |

| 현 황 | 재균열 (L=2.5m) | 현 황 | 재균열 (L=2.5m) |

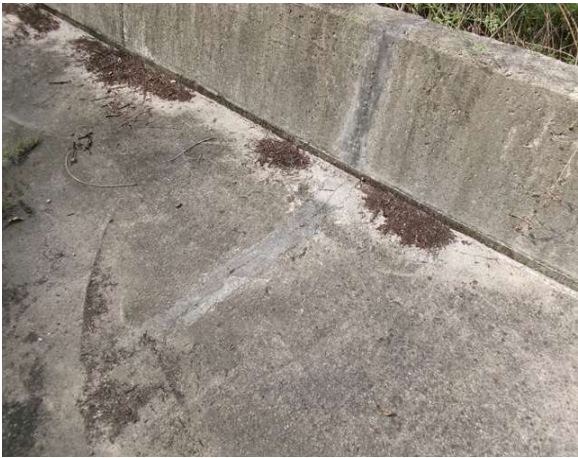
| 위 치 | STA.1+060 1소단배수로 | 위 치 | STA.1+070 1소단배수로 |

| 현 황 | 균열 (L=3.0m) | 현 황 | 균열 (L=2.0m) |

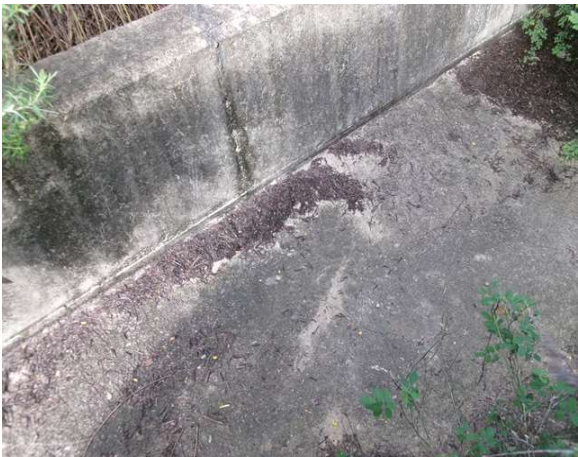
| 위 치 | STA.1+080 1소단배수로 | 위 치 | STA.1+090 1소단배수로 |

| 현 황 | 재균열 (L=3.0m) | 현 황 | 균열 (L=2.0m) |

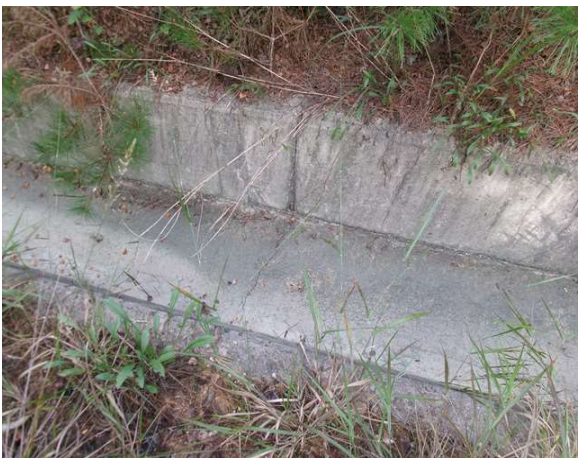
| 위 치 | STA.0+980 산마루측구 | 위 치 | STA.1+070 1소단배수로 |

| 현 황 | 균열 (L=1.5m) | 현 황 | 재균열 (L=3.0m) |

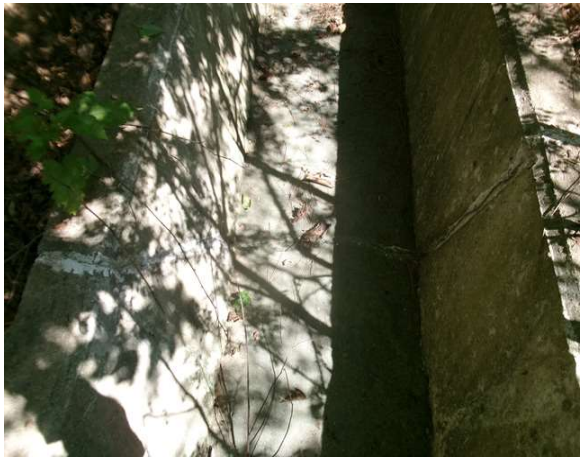
| 위 치 | STA 14.21k 산마루측구 | 위 치 | STA 14.21k 산마루측구 |

| 현 황 | 균열 (L=2.0m) | 현 황 | 균열 (L=1.5m) |

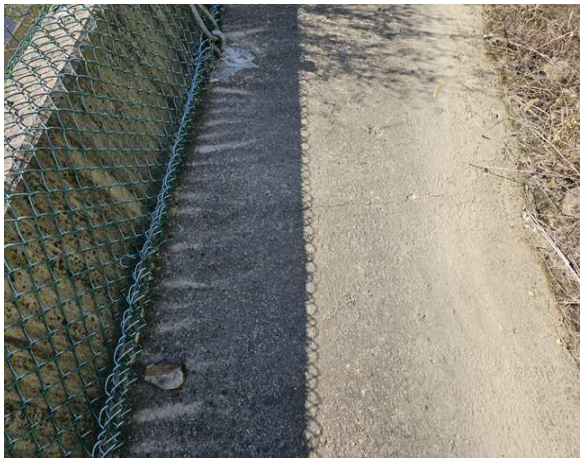
| 위 치 | STA 14.63k 1소단배수로 | 위 치 | STA 14.61k 산마루측구 |

| 현 황 | 균열 (L=2.0m) | 현 황 | 파손 |

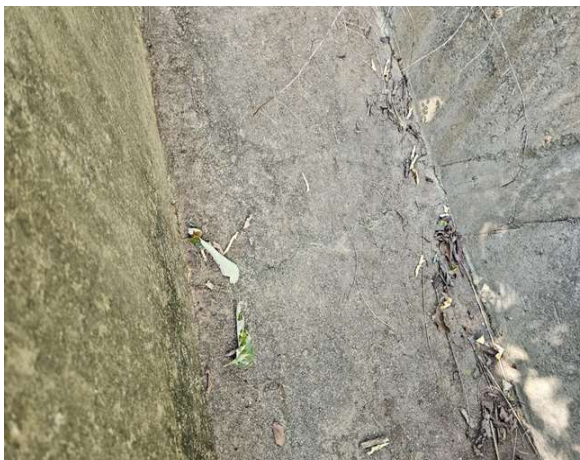
| 위 치 | STA 14.91k 산마루측구 | 위 치 | STA 14.61k 1소단배수로 |

| 현 황 | 균열 (L=0.5m) | 현 황 | 균열 보수 |

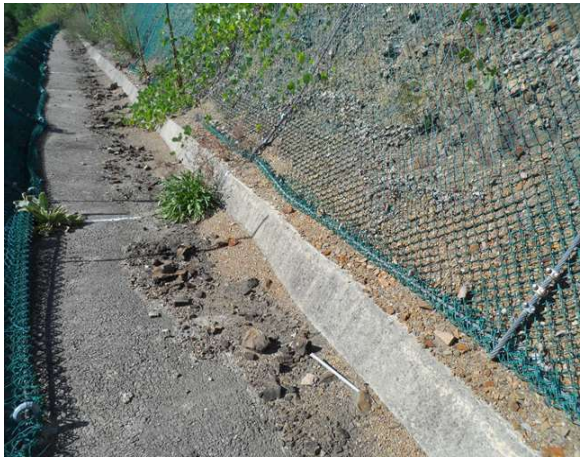
| 위 치 | STA 15.40k 1소단배수로 | 위 치 | STA 15.40k 2소단배수로 |

| 현 황 | 토사퇴적 | 현 황 | 토사퇴적 |

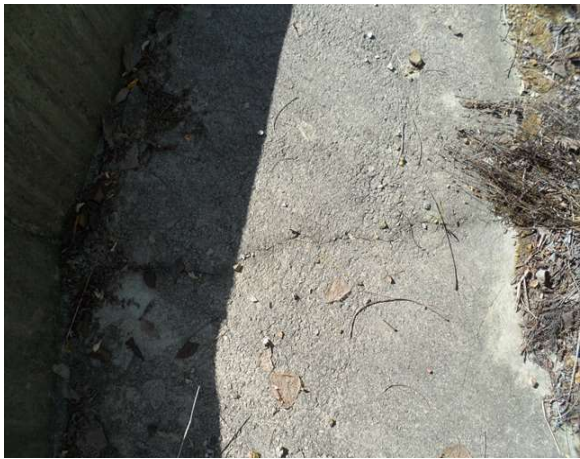
| 위 치 | STA 15.45k 2소단배수로 | 위 치 | STA 15.46k 1소단배수로 |

| 현 황 | 균열 (L=2.0m) | 현 황 | 균열 (L=1.0m) |

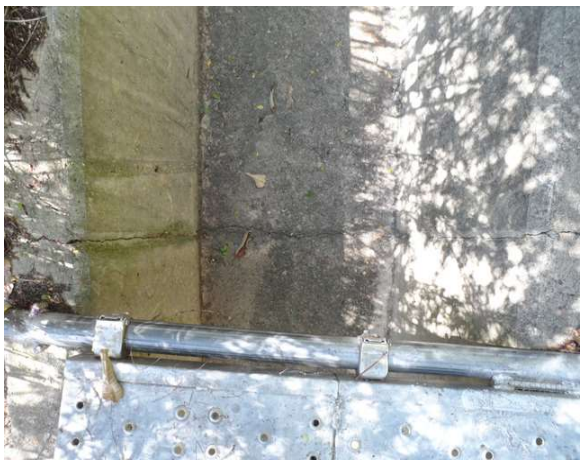
| 위 치 | STA 15.49k 산마루측구 | 위 치 | STA 15.43k 산마루측구 |

| 현 황 | 균열 (L=1.0m) | 현 황 | 파손 |

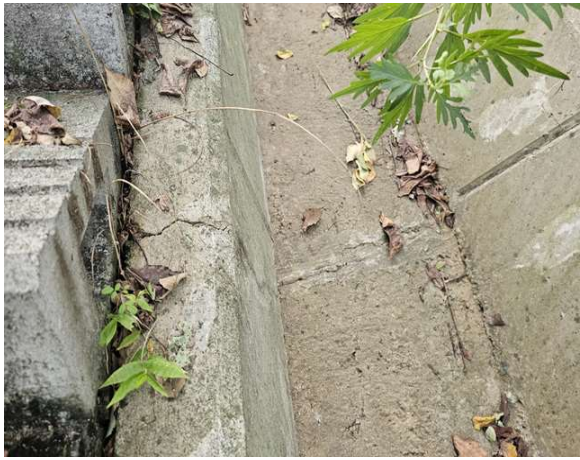
| 위 치 | STA 16.86k 산마루측구 | 위 치 | STA 16.88k 산마루측구 |

| 현 황 | 균열 (L=1.0m) | 현 황 | 재균열 (L=1.0m) |

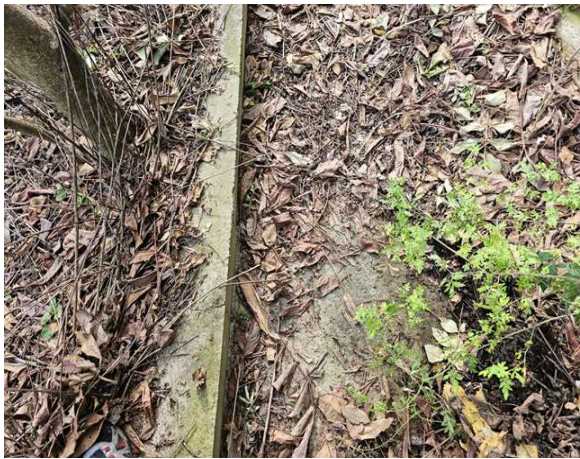
| 위 치 | STA 16.90k 1소단배수로 | 위 치 | STA 16.95k 1소단배수로 |

| 현 황 | 균열 (L=2.0m) | 현 황 | 균열 (L=1.0m) |

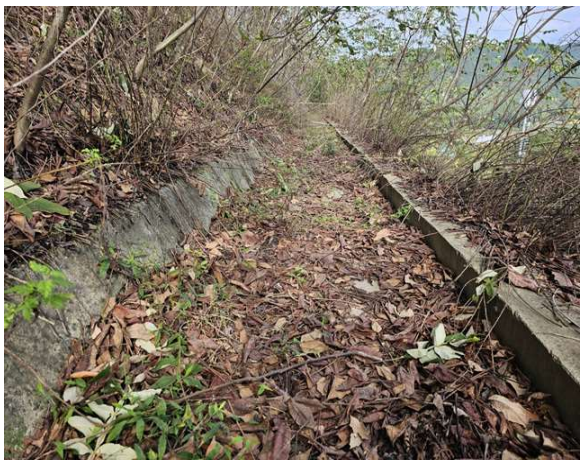
| 위 치 | STA 16.90k 1소단배수로 | 위 치 | 2단사면 |

| 현 황 | 토사퇴적 | 현 황 | 전경 |

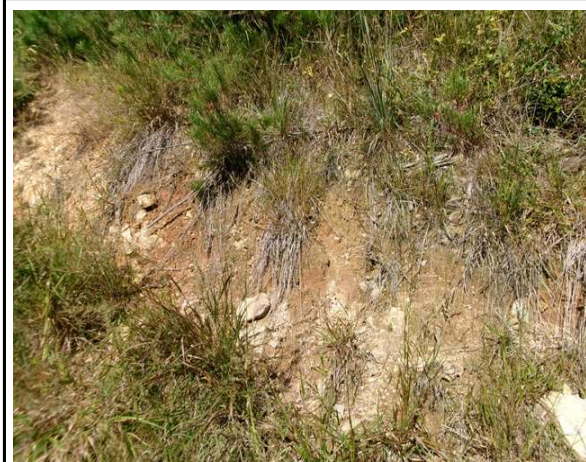
| 위 치 | STA 17.24k 자연사면 |

| 현 황 | 표층유실 (A=10.0mX2.0m) |

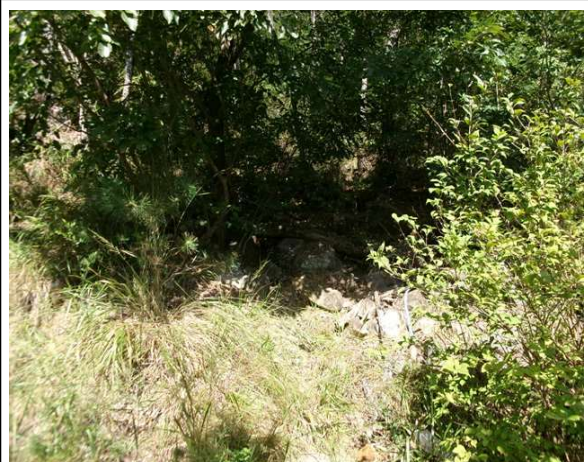
| 위 치 | STA 17.26k 자연사면 |

| 현 황 | 물길 (주의관찰) |

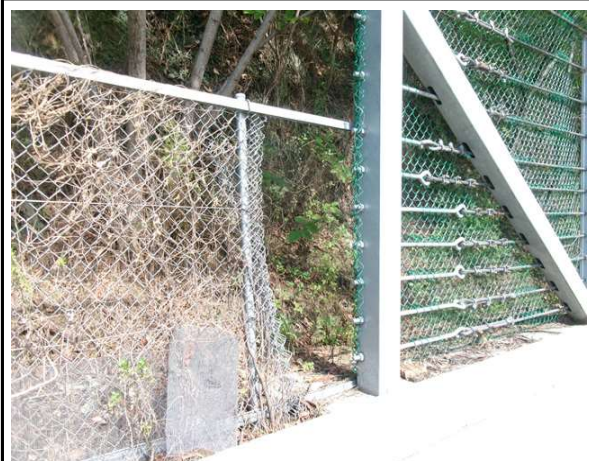
| 위 치 | STA 17.34k 1단 | 위 치 | STA 17.41k 1단 |

| 현 황 | 야생동물유도울타리 파손 | 현 황 | 계단식옹벽 |

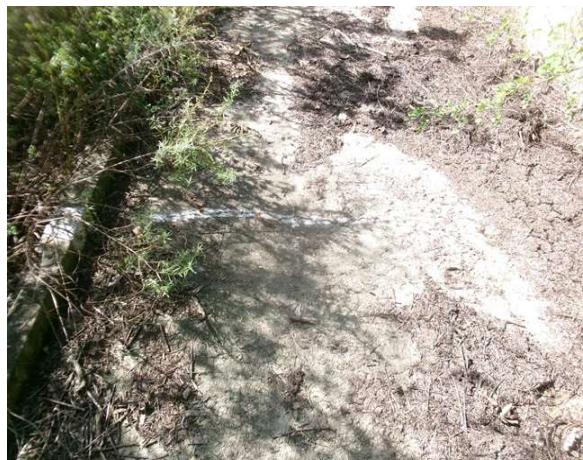
| 위 치 | STA 18.26k 1소단배수로 | 위 치 | STA 18.28k 1소단배수로 |

| 현 황 | 재균열 (L=2.0m) | 현 황 | 재균열 (L=2.0m) |

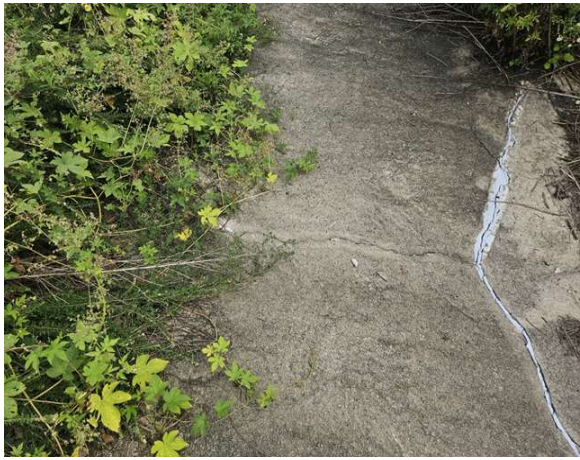
| 위 치 | STA 21.86k 1소단배수로 | 위 치 | STA 22.00k 1소단배수로 |

| 현 황 | 균열 (L=1.0m) | 현 황 | 균열 (L=4.0m) |

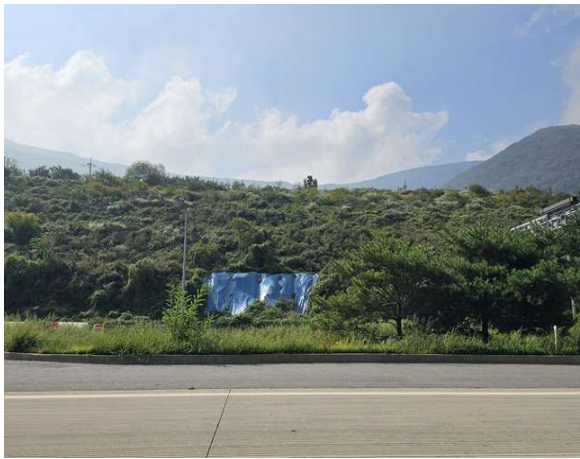
| 위 치 | STA 21.89k 1단 | 위 치 | — |

| 현 황 | 표층유실 임시보수 | 현 황 | — |

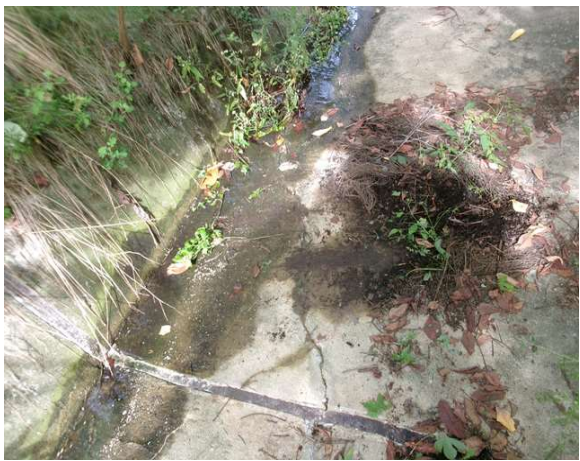
| 위 치 | 판넬형 옹벽 | 위 치 | STA 22.99k 1소단배수로 |

| 현 황 | 전경 | 현 황 | 균열 (L=2.0m) |

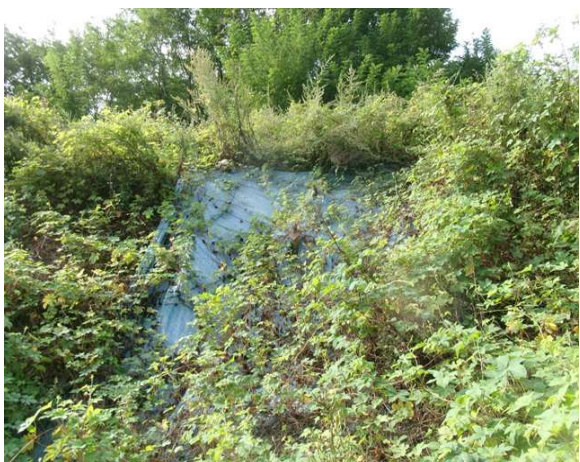
| 위 치 | STA 23.06k 1소단배수로 | 위 치 | STA 23.16k 1단 사면 |

| 현 황 | 균열 (L=30.0m) | 현 황 | 임시보수 |

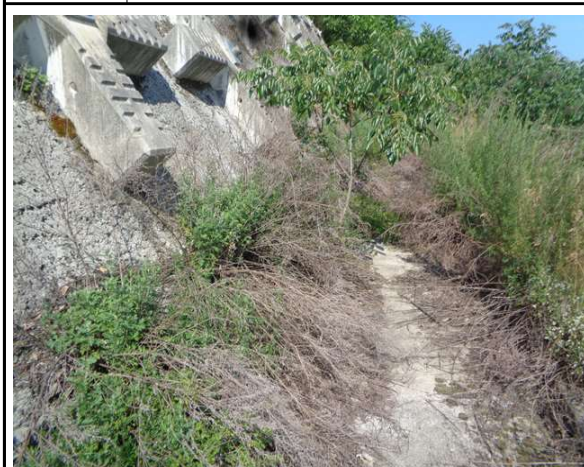
| 위 치 | STA 24.85k 소단배수로 |

| 현 황 | 토사퇴적 |

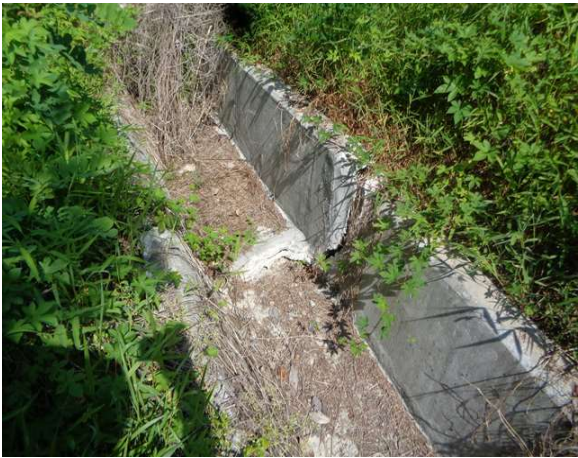
| 위 치 | STA 24.93k 산마루측구 | 위 치 | STA 24.91k 산마루측구 |

| 현 황 | 파손 | 현 황 | 파손 |

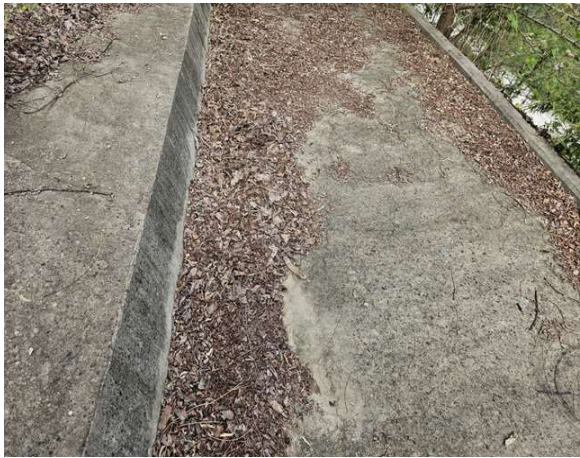
| 위 치 | STA 27.51k 1소단배수로 | 위 치 | STA 27.54k 1소단배수로 |

| 현 황 | 균열 (L=4.0m) | 현 황 | 균열 (L=2.0m) |

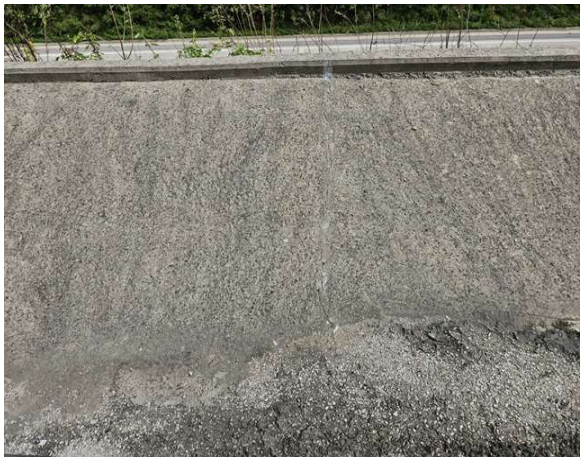
| 위 치 | STA 27.56k 1소단배수로 | 위 치 | STA 27.57k 1소단배수로 |

| 현 황 | 재균열 (L=3.0m) | 현 황 | 파손 보수 |

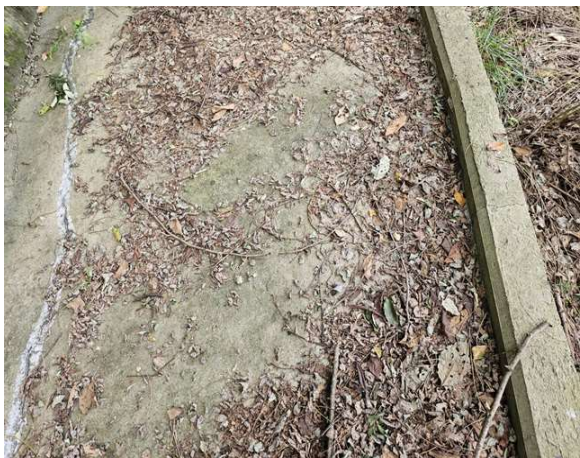
| 위 치 | STA 27.58k 1소단배수로 | 위 치 | STA 27.60k 산마루측구 |

| 현 황 | 균열 (L=2.0m) | 현 황 | 파손 (A=2.0mX0.5m) |
