## 23. 영천절토23

## 전경 및 손상현황 사진

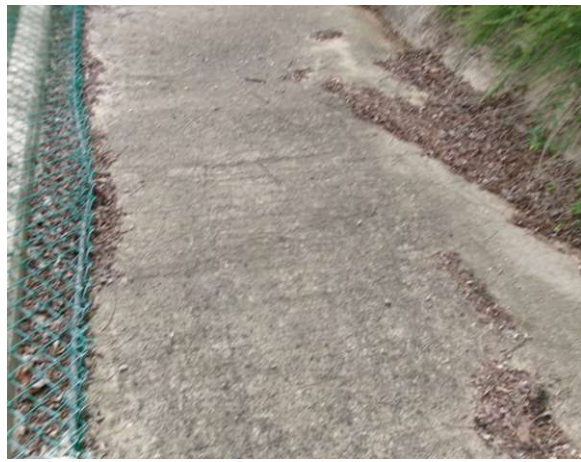
| 위 치 | STA 27.76k 1소단배수로 | 위 치 | STA 27.79k 1소단배수로 |
| 현 황 | 균열 (L=2.0m) | 현 황 | 균열 (L=2.0m) |

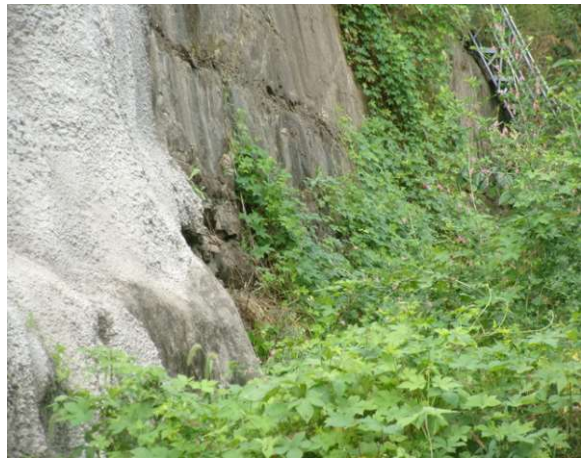
| 위 치 | STA 27.87k 1단 | 위 치 | STA 27.95k 4단 |
| 현 황 | 이완암 | 현 황 | 샷크리트 백태 |

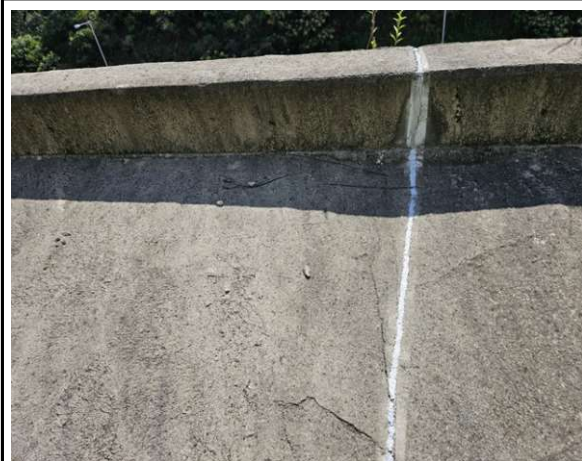
| 위 치 | STA 30.48k 1소단배수로 |
| 현 황 | 균열 (L=2.0m) |

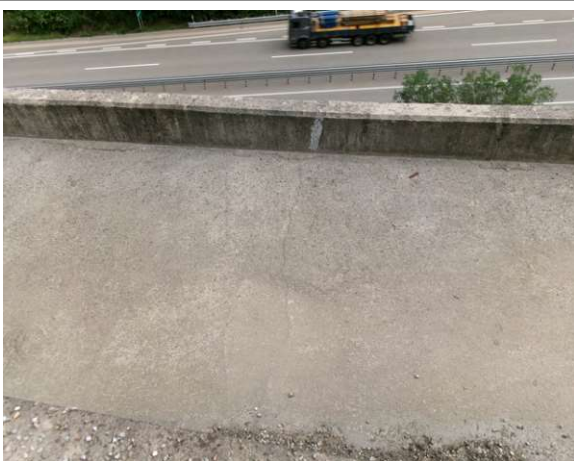
| 위 치 | 2소단배수로, 낙석방지울타리 | 위 치 | STA 31.43k 1소단배수로 |
| 현 황 | 전경 | 현 황 | 균열 (L=2.0m) |

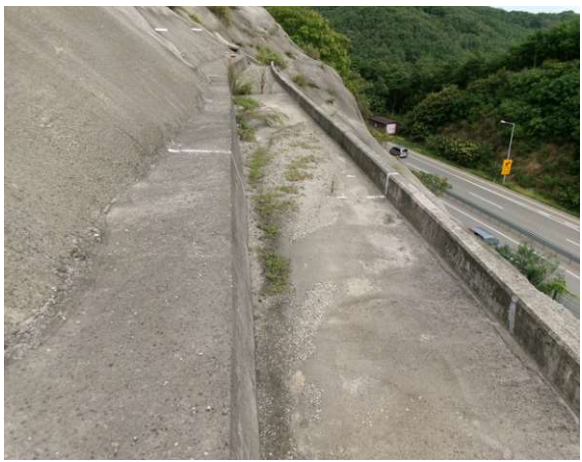
| 위 치 | STA 31.43k 1소단배수로 | 위 치 | STA 31.46k 1소단배수로 |
| 현 황 | 토사퇴적 (A=10.0m×0.5m) | 현 황 | 균열 (L=2.0m) |

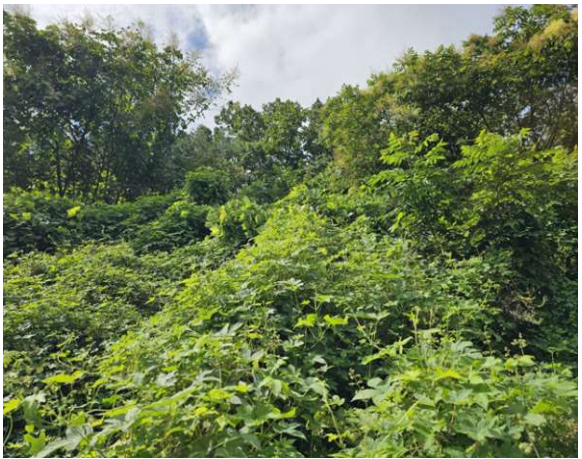
| 위 치 | 야생동물유도울타리 | 위 치 | 점검사다리 |
| 현 황 | 전경 | 현 황 | 전경(수목과다, 진입불가) |

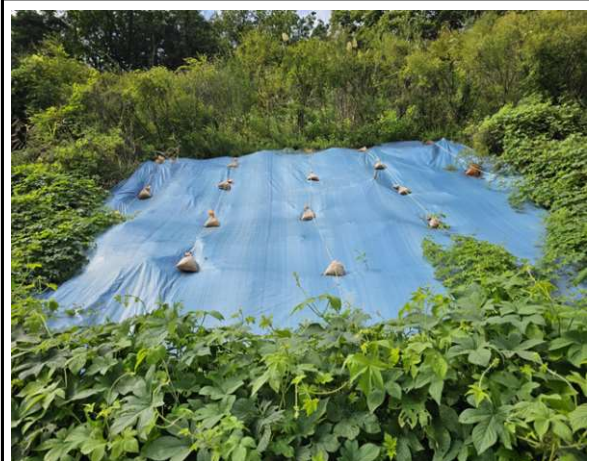
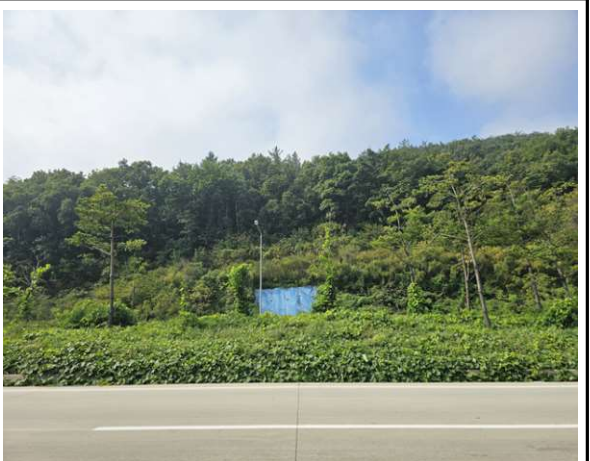
| 위 치 | STA 33.88k 1단 | 위 치 | STA 33.88k 1단 |
| 현 황 | 임시보수부 전경 | 현 황 | 임시보수부 전경 |

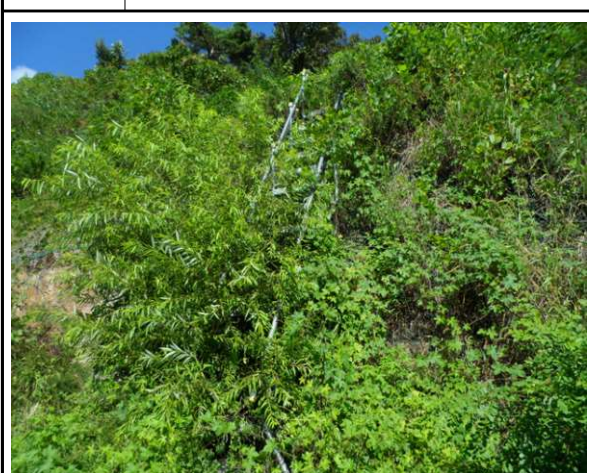
| 위 치 | 점검계단 | 위 치 | 1단 중점측 |

| 현 황 | 전경 (식생) | 현 황 | 전경 |

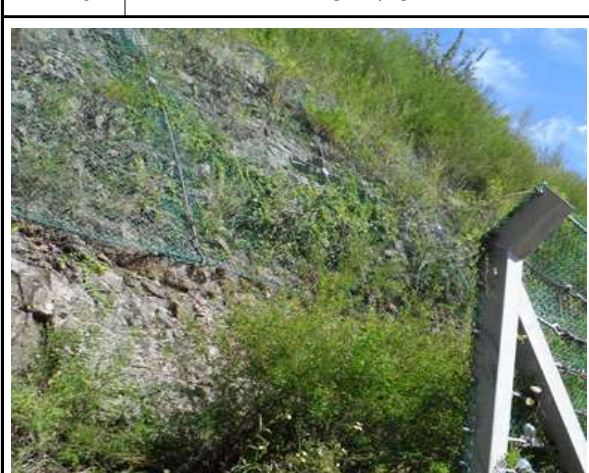
| 위 치 | 1단 | 위 치 | 절토부 |

| 현 황 | 전경 | 현 황 | 전경 |

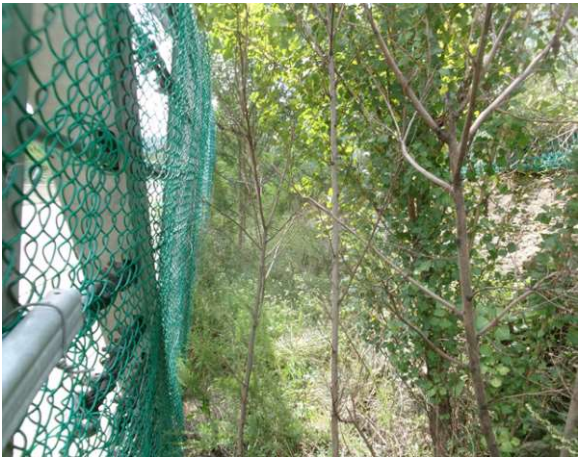
| 위 치 | 하단 및 낙석방지울타리 | 위 치 | 소단배수로, 낙석방지울타리 |

| 현 황 | 전경 | 현 황 | 전경 |

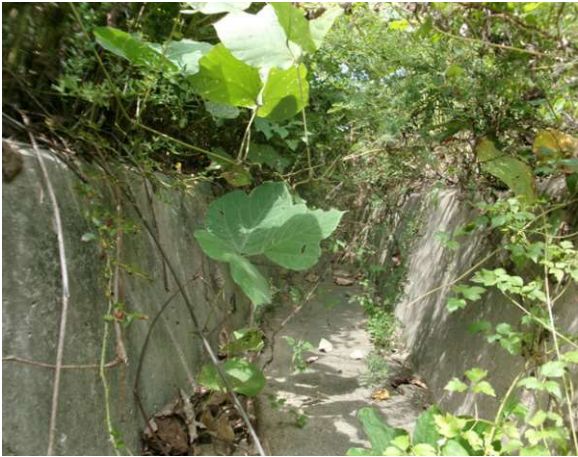
| 위 치 | 산마루측구 | 위 치 | 수직도수로, 점검계단 |

| 현 황 | 전경 | 현 황 | 전경 |

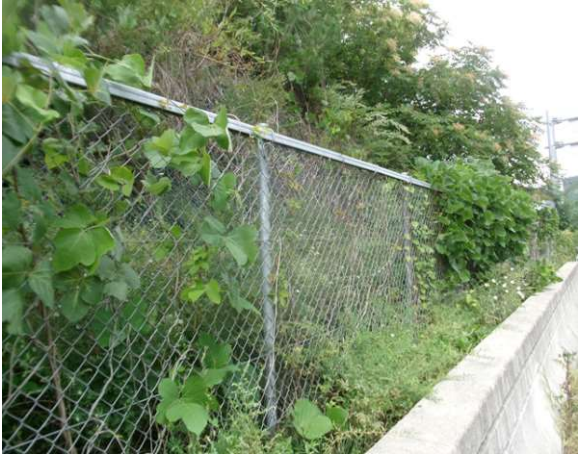
| 위 치 | 야생동물유도울타리 | 위 치 | STA 37.21k 1단 사면 |

| 현 황 | 전경 | 현 황 | 표층유실부 임시보수 |

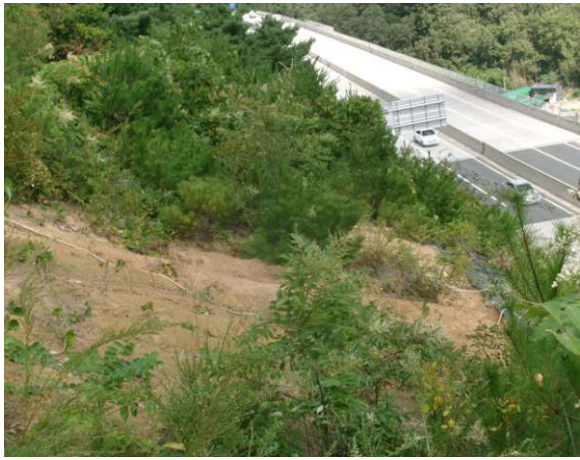
| 위 치 | STA 37.2k 1단 | 위 치 | STA 37.25k 1소단배수로 |

| 현 황 | 표층유실 (V=5.0m×5.0m×0.3m) | 현 황 | 토사퇴적 (V=80.0m×1.0m×0.1m) |

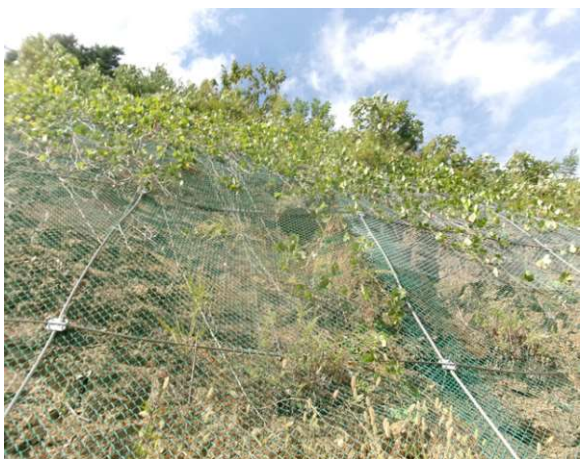
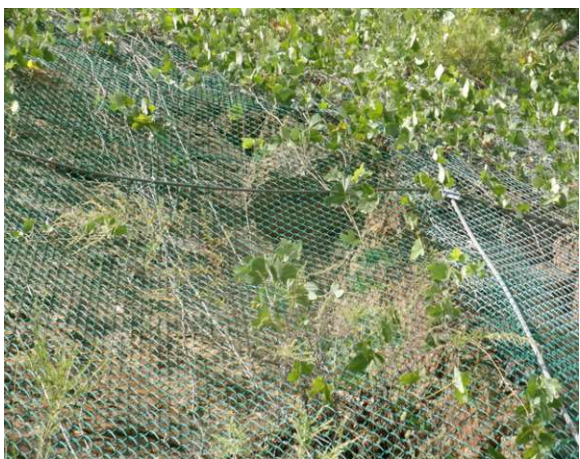
| 위 치 | STA 37.23k 2단 | 위 치 | STA 37.23k 2단 |

| 현 황 | 썩기파괴 징후구간(A=1.0m²) | 현 황 | 썩기파괴 징후구간(A=1.0m²) |

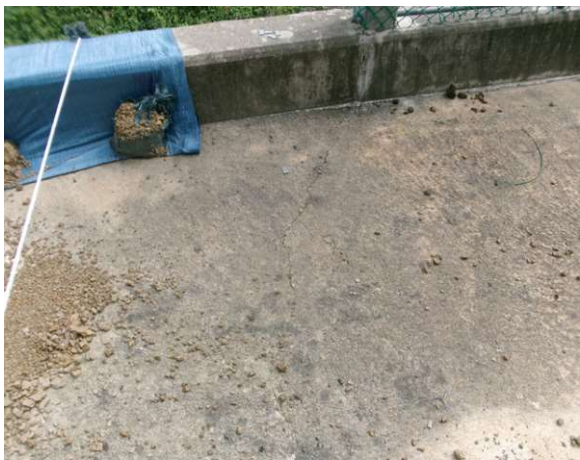
| 위 치 | STA 37.23k 1소단배수로 | 위 치 | STA 37.32k 수직도수로 |

| 현 황 | 균열 (L=2.0m) | 현 황 | 재료분리 (A=0.40m²) |

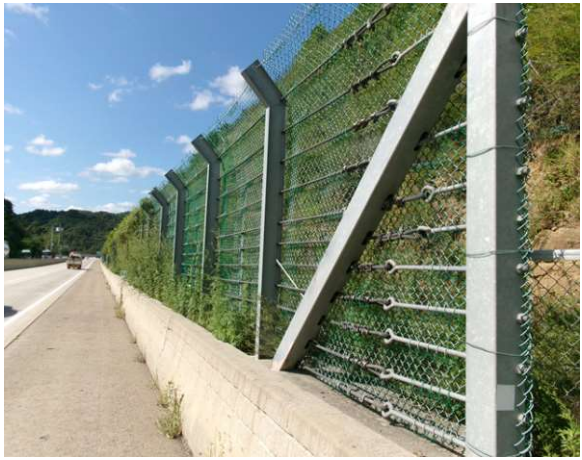
| 위 치 | 하단 및 낙석방지울타리 | 위 치 | 수직도수로 |

| 현 황 | 전경 | 현 황 | 전경 |

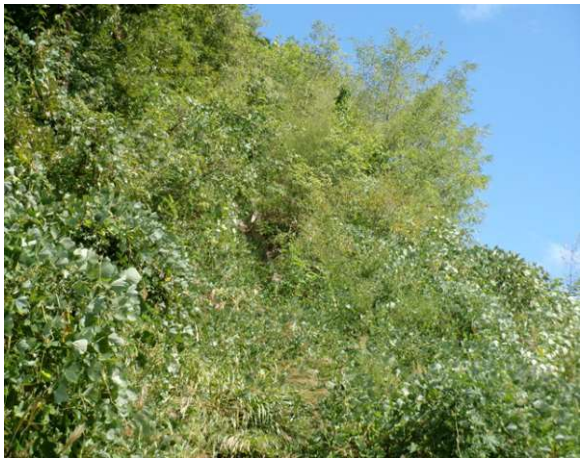
| 위 치 | 산마루측구 | 위 치 | 1단 |

| 현 황 | 전경 - 식생다수 | 현 황 | 보통~심한풍화 구간 |

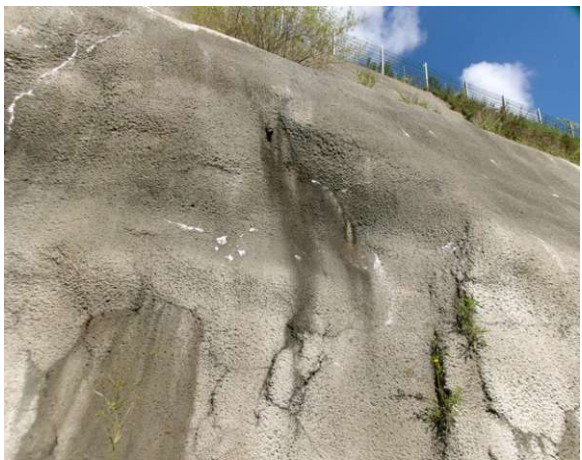
| 위 치 | STA 38.35k 1단 | 위 치 | STA 38.36k 1단 |

| 현 황 | 쏟크리트 망상균열(A=15.0m²) | 현 황 | 쏟크리트 백태(A=1.0m²) |

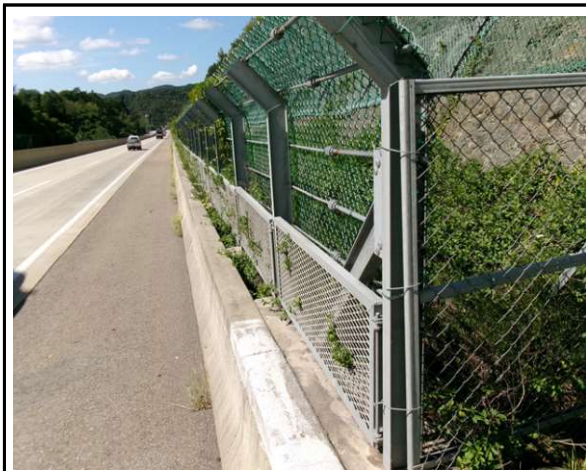
| 위 치 | 하단 및 낙석방지울타리 |

| 현 황 | 전경 |

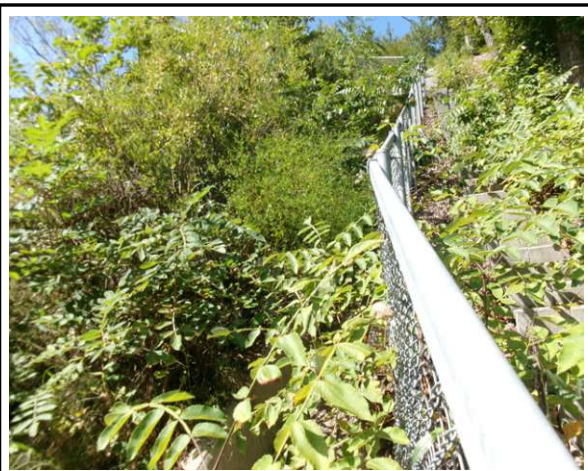
| 위 치 | 산마루측구, 점검계단 |

| 현 황 | 전경 |

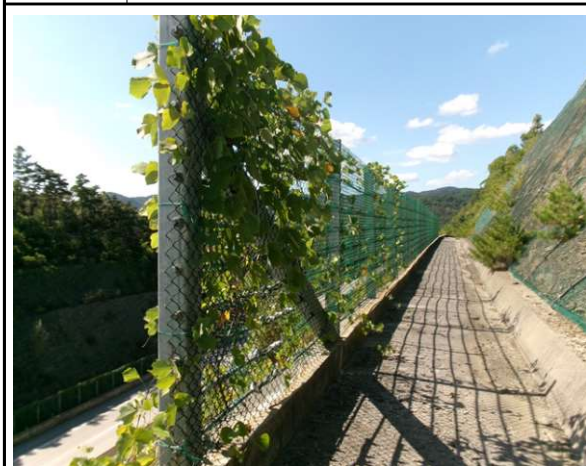
| 위 치 | 소단배수로, 낙석방지울타리 |

| 현 황 | 전경 |

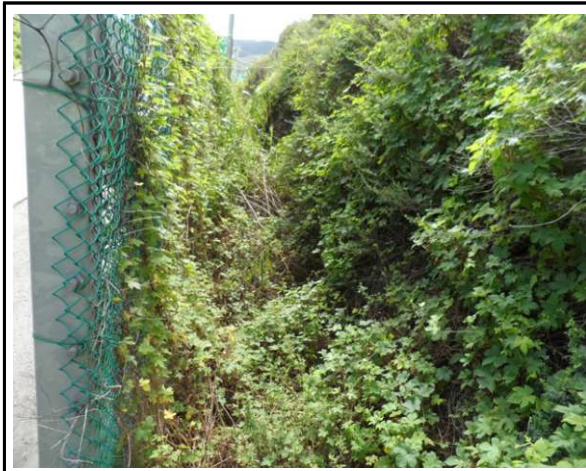
| 위 치 | 하단 |

| 현 황 | 전경 |

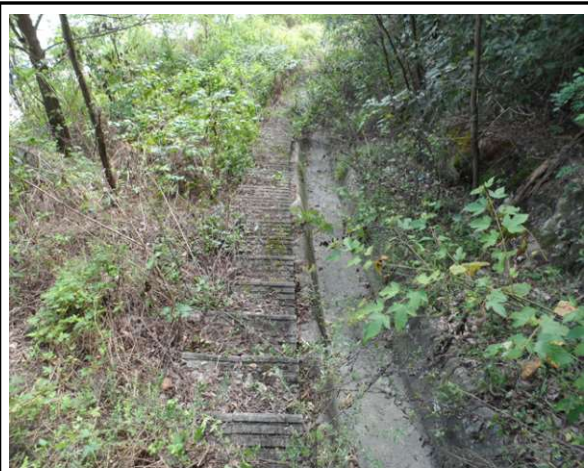
| 위 치 | 산마루측구, 점검계단 |

| 현 황 | 전경 |

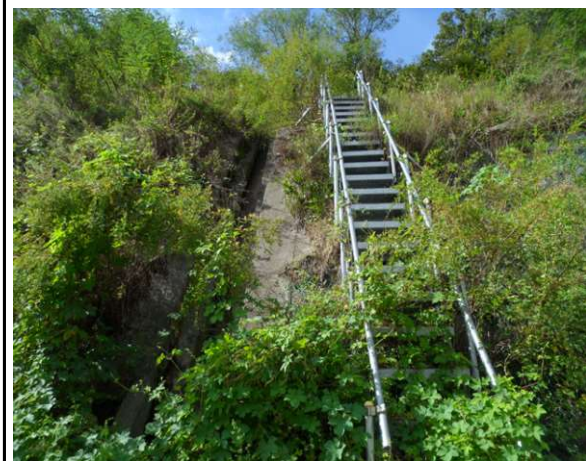
| 위 치 | 수직도수로, 점검계단 |

| 현 황 | 전경 |

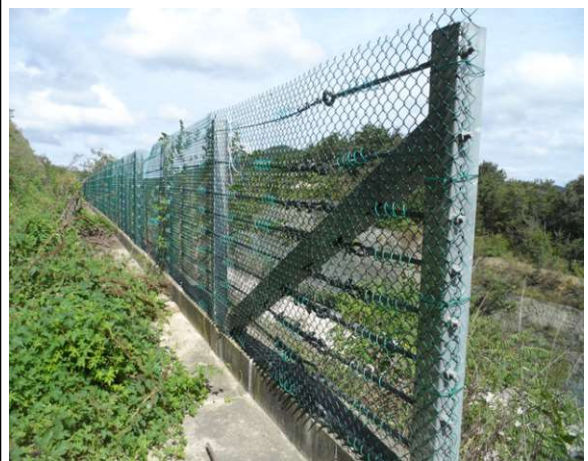
| 위 치 | 1소단배수로, 낙석방지울타리 |

| 현 황 | 전경 |

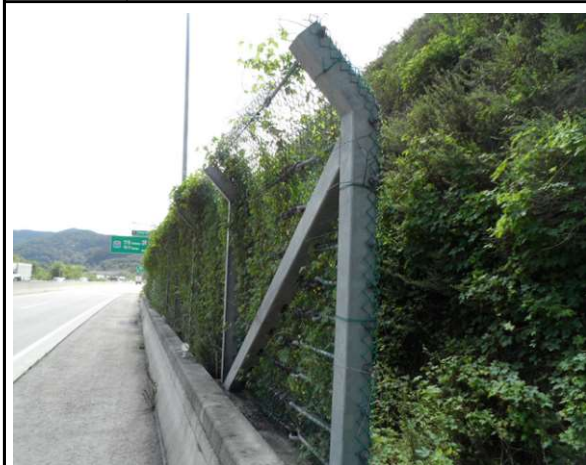
| 위 치 | 낙석방지울타리 |

| 현 황 | 전경 |

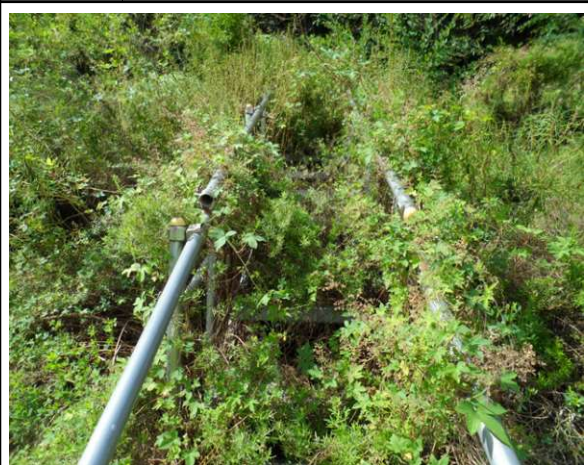
| 위 치 | 점검사다리 |

| 현 황 | 전경 - 식생 |

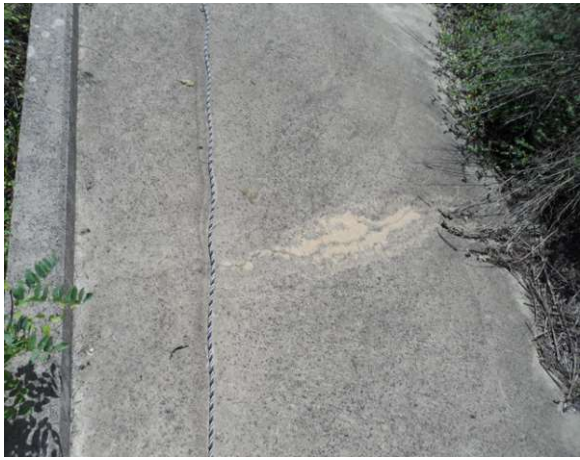
| 위 치 | STA 40.59k 1소단배수로 | 위 치 | STA 40.70k 1소단배수로 |

| 현 황 | 균열 (L=2.0m) | 현 황 | 토사 및 식생퇴적 (L=150.0m) |

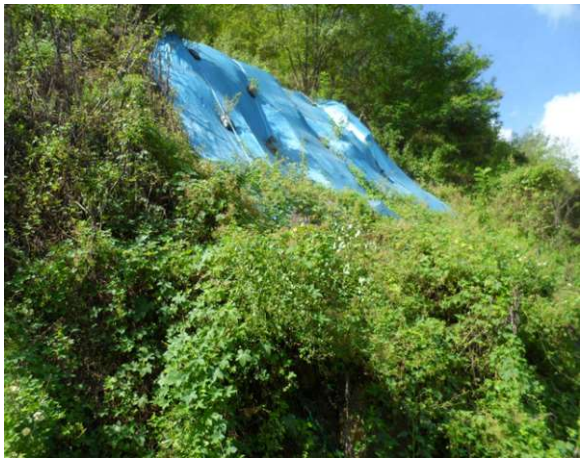
| 위 치 | STA 40.70k 3단 | 위 치 | STA 40.70k 3단(1소배) |

| 현 황 | 표층유실 임시보수 | 현 황 | 낙석 (V=0.2m³) |

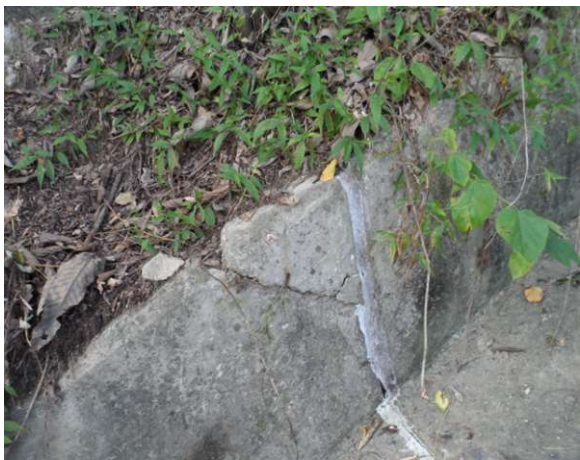
| 위 치 | STA 40.75k 산마루측구 | 위 치 | STA 40.59k 1소단배수로 |

| 현 황 | 파손 (A=0.09m²) | 현 황 | 균열 보수실시 |

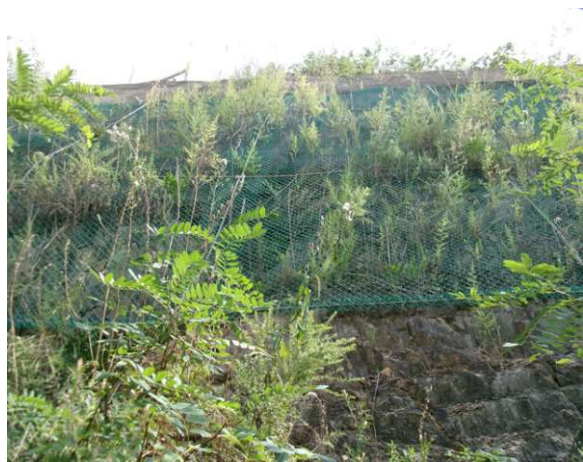
| 위 치 | STA 0+515 1단 사면 | 위 치 | STA 0+515 1단 사면 |

| 현 황 | 충전물유실 및 하부퇴적 | 현 황 | 충전물유실 및 하부퇴적 |

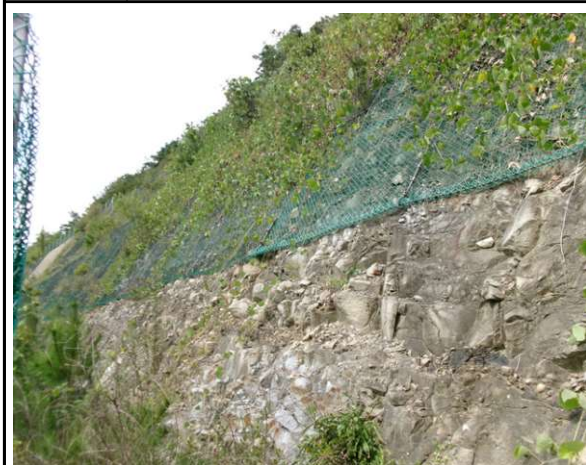
| 위 치 | STA 1.94k 1~2단 |

| 현 황 | 충전물 유실우려 |

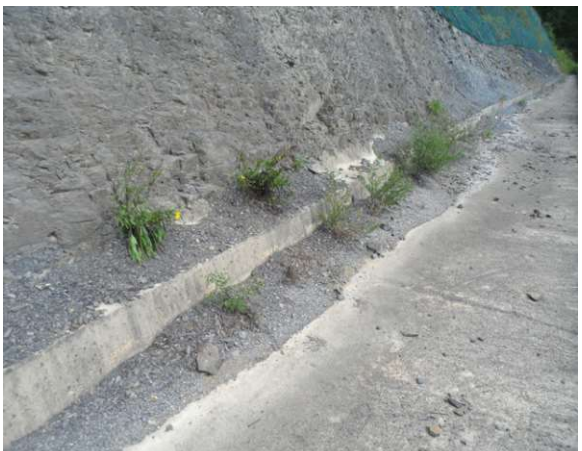
| 위 치 | 소단배수로 낙석방지울타리 | 위 치 | 1소단배수로 전구간 |

| 현 황 | 전경 | 현 황 | 낙석퇴적 |

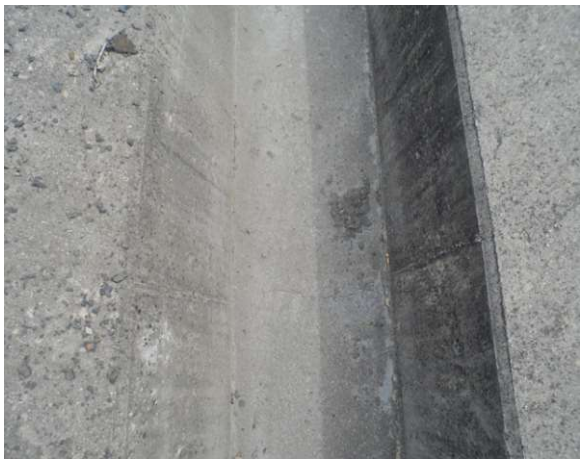
| 위 치 | STA 0+230 산마루측구 | 위 치 | STA 0+265 1소단배수로 |

| 현 황 | 균열 (L=1.0m) | 현 황 | 망상균열 (A=5.0m <sup>2</sup> ) |

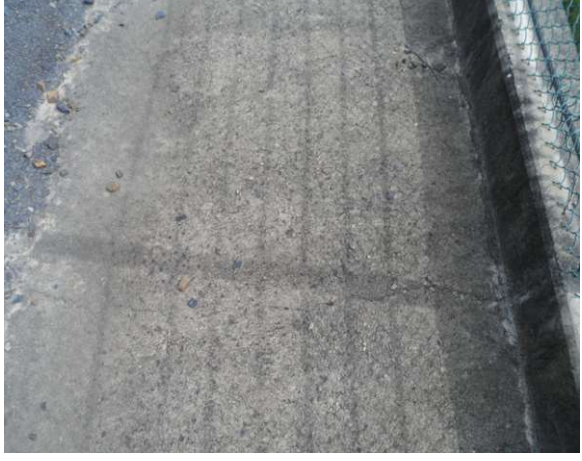
| 위 치 | STA 0+300 1소단배수로 | 위 치 | STA 0+320 1소단배수로 |

| 현 황 | 균열 (L=2.5m) | 현 황 | 균열 (L=2.5m) |

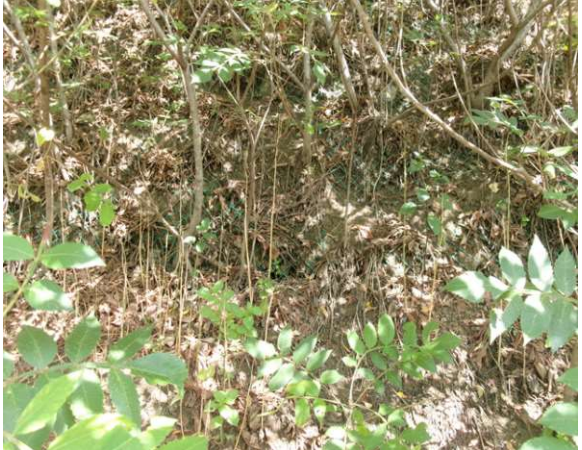
| 위 치 | 소단 배수로 | 위 치 | STA 53.37k 2단 |

| 현 황 | 전경 | 현 황 | 녹생토유실(A=10.0m×5.0m) |

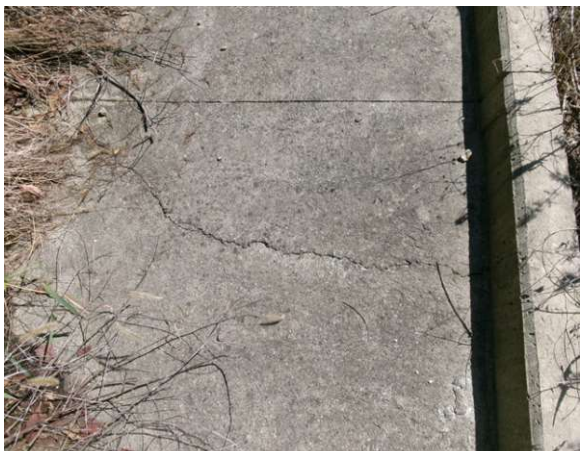
| 위 치 | STA 53.38k 1소단배수로 | 위 치 | STA 53.38k 1소단배수로 |

| 현 황 | 균열(L=2.0m) | 현 황 | 토사퇴적(A=50.0m×0.5m) |

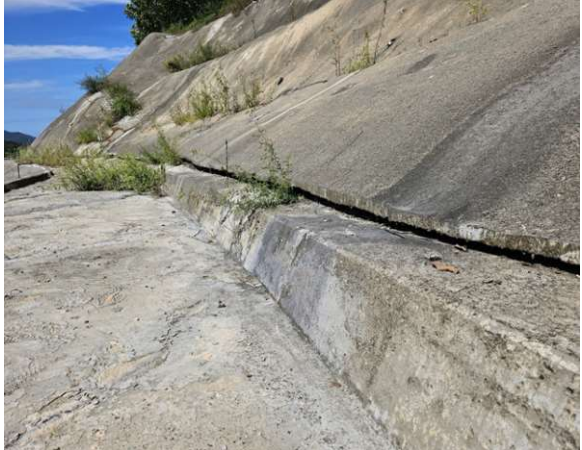
| 위 치 | STA 54.59k 3단 슛크리트 | 위 치 | STA 54.59k 3단 슛크리트 |

| 현 황 | 들뜸 (A=40.0m×1.0m) | 현 황 | 들뜸 (A=10.0m×1.0m) |

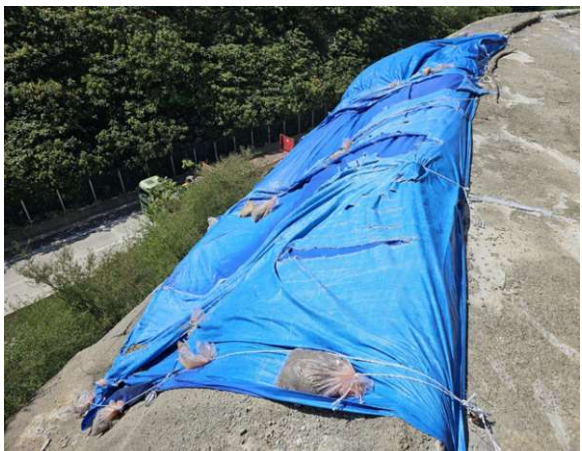
| 위 치 | STA 54.59k 2단 | 위 치 | STA 54.60k 소단배수로 |

| 현 황 | 스�크리트 들뜸 임시보수 | 현 황 | 균열 (L=5.0m) |

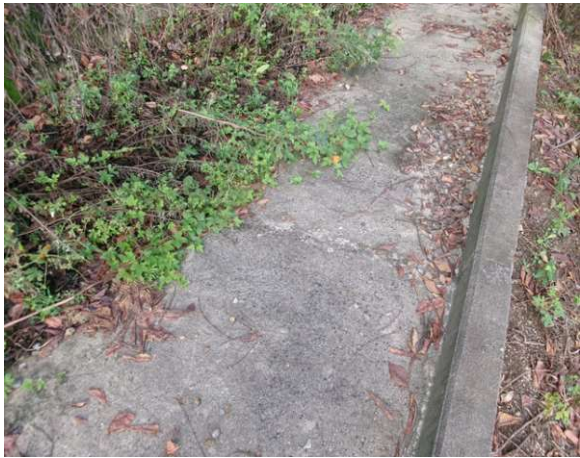
| 위 치 | STA 54.74k 1소단배수로 | 위 치 | STA 54.85k 1소단배수로 |

| 현 황 | 균열 (L=2.0m) | 현 황 | 균열 (L=2.0m) |

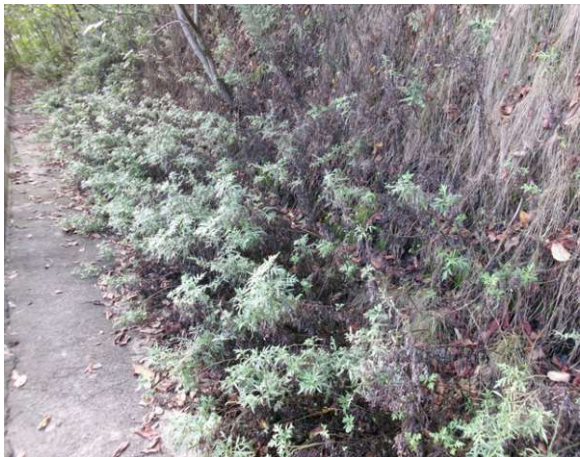
| 위 치 | STA 54.84k 1소단배수로 | 위 치 | STA 54.84k 1소단배수로 |

| 현 황 | 토사퇴적 (V=1.0m³) | 현 황 | 토사퇴적 (V=1.0m³) |

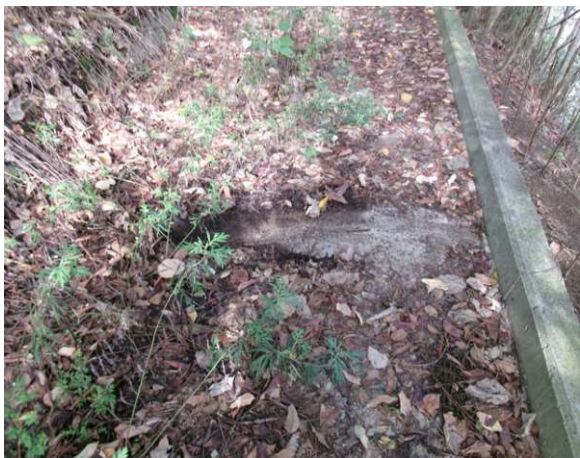
| 위 치 | STA 54.88k 1소단배수로 | 위 치 | STA 54.92k 산마루측구 |

| 현 황 | 균열 (L=2.0m) | 현 황 | 균열 (L=1.5m) |

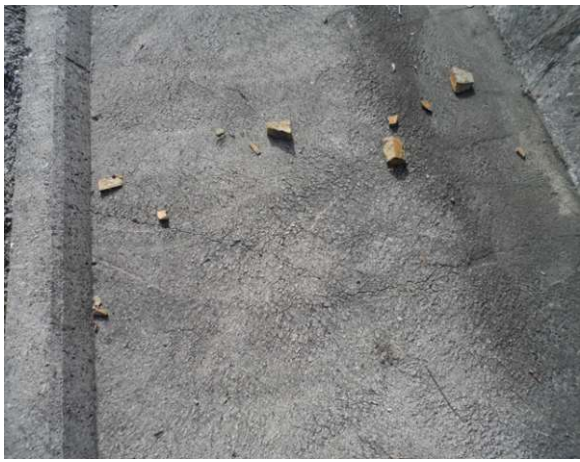
| 위 치 | STA 56.15k 1소단배수로 | 위 치 | STA 56.20k 1소단배수로 |

| 현 황 | 균열(L=1.0m) | 현 황 | 균열(L=50.0m) |

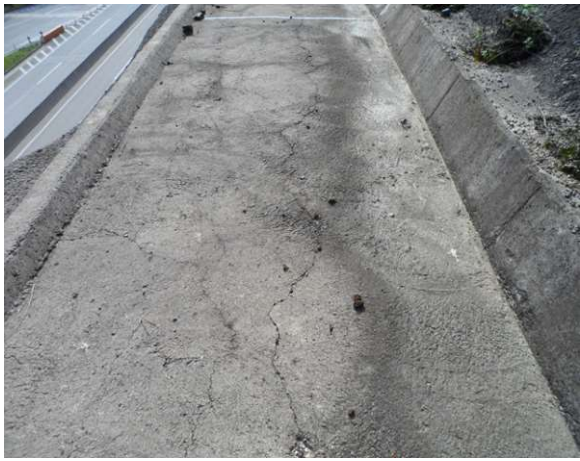
| 위 치 | STA 56.20k 1소단배수로 | 위 치 | STA 56.32k 1소단배수로 |

| 현 황 | 균열(L=50.0m) | 현 황 | 균열(L=10.0m) |

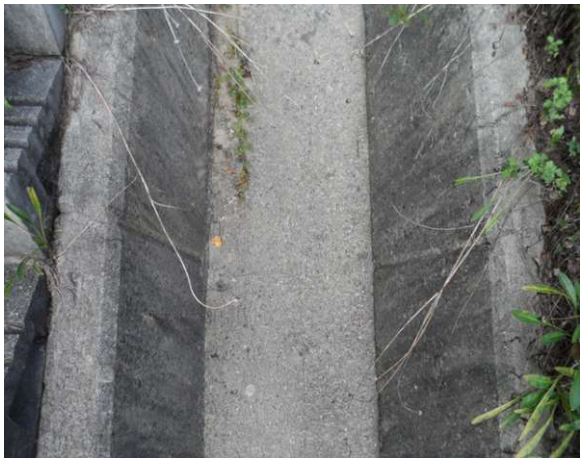
| 위 치 | STA 56.38k 산마루측구 | 위 치 | 소단배수로 |

| 현 황 | 균열(L=1.0m) | 현 황 | 기보수 전경 |

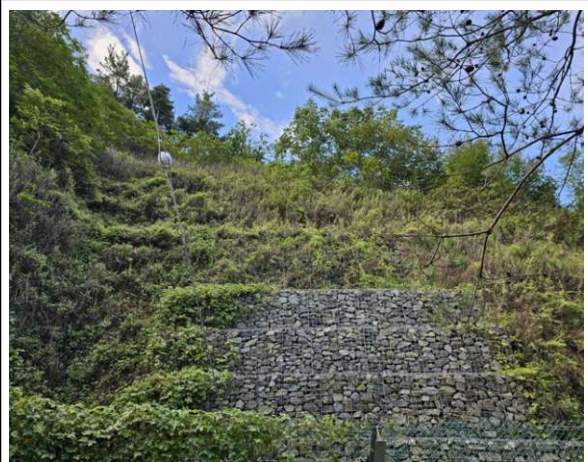
| 위 치 | STA 57.93k 2단 |

| 현 황 | 식생공유실 ( $A=8.0\text{m}^2$ ) - 상태양호 |

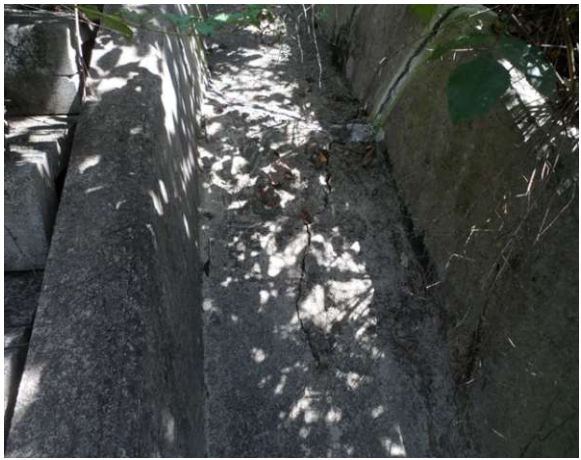
| 위 치 | 쑈크리트, 격자앵커 | 위 치 | STA 58.65k 산마루측구 |

| 현 황 | 전경 | 현 황 | 균열 (L=1.0m) |

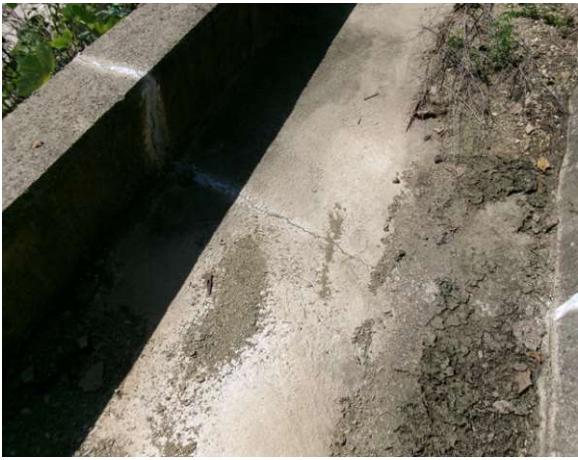
| 위 치 | STA 59.02k 1소단배수로 | 위 치 | STA 59.02k 1소단배수로 |

| 현 황 | 균열 (L=2.0m) | 현 황 | 균열 (L=2.0m) |

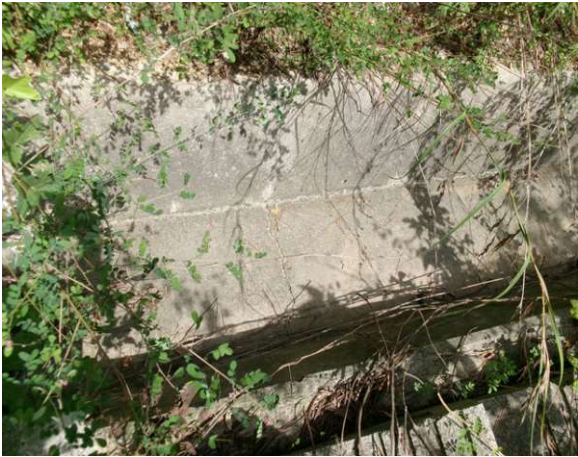
| 위 치 | STA 59.04k 산마루측구 | 위 치 | 전구간 |

| 현 황 | 균열 (L=0.5m) | 현 황 | 이완암 우려구간 |

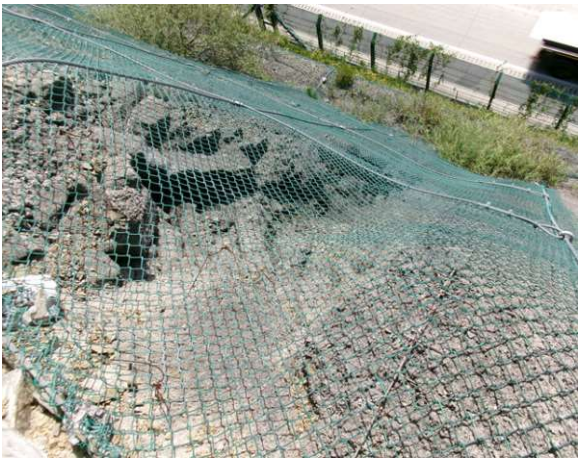
| 위 치 | 전구간 | 위 치 | 3단 심한풍화 |

| 현 황 | 이완암 우려구간 | 현 황 | 전경 |

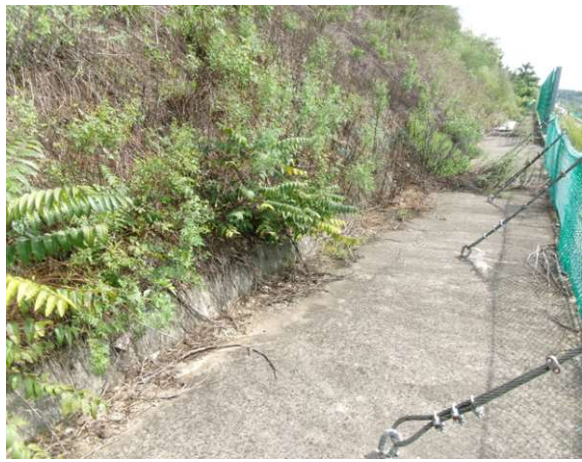
| 위 치 | STA 66.53k 1소단배수로 | 위 치 | STA 66.53k 1소단배수로 |

| 현 황 | 토사퇴적 (L=10m) | 현 황 | 토사퇴적 (L=10m) |

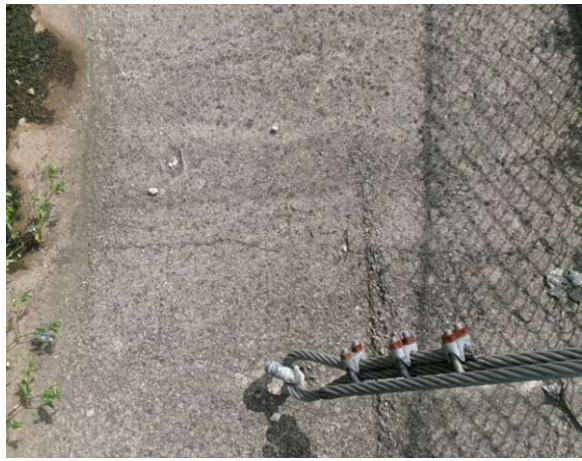
| 위 치 | STA 66.53k 1소단배수로 | 위 치 | STA 66.54k 1소단배수로 |

| 현 황 | 균열 (L=2.0m) | 현 황 | 균열 (L=2.0m) |
