## 22. 화남1교

전경 및 손상현황 사진

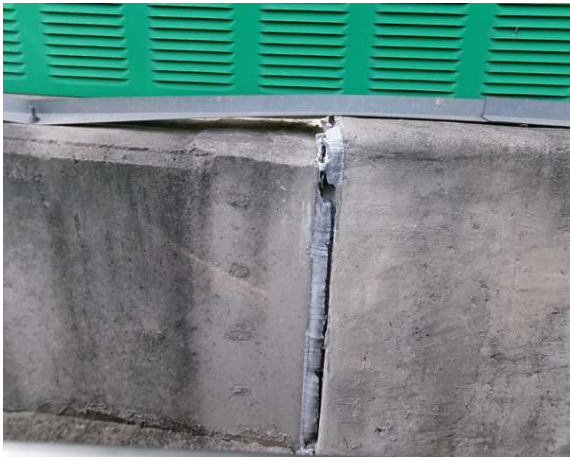
| 위 치 | 방호벽 영천방향 S1 | 위 치 | 방호벽 영천방향 S1 |

| 현 황 | 방호벽 단차(L=1.5m(t=4.0cm)) | 현 황 | 접속부 중분대 파손(A=0.1m×1.0m) |

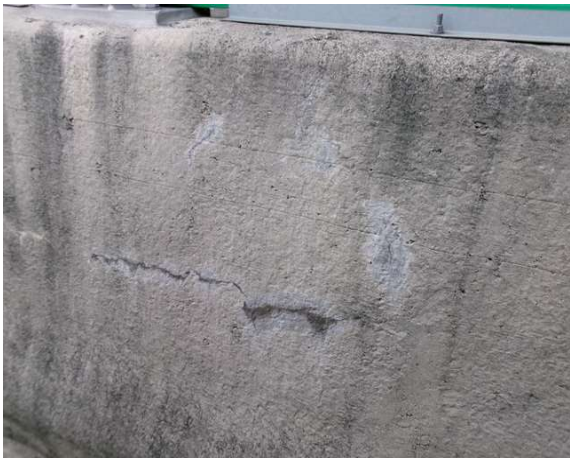
| 위 치 | 방호벽 영천방향 S1 | 위 치 | 신축이음 영천방향 A1 |

| 현 황 | 균열(Cw≥0.3mm) | 현 황 | 후타재 균열(Cw<0.3mm) |

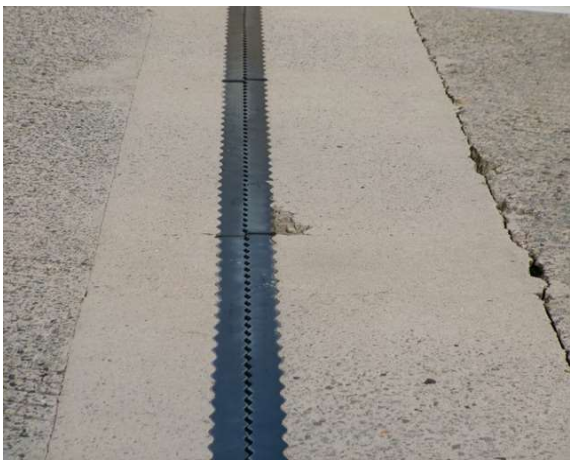
| 위 치 | 신축이음 영천방향 A2 | 위 치 | 바닥판하면 영천방향 S1 |

| 현 황 | 후타재 파손(A=0.1m×0.1m) | 현 황 | 균열(Cw<0.3mm) |

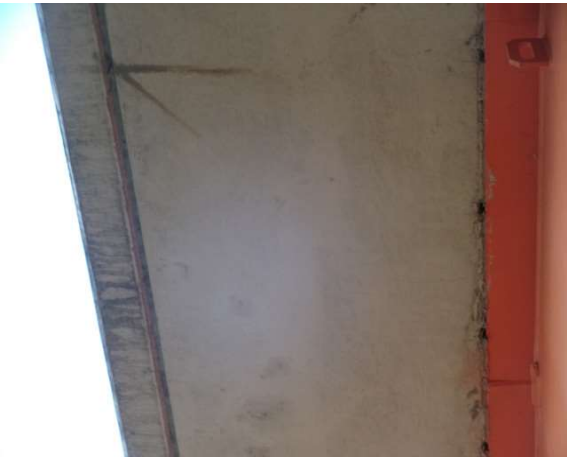
| 위 치 | 바닥판하면 상주방향 S1 | 위 치 | 교량받침 상주방향 A1-SH1 |

| 현 황 | 균열( $C_w < 0.3\text{mm}$ ) | 현 황 | 무수축몰탈 들뜸( $A=0.2\text{m} \times 0.5\text{m}$ ) |

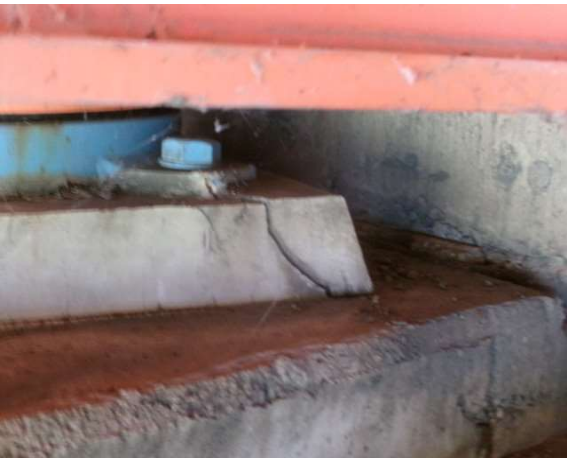
| 위 치 | 교량받침 상주방향 A1-SH1 | 위 치 | 교량받침 영천방향 A1-SH1 |

| 현 황 | 무수축몰탈 파손( $A=0.2\text{m} \times 0.5\text{m}$ ) | 현 황 | 무수축몰탈 들뜸( $A=0.2\text{m} \times 0.5\text{m}$ ) |

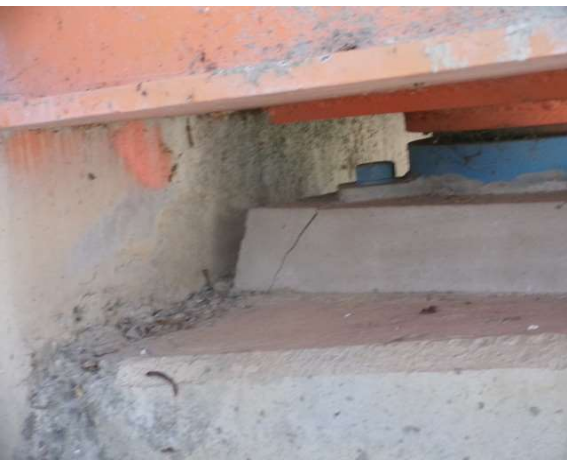
| 위 치 | 교량받침 영천방향 A1-SH2 | 위 치 | 교대 상주방향 A1 |

| 현 황 | 무수축몰탈 파손( $A=0.2\text{m} \times 0.5\text{m}$ ) | 현 황 | 체수흔적( $A=1.0\text{m} \times 1.0\text{m}$ ) |

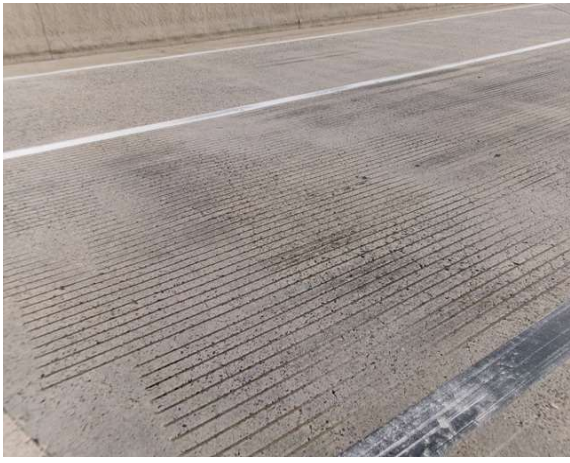
| 위 치 | 교면포장 영천방향 S1 | 위 치 | 방호벽 영천방향 S4 |

| 현 황 | 망상균열 (A=50.0m×8.0m) | 현 황 | 중분대 파손 (A=0.3m×1.0m) |

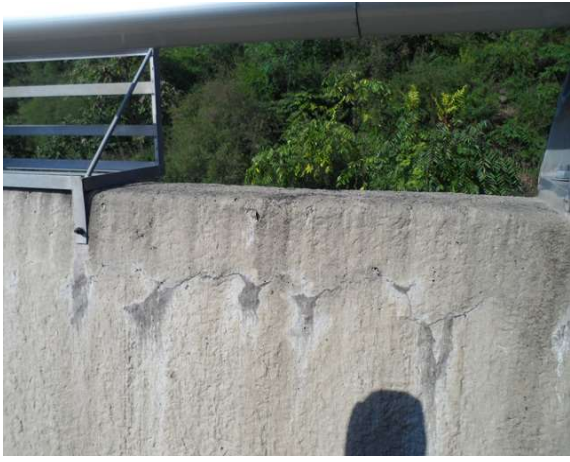
| 위 치 | 방호벽 상주방향 S4 | 위 치 | 신축이음 상주방향 A1 |

| 현 황 | 방호벽 균열부백태 (A=0.2m×10.0m) | 현 황 | 후타재 보수부 파손 (A=0.1m×0.5m) |

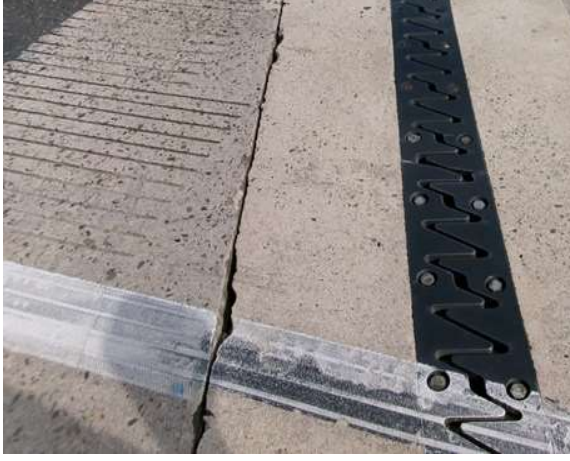
| 위 치 | 신축이음 영천방향 A1 | 위 치 | 교량받침 상주방향 A1-SH1 |

| 현 황 | 후타재 파손 (A=0.1m×0.5m) | 현 황 | 이동량 표시계 탈락 1EA |

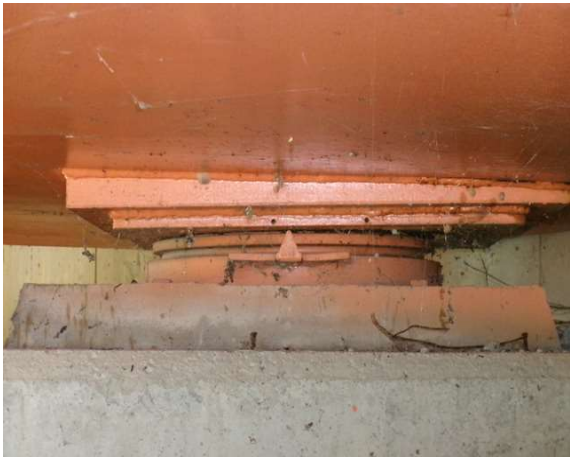
| 위 치 | 교량받침 영천방향 A1-SH1 | 위 치 | 거터외부 영천방향 S1-G1 |

| 현 황 | 이동량 표시게 탈락 1EA | 현 황 | 하부플렌지 변형(L=0.5m(T=1.0cm)) |

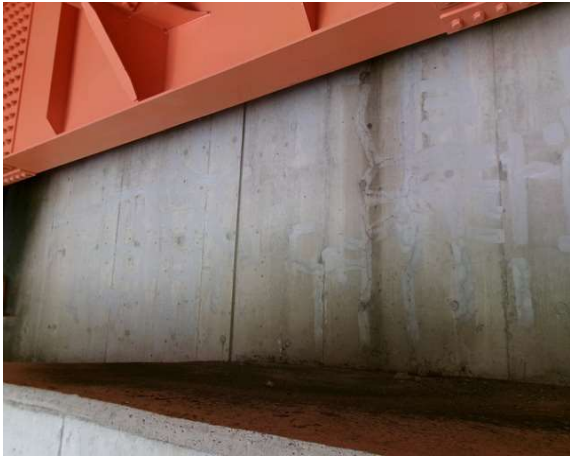
| 위 치 | 교대 영천방향 A1 | 위 치 | 교대 영천방향 A1 |

| 현 황 | 보수부 망상균열(A=8.0m×2.0m) | 현 황 | 보수부 망상균열(A=8.0m×1.5m) |

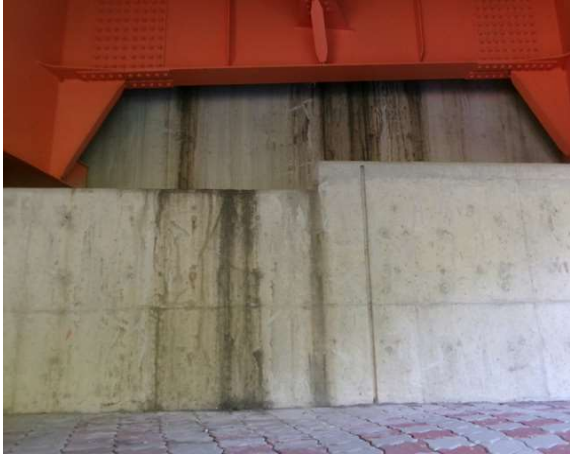
| 위 치 | 교대 상주방향 A1 | 위 치 | 교대 영천방향 A1 |

| 현 황 | 누수흔적(A=1.0m×5.0m) | 현 황 | 누수흔적(A=5.0m×2.0m) |

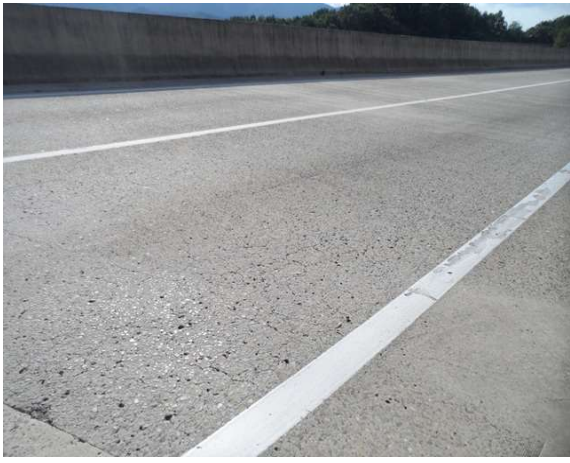
| 위 치 | 교면포장 상주방향 S9 | 위 치 | 교면포장 영천방향 S7 |

| 현 황 | 망상균열(A=35.0m×6.0m) | 현 황 | 망상균열(A=35.0m×3.0m) |

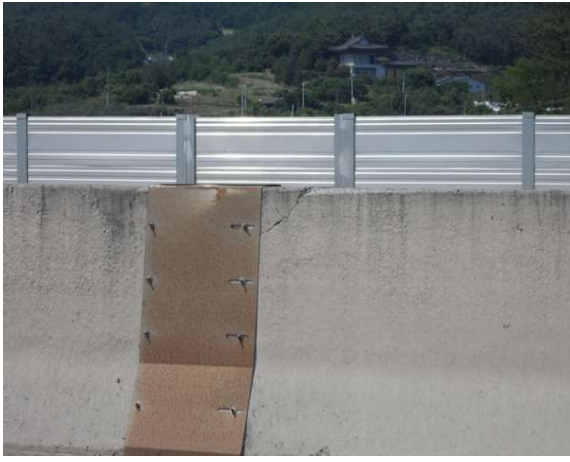
| 위 치 | 방호벽 영천방향 S9 | 위 치 | 거더 S1-G1 |

| 현 황 | 접속부 중분대 파손(A=0.3m×0.3m) | 현 황 | 파손(A=0.2m×0.2m) |

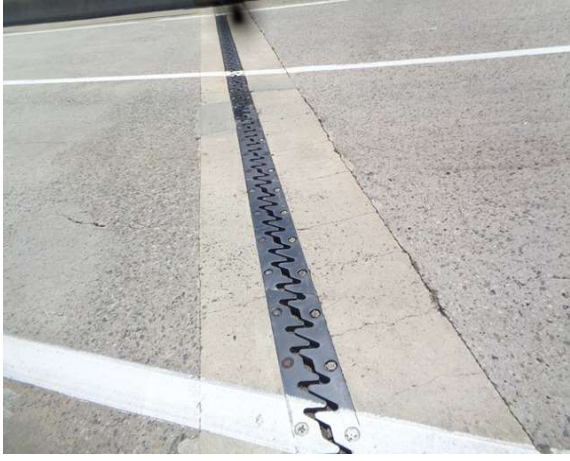
| 위 치 | 신축이음 상주방향 A1 | 위 치 | 신축이음 영천방향 A1 |

| 현 황 | 후타재 균열(Cw<0.3mm) | 현 황 | 후타재 망상균열(A=0.5m×1.0m) |

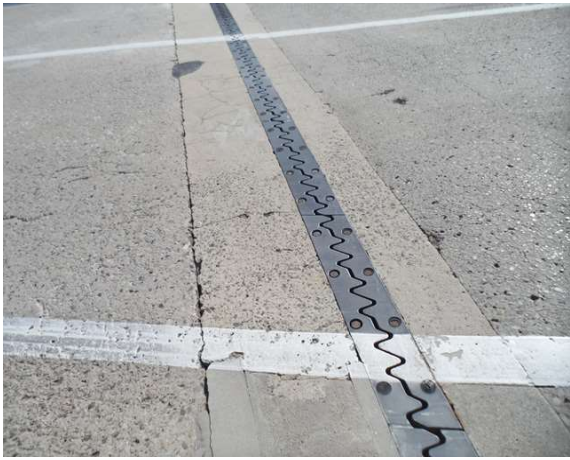
| 위 치 | 신축이음 영천방향 A2 | 위 치 | 교량받침 A1-SH2 |

| 현 황 | 후타재 균열( $C_w < 0.3\text{mm}$ ) | 현 황 | 받침콘크리트 재료분리( $A = 0.3\text{m} \times 0.2\text{m}$ ) |

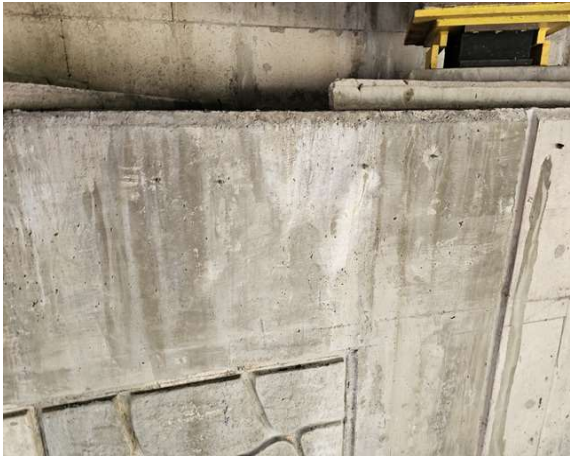
| 위 치 | 교대 A1 | 위 치 | 교각 P6 |

| 현 황 | 균열부백태( $A = 0.2\text{m} \times 2.0\text{m}$ ) | 현 황 | 누수흔적( $A = 0.5\text{m} \times 2.0\text{m} \times 5\text{EA}$ ) |

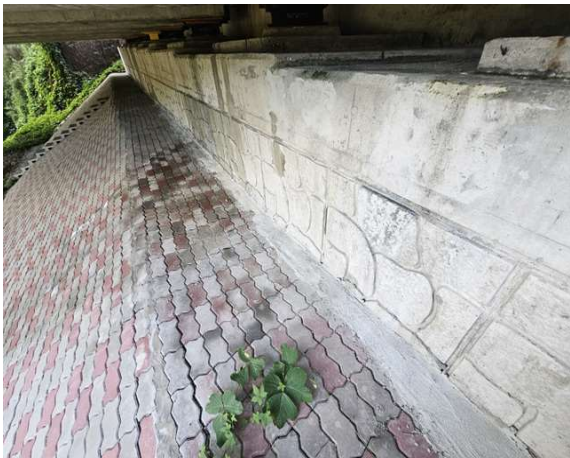
| 위 치 | 교대 A1 | 위 치 | 교대 A2 |

| 현 황 | 법면 침하 보수 | 현 황 | 홍벽 백태( $A = 0.2\text{m} \times 1.0\text{m}$ ) |

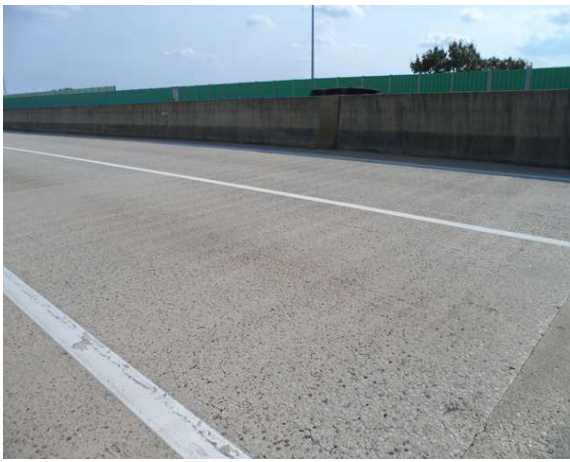
| 위 치 | 교면포장 영천방향 S1 | 위 치 | 방호벽 영천방향 S1 |

| 현 황 | 망상균열(A=6.0m×5.0m) | 현 황 | 중분대 균열(Cw≥0.3mm) |

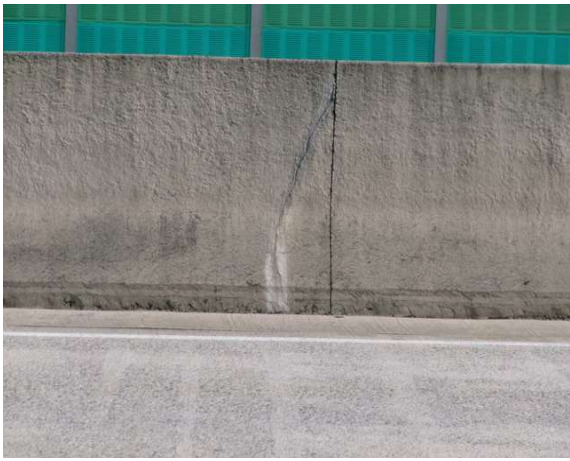
| 위 치 | 방호벽 영천방향 S2 | 위 치 | 방호벽 영천방향 S3 |

| 현 황 | 중분대 균열부백태(A=0.1m×1.0m) | 현 황 | 방호벽 균열부백태(A=0.1m×1.0m) |

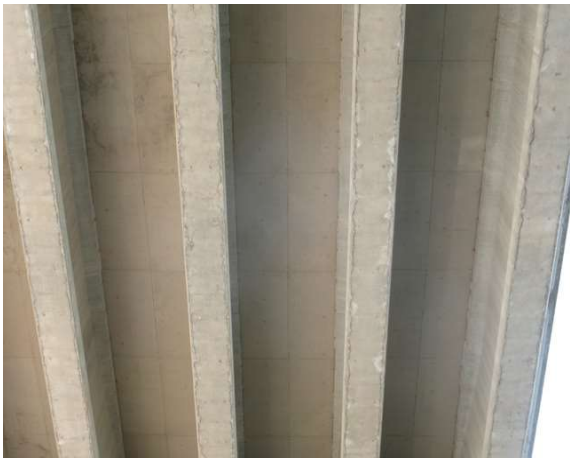
| 위 치 | 바닥판하면 상주방향 S4 | 위 치 | 바닥판하면 영천방향 S4 |

| 현 황 | 망상균열(A=15.0m×1.5m) | 현 황 | 망상균열(A=10.0m×1.5m) |

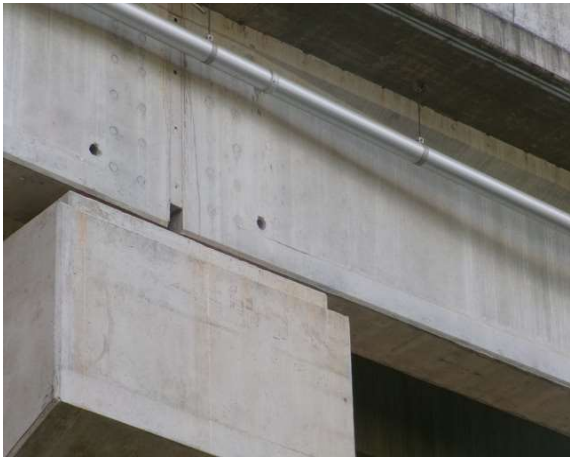
| 위 치 | 거더 상주방향 S3 | 위 치 | 신축이음 상주방향 A1 |

| 현 황 | 파손(A=0.2m×0.2m) | 현 황 | 후타재 파손(A=0.2m×0.2m×3EA) |

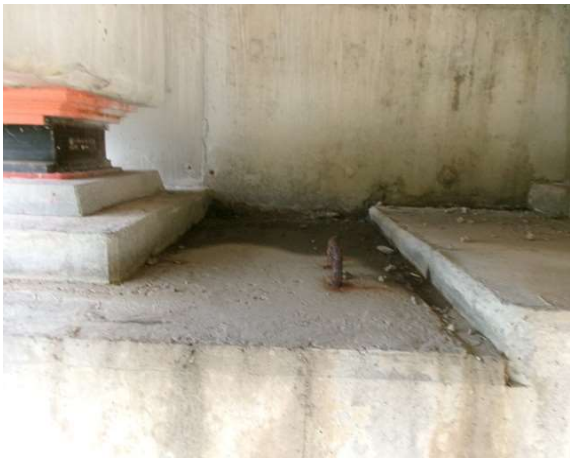
| 위 치 | 교대 상주방향 A1 | 위 치 | 교대 영천방향 A1 |

| 현 황 | 체수(A=1.0m×1.0m) | 현 황 | 백태(A=0.1m×1.0m) |

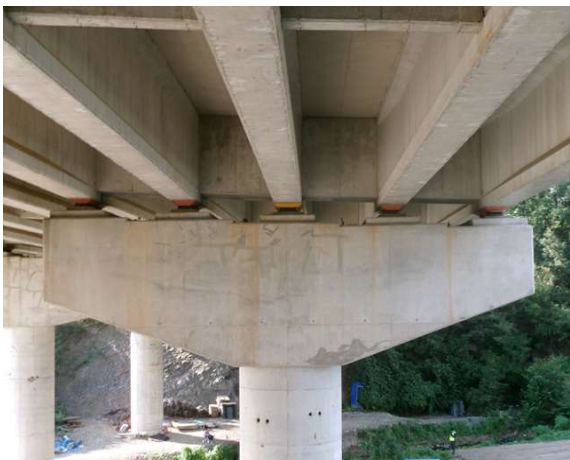
| 위 치 | 교각 상주방향 P3 | 위 치 | 교각 영천방향 P2 |

| 현 황 | 망상균열(A=2.0m×2.0m) | 현 황 | 표면오염(A=2.0m×1.0m) |

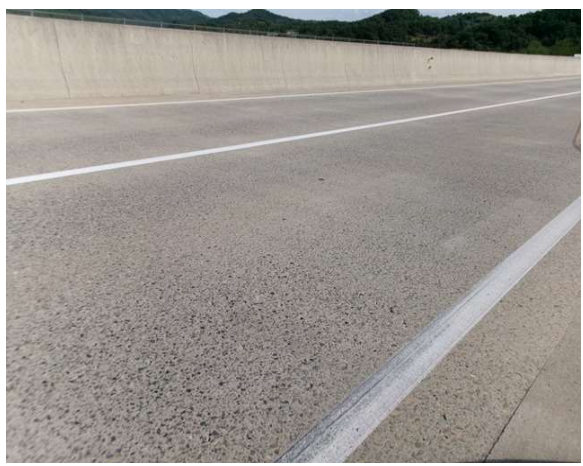
| 위 치 | 교면포장 상주방향 S7 | 위 치 | 교면포장 영천방향 S4 |

| 현 황 | 망상균열(A=35.0m×7.0m) | 현 황 | 망상균열(A=35.0m×5.0m) |

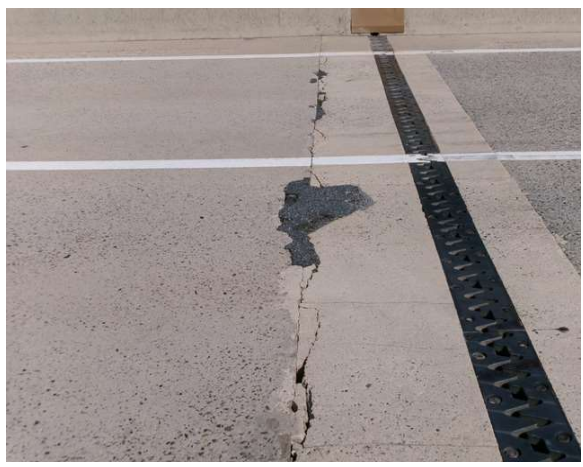
| 위 치 | 신축이음 영천방향 P2 | 위 치 | 신축이음 영천방향 A1 |

| 현 황 | 후타재 재료분리(A=0.5m×3.0m) | 현 황 | 후타재 파손(A=0.1m×0.2m) |

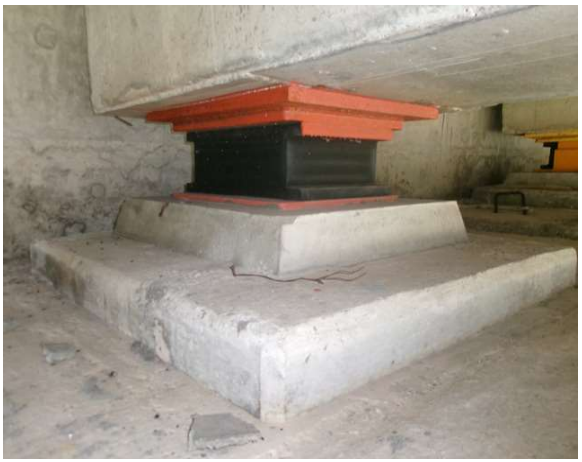
| 위 치 | 교량받침 영천방향 A2-SH5 | 위 치 | 교량받침 상주방향 A2-SH2 |

| 현 황 | 무수축몰탈 균열(Cw<0.3mm) | 현 황 | 무수축몰탈 파손(A=0.1m×0.1m) |

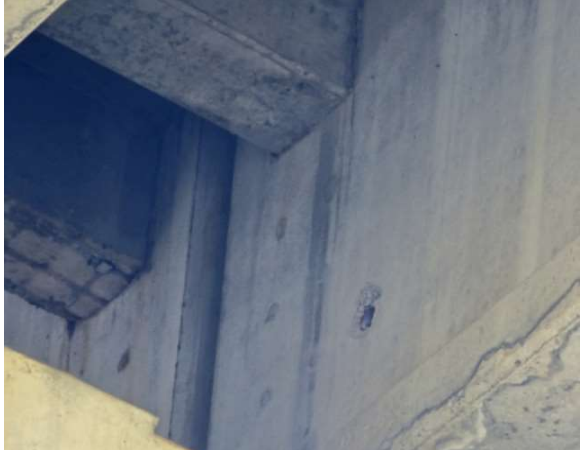
| 위 치 | 거더 상주방향 S2-G3 | 위 치 | 가로보 영천방향 S2-G3~4 |

| 현 황 | 인양홀 파손(A=0.2m×0.2m) | 현 황 | 박락 및 철근노출(A=0.3m×0.3m) |

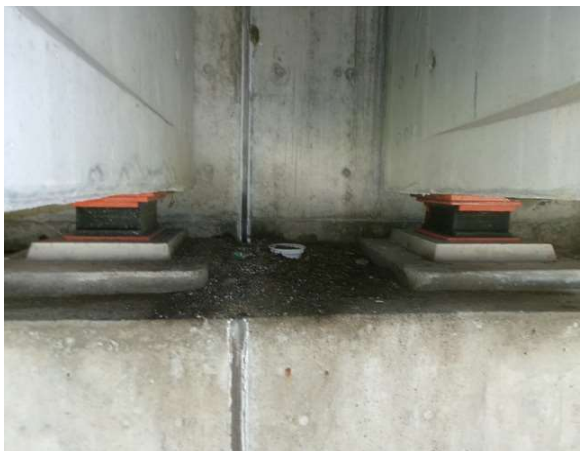
| 위 치 | 교대 영천방향 A2 | 위 치 | 교각 상주방향 P4 |

| 현 황 | 이물질퇴적(A=2.0m×2.0m) | 현 황 | 망상균열(A=10.0m×1.5m) |

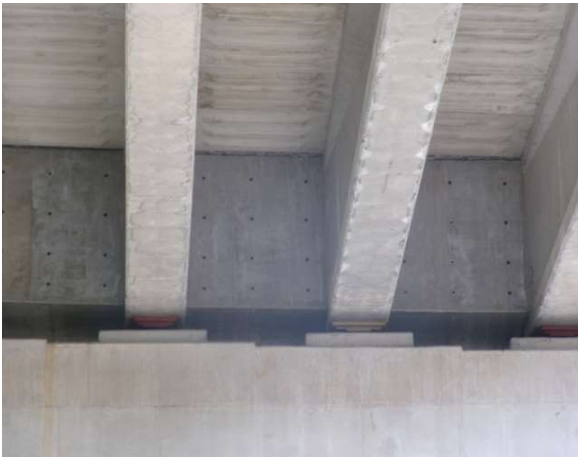
| 위 치 | 가로보 영천방향 S2-G1~3 | 위 치 | 교대 상주방향 A1 |

| 현 황 | 재료분리 (A=1.5m×0.5m×2EA) | 현 황 | 구체 균열 (Cw<0.3mm) |

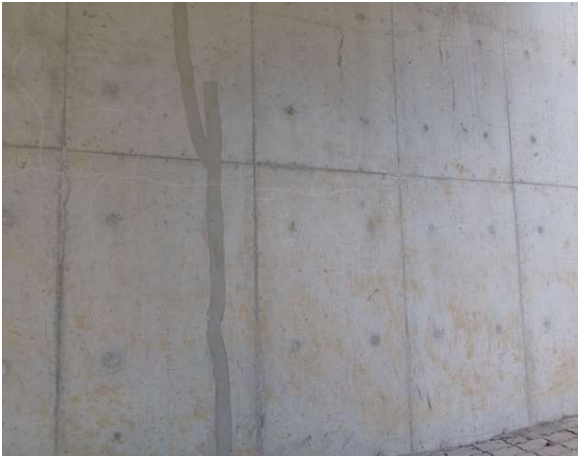
| 위 치 | 교대 상주방향 A1 | 위 치 | 교대 영천방향 A1 |

| 현 황 | 망상균열 (A=4.0m×1.0m) | 현 황 | 백태 (A=0.1m×0.3m) |

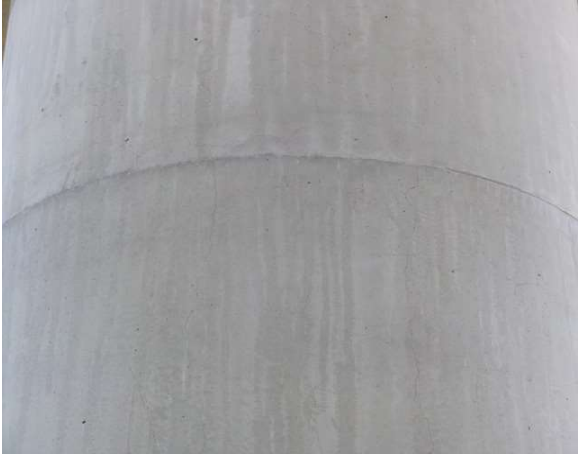
| 위 치 | 교각 상주방향 P1 | 위 치 | 교각 영천방향 P2 |

| 현 황 | 망상균열 (A=3.0m×5.0m) | 현 황 | 망상균열 (A=10.0m×2.0m) |

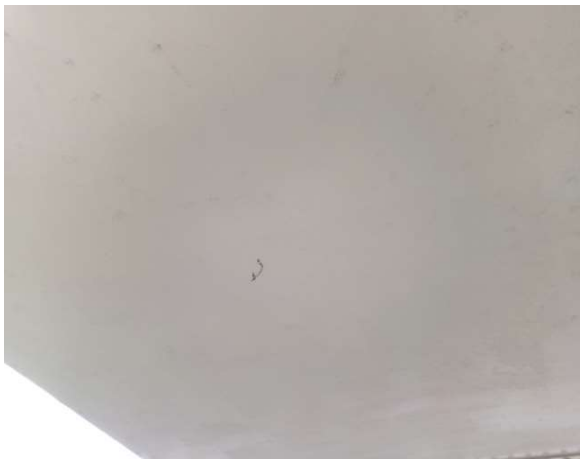
| 위 치 | 거더외부 S1 | 위 치 | 신축이음 A2 |

| 현 황 | 긁힘 ( $A=0.1\text{m} \times 0.1\text{m}$ ) | 현 황 | 후타재 균열 ( $C_w < 0.3\text{mm}$ ) |

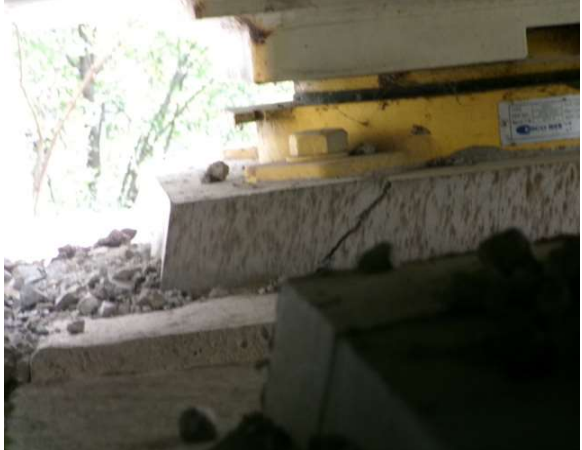
| 위 치 | 교량받침 A1-SH1 | 위 치 | 교량받침 A1-SH2 |

| 현 황 | 무수축몰탈 들뜸 ( $A=0.3\text{m} \times 0.3\text{m}$ ) | 현 황 | 무수축몰탈 들뜸 ( $A=0.3\text{m} \times 0.3\text{m}$ ) |

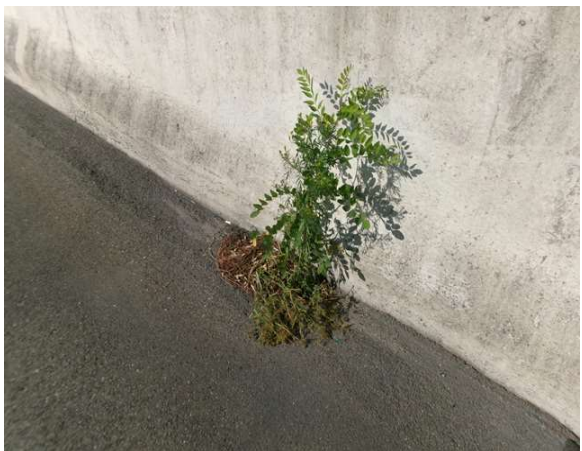
| 위 치 | 배수시설 S1 | 위 치 | 교대 A1 |

| 현 황 | 배수구 막힘 | 현 황 | 망상균열 ( $A=3.0\text{m} \times 1.0\text{m}$ ) |

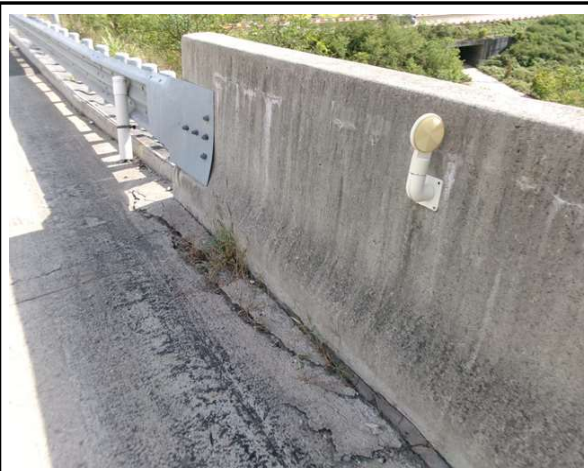
| 위 치 | 교면포장 포항방향 S1 |

| 현 황 | 접속부 포장파손(A=0.2m×2.0m) |

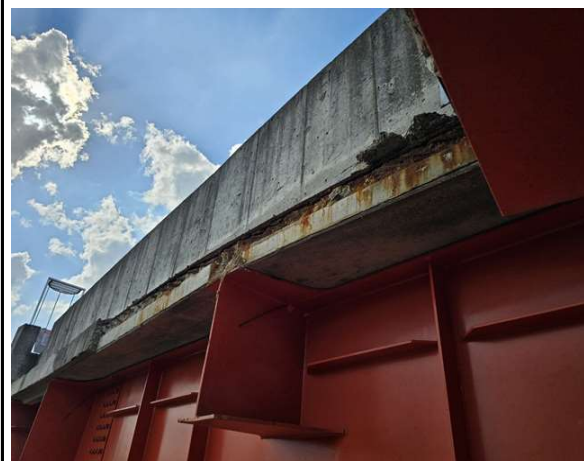
| 위 치 | 바닥판하면 포항방향 S3 |

| 현 황 | 파손 및 철근노출(A=0.5m×7.0m) |

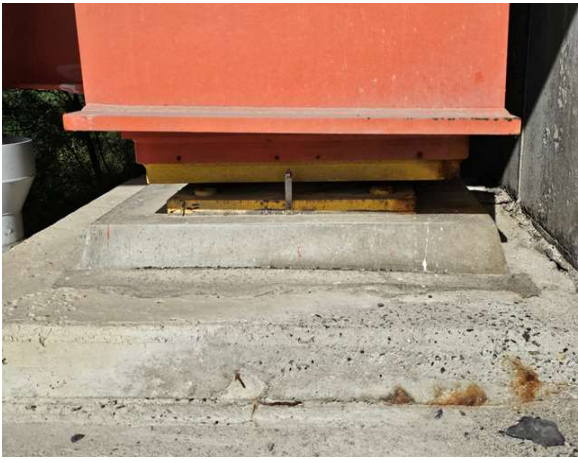
| 위 치 | 교량받침 A1-SH1 | 위 치 | 교량받침 P2-SH3 |

| 현 황 | 무수축물탈 균열(Cw<0.3mm) | 현 황 | 받침콘크리트 재료분리(A=0.3m×0.2m) |

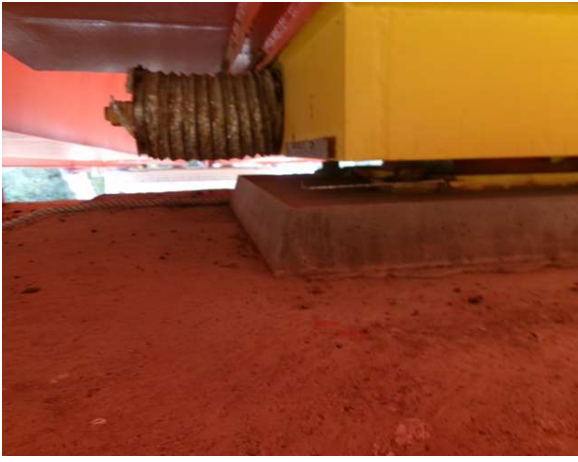
| 위 치 | 교량받침 P4-SH6 | 위 치 | 교대 A2 |

| 현 황 | 무수축물탈 박리(A=0.2m×0.2m) | 현 황 | 망상균열(A=2.0m×2.0m) |

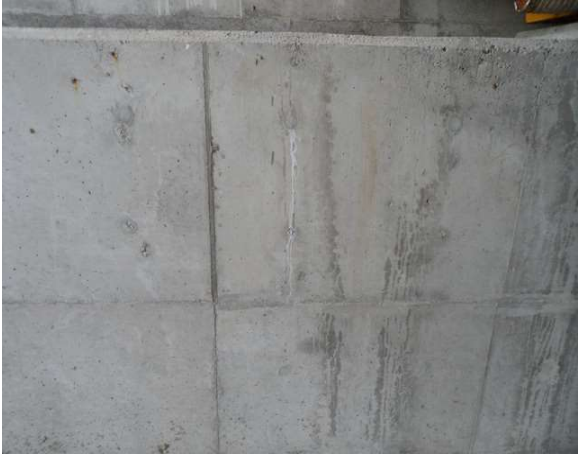
| 위 치 | 교대 A2 | 위 치 | 교각 P2 |

| 현 황 | 백태(A=0.1m×0.5m) | 현 황 | 코핑부 망상균열(A=5.0m×1.0m) |

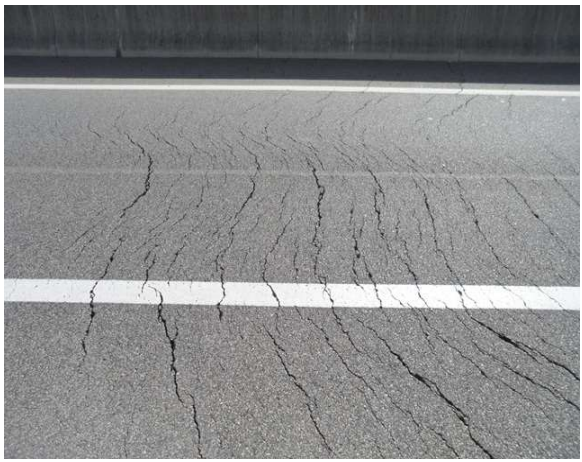
| 위 치 | 교면포장 S2 | 위 치 | 방호벽 S1 |

| 현 황 | 아스콘 밀림균열 (A=15.0m×3.0m) | 현 황 | 균열 (Cw<0.3mm) |

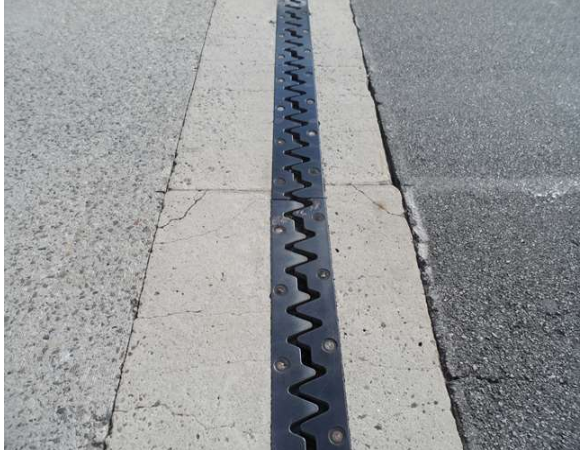
| 위 치 | 신축이음 A1 | 위 치 | 교량받침 A1 SH1 |

| 현 황 | 후타재 박리 (A=0.3m×0.3m) | 현 황 | 받침콘크리트 박락 (A=0.2m×0.2m) |

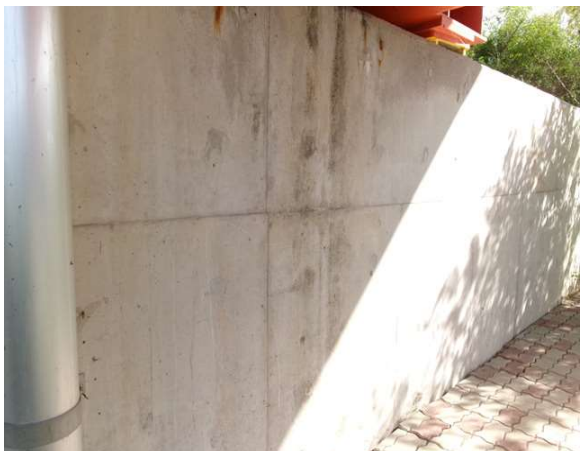
| 위 치 | 교대 A1 | 위 치 | 교각 P1 |

| 현 황 | 망상균열 (A=5.0m×2.0m) | 현 황 | 망상균열 (A=10.0m×0.5m) |

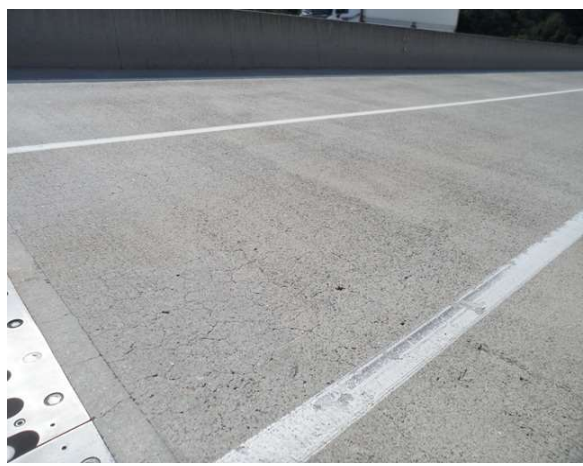
| 위 치 | 교면포장 상주방향 S4 | 위 치 | 교면포장 영천방향 S5 |

| 현 황 | 망상균열 및 재료분리 (A=40.0m×7.0m) | 현 황 | 망상균열 (A=45.0m×6.0m) |

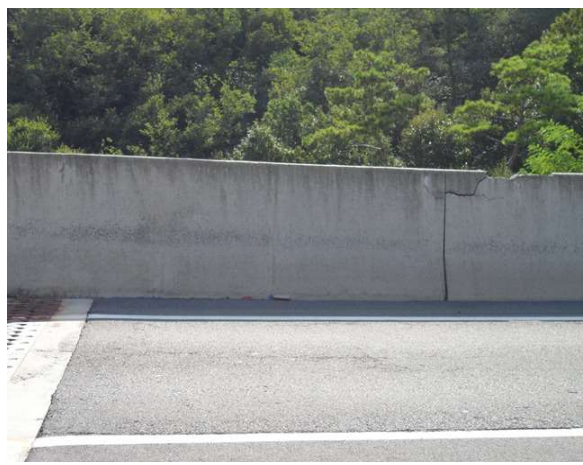
| 위 치 | 방호벽 상주방향 S1 | 위 치 | 방호벽 영천방향 S5 |

| 현 황 | 접속부 파손 (A=1.5m×0.3m) | 현 황 | 파손 (A=0.1m×0.1m) |

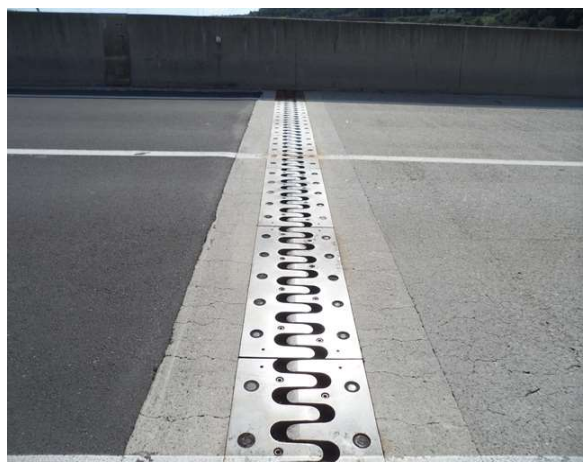
| 위 치 | 신축이음 상주방향 A1 | 위 치 | 신축이음 영천방향 A1 |

| 현 황 | 후타재 균열 (Cw<0.3mm) | 현 황 | 차수판 볼트 탈락 |

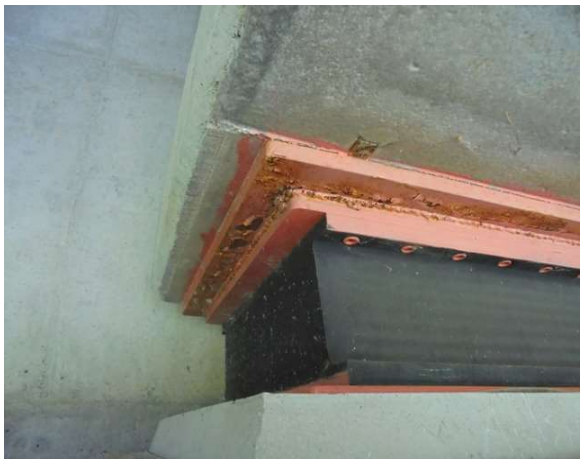
| 위 치 | 교량받침 상주방향 A2-SH2 | 위 치 | 교량받침 영천방향 A2-SH5 |

| 현 황 | 플레이트 부식(2EA) | 현 황 | 무수축물탈 균열(Cw<0.3mm) |

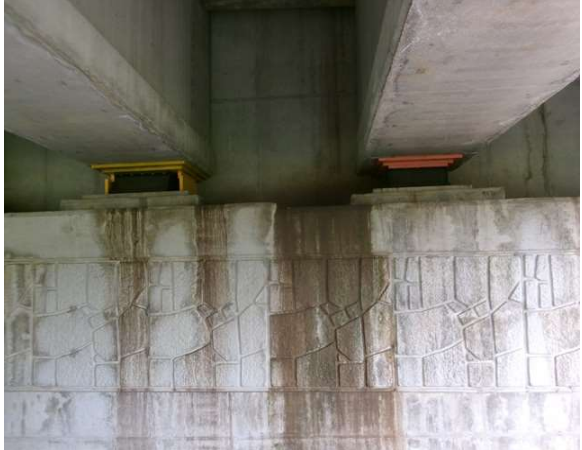
| 위 치 | 교대 상주방향 A2 | 위 치 | 교대 영천방향 A1 |

| 현 황 | 누수흔적(A=0.5m×2.0m) | 현 황 | 균열(Cw<0.3mm) |

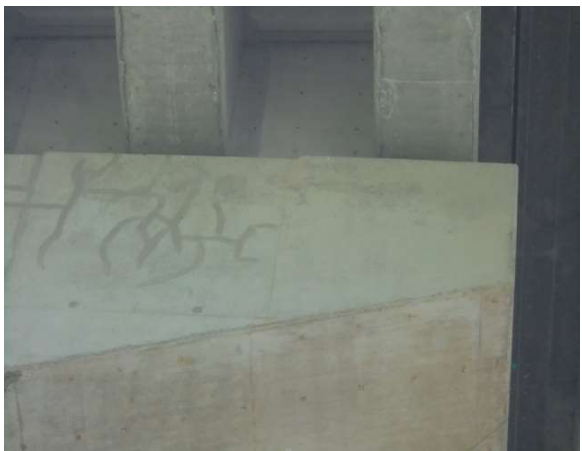
| 위 치 | 교각 상주방향 P5 | 위 치 | 교각 영천방향 P6 |

| 현 황 | 재료분리(A=0.3m×0.3m) | 현 황 | 망상균열(A=2.0m×4.5m) |

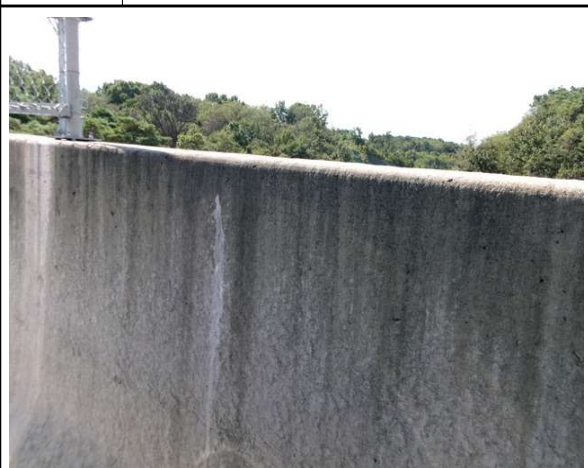
| 위 치 | 방호벽 영천방향 S4 |

| 현 황 | 백태 (A=0.1m×0.2m) |

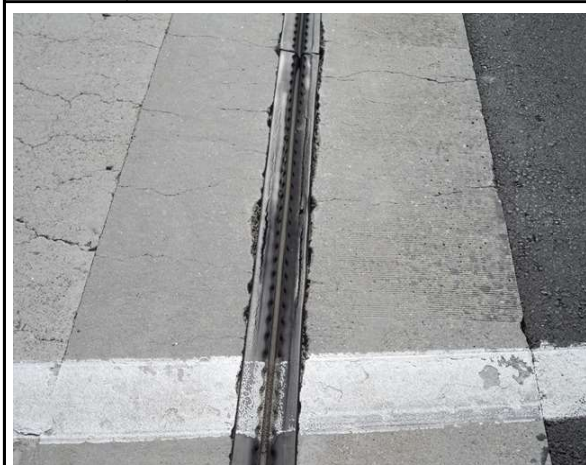
| 위 치 | 신축이음 상주방향 A1 |

| 현 황 | 고무재 파손 (L=0.5m) |

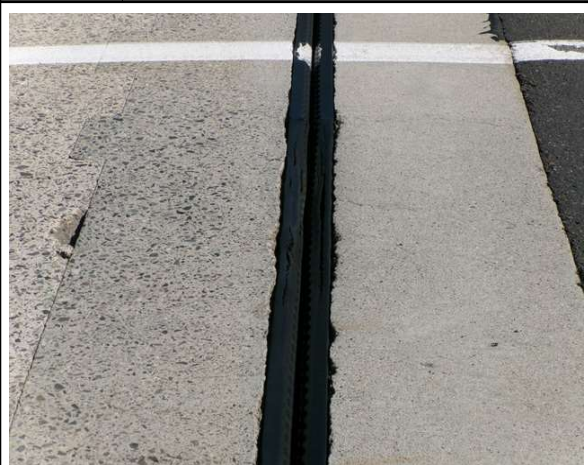
| 위 치 | 신축이음 영천방향 A2 |

| 현 황 | 고무재 파손 (L=0.5m) |

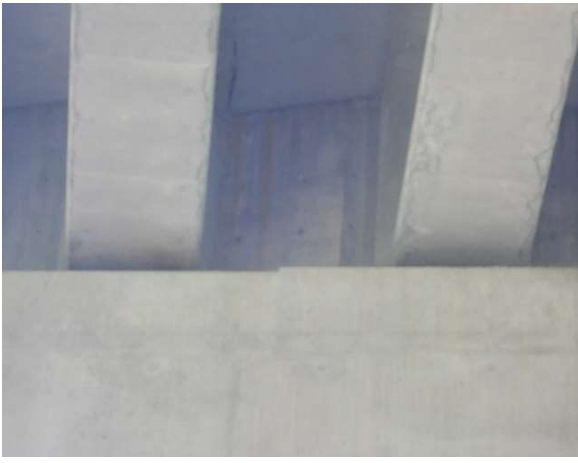
| 위 치 | 가로보 S1 | 위 치 | 거더 S1-G1 |
| 현 황 | 재료분리(A=0.5m×0.5m) | 현 황 | 재료분리(A=0.3m×0.1m) |

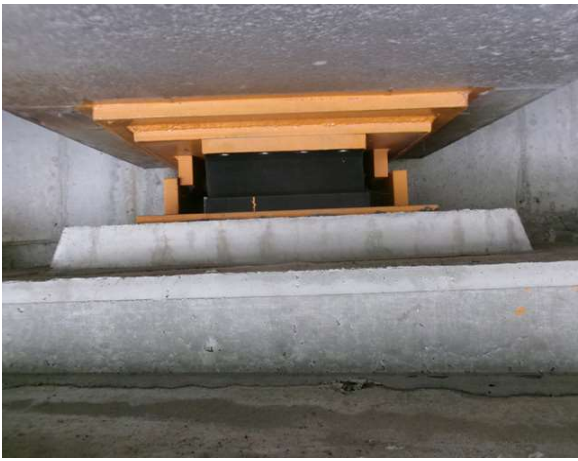
| 위 치 | 교량받침 A1-SH3 | 위 치 | 교대 A1 |
| 현 황 | 무수축물탈 균열(Cw<0.3mm) | 현 황 | 균열(Cw<0.3mm) |

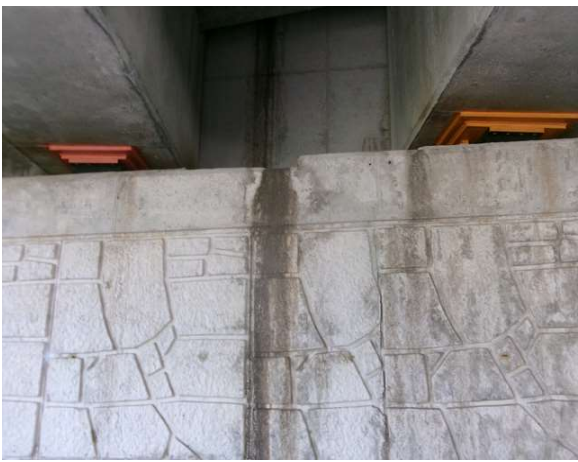
| 위 치 | 교대 A2 | 위 치 | 교각 P1 |
| 현 황 | 누수흔적(A=1.0m×2.0m) | 현 황 | 망상균열(A=0.5m×5.0m) |

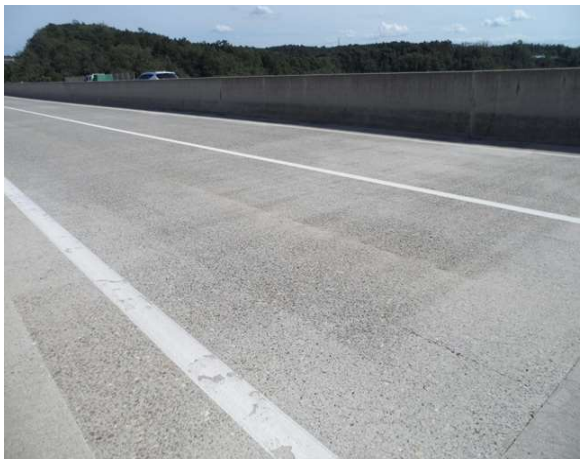
| 위 치 | 교면포장 상주방향 S10 | 위 치 | 교면포장 영천방향 S7 |
| 현 황 | 망상균열(A=40.0m×6.0m) | 현 황 | 망상균열(A=40.0m×5.0m) |

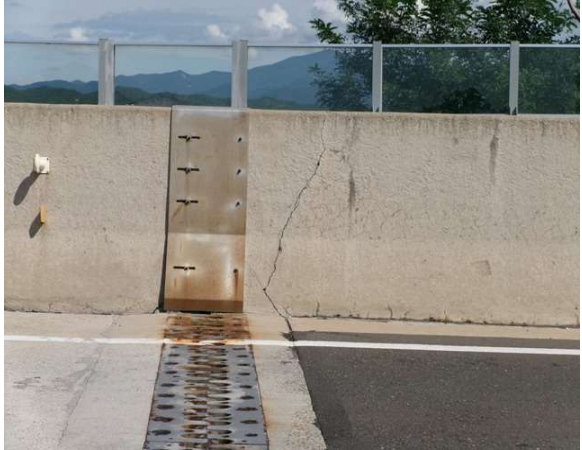
| 위 치 | 방호벽 영천방향 S12 | 위 치 | 방호벽 상주방향 S9 |
| 현 황 | 중분대 접속부 박리(A=1.0m×1.5m) | 현 황 | 균열(Cw<0.3mm) |

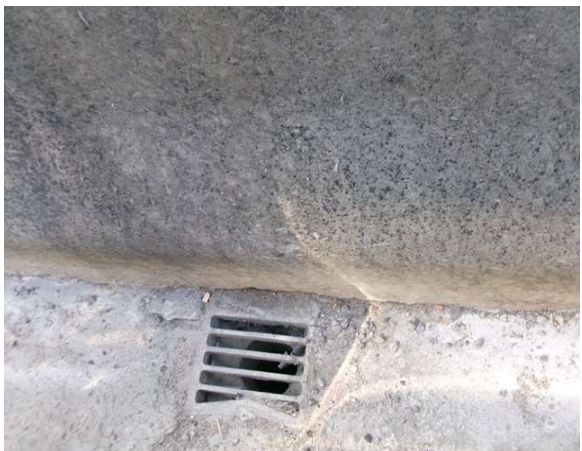
| 위 치 | 배수시설 영천방향 S4 | 위 치 | 신축이음 상주방향 P9 |
| 현 황 | 배수구 그레이팅 파손 4EA | 현 황 | 후타재 균열(Cw<0.3mm) |

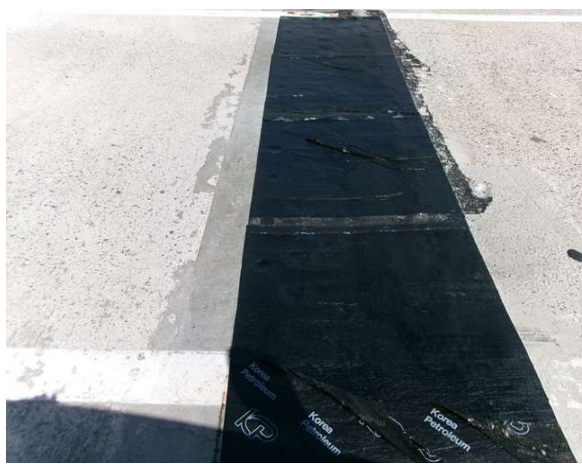
| 위 치 | 신축이음 영천방향 P3 | 위 치 | 교량받침 A2-SH03 |
| 현 황 | 본체 파손 | 현 황 | 받침콘크리트 균열( $Cw < 0.3\text{mm}$ ) |

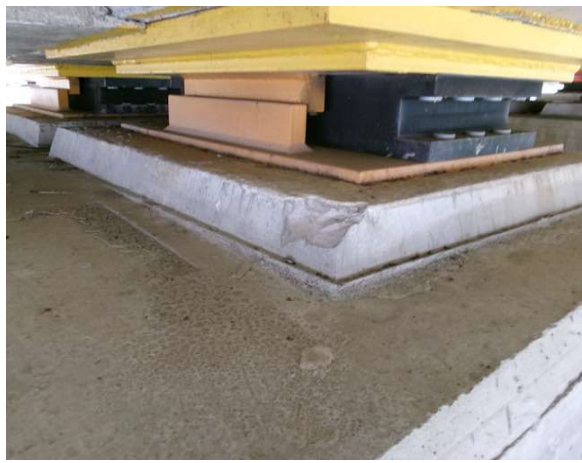
| 위 치 | 교량받침 P4-SH18 | 위 치 | 교량받침 P10-SH6 |
| 현 황 | 무수축몰탈 파손( $A=0.1\text{m} \times 0.1\text{m}$ ) | 현 황 | 플레이트 부식 |

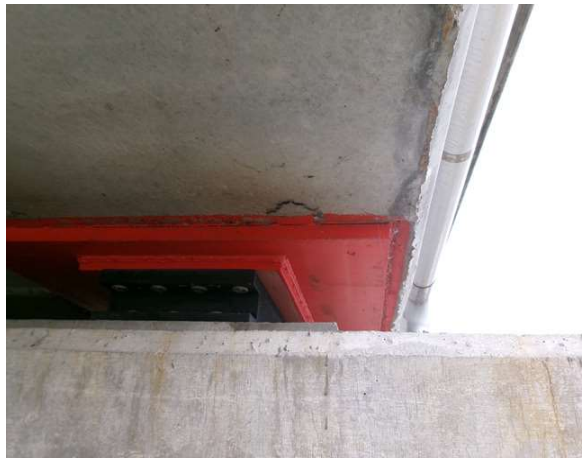
| 위 치 | 거더 S2-G1 | 위 치 | 배수시설 영천방향 S10 |
| 현 황 | 박리( $A=0.5\text{m} \times 0.2\text{m}$ ) | 현 황 | 배수구 그레이팅 파손 2EA |

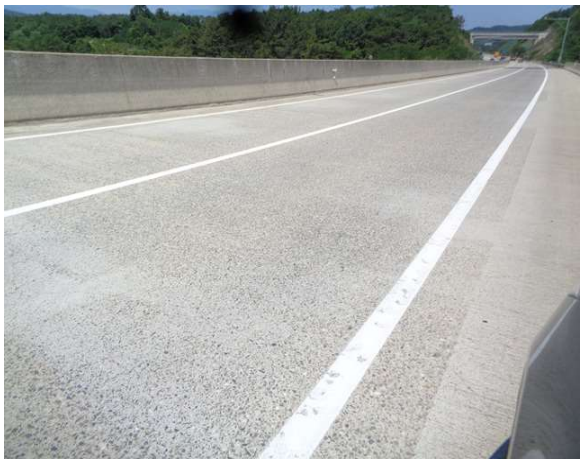
| 위 치 | 교면포장 상주방향 S2 | 위 치 | 교면포장 영천방향 S2 |
| 현 황 | 망상균열(A=40.0m×6.0m) | 현 황 | 포장박리(A=0.5m×0.3m) |

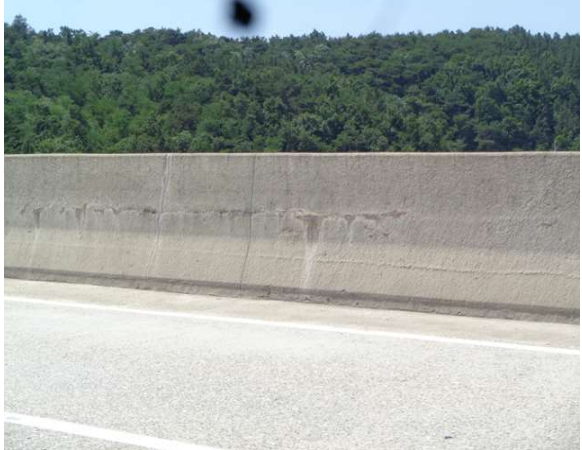
| 위 치 | 방호벽 상주방향 S1 | 위 치 | 방호벽 영천방향 S2 |
| 현 황 | 중분대 균열부백태(A=0.2m×1.5m) | 현 황 | 균열(Cw<0.3mm) |

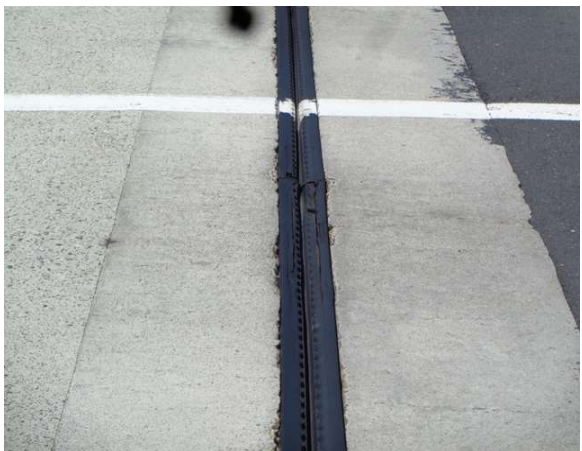
| 위 치 | 신축이음 상주방향 A1 | 위 치 | 신축이음 영천방향 A1 |
| 현 황 | 고무재파손(L=0.5m) | 현 황 | 후타재 균열(Cw<0.3mm) |

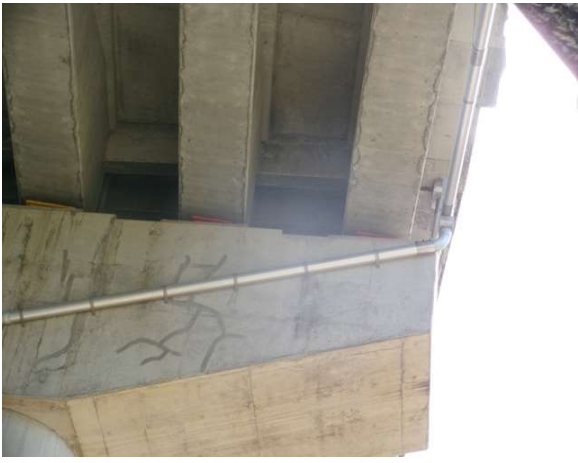
| 위 치 | 가로보 영천방향 S2-G4~G5 | 위 치 | 바닥판하면 상주방향 S3 |
| 현 황 | 재료분리(A=0.5m×0.5m) | 현 황 | 재료분리(A=0.5m×0.2m) |

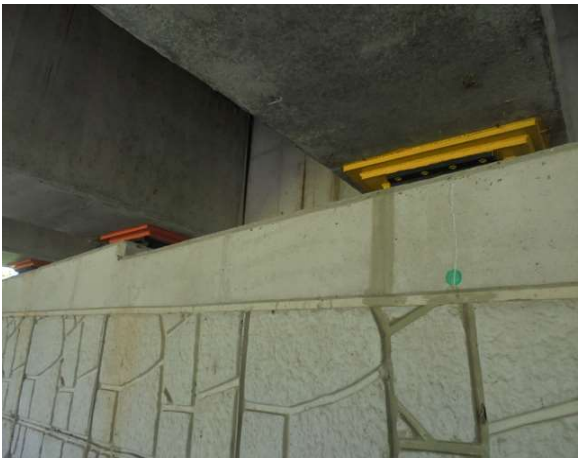
| 위 치 | 교대 상주방향 A2 | 위 치 | 교대 영천방향 A1 |
| 현 황 | 균열(Cw≥0.3mm) | 현 황 | 균열(Cw≥0.3mm) |

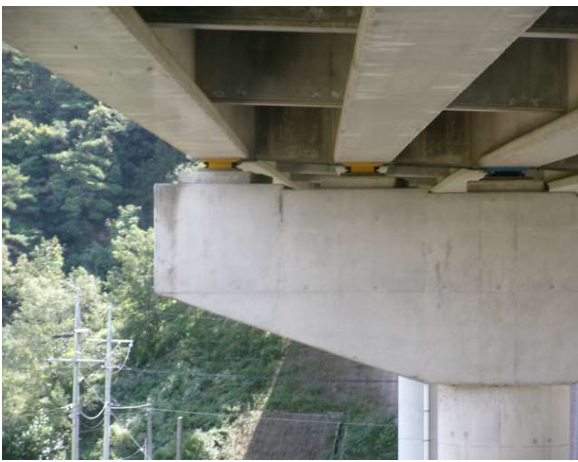
| 위 치 | 교각 상주방향 P1 | 위 치 | 교각 영천방향 P3 |
| 현 황 | 균열부백태(A=0.2m×0.5m) | 현 황 | 망상균열(A=8.0m×2.0m) |
