## 45. 영천절토45

## 전경 및 손상현황 사진

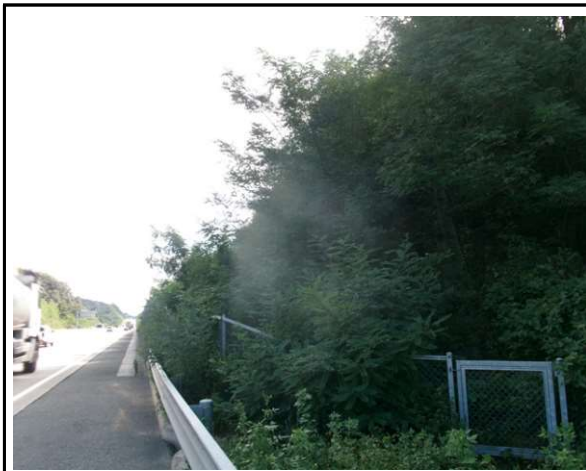
| 위 치 | 하부 |

| 현 황 | 전경 |

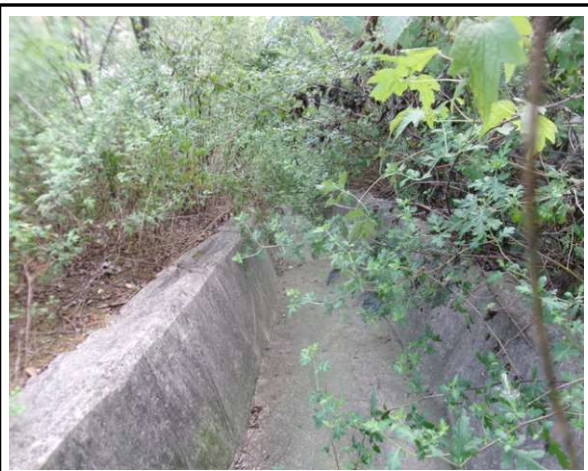
| 위 치 | 산마루측구 |

| 현 황 | 전경 |

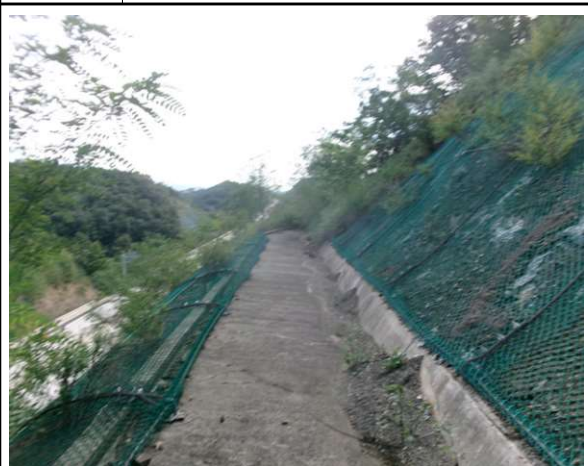
| 위 치 | 소단배수로 |

| 현 황 | 전경 |

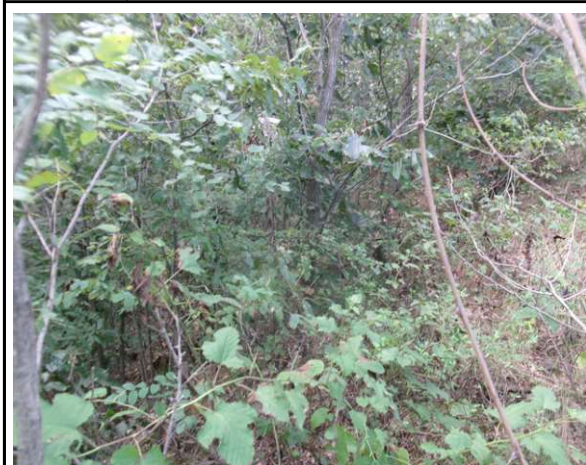
| 위 치 | 자연사면 |

| 현 황 | 전경 |

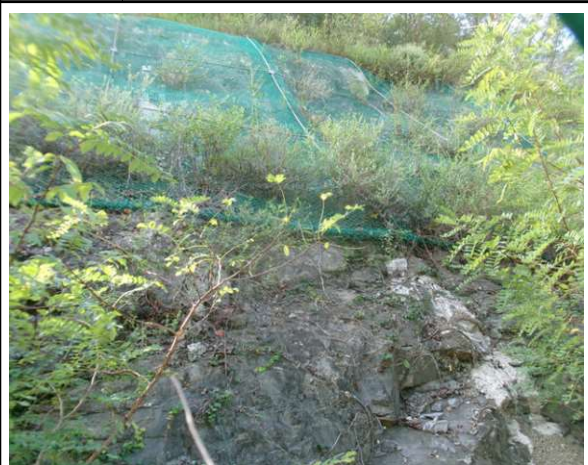
| 위 치 | 1단 |

| 현 황 | 전경 |

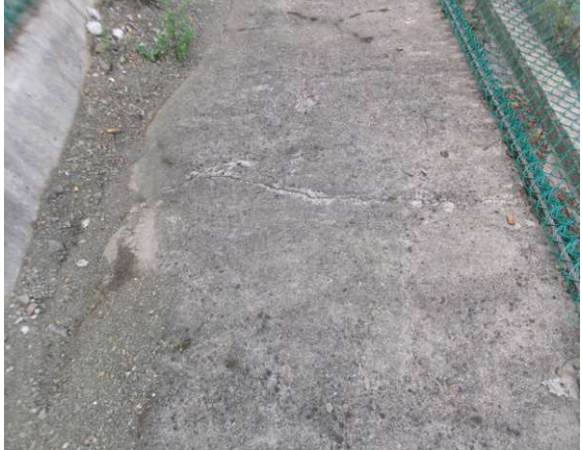
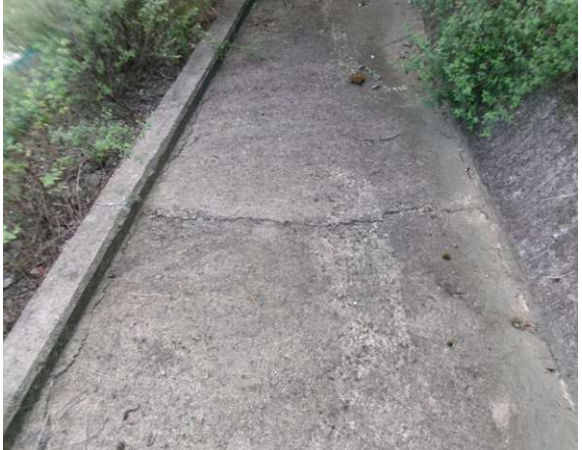
| 위 치 | STA 69.19k 1소단배수로 | 위 치 | STA 69.20k 1소단배수로 |

| 현 황 | 균열 (L=2.0m) | 현 황 | 균열 (L=2.0m) |

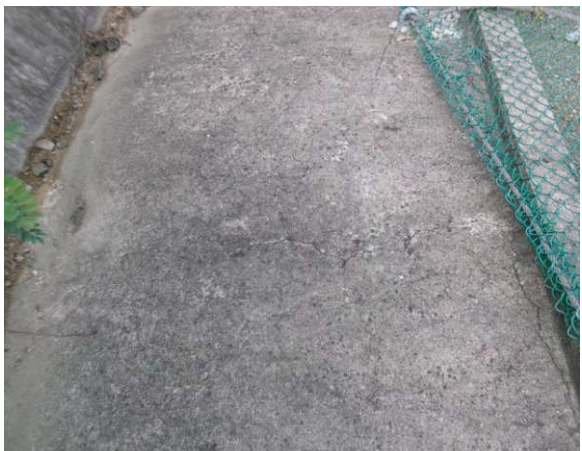
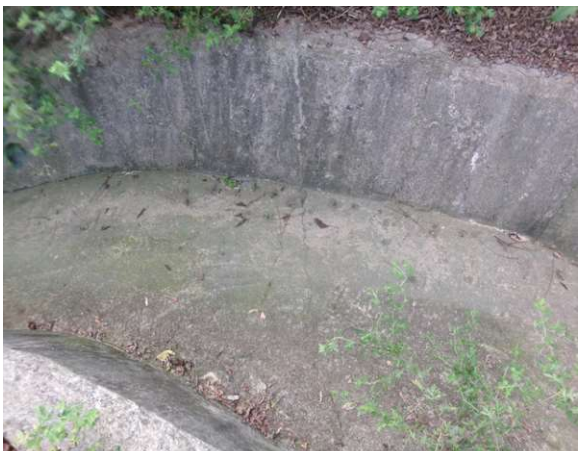
| 위 치 | STA 69.20k 1소단배수로 | 위 치 | STA 69.21k 산마루측구 |

| 현 황 | 균열 (L=2.0m) | 현 황 | 균열 (L=1.5m) |

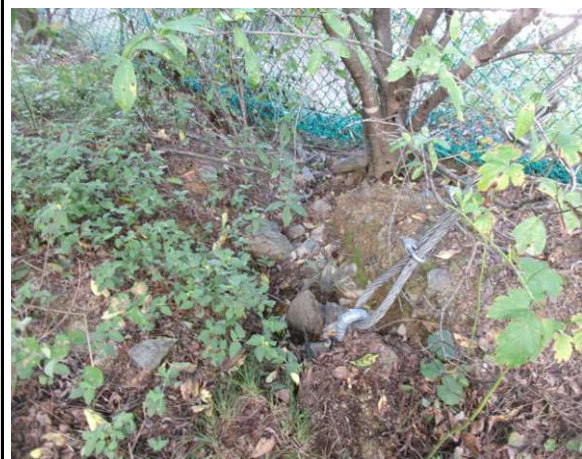
| 위 치 | STA 70.20k 2단 |

| 현 황 | 세굴(V=3.0m x 1.0m x 0.5m) |

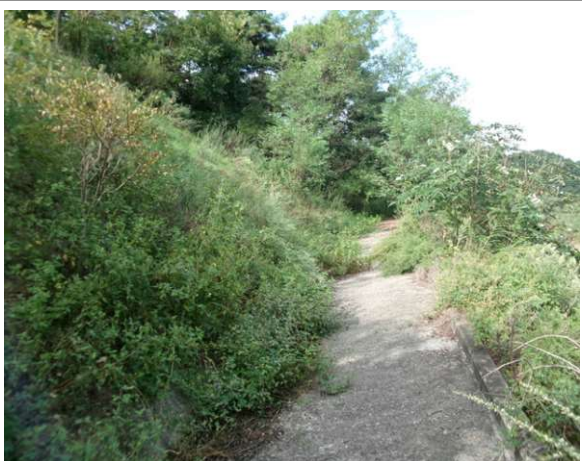
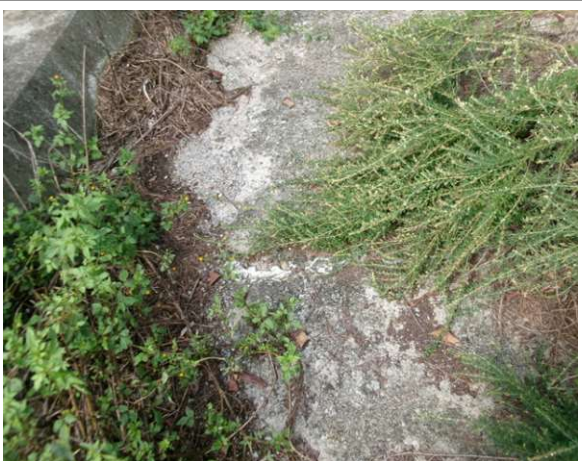
| 위 치 | 소단배수로 | 위 치 | STA 71.09k 1소단배수로 |

| 현 황 | 전경 | 현 황 | 균열 (L=2.0m) |

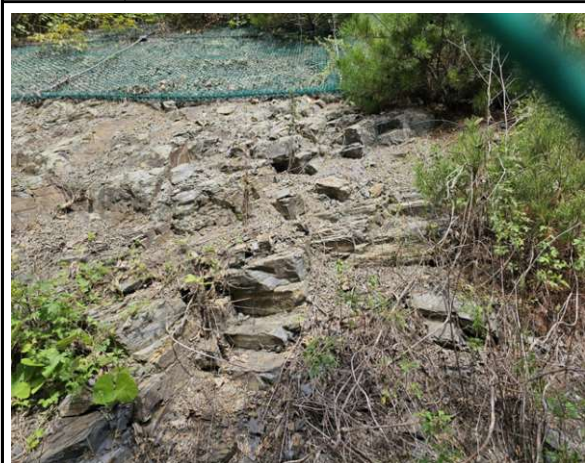
| 위 치 | STA 71.05~71.08k 1단 사면 |

| 현 황 | 심한풍화 |

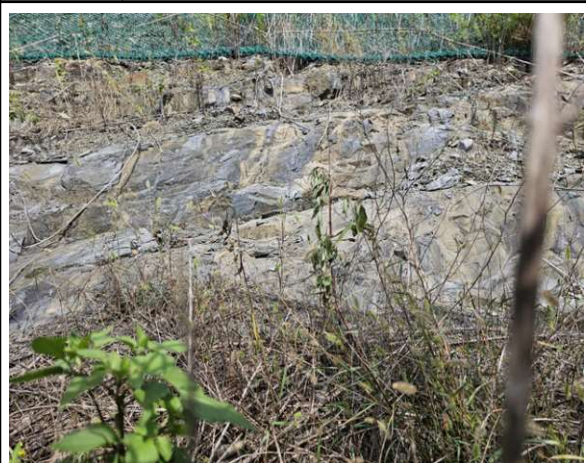
| 위 치 | STA 71.05~71.08k 1단 사면 |

| 현 황 | 심한풍화 |

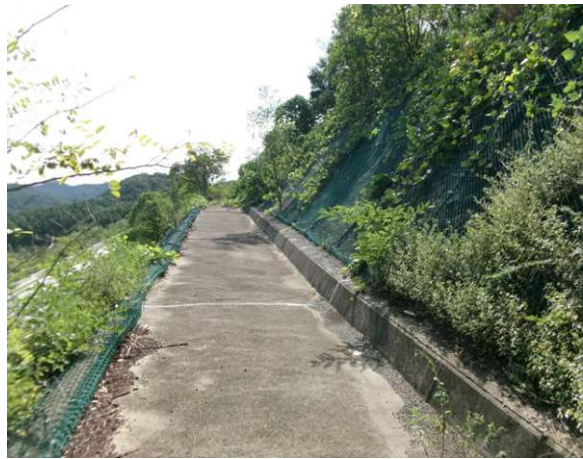
| 위 치 | 소단배수로 | 위 치 | STA 72.37k 산마루측구 |

| 현 황 | 전경 | 현 황 | 균열 (L=0.5m) |

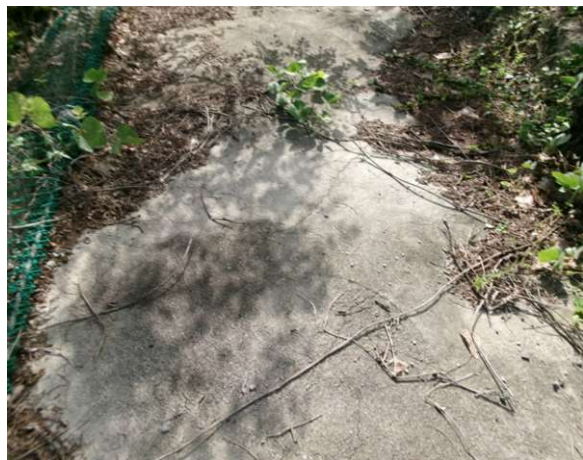
| 위 치 | STA 72.49k 1소단배수로 | 위 치 | 1단 |

| 현 황 | 사균열 (L=1.0m) | 현 황 | 심한풍화 |

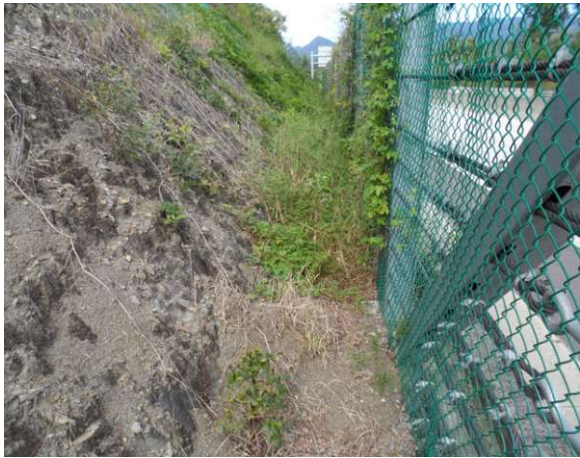
| 위 치 | 하단 및 낙석방지울타리 | 위 치 | 산마루측구 |

| 현 황 | 전경 | 현 황 | 전경 |

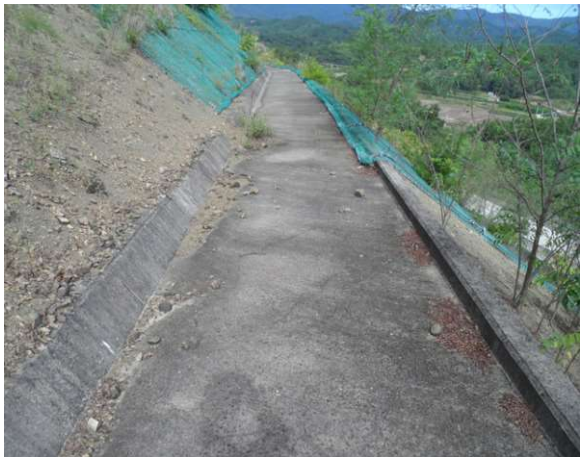
| 위 치 | 소단배수로 | 위 치 | 야생동물유도 울타리 |

| 현 황 | 전경 | 현 황 | 전경 |

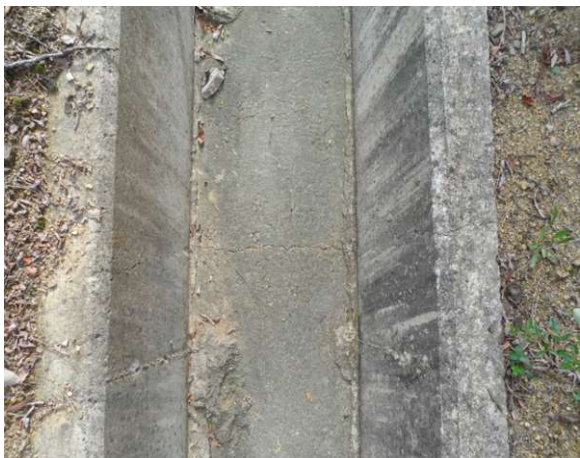
| 위 치 | STA 72.80k 산마루측구 | 위 치 | STA 72.89k 1소단배수로 |

| 현 황 | 균열 (L=1.5m) | 현 황 | 균열 (L=60.0m) |

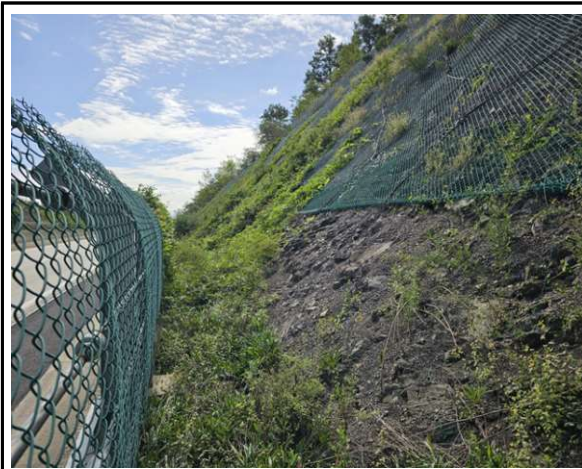
| 위 치 | 하단 및 낙석방지울타리 |

| 현 황 | 전경 |

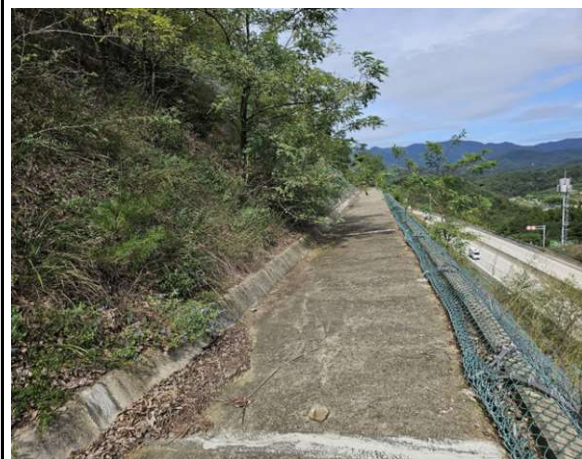
| 위 치 | 소단배수로 |

| 현 황 | 전경 |

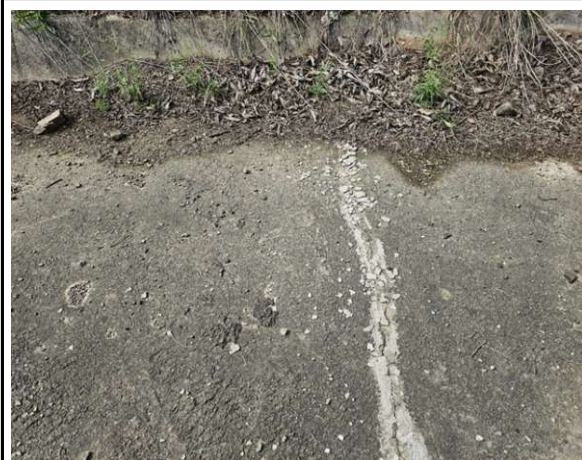
| 위 치 | STA 73.44k 1소단배수로 |

| 현 황 | 균열 (L=2.0m) |

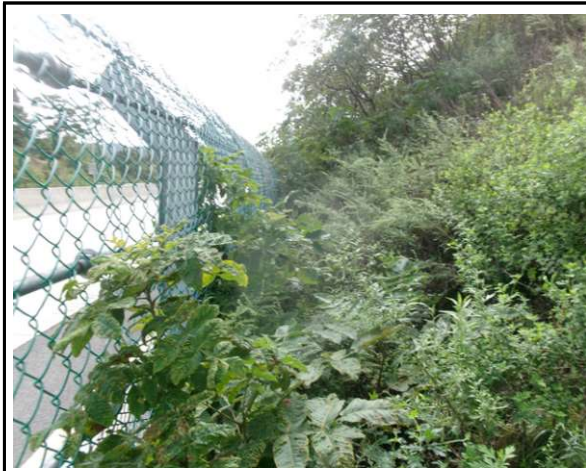
| 위 치 | 하부 |

| 현 황 | 전경 |

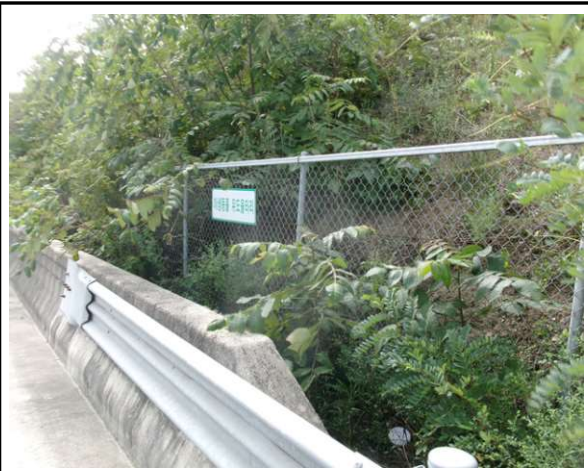
| 위 치 | 야생동물 유도 울타리 |

| 현 황 | 전경 |

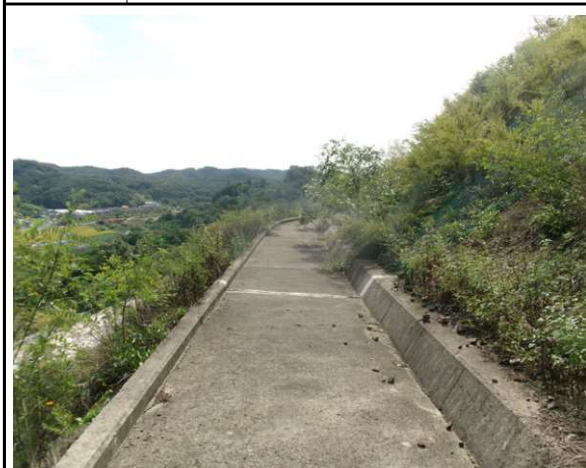
| 위 치 | 소단배수로 |

| 현 황 | 전경 |

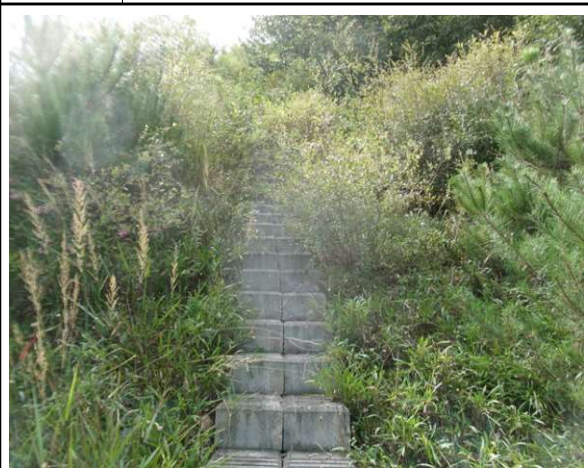
| 위 치 | 점검계단 |

| 현 황 | 전경 |

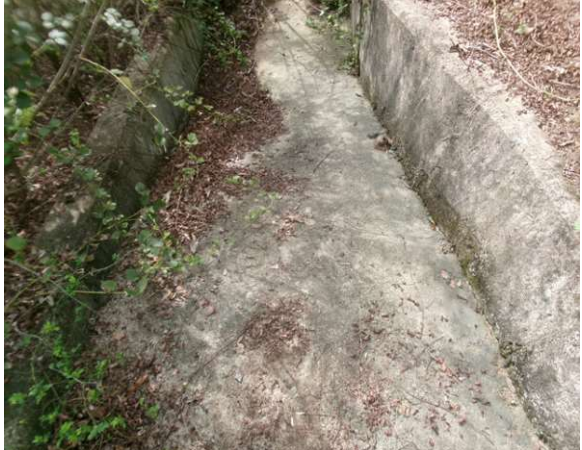
| 위 치 | STA 74.48k 1소단배수로 | 위 치 | STA 74.45k 1소단배수로 |

| 현 황 | 균열 (L=3.0m) | 현 황 | 토사퇴적 (A=10.0m×0.5m) |

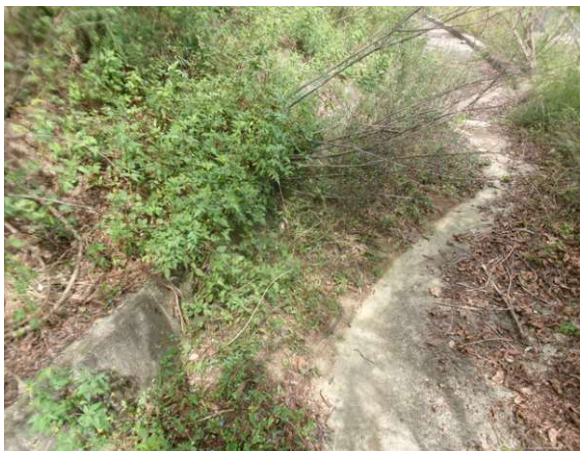
| 위 치 | STA 74.45k 1소단배수로 | 위 치 | 3단 |

| 현 황 | 토사퇴적 (A=10.0m×0.5m) | 현 황 | 심한풍화 |

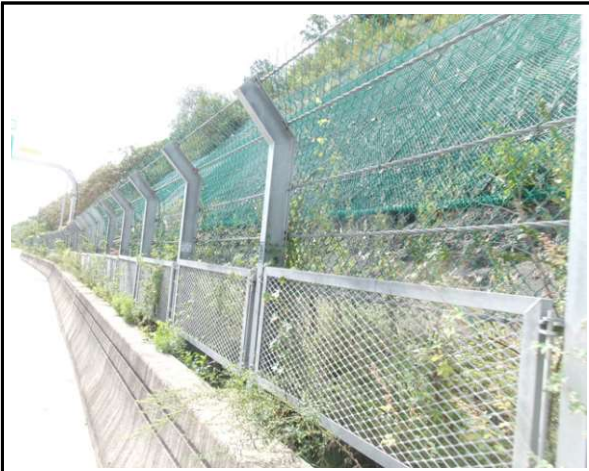
| 위 치 | 하단 및 낙석방지울타리 | 위 치 | 산마루측구 |

| 현 황 | 전경 | 현 황 | 전경 |

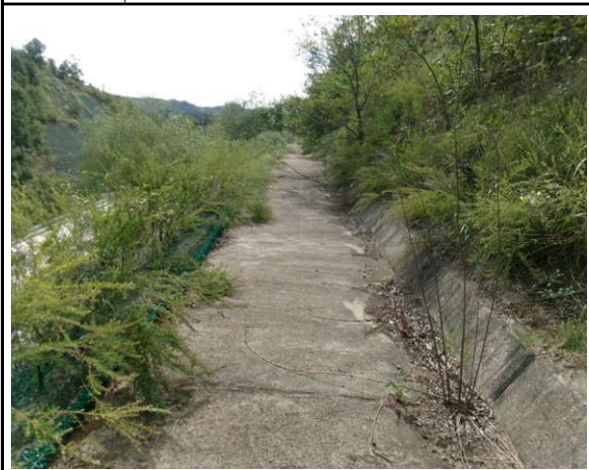
| 위 치 | 소단 배수로 | 위 치 | 점검계단 |

| 현 황 | 전경 | 현 황 | 전경 |

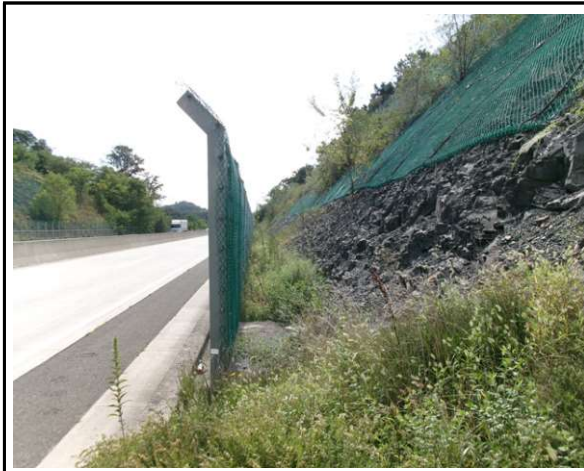
| 위 치 | 하단 및 낙석방지울타리 |

| 현 황 | 전경 |

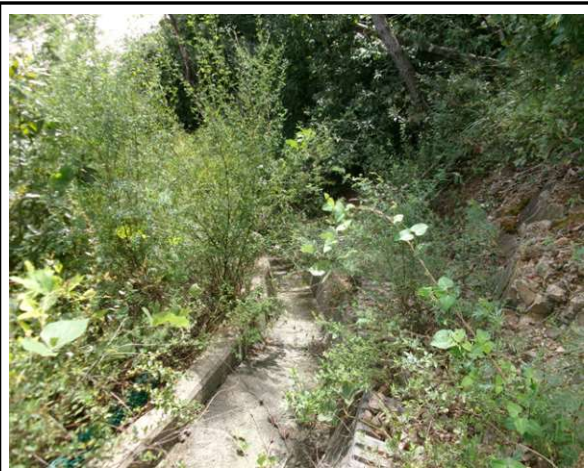
| 위 치 | 산마루측구, 점검계단 |

| 현 황 | 전경 |

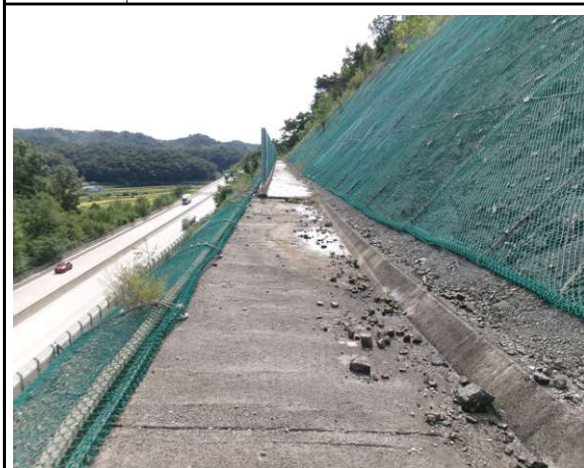
| 위 치 | 소단 배수로 |

| 현 황 | 전경 |

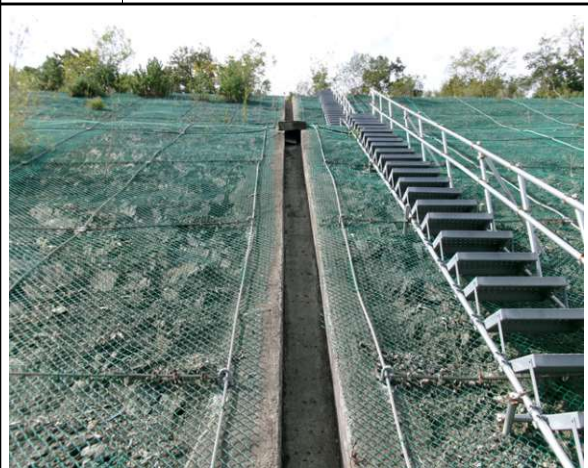
| 위 치 | 수직도수로 |

| 현 황 | 전경 |

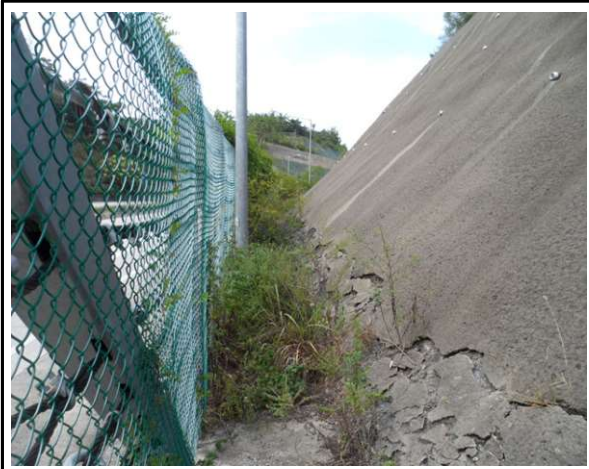
| 위 치 | 하단 | 위 치 | 산마루측구, 점검계단 |

| 현 황 | 전경 | 현 황 | 전경 |

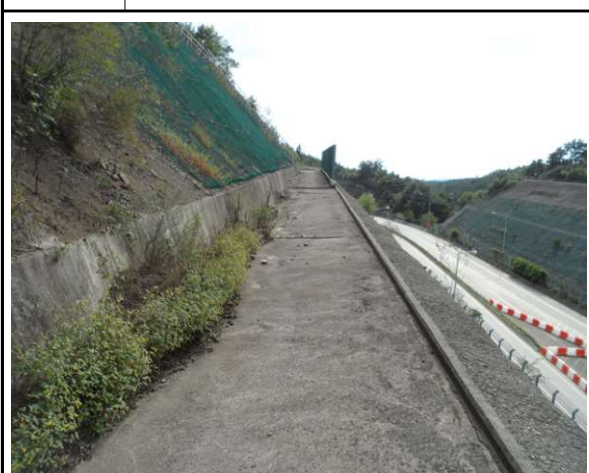
| 위 치 | 소단 배수로 | 위 치 | 야생동물 유도 울타리 |

| 현 황 | 전경 | 현 황 | 전경 |

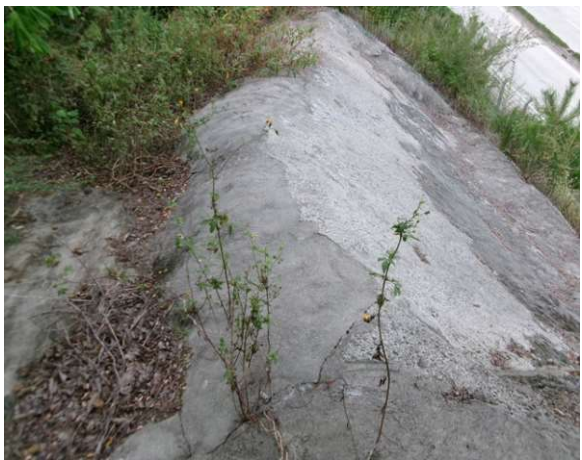
| 위 치 | STA 0+950 2단 | 위 치 | 2단 |
| 현 황 | 쑈크리트 파손 (A=1.0m*2.0m) | 현 황 | 쑈크리트 전경 |

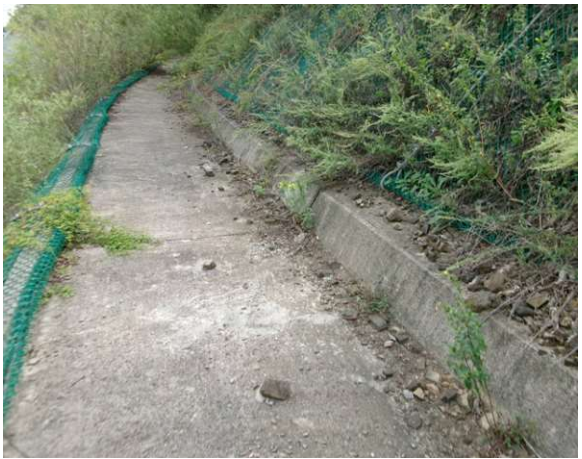
| 위 치 | 소단 배수로 | 위 치 | STA 0+20~0+24 1소단배수로 |
| 현 황 | 전경 | 현 황 | 토사 및 낙석퇴적(L=40.0m) |

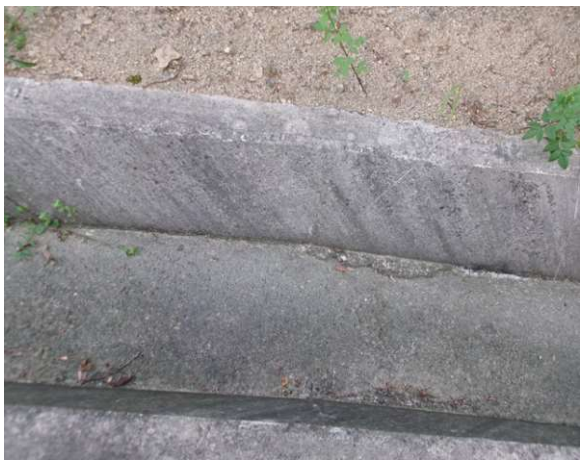
| 위 치 | STA 0+17 산마루측구 | 위 치 | 2단 |
| 현 황 | 균열(L=0.5m) | 현 황 | 전경 |

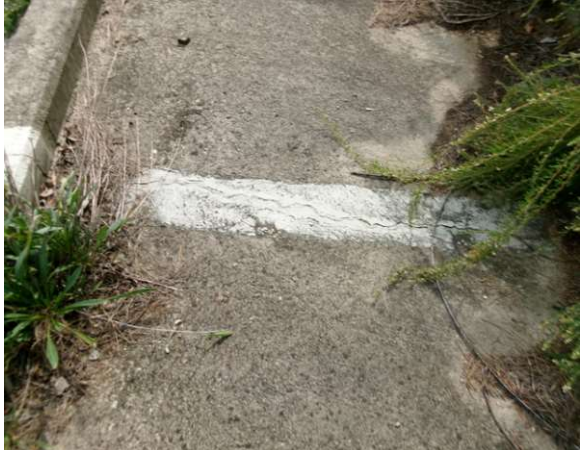
| 위 치 | STA 1+22 1소단배수로 | 위 치 | STA 1+22 1소단배수로 |
| 현 황 | 균열 (L=3.0m) | 현 황 | 균열 (L=3.0m) |

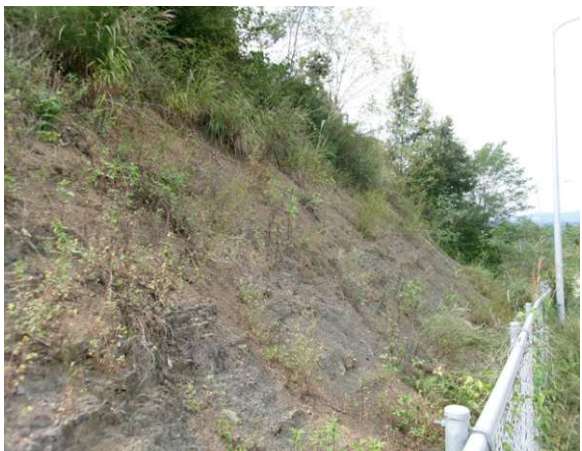
| 위 치 | 1단 | 위 치 | 2단 |
| 현 황 | 풍화 전경 | 현 황 | 전경 |

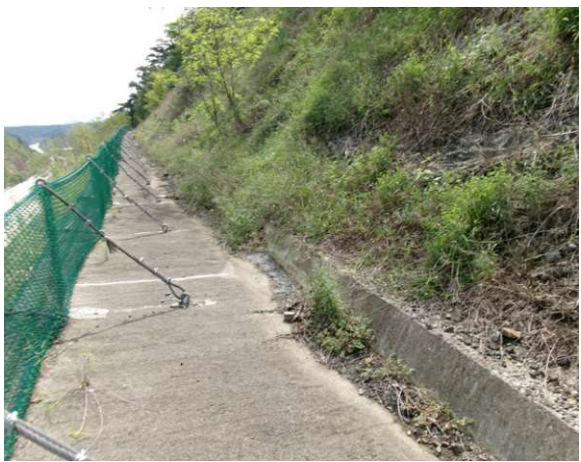
| 위 치 | STA 77.59k 1소단배수로 | 위 치 | STA 77.66k 1소단배수로 |
| 현 황 | 균열 (L=2.0m) | 현 황 | 토사퇴적 (A=100.0m×0.4m) |

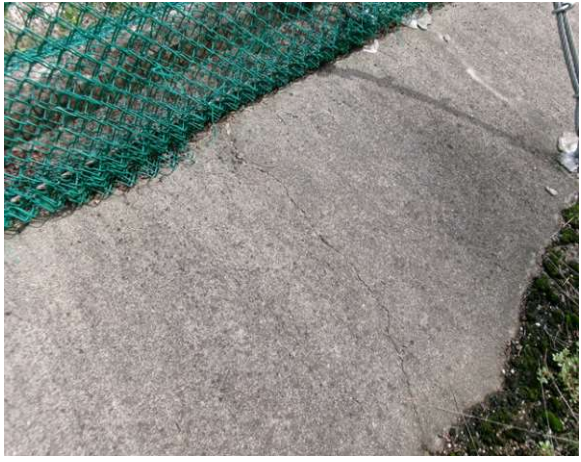
| 위 치 | STA 77.69k 1소단배수로 | 위 치 | STA 77.71k 1소단배수로 |
| 현 황 | 균열 (L=2.0m) | 현 황 | 균열 (L=2.0m) |

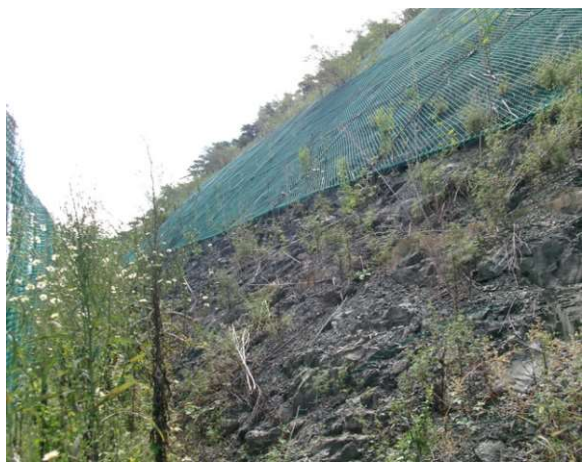
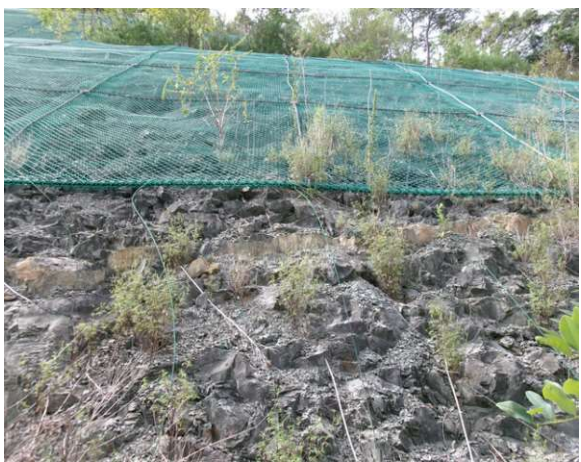
| 위 치 | 1~2단 | 위 치 | 1~2단 |

| 현 황 | 보통풍화 전경 | 현 황 | 보통풍화 전경 |

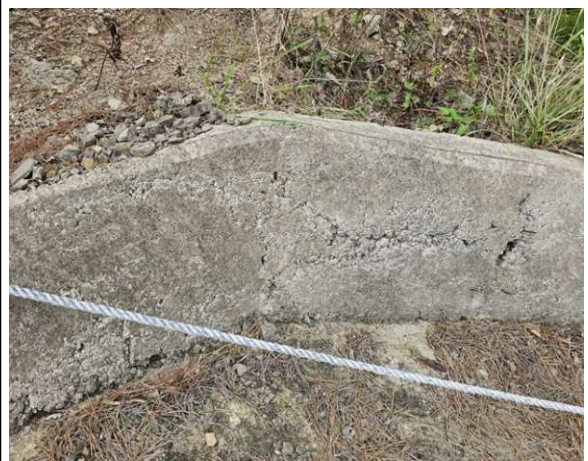
| 위 치 | STA 89.55k 1소단배수로 |

| 현 황 | 토사퇴적 (V=60.0×0.5×0.1m) |

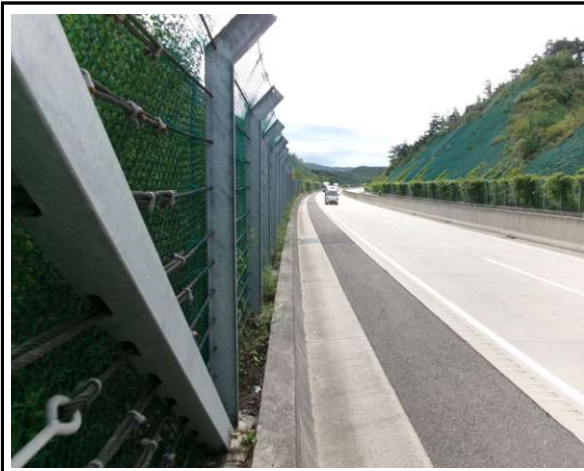
| 위 치 | 하단, 야생동물유도울타리 |

| 현 황 | 전경 |

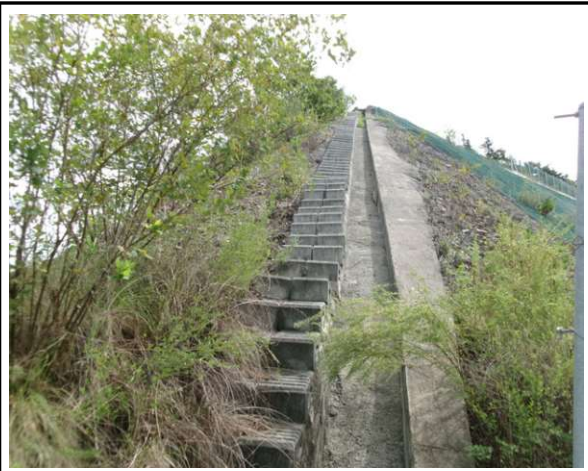
| 위 치 | 산마루측구 |

| 현 황 | 전경 |

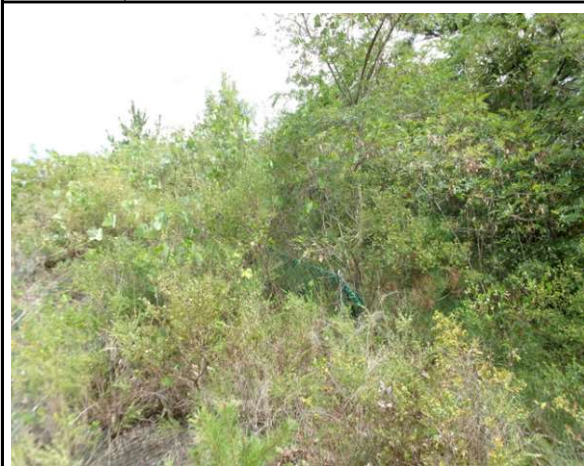
| 위 치 | 자연사면 |

| 현 황 | 전경 |

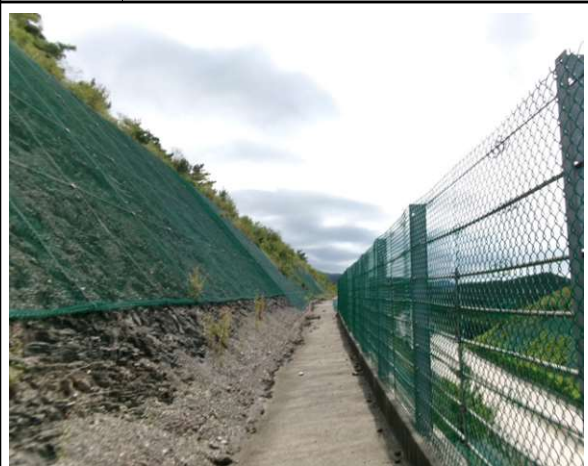
| 위 치 | 소단 배수로 |

| 현 황 | 전경 |

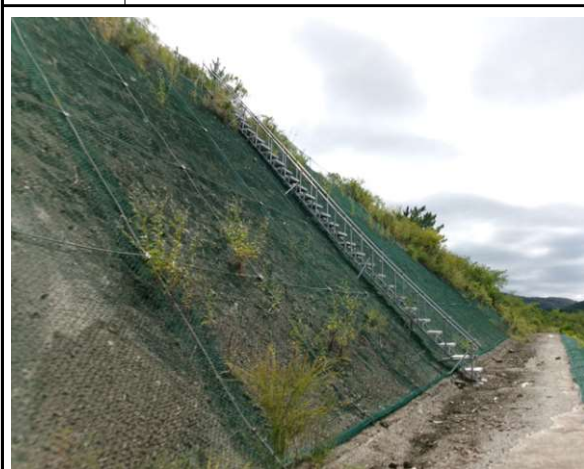
| 위 치 | 점검사다리 |

| 현 황 | 전경 |

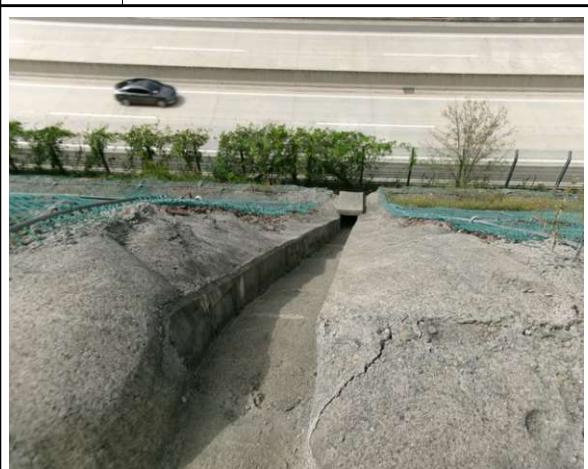
| 위 치 | 수직 도수로 |

| 현 황 | 전경 |

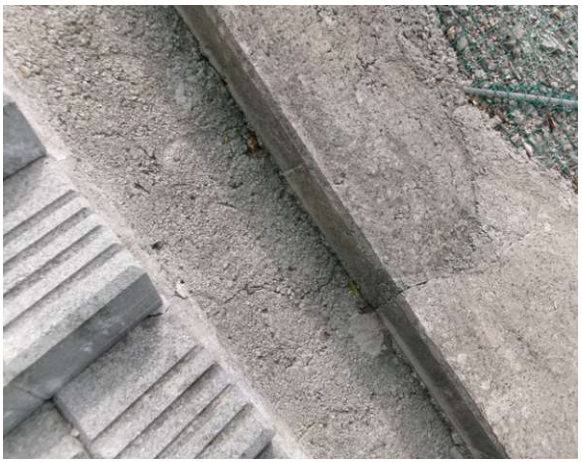
| 위 치 | STA 89.67k 1소단배수로 | 위 치 | STA 89.62k 산마루측구 |

| 현 황 | 균열 (L=1.0m) | 현 황 | 균열 (L=0.5m) |

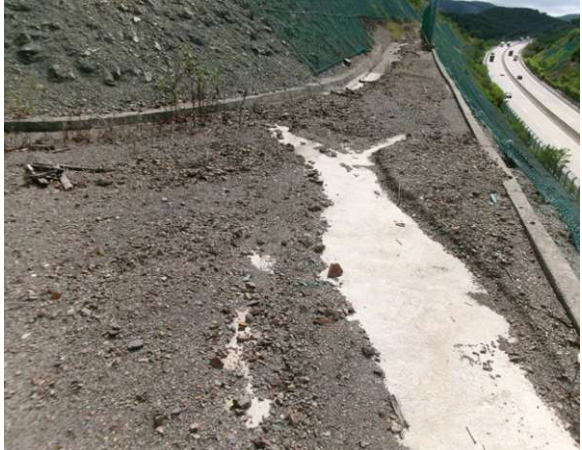
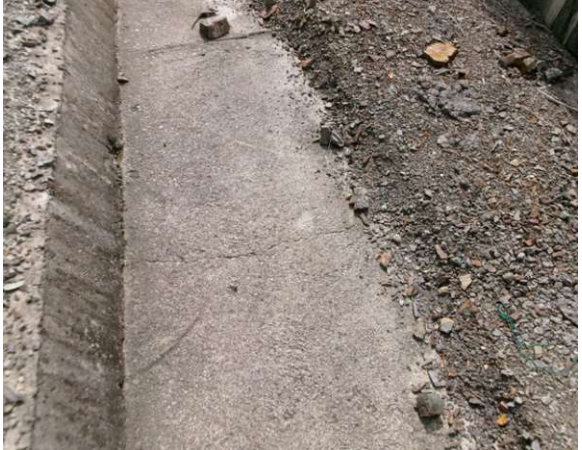
| 위 치 | STA 89.67k 1소단배수로 | 위 치 | STA 89.71k 1소단배수로 |

| 현 황 | 토사퇴적 (L=60.0m) | 현 황 | 균열 (L=2.5m) |

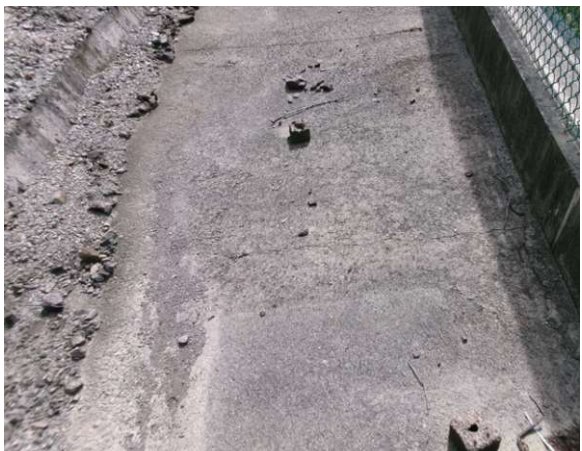
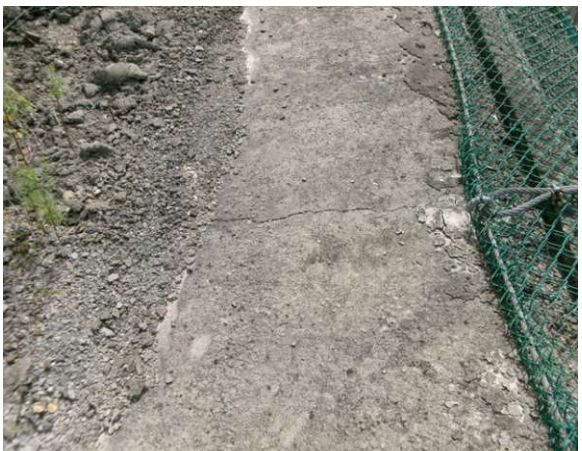
| 위 치 | STA 89.76k 1소단배수로 | 위 치 | STA 89.88k 1소단배수로 |

| 현 황 | 균열 (L=2.5m) | 현 황 | 균열 (L=2.5m) |

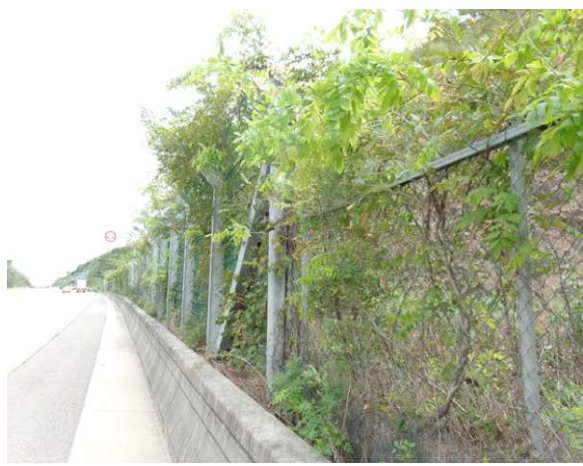
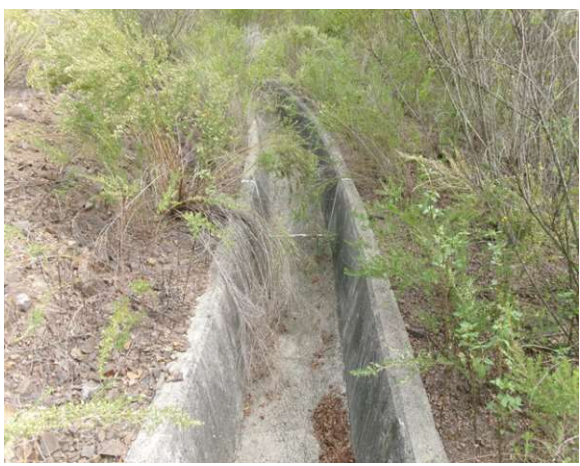
| 위 치 | 하단 및 낙석방지울타리 | 위 치 | 산마루측구 |

| 현 황 | 전경 | 현 황 | 전경 |

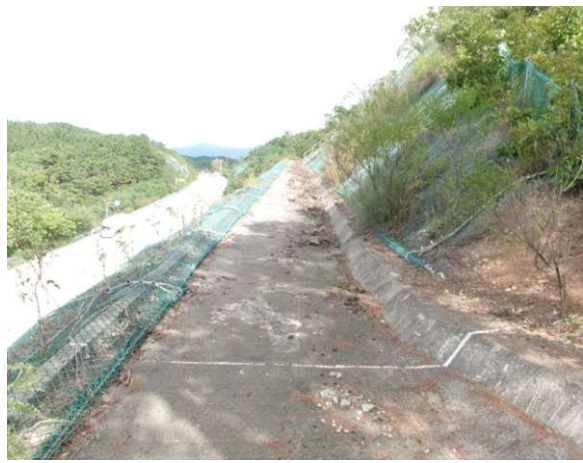
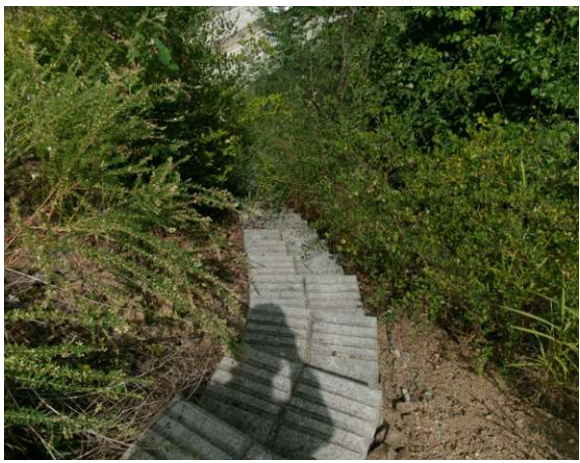
| 위 치 | 소단 배수로 | 위 치 | 점검계단 |

| 현 황 | 전경 | 현 황 | 전경 |

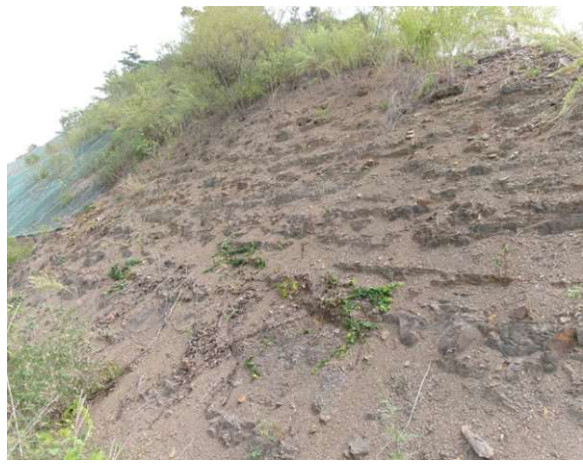
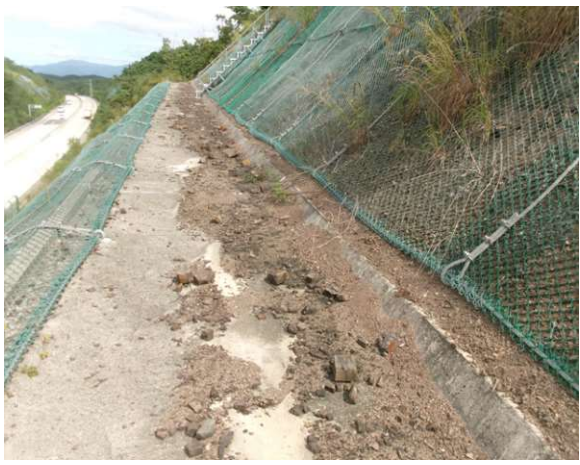
| 위 치 | 1단 | 위 치 | STA 90.98~91.06k 1소단배수로 |

| 현 황 | 전경 | 현 황 | 토사퇴적(L=80.0m) |

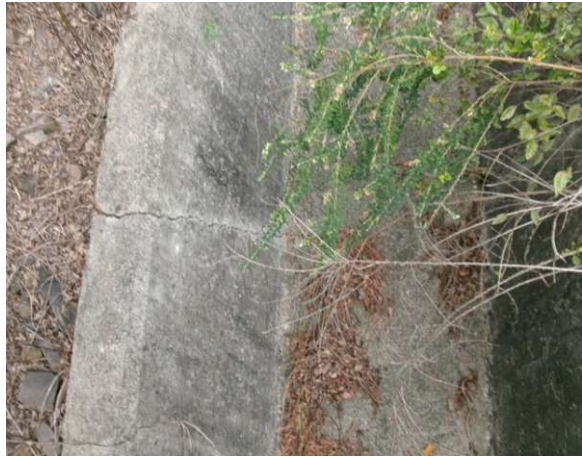
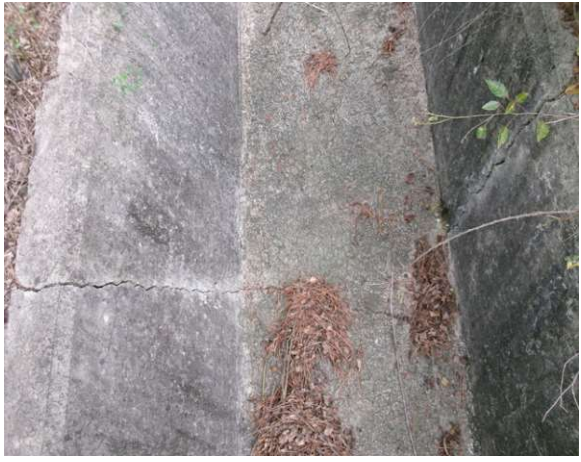
| 위 치 | STA 91.09k 산마루측구 | 위 치 | STA 91.10k 산마루측구 |

| 현 황 | 파손 (0.1m × 1.5m) | 현 황 | 파손 (0.1m × 1.5m) |

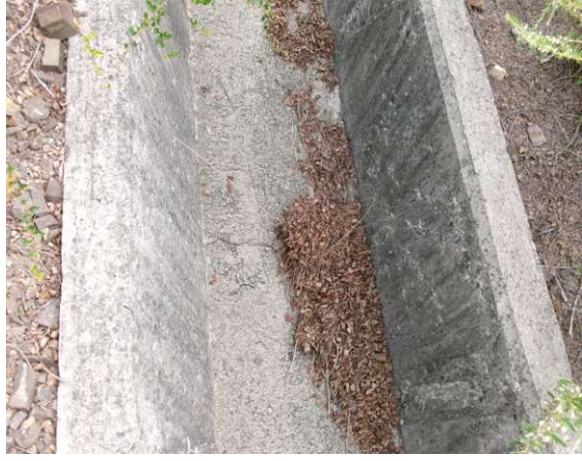
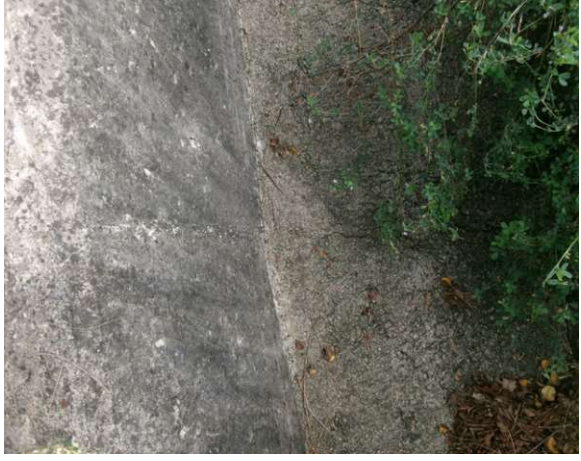
| 위 치 | STA 91.12k 산마루측구 | 위 치 | STA 91.13k 산마루측구 |

| 현 황 | 균열 (L=0.5m) | 현 황 | 균열 (L=0.5m) |

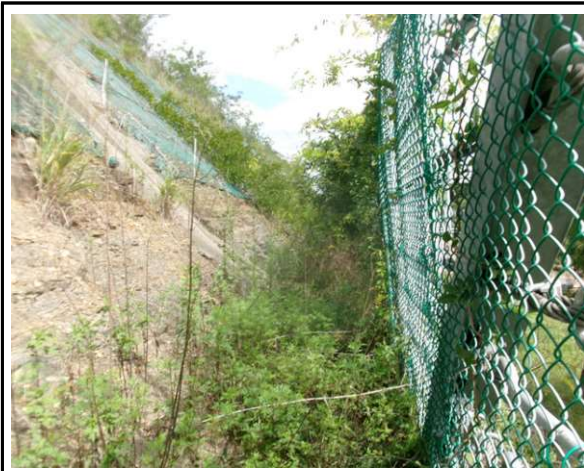
위 치 하단 낙석방지울타리

현 황 전경

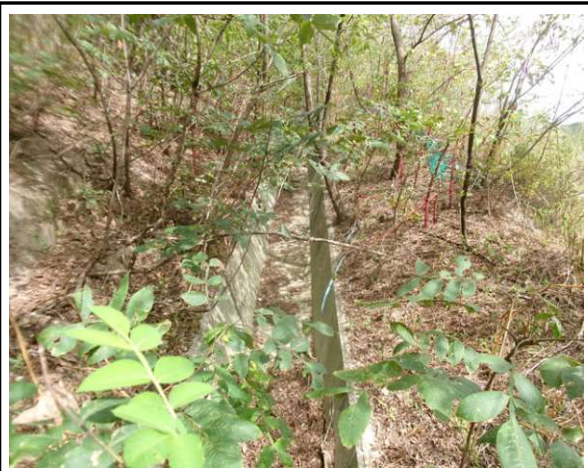
위 치 산마루측구

현 황 전경

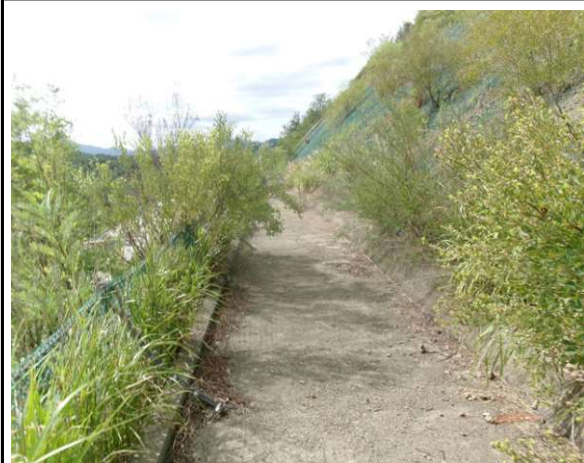
위 치 소단배수로

현 황 전경

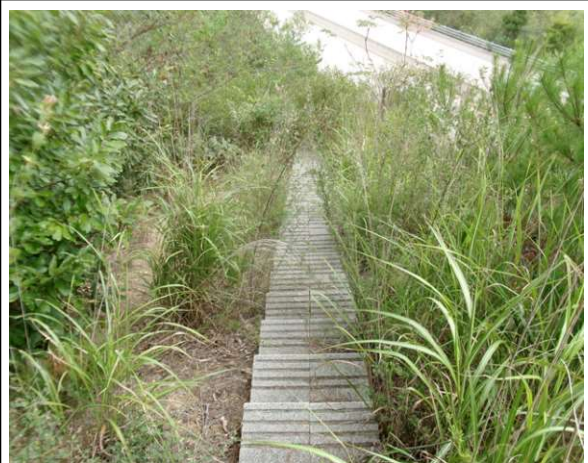
위 치 점검계단

현 황 전경

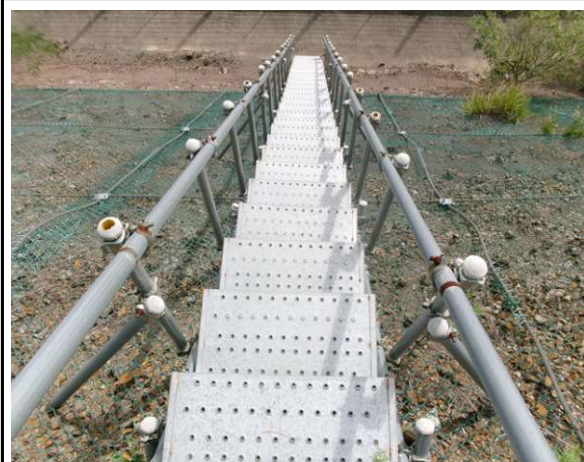
위 치 점검사다리

현 황 전경

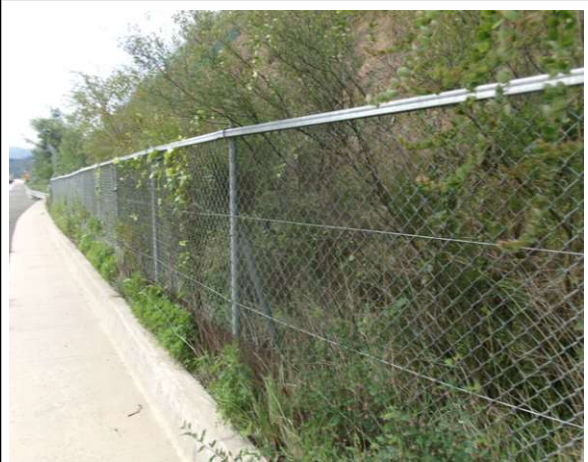
위 치 야생동물 유도 울타리

현 황 전경

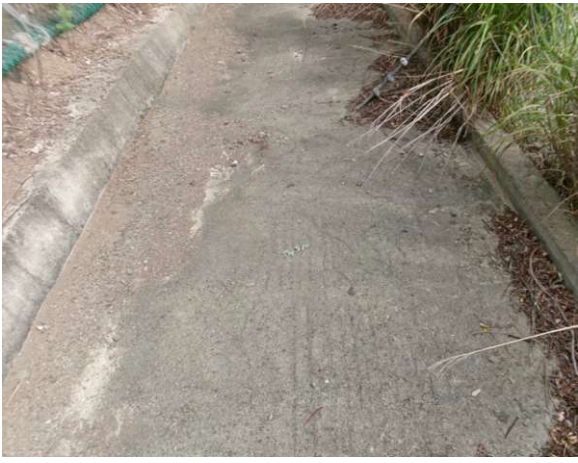
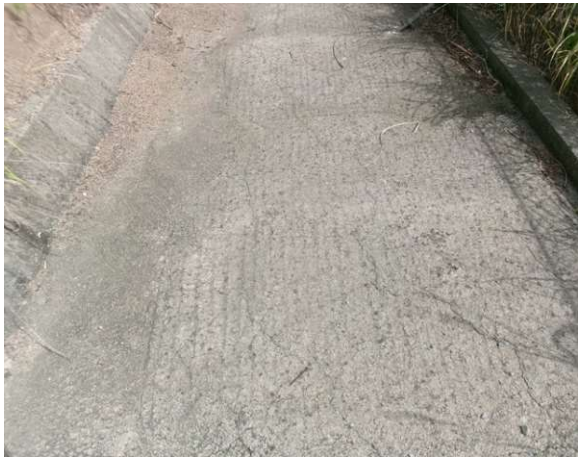
| 위 치 | STA 91.81~91.98k 1소단배수로 | 위 치 | STA 91.81~91.98k 1소단배수로 |

| 현 황 | 망상균열 (A=200.0m×2.0m) | 현 황 | 망상균열 (A=200.0m×2.0m) |

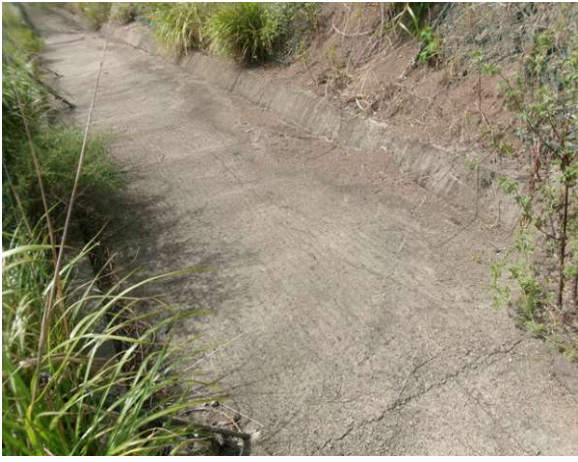
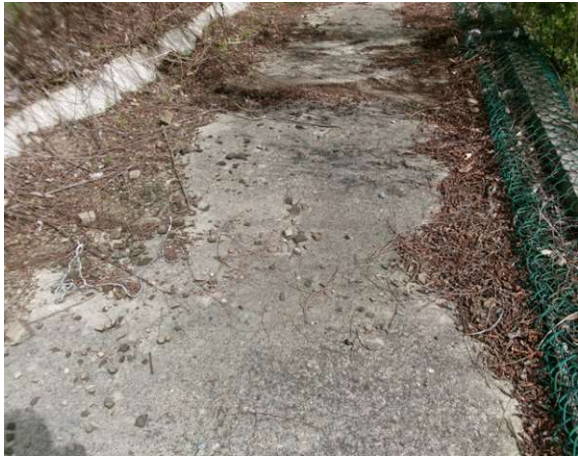
| 위 치 | STA 91.81~91.98k 1소단배수로 | 위 치 | STA 92.01k 1소단배수로 |

| 현 황 | 망상균열 (A=200.0m×2.0m) | 현 황 | 망상균열 (A=2.0m×5.0m) |

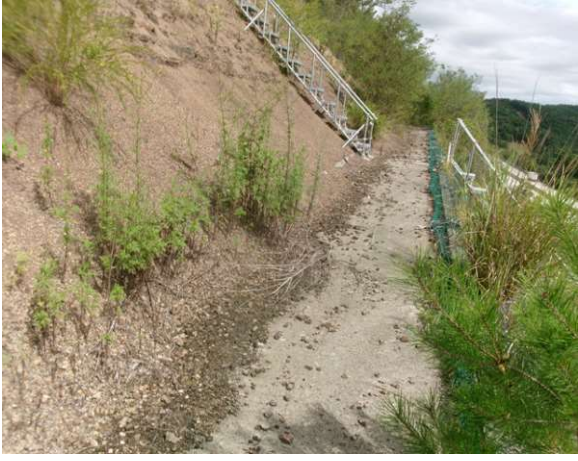
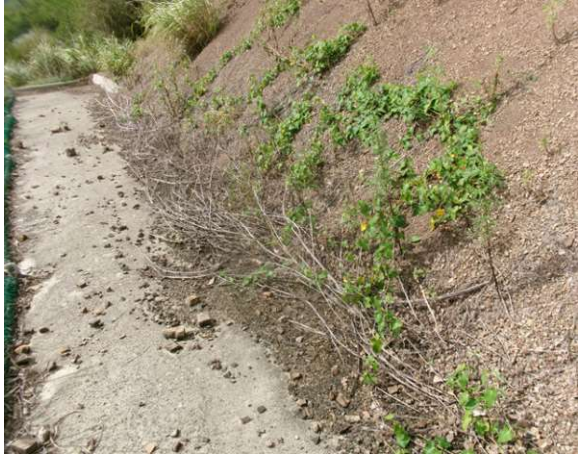
| 위 치 | STA 92.01~92.07k 1소단배수로 | 위 치 | STA 92.01~92.07k 1소단배수로 |

| 현 황 | 토사퇴적 (A=40.0m×0.5m) | 현 황 | 토사퇴적 (A=40.0m×0.5m) |
