# 사 진 첩

# 1. 패널식 옹벽 01

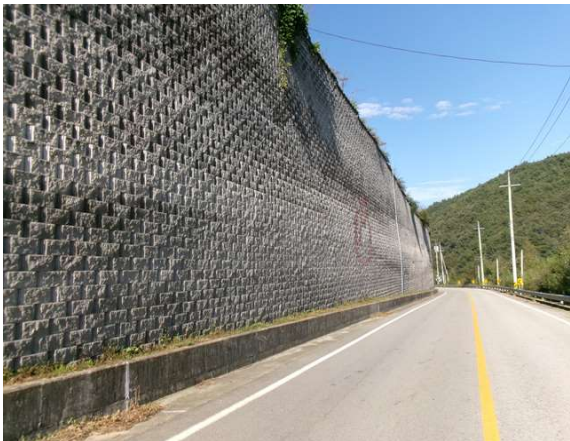
| 위 치 | S10~12 블록 전면부 | 위 치 | S10~12 블록 전면부 |

| 현 황 | 배부름(A=20.0m×10.0m) | 현 황 | 배부름(A=20.0m×10.0m) |

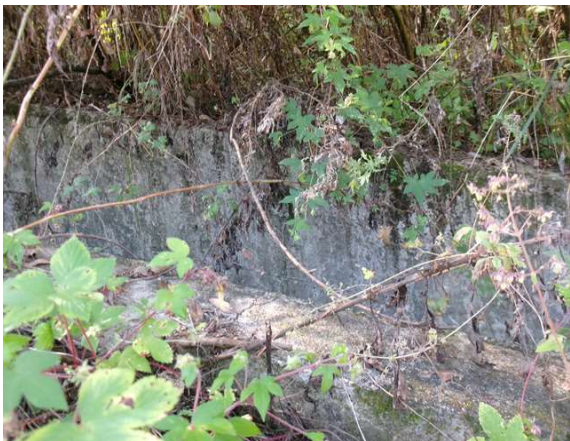
| 위 치 | S13 상부 배수로 | 위 치 | S14 상부 배수로 |

| 현 황 | 균열(Cw=0.3mm미만) / L=0.5m | 현 황 | 균열(Cw=0.3mm이상) / L=1.5m |

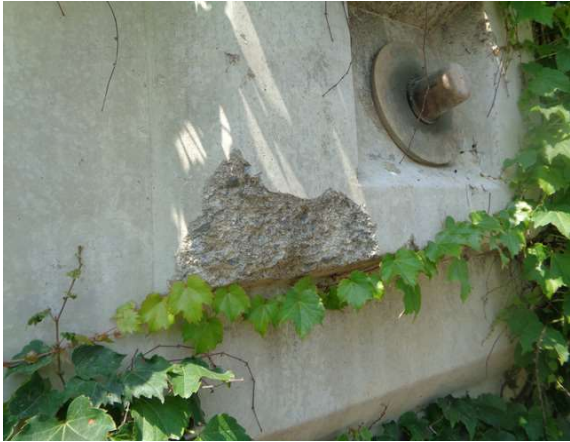
| 위 치 | S1 패널 전면부 | 위 치 | S1 패널 전면부 |

| 현 황 | 파손(A=0.2m×0.5m) | 현 황 | 파손(A=0.3m×0.5m) |

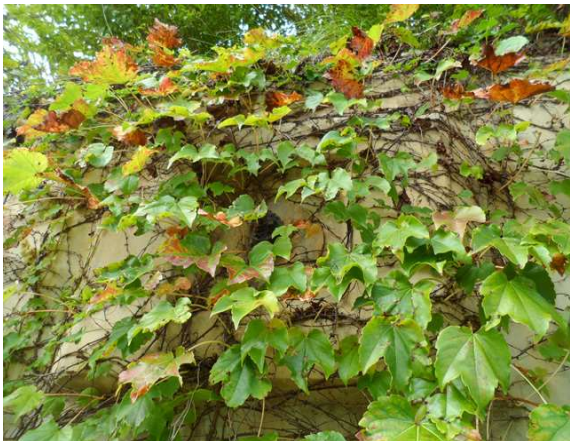
| 위 치 | S1 패널 전면부 | 위 치 | S3 패널 전면부 |

| 현 황 | 앵커캡 파손(1EA) | 현 황 | 백태(표면열화) (A=8.0m×5.0m) |

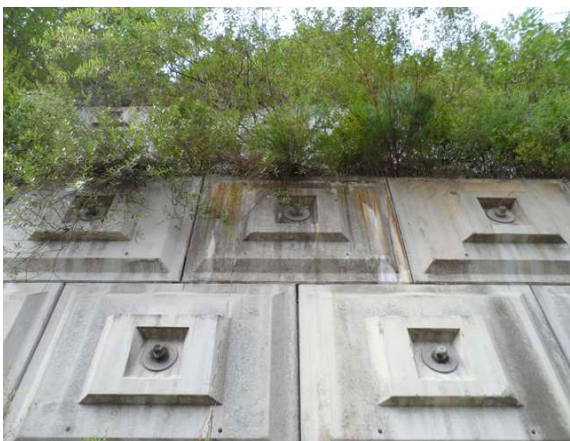
| 위 치 | S3 패널 전면부 | 위 치 | S6 패널 전면부 |

| 현 황 | 백태(표면열화) (A=8.0m×5.0m) | 현 황 | 백태(표면열화) (A=20.0m×2.0m) |

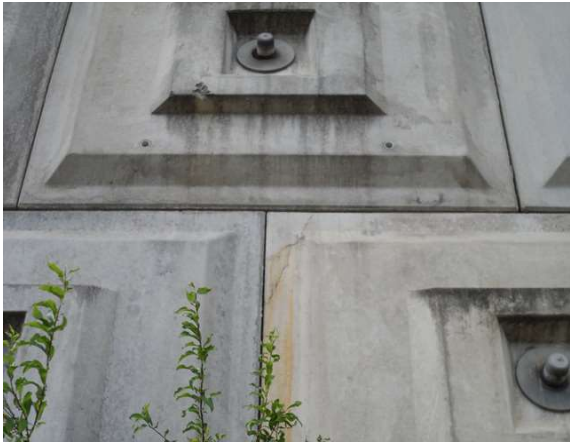
| 위 치 | S7 패널 전면부 | 위 치 | S7 패널 전면부 |

| 현 황 | 백태(표면열화) (A=20.0m×2.0m) | 현 황 | 들뜸 (A=0.2m×0.4m) |

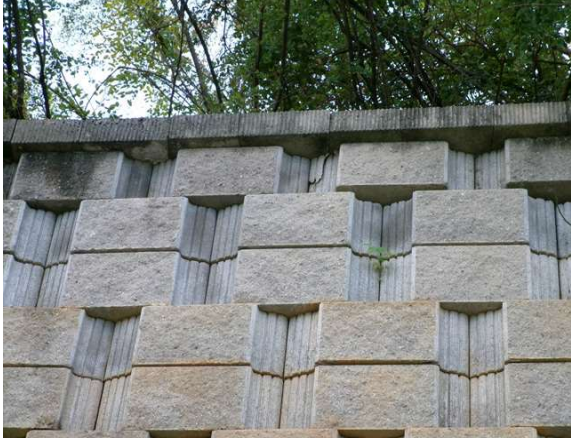
| 위 치 | S05 전면부 블럭 | 위 치 | S09 배수로 |

| 현 황 | 블럭 파손 1EA | 현 황 | 균열(Cw=0.3mm이상) / L=1.5m |

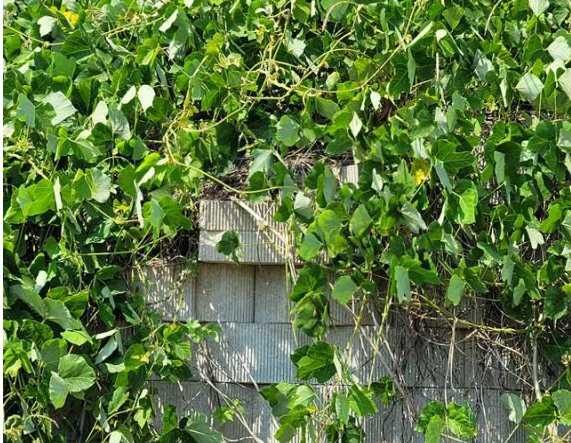
| 위 치 | S01 블럭 전면부(2024년 상반기) | 위 치 | S01 블럭 전면부(2024년 하반기) |

| 현 황 | 블럭 밀림 3EA | 현 황 | 블럭 밀림 3EA |

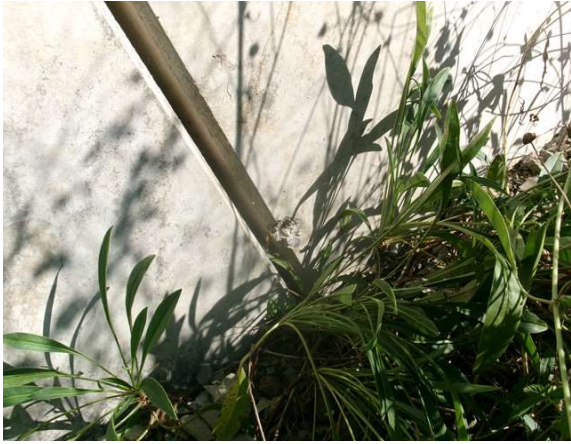
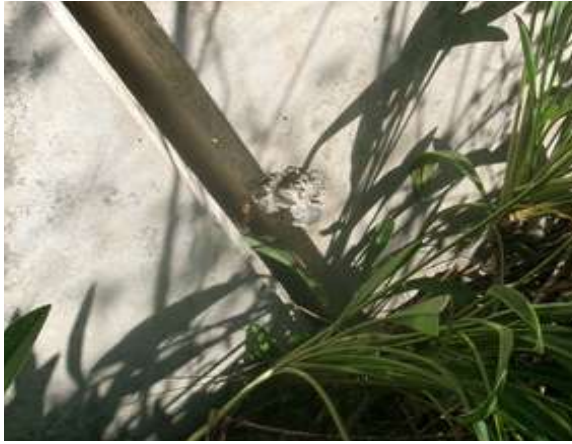
| 위 치 | S7 패널 전면부 | 위 치 | S7 패널 전면부 |

| 현 황 | 판넬 파손(A=0.1m×0.1m) | 현 황 | 판넬 파손(A=0.1m×0.1m) |

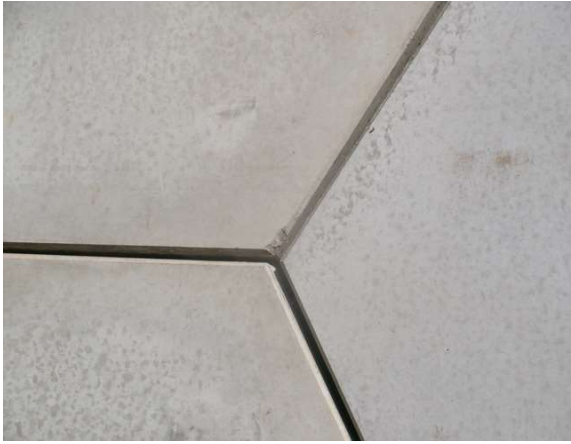
| 위 치 | 우측 S10 패널 전면부 | 위 치 | 우측 S13 패널 전면부 |

| 현 황 | 판넬 파손(A=0.1m×0.1m) | 현 황 | 판넬 파손(A=0.1m×0.1m) |

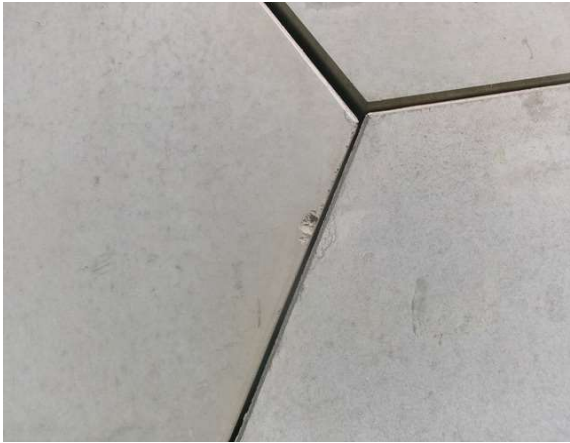
| 위 치 | 우측 S16 패널 전면부 | 위 치 | 우측 S20 패널 전면부 |

| 현 황 | 판넬 파손 (A=0.1m×0.1m) | 현 황 | 집수정 미설치 1EA |

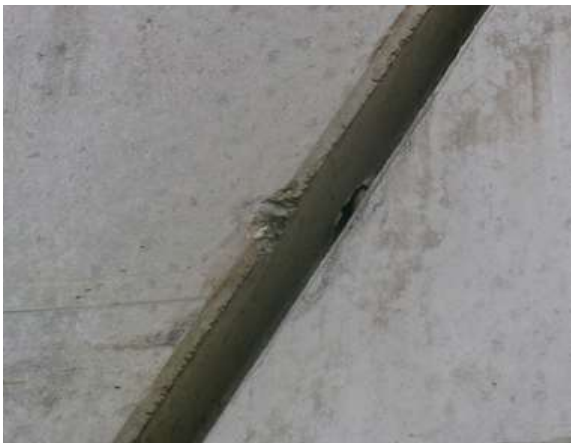
| 위 치 | S3 패널 전면부 | 위 치 | S3 패널 전면부 |

| 현 황 | 파손(A=0.1m×0.1m) | 현 황 | 파손(A=0.1m×0.3m) |

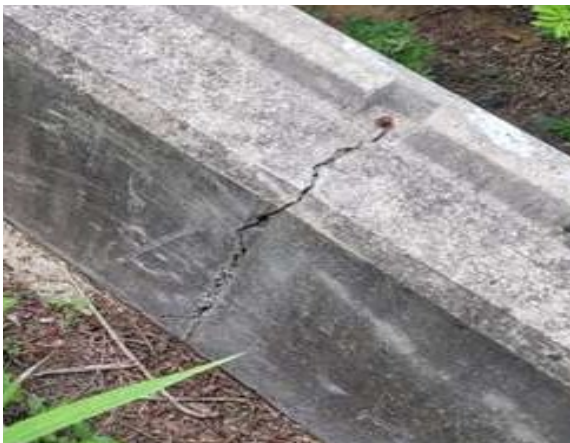
| 위 치 | S2 배수로 | 위 치 | S2 배수로 |

| 현 황 | 파손(A=0.2m×1.0m) | 현 황 | 파손(A=0.2m×0.5m) |

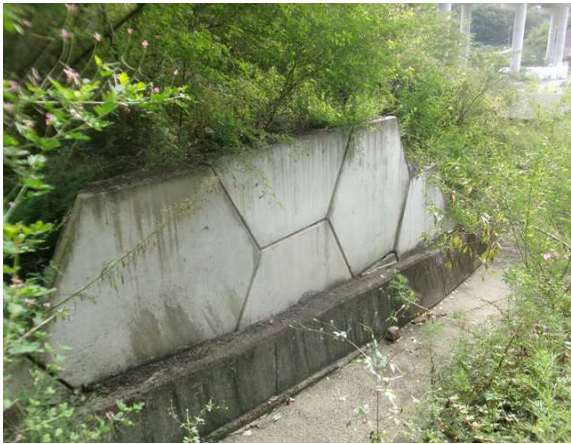
| 위 치 | 옹벽 | 위 치 | 옹벽 |

| 현 황 | 시점부 전경 | 현 황 | 종점부 전경 |

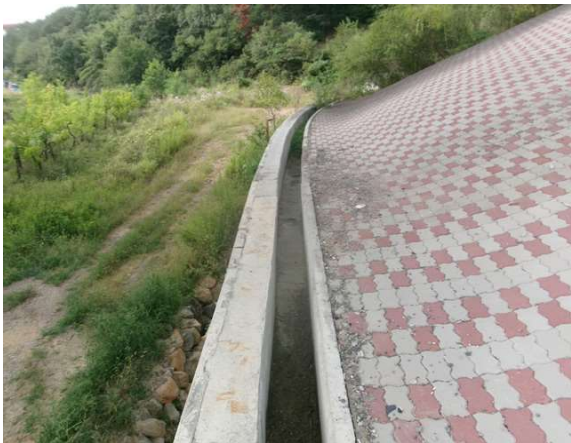
| 위 치 | 옹벽 | 위 치 | 옹벽 |

| 현 황 | 상부 배수로 전경 | 현 황 | 상부 전경 |

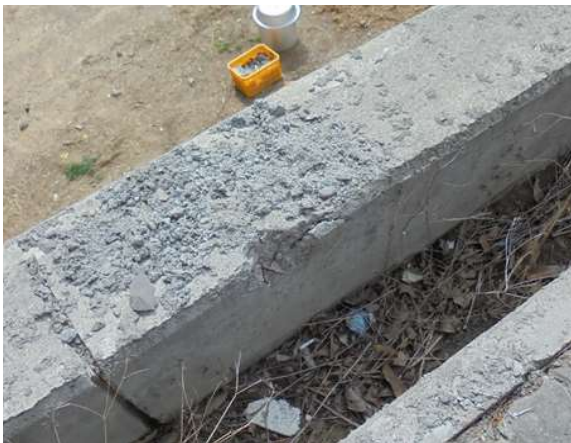
| 위 치 | S02 배수로 | 위 치 | S03 배수로 |

| 현 황 | 파손(A=0.2m×0.3m) | 현 황 | 파손(A=0.3m×0.5m) |

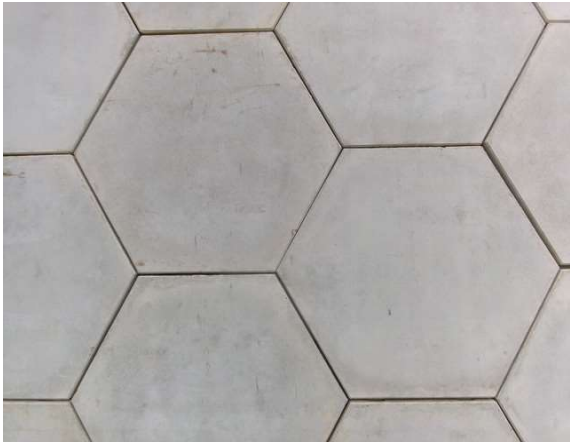
| 위 치 | S08 패널 전면부 | 위 치 | S08 패널 전면부 |

| 현 황 | 판넬 파손(A=0.1m×0.1m) | 현 황 | 판넬 파손(A=0.1m×0.1m) |

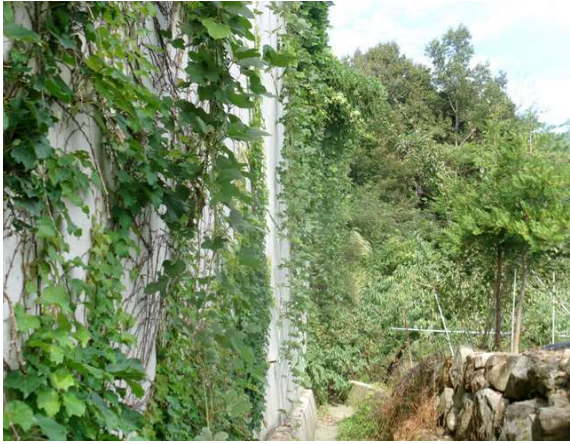
| 위 치 | S09 패널 전면부 | 위 치 | S09 패널 전면부 |

| 현 황 | 배부름(A=20.0m×5.0m) | 현 황 | 배부름(A=20.0m×5.0m) |

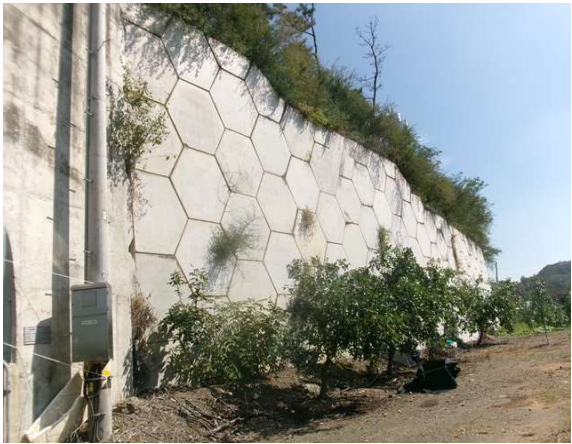
| 위 치 | 옹벽 | 위 치 | 옹벽 |

| 현 황 | 시점부 전경 | 현 황 | 중점부 전경 |

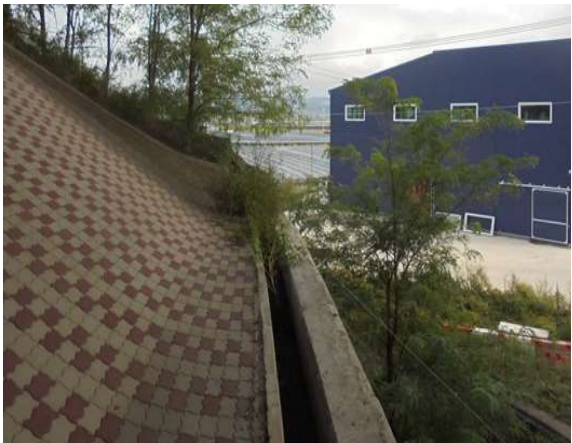
| 위 치 | 옹벽 | 위 치 | 옹벽 |

| 현 황 | 상부 배수로 전경 | 현 황 | 상부 전경 |

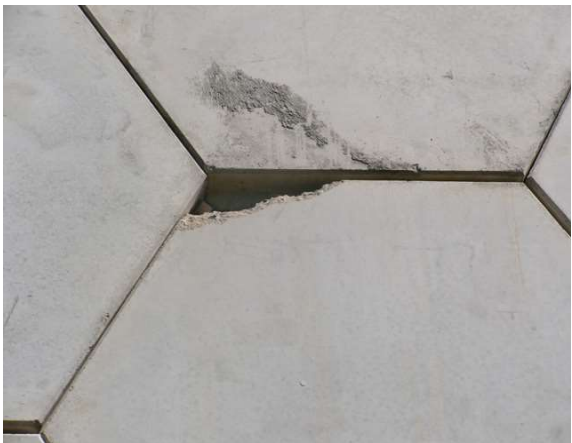
| 위 치 | S01 패널 전면부 | 위 치 | S01 패널 전면부 |

| 현 황 | 판넬 파손(A=0.3m×0.3m) | 현 황 | 판넬 파손(A=0.2m×0.2m) |

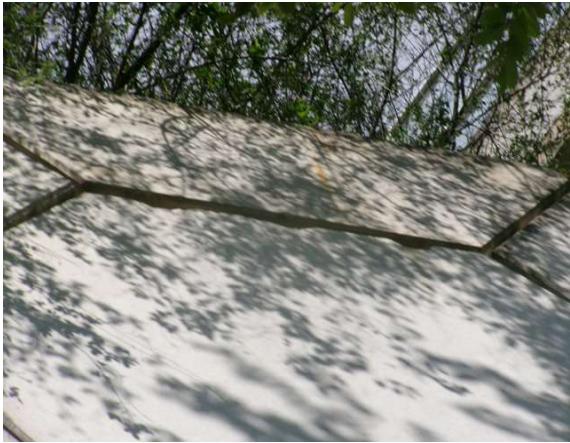
| 위 치 | S03 패널 전면부 | 위 치 | S09 패널 전면부 |

| 현 황 | 판넬 파손(A=0.1m×0.1m) | 현 황 | 판넬 파손(A=0.1m×0.1m) |
