서 부 간 선 지 하 도 로  
정 기 정 밀 안 전 점 검 용 역

2024년 상반기  
정기안전점검

서부간선지하도로 정기, 정밀안전점검 용역

[2024년 상반기 정기안전점검]

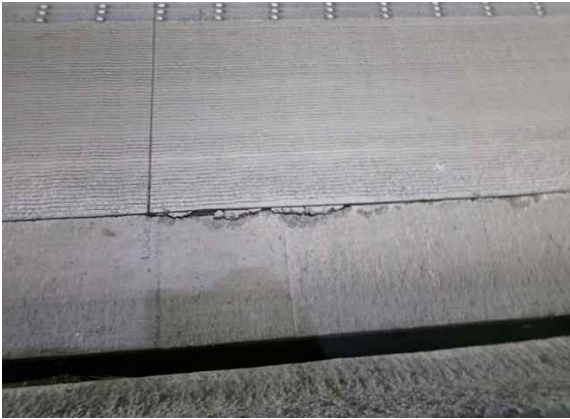
| 위 치 | 일직방향 포장부 S109 | 위 치 | 일직방향 포장부 S148 |

콘크리트로 시공된 포장부에 대한 외관조사 결과, 국부적인 포장 균열 및 망상균열, 누수, 파손 등이 조사되었다. 조사된 손상은 비구조적 균열로 건조수축, 온도변화, 지속적인 차량윤하중 등의 원인으로 발생한 손상으로 판단되며, 누수의 경우, LMC층분리에 의한 손상으로 판단되나, 주의관찰을 실시하고 추후 진전시 보수를 하는 유지관리가 요망된다.

| 현 황 | 균열(0.5m) | 현 황 | 파손(0.1m×1.0m) |

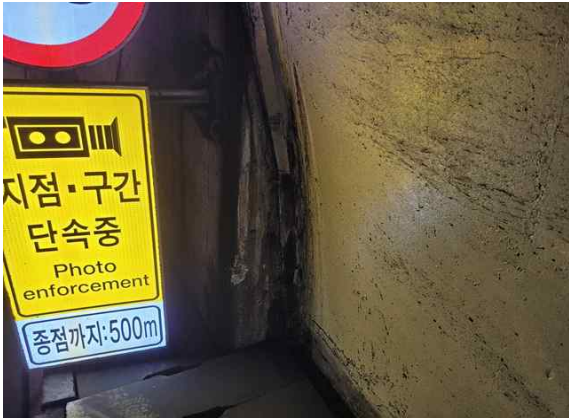
| 위 치 | 일직방향 측벽부 BB11 | 위 치 | 일직방향 측벽부 BB12 |

측벽부에 대한 외관조사 결과, 균열 및 백태, 누수 등의 손상이 조사되었다. 조사된 손상은 건조수축, 온도변화, 시공미흡, 우수유입 등에 의해 발생한 것으로 판단되며, 미관 및 내구성 확보 차원의 보수 및 진전 여부에 대한 지속적인 주의관찰이 필요하다. 추후 누수에 대하여 손상의 진전시 보수대책을 수립하는 것이 요구된다.

| 현 황 | 누수(스며있음) | 현 황 | 백태 (0.2m×2.5m×3ea) |

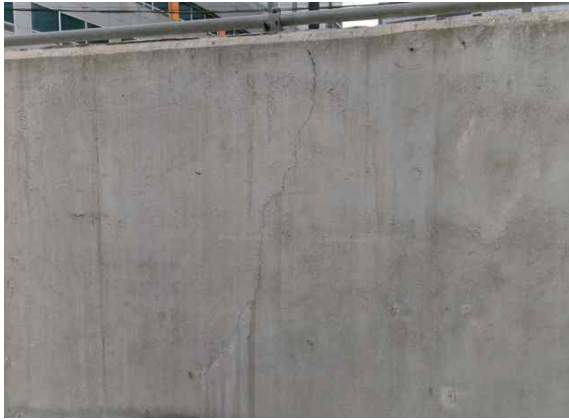
| 위 치 | 성산방향 U-TPYE 진입부 U15 | 위 치 | 성산방향 U-TPYE 진입부 U16 |

U-TYPE구간의 외관조사 결과, 전반적으로 양호한 상태로 조사되었으나 국부적인 콘크리트 균열, 굽힘, 재료분리, 실란트 파손(갈라짐), 중분대 균열 등이 일부 조사되었다. 조사된 손상은 건조수축, 온도변화 등에 의한 것으로 판단되며, 내구성 확보차원에서 보수 및 주의관찰이 필요하다.

| 현 황 | 균열(Cw=0.2mm) | 현 황 | 균열(Cw=0.2mm) |

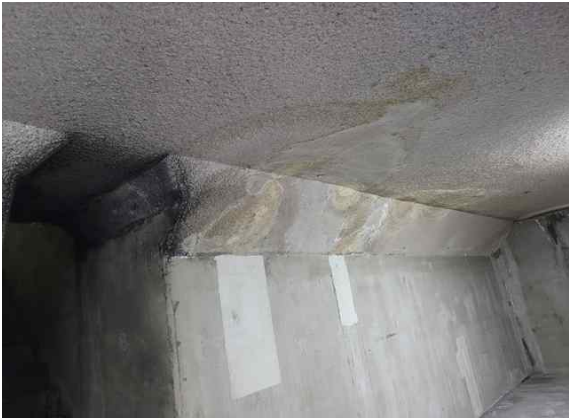
| 위 치 | 영업소연결통로 | 위 치 | 영업소연결통로#1 |

기타시설에 대한 외관조사 결과, 전반적으로 양호한 상태로 조사되었으나, 영업소연결통로 및 시점부 환기팬실에 누수, 백태가 일부 조사되었고, 일직방향 기계실 지하층에 채수가 확인되었다. 또한, 중점부 환기시설내에 망상균열이 일부 확인되었다. 조사된 손상은 손상의 진전여부에 대한 주의관찰을 실시하며, 진전시 보수대책을 수립하는 것이 요구된다.

| 현 황 | 전경 | 현 황 | 벽체 백태 |

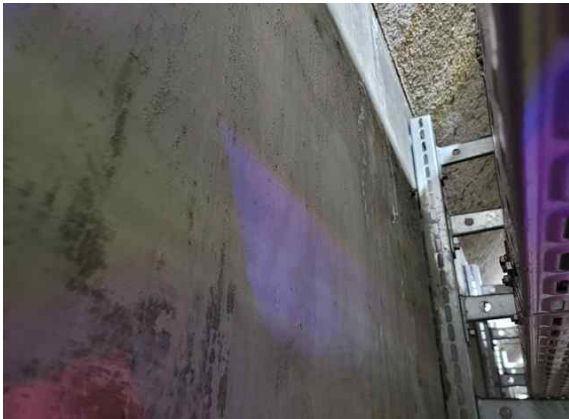
| 위 치 | 영업소연결통로#2 | 위 치 | 영업소연결통로#3 |

| 현 황 | 벽체 백태 | 현 황 | 벽체 백태 |

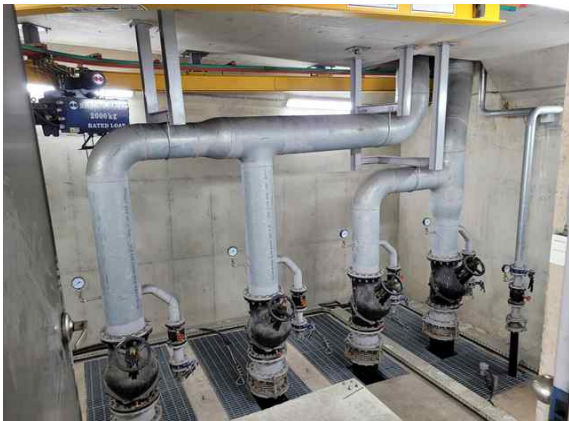
| 위 치 | 일직방향 기계실 지하층 | 위 치 | 일직방향 펌프실 |

| 현 황 | 체수 | 현 황 | 전경 |

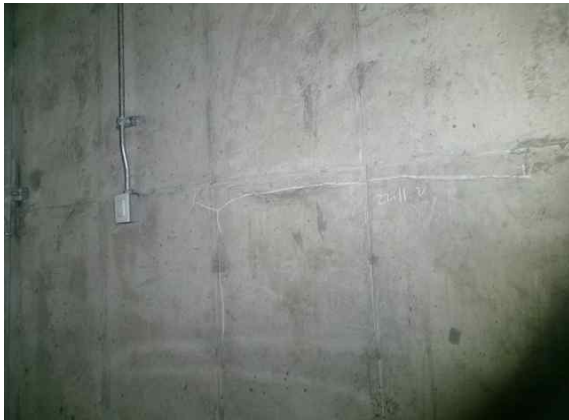
| 위 치 | 일직방향 펌프실 | 위 치 | 종점부 환기시설 |

| 현 황 | 전경 | 현 황 | 백태(0.1m×0.2m) |

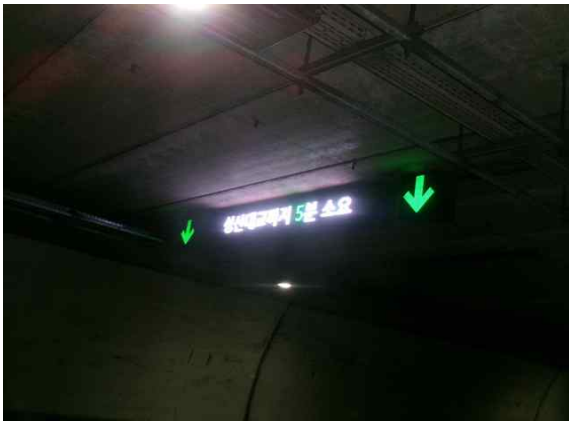
| 위 치 | 중점부 환기시설 | 위 치 | 중점부 환기시설 |

| 현 황 | 망상균열 (3.0m×1.0m) | 현 황 | 내부 전경 |

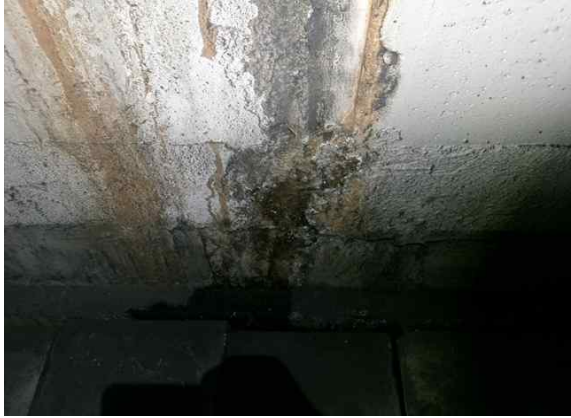
| 위 치 | 성산방향 측벽부 S801 | 위 치 | 일직방향 포장부 BB07 |

| 누수(스며있음) - 진전여부 확인 | | 누수(스며있음) - 진전여부 확인 | |

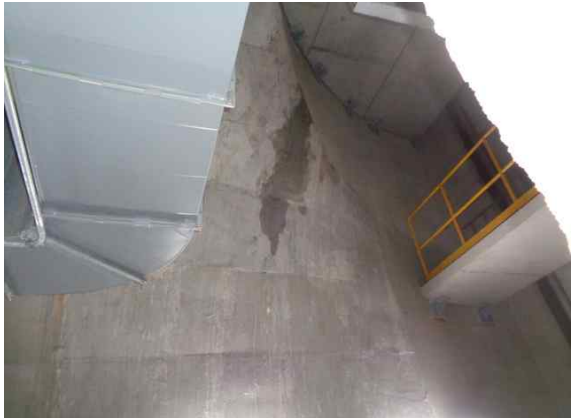
| 위 치 | 공기정화시설#2 | 위 치 | 공기정화시설#2 |

| 누수 - 진전여부 확인 | | 누수 - 진전여부 확인 | |

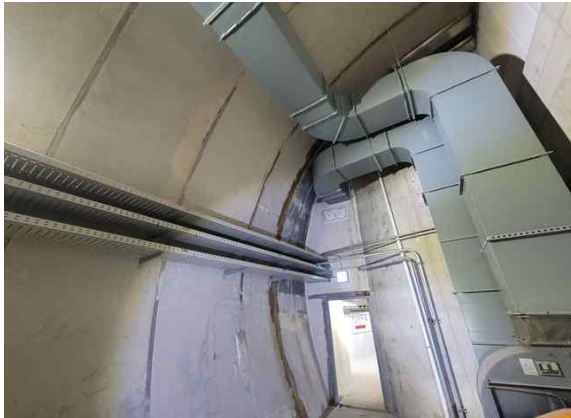
| 위 치 | 공기정화시설#2 | 위 치 | 일직방향 기계실 지하층 |

| 누수 - 진전여부 확인 | | 체수 - 진전여부 확인 | |
