서부간선지하도로 성산방향 진입부

서부간선지하도로 내부 (BOX구간)

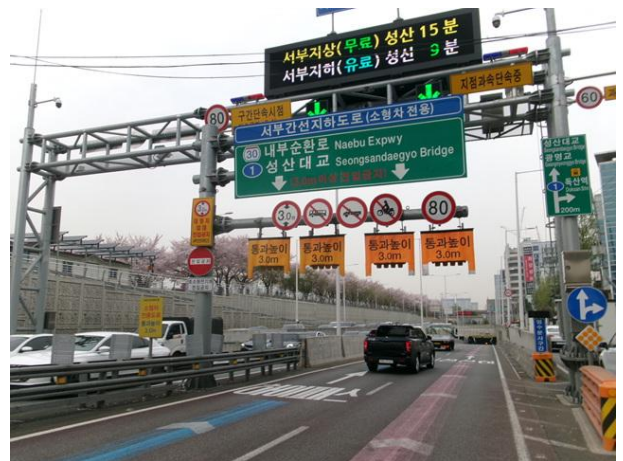
서부간선지하도로 진입 차단시설

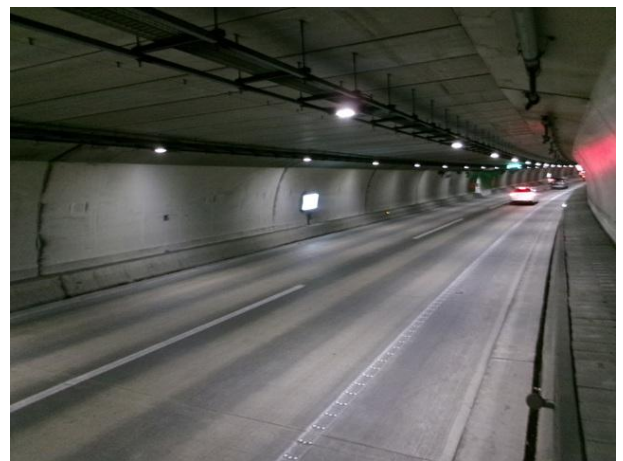
서부간선지하도로 내부 (NATM구간)

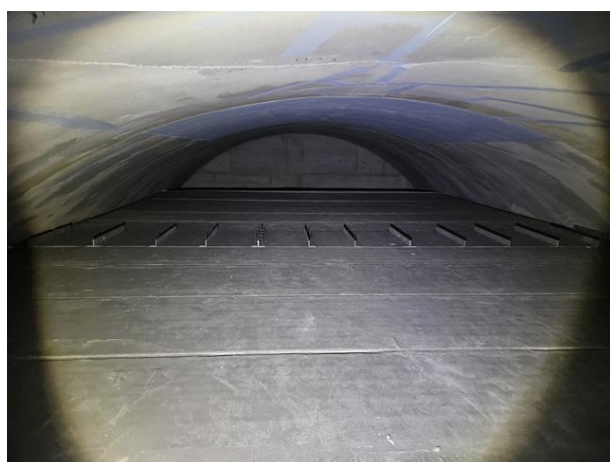
서부간선지하도로 풍도슬래브

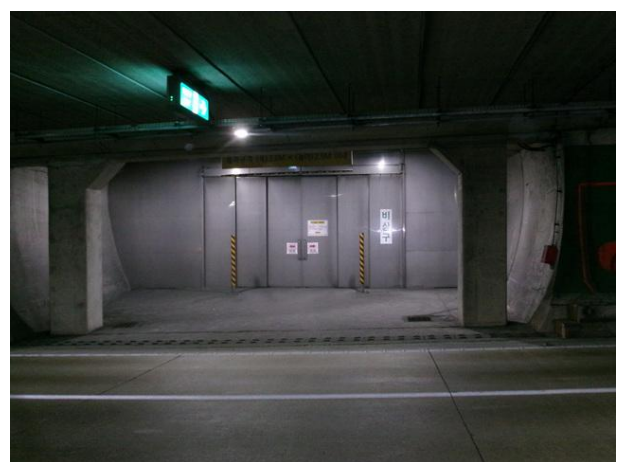
서부간선지하도로 횡갱

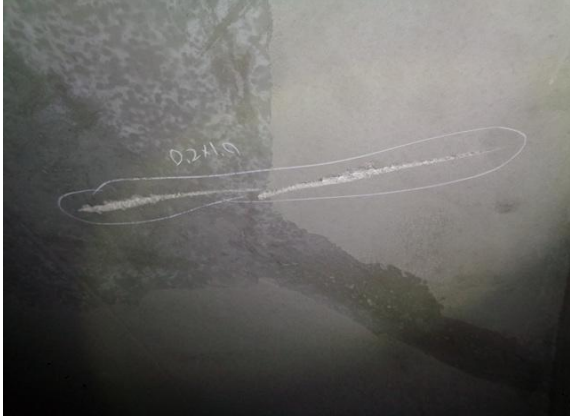
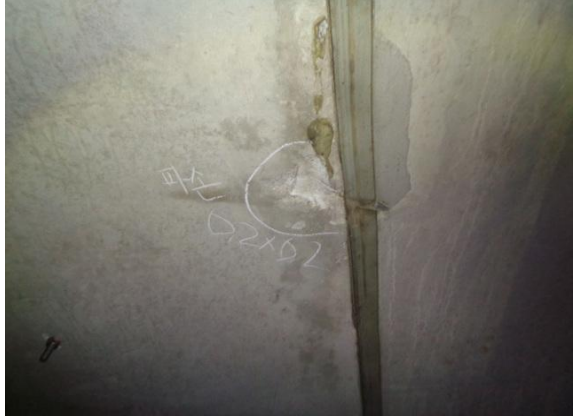
| 위 치 | 성산방향 천단부 S135 | 위 치 | 성산방향 천단부 S135 |

| 현 황 | 균열(0.2m×1.0m) | 현 황 | 파손(0.2m×0.2m) |

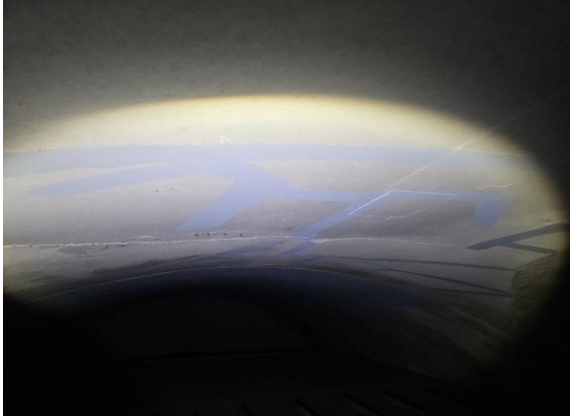
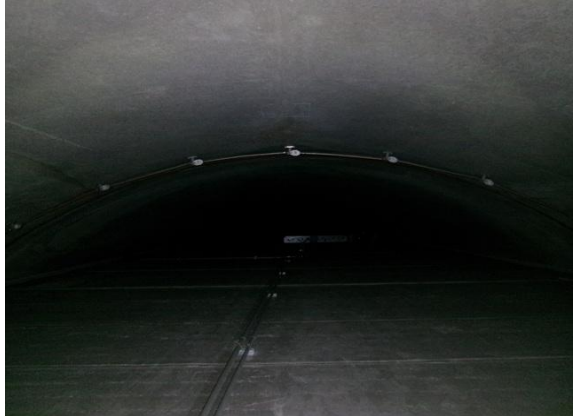
| 위 치 | 성산방향 천단부 | 위 치 | 성산방향 천단부 S591 |

| 현 황 | 기존보수 상태양호 | 현 황 | 계측시 전경 |

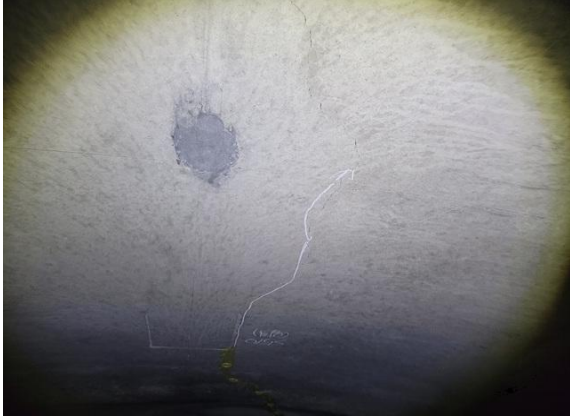
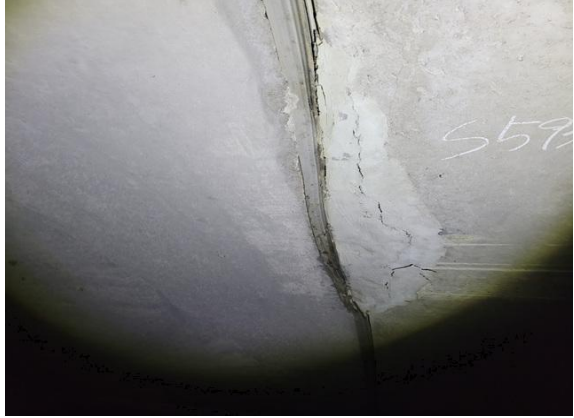
| 위 치 | 일직방향 천단부 S508 | 위 치 | 일직방향 천단부 S591 |

| 현 황 | 균열 (Cw=0.5mm) | 현 황 | 재들뜸 (0.2m×1.5m) |

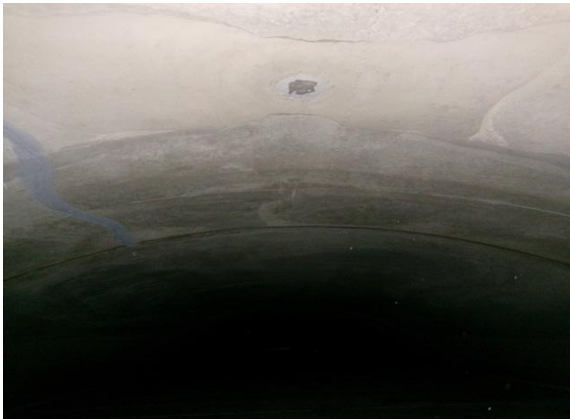
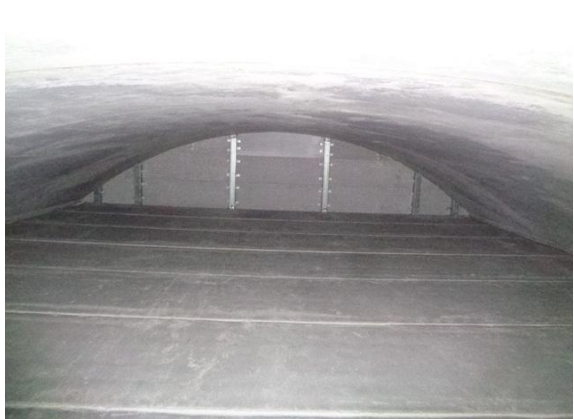
| 위 치 | 일직방향 천단부 | 위 치 | 일직방향 천단부 S212 |

| 현 황 | 이전보수부 상태양호 | 현 황 | 격벽 상태양호 |

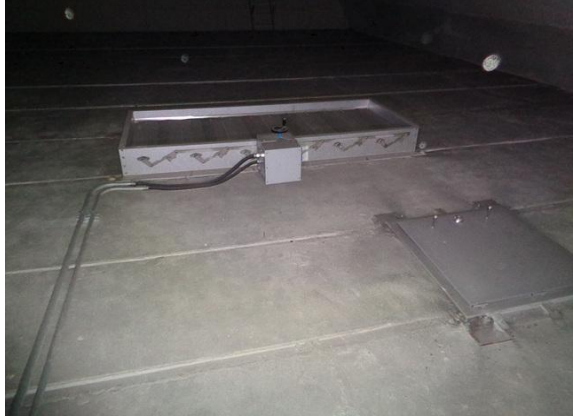
| 위 치 | 성산방향 풍도슬래브 S607 | 위 치 | 성산방향 풍도슬래브 |

| 현 황 | 보수 상태양호 | 현 황 | 댐퍼 전경 |

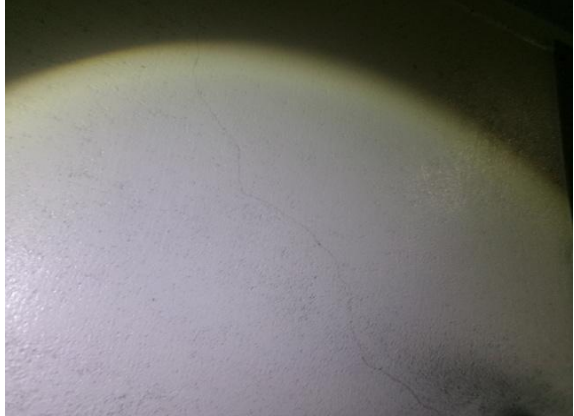
| 위 치 | 일직방향 측벽부 S055 | 위 치 | 일직방향 측벽부 S57 |

| 현 황 | 백태(0.5m×2.0m×2ea) | 현 황 | 균열(Cw=0.2mm) |

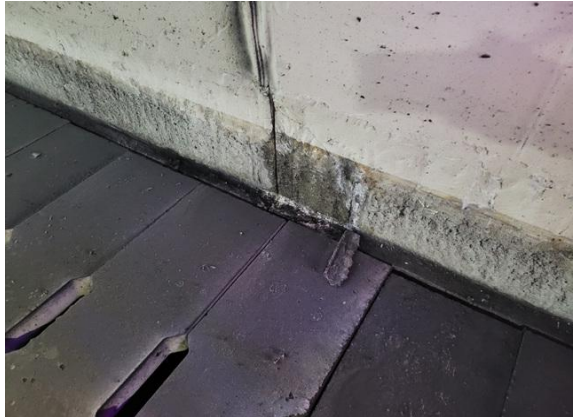
| 위 치 | 일직방향 측벽부 S537 | 위 치 | 일직방향 측벽부 S557 |

| 현 황 | 망상균열(1.5m×3.0m) | 현 황 | 누수(스며있음) |

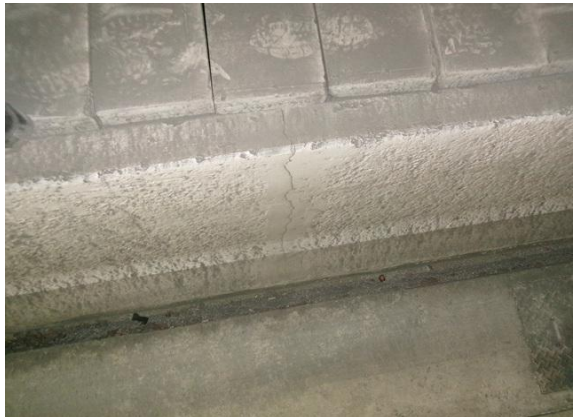
| 위 치 | 성산방향 공동구 S008 | 위 치 | 성산방향 공동구 S190 |

| 현 황 | 본체 균열(Cw=0.3mm) | 현 황 | 본체 균열(Cw=0.3mm) |

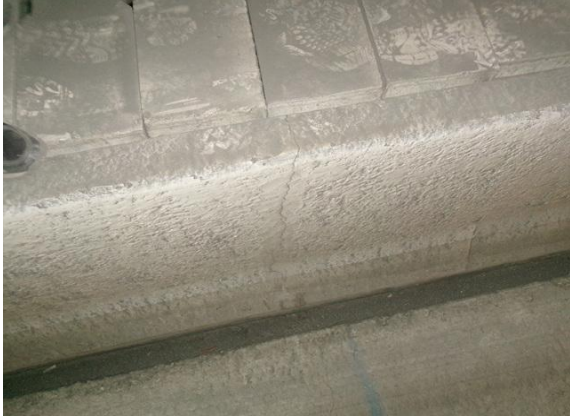
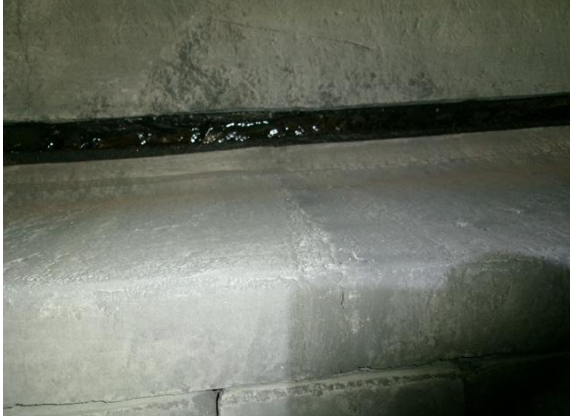
| 위 치 | 성산방향 공동구 S214 | 위 치 | 성산방향 공동구 S718 |

| 현 황 | 본체 균열 (Cw=0.3mm) | 현 황 | 본체 균열 (Cw=0.2mm) |

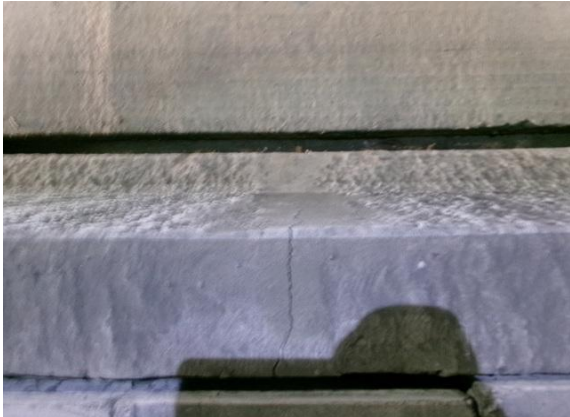
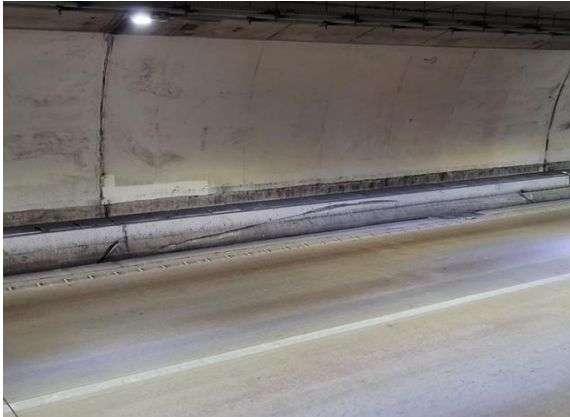
| 위 치 | 일직방향 공동구 S062 | 위 치 | 일직방향 공동구 S713 |

| 현 황 | 본체 균열 (Cw=0.3mm) | 현 황 | 본체 균함 (0.5m×5.0m) |

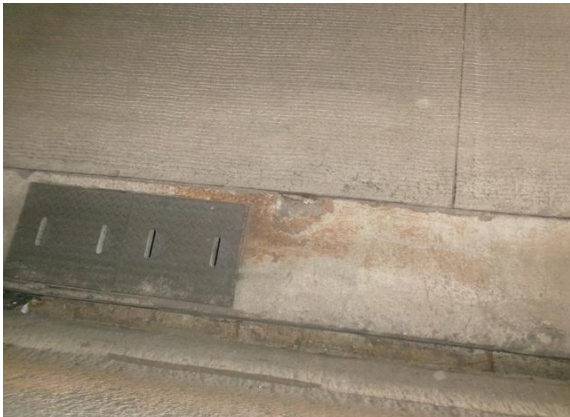
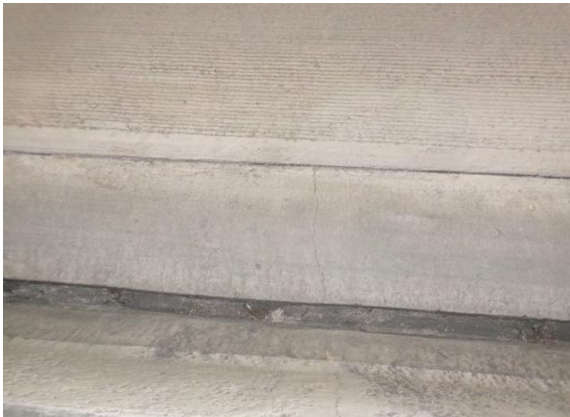
| 위 치 | 성산방향 포장부 S005 | 위 치 | 성산방향 포장부 S144 |

| 현 황 | 파손 (0.3m×0.3m) | 현 황 | 균열 (0.5m) |

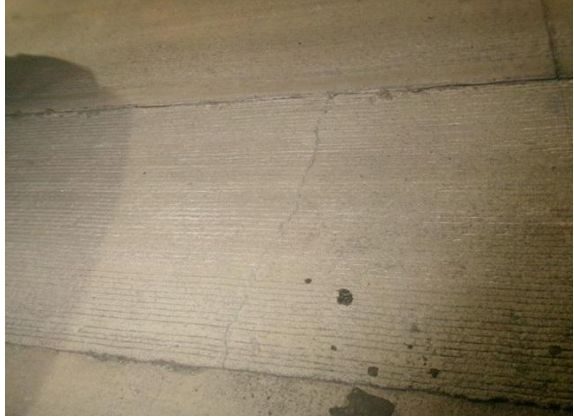
| 위 치 | 성산방향 포장부 S299 | 위 치 | 성산방향 포장부 S318 |

| 현 황 | 파손(0.1m×0.3m×2ea) | 현 황 | 균열(1.0m) |

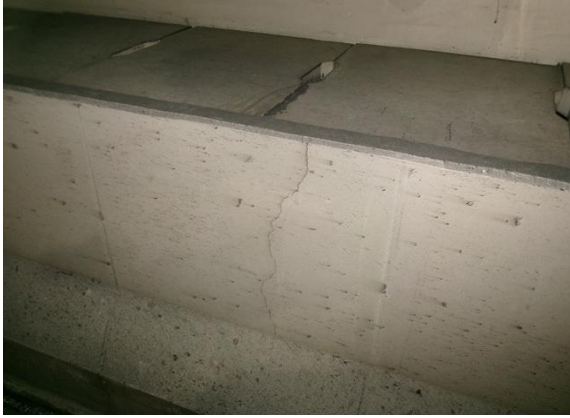
| 위 치 | 성산방향 공동구 BOX구간 BB06 | 위 치 | 성산방향 공동구 BOX구간 BB06 |

| 현 황 | 균열(Cw=0.2mm) | 현 황 | 본체 파손(0.5m×0.3m) |

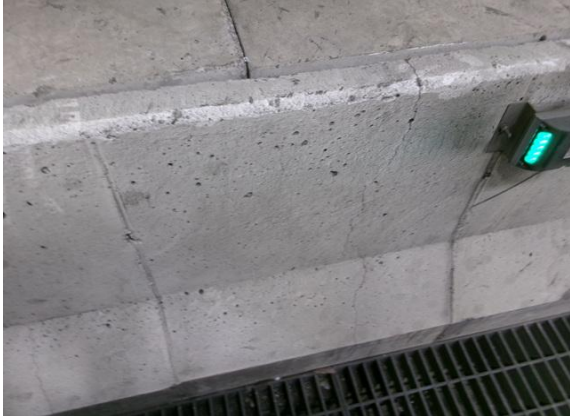
| 위 치 | 일직방향 공동구 BOX구간 BB01 | 위 치 | 일직방향 공동구 BOX구간 BB07 |

| 현 황 | 균열(Cw=0.3mm) | 현 황 | 본체 파손(0.5m×0.3m) |

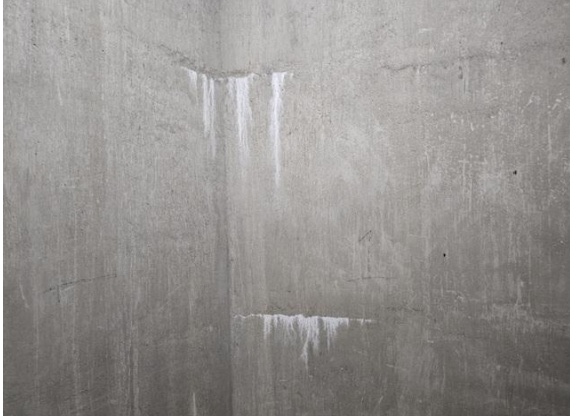
| 위 치 | 공기정화시설#2 수직구 2F | 위 치 | 공기정화시설#2 수직구 3F |

| 현 황 | 백태(1.0m×0.3m×2ea) | 현 황 | 백태(0.5m×2.0m) |

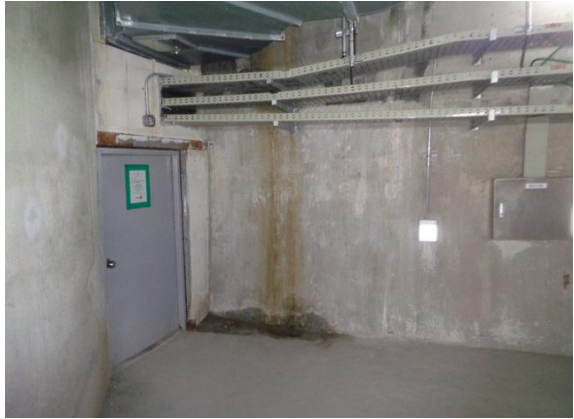
| 위 치 | 공기정화시설#2 | 위 치 | 공기정화시설#2 |

| 현 황 | 누수 | 현 황 | 누수 |

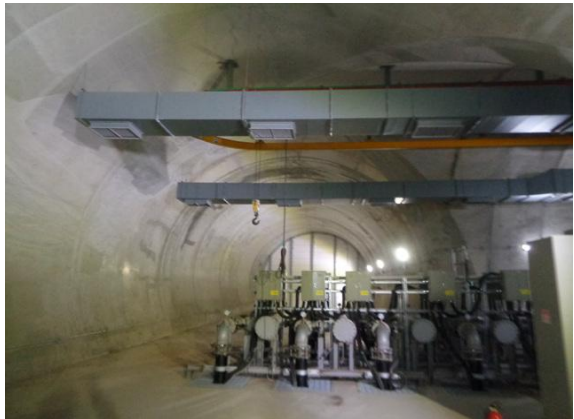
| 위 치 | 공기정화시설#2 | 위 치 | 공기정화시설#2 |

| 현 황 | 누수 | 현 황 | 누수 |

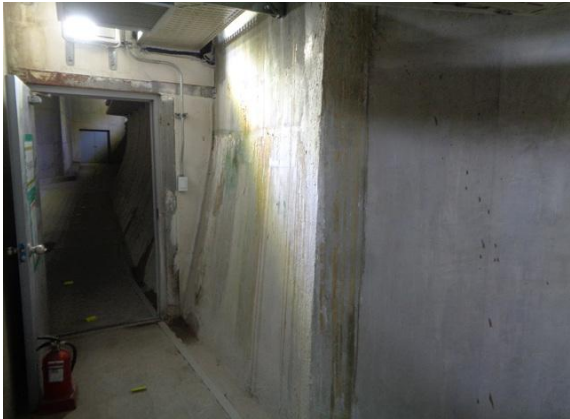
| 위 치 | 공기정화시설#2 | 위 치 | 공기정화시설#2 |

| 현 황 | 누수 | 현 황 | 누수 |

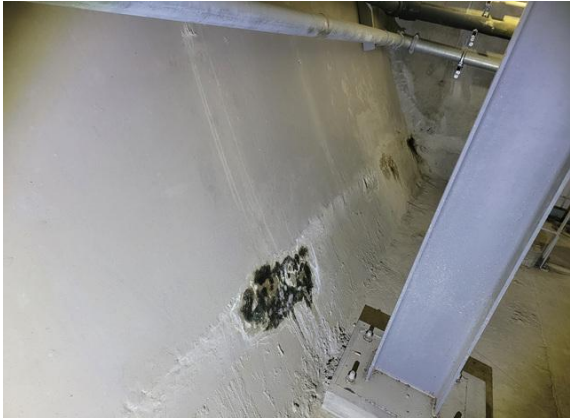
| 위 치 | 공기정화시설#2 | 위 치 | 공기정화시설#2 |

| 현 황 | 누수 | 현 황 | 누수 |

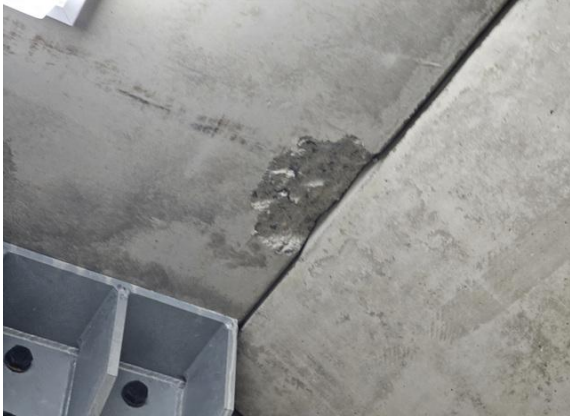
| 위 치 | 비상탈출구 수직구 9F | 위 치 | 비상탈출구 수직구 16F |

| 현 황 | 계단 하면 파손(0.2m×0.3m) | 현 황 | 균열(Cw=0.3mm) |

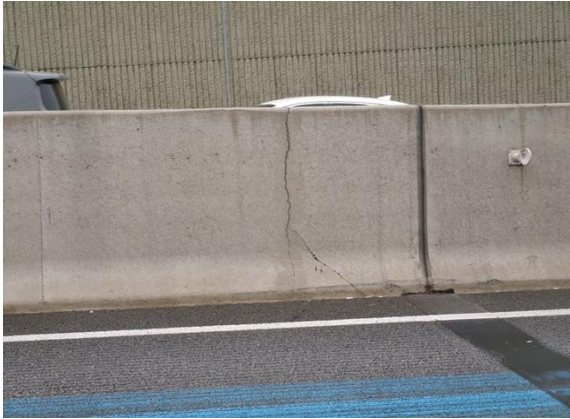
| 위 치 | 성산방향 U-TPYE 진입부 U10 | 위 치 | 일직방향 U-TPYE 진입부 U06 |

| 현 황 | 중분대 균열(Cw=0.3mm) | 현 황 | 균열(Cw=0.3mm) |

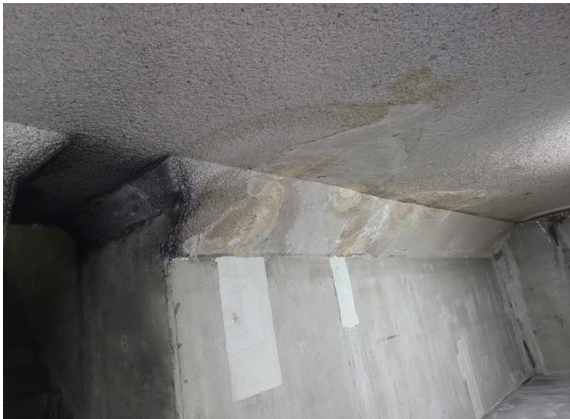
| 위 치 | 영업소연결통로 | 위 치 | 영업소연결통로#1 |

| 현 황 | 전경 | 현 황 | 벽체 백태 |

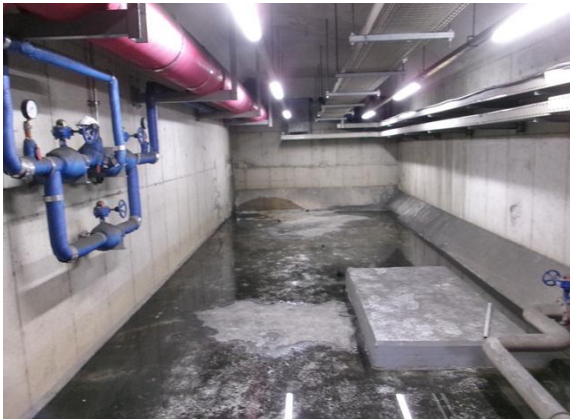
| 위 치 | 일직방향 기계실 지하층 | 위 치 | 일직방향 펌프실 |

| 현 황 | 체수 | 현 황 | 전경 |

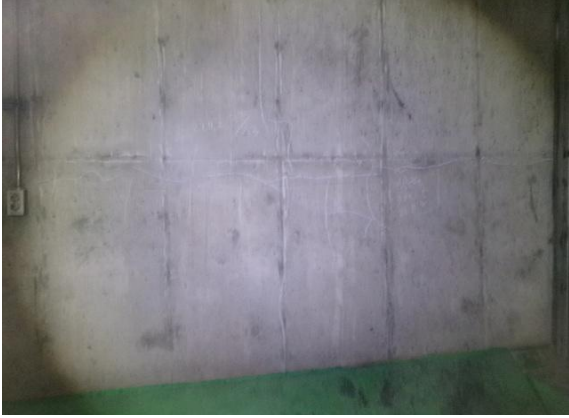
| 위 치 | 중점부 환기시설 | 위 치 | 중점부 환기시설 |

| 현 황 | 망상균열(3.0m×0.5m) | 현 황 | 망상균열(3.0m×0.5m) |
