서 부 간 선 지 하 도 로  
정 기 정 밀 안 전 점 검 용 역

2024년 상반기  
정기안전점검

[2024년 상반기 정기안전점검]

점검기관 : [주]명성엔지니어링

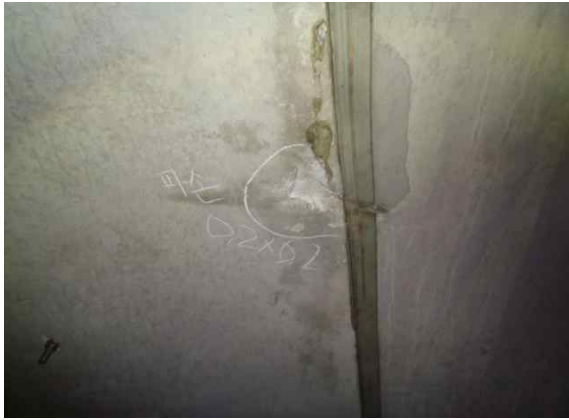
| 위 치 | 성산방향 천단부 S135 | 위 치 | 성산방향 천단부 S135 |

천단부에 대한 외관조사 결과, 균열 및 재균열, 망상균열, 백태, 표면파손, 긁힘, 들뜸 등의 손상이 조사되었다. 조사된 손상은 건조수축, 온도변화, 시공미흡, 우수유입 등에 의해 발생한 것으로 판단되며, 내구성 확보차원에서 보수 및 진전여부에 대한 주의관찰을 실시하는 것이 필요하다.

| 현 황 | 균열(0.2m×1.0m) | 현 황 | 파손(0.2m×0.2m) |

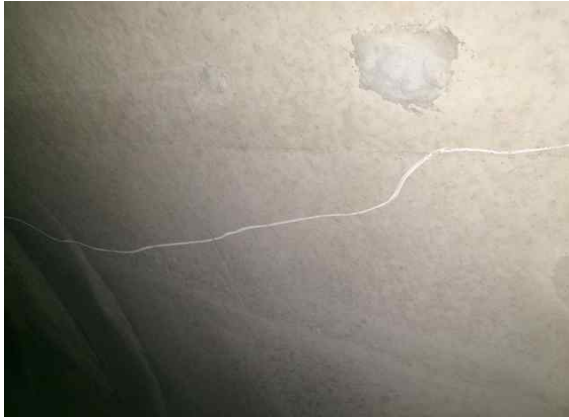
| 위 치 | 성산방향 천단부 S254 | 위 치 | 성산방향 천단부 S336 |

| 현 황 | 균열(Cw=0.5mm) | 현 황 | 균열(Cw=0.5mm) |

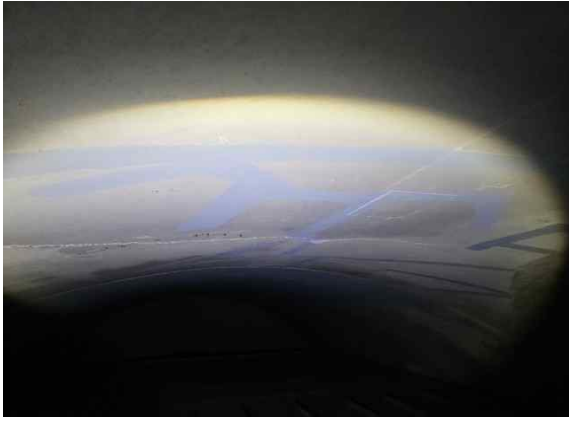
| 위 치 | 성산방향 천단부 | 위 치 | 성산방향 천단부 S591 |

| 현 황 | 기존보수 상태양호 | 현 황 | 계측시 전경 |

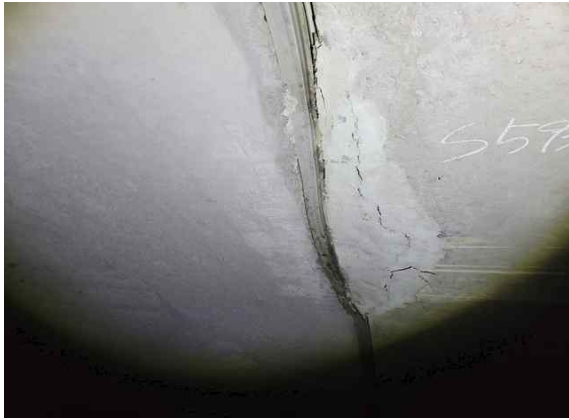
| 위 치 | 일직방향 천단부 S508 | 위 치 | 일직방향 천단부 S591 |

| 현 황 | 균열 (Cw=0.5mm) | 현 황 | 채들뜸 (0.2m×1.5m) |

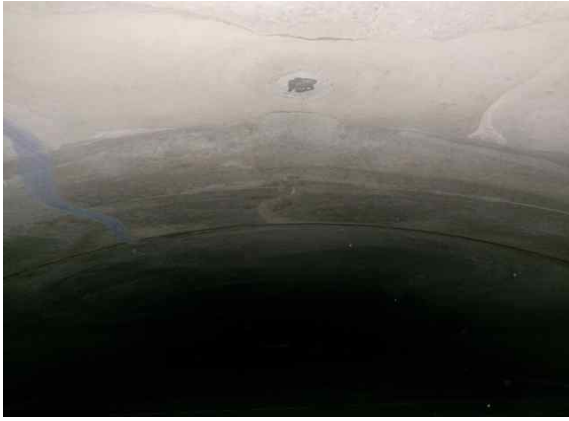
| 위 치 | 일직방향 천단부 | 위 치 | 일직방향 천단부 S212 |

| 현 황 | 이전보수부 상태양호 | 현 황 | 격벽 상태양호 |

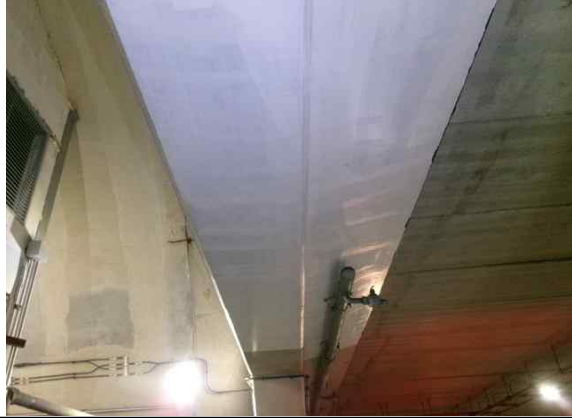
| 위 치 | 성산방향 풍도슬래브 S607 | 위 치 | 성산방향 풍도슬래브 |

| 현 황 | 보수 상태양호 | 현 황 | 댐퍼 전경 |

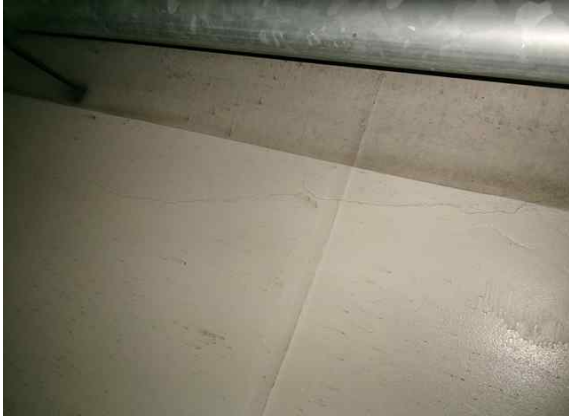
| 위 치 | 성산방향 측벽부 S006 | 위 치 | 성산방향 측벽부 S010 |

측벽부에 대한 외관조사 결과, 도장균열, 콘크리트균열 및 망상균열, 백태, 누수, 누수흔적 등의 손상이 조사되었다. 조사된 손상은 건조수축, 온도변화, 거푸집 조기탈형, 시공미흡, 우수유입 등에 의해 발생된 것으로 판단되며, 미관 및 내구성 확보 차원의 보수 및 진전 여부에 대한 지속적인 주의관찰이 필요하다. 추후 누수에 대하여 손상의 진전시 보수대책을 수립하는 것이 요구된다.

| 현 황 | 균열 (Cw=0.2mm) | 현 황 | 백태 (0.5m×0.5m) |

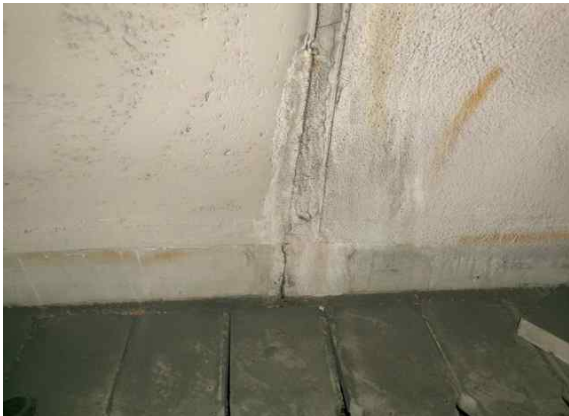
| 위 치 | 성산방향 측벽부 S020 | 위 치 | 성산방향 측벽부 S271 |

| 현 황 | 백태 (0.3m×0.5m) | 현 황 | 균열 (Cw=0.2mm) |

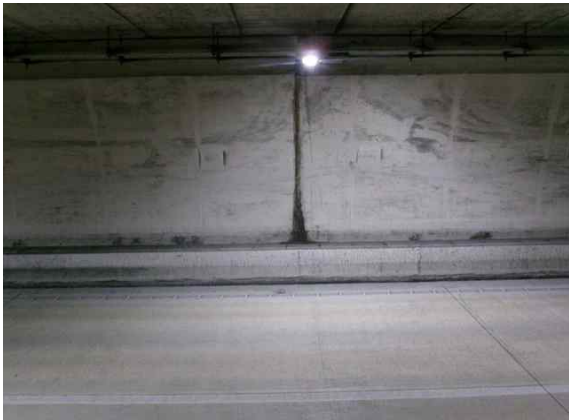
| 위 치 | 성산방향 측벽부 S390 | 위 치 | 성산방향 측벽부 S478 |

| 현 황 | 누수(흐름) | 현 황 | 망상균열(10.0m×2.0m) |

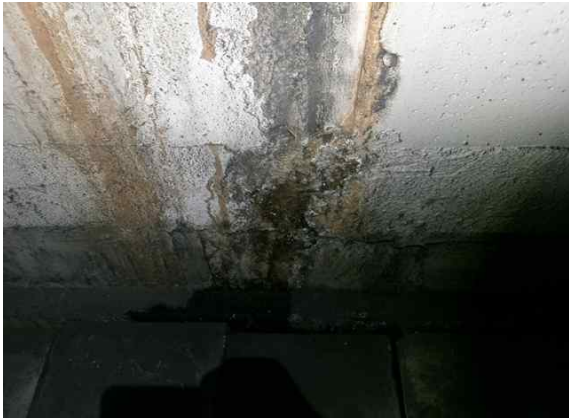
| 위 치 | 성산방향 측벽부 S801 | 위 치 | 성산방향 측벽부 S824 |

| 현 황 | 누수(스며있음) | 현 황 | 누수(떨어짐) |

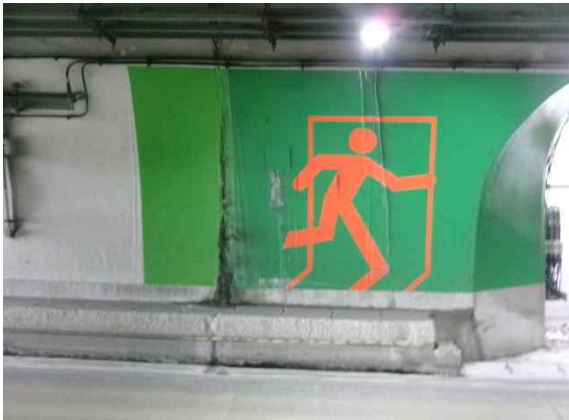
| 위 치 | 일직방향 측벽부 S019 | 위 치 | 일직방향 측벽부 S021 |

| 현 황 | 백태(0.3m×1.5m) | 현 황 | 균열(Cw=0.2mm) |

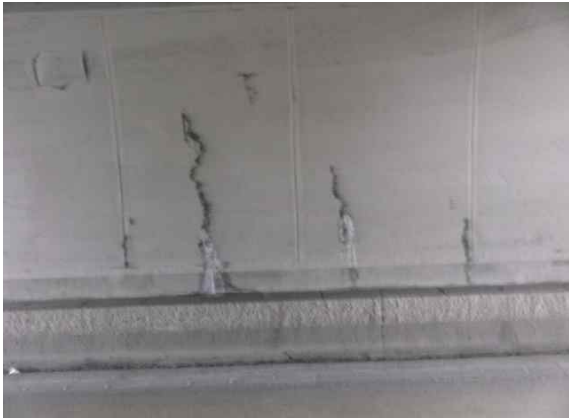
| 위 치 | 일직방향 측벽부 S055 | 위 치 | 일직방향 측벽부 S57 |

| 현 황 | 백태(0.5m×2.0m×2ea) | 현 황 | 균열(Cw=0.2mm) |

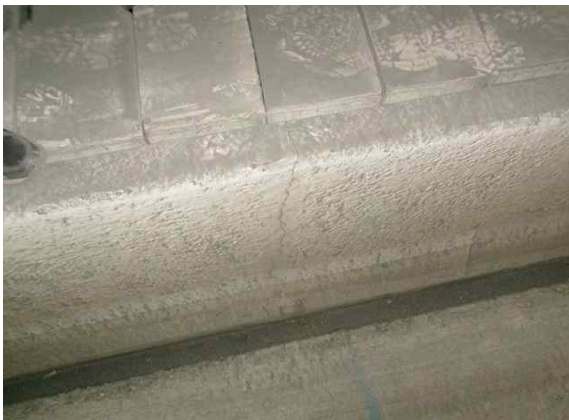
| 위 치 | 성산방향 공동구 S214 | 위 치 | 성산방향 공동구 S718 |

공동구에 대한 외관조사 결과, 공동구 균열, 덮개파손에 대한 보수가 일부 실시되었으며, 국부적인 균열, 파손, 굽힘 등이 조사되었다. 조사된 손상은 내구성, 미관 확보를 위해 보수를 실시하는 것이 필요하다.

| 현 황 | 본체 균열(Cw=0.3mm) | 현 황 | 본체 균열(Cw=0.2mm) |

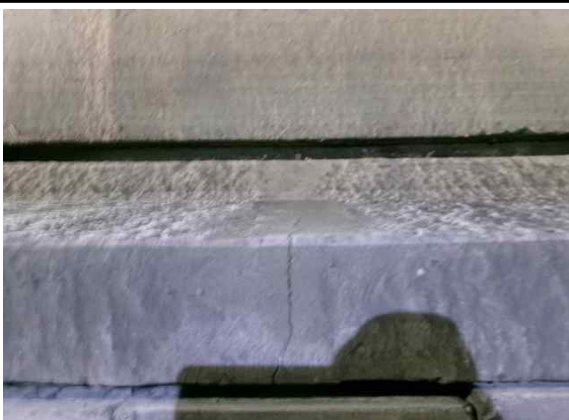
| 위 치 | 일직방향 공동구 S062 | 위 치 | 일직방향 공동구 S713 |

| 현 황 | 본체 균열(Cw=0.3mm) | 현 황 | 본체 굽힘(0.5m×5.0m) |

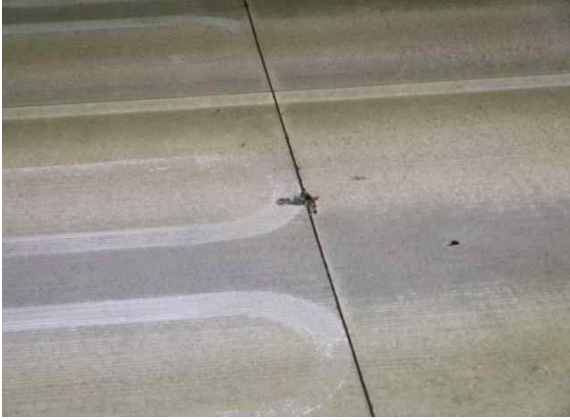
| 위 치 | 성산방향 포장부 S651 | 위 치 | 성산방향 포장부 S762 |

콘크리트로 시공된 포장부에 대한 외관조사 결과, 국부적인 포장 균열 및 망상균열, 누수, 파손 등이 조사되었다. 조사된 손상은 비구조적 균열로 건조수축, 온도변화, 지속적인 차량윤하중 등의 원인으로 발생한 손상으로 판단되며, 누수의 경우, LMC층분리에 의한 손상으로 판단되나, 주의관찰을 실시하고 추후 진전시 보수를 하는 유지관리가 요망된다.

| 현 황 | 파손(0.2m×3.0m) | 현 황 | 파손(0.2m×0.2m) |

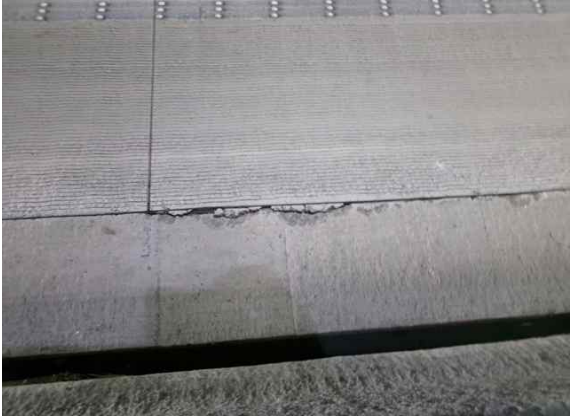
| 위 치 | 일직방향 포장부 S109 | 위 치 | 일직방향 포장부 S148 |

| 현 황 | 균열(0.5m) | 현 황 | 파손(0.1m×1.0m) |

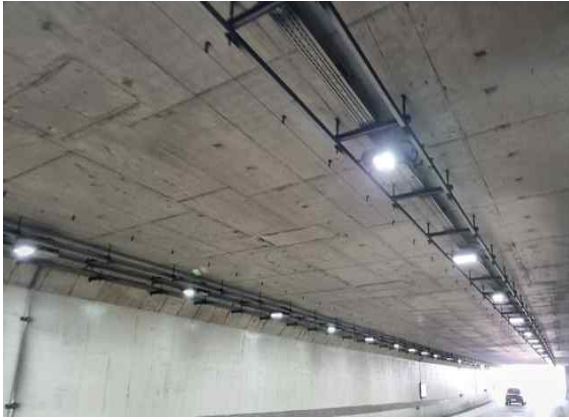
| 위 치 | 성산방향 슬래브하면 BB1 | 위 치 | 일직방향 슬래브하면 BB21 |

슬래브하면에 대한 외관조사 결과, 균열 및 백태, 파손 등의 손상이 조사되었다. 조사된 손상은 건조수축, 온도변화, 시공미흡, 차량충격 등에 의해 발생한 것으로 판단되며, 내구성 확보차원에서 보수 및 진전여부에 대한 주의관찰을 실시하는 것이 필요하다.

| 현 황 | 균열 (Cw=0.2mm) | 현 황 | 균열, 백태 (0.2m×0.5m) |

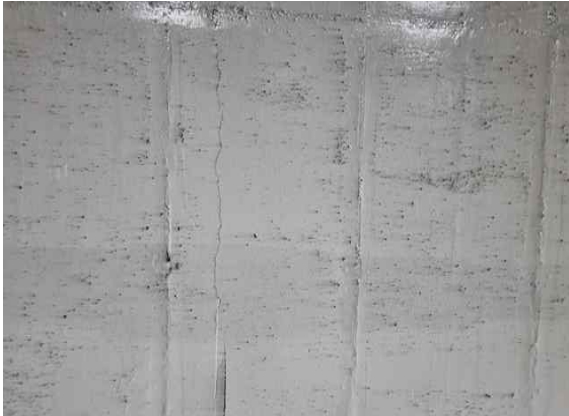
| 위 치 | 성산방향 측벽부 BB02 | 위 치 | 성산방향 측벽부 BB06 |

측벽부에 대한 외관조사 결과, 균열 및 백태, 누수 등의 손상이 조사되었다. 조사된 손상은 건조수축, 온도변화, 시공미흡, 우수유입 등에 의해 발생한 것으로 판단되며, 미관 및 내구성 확보 차원의 보수 및 진전 여부에 대한 지속적인 주의관찰이 필요하다. 추후 누수에 대하여 손상의 진전시 보수대책을 수립하는 것이 요구된다.

| 현 황 | 균열 (Cw=0.2mm) | 현 황 | 누수 (스며있음) |

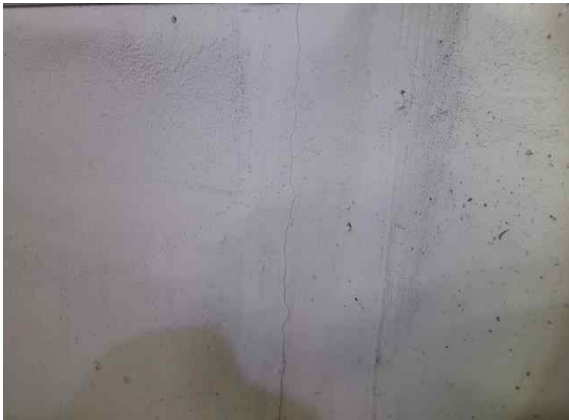
| 위 치 | 일직방향 측벽부 BB01 | 위 치 | 일직방향 측벽부 BB06 |

| 현 황 | 균열 (Cw=0.3mm) | 현 황 | 균열 (Cw=0.3mm) |

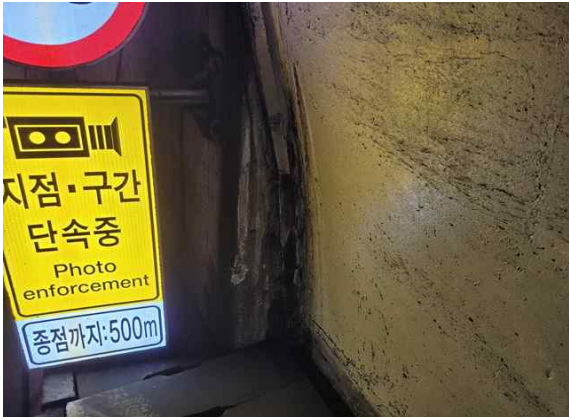
| 위 치 | 일직방향 측벽부 BB11 | 위 치 | 일직방향 측벽부 BB12 |

| 현 황 | 누수(스며있음) | 현 황 | 백태 (0.2m×2.5m×3ea) |

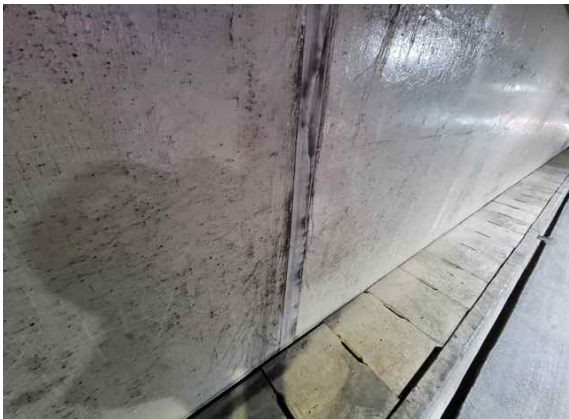
| 위 치 | 일직방향 측벽부 BB16 | 위 치 | 일직방향 측벽부 BB18 |

| 현 황 | 누수(스며있음) | 현 황 | 백태 (0.2m×2.0m×11ea) |

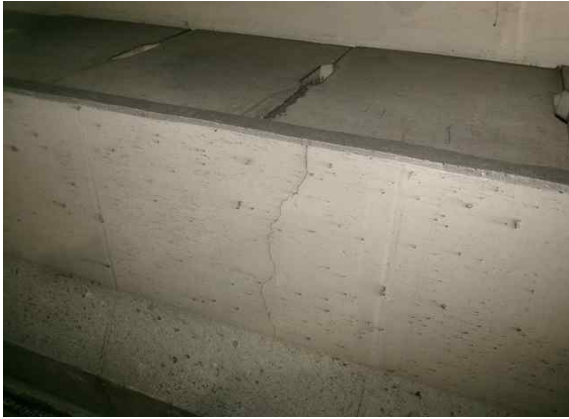
| 위 치 | 성산방향 공동구 BOX구간 BB06 | 위 치 | 성산방향 공동구 BOX구간 BB06 |

공동구에 대한 외관조사 결과, 본체 균열 및 파손이 국부적으로 발생하였으나, 상기 손상은 주의관찰을 실시하고 추후 일괄보수하는 유지관리가 유리할 것으로 판단된다.

| 현 황 | 균열 (Cw=0.2mm) | 현 황 | 본체 파손 (0.5m×0.3m) |

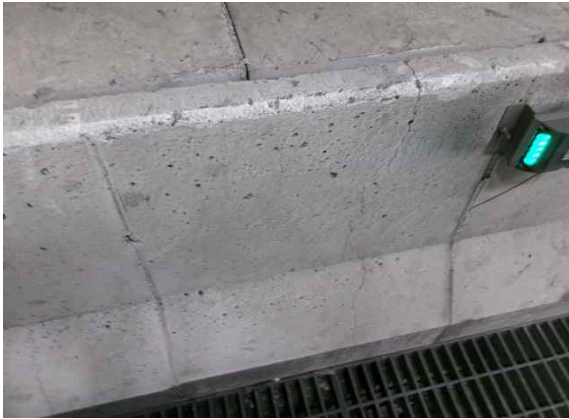
| 위 치 | 일직방향 공동구 BOX구간 BB01 | 위 치 | 일직방향 공동구 BOX구간 BB07 |

| 현 황 | 균열 (Cw=0.3mm) | 현 황 | 본체 파손 (0.5m×0.3m) |

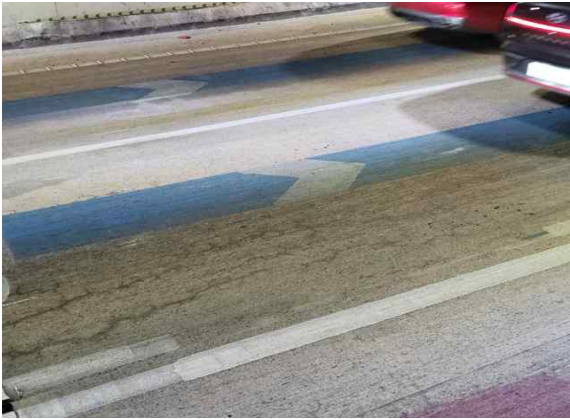
| 위 치 | 일직방향 포장부 BOX구간 BB13 | 위 치 | 일직방향 포장부 BOX구간 BB17 |

콘크리트로 시공된 포장부에 대한 외관조사 결과, 전반적으로 양호한 상태이나, 국부적인 포장 누수, 조인트부 누수, 망상균열이 확인되었다. 조사된 손상은 주의관찰을 실시하며, 진전시 차량 통행시 안전에 영향을 미칠수 있으므로 보수대책 수립이 요구된다.

| 현 황 | 균열(1.5m) | 현 황 | 망상균열 (2.0m×5.0m) |

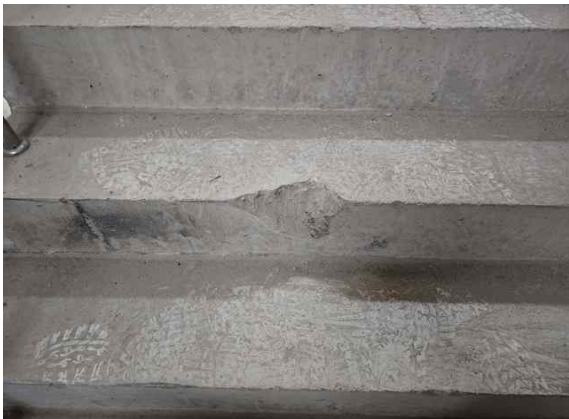
| 위 치 | 공기정화시설#1 수직구 22F | 위 치 | 공기정화시설#1 수직구 20F |

연결터널 외관조사 결과, 균열, 백태, 파손, 들뜸, 누수 등이 확인되었다. 조사된 손상은 시공미흡, 우수유입 등에 의해 발생된 것으로 판단되며, 미관 및 내구성 확보 차원의 보수 및 진전 여부에 대한 지속적인 주의관찰이 필요하다.

| 현 황 | 계단부 파손 | 현 황 | 균열 (Cw=0.1mm) |

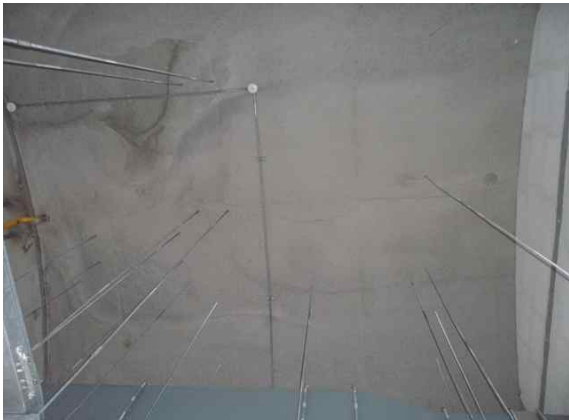
| 위 치 | 공기정화시설#1 전기실 | 위 치 | 공기정화시설#1 전기실 |

| 현 황 | 천단부 균열 (Cw=0.5mm) | 현 황 | 바닥 망상균열 |

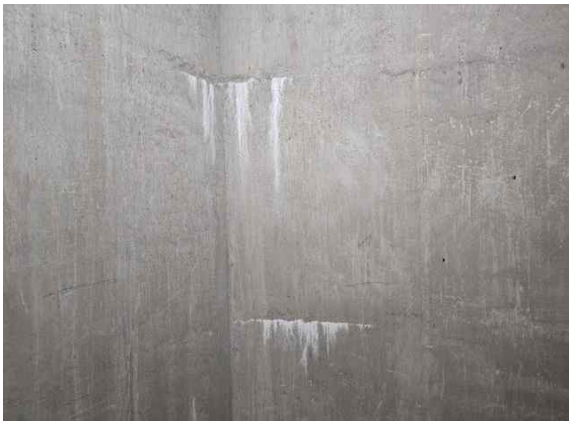
| 위 치 | 공기정화시설#2 수직구 2F | 위 치 | 공기정화시설#2 수직구 3F |

| 현 황 | 백태 (1.0m×0.3m×2ea) | 현 황 | 백태 (0.5m×2.0m) |

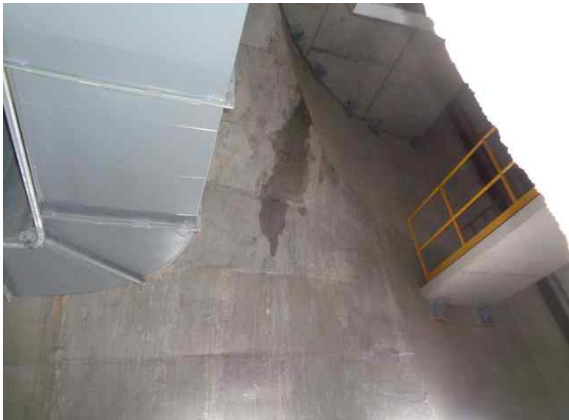
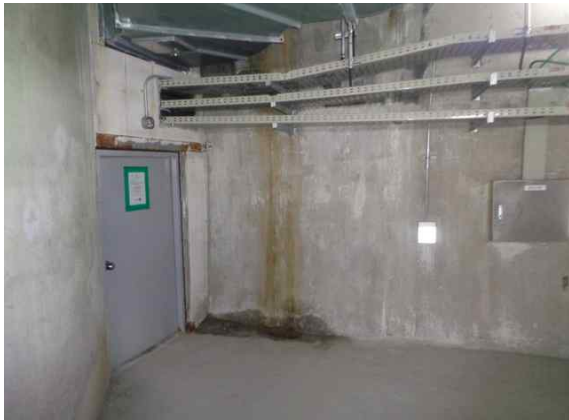
| 위 치 | 공기정화시설#2 | 위 치 | 공기정화시설#2 |

| 현 황 | 누수 | 현 황 | 누수 |

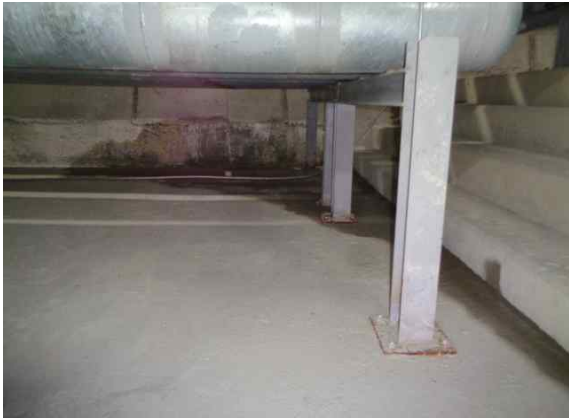
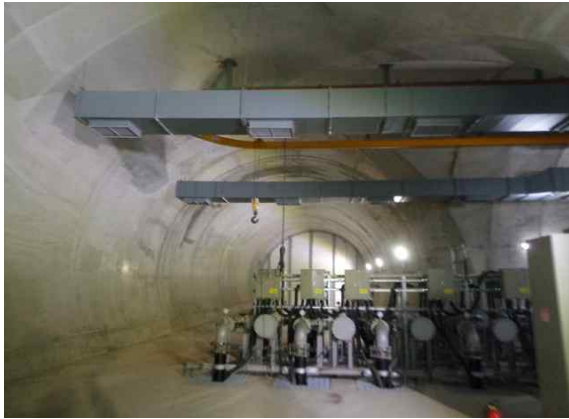
| 위 치 | 공기정화시설#2 | 위 치 | 공기정화시설#2 |

| 현 황 | 누수 | 현 황 | 누수 |

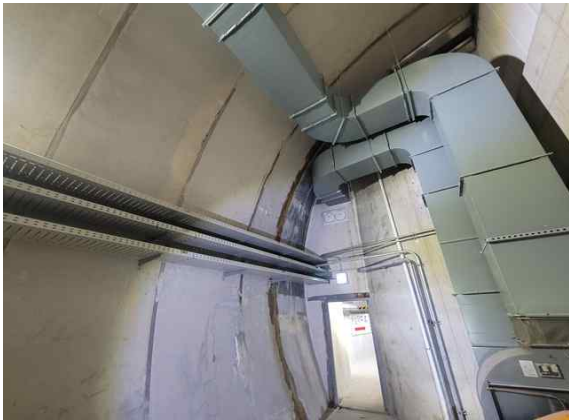
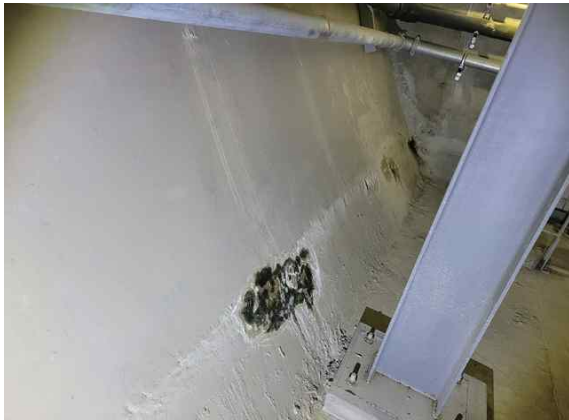
| 위 치 | 공기정화시설#2 | 위 치 | 공기정화시설#2 |

| 현 황 | 누수 | 현 황 | 누수 |

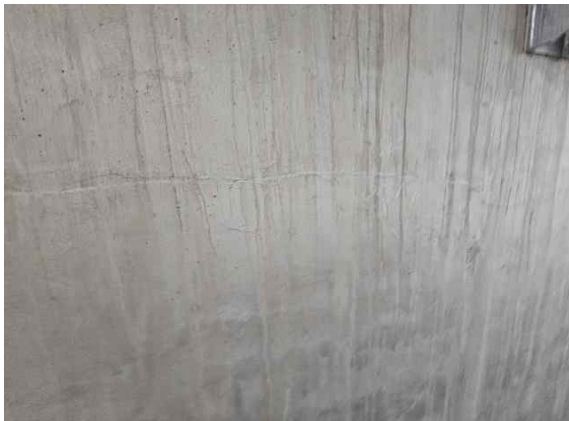
| 위 치 | 비상탈출구 수직구 9F | 위 치 | 비상탈출구 수직구 16F |

| 현 황 | 계단 하면 파손(0.2m×0.3m) | 현 황 | 균열(Cw=0.3mm) |

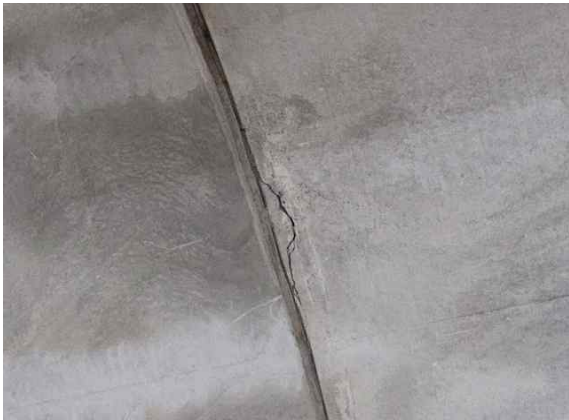
| 위 치 | 비상탈출구 통로 천단부 | 위 치 | 비상탈출구 전기실 |

| 현 황 | 들뜸 (0.3m×1.0m) | 현 황 | 바닥균열 |

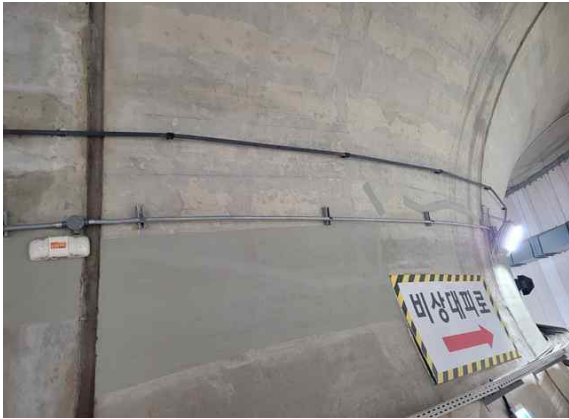
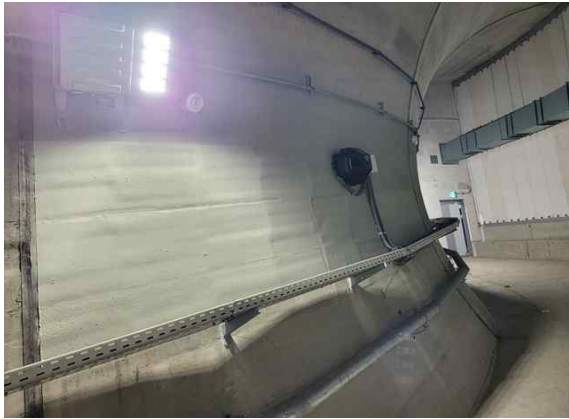
| 위 치 | 비상탈출구 | 위 치 | 비상탈출구 |

| 현 황 | 균열보수 양호 | 현 황 | 균열보수 양호 |

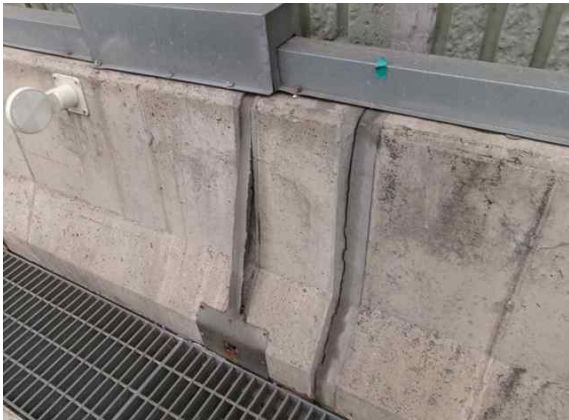
| 위 치 | 성산방향 U-TPYE 진입부 U11 | 위 치 | 성산방향 U-TPYE 진입부 U14 |

U-TYPE구간의 외관조사 결과, 전반적으로 양호한 상태로 조사되었으나 국부적인 콘크리트 균열, 굽힘, 재료분리, 실란트 파손(갈라짐), 중분대 균열 등이 일부 조사되었다. 조사된 손상은 건조수축, 온도변화 등에 의한 것으로 판단되며, 내구성 확보차원에서 보수 및 주의관찰이 필요하다.

| 현 황 | 실링재 갈라짐 | 현 황 | 균열(Cw=0.2mm) |

| 구 분 | | | 점검 결과 | 조치 필요사항 |
|---|---|---|---|---|
| | U-TYPE | | · 균열, 굽힘, 재료분리, 실란트 파손(갈라짐), 중분대 균열 | 표면처리, 주입보수<br>단면보수, 실링재충전 |

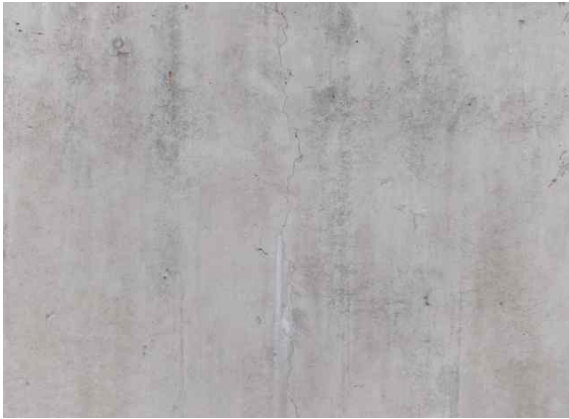
| 위 치 | 성산방향 U-TPYE 진입부 U15 | 위 치 | 성산방향 U-TPYE 진입부 U16 |

| 현 황 | 균열(Cw=0.2mm) | 현 황 | 균열(Cw=0.2mm) |

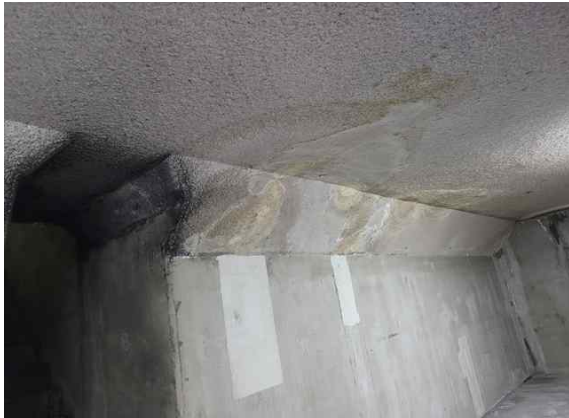
| 위 치 | 영업소연결통로 | 위 치 | 영업소연결통로#1 |

기타시설에 대한 외관조사 결과, 전반적으로 양호한 상태로 조사되었으나, 영업소연결통로 및 시점부 환기팬실에 누수, 백태가 일부 조사되었고, 일직방향 기계실 지하층에 채수가 확인되었다. 또한, 중점부 환기시설내에 망상균열이 일부 확인되었다. 조사된 손상은 손상의 진전여부에 대한 주의관찰을 실시하며, 진전시 보수대책을 수립하는 것이 요구된다.

| 현 황 | 전경 | 현 황 | 벽체 백태 |

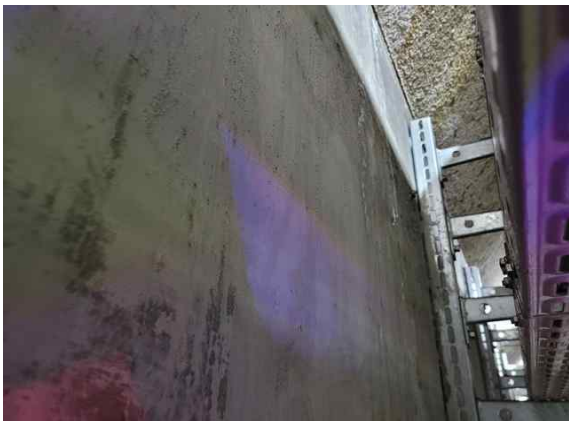
| 위 치 | 영업소연결통로#2 | 위 치 | 영업소연결통로#3 |

| 현 황 | 벽체 백태 | 현 황 | 벽체 백태 |

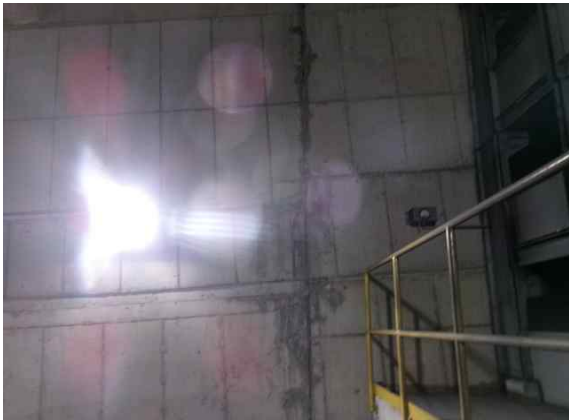
| 위 치 | 시점부 환기팬실 | 위 치 | 시점부 환기팬실 |

| 현 황 | 누수(스며있음) | 현 황 | 백태(0.5m×1.5m) |

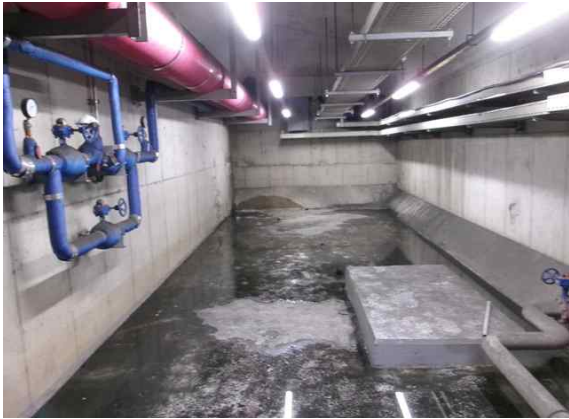
| 위 치 | 일직방향 기계실 지하층 | 위 치 | 일직방향 펌프실 |

| 현 황 | 체수 | 현 황 | 전경 |

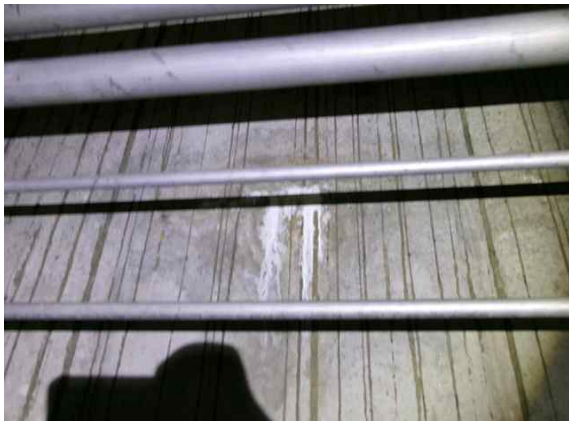
| 위 치 | 일직방향 펌프실 | 위 치 | 종점부 환기시설 |

| 현 황 | 전경 | 현 황 | 백태(0.1m×0.2m) |

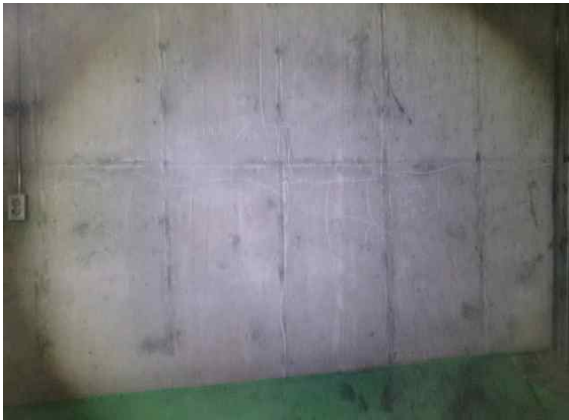
| 위 치 | 중점부 환기시설 | 위 치 | 중점부 환기시설 |

| 현 황 | 망상균열 (3.0m×0.5m) | 현 황 | 망상균열 (3.0m×0.5m) |

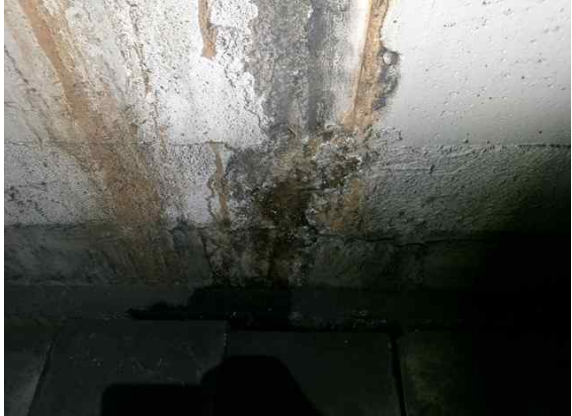
| 위 치 | 성산방향 측벽부 S801 | 위 치 | 일직방향 포장부 BB07 |

| 누수(스며있음) - 진전여부 확인 | | 누수(스며있음) - 진전여부 확인 | |

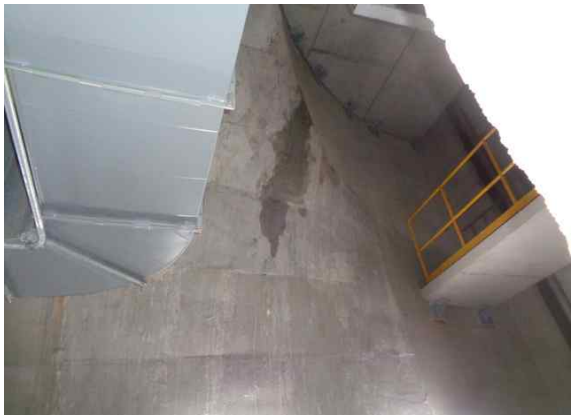
| 위 치 | 공기정화시설#2 | 위 치 | 공기정화시설#2 |

| 누수 - 진전여부 확인 | | 누수 - 진전여부 확인 | |

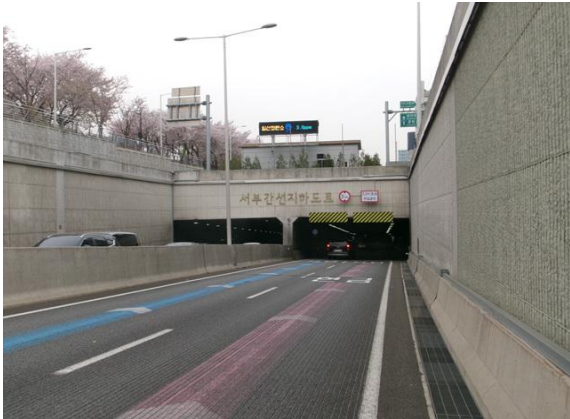
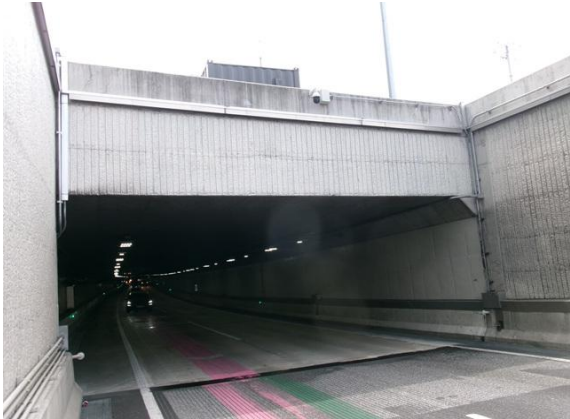
| 위 치 | 진입부(성산방향) | 위 치 | 진입부(성산방향) |

| 현 황 | 전경 | 현 황 | 전경 |

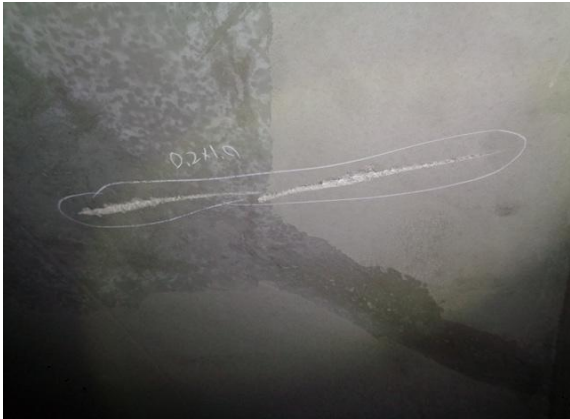
| 위 치 | 성산방향 천단부 S135 | 위 치 | 성산방향 천단부 S135 |

| 현 황 | 균열(0.2m×1.0m) | 현 황 | 파손(0.2m×0.2m) |

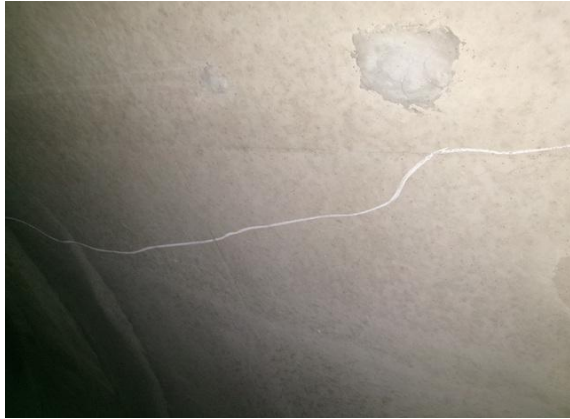
| 위 치 | 성산방향 천단부 S254 | 위 치 | 성산방향 천단부 S336 |

| 현 황 | 균열(Cw=0.5mm) | 현 황 | 균열(Cw=0.5mm) |

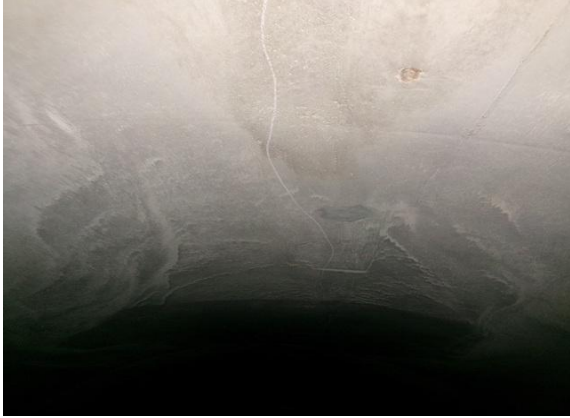
| 위 치 | 일직방향 천단부 S78 | 위 치 | 일직방향 천단부 S270 |

| 현 황 | 균열 (Cw=0.5mm) | 현 황 | 균열 (Cw=0.5mm) |

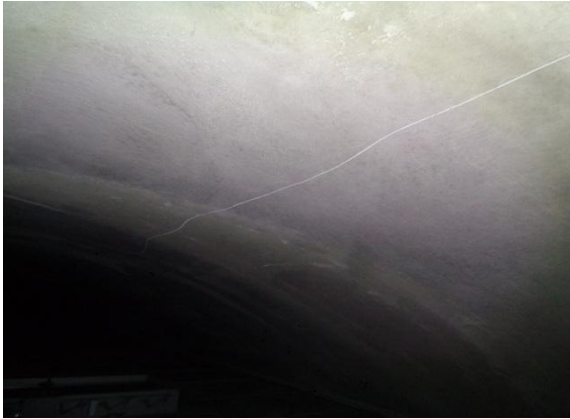
| 위 치 | 일직방향 천단부 S280 | 위 치 | 일직방향 천단부 S370 |

| 현 황 | 균열 (Cw=0.5mm) | 현 황 | 균열 (Cw=0.5mm) |

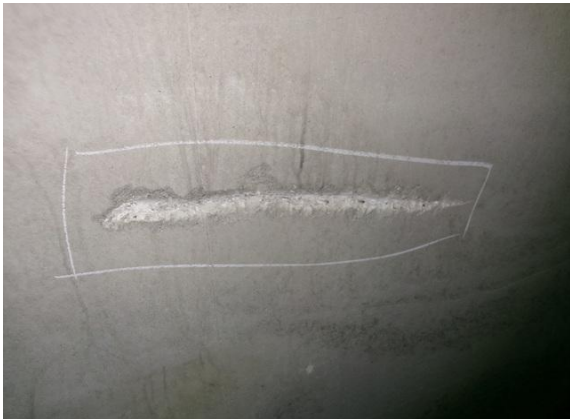
| 위 치 | 일직방향 천단부 S380 | 위 치 | 일직방향 천단부 S446 |

| 현 황 | 긁힘 (1.0m×0.1m) | 현 황 | 균열 (Cw=0.3mm) |

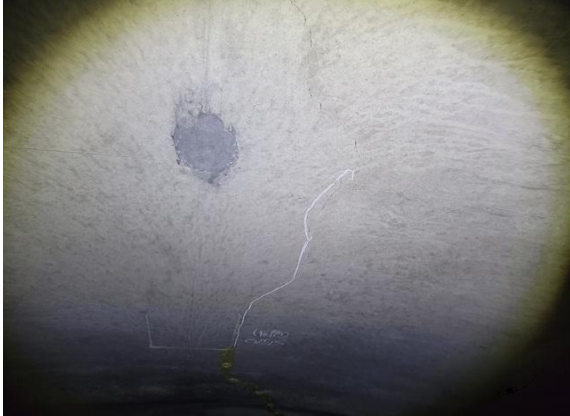
| 위 치 | 일직방향 천단부 S508 | 위 치 | 일직방향 천단부 S591 |

| 현 황 | 균열 (Cw=0.5mm) | 현 황 | 재들뜸 (0.2m×1.5m) |

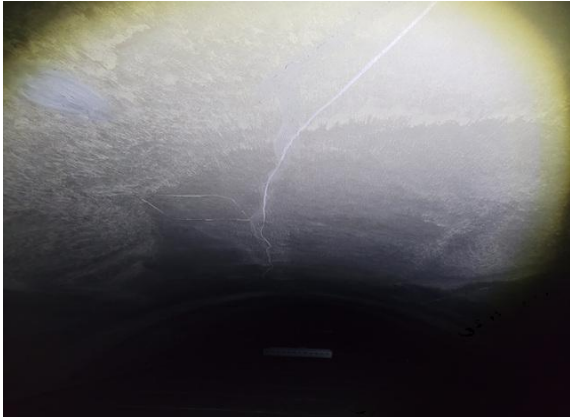
| 위 치 | 일직방향 천단부 S670 | 위 치 | 일직방향 천단부 S688 |

| 현 황 | 균열 (Cw=0.3mm) | 현 황 | 균열 (Cw=0.3mm) |

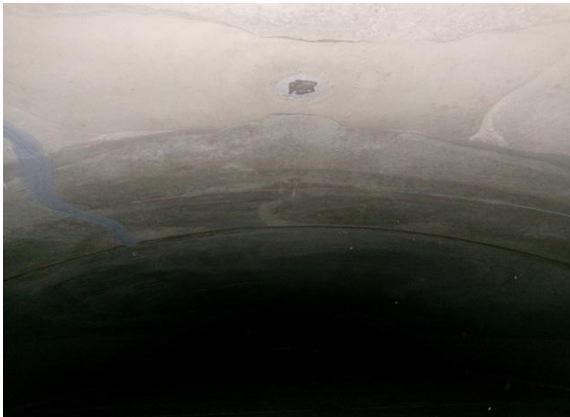
| 위 치 | 일직방향 천단부 | 위 치 | 일직방향 천단부 S212 |

| 현 황 | 이전보수부 상태양호 | 현 황 | 격벽 상태양호 |

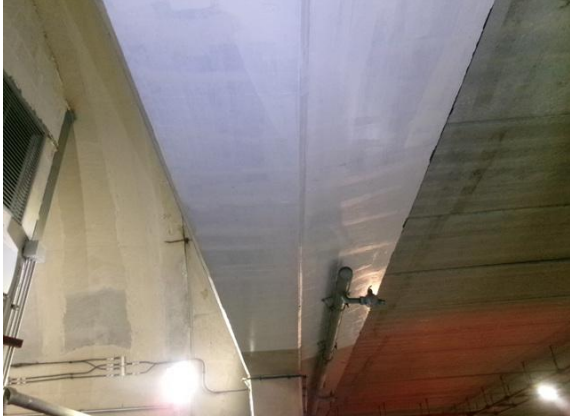
| 위 치 | 성산방향 풍도슬래브 S607 | 위 치 | 성산방향 풍도슬래브 |

| 현 황 | 보수 상태양호 | 현 황 | 댐퍼 전경 |

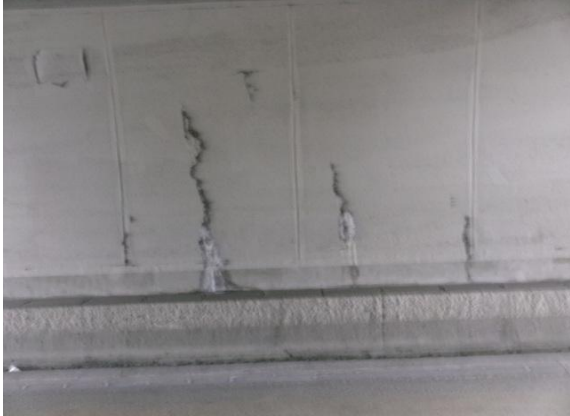
| 위 치 | 일직방향 측벽부 S055 | 위 치 | 일직방향 측벽부 S57 |

| 현 황 | 백태(0.5m×2.0m×2ea) | 현 황 | 균열(Cw=0.2mm) |

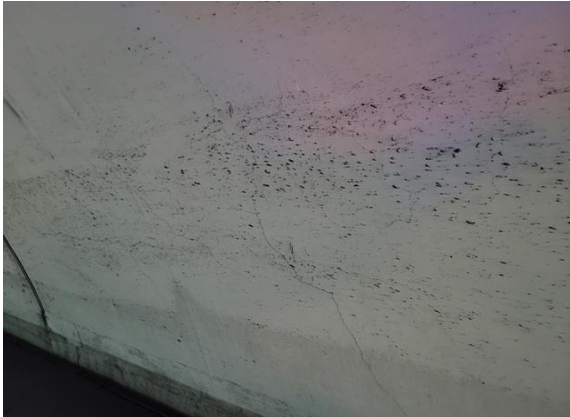
| 위 치 | 일직방향 측벽부 S537 | 위 치 | 일직방향 측벽부 S557 |

| 현 황 | 망상균열(1.5m×3.0m) | 현 황 | 누수(스며있음) |

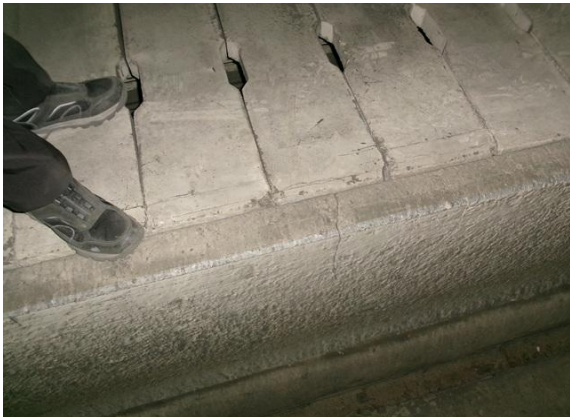
| 위 치 | 성산방향 공동구 S008 | 위 치 | 성산방향 공동구 S190 |

| 현 황 | 본체 균열(Cw=0.3mm) | 현 황 | 본체 균열(Cw=0.3mm) |

| 구 분 | | | 점검 결과 | 조치 필요사항 |
|---|---|---|---|---|
| | 공동구 | | · 본체 균열 및 파손 | 지속관찰 |

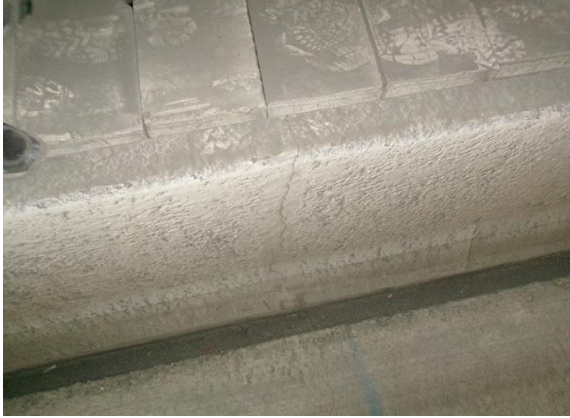
| 위 치 | 성산방향 공동구 S214 | 위 치 | 성산방향 공동구 S718 |

| 현 황 | 본체 균열 ( $C_w=0.3\text{mm}$ ) | 현 황 | 본체 균열 ( $C_w=0.2\text{mm}$ ) |

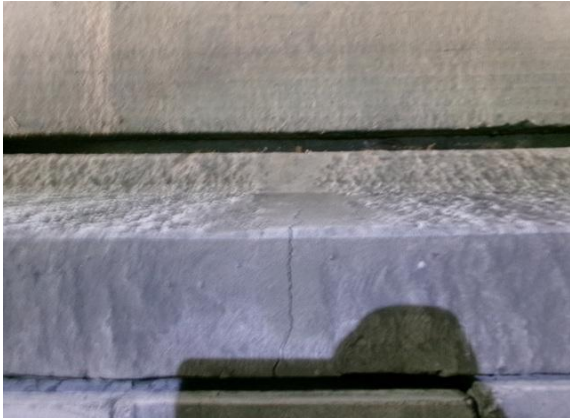
| 위 치 | 일직방향 공동구 S062 | 위 치 | 일직방향 공동구 S713 |

| 현 황 | 본체 균열 ( $C_w=0.3\text{mm}$ ) | 현 황 | 본체 균함 ( $0.5\text{m} \times 5.0\text{m}$ ) |

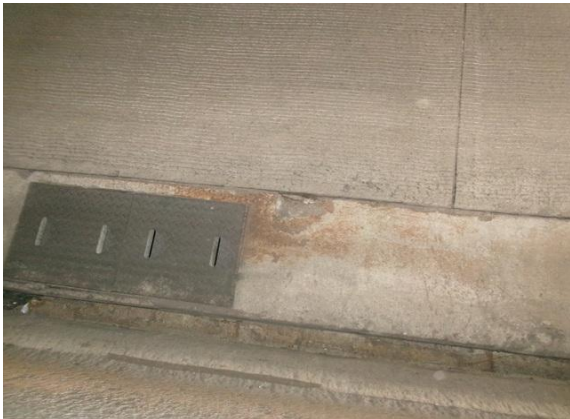
| 위 치 | 성산방향 포장부 S005 | 위 치 | 성산방향 포장부 S144 |

| 현 황 | 파손 ( $0.3\text{m} \times 0.3\text{m}$ ) | 현 황 | 균열 ( $0.5\text{m}$ ) |

| 구 분 | | | 점검 결과 | 조치 필요사항 |
|---|---|---|---|---|
| | 노면 | | · 균열, 파손, 누수 | 주입보수, 단면보수 |

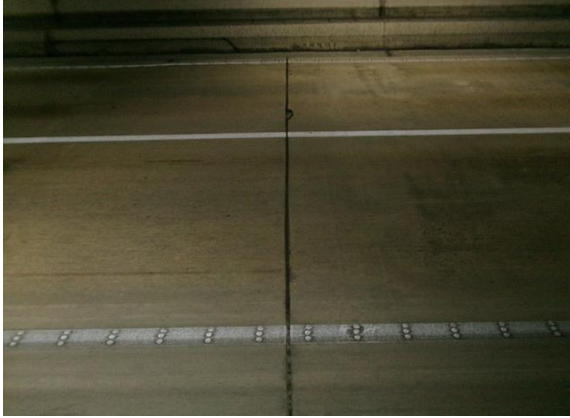
| 위 치 | 성산방향 포장부 S299 | 위 치 | 성산방향 포장부 S318 |

| 현 황 | 파손(0.1m×0.3m×2ea) | 현 황 | 균열(1.0m) |

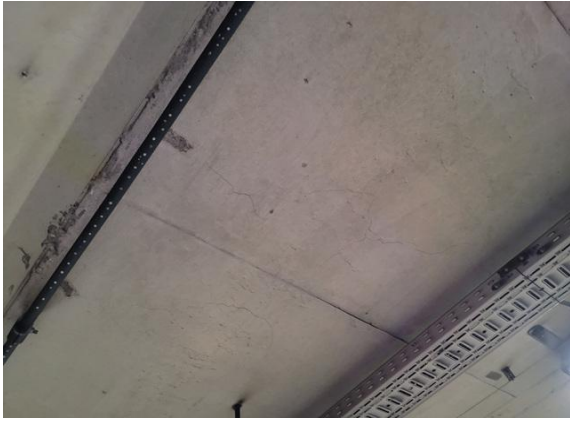
| 위 치 | 성산방향 슬래브하면 BB23 | 위 치 | 성산방향 슬래브하면 BB24 |

| 현 황 | 균열 ( $C_w=0.2\text{mm}$ ) | 현 황 | 파손 ( $0.1\text{m}\times0.3\text{m}$ ) |

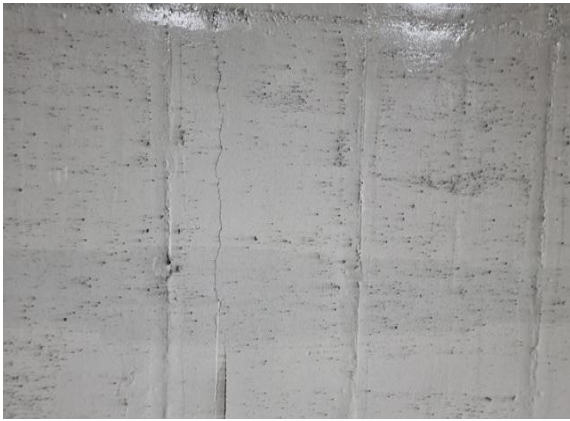
| 위 치 | 성산방향 측벽부 BB02 | 위 치 | 성산방향 측벽부 BB06 |

| 현 황 | 균열 ( $C_w=0.2\text{mm}$ ) | 현 황 | 누수(스며있음) |

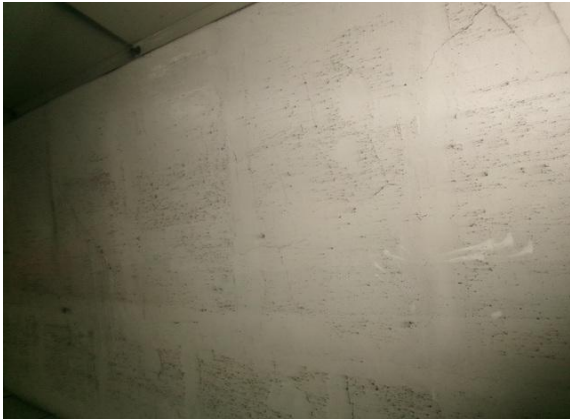
| 위 치 | 성산방향 측벽부 BB11 | 위 치 | 성산방향 측벽부 BB11 |

| 현 황 | 망상균열(15.0m×1.5m) | 현 황 | 누수(스며있음) |

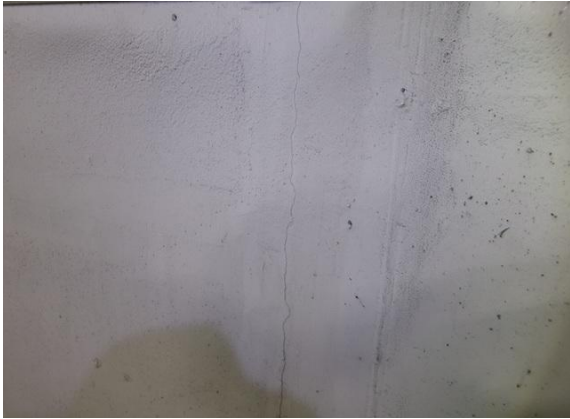
| 위 치 | 일직방향 측벽부 BB01 | 위 치 | 일직방향 측벽부 BB06 |

| 현 황 | 균열(Cw=0.3mm) | 현 황 | 균열(Cw=0.3mm) |

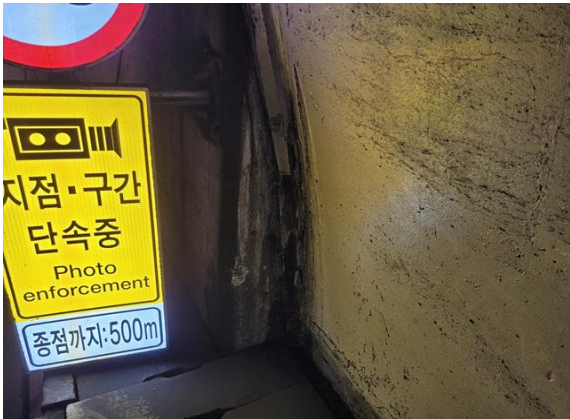
| 위 치 | 일직방향 측벽부 BB11 | 위 치 | 일직방향 측벽부 BB12 |

| 현 황 | 누수(스며있음) | 현 황 | 백태(0.2m×2.5m×3ea) |

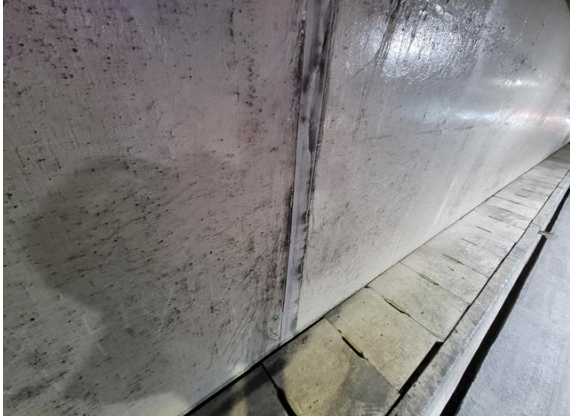
| 위 치 | 일직방향 측벽부 BB16 | 위 치 | 일직방향 측벽부 BB18 |

| 현 황 | 누수(스며있음) | 현 황 | 백태(0.2m×2.0m×11ea) |

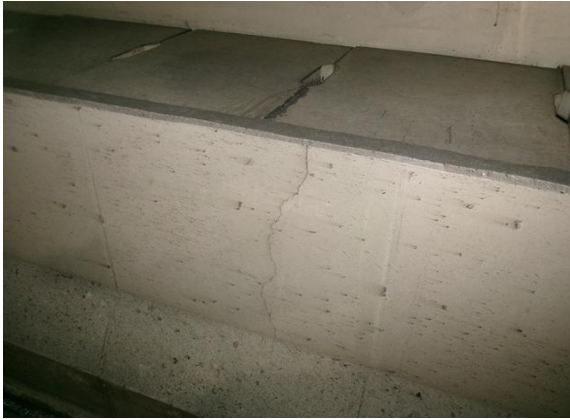
| 위 치 | 성산방향 공동구 BOX구간 BB06 | 위 치 | 성산방향 공동구 BOX구간 BB06 |

| 현 황 | 균열(Cw=0.2mm) | 현 황 | 본체 파손(0.5m×0.3m) |

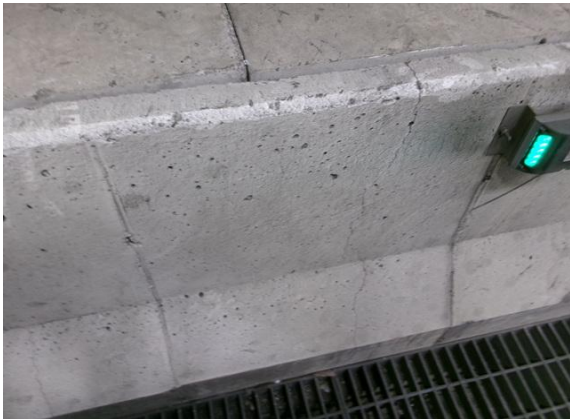
| 위 치 | 일직방향 공동구 BOX구간 BB01 | 위 치 | 일직방향 공동구 BOX구간 BB07 |

| 현 황 | 균열(Cw=0.3mm) | 현 황 | 본체 파손(0.5m×0.3m) |

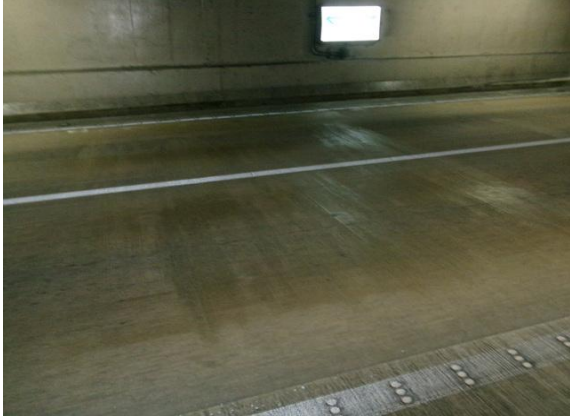
| 위 치 | 성산방향 포장부 BOX구간 BB05 | 위 치 | 성산방향 포장부 BOX구간 BB07 |

| 현 황 | 망상균열(40.0m×7.0m) | 현 황 | 망상균열(40.0m×7.0m) |

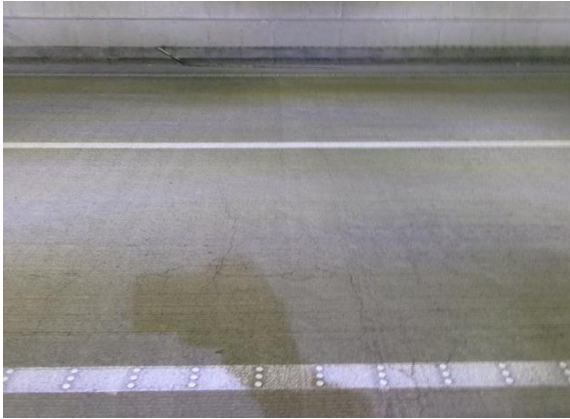
| 위 치 | 성산방향 포장부 BOX구간 BB15 | 위 치 | 성산방향 포장부 BOX구간 BB17 |

| 현 황 | 균열(7.0m×2ea) | 현 황 | 망상균열(2.0m×15.0m) |

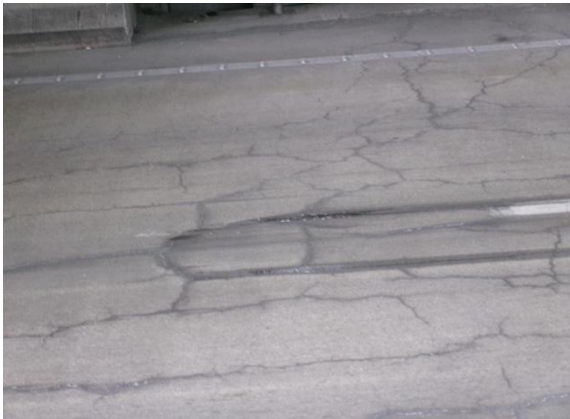
| 위 치 | 일직방향 포장부 BOX구간 BB07 | 위 치 | 일직방향 포장부 BOX구간 BB11 |

| 현 황 | 누수(스며있음) | 현 황 | 망상균열(7.0m×10.0m) |

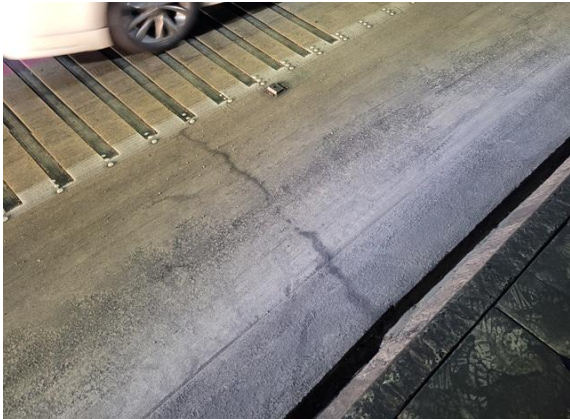
| 위 치 | 일직방향 포장부 BOX구간 BB13 | 위 치 | 일직방향 포장부 BOX구간 BB17 |

| 현 황 | 균열(1.5m) | 현 황 | 망상균열(2.0m×5.0m) |

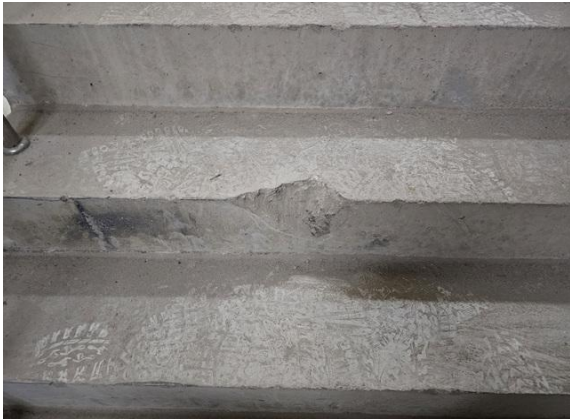
| 위 치 | 공기정화시설#1 수직구 22F | 위 치 | 공기정화시설#1 수직구 20F |

| 현 황 | 계단부 파손 | 현 황 | 균열(Cw=0.1mm) |

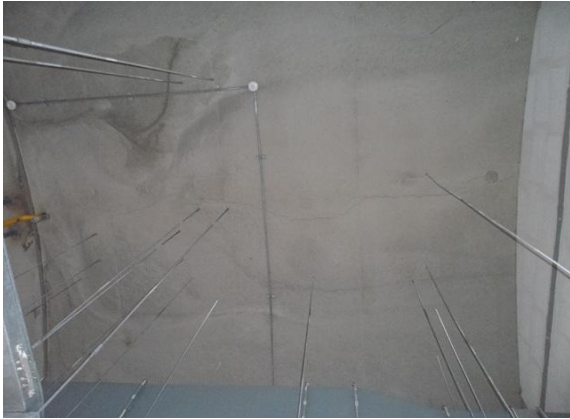
| 위 치 | 공기정화시설#1 전기실 | 위 치 | 공기정화시설#1 전기실 |

| 현 황 | 천단부 균열(Cw=0.5mm) | 현 황 | 바닥 망상균열 |

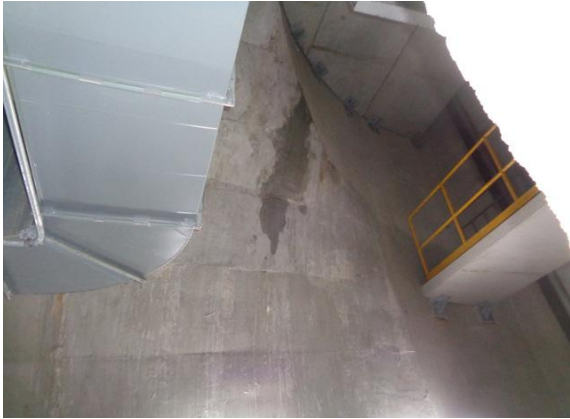
| 위 치 | 공기정화시설#2 | 위 치 | 공기정화시설#2 |

| 현 황 | 누수 | 현 황 | 누수 |

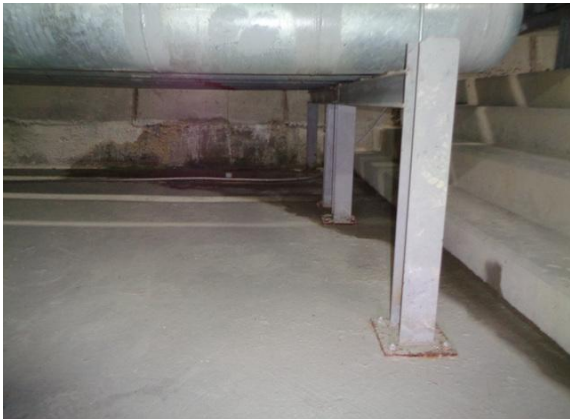
| 위 치 | 공기정화시설#2 | 위 치 | 공기정화시설#2 |

| 현 황 | 누수 | 현 황 | 누수 |

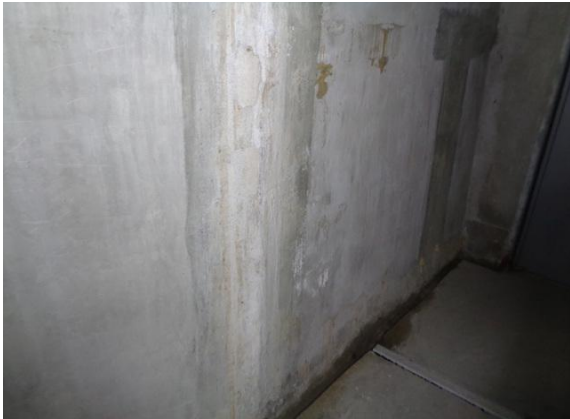
| 위 치 | 공기정화시설#2 | 위 치 | 공기정화시설#2 |

| 현 황 | 누수 | 현 황 | 누수 |

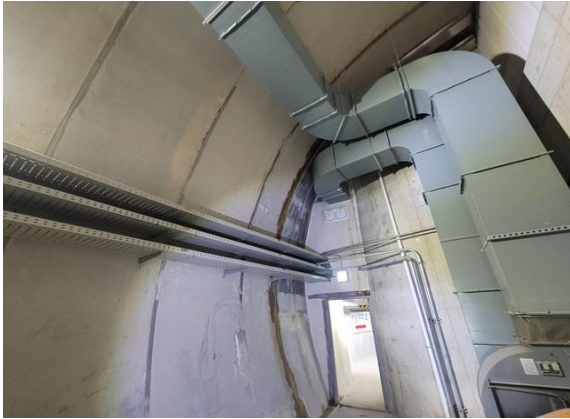
| 위 치 | 공기정화시설#2 | 위 치 | 공기정화시설#2 |

| 현 황 | 누수 | 현 황 | 누수 |

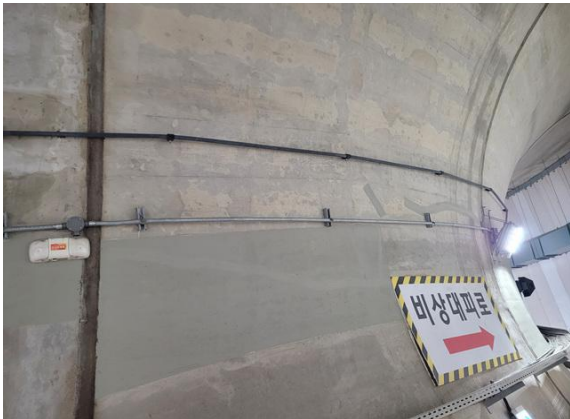
| 위 치 | 비상탈출구 | 위 치 | 비상탈출구 |

| 현 황 | 균열보수 양호 | 현 황 | 균열보수 양호 |

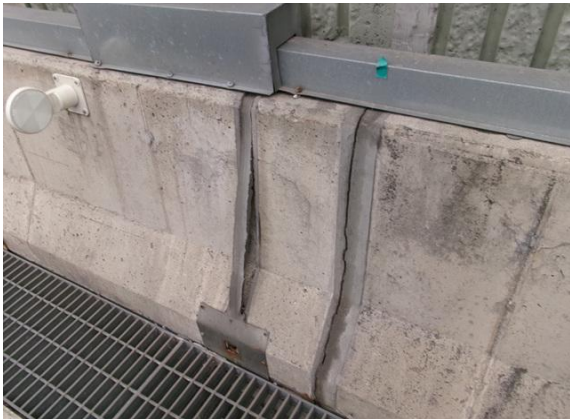
| 위 치 | 성산방향 U-TPYE 진입부 U15 | 위 치 | 성산방향 U-TPYE 진입부 U16 |

| 현 황 | 균열(Cw=0.2mm) | 현 황 | 균열(Cw=0.2mm) |

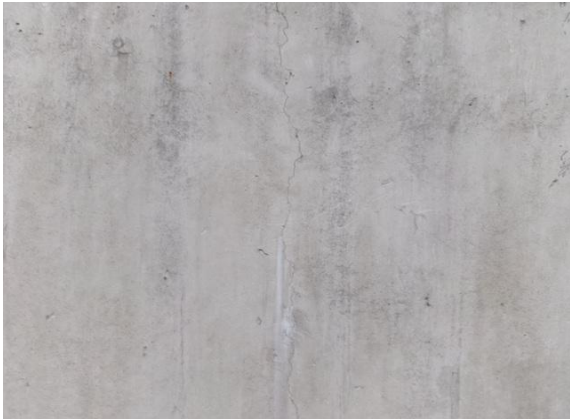
| 위 치 | 성산방향 U-TPYE 진입부 U10 | 위 치 | 일직방향 U-TPYE 진입부 U06 |

| 현 황 | 중분대 균열(Cw=0.3mm) | 현 황 | 균열(Cw=0.3mm) |
