서 부 간 선 지 하 도 로  
정 기 정 밀 안 전 점 검 용 역

2024년 상반기  
정기안전점검

[2024년 상반기 정기안전점검]

점검기관 : [주]명성엔지니어링

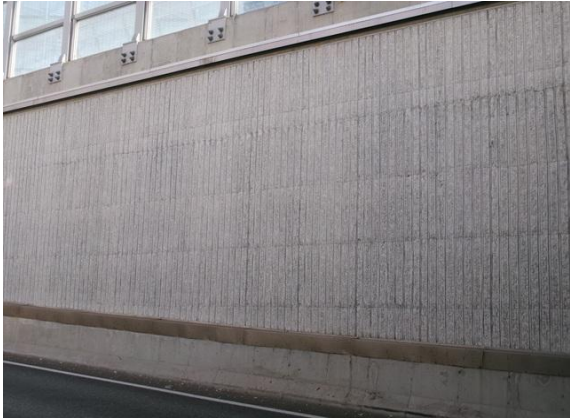
| 위 치 | 영업소연결통로 | 위 치 | 영업소연결통로#1 |

| 현 황 | 전경 | 현 황 | 벽체 백태 |

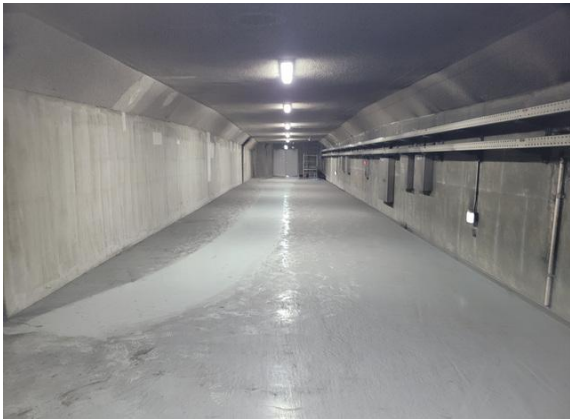
| 위 치 | 영업소연결통로#2 | 위 치 | 영업소연결통로#3 |

| 현 황 | 벽체 백태 | 현 황 | 벽체 백태 |

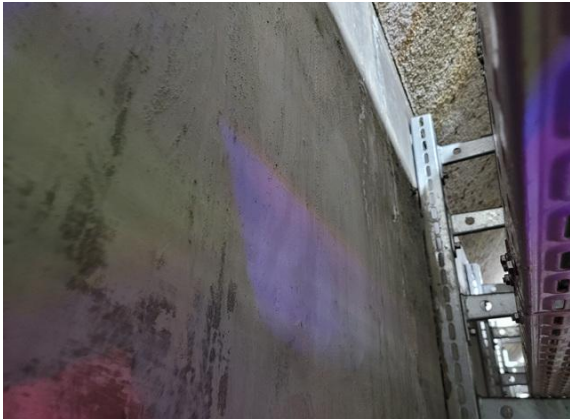
| 위 치 | 시점부 환기팬실 | 위 치 | 시점부 환기팬실 |

| 현 황 | 누수(스며있음) | 현 황 | 백태(0.5m×1.5m) |

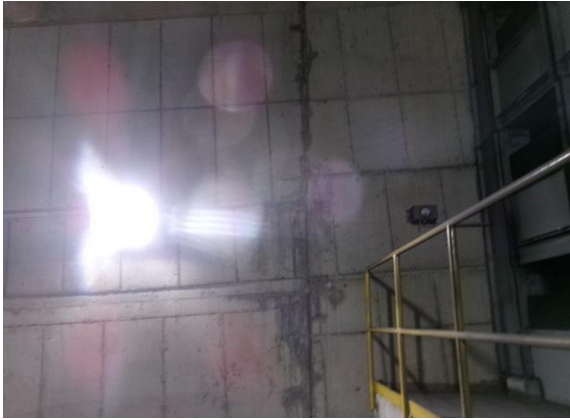
| 위 치 | 일직방향 기계실 지하층 | 위 치 | 일직방향 펌프실 |

| 현 황 | 체수 | 현 황 | 전경 |

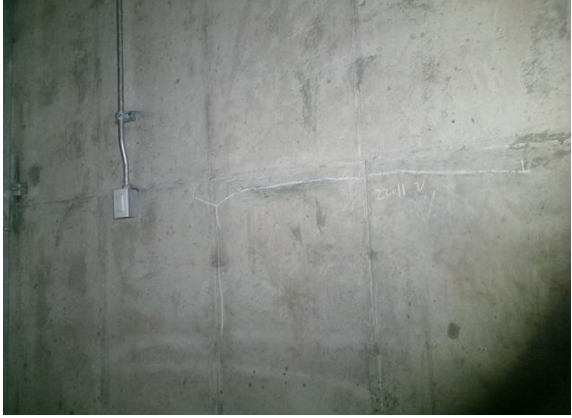
| 위 치 | 일직방향 펌프실 | 위 치 | 중점부 환기시설 |

| 현 황 | 전경 | 현 황 | 백태(0.1m×0.2m) |

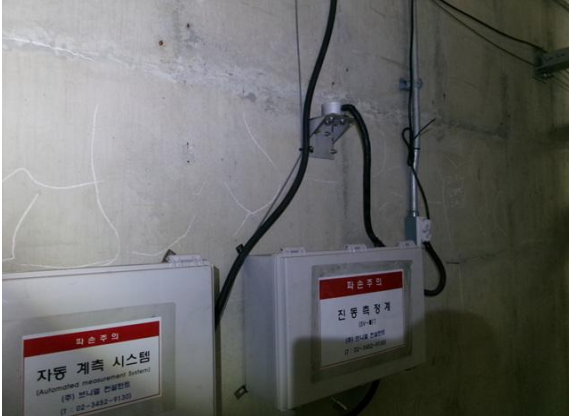
| 위 치 | 중점부 환기시설 | 위 치 | 중점부 환기시설 |

| 현 황 | 망상균열(3.0m×0.5m) | 현 황 | 망상균열(3.0m×0.5m) |
