서 부 간 선 지 하 도 로  
정 기 정 밀 안 전 점 검 용 역

2024년 하반기  
정기안전점검

서서울도시고속도로(주)

점검기관 : [주]명성엔지니어링

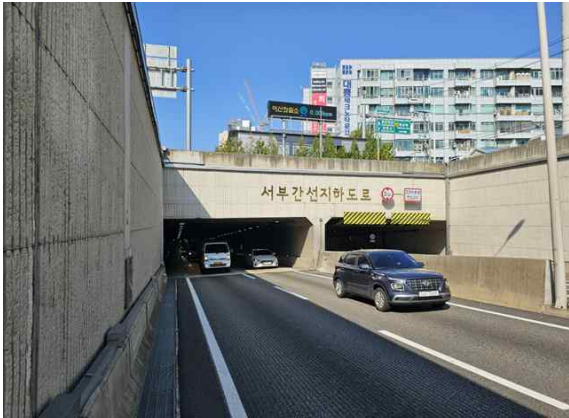
| 위 치 | 진출부(일직방향) | 위 치 | 진입부(일직방향) |

갯문은 시·중점부에 면벽식으로 시공되어 있다.  
외관조사 결과, 손상이 없는 양호한 상태로 조사되었다.

| 현 황 | 전경 | 현 황 | 전경 |

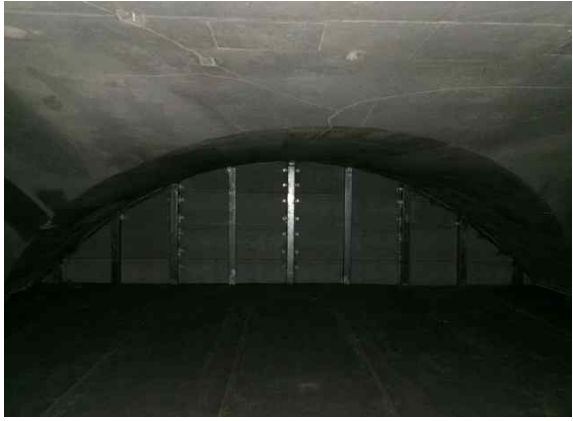
| 위 치 | 일직방향 천단부 S688 | 위 치 | 일직방향 천단부 S313 |

| 현 황 | 균열(Cw=0.3mm) | 현 황 | 격벽 상태양호 |

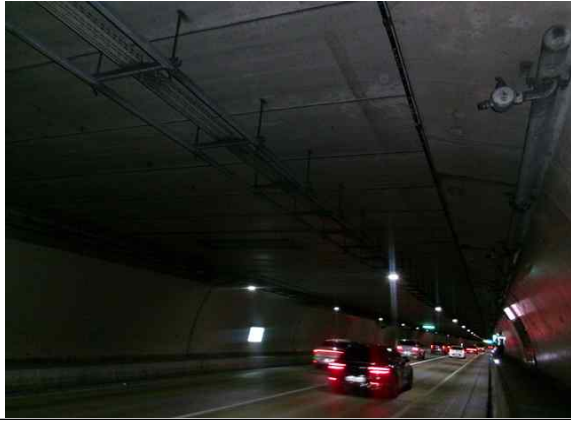
| 위 치 | 성산방향 풍도슬래브 | 위 치 | 성산방향 풍도슬래브 |

풍도슬래브에 대한 외관조사 결과, 전반적으로 양호한 상태로 조사되었다. 풍도슬래브는 차량충격에 의한 파손, 균열발생 등의 손상 발생유무에 대해 지속적인 주의관찰을 실시하는 것이 필요하다.

| 현 황 | 하면 전경 | 현 황 | 댐퍼 전경 |

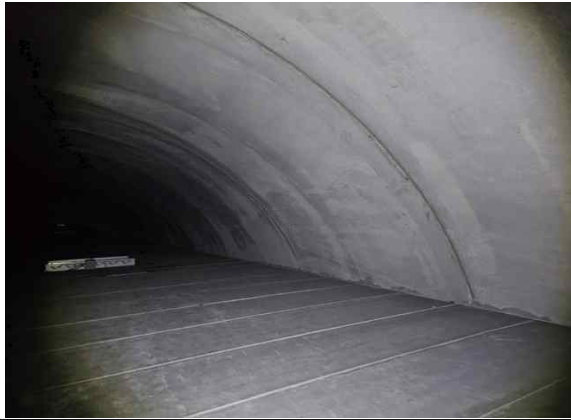
| 위 치 | 성산방향 풍도슬래브 | 위 치 | 일직방향 풍도슬래브 |

| 현 황 | 상면 전경 | 현 황 | 댐퍼 전경 |

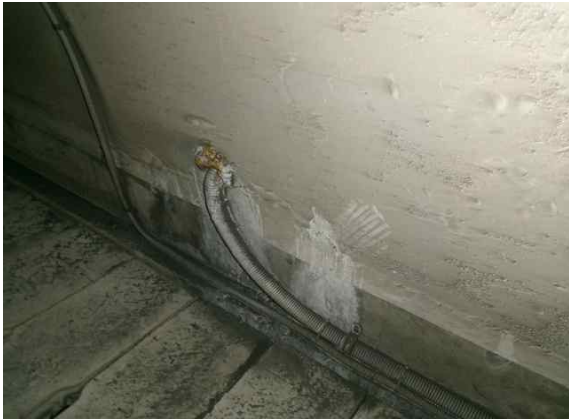
측벽부에 대한 외관조사 결과, 도장균열, 콘크리트균열 및 망상균열, 층분리, 백태, 누수, 누수흔적 등의 손상이 조사되었다. 또한, 풍도슬래브를 받치고 있는 브라켓에 일부 보수부 층분리가 확인되어, 조치가 필요한 상태이다. 상기 조사된 손상은 건조수축, 온도변화, 거푸집 조기탈형, 시공미흡, 우수유입 등에 의해 발생된 것으로 판단되며, 미관 및 내구성 확보 차원의 보수 및 진전 여부에 대한 지속적인 주의관찰이 필요하다. 추후 누수에 대하여 손상의 진전시 보수대책을 수립하는 것이 요구된다.

| 위 치 | 성산방향 측벽부 S001 | 위 치 | 성산방향 측벽부 S009 |
| 현 황 | 백태(0.3m×0.3m) | 현 황 | 백태(0.3m×0.3m) |

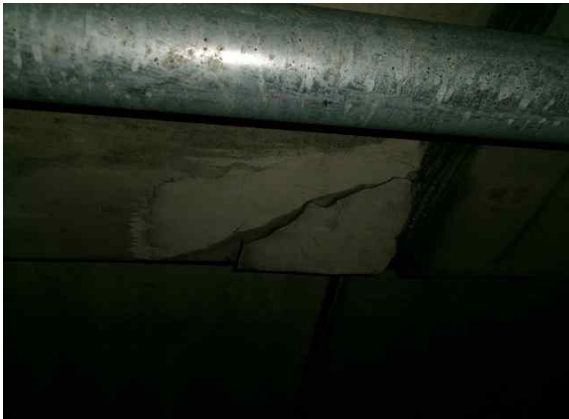
| 위 치 | 성산방향 측벽부 S147 | 위 치 | 성산방향 측벽부 S478 |
| 현 황 | 층분리(0.5m×0.3m) | 현 황 | 망상균열(10.0m×2.0m) |

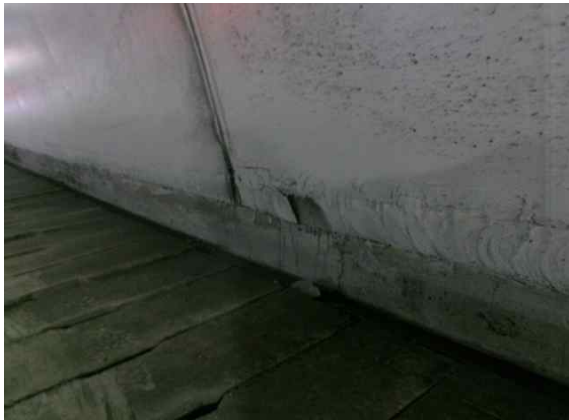
| 위 치 | 성산방향 측벽부 S525 | 위 치 | 성산방향 측벽부 S664 |
| 현 황 | 균열 ( $C_w=0.3\text{mm}$ ) | 현 황 | 도장탈락 ( $0.2\text{m} \times 0.2\text{m}$ ) |

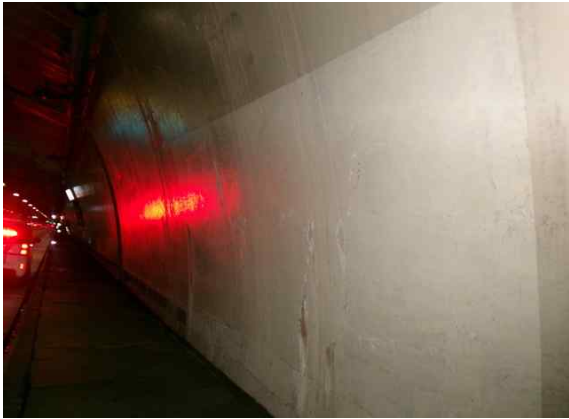
| 위 치 | 성산방향 측벽부 S824 | 위 치 | 일직방향 측벽부 S003 |
| 현 황 | 백태 ( $0.3\text{m} \times 5.0\text{m}$ ) | 현 황 | 백태 ( $0.3\text{m} \times 0.5\text{m}$ ) |

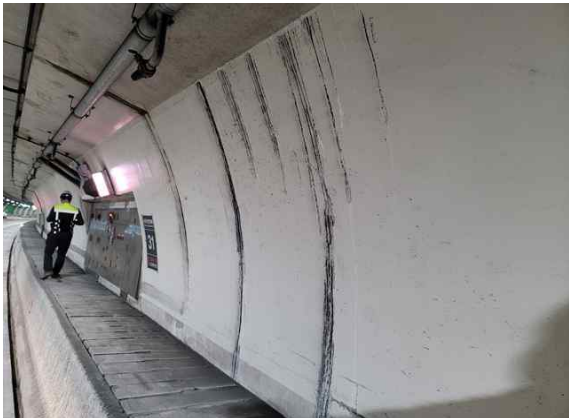
| 위 치 | 일직방향 측벽부 S051 | 위 치 | 일직방향 측벽부 S112 |
| 현 황 | 백태(1.0m×2.0m) | 현 황 | 충분리(0.5m×0.5m) |

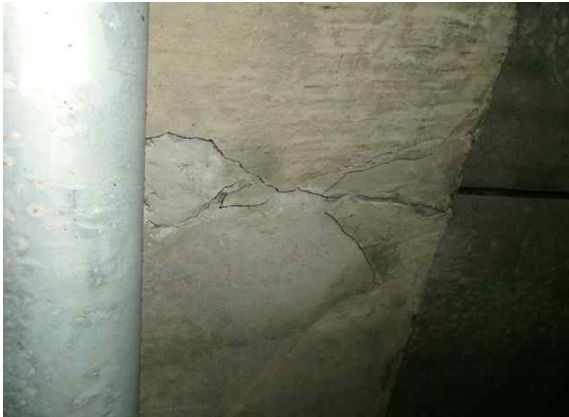
| 위 치 | 일직방향 측벽부 S220 | 위 치 | 일직방향 측벽부 S288 |
| 현 황 | 충분리(0.5m×0.5m) | 현 황 | 충분리(0.5m×0.5m) |

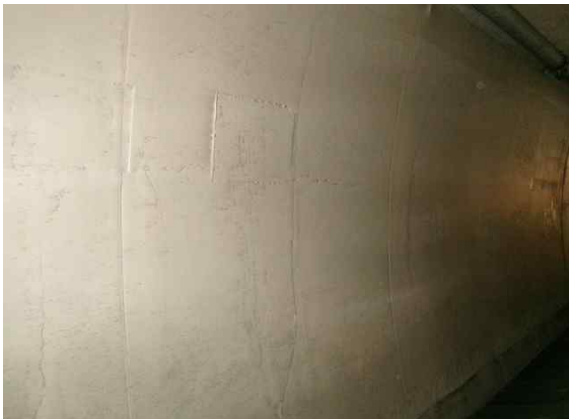
| 위 치 | 일직방향 측벽부 S793 | 위 치 | 일직방향 측벽부 S802 |
| 현 황 | 균열(Cw=0.3mm) | 현 황 | 백태(0.2m×2.5m) |

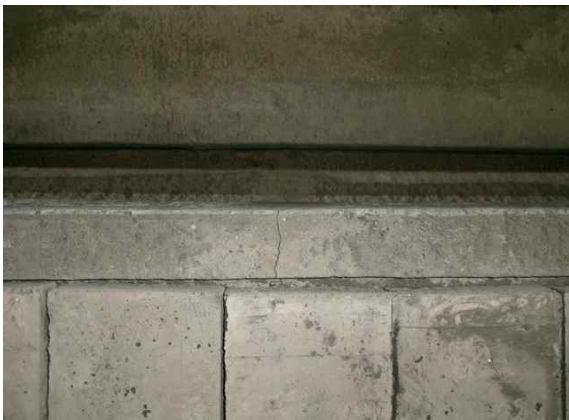
공동구에 대한 외관조사 결과, 덮개파손에 대한 일상보수가 일부 실시되었으며, 공동구 본체 균열, 파손, 굽힘 등이 조사되었다. 조사된 손상은 내구성, 미관 확보를 위해 보수를 실시하는 것이 필요하다.

| 위 치 | 일직방향 공동구 S036 | 위 치 | 성산방향 공동구 S470 |
| 현 황 | 본체 균열(Cw=0.3mm) | 현 황 | 본체 재균열(Cw=0.2mm) |

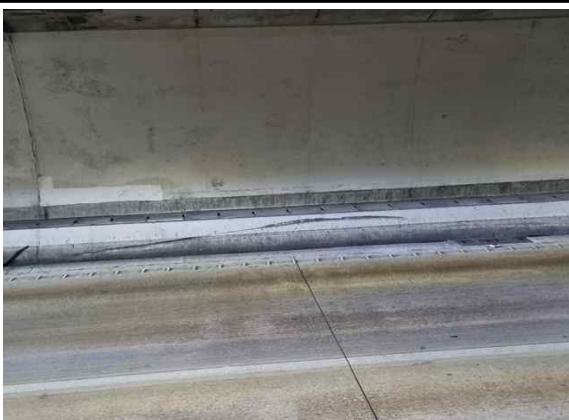
| 위 치 | 일직방향 공동구 S713 | 위 치 | 일직방향 공동구 S592 |
| 현 황 | 본체 굽힘(0.5m×5.0m) | 현 황 | 덮개탈락 보수 |

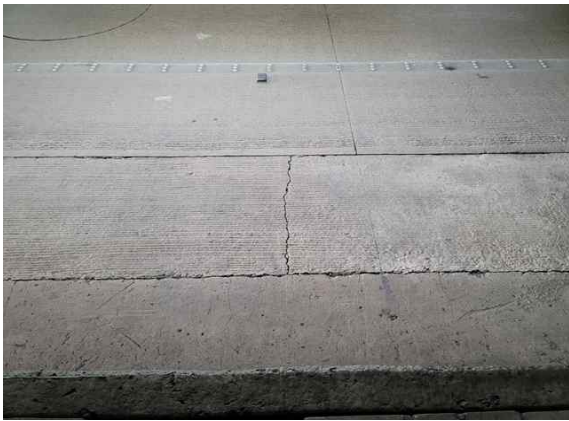
콘크리트로 시공된 포장부에 대한 외관조사 결과, 포장 균열 및 망상균열, 누수, 파손 등이 조사되었다. 금회 조사시, 포장손상(균열, 파손 등)이 다수 추가 조사되었으나, 포장부는 현재 하자보수 예정으로 추후 보수후 점검시 보수부에 대한 확인이 요망된다. 상기 조사된 손상은 비구조적 균열로 건조수축, 온도변화, 지속적인 차량윤하중 등의 원인으로 발생한 손상으로 판단된다.

| 위 치 | 성산방향 포장부 S306 | 위 치 | 성산방향 포장부 S541 |
| 현 황 | 파손(0.1m×1.0m) | 현 황 | 재료분리(열화) (0.5m×1.5m) |

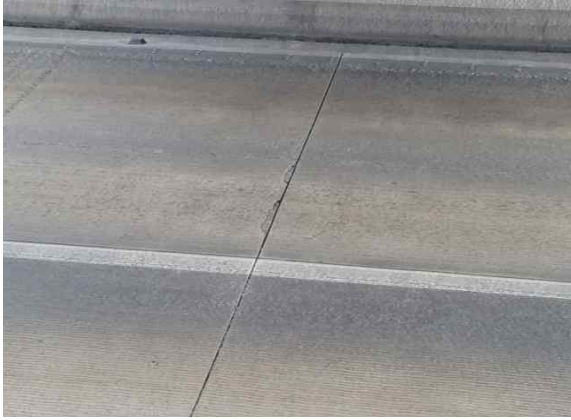
| 위 치 | 일직방향 포장부 S065 | 위 치 | 일직방향 포장부 S442 |
| 현 황 | 파손(0.1m×1.0m) | 현 황 | 재료분리(0.5m×0.5m) |

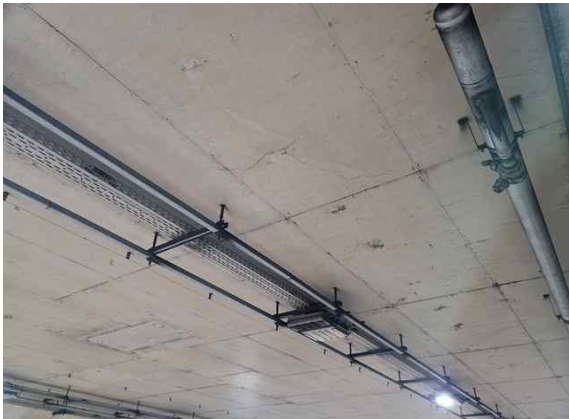
슬래브하면에 대한 외관조사 결과, 균열 및 백태, 파손 등의 손상이 조사되었다. 조사된 손상은 건조수축, 온도변화, 시공미흡, 차량충격 등에 의해 발생한 것으로 판단되며, 내구성 확보차원에서 보수 및 진전여부에 대한 주의관찰을 실시하는 것이 필요하다.

| 위 치 | 성산방향 슬래브하면 B03 | 위 치 | 성산방향 슬래브하면 BB01 |
| 현 황 | 망상균열(40.0m×7.0m) | 현 황 | 망상균열, 백태(40.0m×7.0m) |

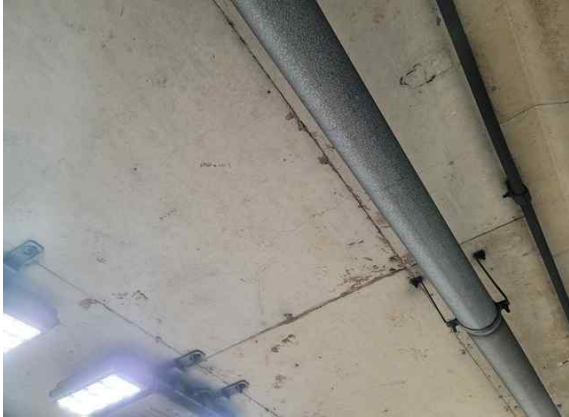
| 위 치 | 일직방향 슬래브하면 BB01 | 위 치 | 일직방향 슬래브하면 BB03 |
| 현 황 | 균열(Cw=0.2mm) | 현 황 | 균열(Cw=0.2mm) |

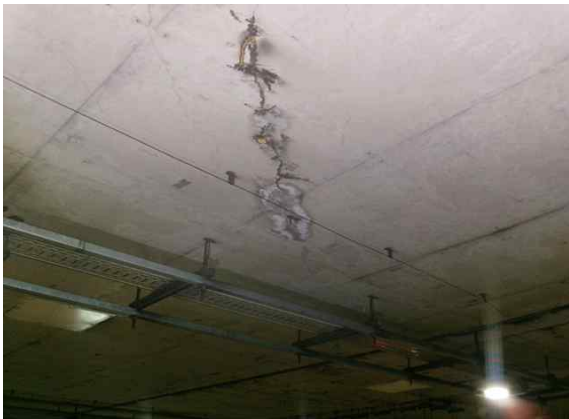
| 위 치 | 일직방향 슬래브하면 BB22 | 위 치 | 일직방향 슬래브하면 BB22 |
| 현 황 | 균열부 백태(0.2m×0.5m) | 현 황 | 백태(0.2m×0.5m×13EA) |

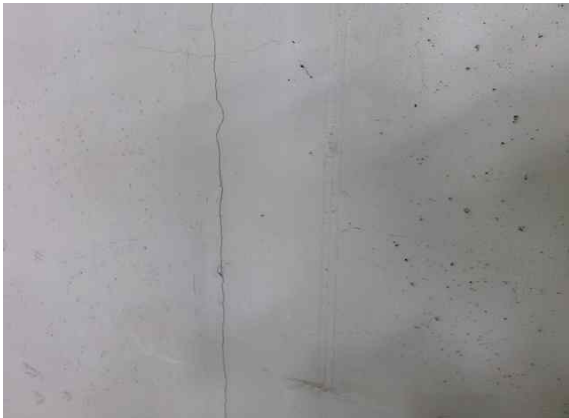
측벽부에 대한 외관조사 결과, 균열 및 백태, 누수 등의 손상이 조사되었다. 금회, 백태가 일부 추가 조사되었다. 상기 조사된 손상은 건조수축, 온도변화, 시공미흡, 우수 유입 등에 의해 발생된 것으로 판단되며, 미관 및 내구성 확보 차원의 보수 및 진전 여부에 대한 지속적인 주의관찰이 필요하다. 추후 누수에 대하여 손상의 진전시 보수대책을 수립하는 것이 요구된다.

| 위 치 | 일직방향 측벽부 BB01 | 위 치 | 일직방향 측벽부 BB02 |
| 현 황 | 균열 ( $C_w=0.3\text{mm}$ ) | 현 황 | 균열 ( $C_w=0.2\text{mm}$ ) |

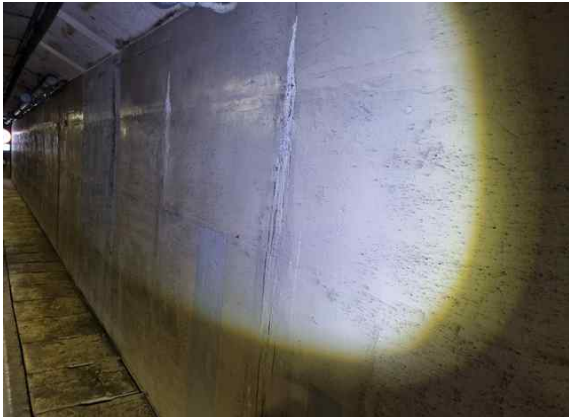
| 위 치 | 일직방향 측벽부 BB12 | 위 치 | 일직방향 측벽부 BB16 |
| 현 황 | 백태 ( $0.2\text{m} \times 2.5\text{m} \times 3\text{EA}$ ) | 현 황 | 백태 ( $0.2\text{m} \times 2.0\text{m}$ ) |

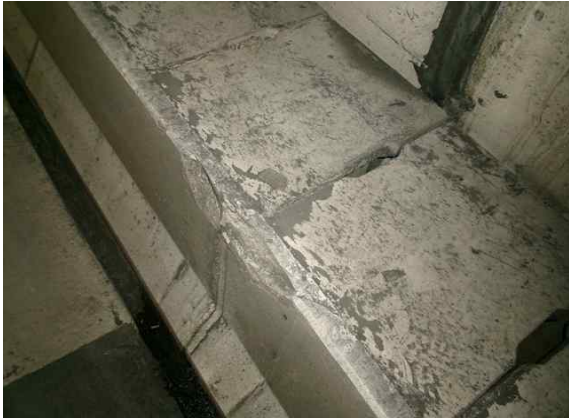
| 위 치 | 성산방향 공동구 BOX구간 BB06 | 위 치 | 성산방향 공동구 BOX구간 BB22 |

공동구에 대한 외관조사 결과, 본체 균열 및 파손이 국부적으로 발생하였으나, 전차 정기안전점검 이후 추가 발생한 손상은 없는 상태이다. 상기 손상은 주의관찰을 실시하고 추후 일괄보수하는 유지관리가 유리할 것으로 판단된다.

| 현 황 | 본체 파손(0.5m×0.3m) | 현 황 | 본체 균열(0.1m×0.7m) |

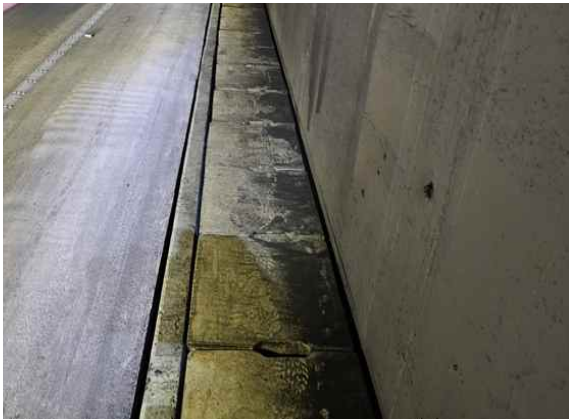
| 위 치 | 일직방향 공동구 BOX구간 BB01 | 위 치 | 일직방향 공동구 BOX구간 BB06 |

| 현 황 | 본체 균열(Cw=0.3mm) | 현 황 | 본체 파손(0.5m×0.3m) |

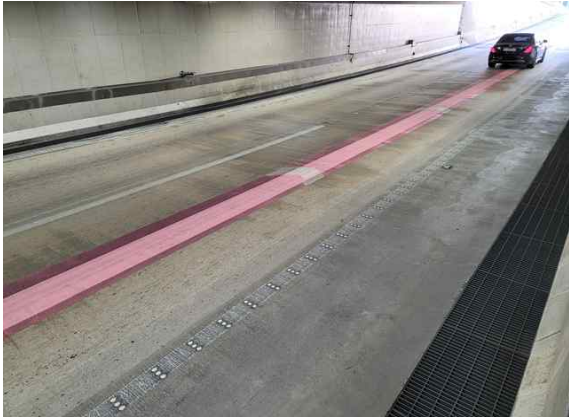
| 위 치 | 성산방향 포장부 BOX구간 B01 | 위 치 | 성산방향 포장부 BOX구간 BB05 |

콘크리트로 시공된 포장부에 대한 외관조사 결과, 포장 균열 및 망상균열, 누수 등의 손상이 확인되었다. 금회 조사시, 포장손상(균열, 파손 등)이 다수 추가 조사되었으나, 포장부는 현재 하자보수 예정으로 추후 보수후 점검시 보수부에 대한 확인이 요망된다. 상기 조사된 손상은 비구조적 균열로 건조수축, 온도변화, 지속적인 차량운하중 등의 원인으로 발생한 손상으로 판단된다.

| 현 황 | 망상균열(40.0m×7.0m) | 현 황 | 망상균열(40.0m×7.0m) |

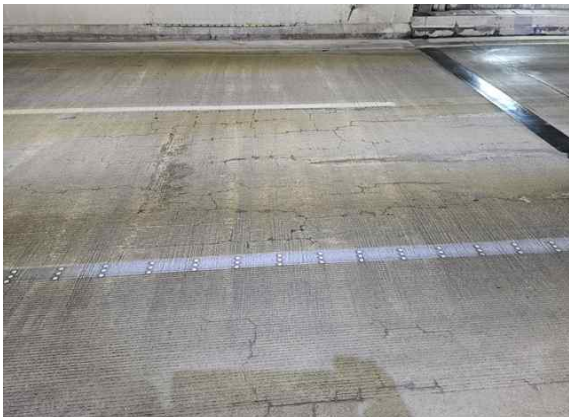
| 위 치 | 성산방향 포장부 BOX구간 BB11 | 위 치 | 성산방향 포장부 BOX구간 BB17 |

| 현 황 | 망상균열(3.0m×5.0m) | 현 황 | 망상균열(2.0m×15.0m) |

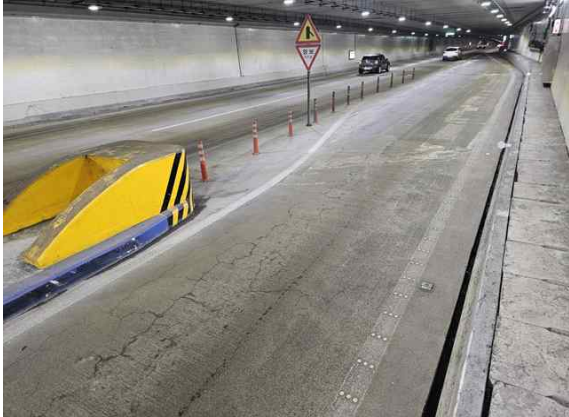
| 위 치 | 성산방향 포장부 BOX구간 BB18 | 위 치 | 일직방향 포장부 BOX구간 BB01 |

| 현 황 | 망상균열(7.0m×20.0m) | 현 황 | 망상균열(40.0m×7.0m) |

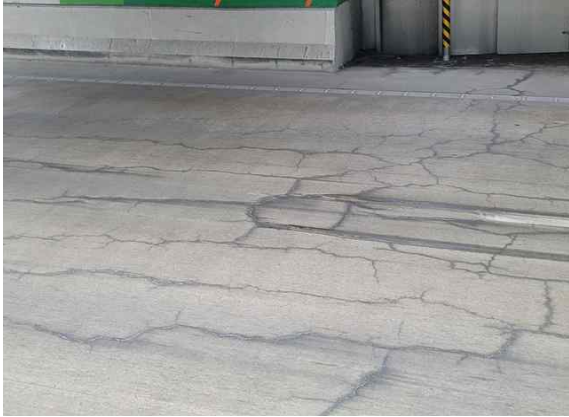
| 위 치 | 일직방향 포장부 BOX구간 BB07 | 위 치 | 일직방향 포장부 BOX구간 BB07 |

| 현 황 | 누수(3EA) | 현 황 | 망상균열(20.0m×7.0m) |

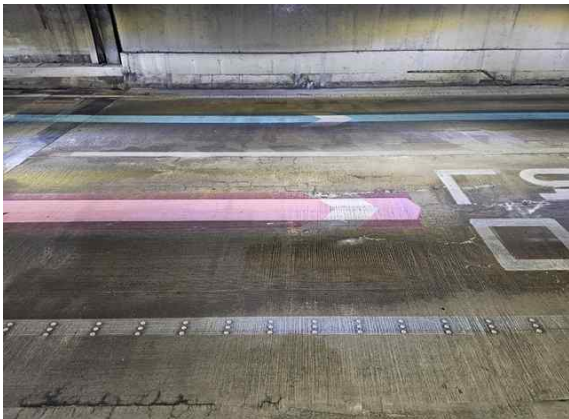
| 위 치 | 일직방향 포장부 BOX구간 BB11 | 위 치 | 일직방향 포장부 BOX구간 BB14 |

| 현 황 | 망상균열(7.0m×10.0m) | 현 황 | 균열(8.0m) |

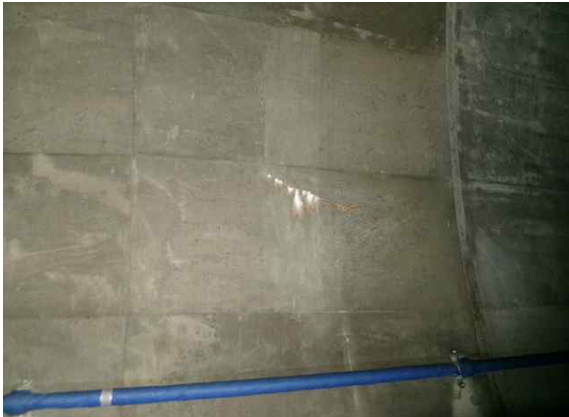
| 위 치 | 공기정화시설#1 축류팬실 | 위 치 | 공기정화시설#2 |

| 현 황 | 백태 (0.2m×0.5m) | 현 황 | 외부 전경 |

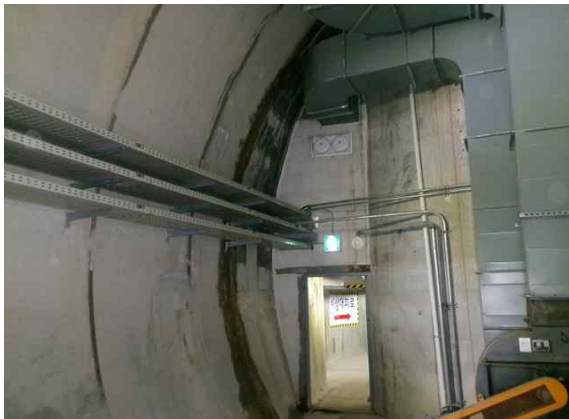
| 위 치 | 공기정화시설#2 | 위 치 | 공기정화시설#2 수직구 |

| 현 황 | 축류팬실 전경 | 현 황 | 누수, 백태 |

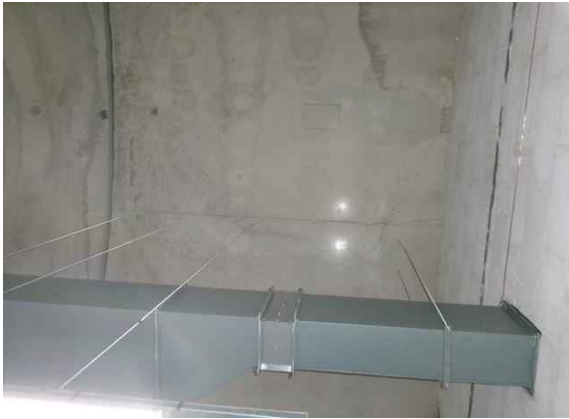
| 위 치 | 공기정화시설#2 전기실 | 위 치 | 공기정화시설#2 전기실 |

| 현 황 | 천단부 균열(Cw=0.5mm) | 현 황 | 측벽부 균열(Cw=0.3mm) |

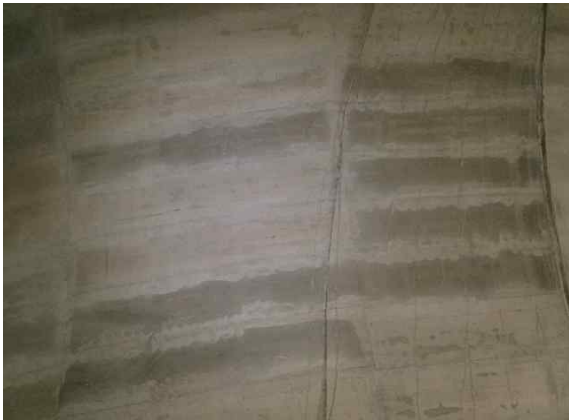
| 위 치 | 비상탈출구 수직구 | 위 치 | 비상탈출구 전기실 |

| 현 황 | 천단부 균열 (Cw=0.5mm) | 현 황 | 천단부 균열 (Cw=0.3mm) |

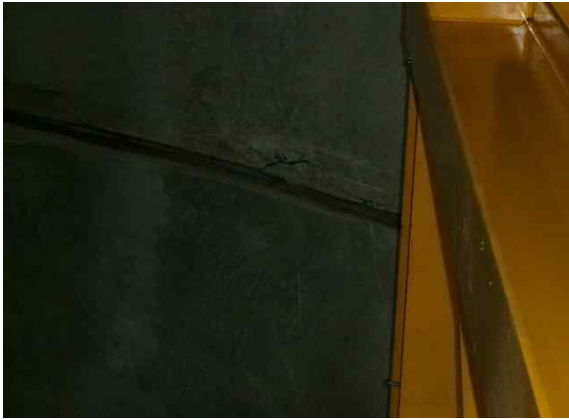
| 위 치 | 비상탈출구 환기팬실 | 위 치 | 비상탈출구 환기팬실 |

| 현 황 | 천단부 들뜸 (0.3m×1.0m) | 현 황 | 체수흔적 (5.0m×5.0m) |

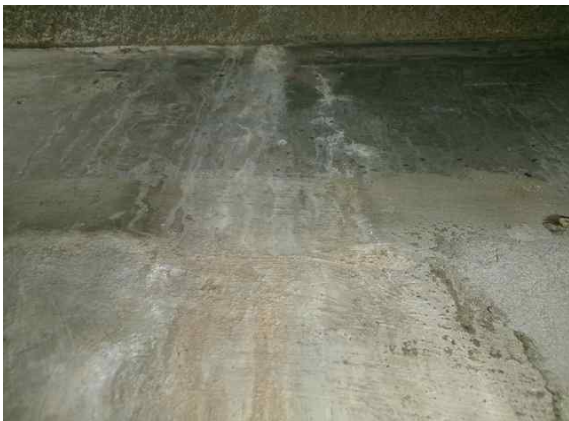
| 위 치 | 시점부 환기팬실 | 위 치 | 시점부 환기팬실 |

기타시설에 대한 외관조사 결과, 전반적으로 양호한 상태로 조사되었으나, 영업소연결통로 및 시점부 환기팬실에 누수, 백태가 일부 조사되었고, 일직방향 기계실 지하층에 채수가 확인되었다. 또한, 중점부 환기시설내에 망상균열이 일부 확인되었다. 조사된 손상은 손상의 진전여부에 대한 주의관찰을 실시하며, 진전시 보수대책을 수립하는 것이 요구된다.

| 현 황 | 누수(스며있음) | 현 황 | 백태(0.5m×0.5m) |

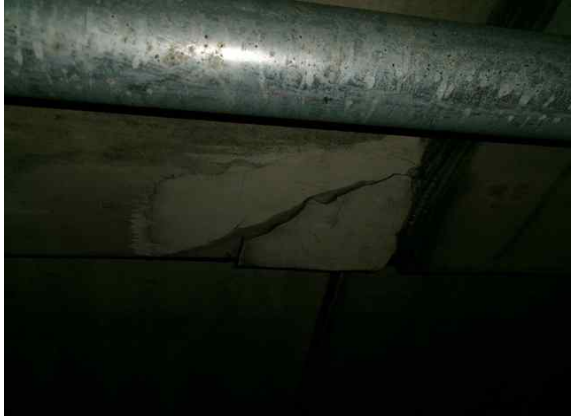
| 위 치 | 일직방향 포장부 S442 | 위 치 | 성산방향 포장부 BOX구간 BB17 |

| 재료분리 - 진전여부 확인, 보수 확인 | | 망상균열 - 진전여부 확인, 보수 확인 | |
