서부간선지하도로 일직방향 진출부

서부간선지하도로 내부 (BOX구간)

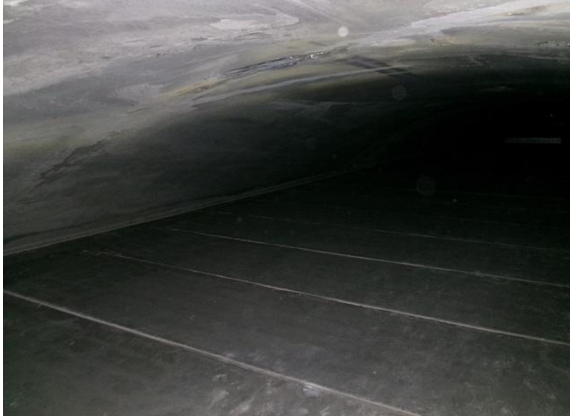
| 위 치 | 성산방향 천단부 S104 | 위 치 | 성산방향 천단부 S109 |

| 현 황 | 백태(0.2m×1.0m), 누수(떨어짐) | 현 황 | 균열(Cw=0.5mm) |

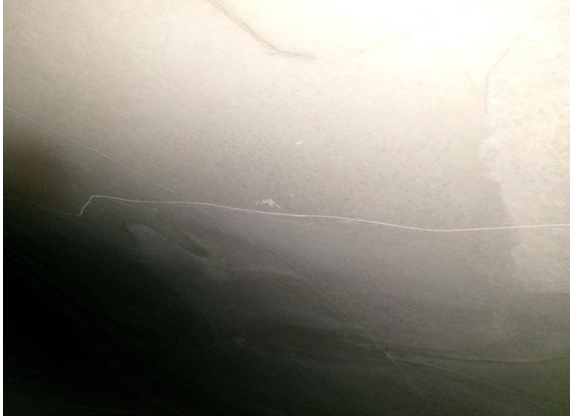
| 위 치 | 일직방향 천단부 S134 | 위 치 | 일직방향 천단부 S244 |

| 현 황 | 균열 (Cw=0.3mm) | 현 황 | 균열 (Cw=0.5mm) |

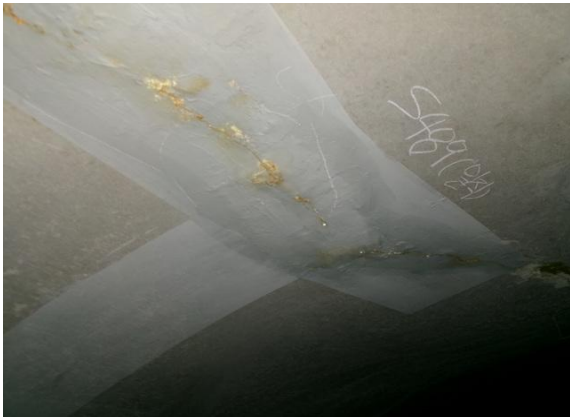
| 위 치 | 일직방향 천단부 S487 | 위 치 | 일직방향 천단부 S493 |

| 현 황 | 누수(떨어짐) | 현 황 | 균열 (Cw=0.5mm) |

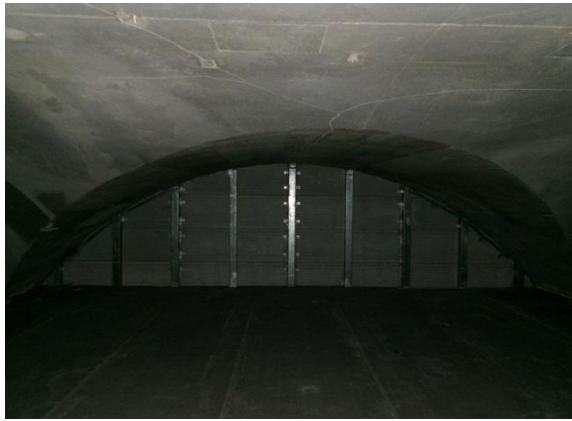
| 위 치 | 일직방향 천단부 S688 | 위 치 | 일직방향 천단부 S313 |

| 현 황 | 균열(Cw=0.3mm) | 현 황 | 격벽 상태양호 |

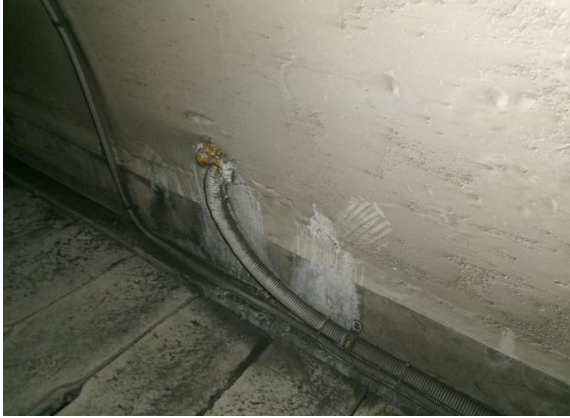
| 위 치 | 성산방향 측벽부 S001 | 위 치 | 성산방향 측벽부 S009 |

| 현 황 | 백태(0.3m×0.3m) | 현 황 | 백태(0.3m×0.3m) |

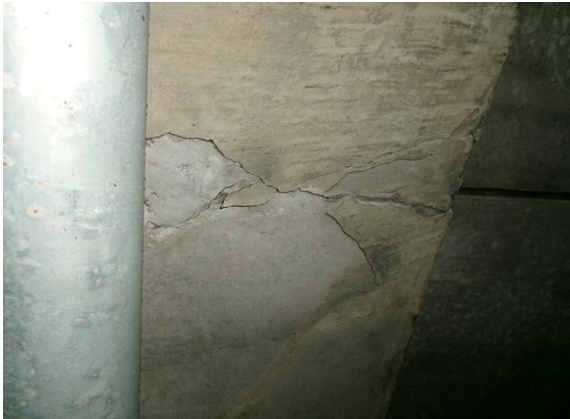
| 위 치 | 일직방향 측벽부 S220 | 위 치 | 일직방향 측벽부 S288 |

| 현 황 | 층분리 (0.5m×0.5m) | 현 황 | 층분리 (0.5m×0.5m) |

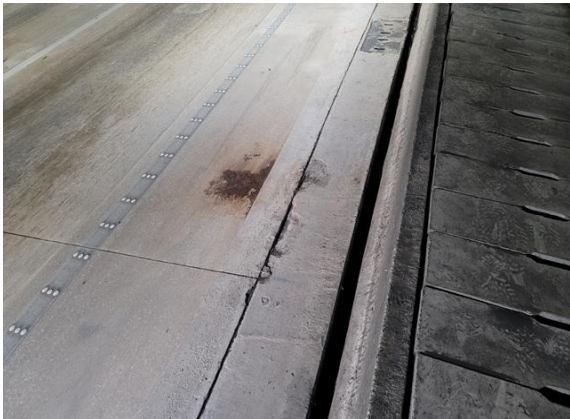
| 위 치 | 성산방향 포장부 S001 | 위 치 | 성산방향 포장부 S051 |

| 현 황 | 파손 ( $0.2\text{m}\times 0.5\text{m}\times 2\text{EA}$ ) | 현 황 | 파손 ( $0.1\text{m}\times 0.3\text{m}$ ) |

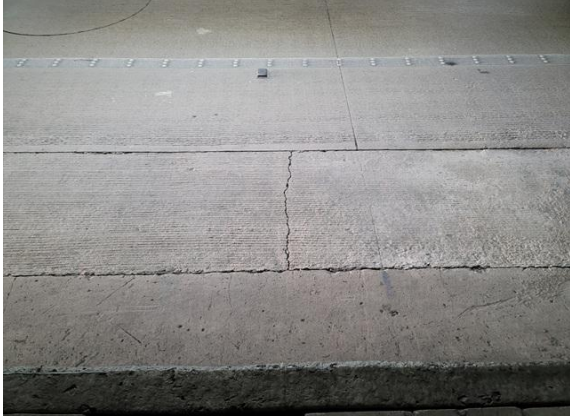
| 위 치 | 성산방향 포장부 S306 | 위 치 | 성산방향 포장부 S541 |

| 현 황 | 파손(0.1m×1.0m) | 현 황 | 재료분리(열화)(0.5m×1.5m) |

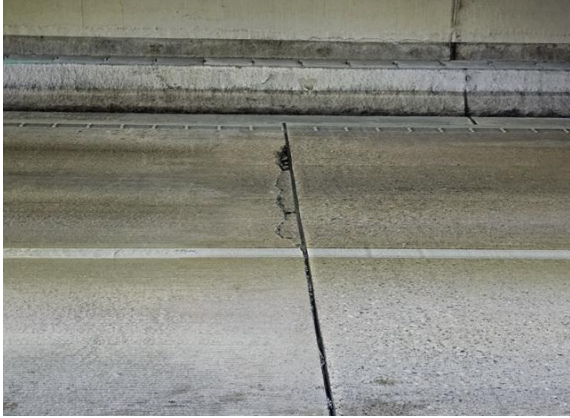
| 위 치 | 성산방향 포장부 S651 | 위 치 | 일직방향 포장부 S823 |

| 현 황 | 파손(0.2m×3.0m) | 현 황 | 파손(0.2m×0.2m×2EA) |

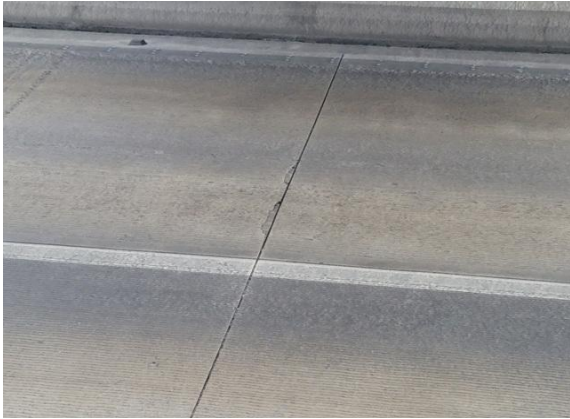
| 위 치 | 일직방향 포장부 S065 | 위 치 | 일직방향 포장부 S442 |

| 현 황 | 파손(0.1m×1.0m) | 현 황 | 재료분리(0.5m×0.5m) |

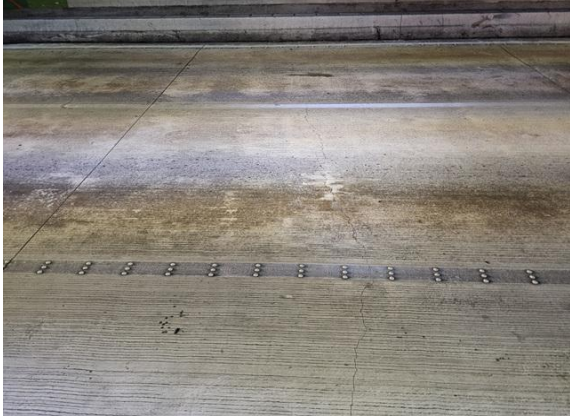
| 위 치 | 일직방향 포장부 S582 | 위 치 | 일직방향 포장부 S800 |

| 현 황 | 균열 (5.0m) | 현 황 | 파손 (0.2m×1.0m) |

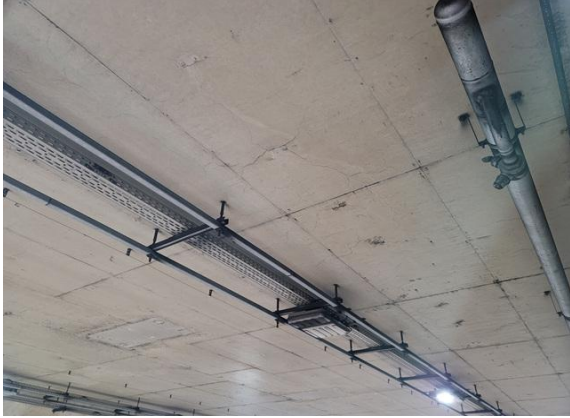
| 위 치 | 성산방향 슬래브하면 B03 | 위 치 | 성산방향 슬래브하면 BB01 |

| 현 황 | 망상균열(40.0m×7.0m) | 현 황 | 망상균열, 백태(40.0m×7.0m) |

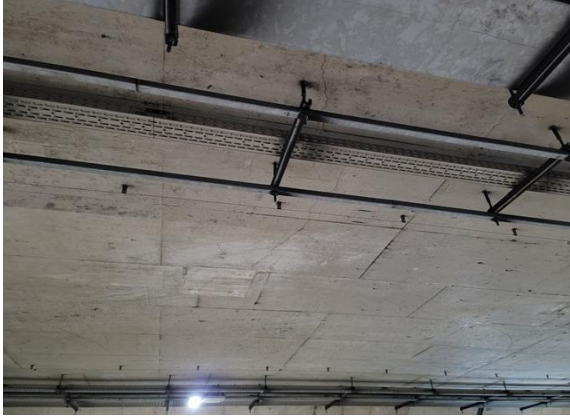
| 위 치 | 성산방향 슬래브하면 BB05 | 위 치 | 성산방향 슬래브하면 BB22 |

| 현 황 | 망상균열(40.0m×7.0m) | 현 황 | 백태(0.5m×0.5m) |

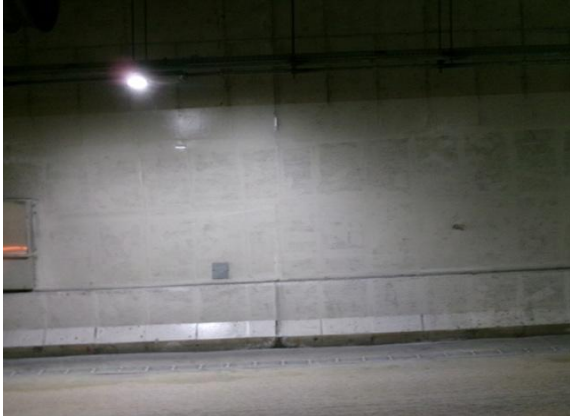
| 위 치 | 성산방향 측벽부 BB02 | 위 치 | 성산방향 측벽부 BB06 |

| 현 황 | 균열(Cw=0.2mm) | 현 황 | 누수(스며있음) |

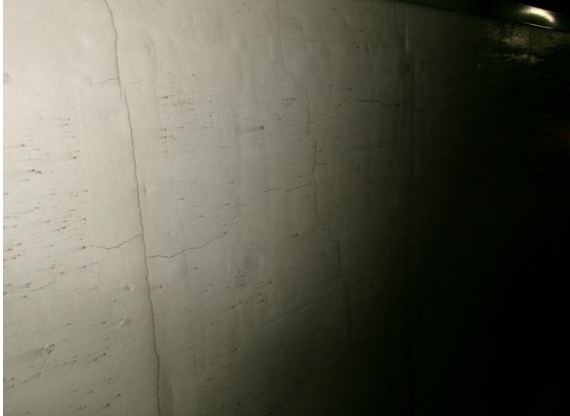
| 위 치 | 성산방향 측벽부 BB06 | 위 치 | 성산방향 측벽부 BB13 |

| 현 황 | 망상균열(15.0m×1.5m) | 현 황 | 백태(0.2m×1.0m) |

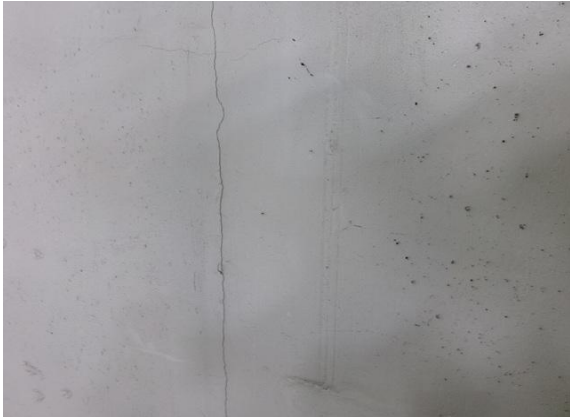
| 위 치 | 일직방향 측벽부 BB01 | 위 치 | 일직방향 측벽부 BB02 |

| 현 황 | 균열(Cw=0.3mm) | 현 황 | 균열(Cw=0.2mm) |

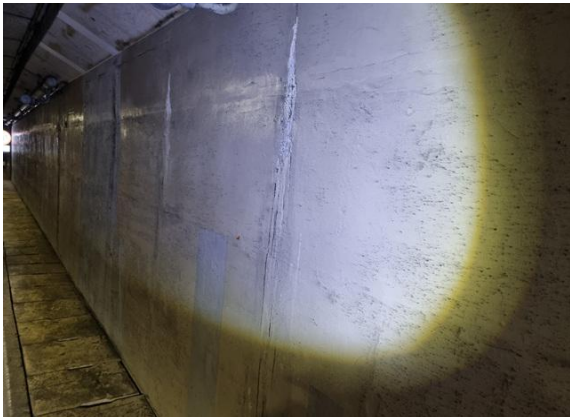
| 위 치 | 일직방향 측벽부 BB12 | 위 치 | 일직방향 측벽부 BB16 |

| 현 황 | 백태(0.2m×2.5m×3EA) | 현 황 | 백태(0.2m×2.0m) |

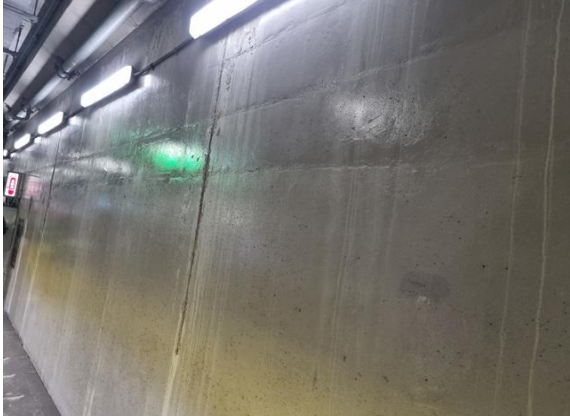
| 위 치 | 일직방향 측벽부 BB18 | 위 치 | 일직방향 측벽부 BB20 |

| 현 황 | 백태(0.2m×1.5m×4EA) | 현 황 | 백태(0.3m×1.0m×3EA) |

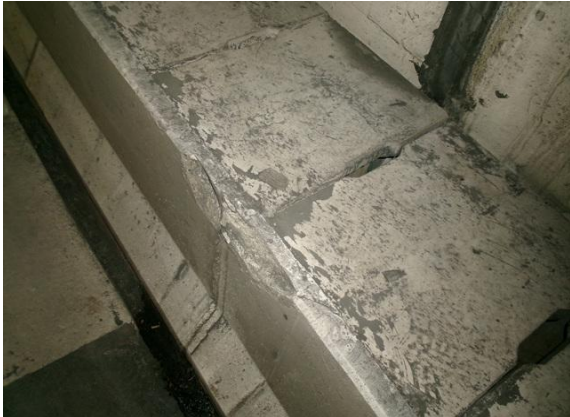
| 위 치 | 성산방향 공동구 BOX구간 BB06 | 위 치 | 성산방향 공동구 BOX구간 BB22 |

| 현 황 | 본체 파손(0.5m×0.3m) | 현 황 | 본체 균열(0.1m×0.7m) |

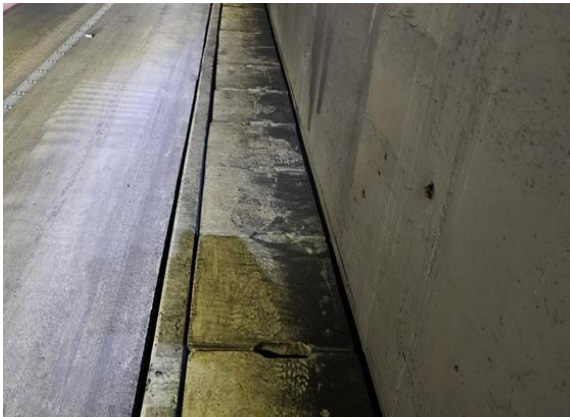
| 위 치 | 일직방향 공동구 BOX구간 BB01 | 위 치 | 일직방향 공동구 BOX구간 BB06 |

| 현 황 | 본체 균열(Cw=0.3mm) | 현 황 | 본체 파손(0.5m×0.3m) |

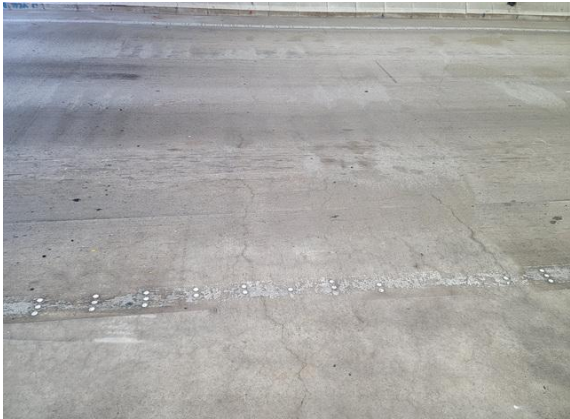
| 위 치 | 성산방향 포장부 BOX구간 BB18 | 위 치 | 일직방향 포장부 BOX구간 BB01 |

| 현 황 | 망상균열(7.0m×20.0m) | 현 황 | 망상균열(40.0m×7.0m) |

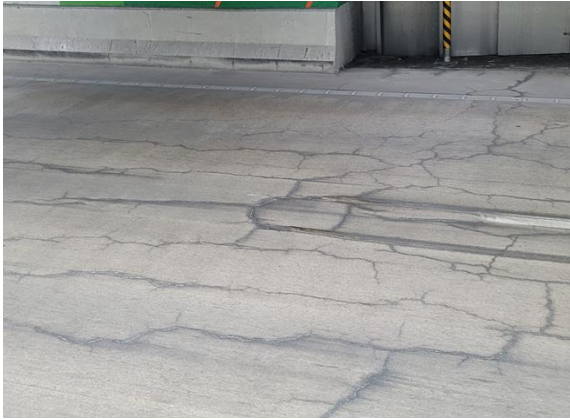
| 위 치 | 일직방향 포장부 BOX구간 BB07 | 위 치 | 일직방향 포장부 BOX구간 BB07 |

| 현 황 | 누수(3EA) | 현 황 | 망상균열(20.0m×7.0m) |

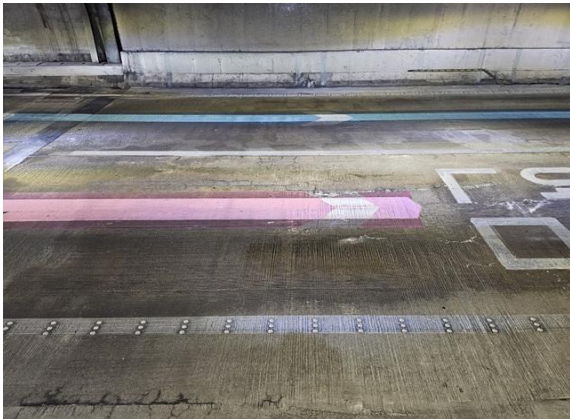
| 위 치 | 일직방향 포장부 BOX구간 BB11 | 위 치 | 일직방향 포장부 BOX구간 BB14 |

| 현 황 | 망상균열(7.0m×10.0m) | 현 황 | 균열(8.0m) |

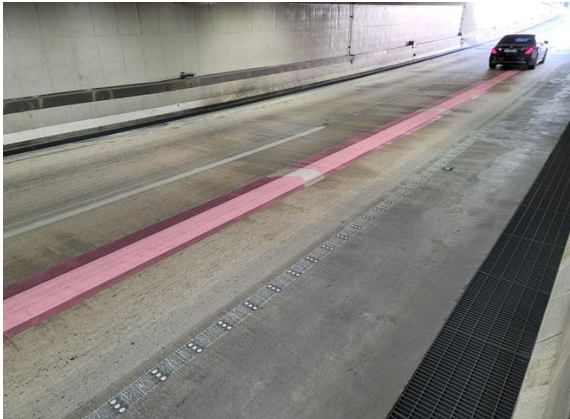
| 위 치 | 성산방향 포장부 BOX구간 B01 | 위 치 | 성산방향 포장부 BOX구간 BB05 |

| 현 황 | 망상균열(40.0m×7.0m) | 현 황 | 망상균열(40.0m×7.0m) |

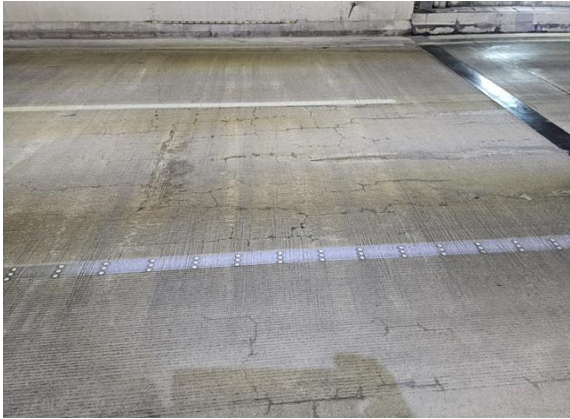
| 위 치 | 성산방향 포장부 BOX구간 BB11 | 위 치 | 성산방향 포장부 BOX구간 BB17 |

| 현 황 | 망상균열(3.0m×5.0m) | 현 황 | 망상균열(2.0m×15.0m) |

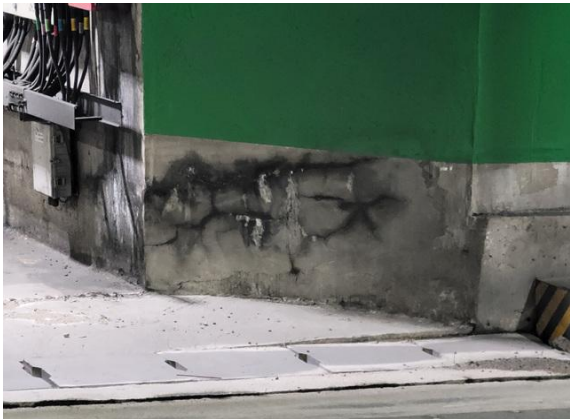
| 위 치 | 성산방향 차량용 피난연결통로 | 위 치 | 일직방향 피난연결통로 S019 |

| 현 황 | 전경 | 현 황 | 누수(스며있음) |

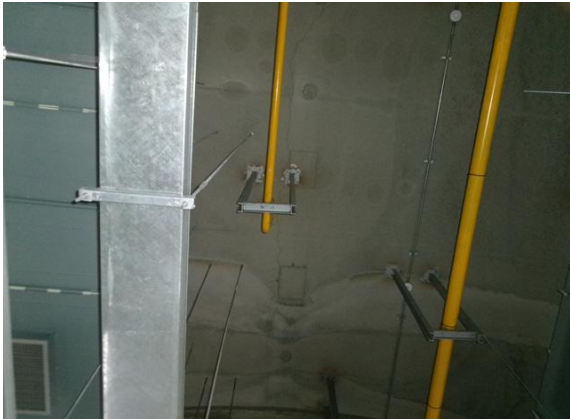
| 위 치 | 공기정화시설#1 전기실 | 위 치 | 공기정화시설#1 축류팬실 |

| 현 황 | 천단부 균열(Cw=0.5mm) | 현 황 | 상부 결로 |

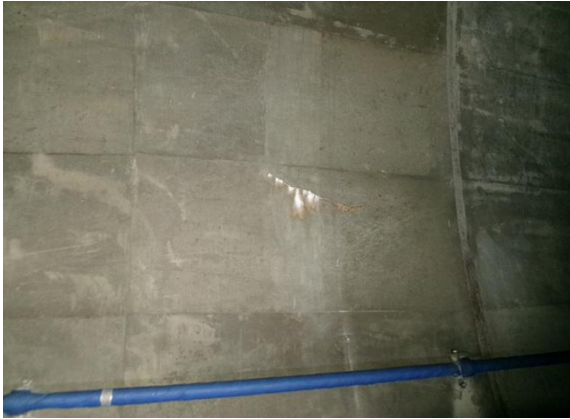
| 위 치 | 공기정화시설#1 축류팬실 | 위 치 | 공기정화시설#2 |

| 현 황 | 백태(0.2m×0.5m) | 현 황 | 외부 전경 |

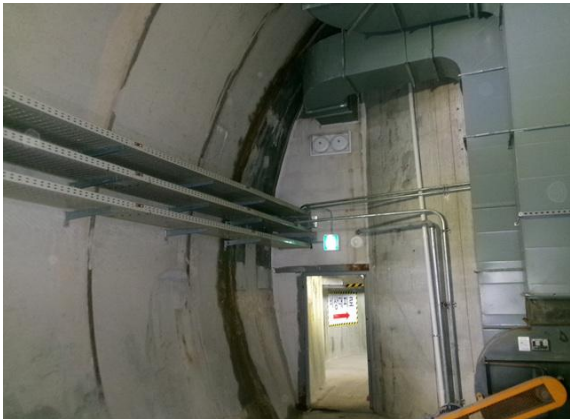
| 위 치 | 공기정화시설#2 | 위 치 | 공기정화시설#2 수직구 |

| 현 황 | 축류팬실 전경 | 현 황 | 누수, 백태 |

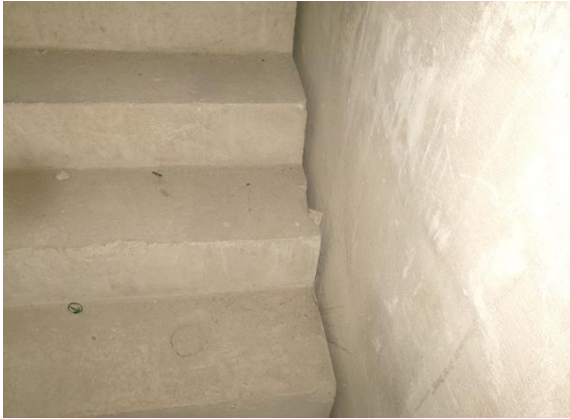
| 위 치 | 공기정화시설#1 수직구 22F | 위 치 | 공기정화시설#1 수직구 20F |

| 현 황 | 계단부 파손 | 현 황 | 균열(Cw=0.1mm) |

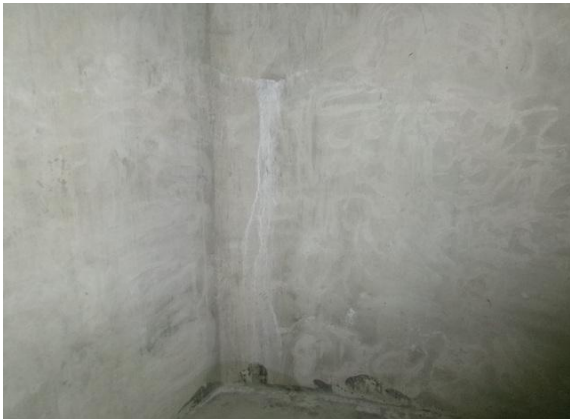
| 위 치 | 공기정화시설#2 수직구 3F | 위 치 | 공기정화시설#2 환기팬실 |

| 현 황 | 백태(0.5m×2.0m) | 현 황 | 균열(Cw=0.3mm) |

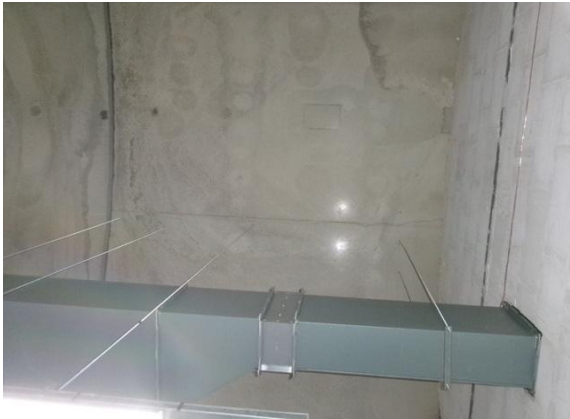
| 위 치 | 공기정화시설#2 전기실 | 위 치 | 공기정화시설#2 전기실 |

| 현 황 | 천단부 균열(Cw=0.5mm) | 현 황 | 측벽부 균열(Cw=0.3mm) |

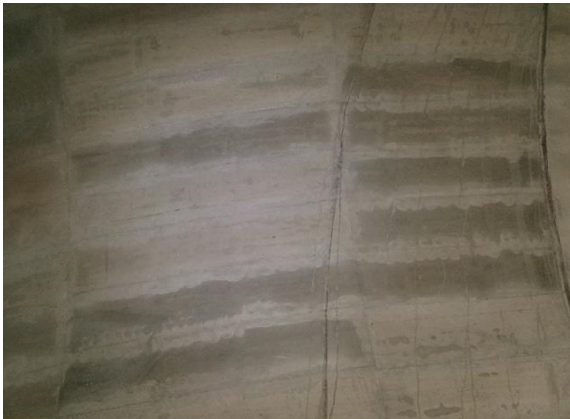
| 위 치 | 비상탈출구 수직구 | 위 치 | 비상탈출구 전기실 |

| 현 황 | 천단부 균열(Cw=0.5mm) | 현 황 | 천단부 균열(Cw=0.3mm) |

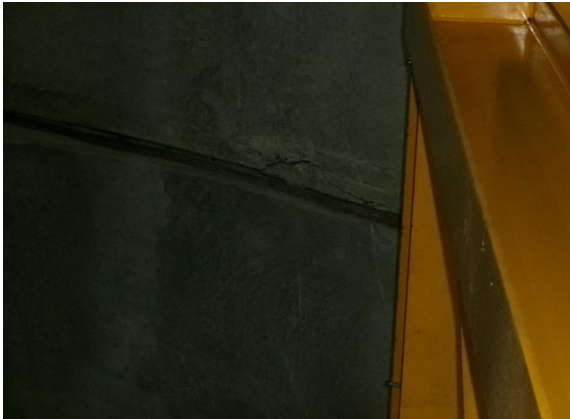
| 위 치 | 비상탈출구 환기팬실 | 위 치 | 비상탈출구 환기팬실 |

| 현 황 | 천단부 들뜸(0.3m×1.0m) | 현 황 | 체수흔적(5.0m×5.0m) |

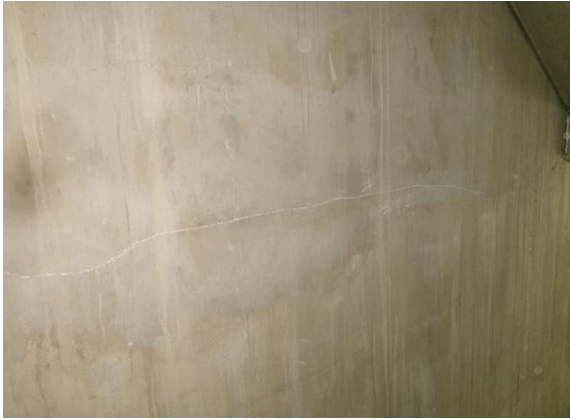
| 위 치 | 비상탈출구 수직구 16F | 위 치 | 비상탈출구 수직구 지상층 |

| 현 황 | 균열(Cw=0.3mm) | 현 황 | 균열 보수 |

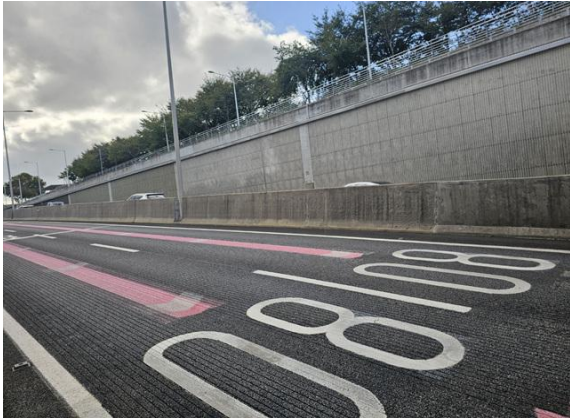
| 위 치 | 성산방향 U-TPYE 진입부 U10 | 위 치 | 성산방향 U-TPYE 진입부 U10 |

| 현 황 | 중분대 균열(Cw=0.3mm) | 현 황 | 중분대 균열(Cw=0.3mm) |

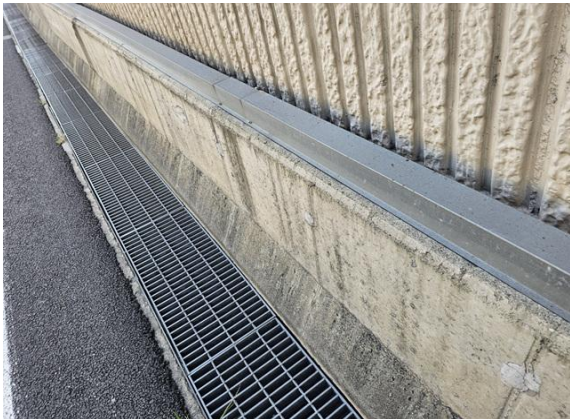
| 위 치 | 일직방향 U-TPYE 진출부 U11 | 위 치 | 일직방향 U-TPYE 진출부 U15 |

| 현 황 | 균열(Cw=0.2mm) | 현 황 | 중분대 균열(Cw=0.2mm) |

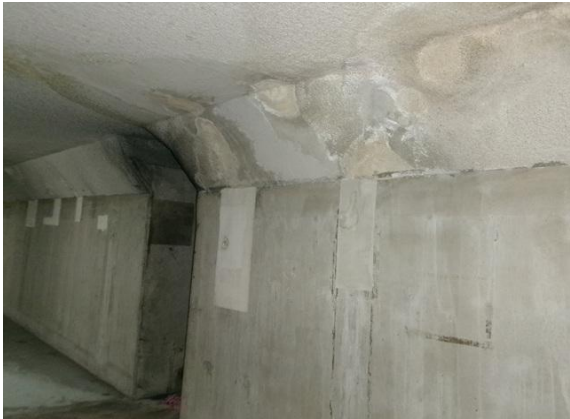
| 위 치 | 영업소연결통로 | 위 치 | 영업소연결통로#1 |

| 현 황 | 전경 | 현 황 | 벽체 백태 |

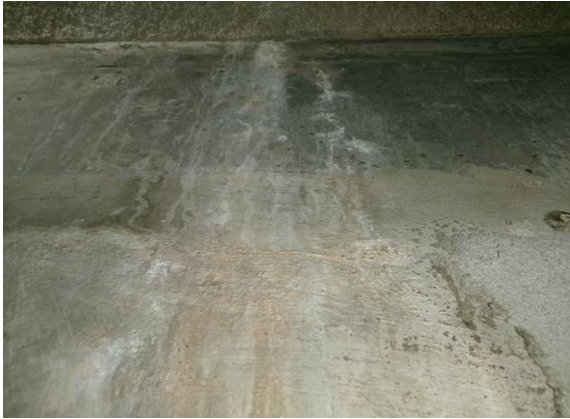
| 위 치 | 영업소연결통로#2 | 위 치 | 영업소연결통로#3 |

| 현 황 | 벽체 백태 | 현 황 | 벽체 백태 |

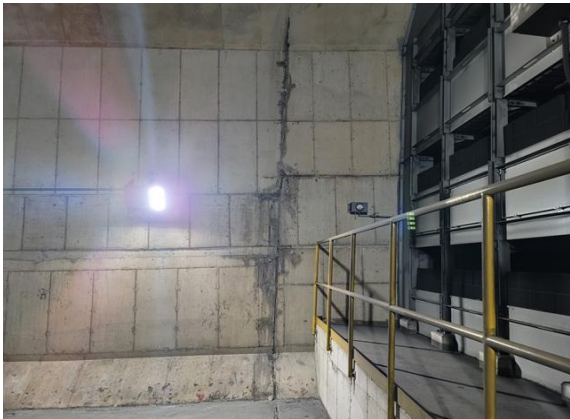
| 위 치 | 시점부 환기팬실 | 위 치 | 시점부 환기팬실 |

| 현 황 | 누수(스며있음) | 현 황 | 백태(0.5m×0.5m) |

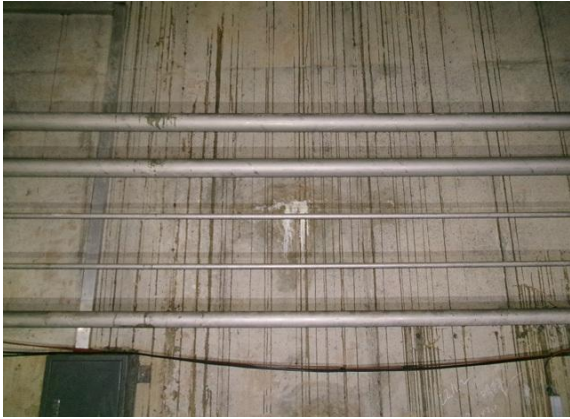
| 위 치 | 중점부 환기시설 | 위 치 | 중점부 환기시설 |

| 현 황 | 벽체 백태 | 현 황 | 벽체 망상균열 |

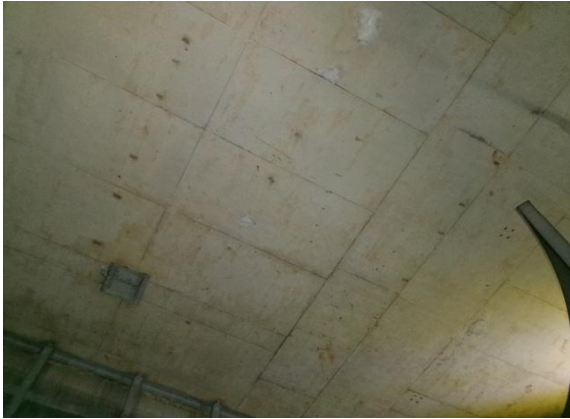
| 위 치 | 중점부 환기시설 | 위 치 | 일직방향 소화실 |

| 현 황 | 상부슬래브 균열 | 현 황 | 전경 |

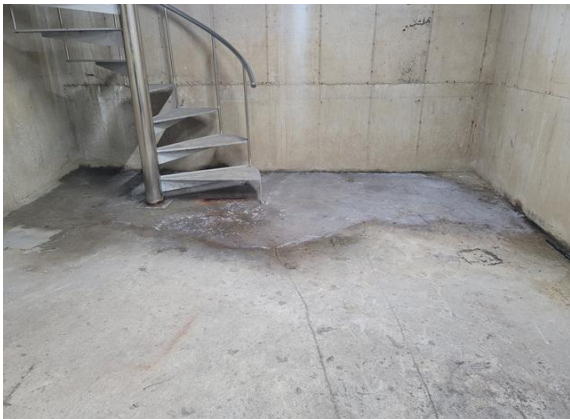
| 위 치 | 일직방향 소화실 | 위 치 | 일직방향 시점부 환기팬실 |

| 현 황 | 바닥 채수 | 현 황 | 망상균열(15.0m×5.0m) |

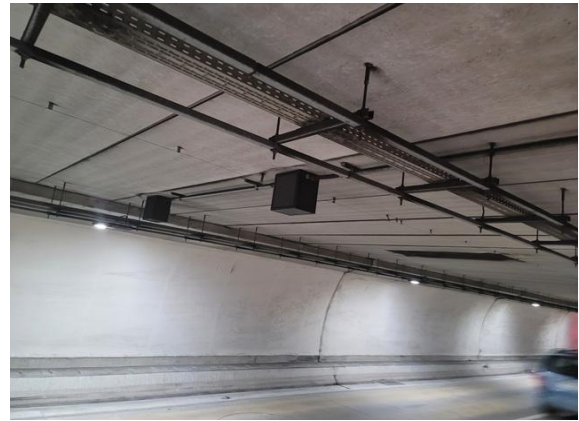
| 위 치 | 일직방향 S134 |

| 현 황 | 신호기 파손 보수 |
