# 1. 기장1터널(부산)

## 1.1 시설물의 개요

본 시설물인 기장1터널(부산)은 부산광역시 기장군 기장읍(고속국도65호선)에 위치한 터널로 2008년 12월에 준공하여 약 17년간 공용중인 시설물이며, 해당 터널은 1종 시설물로서 연장 536.0m, 편도 3차로, 평면선형은 R=2,000m, 종단구배는 -0.9%, 주요공법은 NATM, 갱문은 먼벽식, 환기방식은 자연환기 방식으로 시공되어있다.

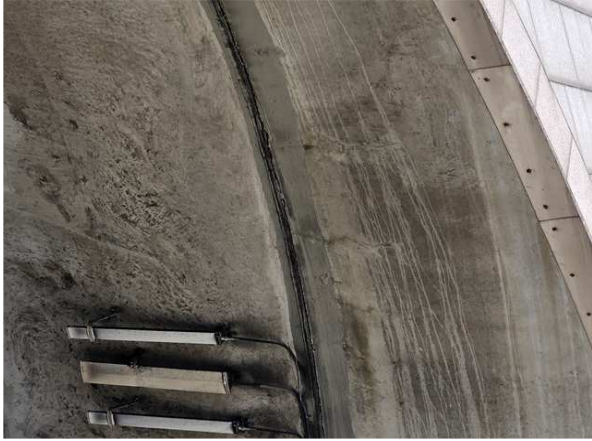
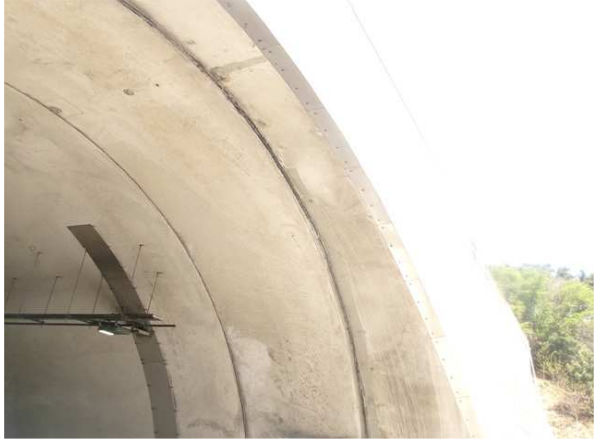
| 현 황 | ■ S01 천장부 실란트파손 | 현 황 | ■ S01 천장부 실란트파손 |
| 원 인 | ■ 공용기간 증가, 온도변화 등 | 원 인 | ■ 공용기간 증가, 온도변화 등 |

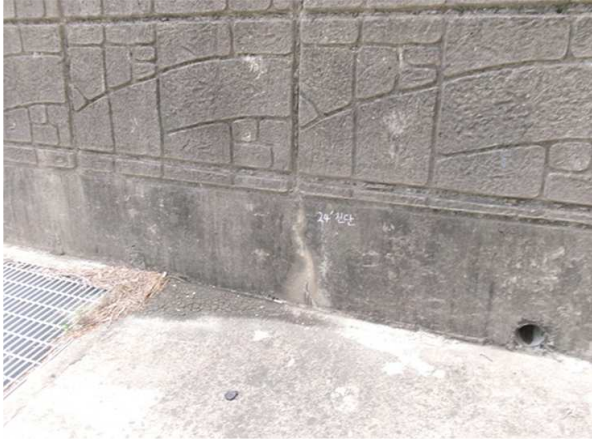
| 현 황 | ■ 시점부 좌측 접속옹벽 백태 | 현 황 | ■ 시점부 우측 접속옹벽 상태양호 |
| 원 인 | ■ 수준접촉, 오염물질흡착 등 | 원 인 | ■ - |

| 대 책 | ■ 표면보수 | 대 책 | ■ - |

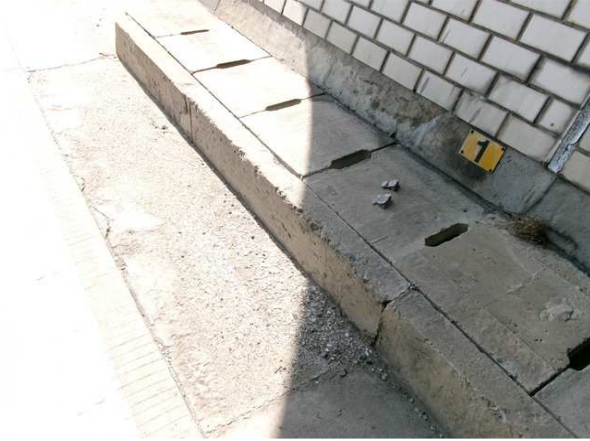
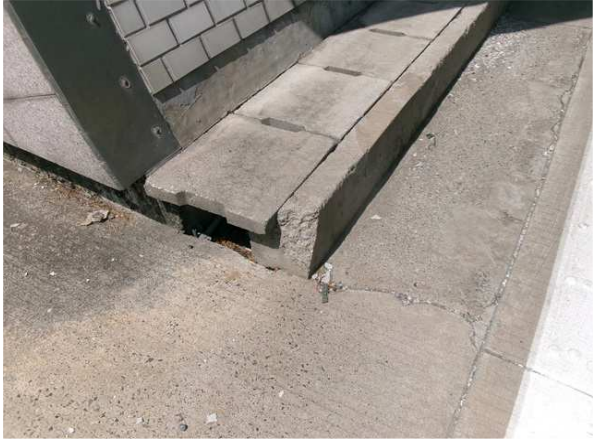
| 현 황 | ■ S01 공동구 파손 | 현 황 | ■ S01 공동구 파손 |
| 원 인 | ■ 외부충격 등 | 원 인 | ■ 외부충격 등 |

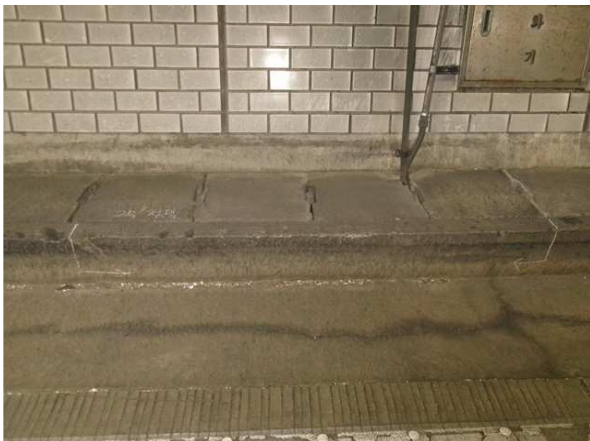
| 현 황 | ■ S10 공동구 파손 | 현 황 | ■ S10 공동구 파손 |
| 원 인 | ■ 외부충격 등 | 원 인 | ■ 외부충격 등 |

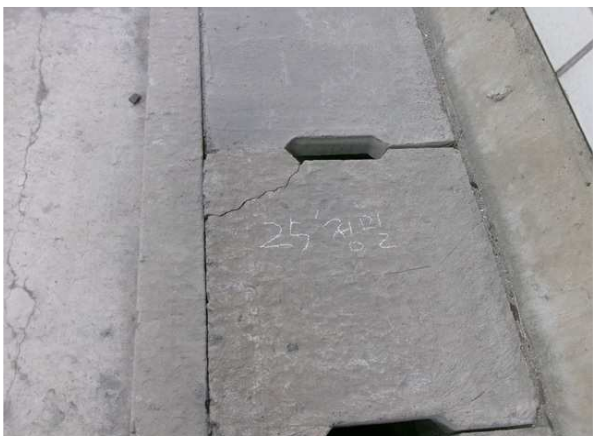
| 현 황 | ■ S53 공동구 덮개파손 | 현 황 | ■ S60 공동구 박락 |
| 원 인 | ■ 외부충격 등 | 원 인 | ■ 외부충격 등 |

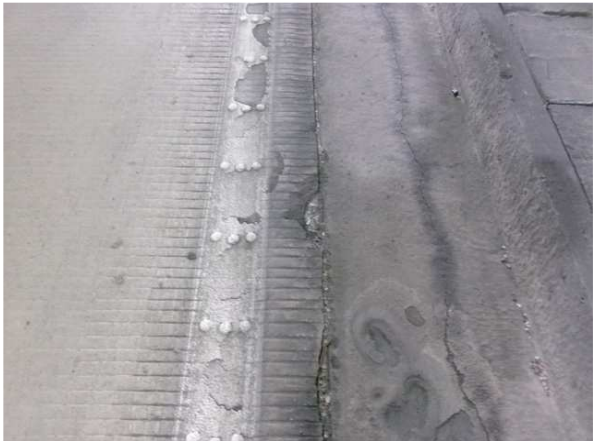
| 현 황 | ■ S11 포장부 파손 | 현 황 | ■ S12 포장부 파손 |
| 원 인 | ■ 중차량의 반복하중, 장기공용 등 | 원 인 | ■ 중차량의 반복하중, 장기공용 등 |

| 대 책 | ■ 단면보수 | 대 책 | ■ 단면보수 |

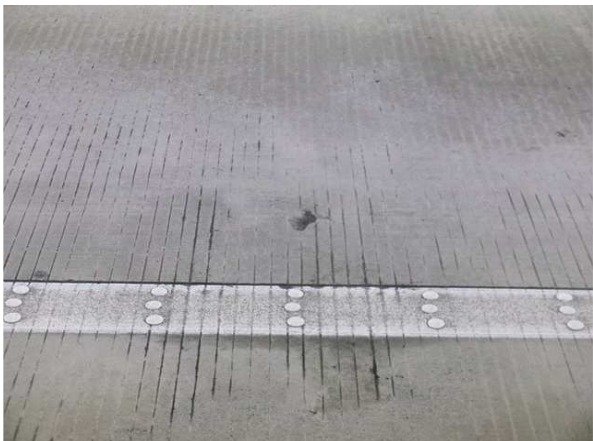
| 현 황 | ■ S14 포장부 파손 | 현 황 | ■ S16 포장부 재료분리 |
| 원 인 | ■ 중차량의 반복하중, 장기공용 등 | 원 인 | ■ 타설시 다짐미흡 등 |

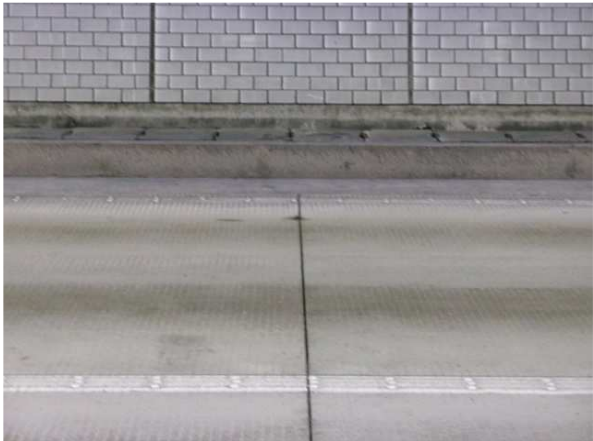
| 현 황 | ■ S29 포장부 파손 | 현 황 | ■ S33 포장부 패임 |
| 원 인 | ■ 중차량의 반복하중, 장기공용 등 | 원 인 | ■ 중차량의 반복하중, 장기공용 등 |

| 대 책 | ■ 단면보수 | 대 책 | ■ 단면보수 |

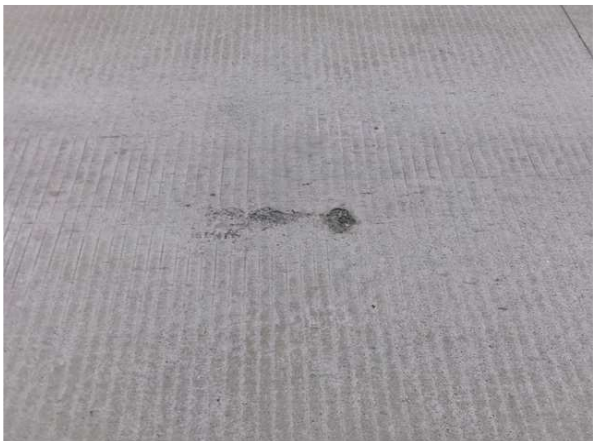
| 현 황 | ■ S46 포장부 파손 | 현 황 | ■ S51 포장부 파손 |
| 원 인 | ■ 중차량의 반복하중, 장기공용 등 | 원 인 | ■ 중차량의 반복하중, 장기공용 등 |
