## 5. 문수터널(부산)

### 5.1 시설물의 개요

본 시설물인 문수터널(부산)은 울산광역시 울주군 청량읍(고속국도65호선)에 위치한 터널로 2008년 12월에 준공하여 약 17년간 공용중인 시설물이며, 해당 터널은 1종 시설물로서 연장 1,508.0m, 편도 3차로, 평면선형은 곡선(R=1,494.9m), 종단구배는 0.5%, 시공공법은 NATM공법, 갯문은 벨마우스, 환기방식은 강제환기(Jet-Fan) 방식으로 시공되어있다.

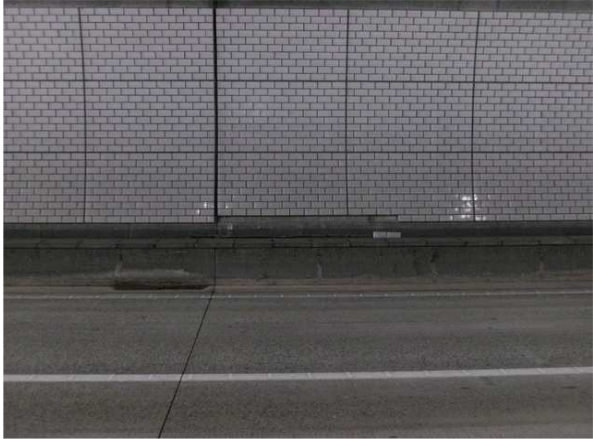
| 현 황 | ■ S106 측벽부 타일 탈락 | 현 황 | ■ S113 측벽부 타일 탈락 |
| 원 인 | ■ 장기공용, 부착력 저하 등 | 원 인 | ■ 장기공용, 부착력 저하 등 |

| 대 책 | ■ 재설치 | 대 책 | ■ 재설치 |

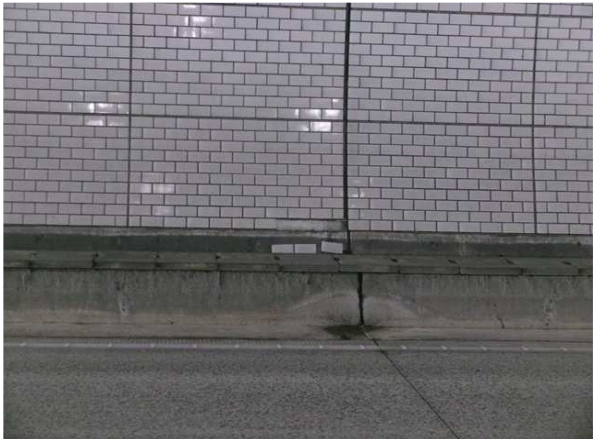
| 현 황 | ■ S132 측벽부 타일 탈락 | 현 황 | ■ S150 측벽부 타일 파손 |
| 원 인 | ■ 장기공용, 부착력 저하 등 | 원 인 | ■ 외부충격 등 |

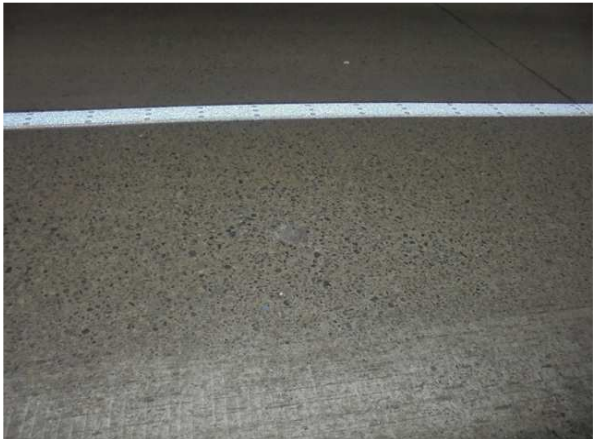
| 현 황 | ■ S17 포장 파손 | 현 황 | ■ S85 포장 재료분리 |
| 원 인 | ■ 외부충격, 신축작용 등 | 원 인 | ■ 다짐불량, 시공미흡 등 |

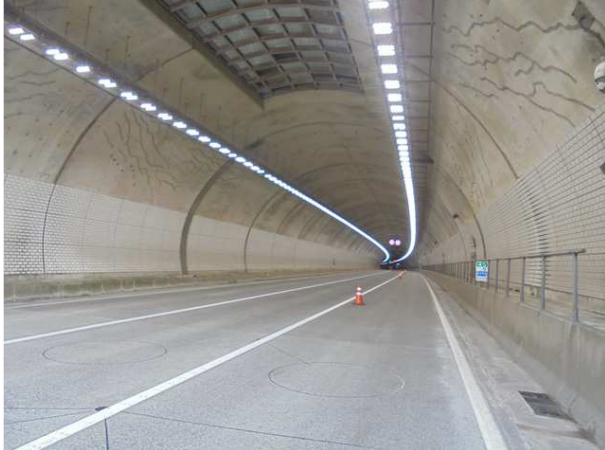
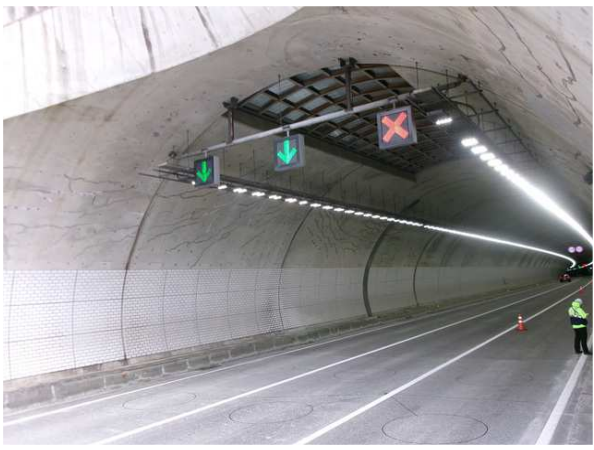
| <p>라이닝 상태현황</p> | <p>라이닝 상태현황</p> |

【사진 5.3.18】 터널의 공중이용시설 10대 위험요소 손상현황
