## 6. 문수터널(울산)

### 6.1 시설물의 개요

본 시설물인 문수터널(울산)은 울산광역시 울주군 청량읍(고속국도65호선)에 위치한 터널로 2008년 12월에 준공하여 약 17년간 공용중인 시설물이며, 해당 터널은 1종 시설물로서 연장 1,599.0m, 편도 3차로, 평면선형은 곡선(R=1,494.9m), 종단구배는 0.5%, 시공공법은 본선 NATM공법, 갯문은 벨마우스, 환기방식은 강제환기(Jet-Fan) 방식으로 시공되어있다.

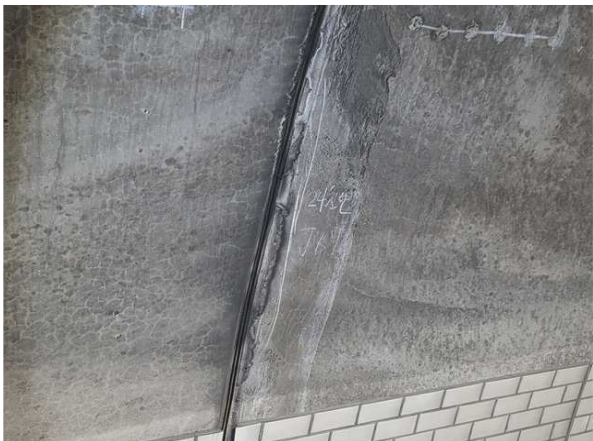
| 현 황 | ■ S67 천장부 박락 | 현 황 | ■ S72 천장부 박락 |
| 원 인 | ■ 거푸집 조기탈형, 신축작용 등 | 원 인 | ■ 거푸집 조기탈거, 신축작용 등 |

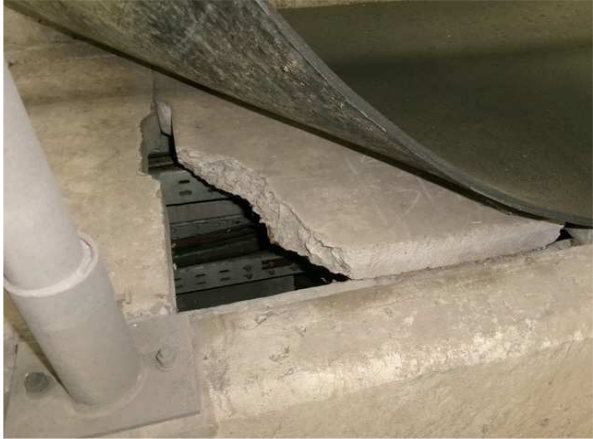
| 현 황 | ■ S11 공동구 덮개 파손 | 현 황 | ■ S35 공동구 파손 |
| 원 인 | ■ 외부충격 등 | 원 인 | ■ 시공미흡, 외부충격 등 |

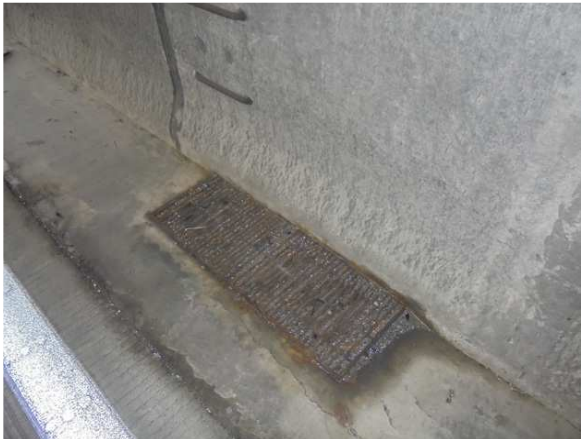
| <p>배수구 상태현황</p> | <p>배수시설 상태현황</p> |

【사진 6.3.18】 터널의 공중이용시설 10대 위험요소 손상현황

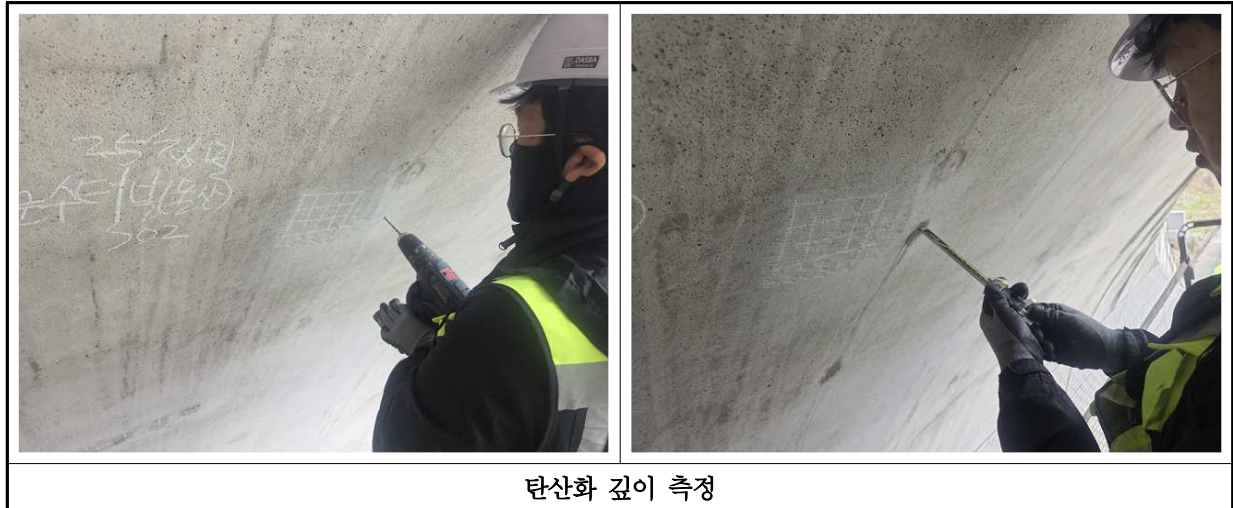
【사진 6.4.2】 탄산화 깊이 시험 현장사진

- 탄산화 깊이 측정결과, 탄산화깊이는 2.5~7.0mm로 측정되었으며, 잔여깊이가 30mm이상을 확보하고, 세부지침 지침기준 "a"로 평가 되어 탄산화에 따른 철근의 부식발생 영향은 없는 것으로 판단된다.
