## 7. 해운대터널(부산)

### 7.1 시설물의 개요

본 시설물인 해운대터널(부산)은 부산광역시 해운대구 좌동~송정동(고속국도65호선)에 위치한 터널로 2008년 12월에 준공하여 약 16년간 공용중인 시설물이며, 해당 터널은 2중 시설물로서 연장 680.0m, 편도 2차로, 평면선형은 직선, 종단구배는 -1.1%, 시공공법은 NATM공법, 갯문은 시점 면벽식, 종점 원통절개식, 환기방식은 자연환기-배기 방식으로 시공되어있다.

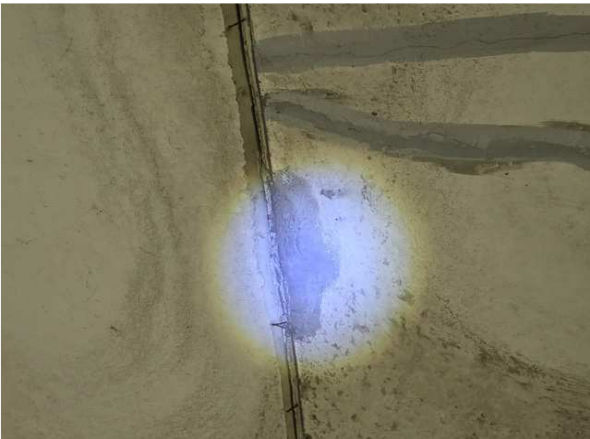
| 현 황 | ■ S70 천장부 박락 보수현황 | 현 황 | ■ S71 천장부 박락 |
| 원 인 | ■ - | 원 인 | ■ 거푸집 조기탈형, 신축작용 등 |

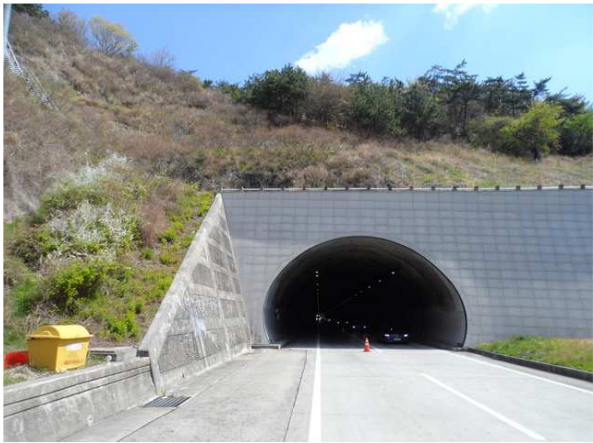
| 현 황 | ■ 시점부 상태현황 | 현 황 | ■ 종점부 상태현황 |

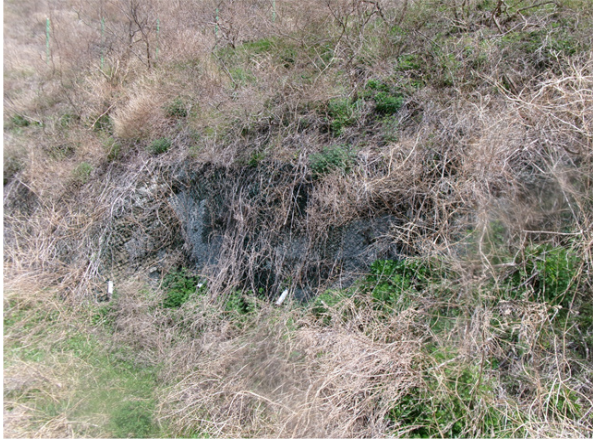
| 현 황 | ■ 시점부사면 녹생토 탈락 | 현 황 | ■ 종점부 웨스 파손 보수 |
| 원 인 | ■ 집중호우, 동결융해 등 | 원 인 | ■ - |

| 대 책 | ■ 주의관찰 | 대 책 | ■ - |

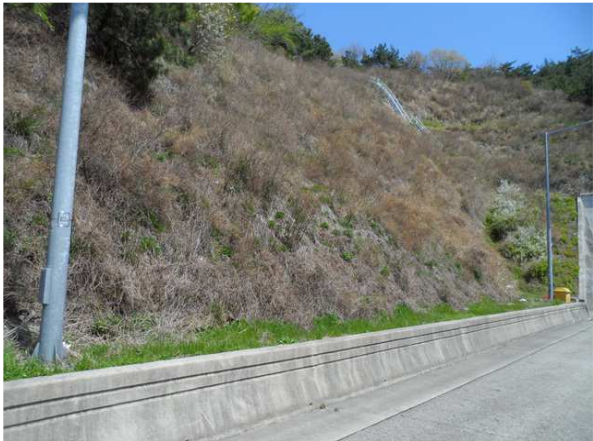
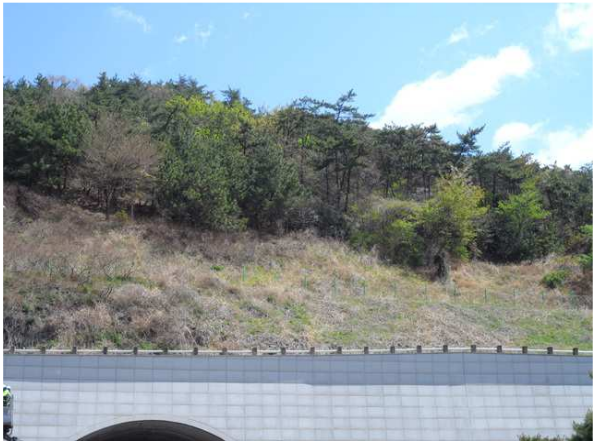
| 현 황 | ■ 시점부 상태현황 | 현 황 | ■ 시점부 상태현황 |

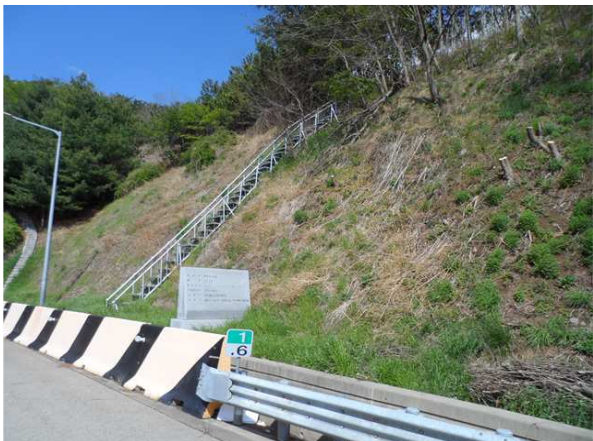
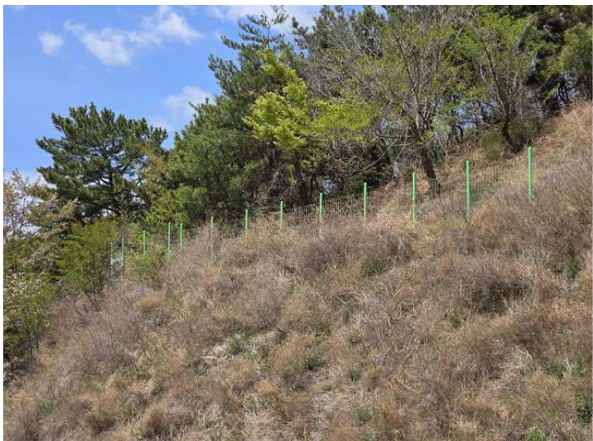
| 현 황 | ■ 종점부 상태현황 | 현 황 | ■ 종점부 상태현황 |

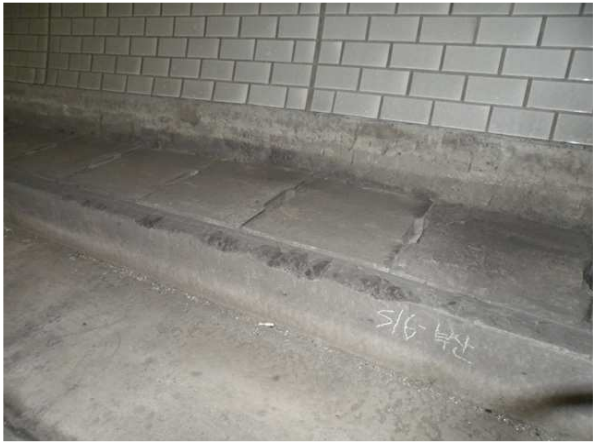
| 현 황 | ■ S16 공동구 파손 | 현 황 | ■ S67 공동구 덮개파손 |
| 원 인 | ■ 시공미흡 등 | 원 인 | ■ 외부충격 등 |

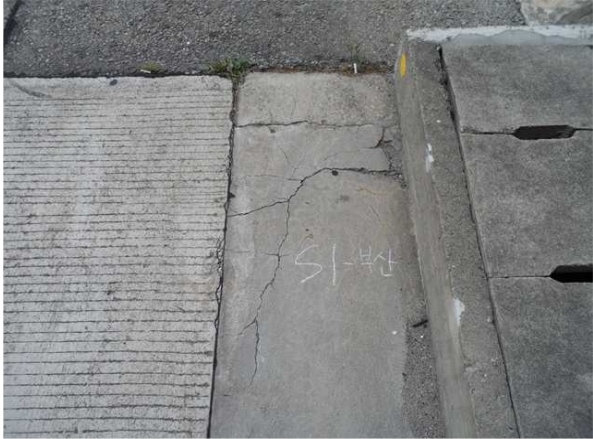
| 현 황 | ■ S01 배수시설 측구 파손 | 현 황 | ■ S63 배수시설 토사퇴적 |
| 원 인 | ■ 지속적인 진동 발생, 온도변화 등 | 원 인 | ■ 공용기간 증가, 비산물 퇴적 등 |

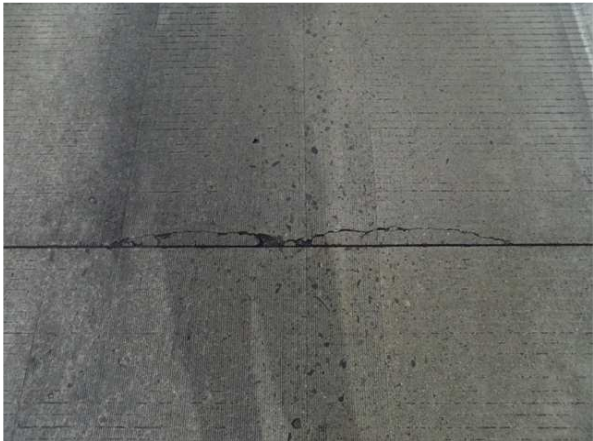
| 현 황 | ■ S20 포장 파손 | 현 황 | ■ S42 포장 재료분리 |
| 원 인 | ■ 외부충격, 신축작용 등 | 원 인 | ■ 다짐불량, 시공미흡 등 |

| 대 책 | ■ 단면보수 | 대 책 | ■ 단면보수 |

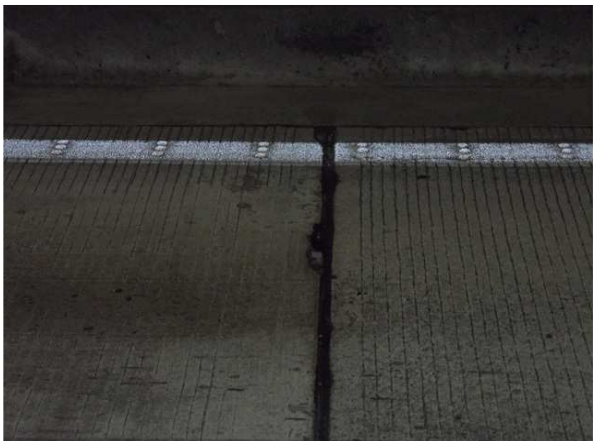
| 현 황 | ■ S44 포장 파손 | 현 황 | ■ S51 포장 패임 |
| 원 인 | ■ 외부충격, 신축작용 등 | 원 인 | ■ 외부충격, 등 |

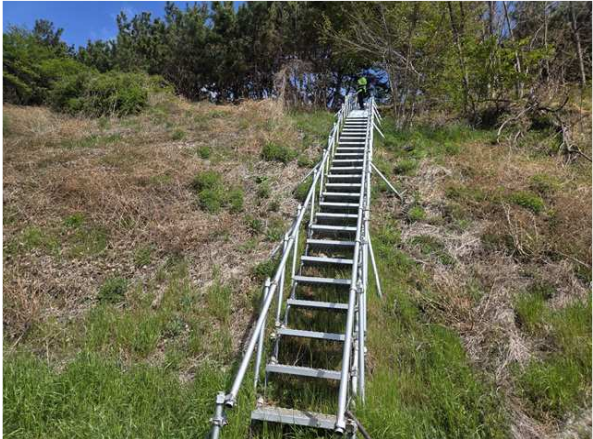
| 현 황 | ■ 점검계단 부식 | 현 황 | ■ 점검계단 설치 상태 |

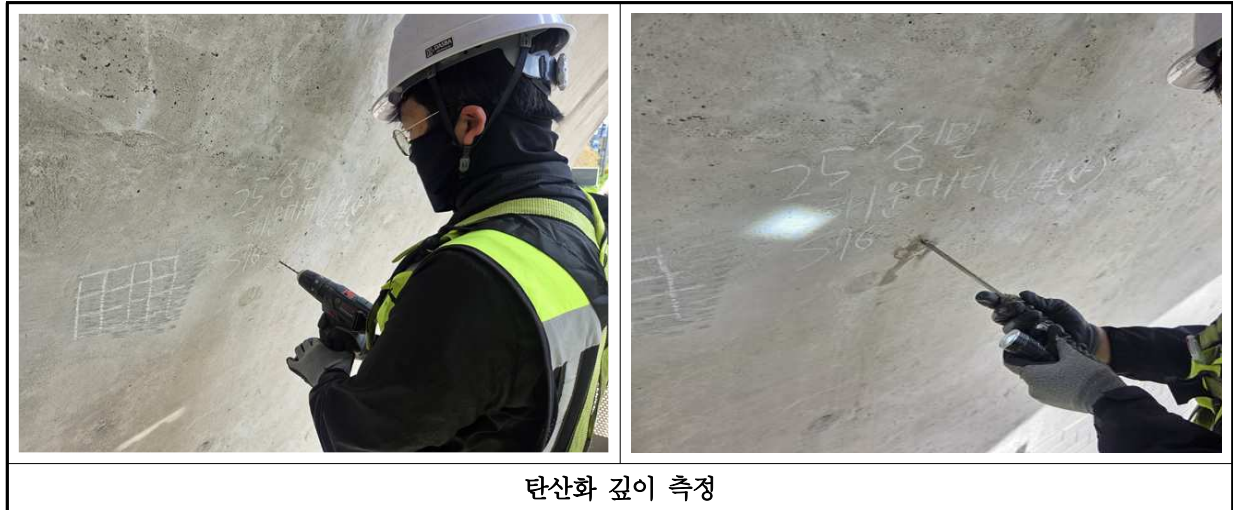
- 탄산화 깊이 측정결과, 탄산화깊이는 2.5~4.0mm로 측정되었으며, 잔여깊이가 30mm이상을 확보하고, 세부지침 지침기준 "a"로 평가 되어 탄산화에 따른 철근의 부식발생 영향은 없는 것으로 판단된다.

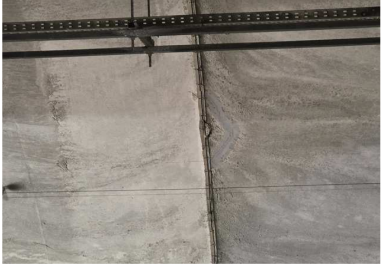
| 구 분 | 현 황 | 관리방안 | 관련사진 |
|---|---|---|---|
| | <ul style="list-style-type: none"> <li>■ 파손 및 박락</li> </ul> | <ul style="list-style-type: none"> <li>■ 정기 및 차기 안전점검 시 손상수량 증가, 손상부 확대여부 확인</li> <li>- 손상 확대에 따라 보수시기 결정</li> <li>- 보수 시 품질 및 시공관리</li> <li>- 보수 후 재손상 발생여부 확인</li> </ul> | |

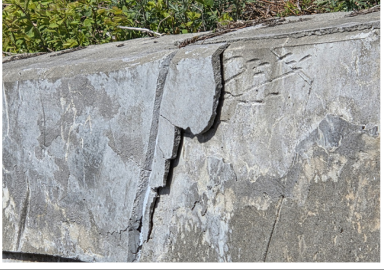
| 구 분 | 현 황 | 관리방안 | 관련사진 |
|---|---|---|---|
| 옹벽 | <ul style="list-style-type: none"> <li>■ 보수부 층분리, 박락</li> </ul> | <ul style="list-style-type: none"> <li>■ 정기 및 차기 안전점검 시 손상수량 증가, 손상부 확대여부 확인</li> <li>- 손상 확대에 따라 보수시기 결정</li> <li>- 보수 시 품질 및 시공관리</li> <li>- 보수 후 재손상 발생여부 확인</li> </ul> | |

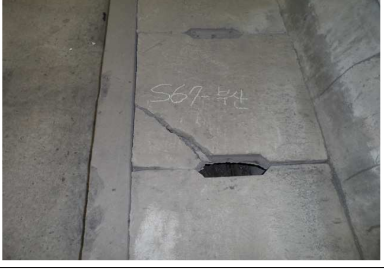
| 구 분 | 현 황 | 관리방안 | 관련사진 |
|---|---|---|---|
| 공동구 | <ul style="list-style-type: none"> <li>■ 파손, 덮개 파손</li> </ul> | <ul style="list-style-type: none"> <li>■ 정기 및 차기 안전점검 시 손상수량 증가, 손상부 확대여부 확인</li> <li>- 보수 후 재손상 발생여부 확인</li> </ul> | |
