## 8. 해운대터널(울산)

본 시설물인 해운대터널(울산)은 부산광역시 해운대구 좌동~송정동(고속국도65호선)에 위치한 터널로 2008년 12월에 준공하여 약 16년간 공용중인 시설물이며, 해당 터널은 2중 시설물로서 연장 680.0m, 편도 2차로, 평면선형은 직선, 종단구배는 -1.1%, 시공공법은 NATM공법, 갱문은 시점 면벽식, 종점 원통절개식, 환기방식은 자연환기-배기 방식으로 시공되어있다.

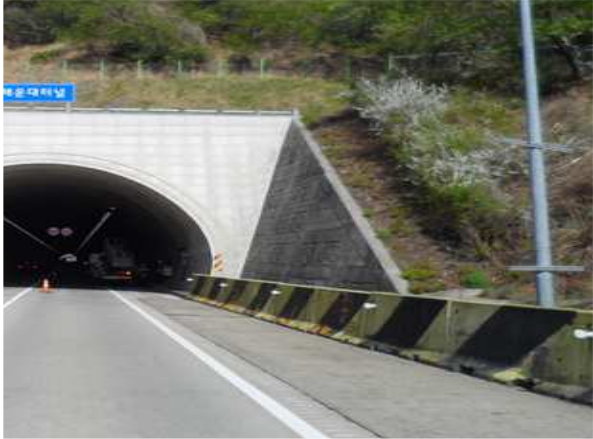
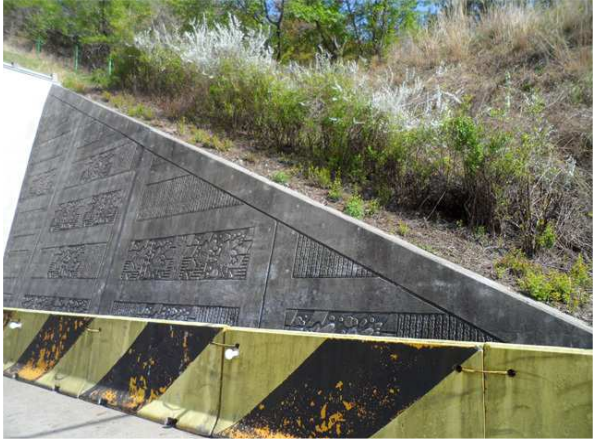
| 현 황 | ■ 시점부 옹벽 상태현황 | 현 황 | ■ 시점부 옹벽 상태현황 |

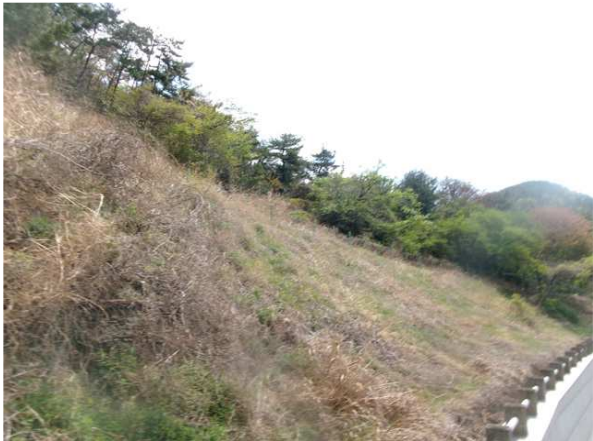
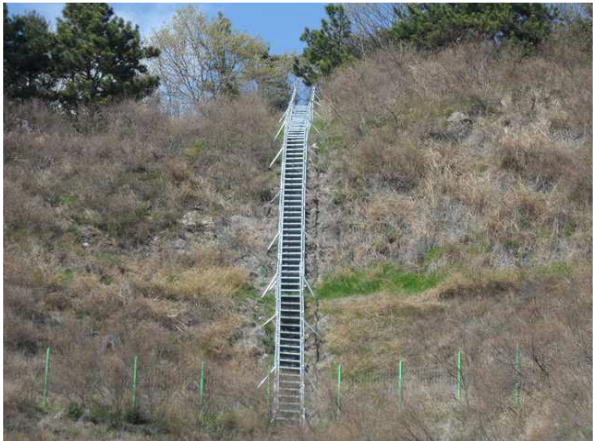
| 현 황 | ■ 시점부 상태현황 | 현 황 | ■ 시점부 상태현황 |

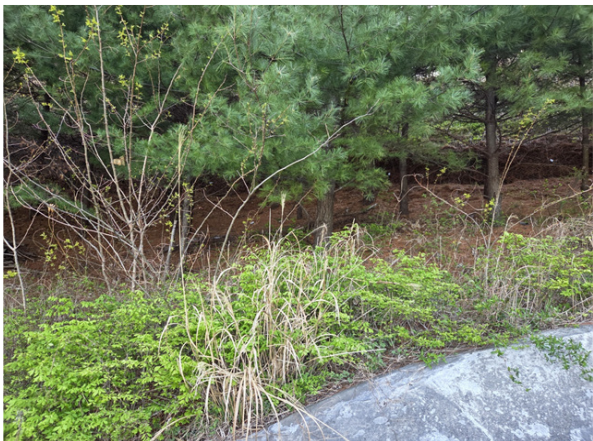
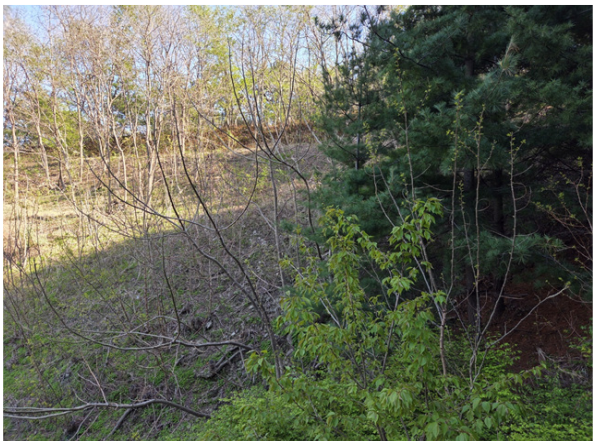
| 현 황 | ■ 종점부 상태현황 | 현 황 | ■ 종점부 상태현황 |

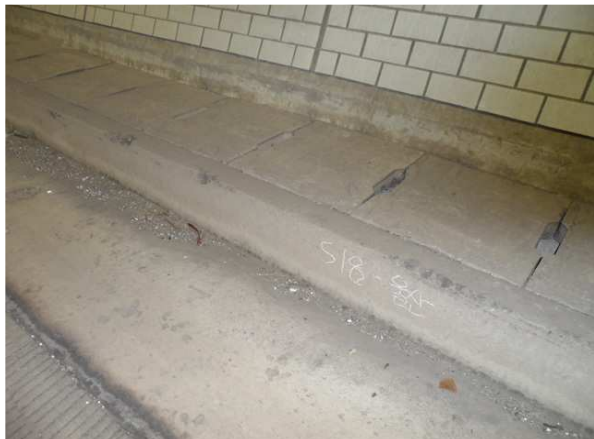
| 현 황 | ■ S18 공동구 파손 | 현 황 | ■ S19 공동구 덮개 파손 |
| 원 인 | ■ 외부충격 등 | 원 인 | ■ 외부충격, 장기공용 등 |

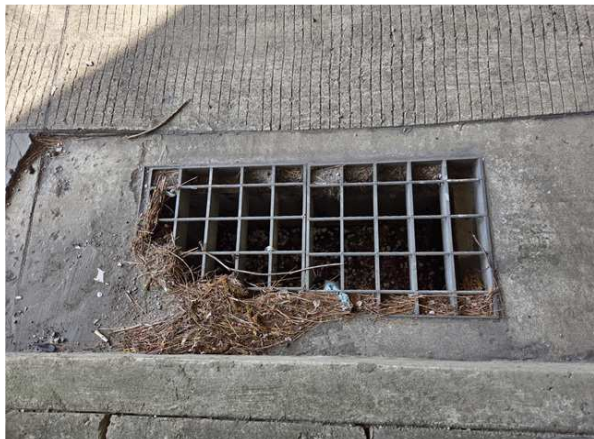
| 현 황 | ■ S02 배수시설 집수구 토사퇴적 | 현 황 | ■ S07 배수시설 집수구 토사퇴적 |
| 원 인 | ■ 장기공용, 이물질유입 등 | 원 인 | ■ 장기공용, 이물질유입 등 |

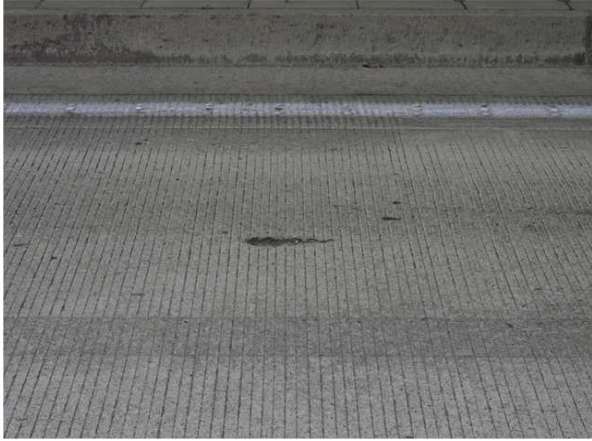
| 현 황 | ■ S05 포장 파손 | 현 황 | ■ S08 포장 마모 |
| 원 인 | ■ 외부충격, 중차량 반복통행 등 | 원 인 | ■ 외부충격, 신축작용 등 |

| 대 책 | ■ 단면보수 | 대 책 | ■ 단면보수 |

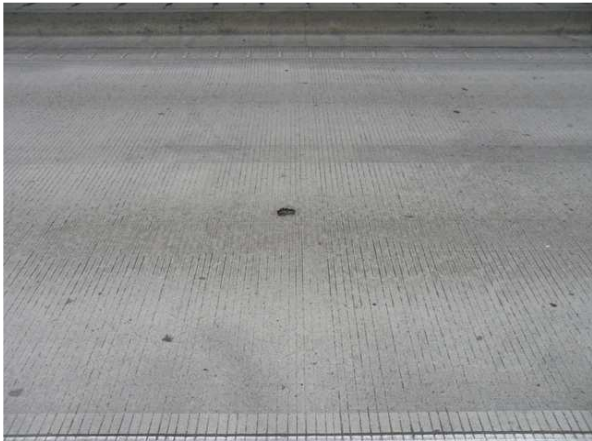
| 현 황 | ■ S19 포장 파손 | 현 황 | ■ S29 포장 파손 |
| 원 인 | ■ 외부충격, 중차량 반복통행 등 | 원 인 | ■ 외부충격, 신축작용 등 |

| 대 책 | ■ 단면보수 | 대 책 | ■ 단면보수 |
