시 설 물    안 전 점 검    용 역  
상주영천고속도로    2024 ~ 2025년

〈교량편〉

**상주영천고속도로 2024~2025년  
시설물 안전 점검 용역  
정기안전점검보고서**

**2025. 06**

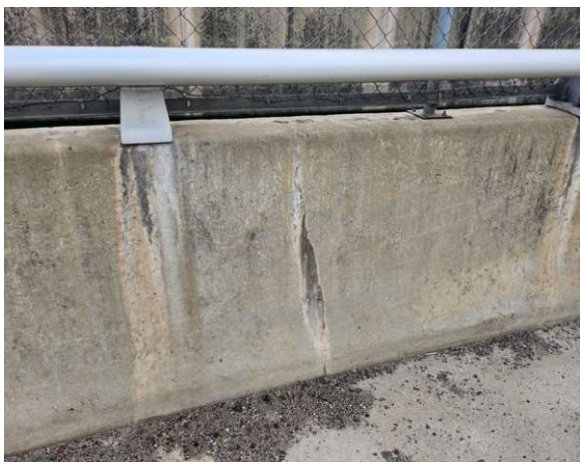
| 위 치 | 교면포장 S1 | 위 치 | 방호벽 S2 |
| 현 황 | 접속부 포장파손 (A=0.4m×3.0m) | 현 황 | 균열부백태 (A=0.1m×1.5m) |

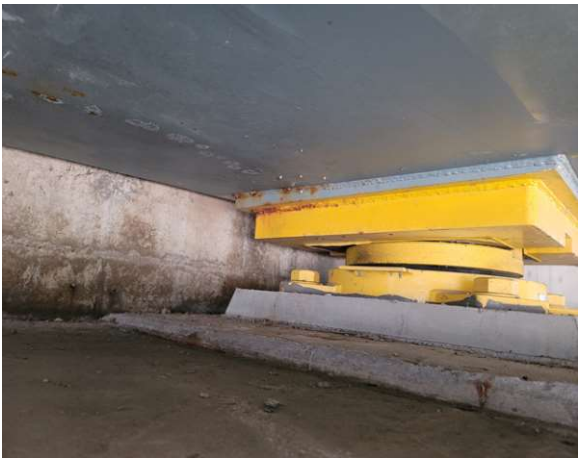
| 위 치 | 교량받침 A2-SH2 | 위 치 | 교량받침 A2-SH2 |
| 현 황 | Plate 부식 | 현 황 | 무수축몰탈 균열 (Cw<0.3mm) |

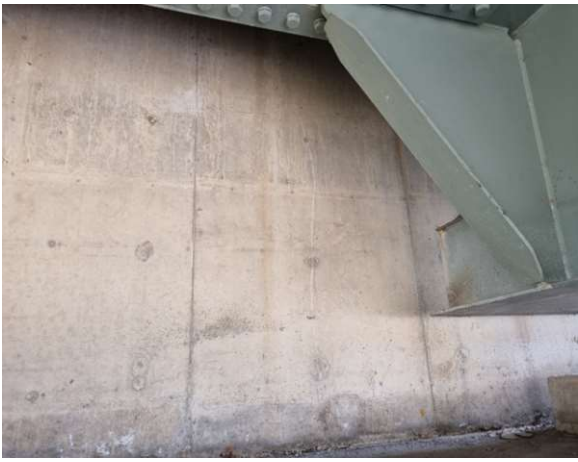
| 위 치 | 교대 A1 | 위 치 | 교대 A1 |
| 현 황 | 수직균열 (Cw<0.3mm) | 현 황 | 배수로 파손 및 하부유실 |

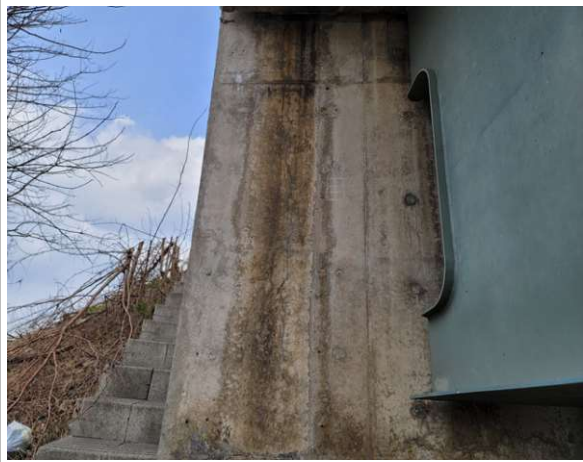
| 위 치 | 교대 A2 | 위 치 | 교대 A2 |
| 현 황 | 수직균열( $Cw \geq 0.3mm$ ) | 현 황 | 파손( $A=0.1m \times 0.1m$ ) |

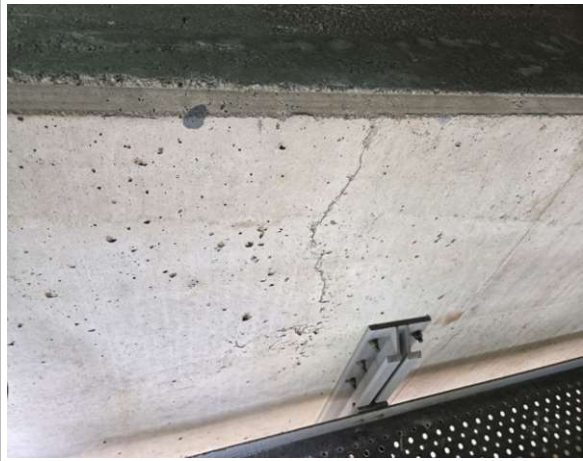
| 위 치 | 교각 P1 코핑부 | 위 치 | 교각 P1 코핑부 |
| 현 황 | 수직균열( $Cw < 0.3mm$ ) | 현 황 | 재료분리( $A=2.0m \times 0.5m$ ) |

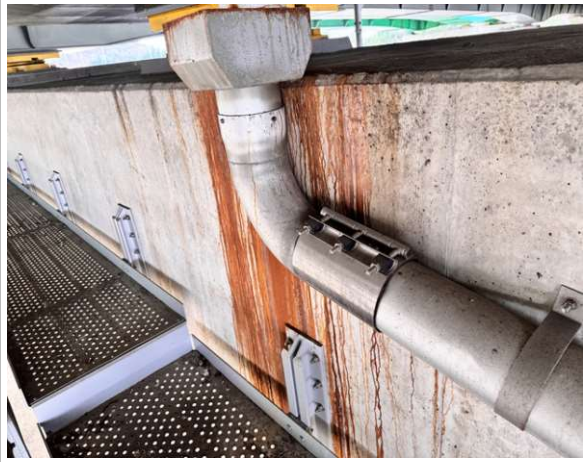
| 위 치 | 교각 P2 코핑부 | 위 치 | 교각 P2 코핑부 |
| 현 황 | 표면오염( $A=0.5m \times 2.0m$ ) | 현 황 | 수직균열( $Cw \geq 0.3mm$ ) |

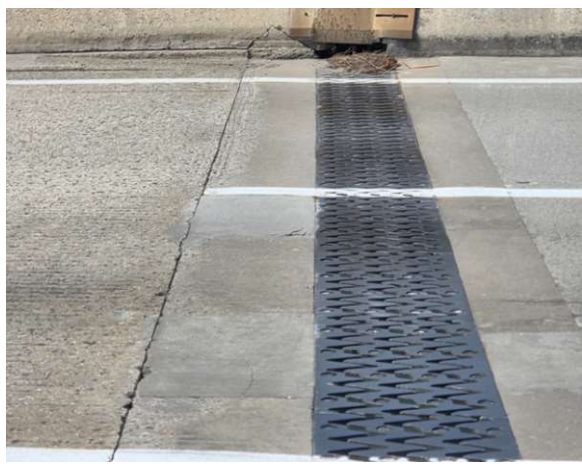
| 위 치 | 신축이음 상주방향 A1 | 위 치 | 신축이음 상주방향 A2 |

| 현 황 | 후타재 접속부 이격( $L=14.0m$ ) | 현 황 | 후타재 들뜸( $A=0.2m \times 0.8m$ ) |

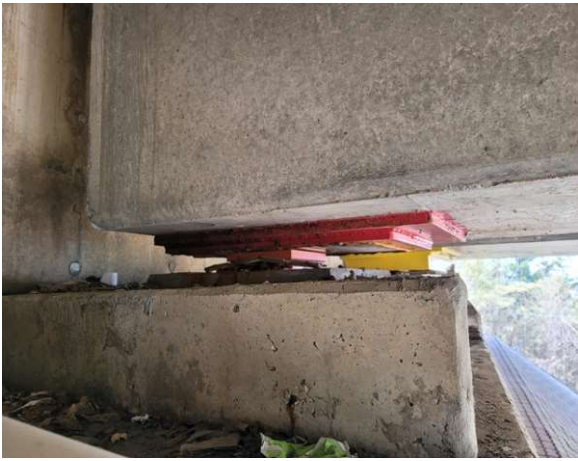
| 위 치 | 교량받침 상주방향 A1-SH6 | 위 치 | 교량받침 영천방향 A2-SH3 |

| 현 황 | 이동량눈금자 탈락 1EA | 현 황 | 받침콘크리트 재료분리(A=0.2m×0.5m) |

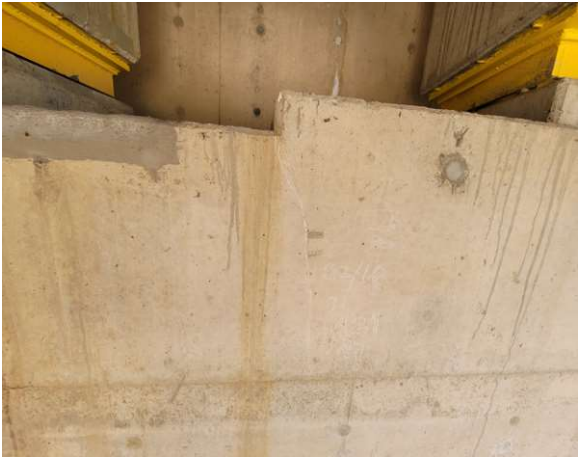
| 위 치 | 교대 상주방향 A1 | 위 치 | 교대 상주방향 A2 |

| 현 황 | 균열(Cw<0.3mm) | 현 황 | 실란트 파손(L=1.6m) |

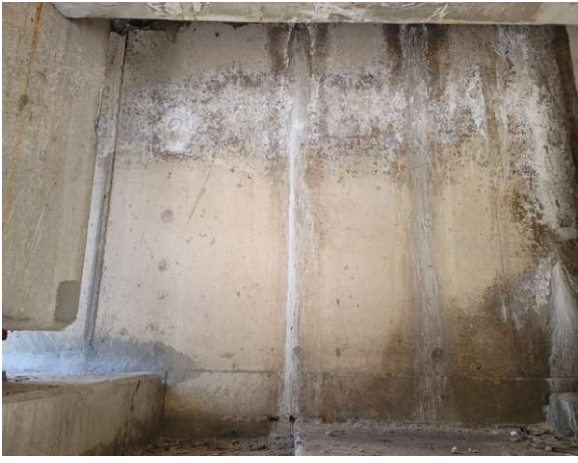
| 위 치 | 교대 영천방향 A1 | 위 치 | 교대 영천방향 A2 |

| 현 황 | 백태(A=0.2m×2.0m) | 현 황 | 법면 블록밀림(L=15.0m) |

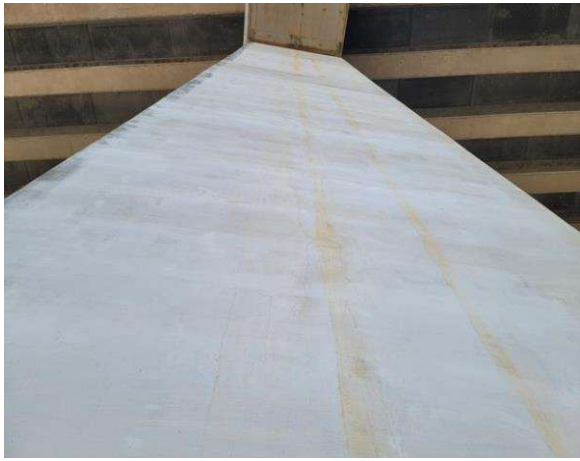
| 위 치 | 교각 상주방향 P1 | 위 치 | 교각 상주방향 P6 |

| 현 황 | 망상균열(A=2.5m×15.0m) | 현 황 | 표면오염(A=1.5m×1.5m) |

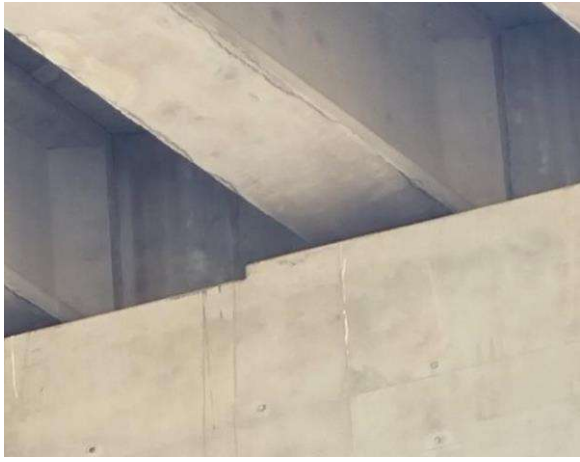
| 위 치 | 교각 상주방향 P8 | 위 치 | 교각 영천방향 P8 |

| 현 황 | 재료분리(A=0.5m×0.2m) | 현 황 | 균열(Cw<0.3mm) |

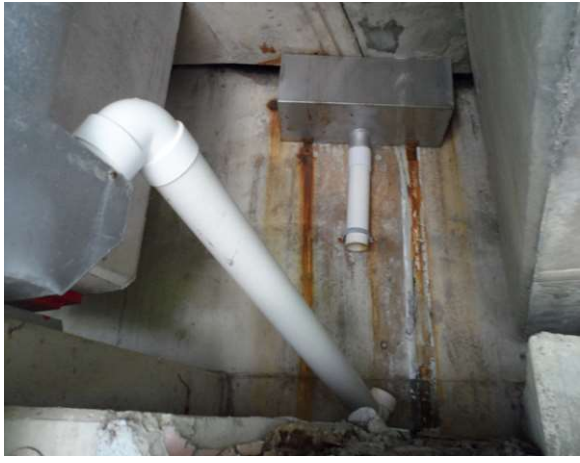
| 위 치 | 배수시설 상주방향 S11 | 위 치 | 배수시설 상주방향 P3 |

| 현 황 | 배수관 탈락 | 현 황 | 배수관 연결부 파손 |

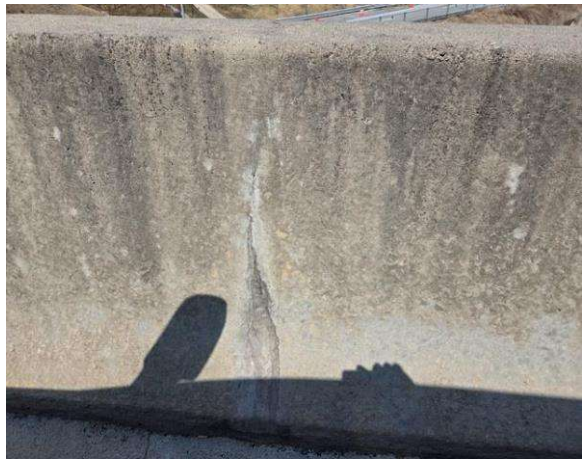
| 위 치 | 방호벽 상주방향 S3 | 위 치 | 방호벽 영천방향 S1 |

| 현 황 | 균열부백태(A=0.1m×1.5m) | 현 황 | 파손 및 철근노출(A=1.0m×1.0m) |

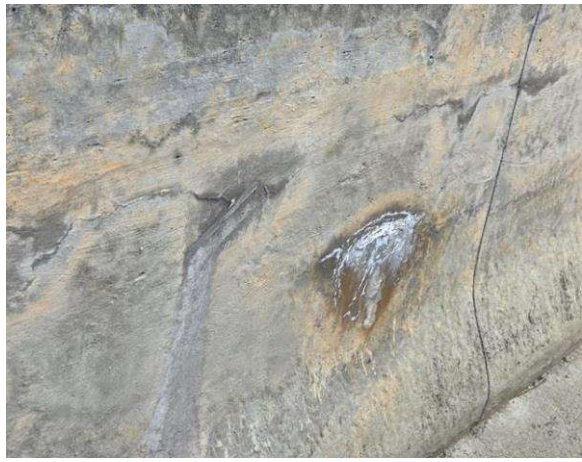
| 위 치 | 방호벽 영천방향 S2 | 위 치 | 신축이음 상주방향 A1 |

| 현 황 | 백태(A=0.1m×0.3m) | 현 황 | 후타재 균열(Cw≥0.3mm) |

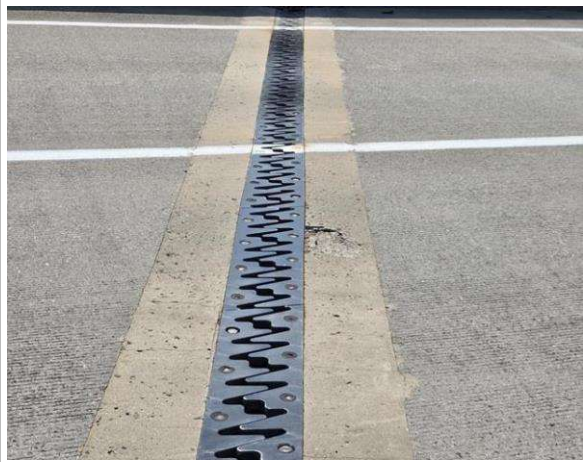
| 위 치 | 신축이음 상주방향 P3 | 위 치 | 교량받침 상주방향 A1-SH4 |

| 현 황 | 후타재 박리(A=0.1m×0.5m) | 현 황 | Plate 부식 |

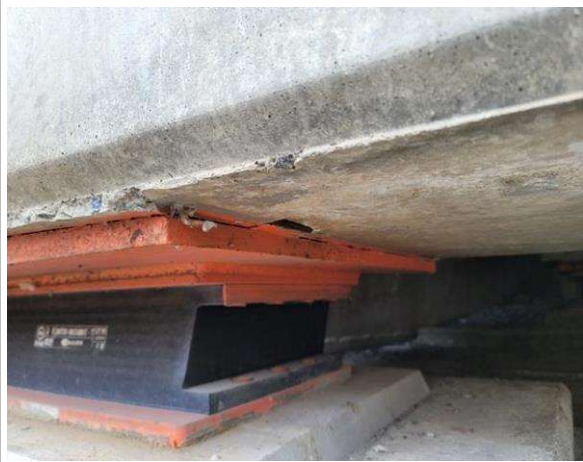
| 위 치 | 교량받침 영천방향 A1-SH5 | 위 치 | 교량받침 영천방향 P1-SH4 |

| 현 황 | 상부 플레이트 들뜸 | 현 황 | 고무재 열화 |

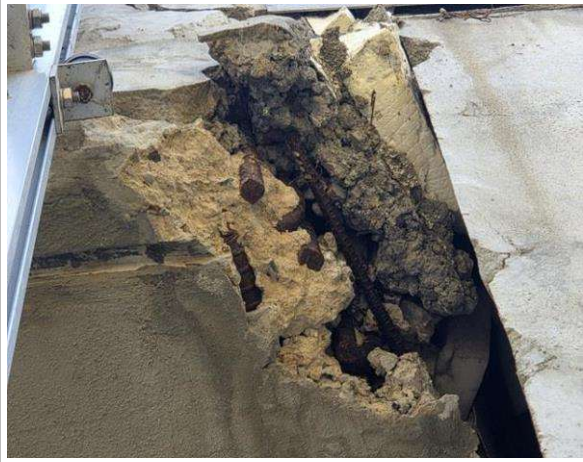
| 위 치 | 바닥판하면 상주방향 S1 | 위 치 | 바닥판하면 상주방향 S2 |

| 현 황 | 파손 및 철근노출(A=0.5m×0.5m) | 현 황 | 백태(A=0.5m×0.5m) |

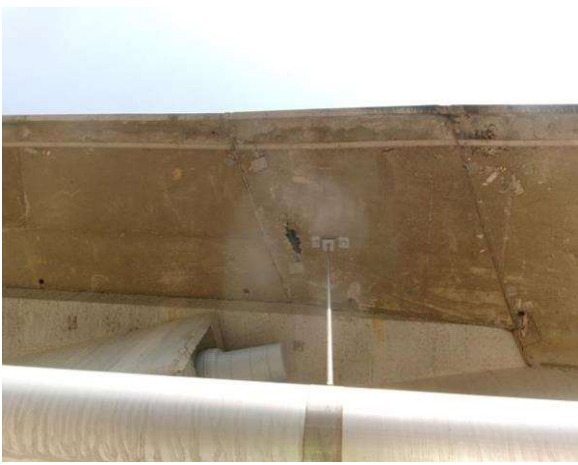
| 위 치 | 바닥판하면 영천방향 S3 | 위 치 | 교대 상주방향 A1 |

| 현 황 | 철근노출(A=0.3m×0.2m) | 현 황 | 백태(A=1.0m×2.0m) |

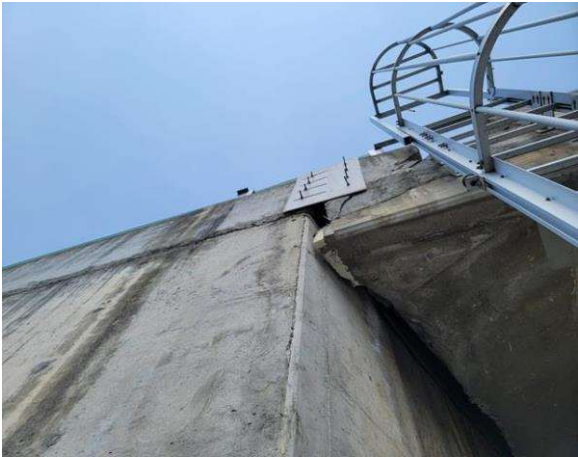
| 위 치 | 교대 영천방향 A1 | 위 치 | 교대 영천방향 A2 |

| 현 황 | 파손(A=0.5m×0.5m) | 현 황 | 균열(Cw<0.3mm) |

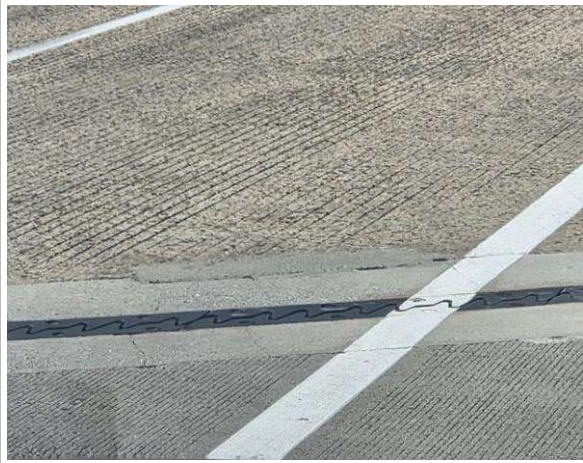
| 위 치 | 교면포장 상주방향 S1 | 위 치 | 교면포장 영천방향 S1 |

| 현 황 | 보수부 파손(A=0.2m×0.5m) | 현 황 | 접속부 파손(A=0.3m×1.5m) |

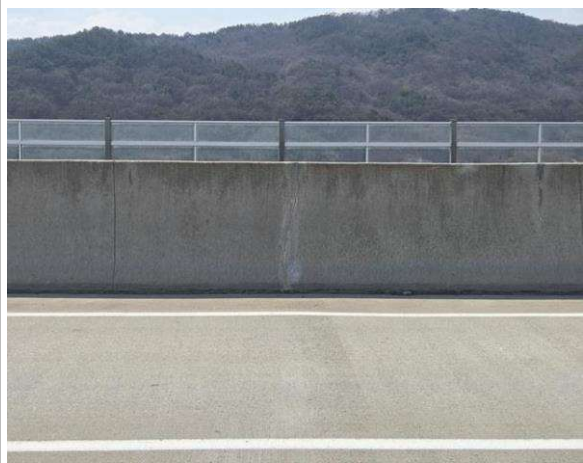
| 위 치 | 중분대 상주방향 S1 | 위 치 | 방호벽 상주방향 S4 |

| 현 황 | 재균열(Cw<0.3mm) | 현 황 | 균열부백태(A=1.0m×0.5m) |

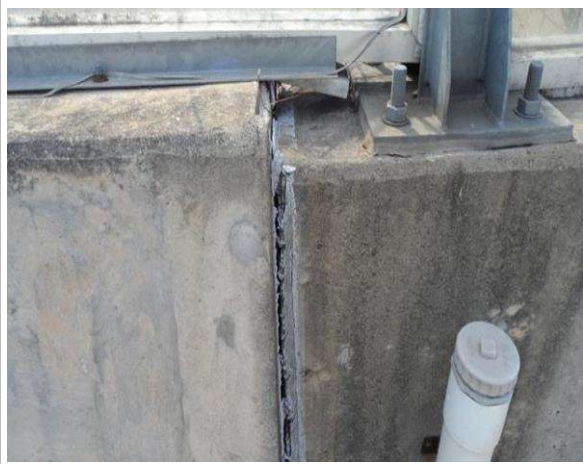
| 위 치 | 방호벽 영천방향 S1 | 위 치 | 방호벽 영천방향 S6 |

| 현 황 | 접속부 단차(L=1.0m) | 현 황 | 접속부 파손(A=0.5m×2.5m) |

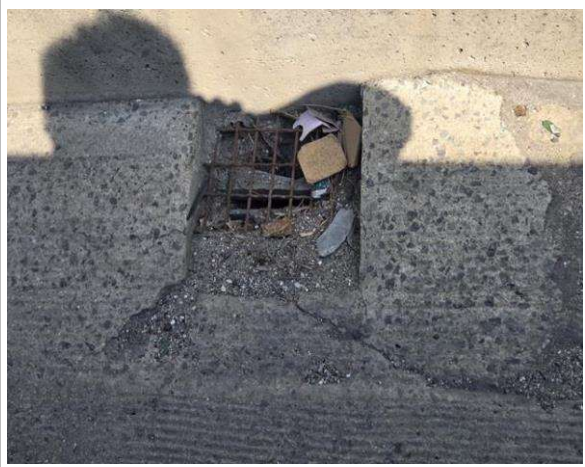
| 위 치 | 교면포장 상주방향 S3 | 위 치 | 교면포장 상주방향 S11 |

| 현 황 | 배수구 주변 파손(A=0.3m×0.3m) | 현 황 | 배수구 막힘 |

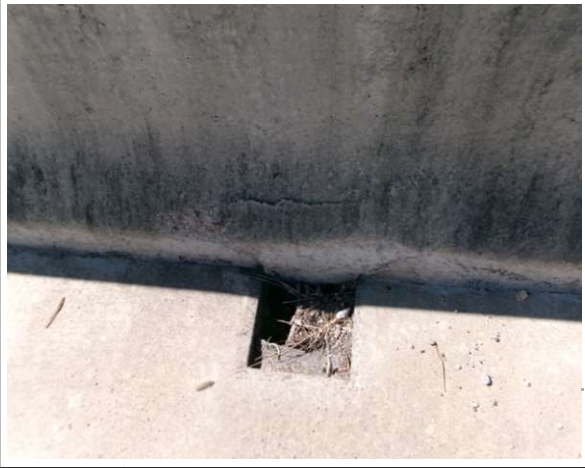
| 위 치 | 배수시설 영천방향 S1 | 위 치 | 배수시설 상주방향 S8 |

| 현 황 | 배수구 그레이팅 파손 | 현 황 | 배수관 탈락 |

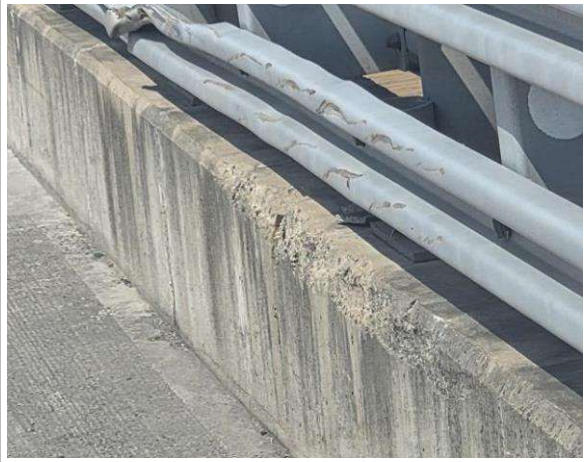
| 위 치 | 방호벽 상주방향 S3 | 위 치 | 중분대 상주방향 S9 |

| 현 황 | 연석 파손(A=2.0m×0.2m) | 현 황 | 균열(Cw<0.3mm) |

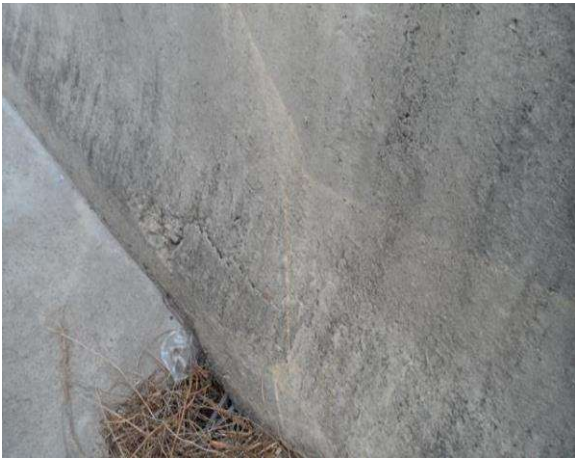
| 위 치 | 방호벽 영천방향 S1 | 위 치 | 신축이음 상주방향 A1 |

| 현 황 | 들뜸(A=0.5m×0.3m) | 현 황 | 후타재 균열(Cw≥0.3mm) |

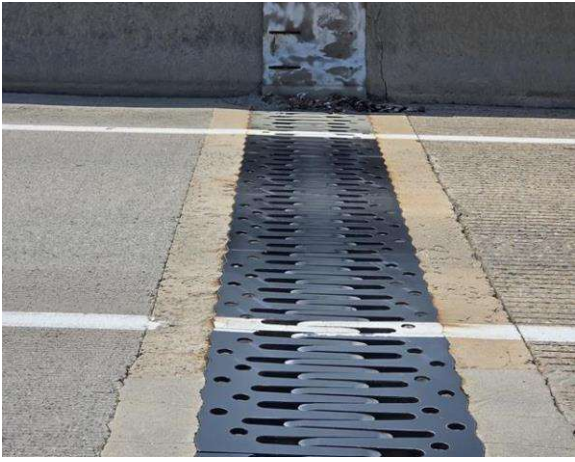
| 위 치 | 신축이음 상주방향 A1 | 위 치 | 교량받침 A2-SH3 |

| 현 황 | 후타재 박리(A=1.5m×0.2m) | 현 황 | 받침콘크리트 들뜸(A=1.5m×0.3m) |

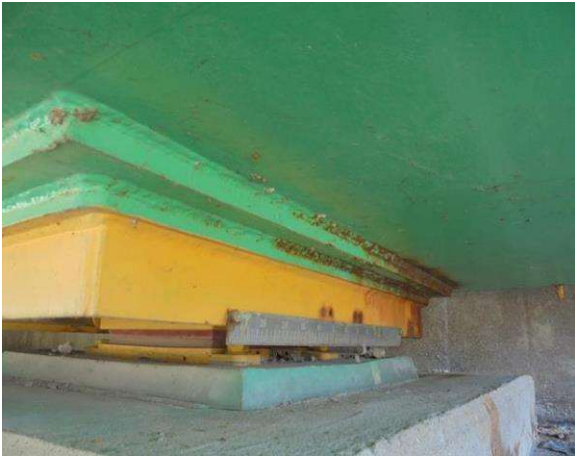
| 위 치 | 교량받침 A2-SH3 | 위 치 | 교량받침 P1-SH2 |

| 현 황 | Plate 부식 | 현 황 | 이동량눈금자 탈락 |

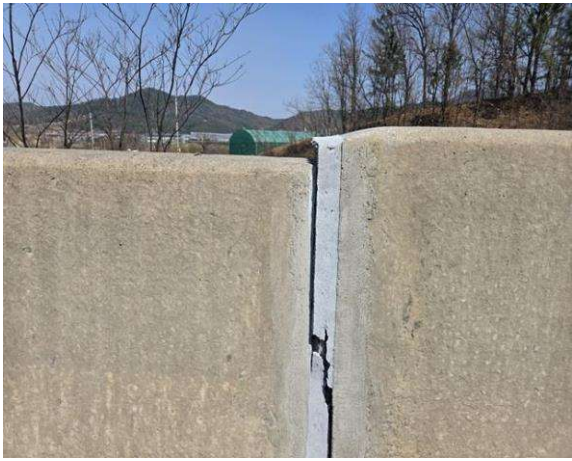
| 위 치 | 방호벽 상주방향 S1 | 위 치 | 방호벽 영천방향 S1 |
| 현 황 | 접속부 단차(L=1.5m) | 현 황 | 균열부백태(A=0.1m×1.5m) |

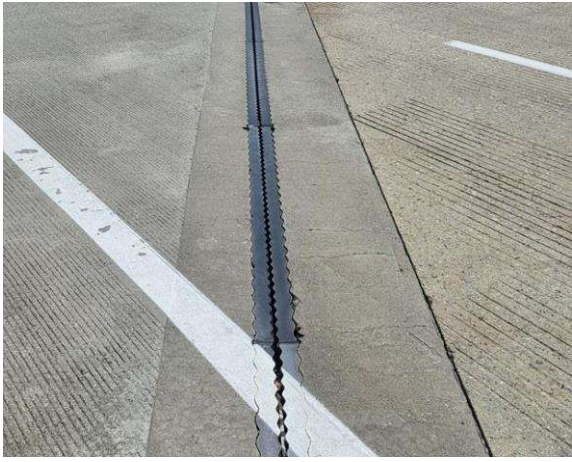
| 위 치 | 신축이음 상주방향 A1 | 위 치 | 신축이음 영천방향 A1 |
| 현 황 | 후타재 균열(Cw≥0.3mm) | 현 황 | 후타재 파손(A=0.1m×0.2m) |

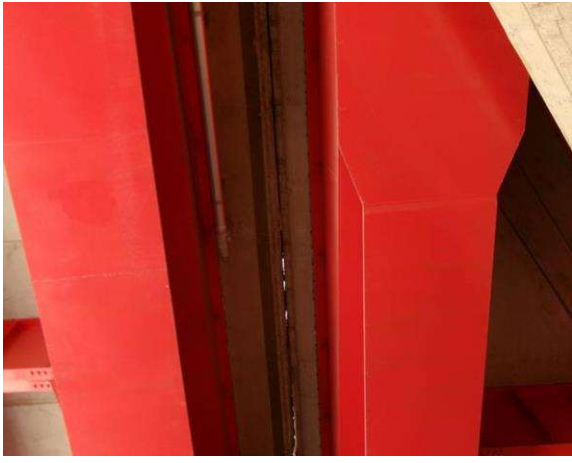
| 위 치 | 바닥판하면 영천방향 S1 | 위 치 | 교대 상주방향 A2 |
| 현 황 | 균열(Cw<0.3mm) | 현 황 | 파손(A=0.2m×0.4m) |

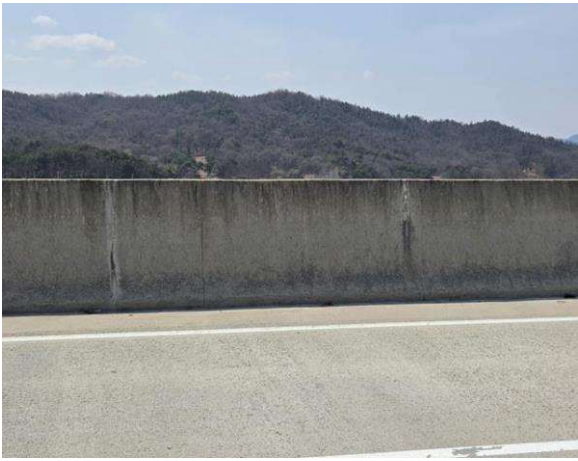
| 위 치 | 중분대 상주방향 S2 | 위 치 | 신축이음 상주방향 A1 |
| 현 황 | 균열부백태 (A=0.1m×1.0m) | 현 황 | 후타재 균열 (Cw≥0.3mm) |

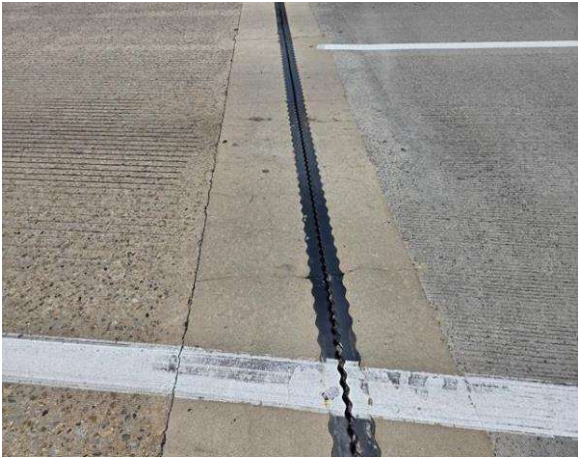
| 위 치 | 신축이음 상주방향 A2 | 위 치 | 교량받침 영천방향 A1-SH2 |
| 현 황 | 후타재 망상균열 (A=0.5m×4.0m) | 현 황 | Plate 부식 |

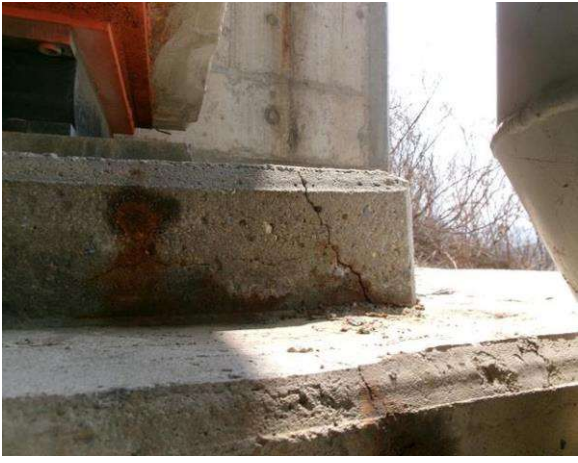
| 위 치 | 교량받침 영천방향 A2-SH5 | 위 치 | 바닥판하면 영천방향 S1 |
| 현 황 | 균열 (Cw≥0.3mm) | 현 황 | 박리 (A=1.0m×0.3m) |

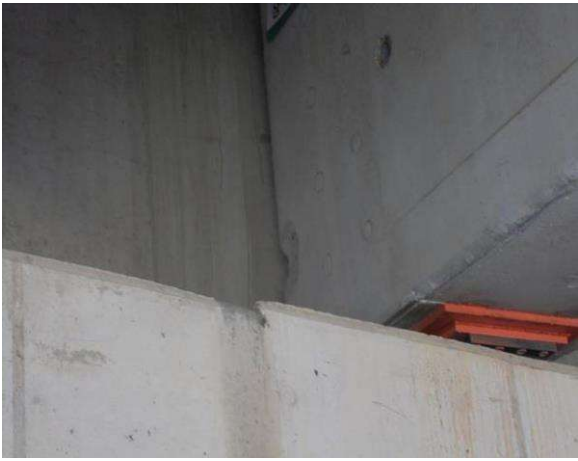
| 위 치 | 거더 상주방향 S1-G3 | 위 치 | 거더 영천방향 S1-G3 |
| 현 황 | 파손(A=0.2m×0.3m) | 현 황 | 파손(A=0.2m×0.2m) |

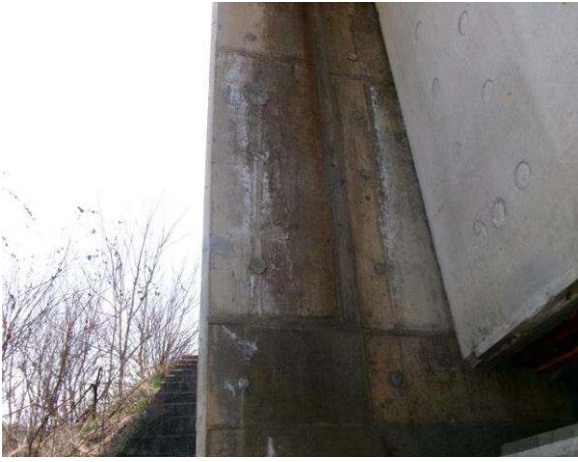
| 위 치 | 교대 상주방향 A2 | 위 치 | 교대 영천방향 A2 |
| 현 황 | 균열(Cw≥0.3mm) | 현 황 | 실란트파손(L=2.5m) |

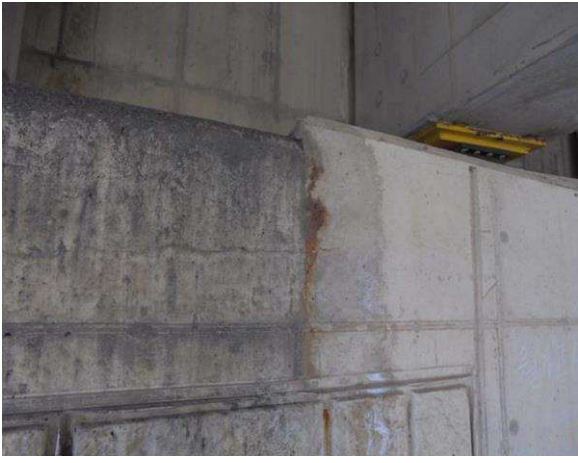
| 위 치 | 교대 영천방향 A1 | 위 치 | 교각 영천방향 P2 |
| 현 황 | 철근부식(L=0.1m×0.5m) | 현 황 | 망상균열(A=2.0m×2.0m) |

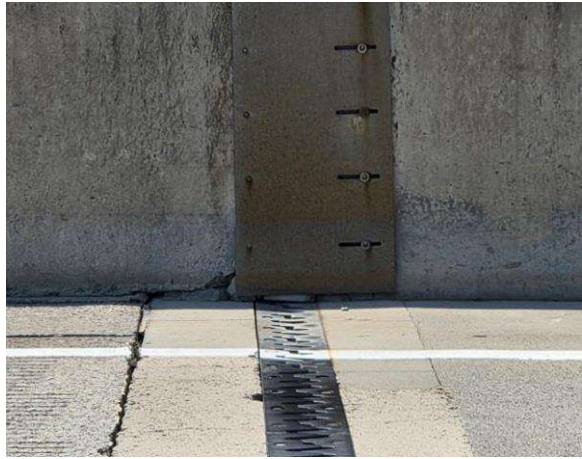
| 위 치 | 중분대 상주방향 S9 | 위 치 | 중분대 영천방향 S2 |
| 현 황 | 파손(A=0.1m×0.1m) | 현 황 | 균열(Cw<0.3mm) |

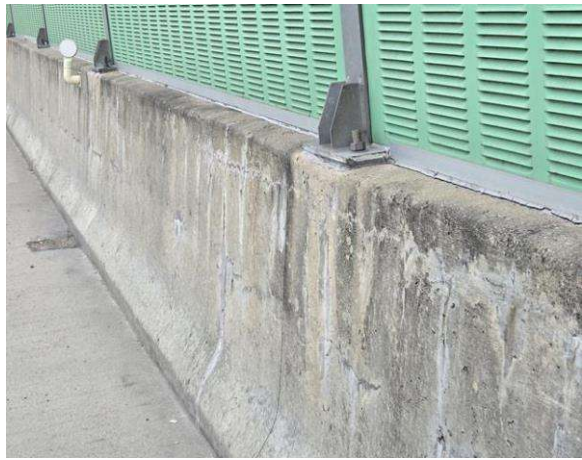
| 위 치 | 방호벽 영천방향 S5 | 위 치 | 신축이음 상주방향 A1 |

| 현 황 | 망상균열(A=20.0m×1.0m) | 현 황 | 후타재 균열(Cw<0.3mm) |

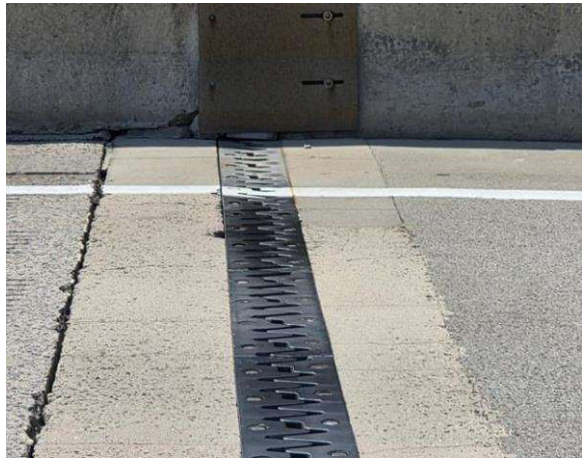
| 위 치 | 신축이음 상주방향 A2 | 위 치 | 신축이음 영천방향 A1 |

| 현 황 | 후타재 파손(A=0.1m×0.1m) | 현 황 | 후타재 망상균열(A=0.5m×2.0m) |

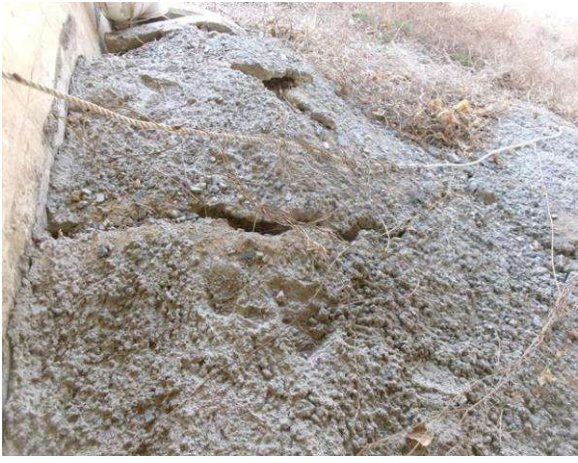
| 위 치 | 교대 A1 | 위 치 | 교각 P3 |

| 현 황 | 법면 슛크리트 균열(L=5.0m) | 현 황 | 망상균열 보수 |

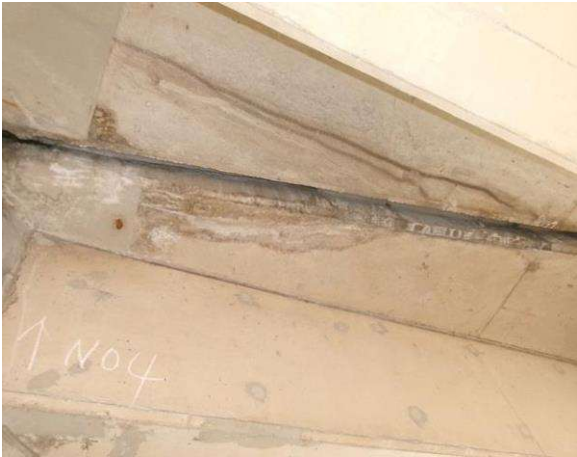
| 위 치 | 바닥판하면 S3 | 위 치 | 바닥판하면 S4 |

| 현 황 | 백테(A=0.3m×0.3m) | 현 황 | 박리 보수 |

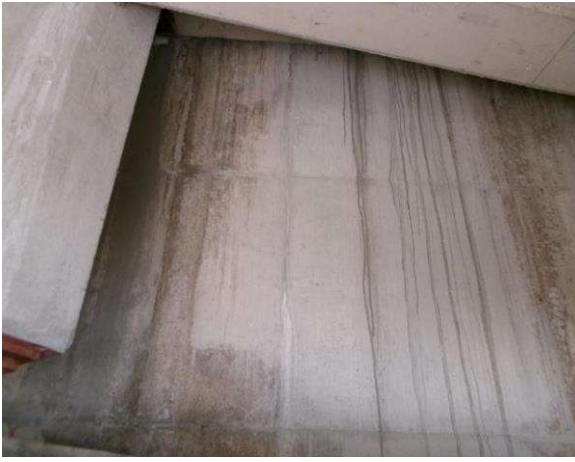
| 위 치 | 교대 A2 | 위 치 | 교각 P4 |

| 현 황 | 균열(Cw<0.3mm) | 현 황 | 망상균열 보수 |

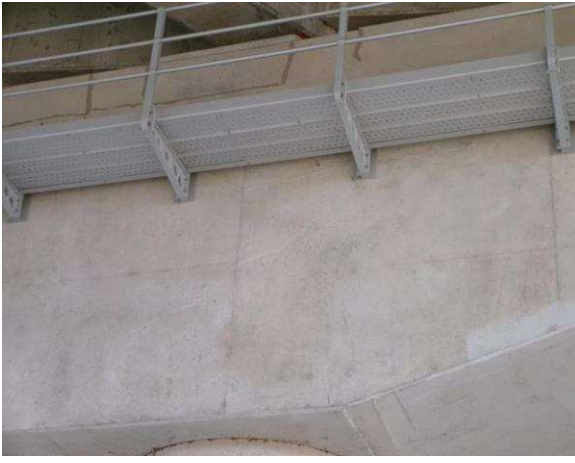
| 위 치 | 교각 P4 | 위 치 | 배수시설 영천방향 S4 |

| 현 황 | 균열(Cw<0.3mm) | 현 황 | 그레이팅 파손 |

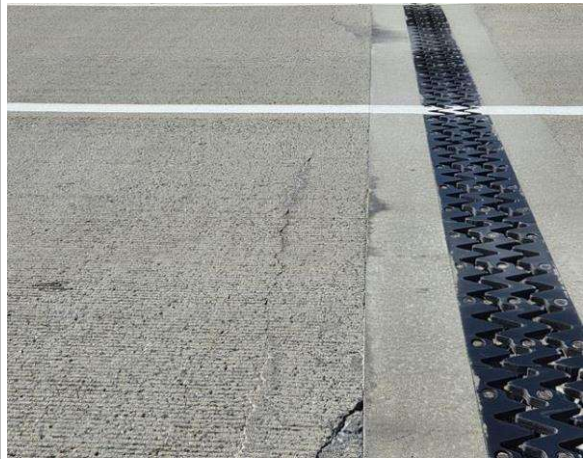
| 위 치 | 교면포장 상주방향 S4 | 위 치 | 교면포장 상주방향 S9 |

| 현 황 | 균열(L=10.0m) | 현 황 | 접속부 파손(A=0.5m×5.0m) |

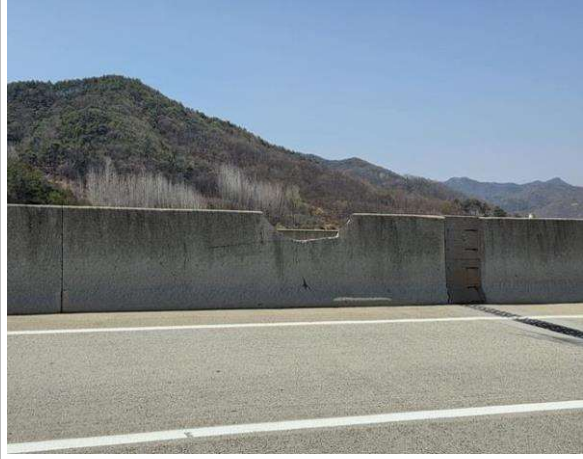
| 위 치 | 중분대 상주방향 S4 | 위 치 | 중분대 영천방향 S2 |

| 현 황 | 중분대 파손(A=2.0m×1.0m) | 현 황 | 균열(Cw<0.3mm) |

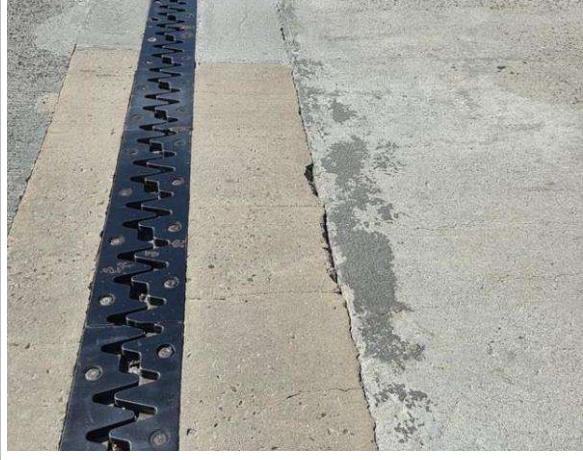
| 위 치 | 신축이음 상주방향 A1 | 위 치 | 신축이음 영천방향 P3 |

| 현 황 | 후타재 파손(A=0.1m×0.2m) | 현 황 | 후타재 균열(Cw<0.3mm) |

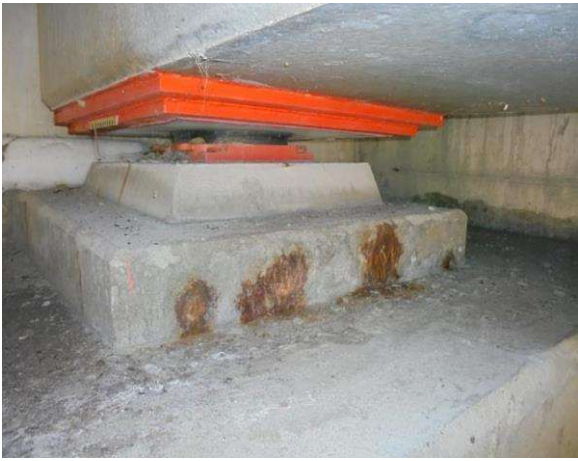
| 위 치 | 교량반침 상주방향 A2-SH5 | 위 치 | 바닥판하면 영천방향 S9 |

| 현 황 | 반침콘크리트 철근노출(부식) (A=0.1m×0.1m) | 현 황 | 파손 (A=0.2m×0.5m) |

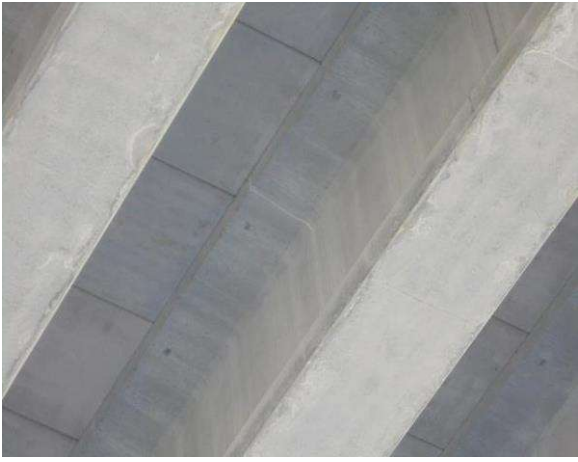
| 위 치 | 거더 상주방향 S8-G1 | 위 치 | 교대 상주방향 A1 |

| 현 황 | 균열부백태 (A=0.1m×0.5m) | 현 황 | 누수흔적 (A=0.5m×0.5m) |

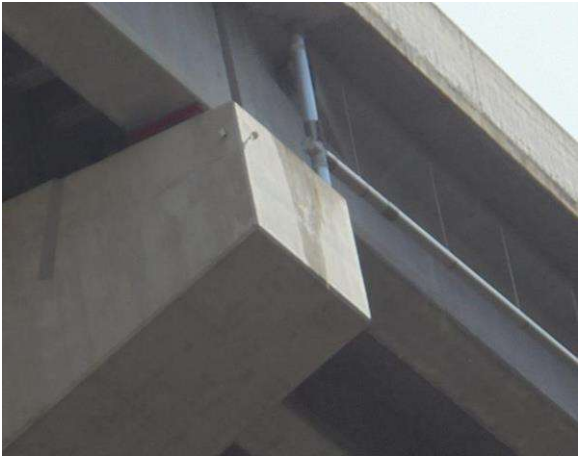
| 위 치 | 교각 영천방향 P6 | 위 치 | 배수시설 상주방향 S8 |

| 현 황 | 균열 (Cw<0.3mm) | 현 황 | 그레이팅 파손 |

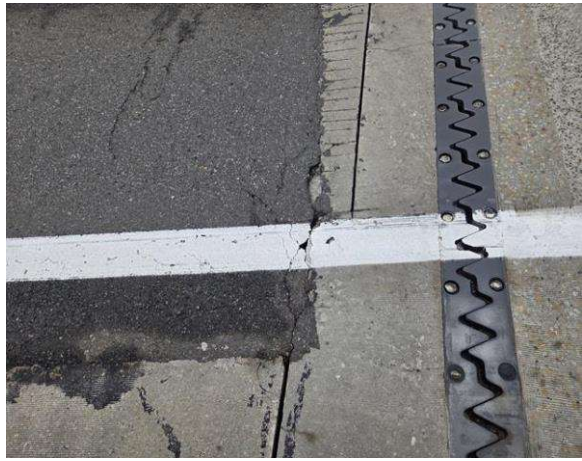
| 위 치 | 교면포장 영천방향 S1 | 위 치 | 방호벽 상주방향 S7 |

| 현 황 | 접속도로 파손(A=0.2m×1.0m) | 현 황 | 백태(A=0.1m×0.2m) |

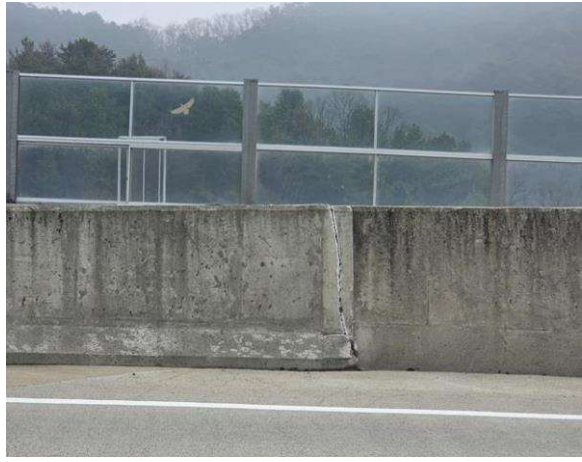
| 위 치 | 중분대 영천방향 S6 | 위 치 | 신축이음 상주방향 A1 |

| 현 황 | 파손(A=0.1m×1.2m) | 현 황 | 후타재 균열(Cw<0.3mm) |

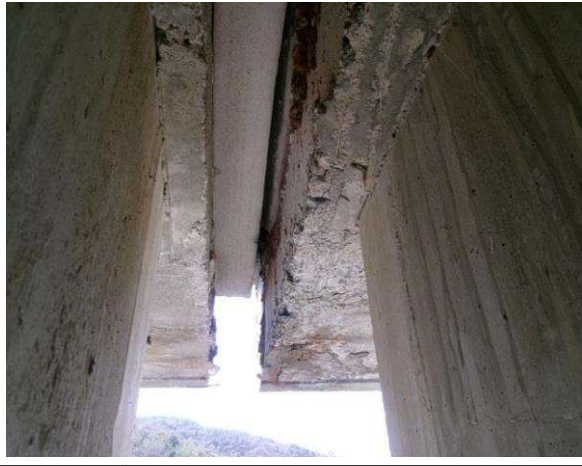
| 위 치 | 바닥판하면 영천방향 S5 | 위 치 | 거더 상주방향 S3-G5 |

| 현 황 | 층분리(A=0.2m×0.5m) | 현 황 | 표면불량(A=30.0m×1.0m) |

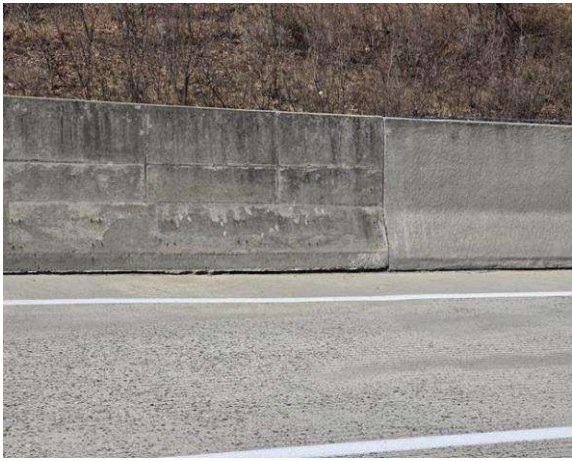
| 위 치 | 교면포장 상주방향 S1 | 위 치 | 방호벽 상주방향 S1 |

| 현 황 | 포장침하(L=5.5m) | 현 황 | 접속부 파손(A=1.5m×1.5m) |

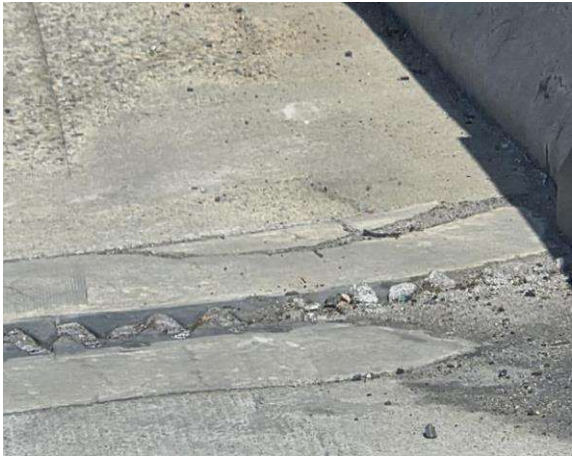
| 위 치 | 신축이음 상주방향 A1 | 위 치 | 교량받침 영천방향 A1-SH5 |

| 현 황 | 후타재 파손(A=0.2m×0.5m) | 현 황 | 받침콘크리트 재료분리(A=0.2m×0.5m) |

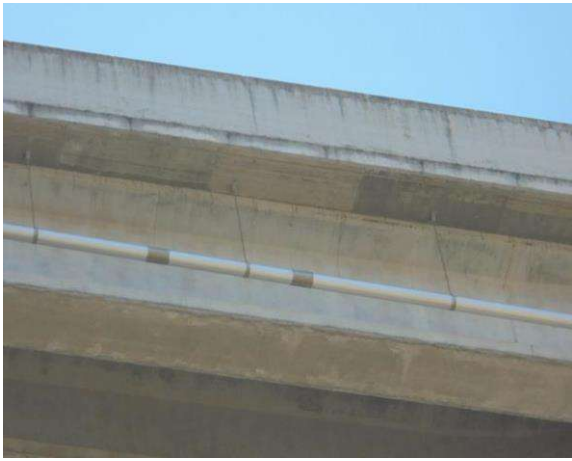
| 위 치 | 거더 상주방향 S5-G1 | 위 치 | 가로보 영천방향 S6-G2~3 |

| 현 황 | 백태(A=0.1m×1.0m) | 현 황 | 재료분리(A=1.5m×0.5m) |

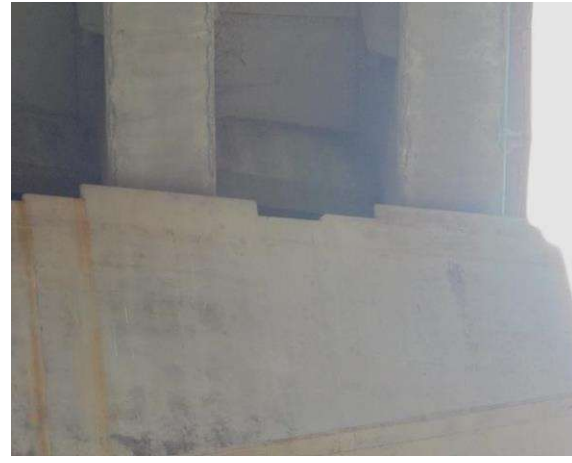
| 위 치 | 교각 영천방향 P4 | 위 치 | 교각 영천방향 P6 |

| 현 황 | 박락(A=0.2m×0.2m) | 현 황 | 표면박리(A=7.0m×0.3m) |

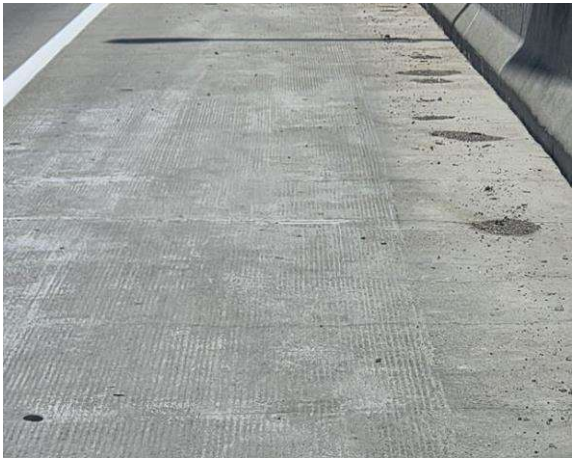
| 위 치 | 교면포장 상주방향 S6 | 위 치 | 중분대 상주방향 S5 |

| 현 황 | 균열(L=3.0m) | 현 황 | 균열(Cw<0.3mm) |

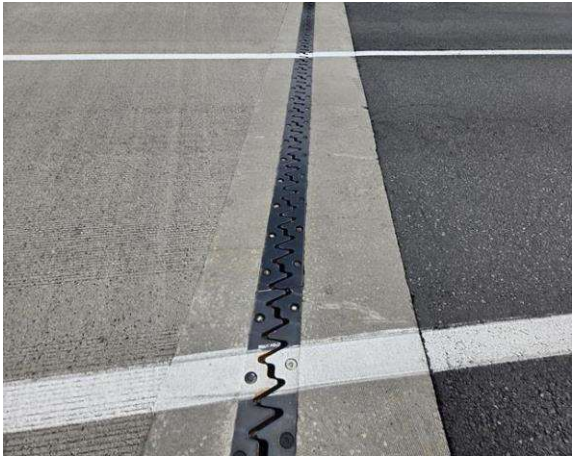
| 위 치 | 신축이음 영천방향 A2 | 위 치 | 교량받침 상주방향 A1-SH1 |

| 현 황 | 후타재 균열(Cw<0.3mm) | 현 황 | 이동량 표시계 탈락 |

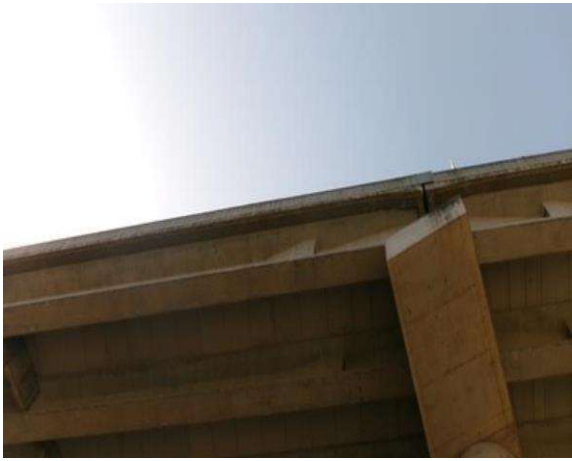
| 위 치 | 바닥판하면 상주방향 S4 | 위 치 | 가로보 상주방향 S6-G3~4 |

| 현 황 | 재료분리 (A=30.0m×0.2m) | 현 황 | 재료분리 (A=0.5m×1.0m) |

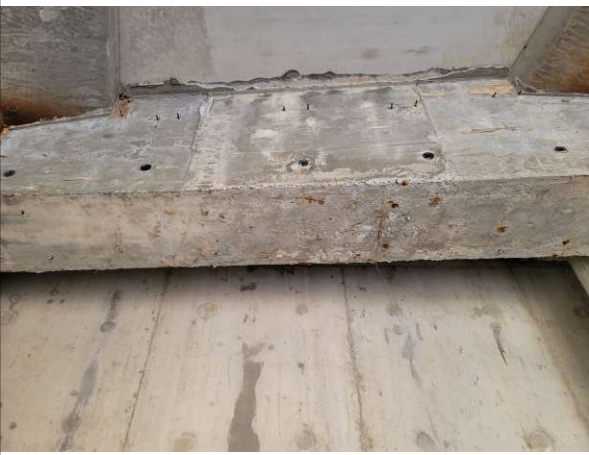
| 위 치 | 가로보 S6-G3~4 | 위 치 | 교대 상주방향 A1 |

| 현 황 | 박리 (A=0.5m×0.3m) | 현 황 | 균열 (Cw<0.3mm) |

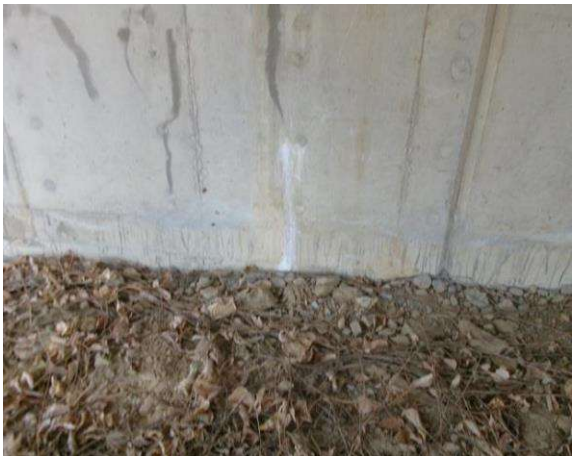
| 위 치 | 교대 상주방향 A1 | 위 치 | 교대 영천방향 A2 |

| 현 황 | 백태 (A=0.1m×0.5m) | 현 황 | 균열 (Cw≥0.3mm) |

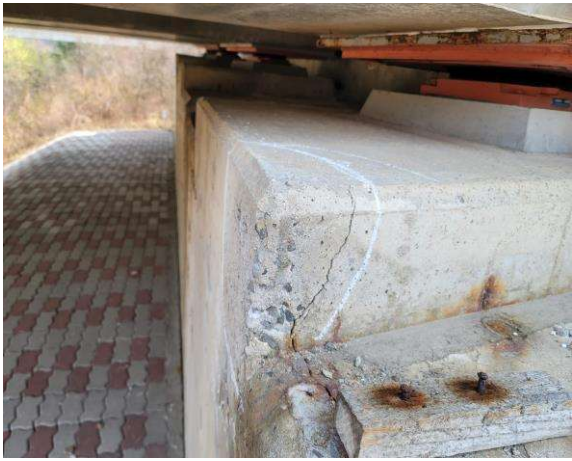
| 위 치 | 교대 영천방향 A2 | 위 치 | 교각 상주방향 P2 |

| 현 황 | 충분리(A=0.3m×0.3m) | 현 황 | 균열(Cw≥0.3mm) |

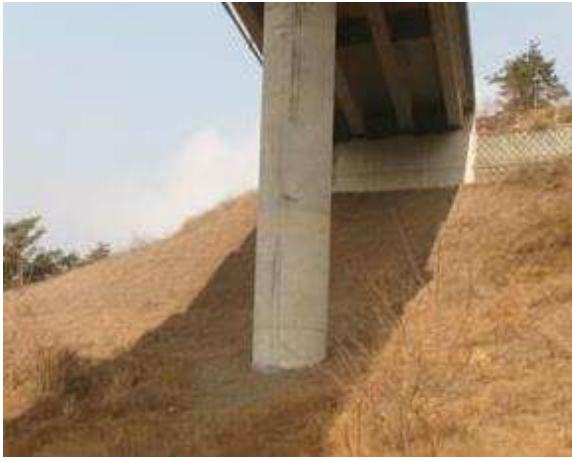
| 위 치 | 교각 영천방향 P1 | 위 치 | 교각 영천방향 P5 |

| 현 황 | 백태(A=0.3m×5.0m) | 현 황 | 망상균열(A=2.0m×7.0m) |

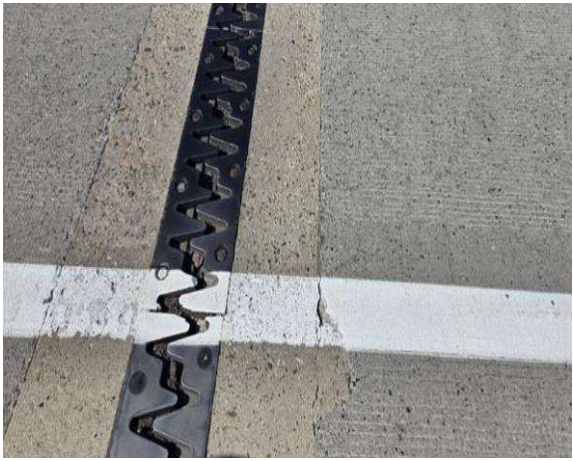
| 위 치 | 교면포장 상주방향 S3 | 위 치 | 교면포장 영천방향 S5 |

| 현 황 | 박리 (A=0.1m×0.3m) | 현 황 | 망상균열 (A=20.0m×3.0m) |

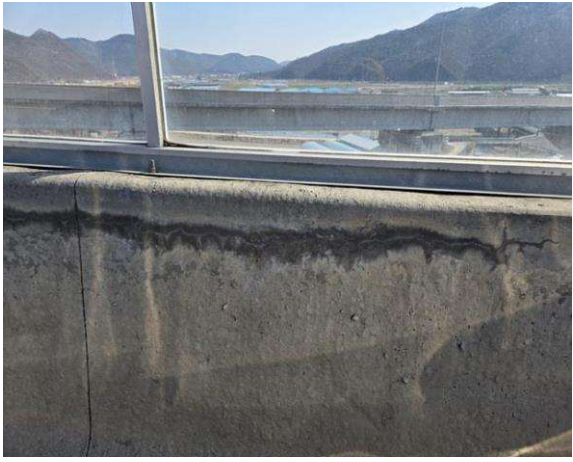
| 위 치 | 방호벽 상주방향 S3 | 위 치 | 방호벽 영천방향 S2 |

| 현 황 | 균열 (Cw<0.3mm) | 현 황 | 균열부백태 (A=0.1m×1.0m) |

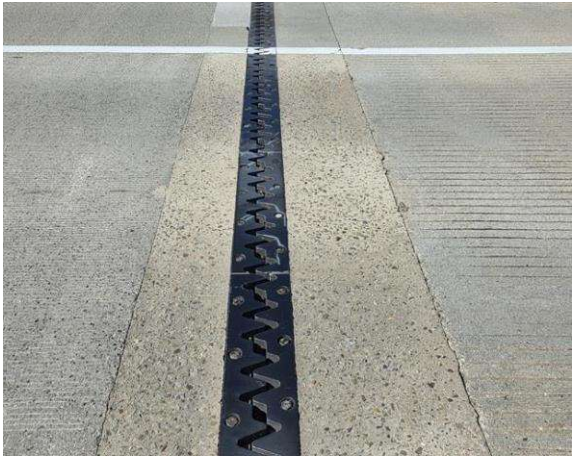
| 위 치 | 신축이음 상주방향 A1 | 위 치 | 신축이음 영천방향 A2 |

| 현 황 | 후타재 균열 (Cw<0.3mm) | 현 황 | 고무재 파손 (L=7.0m) |

| 구 분 | | 점검 결과 | 조치 필요사항 |
|---|---|---|---|
| | 신축이음 | · 후타재 균열, 망상균열, 박리, 박락, 파손<br>· 본체 고무재 파손, 흡음재 탈락 | 표면처리/단면보수<br>유지관리 |

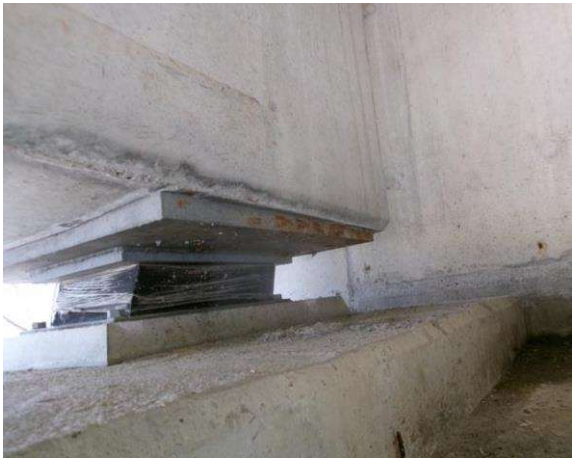
| 위 치 | 교량반침 상주방향 A2-SH1 | 위 치 | 거더 상주방향 S2-G4 |

| 현 황 | Plate 부식 | 현 황 | 균열부백태(A=0.1m×0.5m) |

| 구 분 | | 점검 결과 | 조치 필요사항 |
|---|---|---|---|
| | 교량받침 | · 플레이트 부식<br>· 받침콘크리트 재료분리 | 채도장<br>단면보수 |

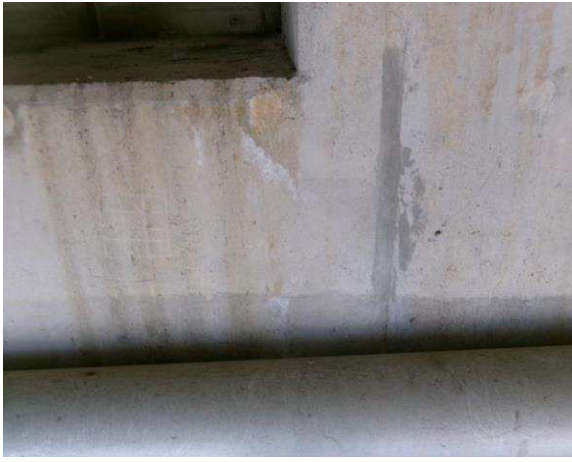
| 위 치 | 교대 상주방향 A2 | 위 치 | 교대 영천방향 A1 |

| 현 황 | 균열(Cw<0.3mm) | 현 황 | 균열(Cw≥0.3mm) |

| 구 분 | | 점검 결과 | 조치 필요사항 |
|---|---|---|---|
| 하<br>부<br>구<br>조 | 교 대 | · 균열(0.3mm미만, 이상)<br>· 백태, 조인트 실란트파손<br>· 법면 표층유실 | 표면처리/주입보수<br>표면처리/실란트충전<br>유지관리 |

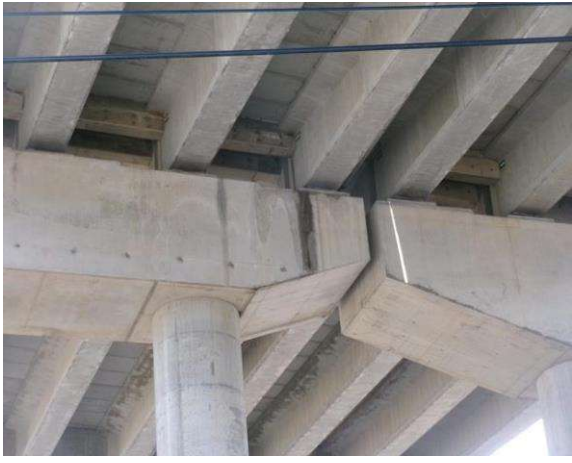
| 위 치 | 교각 상주방향 P3 | 위 치 | 교각 영천방향 P4 |

| 현 황 | 누수흔적(A=0.5m×1.5m) | 현 황 | 균열(Cw<0.3mm) |

| 구 분 | | 점검 결과 | 조치 필요사항 |
|---|---|---|---|
| | 교 각 | · 균열(0.3mm미만)<br>· 누수흔적<br>· 폐자재 적치 | 표면처리<br>표면처리<br>정비 |

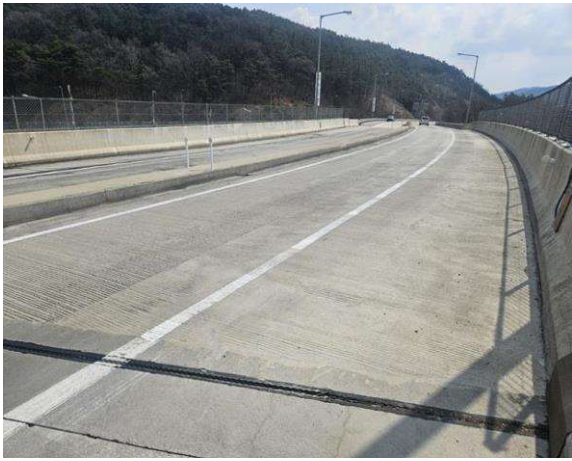
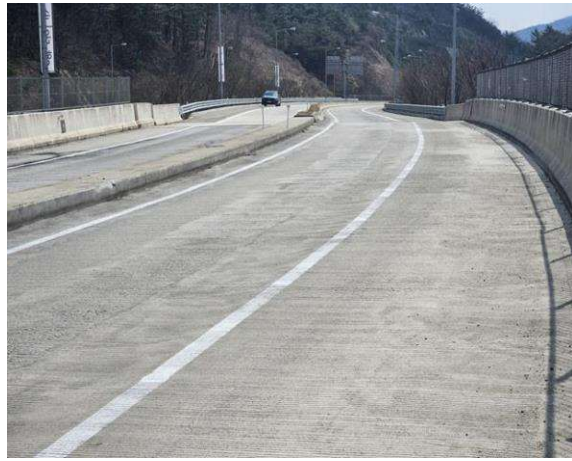
| 위 치 | 교면포장 본선방향 S1 | 위 치 | 교면포장 본선방향 S1 |

| 현 황 | 보수부 소성변형 보수 | 현 황 | 보수부 소성변형 보수 |

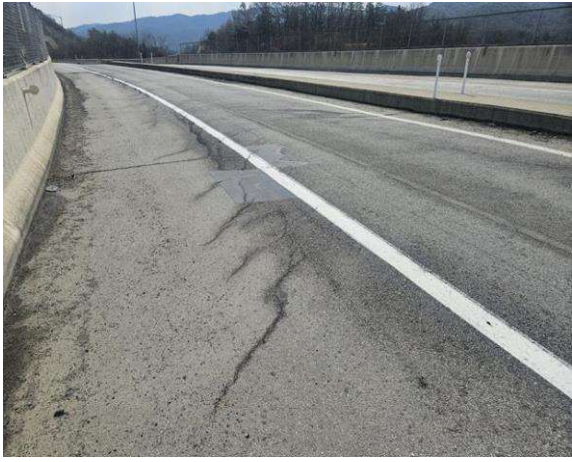
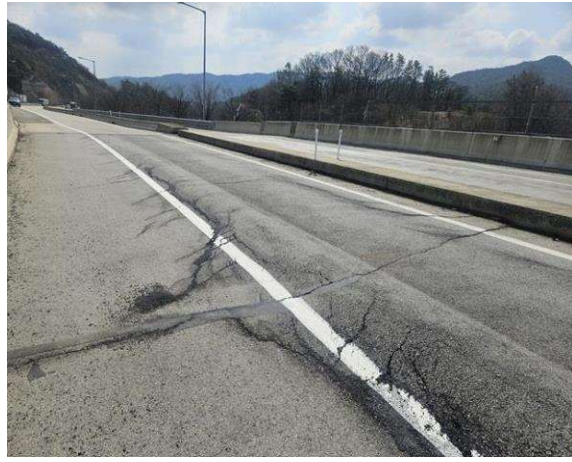
| 위 치 | 교면포장 중앙고속도로방향 S1 | 위 치 | 교면포장 중앙고속도로방향 S1 |

| 현 황 | 아스콘 균열(L=7.0m) | 현 황 | 아스콘 균열(L=7.0m) |

| 구분 | 손상 내용 | 단위 | 물량 | 개소 | 보수공법 | 비고 |
|---|---|---|---|---|---|---|
| 교면포장 | 아스콘 균열 | m | 36.00 | 5 | 재포장 | — |

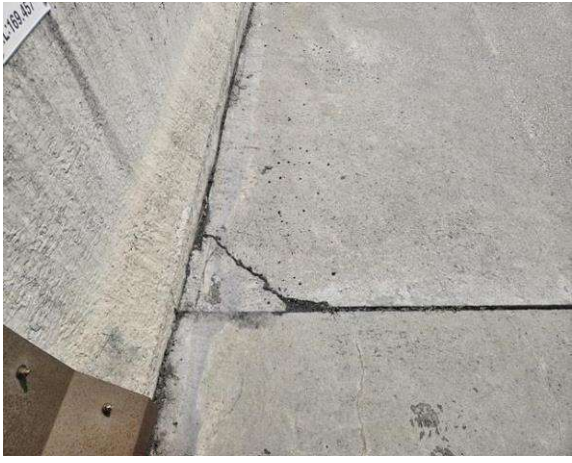
| 위 치 | 교면포장 접속도로 A1측 | 위 치 | 방호벽 S1 |

| 현 황 | 접속부 박리(A=0.3m×0.3m) | 현 황 | 균열부백태(A=0.1m×1.0m) |

| 구 분 | | 점검 결과 | 조치 필요사항 |
|---|---|---|---|
| 상<br>부<br>구<br>조 | 교면포장 | · 균열(밀림)<br>· 접속도로 박리, 접속부 파손<br>· 후타재 접속부 이격 | 재포장<br>단면보수<br>유지관리 |

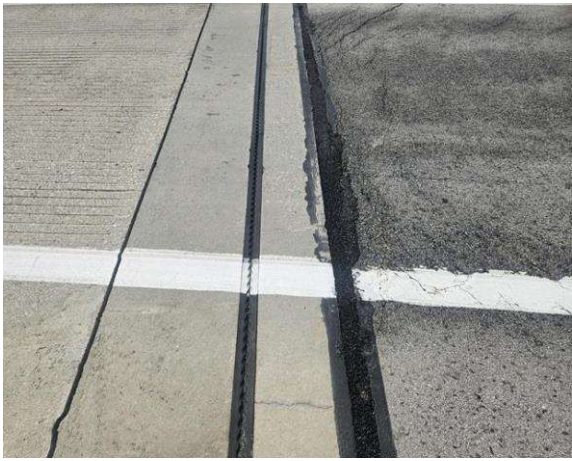
| 위 치 | 신축이음 A1 | 위 치 | 신축이음 A2 |

| 현 황 | 후타재 균열( $Cw < 0.3mm$ ) | 현 황 | 후타재 접속부 이격( $L=7.0m$ ) |

| 구 분 | | 점검 결과 | 조치 필요사항 |
|---|---|---|---|
| | 신축이음 | · 후타재 균열<br>· 이물질 퇴적 | 표면처리<br>정비 |

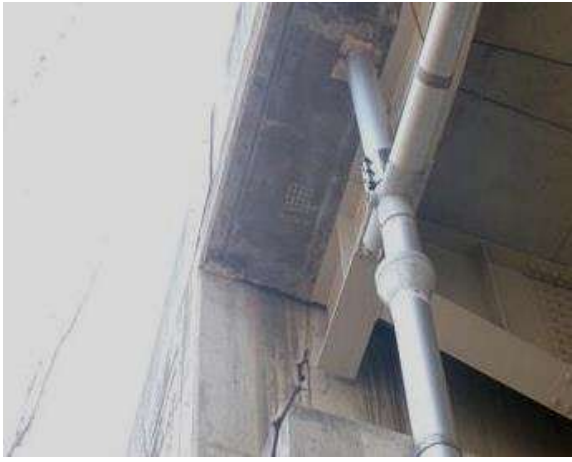
| 위 치 | 바닥판하면 S1 | 위 치 | 거더외부 S1-G2 |

| 현 황 | 파손( $A=0.3m \times 0.1m$ ) | 현 황 | 도장긫힘( $A=0.1m \times 0.1m$ ) |
