시 설 물    안 전 점 검    용 역  
상주영천고속도로    2024 ~ 2025년

〈교량편〉

**상주영천고속도로 2024~2025년  
시설물 안전 점검 용역  
정기안전점검보고서**

**2025. 06**

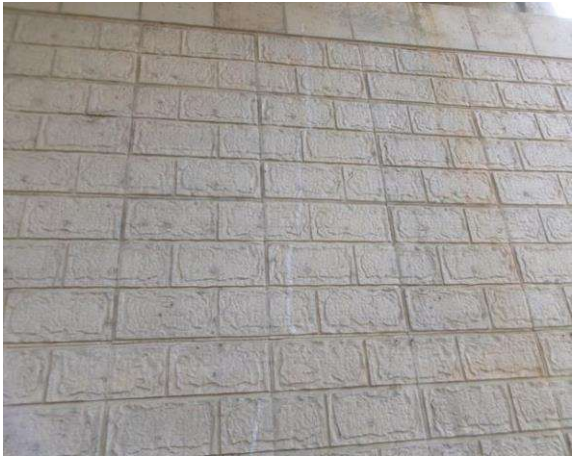
| 위 치 | 교대 A1 | 위 치 | 교대 A1 |

| 현 황 | 재균열( $Cw \geq 0.3mm$ ) | 현 황 | 균열( $Cw < 0.3mm$ ) |

| 구분 | 손상 내용 | 단위 | 물량 | 개소 | 보수공법 | 비고 |
|---|---|---|---|---|---|---|
| | 재균열(0.3mm이상) | m | 4.00 | 1 | 주입보수 | — |

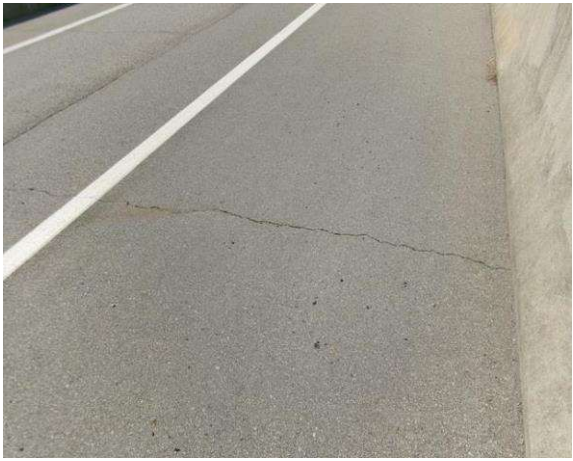
| 위 치 | 교면포장 S1 | 위 치 | 교면포장 S8 |

| 현 황 | 아스콘 균열(L=1.5m) | 현 황 | 접속부 포장파손(A=0.3m×1.0m) |

| 구 분 | | 점검 결과 | | 조치 필요사항 |
|---|---|---|---|---|
| 상<br>부<br>구<br>조 | 교면포장 | · 접속도로 파손, 후타재 접속부 이격<br>· 라벨링, 아스콘 균열 | | 단면보수/유지관리<br>아스콘팻칭 |

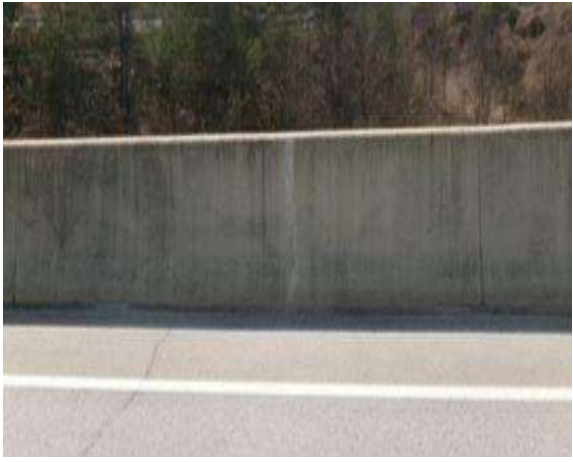
| 위 치 | 방호벽 S1 | 위 치 | 방호벽 2 |

| 현 황 | 균열부백태(A=0.1m×1.0m) | 현 황 | 균열(Cw<0.3mm) |

| 구 분 | | 점검 결과 | | 조치 필요사항 |
|---|---|---|---|---|
| | 난간(방호벽) | · 균열(0.3mm미만), 백태<br>· 파손 | | 표면처리<br>단면보수 |

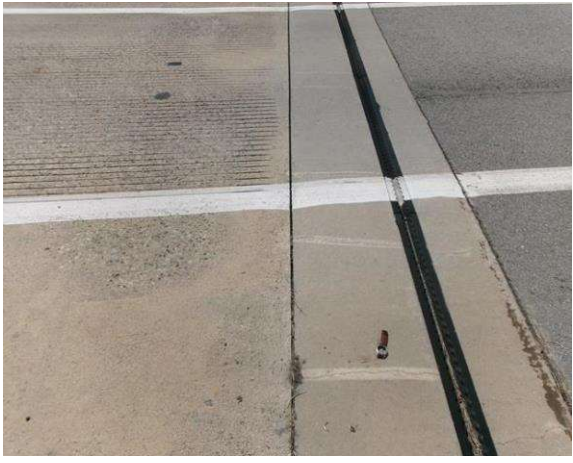
| 위 치 | 신축이음 A1 | 위 치 | 신축이음 P2 |

| 현 황 | 후타재 접속부 이격(L=8.0m) | 현 황 | 후타재 균열(Cw<0.3mm) |

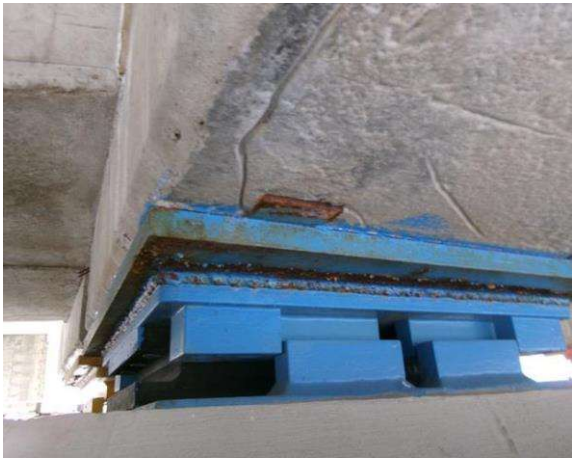
| 위 치 | 교량받침 P1-SH3 | 위 치 | 교량받침 P1-SH4 |

| 현 황 | 플레이트 부식 | 현 황 | 받침콘크리트 파손(A=0.1m×0.2m) |

| 구분 | 손상 내용 | 단위 | 물량 | 개소 | 보수공법 | 비고 |
|---|---|---|---|---|---|---|
| | 플레이트 부식 | EA | 13.00 | 13 | 채도장 | — |

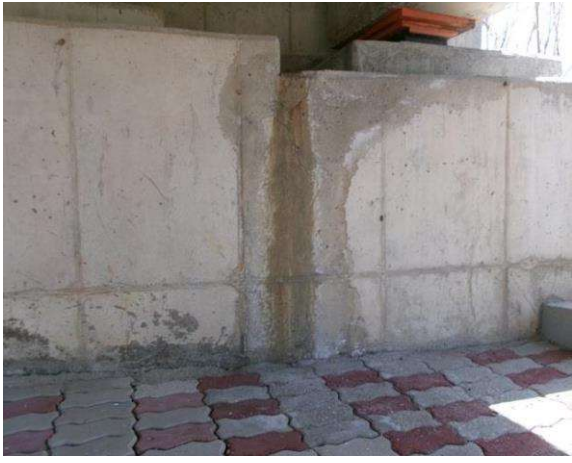
| 위 치 | 교대 A2 | 위 치 | 교각 P1 |

| 현 황 | 균열(Cw<0.3mm) | 현 황 | 표면열화(A=1.0m×1.0m) |

| 구 분 | | 점검 결과 | | 조치 필요사항 |
|---|---|---|---|---|
| 하<br>부<br>구<br>조 | 교 대 | · 균열(0.3mm미만), 망상균열, 백태 | | 표면처리 |

| 구분 | 손상 내용 | 단위 | 물량 | 개소 | 보수공법 | 비고 |
|---|---|---|---|---|---|---|
| 교대 | 균열(0.3mm미만) | m | 1.50 | 3 | 표면처리 | — |

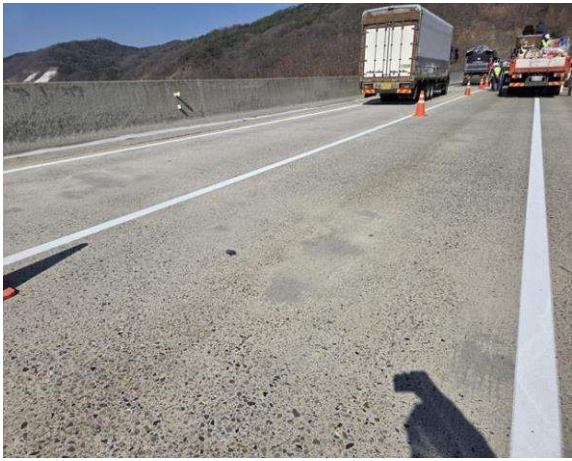
| 위 치 | 교면포장 상주방향 S1 | 위 치 | 교면포장 영천방향 S4 |

| 현 황 | 망상균열(A=40.0m×7.0m) | 현 황 | 망상균열(A=40.0m×3.0m) |

| 구분 | 손상 내용 | 단위 | 물량 | 개소 | 보수공법 | 비고 |
|---|---|---|---|---|---|---|
| 교면포장 | 망상균열 | m <sup>2</sup> | 1,120.0 | 4 | 주의관찰 | — |

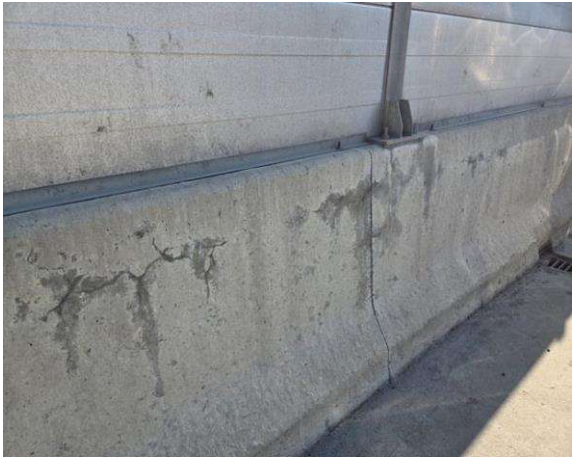
| 위 치 | 방호벽 상주방향 S2 | 위 치 | 방호벽 영천방향 S3 |

| 현 황 | 균열(Cw<0.3mm) | 현 황 | 균열부백태(A=0.1m×1.5m) |

| 구분 | 손상 내용 | 단위 | 물량 | 개소 | 보수공법 | 비고 |
|---|---|---|---|---|---|---|
| 방호벽 및 증분대 | 균열(0.3mm미만) | m | 13.00 | 5 | 표면처리 | — |

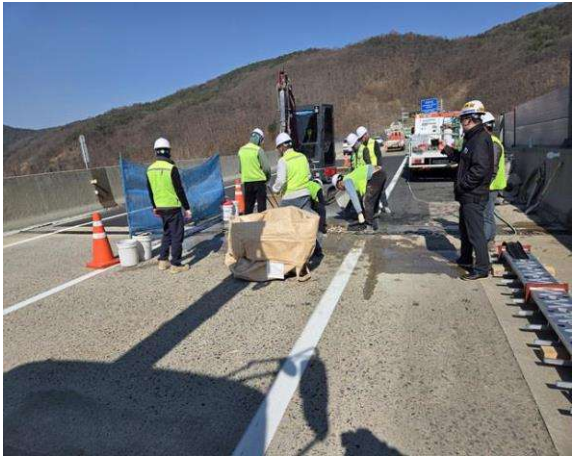
| 위 치 | 신축이음 상주방향 A1 | 위 치 | 신축이음 상주방향 A2 |

| 현 황 | 교체작업 | 현 황 | 후타재 박리(A=0.1m×0.2m) |

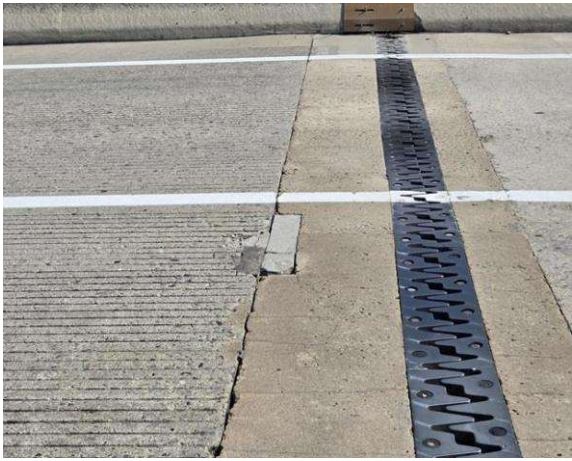
| 위 치 | 신축이음 영천방향 A1 | 위 치 | 교량받침 상주방향 A2-SH3 |

| 현 황 | 후타재 파손(A=0.1m×1.5m) | 현 황 | 플레이트 부식 |

| 구 분 | | 점검 결과 | 조치 필요사항 |
|---|---|---|---|
| | 신축이음 | · 후타재 균열, 파손, 박리<br>· 이물질 퇴적 | 표면처리/단면보수<br>정비 |

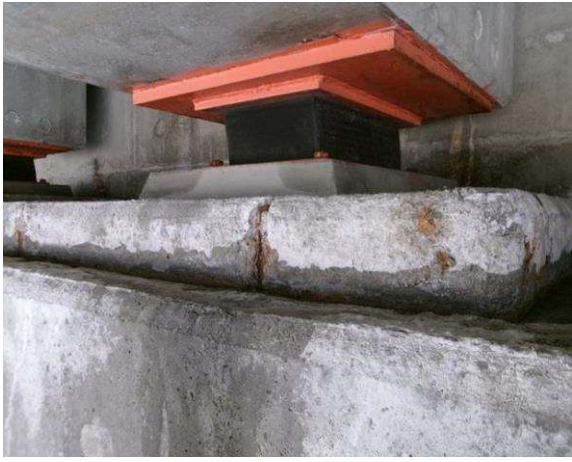
| 위 치 | 교량받침 영천방향 A2-SH2 | 위 치 | 교대 상주방향 A2 |

| 현 황 | 받침콘크리트 층분리(A=0.1m×0.1m) | 현 황 | 균열 보수 |

| 구 분 | | 점검 결과 | 조치 필요사항 |
|---|---|---|---|
| | 교량받침 | · 무수축물탈 균열, 파손<br>· 받침콘크리트 균열, 백태, 파손, 층분리<br>· 플레이트 부식 | 단면보수<br>표면처리/단면보수<br>재도장 |

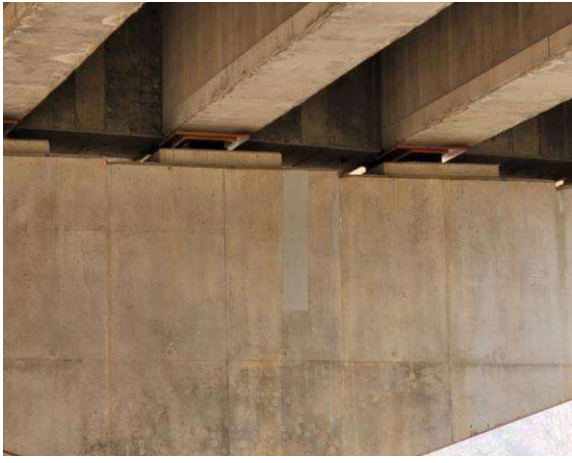
| 위 치 | 교각 상주방향 P3 | 위 치 | 교각 영천방향 P2 |

| 현 황 | 균열 보수 | 현 황 | 균열(Cw<0.3mm) |

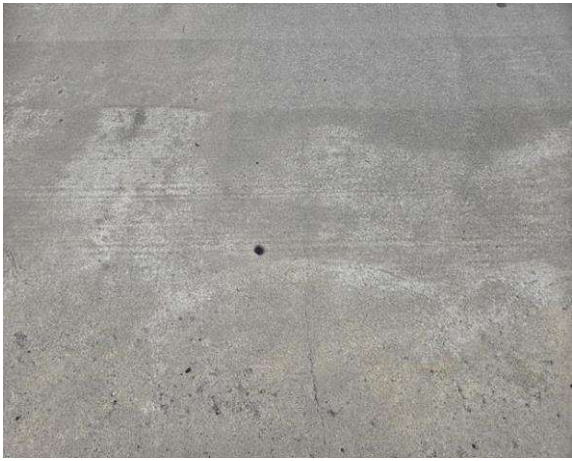
| 위 치 | 교면포장 영천방향 S2 | 위 치 | 방호벽 상주방향 S3 |

| 현 황 | 균열(L=2.0m) | 현 황 | 방호벽 파손(A=0.4m×0.4m) |

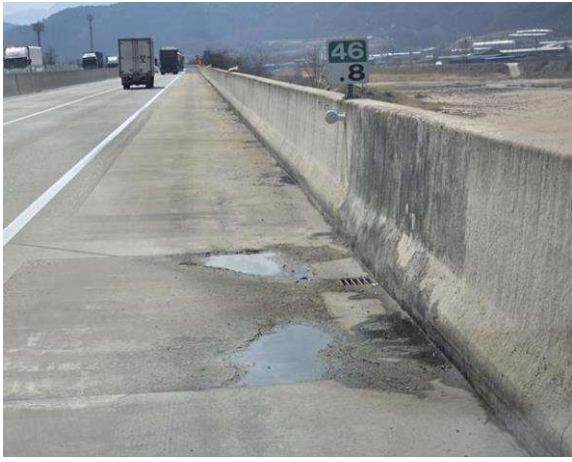
| 위 치 | 방호벽 영천방향 S4 | 위 치 | 중분대 영천방향 S7 |

| 현 황 | 화재열화(A=3.0m×3.0m) | 현 황 | 파손(A=2.0m×1.5m) |

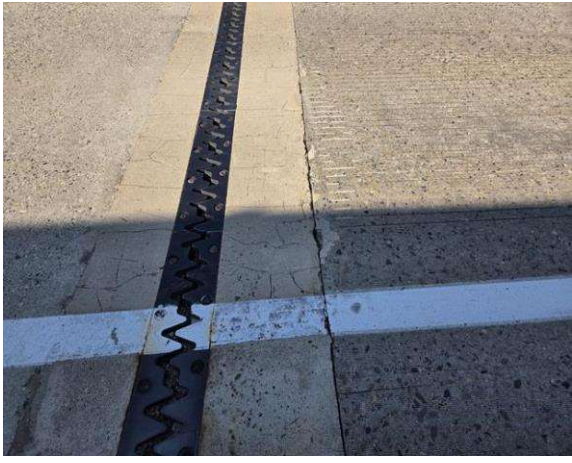
| 위 치 | 신축이음 상주방향 A1 | 위 치 | 교량받침 상주방향 A1-SH5 |

| 현 황 | 후타재 파손(A=0.1m×1.0m) | 현 황 | 플레이트 부식 |

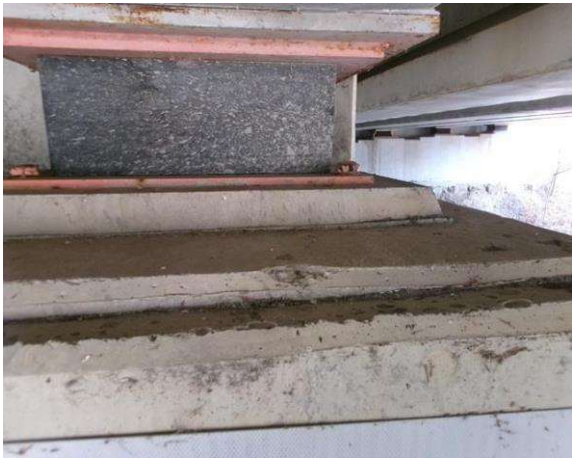
| 위 치 | 교량반침 영천방향 A1-SH1 | 위 치 | 거더 영천방향 S1-G5 |

| 현 황 | 반침콘크리트 파손(A=0.1m×0.2m) | 현 황 | 균열(Cw<0.3mm) |

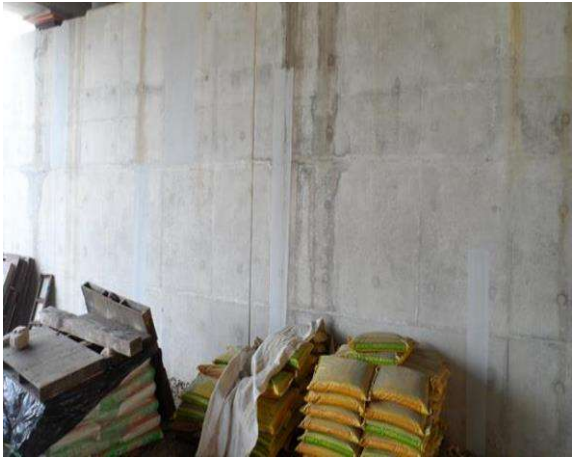
| 위 치 | 교대 상주방향 A2 | 위 치 | 교대 영천방향 A2 |

| 현 황 | 균열 보수 | 현 황 | 균열부백태(A=0.2m×1.0m) |

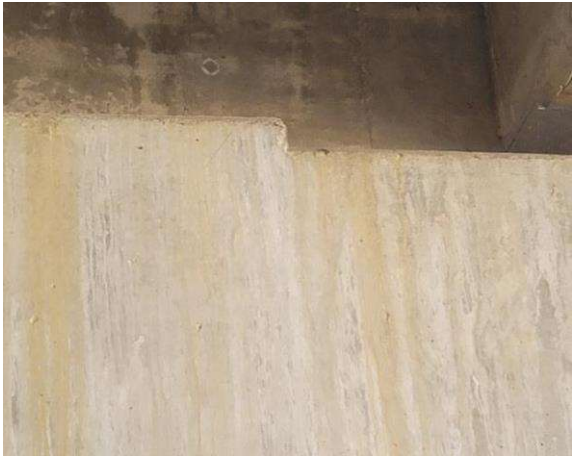
| 위 치 | 교각 상주방향 P6 | 위 치 | 교각 영천방향 P1 |

| 현 황 | 균열(Cw<0.3mm) | 현 황 | 균열 보수 |

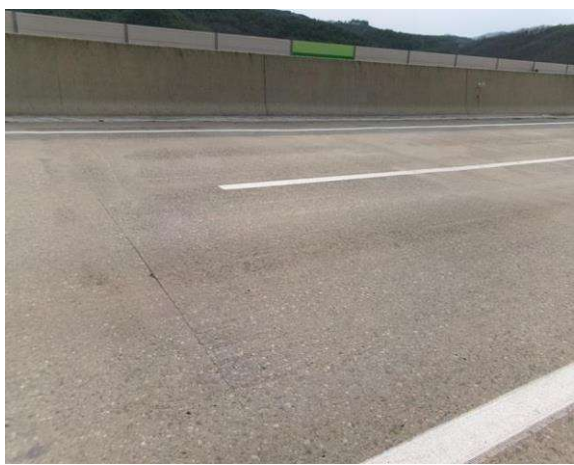
| 위 치 | 교면포장 상주방향 S3 | 위 치 | 교면포장 영천방향 S2 |

| 현 황 | 망상균열(A=40.0m×6.0m) | 현 황 | 균열(L=3.0m) |

| 구분 | 손상 내용 | 단위 | 물량 | 개소 | 보수공법 | 비고 |
|---|---|---|---|---|---|---|
| 교면포장 | 망상균열 | m <sup>2</sup> | 720.00 | 3 | 표면처리 | — |

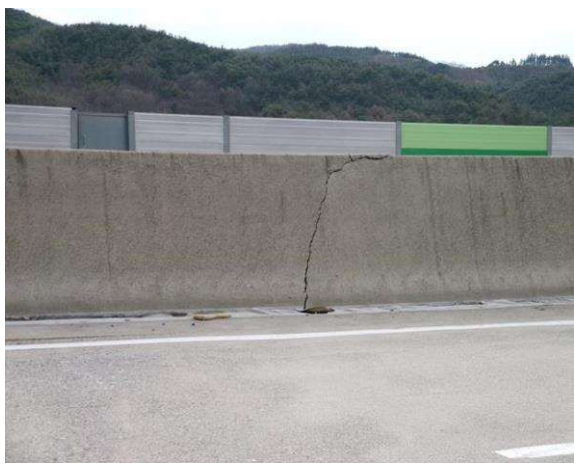
| 위 치 | 중분대 상주방향 S1 | 위 치 | 방호벽 영천방향 S3 |

| 현 황 | 파손(A=0.1×1.5m) | 현 황 | 균열부백태(A=0.2m×1.0m) |

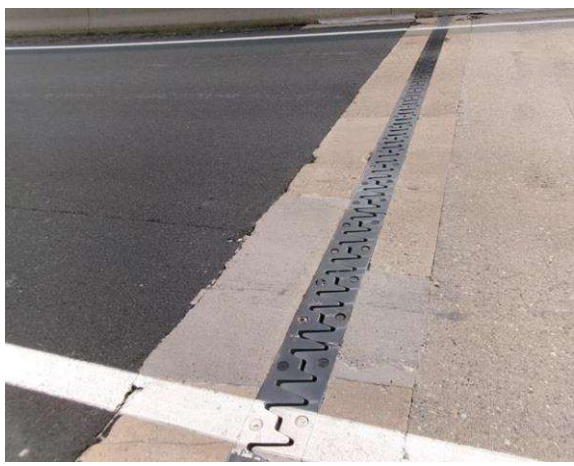
| 위 치 | 신축이음 상주방향 A2 | 위 치 | 신축이음 영천방향 A1 |

| 현 황 | 망상균열(A=0.5m×1.0m) | 현 황 | 본체 부식(L=10.0m) |

| 구분 | 손상 내용 | 단위 | 물량 | 개소 | 보수공법 | 비고 |
|---|---|---|---|---|---|---|
| | 보수부 망상균열 | m <sup>2</sup> | 0.50 | 1 | 단면보수 | — |

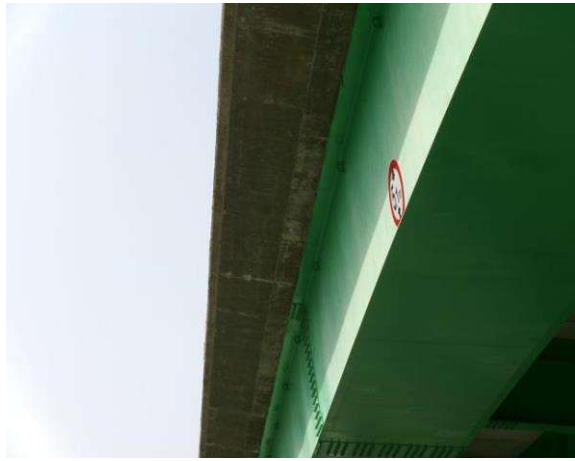
| 위 치 | 바닥판하면 영천방향 S2 | 위 치 | 교대 상주방향 A2 |

| 현 황 | 균열부백태 (A=0.2m×1.0m) | 현 황 | 누수흔적 (A=6.2m×4.0m) |

| 구분 | 손상 내용 | 단위 | 물량 | 개소 | 보수공법 | 비고 |
|---|---|---|---|---|---|---|
| 바닥판 하면 | 균열부백태 | m <sup>2</sup> | 0.60 | 3 | 표면처리 | 하자 |

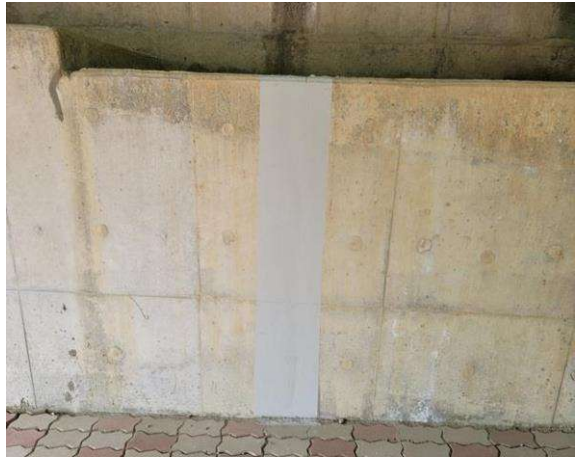
| 위 치 | 교대 영천방향 A1 | 위 치 | 교대 영천방향 A2 |

| 현 황 | 균열 보수 | 현 황 | 균열 (Cw≥0.3mm) |

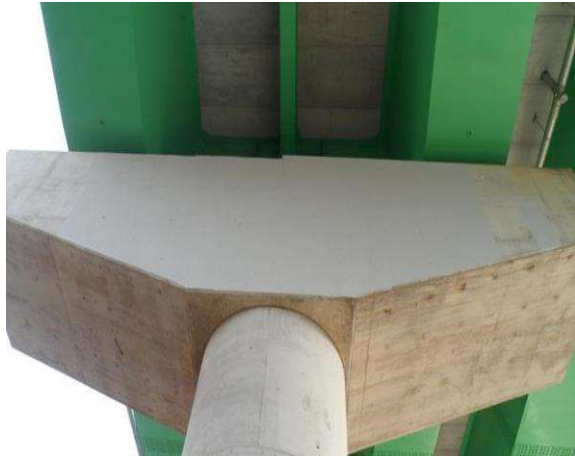
| 위 치 | 교각 상주방향 P1 | 위 치 | 교각 영천방향 P1 |

| 현 황 | 망상균열 보수 | 현 황 | 균열 (Cw<0.3mm) |

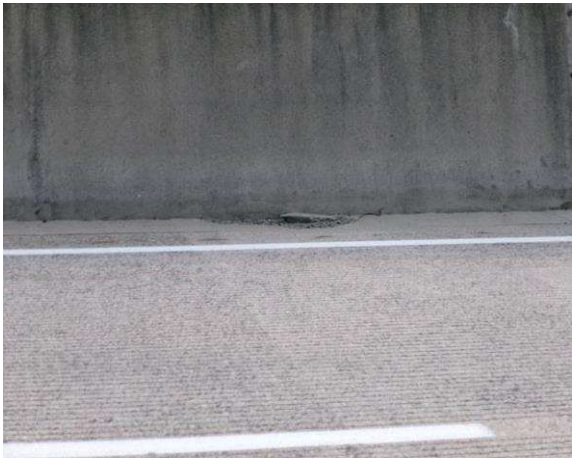
| 위 치 | 교면포장 상주방향 S4 | 위 치 | 중분대 상주방향 S6 |
| 현 황 | 파손(A=0.3m×1.0m) | 현 황 | 균열(Cw<0.3mm) |

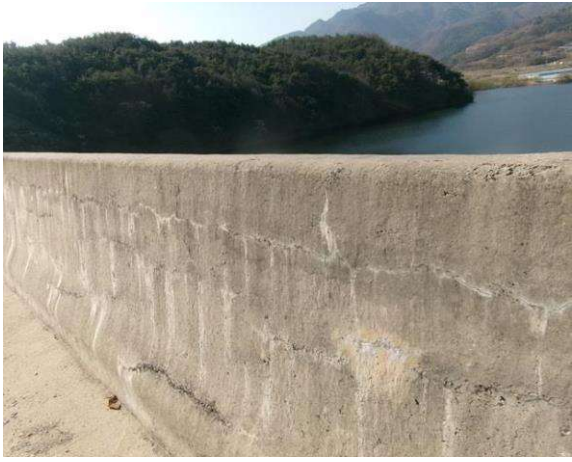
| 위 치 | 방호벽 영천방향 S4 | 위 치 | 방호벽 영천방향 S7 |
| 현 황 | 균열(Cw<0.3mm) | 현 황 | 균열(Cw<0.3mm) |

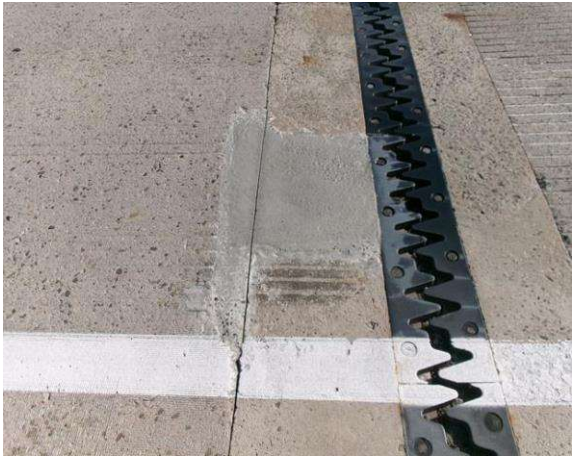
| 위 치 | 신축이음 영천방향 A1 | 위 치 | 바닥판하면 상주방향 S1 |
| 현 황 | 후타재 보수부 파손 보수 | 현 황 | 파손(A=0.3m×0.5m) |

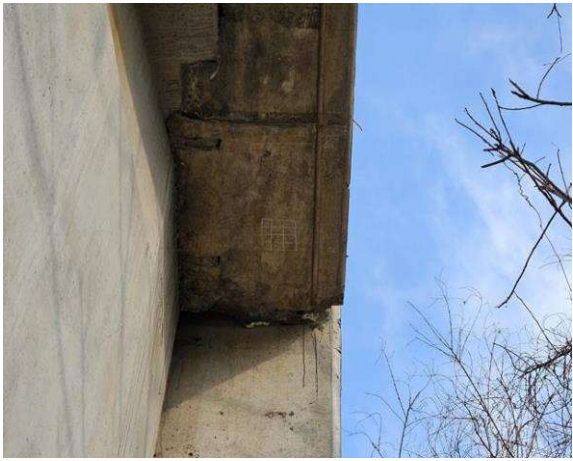
| 위 치 | 바닥판하면 영천방향 S7 | 위 치 | 가로보 상주방향 S2-G2~3 |
| 현 황 | 파손(A=0.1m×0.2m) | 현 황 | 망상균열 보수 |

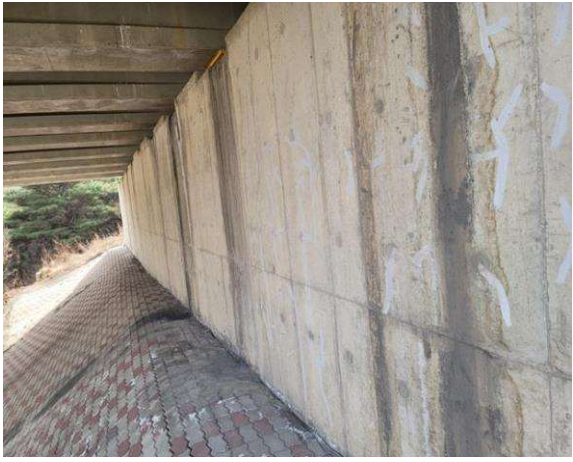
| 위 치 | 교대 상주방향 A1 | 위 치 | 교대 영천방향 A1 |
| 현 황 | 누수흔적(A=0.1m×2.0m) | 현 황 | 파손 및 철근노출 보수 |

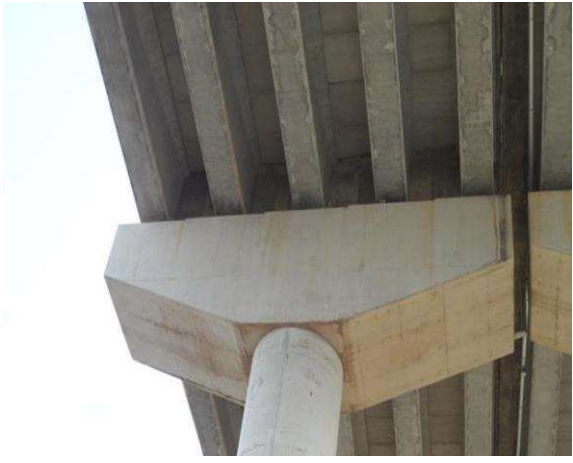
| 위 치 | 교각 상주방향 P5 | 위 치 | 교각 영천방향 P4 |
| 현 황 | 균열(Cw<0.3mm) | 현 황 | 망사균열 보수 |

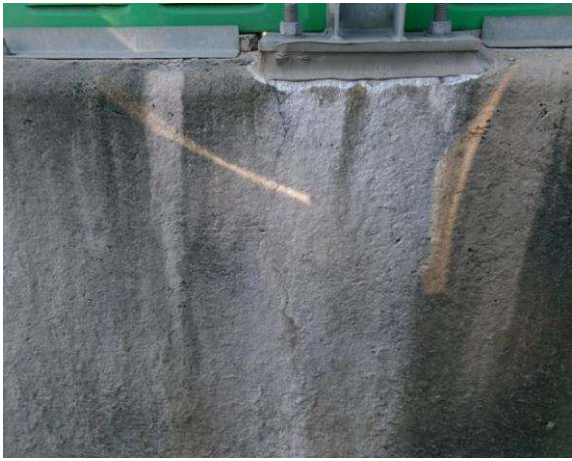
| 위 치 | 방호벽 영천방향 S2 | 위 치 | 방호벽 영천방향 S2 |
| 현 황 | 균열( $C_w < 0.3\text{mm}$ ) | 현 황 | 방음벽 변형 |

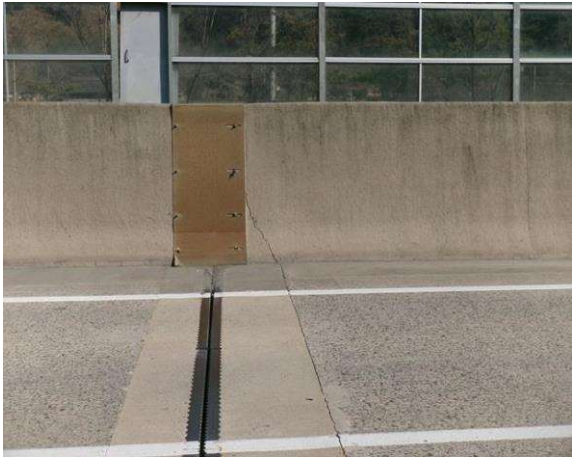
| 위 치 | 중분대 영천방향 S3 | 위 치 | 신축이음 상주방향 A1 |
| 현 황 | 접속부 이격( $L=1.0\text{m}$ ) | 현 황 | 후타재 파손( $A=0.3\text{m} \times 3.0\text{m}$ ) |

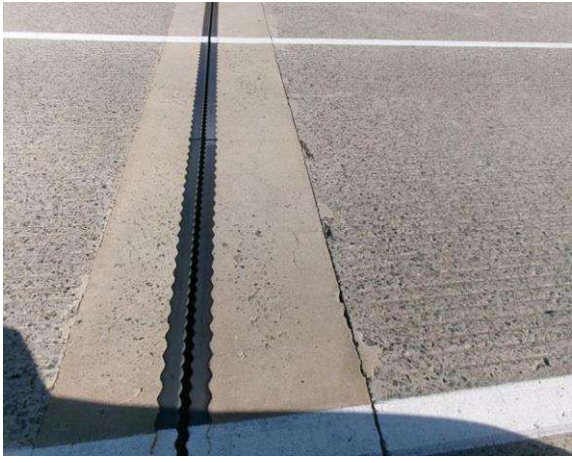
| 위 치 | 신축이음 영천방향 A2 | 위 치 | 교량받침 상주방향 P1-SH7 |
| 현 황 | 후타재 망상균열( $A=0.5\text{m} \times 3.0\text{m}$ ) | 현 황 | 플레이트 도장박락( $A=0.5\text{m} \times 0.1\text{m}$ ) |

| 구분 | 손상 내용 | 단위 | 물량 | 개소 | 보수공법 | 비고 |
|---|---|---|---|---|---|---|
| | 후타재 망상균열 | m <sup>2</sup> | 2.40 | 2 | 표면처리 | — |

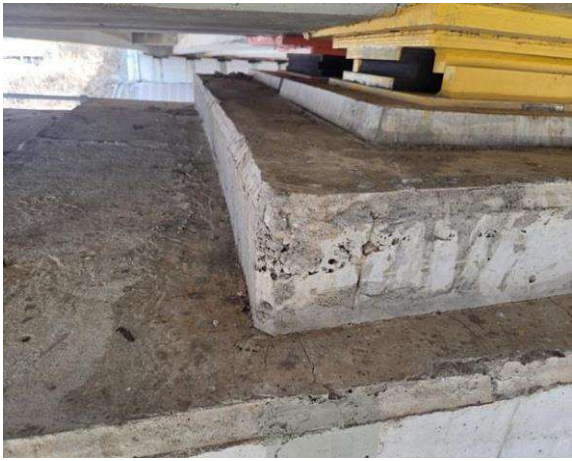
| 위 치 | 교량받침 상주방향 P2-SH2 | 위 치 | 교량받침 상주방향 P2-SH3 |
| 현 황 | 재료분리(A=0.3.0m×0.1m) | 현 황 | 무수축물탈 균열(Cw<0.3mm) |

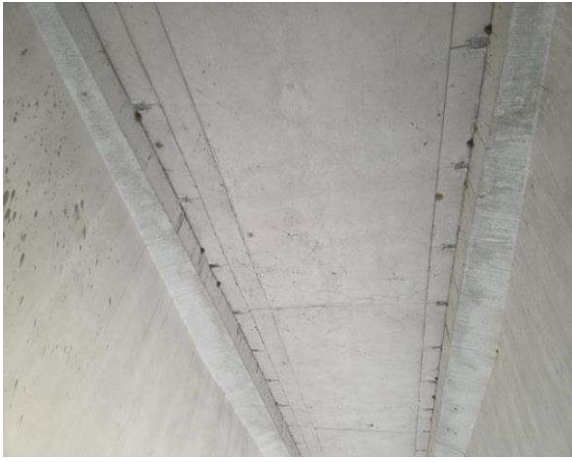
| 위 치 | 바닥판하면 상주방향 S2 | 위 치 | 바닥판하면 영천방향 S3 |
| 현 황 | 망상균열(A=15.0m×1.5m) | 현 황 | 망상균열(A=15.0m×1.5m) |

| 구분 | 손상 내용 | 단위 | 물량 | 개소 | 보수공법 | 비고 |
|---|---|---|---|---|---|---|
| 바닥판 하면 | 망상균열 | m <sup>2</sup> | 540.00 | 24 | 표면처리 | — |

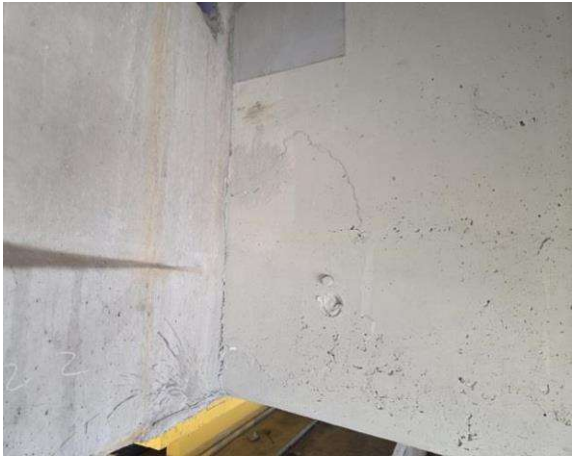
| 위 치 | 가로보 상주방향 S2-G2~3 | 위 치 | 가로보 상주방향 S1-G4~5 |
| 현 황 | 재층분리(A=0.3m×0.3m) | 현 황 | 재박락 및 철근노출(A=0.3m×0.3m) |

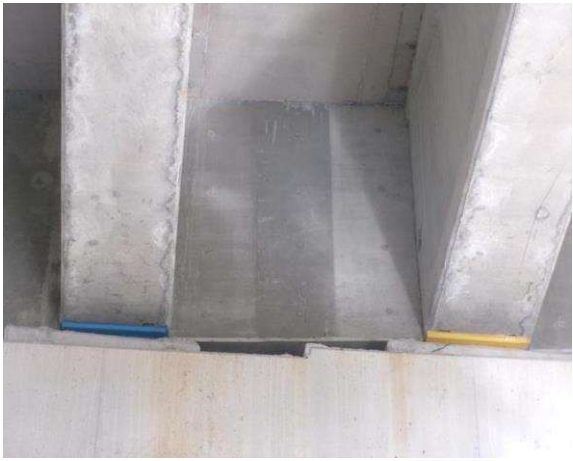
| 위 치 | 가로보 영천방향 S3-G3~4 | 위 치 | 교대 상주방향 A1 |
| 현 황 | 충분리(A=0.5m×1.5m) | 현 황 | 누수흔적(A=0.5m×2.0m) |

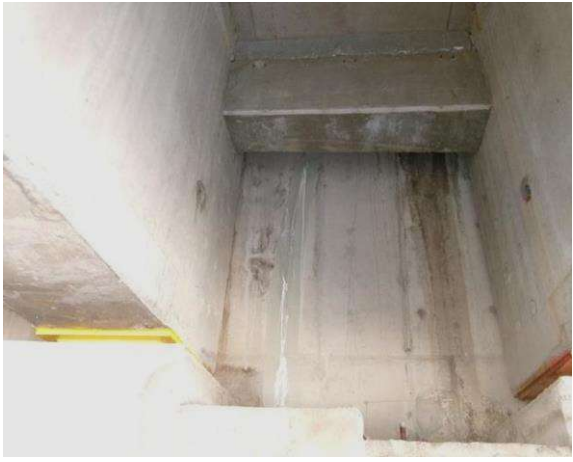
| 위 치 | 교대 상주방향 A1 | 위 치 | 교대 상주방향 A1 |
| 현 황 | 백태(A=0.1m×1.5m) | 현 황 | 충분리 보수 |

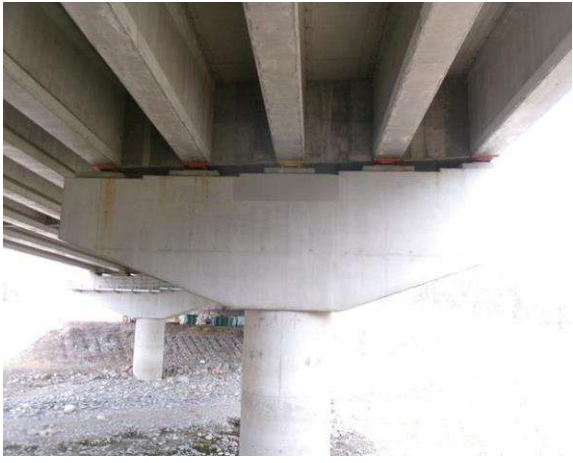
| 위 치 | 교각 영천방향 P1 | 위 치 | 배수시설 상주방향 S1 |
| 현 황 | 망상균열(A=8.0m×2.0m) | 현 황 | 배수구 막힘 |

| 구분 | 손상 내용 | 단위 | 물량 | 개소 | 보수공법 | 비고 |
|---|---|---|---|---|---|---|
| 교각 | 망상균열 | m <sup>2</sup> | 16.00 | 1 | 표면처리 | — |
