## 2.22 화남1교 (7공구)

### 1) 전경 사진

### 2) 현황표

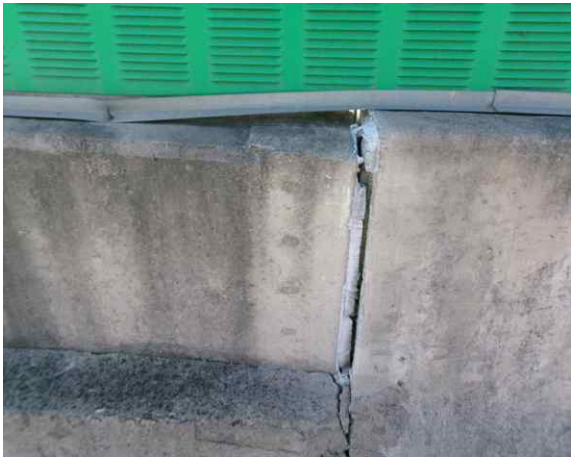
| 위 치 | 방호벽 영천방향 S1 | 위 치 | 방호벽 영천방향 S1 |

| 현 황 | 방호벽 단차(L=1.5m(t=4.0cm) | 현 황 | 접속부 중분대 파손(A=0.1m×1.0m) |

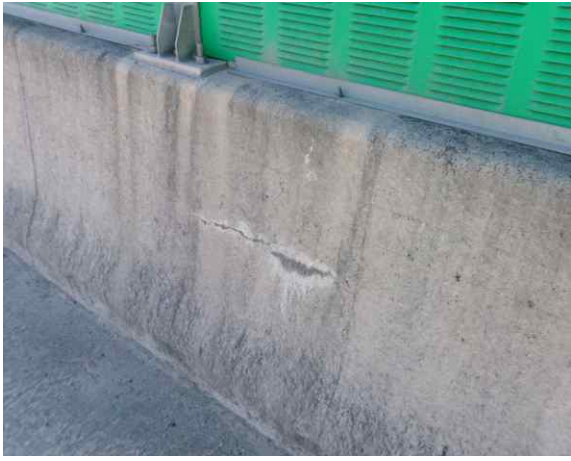
| 위 치 | 방호벽 영천방향 S1 | 위 치 | 신축이음 영천방향 A1 |

| 현 황 | 균열(Cw≥0.3mm) | 현 황 | 후타재 균열(Cw<0.3mm) |

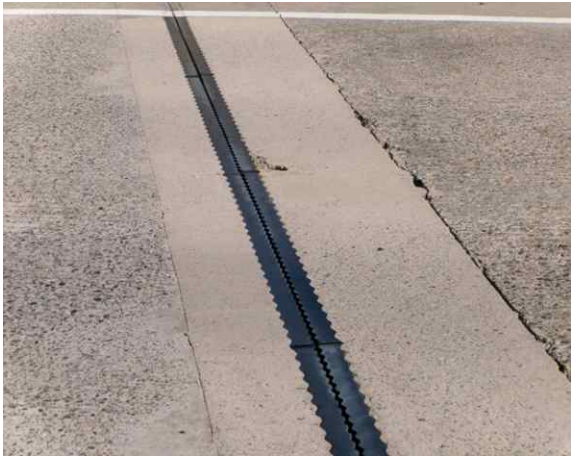
| 위 치 | 신축이음 영천방향 A2 | 위 치 | 바닥판하면 영천방향 S1 |

| 현 황 | 후타재 파손(A=0.1m×0.1m) | 현 황 | 균열(Cw<0.3mm) |

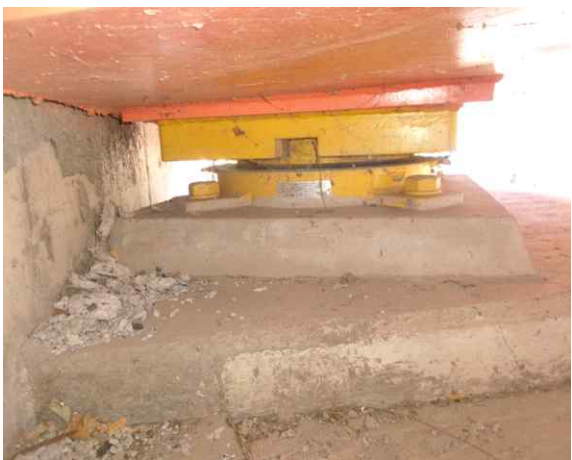
| 위 치 | 교량받침 상주방향 A1-SH1 | 위 치 | 교량받침 상주방향 A1-SH2 |

| 현 황 | 무수축몰탈 파손(A=0.2m×0.5m) | 현 황 | 무수축몰탈 파손(A=0.2m×0.5m) |

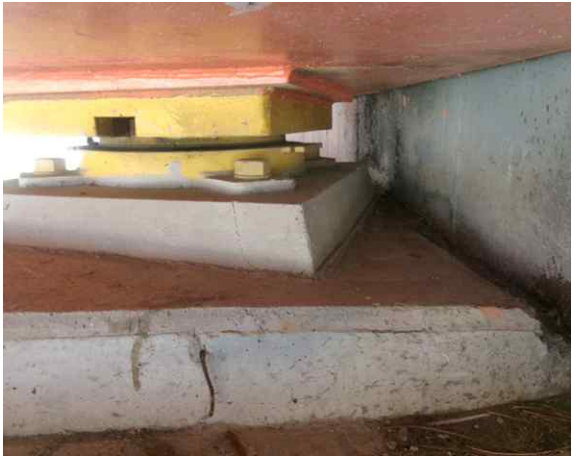
| 위 치 | 교량받침 영천방향 A1-SH1 | 위 치 | 교량받침 영천방향 A1-SH2 |

| 현 황 | 무수축몰탈 층분리(A=0.2m×0.5m) | 현 황 | 무수축몰탈 파손(A=0.2m×0.5m) |

| 구 분 | | 점검 결과 | | 조치 필요사항 |
|---|---|---|---|---|
| 점검자 의견 | | 화남1교 (7공구)의 외관조사 결과, 교면포장 포장균열, 표면박리, 접속부 이격, 난간<br>균열, 파손, 접속부 파손, 단차, 신축이음 후타재 균열, 차수판 볼트파손, 본체 이물질<br>퇴적, 교량받침 무수축물탈 층분리, 파손, 바닥판하면 균열, 교대 체수흔적, 누수흔적,<br>실란트이격 등의 손상이 조사되었고, 초기건조수축, 외부충격, 유간부족 등이 손상의<br>원인으로 판단된다. 본 시설물의 경우 전체적인 시설물의 안전에는 지장이 없는 상태이며<br>시설물의 기능성 저하방지를 위하여 점검을 통한 주의관찰과 내구성 확보 차원의<br>보수가 필요할 것으로 판단된다. 특히 유간부족이 원인이 되는 교량받침 무수축물탈<br>층분리, 파손의 경우 유간확보 등의 적절한 조치가 필요하다. | | |

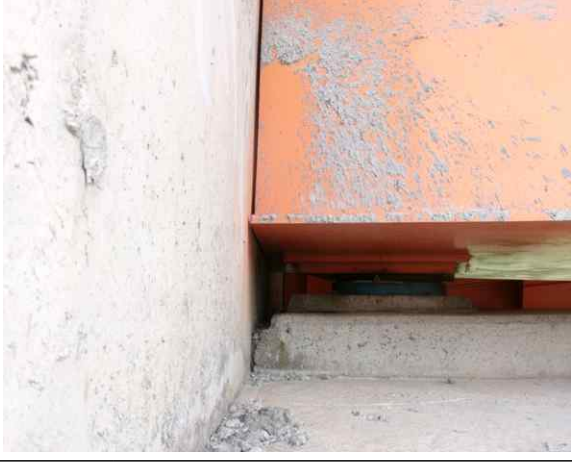
| 위 치 | 교대 상주방향 A2 | 위 치 | 교대 상주방향 A1 |

| 현 황 | 유간 전경 | 현 황 | 체수흔적(A=1.0m×1.0m) |

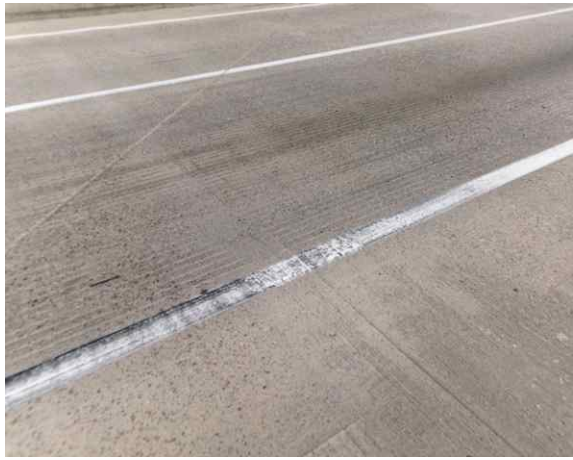
| 위 치 | 교면포장 영천방향 S1 | 위 치 | 방호벽 영천방향 S1 |

| 현 황 | 망상균열(A=50.0m×8.0m) | 현 황 | 중분대 이격 보수 |

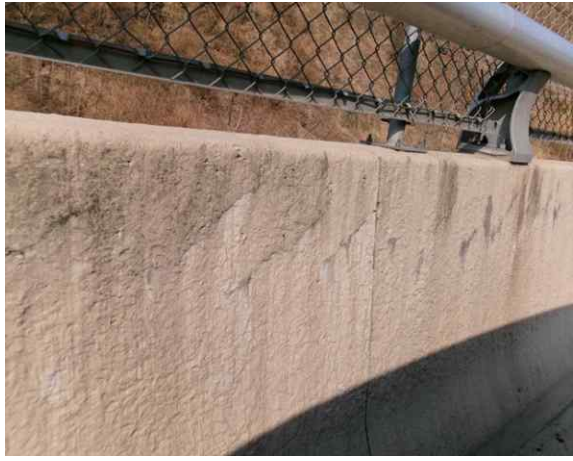
| 위 치 | 방호벽 상주방향 S4 | 위 치 | 신축이음 상주방향 A1 |

| 현 황 | 방호벽 균열부백태(A=0.2m×10.0m) | 현 황 | 후타재 파손(A=0.3m×0.3m) |

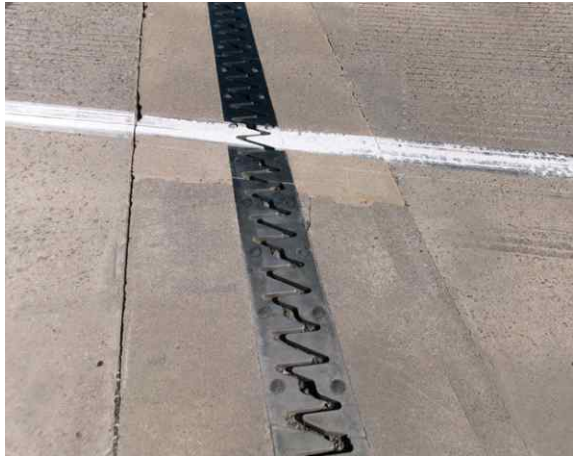
| 위 치 | 신축이음 영천방향 A1 | 위 치 | 교량받침 상주방향 A1-SH1 |

| 현 황 | 후타재 파손(A=0.1m×0.5m) | 현 황 | 이동량 표시계 탈락 1EA |

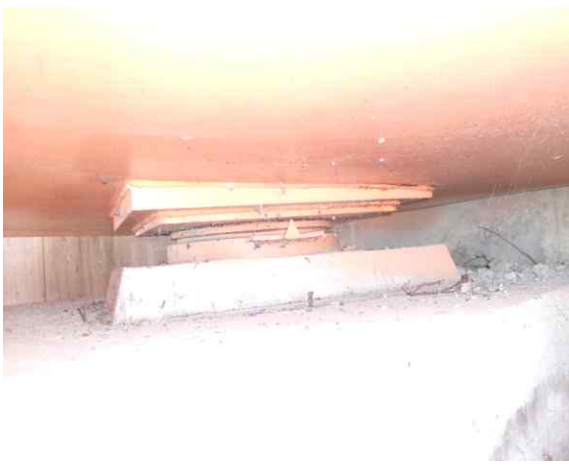
| 위 치 | 교량받침 영천방향 A1-SH1 | 위 치 | 거더외부 영천방향 S1-G2 |

| 현 황 | 이동량 표시계 탈락 1EA | 현 황 | 하부플렌지 변형(L=0.5m(T=1.0cm)) |

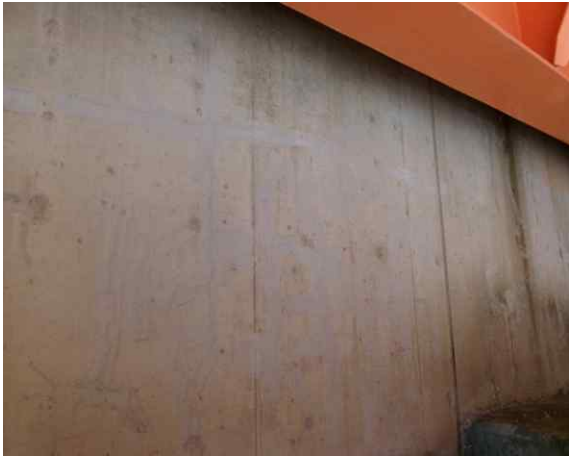
| 위 치 | 교대 영천방향 A1 | 위 치 | 교대 영천방향 A1 |

| 현 황 | 보수부 망상균열(A=8.0m×2.0m) | 현 황 | 보수부 망상균열(A=8.0m×1.5m) |

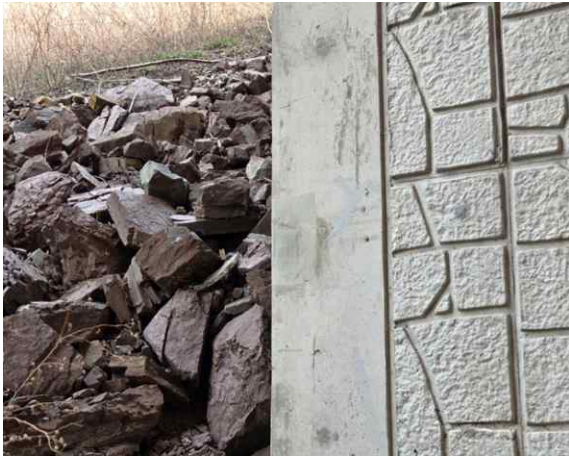
| 위 치 | 교대 상주방향 A2 | 위 치 | 교대 영천방향 A1 |

| 현 황 | 교대 파손 보수 | 현 황 | 누수흔적(A=5.0m×2.0m) |

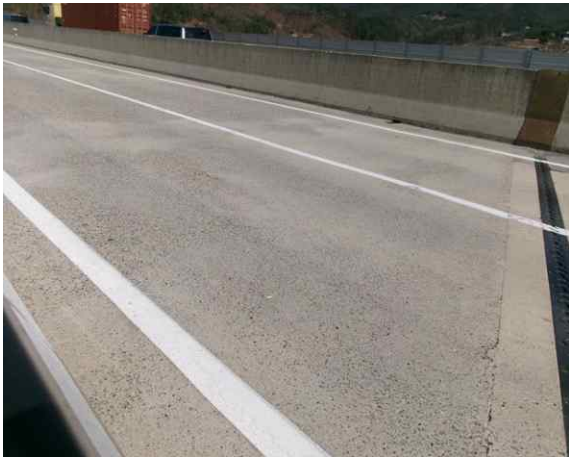
| 위 치 | 교면포장 영천방향 S9 | 위 치 | 방호벽 상주방향 S9 |

| 현 황 | 망상균열(A=35.0m×3.0m) | 현 황 | 방호벽 균열(Cw<0.3mm) |

| 구 분 | | 점검 결과 | 조치 필요사항 |
|---|---|---|---|
| 상<br>부<br>구<br>조 | 교면포장 | · 망상균열 | 표면처리 |

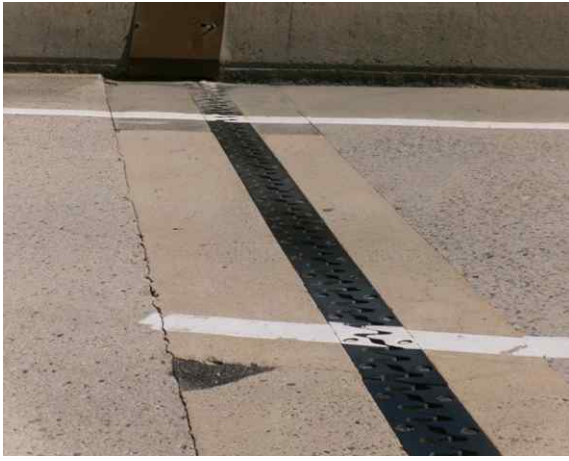
| 위 치 | 신축이음 영천방향 A1 | 위 치 | 거더 S1-G1 |

| 현 황 | 후타재 망상균열(A=0.5m×1.0m) | 현 황 | 파손(A=0.2m×0.2m) |

| 구 분 | | 점검 결과 | 조치 필요사항 |
|---|---|---|---|
| | 신축이음 | · 후타재 균열, 망상균열<br>· 후타재 파손<br>· 차수판 앵커 탈락, 이물질 퇴적 | 표면처리<br>단면보수<br>정비 |

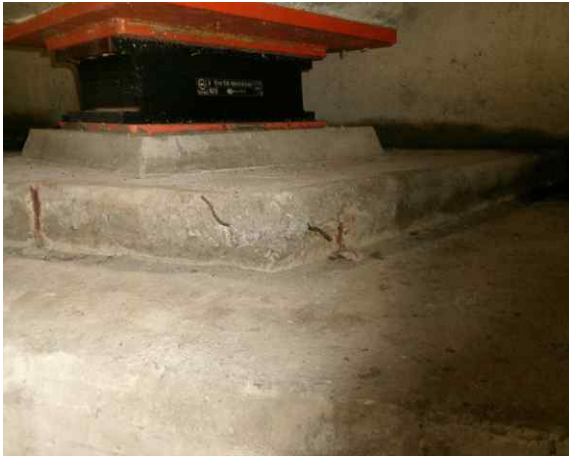
| 위 치 | 교량받침 A1-SH2 | 위 치 | 교량받침 A1-SH5 |

| 현 황 | 받침콘크리트 재료분리(A=0.3m×0.2m) | 현 황 | 스토퍼 간섭 |

| 구 분 | | 점검 결과 | 조치 필요사항 |
|---|---|---|---|
| | 교량받침 | · 무수축물탈 균열(0.3mm미만), 망상균열<br>· 받침콘크리트 균열(0.3mm미만), 박리, 파손, 재료분리<br>· 플레이트 부식, 스토퍼 간섭 | 표면처리<br>표면처리/단면보수<br>채도장/유지관리 |

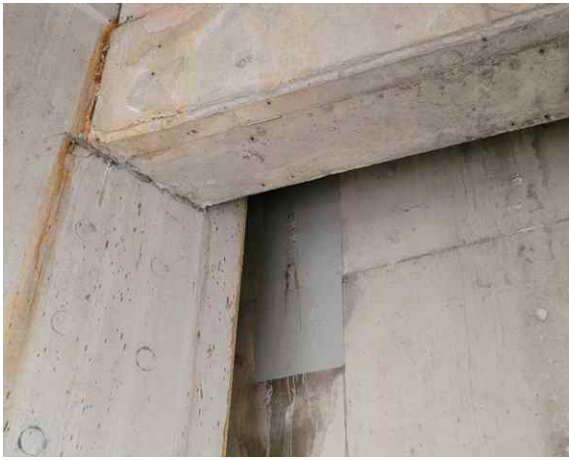
| 위 치 | 교대 A2 | 위 치 | 교각 P7 |

| 현 황 | 홍벽 백태 보수 | 현 황 | 코핑부 망상균열 보수 |

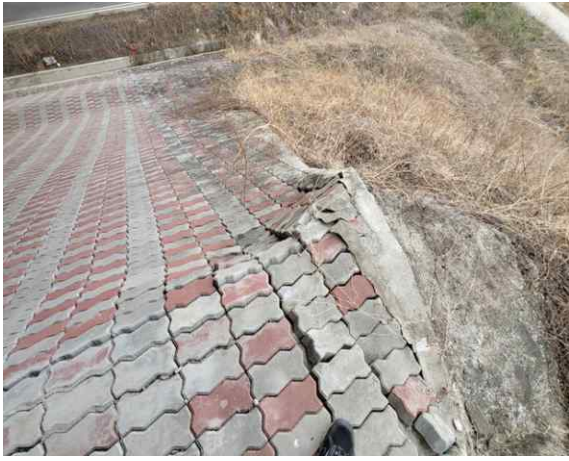
| 위 치 | 교대 A2 | 위 치 | 교각 P6 |

| 현 황 | 법면 침하 (A=1.5m×1.5m) | 현 황 | 기초노출 |

| 구 분 | | 점검 결과 | 조치 필요사항 |
|---|---|---|---|
| 하<br>부<br>구<br>조 | 교 대 | · 균열(0.3mm미만), 균열부백태, 백태<br>· 법면 침하 | 표면처리<br>주의관찰 |

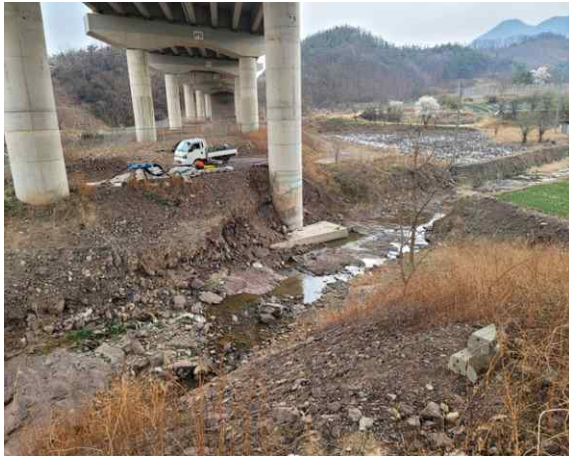
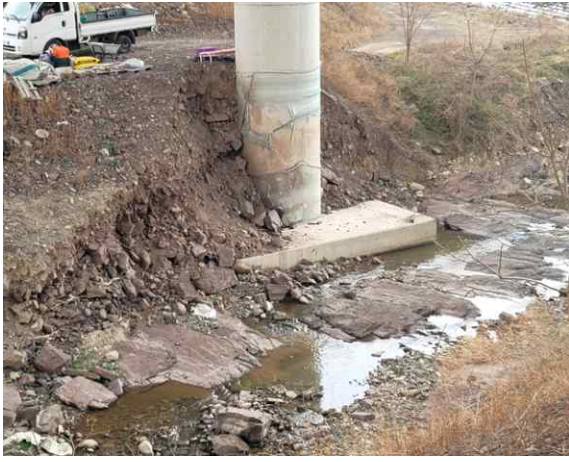
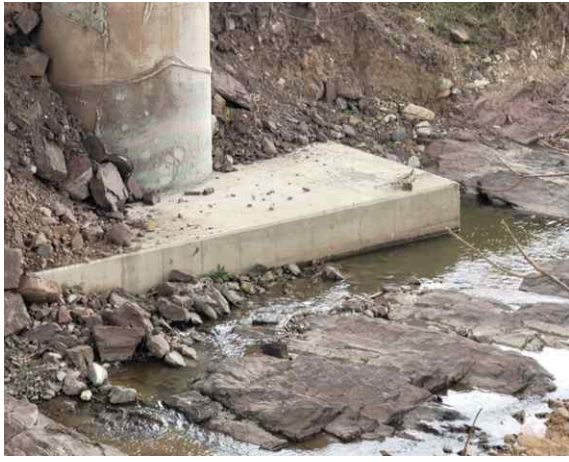
| 위 치 | 교각 P6 | 위 치 | 교각 P6 |
| 현 황 | 기초노출 | 현 황 | 기초노출 |

| 구 분 | | 점검 결과 | 조치 필요사항 |
|---|---|---|---|
| 점검자 의견 | | 가천교(8공구)의 외관조사 결과, 교면포장 망상균열, 배수시설 배수관 누수, 난간 균열, 파손, 신축이음 후타재 균열, 파손, 차수판 앵커 탈락, 이물질 퇴적, 교량받침 무수축물탈 균열, 망상균열, 받침콘크리트 균열, 박리, 파손, 재료분리, 플레이트 부식, 스토퍼 간섭, 가로보 백태, 층분리, 바닥판 파손, 철근노출, 거더 파손, 교대 및 교각 균열, 망상균열, 백태, 누수흔적, 표면오염, 파손, 박락, 폐자재 적치 기초노출 등의 손상이 조사되었고, 초기진조수축, 외부충격, 우수유입, 시공 중 다짐불량, 우수로 인한 세굴 등이 손상의 원인으로 판단된다. 교각 표면오염, 망상균열, 백태 등 기 손상들이 일부 보수되었다. 본 시설물의 경우 시설물의 기능성 저하방지를 위하여 점검을 통한 주의관찰과 내구성 확보 차원의 보수가 필요할 것으로 판단된다. 특히 교각 P6 기초노출의 경우 우수유입으로 인한 세굴이 진행될 경우 지지력 감소를 초래하여 구조물의 안정성에 문제를 야기할 수 있으므로 되메우기를 동반한 제방시공과 같은 조치를 통해서 기초의 지지력 확보가 필요하다. | |

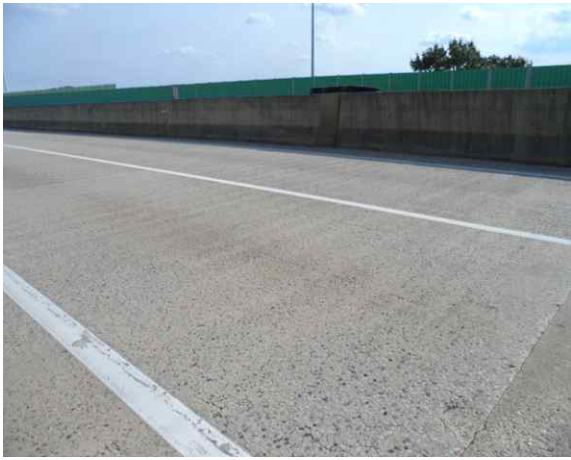
| 위 치 | 교면포장 영천방향 S1 | 위 치 | 방호벽 영천방향 S1 |

| 현 황 | 망상균열(A=6.0m×5.0m) | 현 황 | 중분대 균열(Cw≥0.3mm) |

| 구 분 | | 점검 결과 | | 조치 필요사항 |
|---|---|---|---|---|
| 상<br>부<br>구<br>조 | 교면포장 | · 망상균열<br>· 접속도로 파손, 접속부 이격 | | 표면처리<br>단면보수/유지관리 |

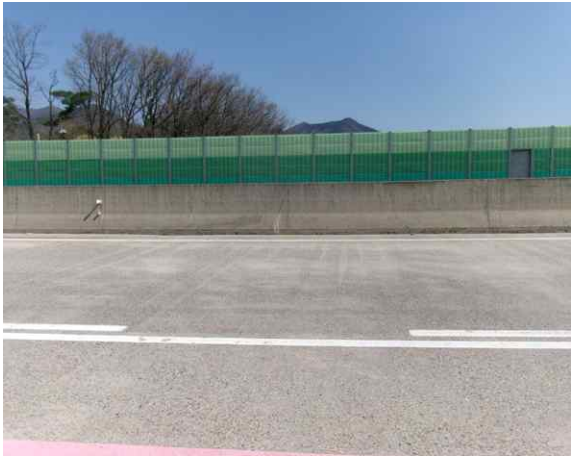
| 위 치 | 방호벽 영천방향 S1 | 위 치 | 방호벽 영천방향 S3 |

| 현 황 | 중분대 균열부백태(A=0.2m×0.5m) | 현 황 | 방호벽 균열부백태(A=0.1m×1.0m) |

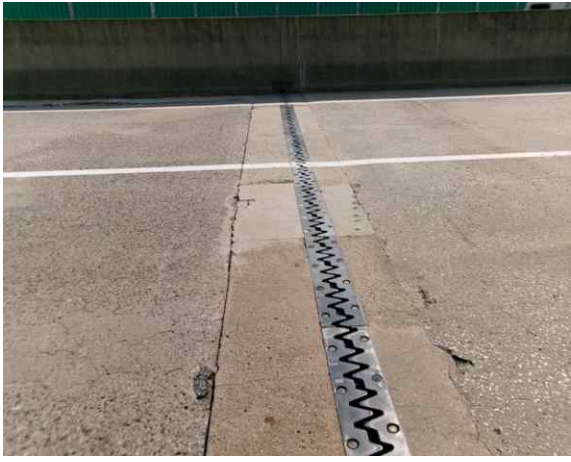
| 위 치 | 신축이음 상주방향 A1 | 위 치 | 바닥판하면 상주방향 S4 |

| 현 황 | 후타재 파손(A=0.2m×0.2m×3EA) | 현 황 | 바닥판하면 망상균열 보수 |

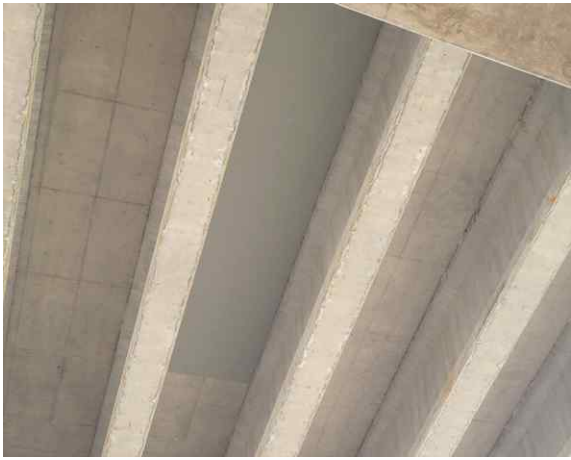
| 위 치 | 바닥판하면 영천방향 S4 | 위 치 | 거더 상주방향 S3-G1 |

| 현 황 | 바닥판하면 망상균열 보수 | 현 황 | 거더 파손 보수 |

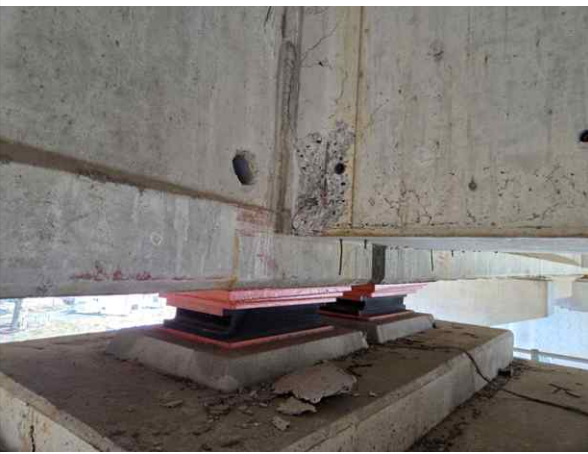
| 위 치 | 가로보 영천방향 S1 G1~G2 | 위 치 | 교대 영천방향 A2 |

| 현 황 | 파손(A=0.3m×0.3m) | 현 황 | 구체 균열 (Cw≥0.3mm) |

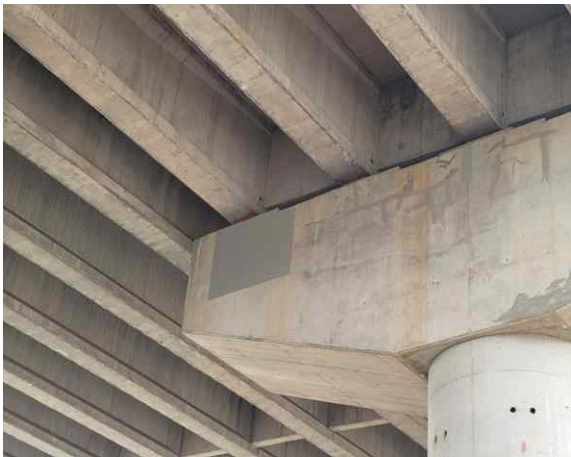
| 위 치 | 교각 상주방향 P3 | 위 치 | 교각 영천방향 P2 |

| 현 황 | 코핑부 망상균열 보수 | 현 황 | 코핑부 표면오염 보수 |

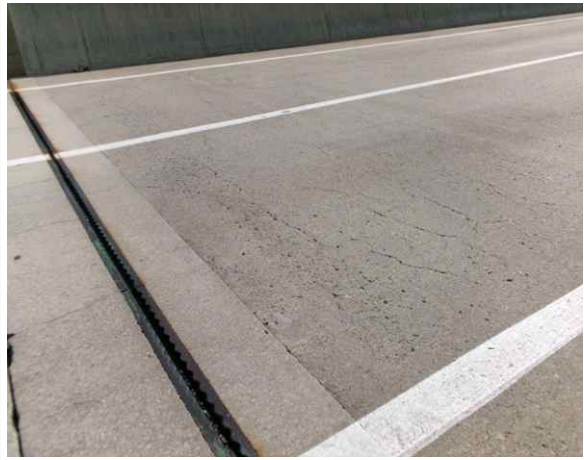
| 위 치 | 교면포장 상주방향 S5 | 위 치 | 교면포장 영천방향 S5 |

| 현 황 | 망상균열(A=35.0m×7.0m) | 현 황 | 망상균열(A=35.0m×5.0m) |

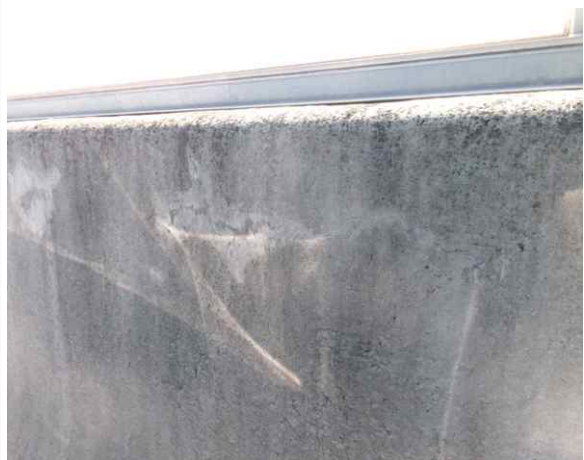
| 위 치 | 방호벽 영천방향 S5 | 위 치 | 신축이음 상주방향 A1 |

| 현 황 | 균열(Cw<0.3mm) | 현 황 | 후타재 균열(Cw<0.3mm) |

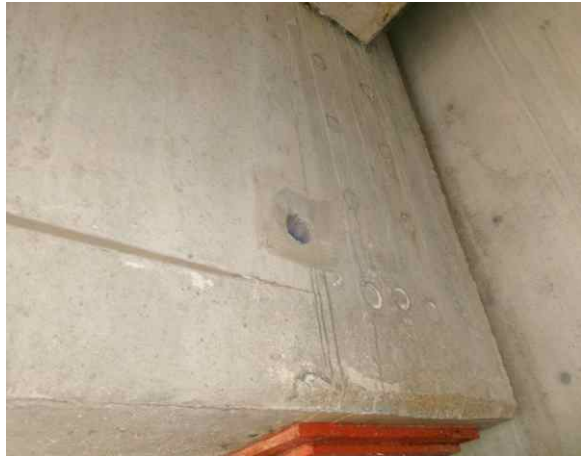
| 위 치 | 거더 상주방향 S1-G5 | 위 치 | 가로보 영천방향 S1-G1~2 |

| 현 황 | 인양홀 박락 보수 | 현 황 | 박락 및 철근노출( $A=0.5\text{m} \times 0.5\text{m}$ ) |

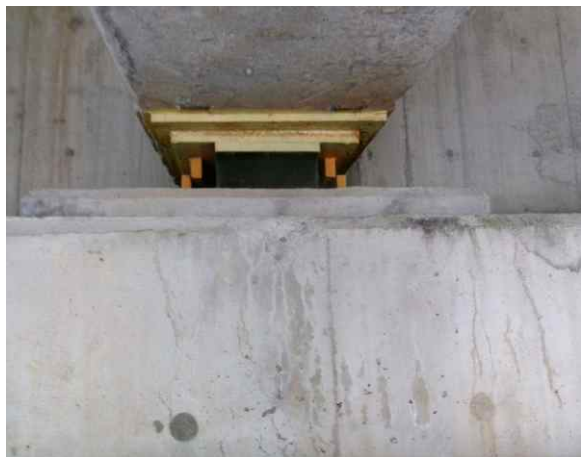
| 위 치 | 교대 영천방향 A1 | 위 치 | 교각 상주방향 P4 |

| 현 황 | 구체 파손( $A=0.1\text{m} \times 0.1\text{m}$ ) | 현 황 | 망상균열( $A=10.0\text{m} \times 1.5\text{m}$ ) |

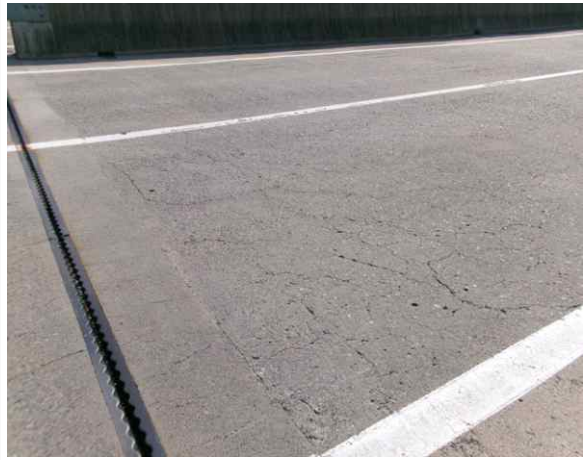
| 위 치 | 교면포장 상주방향 S4 | 위 치 | 방호벽 상주방향 S4 |

| 현 황 | 망상균열(A=35.0m×6.0m) | 현 황 | 균열(Cw≥0.3mm) |

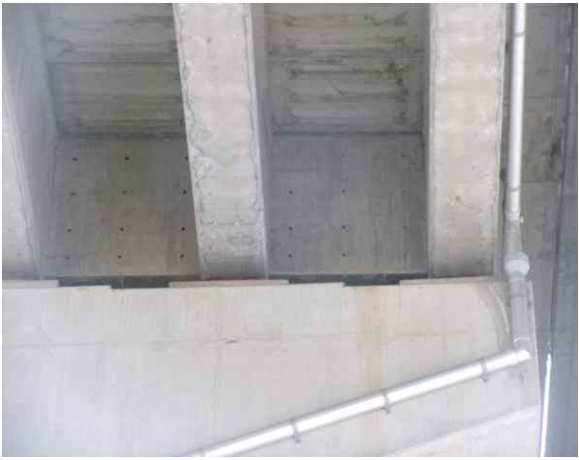
| 위 치 | 가로보 상주방향 S2-G4~5 | 위 치 | 교대 상주방향 A1 |

| 현 황 | 박리 (A=0.2m×0.3m) | 현 황 | 망상균열 (A=4.0m×1.0m) |

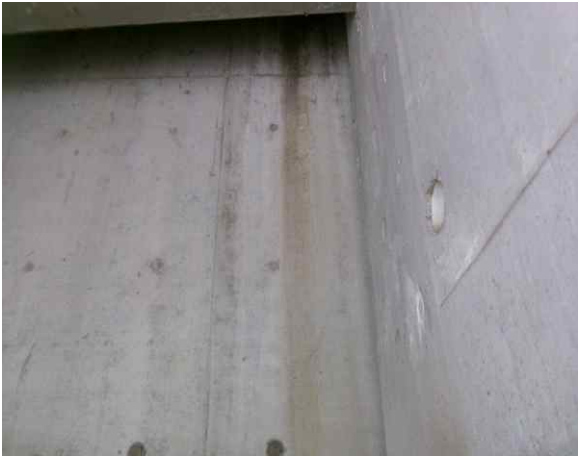
| 위 치 | 교대 영천방향 A1 | 위 치 | 교대 영천방향 A1 |

| 현 황 | 균열 (Cw≥0.3mm) | 현 황 | 백태 (A=0.1m×0.3m) |

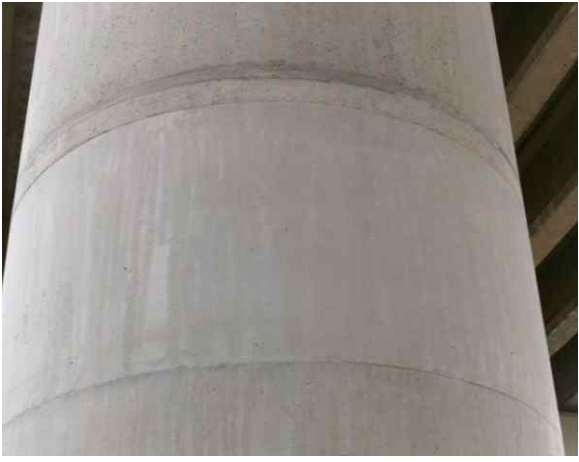
| 위 치 | 교각 상주방향 P1 | 위 치 | 교각 영천방향 P2 |

| 현 황 | 망상균열 (A=3.0m×5.0m) | 현 황 | 망상균열 (A=3.0m×1.5m) |

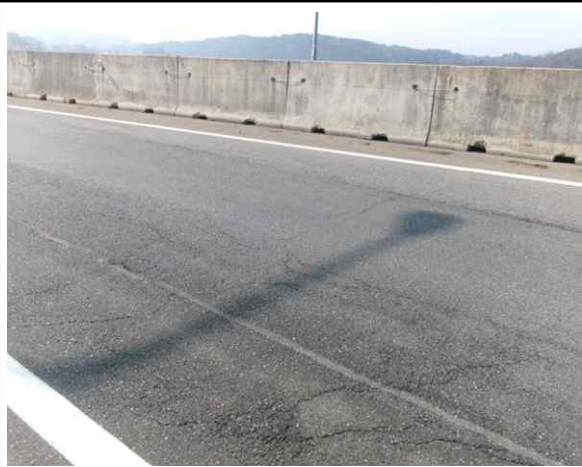
| 위 치 | 교면포장 본선방향 S3 | 위 치 | 교면포장 포항방향 S1 |

| 현 황 | 아스콘 소성변형(A=5.0m×2.0m) | 현 황 | 접속부 포장파손(A=0.2m×2.0m) |

| 구 분 | | 점검 결과 | 조치 필요사항 |
|---|---|---|---|
| 상<br>부<br>구<br>조 | 교면포장 | · 접속부 포장파손, 철근노출<br>· 아스콘 균열, 밀림, 패임, 소성변형 | 단면보수(방청)<br>아스콘패칭 |

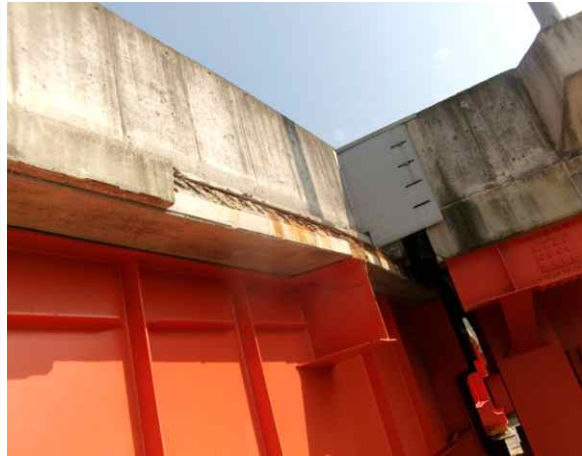
| 위 치 | 바닥관하면 포항방향 S3 | 위 치 | 방호벽 포항방향 S4 |

| 현 황 | 파손 및 철근노출(A=0.5m×7.0m) | 현 황 | 균열(Cw<0.3mm) |

| 구 분 | | 점검 결과 | 조치 필요사항 |
|---|---|---|---|
| | 바닥판 | · 균열부백태, 파손 및 철근노출 | 표면처리/단면보수(방청) |

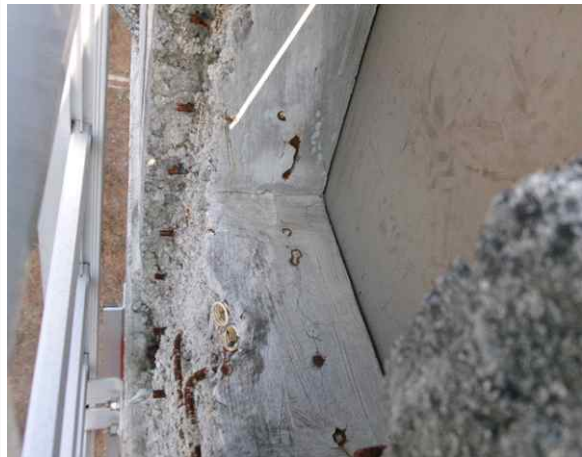
| 위 치 | 방호벽 포항방향 S5 | 위 치 | 신축이음 P4 |

| 현 황 | 외측 시공미흡(A=1.5m×1.5m) | 현 황 | 후타재 균열(Cw<0.3mm) |

| 구 분 | | 점검 결과 | 조치 필요사항 |
|---|---|---|---|
| | 난간(방호벽) | · 균열, 재료분리, 외측 철근노출 | 표면처리/단면보수(방청) |

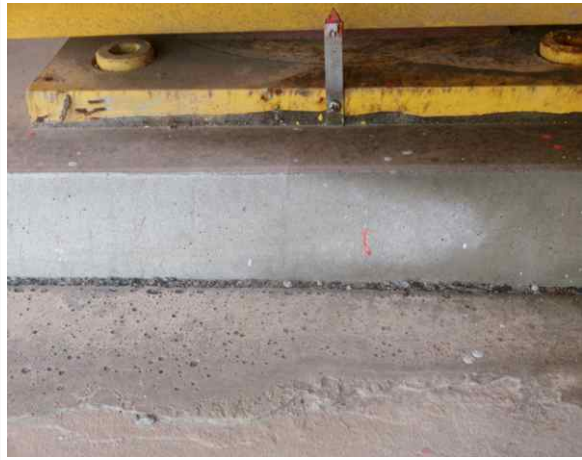
| 위 치 | 교량받침 A1-SH1 | 위 치 | 교량받침 P2-SH3 |

| 현 황 | 무수축물탈 균열( $Cw < 0.3\text{mm}$ ) | 현 황 | 받침콘크리트 재료분리( $A = 0.3\text{m} \times 0.2\text{m}$ ) |

| 구 분 | | 점검 결과 | 조치 필요사항 |
|---|---|---|---|
| | 교량받침 | · 무수축물탈 균열, 박리, 박락<br>· 받침콘크리트 박리, 재료분리, 층분리<br>· 플레이트 부식 | 표면처리/단면보수<br>단면보수<br>재도장 |

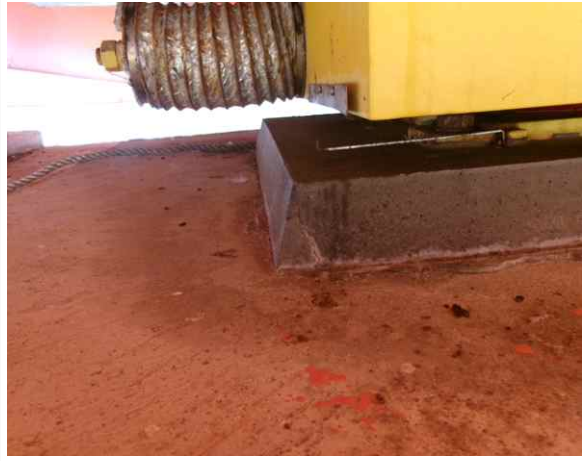
| 위 치 | 교량받침 P4-SH6 | 위 치 | 교대 A1 |

| 현 황 | 무수축물탈 박리( $A = 0.2\text{m} \times 0.2\text{m}$ ) | 현 황 | 망상균열( $A = 2.0\text{m} \times 2.0\text{m}$ ) |

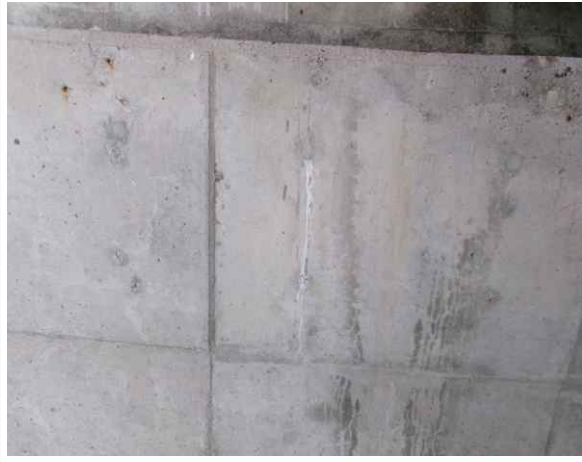
| 위 치 | 교대 A2 | 위 치 | 교각 P2 |

| 현 황 | 백태( $A = 0.1\text{m} \times 0.5\text{m}$ ) | 현 황 | 코핑부 망상균열( $A = 5.0\text{m} \times 1.0\text{m}$ ) |

| 구 분 | | 점검 결과 | 조치 필요사항 |
|---|---|---|---|
| 하<br>부<br>구<br>조 | 교 대 | · 균열(0.3mm미만), 망상균열, 백태 | 표면처리 |

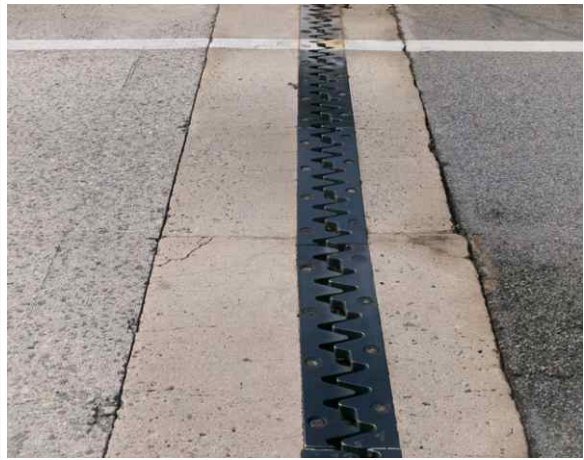
| 위 치 | 신축이음 A1 | 위 치 | 교량받침 A1 SH1 |

| 현 황 | 후타재 파손(A=0.3m×0.3m) | 현 황 | 받침콘크리트 박락(A=0.2m×0.2m) |

| 구 분 | | 점검 결과 | 조치 필요사항 |
|---|---|---|---|
| | 신축이음 | · 후타재 균열, 파손<br>· 차수판 앵커탈락<br>· 본체 하부누수 | 표면처리/단면보수<br>정비<br>유지관리 |

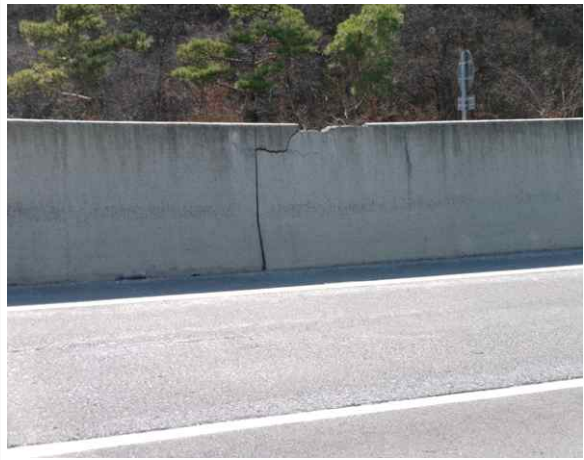
| 위 치 | 방호벽 상주방향 S1 | 위 치 | 방호벽 영천방향 S5 |

| 현 황 | 접속부 파손(A=1.5m×0.3m) | 현 황 | 파손(A=0.1m×0.1m) |

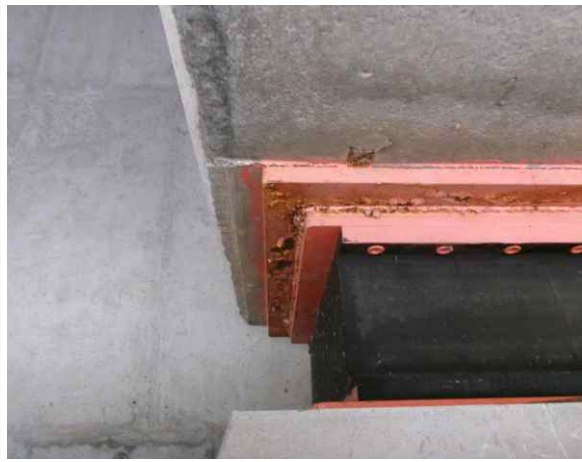
| 위 치 | 교량반침 상주방향 A2-SH2 | 위 치 | 교량반침 영천방향 A2-SH5 |

| 현 황 | 플레이트 부식(2EA) | 현 황 | 무수축물탈 균열( $C_w < 0.3\text{mm}$ ) |

| 구분 | 손상 내용 | 단위 | 물량 | 개소 | 보수공법 | 비고 |
|---|---|---|---|---|---|---|
| | 플레이트부식 | EA | 2.00 | 2 | 채도장 | — |

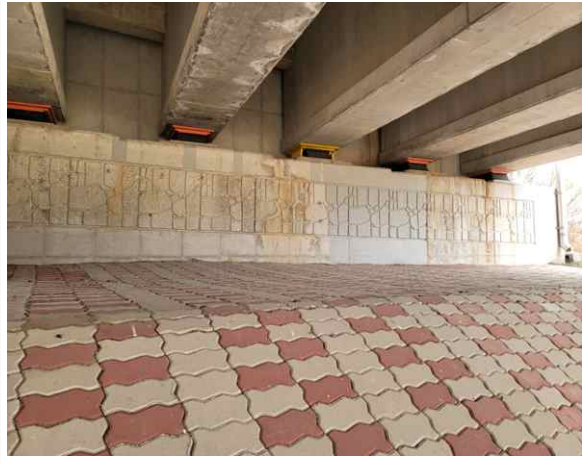
| 위 치 | 교대 상주방향 A1 | 위 치 | 교대 영천방향 A1 |

| 현 황 | 누수흔적 보수 | 현 황 | 균열 보수 |

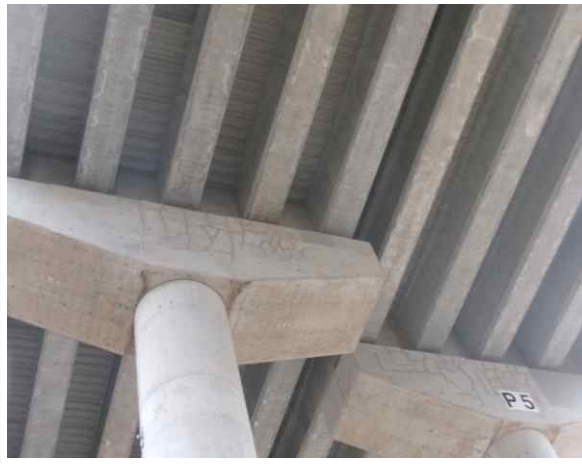
| 위 치 | 교각 상주방향 P5 | 위 치 | 교각 영천방향 P3 |

| 현 황 | 재료분리 보수 | 현 황 | 망상균열 보수 |

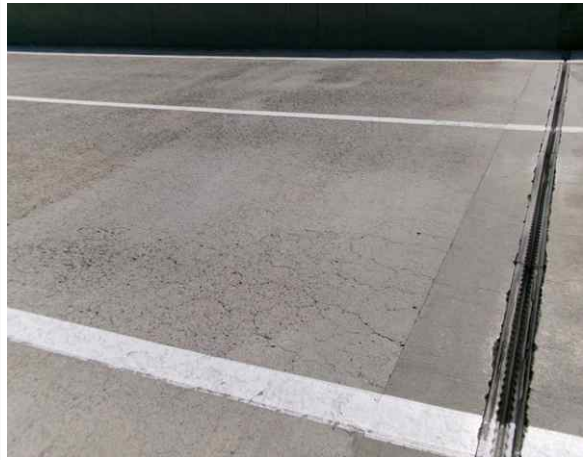
| 위 치 | 교면포장 상주방향 S2 | 위 치 | 교면포장 영천방향 S1 |

| 현 황 | 망상균열(A=30.0m×3.0m) | 현 황 | 망상균열(A=20.0m×7.0m) |

| 구분 | 손상 내용 | 단위 | 물량 | 개소 | 보수공법 | 비고 |
|---|---|---|---|---|---|---|
| 교면포장 | 망상균열 | m <sup>2</sup> | 500.00 | 5 | 표면처리 | — |

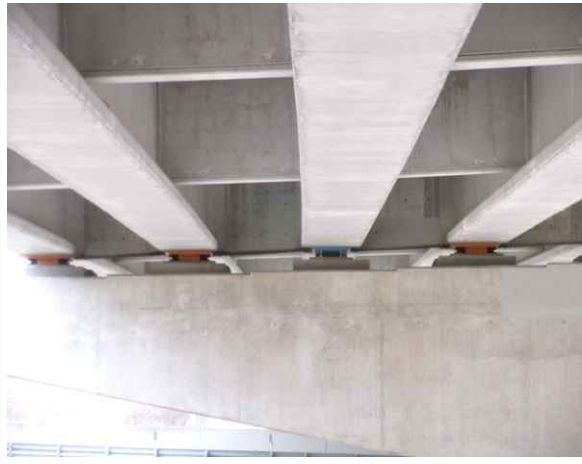
| 위 치 | 가로보 S1 | 위 치 | 거더 S1-G1 |

| 현 황 | 재료분리 보수 | 현 황 | 재료분리 보수 |

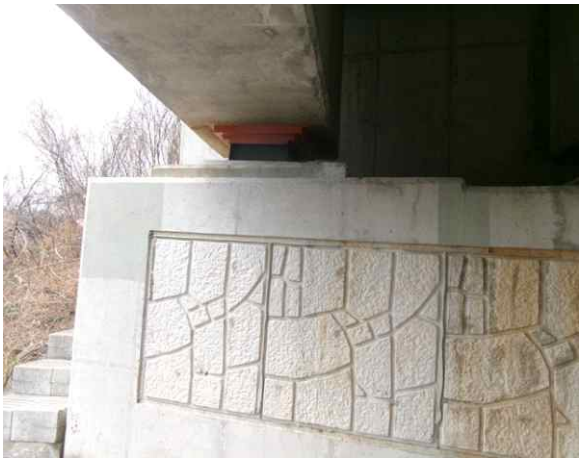
| 위 치 | 교량받침 A1-SH3 | 위 치 | 교대 A1 |

| 현 황 | 무수축물탈 균열( $Cw < 0.3mm$ ) | 현 황 | 균열 보수 |

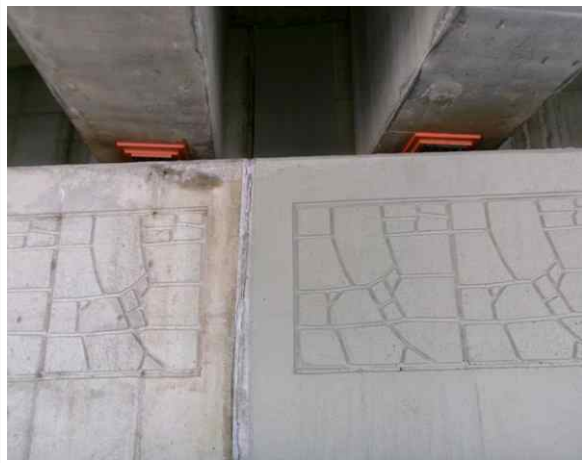
| 위 치 | 교대 A2 | 위 치 | 교각 P1 |

| 현 황 | 누수흔적 보수 | 현 황 | 망상균열( $A=0.5m \times 5.0m$ ) |

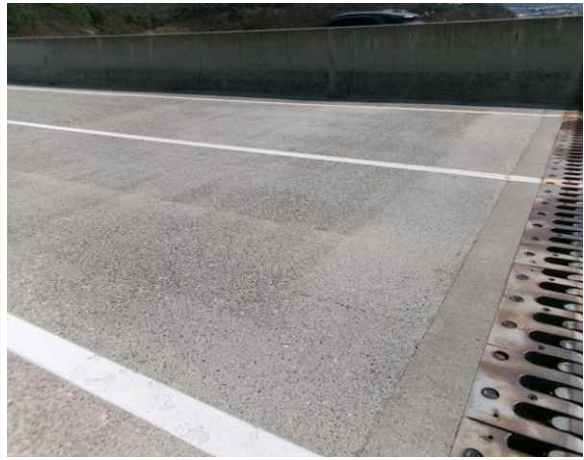
| 위 치 | 교면포장 상주방향 S10 | 위 치 | 교면포장 영천방향 S6 |

| 현 황 | 망상균열(A=40.0m×6.0m) | 현 황 | 망상균열(A=40.0m×5.0m) |

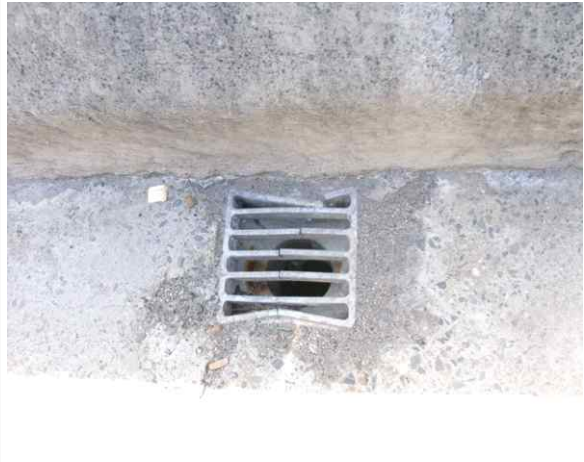
| 위 치 | 배수시설 영천방향 S4 | 위 치 | 신축이음 상주방향 A2 |

| 현 황 | 배수구 그레이팅 파손 4EA | 현 황 | 본체 고정볼트탈락 2EA |

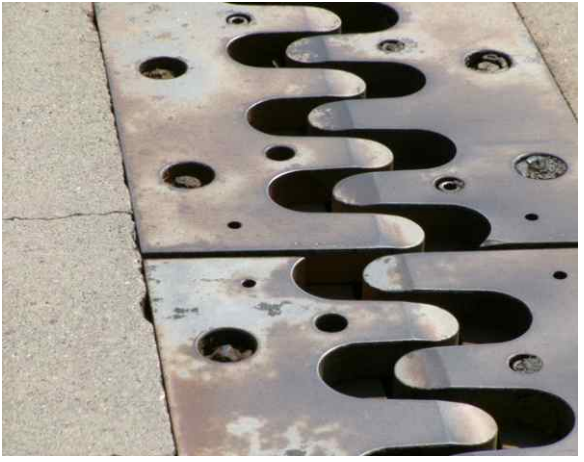
| 구 분 | | 점검 결과 | 조치 필요사항 |
|---|---|---|---|
| | 신축이음 | · 후타재 균열(0.3mm미만), 망상균열<br>· 본체 부식, 이물질퇴적, 차수판 앵커 탈락<br>· 본체 고정볼트 탈락<br>· 신축이음 하부 누수, 유도배수관 탈락 | 표면처리<br>채도장/유지관리/정비<br>볼트체결<br>유지관리 |

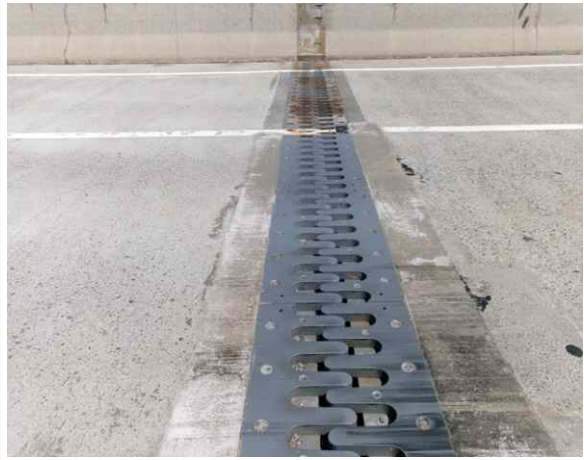
| 위 치 | 신축이음 영천방향 P3 | 위 치 | 신축이음 영천방향 P9 |

| 현 황 | 후타재 파손 보수 | 현 황 | 본체 부식(L=0.6m) |

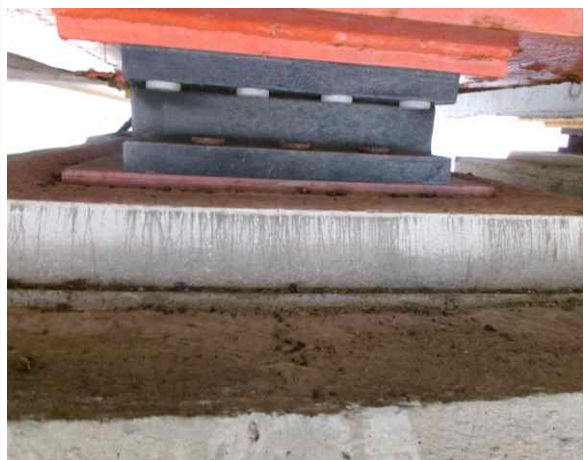
| 위 치 | 교량받침 P5-SH16 | 위 치 | 교량받침 P6-SH8 |

| 현 황 | 무수축몰탈 균열(Cw<0.3mm) | 현 황 | 플레이트 부식 |

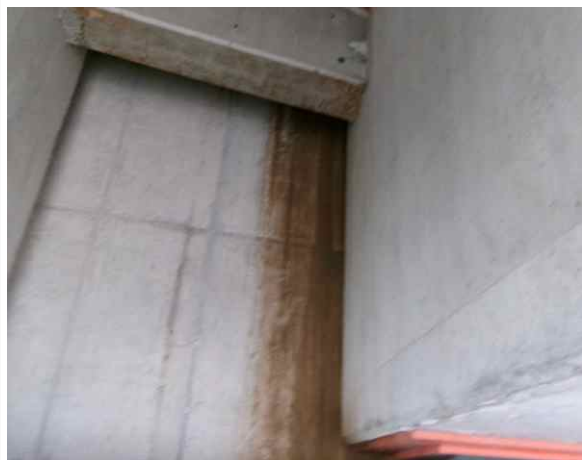
| 위 치 | 교대 A2 | 위 치 | 교대 A1 |

| 현 황 | 누수흔적(A=1.0m×3.0m) | 현 황 | 균열(Cw<0.3mm) |

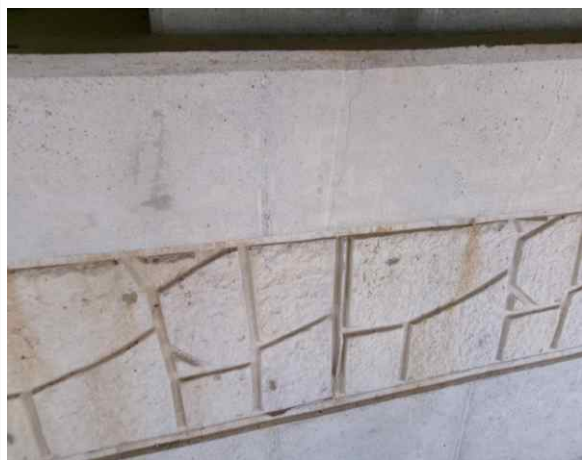
| 위 치 | 교대 A2 | 위 치 | 교각 P7 |

| 현 황 | 균열(Cw≥0.3mm) | 현 황 | 균열(Cw<0.3mm) |

| 구분 | 손상 내용 | 단위 | 물량 | 개소 | 보수공법 | 비고 |
|---|---|---|---|---|---|---|
| | 균열(0.3mm이상) | m | 3.00 | 3 | 주입보수 | 하자 |

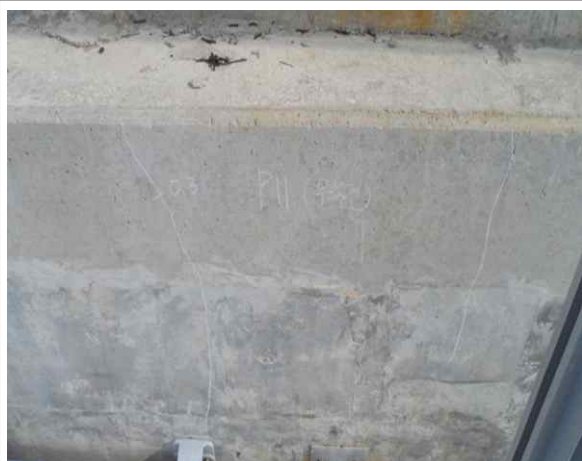
| 위 치 | 교각 P11 | 위 치 | 교각 P7 |

| 현 황 | 균열(Cw≥0.3mm) | 현 황 | 박리(A=0.3m×1.0m) |

| 구분 | 손상 내용 | 단위 | 물량 | 개소 | 보수공법 | 비고 |
|---|---|---|---|---|---|---|
| | 균열(0.3mm이상) | m | 75.50 | 51 | 주입보수 | 하자 |

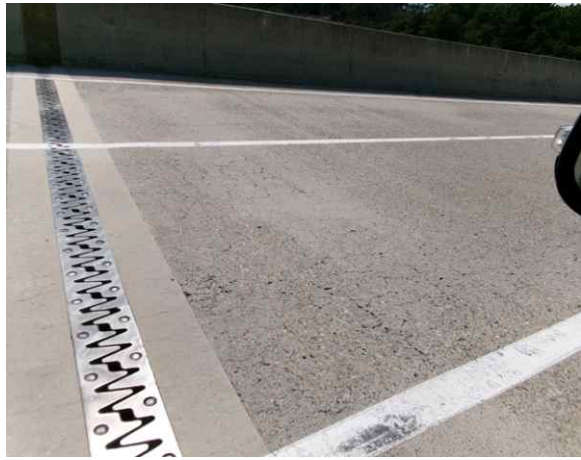
| 위 치 | 교면포장 상주방향 S2 | 위 치 | 교면포장 영천방향 S2 |

| 현 황 | 망상균열(A=40.0m×6.0m) | 현 황 | 포장박리(A=0.5m×0.3m) |

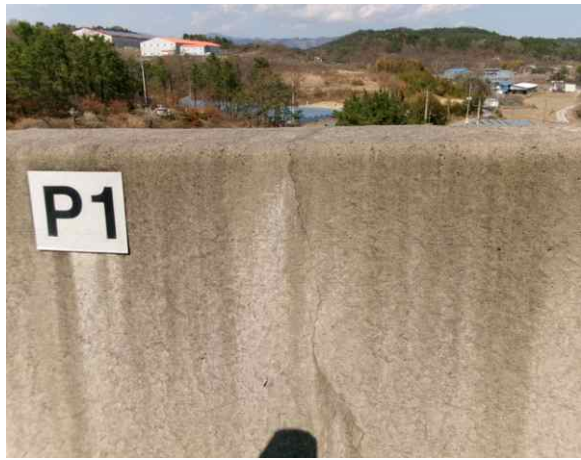
| 위 치 | 방호벽 상주방향 S2 | 위 치 | 방호벽 영천방향 S2 |

| 현 황 | 균열(Cw<0.3mm) | 현 황 | 방호벽 균열부백태(A=0.1m×1.0m) |

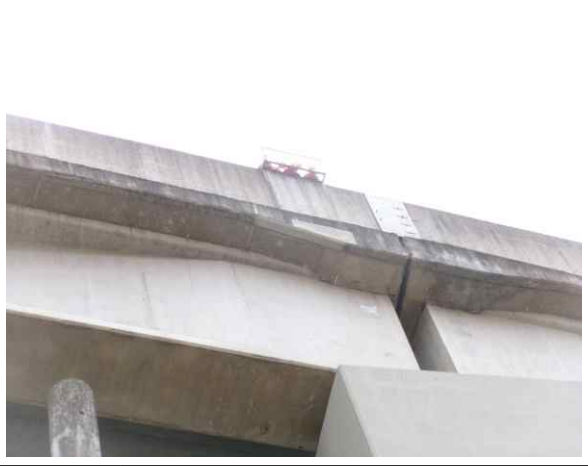
| 위 치 | 가로보 영천방향 S2-G4~G5 | 위 치 | 바닥판하면 상주방향 S3 |

| 현 황 | 재료분리(A=0.5m×0.5m) | 현 황 | 재료분리 보수 |

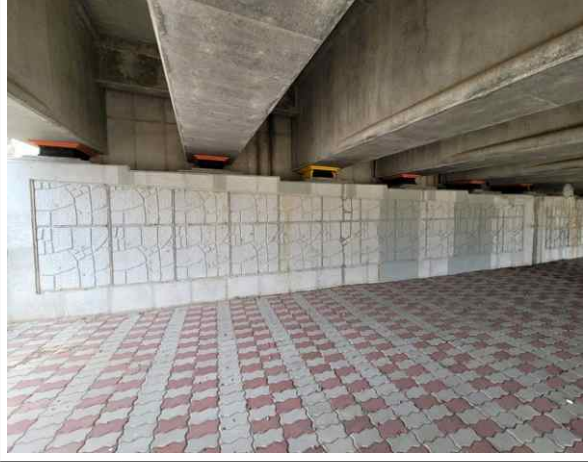
| 위 치 | 교대 상주방향 A2 | 위 치 | 교대 영천방향 A1 |

| 현 황 | 균열 보수 | 현 황 | 균열 보수 |

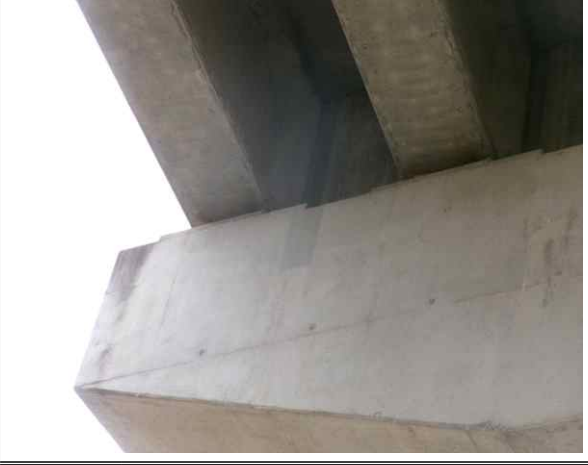
| 위 치 | 교각 상주방향 P1 | 위 치 | 교각 영천방향 P3 |

| 현 황 | 균열부백태 보수 | 현 황 | 망상균열 보수 |

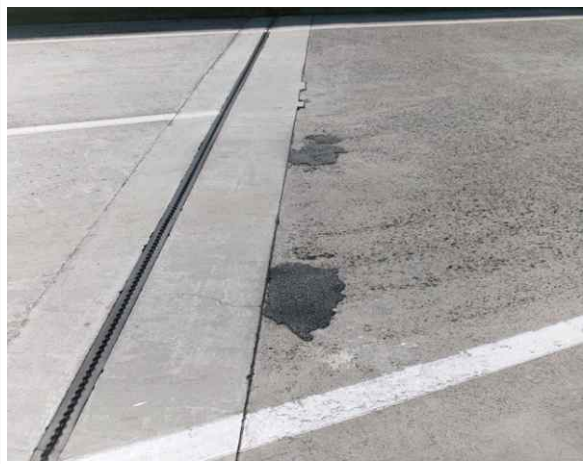
| 위 치 | 교면포장 상주방향 S1 | 위 치 | 교면포장 영천방향 S1 |

| 현 황 | 접속부 파손 보수 | 현 황 | 보수재 박리(A=45.0m×3.0m) |

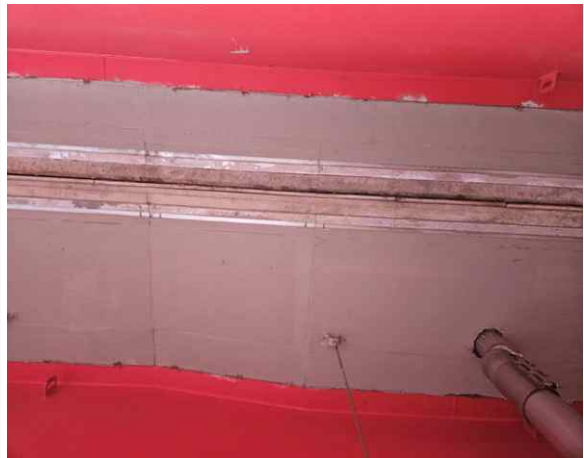
| 위 치 | 바닥판하면 영천방향 S1 | 위 치 | 신축이음 영천방향 A2 |

| 현 황 | 망상균열 보수 | 현 황 | 본체 고무재 파손(L=0.5m) |

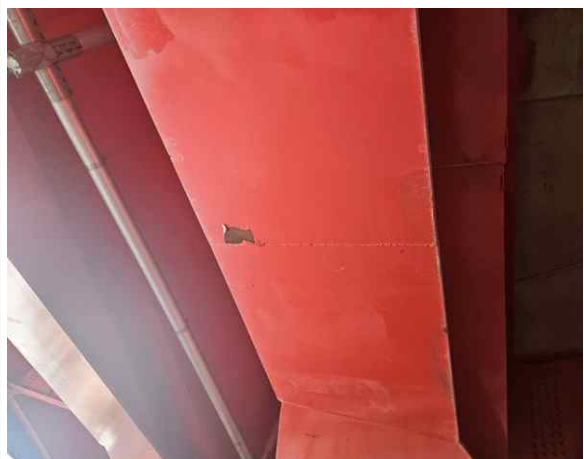
| 위 치 | 거터외부 영천방향 S1-G1 | 위 치 | 교대 영천방향 A2 |

| 현 황 | 도장박리(A=0.2m×0.2m) | 현 황 | 실란트 파손 보수 |

| 구 분 | | 점검 결과 | 조치 필요사항 |
|---|---|---|---|
| | 거 더 | · 도장박리, 긁힘, 손상 | 재도장 |

| 구분 | 손상 내용 | 단위 | 물량 | 개소 | 보수공법 | 비고 |
|---|---|---|---|---|---|---|
| | 도장손상 | m <sup>2</sup> | 7.00 | 2 | 재도장 | — |

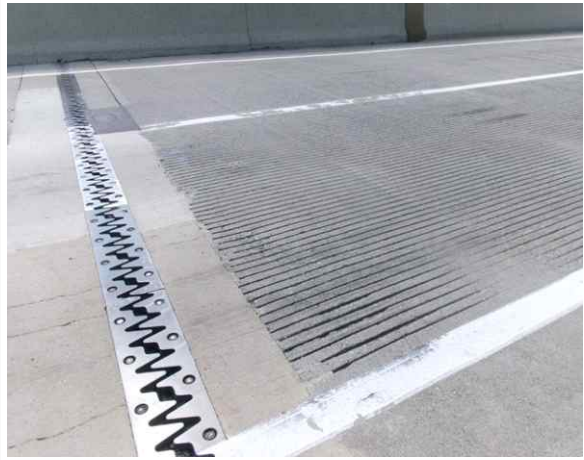
| 위 치 | 교면포장 상주방향 S11 | 위 치 | 교면포장 영천방향 S8 |

| 현 황 | 망상균열(A=35.0m×9.0m) | 현 황 | 망상균열(A=30.0m×8.0m) |

| 구 분 | | 점검 결과 | 조치 필요사항 |
|---|---|---|---|
| 상<br>부<br>구<br>조 | 교면포장 | · 망상균열, 포장파손 | 표면처리/단면보수 |

| 구분 | 손상 내용 | 단위 | 물량 | 개소 | 보수방안 | 비고 |
|---|---|---|---|---|---|---|
| 교면포장 | 망상균열 | m <sup>2</sup> | 2525.0 | 9 | 표면처리 | — |

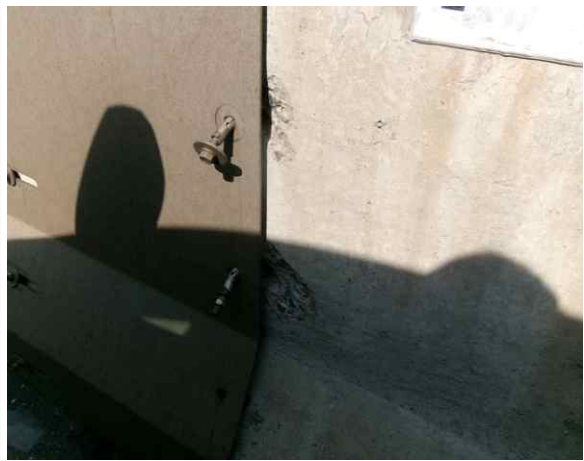
| 위 치 | 방호벽 상주방향 S5 | 위 치 | 방호벽 영천방향 S6 |

| 현 황 | 파손(A=0.1m×0.1m×2EA) | 현 황 | 균함(A=0.1m×2.0m×3EA) |

| 구 분 | | 점검 결과 | 조치 필요사항 |
|---|---|---|---|
| | 난간(방호벽) | · 균열(0.3mm미만), 균열부백태<br>· 파손, 굽힘 | 표면처리<br>단면보수 |

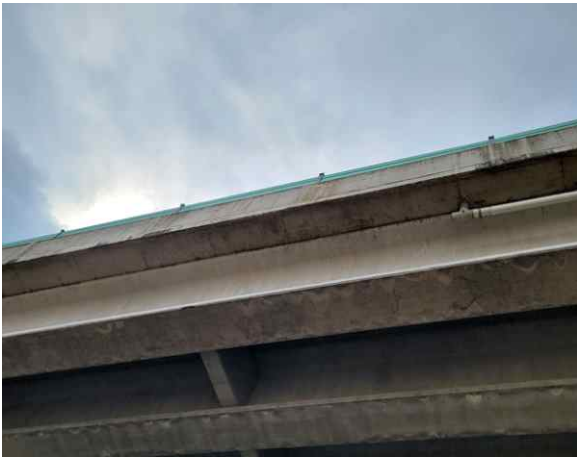
| 위 치 | 바닥판하면 상주방향 S3 | 위 치 | 거더 영천방향 S1 |

| 현 황 | 캔틸레버 균열( $Cw < 0.3mm$ ) | 현 황 | 파손 보수 |

| 구 분 | | 점검 결과 | 조치 필요사항 |
|---|---|---|---|
| | 바닥판 | · 균열(0.3mm미만)<br>· 박락 | 표면처리<br>단면보수 |

| 구분 | 손상 내용 | 단위 | 물량 | 개소 | 보수방안 | 비고 |
|---|---|---|---|---|---|---|
| 바닥판하면 | 균열(0.3mm미만) | m | 2.50 | 5 | 표면처리 | — |

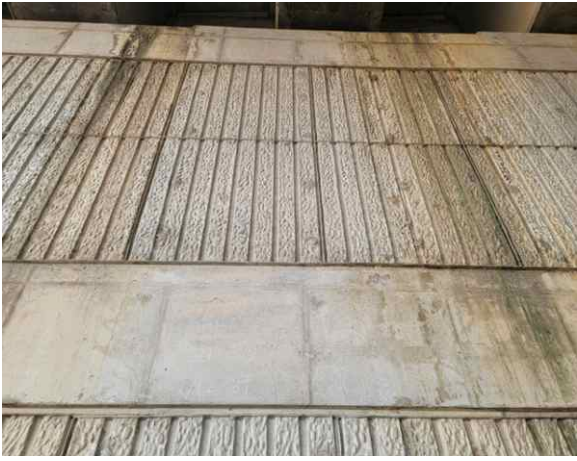
| 위 치 | 교대 상주방향 A2 | 위 치 | 교대 영천방향 A2 |

| 현 황 | 균열( $Cw < 0.3mm$ ) | 현 황 | 층분리( $A = 0.1m \times 1.0m$ ) |

| 구 분 | | 점검 결과 | 조치 필요사항 |
|---|---|---|---|
| 하<br>부<br>구<br>조 | 교 대 | · 균열(0.3mm미만), 재균열(0.3mm미만), 백태, 누수흔적<br>· 균열(0.3mm이상)<br>· 조인트부 층분리 | 표면처리<br>주입보수<br>단면보수 |

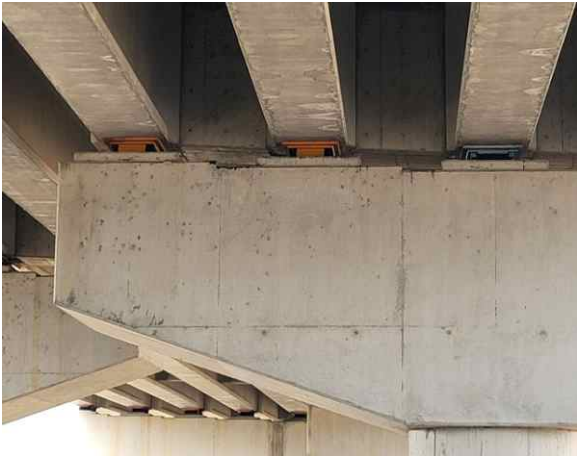
| 위 치 | 교각 상주방향 P3 | 위 치 | 교각 영천방향 P2 |

| 현 황 | 망상균열( $A = 10.0m \times 1.5m$ ) | 현 황 | 누수흔적( $A = 0.5m \times 2.0m$ ) |

| 구 분 | | 점검 결과 | 조치 필요사항 |
|---|---|---|---|
| | 교 각 | · 균열(0.3mm미만), 망상균열, 균열부백태, 누수흔적<br>· 폐콘크리트 퇴적 | 표면처리<br>정비 |

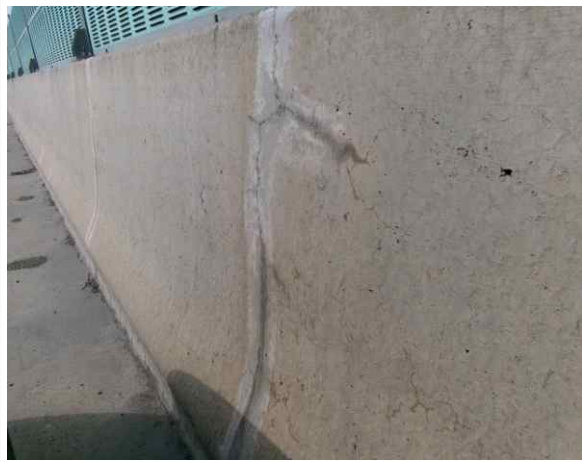
| 위 치 | 방호벽 상주방향 S2 | 위 치 | 방호벽 영천방향 S1 |

| 현 황 | 균열부백태(A=0.2m×1.5m) | 현 황 | 중분대 균열부백태(A=0.2m×2.0m) |

| 구 분 | | 점검 결과 | | 조치 필요사항 |
|---|---|---|---|---|
| | 난간(방호벽) | <ul style="list-style-type: none"> <li>· 균열(0.3mm미만)</li> <li>· 백태</li> </ul> | | 표면처리<br>표면처리 |

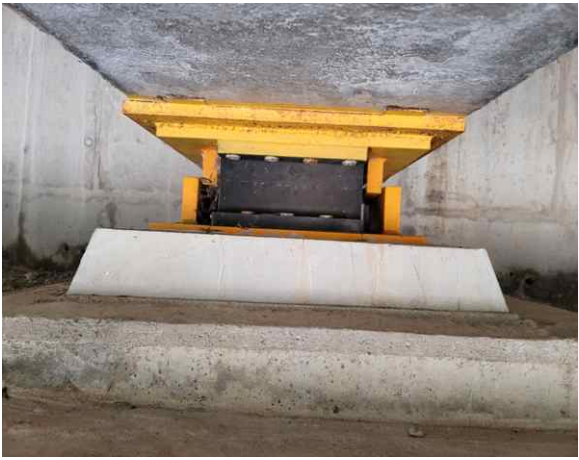
| 위 치 | 교량받침 상주방향 A2-SH3 | 위 치 | 교량받침 영천방향 A1-SH3 |

| 현 황 | 무수축물탈 균열( $Cw < 0.3\text{mm}$ ) | 현 황 | 플레이트부식 |

| 구 분 | | 점검 결과 | | 조치 필요사항 |
|---|---|---|---|---|
| | 교량받침 | <ul style="list-style-type: none"> <li>· 무수축물탈 균열(0.3mm미만), 박락</li> <li>· 받침콘크리트 균열(0.3mm미만), 재료분리</li> <li>· 플레이트 부식, 도장박리</li> </ul> | | 표면처리/단면보수<br>표면처리/단면보수<br>재도장 |

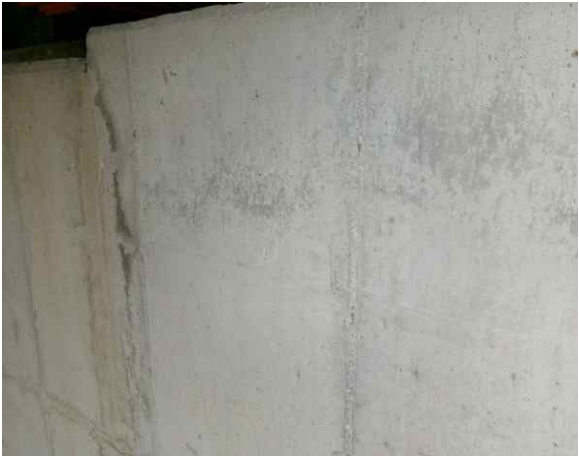
| 위 치 | 교대 상주방향 A1 | 위 치 | 교대 영천방향 A2 |

| 현 황 | 균열( $Cw < 0.3\text{mm}$ ) | 현 황 | 망상균열( $A = 2.0\text{m} \times 2.0\text{m}$ ) |

| 구 분 | | 점검 결과 | | 조치 필요사항 |
|---|---|---|---|---|
| 하<br>부<br>구<br>조 | 교 대 | <ul style="list-style-type: none"> <li>· 균열(0.3mm미만), 누수흔적, 백태, 체수, 망상균열</li> <li>· 폐콘크리트 퇴적</li> <li>· 조인트 실란트 파손</li> <li>· 박락, 파손</li> </ul> | | 표면처리<br>정비<br>실란트 주입<br>단면보수 |
